## **הנדון: חוות דעת וממצאי ביקורת ליקויי בנייה**

### **רכישת דירה יד שנייה**

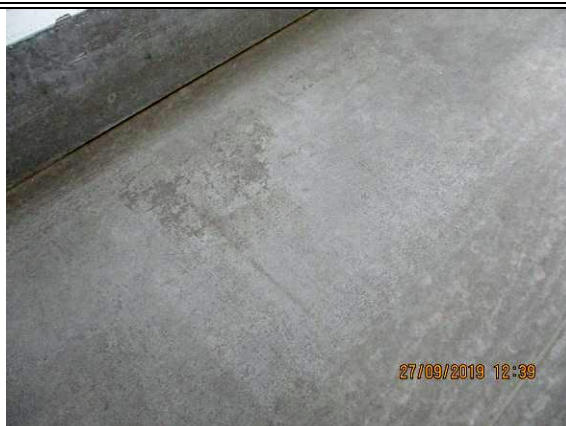
- 3.1 באופן כללי מצב הריצוף בחדרי המגורים ובחדרי הרחצה סביר.  
3.2 יחד עם זאת בסלון (מקום אחד) ובפרוזדור (2 מקומות) ריצוף השיש פגום ע"י רטיבות.  
על פני אריחי השיש נמצאה פגם אשר פגע במראה האריחים ומרקמם. עקב כך שהנזק  
נגרם ע"י מי הרטיבות אשר עלו מתשתית הריצוף (חול או סומסום) ועברו דרך חומר האריחים,

למיטב ידיעתי ניתן אולי לשפר מראה של האריחים, אך לא ניתן להחזירם למצב המקורי.  
כמו כן למיטב הבנתי לא ניתן להשיג היום אריחי שיש התואמים לקיימים, על  
מנת להחליף את האריחים הפגומים. המשך הנושא ראה בפרק הדו"ח אשר דן בנושא  
הרטיבות.

2. שיש ריצוף פגום

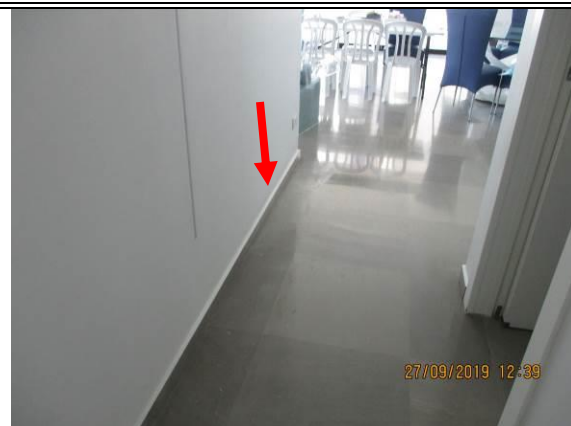
א'. בקיר הפרוזדור המתואר בתמונה מס' 1. במקום זה נמצאו:

- \* סימני רטיבות בטיח / שפכטל בתחתית הקיר.
- \* סימנים אשר מעידים על ביצוע תיקונים קוסמטיים במקום המתואר, כגון תיקוני צבע.
- \* אריחי שיש של הריצוף פגומים.
- \* בתחתית הקיר תוך הבדיקה ע"י מד רטיבות התקבל וקריאות מקסימליות, לפי הסקלה של מד הרטיבות.

א'. באופן וודאי מוקד הרטיבות המתואר בתמונה מס' 1 נגרם כתוצאה מחדירות מים מחדר

רחצה הורים. וזאת בשל אי תקינות / ליקויים במערכת האינסטלציה ובמערכת האיטום

ברצפת הבטון ובתחתית הקיר, סביר להניח של המקלחת.

1. מוקד רטיבות בפרוזדור <<<

1. בחדר רחצה הורים יש לאתר ולתקן הליקויים במערכות האינסטלציה והאיטום. לצורך כך יש לפרק את הכלים הסניטריים, לפרק באופן חלקי את הריצוף ולפרק באופן חלקי את חיפוי הקיר (יש להתחיל את הפירוקים בתחום המקלחת).  
כאן יש לציין שבלתי אפשרי היום לאחר מספר שנים מאז בניית הדירה להשיג קרמיקה של הריצוף ושל החיפוי התואמת במלואו את הקיימת בחדר. עקב כך ומבחינה אסתטית יש לפרק את הריצוף ואת החיפוי באופן מלא, לבצע תיקוני האינסטלציה והאיטום ולרצף את הרצפה מחדש ולחפות את הקירות מחדש. בנוסף פירוק החדר מלא מאפשר לבצע תיקונים האינסטלציה והאיטום בצורה הכי איכותית ויעילה.
3. לקבל יעוץ ע"י גורם מקצועי ולשפר פני השיש הפגום ע"י רטיבות, בפרוזדור ובסלון.
4. לבצע מעקב בחורף הבא ובמידת הצורך לבצע תיקון האיטום ברצפת המרפסת (מול מוקד הרטיבות בסלון).

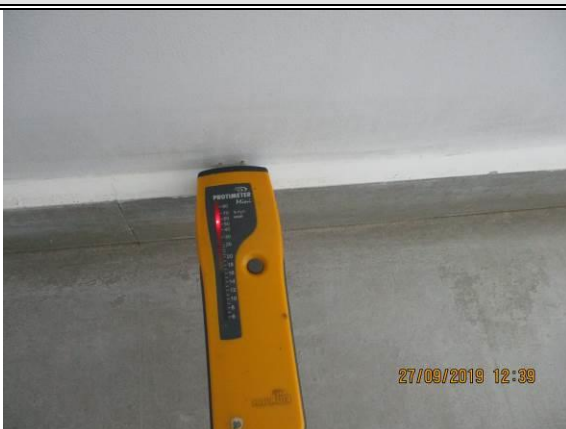
4. קריאה מקסימלית

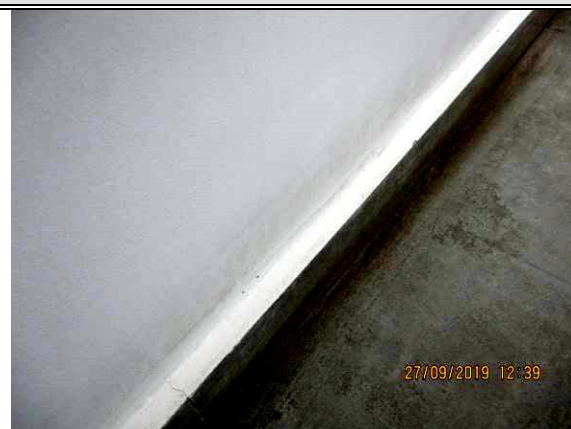
3. סימני רטיבות וויזואליים, בקיר

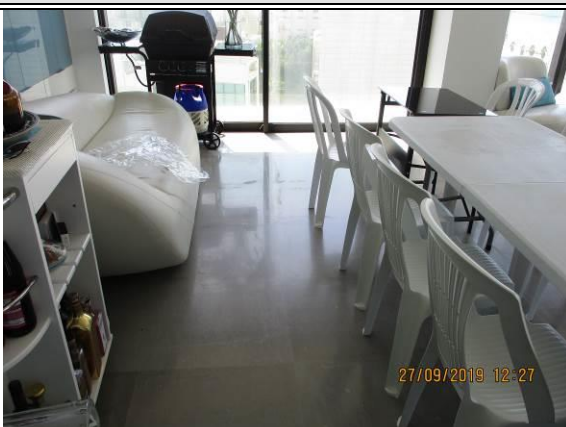
ג'. בסלון בריצוף במקום המתואר בתמונה מס' 6. כאן נמצאו "טלויזיות" או "עננים" – סימני רטיבות / שאריות חומרים שנלקחו מתשתית הריצוף, בהיקף קצוות האריחים, בסמוך למישקים.

ג'. רטיבות ברצפת הסלון: עם אותה סבירות המוקד הנ"ל נוצר כהתפשטות הרטיבות אשר

חודרת מחדר רחצה הורים או ע"י חדירת רטיבות מהמרפסת הסמוכה.

6. רטיבות ברצפת סלון

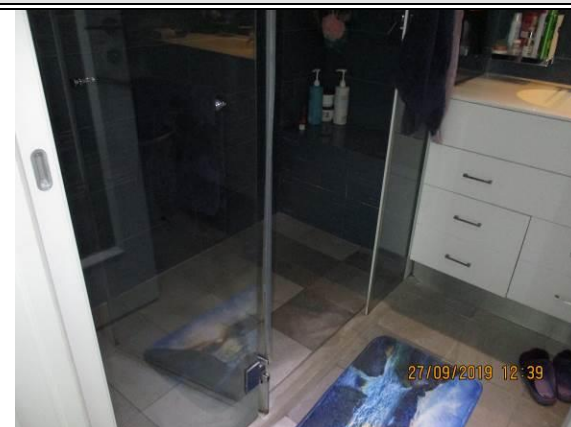
5. מאחורי הקיר בו נמצא מוקד הרטיבות, נמצא חדר רחצה הורים

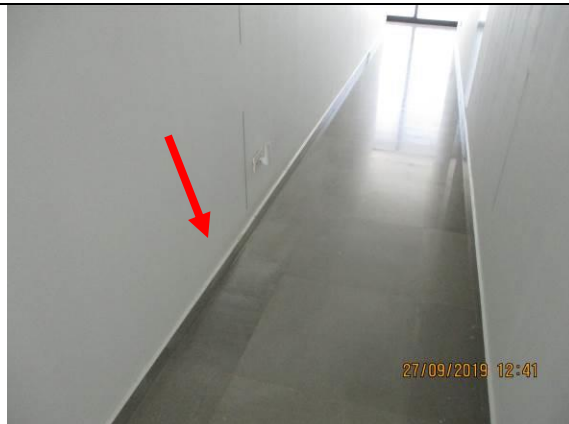
ב'. בקיר הפרוזדור המתואר בתמונה מס' 8. במקום זה נמצאו סימנים הזיהים למתוארים בסעיף הקודם. במקום התקבל וקריאות מד רטיבות גבוהות אך נמוכות באופן משמעותי מהמקרה הקודם.

ב'. עם סבירות גבוהה מוקד השני בפרוזדור (תמ' מס' 8) נוצר כתוצאה מהתפשטות הרטיבות

אשר חדרה מחדר רחצה הורים.

| <p>8. מוקד רטיבות השני בפרוזדור</p> | <p>7. "טלויזיות" או "עננים" סביב האריחים</p> |

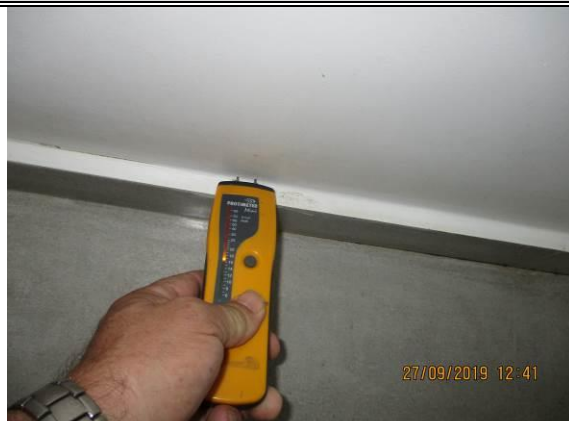
| <p>10. קריאה גבולית</p> | <p>9. שיש פגום</p> |

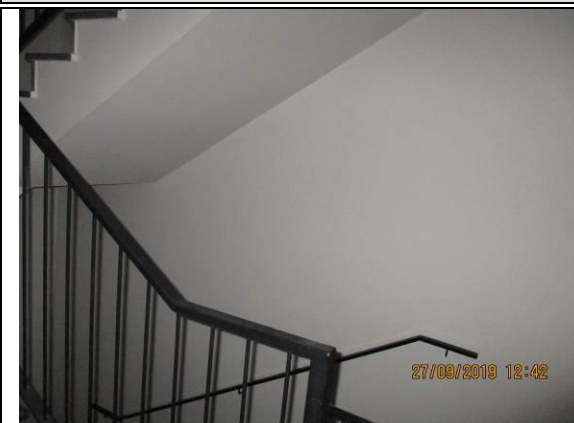
| <p>12.</p> | <p>11. חדר מדרגות מאחורי הקיר בו נמצא מוקד הרטיבות</p> |

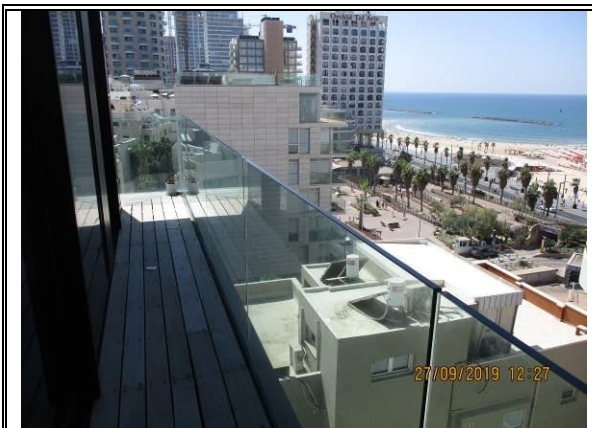
10.1 במרפסת ההיקפית מורכב מעקה זכוכית, כאשר שמשות הזכוכית מחוזקות לרצפה בלבד.

10.2 נמצא מספר לא מבוטל של שמשות הזכוכית אשר אינן יציבות ומתנדנדות, במספר מקרים

בצורה מופרזת. למיטב ידיעתי הליקויים הנ"ל מהווים התפרקות השמשות ובכך מפגע

בטיחותי חמור.

1. מעקה זכוכית

10.3 עפ"י המצב יש לבצע:

א'. בדיקת חוזק המעקה (בקטעים החשודים) באמצעות מעבדה מאושרת, כגון מכון התקנים

ב'. לפרק ריצוף דק בסמוך למעקה ולאתר בוודאות את הגורמים לבעיה.

ג'. להיעזר בשירות ש לגורם מקצועי (יועץ אלומיניום), בעצמאותו לתכנן תיקונים ולבצעם

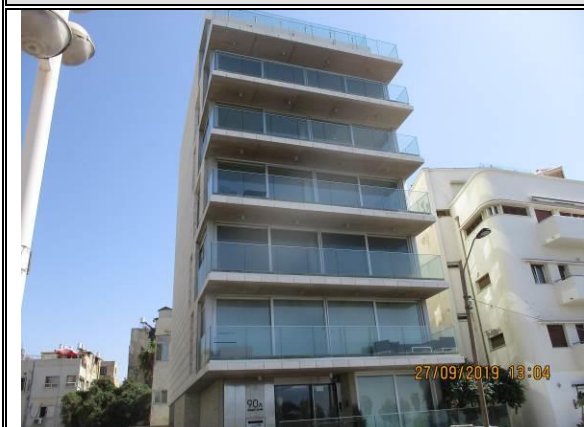
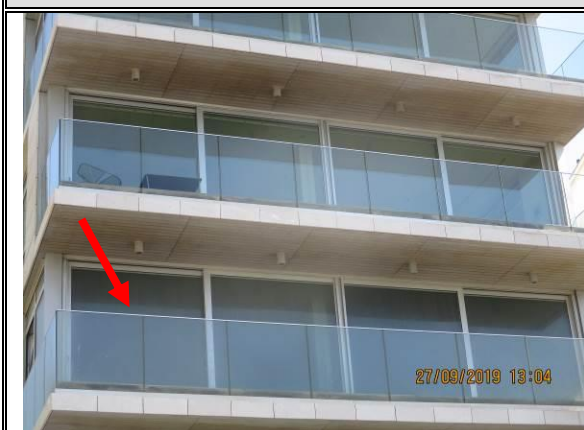
2. בניין הסמוך

3. פרופיל על ראשי השמשות

10.4 בשלב זה ועד שהמצב יתברר ועל מנת למנוע מפגע, מומלץ לבצע תיקון עפ"י הפתרון

אשר נמצא בבניין הסמוך (ראה בתמונות המצורפות לפרק), כלומר להרכיב פרופיל מתכת או

אלומיניום מתאים על ראשי השמשות.

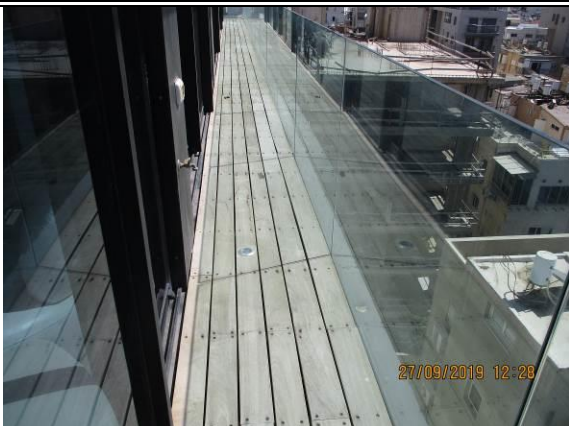
2. נדרש טיפול בלוחות הדק

- 1. לבצע טיפול בריצוף הדק, בהקשר לחומר שממנו עשוי.
- 2. לתקן את הדלת במחסן.

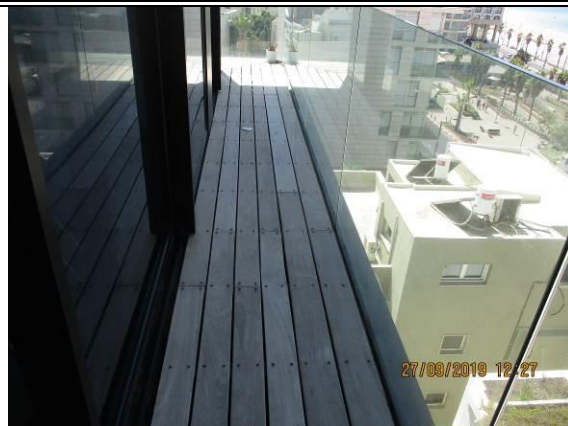
- 11.1 יש לבצע טיפול ותחזוקה של ריצוף הדק במרפסת.
- 11.2 בשתי החניות השייכות לדירה לא נמצאו ליקויים.
- 11.3 במחסן השייך לדירה (מס' 10) לא נמצאו ליקויים מלבד הדלת אשר כנף שלה מתחככת ברצפה.

1. ריצוף הדק במרפסת <

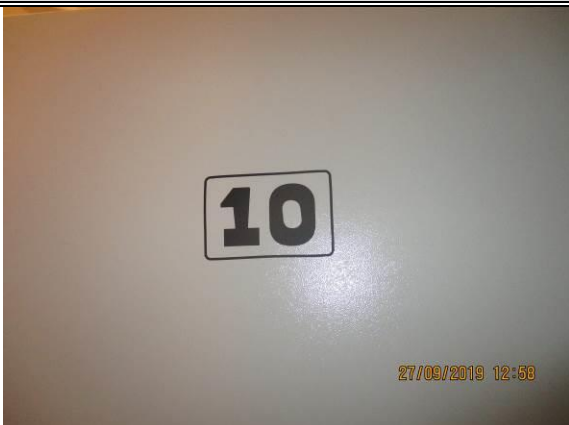
4. מחסן מס' 10 אשר שייך לדירה הנבדקת

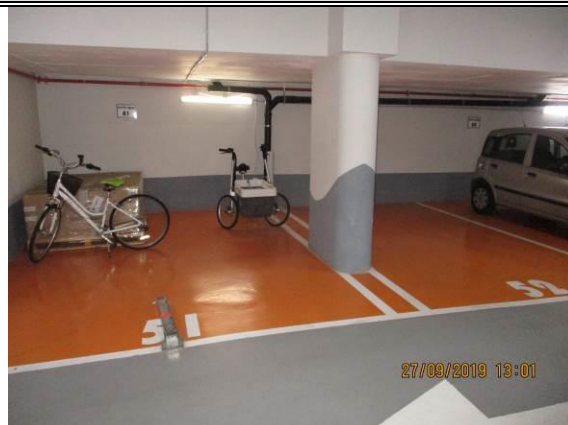
3. שתי החניות השייכות לדירה הנבדקת

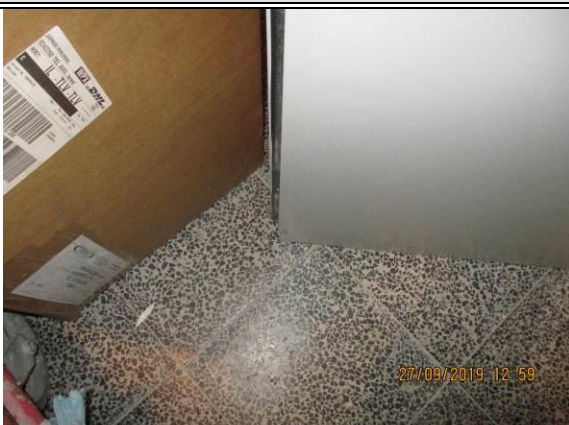
6. כנף הדלת מתחככת ברצפה

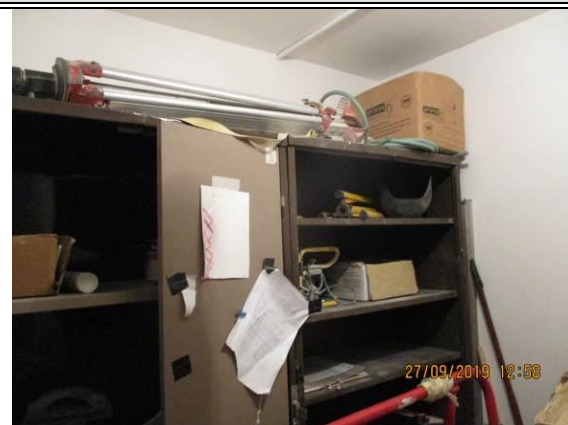
5. המחסן היה עמוס בחפצים
