## **הנדון: חוות דעת וממצאי ביקורת ליקויי בנייה**

## **מבוא**

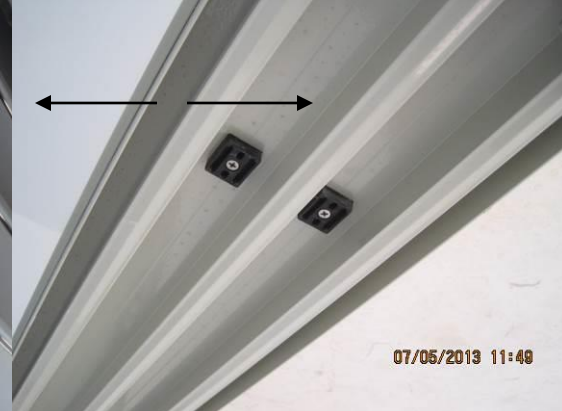
| <p>8. דוגמא</p> | <p>7. לא הורכבו אביזרים למניעת הרמת כנפיים &lt;</p> |

- 3.1 לתכנן ולבצע תוספות לארגזי התריס – להגדיל עומק של הארגזים.
- 3.2 למצוא דרך תקינה לחזק את המסגרות.
- 3.3 להרכיב תמיכות למסילות העליונות (ראה דוגמא בנספח תמונות).
- 3.4 לפרק את ההלבשות ולשפר/ להשלים מילוי בין המסגרות לבין הגליפים.
- 3.5 להרכיב את האביזרים החסרים המתוארים.
- 3.6 להרכיב אטמים בהיקף הכנפיים לגדולים יותר, על מנת להקטין את אי יציבות הכנפיים.
- 3.7 לבצע תיקוני גמר סופיים.

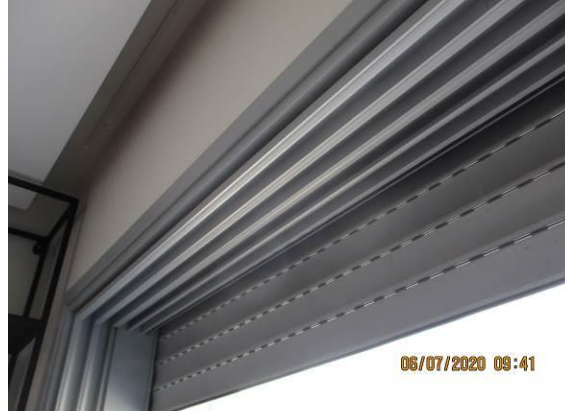
- 1.2.1 לא הורכבו מעצורים לכנפיים.
- 1.2.2 לא הורכבו פקקי פלסטיק מתאימים על קצוות של ידיעות הכנפיים (חיזוקי כנפיים).
- 1.2.3 במסילות העליונות לא הורכבו אביזרים למניעת הרמת כנפיים.

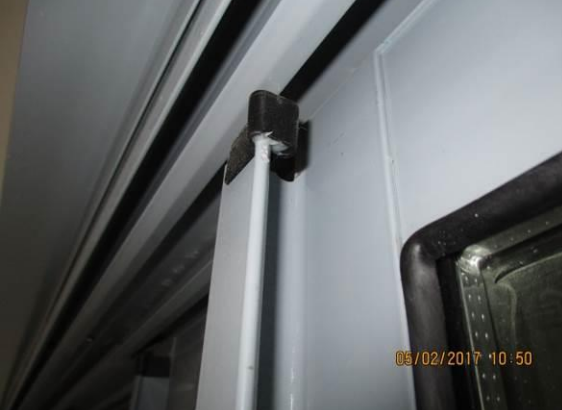
| <p>10. דוגמא</p> | <p>9. לא הורכבו פקקים על קצוות הידיות &lt;</p> |

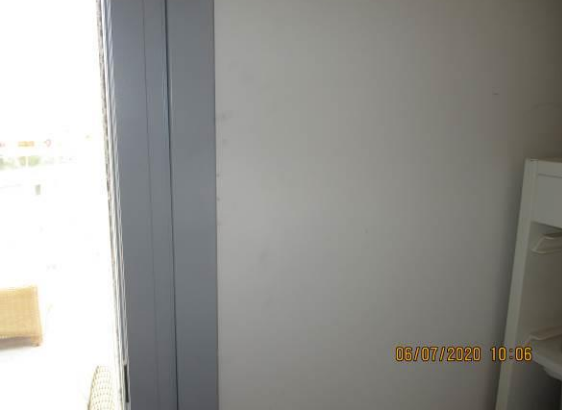
א'. בשלושת הוויטריות בדירה ובעיקר בשתי הוויטריות בסלון חלקה העליון של

המסגרת כולל ארגז התריס כלל אינה יציבה ומתנדנדת בצורה מופרזת, הן כלפי

חוץ / פנים, והן כלפי מטה/ מעלה.

| <p>12. מסגרת לא יציבה</p> | <p>11. ויטרינה בחדר הורים &lt;</p> |

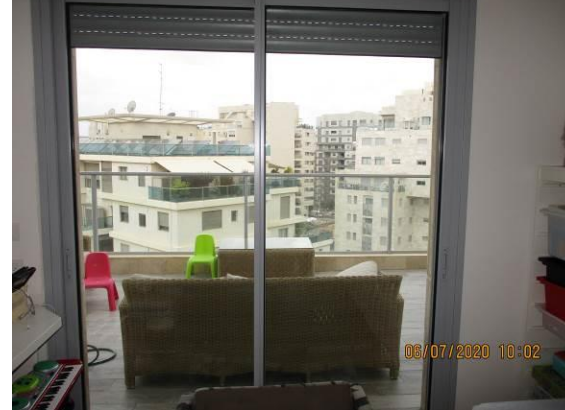
הערה: רמת הליקויים המתוארים בסעיפים א' ו-ב' נמוכה יותר בוויטרינה בחדר הורים,

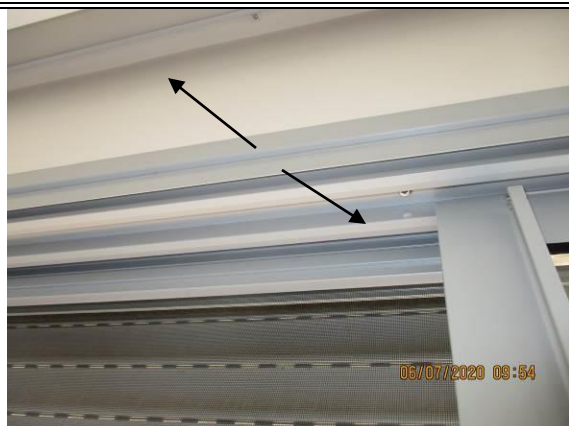
1.1.3 עקב תכנון לקוי וכושל לחלוטין ועקב אי התאמה מופרזת בין מידות / גודל החלון בסלון, החלון הנ"ל אינו יציב לחלוטין, מתנדנד בצורה מופרזת ולדעתי עתידי להתפרק מהקיר עוד בחורף הבא. התפרקות החלון הנ"ל לא התרחש עד כה בגלל תריס החלון אשר בצורה שגרתית סגור רוב הזמן. יצוין ויודגש שהחלון הבעייתי הזה נוצר בשל תכנון לקוי ואי התאמה בין מידות הפרופילים לשטח ומידות כלליות של החלון, ולא בגלל הרכבתו הלקויה.

14. אי יציבות ותזוזה מופרזת של המסגרת העליונה

- 1. ללא כל ספק יש לפרק ולפנות את שני החלונות: אחד בסלון ואחד בחדר הורים. איני רואה שום דרך לתקן את המצב.
- לבצע תכנון מחדש ולפי התכנון לייצר ולהרכיב חלונות חדשים ותקינים.
- 2. בשאר החלונות יש לבצע:
  - 2.1 לפרק את החלונות מהקירות.
  - 2.2 לבצע תיקונים נדרשים בגלפי החלונות / משקופים העיוורים.
  - 2.3 להחליף אדנים לקויים.
  - 2.4 להרכיב את החלונות מחדש.
  - 2.5 לבצע תיקונים נלווים, כולל אטימה, טיח, צבע וכדומה.
- הערה: להקפיד על ביצוע מילוי איכותי ותקני בין המסגרות לגליפים.
- 2.6 לבצע בדיקה יסודית של תריסי הגלילה, בגין חדירת אור דרכם אל תוך החדרים. במידה וימצאו ליקויים בתריסים עצמם, אז יש להחליפם. כמו כן יש להקפיד על הרכבה תקינה של אדני החלונות החדשים, וזאת מבחינת חיבור תקין ואטום אור בינם לבין התריסים.
- 2.7 בעת פירוק החלונות יש לאתר את הליקויים אשר גורמים לחדירת אוויר חוץ לאביזרי החשמל (שקעים ומפסקים), אשר ממוקמים בקירות החיצוניים בסמוך לחלונות. בעת הרכבת חלונות

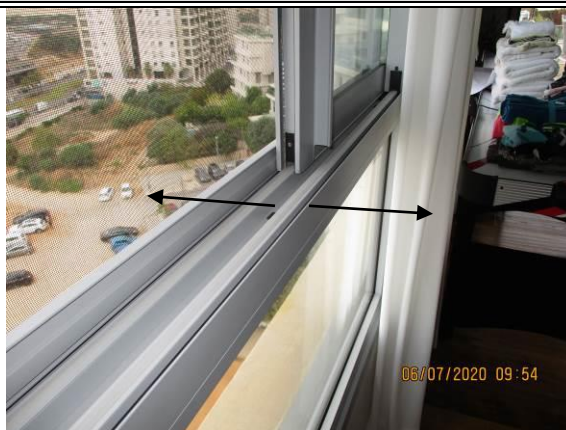
15. אי יציבות ותזוזה מופרזת של המסגרת הביניים

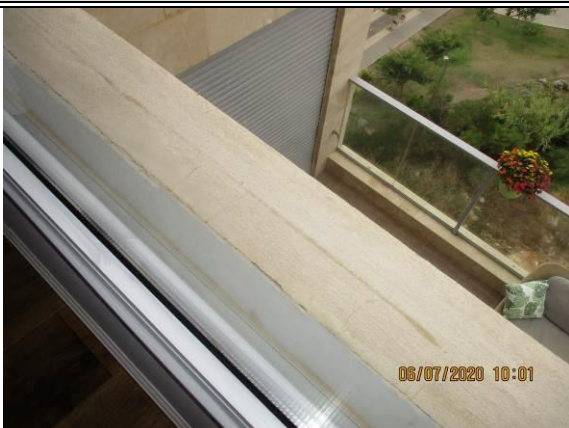
א'. אי תקינות של אדני החלונות הינה עובדה מוכחת. בכדי לתקן את האדנים בזמנו הקבולן ביצע השלמות בטון / טיח על גבי האדנים והדבר בוצע בצורה לא תקינה וכלל לא מקובלת. ב'. אי יציבות של מסגרות החלונות גורמת פגיעה ישירה באטימה החיצונית ומהווה חדירות אוויר חוץ ורטיבות.

18. השלמה לקויה של הבטון או טיח על אדן החלון

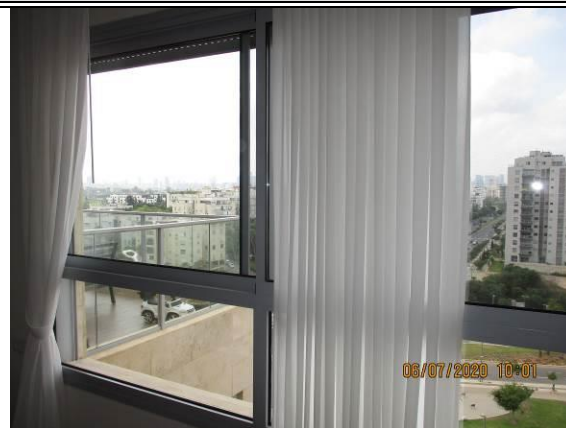
17. החלון אינו יציב ומתנדנד

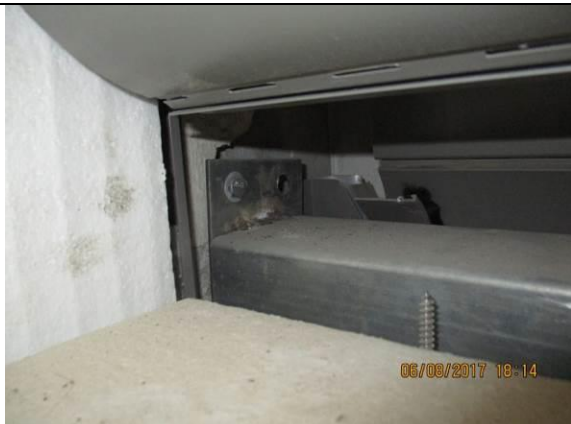
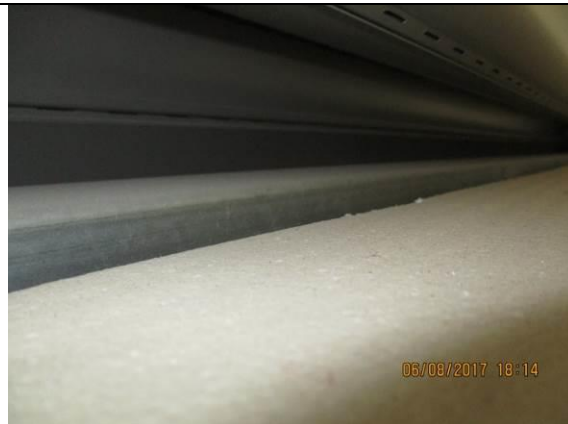
| <p>20. כנ"ל</p> | <p>19. דוגמא של החיזוק / תמיכה למסילה העליונה בוויטרינה</p> |

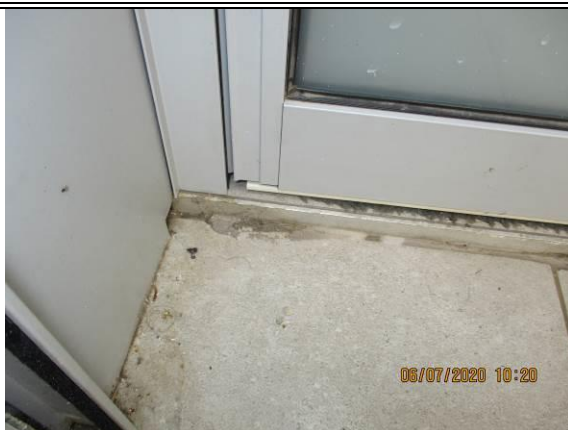
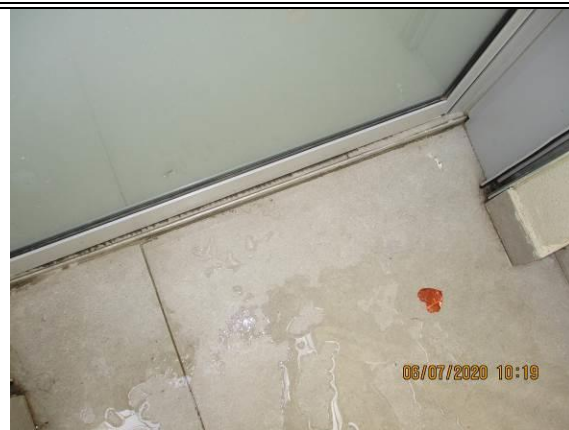
א'. גימור הריצוף מתחת לדלת אשר אינו תקין לחלוטין: מעבר המודרג נמצא בתחום המרפסת,

ריצוף החדר פולש לתחום המרפסת, קולט מי הגשם ומעביר אותם פנימה.

8. כנ"ל

7. פלישת ריצוף החדר לתחום המרפסת

2.1 לשנות ריצוף מתחת לדלת (מעבר המודרג יהיה מתחת למרכז הדופן של כנף הדלת).

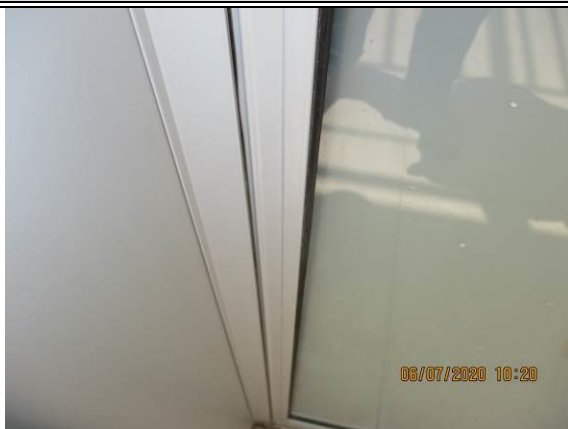
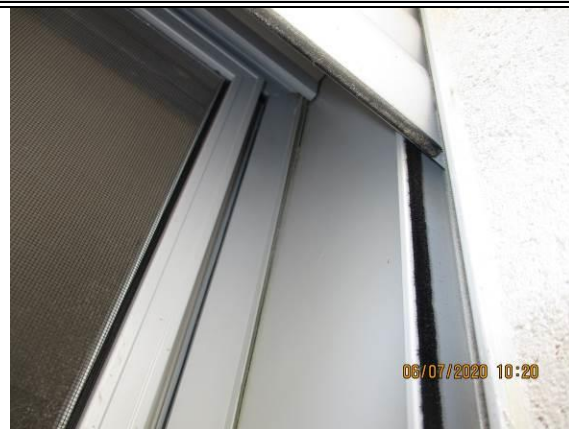
ב'. אטימה לקויה בין הכנף למשקוף.

10. כנ"ל

9. חדירת מים בין הכנף למשקוף

2.2 לבצע תיקונים בדלת עצמה, על מנת למנוע חדירות מים בין הכנף למשקוף. לאחר התיקונים יש

לבצע בדיקה בפועל ע"י מים. במידה והדלת לא תעבור את המבחן יש להחליפה לדלת אחרת

ותקינה מבחינת האטימות.

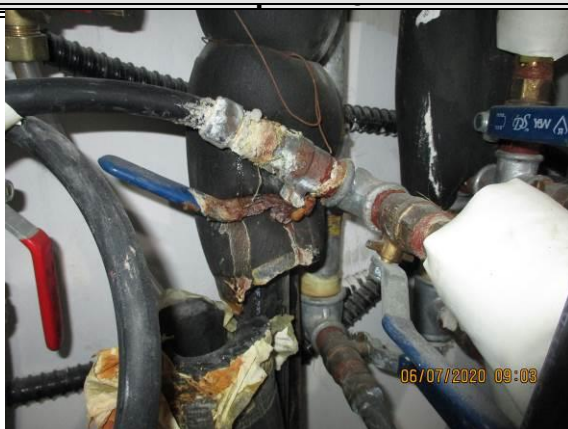
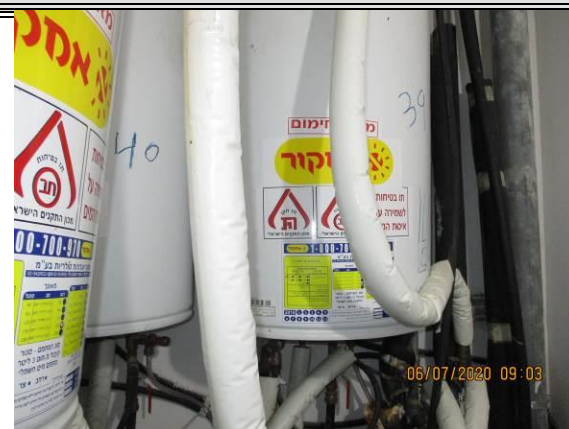
2.3 בארון המים (ארון דודים) אשר צמוד לדירה במערכת המים של הדירה מס' 39 נמצאו חלקים

לא תקינים, חלודים ודולפים מים. למרות קיום איטום ומערכת הניקוז בסופו של דבר

אי תקינות המערכת תגרום לחדירת רטיבות לדירה הנדונה.

12. אי תקינות של מערכת המים השייכת  
לדירה 39

11. ארון דודים בלובי קומתי

3.1 לבצע תיקוני אינסטלציה במערכת המים של הדירה מס' 39.

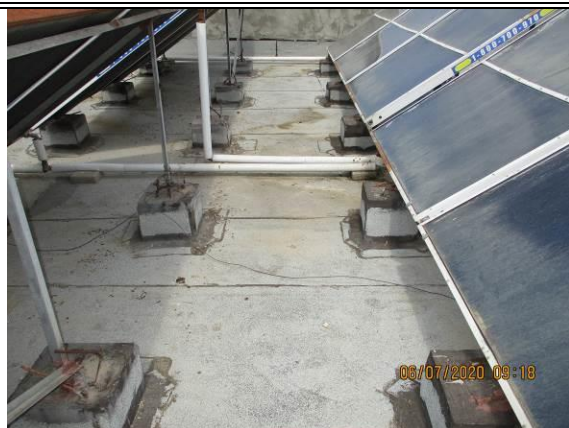
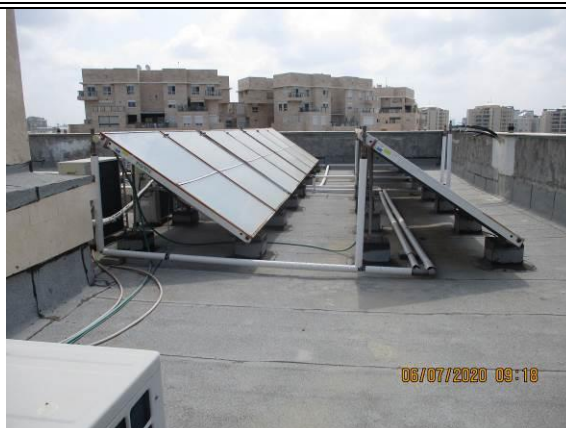
**14. הסימנים אלה מעידים על שיפוע הגג לא תקין**

**13. גג הבניין**

4.1 לבצע תיקונים בגג הבניין מעל הדירה הנדונה וכולל תיקונים והשלמות במערכת האיטום וביצוע שליכת וצבע או שליכת אקרילי בקירות המעקה. הכל לפי רשימת הליקויים המפורטת.

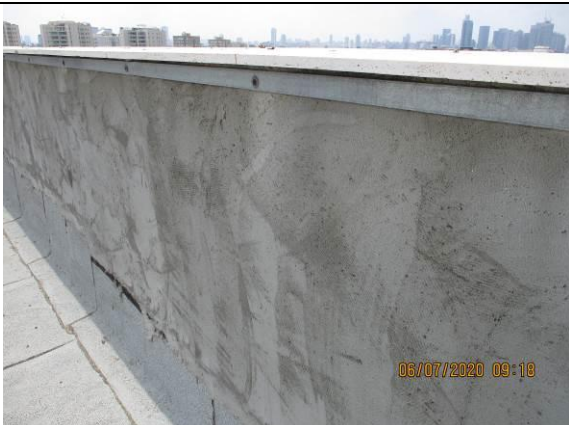
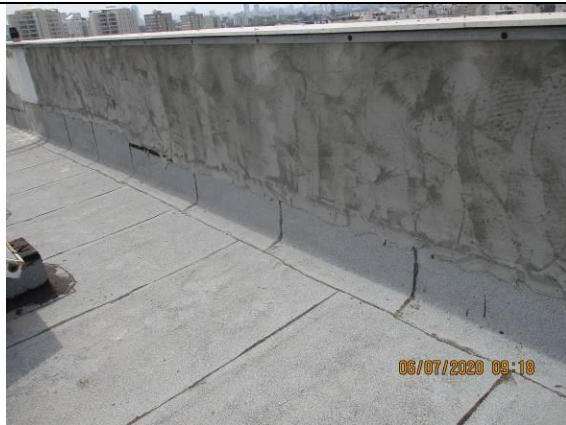
ד'. בקירות המעקה בוצע טיח שחור בלבד. לא בוצע שליכט וצבע או שליכט אקרילי גמיש. טיח השחור מעבר מים ועד לקיר הבטון וכולל בין קיר הבטון ליריעות הביטומניות.

**16. טיח שחור בלבד**

**15. קירות המעקה**

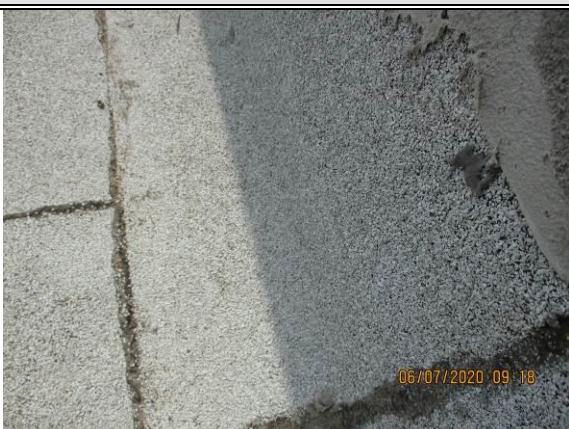
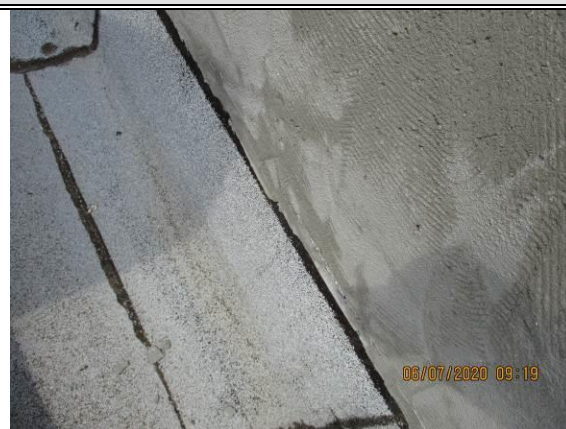
ה'. בשכבת האיטום שעולה לקירות המעקה נמצאו כיסי אוויר רבים. הדבר הינו ליקוי בפני עצמו, ובנוסף מחמיר את הבעיה אשר מתוארת בסעיף הקודם.

**18. כנ"ל**

**17. כיסי אוויר בשכבת האיטום העלולה לקירו המעקה**

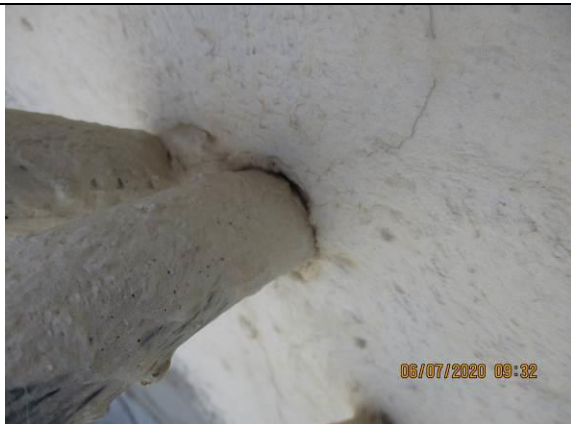
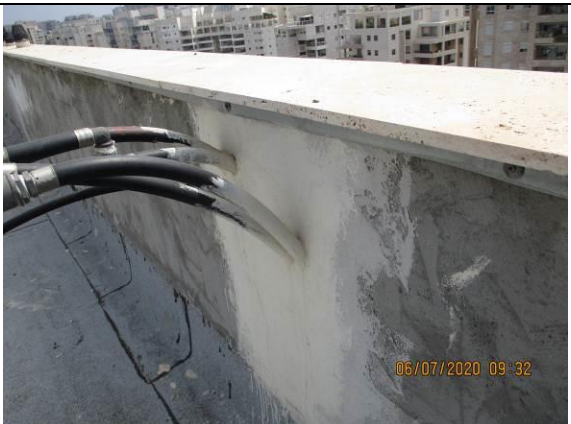
ו'. מעבר צינורות לא תקני דרך קירות המעקה.

| <p>20. כנ"ל</p> | <p>19. מעבר לא תקני גורם לחדירות מים</p> |

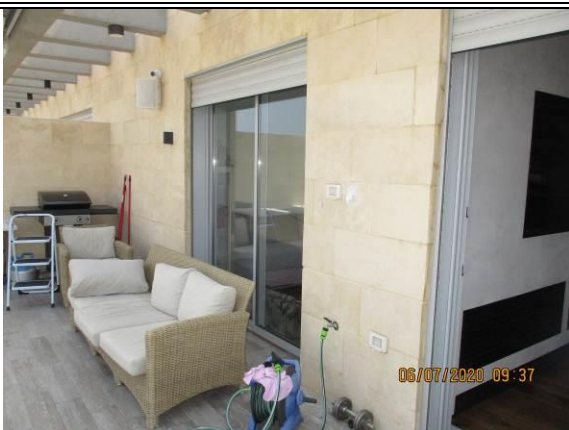
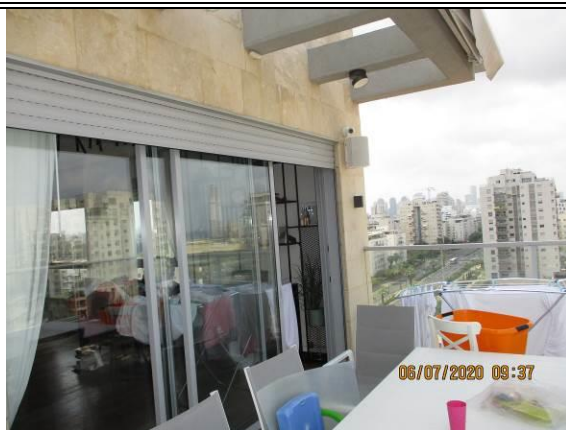
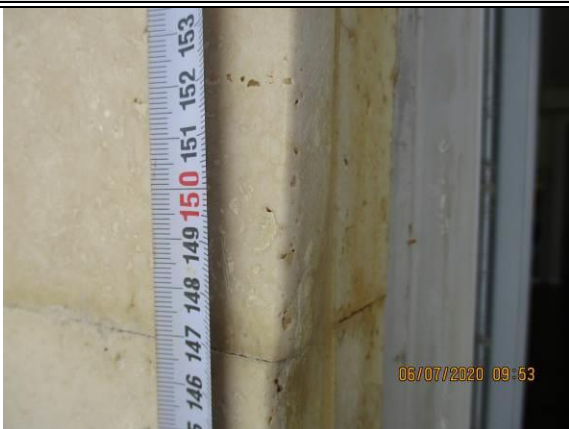
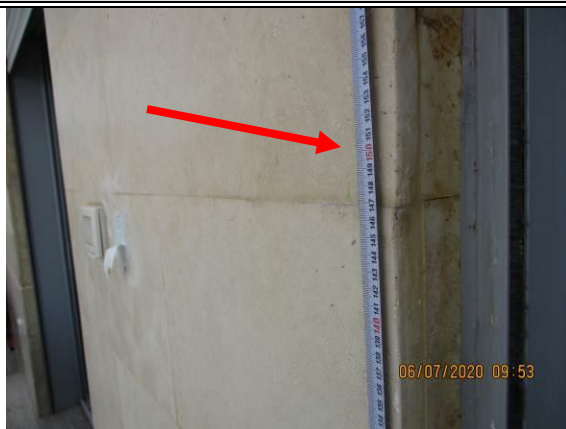
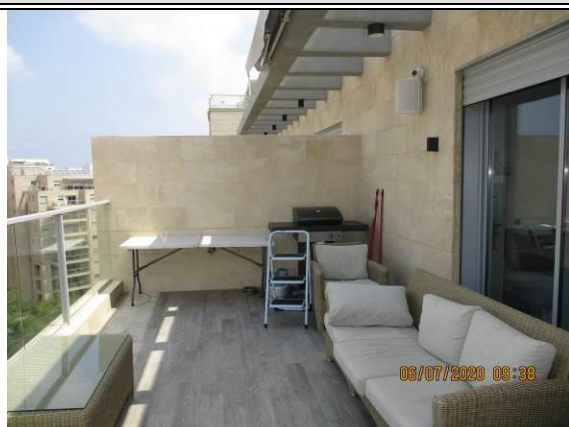
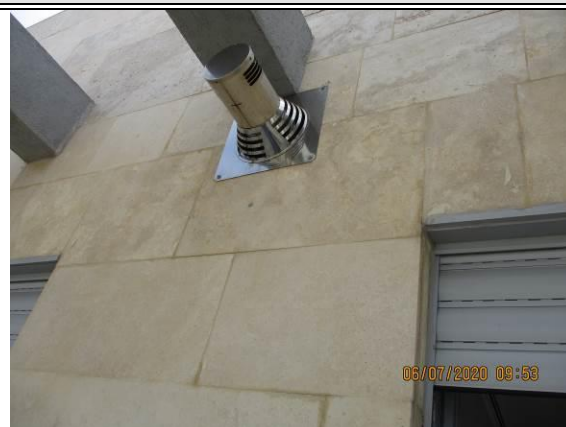
3.1 בחיפוי האבן של הקירות לא הושלם קיבוע תקני של האריחים בשלושת שורות החיפוי מעל הגובה של 150 ס"מ. בחיפוי הקיר המפריד בין המרפסות לא בוצע קיבוע כלל.

2. כנ"ל

1. חיפוי אבן בקירות

4. כאן זה 150 ס"מ מעל הרצפה

3. מדידת גובה החיפוי המיועד לביצוע קיבוע

6. בקיר זה לא בוצע קיבוע כלל

5. 3 שורות החיפוי ללא קיבוע

1. להשלים קיבוע של אריחי האבן, הכל לפי דרישות התקן.
2. לבצע תיקונים במעקה האלומיניום:
  - א'. להתקין אטם גומי נוסף. סביר להניח שהליקוי הנ"ל נוצר בשל אי התאמה בין מידות המאחז לעובי הזכוכית. כלומר התיקון הנ"ל דורש החלפה של מאחז היד.
  - ב'. בעת החלפה של מאחז היד יש להקפיד לייצר פינה יציבה ומעקה יציב באופן כללי.
3. ריצוף: עפ"י הממצאים יש לבצע:
  - א'. לפרק את הריצוף באופן מלא (כ- 45 מ"ר).
  - ב'. לתקן או להחליף את קולט המים.
  - ג'. לתקן שיפועים ברצפת הבטון ע"י מדה בטון נוספת.
  - ד'. לרצף מחדש בצורה תקינה.

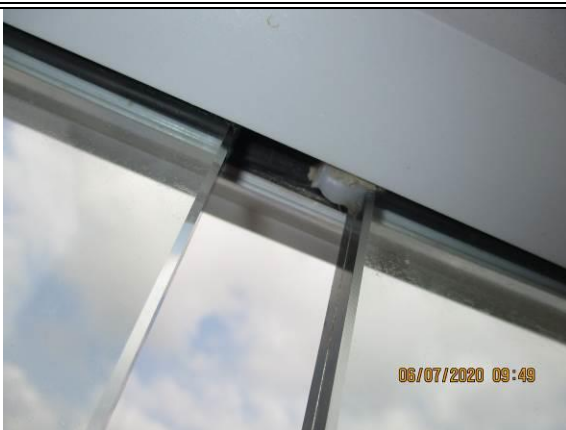
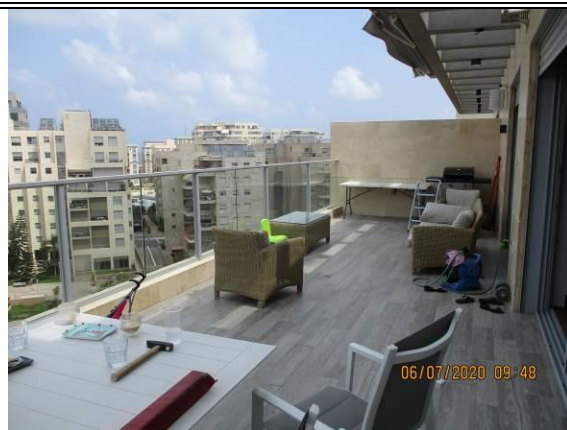
- א'. בתחתית של מאחז היד לא הותקן אטם הגומי בין הזכוכית למסגרת המתכת, בצדן הפנימי של שמשות הזכוכית. כלומר קיים מגע ישיר בין הזכוכית למתכת והדבר אסור עפ"י התקן ועלול לגרום לשבירת הזכוכית וכתוצאה מכך למפגע בטיחותי.
- ב'. פינת המאחז המתוארת בתמונות לא חוזקה היטב ומתרוממת. גם ליקוי זה מהווה מפגע בטיחותי.
- ג'. במקום בו מתחברים שני הפרופילים של מאחזי היד המעקה אינו יציב ומתנדנד.

8. היעדר אטם הגומי

7. מעקה במרפסת

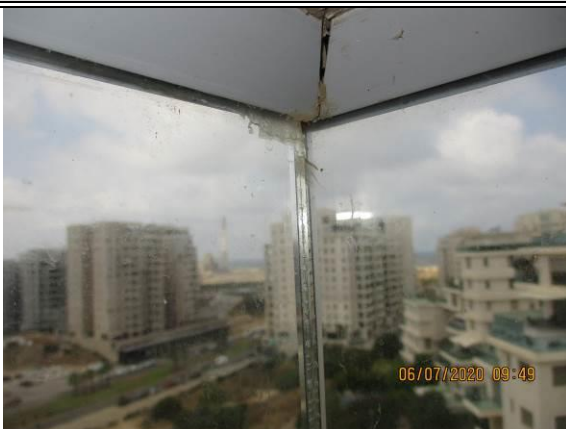
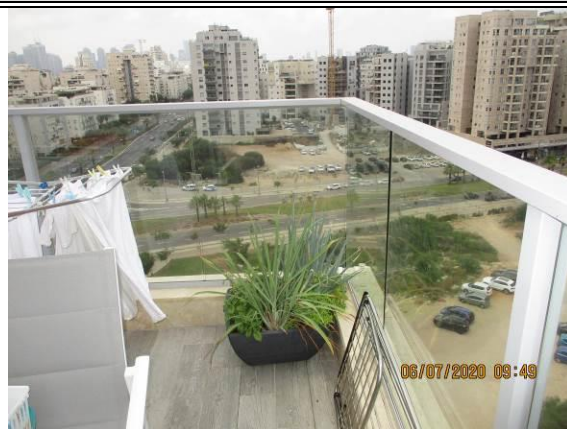
10. אחרי התיישנות הסליקון התרוממות המעקה תחמיר

9. פינת המעקה מתרוממת בקלות

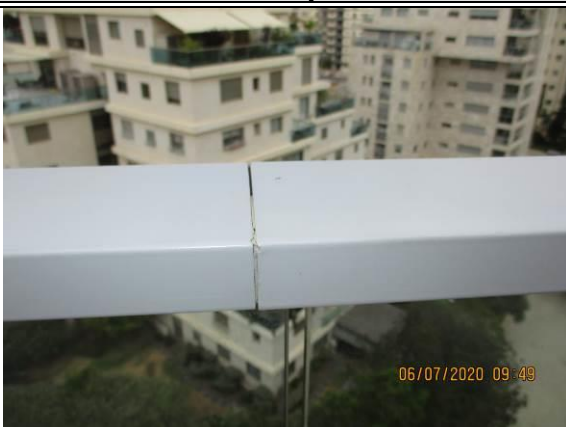
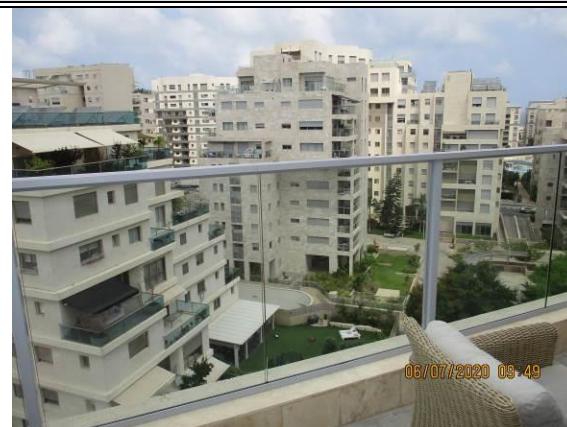
11. מיקום <

12. מעקה לא יציב במקום החיבור

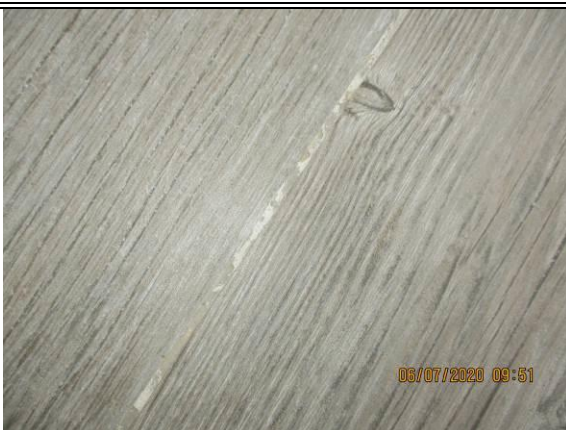
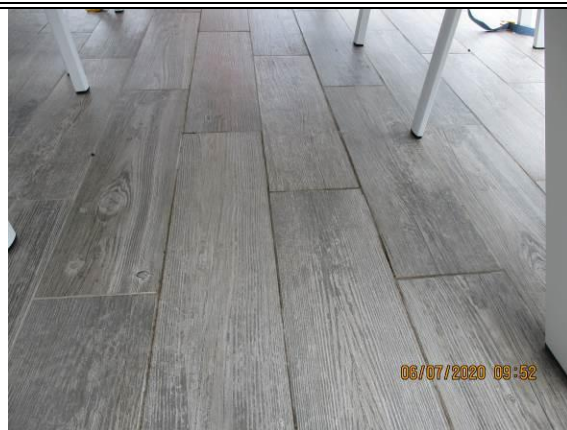
א'. במקום המתואר בתמונות שיפוע הריצוף אינו תקין וגורם לייצור שלולית מים.

ב'. בתשתית לריצוף המרפסת קיימת רטיבות. ליקוי זה נוצר בשל אי תקינות של קולט המים

או / ו היעדר שיפועים תקינים ברצפת הבטון (מתחת לריצוף).

14. סידן על פני הרובה גם מעיד על הצטברות המים בתשתית לריצוף

13. כאן במרכז המרפסת שיפועי הריצוף לא תקינים + רובה רטובה בגלל תשתית לריצוף רטובה

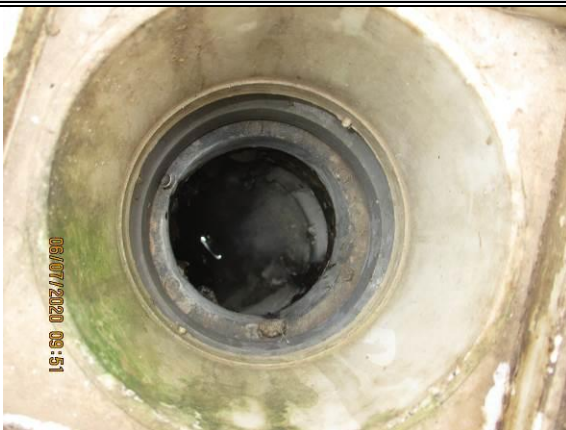
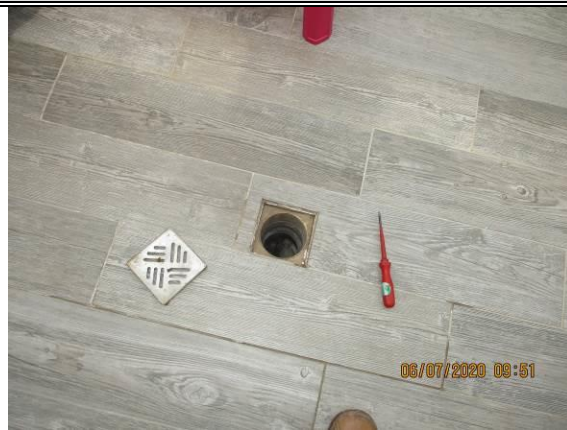
16. ישנו חשש על תפקוד הקולט לא תקין

15. קולט מים

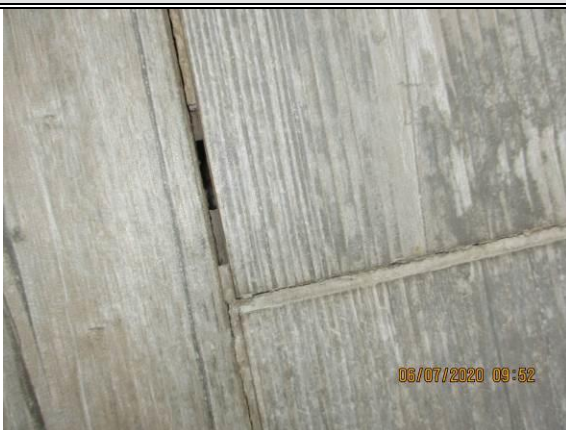
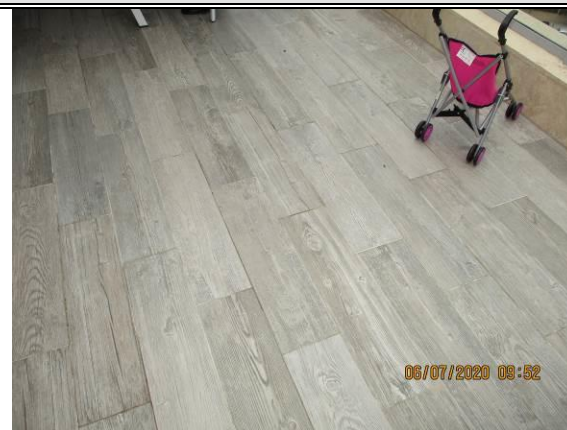
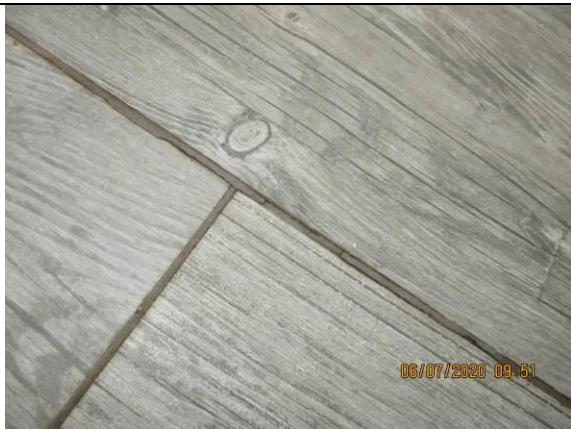
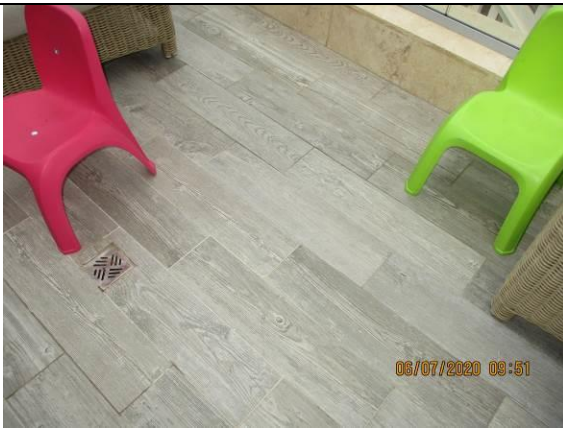
ג'. נמצאו אריחים רבים בעלי הידבקות לקויה.

18. אריחים לא יציבים – רובה מתקלפת

17. מיקום לדוגמא של אריחי הריצוף בעלי הידבקות לקויה <

| <p>20. אריחים לא יציבים – רובה מתקלפת</p> | <p>19. מיקום השני לדוגמא של אריחי הריצוף בעלי הידבקות לקויה &lt;</p> |

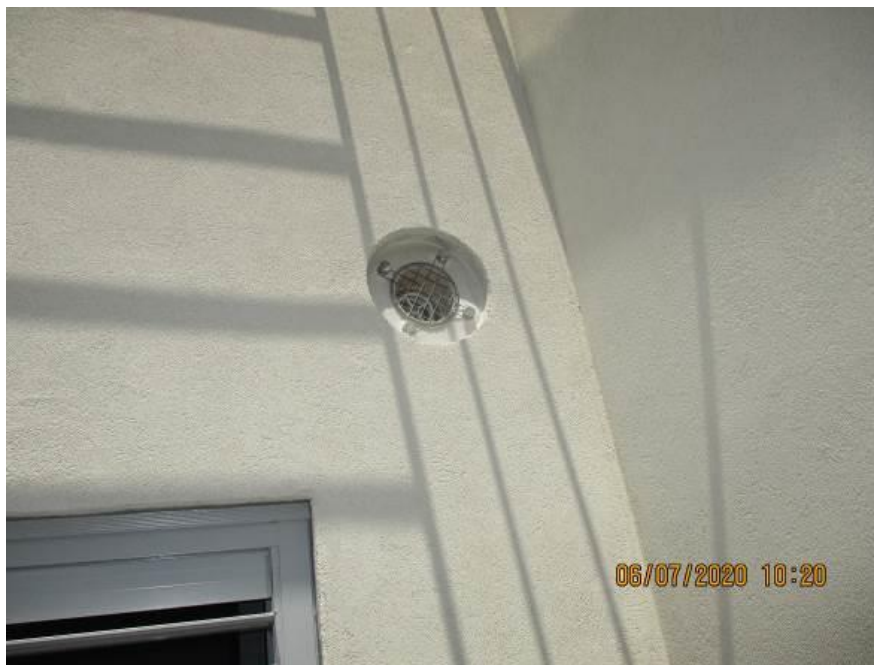
4.1 על פתח האוורור של הממ"ד הפונה החוצה במקום כנף הדף תקנית הורכבה רשת ברזל עדינה.

ליקוי זה מהווה מפגע בטיחותי.

1. להרכיב כנף הדף תקנית.
