## **הנדון: חוות דעת וממצאי ביקורת ליקויי בנייה**

### **דירה חדשה מקבלן – פרוטוקול ראשוני**

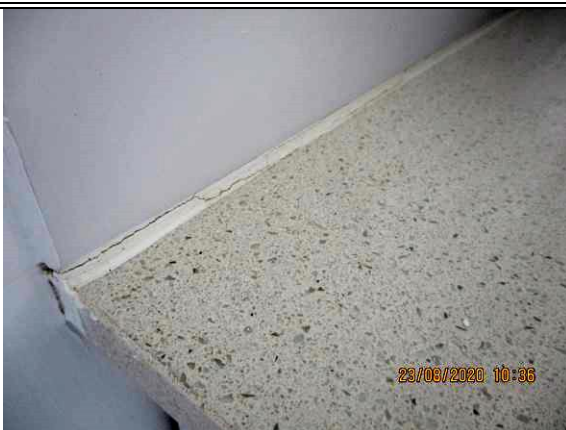
א'. השיש הורכב בצורה לא יציבה, לפחות בחלקו הצמוד לקיר המטבח. עקב כך השיש

שוקע ובחיבורו עם הקיר נוצרו סדקים וקילופים. אטימה לקויה ע"י חומר שלא מתאים

(רובה) מחמירה את הבעיה.

8. שיש לא יציב: סדיקה + קילופים

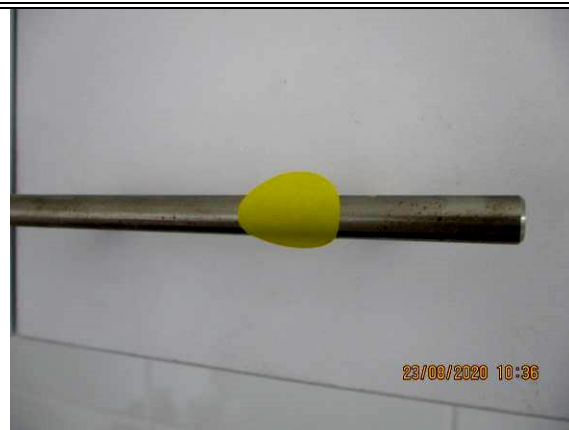
1.3 בדלתות של כל ארונות המטבח הורכבו ידיות בעלות איכות ירודה. הדירה עדיין נמסרה,

אך בכל הידיות נמצאו חלודה וציפוי פגום.

7. ציפוי פגום בידיות, חלודה

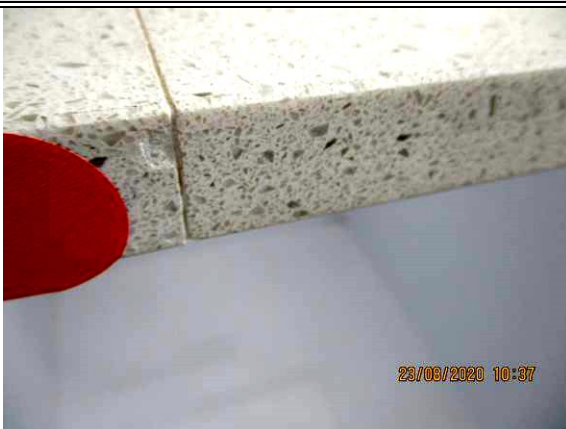
ב'. בחזית השיש הקדמית במיקום החיבור בין רצועות השיש ברצועה השמאלית נמצא שבר.

א'. סוג השיש, כלומר גוון ומרקם שלו אינו מאפשר תיקון שבר ע"י דבק שיש או ש"ע בצורה

10. שבר בשיש

ג'. על רקע הנאמר ובשלב זה עלות הפרק כוללת החלפת השיש באופן מלא.

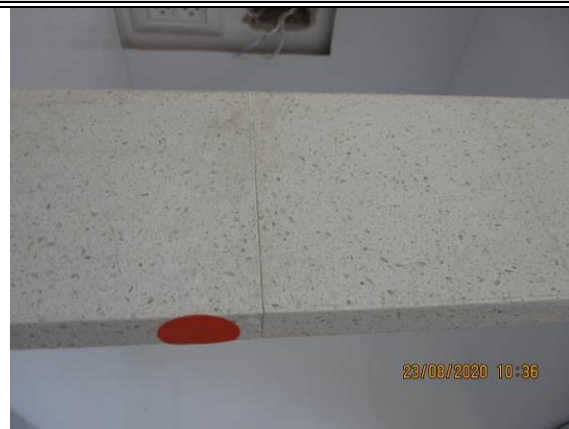
9. מיקום של השבר בשיש

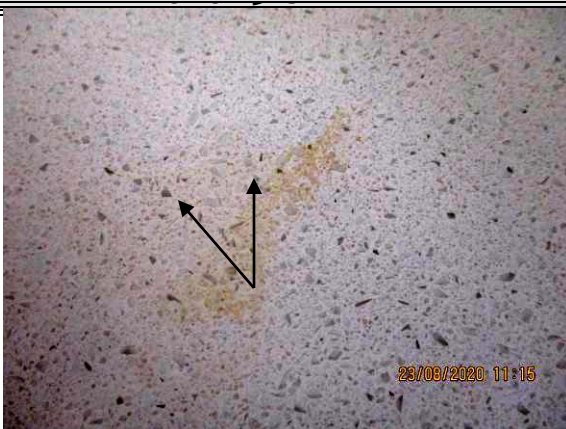
ג'. ברצועת השיש השמאלית נמצאו מספר כתמים אשר למיטב ידיעתי לא ניתנים להסרה

ב'. הכתמים הן ככל הנראה כתמי שמן אשר נמרח על השיש ונספג אל תוכו. שפשוף השיש

ואף ליטוש עדין לדעתי לא יפתרו את הבעיה, אלא יגרמו נזק למרקם השיש וגם

למישוריותו.

12. כתם שלא ניתן להסרה

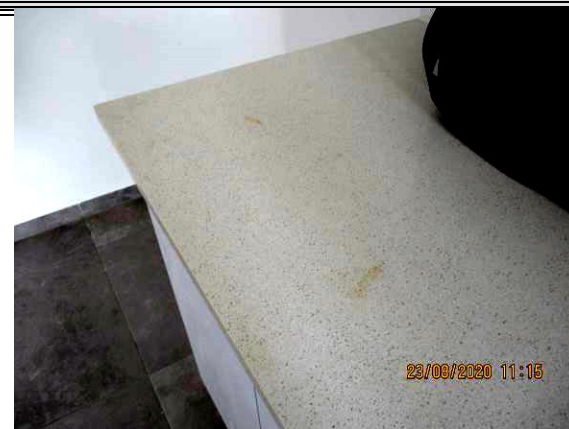
11. מיקום לדוגמא של הכתם על פני השיש

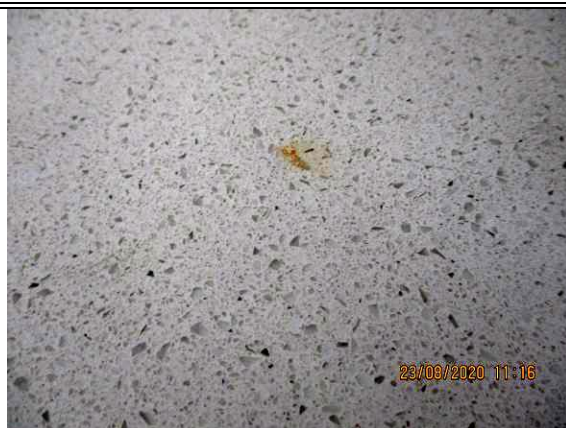
**14. כתם נוסף**

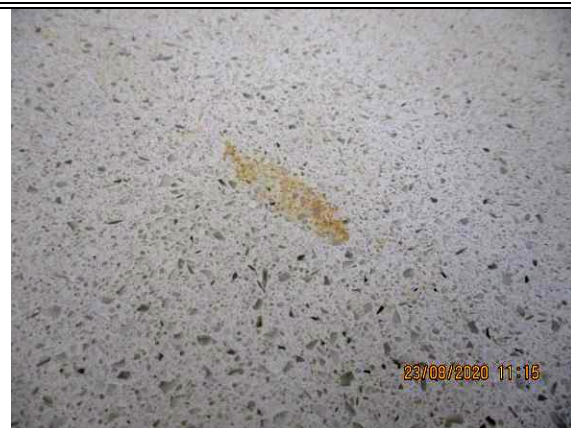
**13. כתם נוסף**

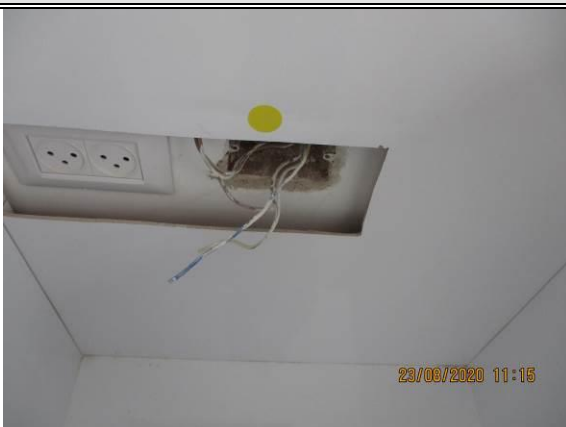
1.5 טרם הורכב שקע כוח בתחום של ארון הכיור. אך המצב של קופסת החיבורים מהווה חשש

א'. קוטר חוטי החשמל אינו מתאים לשקע הכוח;

ב'. לא בוצע קו חשמל נפרד (וזאת חובה) בין שקע הכוח ללוח החשמל.

**16. יש לבדוק קוטר של חוטי החשמל והאם  
בוצע קו חשמל נפרד**

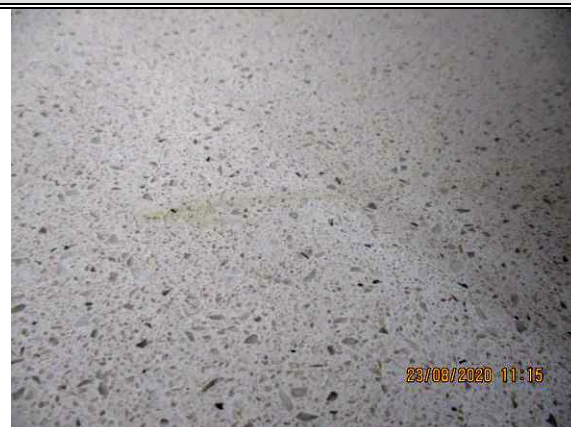
**15. כתם נוסף**

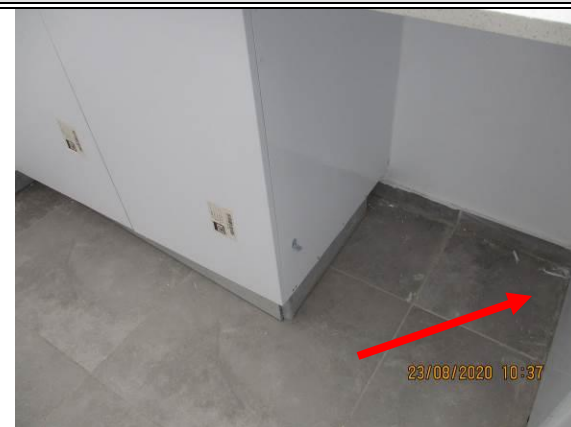
1.6 בניגוד לתכנית האינסטלציה ברצפת המטבח על קו הניקוז של הכיור לא הורכבה קופסת

**17. לא בוצע קופסת ביקורת**

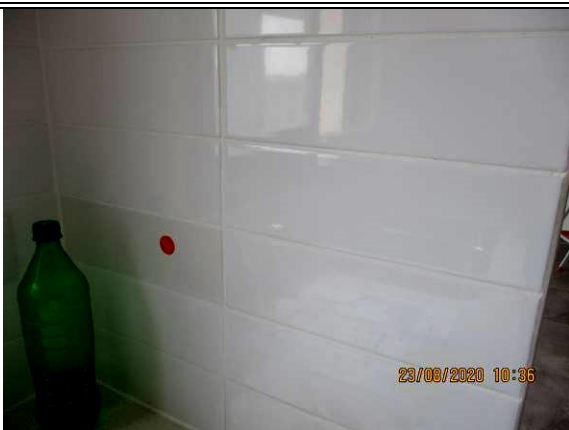
ג'. בקיר הימני הורכב אריח קרמיקה "זר" – שונה בגוון משאר האריחים.

20. אריח "זר" – שונה בגוון

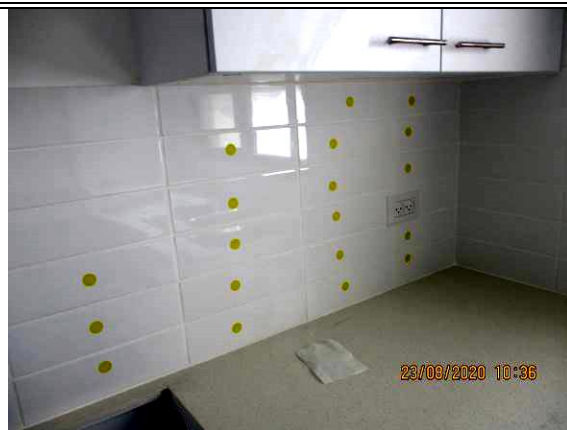
א'. בקטעים המתוארים בתמונות 19 ו- 22 נמצאו אריחים בעלי הידבקות לקויה ועתידיים

להתפרק מהקירות ולנשור.

19. סימון אריחי קרמיקה בעלי הידבקות לקויה

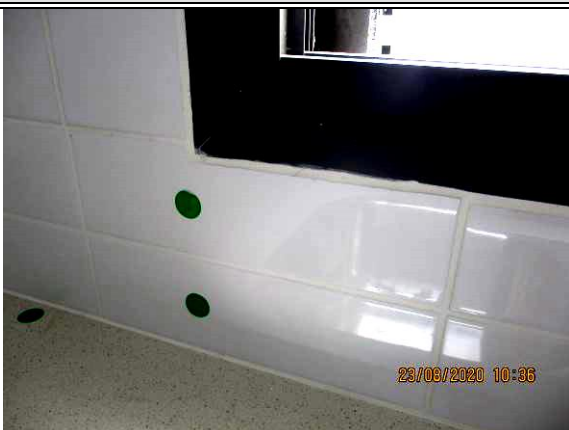
22. שני אריחים נוספים בעלי הידבקות לקויה + המשך גימור קרמיקה לקויה מתחת לחלון

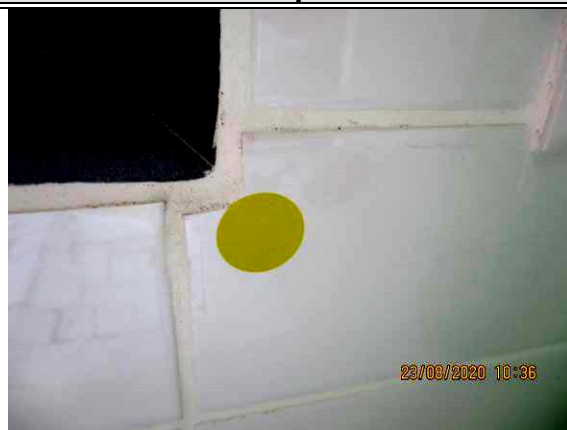
ב'. נוצר גימור קרמיקה לקוי וממש לא אסתטי סביב מסגרת החלון.

21. גימור לקו יממש של הקרמיקה בצמוד לחלון

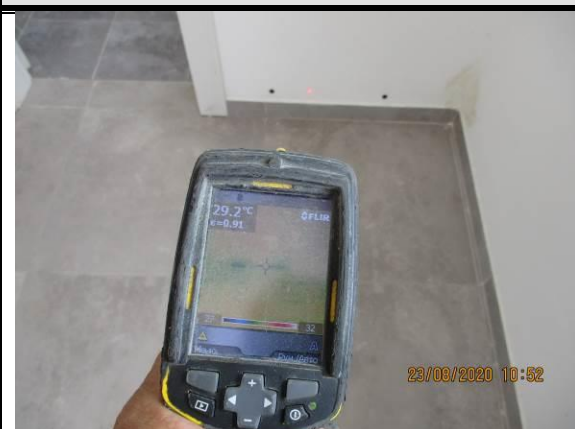
10. הדמיה תרמית של הרטיבות

9. בדיקה תרמית <

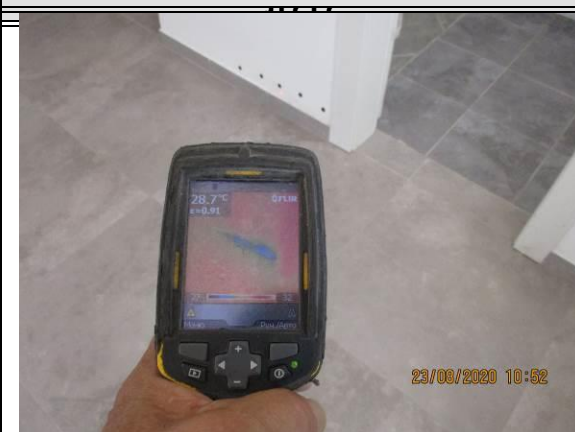
12. הדמיה תרמית של הרטיבות

11. בדיקה תרמית <

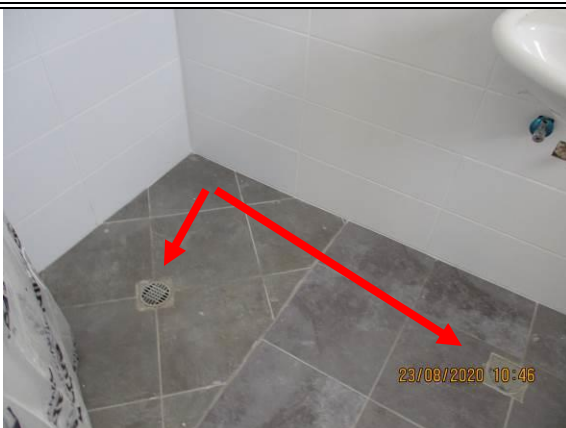
3.4 ציפוי ניקל פגום בקולט המים של המקלחת ובמכסה של קופסת הביקורת (כנראה בחדר בוצע ניקיון באמצעות חומצה או ש"ע).

14. ציפוי פגום ברשת הניקוז ובמכסה  
 הקופסה

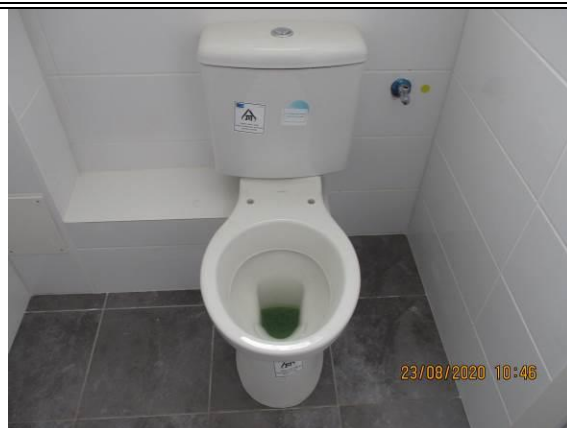
3.3 אסלת המונבלוק הורכבה בצורה עקומה – לא בניצב לקיר האחורי.

13. אסלה עקומה – הורכבה לא בניצב לקיר

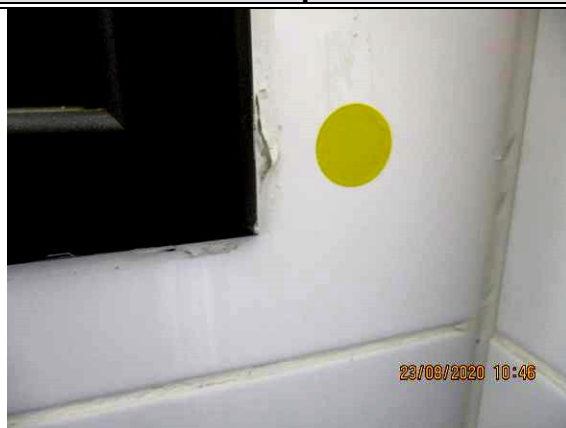
3.4 אריח קרמיקה פגום בקיר מתחת לחלון (פינה תחתונה ימנית).

16. אריח קרמיקה פגום מתחת לחלון

בשני המקרים לעיל (3.3 + 3.4) לא ניתן להסתיר בצורה סבירה את השברים / הפגמים באריחים ע"י מילוי סיליקון או ש"ע, אלא יש להחליף את האריחים הפגומים.

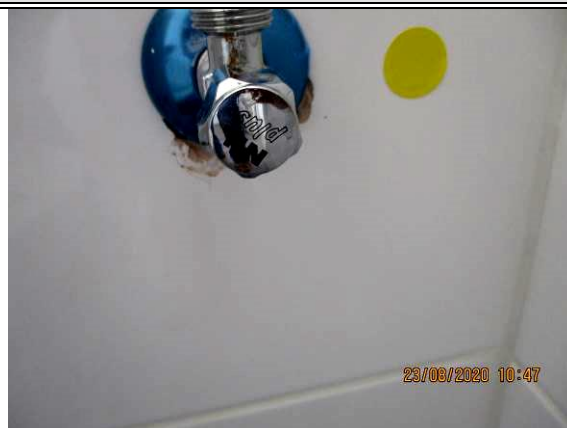
3.3 אריח קרמיקה פגום בקיר מתחת לברז הניל של הניאגרה.

15. אריח קרמיקה פגום מתחת לברז הניל

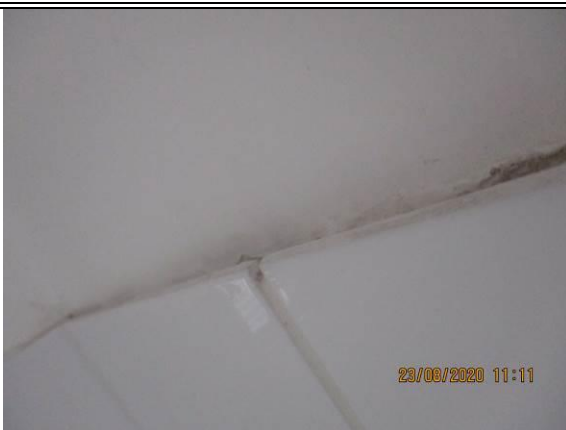
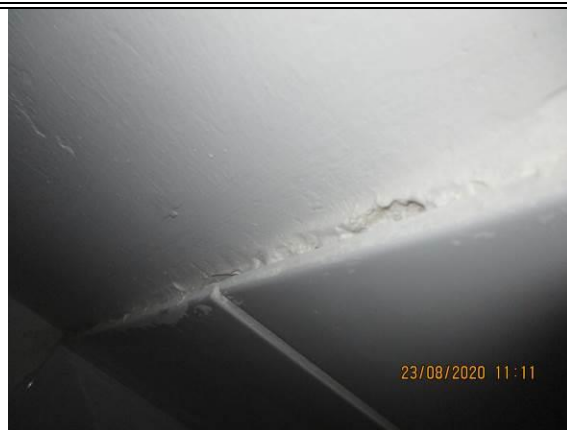
4.4 לא בוצעו מילוי וגמר מעל החיפוי בקירות החדר.

7. לא בוצע גמר מעל החיפוי

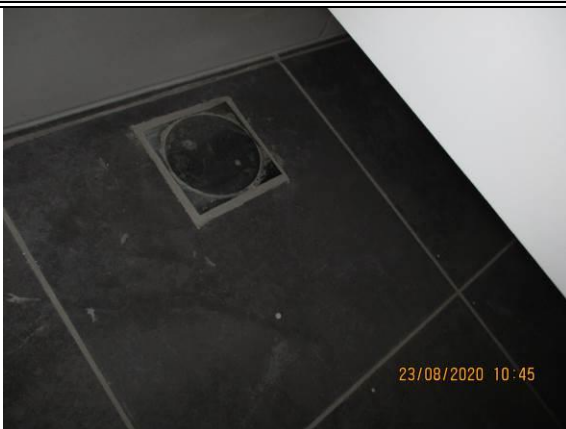
4.6 ציפוי ניקל פגום במכסים של קופסת הביקורת ומחסום רצפה (כנראה בחדר בוצע ניקיון

10. קופסת ביקורת: ציפוי פגום

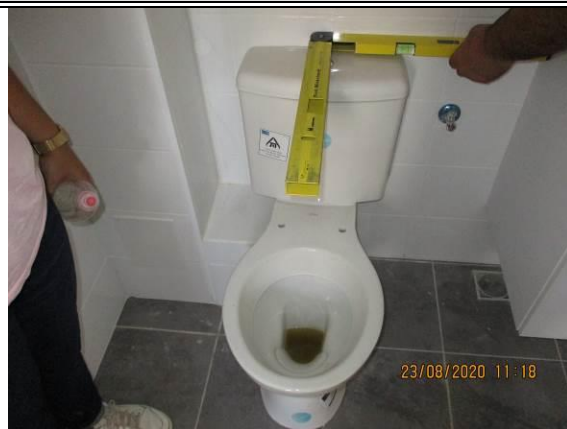
4.5 אסלת המונובלוק הורכבה בצורה עקומה – לא בניצב לקיר האחורי.

9. אסלה הורכבה לא בניצב לקיר

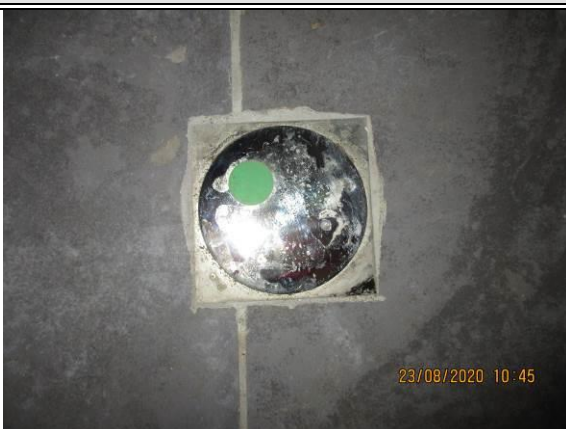
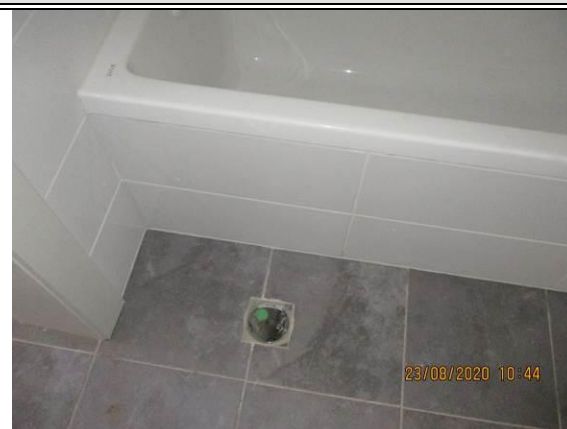
12. ציפוי פגום

11. מחסום רצפה <

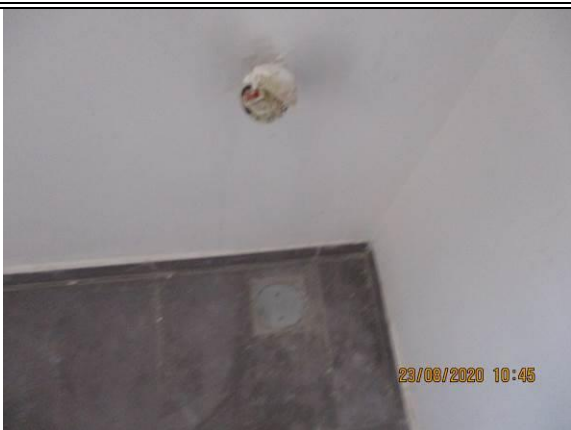
4.8 במרפסת שירות על הפתח בקיר של מייבש כביסה לא הורכב תריס.

**14. לא הורכב תריס על הפתח של מייבש כביסה**

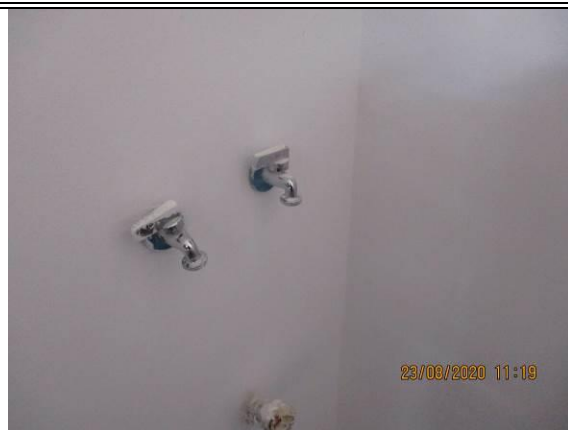
4.7 במרפסת שירות ברזי המים של מכונת הכביסה הורכבו בקיר בצורה שלא יציבה.

**13. ברזים רופפים בקיר**

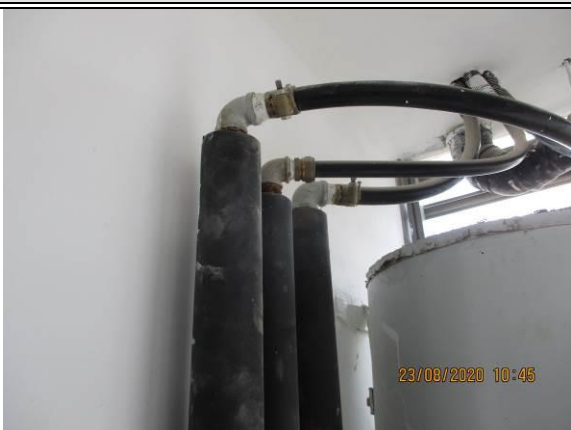
4.9 במסתור כביסה צנרת המים של מערכת סולרית מרכזים לא מקובעת לקיר כנדרש

**16. כאן הצנרת רופפת**

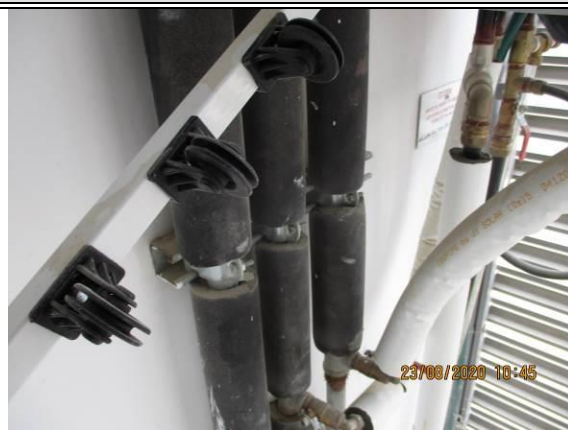
**15. חיזוק הצנרת היחיד**

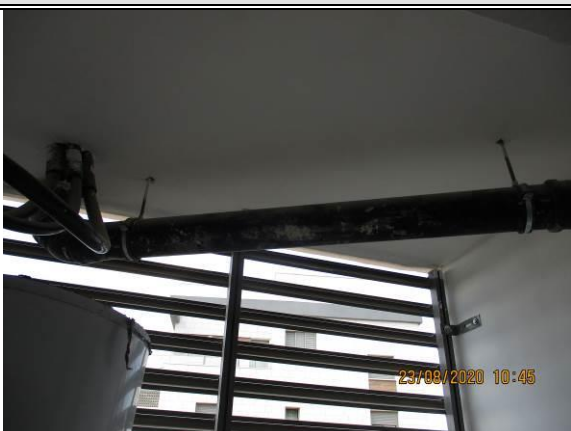
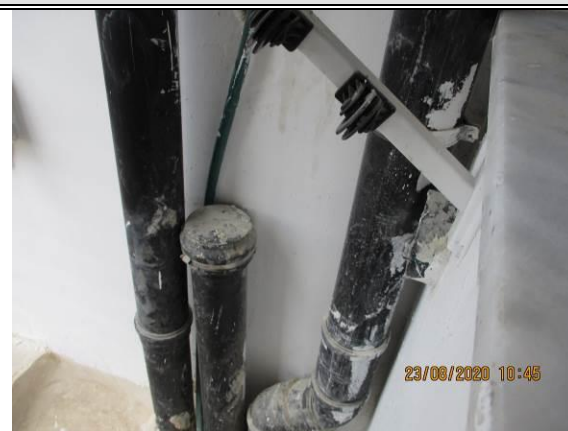
4.11 בתחום המסתור נמצאו צינורות רבים (יחסית) של 4 צול. על רקע ריבוי הצינורות,

ובגלל הגוון השחור שלהם וגם בגלל שאריות חומרי הבנייה על גבי הצינורות,

נוצר מפגע אסתטי.

**17. צינורות 4 צול מלכלכים**

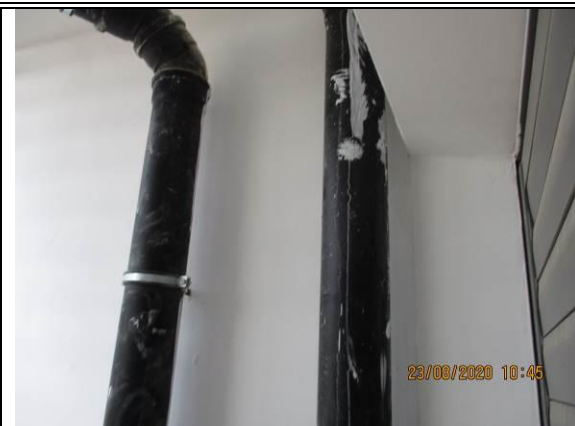
19. כנ"ל <<

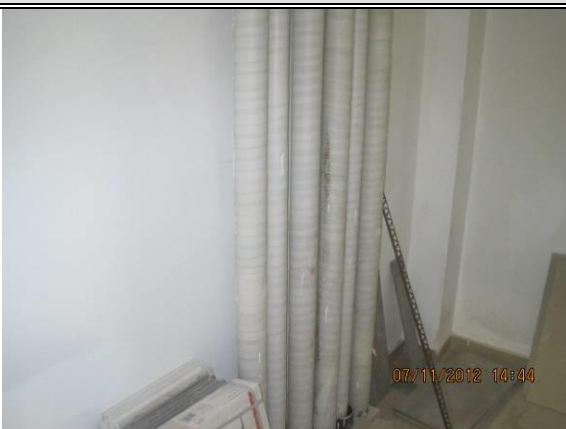
22. דוגמא

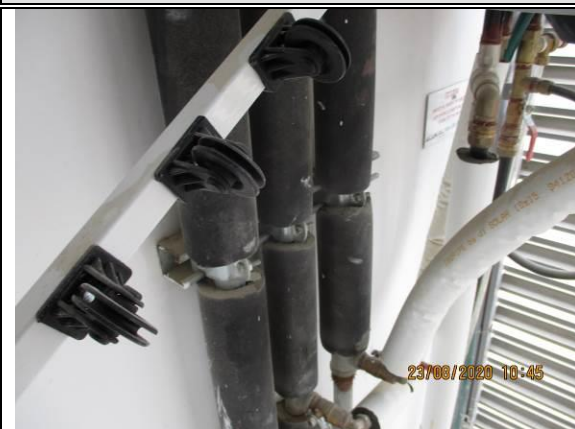
4.10 לא בוצע עיטוף של בידוד התרמי שהורכב על גבי הצנרת הנ"ל.

21. לא בוצע עיטוף <

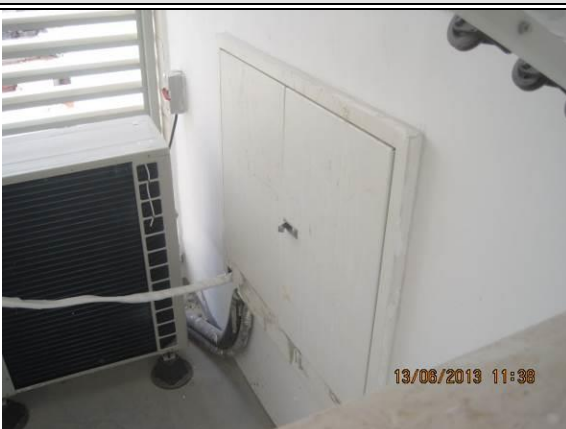
24. דוגמא

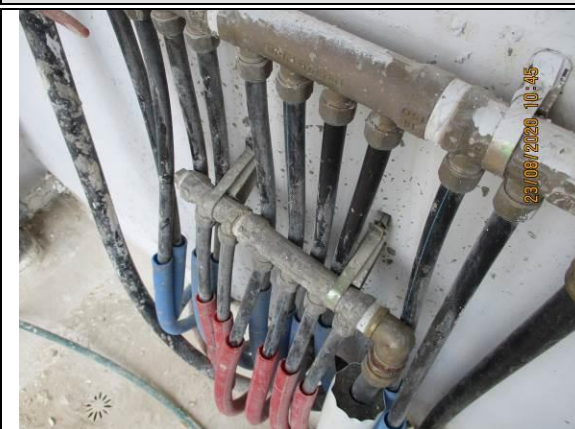
4.12 מחלקי המים הורכבו על פני הקיר ללא שום ארון מתאים. בנוסף מיקום ובליטת

המחלקים מהווים הפרעה ופגיעה לתליית הכביסה.

23. לא הורכב ארון <

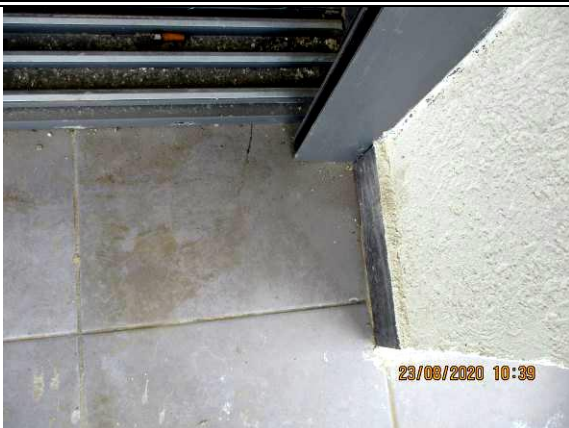
2. אריח ריצוף סדוק

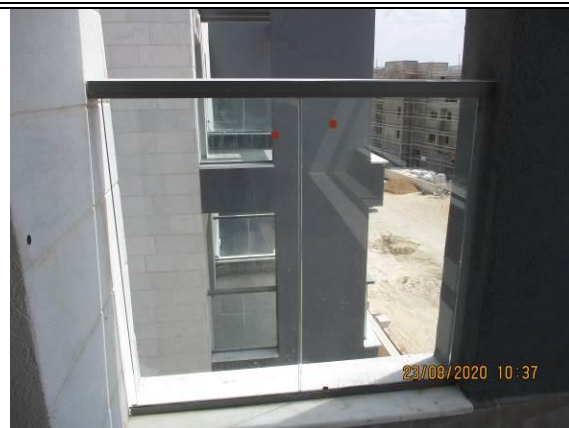
5.1 במעקה המרפסת בקטע המתואר בתמונה 1 שתי השמשות הזכוכית לא מחוזקות בתוך המסגרת ובקלות זזות הצידה. עקב כך יש לצפות לשבירת הזכוכית.

1. שמשות הזכוכית זזות בתוך המסגרת

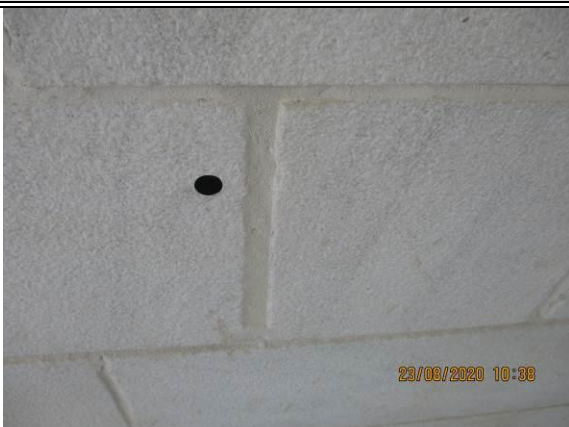
4. רוחב המישק לא תקין

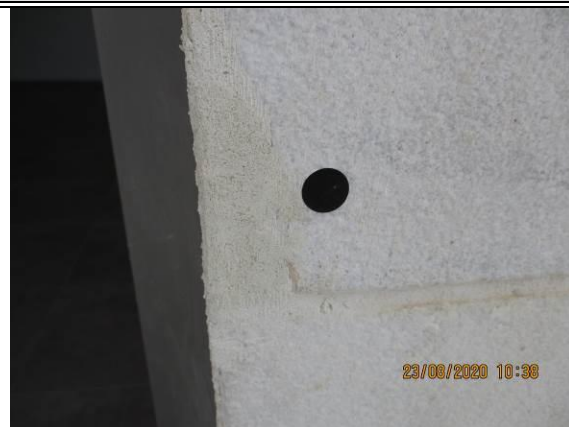
3. תיקון האבן

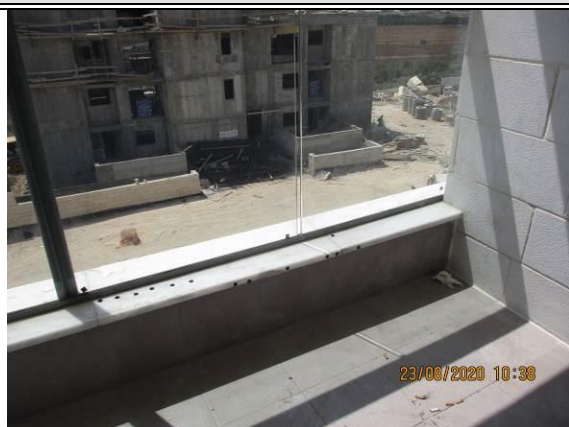
6. קופינג בקירות המעקה

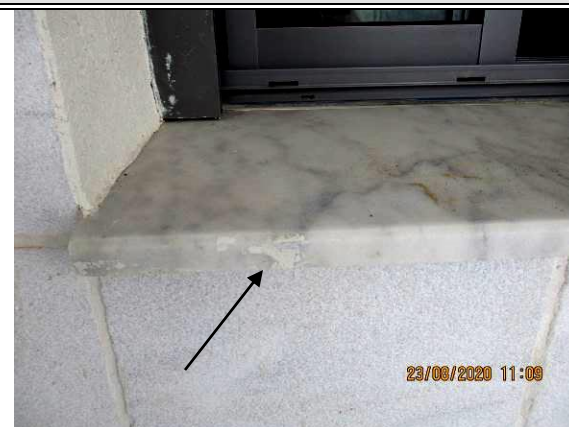
5. פגם / שבר באדן חלון

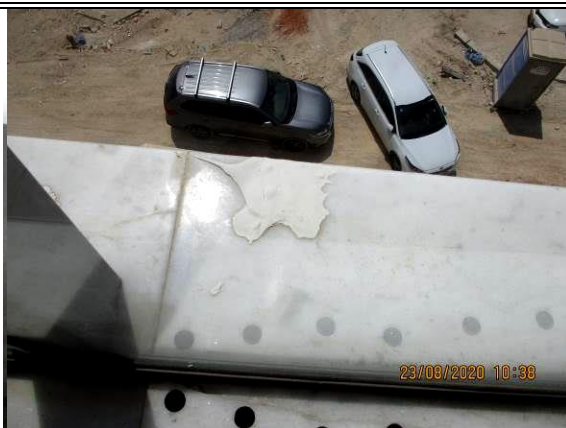
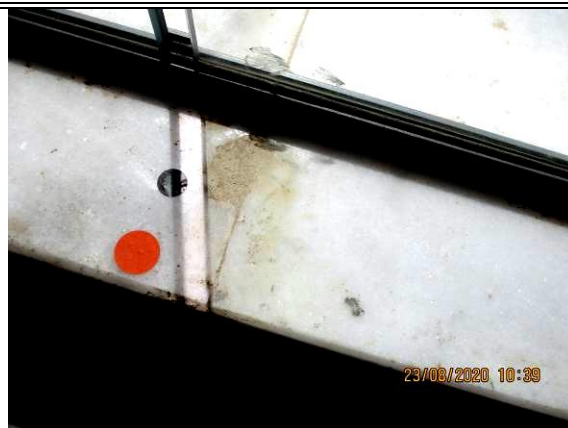
13. שבר על פני האריח

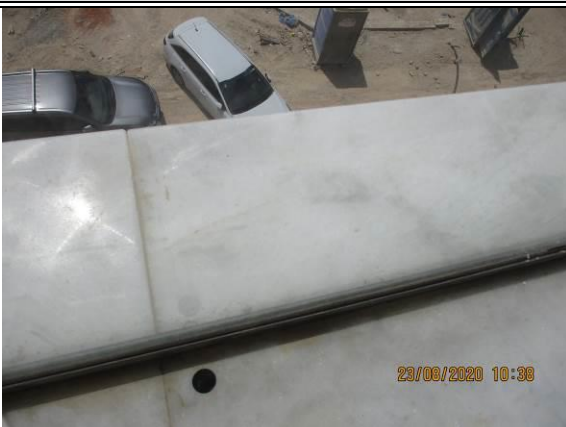
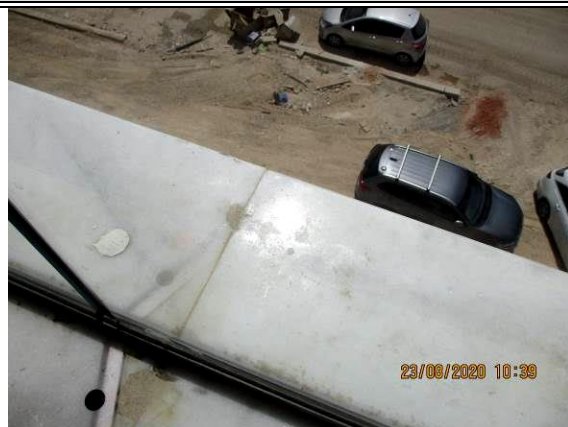
16. סדקים

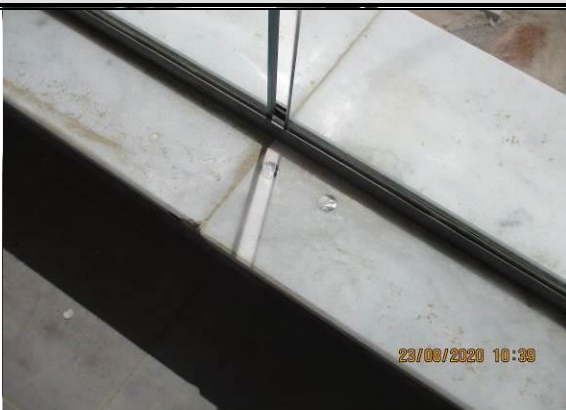
18. כנ"ל

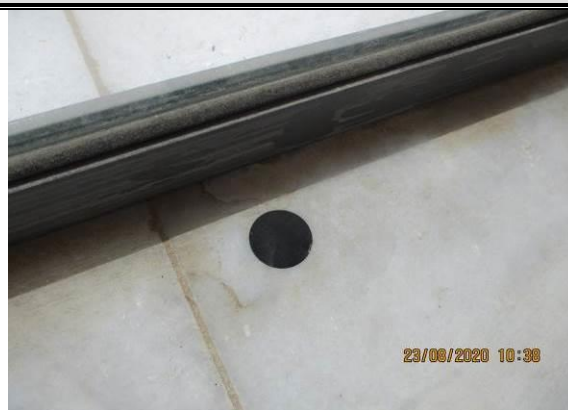
- 5.2 בריצוף בצמוד לוויטרינה, בחלקה הימני נמצא אריח אחד סדוק.
- 5.3 בחיפוי האבן בקיר שמימין לוויטרינה באריח אחד נוצר שבר גדול אשר תוקן בצורה לקויה לחלוטין, ובנוסף ע"י חומר שלא מתאים.
- 5.4 ישנו מספר מקומות בהם בוצעו מישקים בין אריחי החיפוי גדולים מהנדרש ואף מופרזים.
- 5.5 באדן החלון נמצא שבר אשר תוקן בצורה לא מקובלת.
- 5.6 בקופינג שהורכב על קירות המעקה נמצאו הליקויים הבאים:
- א'. שברים גדולים ורבים בדופנות האריחים;
- ב'. שברים גדולים ורבים על פני האריחים, משני צדי המעקה האלומיניום
- ג'. סדקים חמורים ורבים פנימיים בתוך האריחים, אשר במשך הזמן הקצר יגרמו להתקלפות והתפרדות של חלקים גדולים של האריחים;
- ד'. "פיצוצים" על פני האריחים אשר נוצרו בעת קידוח חורים להרכבת מערה האלומיניום.

17. "פיצוץ" ע"י קידוח למעקה

1. לחזק את שמשות הזכוכית בתוך מסגרת המעקה.
2. להחליף אריח ריצוף סדוק.
3. להחליף אריח אבן פגום בחיפוי קירות.
4. ע"י החלפת אריחי האבן לתקן את מישקי החיפוי הרחבים מידי.
5. לתקן את אדן החלון בצורה מקצועית.
6. לפרק את מעקה האלומיניום, באופן מלא. להחליף את הקופינג, באופן מלא, להרכיב את המעקה מחדש.
2. לשנות שיפועים בריצוף המרפסת.

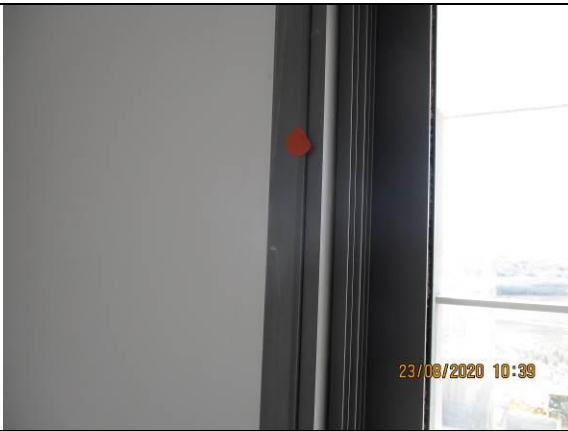
6.1.1 שני צדי של מסגרת הוויטרינה (מזוזות) לא יציבים וזזים הצידה. נגרם ע"י מילוי

לקוי / לא מושלם בין המסגרת לבין הקירות או משקוף העיוור.

| <p><b>2. כנ"ל צד השמאלי</b></p> | <p><b>1. מלבן הוויטרנה אינו יציב</b></p> |

1. לפרק הלבשות בוויטרינה ולבצע מילוי תקני בין המלבן לבין הקירות הסמוכים לו.

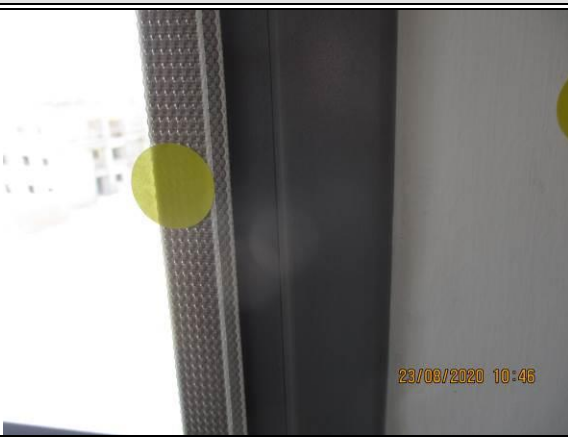
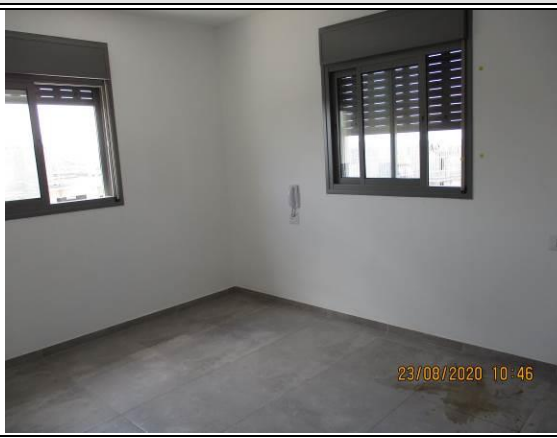
6.1.2 תריס לא תקין בחלון הימני בחדר שינה הורים.

| <p><b>4. תריס לא תקין</b></p> | <p><b>3. חלון הימני בחדר הורים &lt;</b></p> |

2. לתקן תריס בחלון בחדר הורים.

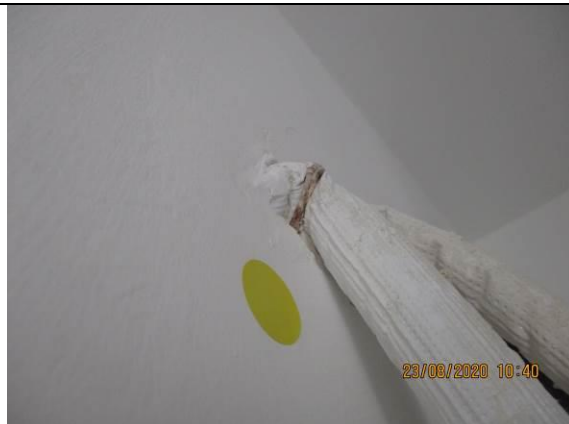
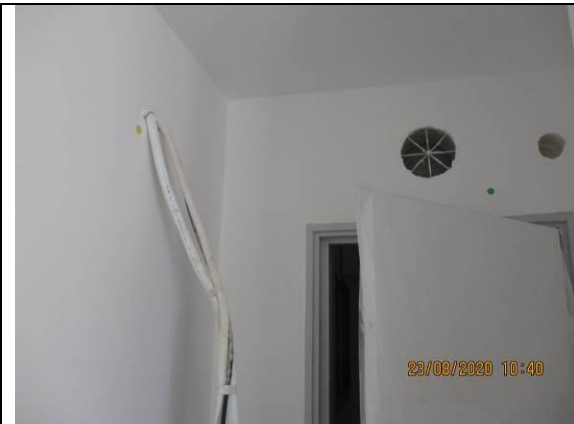
- 6.4.1 באזור דלת הממ"ד צנרת הגז כופפה ופגומה.

| <p>14. צנרת הגז פגומה</p> | <p>13. צנרת הגז של המזגן &lt;</p> |

- 1. לפרק קטעי צינורות פגומים ולהאריך את הצינורות שנשארו

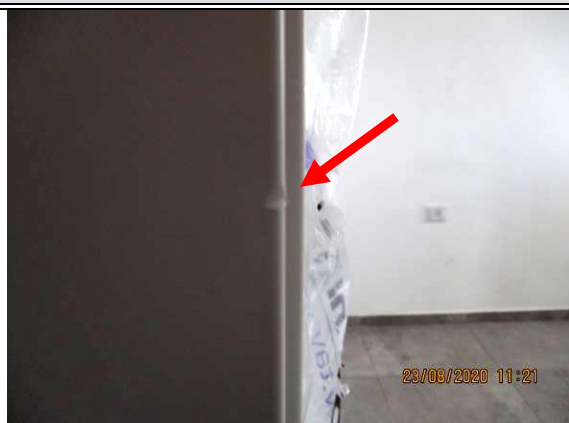
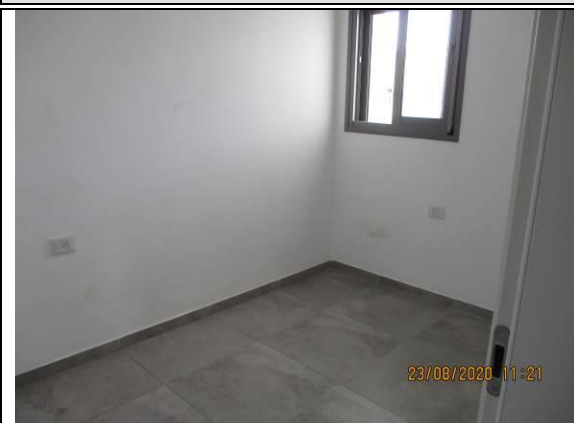
6.5.1 משקוף הדלת פגום ב1/2 חדר.

| <p>16. משקוף פגום</p> | <p>15. ½ חדר &lt;</p> |

1. להחליף את המשקוף הפגום.

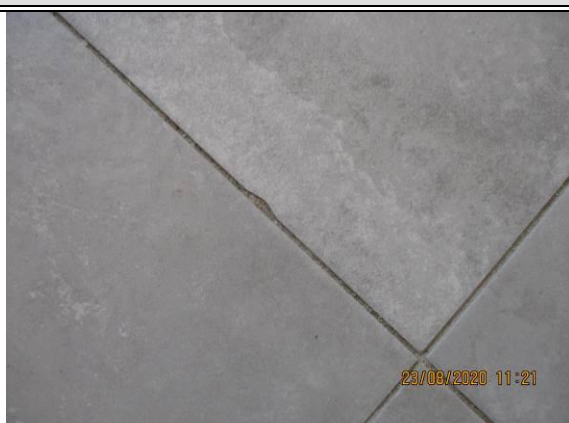
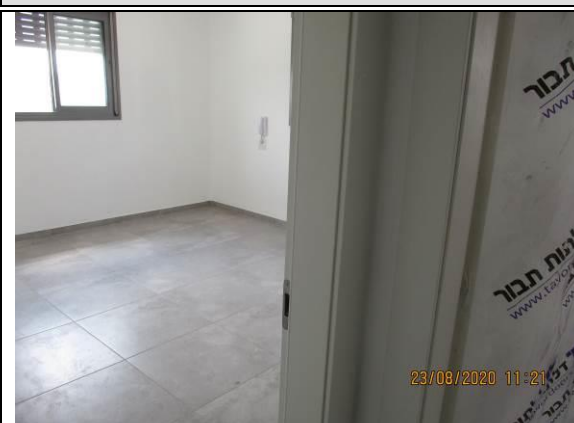
6.6.1 אריח ריצוף פגום (שבר בקצה) בריצוף של חדר שינה הורים.

| <p>18. שבר על אריח ריצוף</p> | <p>17. חדר הורים &lt;</p> |

1. להחליף את האריח הפגום

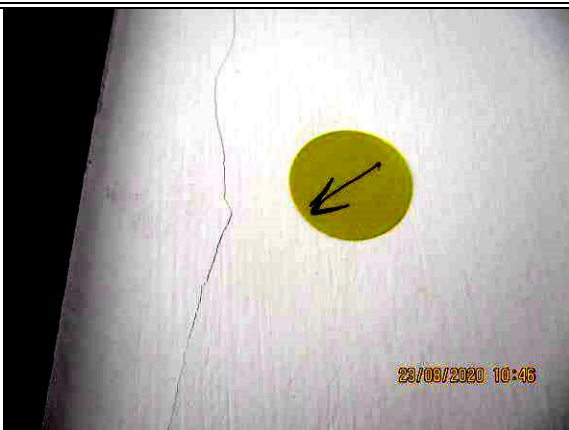
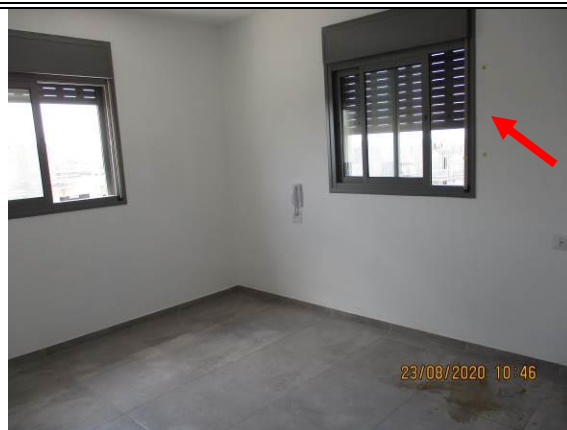
6.7.1 בקיר של חדר שינה הורים מימין לחלון הימני נוצרו סדקים ועתידיים קילופים. הכל בגלל

ביצוע לקוי של השלמת הקיר.

20. סדק בקיר מימין לחלון

19. חדר הורים: ראה חץ

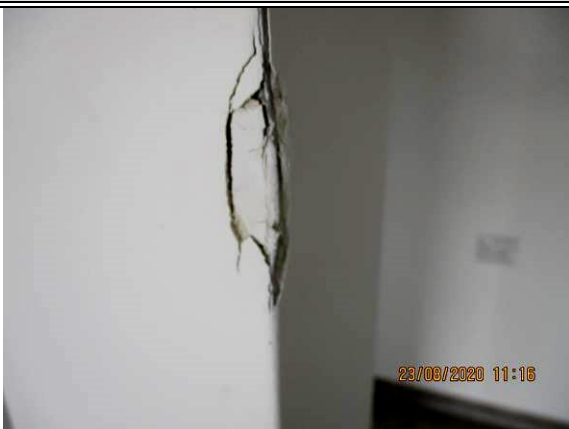
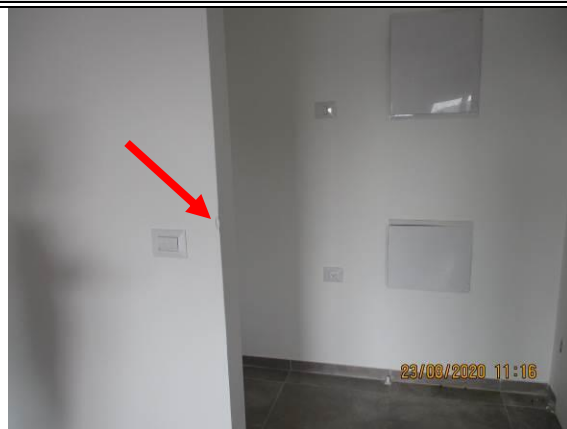
6.7.2 פינת קיר כולל פינת טיח פגומה בקיר שמול הפלדלת.

22. שבר

21. קיר מול הפלדלת <

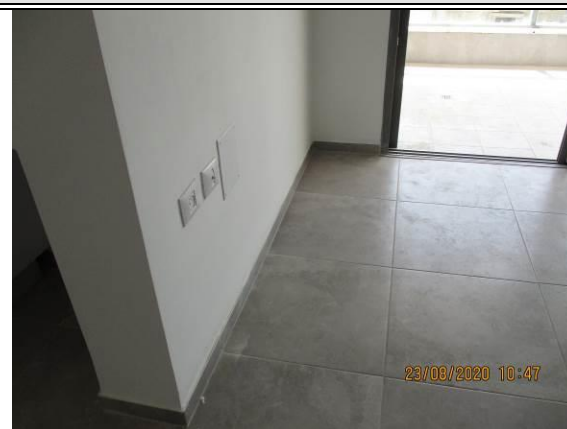
6.7.3 סדק אנכי בקיר הסלון, במקום חיבור בין הקיר הנ"ל לקיר המטבח.

24. מיקום הסדק לפי התכנית

23. סדק אנכי בקיר הסלון <
