## **דור ליקויי בניה**

### **חוות דעת הנדסית**

נותן חוות הדעת: דניאל גלמנוביץ, מהנדס אזרחי

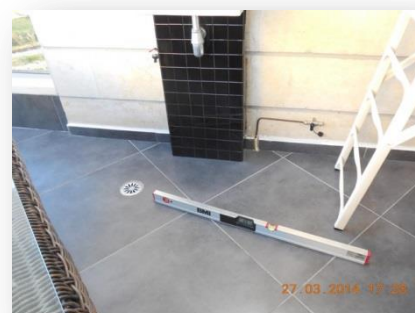
1.1.1 ריצוף במרפסת לא בוצע בשיפועים תקינים לכיוון פתחי הניקוז. השיפוע שנמדד הוא של 0.9%.  
הדבר מונע ניקוז תקין וגורם להצטברות שלוליות מים.

זאת בניגוד למפרט הכללי הבין משרדי לבניה (הספר הכחול), סעיף – 10082: לפיו "בשטחי ריצוף מיוחדים יעובדו המצע והריצוף לפי השיפועים המצוינים בתכניות. בהעדר הוראה, יהיה השיפוע 1% לפחות".  
ת"י 1555 חלק 3 סעיף 3.2 פני הרצפה יהיו אופקיים בשטחים שאינם מקורים השיפוע שליפני הרצפה המוגמרים יהיה 1% לפחות לכיוון פתחי הניקוז.

יש לפרק את מלוא הריצוף, לצקת שכבת מצע בשיפועים מתאימים ולרצף מחדש כיאות.  
1.1.2 מסביב לקופסת הניקוז בוצע גימור לקוי. חיתוך של אריחי הריצוף נעשה בקווים משוננים, מרווח בין קופסת ניקוז לריצוף.

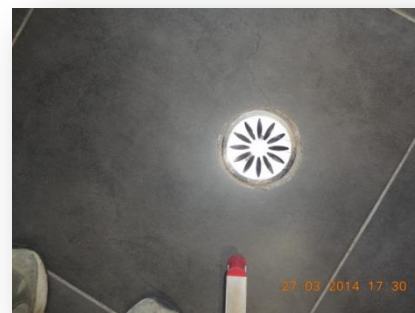
הדבר מעיד על תכנון לא מקצועי של פריסת אריחים ויוצר פגם אסתטי בולט לעין.

**זאת בניגוד למפרט הבן – משרדי סעיף 10021 לפיו: "חיתוך האריחים יעשה באתר במכשיר מכני".**

נדרש לפרק אריחים פגומים ולהתקין חדשים עם חיתוכים כראוי.

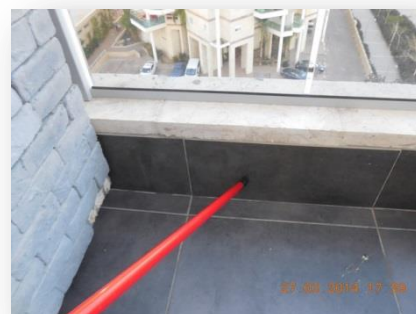
1.1.3 מסביב למעקה נמצאו אריחים חלולים.

יצוין כי ניתן להבחין בהקשה על קיום של חללים ריקים מתחת לאריחים והליקוי נגרם עקב תכולת צמנט נמוכה במלט המחבר את האריחים ו/או ישוּם לקוי ו/או מיעוט המלט.

הדבר יוצר מפגע בטיחותי עקב הסיכון לנשירת אריחים ועלול לגרום לחדירת מים וגרימת נזקים.

**זאת בניגוד למפרט הכללי - סעיף - 10042 לפיו המלט המשמש לקיבוע האריחים ... יונח על כל שטח האריח."**

יש לפרק את האריחים הלקויים, למלא במלט עשיר בצמנט (היחס של צמנט: חול 1 ל3 - ולפחות 400 ק"ג למ"ק מלט מוכן) תחת מלוא משטח האריח ולהתקין אריחים חדשים, ותיקנים מסוג וגוון התואמים את הקיים.

יש ליישם מוסף מתאים לשיפור ההדבקות ו/או טיט מוכן.

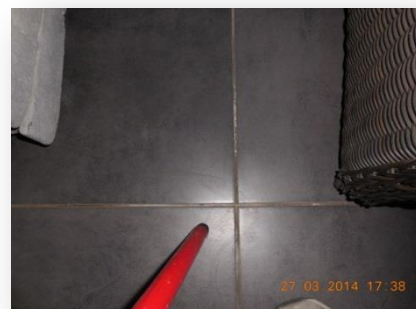
1.1.4 בוצע מילוי לא מקצועי של מלט ("רובה") ברצפת מרפסת, הרובה מתפרקת.

מילוי רובה לקוי, לא אחיד מאפשר חדירה של מים מתחת לרצפה.

זאת בניגוד למפרט הכללי – סעיף 10042 לפיו "המישקים שבין האריחים ימולאו מלט

זאת בניגוד לתקן 1555 חלק 3 – סעיף 5.1.5.1 – לפיו נדרש למלא את המישקים בצורה אחידה

יש למלא ברובה בצורה מקצועית.

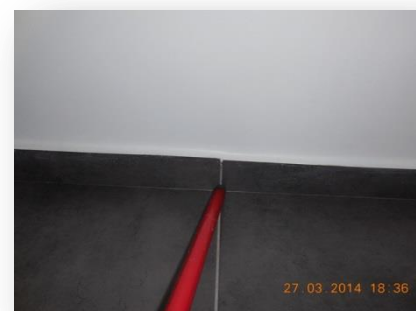
#### 1.2.1 השיפולים הורכבו בגבהים שונים.

יש לפרק ולהרכיב מחדש כראוי, בגובה אחיד ובצורה מקצועית.

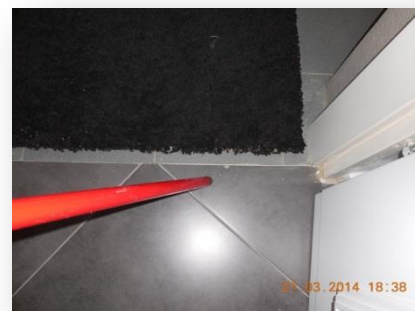
#### 1.3.1 אריחים שבורים. יש להחליף.

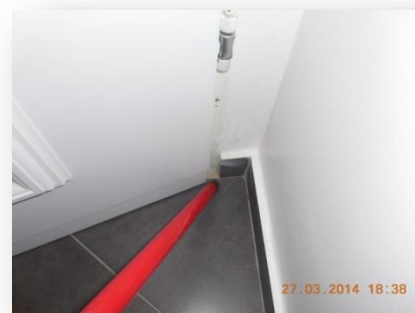
#### 1.3.2 חסרים שיפולים בצידה הימני של דלת כניסה הראשית.

נדרש להשלים לשם שמירה על הקירות.

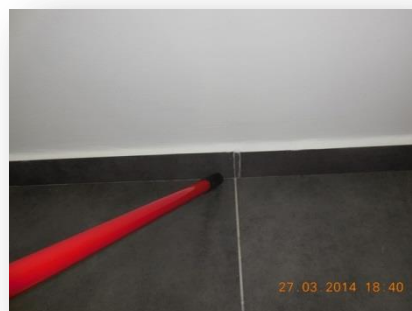
1.5 בפרוזדור הרכבת שיפולים לקויה. יש לפרק ולהרכיב מחדש כראוי ובצורה מקצועית.

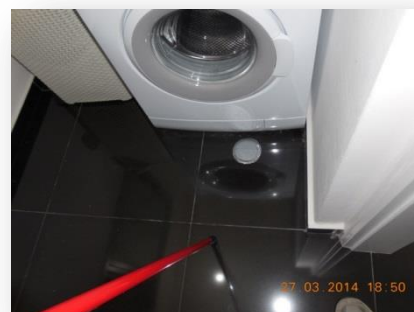
1.6 ברצפת חדר מכונת כביסה נמצאו אריחים חלולים.

יצוין כי ניתן להבחין בהקשה על קיום של חללים ריקים מתחת לאריחים והליקוי נגרם עקב תכולת צמנט נמוכה במלט המחבר את האריחים ו/או ישוּם לקוי ו/או מיעוט המלט.

הדבר יוצר מפגע בטיחותי עקב הסיכון לנשירת אריחים ועלול לגרום לחדירת מים וגרימת נזקים.  
 יש לפרק את האריחים הלקויים, למלא במלט עשיר בצמנט (היחס של צמנט: חול 1 ל 3 -

זאת בניגוד למפרט הכללי - סעיף - 10042 לפיו המלט המשמש לקיבוע האריחים ... יונח על

ולפחות 400 ק"ג למ"ק (מלט מוכן) תחת מלוא משטח האריח ולהתקין אריחים חדשים,

יש ליישם מוסף מתאים לשיפור ההדבקות ו/או טיט מוכן.

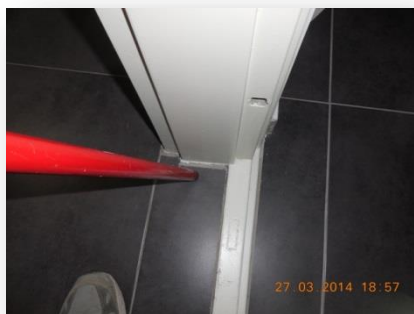
1.7 סביב משקוף דלת ממ"ד, בוצע חיתוך והרכבת אריחים לקוי ולא מקצועי.

הדבר מעיד על תכנון לא מקצועי של פריסת אריחים ויוצר פגם אסתטי בולט לעין.

זאת בניגוד לדרישות מפמ"כ מת"י - 1629 סעיף , 10.4: לפיו "הנחת האריחים תעשה באופן

נדרש לעקור אריחים שבורים ולרצף מחדש.

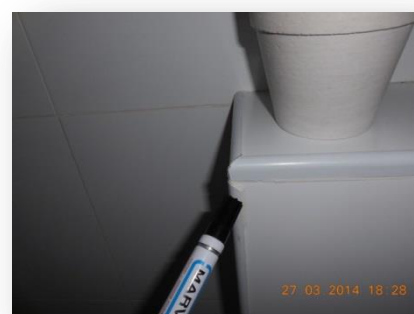
2.1.1 בחיפוי הניאגרה בוצע חיבור לקוי ומסוכן בין פרופילי אלומיניום. יש לפרק ולהרכיב מחדש כראוי

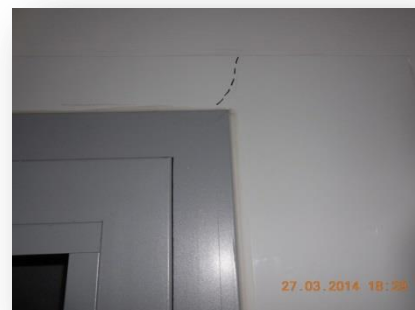
2.1.2 אריחים סדוקים מעל החלון. יש לפרק אריחים פגומים ולהרכיב חדשים.

זאת בניגוד למפרט הכללי לעבודות בניה – סעיף – 10051 לפיו "כל אריח ייבדק עם הוצאתו מהאריזה ואם ימצא עקום, פניו פגומים או סדוקים, מקצועותיו שבורים וכד' – 'הוא יסולק מהאתר...' ", "אריח פגום שיודבק לקיר יעקר ויוחלף באריח טוב."

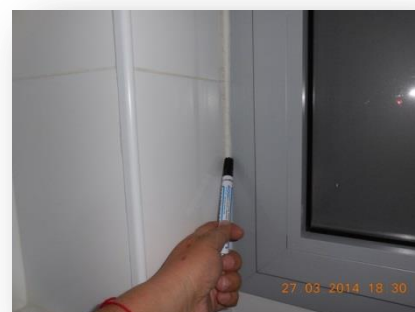
2.1.3 חיפוי בין חלון לקיר מתפרק.

### עלות התיקון 50 ש"ח

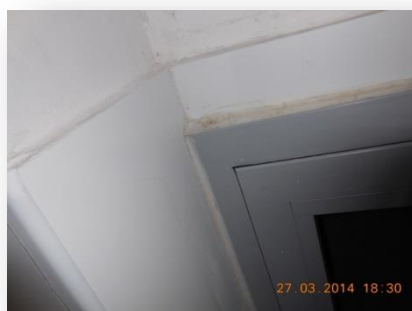
2.1.4 בחלק העליון של החלון, לכל אורך החלון, קיים הפרש בעובי שכבת טיח. בוצע הרכבה עקמה.  
יש לפרק ולהרכיב מחדש כראוי ובצורה מקצועית.

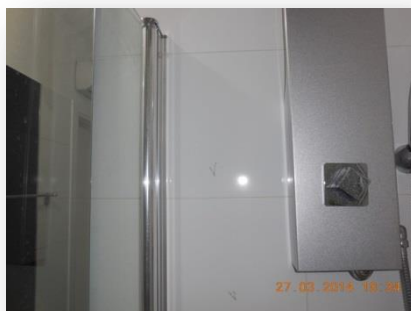
2.1.5 נמצאו חיפויי קירות בהם חסר מילוי מלט מתחת למלוא שטח האריח.

יצוין כי ניתן להבחין בהקשה על קיומם של חללים ריקים מתחת לאריחים והליקוי נגרם  
עקב תכולת צמנט נמוכה במלט המחבר את האריחים ו/או יישום לקוי.

הדבר יוצר מפגע בטיחותי עקב הסיכון לנשירת אריחים ועלול לגרום לחדירת מים אל תוך הקירות.  
הסיכון לנשירת אריחים ועלול לגרום לחדירת מים אל תוך הקירות.  
יש לפרק חיפויי קירות ( 14 מ"ר ) ולבצע מחדש כיאות תוך שימוש במלט (טיט) עשיר בצמנט, לפחות  
400 ק"ג למ"ק מלט מוכן, תחת מלוא שטח האריח. יש להקפיד על מישוריות, משקים  
אחידים, מילוי מלט ("רובה") וכד'.

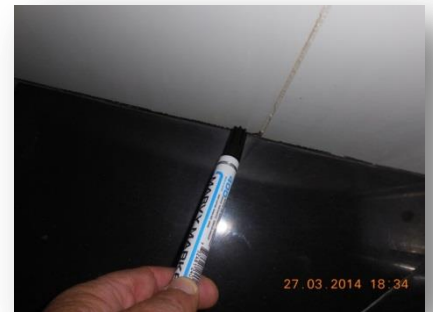
2.2. בחדרי רחצה לא בוצע מישק הפרדה גמיש בקו התפר בין ריצוף לחיפוי.

הליקוי נוגד לת"י 1555.3 :

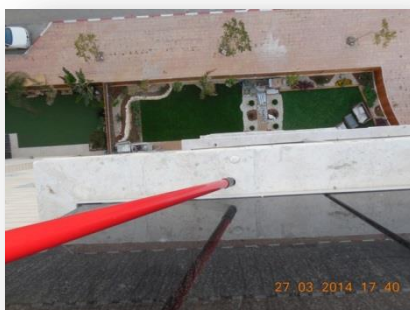
5.1.1 אבן של הקופינג פגומה, עם שברים, סדקים וחללים בין החיבורים.

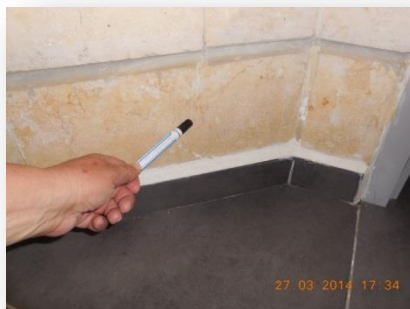
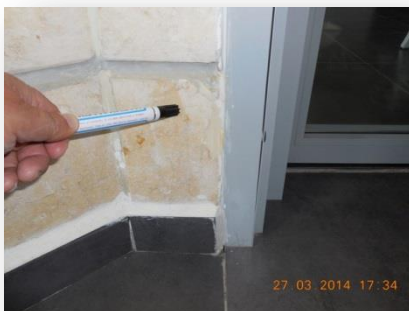
5.1.2 בכל קירות החוץ במרפסות, בוצע חיפוי באבן. נמצאו שברים, פגמים, שריטות, שברים וחללים בכל אבני החיפוי. יש לפרק חיפוי לקוי ולבצע מחדש כראוי ובצורה מקצועית.

הליקויים הנ"ל מנוגדים לדרישות ת"י 2378, חלק 1 (לאבן טבעית), סעיף 3.2.1 :

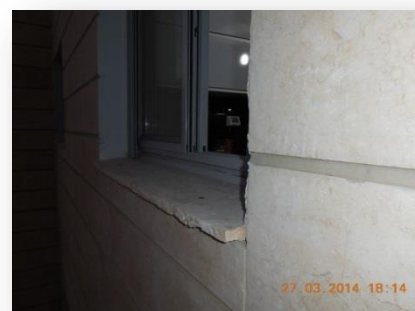
5.2.1 סדקים/שברים באבני שיש של אדני חלונות.

זאת בניגוד למפרט הכללי 10074 - לפיו נדרש כי אדני החלונות "יהיו מצופים טרצו בכל השטחים הגלויים לעין ומלוטשים בצורה אחידה וחלקה ללא סדקים, חורים ופגמים אחרים".  
יש לפרק את המשטחים הפגומים ולצקת מחדש טרצו (מוזאיקה) תוך הקפדה על חומרים נאותים ותקניים, ביצוע מקצועי, ליטוש נאות והקפדה על גוון וטקסטורה תואמים.

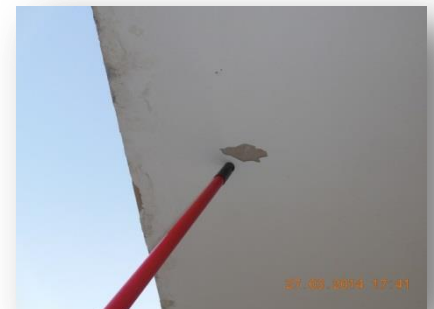
עבודה לקויה ולא מקצועית. יש לפרק ולבצע טיח כראוי ובצורה מקצועית.

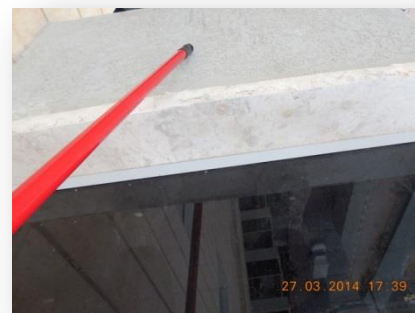
6.2 שליכת של מרפסת שמש משופע בשיירי צבע. יש לחדד השליכת לפי דוגמה קיימת.

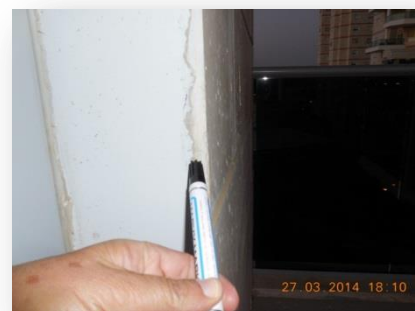
6.3 טיח מתפרק בגליף של כל חלונות הדירה, אין סגירה תקינה של אבני חיפוי בגליף.

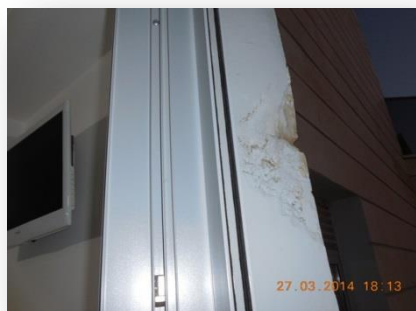
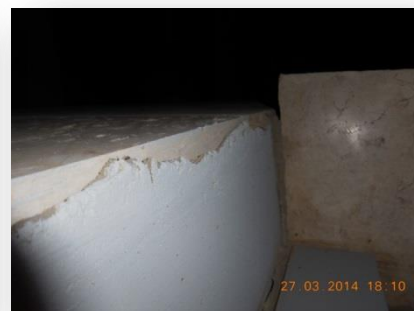
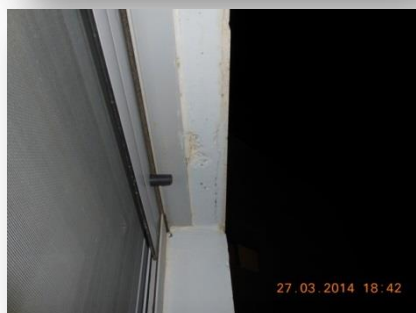
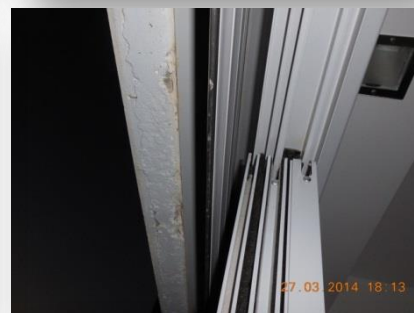
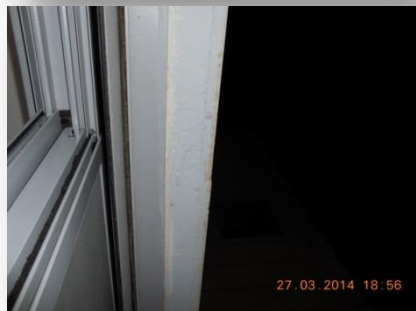
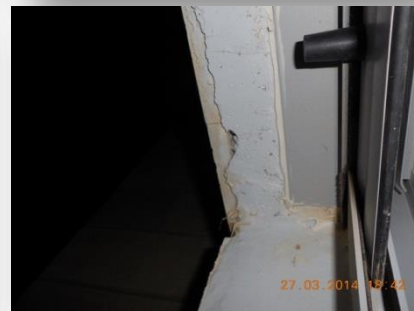
6.4 חיבור בין הלבשות של כל החלונות, כולל דלת ויטרינה, לשכבת טיח של הגליף, מתפרק. יש לבצע מחדש.

עלות התיקון 300 ש"ח

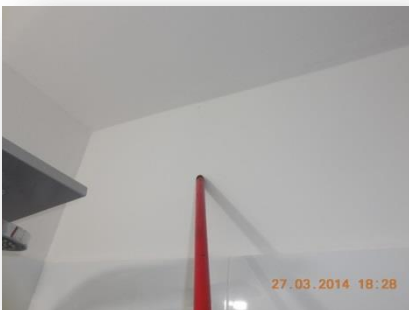
6.6 בקירות ובתקרה של חדר רחצה קיימים פגמים בטיח, גלים, שריטות, גבשושיות ושברים.

זאת בניגוד למפרט הכללי הבין משרדי לבניה (הספר הכחול), סעיף – 090211: לפיו לפני

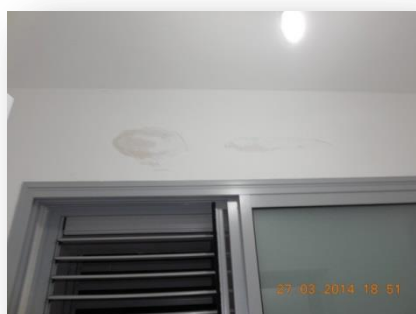
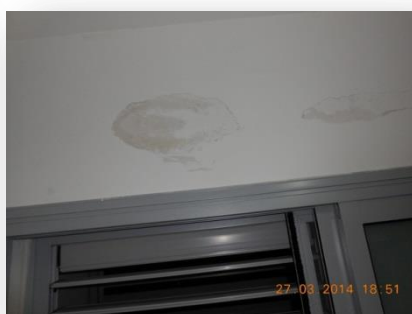
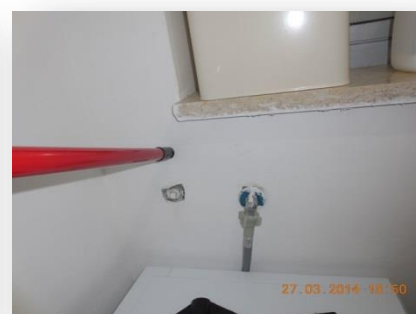
7.1 בחדר מכונת כביסה בצדו השמאלי של החלון קיים סדק וסימני רטיבות מעל החלון.

ככל הנראה, הרטיבות מגיעה ממרפסת שרות של הדירה מקומה העליונה.  
 יש לאתר את מקור הרטיבות ולחסלו בדחיפות, כולל כל התיקונים הנלווים.  
 בנוסף לכך, נדרש לפרק החלון, לבצע איטום תקין למשקוף הסמוי ולהרכיב החלון חזרה,  
 כולל תיקונים נלווים.

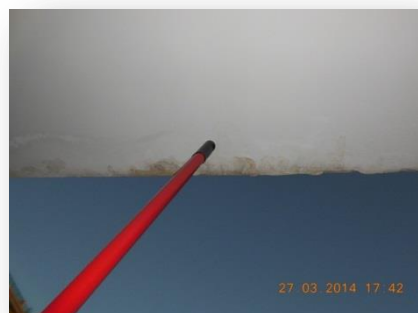
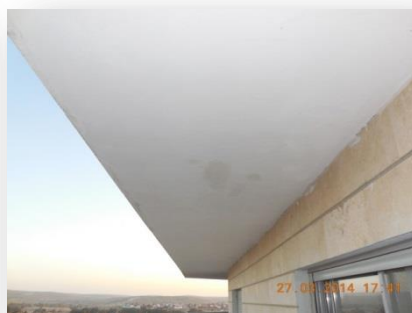
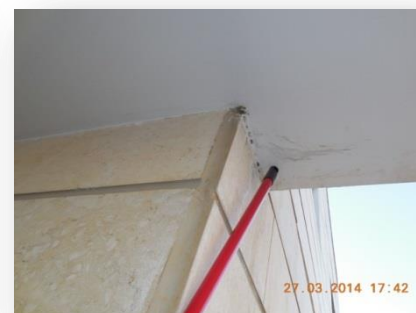
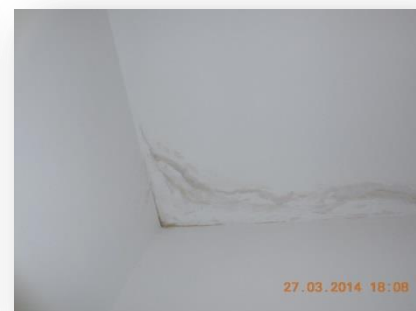
7.3 רטיבות בתקרת מרפסת שמש ובתקרת חדר דיור.

הרטיבות נובעת מאיטום לקוי של רצפת מרפסת שמש של הדירה מקומה העליונה.  
יש לפרק הריצוף, האיטום הלקוי, כולל חיפוי המעקה בגובה של כ-30 ס"מ ולבצע איטום מחדש  
כראוי ובצורה מקצועית כולל ריצוף וחיפוי המעקה מחדש.

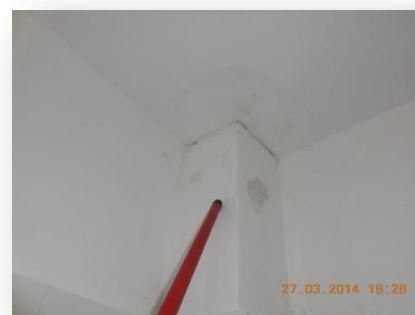
7.4 רטיבות בתקרה ומסביב למערכת ביוב ב חדר רחצה הורים.

הרטיבות נובעת מאיטום לקוי של רצפת חדר רחצה בדירה מקומה העליונה.  
יש לפרק ריצוף בחדר רחצה בדירה העליונה, כולל איטום לקוי , לבצע איטום מחדש כראוי  
ובצורה מקצועית ולרצף מחדש.

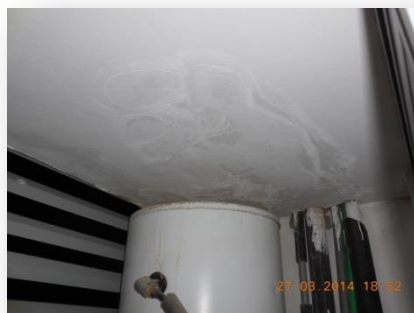
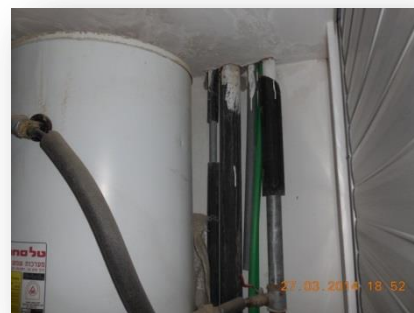
7.6 רטיבות בתקרת חדר שרות מעל דוד/מערכת הספקת מים.

הרטיבות נובעת מביצוע לקוי של איטום בדירה מקומה העליונה.  
 יש לאתר את מקור הרטיבות ולחסלו בדחיפות.  
 יש לפרק הריצוף והאיטום הלקוי בדירה העליונה ולבצע מחדש כראוי ובצורה מקצועית.

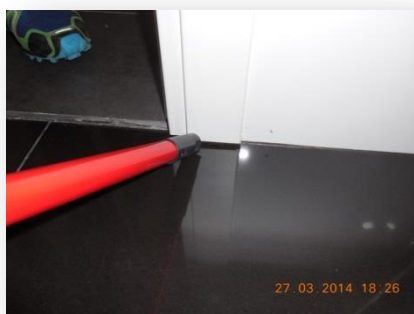
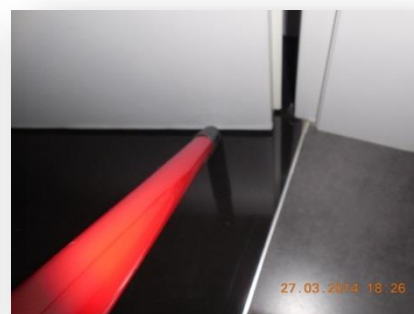
8.1.1 חלק תחתון של כנף הדלת וההלבשות התנפחו.

יש לפרק, לחתוך מלמטה כ-1 ס"מ ולהרכיב מחדש כולל סגירת החלל במסטיק נגד לחות.

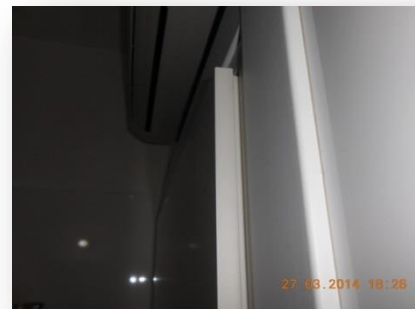
8.1.2 הדלת לא נסגרת כראוי, קיים חלל של כ-1 ס"מ בין הכנף למשקוף. יש לכוון הדלת.

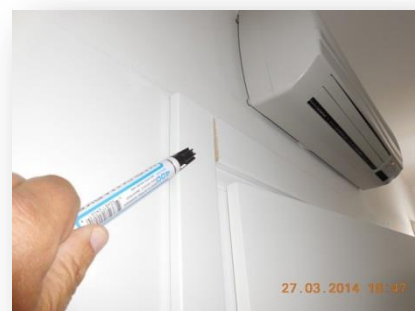
8.1.3 חיבור בין הלבשות מתפרק, לא בוצע סגירה עם הלבשות חתוכות כולל חיפוי בקצה.

יש לפרק ולהחליף להלבשות עם חיפוי בקצה החתוך.

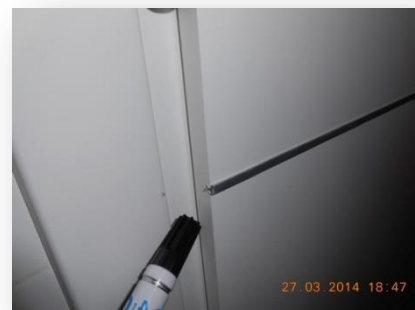
8.1.4 בכנף דלת בולט פס אלומיניום מסוכן. קיים מפגע בטיחותי. יש להחליף הדלת.

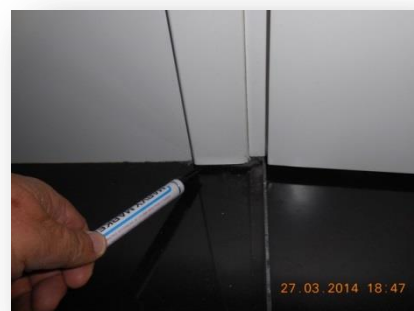
8.1.5 הרכבת הלבשות לקויה, הלבשות מתפרקות מלמטה, צמוד לריצוף, לא בוצעו חיתוכי הלבשות כראוי. יש לפרק ההלבשות ולהרכיב מחדש כראוי ובצורה מקצועית.

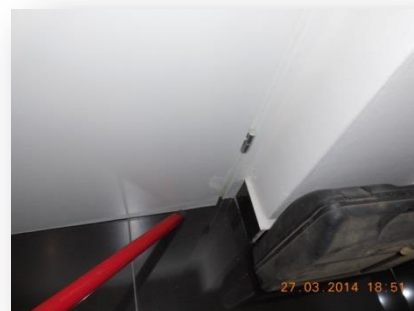
8.2 כנף דלת חדר מכונת כביסה התנפח הלחות בחלקו התחתון. הדלת לא מתאימה לחדרים רטובים. יש להחליף הדלת לדלת מתאימה לחדרים רטובים.

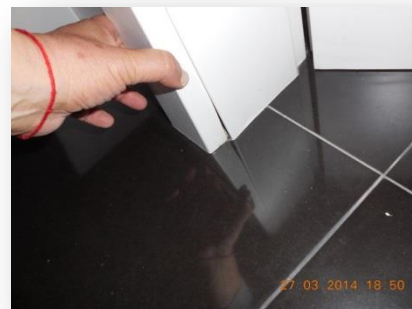
8.3.1 הלבשה של הדלת מתפרקת, אין מרווח בין ההלבשות לריצוף ובגין זאת לא ניתן למלא באמצעות מסטיק חלל בין ההלבשה לריצוף.

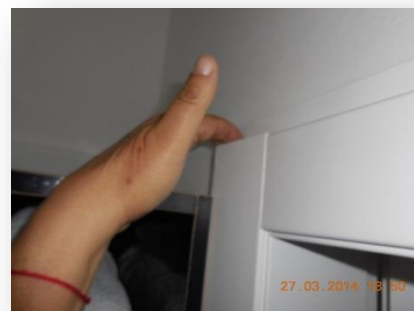
8.3.2 קיים חלל בין הלבשה ימנית לקיר. יש לפרק ולהרכיב מחדש ללא מרווחים מיותרים.

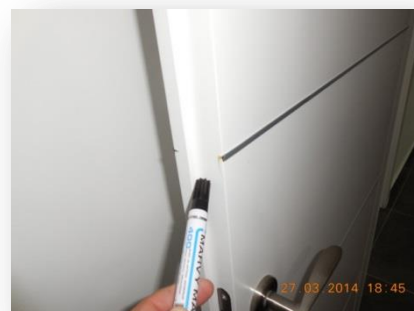
8.4 בקצוות של כל הדלתות של החדרים, בולטים פרופילים דקורטיביים מסוכנים. הקצוות המסוכנות פוגעות בחיפוי ומפרקות אותו.

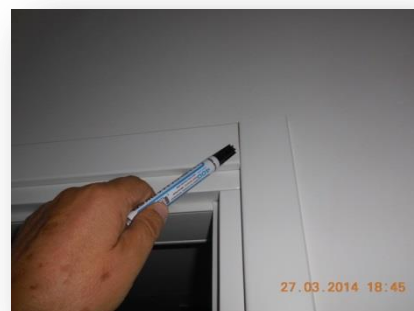
8.5 בכל הדלתות החיבור בין הלבשות בוצע עקום ולא מקצועי, בוצעו חיתוכים עקומים. נגרם פגם אסתטי בולט לעין. יש לפרק ולהרכיב מחדש ישר ובצורה מקצועית.

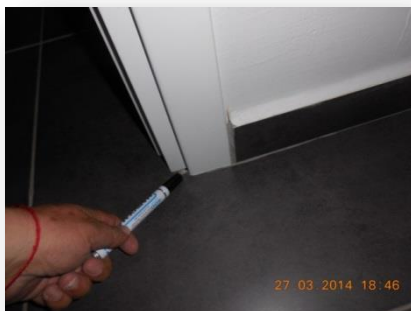
8.6 ברוב דלתות הדירה הלבשות בחלקן התחתון, צמוד לריצוף, מתפרקות. וזה כתוצאה מביצוע לקוי של הרכבת ההלבשות. ההלבשות הורכבו בכוח. יש לפרק ולהרכיב מחדש כראוי ובצורה מקצועית.

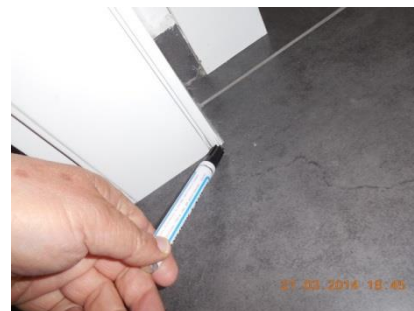
**לסיכום:** בכל הדלתות בוטים פסי אלומיניום מסוכנים שגרמו לפגיעה בדיירה הבית. קיים מפגע בטיחותי. כל ההלבשות של חדרי רחצה נפגמו מלחות בגלל הרכבתן צמודה מידי לרצפה. כנפיים של כל הדלתות חדרי הרחצה בדירה התנפחו מלחות בגלל שחומר ממנו הם עשויים אינו מתאים לחדרים רטובים.

בגלל המצב הנוצר, הריני ממליץ לפרק את כל הדלתות וההלבשות בדירה, להחליפן לתקינות, חתוכות כראוי, בחדרי רחצה למתאימות לחדרים רטובים עם עמידות בלחות. יש לבצע עבודה בצורה מקצועית ע"י בעל מקצוע מוסמך.

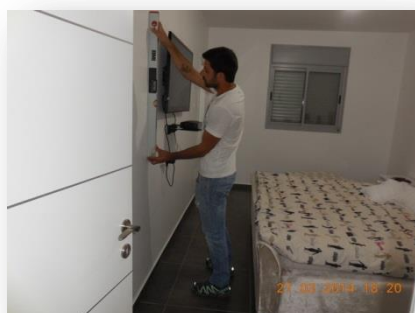
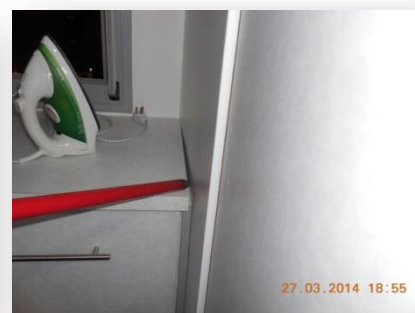
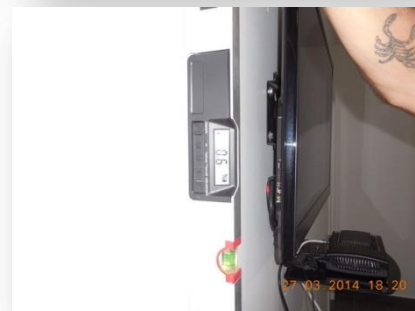
9.2 במטבח, בין קיר לשיש קיים מרווח כתוצאה של עקמומיות בקיר שנבנה בסטייה. כמו כן נמצאו סטיות/שיפועים בקירות חדר דיור (05%) ובחדר שינה הורים (0.6%).

ניכרת השפעת טפסות (תבניות) לקווים ובניה ללא פיקוח מספיק.  
הליקויים מתבטאים בפינות לא ישרות ואי הקבלה לריצוף.  
הליקויים מקשים על ביצוע טיוח נאות, יחייבו ביצוע טיח מיוחד ועבה מן המקובל וגורמים לאי מקבילות לריצוף, חוסר זוויתיות בין הקירות ויוצרים פגם אסתטי בולט לעין.  
יש לפרק את השיפולים (וחיפוי הקירות), לשפשף את הצבע מהקירות, לסתת כנדרש, להרכיב רשת אקספנדד מגולוונת מחוזקת בברגי אל-חלד ומיתדים ו/או במסמרי אל-חלד אל הקירות ולטייח במלט-צמנט עד לקבלת משטחים מישוריים ואנכיים ומקבילים לריצוף.  
יש להקפיד על חיבורי (מקצועות) הקירות ביניהם ולתקרה.  
יש להרכיב שיפולים (וחיפויים) מחדש ולצבוע מחדש את מלוא הקירות המתוקנים.  
יש לשלב את הביצוע עם יתר העבודות הנדרשות.

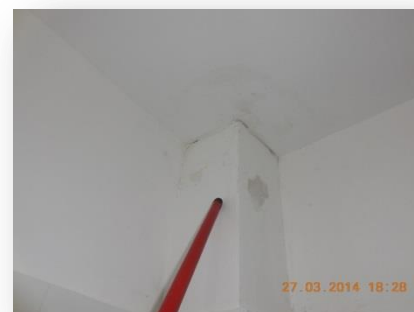
9.3 בפינת חדר מקלחת ושירותים, בוצע סגירת מערכת ביוב באמצעות לוחות גבס. הסגירה בוצעה  
ללא בידוד אקוסטי, הדבר גורם לכך שכל הזמן נשמעים רעשים של זרימת מי ביוב מהקומות העליונות

הליקוי אסור עפ"י תקנות התכנון והבניה סעיף 5.40 (א') (תיקון תשנ"ו) ציטוט:
