# חוות דעת

## הנדון: חוות דעת וממצאי ביקורת ליקויי בנייה

### דירה חדשה לפני רכישה

אני הח"מ נתבקשתי ע"י [REDACTED] לתת את חוות דעתי המקצועית לעניין ליקויי בנייה לגבי מבנה, שכתובתו: רח' [REDACTED], אריאל. הביקור נערך בתאריך 14/3/16 והתלווה לביקור [REDACTED].

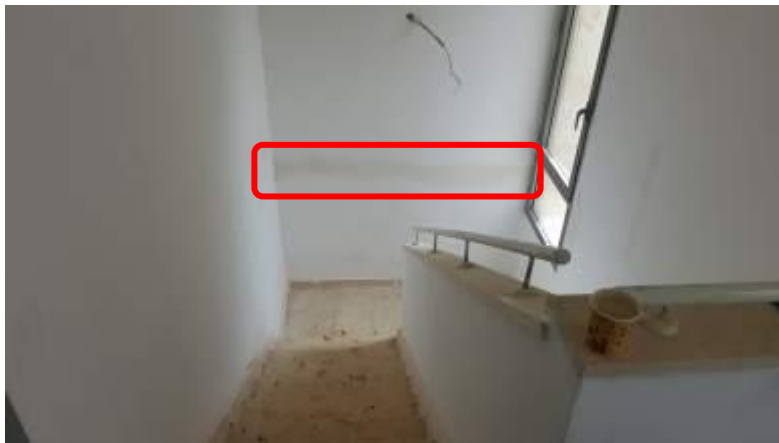
### 1. יציבות המבנה

בנכס קיים מספר רב של תיקוני סדקים (תיקון מרק ללא תיקון ציפוי) שבוצעו לאחרונה כך שלא ניתן לאבחן האם קיימות הזזות/תזוזות/שקיעות ברכיבים הקונסטרוקטיביים. דרוש לבצע בדיקה נוספת לאחר תיקוני הצבע והמתנה של זמן סביר על מנת לאפשר לכוחות המופעלים בתוך המבנה להשפיע על הרכיבים הקונסטרוקטיביים.

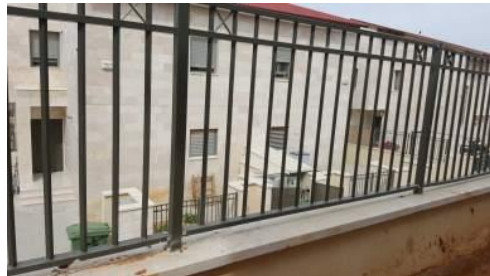
### 5.1 מעקה חצר רופף

המעקה בחצר הקדמית אינו מחוזק והינו רופף בעת הפעלת כח אופקי נמוך. במצב הקיים המעקה אינו עומד בעומס הנדרש בת"י 1142 (2006) סעיף 9.1.1, **ציטוט:**

דרוש לחזק את המעקה.

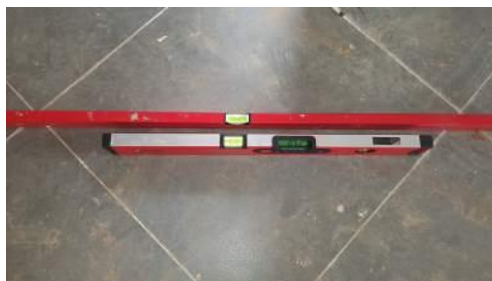
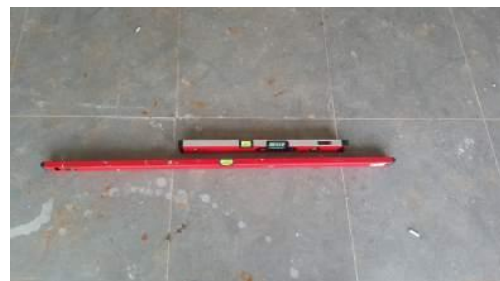
## 6.2 מישור רצפה

נמדדו שיפועים ברצפת חלל המגורים בקומת הקרקע ובחלל המגורים בקומה א'. נמדדה סטייה של עד 0.3%. בסלון נמדד הפרש גובה של 8 מ"מ בין קצה אחד לקצה שני של הסלון (418 ס"מ). הדבר בניגוד לדרישות ת"י 789:

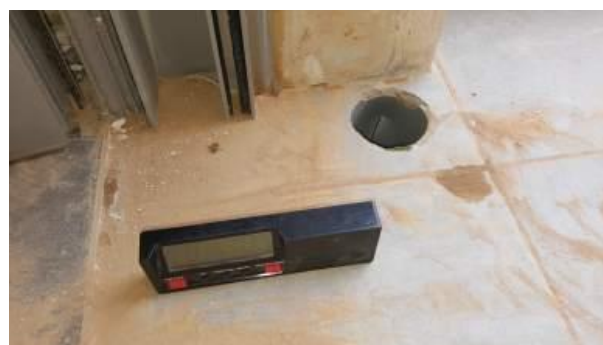
## 6.3 שיפוע מרפסת

במרפסת האריחים שצמודים לדלת אינם בשיפוע כלפי הנקז. במצב הנוכחי מים אינם יתנקזו כדרוש.

לתיקון דרוש לפרק את האריחים הצמודים לדלת ולבצע ריצוף בשנית עם שיפוע תקני.

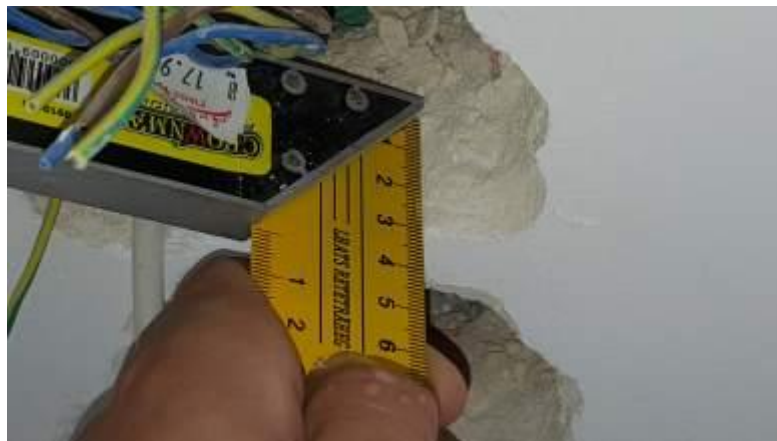
### 7.2 עובי טיח

בסלון נמדד עובי טיח של 30 מ"מ. עובי טיח רגיל אינו עולה על 15 מ"מ. לא ידוע סוג טיח הפנים המיושם בקירות הפנים. במידה ואכן הטיח הינו טיח רגיל ואינו טיח מיוחד כגון טיח גבס, או טיח מחוזק ע"י גבס, צפויים סדקים בעתיד.

מומלץ להתייעץ עם מנהל העבודה ע"מ לברר מהו רכיב קירות הפנים.

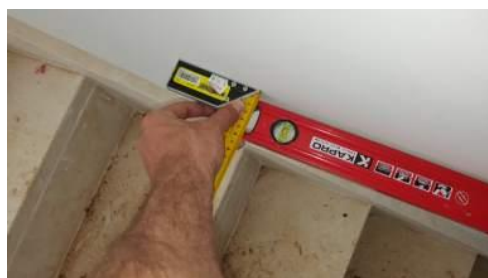
### 7.3 גליות טיח

נמצאו אזורים בשכבת הטיח בהם קיימות גליות מעל למותר לרבות בחדר המדרגות בקיר החיצוני, ע"פ דרישות תקן ישראלי ת"י 1920 חלק 2 (טיח מערכות טיח באתר). ע"פ סעיף 5.2.3.3:

לא ניתן לתקן את ליקוי הטיח במדרגות, יש להתייעץ עם שמאי מקרקעין ע"מ לחשב ירידת ערך.

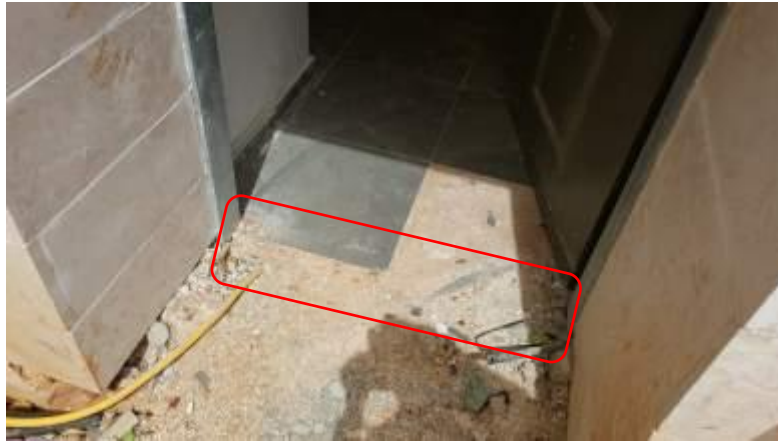
לא בוצע מעבר מדורג אטום במפתן דלת הכניסה שהינו מעבר בין אזור המוגדר כ"רטוב" לבין אזור המוגדר "לא רטוב" למניעת חדירת מים. הדבר בניגוד לנדרש ע"פ ת"י 1555 חלק 3, סעיף 4.1.1.3, **ציטוט:**

מעבר בין אזור רטוב ליבש ללא מדרגה אטומה

דרוש להשלים מעבר.

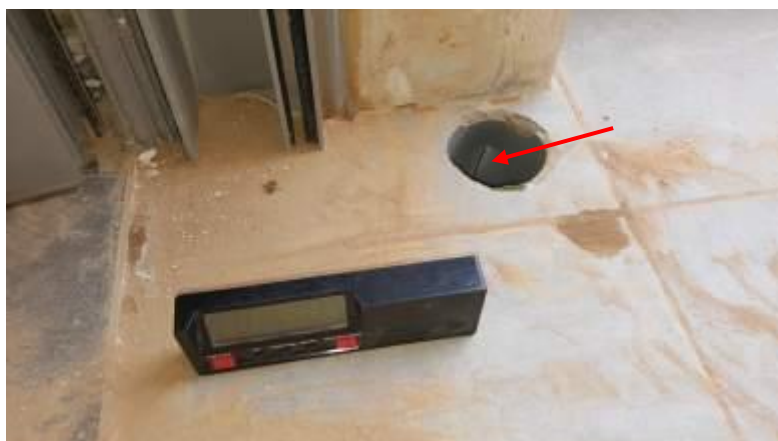
## 9.2 ניקוז מרפסת

נמצא חתך בנקז המרפסת, תיתכן חדירת מים אל תוך תשתית הרצפה. בנוסף, לא קיים חתם מים בנקז המונע חדירת גז.

נקז פגום וללא חתם מים

לתיקון דרוש להחליף את הנקז ובנוסף להתייעץ עם המהנדס האחראי האם דרוש נקז עם חתם מים.

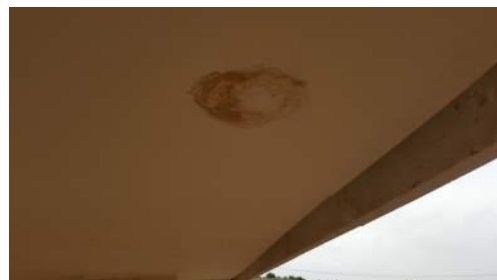
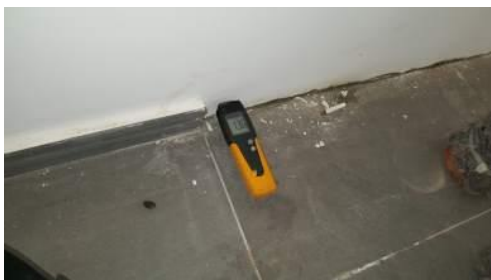
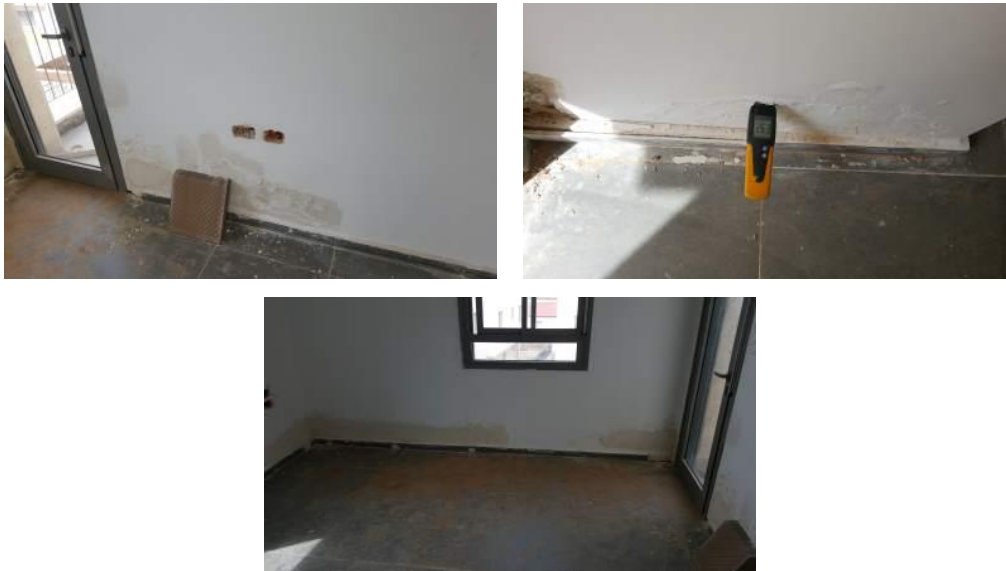
### 9.4 חדירת מים

נמצאו אזורים רבים בנכס בהם קיימת חדירת מים, ביניהם:

- בתקרת החצר נמצאו סמנים של רטיבות. בזמן הבדיקה לא נמדדה רטיבות ע"י מד לחות אך לא ניתן לאבחן האם בוצע תיקון לגורם הרטיבות ולא רק לנזקי הרטיבות.
- בסמוך לכניסת הנכס מצד שמאל בקיר התחתון קיימים נזקי ציפוי ונמדדה רטיבות. יתכן שחדירת המים נובעת מכשל איטום ברצפה.
- בקומת הקרקע בסמוך לשירותי האורחים קיימת רטיבות גבוהה בקיר התחתון. יתכן שחדירת המים נובעת בעקבות כשל בצנרת אספקת המים ו/או כשל בצנרת דלוחין/שפכים.
- בהיקף קיר המטבח בחלק התחתון נמדדה רטיבות נמוכה. דרוש לאבחן את נסיבות הרטיבות, כגון – איטום לקוי בחצר או בהיקף החיצוני של הקיר התחתון, תכנון לקוי של איטום וכו'.
- בקומה א' בחדר ההורים נמדדה רטיבות מאוד גבוהה בהיקף הקירות החיצוניים ונמצאו נזקי רטיבות כגון התנפחות וקילוף ציפוי.

מאחר ונמצאו סימנים המעידים על חדירת מים אל תוך המבנה שכל הנראה נגרמה בשל כשלים שונים, דרוש לבצע איתור נזילות ע"מ לאתר את מוקדי הרטיבויות ולתקנם. לאחר תיקון כשלי האיטום ו/או אינסטלציה הגורמים לחדירת המים דרוש לבצע בדיקות מערכות איטום ואינסטלציה מקיפות ע"מ לוודא שאכן תוקנו המערכות. יש לקבל אישור ע"י גורם מוסמך שבוצעה בדיקת איטום ואינסטלציה. להלן הבדיקות:

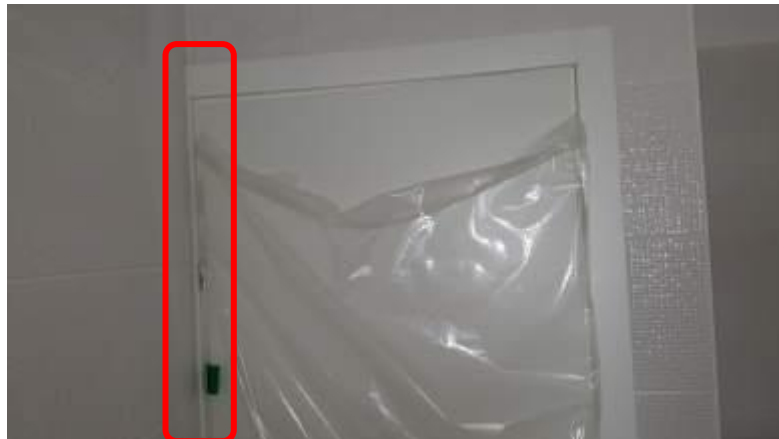
### 10.1 משקופי דלתות

נמצאו דלתות שהורכבו ללא משקוף תקני כאשר קצה הדלת צמוד לקיר. הדבר מהווה ליקוי אסתטי ובנוסף ליקוי בתפקוד הדלת מאחר ולא ניתן לפתוח את הדלת ב-90°.

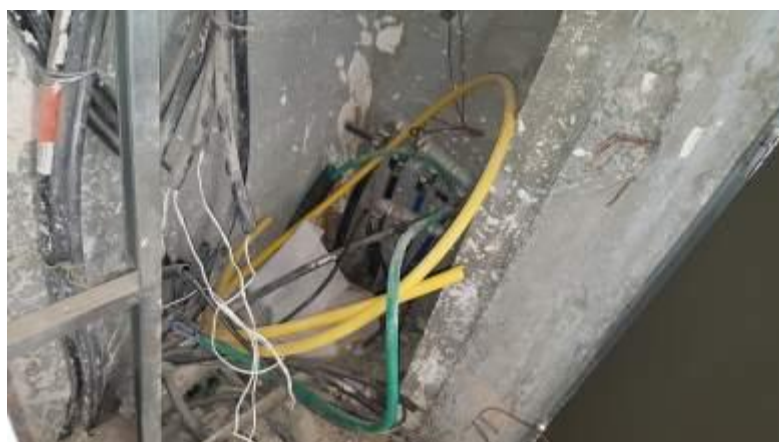
### 11.1 מחלק מים צמוד לארון חשמל

נמצא שההכנה לארון החשמל הינה צמודה למחלק מים ובנוסף החשמל המזין את לוח החשמל חוצה את צנרת אספקת המים. הדבר נעשה בניגוד לדרישות התקנת לוחות במתח נמוך עד 1000 וולט, בסעיף 7 ג', **ציטוט:**

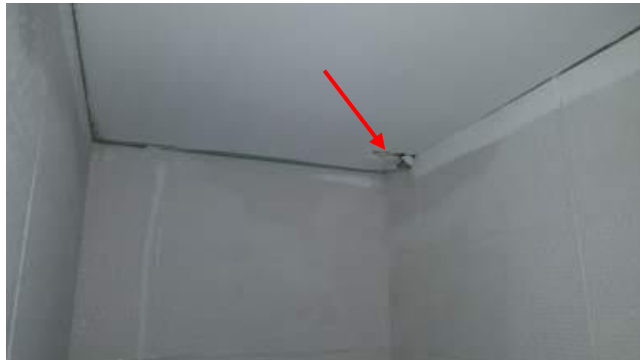
### 11.2 צינור חשמל בולט מתקרה

בשירותים שבקומת הקרקע נמצא בפינת התקרה צינור חשמל בולט. דרוש להכניסו לתוך הקיר/תקרה.

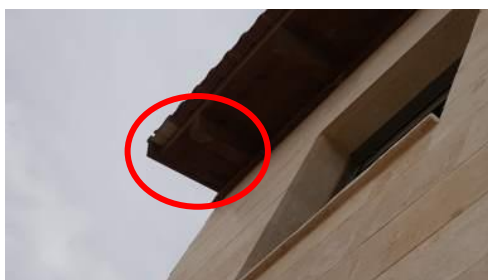
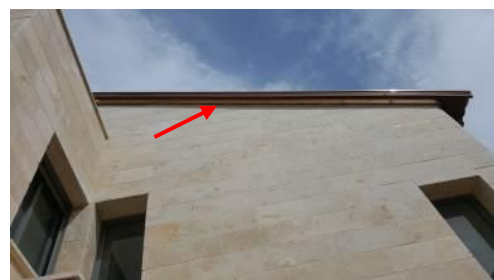
### 12.1 לקה מסגרת גג

נמצאו רכיבים של הגג שלא צופו בלקה. בנוסף לליקוי האסתטי, הציפוי מהווה מיגון לעץ ודרוש להשלימו.

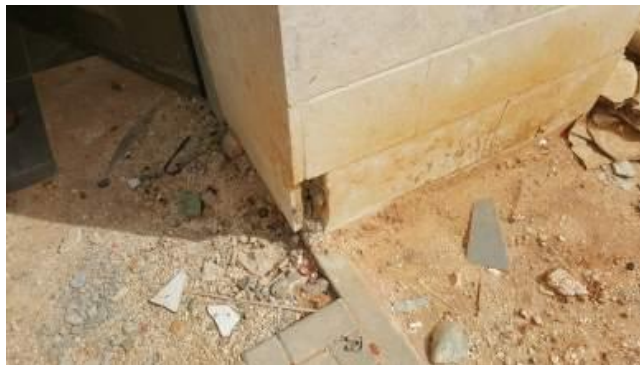
## 12.2 חיפוי שבור וחסר

נמצא שחסר חיפוי אבן במעטפת החיצונית של המבנה. הליקוי אסור עפ"י ת"י 2378 חלק 1

דרוש להשלים את חיפוי האבן.

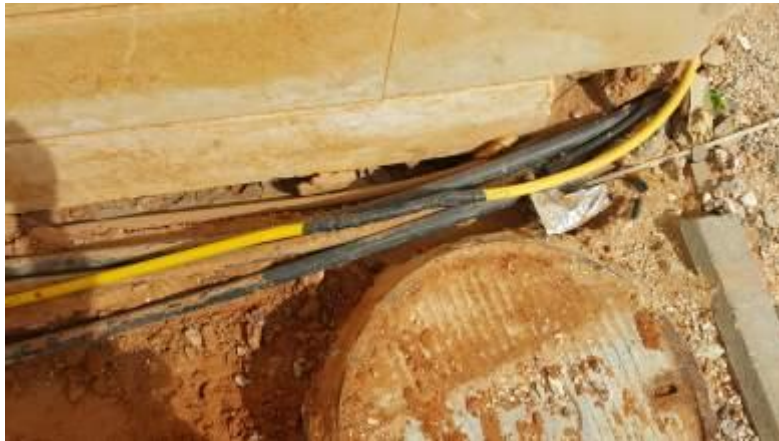
בחצר הסמוכה לכניסה נמצאו צנרות של מערכות המבנה-חשמל, גז, מים, צנרת שפכים ותא בקרה הממוקמים בצמוד למבנה.

הדבר נעשה בניגוד לדרישת מרחק מינימלי בין צנרות ליסודות- (אופקי ואנכי) המפורט בהל"ת טבלה 5.3.7:

צנרות של מערכות שונות ותא בקרה צמוד לקו הבניין

דרוש להתייעץ עם המהנדס האחראי ולעיין בתוכניות המערכות השונות.

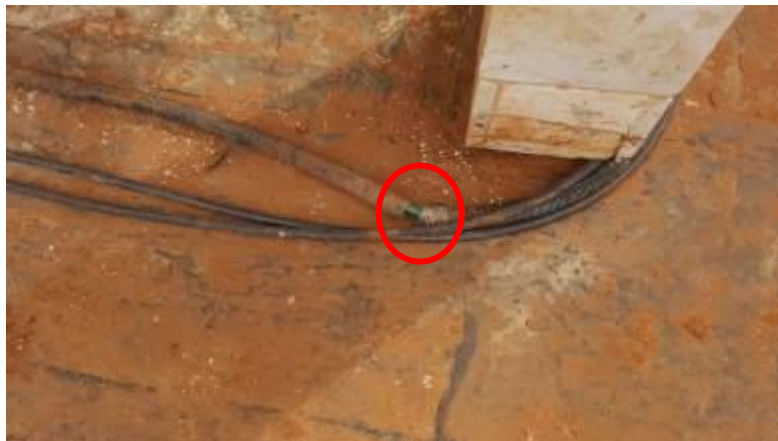
### 13.2 צנרת תיעול

קיים קרע בתיעול צנרת החשמל. דרוש לחבר מחבר- "מופה" בין צנרת התיעול.

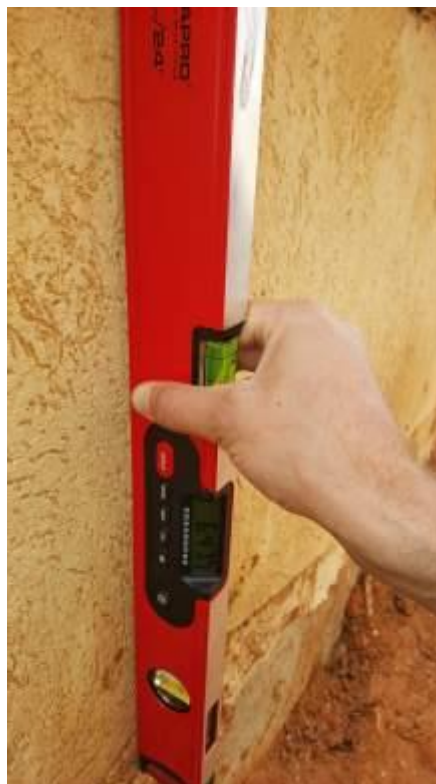
### 13.3 אנכיות קיר היקפי

קיימת סטייה באנכיות של כלל הגדר המקיפה את החצר הקדמית. הדבר בניגוד לדרישות ת"י

לתיקון דרוש לבצע שכבת טיח מיישרת ולאחר מכן לבצע שכבת ציפוי.

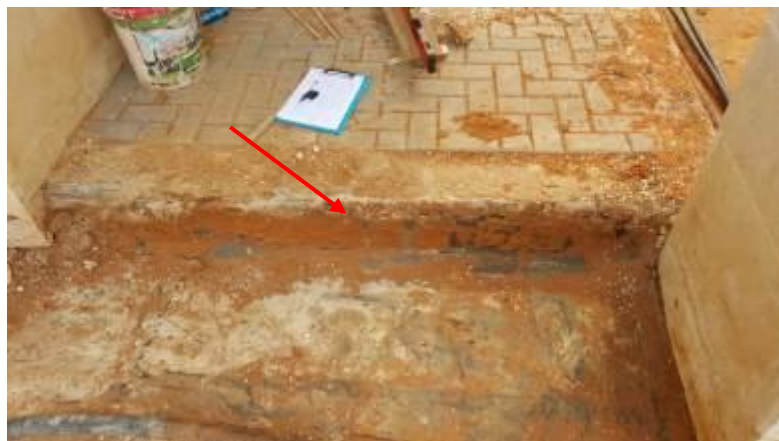
#### מדרגה לא אטום

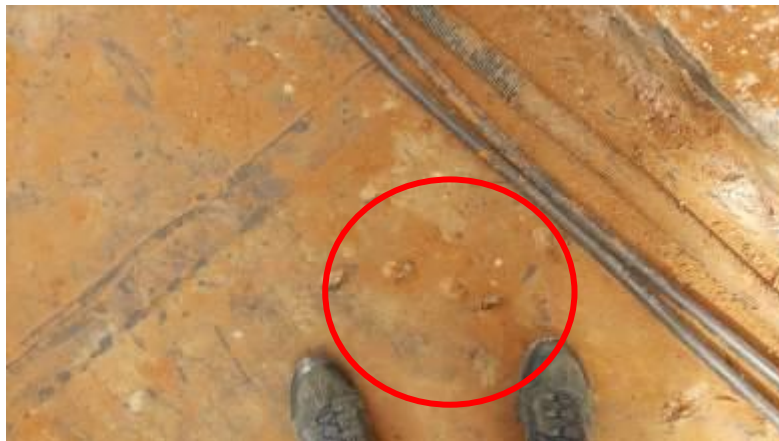
### פגמים בריעה העליונה

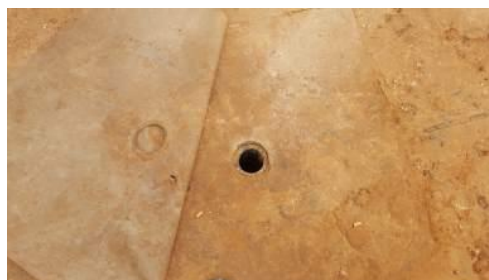
### נקז לא אטום תקני / דוגמה למונדיאל

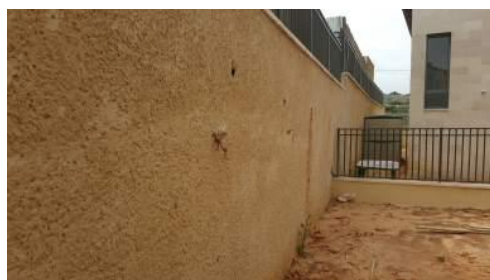
### 13.5 קיר תומך

- הקיר התומך מצופה בטיח וסופג מים/לכלוך. מומלץ היה לבצע ציפוי ע"י חומר אטום כגון שליכט אקרילי.
- בקיר התומך נמצאו עוגנים- דרוש להסירם.
- צנרת הניקוז התעוותה בעת היציקה. הדבר מהווה ליקוי אסתטי שלא ניתן לתקן. מומלץ לקבל אישור ע"י המהנדס האחראי שקיים בד גיוטכני מסביב לצינור הניקוז ובנוסף שהוא מוקף בחצץ.
