### הנדון: חוות דעת וממצאי ביקורת ליקויי בנייה

#### דירה יד שנייה לפני רכישה

אני הח"מ נתבקשתי ע"י [REDACTED] לתת את חוות דעתי המקצועית לעניין ליקויי בנייה לגבי מבנה, שכתובתו: רח' [REDACTED], בנימינה. הביקור נערך בתאריך 02/09/2016 והתלווה לביקור [REDACTED].

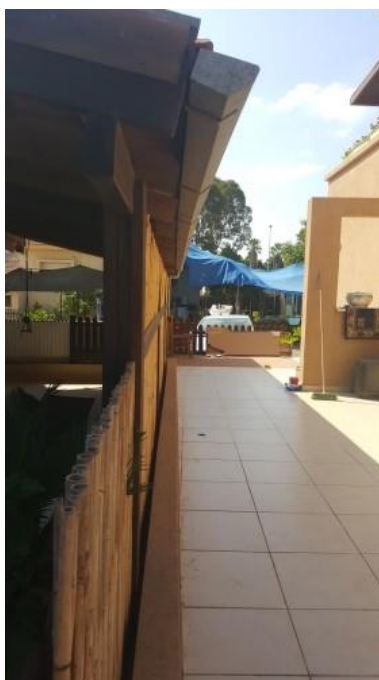
## 2.2 גבול פרגולה

קיים חשש שקצה הפרגולה חורג מגבול המגרש. דרוש להתייחס לסוגיה זו בפני הרשויות.

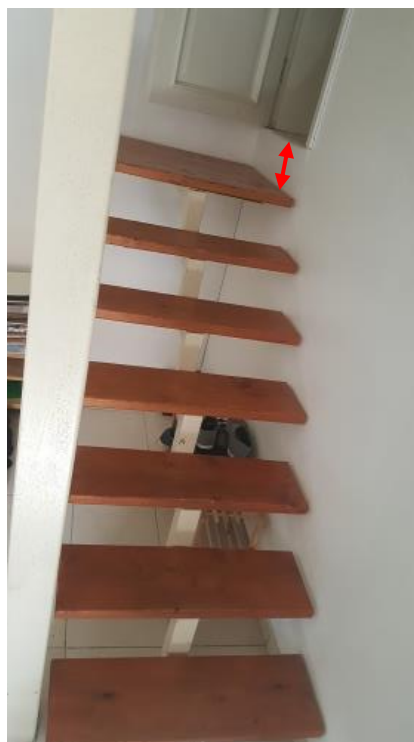
- גרם המדרגות המוביל ליחידת הדיור נבנה ללא פודסט כך שבפתיחת הדלת מופיעה המדרגה הראשונה לירידה ואין משטח אופקי לדרוך עליו רגע לפני הירידה במדרגות. הדבר מהווה מפגע בטיחות ובניגוד לתוכנית הבקשה להיתר בנייה ולדרישות תקנות התכנון והבנייה.
- נמצא כי המדרגות רופפות בעת דריכה מאחר והמדרגה ממשטח העץ אינה מקובעת היטב למסגרת הפלדה. הדבר מהווה מפגע בטיחות.
- גובה מזקף הראש במדרגות במקום הנמוך הינו 180 ס"מ לעומת 210 ס"מ המינימאליים הנדרשים. הדבר מהווה מפגע בטיחות.

הדבר מהווה מכשול בטיחות ונגישות ובנוסף מנוגד לדרישות התקנות התכנון והבנייה, סעיף 3.2.1.0 (ד), **ציטוט:**

### גובה מזקף הראש נוגד את תקנות התכנון והבנייה, סעיף 3.2.2.4, ציטוט:

גרם המדרגות מהנכס העיקרי ליחידת הדיור – דלת נפתח מעל המדרגה ללא פודסט

לתיקון דרוש להחליף את מהלך המדרגות.

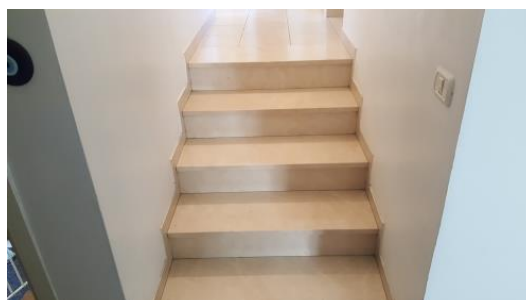
### 3.3 מאחז יד

במדרגות שבין קומת הקרקע לקומה א' קיימות 5 מדרגות ללא מאחז יד, הדבר מהווה מפגע בטיחות ובניגוד לדרישות תקנות התכנון והבנייה סעיף 3.2.2.15, **ציטוט:**

דרוש להתקין בית אחיזה לאורך המדרגות עפ"י דרישות ת"י 1142, **ציטוט:**

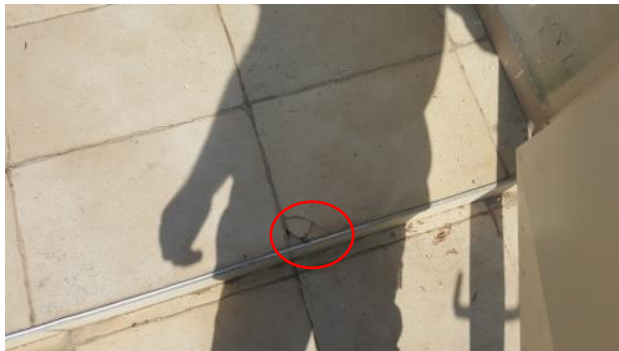
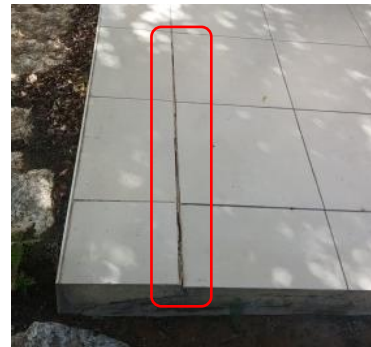
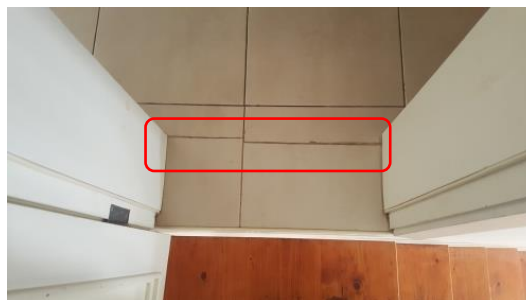
### 4.1 אריחים פגומים

- בצמוד לשער הכניסה- אריח ריצוף שבור.
- במשטח המרוצף בחצר הקדמית נמצאה שורה של אריחים אשר שקעו.
- בתוך הנכס בסמוך לדלת של יחידת הדיור נמצאו 2 אריחים אשר נחתכו באופן לקוי, דרוש היה להרכיב אריחים שלמים.

- דרוש לפרק ולפנות אריחים פגומים מבלי לפגוע באריחים סמוכים.
- יש להדביק אריחים תקינים מאותה סדרה ובגוון הקיים.
- יש למלא מישקים ע"י חומר מילוי מאותה הסדרה ובגוון שקיים.
- יש לנקות את פני האריחים משאריות חומרי בנייה.

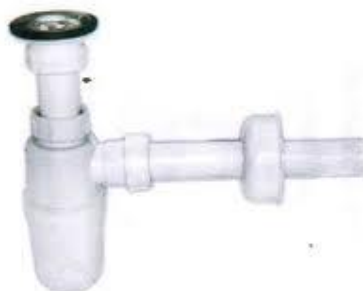
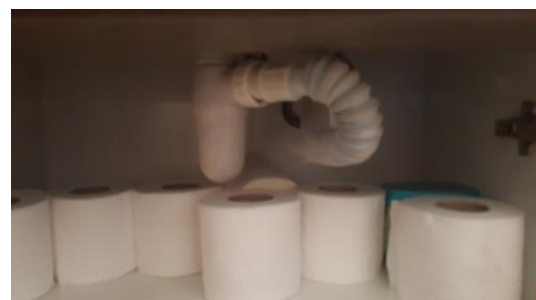
בשירותים שביחידת הדיור ובחדר הרחצה נמצא כי סיפון הכיור מחובר למערכת הדלוחין ע"י צינור שרשורי,

הדבר בניגוד לנדרש בת"י 1205, חלק 3 סעיף 2.2.1.1, **ציטוט:**

שירותי אורחים – צינור שרשורי/דוגמא לסיפון וצינור תקני

יש להחליף לצינור ולסיפון תקינים.

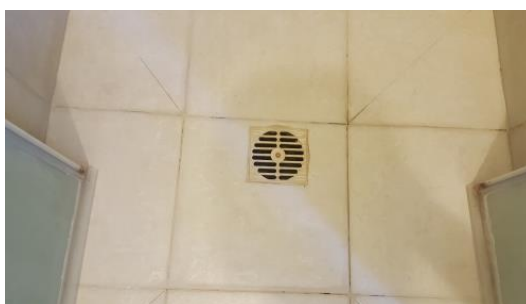
### 6.3 איטום מקלחון

בשירותי ההורים נמצא כי מילוי המישקים בין האריחים מתפורר ואינו מונע חדירת מים. דרוש להסיר את המילוי בתא המקלחון ולבצע מילוי מישקים בשנית (מחומר אקרילי בין אריחי הרצפה ומחומר גמיש בין חיפוי הקיר לאריחי הרצפה).

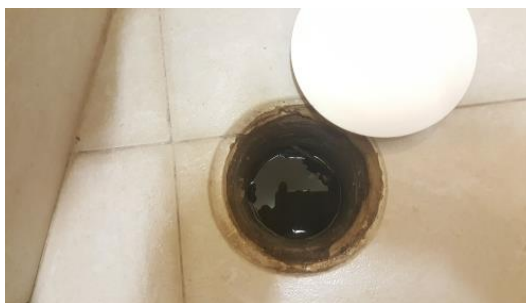
### 6.4 לכלוך מערכת דלוחין

- בחדר הרחצה נמצאה סתימה בכיור.
  - בקופסאות הביקורת נמצא לכלוך.
- דרוש לבצע שטיפה לצנרת הדלוחין.

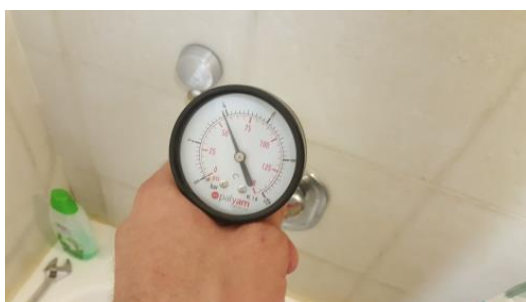
### **7.2 לחץ מים חמים**

יש לציין כי לחץ המים החמים והקרים יורד משמעותית בהפעלת מספר קבועות במקביל. ההשלכה היא שלא ניתן להפעיל ברזים במקביל (כולל ביחידת הדיור) בעת שימוש במקלחון.

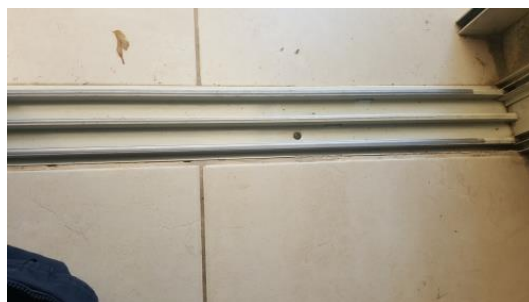
### 8.2 ציפוי אלומיניום

- במרבית רכיבי האלומיניום נמצא כי הצבע במסילות התחתונות נשחק.
  - נמצא כי צבע תריס הוויטרינה נשחק.
- דרוש לבצע תיקון צבע.
- עלות [REDACTED] ₪ יש לציין שיתכן כי יהיו הבדלי גוון לאחר תיקון הצבע

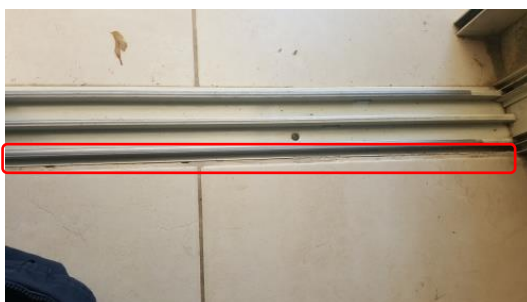
### 8.3 סף תחתון וויטרינה

בין המסילות התחתונות של הוויטרינות לרצפה לא הורכבו פרופילי אלומיניום המונעים חדירת מים אל תוך תשתית הרצפה.

דרוש להשלים פרופילי אלומיניום בשתי הוויטרינות ולבצע איטום מישק ע"י חומר גמיש.

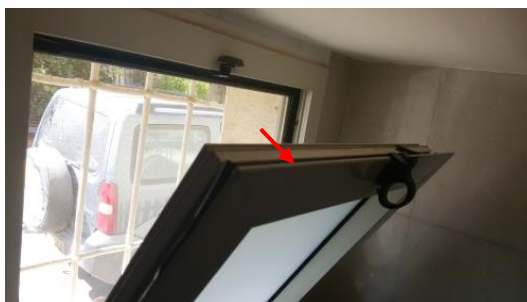
### 8.4 אטם חלון

בחלון שבחדר השירותים של יחידת הדיור חסר אטם, דרוש להשלים.

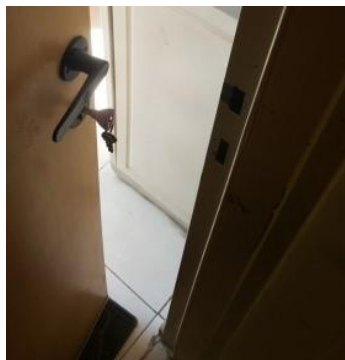
### 9.2 ציפוי מלבן

במלבן דלת הכניסה ליחידת הדיור ודלת הכניסה למזווה נמצאו פגמים בציפוי.

דרוש לבצע תיקון ציפוי.

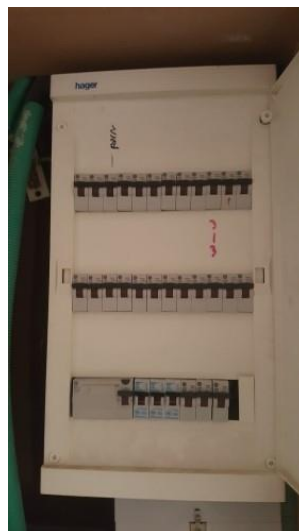
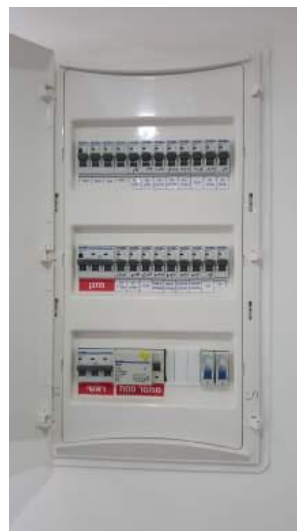
- לא בוצע סימול בלוח החשמל בצורה תקנית.
  - קיימים פתחים בלוח החשמל. יש לכסות ע"י פקקים ייעודיים.
- סימול לוח חשמל דרוש עפ"י תקנות החשמל (התקנת לוחות במתח עד 1,000 וולט), פרק ד' סעיף מס' 14:

דוגמה לסימון תקין/מצב קיים

יש להשלים עבודות חשמל ע"י חשמלאי מוסמך.

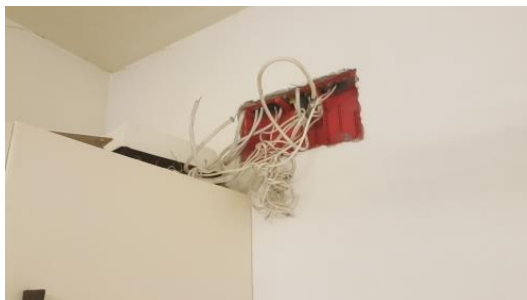
10.2 קופסת תקשורת

במטבח נמצא כי קופסת התקשורת פתוחה כאשר ישנם חוטים בחוץ שאינם מסודרים, דרוש להסדיר.

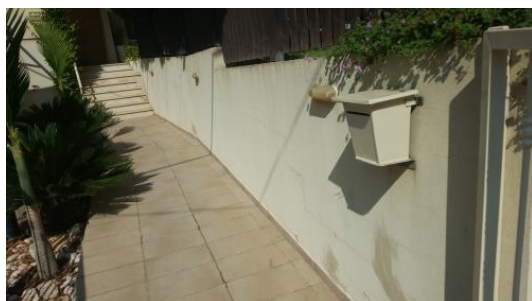
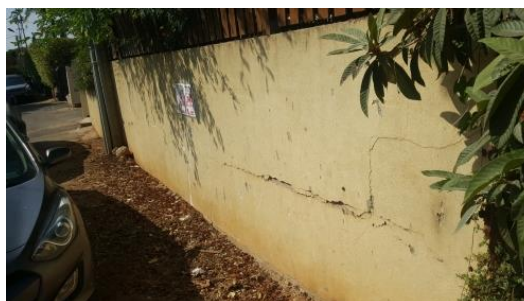
### 12.1 ציפוי גדר

בגדר הבנייה מחוץ למגרש, בגדר שלאורך הכניסה לנכס ובדופן המדרגות, נמצאו סדקים בין הבלוקים וקילופי צבע. יתכן כי הדבר התרחש בגין היעדר ניקוז (מפורט בסעיף 12.2).

דרוש חידוש טיח חוץ בצבע "סופרקיל מ.ד." או ש"ע בשתי שכבות, לרבות הסרת צבע רופף, סתימת חורים וליטוש הקיר.
