## הנדון: ליקויי בניה חוות דעת מקצועית – חוות דעת נגדית

- דירת מגורים הממוקמת בקומת הכניסה במבנה מגורים בן 10 קומות - 3 מעל מפלס הכניסה ו-6 מתחת למפלס הכניסה.
- המבנה מצופה בטיח \ אבן.
- הדירה כוללת: חדר דוור, מטבח, פינת אוכל, 3 חדרי שינה (אחד מהם ממ"ד), 2 חדרי רחצה, חדר שירות ומרפסת דוור.
- לנכס מחסן אחד.

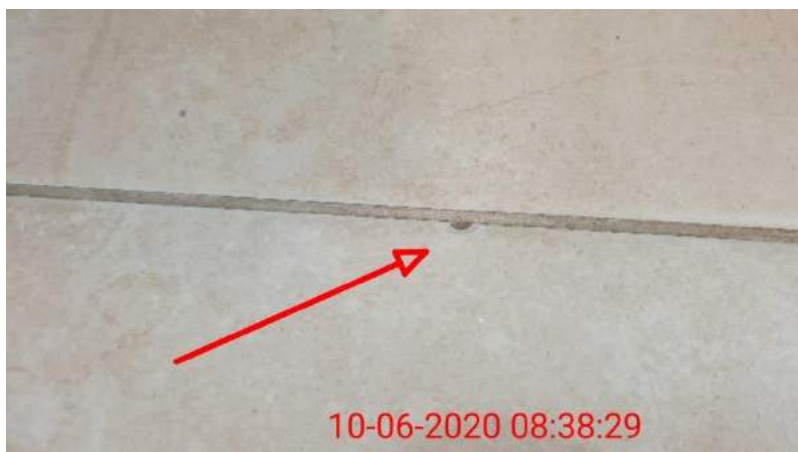
הנייל לא צויין בפרוטוקול המסירה. האריחים ללא רובה שיכולה להעיד על פגם לפני המסירה  
10.1.2. סלון כניסה לבית

ליקויי הפגמים בריצוף לא צוינו בפרוטוקול המסירה. לא מן הנמנע שהנ"ל כתוצאה מפגיעה שלאחר האכלוס.

יתרה, חלק מהפגמים קטנים ומוגדרים בתקן בטווח הפגם המותר.

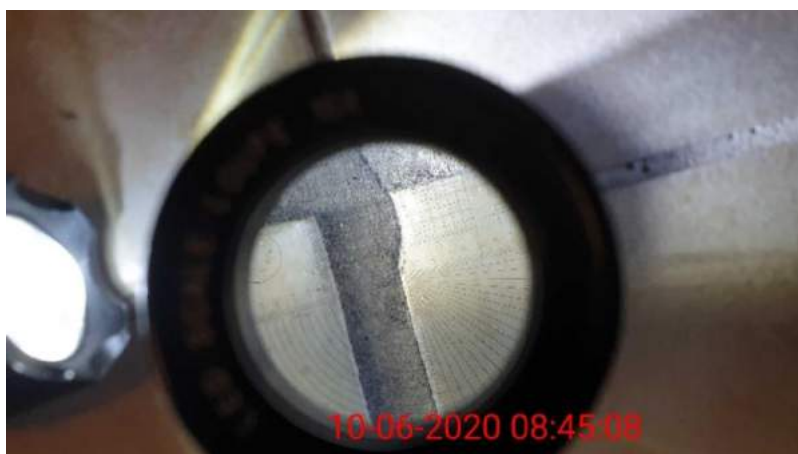
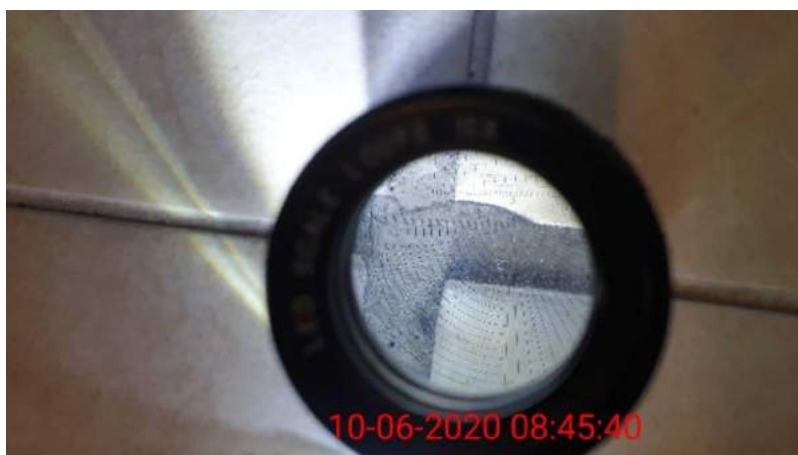
הנ"ל לא צויין בפרוטוקול המסירה.  
פגם קטן מהמצוין בתקן. הפגם הנמדד קטן מ-2 ממ"ר.

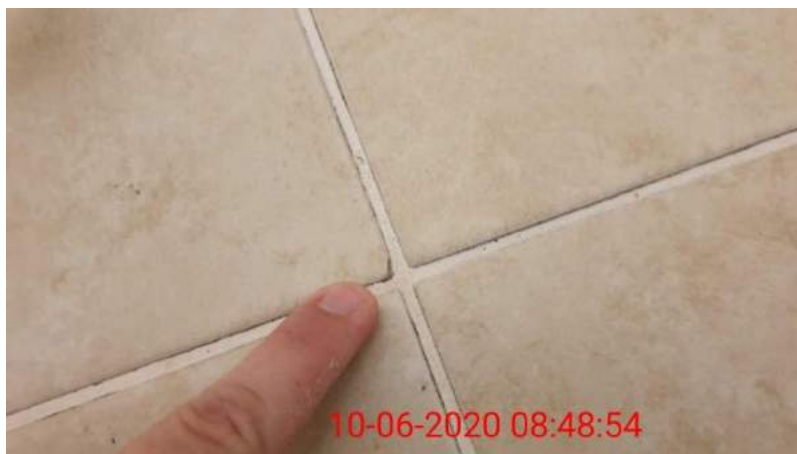
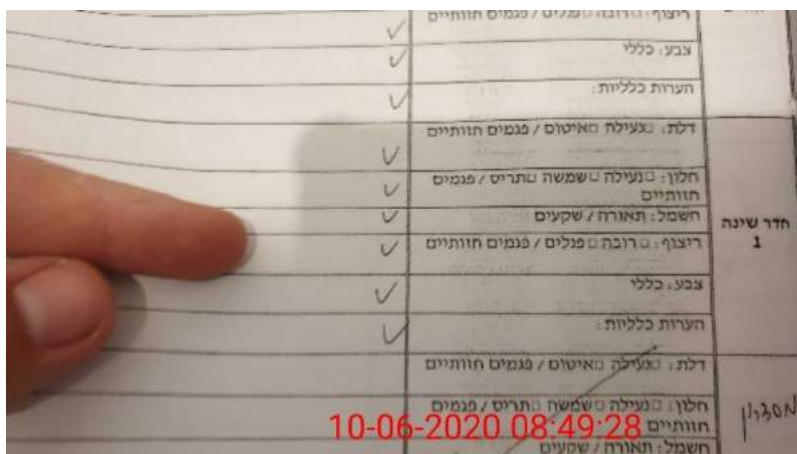
10.1.3. חדר שינה ילדים

הנ"ל לא צויין בפרוטוקול המסירה.  
פגם קטן מ-2 ממ"ר.

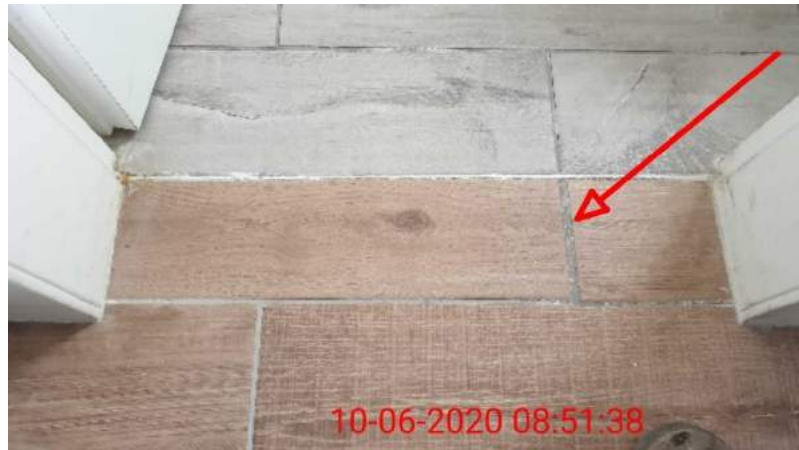
10.1.4. חדר שינה הורים

רוחב מישק לא אחיד בכניסה לחדר רחצה הורים - נדרש לתיקון.

הליקוי המתומחר היחיד, שלא קשור כלל לסעיף פגם בארית - הינו רוחב המישק בין חדר שינה הורים לחדר רחצה הורים.

10.1.4. : עלות 180 ש"ח

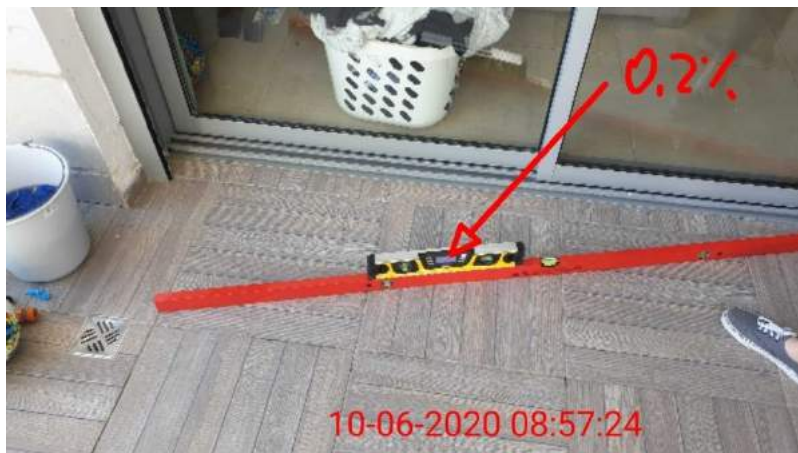
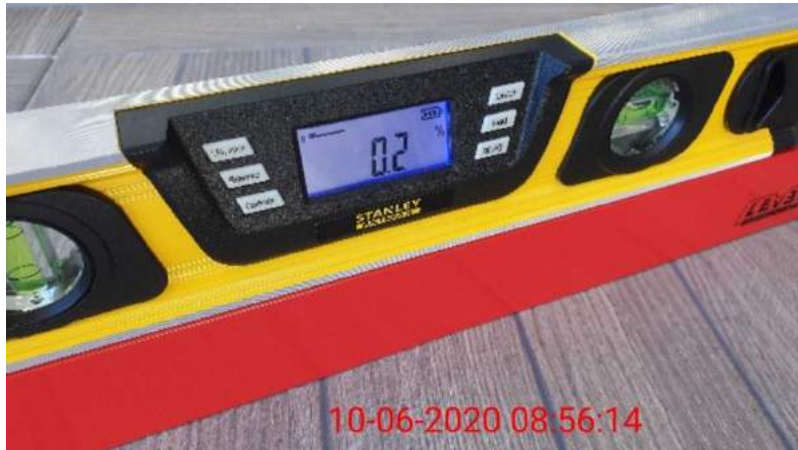
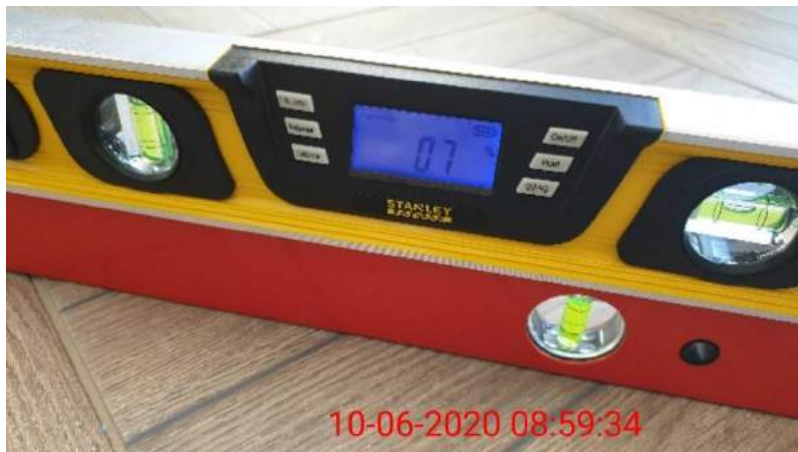
10.2.1. מרפסת סלון

10.2. לפי סעיף 1.2 - שיפוע לא תקין במרפסת השמש.

רשת פגומה לא רשומה בפרוטוקול המסירה.

נמצא ששיפועי הריצוף לא עומדים בדרישות התקן - ת"י 1555 חלק 3 – סעיף 3.2 – שבו נדרש שפני הרצפה יתאימו למפלס ולשיפוע שבתכנון כאשר בשטחים לא מקורים או החשופים לגשם השיפוע הנדרש יהיה מינימום 1%, לכיוון פתחי ניקוז.

#### 10.2.1 : עלות 4537.2 ש"ח

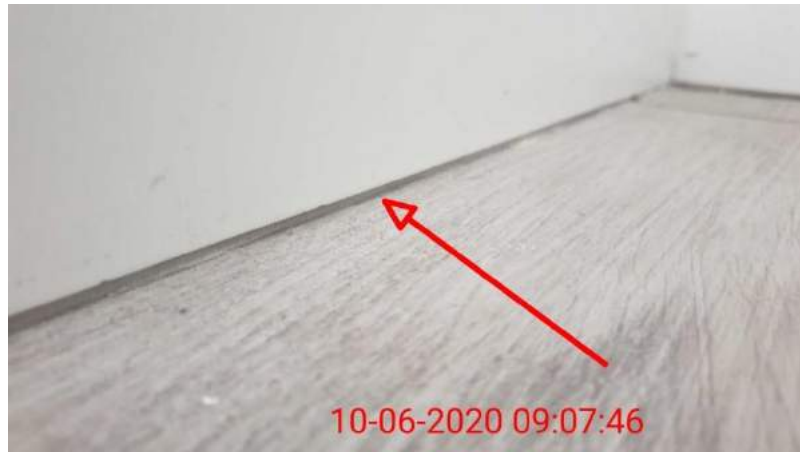
10.3.1. חדרי רחצה - מישקים גמישים.

**10.3. לפי בסעיף 1.2.1 - נדרשים מישקים גמישים בין ריצוף לחיפוי בחדרי הרחצה**

לפי התקן אין חובה למישקים גמישים. נדרש מישק הפרדה. נצפה. תקין.

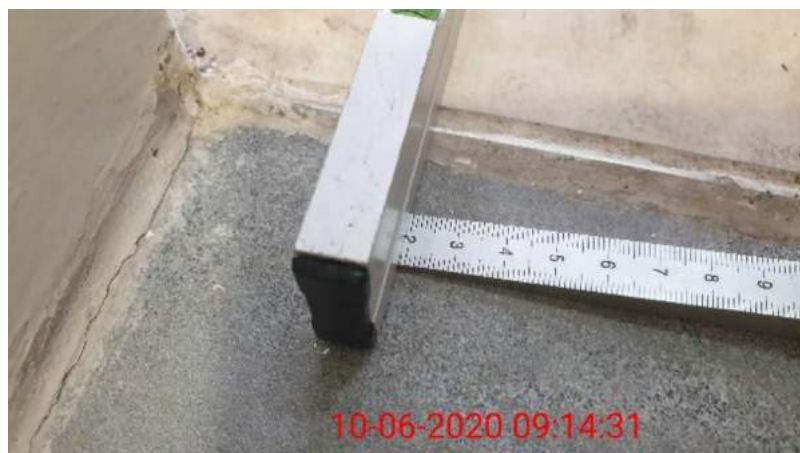
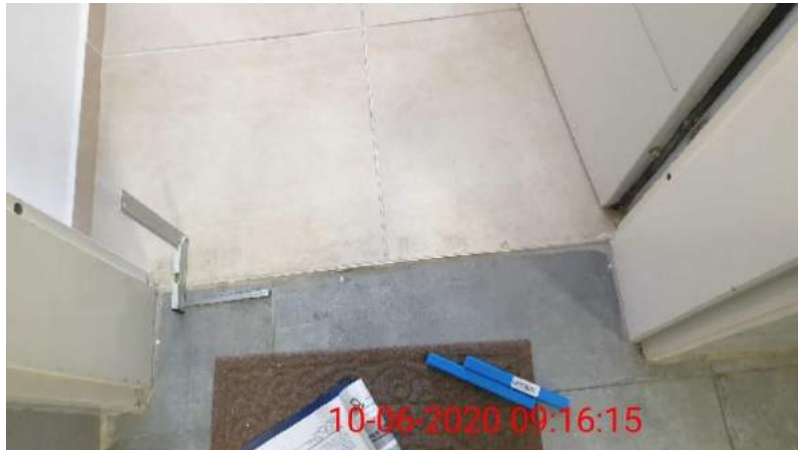
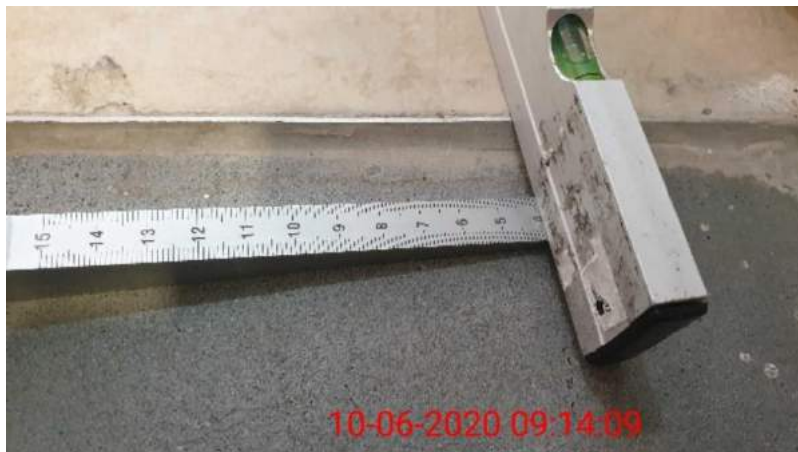
10.4.1. מבואת כניסה

**10.4. - נטען לגובה לא אחיד של פס הפרדה בכניסה לנכס. לפי סעיף 1.2.2 לחוות דעת**

נצפה גובה של 2-4 מ"מ בין ריצוף הדירה לריצוף הלובי. לאור השונות המותרת של האריח (אריח 60/60) - לא נדרש תיקון.

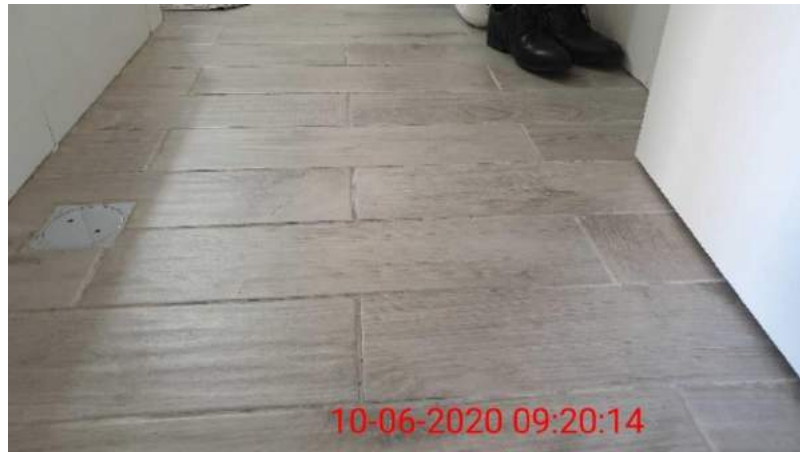
10.5.1 חדרי רחצה

10.5 לפי סעיף 1.2.3 - שיירי חומרי בנייה במישקים.

לא נצפו שיירי חומרי בנייה.  
לא קיים בפרוטוקול המסירה. השונות בצבע עשויה להגרם מלחות בחדר הרחצה.

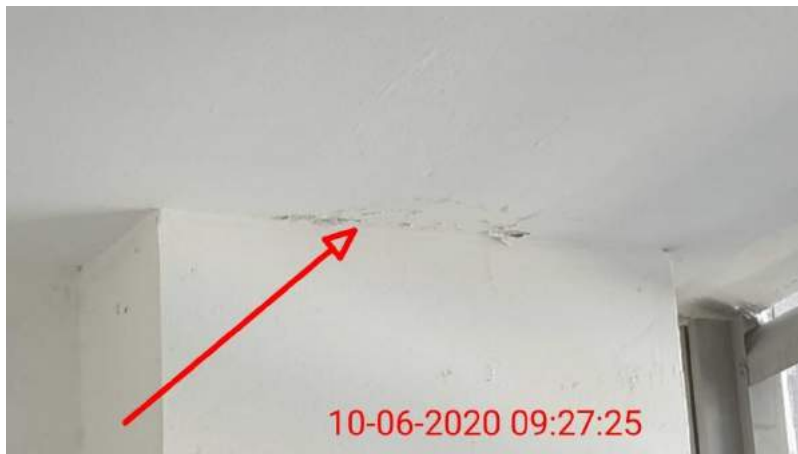
10.6.1. מסתור שירות

**10.6. - רטיבות במסתור השירות. XXXXX לפי סעיף 2.1 בדוח**

נצפה קילוף צבע ישן. לא בהכרח מעיד על רטיבות.  
ייתכן ועיבוי או בעיה שטופלה.

בכל מקרה - איטום מחדש של מסתור השירות בקומה מעל - לא מגיע לעלויות שהמהנדס  
דינרשטיין מציין, והוא לא מתבצע בנכס הנבדק.

מומלץ לבצע תיקון קוסמטי ולבצע בדיקה ויזואלית בנכס מעל על ידי הקבלן.

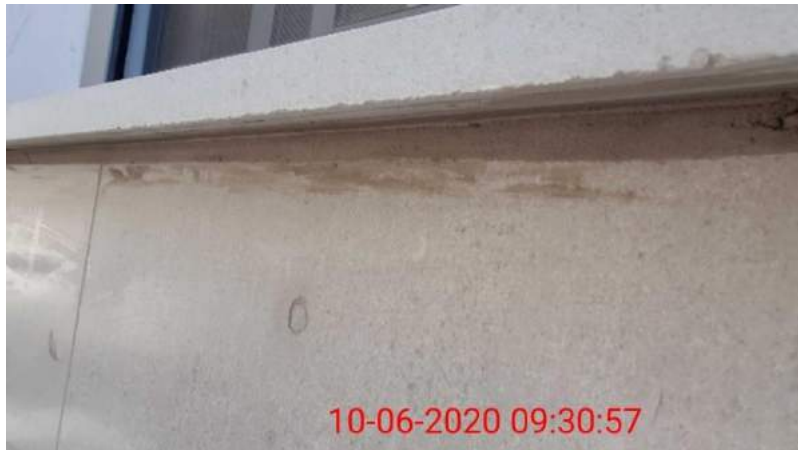
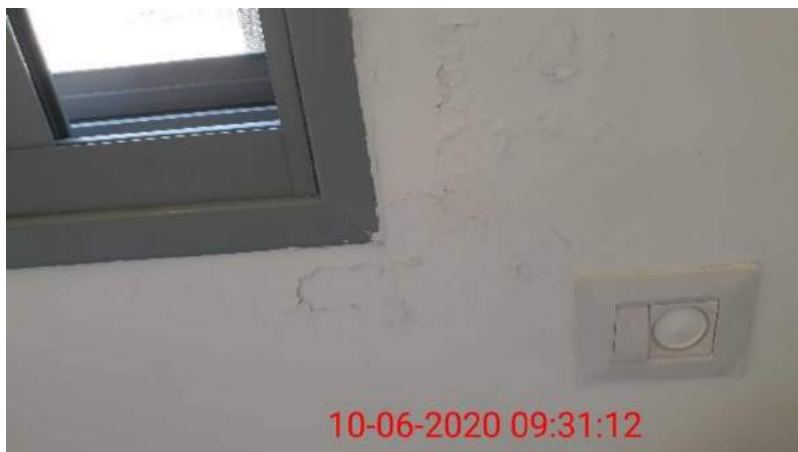
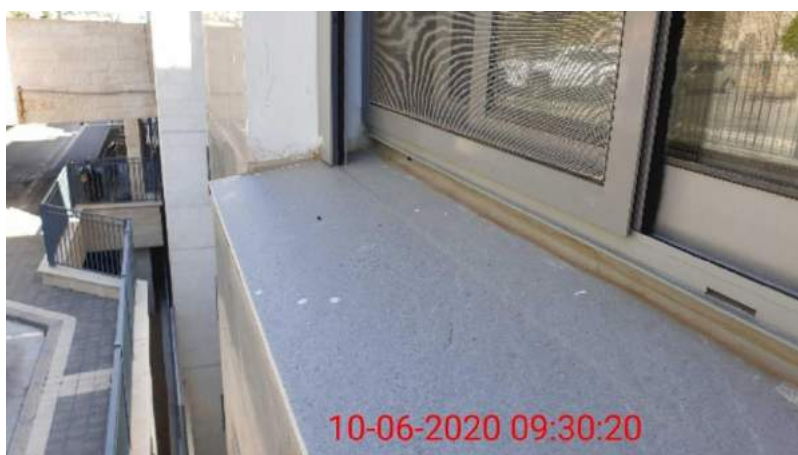
10.7.1. חדר ילדים

10.7. - נצפה כתם סביב חלון חדר ילדים. XXXXX לפי סעיף 2.2 בדוח

10.7.1. : עלות 150 ש"ח

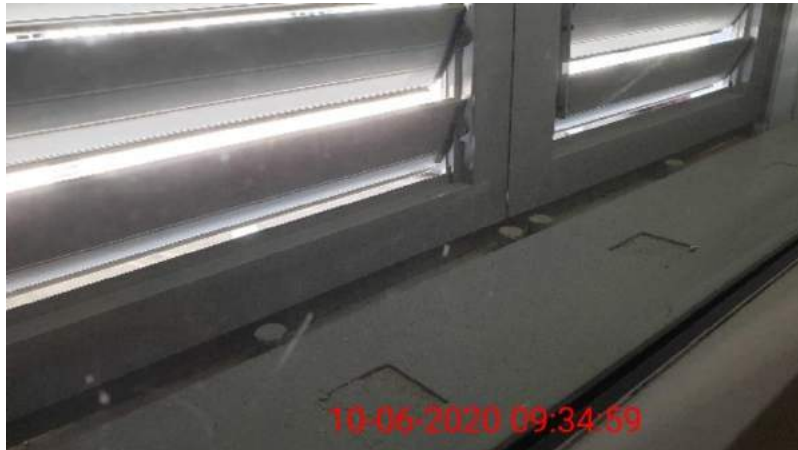
הדייר פירק ידית חלון עצמאית.

1. נדרש תיקון למלבן החלון. - 180 ש"ח.
2. מגביל הזזת הדלת - לא נדרש. לא לפי התקנים ולא לפי מפרט המכר.
3. פינוט מגן באגף זכוכית - לא מופיע בפרוטוקול המסירה. פריק. ייתכן והיה במסירה.

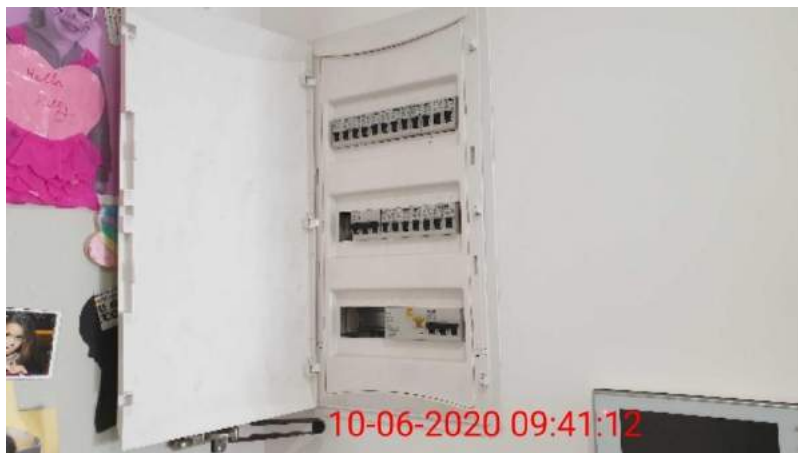
**10.9.1. מבואת כניסה**

**10.9. לפי סעיף 4.1 - ליקויים בלוח חשמל**

יש להשלים פקקי פלסטיק וסימון המעגלים.

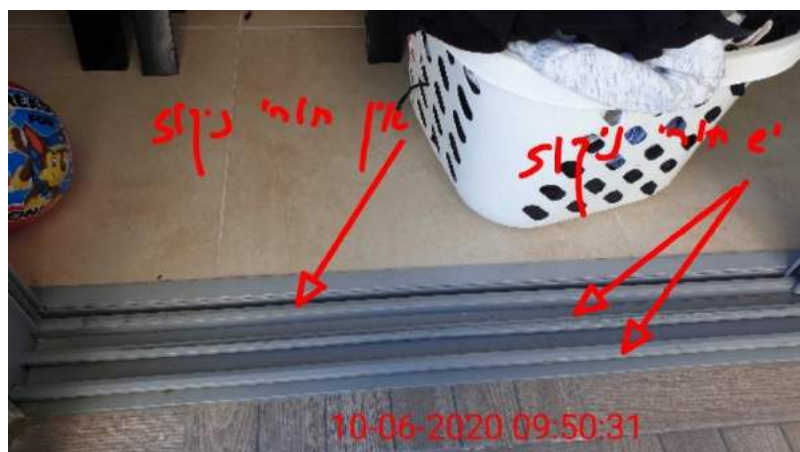
10.11.1. מבואת כניסה

10.11. סעיף 5.1 - דלתות ויטרינה בסלון

1. טענת המהנדס לא ברורה. לא נהוג להתקין מפסק בכפתור התריס - למניעת הלכדות במרפסת. לא נדרש על פי תקן.
2. מגבילי הזזת כנפיים - לא נדרשים על פי התקן. המהנדס לא ציין מפרט היצרן.
3. ניקוז מסילת הויטרינה - מסילת הכנף הפנימי ללא חורי ניקוז. יש להשלים - 120 ש"ח

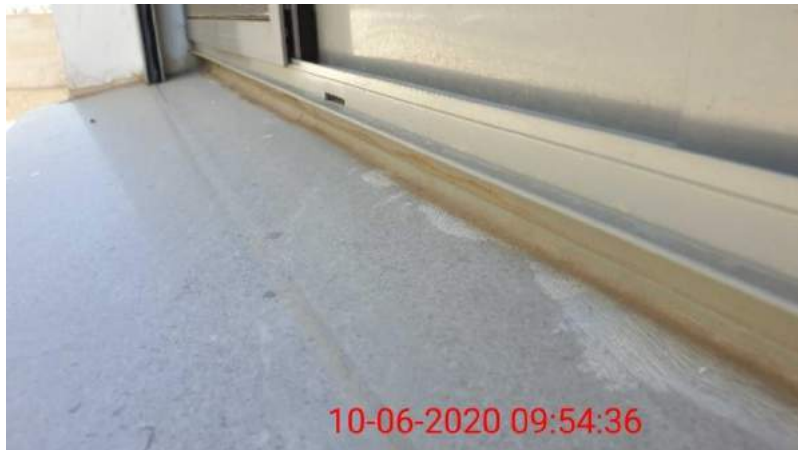
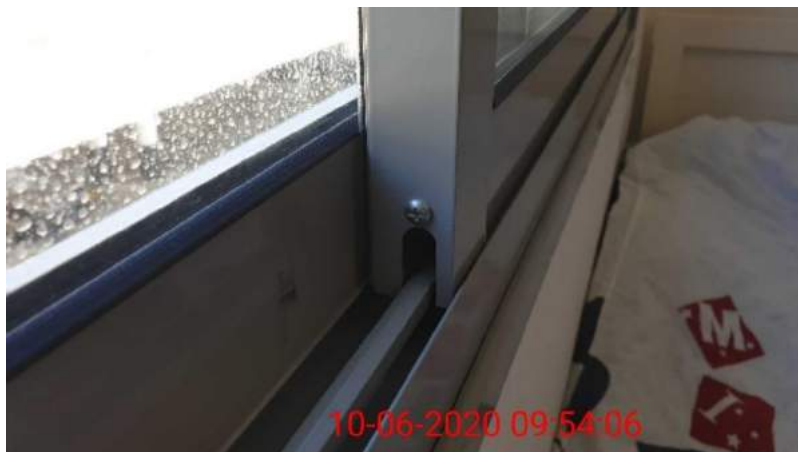
**10.12.1 : כללי**

**10.12 - חסרים שסתומי פלסטיקXXXXXXלפי סעיף 5.2 לדו"ח**

יש להשלים שסתומים חד כיווניים וכולאים לכלל החלונות

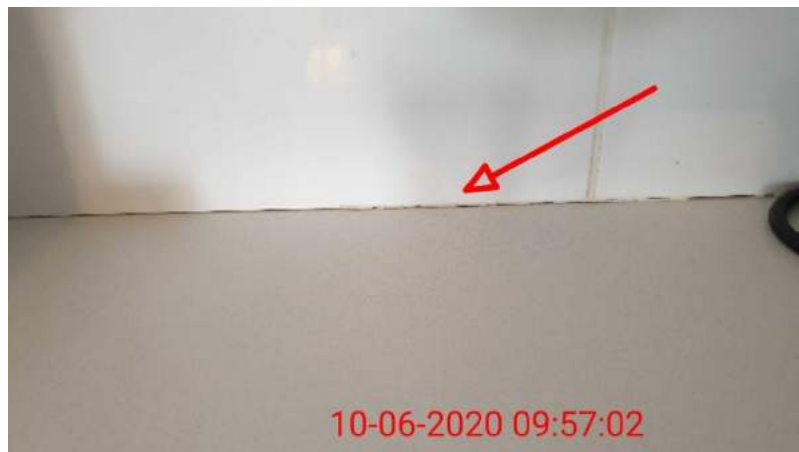
10.13.1. מטבח

10.13. סעיף 6.1 - סדיקה במילוי הרובה

מבדק של מר דינרשטיין בוצע כשנתיים לאחר האכלוס. לא צויי בפרוטוקול המסירה.

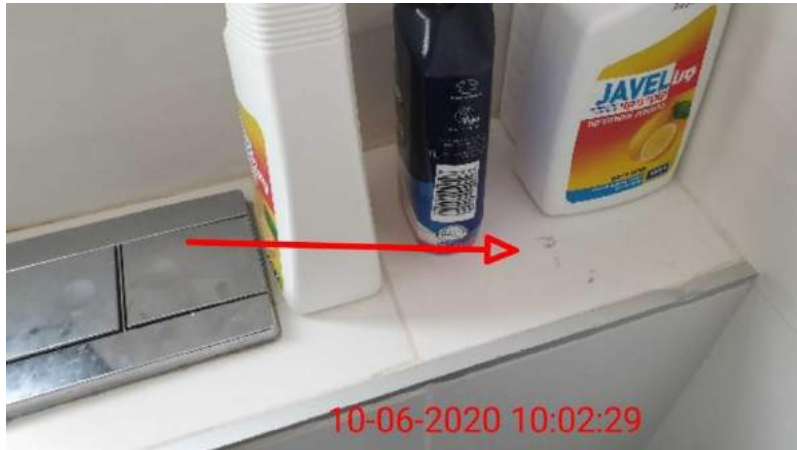
לא הופיע בפרוטוקול המסירה. נראה כמו פגיעה באריח שלא מן הנמנע הייתה לאחר המסירה.

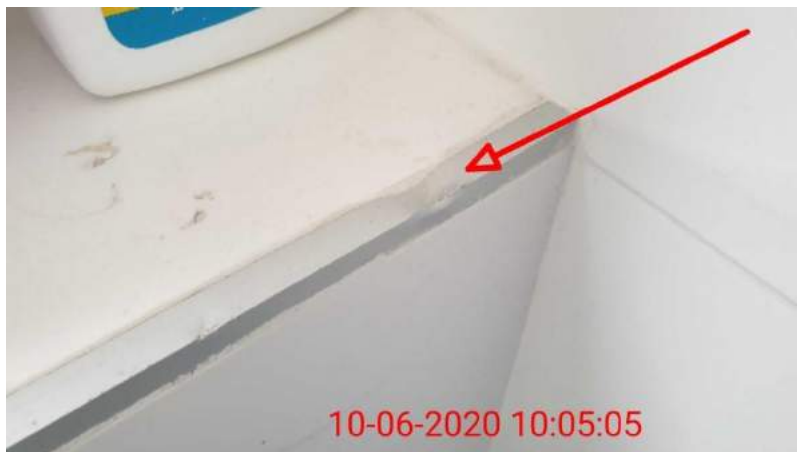
10.16.1. חדר רחצה הורים

10.16. סעיף 7.1 - פגם בפרופיל ניקל

נראה שהייתה פגיעה.

לא מופיע בפרוטוקול המסירה. ככל הנראה פגיעה שלאחר מסירת הנכס.

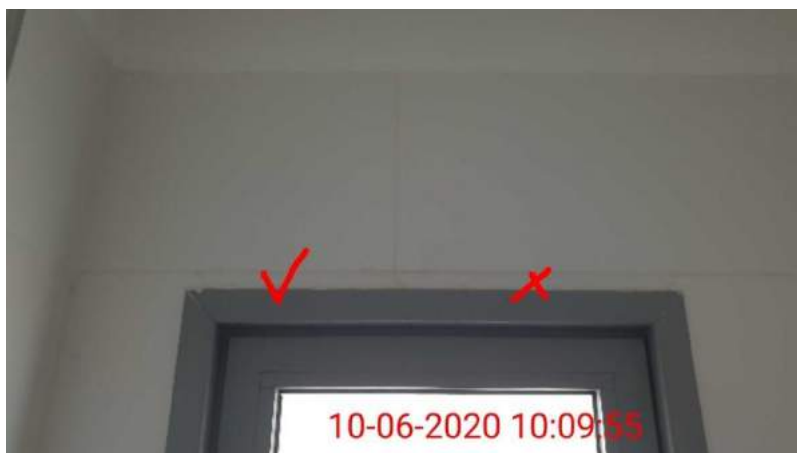
10.17.1. חדר רחצה הורים

**סעיף 7.1 - בליטת אריח ממישור החיפוי**    **10.17**

נדרש להחלפה רק אריח ימני

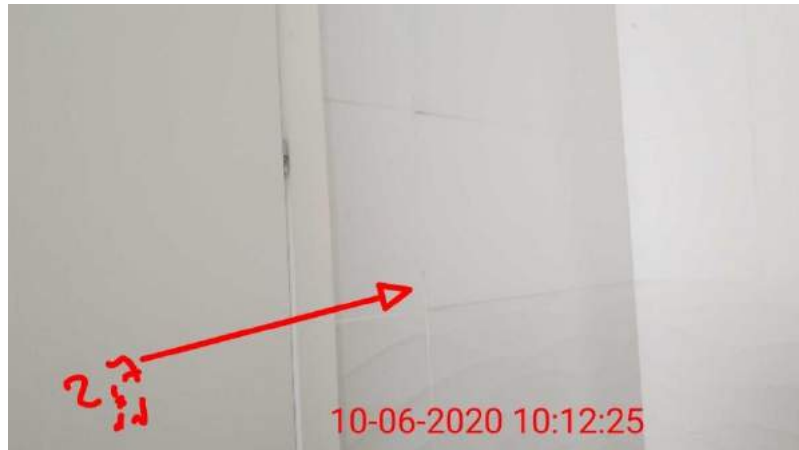
10.18.1. חדר רחצה הורים

10.18. סעיף 7.1 - בליטת אריח ממישור החיפוי ליד הדלת

הפרש 2.7 מ"מ

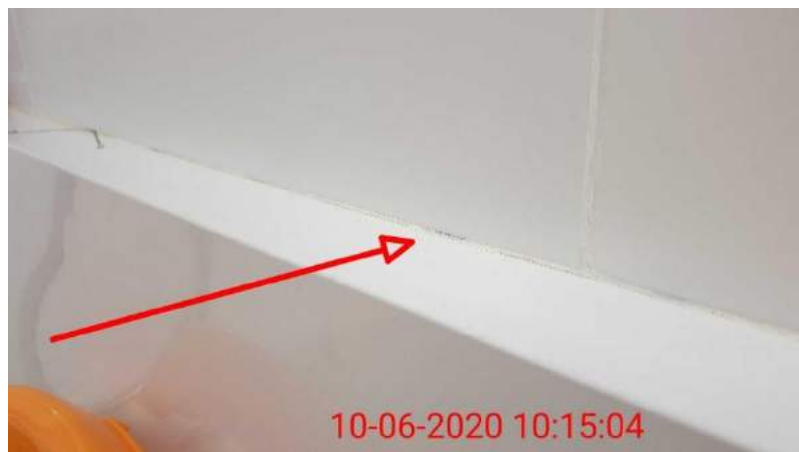
10.19.1. חדר רחצה הורים

10.19. סעיף 7.2.1 - מילוי רובה בין אמבט לחיפוי

יש לבצע מישק ביניים כנדרש לפי התקן.

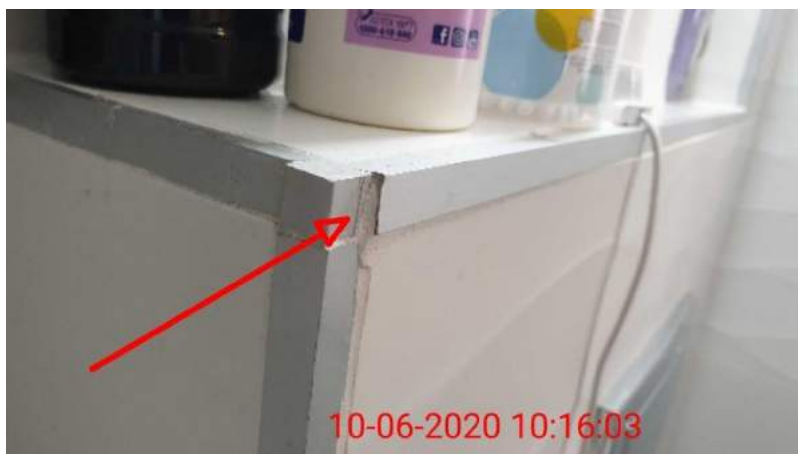
10.20.1. חדר רחצה כללי

10.20. סעיף 7.2.2 - ליקויי בפינת פרופיל ניקל

יש לתקן לגמר אחיד וללא סטיות מהמישורים.

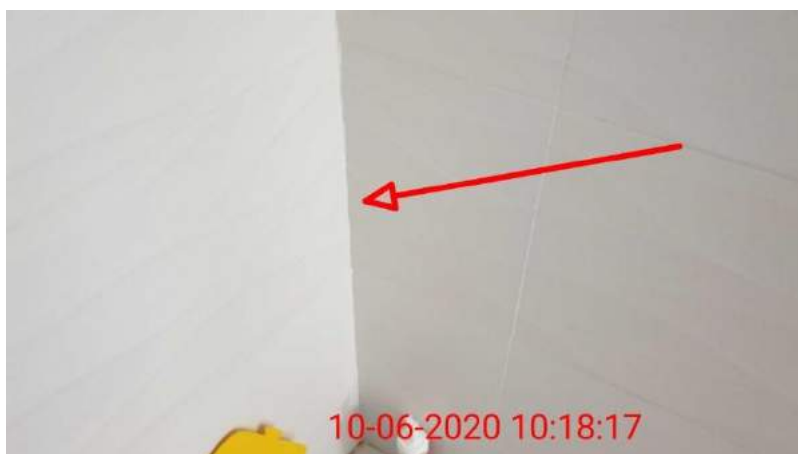
10.21.1. חדר רחצה כללי

10.21. סעיף 7.3 - מישקי ביניים

**המלצה**  
נדרש לביצוע

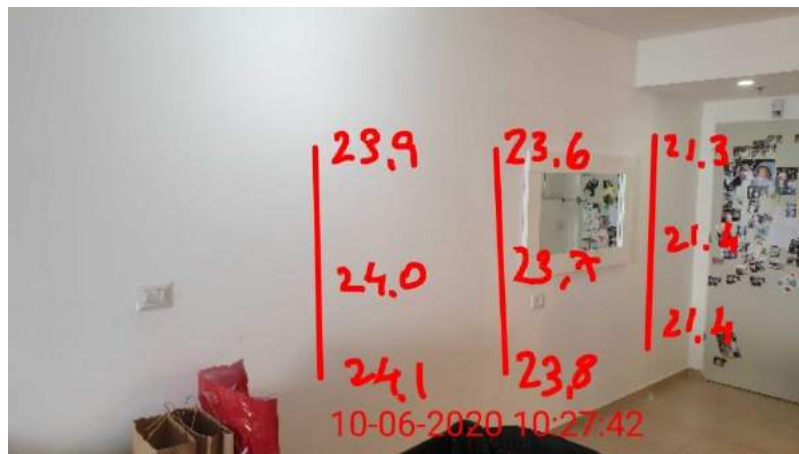
10.22.1. מבואת כניסה

10.22. סעיף 8.1.1 - טענה לבניה עקומה באיזור דלת הכניסה

בוצעה בדיקת אנכיות לפי התקן. נמצא תקין!

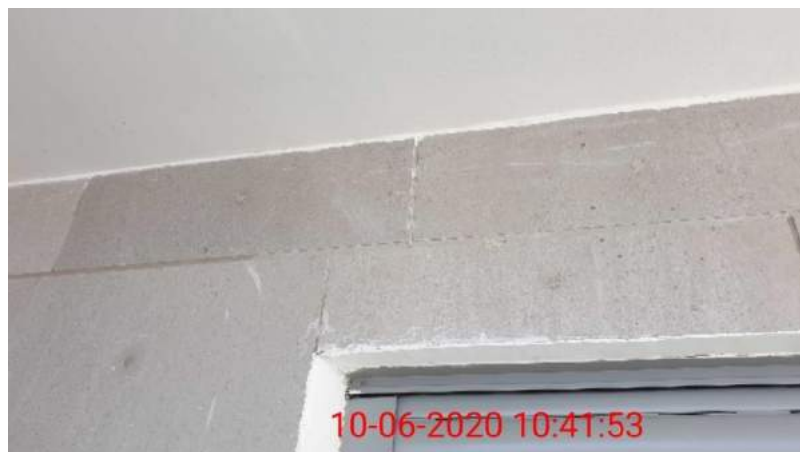
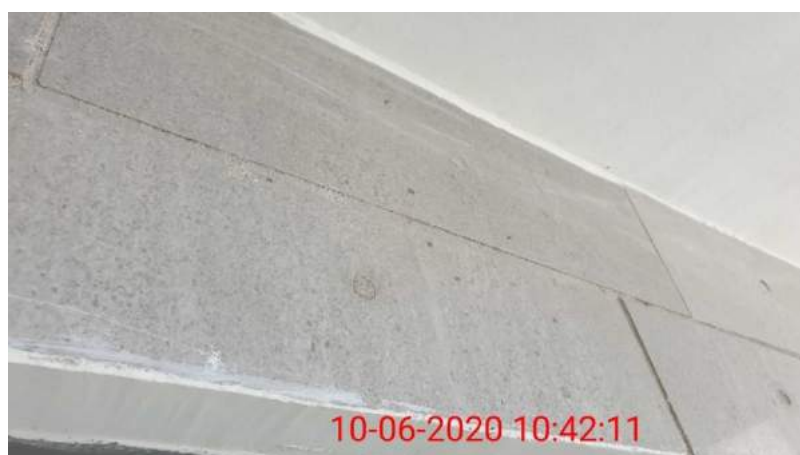
10.24.1. מרפסת סלון

10.24. סעיף 8.2.1 - פקקים של ברגי עיגון אבן לטענת המהנדס XXXXXXXXXX בולטים לעין.

הנ"ל עיגון מכני לאבן. אין כל ליקוי.

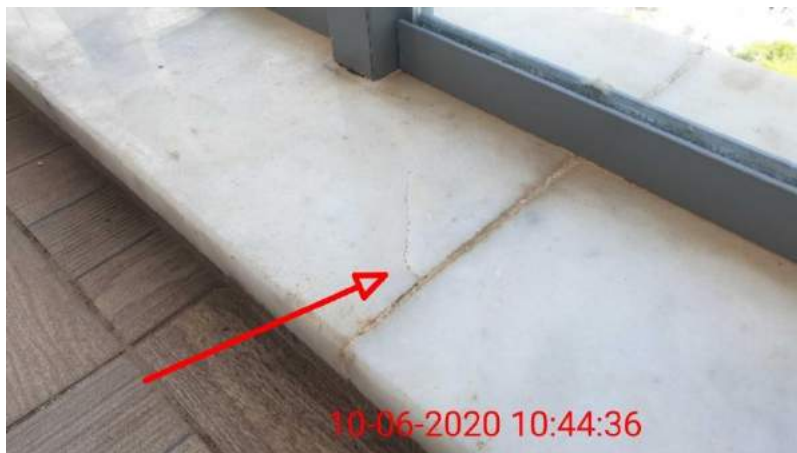
10.25.1. מרפסת סלון

10.25. סעיף 8.2.2 - סדק בקופינג.

הנ"ל לא מאוזכר בפרוטוקול המסירה. לא נטען בשנת הבדק.

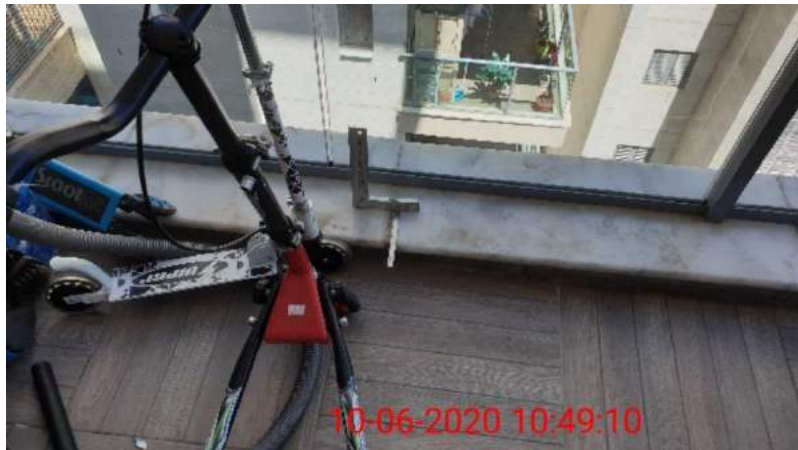
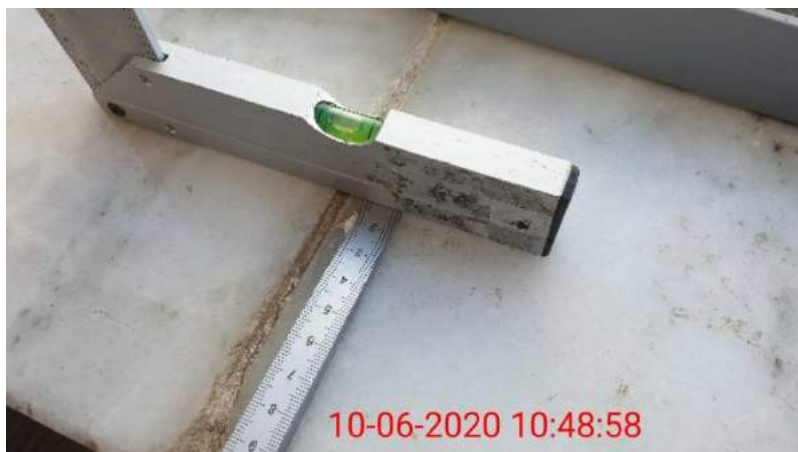
10.26.1. מרפסת סלון

10.26. סעיף 8.2.2 - הפרש בין אדני אבן סמוכים

מתוך ת"י 2378 - "הסטייה המקסימלית במישק בין שתי אבנים סמוכות וכן הסטייה מהמישור בכיוון הניצב לקיר, לא תהיה גדולה מ-1 מ"מ"

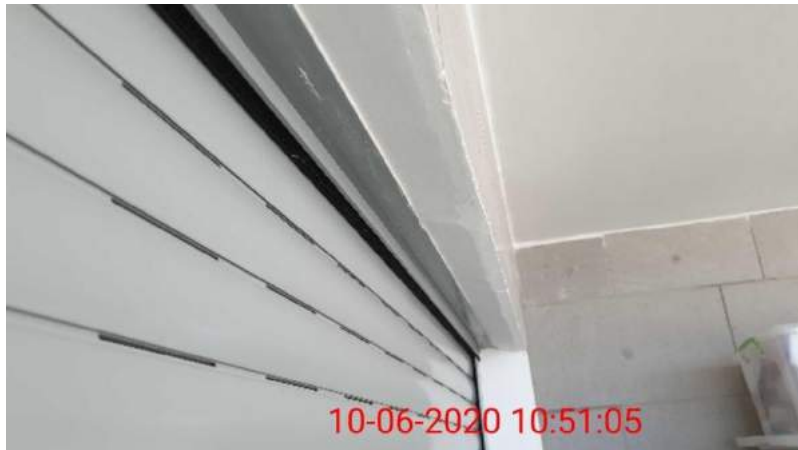
10.27.1. מרפסת סלון

**10.27. סעיף 8.2.3 - גמר נחות בגליף עליון דלת הויטרינה**

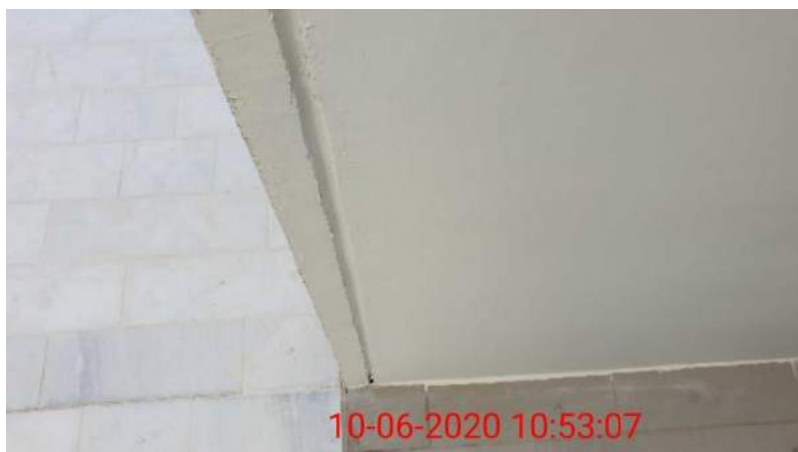
10.28.1. מרפסת סלון

**10.28. סעיף 8.2.4 גמר נחות באף מים.**

לא נצפה ליקוי

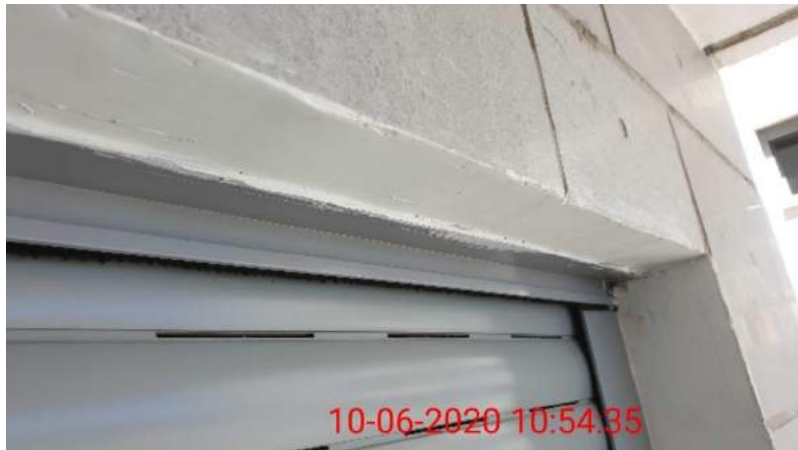
10.29.1. חדר שינה הורים

**10.29. סעיף 8.2.5 - גמר נחות בגליף חלון חדר שינה הורים**

10.29.1. : עלות 65 ש"ח

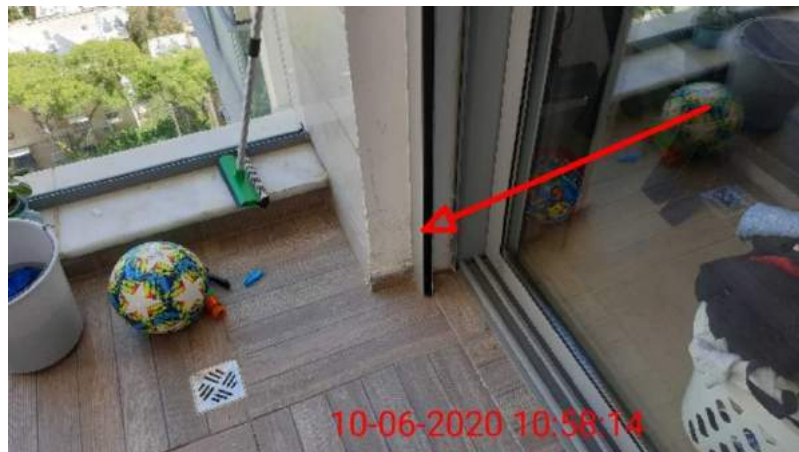
10.30.1. מרפסת סלון

**10.30. סעיף 8.2.6 - תיקון לגליף ויטרינה**

נמדד עם פרוטימטר - נמצא יבש.  
תיקוני צבע אינם באחריות הקבלן. לא נטען בפרוטוקול המסירה וברור שלא נמסר בצורה כזאת. ייתכן ונפגע משטיפת המרפסת.  
לא באחריות הקבלן.

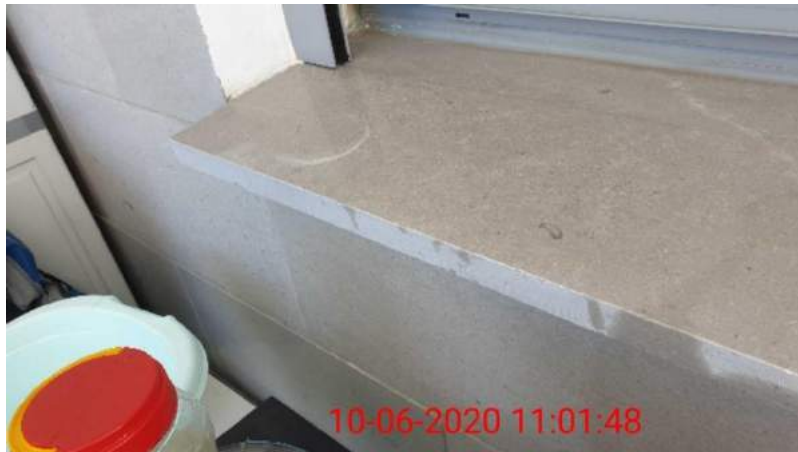
**10.31.1. מרפסת סלון**

**10.31. סעיף 8.2.7 - טענה לעיבוד פאזה**

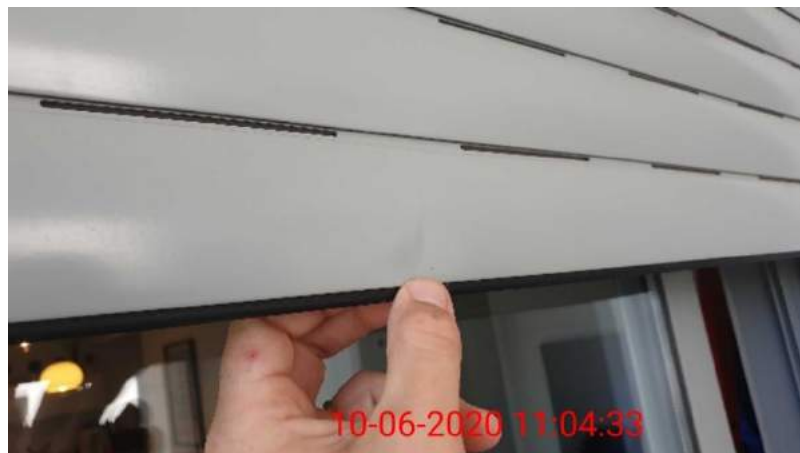
10.33.1. מרפסת סלון

10.33. סעיף 8.2.9 - שלב תחתון פגום של תריס ויטרינה סלון.

לא מופיע בפרוטוקול המסירה. ככל הנראה פגיעה שלאחר מסירת הנכס.

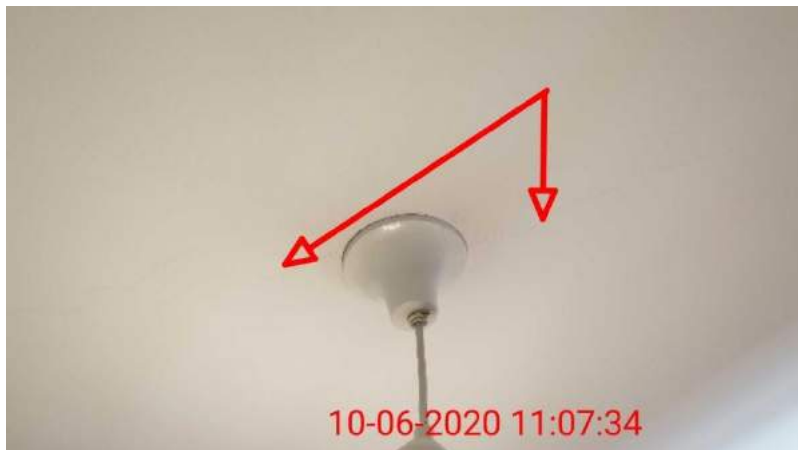
10.34.1. חדר ממ"ד

10.34. סעיף 8.3.1 - סדק בתקרת ממ"ד

סדק עד 0.1 מ"מ. לא תועד בעבר.  
לפי חוק המכר - לא באחריות הקבלן.

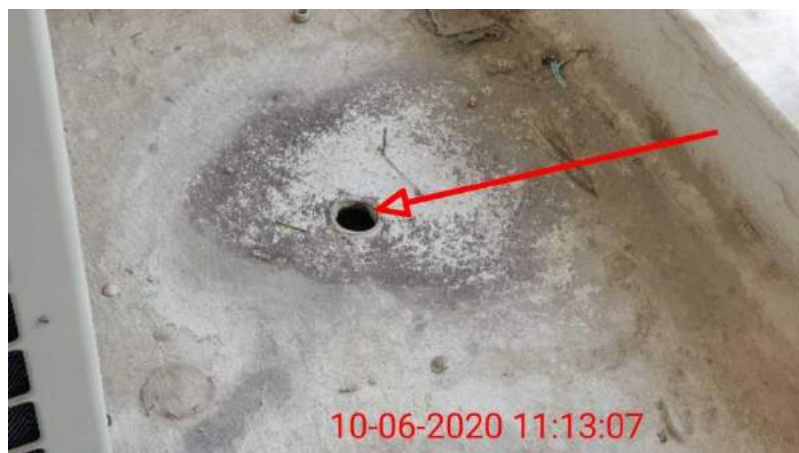
10.36.1. מסתור שירות

**10.36. סעיף 8.4.1 התקנה מוגבהת של הנקז במסתור.**

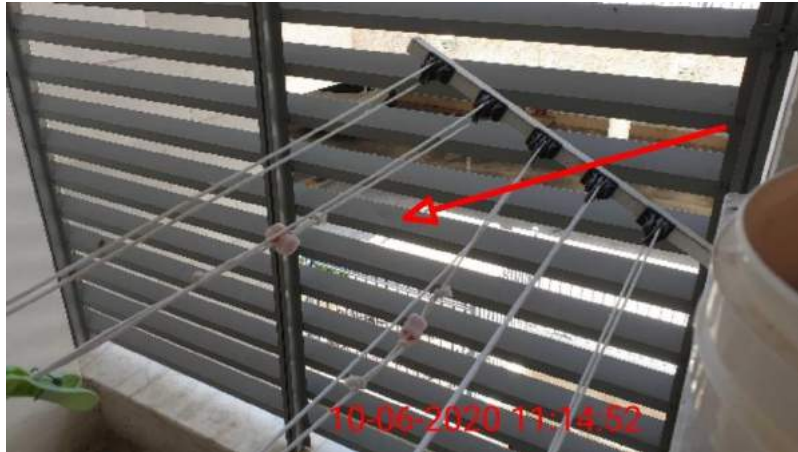
10.37.1. מסתור שירות

**10.37. סעיף 8.4.2 - פגם בשלב של רפפת המסתור**

לא מאוזכר בפרוטוקול המסירה. פגיעה מכנית בשלב הרפפה שייתכן וקרתה לאחר מסירת הנכס.

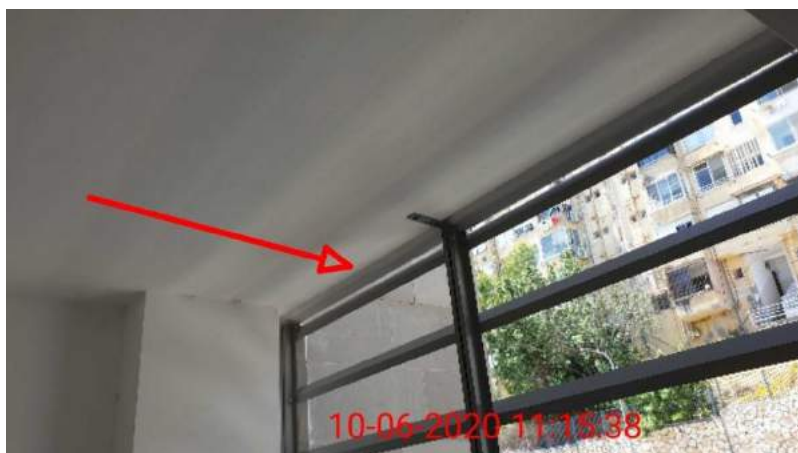
10.38.1. מסתור שירות

**10.38. סעיף 8.4.3 - אף מים במסתור**

קיים. לא ברורה טענת המהנדס

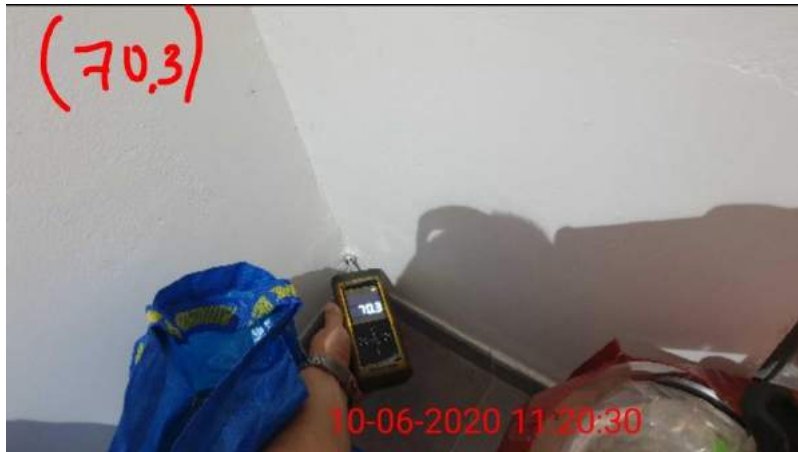
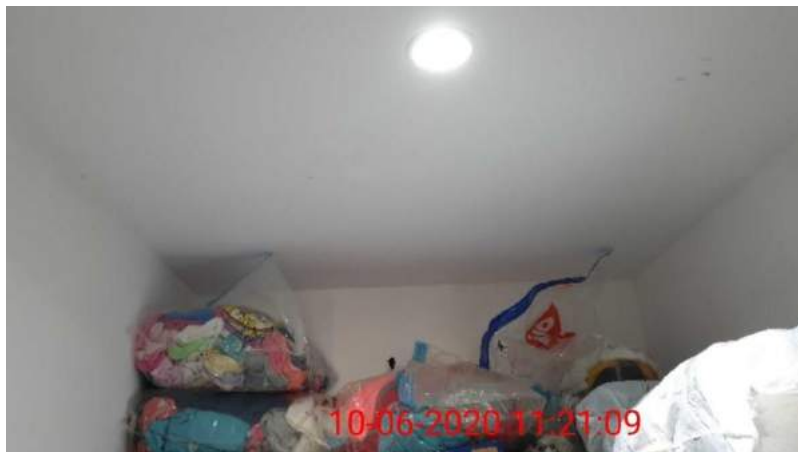
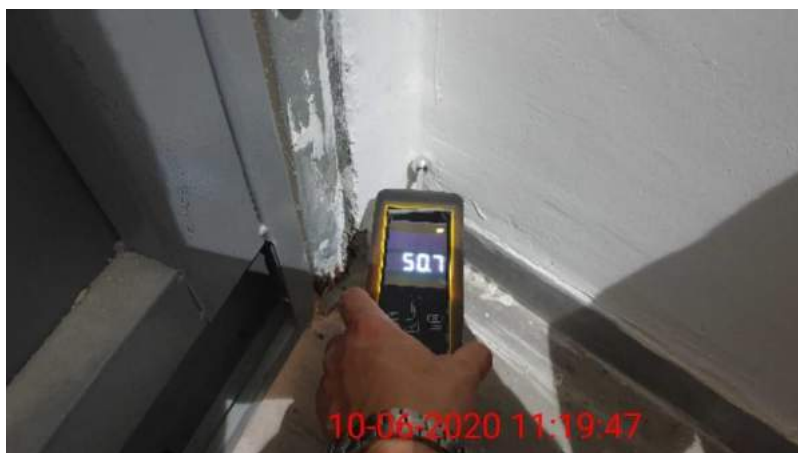
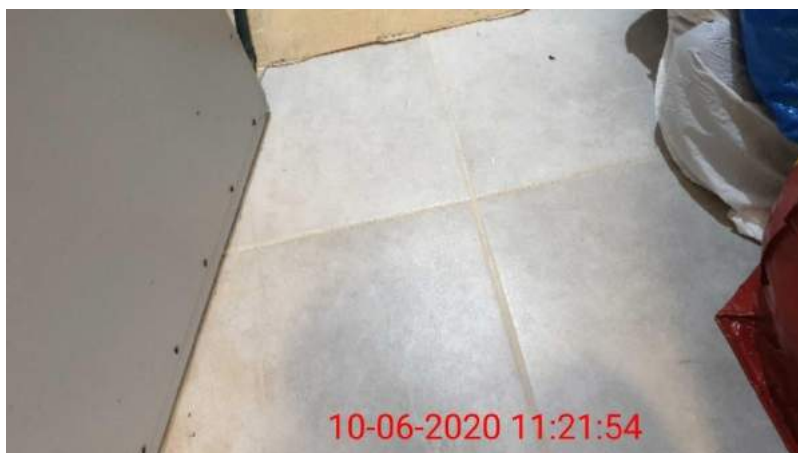
10.39.1. מחסן

10.39. לפי סעיף 2.3 נצפתה רטיבות במחסן

לא נצפו כל סימנים לרטיבות במחסן - לא נצפו תפרחות בין האריחים ולא נצפו תפרחות מעל הפנלים.  
במידה עם מכשיר הפרוטימטר - נמצא תקין.

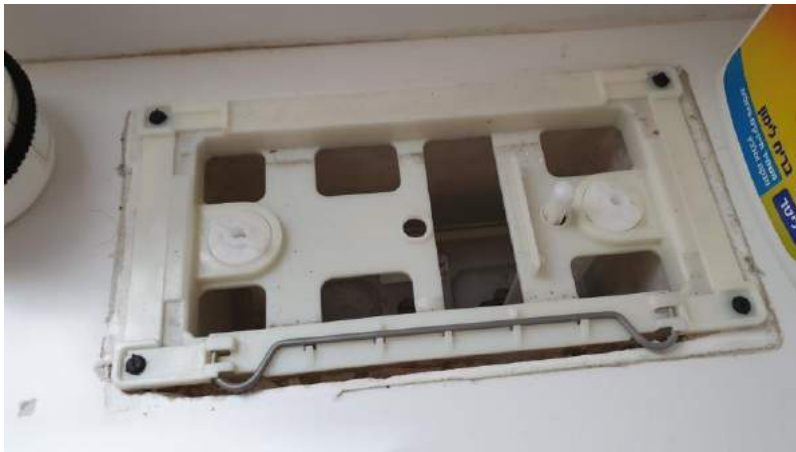
**10.40.1. חדר רחצה הורים**

**10.40. - לחצן לא פעיל בניאגרה בחדר רחצה הורים. XXXXX לפי סעיף 9.1 לדוח**

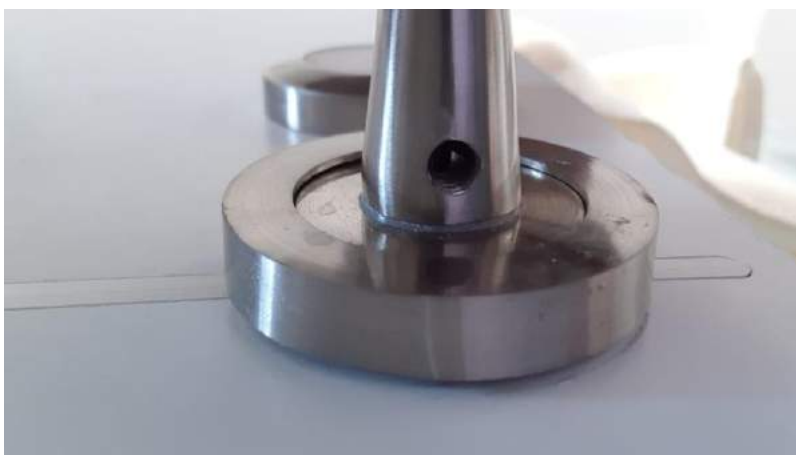
**10.41.1. חדר רחצה הורים**

**10.41. לפי סעיף 9.2 - התפרקות ידית בדלת חדר רחצה הורים**

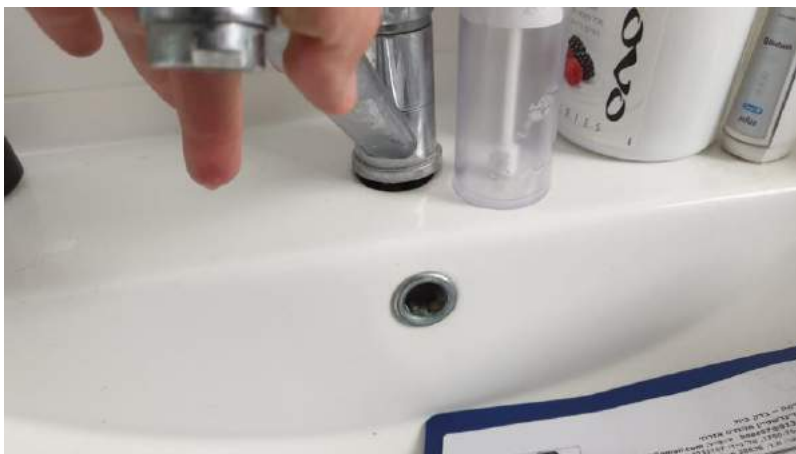
**10.42.1. חדר רחצה הורים**

**10.42. לפי סעיף 9.3 - ברז לא יציב בכיור.**

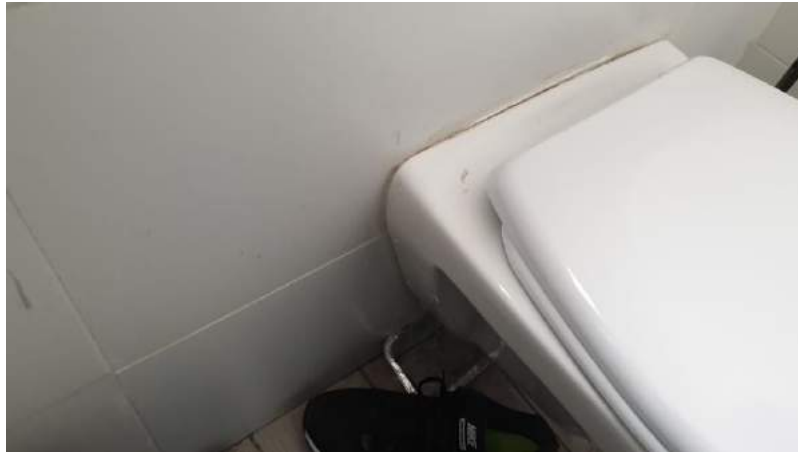
10.43.1. חדר רחצה הורים

10.43. - התקנה לא יציבה של האסלה בחדר רחצה הוריםXXXXXXלפי סעיף 9.4 לדוח

הערה - נצפו שאריות של סיליקון (או אחר) שהיו קיימים בין האסלה לחיפוי. ייתכן ובמהלך השנתיים האסלה פורקה ו/או הוחלפה על ידי הלקוח. בכל מקרה מאחר והתיקון הינו חיזוק הברגים - שולי מדי לדיון הוכחות. מומלץ לתיקון (במסגרת חיזוק הברז מסעיף 9.3).
