## חוות דעת מומחה

## הנדון: חוות דעת מומחה ברחוב אלמוג 10 דירה 78 חיפה חוות דעת מקצועית

## חוות דעתי

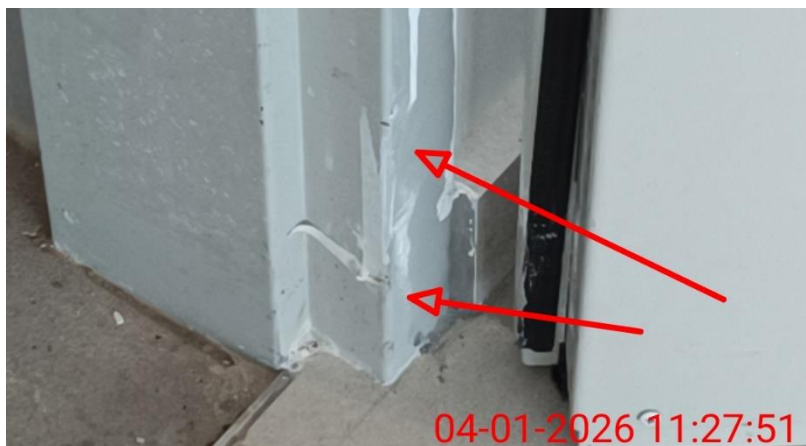
כניסה

10.1. יש לסיים עבודות גמר שונות בנכס: אינסטלציה, חשמל, צבע, פinishים ועוד...

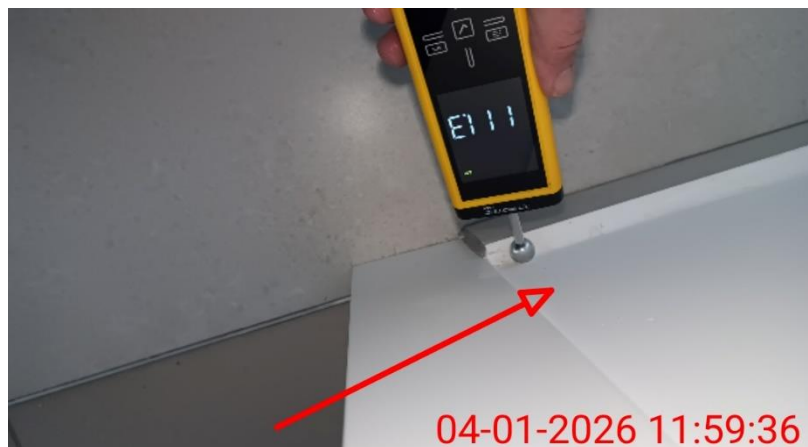
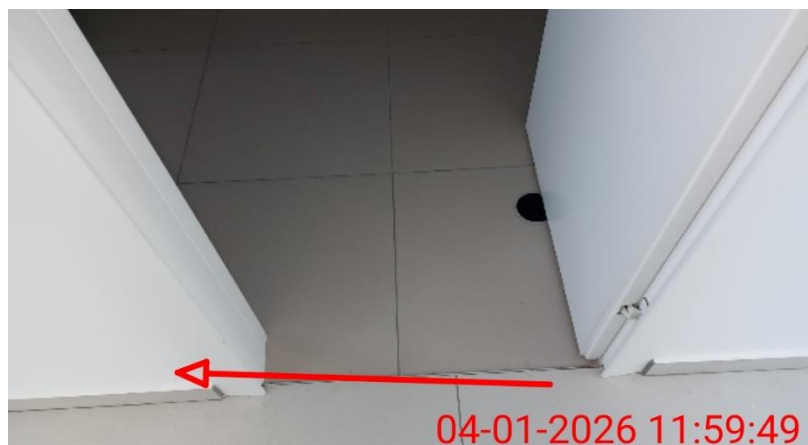
### **11.1.1. חדר רחצה כללי**

**11.1. באזור חלק תחתון של הקירות הגובלים עם חדרים רטובים נראים סימני רטיבות/נמדדה רטיבות גבוהה. חשד לליקויים באיטום מתחת לריצוף בחדר רטוב, תקינות צנרת מים וביוב, איטום קיר במקלחות**

נמדדה רטיבות גבוהה מעל הפנלים

זוהתה רטיבות גבוהה (קריאות של 90-130 יחידות במד לחות פרוטימטר T-660) בקיר הגובל לחדר הרחצה, באזור שמעל הפנלים. ממצא זה מעיד על בעיית רטיבות משמעותית, ומחשיד לכשל במערכת האיטום או לנוזילה מצנרת המים או הביוב בתוך חדר הרחצה. הטיפול יתחיל באימות הקריאות ובדיקה ויזואלית מקיפה בחדר הרחצה לאיתור סימנים חיצוניים (כשלים ברובה, סיליקון פגום, חיבורי צנרת רופפים). לאחר מכן, יבוצע פירוק זהיר של הכלים הסניטריים – אסלה, כיור ומקלחון – תוך ניתוק

טיפול בליקוי רטיבות גבוהה בקיר גובל לחדר רחצה (שטח 6 מ"ר)

זהו השלב המרכזי בתיקון. הוא יכלול הכנה יסודית של התשתית (ניקוי, ייבוש). במידה ולא קיימים שיפועים תקינים ברצפה (מינימום 1%) לכיוון הניקוז, יש ליצור אותם באמצעות מדה מתאימה. לאחר מכן, ייושם פריימר (בהתאם להוראות יצרן חומר האיטום) ועליו שתי שכבות לפחות של חומר איטום מתאים לחדרים רטובים (כגון איטום צמנטי משחתי גמיש). יש להקפיד על ביצוע רולקות (עיגולי פינה) בכל מפגשי קיר-רצפה וקיר-קיר, ולחזק אזורים אלו באמצעות רשת אינטרגלס המוטבעת בשכבת האיטום הראשונה. האיטום יורם על הקירות ההיקפיים לגובה של כ-2 מטר או עד התקרה. יש לאטום בקפדנות סביב כל חדירות ובאזור המקלחון הוא יבוצע עד לגובה של כ-2 מטר או עד התקרה. יש לאטום בקפדנות סביב כל חדירות הצנרת דרך הרצפה והקירות. יש להקפיד על זמני ייבוש מלאים בין השכבות ולפני שלב בדיקת ההצפה, בהתאם להוראות היצרן (ועקרונות ת"י 1752). עלות האיטום מחדש מוערכת בין 2,500 ל-4,500 ₪.

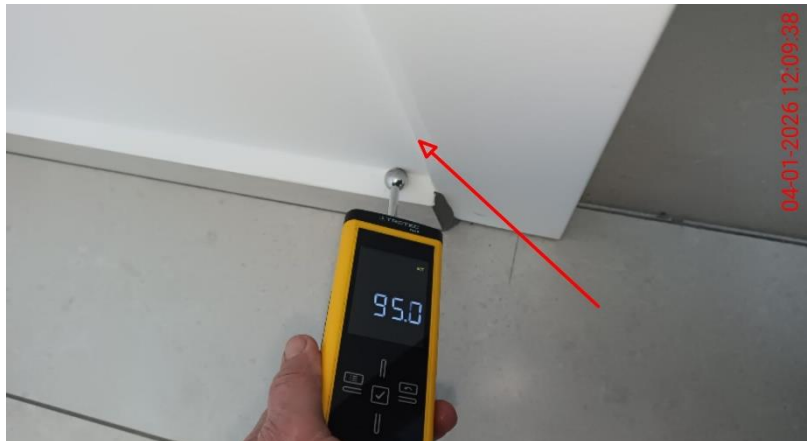
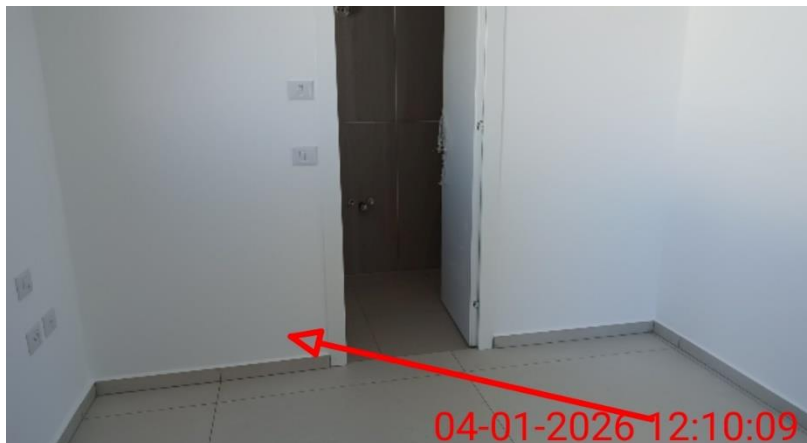
### 11.1.2. חדר שינה הורים צפון מזרח

נמדדה רטיבות גבוהה מעל הפנלים

השלב האחרון הוא שיקום הקיר בחדר הסמוך, שבו נמדדה הרטיבות הגבוהה. שלב זה יתבצע רק לאחר שהקיר התייבש לחלוטין. יש לוודא את הייבוש באמצעות מד לחות (עד לחזרה לרמת לחות הרקע התקינה). תהליך הייבוש עשוי לארוך מספר שבועות ואף חודשים. לאחר הייבוש, יש להסיר טיח וצבע רופפים ופגועים, לנקות עובש (אם התפתח) וליישם חומר נוגד פטריות במידת הצורך. לאחר מכן יבוצעו תיקוני טיח ושפכטל, וצביעה מחדש. בסיום תותקן הפנלים בחזרה. עלות תיקון הקיר מוערכת בין 1,000 ל-2,000 ₪. חשוב מאוד לא למהר ולסגור את הקיר לפני ייבוש מלא, כדי למנוע כליאת לחות והתפתחות עובש בעתיד.

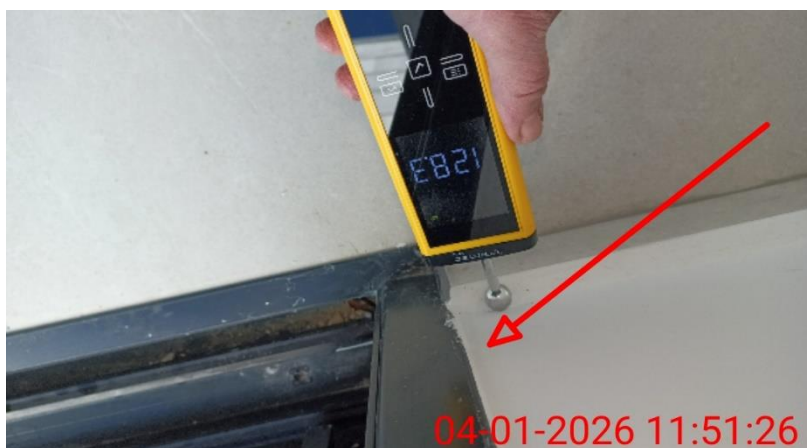
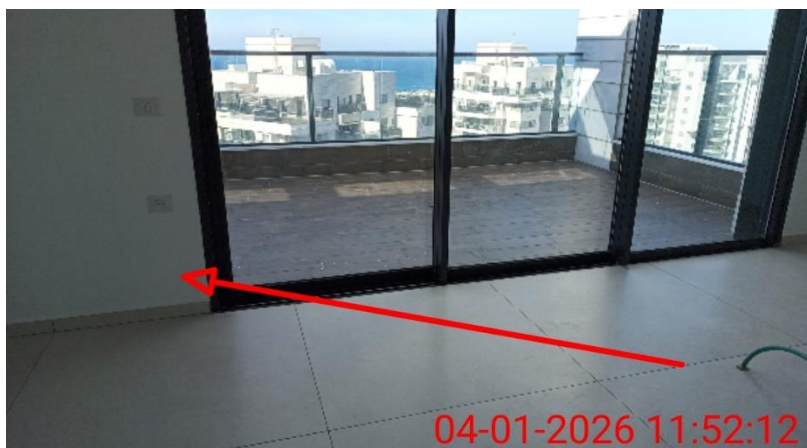
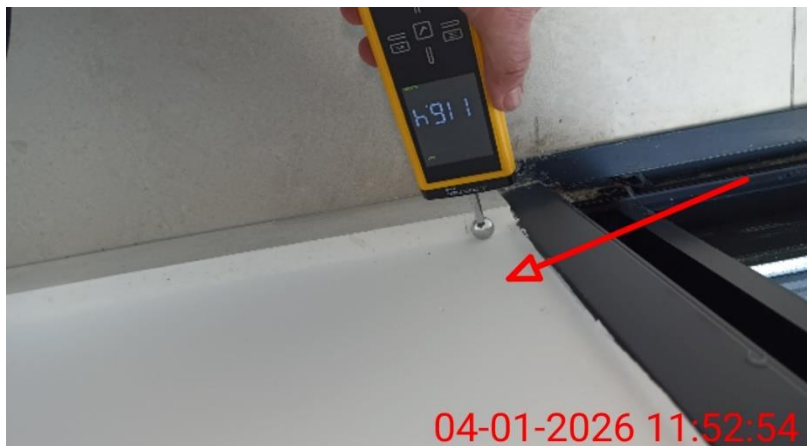
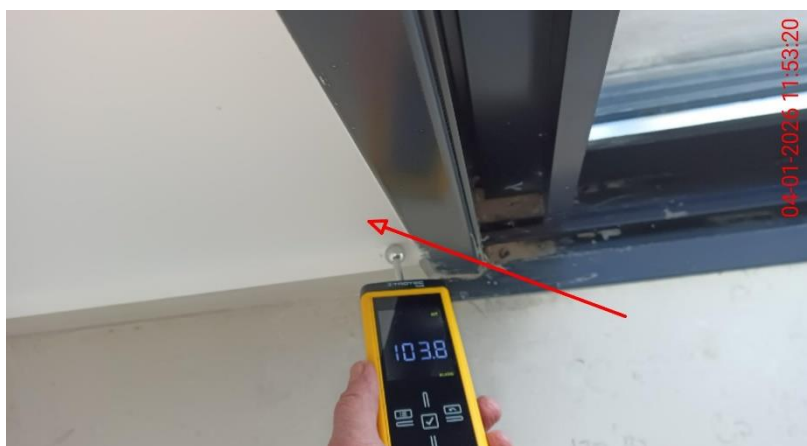
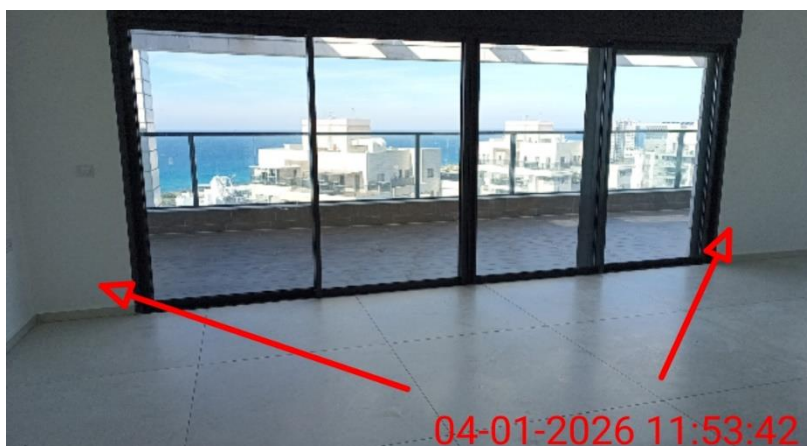
### 11.2.1. מרפסת סלון

## 11.2. נמדדה רטיבות בקיר גובל עם מרפסת

נמדדה רטיבות מעל הפנלים

הליקוי המרכזי הוא רטיבות גבוהה בקיר פנים, הגובל ישירות במרפסת. מצב זה מעיד בסבירות גבוהה על כשל במערכת האיטום ו/או הניקוז של המרפסת, המאפשר חדירת מים אל הקיר. הבדיקות הראשוניות הנדרשות כוללות בדיקה ויזואלית מקיפה של הקיר הנגוע ושל המרפסת (חיבורים, פינות, סביב ניקוז), ומדידת רמת הלחות בקיר לאפיון חומרת הבעיה. הטיפול חייב להתמקד במקור הבעיה במרפסת עצמה.

טיפול בליקוי רטיבות בקיר גובל במרפסת (חישוב עבור מרפסת 12 מ"ר)

• המלצה : לאור הרטיבות בקיר, ההמלצה הרווחת היא ביצוע איטום מחדש. הדבר כולל פירוק מלא של הריצוף והמצע, ניקוי יסודי של התשתית, ויישום מערכת איטום חדשה ומתאימה (לדוגמה : יריעות ביטומניות, חומרים צמנטיים משחתיים, חומרים פוליאוריטניים), בהתאם לדרישות ת"י 1752 (חלק 1 וחלק 2). יש להקפיד על ביצוע רולקות תקניות במפגש רצפה-קיר והרמת האיטום על הקירות ההיקפיים ועל סף הדלת.

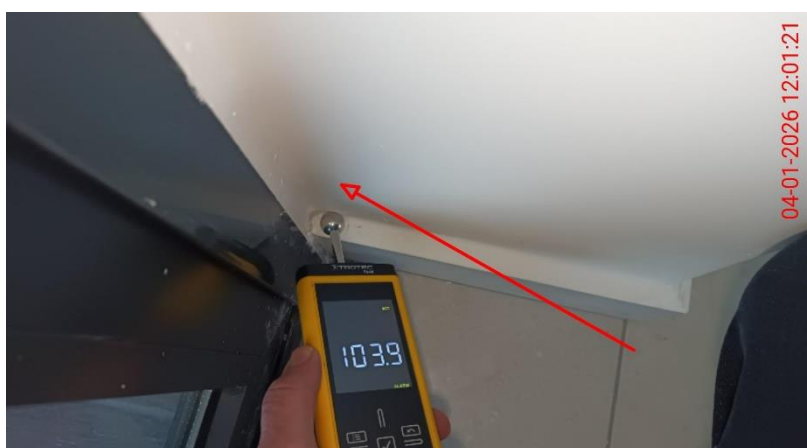
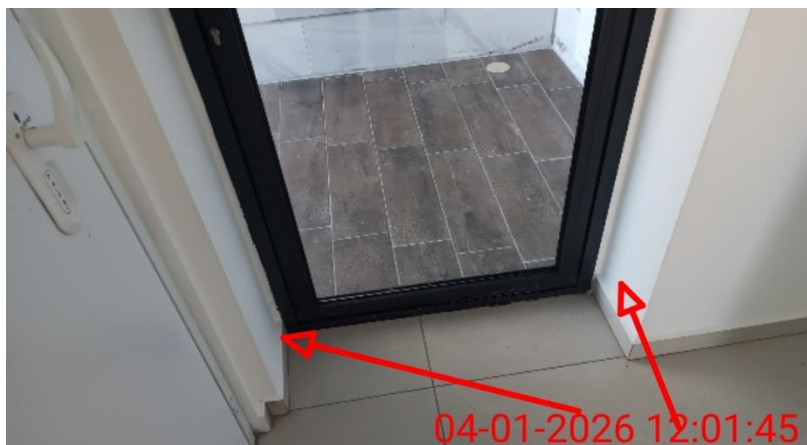
11.2.2. מרפסת דרומי

נמדדה רטיבות ביציאה למרפסת דרומית

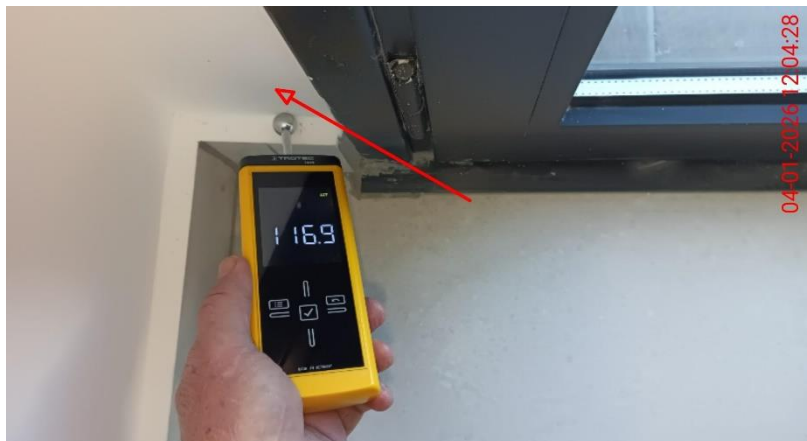
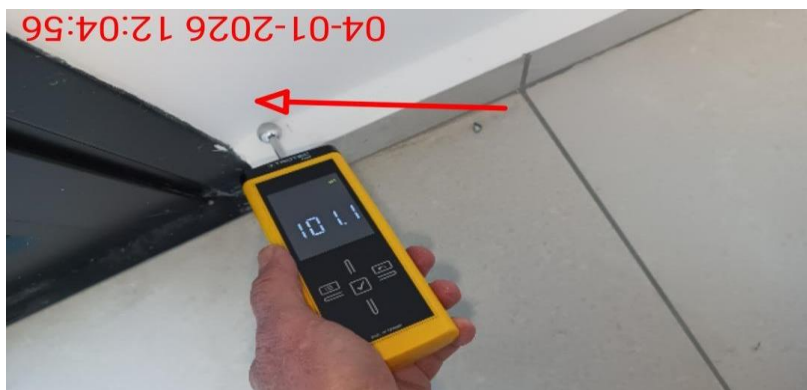
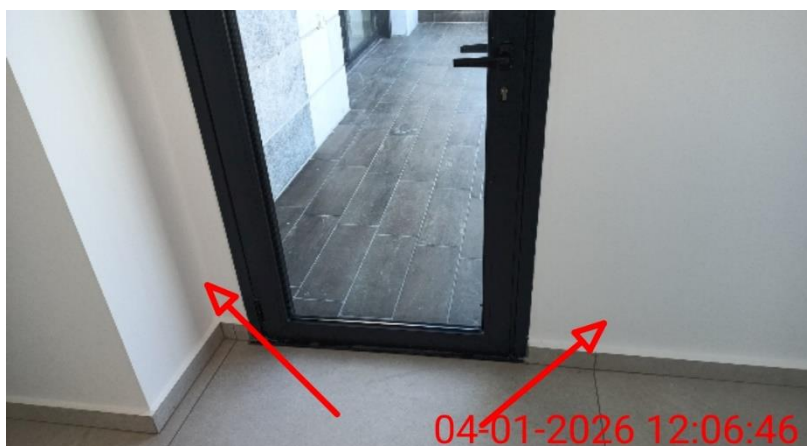
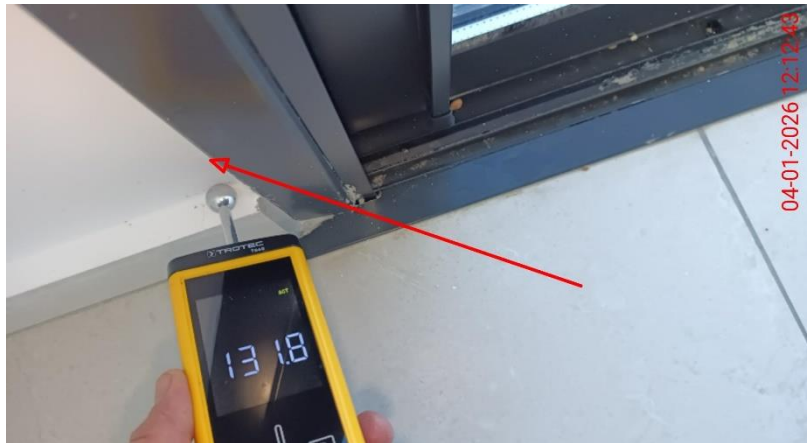
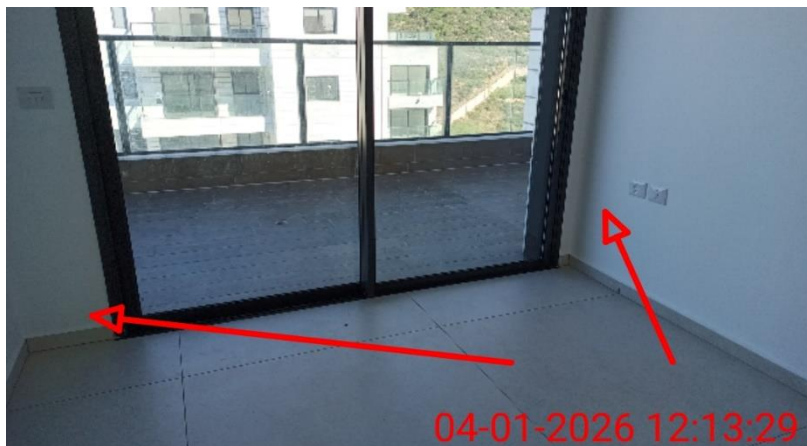
### 11.2.3. מרפסת צפוני

נמדדה רטיבות גבוהה מעל הפנלים

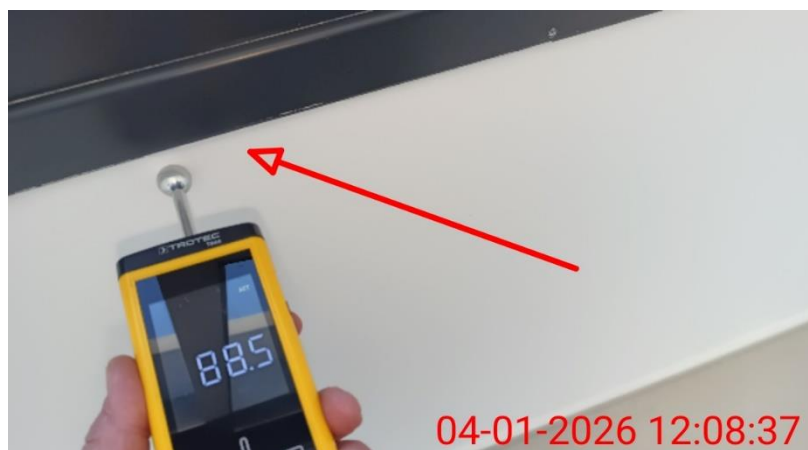
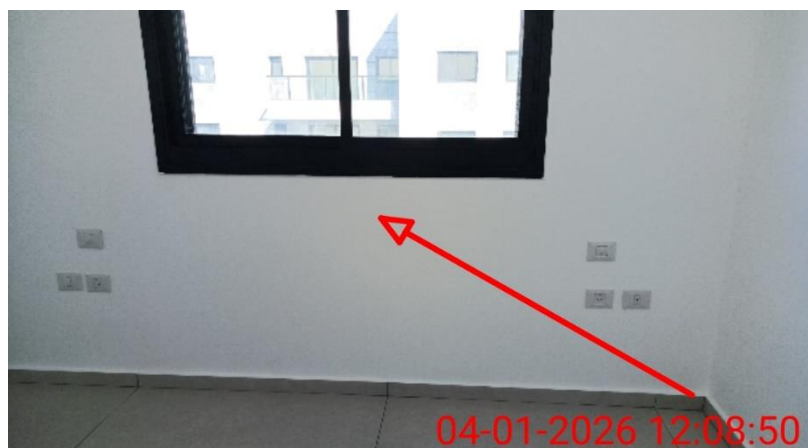
**11.3.1. חדר שינה הורים צפון מזרח**

נמדדה רטיבות גבוהה מתחת לחלון

- ת"י 1068 חלק 1 "חלונות: דרישות כלליות ושיטות מבדק", סעיף 201 על-פיו מבנה וגומור החלון יהיו לפי כללי מקצוע טובים. מבנה החלון יאפשר ניקוז מי גשם וימנע הצטברות של מים. במכלל חלון-תריס, כל החיבורים בין חלקי התריס והחלון ייעשו בהתאם לכללים המפורטים בתקן הישראלי ת"י 1509 חלק 2. חריצי ניקוז וחורי ניקוז ייסגרו על-ידי פקקים מתאימים.

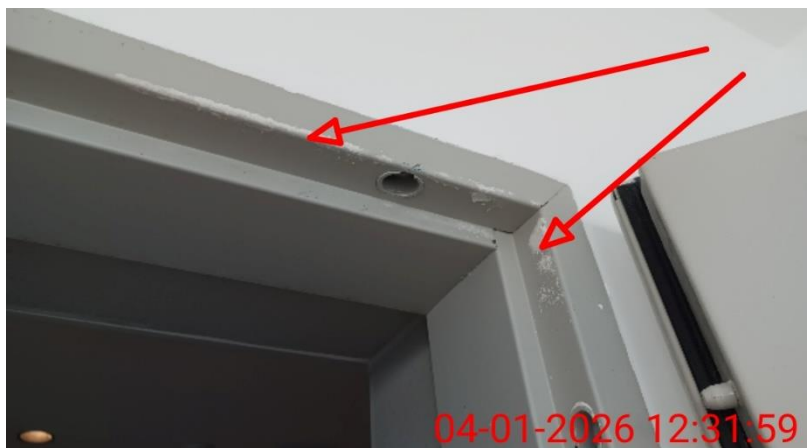
#### 12.1.1. מבואת כניסה

יש לצבוע מחדש את המלבן

זאת בניגוד לת"י 5044 חלק 2 סעיף 3.2.4

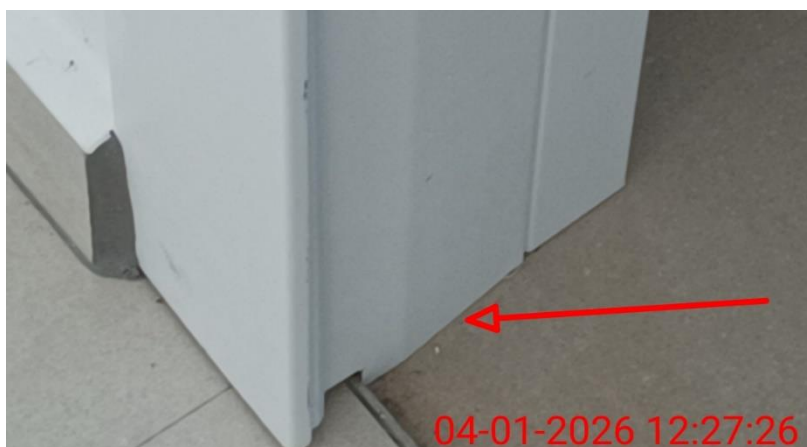
**13.1.1. דלתות פנים**

לפי ת"י 23 חלק 2 הערה מספר 4 בעמוד 7

(4) המשטחים התחתונים של כל מלבן (מוגמר ושנימורו נעשה באתר), הבאים במגע עם הריצוף, ייאטמו בחומר עמיד במים.

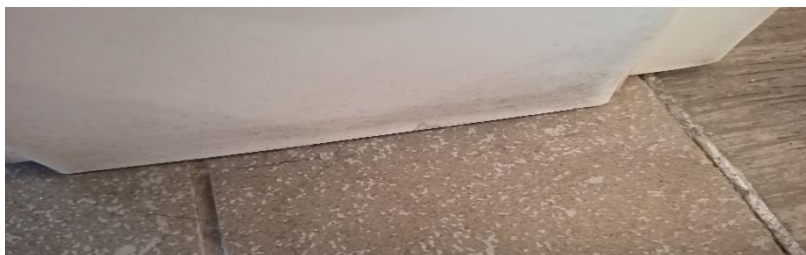
תמונה לדוגמא של ציפוי מתקלף

**נדרש**

יש לאטום בין מלבן וריצוף

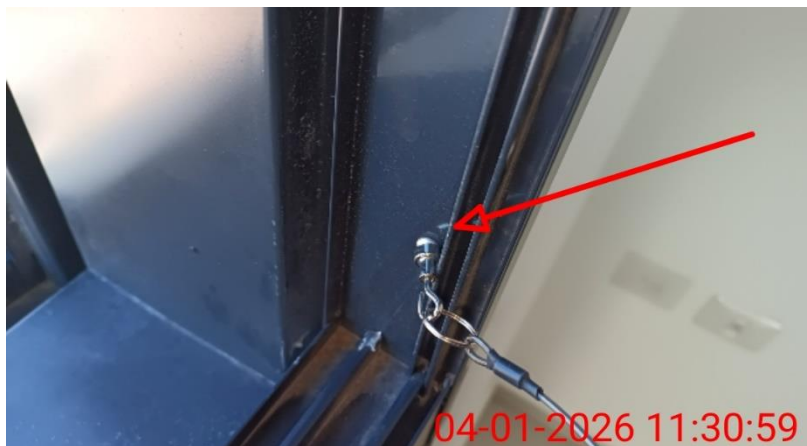
14.2.1. חדר ממד

לפי ת"י 1068 חלק 1 דרישות לברגים

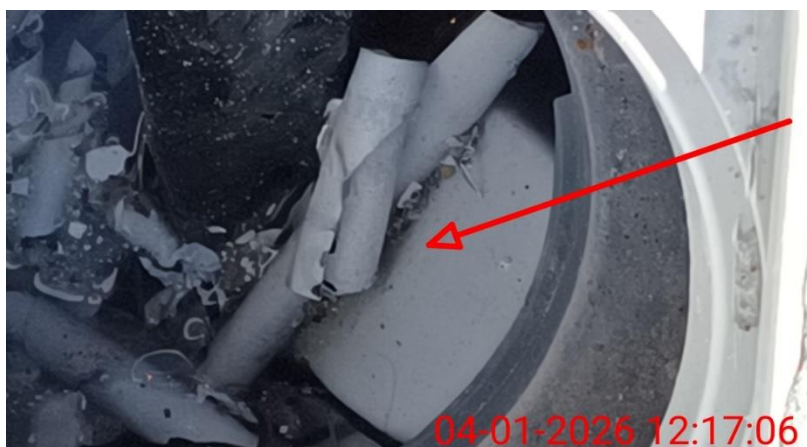
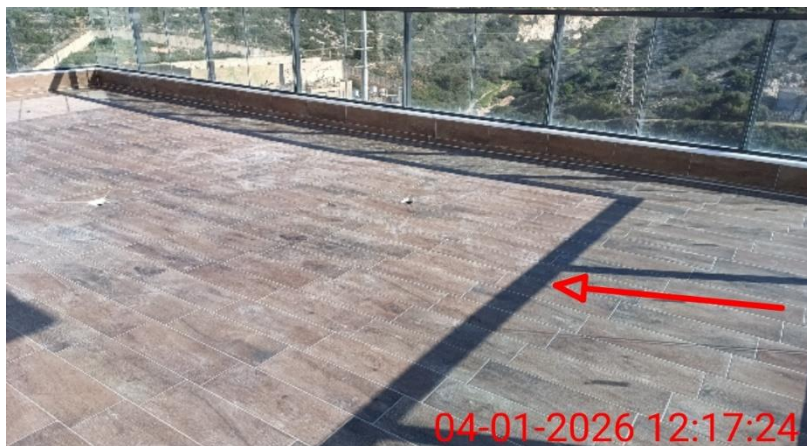
15.2.1. מרפסת דרומי

יש לנקות קופסאות ביקורת בכל הבית

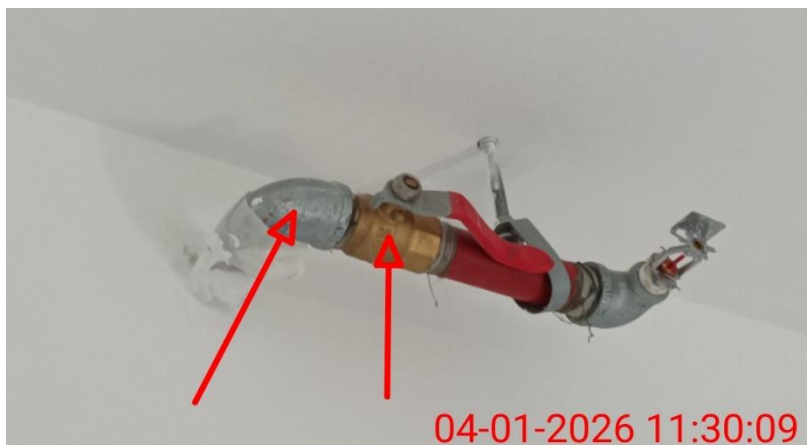
15.3.1. חדר ממד

**2. 6. 3. 3.** בבניינים שהארקת צנרת הספקת חמים נעשית בהם כמפורט בתקן הישראלי ת"י 1205 חלק 0, בסעיף הדן בבניינים עם הארקות יסוד, תבודד הצנרת התת-קרקעית להספקת מים בבידוד חשמלי שיוצר בייצור חרושתי, ויורכב אבזר חיוץ (מחבר דיאלקטרי) בין החיבור לצינור המים העירוני לבין מבוא הצינור לבניין, צמוד ככל האפשר לקו הבניין, הכל לפי דרישת חמתכנון. בצנרת שקוטרה הנומינלי אינו גדול מ-2" יותקנו מחברי חיוץ מונוליתיים. צנרת שקוטרה הנומינלי גדול מ-2" תבודד במבדדים דיאלקטריים הכוללים דסקיות חיוץ בין האוגנים ותותבי חיוץ בחורים המיועדים לברגים.

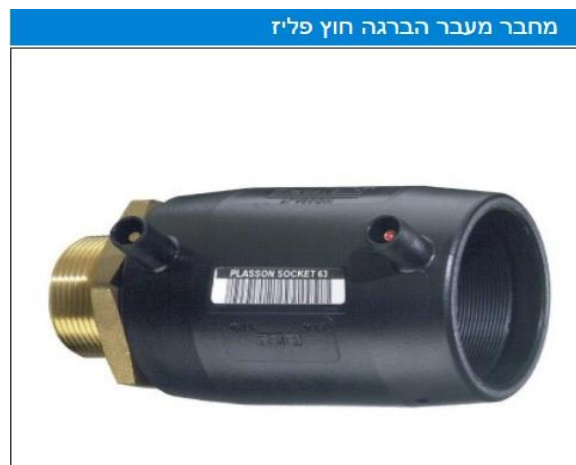
### 1205 חלק 1 סעיף 2.6.3.3

15.3. חסר מפריד דיאלקטרי בין צינורות ממתכות שונות (נגד הגנה מפני שיתוך פנימי)

יש להרכיב מפריד דיאלקטרי בין צינורות ממתכות שונות לפי דרישות ת"י 1205 חלק 1 סעיף 2.6  
**סה"כ אמדן לתיקון : 381 ש"ח**

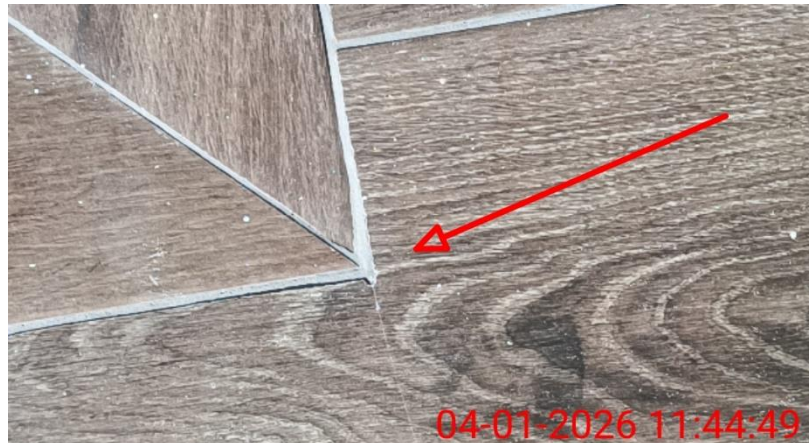
## 16.1.2. מרפסת דרומית

זאת בניגוד לת"י 1555 חלק 3 סעיף 5.1.4.4 - הדורש בדיקת שלמות ונקיון האריחים ופסילה של כל אריח שאינו עומד בדרישות ת"י 314, והחלפת אריחים פגומים או אריחים שנפגעו במהלך העבודות .

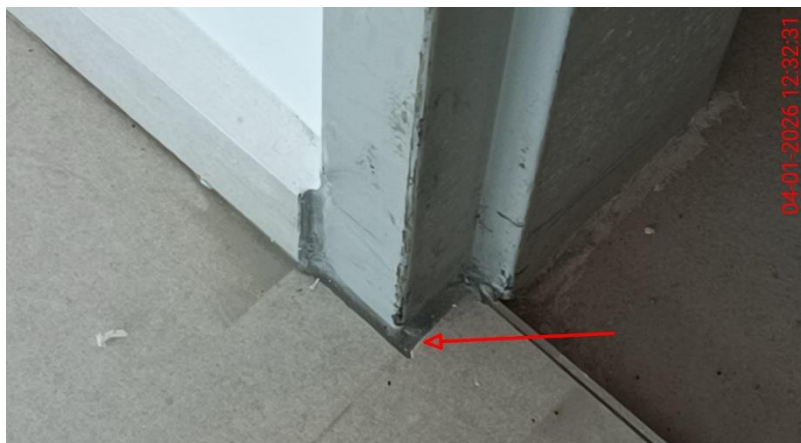
**16.2.1. מבואת כניסה**

זאת בניגוד למפרט הכללי – סעיף 10024 – לפיו "בקרבת פתחים, פינות, לאורך קירות וכיו"ב ייחתכו האריחים כדרוש", ובניגוד למפרט הכללי לעבודות בניה סעיף 10025 הדורש כי: "... על יד מלבני דלתות יחתכו השיפולים בקו מפגש נקי בהתאם לפרט שבתוכנית..."

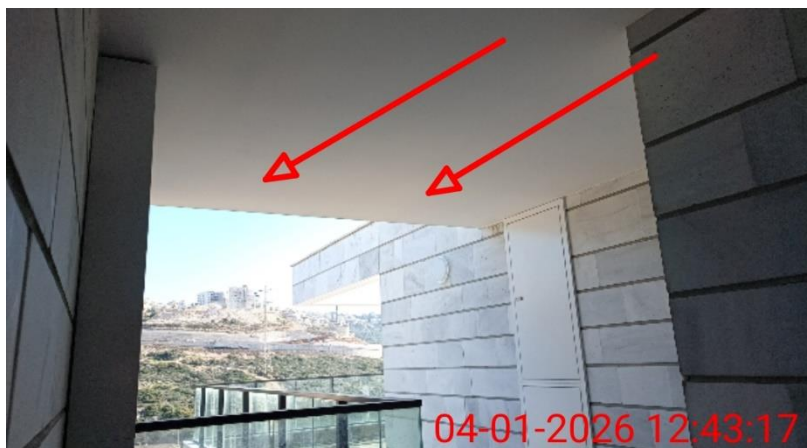
**17.1.1. מרפסת דרומית**

זאת בניגוד למפרט הכללי - סעיף 100512 - לפיו נדרש כי "אדני חלונות, כרכובים, מעקות וכו', יעובדו לרבות שיני מדלף (אף מים)".

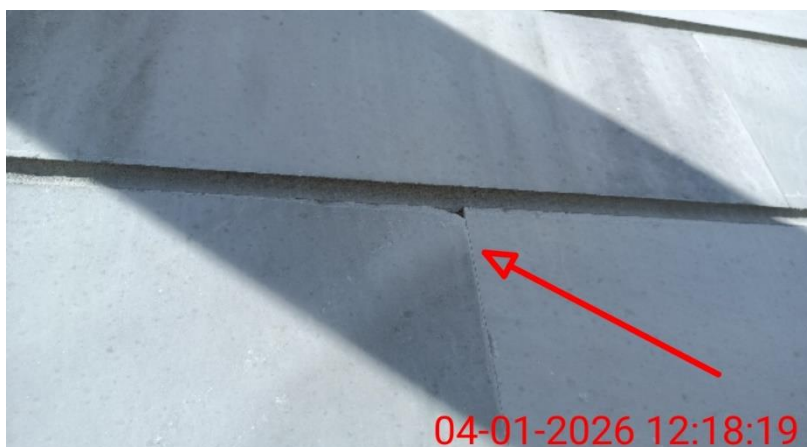
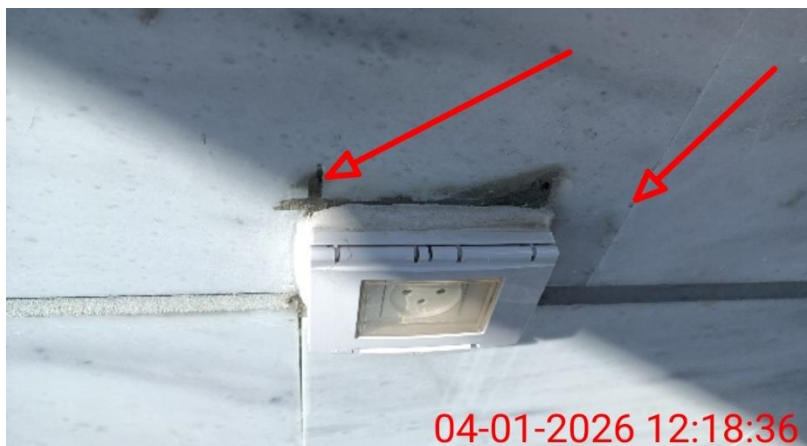
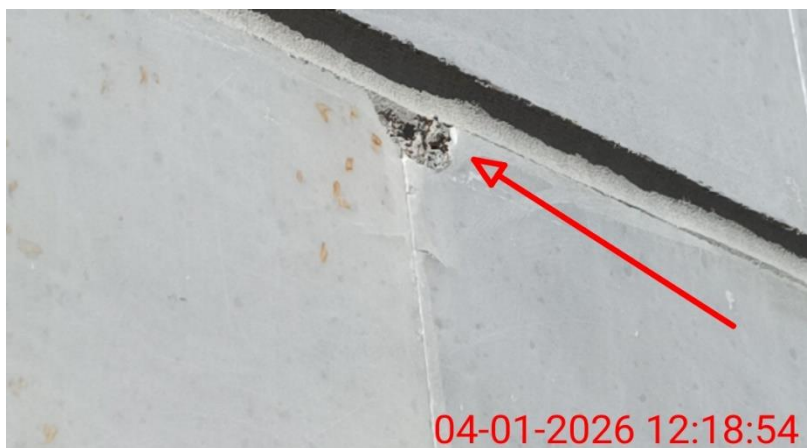
18.1.1. מרפסת דרומי

זאת בניגוד לת"י 2378.1 סעיף 3.2.1 הדורש שהאבן צריכה להיות שלמה ללא סדקים או פגמים אחרים העלולים להשפיע על החוזק והמראה שלה.

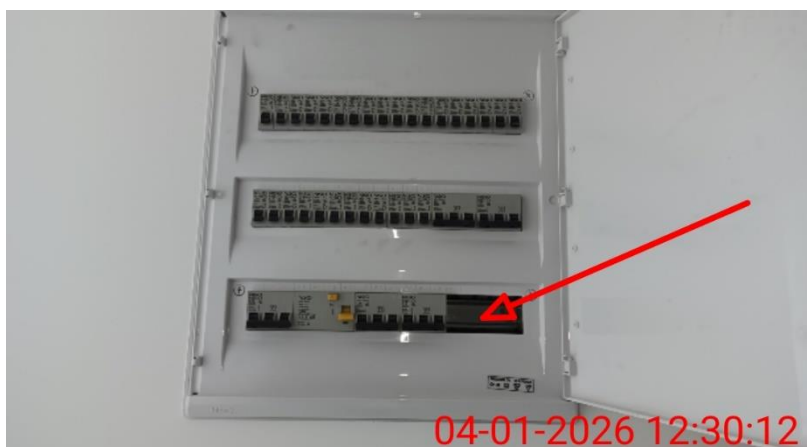
19.1.1. פרוזדור

פרוזדור-לוח חשמל

זאת בניגוד למפרט 165 (תיבות ללוחות חיבורים למתקני חשמל) סעיף 4.

- נדרש להשלים פסים מ P.V.C במקומות החסרים
- לנקות את המסגרת הלוח מכתמי מצבע קירות.
- ליישר ולהצמיד מאמתים בלוח ולהרכיב סטופר בקצה כל שורת אביזרים למניעת תזוזותם

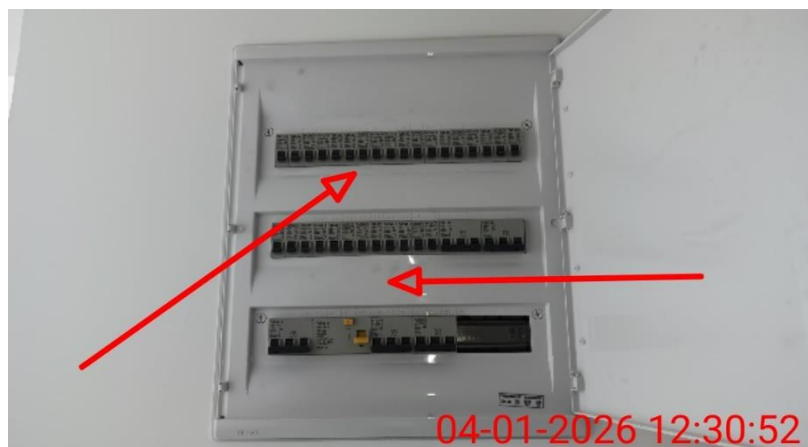
**19.2.1. פרוזדור**

פרוזדור -לוח חשמל

- זאת בניגוד לתקנות החשמל (התקנת לוחות במתח עד 1000 וולט) סעיף 14 הקובע כי :
- "(א) מבטחים, מפסקים וציוד המשמש למדידה, בקרה והתרעה יסומנו בהתאם לייעודם.
- (ב) בלוח בעל מבטח ראשי של 100 אמפר או יותר והמצויד בסרגל הדקים, יסומנו גם ההדקים והמוליכים המחוברים אליהם.
- (ג) כבלים ומובילים המגיעים ללוח, למעט במיתקן ביתי, יסומנו בהתאם לייעודם.
- (ד) כל הסימונים יהיו ברורים ובני-קיימא. "

יש לבצע סימון הנתיכים על ידי חשמלאי מוסמך כנדרש בתקנות החשמל:
