## הנדון : ליקויי בניה ב-XYXYXYXYXYXYXYXY חוות דעת מקצועית

## חוות דעתי

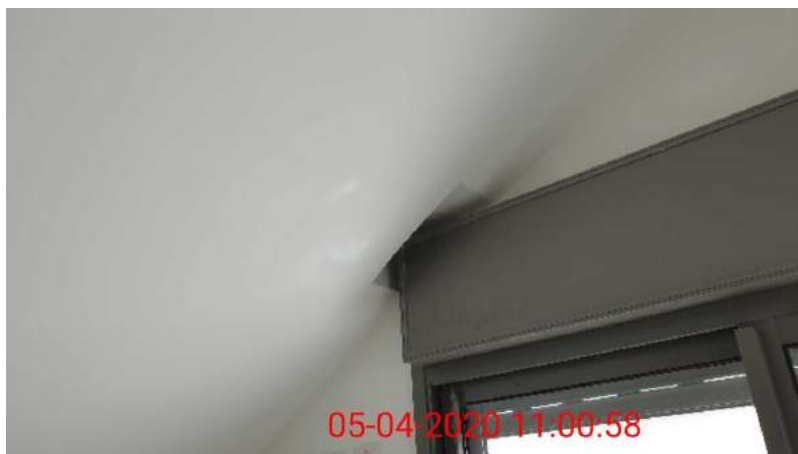
##### 10.1.1 חדר שינה צפוני קומה עליונה

#### 10.1 קורב מעל ויטרינה חתוכה.

מומלץ לקבל אישור מתכנן השלד.

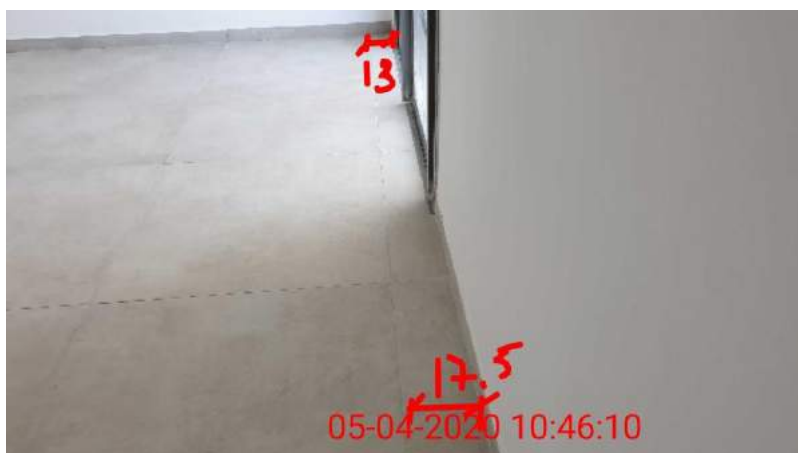
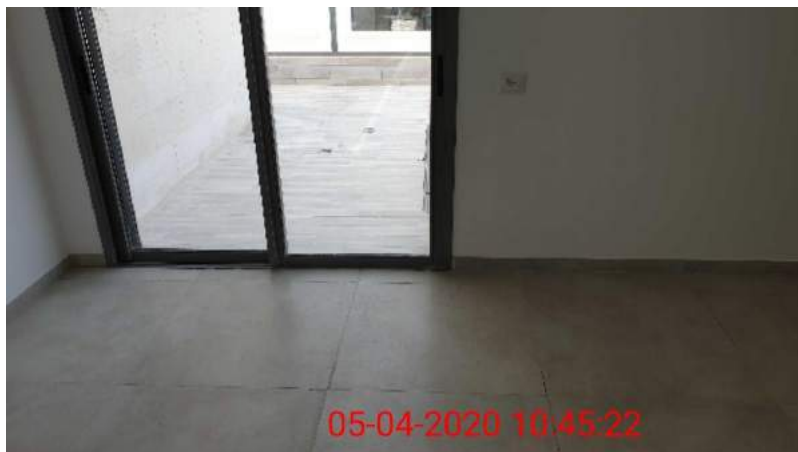
##### 10.2.1 חדר שינה דרומי קומה עליונה

#### 10.2 נצפתה עקמומיות בחלק מן הקירות, נבנו בסטייה מהציר האופקי.

סטיה של עד 45 מ"מ / 3.5 מ"א

הליקויים הנ"ל בלתי הפיכים.

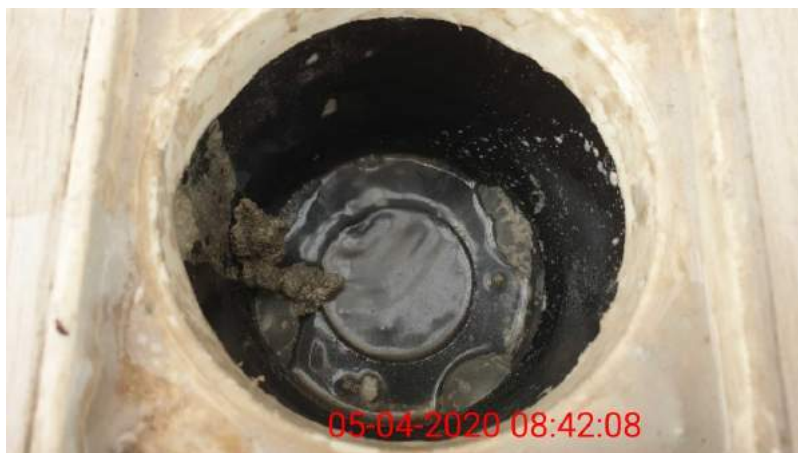
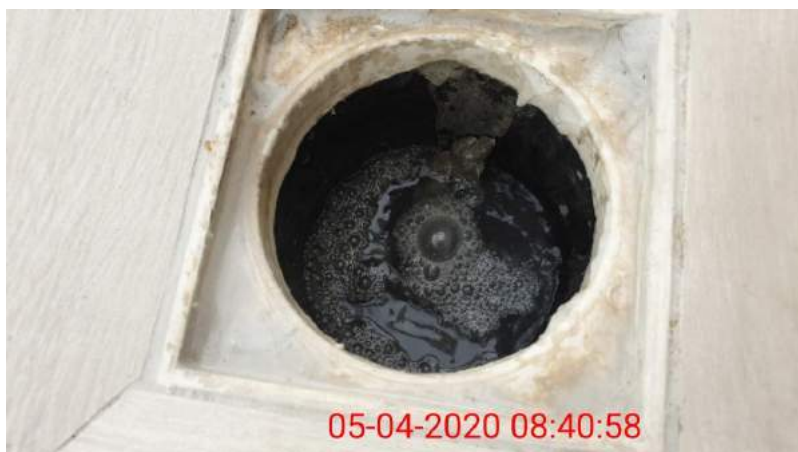
**.11.1.1 מרפסת סלון צפונית**

**.11.1 סתימה בניקוז. מים עומדים. נדרשת שטיפה בלחץ גבוה. במידה ולא ייפתר, ידרש לאתר מיקום החסימה ולפתוח פיזית צנרת.**

פתיחה פיזית של הצנרת לא מתומחרת בשלב זה.

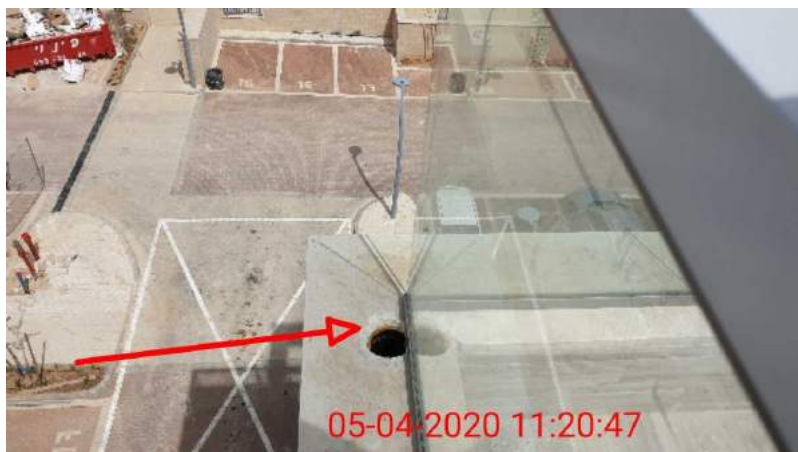
11.3.1. מרפסת סלון דרומית

11.3. יש להשלים מכסה לצינור אוויר

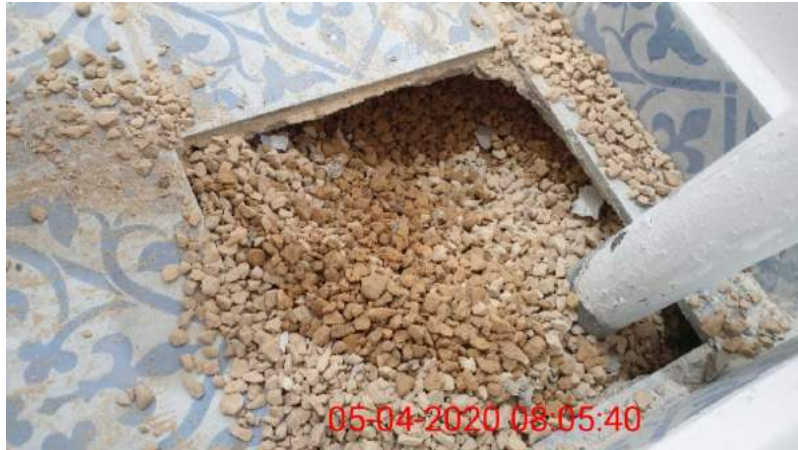
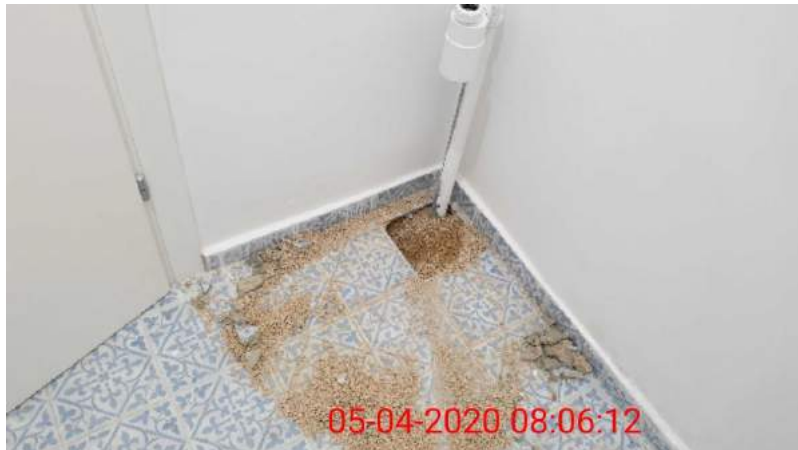
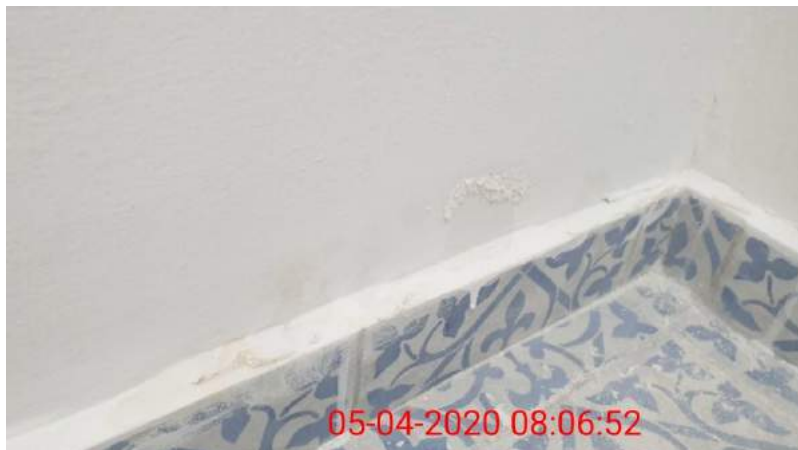
11.4.1. חדר שירות

חשד לרטיבות גבוהה מתחת לריצוף.  
נצפתה רטיבות גבוהה מעל פנלים/נצפו תפרחות במילוי רובה בין האריחים.

מומלץ לבצע ייבוש תשתית מתחת לריצוף ולבצע בדיקת מעבדה שתאשר שאחוז הרטיבות תקין.

הערה - ייתכן ומקור הרטיבות עדיין פעיל. במידה והרטיבות חוזרת לאחר ייבוש, מומלץ לבצע איתור לנזילה.

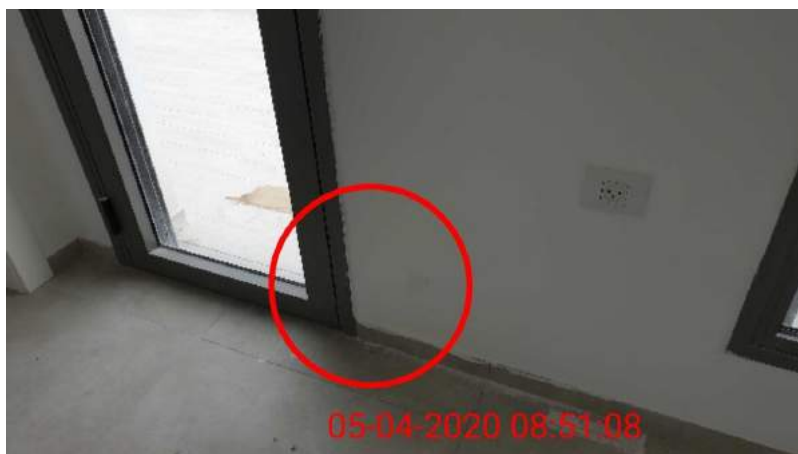
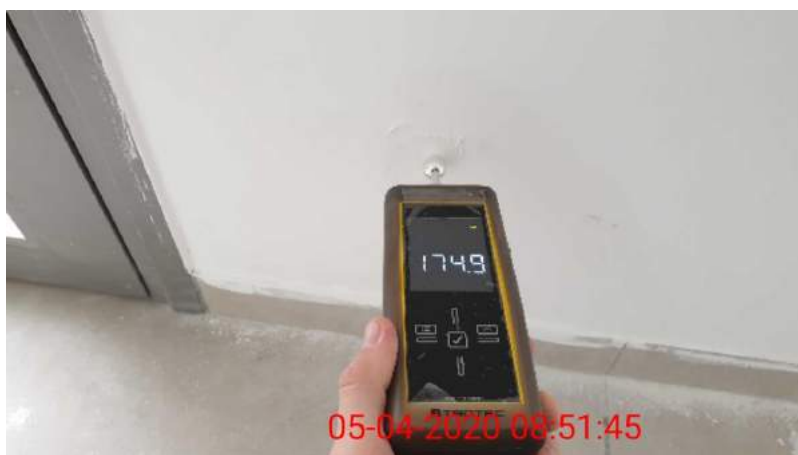
**11.5.1. חדר שינה הורים**

**11.5. קיימת חדירת מים מהמרפסת אל תוך הדירה**

נדרש לפרק את הריצוף הקיים, לבצע יציקה בשיפועים נכונים, מומלץ לבצע יריעות בטומניות מחדש תוך הקפדה על חפיפה והדבקה/הלחמה תקינים, לבצע בדיקת הצפה, ולרצף מחדש. ראה גם האמור בפרק "עבודות ריצוף" בנדון. לתיקון הליקויים בקירות הפנים ראה האמור בפרק "עבודות טיח וצביעה".

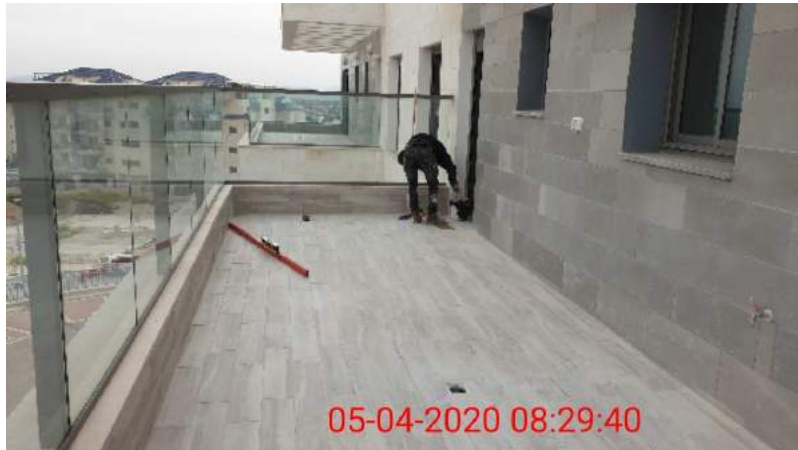
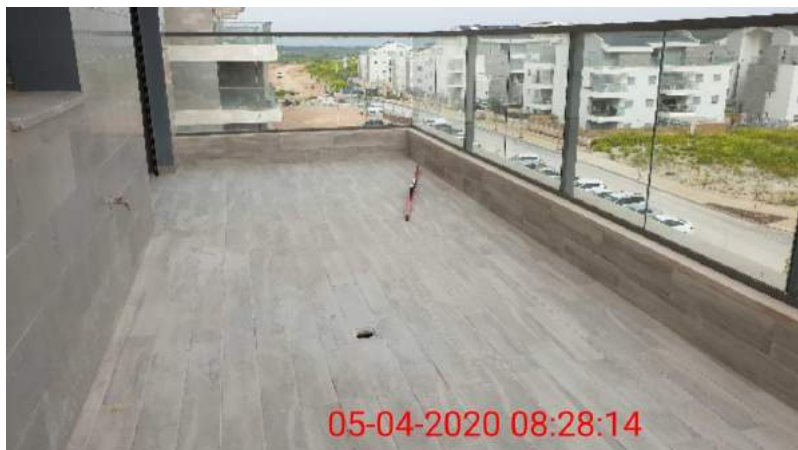
11.6.1 מרפסת סלון צפונית

11.6 שיפועים לא תקינים במשטח ריצוף לא מקורה/חשוף לגשם

כל החלק הצפוני (החיצוני) עם שיפוע לא תקין. שיפוע מתוך הדירה תקין.

יש לפרק הריצוף ולבצע מחדש.  
זאת בניגוד לת"י 1555 חלק 3 – סעיף 3.2 – שבו נדרש שפני הרצפה יתאימו למפלס ולשיפוע שבתכנון כאשר בשטחים לא מקורים או החשופים לגשם השיפוע הנדרש יהיה מינימום 1%, לכיוון פתחי ניקוז.

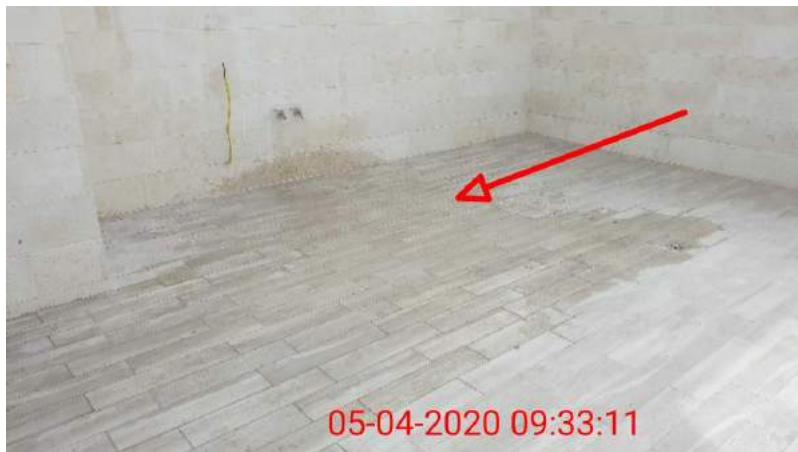
11.6.2. מרפסת סלון מערבית

מקומי

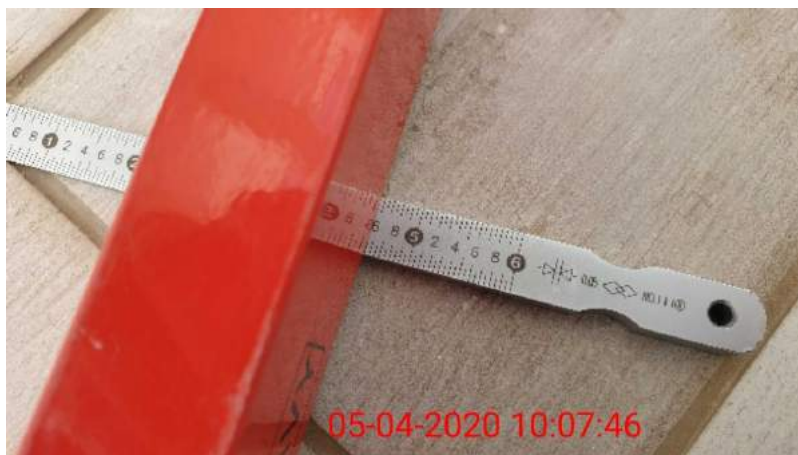
11.6.3. מרפסת מזרחית קומה עליונה

מקומי.

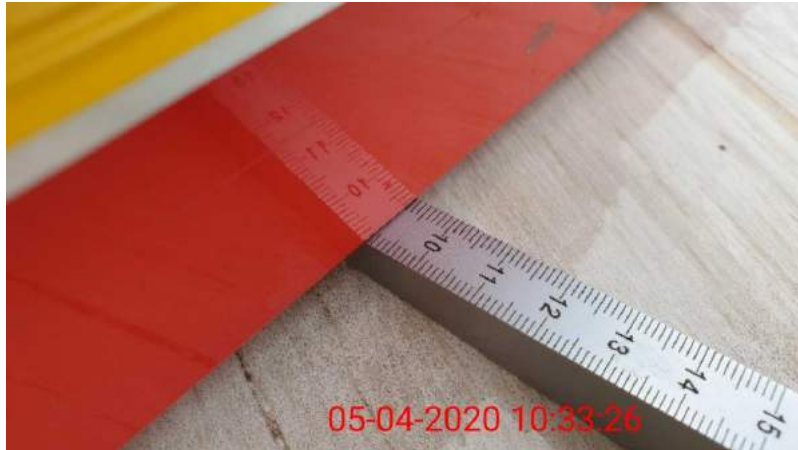
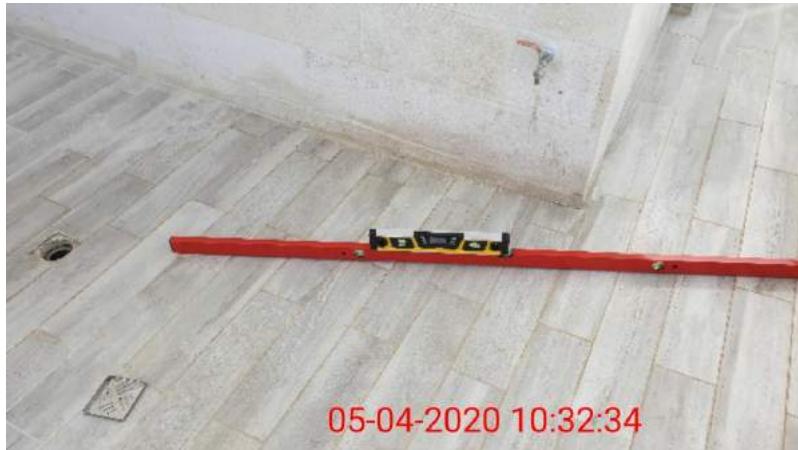
11.6.4. מרפסת דרומית קומה עליונה

שיפוע חריג. מוגדר כבש בתקנות התכנון והבניה. בנוסף - היעדר מישוריות

מתוך ת"י 1555.3 (2012). שיפוע מקסימלי לפי תקנות תכנון והבניה : 3.1.2.8 (א)  
מישור הליכה ששיפועו גדול מ-5% ייחשב ככבש ויתקיימו בו דרישות סימן י'  
השיפוע בניצב לכיוון ההליכה לא יהיה גדול מ-2%. (ב) בפרק ב'.

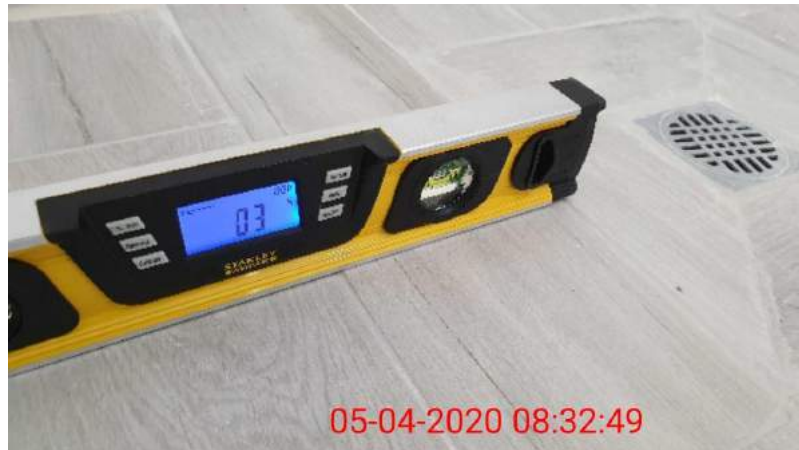
**11.7.1. חדר רחצה הורים**

**11.7. שיפוע מקלחון לא מתאים לנדרש בתקן**

- רצפת תא מקלחת ללא אנגית תנוקו כמפורט לחלק;
- באמצעות מחסום רצפה ונקו;
- באמצעות מאסף חמצויד במחבר ונקו שיחברו למחסום רצפה אשר ימוקם מחוץ לתא המקלחת;
- שיפוע רצפת התא לכיוון הנקו יהיה בין 1% ל-4%.

יש לפרק הריצוף ולבצע מחדש לפי השיפועים הנדרשים בתקן

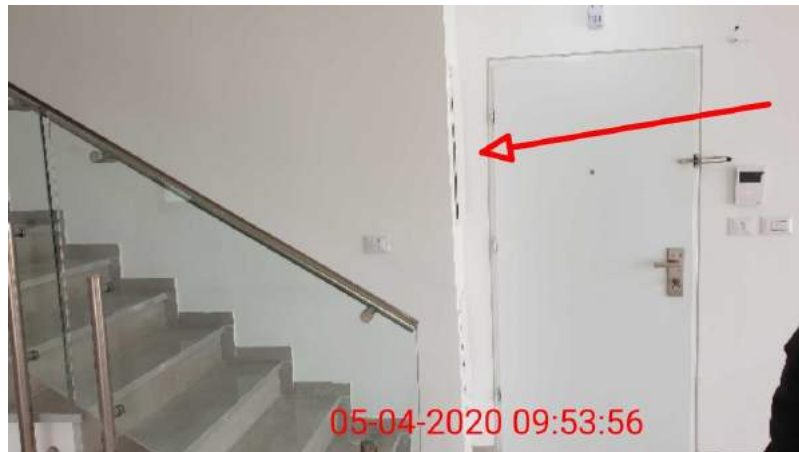
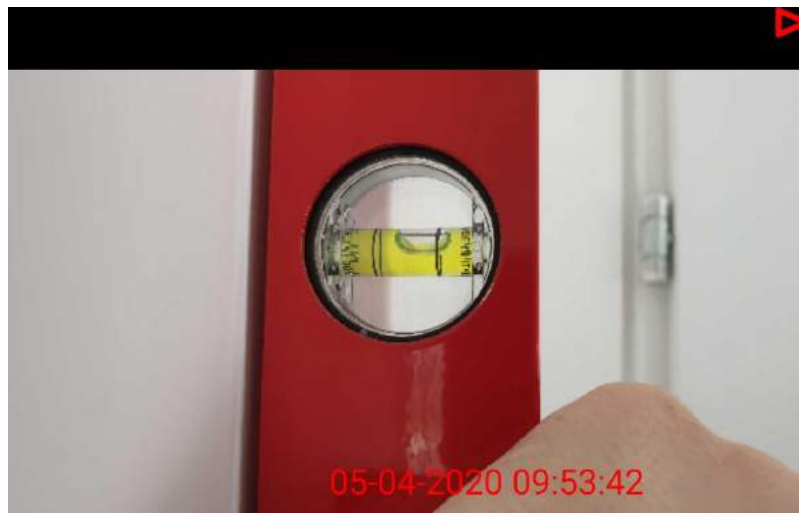
12.1.1. סלון

ליקויים בביצוע עבודות טיח - סטיות מקו האנכי.  
סטיה מקסימלית (15 מ"מ)

יש לבצע מחדש לפי דרישות ת"י 1920.2

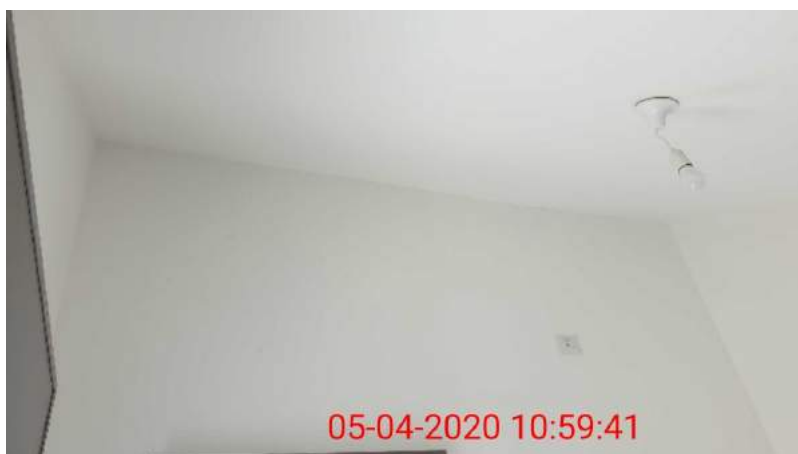
12.2.1. חדר שינה צפוני קומה עליונה

12.2. ליקויים במישוריות בעבודות טיח

יש לתקן לפי דקישות ת"י 1920 חלק 2 (2002)

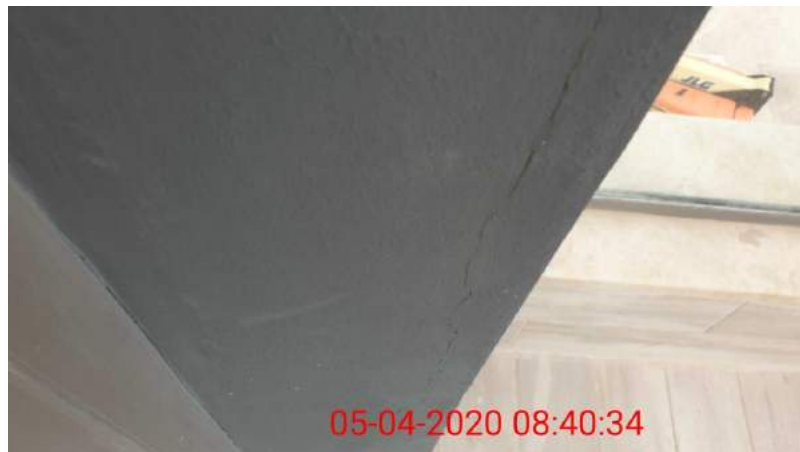
**מרפסת סלון צפונית**      13.1.1.

**צביעת ועיבוד גליפים ליקויים**      13.1.

גליף ויטרינה סלון

נדרש לשפשף את הצבע, להכין את גליף לצביעה ולצבוע מחדש תוך הקפדה על ביצוע מקצועי וקבלת גוון תואם ומראה אחיד.

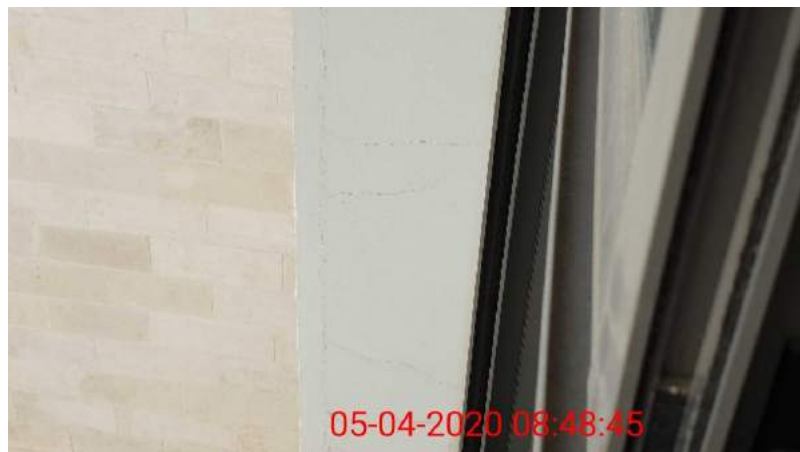
13.1.2. חדר שינה הורים

גליף חלון

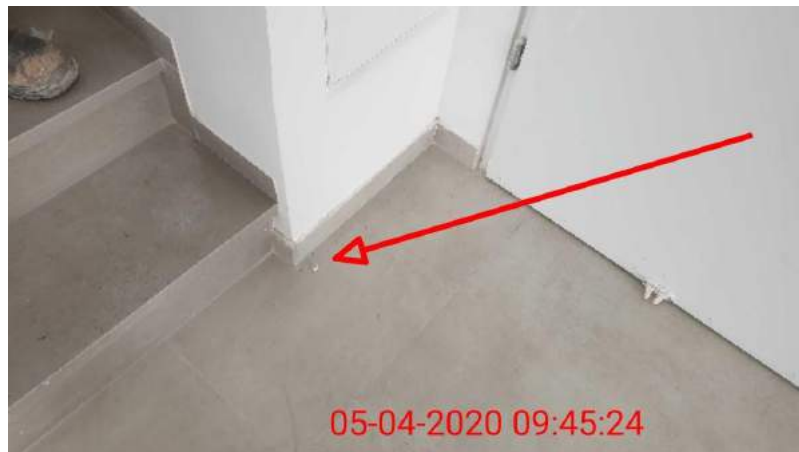
#### 14.1.1 סלון

### 14.1 מעצור בדלת הכניסה פגום

יש להתקין מעצור דלת בכדי למנוע פגיעה בחיפויי הקירות.

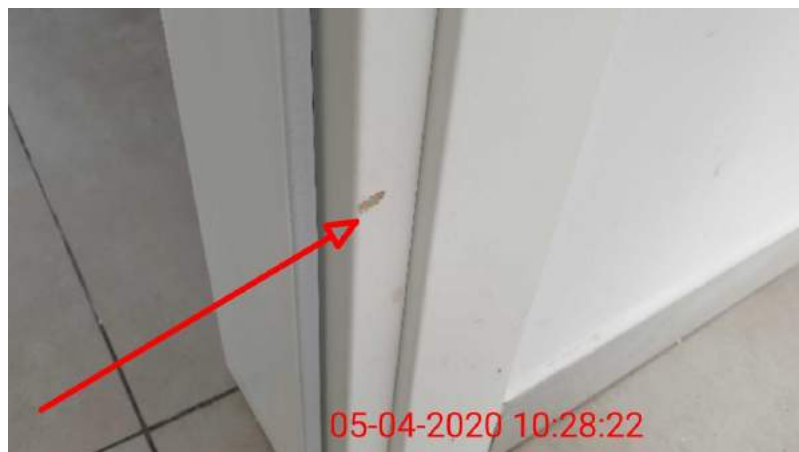
**חדר שינה צפוני קומה עליונה**      15.1.1.

**קיימים פגמים במלבני הדלתות**      15.1.

זאת בניגוד לת"י 23 חלק 2 סעיף 4.9. יש להחליף את החלקים הפגומים.

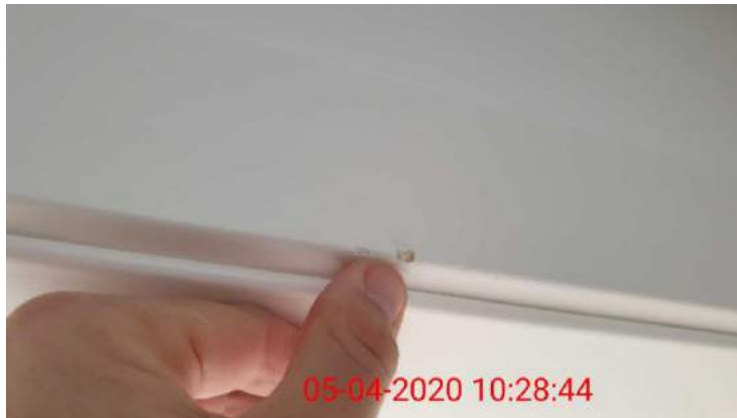
**15.2.1. חדר שינה צפוני קומה עליונה**

**15.2. קיימים פגמים בהלבשת דלת**

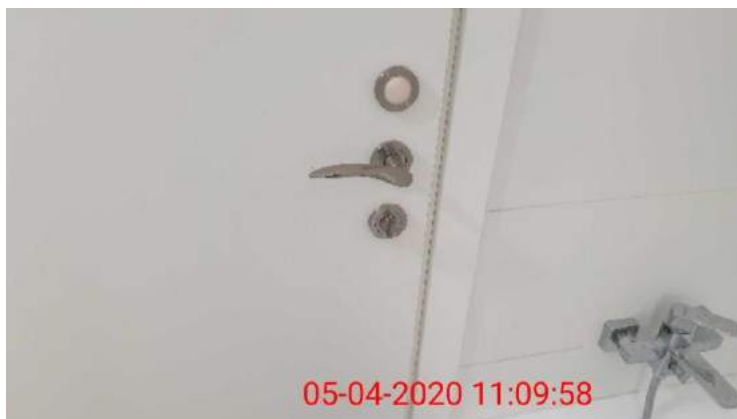
**15.3.1. חדר רחצה כללי קומה תחתונה**

**15.3. דלת לא נסגרת כראוי.**

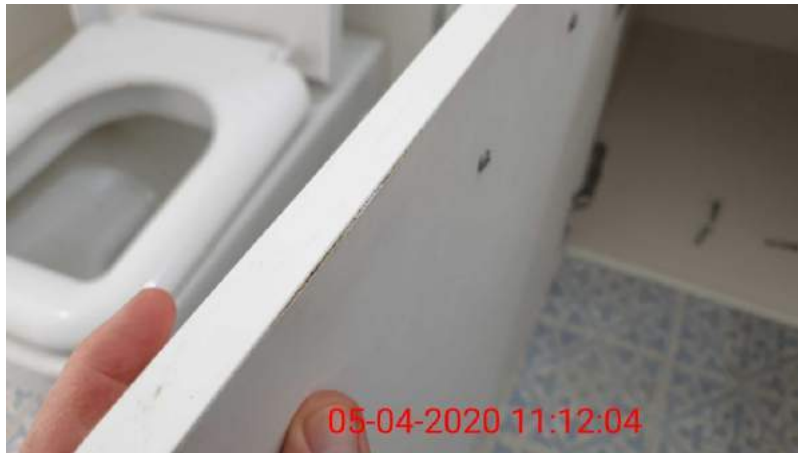
חדר רחצה כללי קומה תחתונה    16.1.1.

ריח רע וסימני התנפחות בארונות אמבט.    16.1.

יש להחליף ארונות

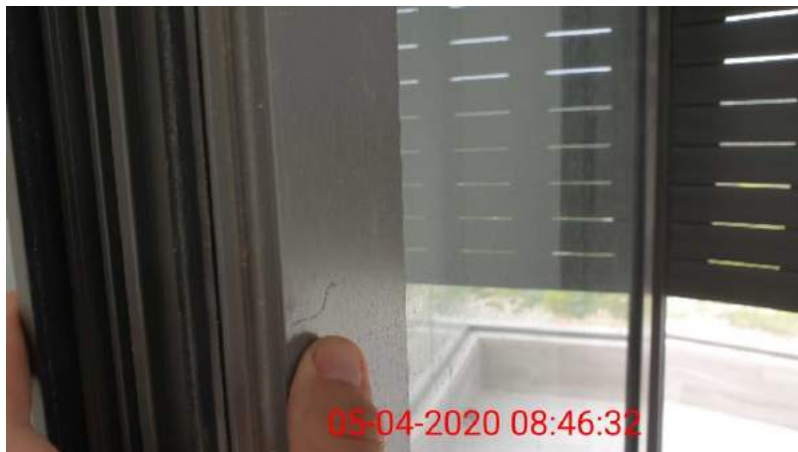
**17.1.1. חדר שינה הורים**

**17.1. נצפו שריטות/פגמים על פרופיל אלומיניום**

כנף יציאה למרפסת

נדרש לתקן בצורה מקצועית עד לקבלת מראה אחיד ובמידה ולא ניתן יש להחליף הפרופיל הפגום.

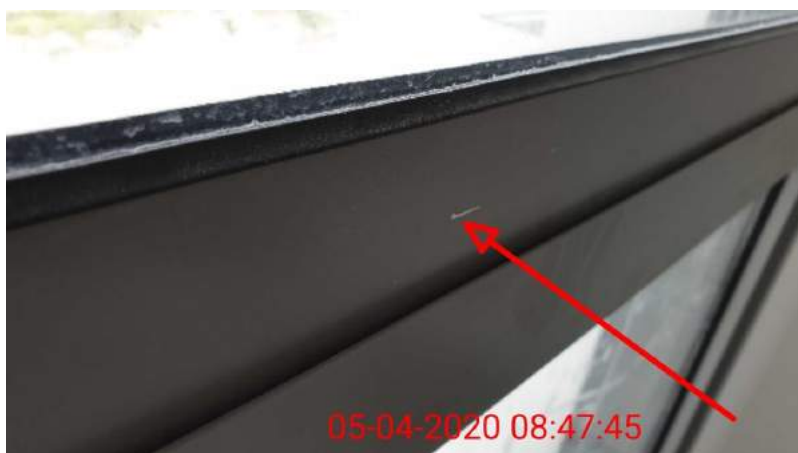
**17.1.2. חדר שינה הורים**

כנף ימין חלון

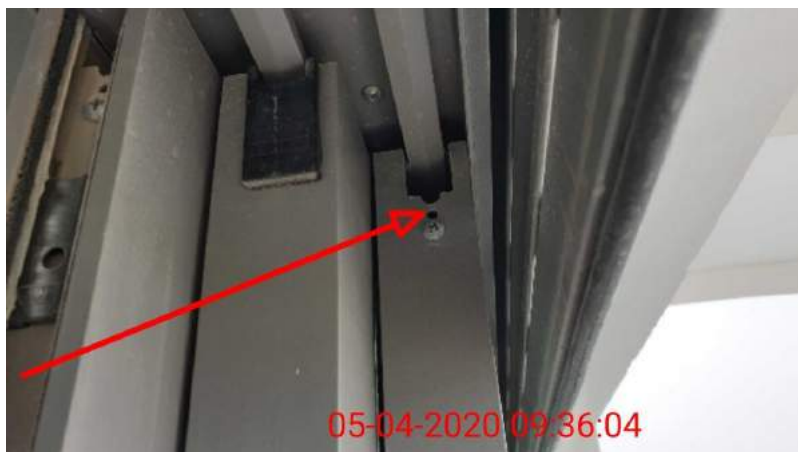
**17.3.1. סלון**

**17.3. חסרים במסילה עליונה 2 כולאי כנף נגד פריצה מפלסטיק מק"ט פלמ"ט 7500 עפ"י דרישת התקן: ת"י 1068 ח- 1 סעיף 201.**

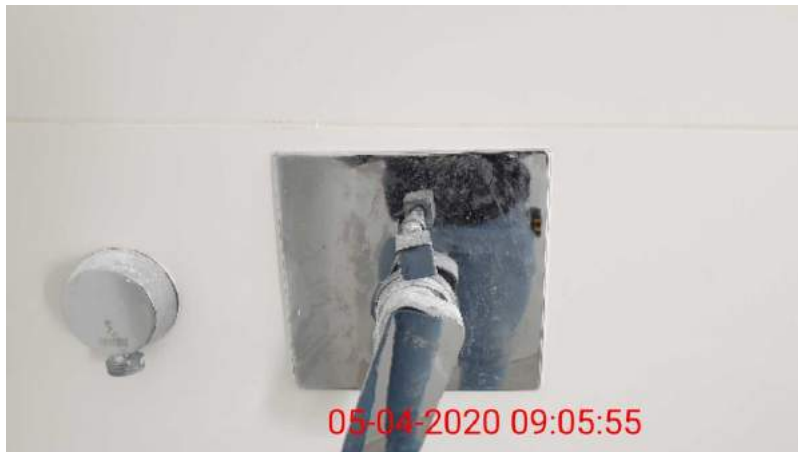
18.1.1. חדר רחצה הורים

**18.1.** אינטרפוז 4 דרך הותקן בסטייה מהציר האופקי.  
בנוסף - בורר המצבים לא תקין.

**נדרש**  
יש לפרק ולהתקין מחדש ללא סטיות. לרבות איטום. יש לבדוק ולהחליף במידת הצורך את  
האינטרפוז עצמו.

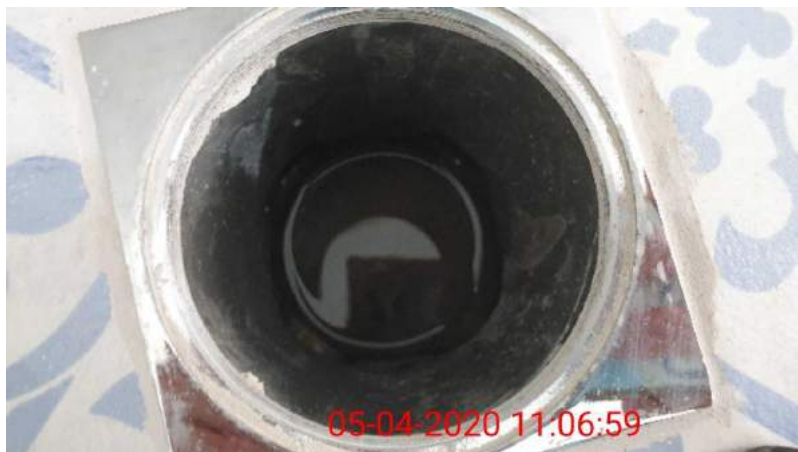
18.2.1. חדר רחצה כללי קומה תחתונה

**18.2. חסר מחסום ריח בניקוז אמבטיה**

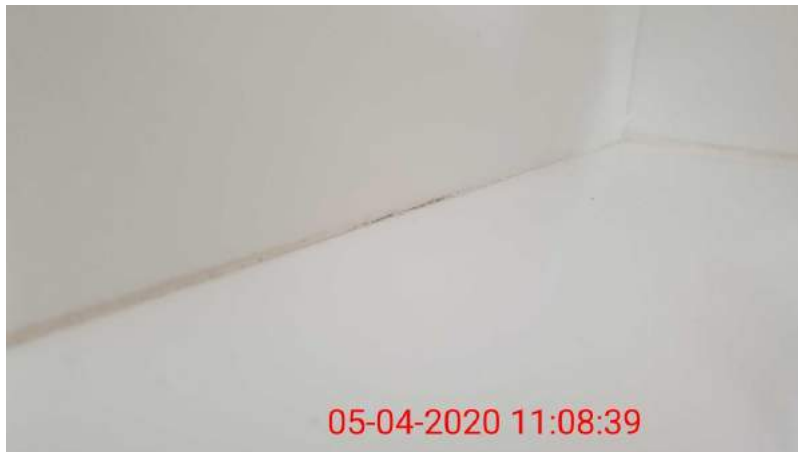
**18.3.1. חדר רחצה כללי קומה תחתונה**

**18.3. גימור לקוי סביב אמבט.**

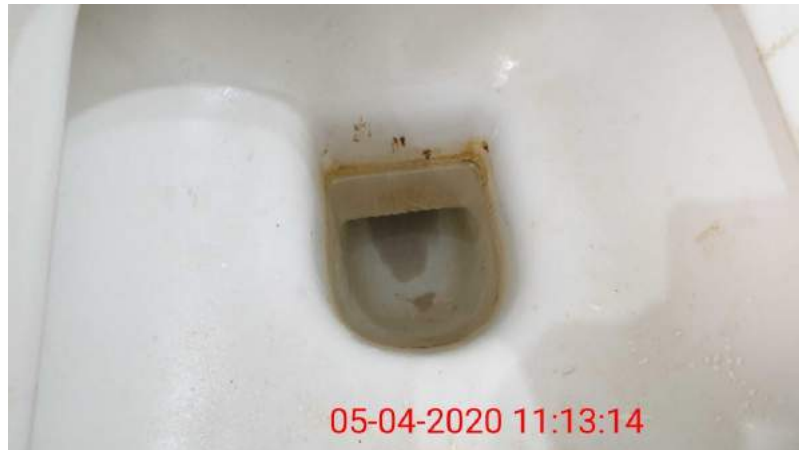
**18.4.1 חדרי רחצה**

**18.4 תחתית אסלה בחדר רחצה פגום/משופע בשיירי פסולת**

כל האסלות. תמונה לדוגמה.

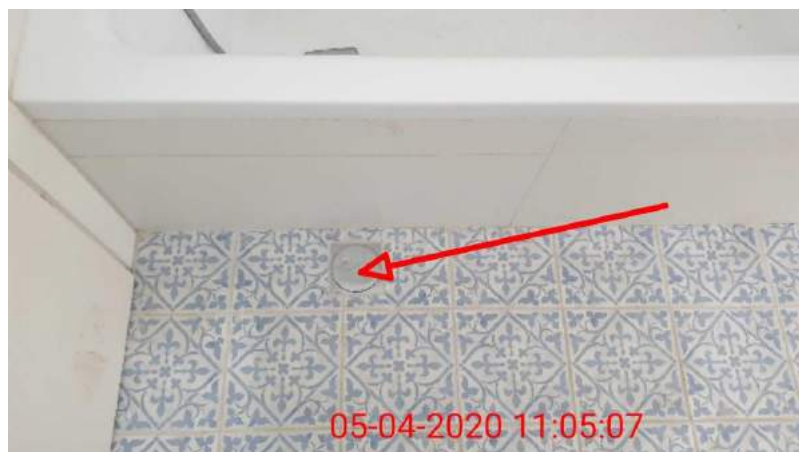
**18.5.1 חדר רחצה כללי קומה תחתונה**

**18.5 קופסאות הביקורת בולטות/שקועות מפני הריצוף. הדבר יוצר פגם אסתטי וסיכון להכשלת המשתמשים.**

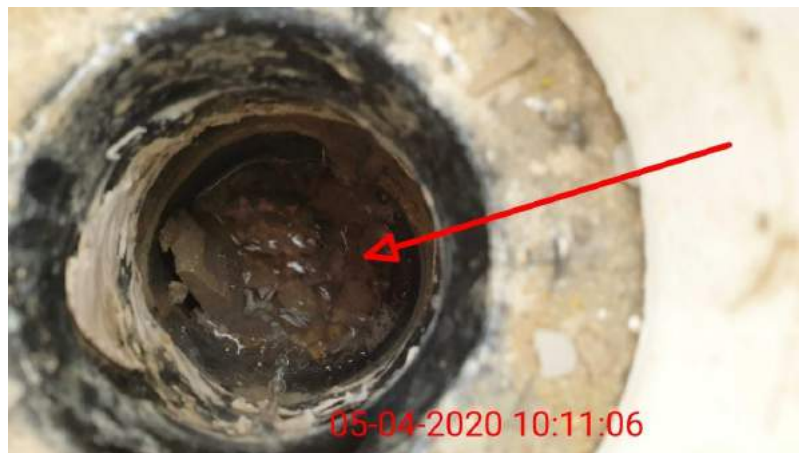
18.6.1. מרפסת מזרחית קומה עליונה

18.6. יש לנקות ולשטוף את כל הקופסאות הביקורת, מחסומי רצפה וקווי דלוחין וניקוז מפסולת ולכלוך (כולל במרפסת).

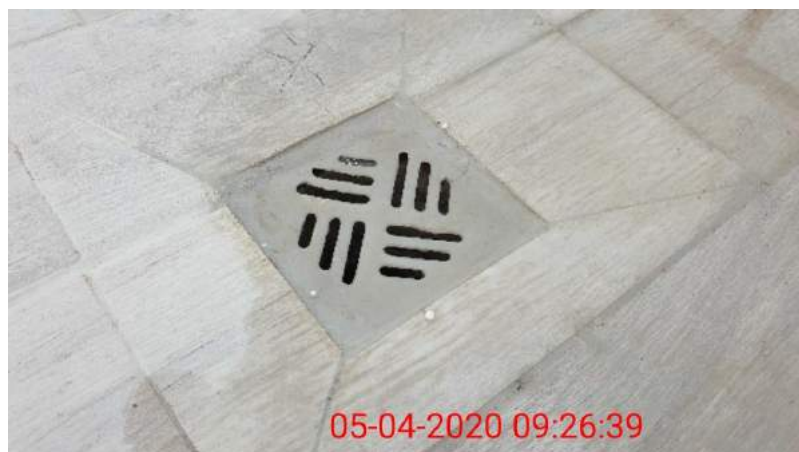
18.7.1. מרפסת סלון מערבית

18.7. מחסומי רצפה/ניקוזים לא נפתחים לבדיקה/שירות ותחזוקה.

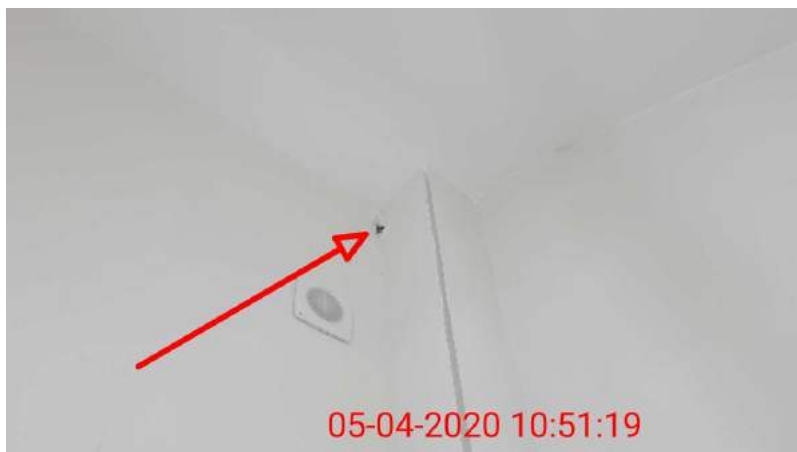
חדר רחצה כללי קומה עליונה    19.1.1.

חיפוי צינור גבריט לא מכסה את הצינור במלואו. יש לפרק ולהגדיל החיפוי.    19.1.

עבודה בגובה. 3.60 מ

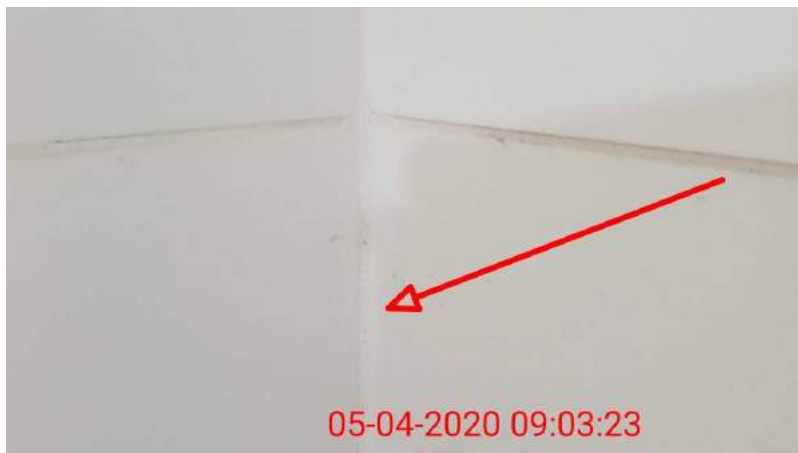
**19.2.1. חדרי רחצה**

**19.2. לא בוצעו מישקי ביניים/הפרדה בפינות וליד החלונות.**

תמונה לדוגמה

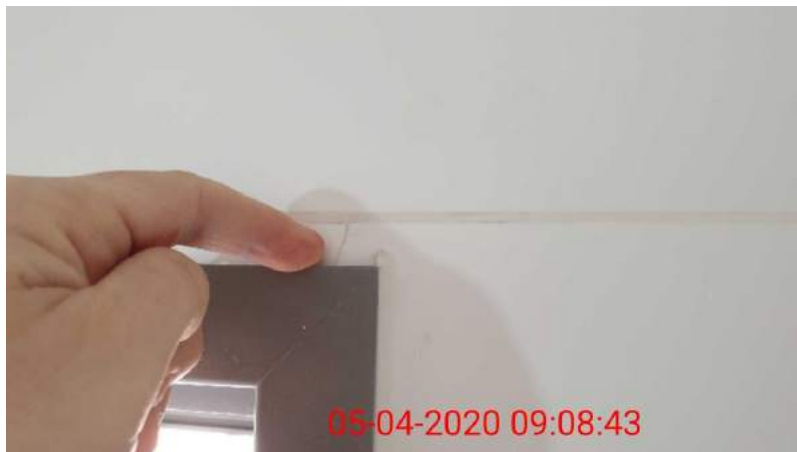
19.3.1. חדר רחצה הורים

19.3. אריחי קרמיקה פגומים/שבורים/סדוקים/ חיתוך לקוי, בועות אויר, כתמים, נקבים, חוסר ו/או עודף זיגוג, שקערוריות, גבשושיות, סימני ליטוש.

מעל חלון

זאת בניגוד למפרט הכללי סעיף 100652 לפיו: "ביצוע חיפוי פנים יהיה כאמור בסעיף 100641 לעיל". וכן בניגוד למפרט הכללי סעיף 100641 לפיו: "לא יותר השימוש בשברי אריחים. שפות האריחים הנוגעות במוצרי נגרות ומסגרות יבוצעו בהקפדה". ובניגוד לת"י 314 סעיף 3.2

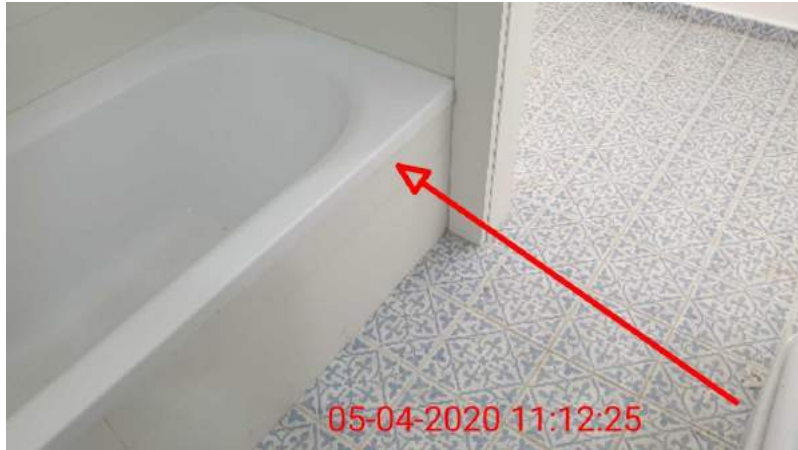
**19.4.1. חדר רחצה כללי קומה תחתונה**

**19.4. אריחים בולטים / שקועים מכלל המשטח, בגלל מחסור במלט ו/או עבודה לקויה**

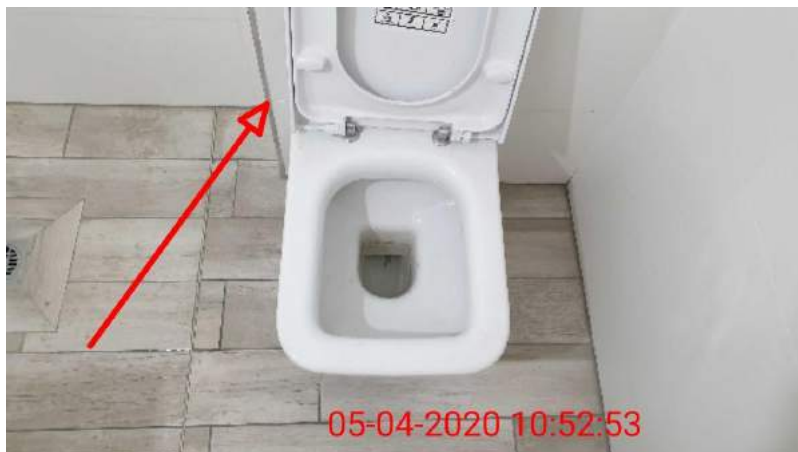
**19.5.1. חדר רחצה כללי קומה עליונה**

**19.5. סטיות ממישוריות בחיפוי קרמיקה**

אסלה מותקנת במישור בסטייה. על כן גם האסלה בסטייה

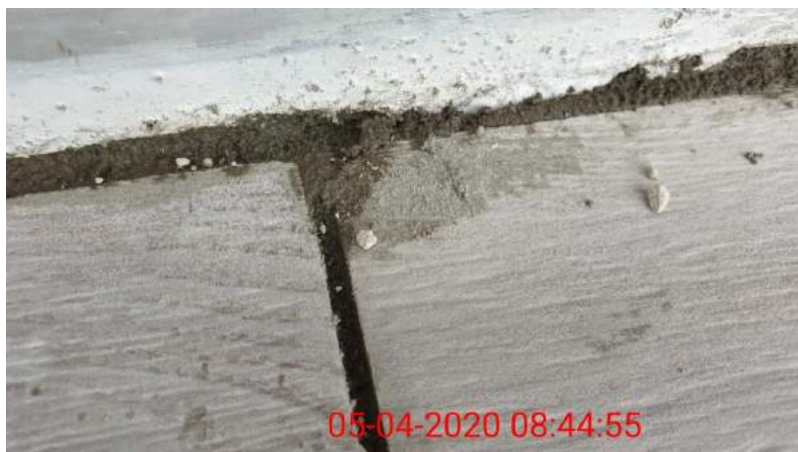
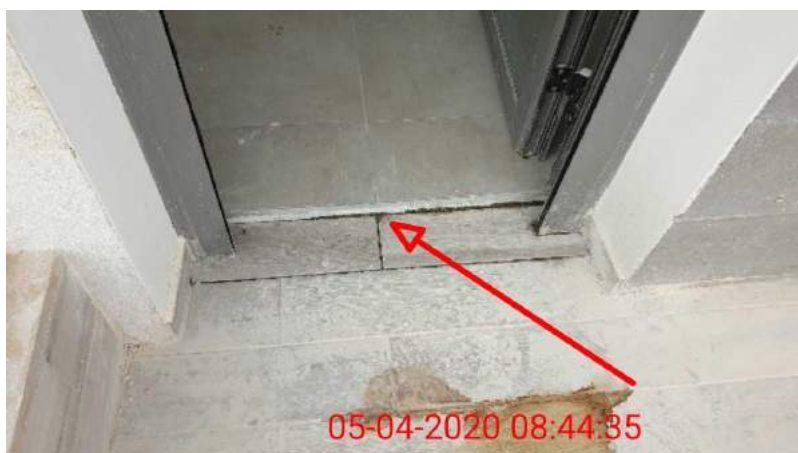
**20.1.1. מרפסת סלון צפונית**

**20.1. פגיעות ופגמים באריחים/חיתוך לקוי (שברים, סדקים, שריטות וכדומה)**

אריח חדש שיושם במועד הגעתי - פגום

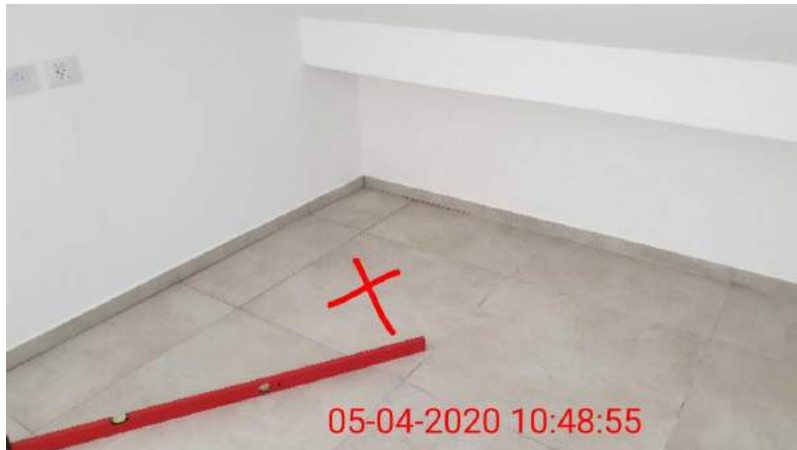
20.1.5. מבואה קומה עליונה

זאת בניגוד לת"י 1555 חלק 3 סעיף 5.1.4.4 - הדורש בדיקת שלמות ונקיות האריחים ופסילה של כל אריח שאינו עומד בדרישות ת"י 314, והחלפת אריחים פגומים או אריחים שנפגעו במהלך העבודות.

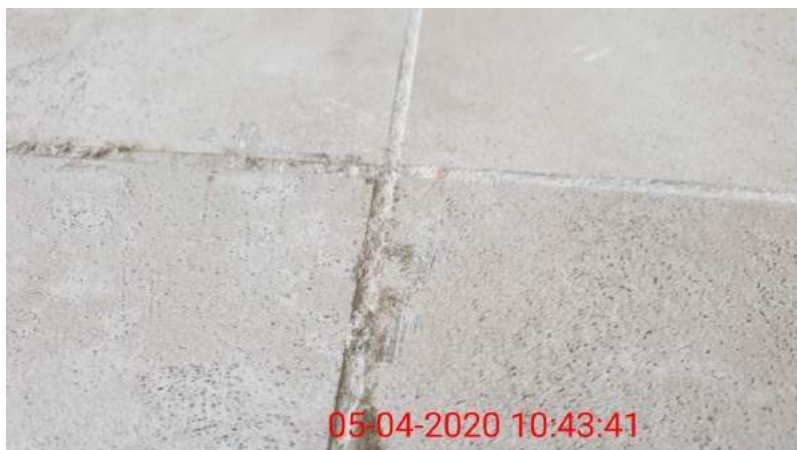
20.2.1. חדר שינה דרומי קומה עליונה

20.2. גימור לא אחיד, חוסר רובה במישקים, מחורר ובגוונים שונים של מלט ("רובה") במישקים בריצוף.

תמונה לדוגמה

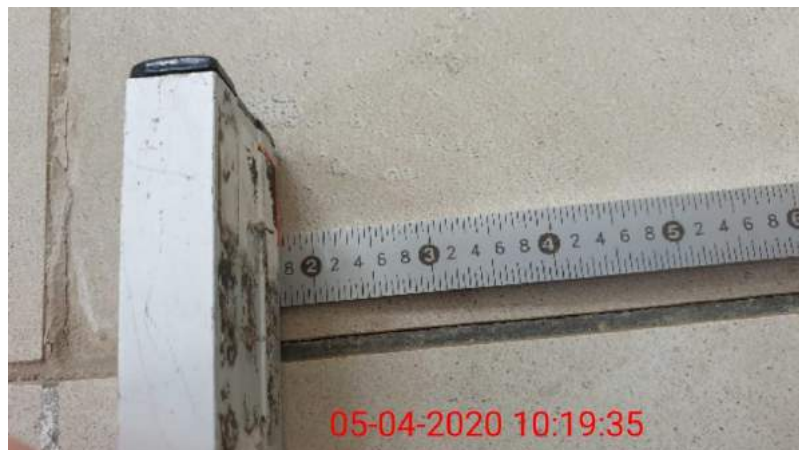
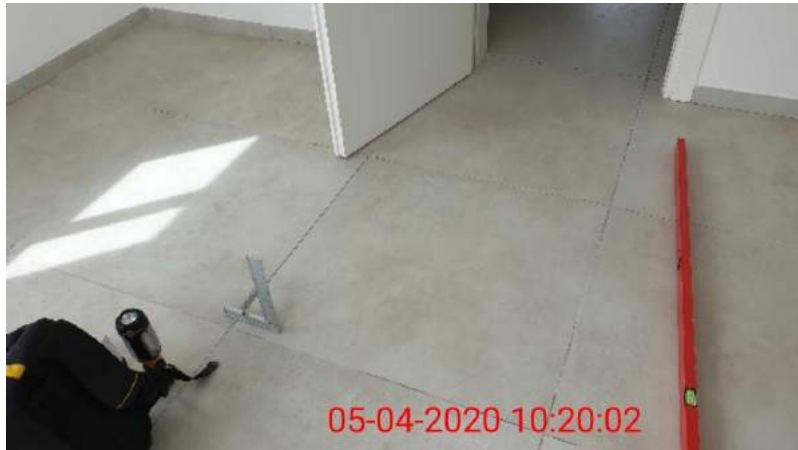
### 20.3.1. חדר שינה צפוני קומה עליונה

## 20.3. אריחים בולטים/שקועים מכלל המשטח

חשד שהאריח חלול מתחת

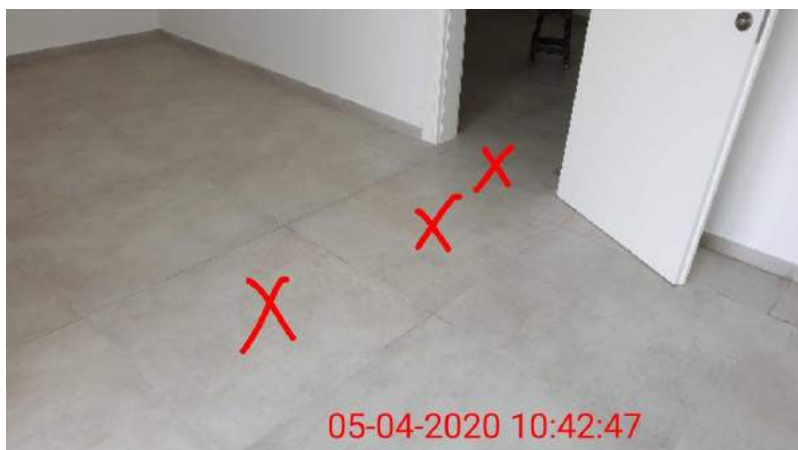
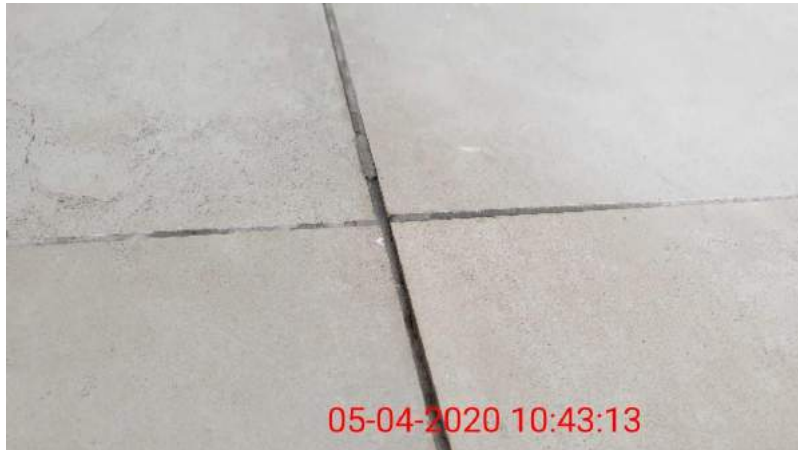
**20.4.1. חדר שינה דרומי קומה עליונה**

חשש לאריחים חלולים ברצפה. יצוין כי ניתן להבחין על קיום של חללים ריקים מתחת לאריחים לפי הרעש הנשמע בעת דריכה על האריחים, נמצאו אריחים השבורים בקצותיהם, במספר מקומות נמצא כי קיימים סדקים ברובה, קיימים אריחים שקועים. הדבר יוצר מפגע בטיחותי עקב הסיכון לשקיעת אריחים ועלול לגרום לחדירת מים וגרימת נזקים

זאת בניגוד לת"י 1555.3 סעיף 5.1.4.1 וכן בניגוד לסעיף 5.2. לפיו יש לבדוק את בדיקת מערכת הרצפה לפי דרישה מיוחדת או כאשר יש חשד לליקוי. סעיף 5.2.1 המחייב בדיקת חוזק ההידבקות במתיחה (ראה טבלה מס' 4 וציור 6). ובניגוד למפרט הכללי - סעיף 10034 - לפיו "המלט לריצוף יהיה כאמור בסעיף 100115 לעיל, והוא יונח על כל שטח האריח (יוקפד על כיסוי כל שטח האריח למניעת שבירת פינות האריחים).

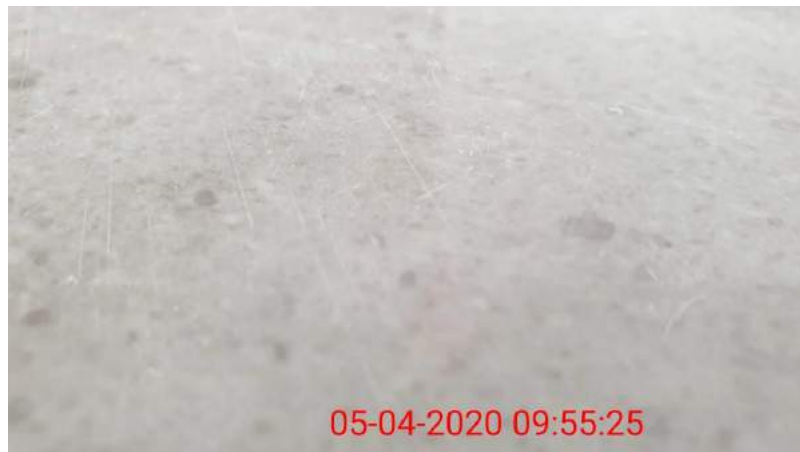
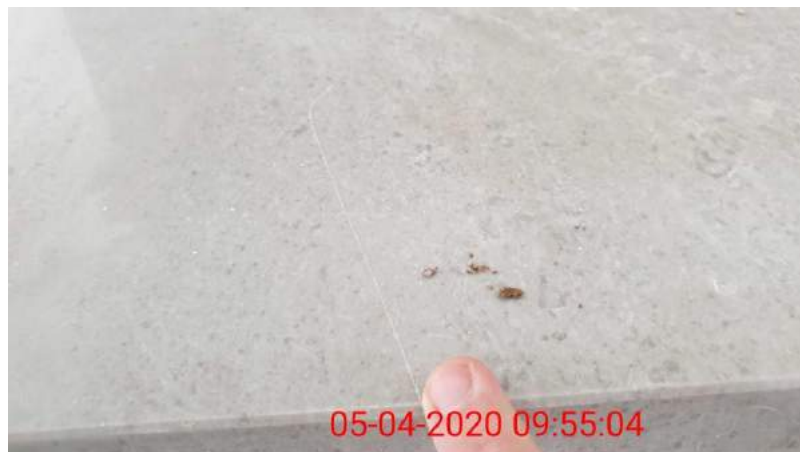
21.1.1. מדרגות

21.1. פגמים באריחים. (קילופים, שברים במקצועות, נקבים, חריצים, סתימות, סדקים ושברים)

תמונות לדוגמה. כל המדרגות שרוטות ופגומות

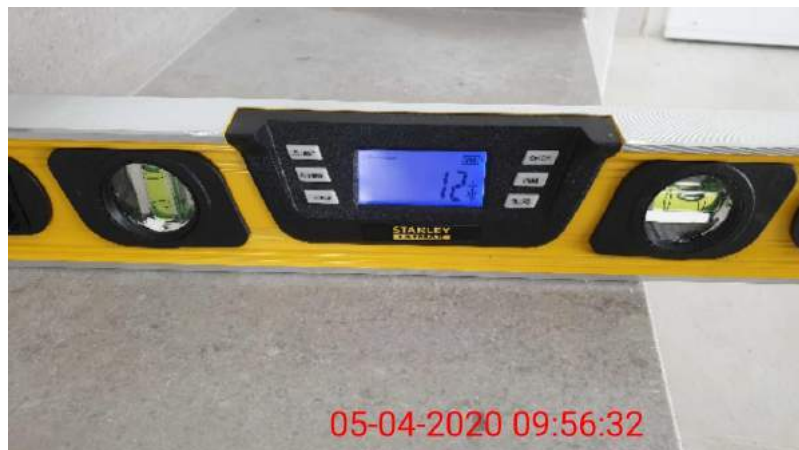
21.2.1. מדרגות

21.2. שיפועים במדרגות

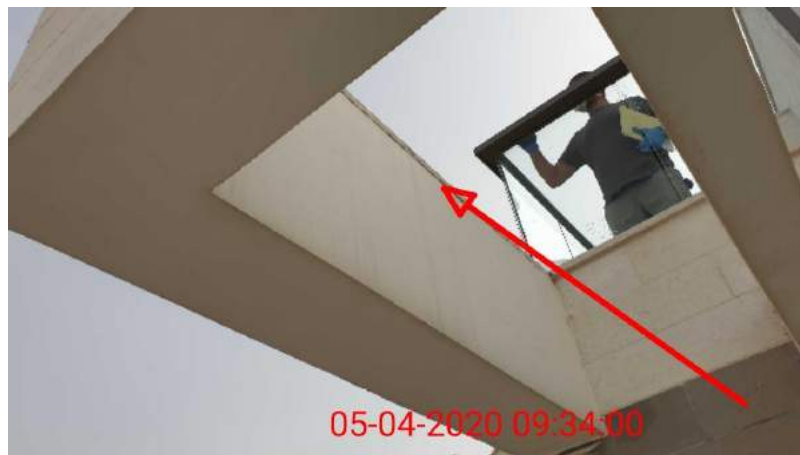
.22.1.1 מרפסת סלון מערבית

עבודה לקויה בביצוע נדבכי ראש.  
הליקוי יגרם להצטברות לכלוך על רום המעקות והקירות, לזליגתו עם מי גשם ולהכתמת הקירות; בנוסף זרימה ישירה של מי גשם תגרום להתדרדרות מואצת של החיפוי החיצוני של קירות החוץ.

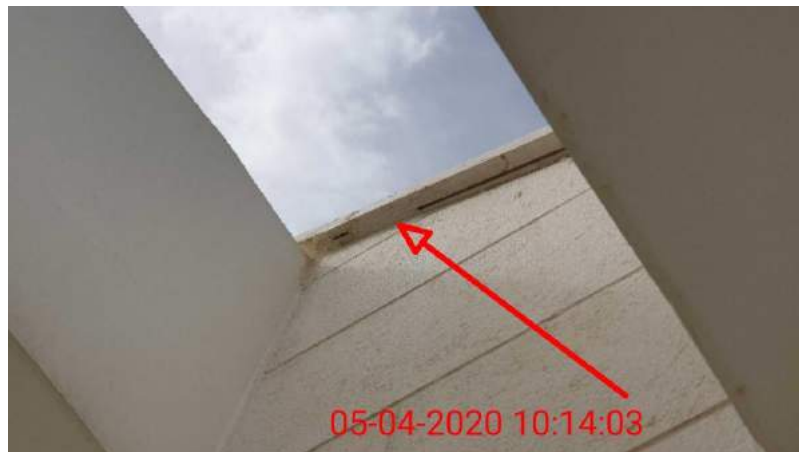
22.2.1. מרפסת מזרחית קומה עליונה

22.2. אפי מים סתומים בתחתית אדני האבן

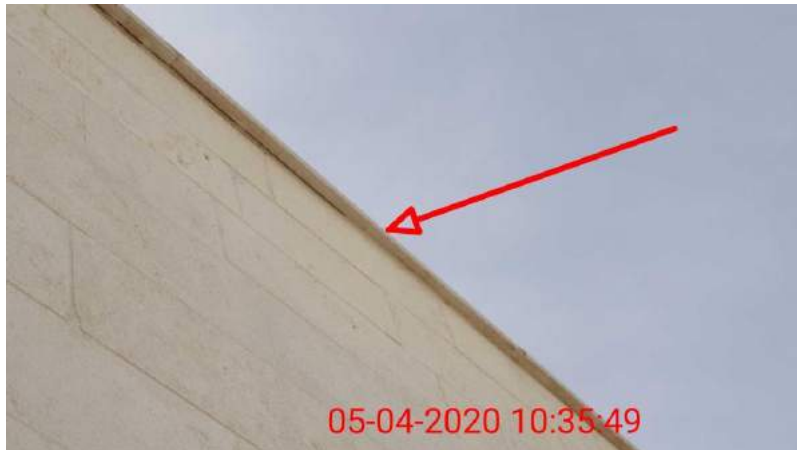
22.2.2. מרפסת דרומית קומה עליונה

זאת בניגוד למפרט הכללי - סעיף 100512 - לפיו נדרש כי "אדני חלונות, כרכובים, מעקות וכו', יעובדו לרבות שיני מדלף (אף מים)". ובניגוד למפרט הכללי - סעיף 10074 - לפיו נדרש כי "שפת האדן המובלטת מהקיר משלושת העברים תעובד עם שן מדלף".

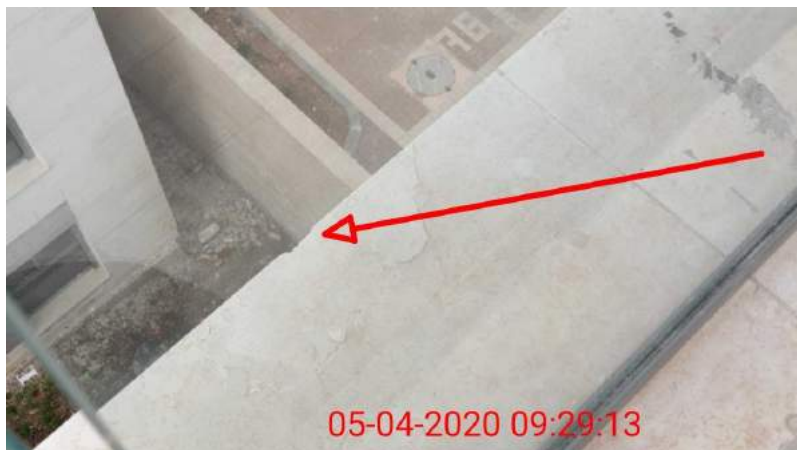
22.3.1. מרפסת סלון מערבית

אדני אבן פגומים, חיתוכים לקויים, ניסורה סדוקים ומשופעים בחורים. הליקויים יוצרים פגמים אסתטיים, מעידים על שימוש בחומר מאיכות ירודה ובגימור לא מקצועי ומהווים סיכון להתדרדרות מואצת של השיש ולהתערערות האדנים

תמונות לדוגמה
