## הנדון : ליקויי בניה ב-XYXYXYXYXYXYXYXY חוות דעת מקצועית

## חוות דעתי

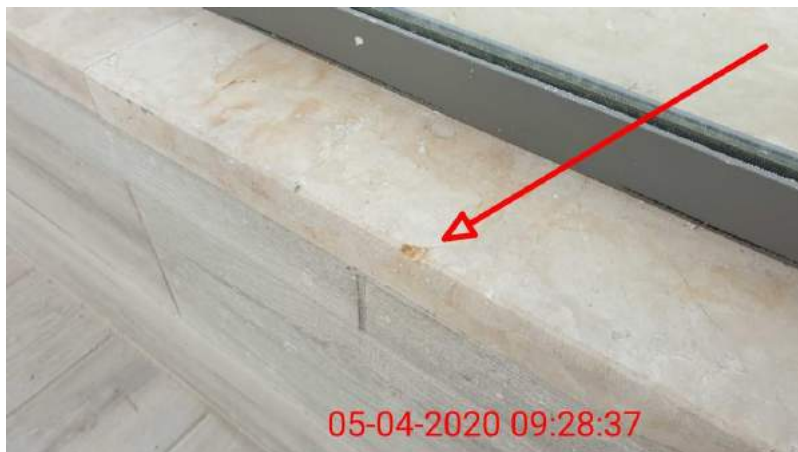
22.3.1. מרפסת סלון מערבית

יש לבצע פעולות גימור כולל תיקוני איטום, טיח, חיפוי וצבע כנדרש. זאת בניגוד למפרט הכללי – סעיף 14011 – לפיו "האבן תהיה מסוג אבן גיר או אבן דולומיט קשה... האבן תהיה בריאה וללא סדקים או גידים שנוצרו מהתרחבות, מים וכד'", וכן "האבן תהיה נקייה מכל חורים, מגידי עפר ומסדקים".

יש לפרק את האדנים הלקויים ולבצע מחדש תוך שימוש בחומרים תקינים, לוחות שלמים והקפדה על הביצוע.

לחילופין ניתן לבצע תיקון עם חומר ייעודי לגמר אחיד.

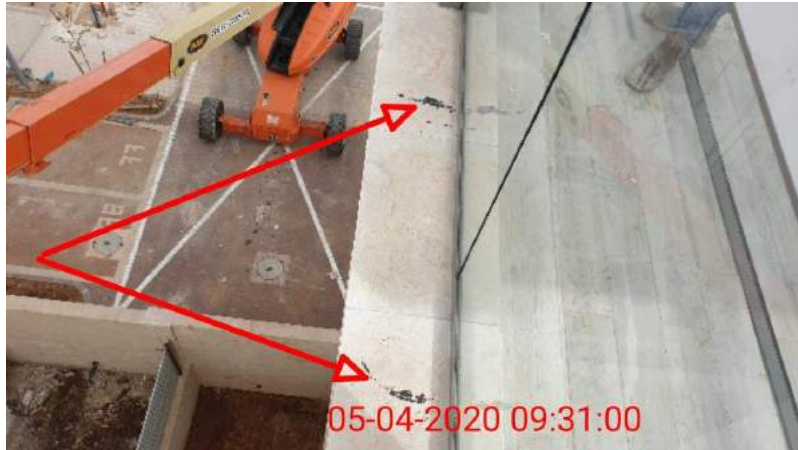
**22.4.1. מרפסת סלון מערבית**

**22.4. אדני אבן עם שיירי חומרי בניה**

**נדרש**  
נדרש לנקות האדנים.

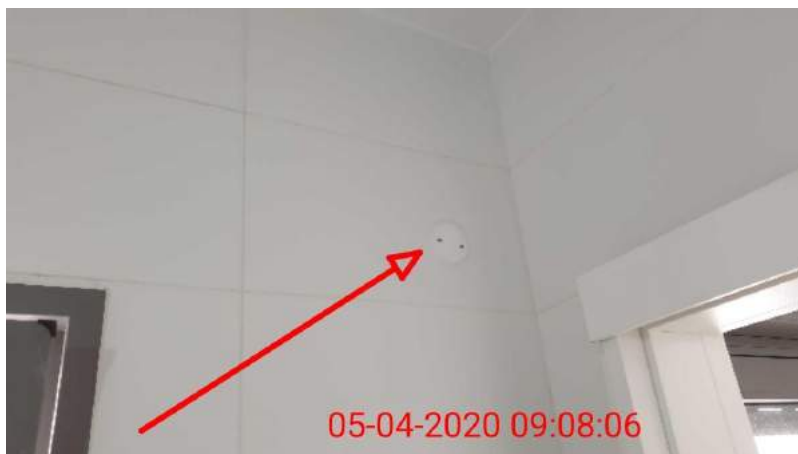
**חדרי רחצה** .23.1.1

**חסרים שקעים לתנור חימום בניגוד לנדרש במפרט המכר** .23.1

תמונה לדוגמה.

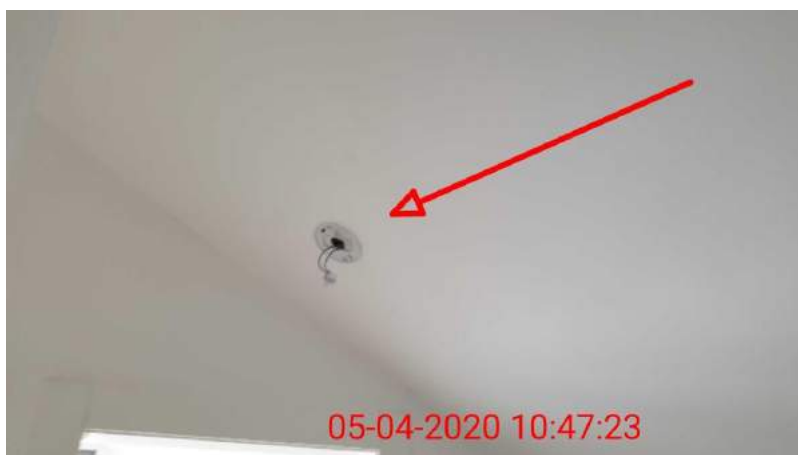
**23.2.1 מבואה קומה עליונה**

**23.2 אביזר פגום/חסר**

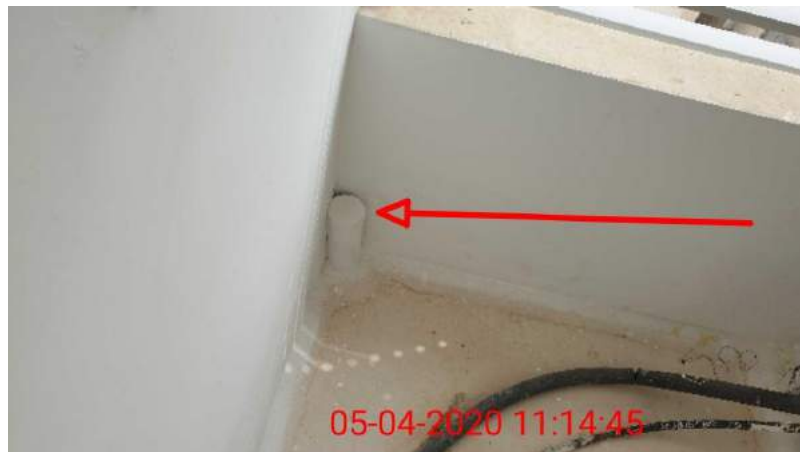
**24.1.1. מסתור שירות**

**24.1. קולטן אוויר מתחת לחלון.**

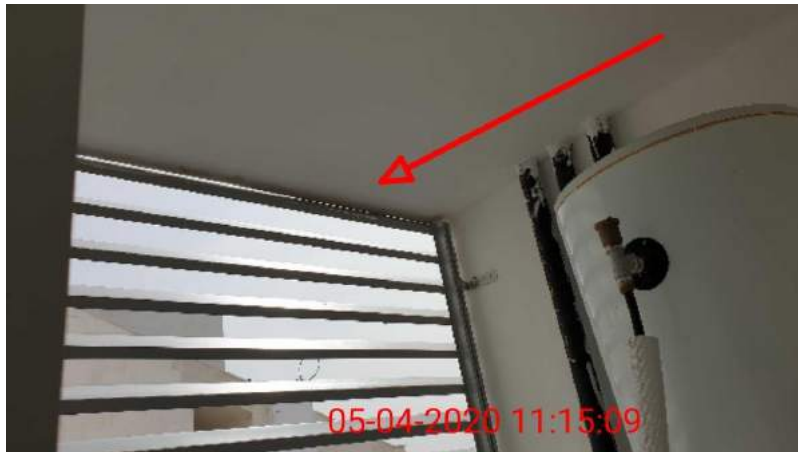
**24.2.1. מסתור שירות**

**24.2. לא בוצע אף מים בקצה יציקה בולטת.**

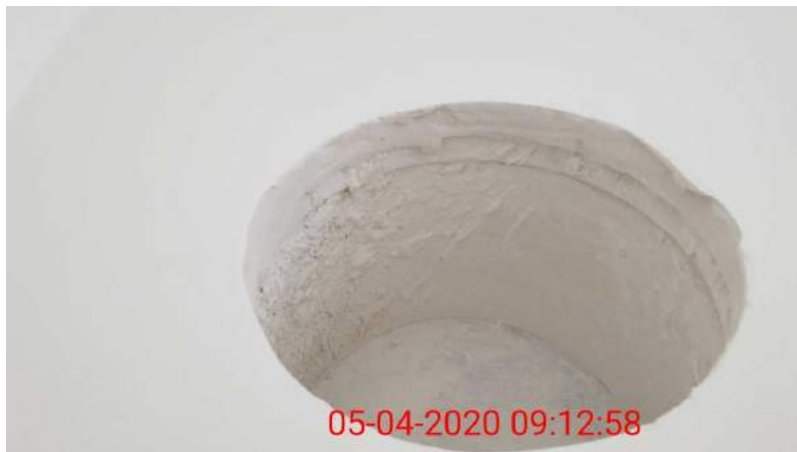
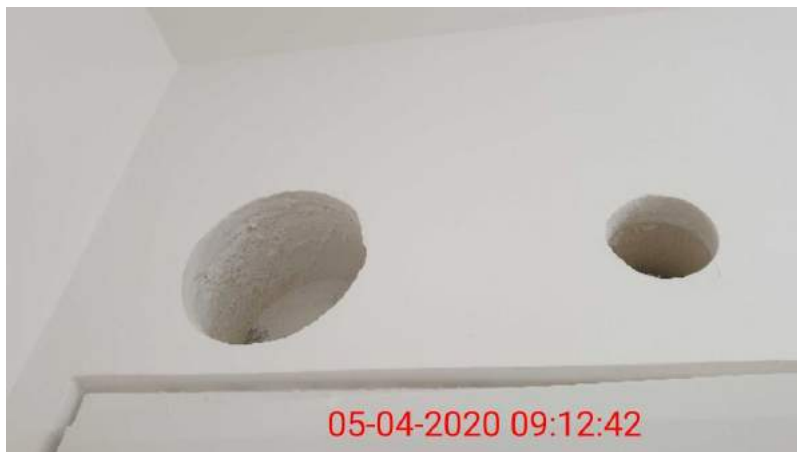
**חדר ממ"ד** .25.1.1

**יש לנקות צינורות אוויר ממד** .25.1

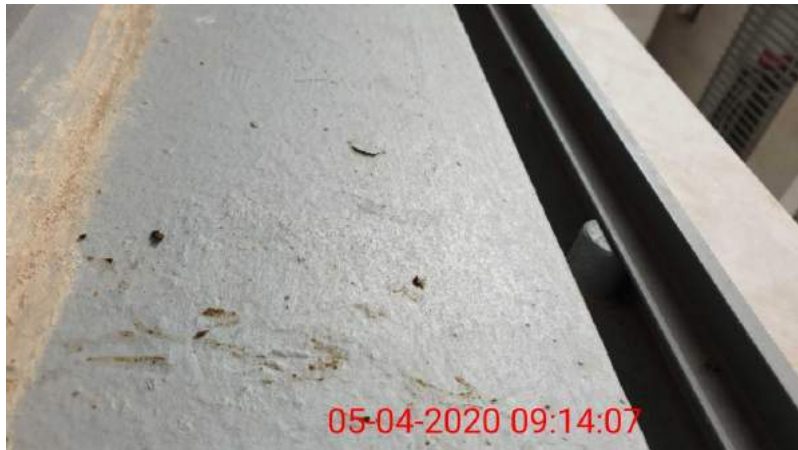
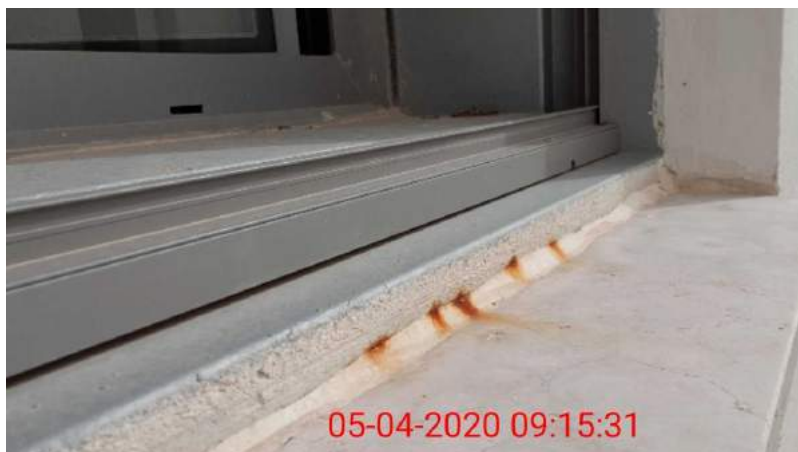
25.2.1. חדר ממ"ד

25.2. מלבן חלון ממ"ד וחלון הדף אינו צבוע כהלכה. נצפתה חלודה.

בניגוד לת"י 4422 חלק 3.

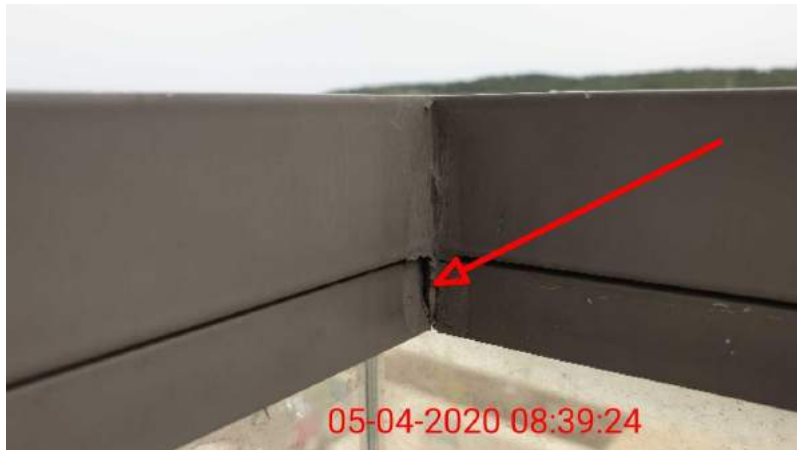
**25.3.1. מרפסת סלון צפונית**

**25.3. חיבור פינת מעקה לקוי.**

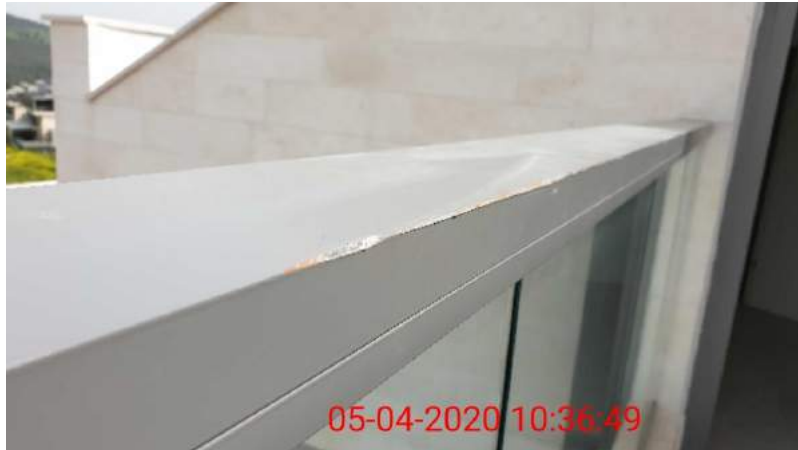
25.4.1. מרפסת דרומית קומה עליונה

25.4. נצפו שריטות/פגמים במאחז יד במרפסת
