## הנדון: ליקויי בניה

### חוות דעת מקצועית

- משרד בקומה 4 במבנה בן 6 קומות.
- המבנה איננו חדש. המשרד נמכר כחדש ללקוח עם מפרט.
- המשרד כולל: חדר מבואה, חדר משמאל וחדר מימין.
- לנכס חניה מקורה

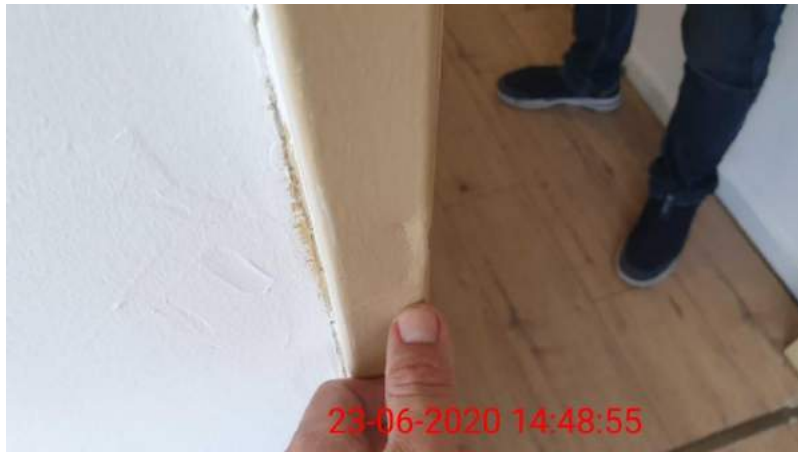
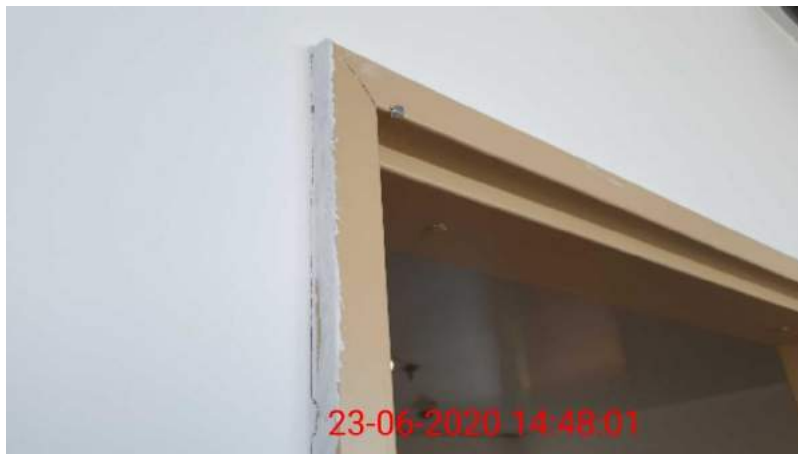
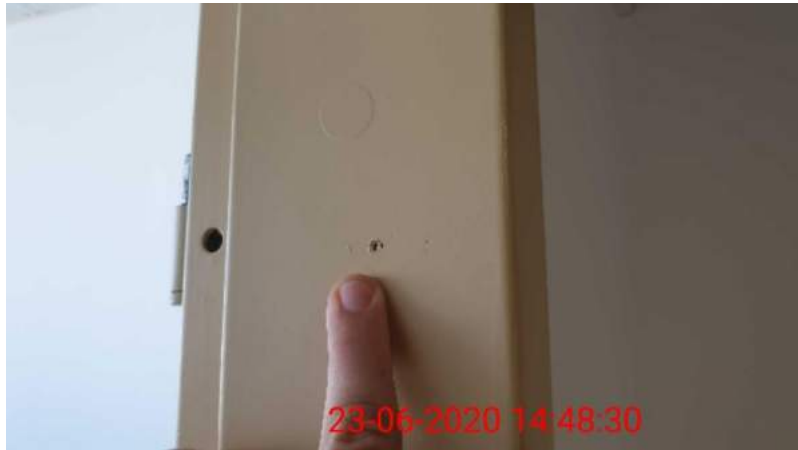
10.1.1. כללי - בכל הנכס

מלבן דלת אינו צבוע כהלכה ועם פגמים בפח.      .10.1

זאת בניגוד לת"י 5044 חלק 2 סעיף 3.2.4

יש לתקן את המסגרות, להסיר את הצבע הלקוי ולחדש צביעה.

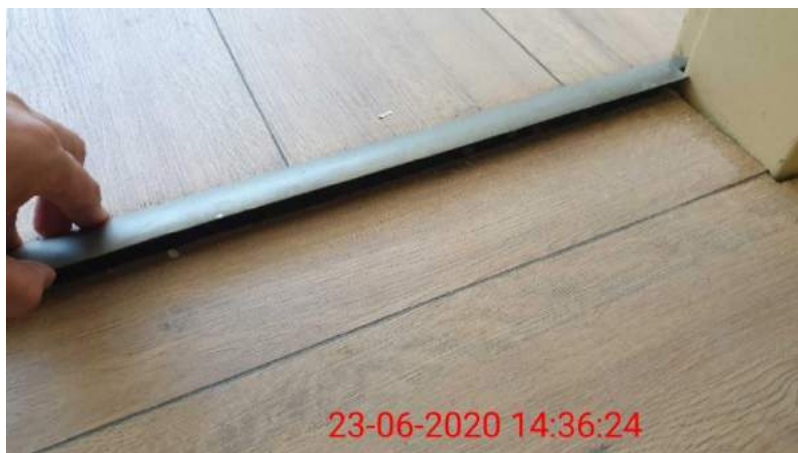
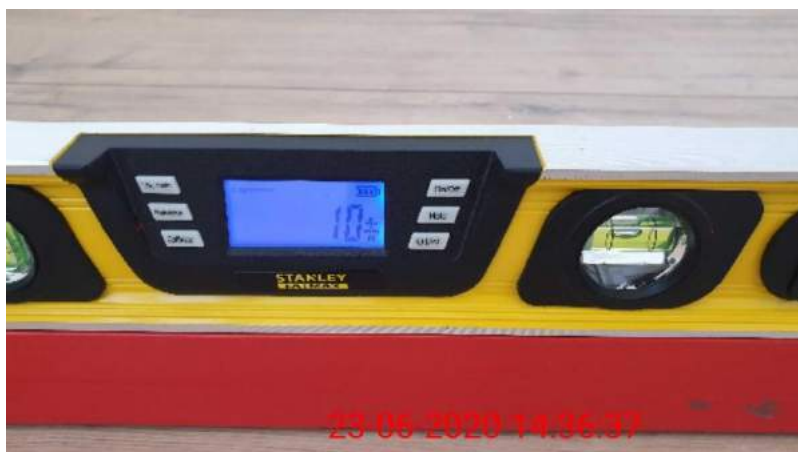
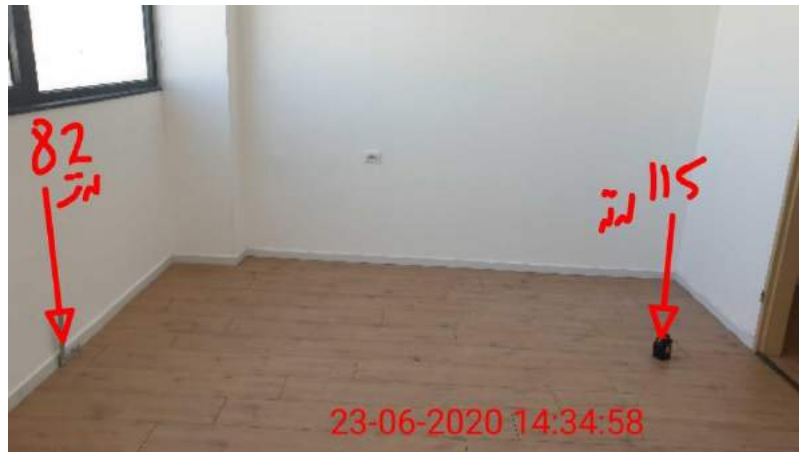
.11.1.1 חדר מימין

.11.1 הפרשי מפלסים/שיפוע בריצוף הפרקט.  
יתרה, הפרקט לא מקובע כנדרש - בדריכה הפרקט זז ו"מרחף".

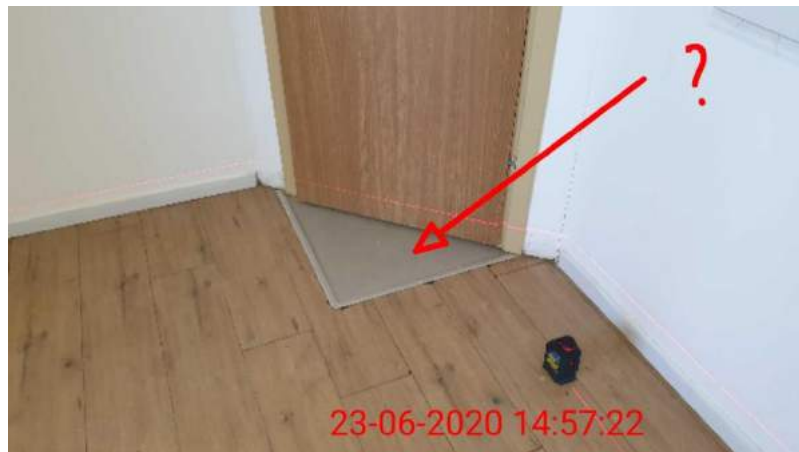
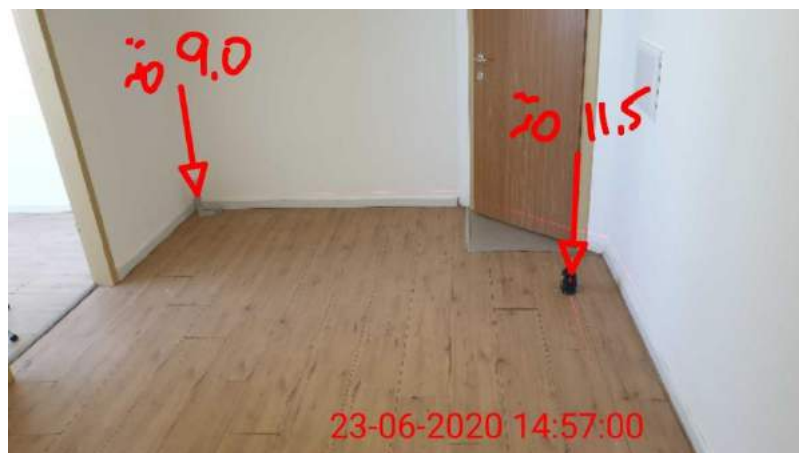
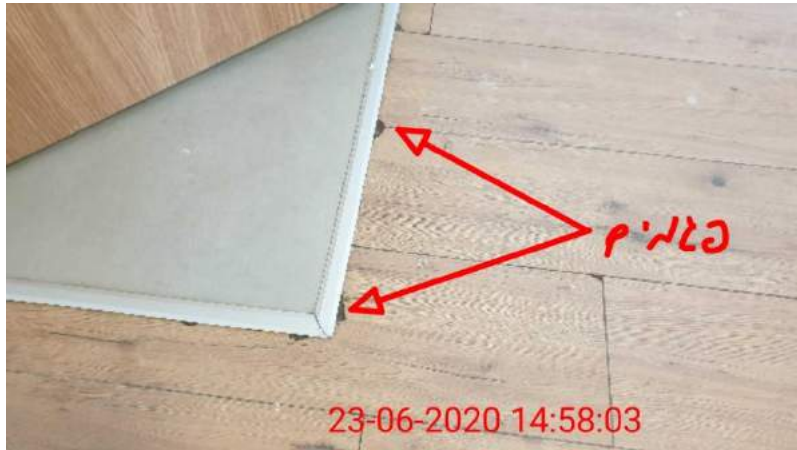
11.1.2. חדר מבואה

תמונות לדוגמה, גם של פגמים.

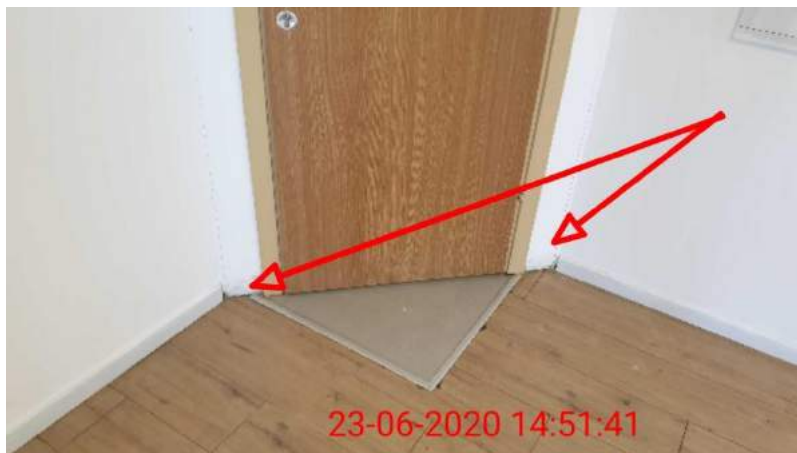
11.3.1. חדר מבואה

**11.3. חסר פנל סביב משקוף כניסה למשרד**

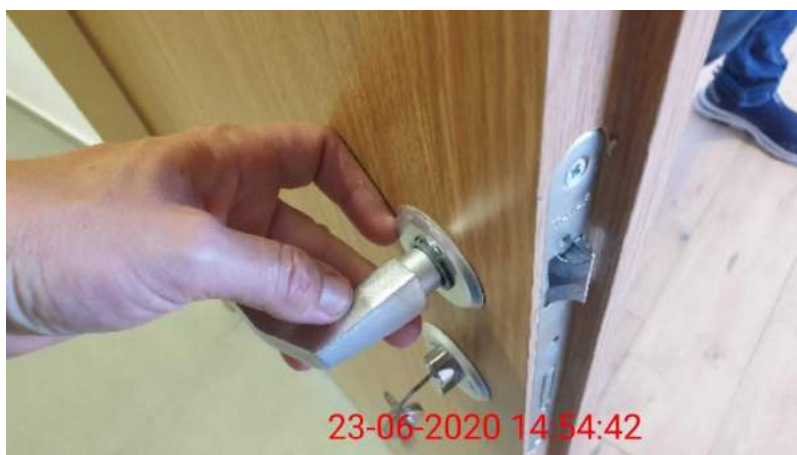
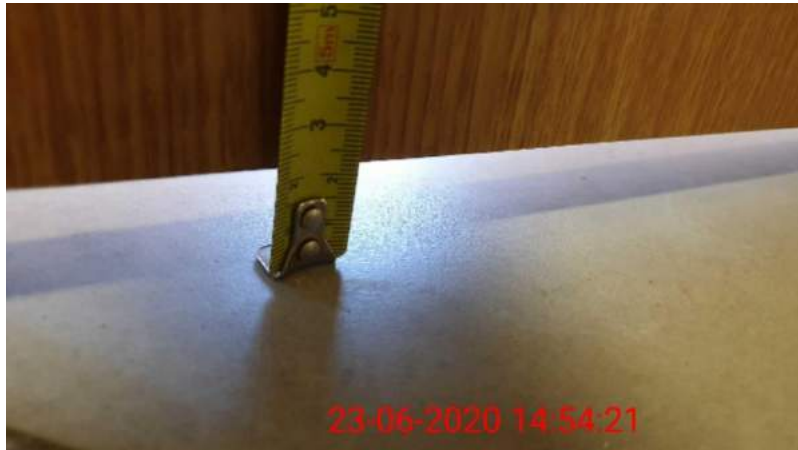
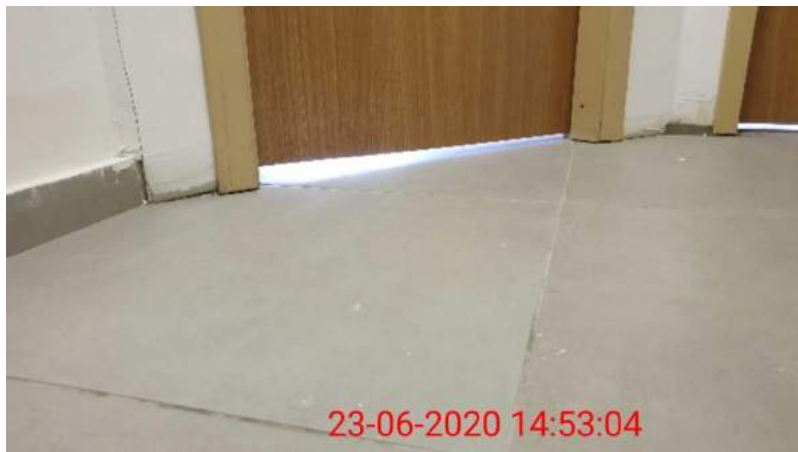
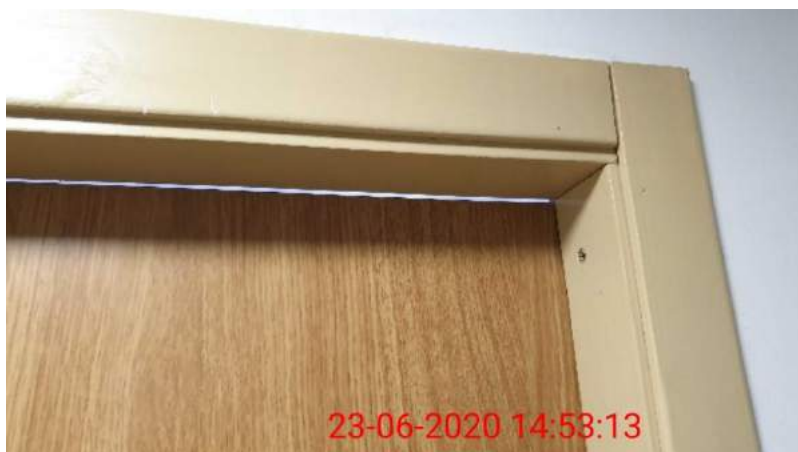
11.4.1. חדר מבואה

**11.4. דלת הכניסה קצרה באורך. מרווחים בחלק התחתון ובחלק העליון**

לא מתאים להגדרת המפרט - דלת כניסה מעוצבת.

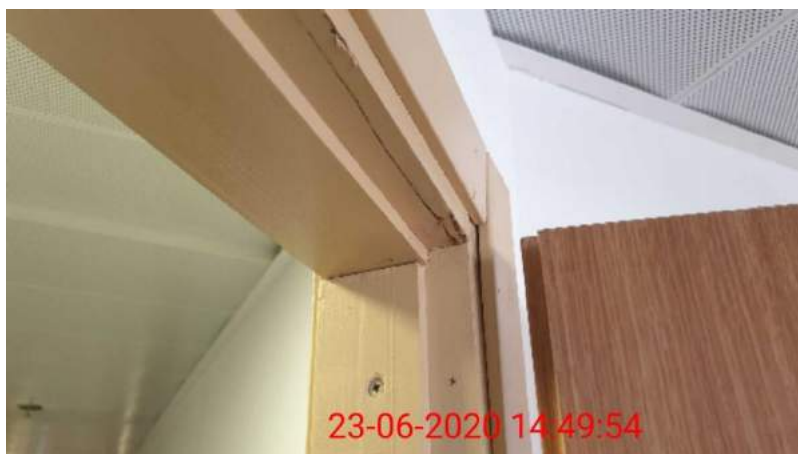
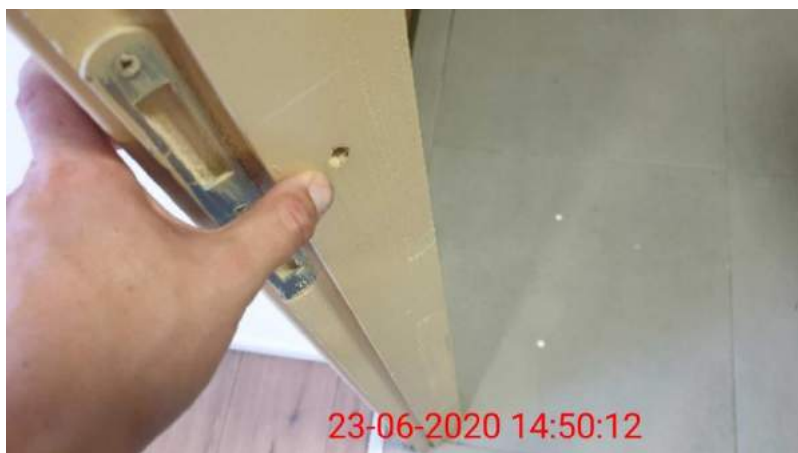
11.5.1. חדר מבואה

11.5. קיימים פגמים במלבני הדלתות

זאת בניגוד לת"י 23 חלק 2 סעיף 4.9. יש להחליף את החלקים הפגומים.

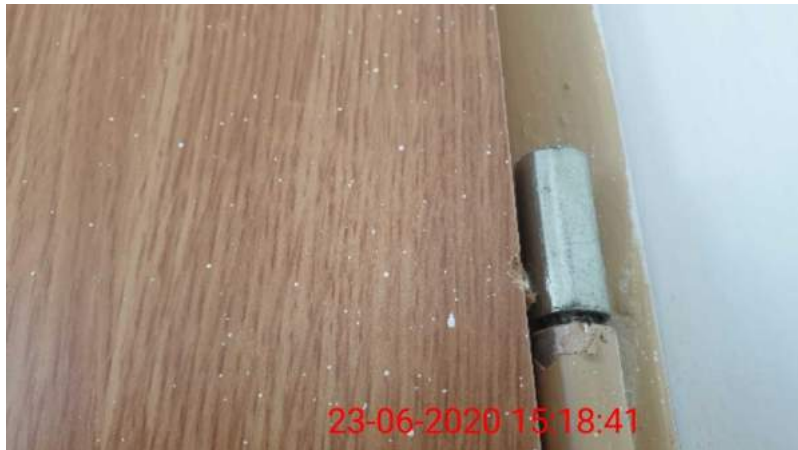
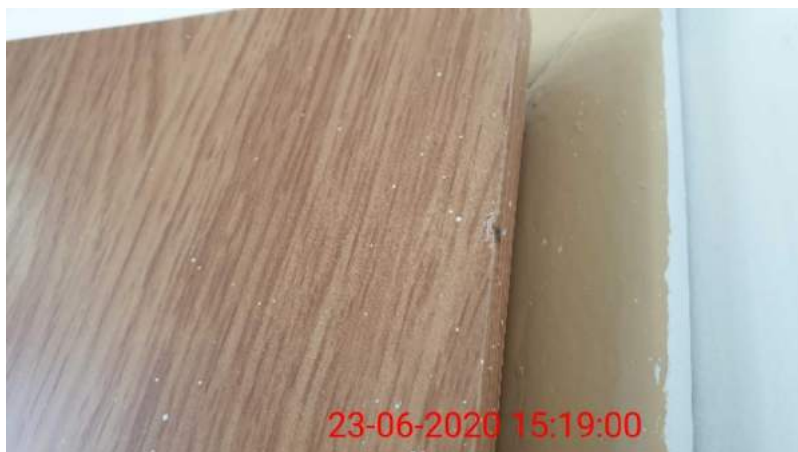
**11.6.1. משרד משמאל**

**11.6. קיימים פגמים בכנף הדלת**

זאת בניגוד לת"י 23 חלק 3 סעיף 1.8 . נדרש להחליף את הכנף הפגום.

יש להחליף כנף הפגום

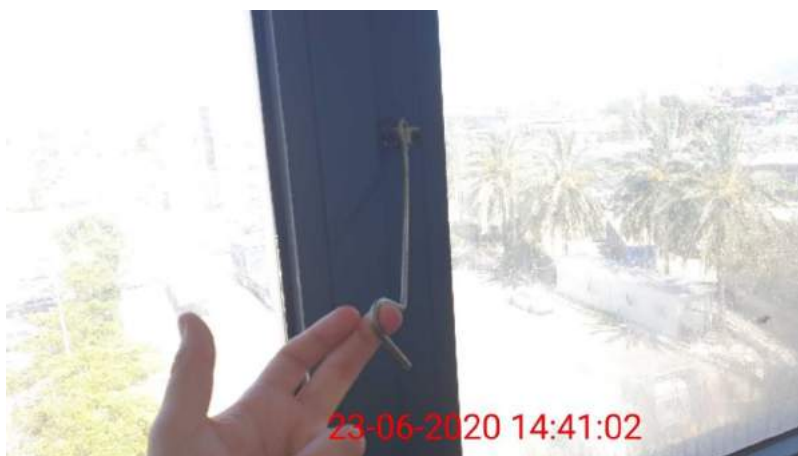
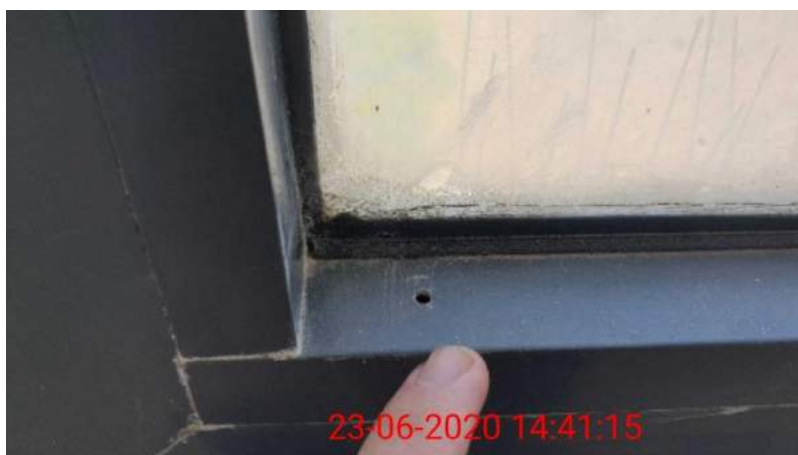
**12.1.1. חדר מימין**

**12.1. נצפו שריטות/פגמים על פרופיל אלומיניום**

נדרש לתקן בצורה מקצועית עד לקבלת מראה אחיד ובמידה ולא ניתן יש להחליף הפרופיל הפגום.

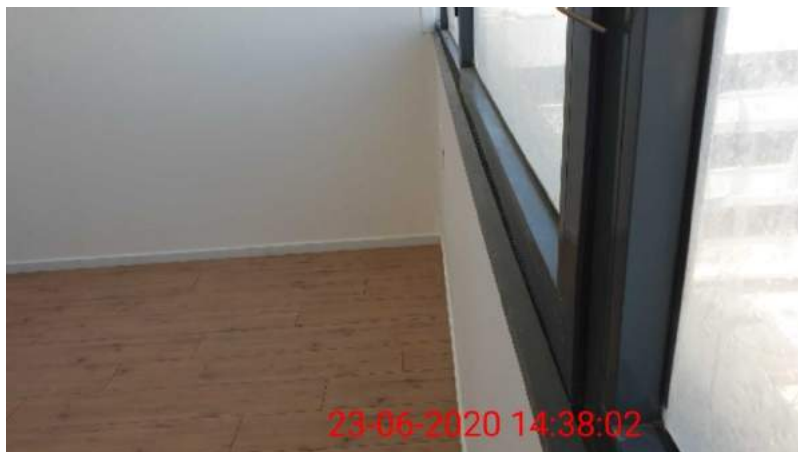
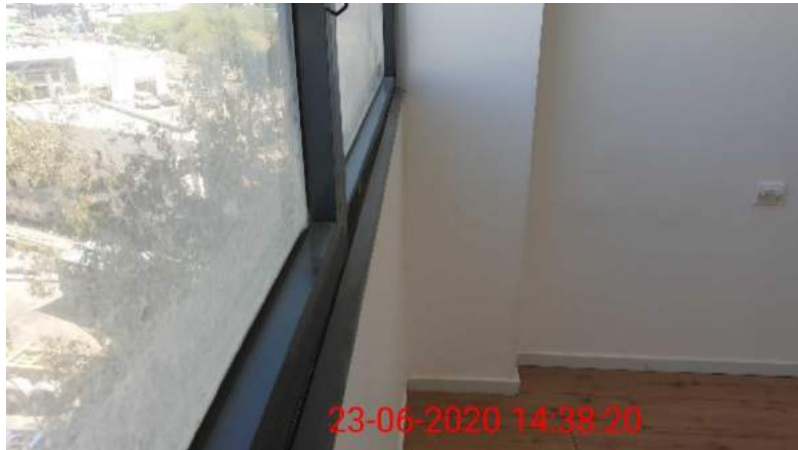
12.2.1. חדר מימין

12.2. חלון אלומיניום מורכב בסטייה ממישוריות אופקי/אנכי

לפי ת"י 4068 חלק 1 סטיות מותרות בהרכבה

נדרש לפרק ולהרכיב מחדש ללא סטיות. (לפי ת"י 4068 חלק 1 סעיף 4.2)

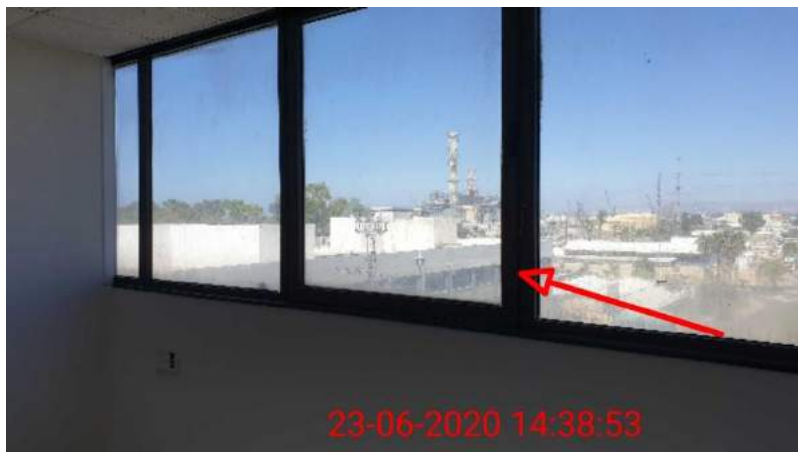
12.3.1. חדר מימין

12.3. ליקויים באיטום/בידוד מסביב לחלונות.

מרווחים משתנים סביב חלון. רעשים מבחוץ

יש לתקן לפי הנחיות של תקנים 1068.1, 4068.2

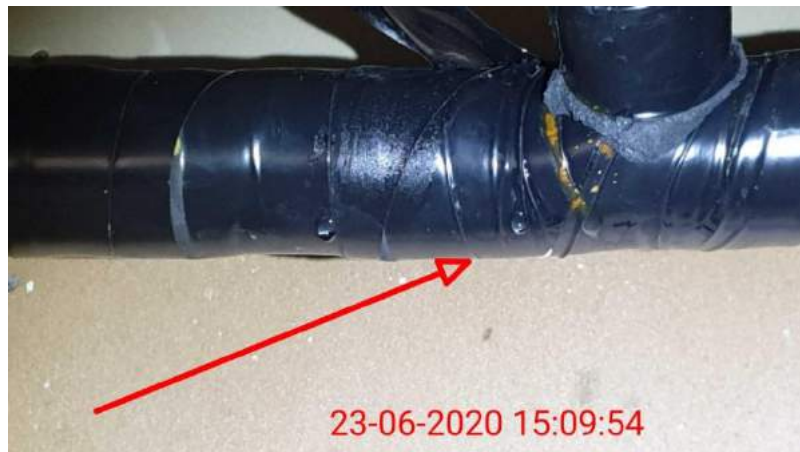
**חדר מבואה**      13.1.1.

**נזילה מצנרת מעל תקרת מגשים**      13.1.

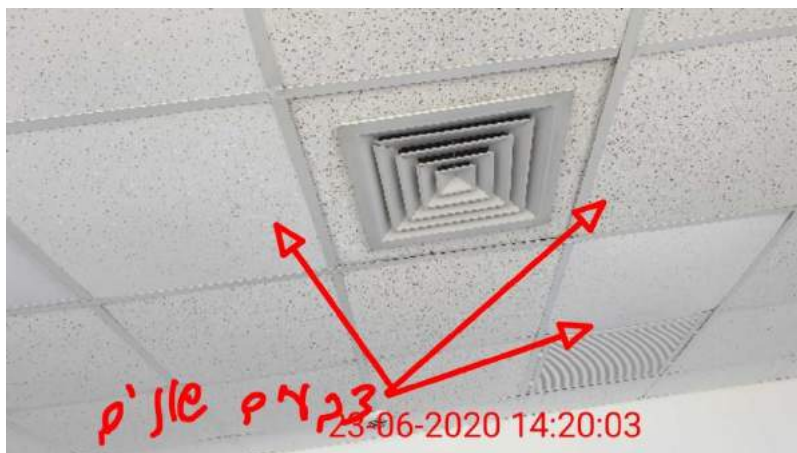
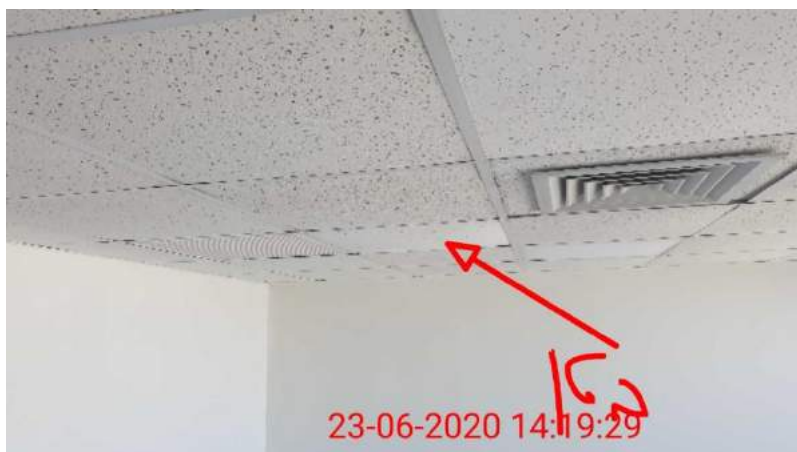
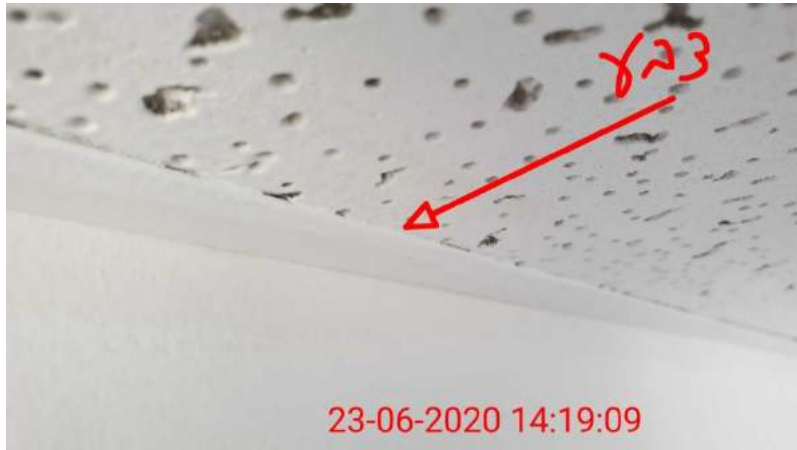
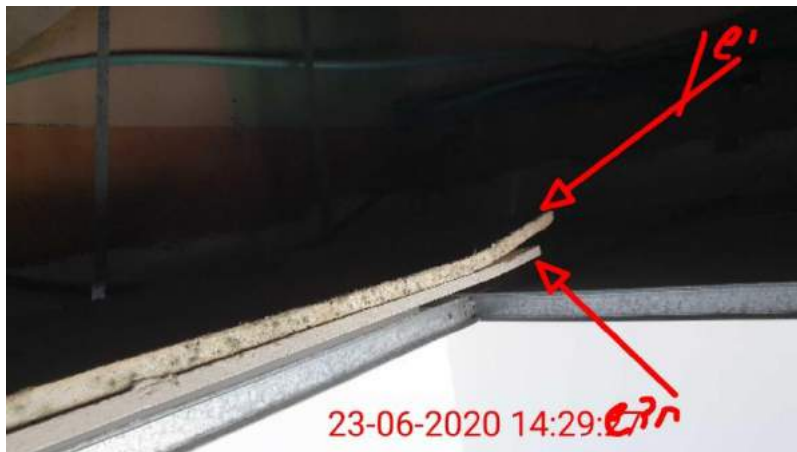
**14.1.1. שני חדרי המשרד**

**14.1. אריחי תקרה מינרלית פגומים, צבועים ולא מותקנים כנדרש. נצפו אריחים עם בטן.**

נראה שחלק מהאריחים חדשים וחלק ישנים.

יש להחליף כלל האריחים ולהתקין אריחים אחידים.

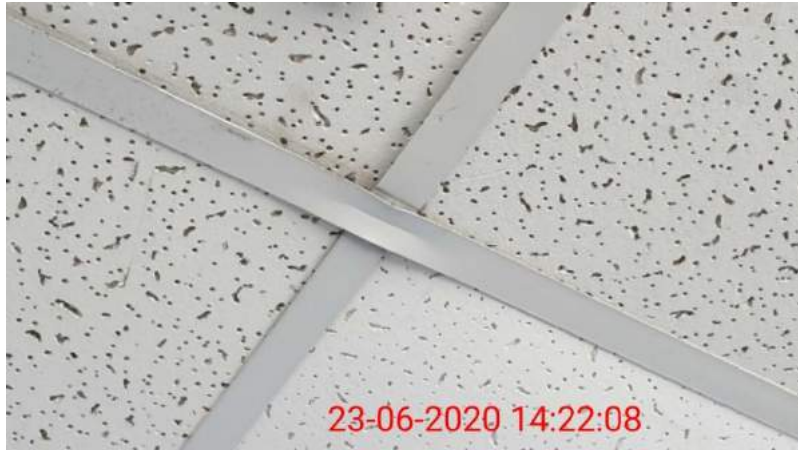
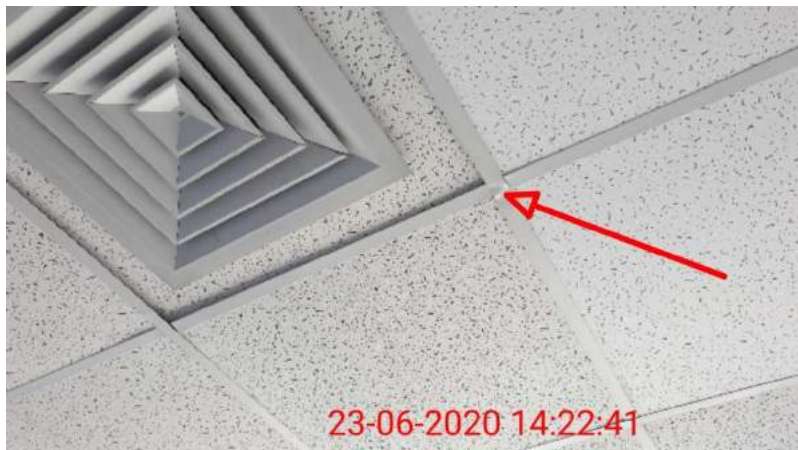
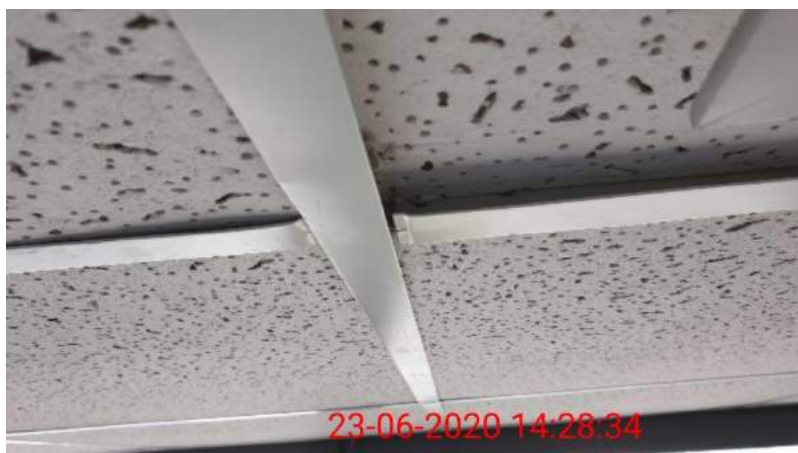
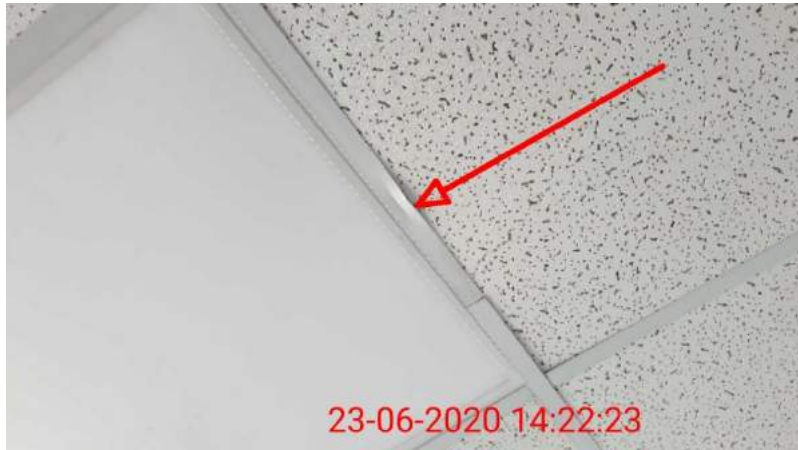
**14.2.1. שני חדרי המשרד**

**14.2. פרופילי הנמכת התקרה פגומים ולא מותקנים כנדרש.**

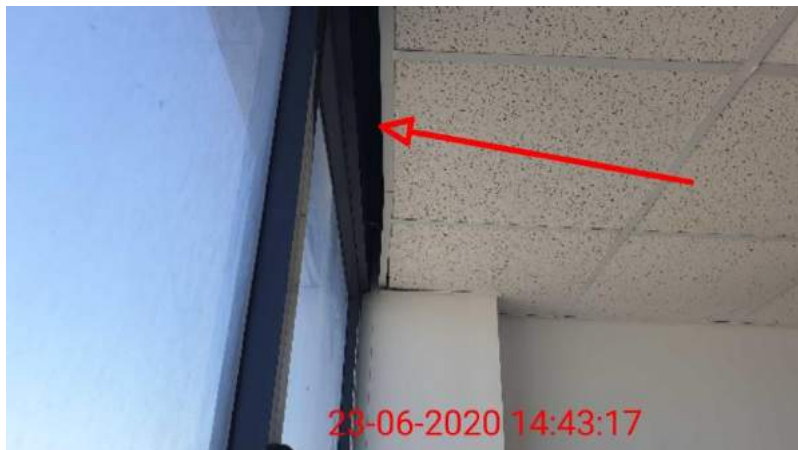
14.3.1. כללי - בכל הנכס

**14.3. נדרש ביצוע מחדש של הנמכות התקרה.**

יודגש שבמבואה תקרת מגשי פח - הנ"ל בניגוד למפרט "הנמכת תקרה אקוסטית". לכן גם כן מחושב לפירוק והחלפה.

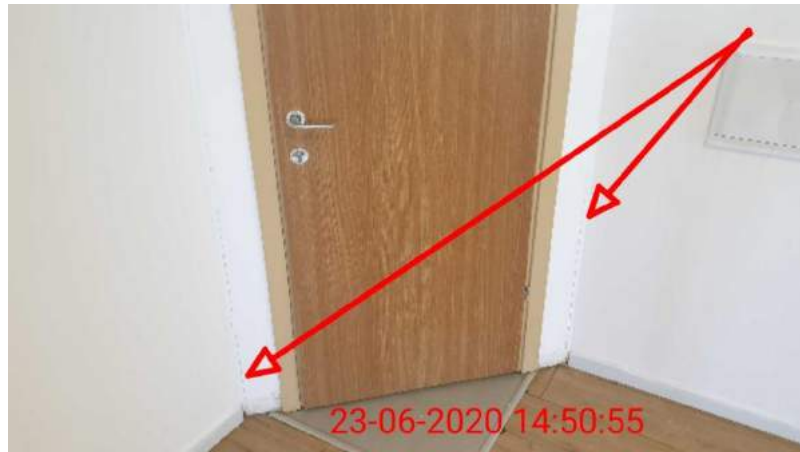
**14.4.1. חדר מבואה**

**14.4. חיבור פלטות גבס לא מקצועיים עם סדקים ולא במישור אחיד, מפגע אסתטי.**

נדרש למרוח שפכטל אמריקאי ב-3 שכבות, לבצע שיוף ולחדש צביעה בצורה מקצועית.  
זאת בניגוד למפרט הכללי לעבודות בנייה סעיף 210493 סעיפים ב', ה'.  
ובניגוד למפרט הכללי (הספר הכחול) סעיף 22.03.05 לפיו: "בכל מקרה יעמדו מחיצות מתועשות בתכונות הבאות: יציבות בתנאי השירות השונים, התאמה לחלקי המבנה הסמוכים, דיוק מידות וגימור נאות..."  
וכן בניגוד לסעיף 22.03.06.01 לפיו: "גימור פני השטח של המחיצה משני צדיה יהיו חלקים ויהיו רקע מתאים לקבלת שכבות צביעה..."  
וכן בניגוד לסעיף 22.03.06.02 לפיו: "מראה מחיצה בנויה מרכיבים, שהחיבור ביניהם מתוכנן להיות נסתר, יהיה מישורי מבלי שהחיבור בין הרכיבים יפגע באחידות פני השטח, לא יהיו בליטות, שקעים, סדקים במקומות החיבור או ברכיבים עצמם כתוצאה משיטת החיבור"  
וכן בניגוד לסעיף 22.04.12.02 לפיו: "את המישקים בין לוחות הגבס... יש לבצע את המרק במספר שכבות עד קבלת שטח אחיד וחלק"

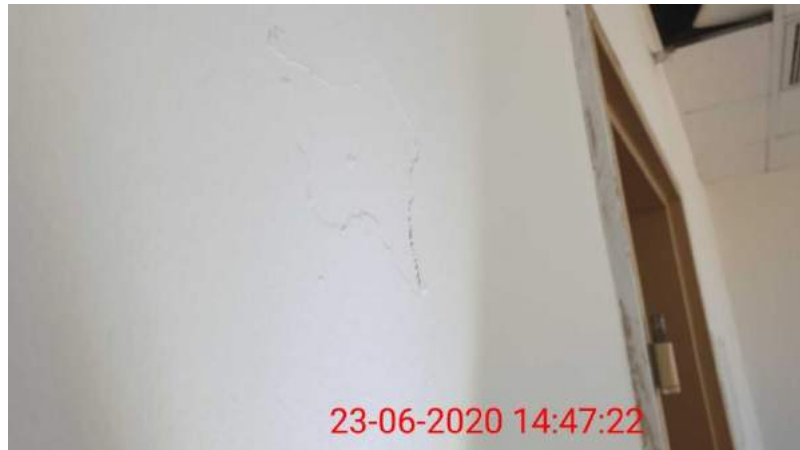
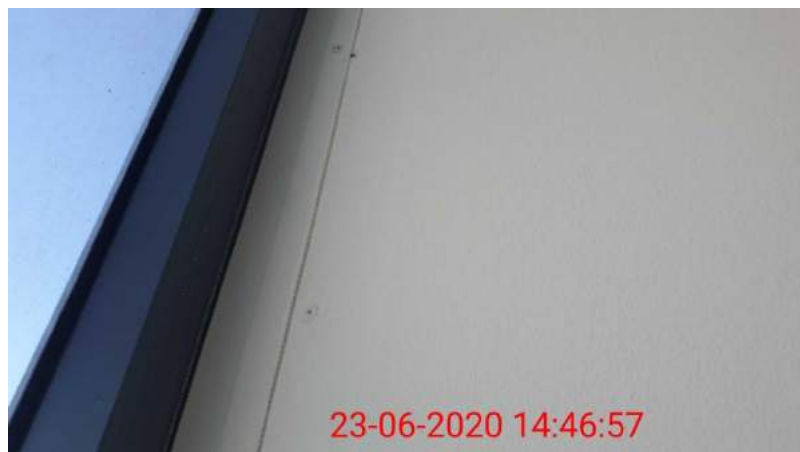
14.5.1. כללי - בכל הנכס

**14.5. גימור מחיצות הגבס נעשה בצורה לא מקצועית.**

נדרש לתקן עד לקבלת מראה אחיד.  
זאת בניגוד לת"י 1924 סעיף 3.9.1 לפיו נדרש שהאיחוי יעשה במפגש בין מחיצות, במגרעה בין שני לוחות גבס, בין מחיצות לרכיבי מבנה, על כל פני המחיצה, על ראשי ברגים, הכל לפי מה שנדרש.  
מרווחים בין לוחות שמעל ל- 3 מ"מ ימולאו לפני האיחוי בדבק גבס מחוזק, האיחוי יעשה ב- 2 שכבות מינימום עד שיתקבל פני שטח ישר וחלק. במחיצות המחופות באריחים שם ניתן לעשות את האיחוי בשכבה אחת. יש להמתין 12-24 שעות בין ביצוע השכבות על מנת שיתקבל יבוש מלא של השכבה הראשונית. נדרש לבצע פינות מגן קשיחות ופינות משתנות המשווקות בגלילים בפינות המחיצות, יש לבצע פינות מגן קשיחות ולא פינות מגן משווקות בגלילים בפינות החיצוניות של המחיצות החשופות לפגיעה מכנית.  
חומרי איחוי כולל סרטי חיזוק ופינות המגן הן בגלילים והן הקשיחים יותקנו על לוחות הגבס כדי לא לגרום לחיבור קשיח בין לוחות גבס לרכיבי המבנה.

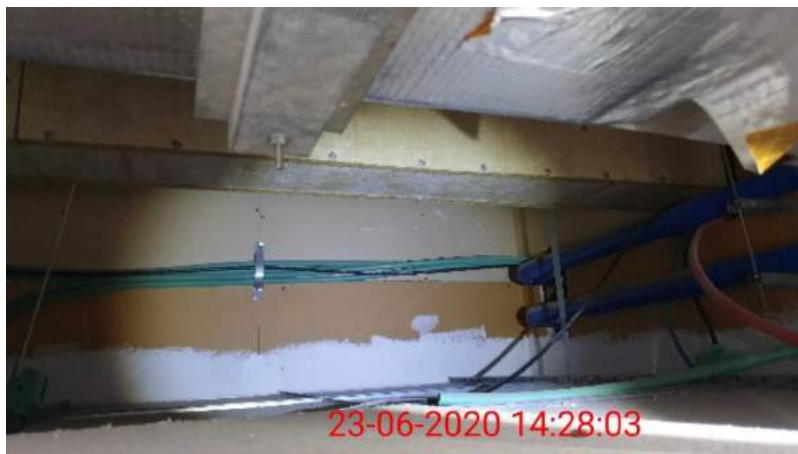
**14.6.1. שני חדרי המשרד**

**14.6. תקרת גבס לא מחוזקת כראוי.**

יש להוסיף חיזוקים לפי דרישות ת"י 1924

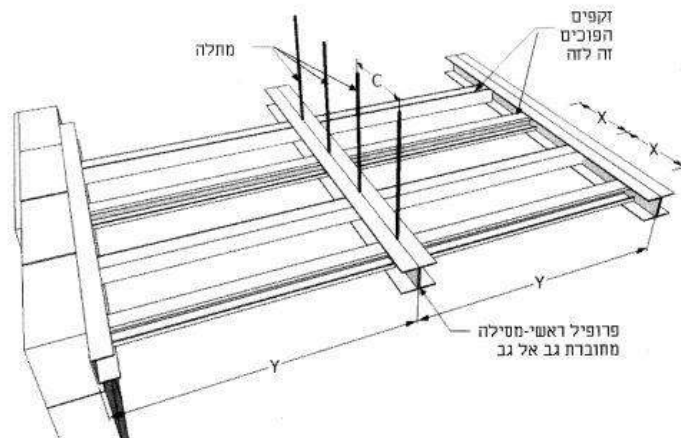
ציור 2 - תקרת זקפים ומסילות

ג. המרחק המקסימלי בין שדרת המסילות בתקרת זקפים ומסילות חד-שכבתית (י בציר 2), העשויה פרופיל שעוביו 0.60 מ"מ לפחות, בהתאם לרוחב הפרופיל, יהיה כנקוב בטבלה 4. אם הזקפים והמסילות עשויים פרופיל שעוביו גדול יותר, ניתן לתכנן מרווחים גדולים יותר ביניהם.

ד. המרחק המקסימלי בין מרכזי הפרופילים הראשיים בתקרת שתי וערב (י בצירים 3 ו-4) לא יהיה גדול מ-1000 מ"מ.

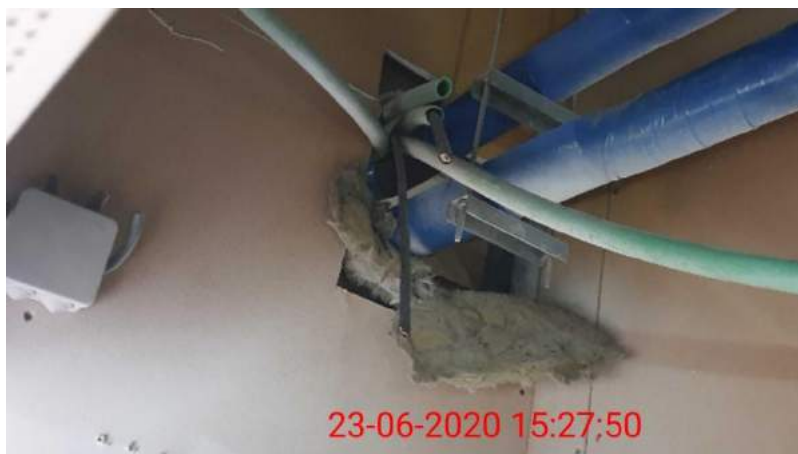
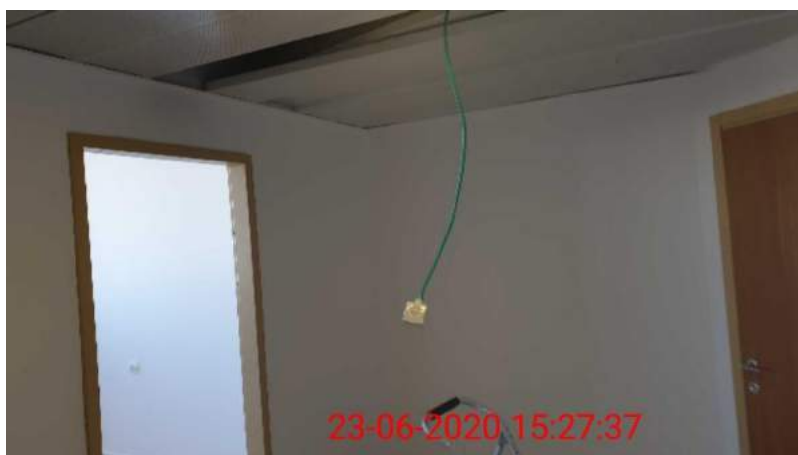
**15.1.1. כללי - בכל הנכס**

**15.1. חשמל חי מונח על תקרת מגשים, חוטי חשמל נצפו חתוכים ומאולתרים**

יש לבצע בדיקת חשמלאי מוסמך במייד.

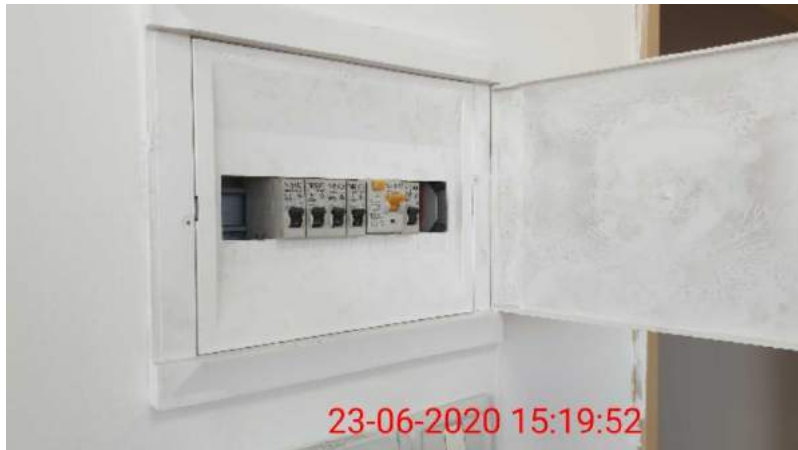
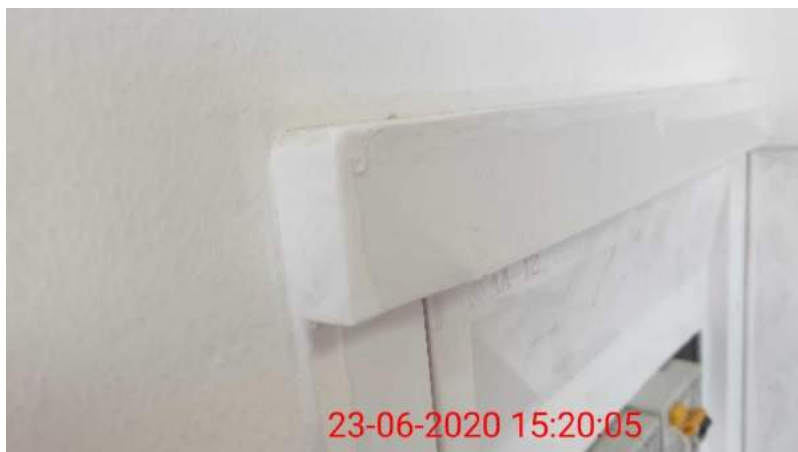
**15.2.1. כללי - בכל הנכס**

**15.2. לוח חשמל לא מושלם**

3 ארונות. תמונות לדוגמה

זאת בניגוד למפרט 165 (תיבות ללוחות חיבורים למתקני חשמל) סעיף 4 .

- נדרש להשלים פסים מ P.V.C במקומות החסרים
- לנקות את המסגרת הלוח מכתמי מצבע קירות.
- ליישר ולהצמיד מאמטים בלוח ולהרכיב סטופר בקצה כל שורת אביזרים למניעת תזוזתם

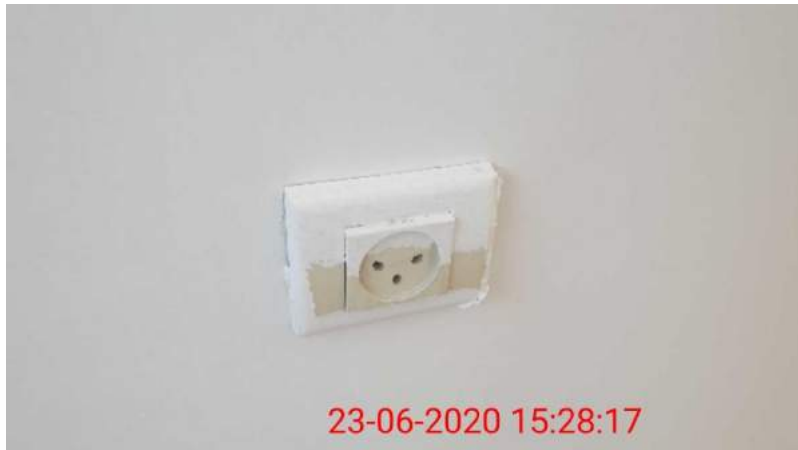
**15.4.1. משרד מימין**

**15.4. אביזר פגום/חסר**

שקע ישן.

יש להחליף לאביזר תקין/להשלים הרכבה לפי תכנית

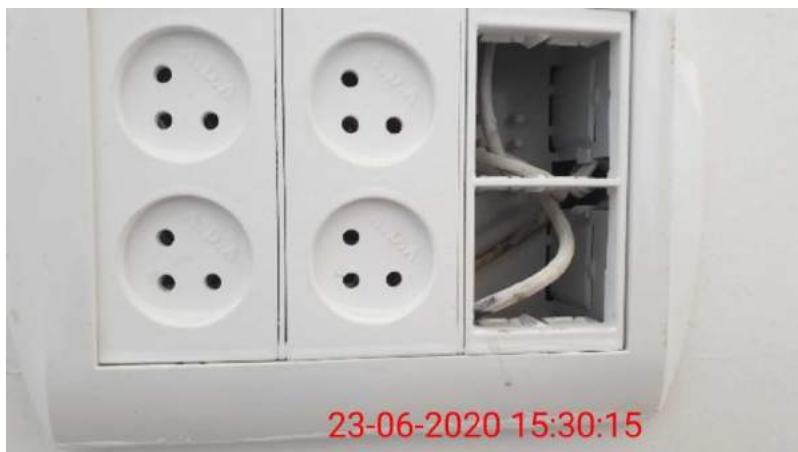
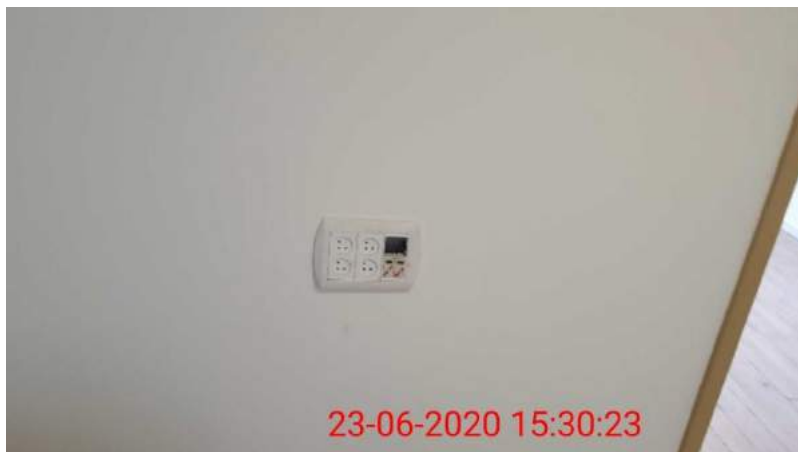
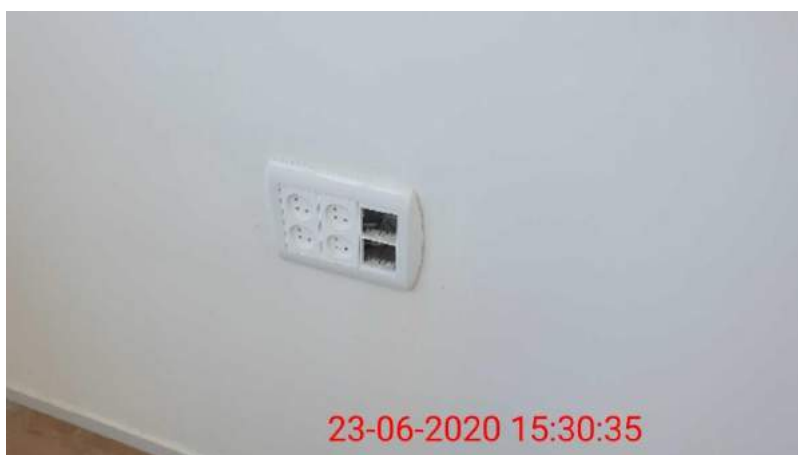
**15.4.2. כללי - בכל הנכס**

חסרות נקודות בוק במשרדים. יש להשלים פקקים לסגירה.

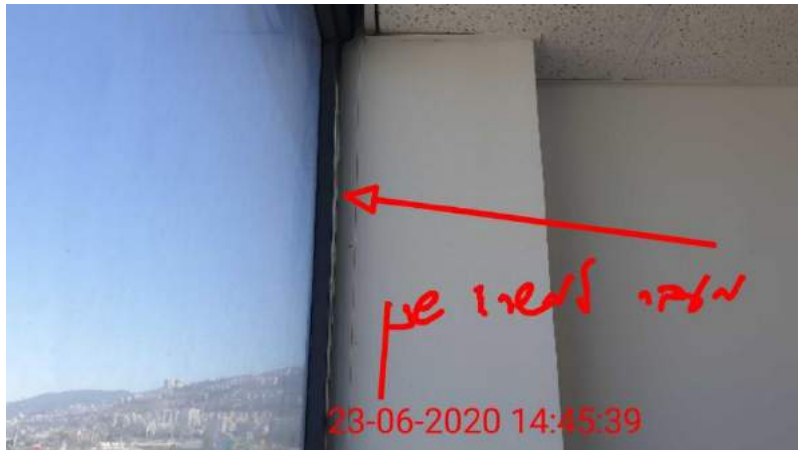
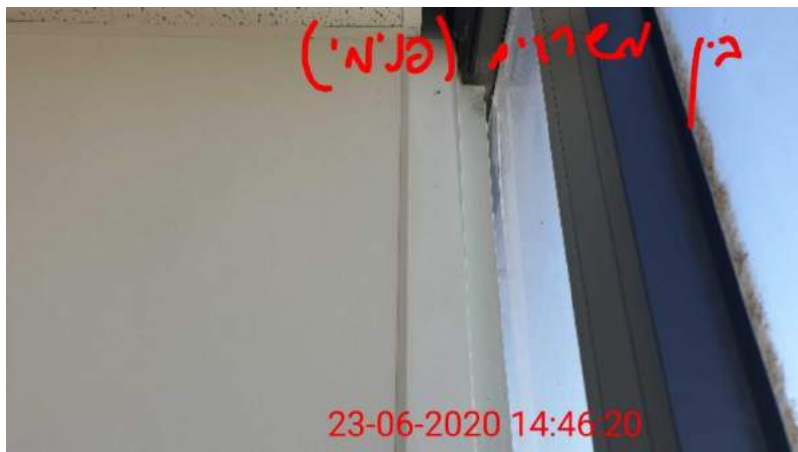
16.1.1. כללי - בכל הנכס

16.1. לא בוצע בידוד אקוסטי בין המשרדים (פנימי) ובין המשרדים השכנים (חיצוני).

הנ"ל בניגוד למפרט - "בידוד בין המשרדים".

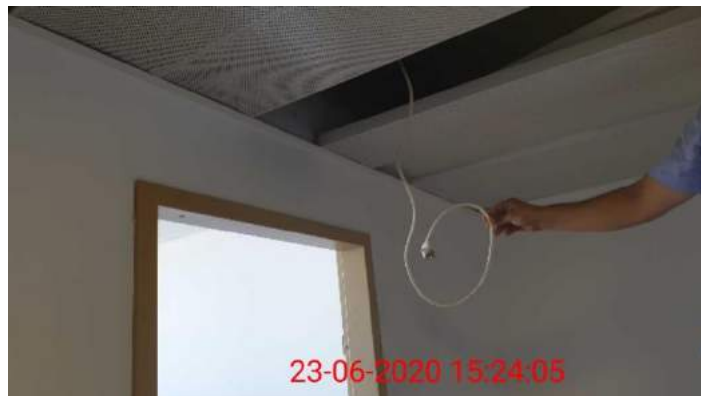
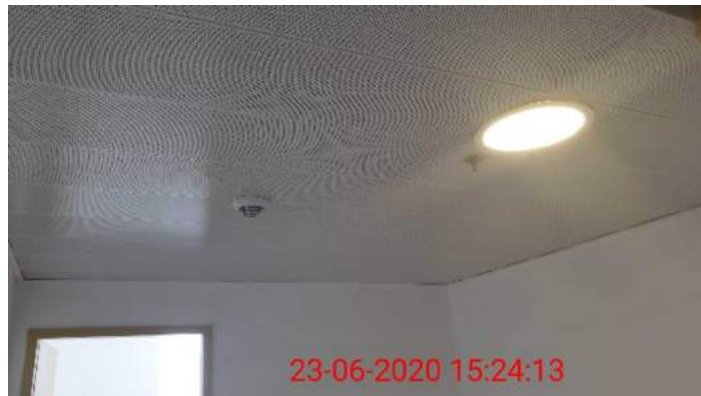
**17.1.1. חדר מבואה**

**17.1. אין מיזוג בחדר מבואה - חשמל מפורק, אין מוצא למזגן לתוך החלל.**

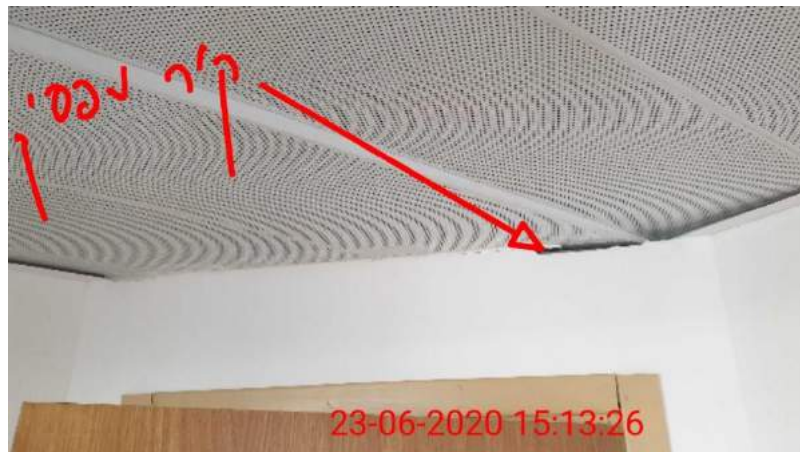
18.1.1. חדר מבואה

**18.1.** מחיצת גבס לא ממשיכה עד לתקרת הבטון. אין פרופילים כנדרש.

יש להמשיך מחיצת גבס עד התקרה לבידוד אקוסטי כנדרש לפי המפרט. תמחור עבור הנמכת התקרה בסעיף הרלוונטי (יש להחליף תקרת מגשי פח לתקרה אקוסטית)

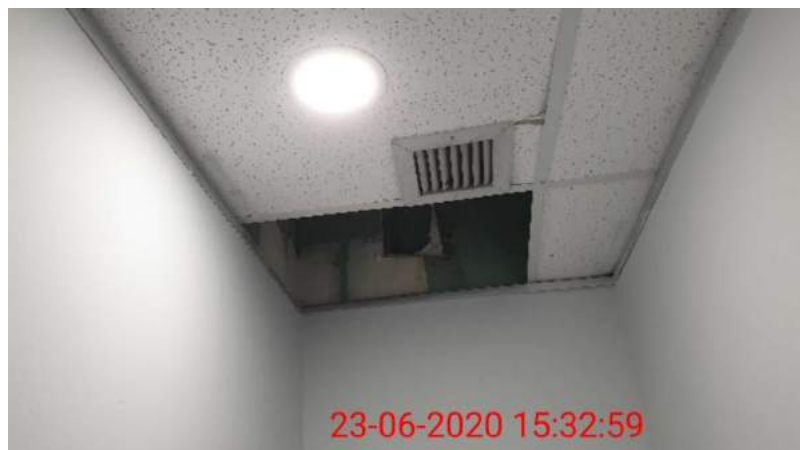
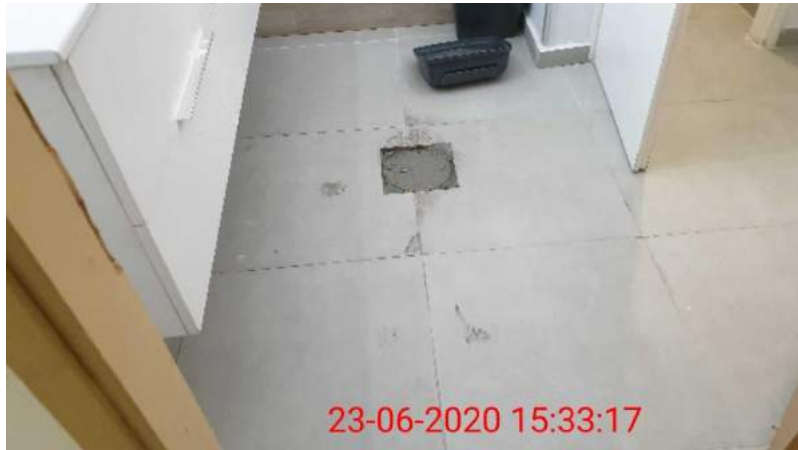
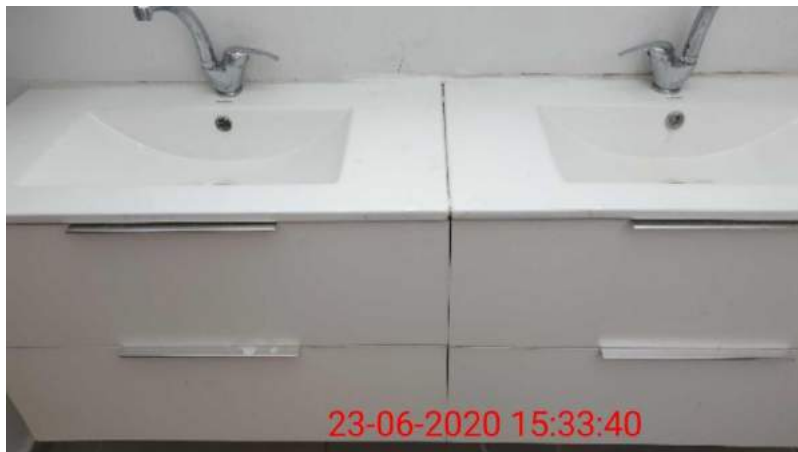
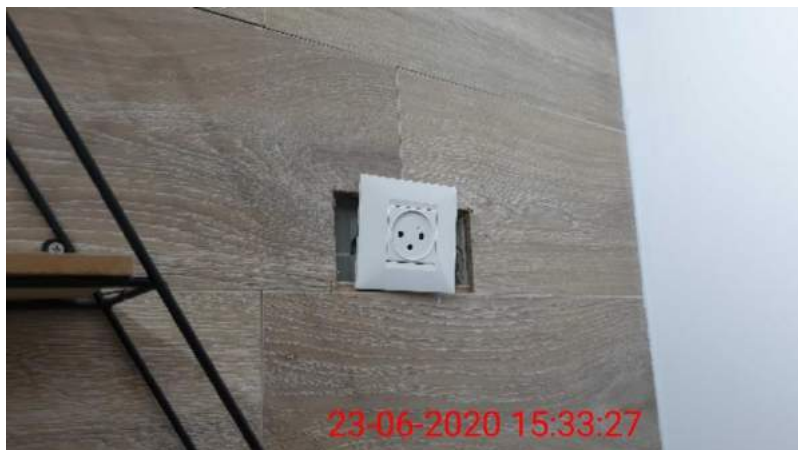
18.2.1. כללי - בכל הנכס

**18.2.** שירותים - בוצעו ברמה ירודה. לא לפי מפרט המכר.

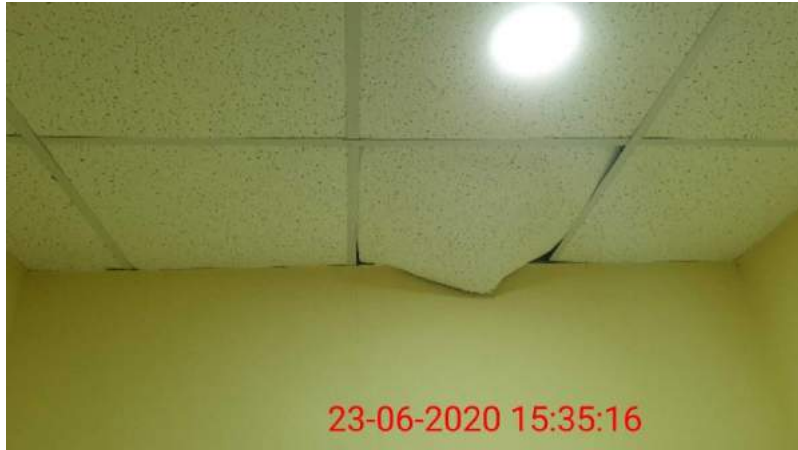
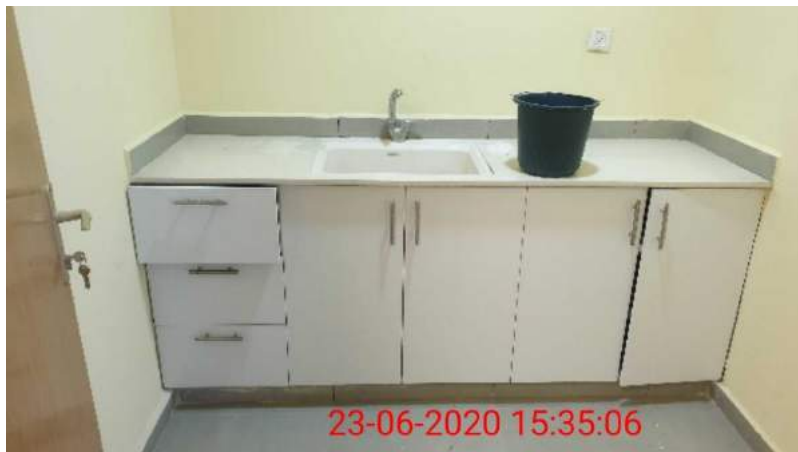
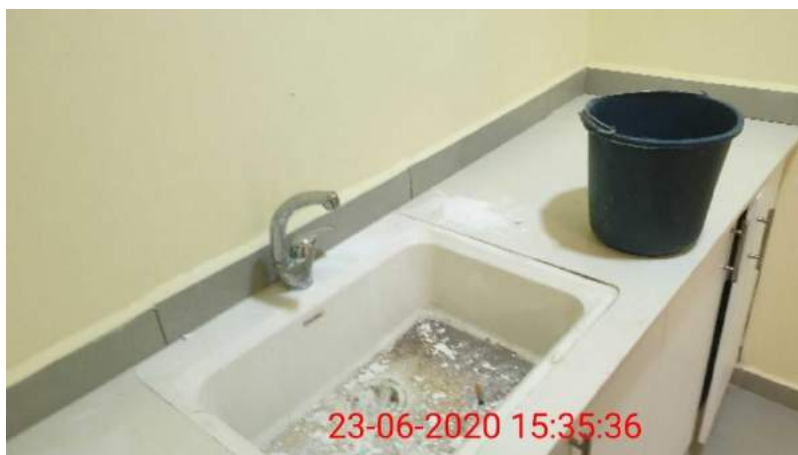
18.3.1. אחר

18.3. מטבחון משותף - בוצע ברמה נחותה. בניגוד למפרט המכר ובניגוד לתקנים.
