## **חוות דעת מומחה**

שם המזמין : ---  
תאריך הביקורת : 13/09/2017  
כתובת : ---  
נושא הביקורת : ליקויי בניה, תיקונים מומלצים ואומדן כספי משוער לביצוע  
שם הבודק : צבי כהנא

שם המזמין : ---  
תאריך הביקורת : 13/09/2017  
כתובת : ---  
נושא הביקורת : ליקויי בניה, תיקונים מומלצים ואומדן כספי משוער לביצוע .  
תיאור הנכס : דירה בקומת קרקע עם תוספת בניה ומרפסת- בבניין מגורים משותף

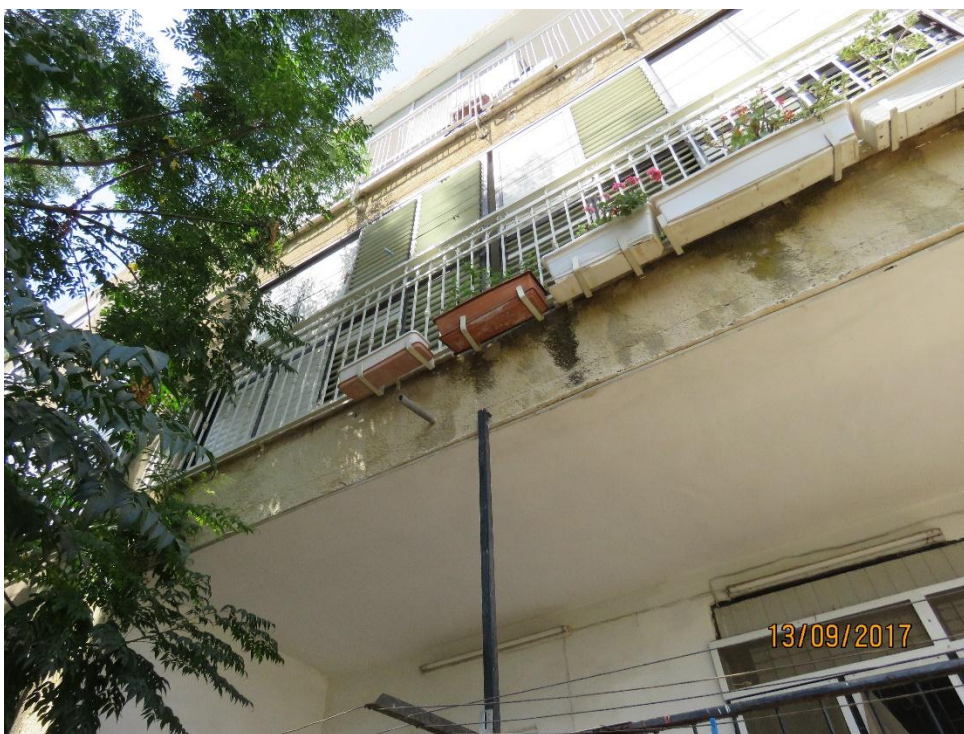
1. במרפסת נדרש שיקום של עמוד ימני -בעבר בוצע תיקון חובבני .
2. במרפסת סדקים בקיר חיצוני מעל המרפסת שעשויים לגרום חדירת רטיבות ובלאי מואץ.

13. איטום תוספת הבניה כולל תיקוני טיח חיצוני. (23,000 ₪).
14. התקנת הסקה דירתית. (7,000 ₪).
15. התקנת מזגנים. (10,000 ₪).
16. שיקום עמוד, תיקוני סדקים ואיטום חיצוני של טיח במרפסת חזית כניסה. (4,000 ₪).

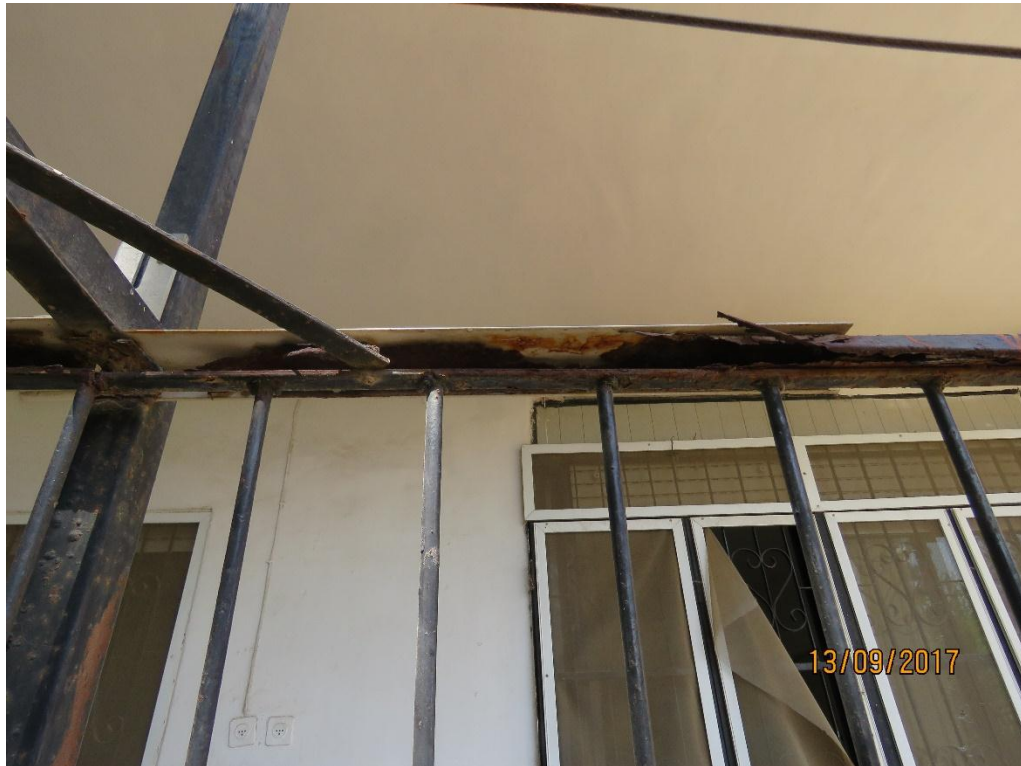
3. מעקה מתכת מתפורר רצוי להחליפו .

17. החלפת מעקה מרפסת. (5,000 ₪).

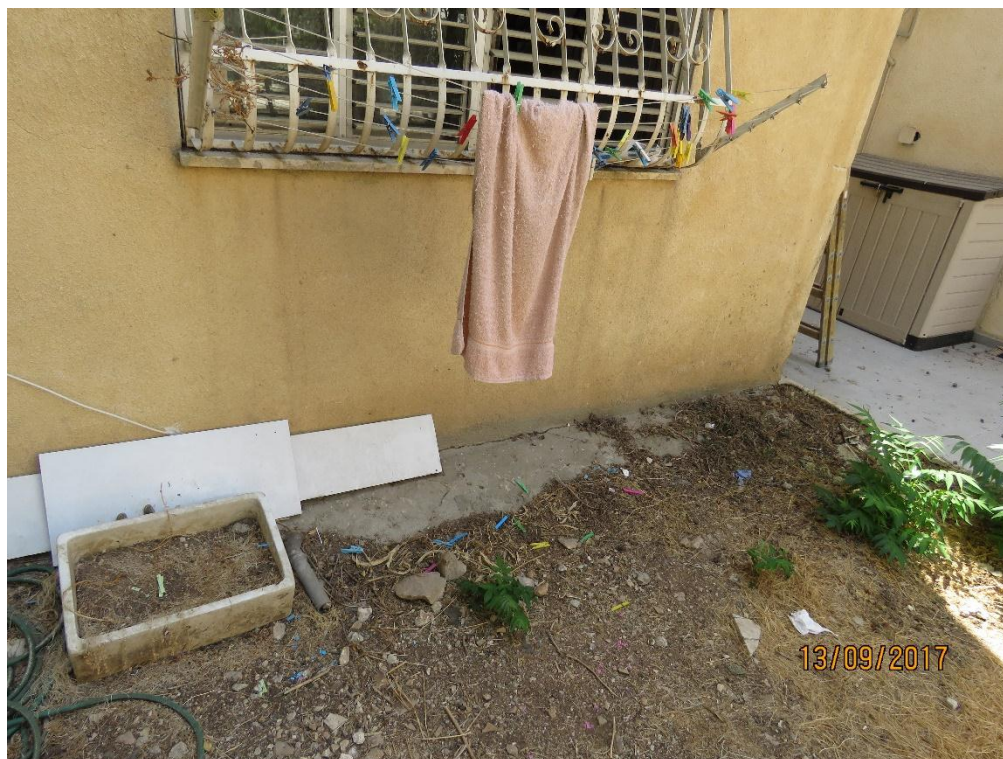
5. בהיקף חלק מקירות חיצוניים של תוספת הבניה קיימות יציקות בטון בשיפוע -כנראה שבעבר חדרה רטיבות לתוספת הבניה .

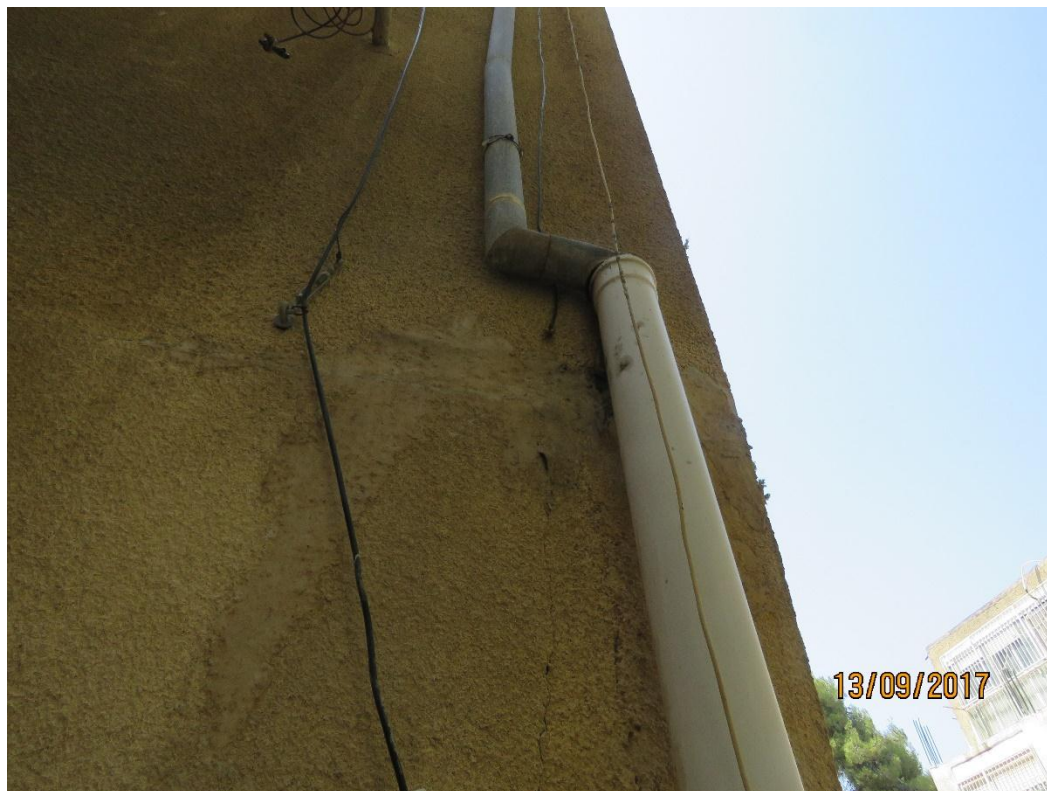
7. מריחות סיליקון- שבוצעו לאחר שחדרה רטיבות לתוספת .

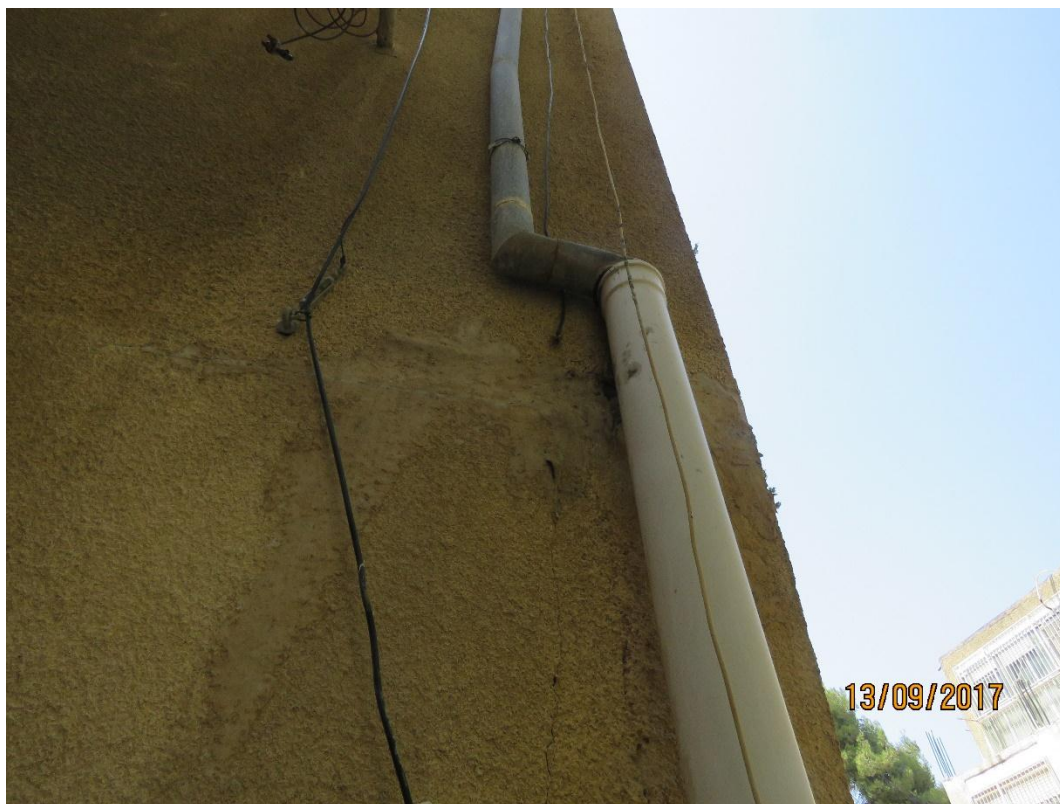
9. יש להתקין מסתור בלוני גז-אין בחוות הדעת אומדן כספי לכך .
10. צינור ניקוז של גג מאולתר- ומתנקז אל תא הבויב בניגוד לתקנות .

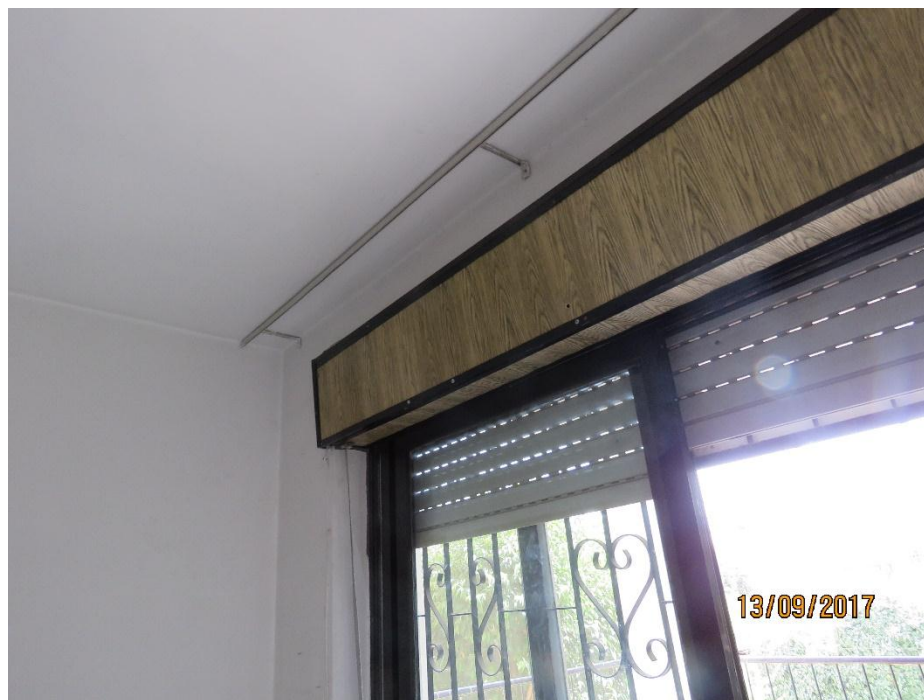
11. החליפו תא ביוב בחצר בצמידות לתוספת הבניה .
12. ארגז תריס של ויטרינת סלון מתפרק -ויטרינת אלומיניום להחלפה- זיגוג לא מחוסם.

5. התקנת ארונות מטבח חדשים + לוחות שיש, כיור, ברז וחיפוי באריחים מעל שיש מטבח. (35,000 ₪).
6. החלפת דלתות פנים + 2 דלתות ביטחון. (20,000 ₪).
7. החלפת ויטרינה וחלונות אלומיניום. (30,000 ₪).

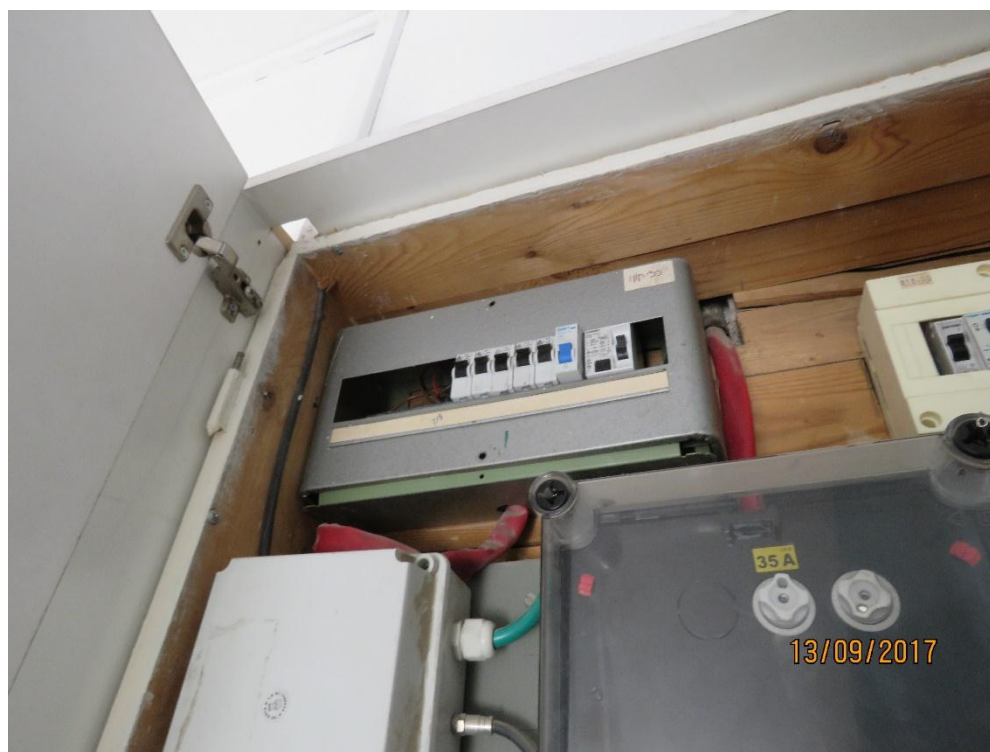
13. בלוח חשמל חסרים נתיכים ומערכת חשמל ישנה מאוד.

8. התקנת שקעים ומפסקים נוספים + החלפת ארון חשמל. (10,000 ₪).
9. התקנת צנרת מים חדשה, צינור בתוך צינור פקס + ארון מחלקי מים והתקנת צנרת ניקוז וביוב חדשה. (17,000 ₪)- רצוי לבצע בהתאמה להנחיות יועץ אינסטלציה.

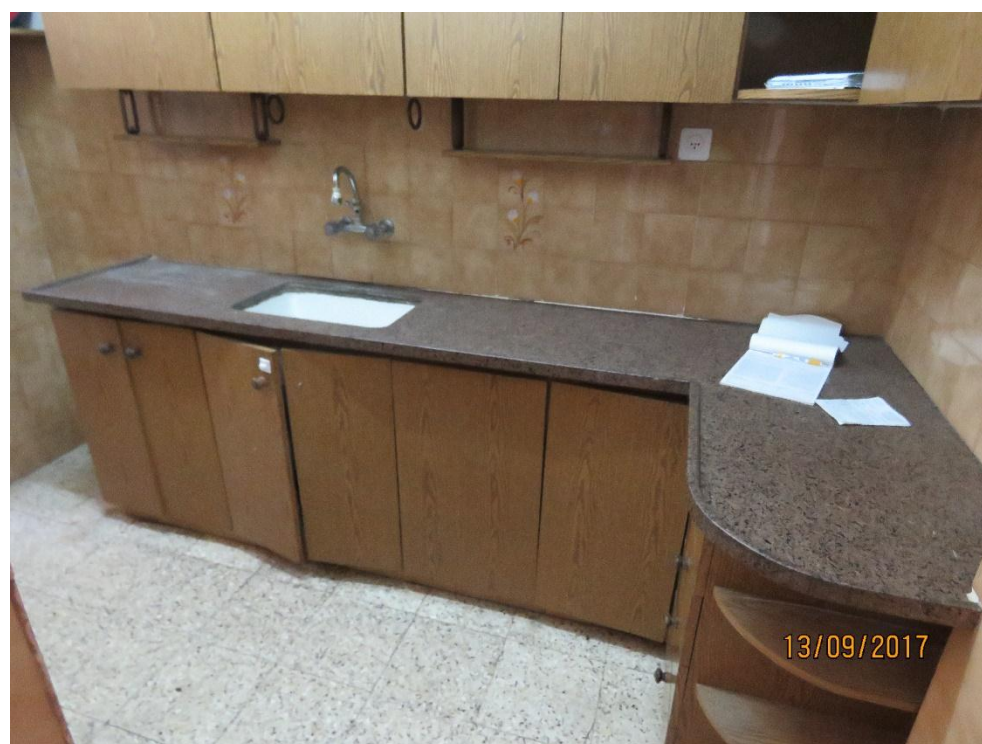
14. דלת כניסה מעץ במקום דלת ביטחון ממתכת.

15. מטבח בלוי להחלפה.

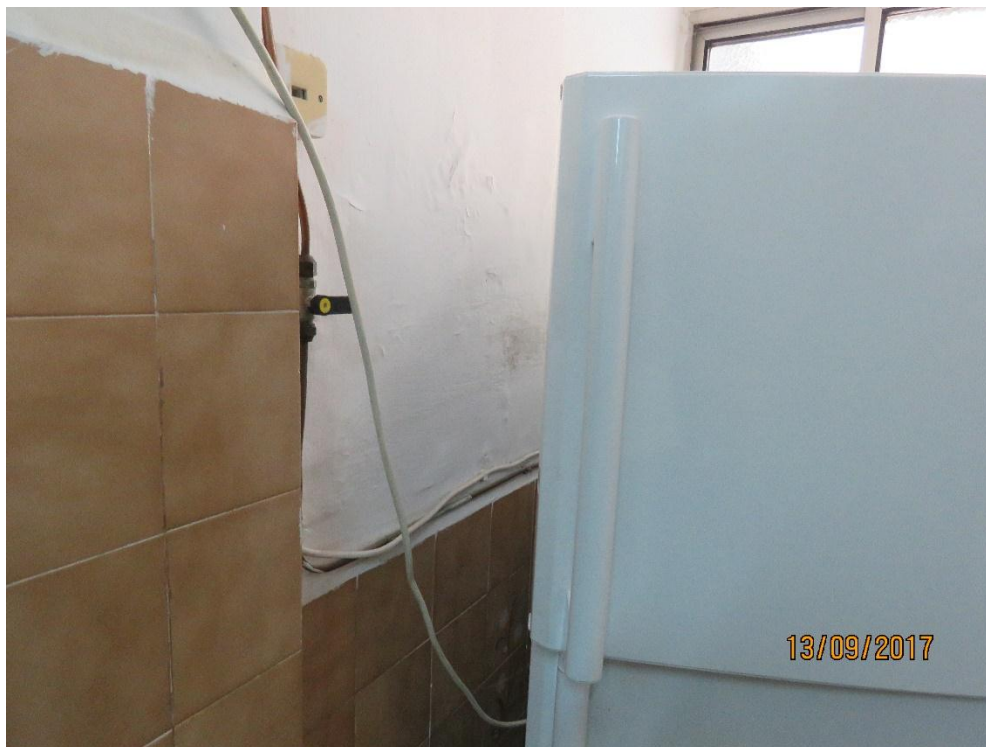
17. רטיבות חודרת ממקלחת של תוספת הבניה אל קיר המטבח.

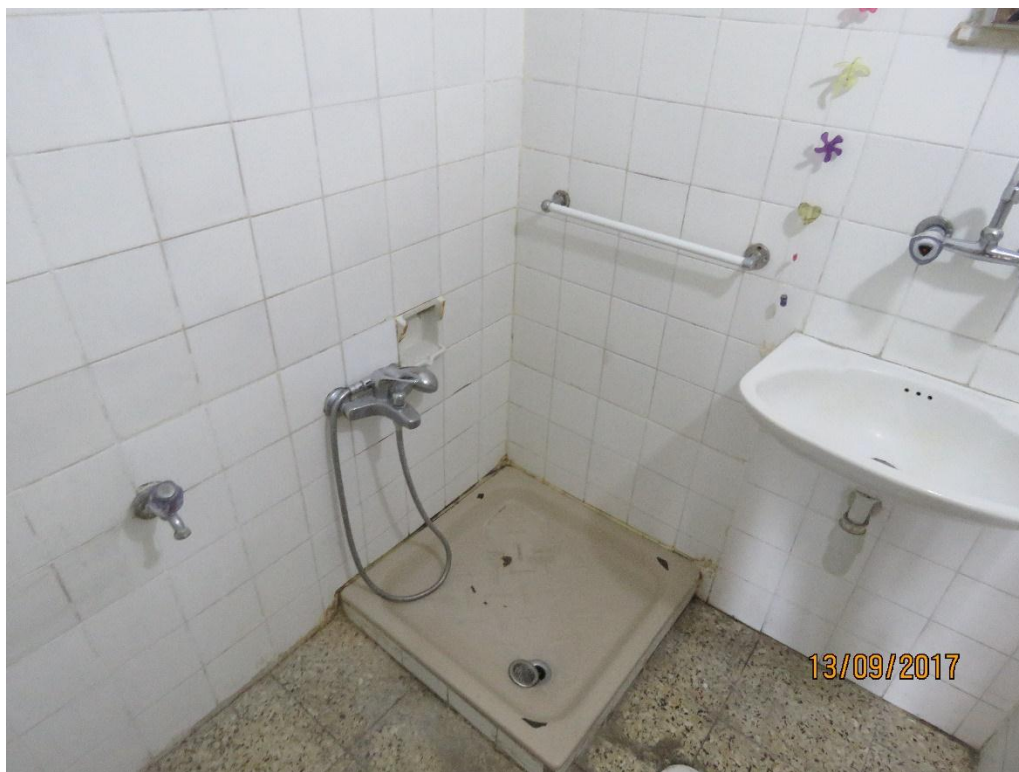
19. חדר רחצה בלוי -שברים של אמייל במקלחון, אריחים רופפים+ ריצוף חדר רחצה לא מונמך מריצוף הפרוזדור ונדרש שיפוץ כללי.

1. שיפוץ 2 חדרי רחצה. 20,000 ₪ x 2. (40,000 ₪).
2. שיפוץ חדר שירותים. (8,000 ₪) אם רוצים להתקין חדר רחצה נוסף תוספת כספית של 20,000 ₪- שלא נכללת בסיום האומדן הכספי.

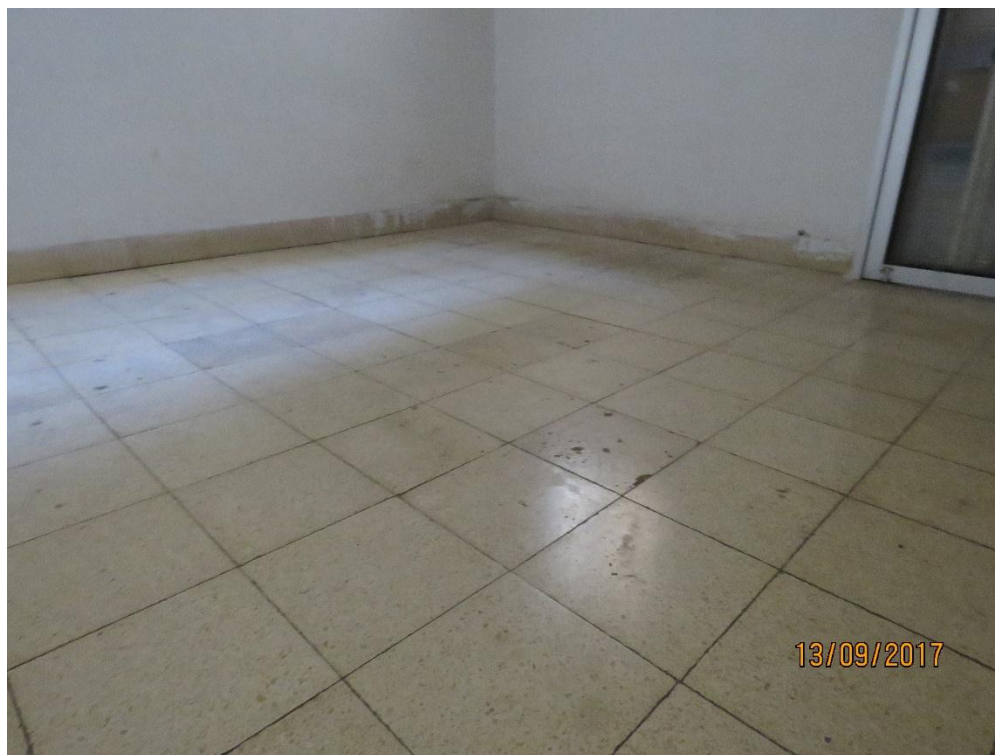
21. ריצוף חדרי שינה שקע -באם אין יציקת בטון אז צריך לצקת רצפת בטון מזויין שעלותה כ- 500 ₪ למ"ר .

3. ריצוף מחדש של הדירה כולל תוספת הבניה וחצר אחורית. (36,000 ₪) עלות אינה כוללת התקנת רצפת בטון מזויין.
4. ריצוף מחדש במרפסת לאחר איטום ובדיקת הצפה. (9,000 ₪).

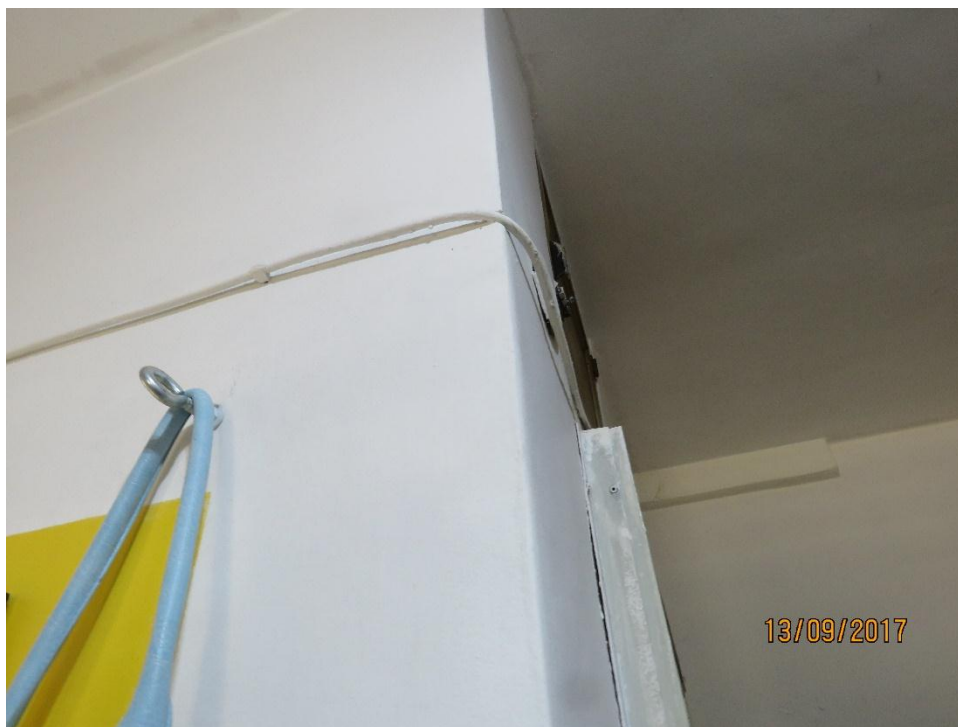
29. כבלי חשמל ותקשורת משתלשלים על קירות הדירה במקום מתחת לפני הטיח .
