## **חוות דעת מומחה**

נושא הביקורת: ליקויי בניה

תאור הנכס: דירת 4 חדרים חניה מקורה ומחסן בבניין מגורים משותף

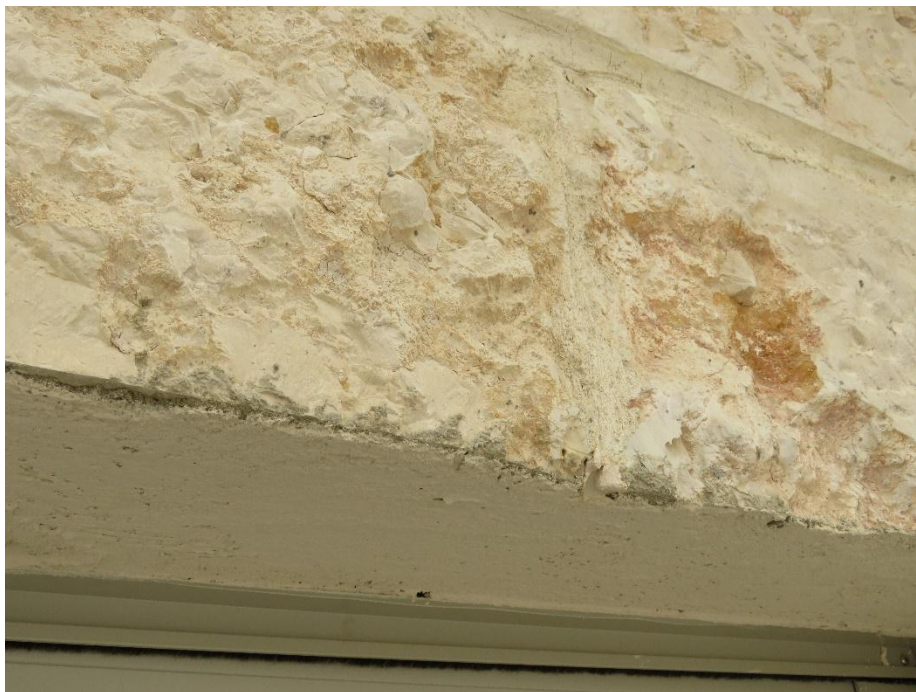
1. לוחות אבן רבים פגומים בקירות חיצוניים, לרבות חורים, התפוררות ואבנים סדוקות.

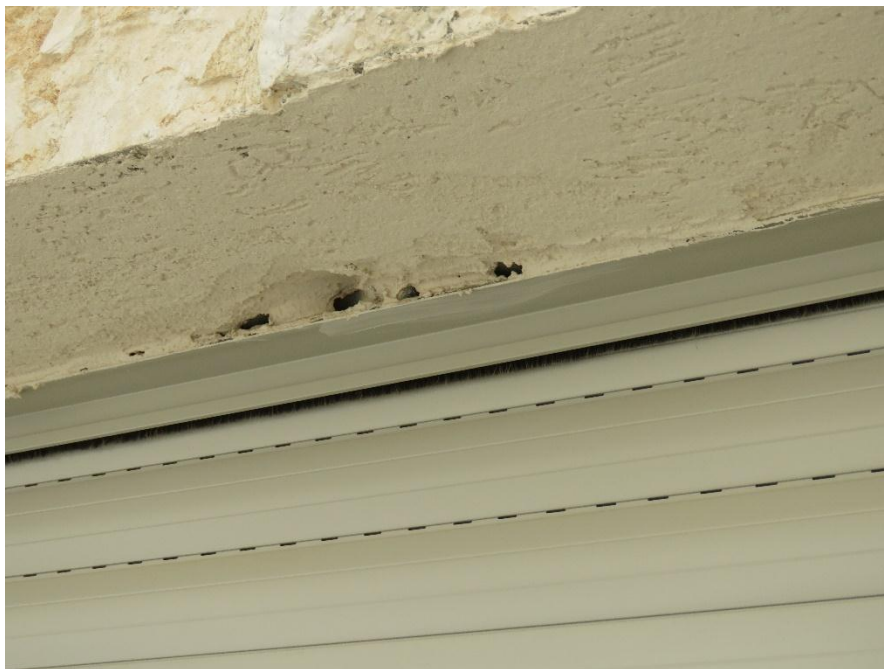
3. עיבודים לקויים לטיח מעל ויטרינת יציאה למרפסת.

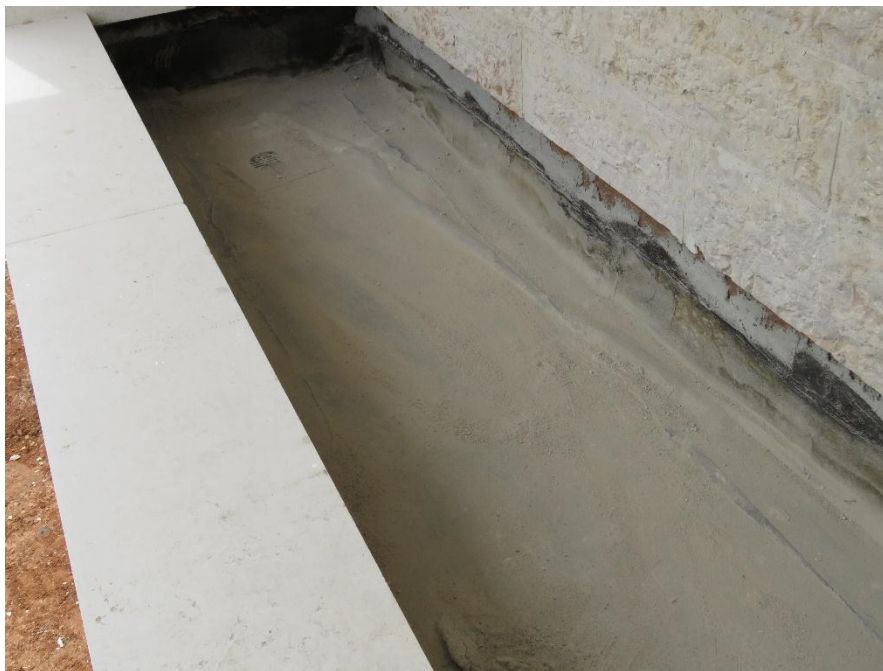
7. אדנית ללא גישה ועם קפלים ביריעות- איטום לקוי, וגם פגם אסתטי בולט לעיין .

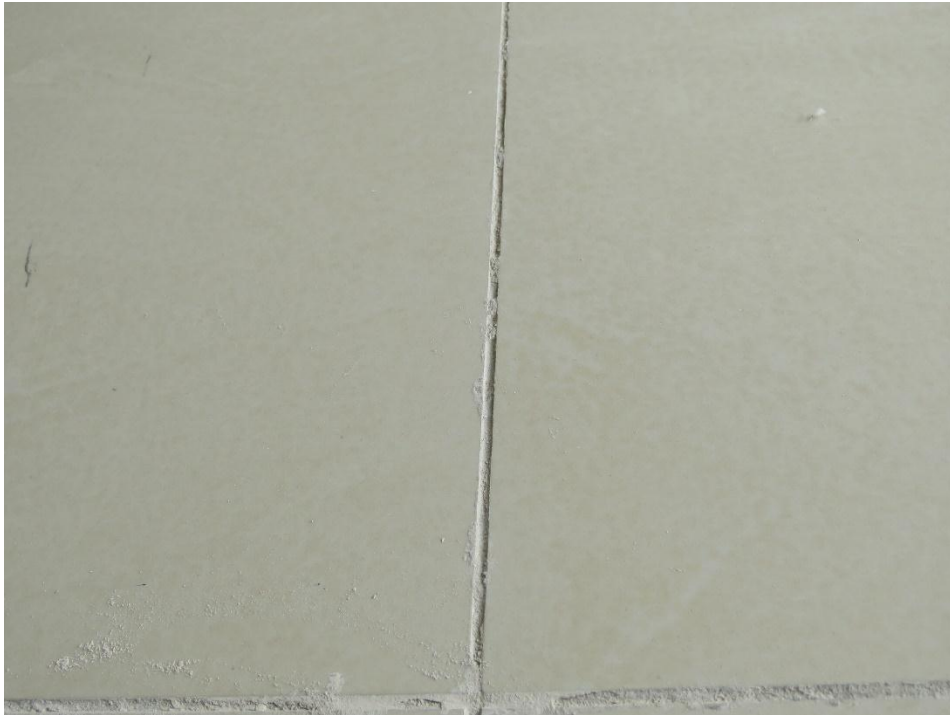
13. שיפוע ריצוף מרפסת ברובו כ- 5 מ"מ/מ"א במקום 10 מ"מ כדרישות תקן ישראלי 1555.
14. עיבוד לקוי היקף פתח ניקוז מים מרפסת.
15. טיח לקוי היקף ויטרינה יציאה למרפסת.
16. אריחי ריצוף פגומים פזורים בדירה .
17. מילוי רובה לא אחיד בדירה .

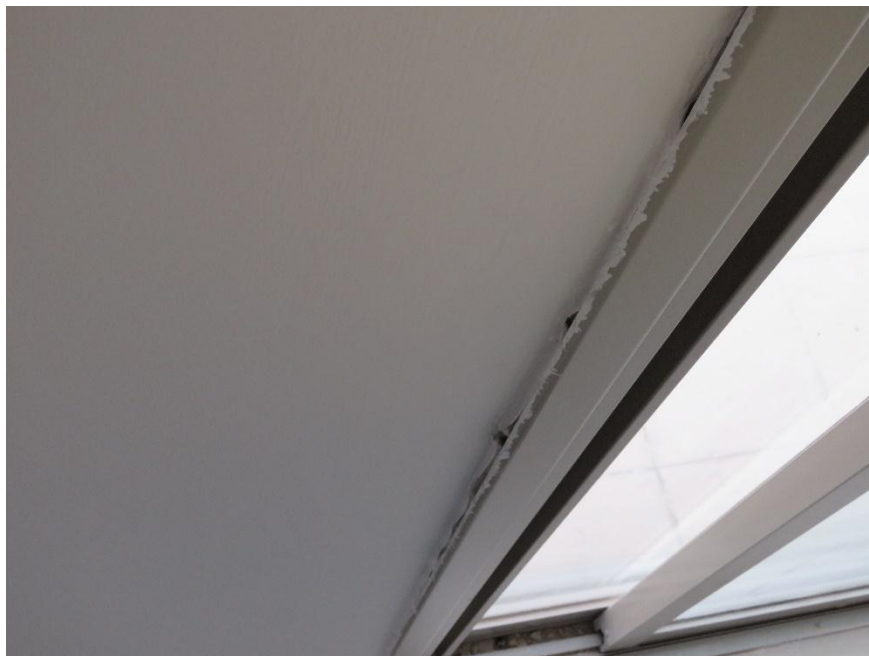
18. חסר סימון נתיכים ויש חללים בארון חשמל .
19. חיפוי מעל משקוף דלת כניסה לא מפולס.
20. כתמי צבע על דלת כניסה.
21. כיסוי צבע תקרה וקירות הדירה אינו אחיד.
22. הלבשות אלומיניום לא צמודות לטיח .

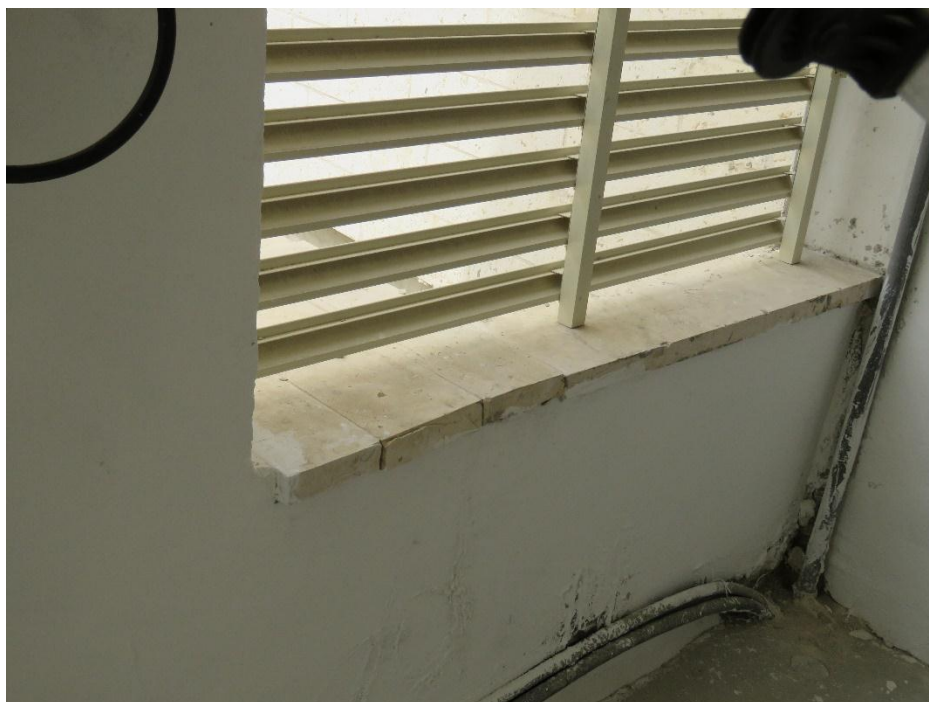
- 23. אריחי ריצוף חלקם בולטים בהפרשי מפלסים זה מזה .
- 24. טיח מעל פנלים לא אחיד.
- 25. אין הנמכה לריצוף מרפסת כביסה-למניעת מעבר רטיבות
- 26. לא השלימו טיח וצבע מעל פנלים בחדר שירות.
- 27. סימני רטיבות קשים בקיר חיצוני של נישת שרות וגימור לקוי בהיקף לוחות אבן .

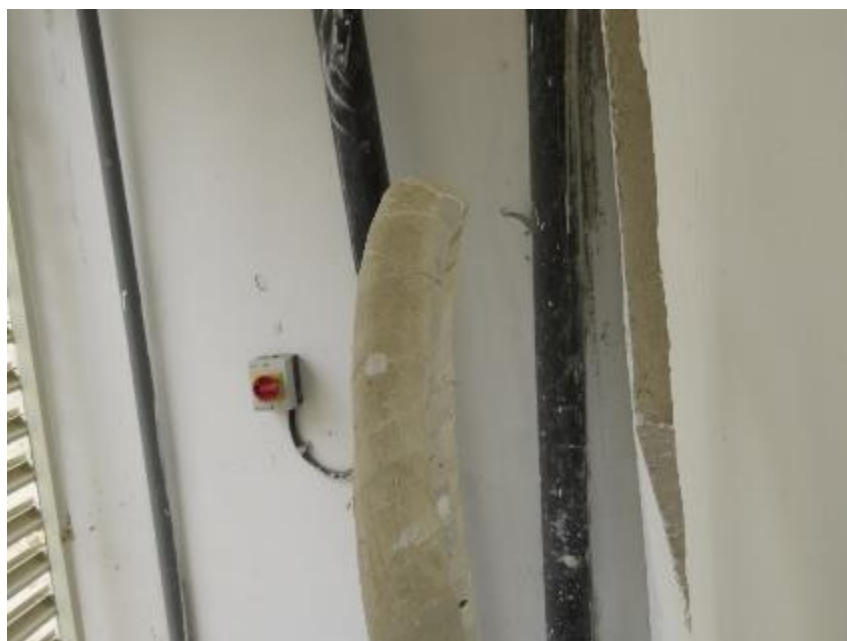
31. צינור 4 צול במרפסת עקום.

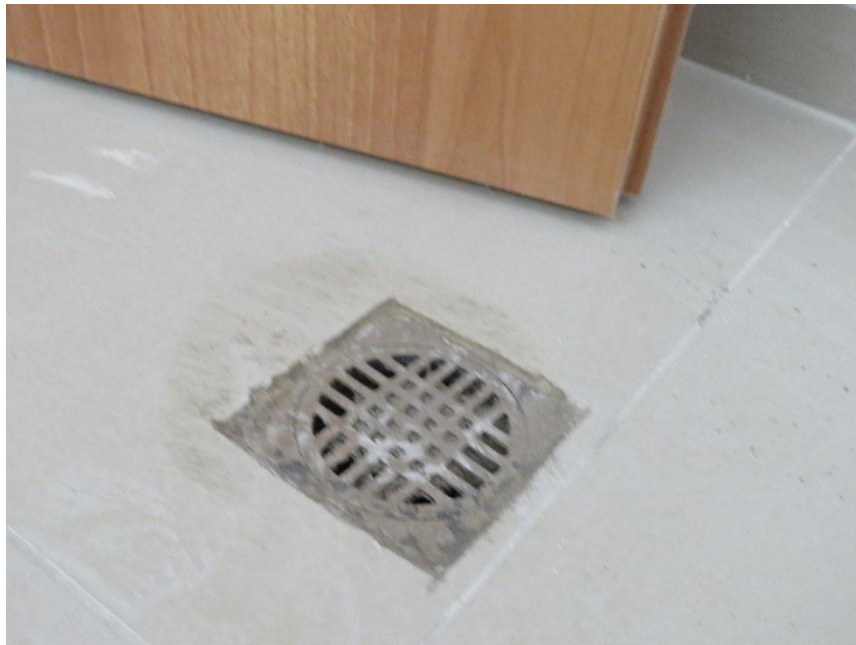
34. עיבוד לקוי לריצוף בהיקף קופסת הביקורת מרפסת כביסה.

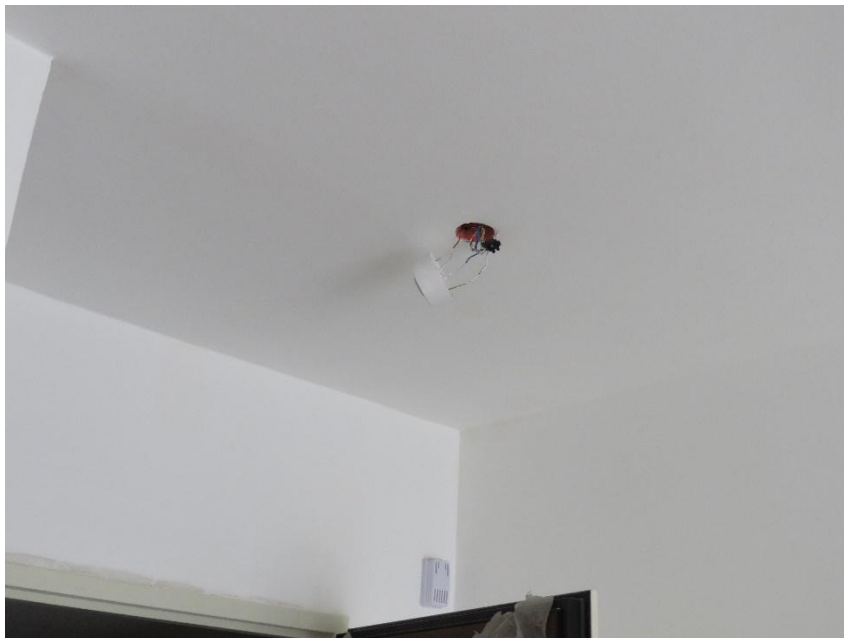
38. יש לסדר בתי נורות בצמידות לתקרה.

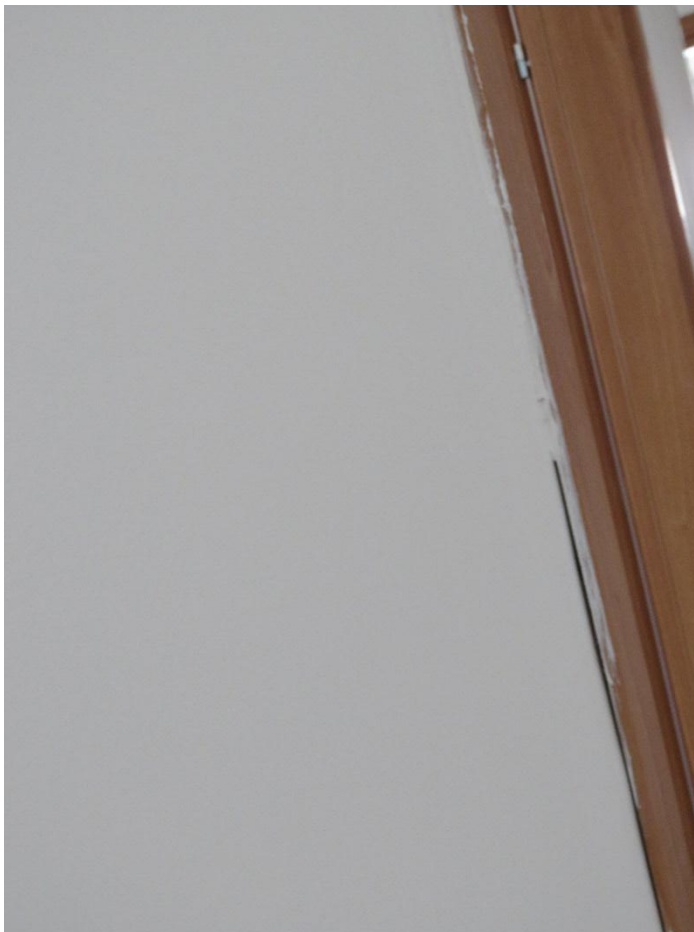
39. יש לנקות כתמי צבע ממשקופים ודלתות, יש ליישר הלבשות, יש להצמיד הלבשות לטיח, יש להתקין מעצורים ולכוון נעילת דלתות.

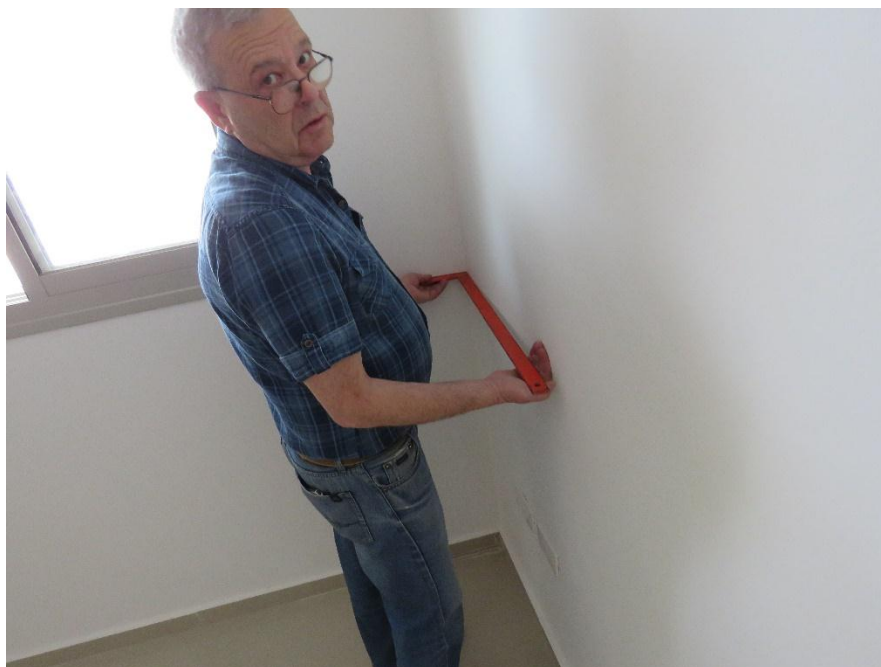
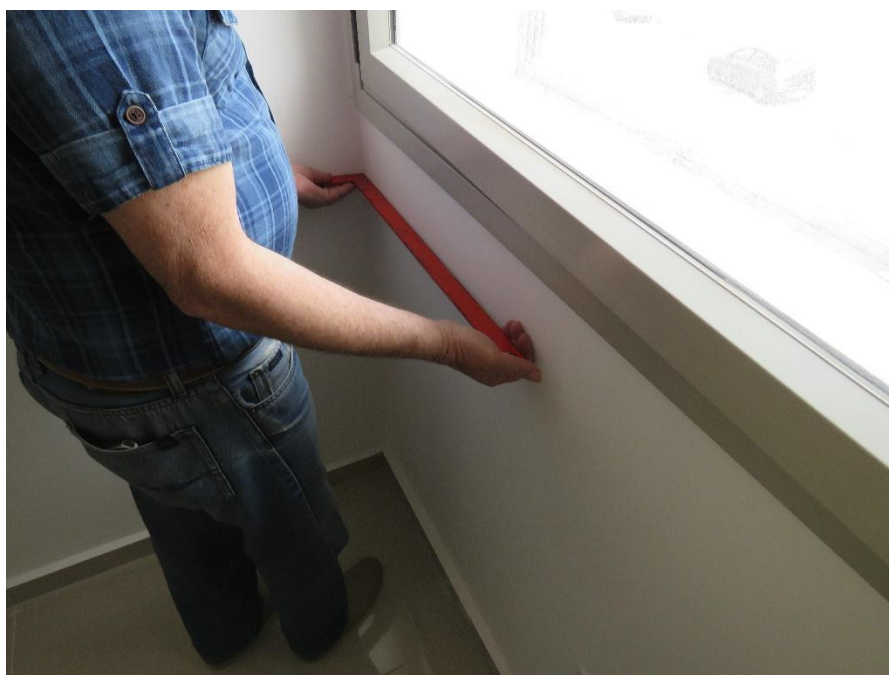
40. אין זווית 90 מעלות במפגש קירות בחדר סמוך לסלון ובסלון בנישה צמודה למטבח .

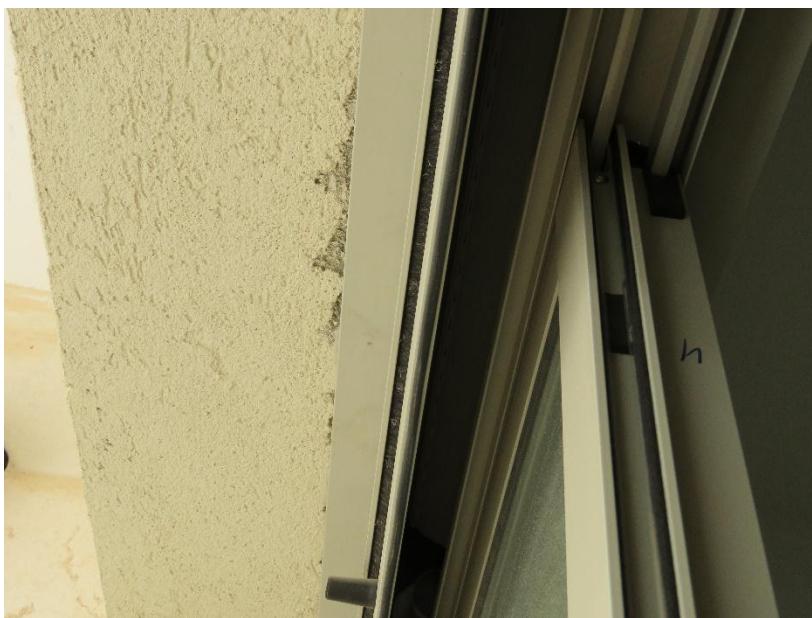
41. חסרים פרופילי מברשת לארגזי תריס.

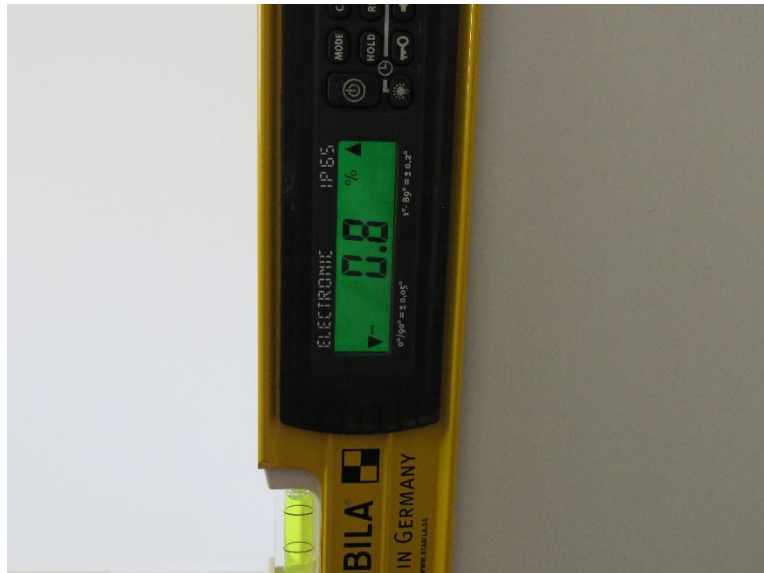
46. משקוף ממד אינו מפולס בסטיות אנכיות של עד 8-9 מ"מ/מ"א- בניגוד לתקן 789.

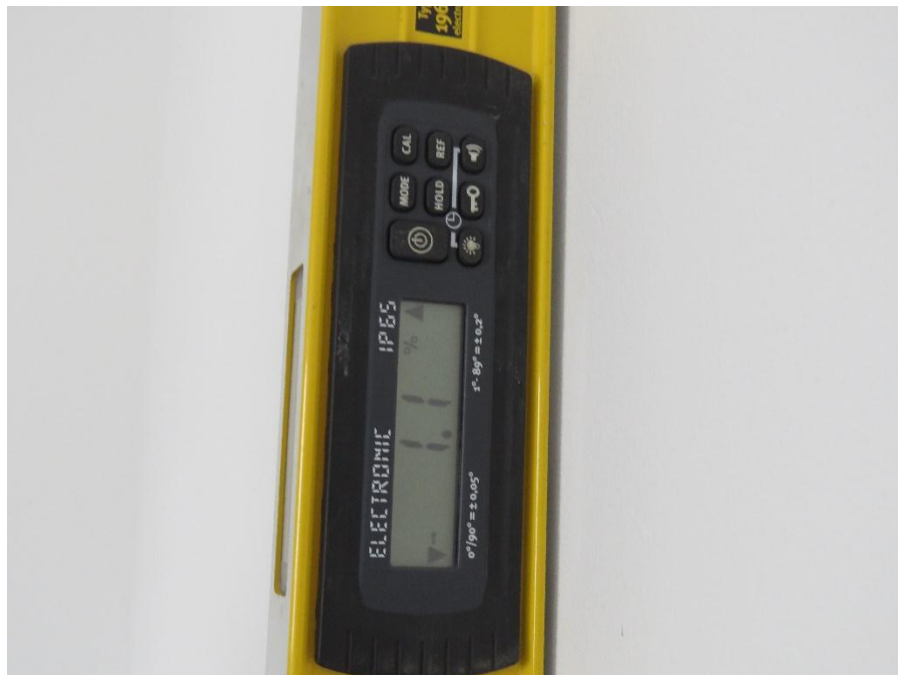
- 47. גומי דלת הדף מתנתק ממקומו.
- 48. טיח לקוי בהיקף פתחי איוורור.
- 49. חסר אום של הברגה בפתח איוורור.
- 50. בריח חלון הדף תקוע.
- 51. 11 מ"מ/מ"א קיר מימין לכניסה לממ"ד עקום בסטיה אנכית וקיר משמאל לחלון בסטיה של עד 13 מ"מ.

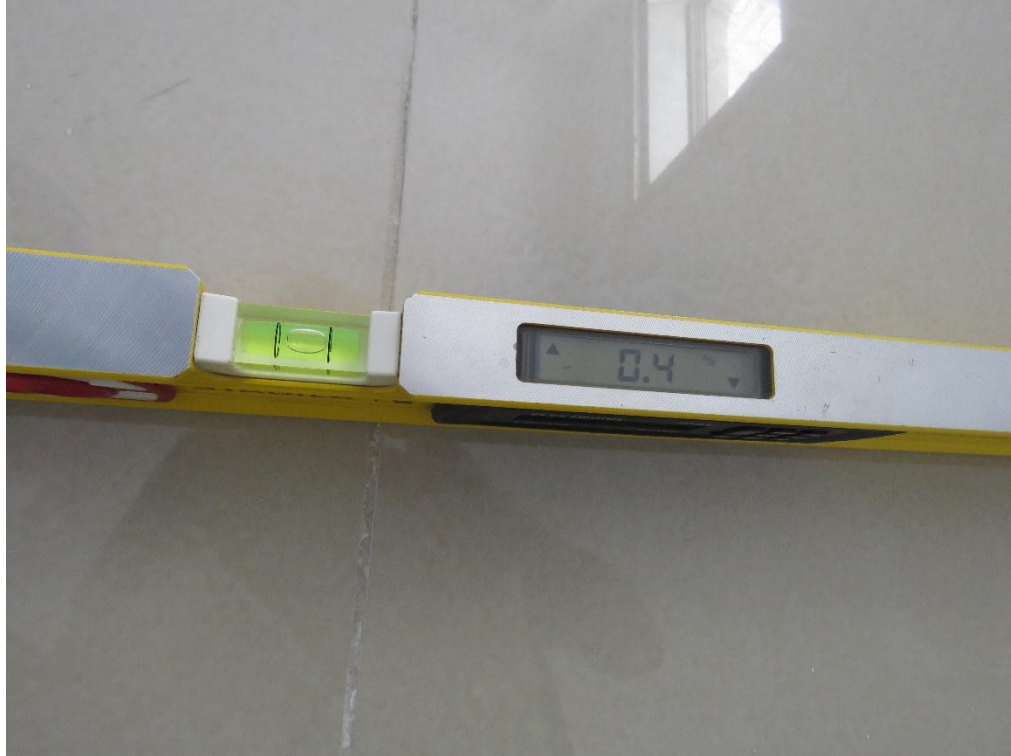
53. 4 מ"מ/מ"מ שיפוע לריצוף ממ"ד.

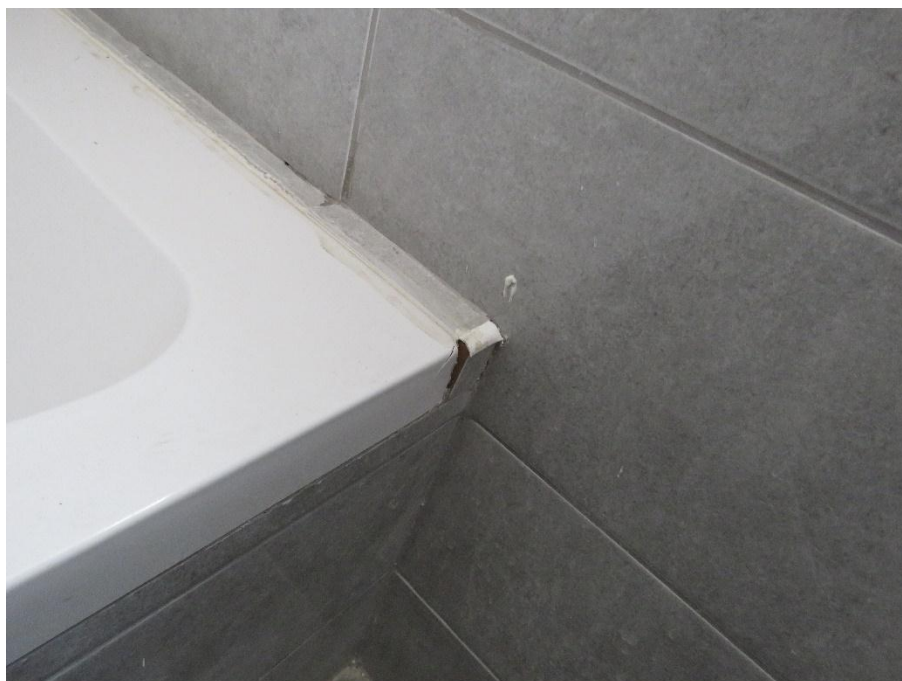
61. גימורים של חיפוי לקויים בהיקף אמבט שגורמים לסכנת פציעה.

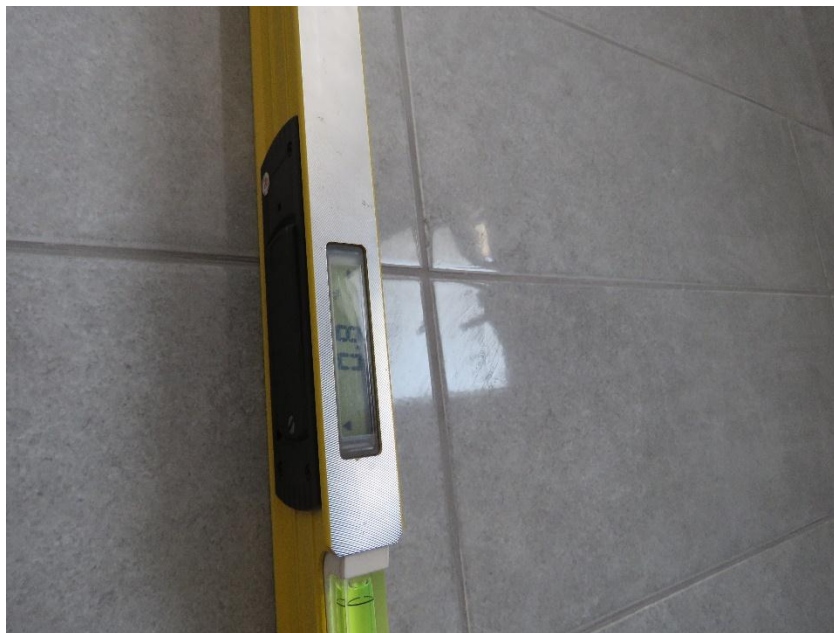
63. חיפוי קיר חדר אמבט מעל האמבט בסטייה אנכית 8 מ"מ/מ"א.

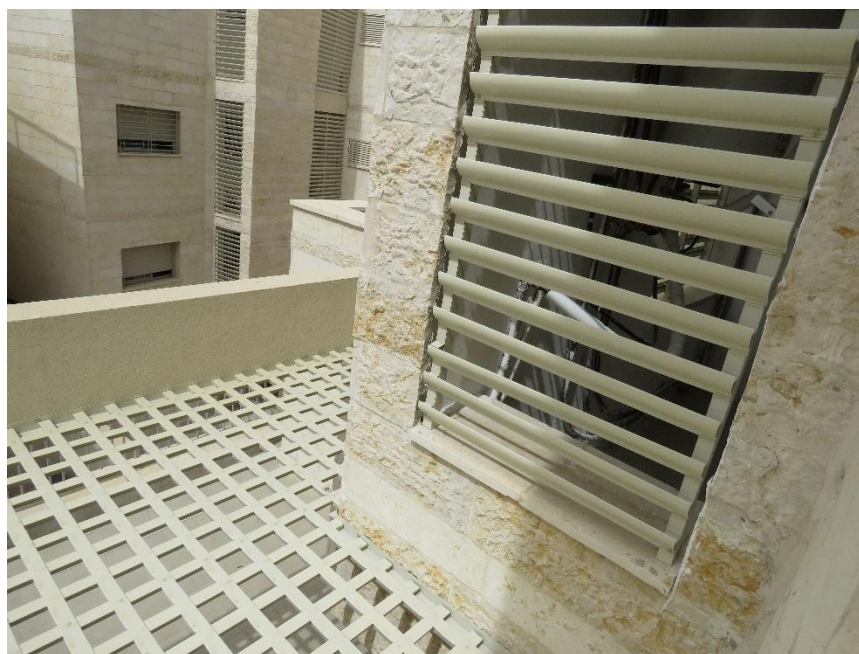
64. גימור לקוי היקף חיפוי אבן בפתחים של נישת כביסה.

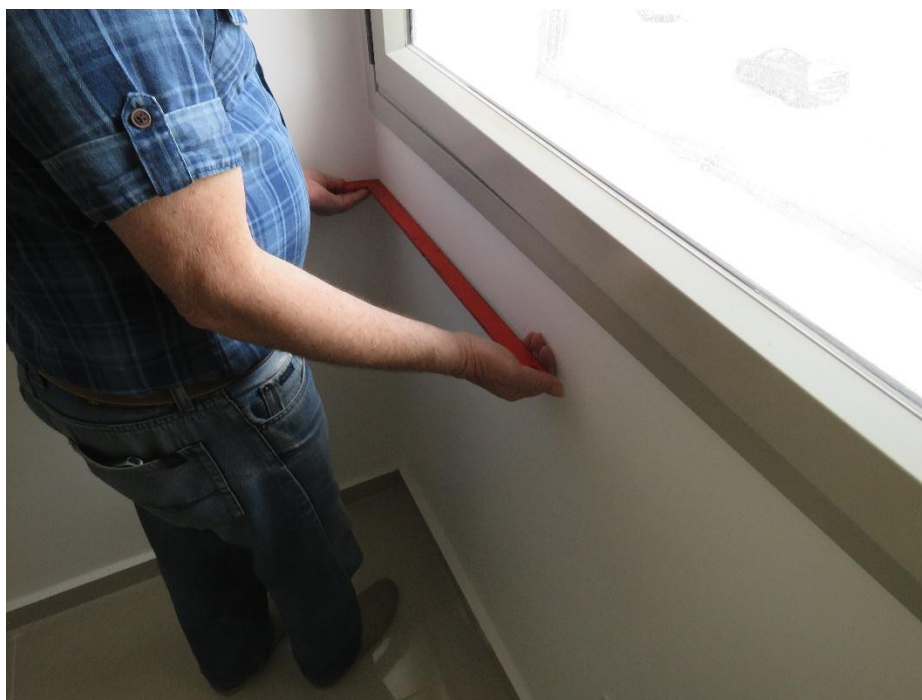
76. אין זווית 90 מעלות במפגשי קירות בחדר שינה סמוך לסלון .

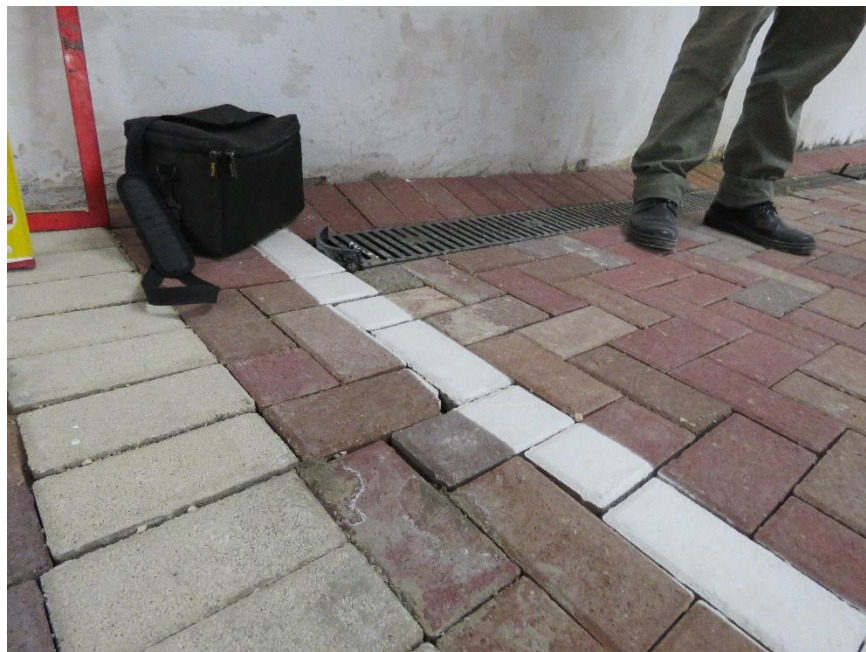
82. ליקויים בחניה 15 : תעלת ניקוז פגומה ברצפה מול החניה, גובה החניה 2 מ' רוחב 2.5 מ' קיים קיר מימין באופן שמפריע לפתיחת דלתות הרכב -מומלץ לזמן שמאי מקרקעין לצורך אומדן ירידת ערך הנכס , מסמר בולט מהתקרה, ריצוף משתלב שוקע וחסר מילוי בין ריצוף משתלב לקירות.
