## **חוות דעת מומחה**

**נושא הביקורת: ליקויי בניה**

נושא הביקורת: ליקויי בניה

תאור הנכס: חצי מבית דו משפחתי לנכס 2 קומות + מרתף, המבנה מוקף בגינות וחצרות

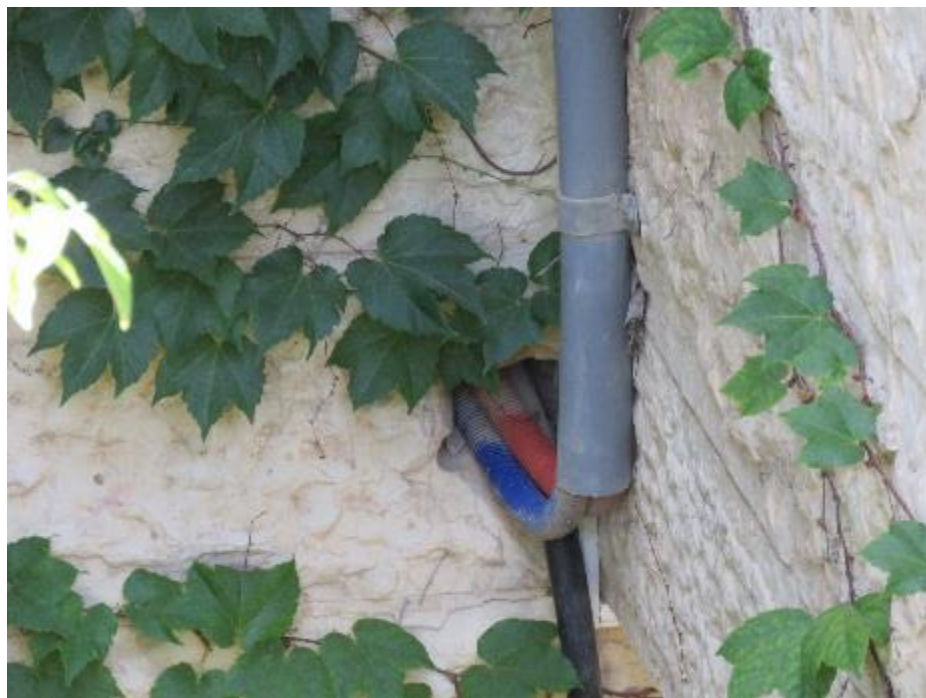
1. לא אטמו חור של צנרת שחודרת בקיר חיצוני בסמוך לכניסה לבית .

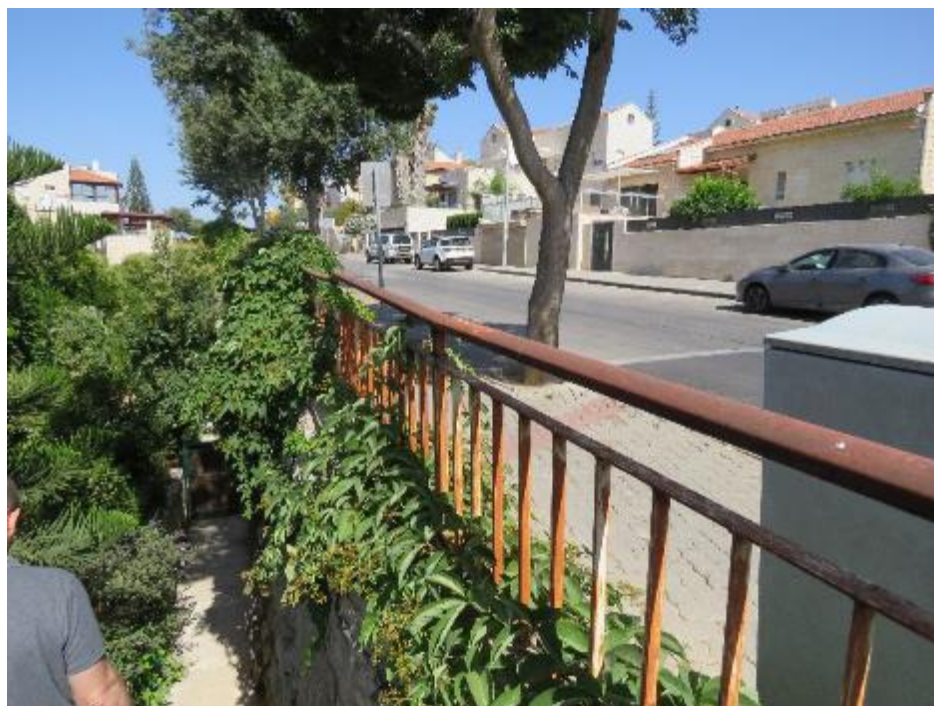
2. מעקות מתכת של רכוש משותף לא תקינים- נגרם סיכון בטיחותי .

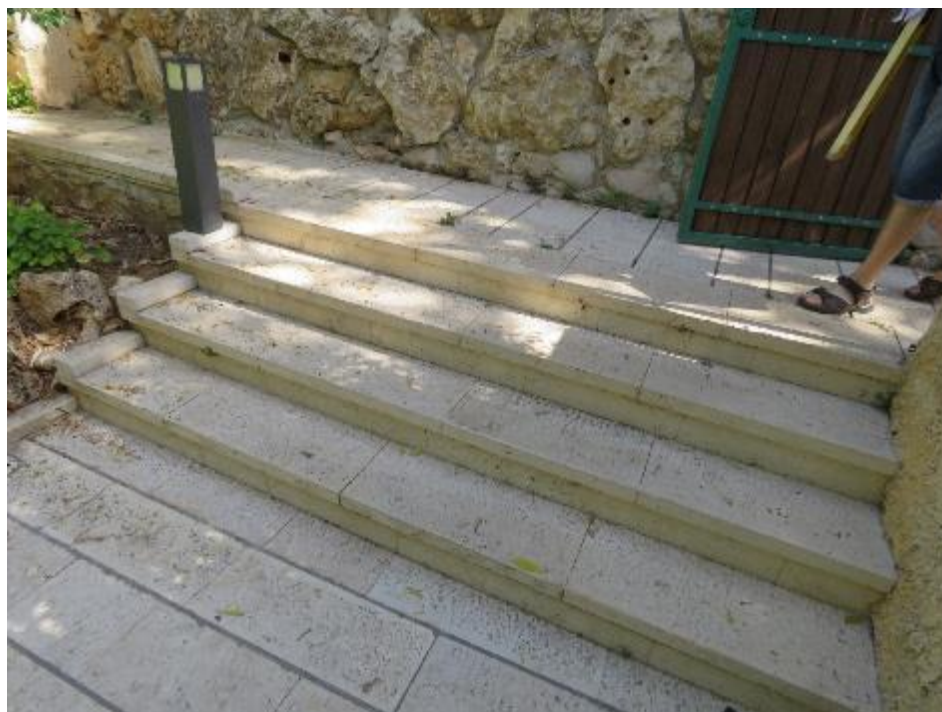
3. במהלכי מדרגות פודסט צר שאינו תקני.
4. גזע של צמח על שלח גרמי מדרגות נאה אולם גורם לסכנת מעידה .
5. חסרים מאחזי יד בגרמי מדרגות.

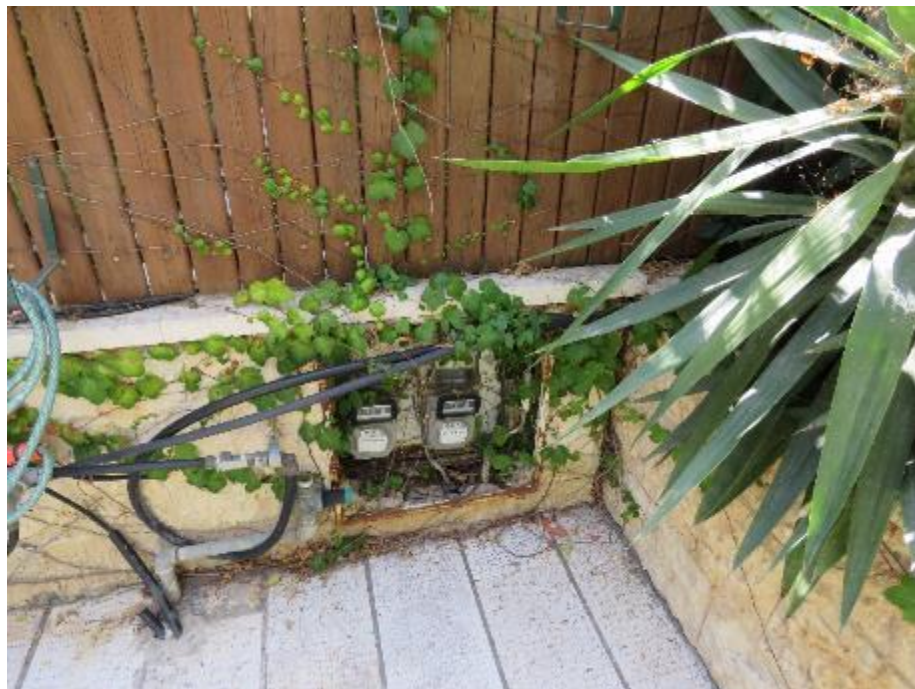
6. חסרה דלת לארון מונה גז וכיום קשה להתקין.

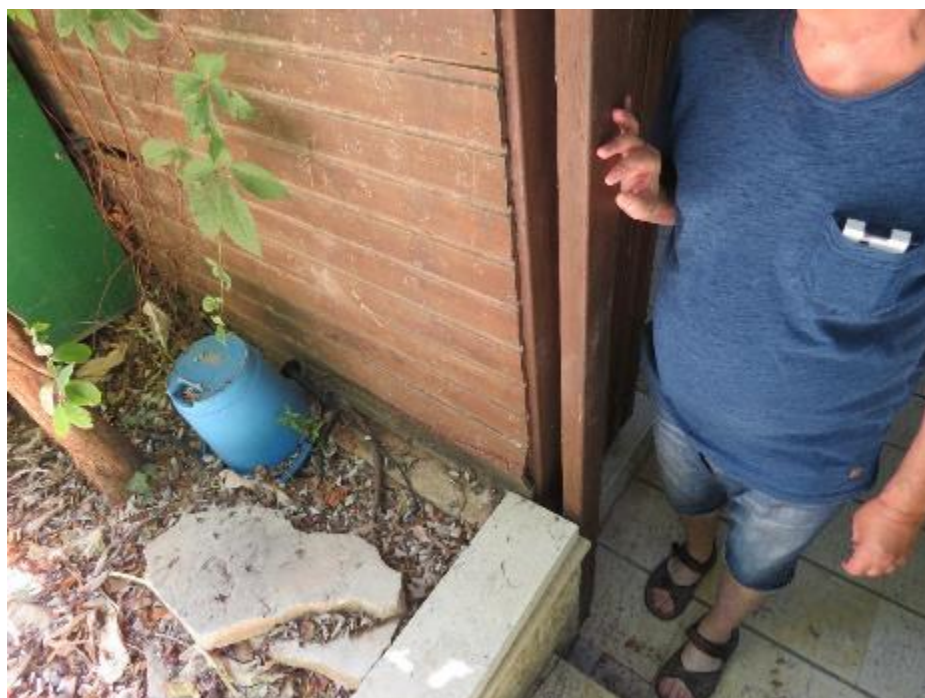
7. יש לנקות צמחיה בהיקף חלון אנגלי.

8. כוחלה מתפרק בהיקף חלון מטבח.

9. לייסטים מעץ פגומים בחצר מול מטבח וקיים בלאי רב.

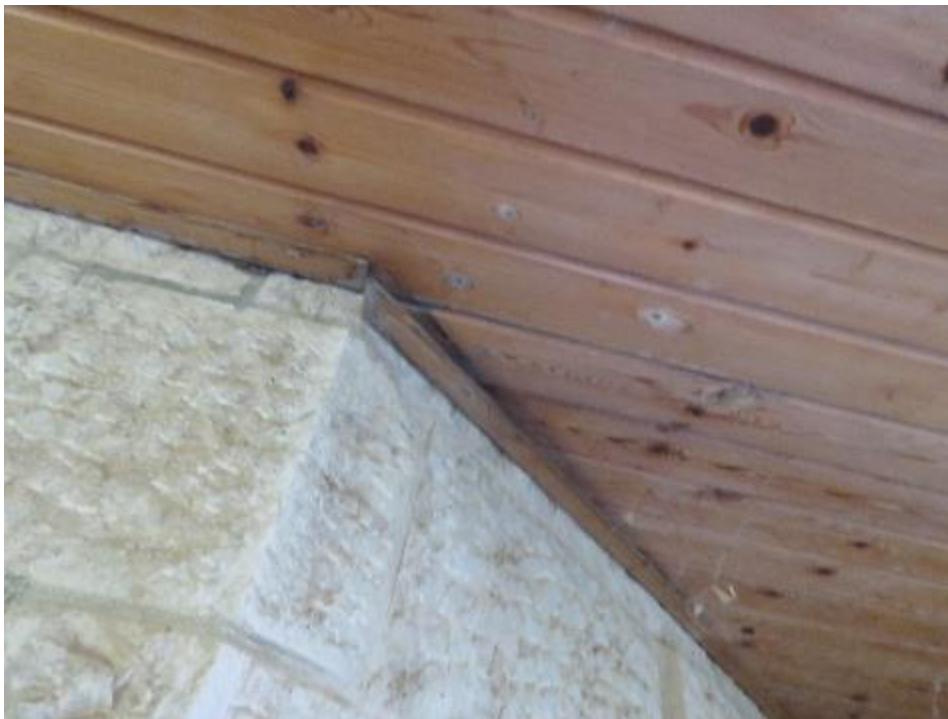
10. חסר מאחז יד לכל גרמי מדרגות בפיתוח / חצר.

11. יש לצבוע ולטפל בפרגולה.

12. גגון עץ ורעפים מתפרק + חדירת רטיבות.

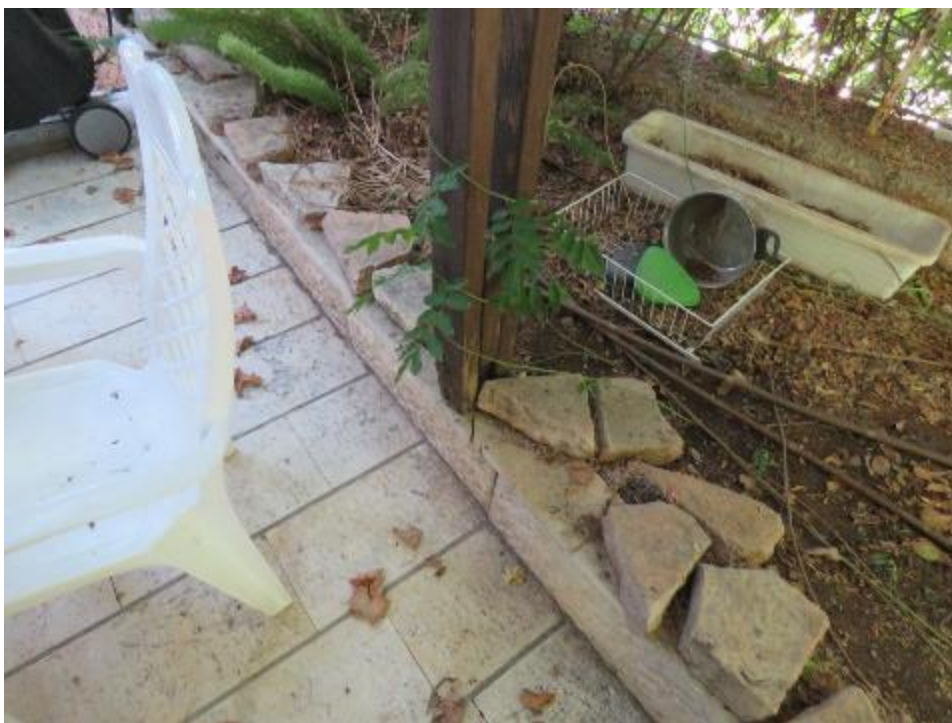
13. חסרות מעקות בטיחות בחצר היכן שקיימים הפרשי מפלסים – סכנת נפילה

14. מדרגה בודדת מול כניסה למטבח \ סכנת מעידה .

15. לוחות קופינג מתחת לפרגולה שבורים.

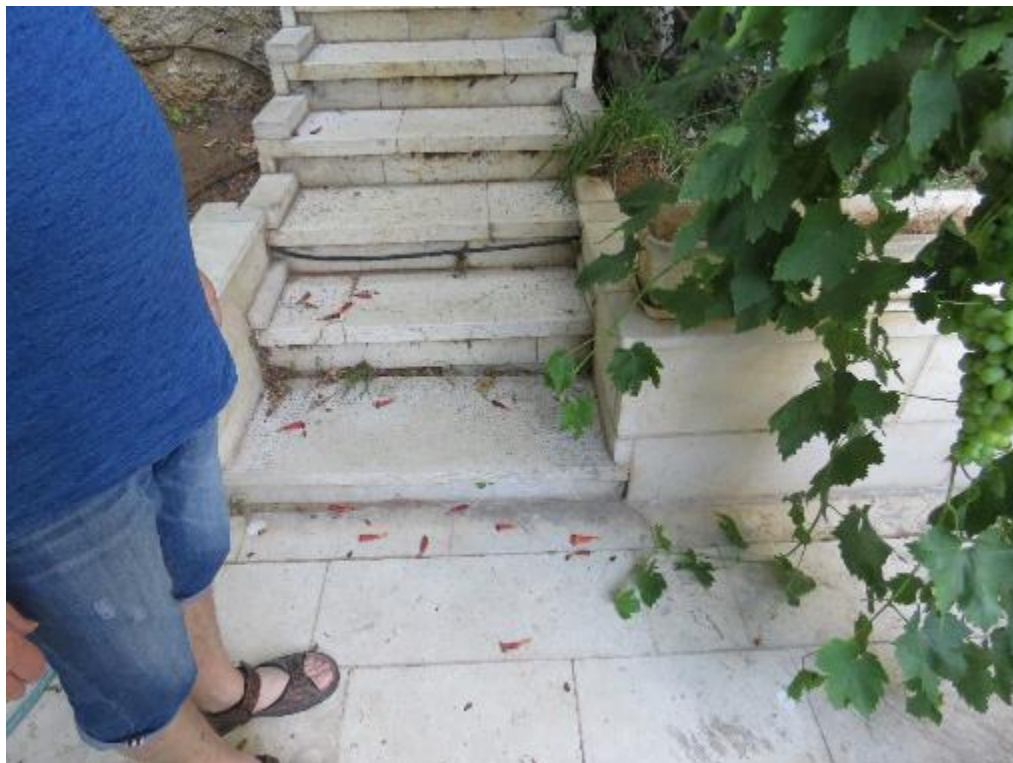
17. מדרגות תחתונות בגרם מדרגות מול טרמפולינה שקעו.

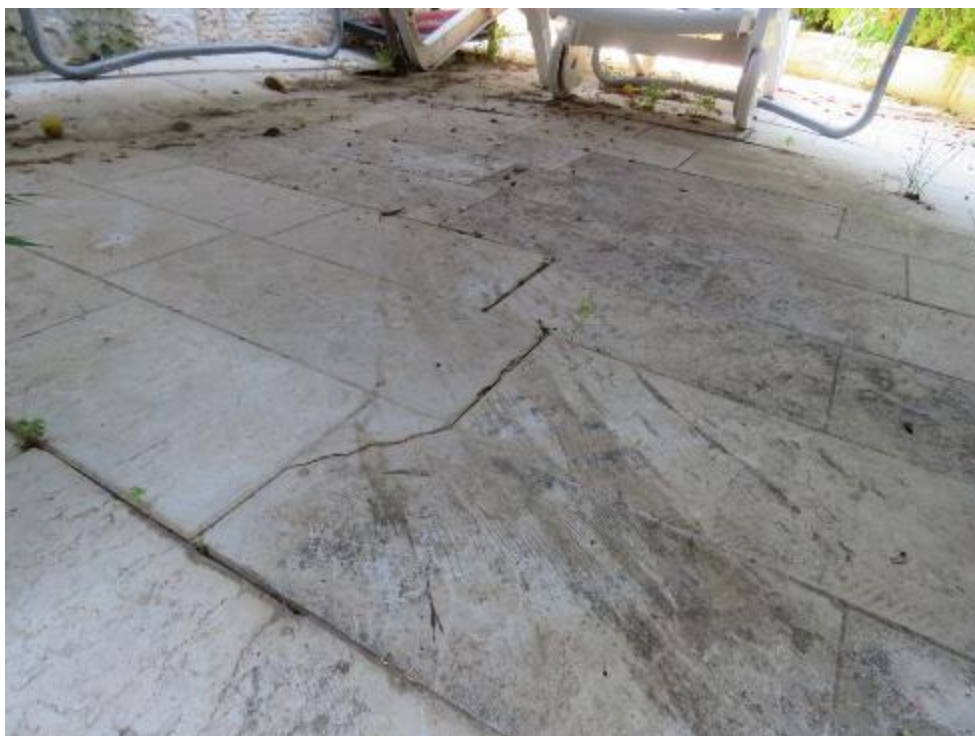
19. סדקים ושברים לריצוף ושקיעה מתחת לטרמפולינה.

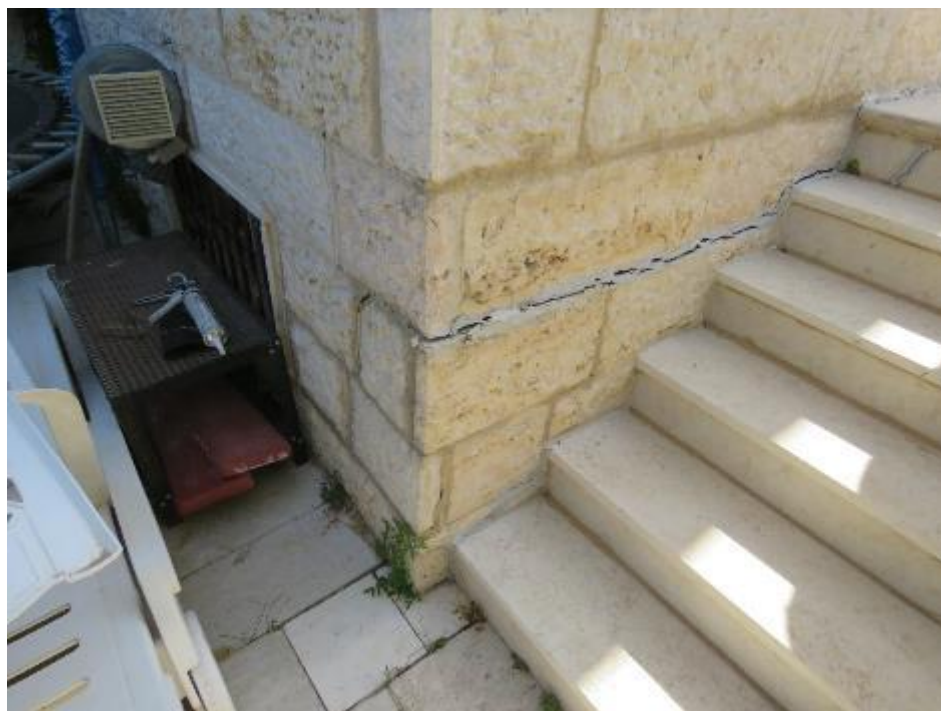
20. סדקים קונסטרוקטיביים בקיר חיצוני פינתי של סלון שניסו לאטום בעבר ללא הצלחה וגם סדקים בגרמי מדרגות ובריצוף מרפסת סלון, כמו כן קיר הפרדה שקע / נסדק.

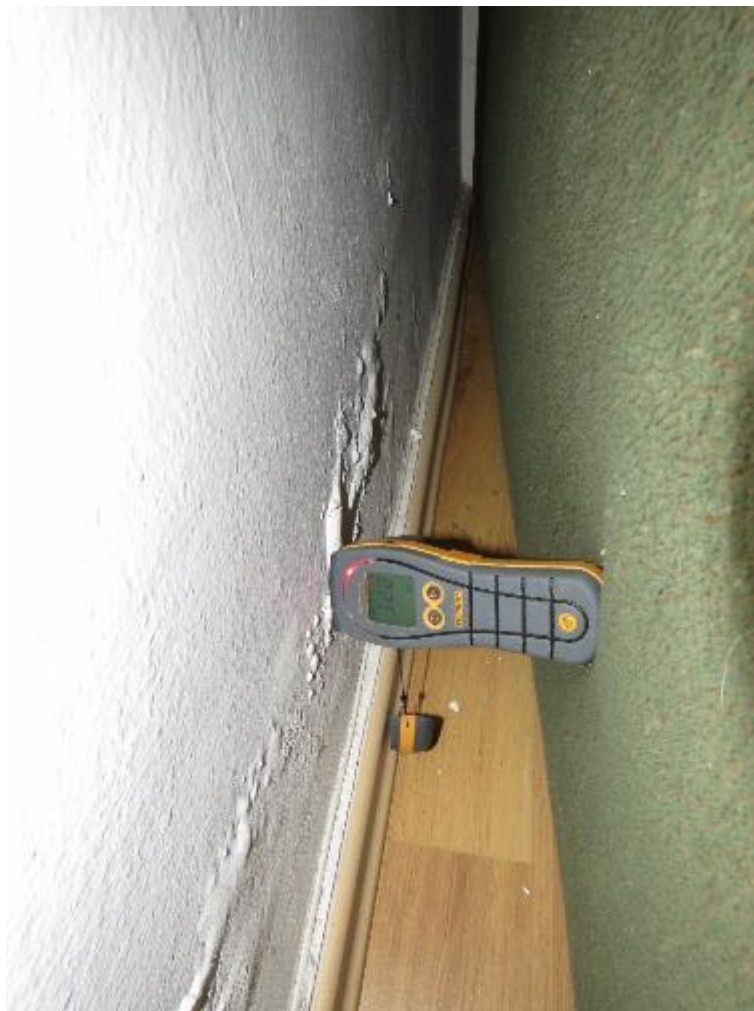
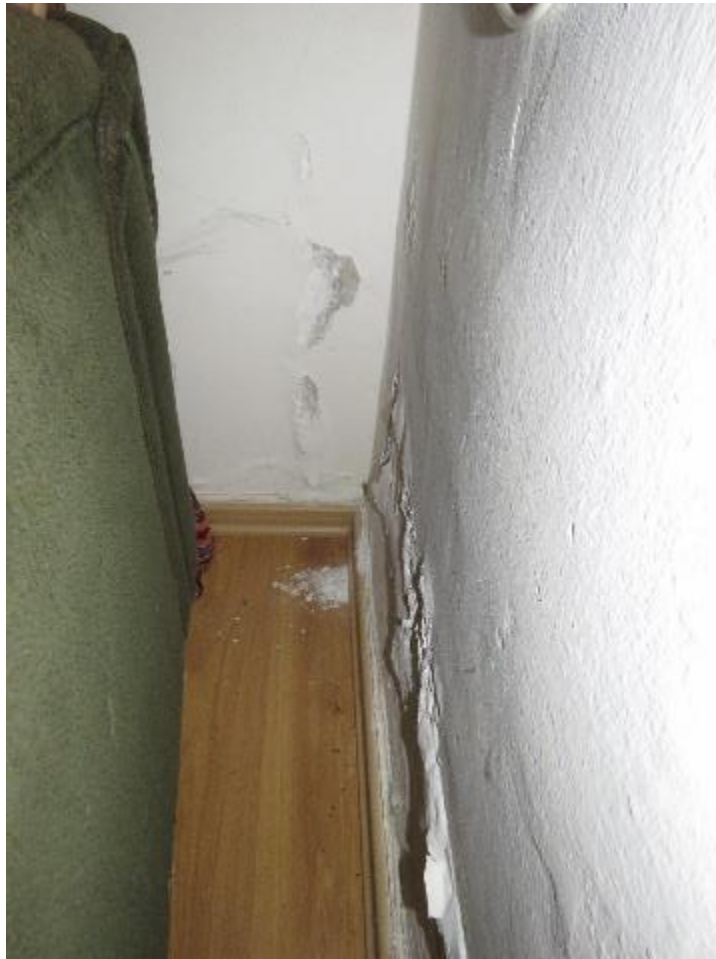
27. מעקות בטיחות בחצרות לא תקינים.
28. בלאי בחדר רחצה – אולם נמסר לי כי החדר מיועד לשיפוץ.
29. בתחתית 2 קירות של חדר מול מקלט קיימת רטיבות רבה- סביר להניח כי ידרש לבצע איטום שלילי ואיטום פנימי .

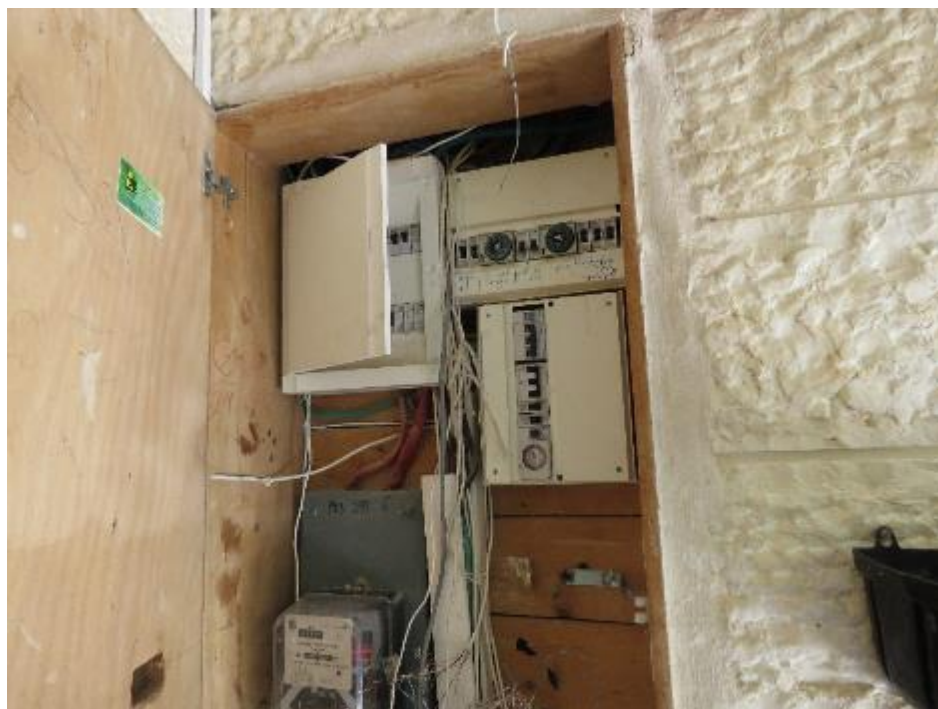
45. שקע חשמל בסלון מול ירידה למרתף רופף.
46. מיכל סולר קבור כך שלא ניתן לבדוק אותו ולצבוע אותו- יש לפרק ולפנות מחיצות \ בניה בהיקף המיכל .
47. תנור סולר שקע.
48. קיר תומך מכוסה בצמחיה עבותה לא ניתן לראות מה מצבו, כנראה שעשו בעבר חיזוק.
49. 3 לוחות חשמל במקום לוח אחד, ארון חשמל בלוי ואנדרלמוסיה בחוטי תקשורת מומלץ לזמן חשמלאי מוסמך לבדיקה – אין בחוות הדעת אומדן כספי לתיקונים במערכת חשמל ותקשורת .

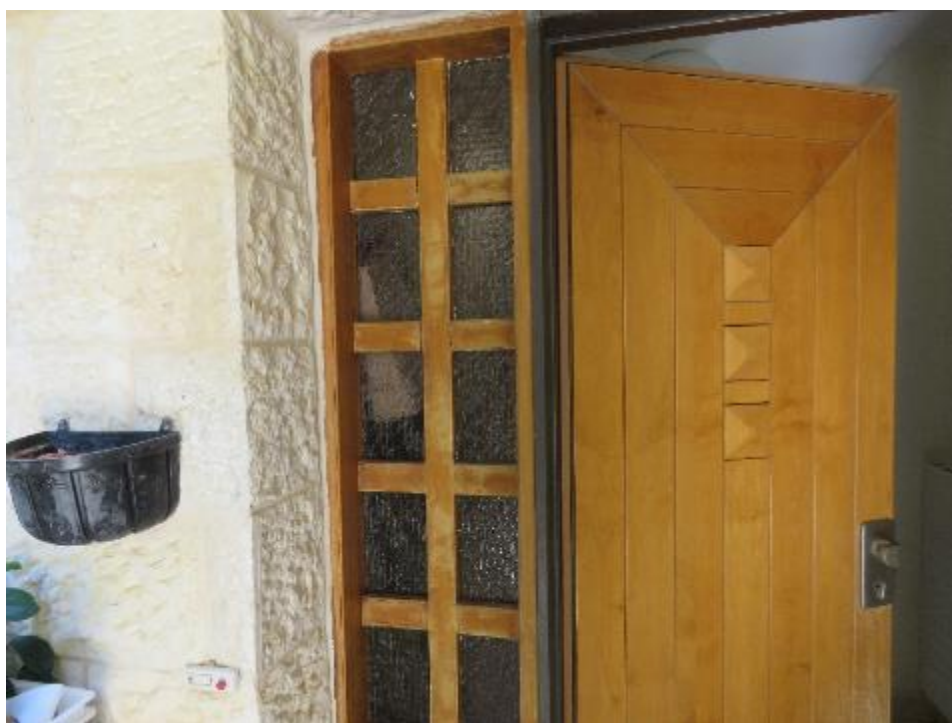
50. בדלת כניסה בלאי רב וכוחלה היקף משקוף מתפרק.

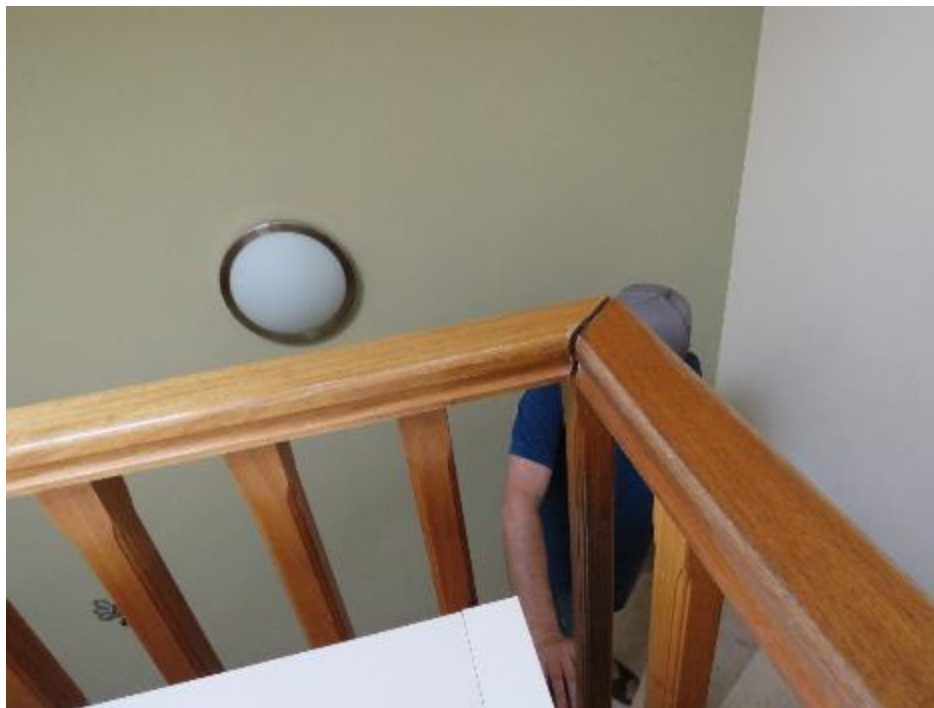
51. סימני רטיבות קלה בגגון מעל כניסה.

52. גוף תאורה פגום בשרותי אורחים. ברז רופף ושלב עליון ברפפה פגום.

53. מעקה עץ בגרמי מדרגות פנים רופף.

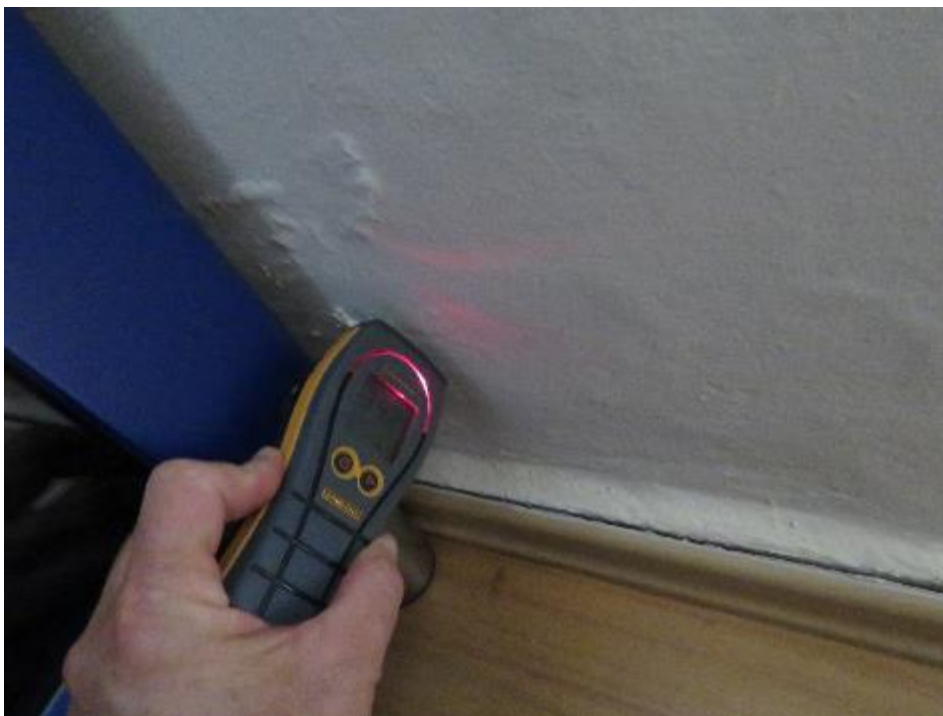
54. רטיבות רבה חודרת לחדר הורים מחדר רחצה הורים נדרש איטום-יש לפרק אגנית ולאטום את רצפה וקירות חדר רחצה, כמו כן ארון פגום, מתלה אביזר ניקוי אסלה נתלש מהקיר.

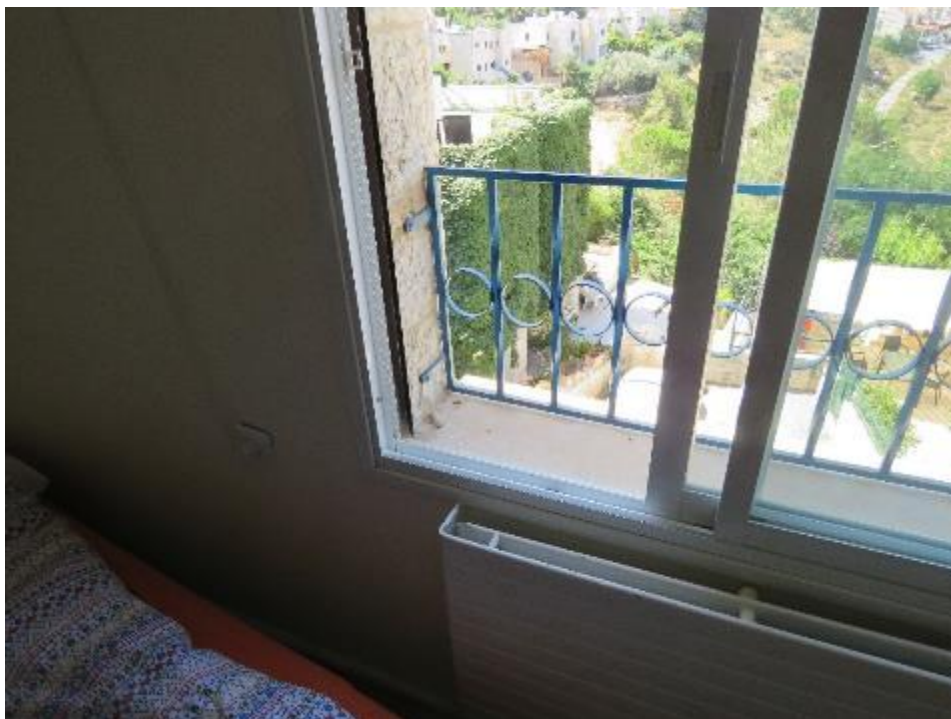
- 55. במבנה חסרות רוזטות לרדיאטורים.
- 56. בחדר אמבט כללי נדרש שיפוץ- אריחים שבורים.
- 57. מים רותחים יש לכוון דוד חימום למקסימום 60 מעלות .
- 58. יש להחליף רדיאטור בלוי עם סימני נזילות.
- 59. סימני חדירת רטיבות בהיקף חלון עלייה לגג.
- 60. מעקות בחלונות מסוכנים מאוד לילדים.

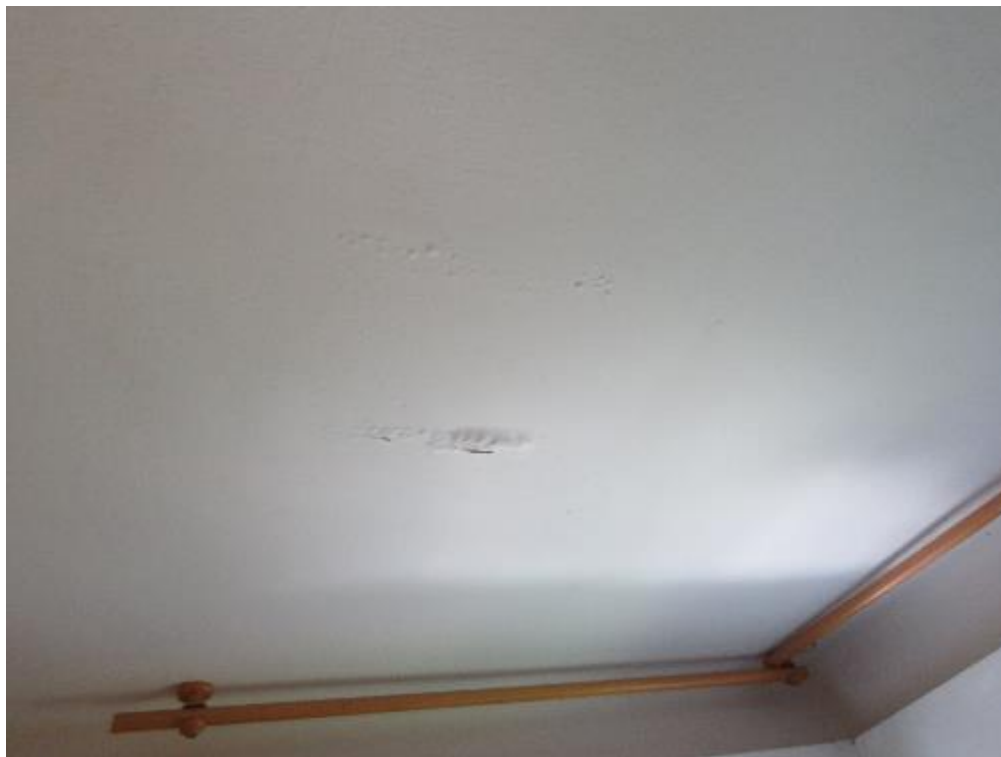
- 61. מספר שקעי חשמל רופפים.
- 62. בחדר אלכסוני סימני חדירת רטיבות מהגג.

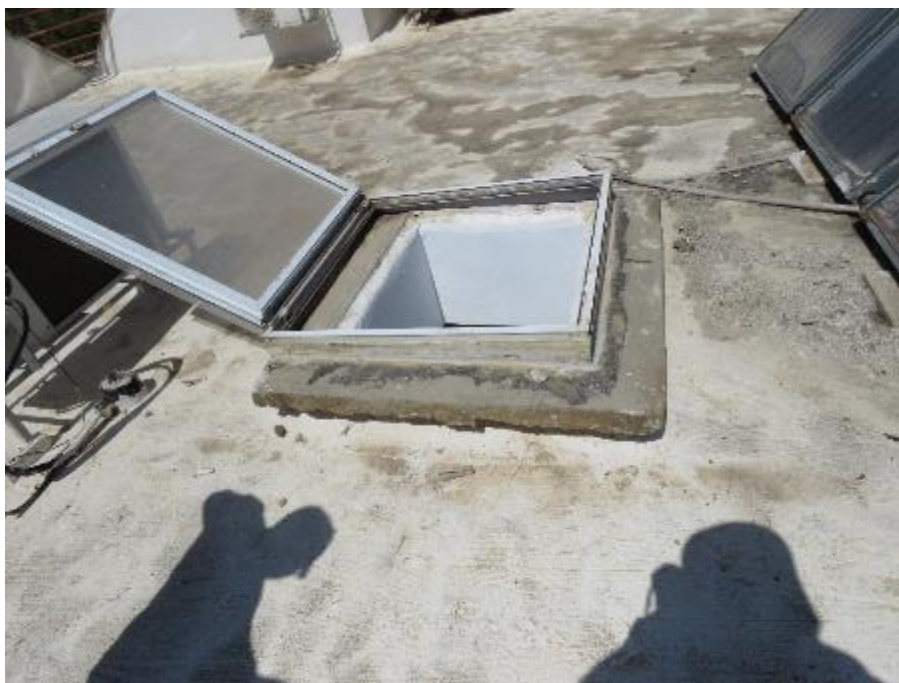
- 63. פנלים של פרקט מתפרקים ממקומם במספר מקומות .
- 64. **חדר שבו מתגוררת הבת הבוגרת לא נבדק** -חדר זה מצוי משמאל לחדר הקטום.
- 65. סימני חדירת רטיבות לתקרה וקיר בחדר מדרגות.
- 66. סולם עלייה לגג עם קורוזיה ואינו יציב.
- 67. בטון לא אטום בהיקף עלייה לגג.

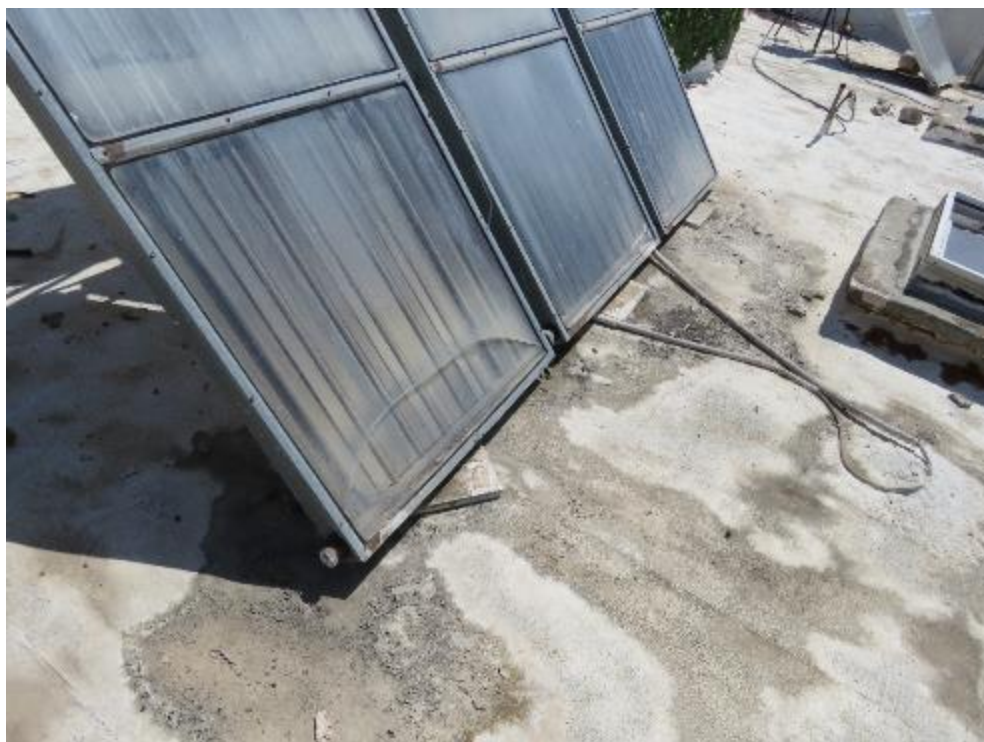
68. נפחיות ביריעות איטום בגג.

69. סימנים כי הותקן מרזב בתוך מרזב ניקוז מים -הדבר אינו תקין.

70. חומרי איטום מתפרקים- יהיה צורך לאטום את הגג ולבצע בסיום בדיקת הצפה ואישור מכון התקנים .

71. קולטי שמש שבורים ומתפרקים עם קורוזיה.

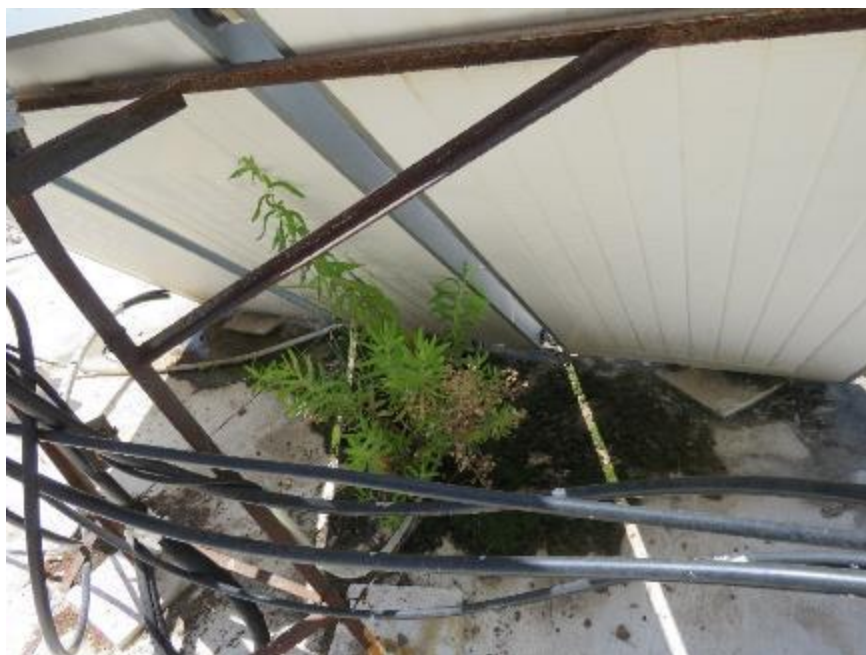
72. דליפות מקולטי שמש- יש להחליף.

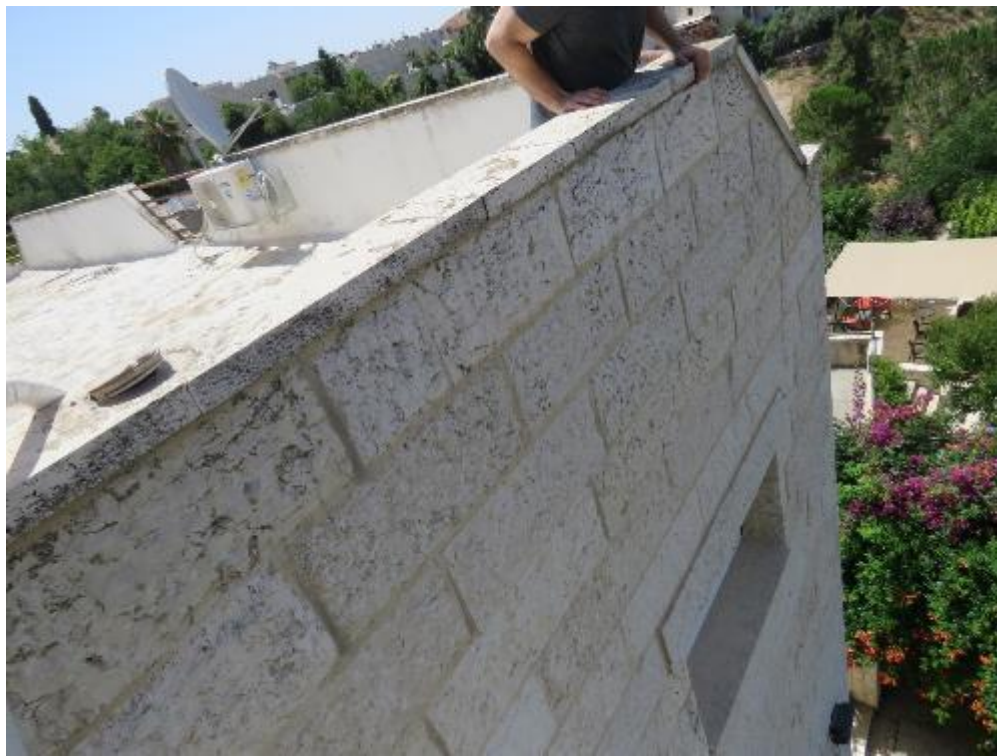
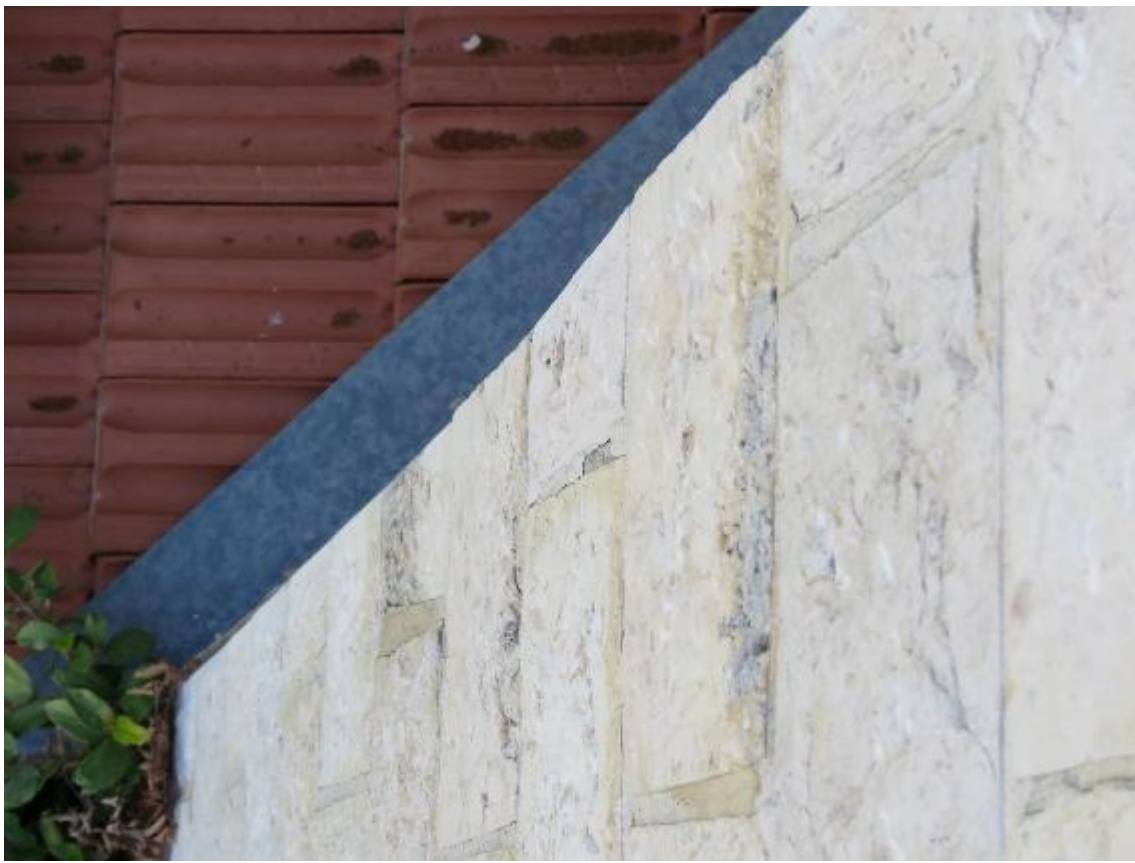
73. שלוליות בשל שיפועים פגומים שיש לתקן.

74. קיימים סימנים כי בעבר מרחו סיליקון על קיר חיצוני ועל גבי מעקה גג -מלאכות אלו מבוצעות לאחר חדירת רטיבות -כמו כן קיים מילוי כוחלה סדוק -באם חדירת הרטיבות

תחזור יהיה צורך לזמן חברת איטום לאיטום קירות חיצוניים בעזרת סנפלינג -העלות עשרות אלפי שקלים שאינם נכללים באומדן הכספי שבחוות הדעת .

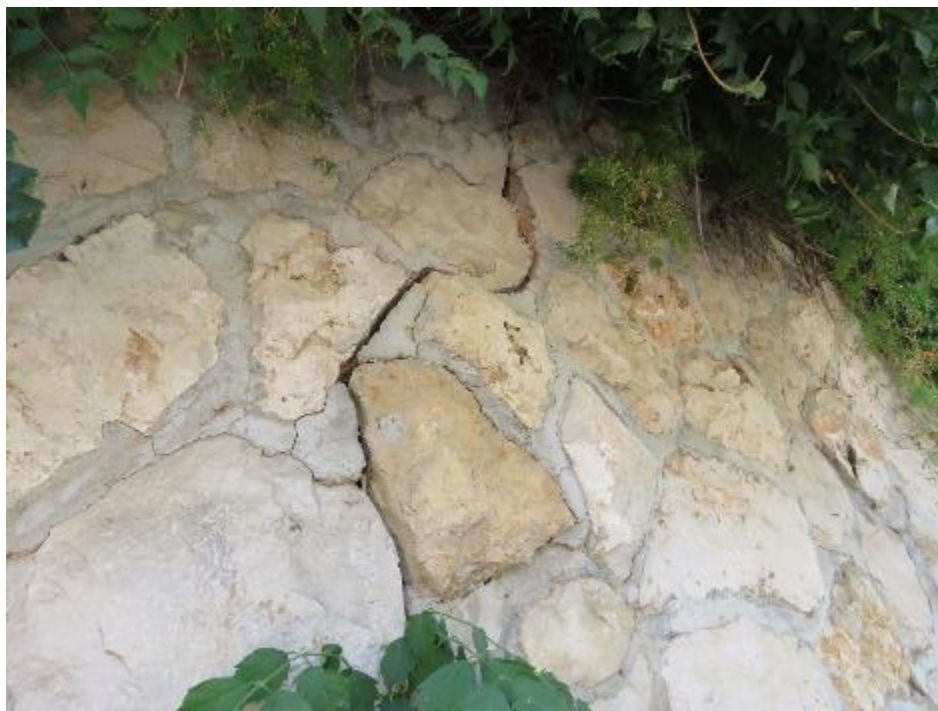
- 
75. חדר רחצה/ שירותים במרתף לא מחובר לצינור אוויר-עשויים להיגרם ריחות צחנה ופגם בסחרור אוויר – לא הובאה לעיוני תכנית יועץ אינסטלציה יתכן שקיימים פגמים נוספים .
76. סדקים מקומיים כגון היקף משקוף חדר שינה במפלס עליון .
77. מדרגה תחתונה בסלון שבורה.
78. בלאי ארונות מטבח- אין בחוות הדעת אומדן כספי להחלפת הארונות .
-

79. קיר תומך תחתון תוקן בעבר על ידי מילוי צמנט בלבד -אולם שוב נפתחו סדקים קונסטרוקטיביים- עלות ביצוע חיזוקים חיצוניים כ-40,000 ₪ - אולם נדרש היתר בניה לשם כך .
