### חוות דעת מומחה

נתבקשתי ע"י ה"ה \*\*\*\*\* (להלן "הדייר" או "המזמין")  
**לבצע בדיקה הנדסית בנכס שלהלן:**

- כתובת הנכס הנבדק: סמטת בית השואבה 8, דירה 17 (להלן "הדירה").
- מהות הנכס הנבדק: דירת דופלקס בקומות 4+5.
- תאריך הבדיקה: 11.3.2024
- נוכחים בבדיקה: א – \*\*\*\*\* – נציג הדייר  
ב. \*\*\*\*\* – הדייר
- מהות הבדיקה: **רטיבות בדירה.**
- הנני מצהיר שחוות דעתי זו נערכה על ידי לשם הגשתה כראייה לבית המשפט.  
אני מצהיר בזה כי אין לי עניין אישי בנכס וחוות דעתי זו נערכה על בסיס מקצועי בלבד.  
דין חוות דעת זו כשהיא חתומה על ידי כדין עדות בשבועה בבית משפט.

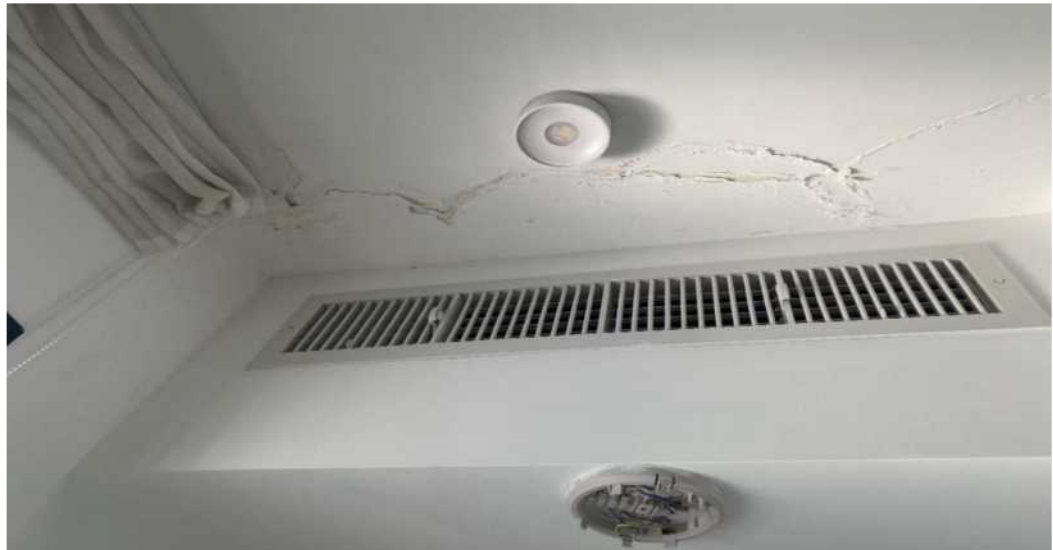
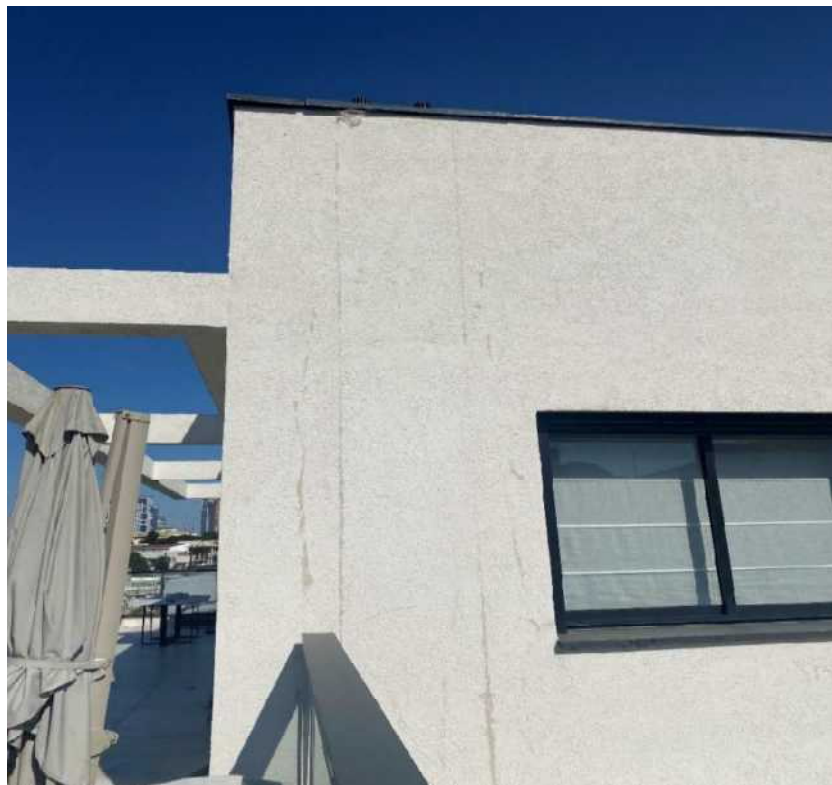
5. סימני הרטיבות בתקרה באזור המסתר

רטיבות זו כפי הנראה חודרת מחוסר איטום סביב הצנרת בגג העליון.

15. איטום חדירת הצנרת הסולרית בגג (ראה סעיף 5 לעיל) -----  
16. איטום גגון המסתור והקירות הגובלים. העבודה כרוכה בסנפלינג.

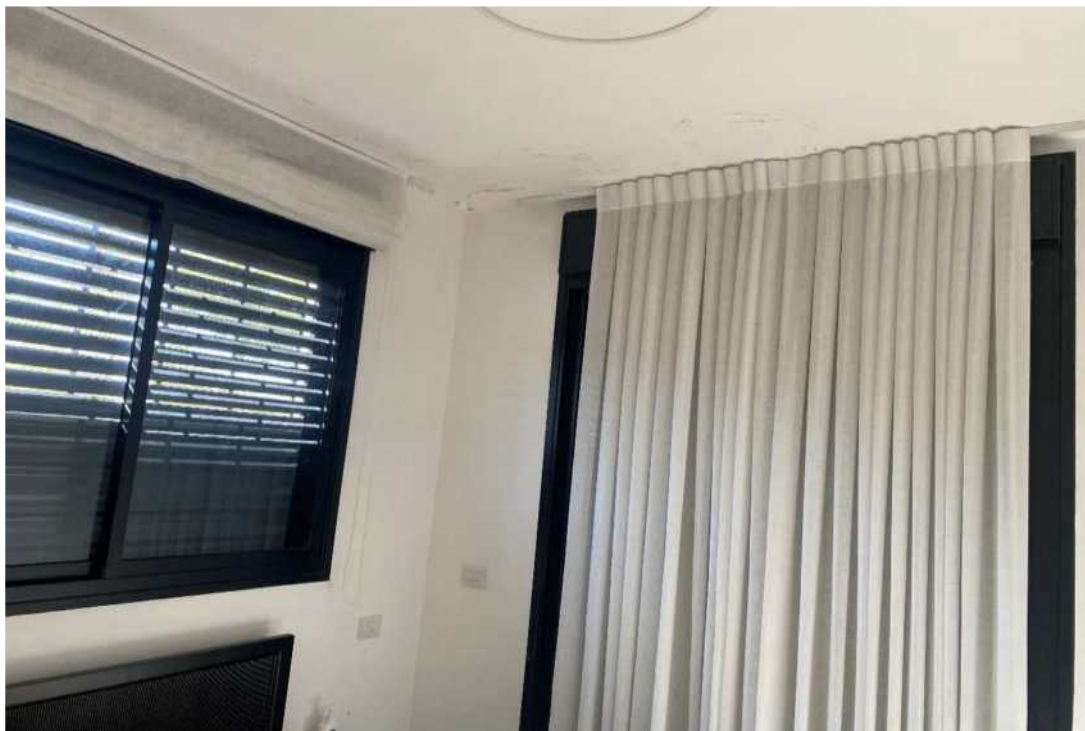
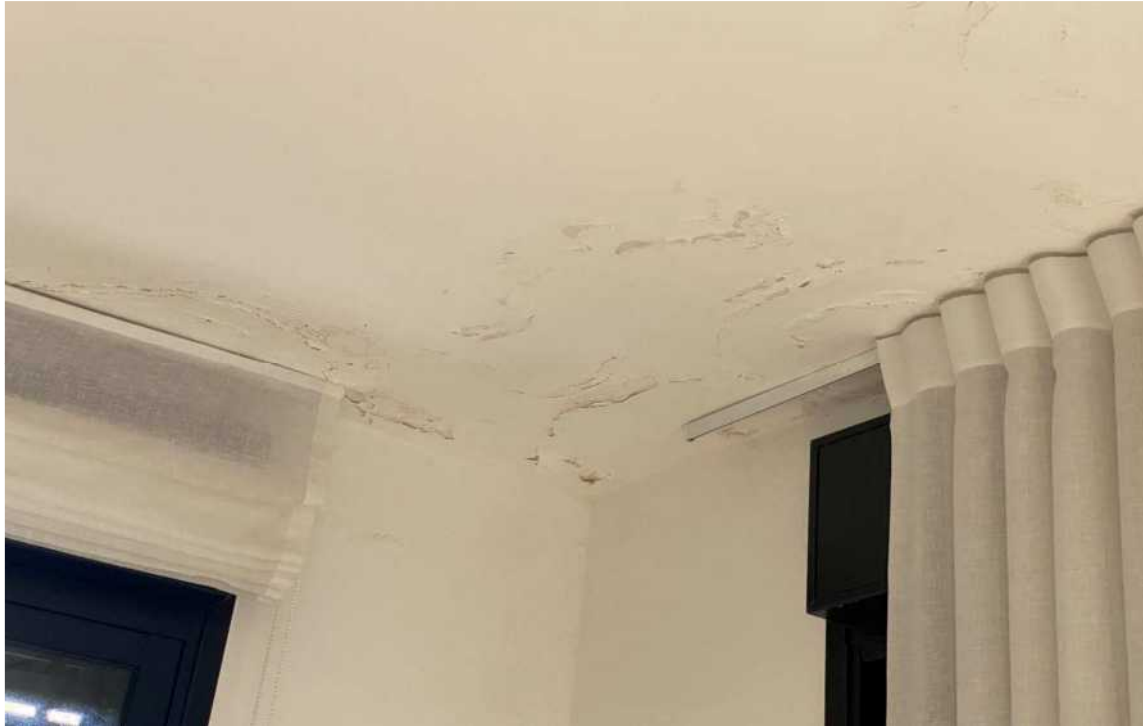
6. סימני רטיבות בחדר השינה – נובעים מהמרפסת שמעל.

18. ביצוע איטום המרפסת (כ-49 מ"ר).  
העבודה כרוכה בהסרת הריצוף, ביצוע איטום כולל רולקות, בדיקת הצפה  
והמטרה בתום האיטום ולאחר מכן שחזור הריצוף בשיפועים כחוק.  
אומדן עלות -----  
מפרט טכני לביצוע מצורף לחוות הדעת.

21. יש לבצע תיקוני טיח וצביעה באזורים שנפגעו בדירה 17 -----  
₪ 8,000

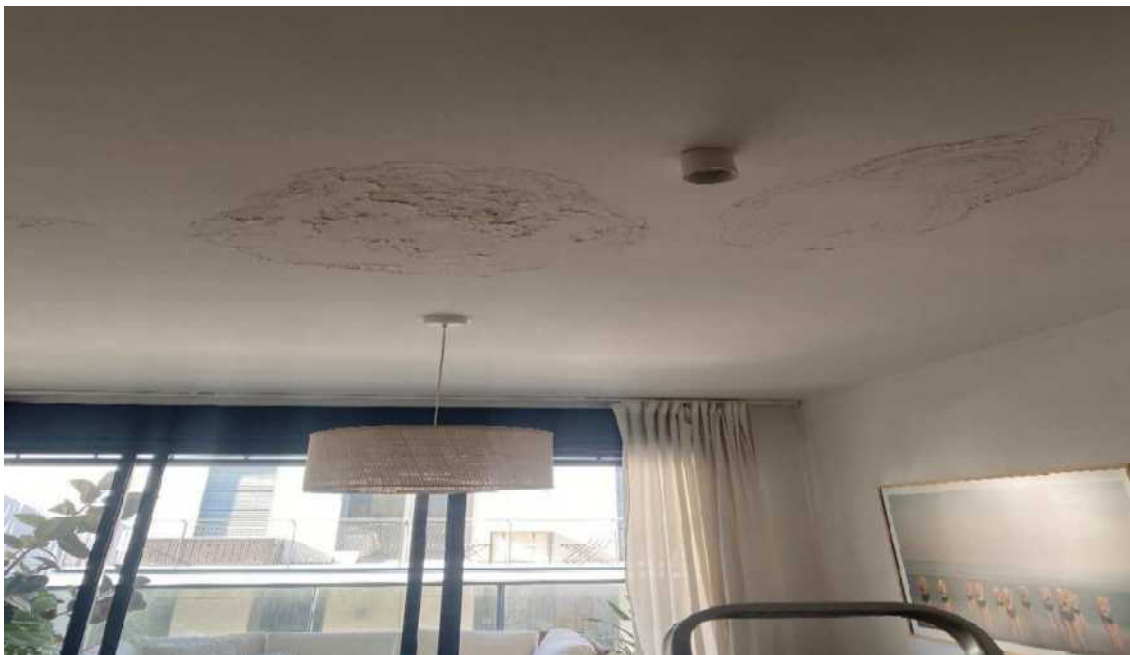
7. סימני רטיבות בתקרת הסלון – נובע מהמרפסת שמעל.

20. יש לבצע תיקוני טיח וצביעה באזורים שנפגעו בדירה 18 -----  
₪ 8,000

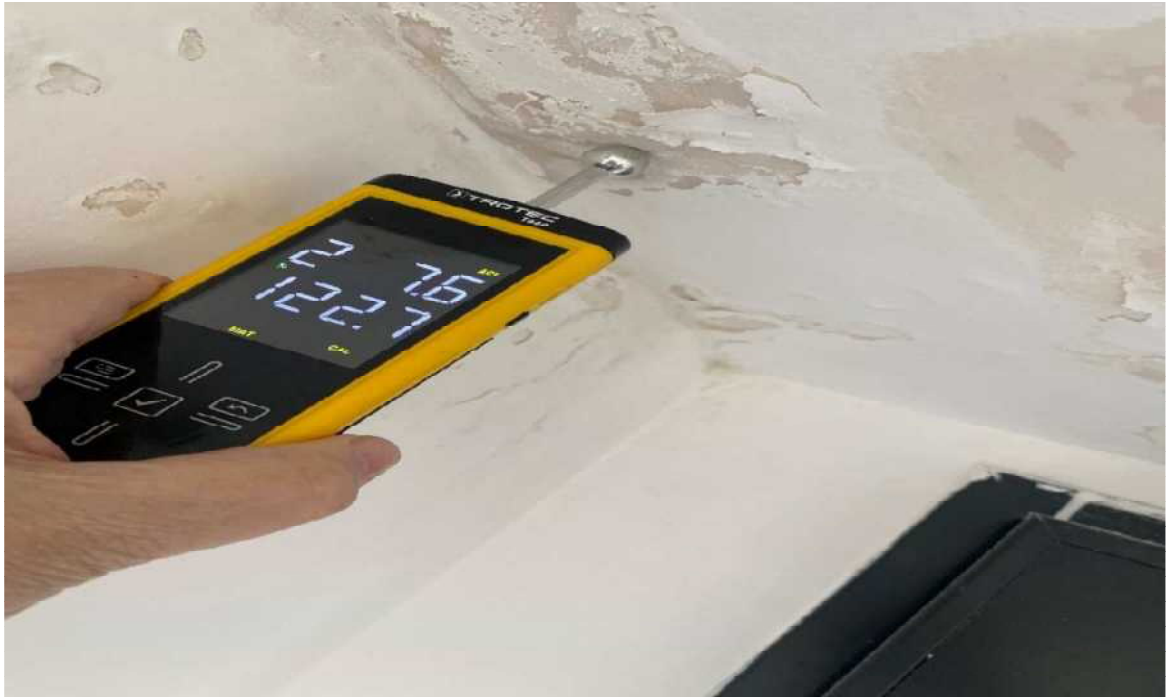
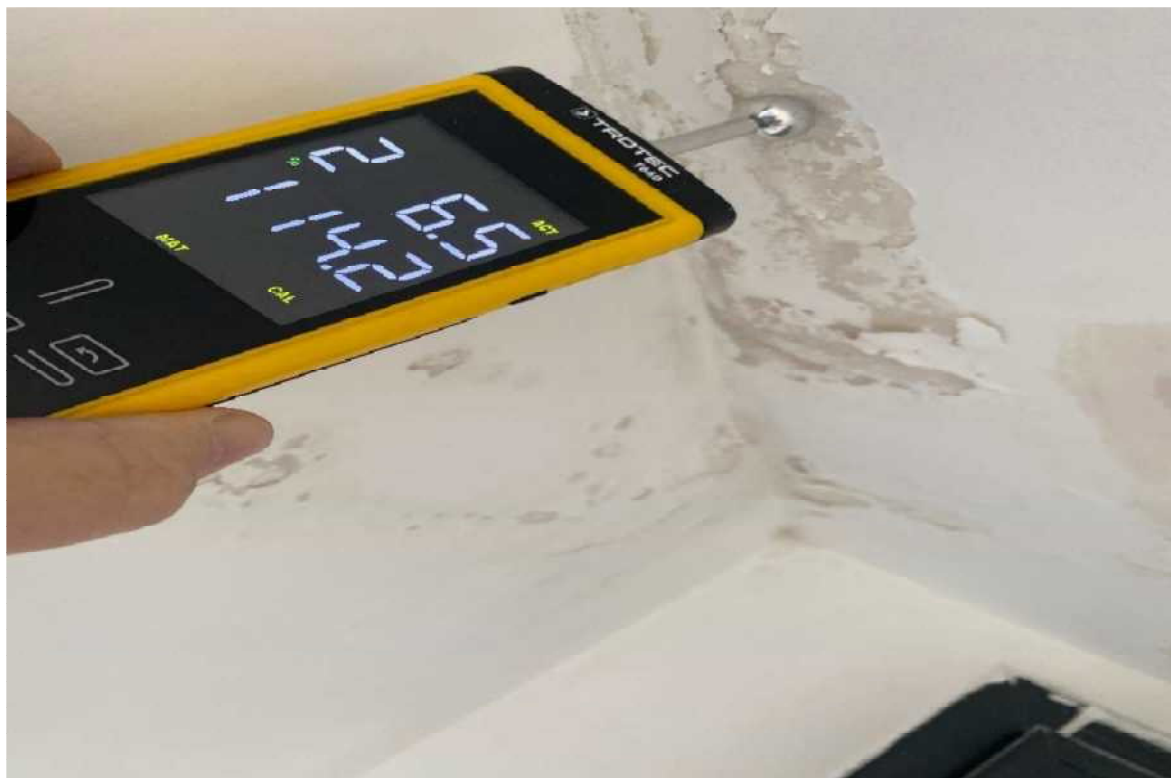
8. סימני רטיבות בתקרת חדר שינה (צפון מזרחי) – נובע כנראה מצמ"ג פגום היורד מהמרפסת ועובר בקיר.

17. תיקון צינור מי הגשם בפינה הצפון מזרחית (ראה סעיף 8 לעיל)  
התיקון יהיה כנראה תיקון רובוטי עם pech פנימי ובדיקת עומד מים  
בסיום העבודה -----

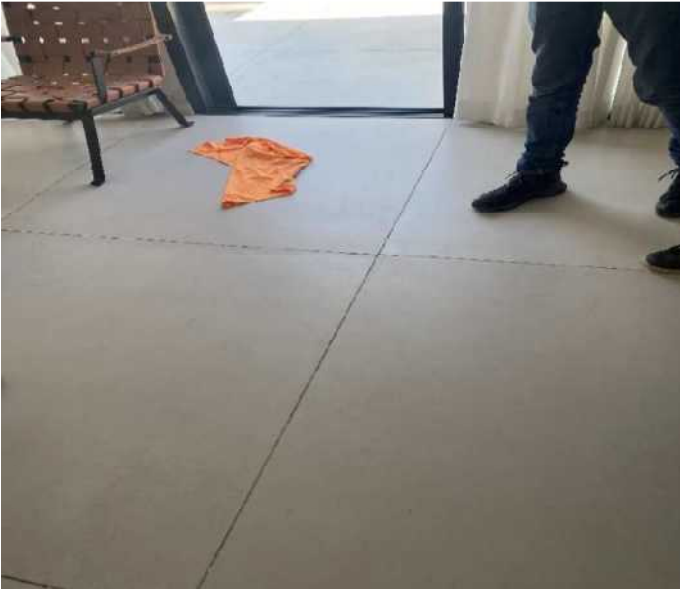
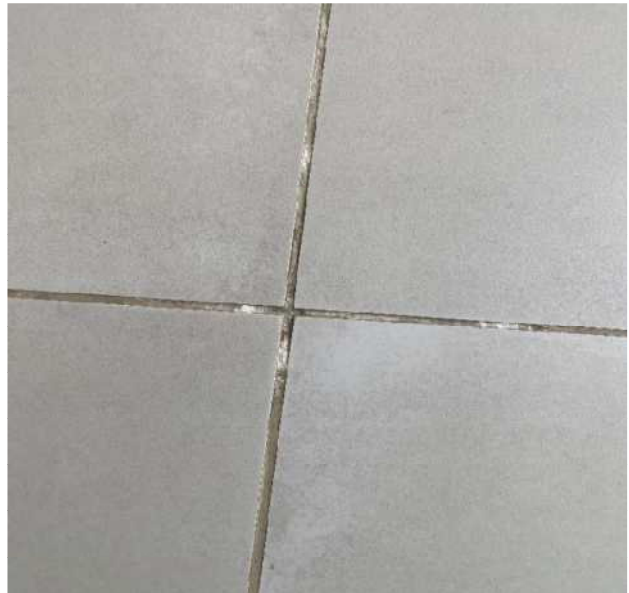
9. נמצאו סימני רטיבות ברצפה באזורים הגובלים במרפסת. הסימנים מתבטאים בעליית מלחים ממצעי הריצוף דרך המישקים.

11. הרטיבות בסעיפים 9+10 לעיל נובעים מחוסר חגורת חציצה ואיטום בתחתית הוויטרינות וכך הרטיבות חודרת מהמרפסת אל פנים הדירה.

19. בגמר העבודות הנ"ל יש לבצע ייבוש מצעי הריצוף במפלס העליון בדירה  
באמצעות מפוחים – ייבוש מאולץ (סעיף 9 לעיל) -----

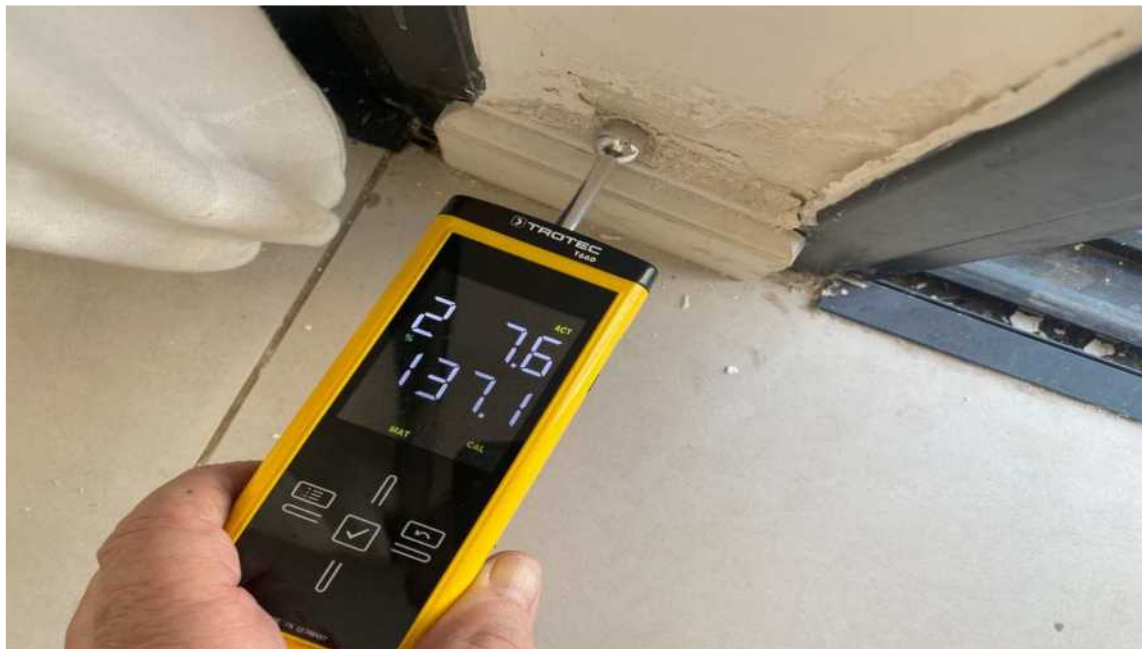
10. ליד הויטרנה – עלייה קפילרית בקיר.

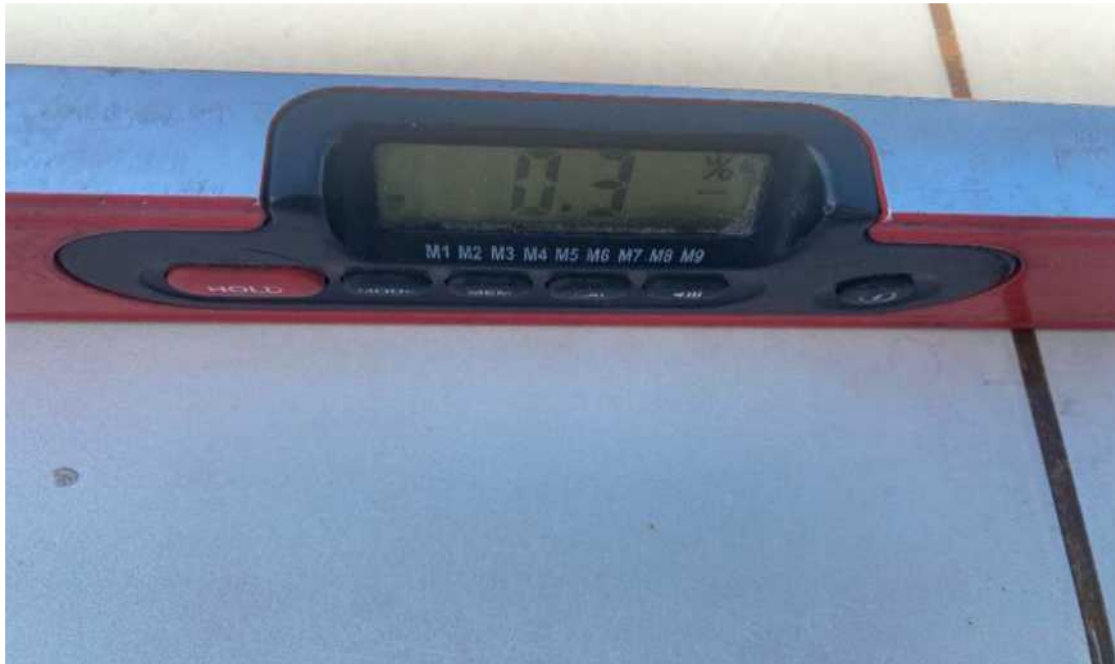
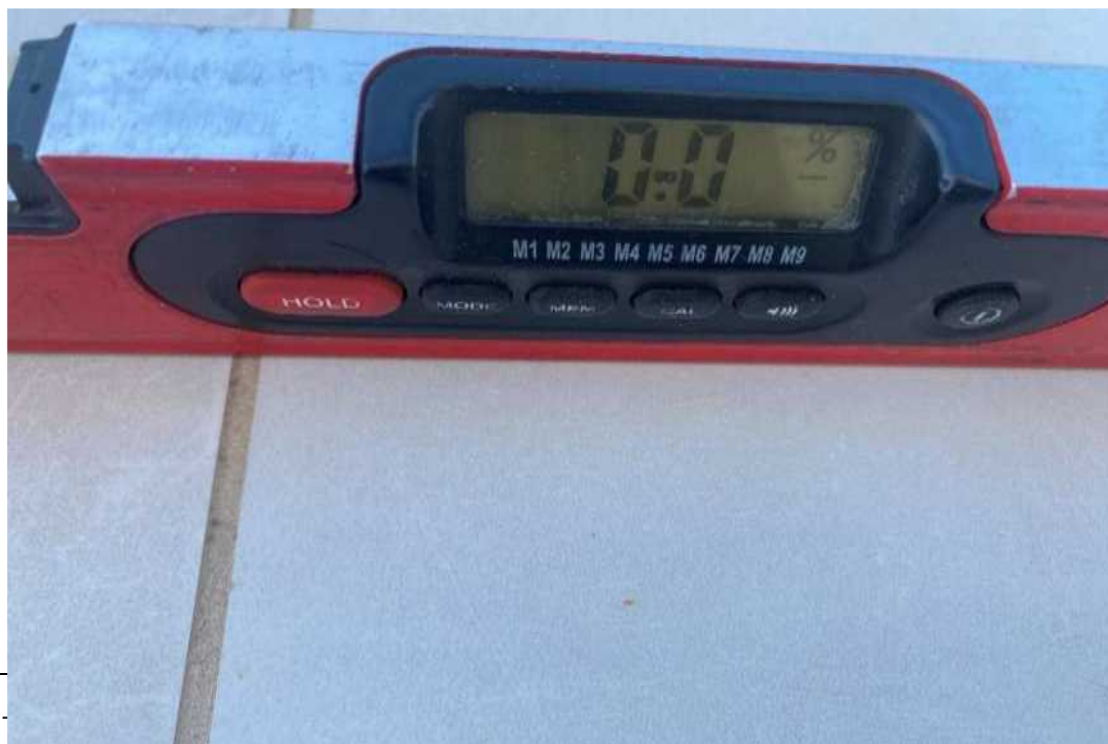
12. בבדיקת שיפועי הריצוף במרפסת נמצא כי השיפועים אל הקולטנים הינם בין 0% לבין 0.3%.

14. על פי תקן 1555.3 (סעיף 3.2) נדרשים שיפועי ריצוף אל כיוון הנקז – לפחות 1%.  
להלן ציטוט מתקן 1555.3 סעיף 3.2:

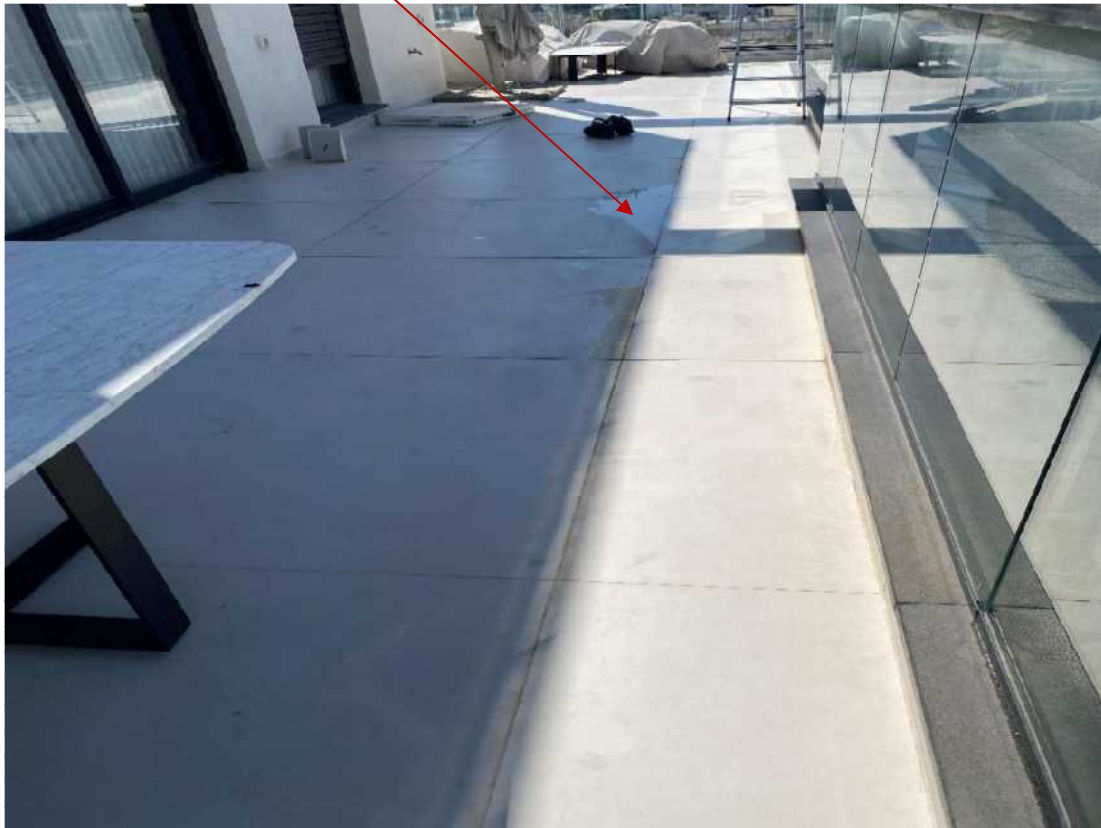
13. בעת הגשמים (אין פלא עקב השיפועים הנמוכים) מצטברות שלוליות מים. שאריות שלוליות נצפו גם ביום הביקורת למרות שחלפו מספר ימים מהגשם האחרון.
