#### חוות דעת מומחה.

- עורך חוות הדעת: **דב דוד**, מהנדס בניין, רישיון מס' 09229 (להלן "העורך").
- מבצעי הבדיקה: **מהנדס דב דוד + הנדסאי בניין אלי לוין**.
- **שם המזמין: \*\*\*\*\*** (להלן "המזמין").
- **כתובת הנכס הנבדק: \*\*\*\*\* רעננה** (להלן "הבית").
- **מהות הנכס הנבדק:** בית צמוד קרקע תלת קומתי.
- **מועד הבדיקה שלנו:** 25.3.2024.
- **נוכחים בבדיקה: \*\*\*\*\***
- **מהות הבדיקה: בדיקת ליקויי בנייה לפני קניה, אם קיימים.**

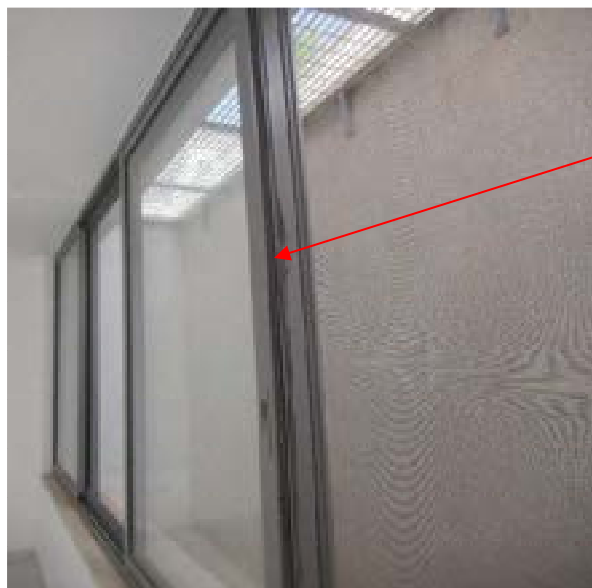
7. לא אותרו מעצורים לכנפי חלונות הדירה, (למנוע חפיפה מלאה בין מסגרות הכנפיים).
- התיקון:** יש לבצע מעצורים לבלימת הכנפיים במצב של פתיחה.-----1,000 ₪.
- מצ"ב צילום להמחשה של כנפי חלון הפונה לחצר האנגלית צד מזרח.

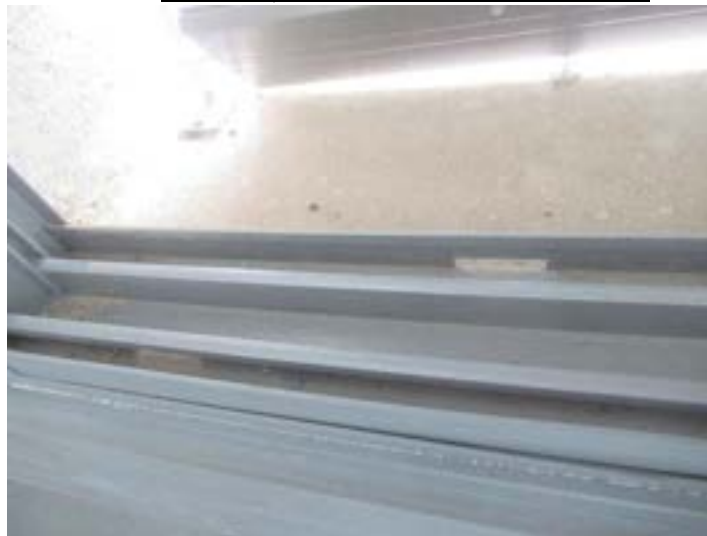
מצ"ב צילום להמחשה של חלון המטבח.

8. לא הותקנו פקקים חד כיווניים בכל החלונות בבית.  
**התיקון:** בחלונות כמפורט בסעיף, והתריסים, יש להתקין פקקים בחורי הניקוז.-----500 ₪.  
מטרת הפקקים הינה מניעת חדירת חרקים, ורוח-אולם מאפשר ניקוז מים מהמסילות.

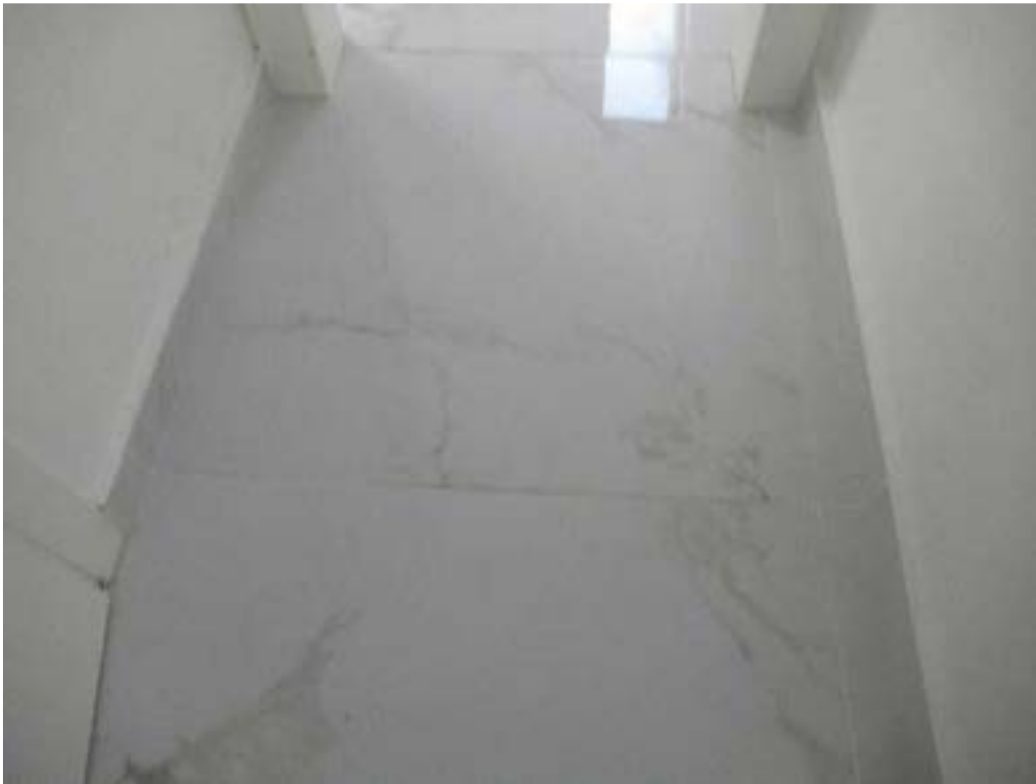
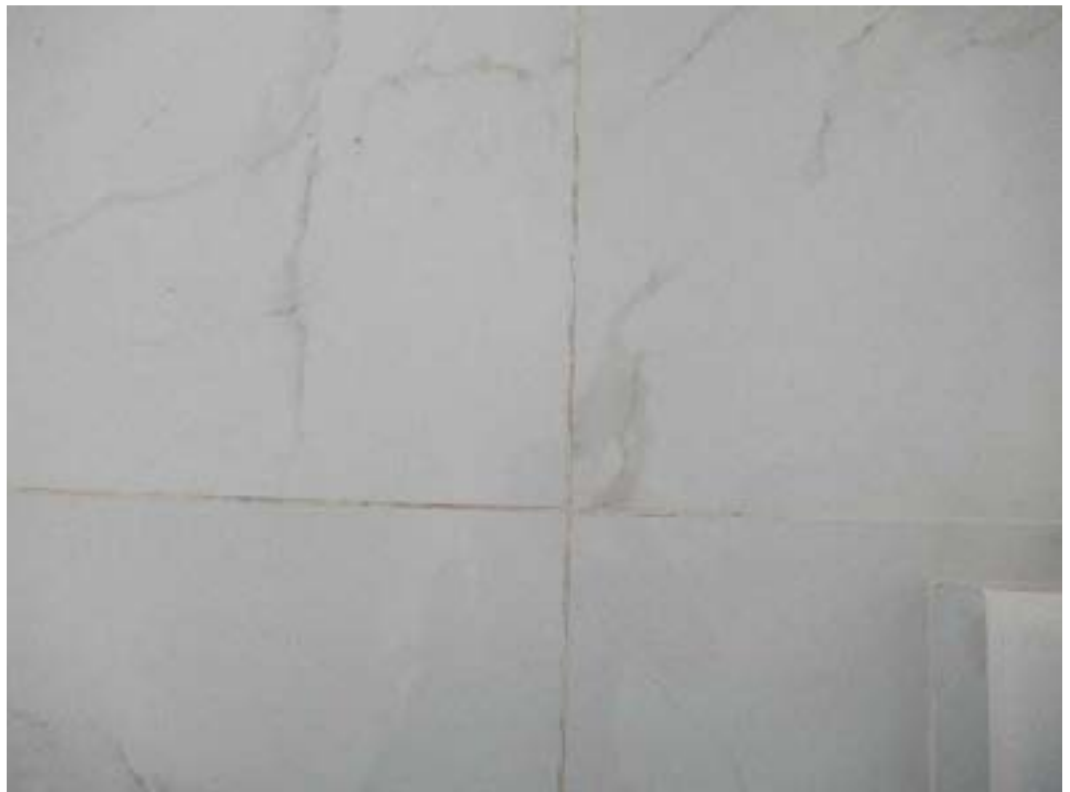
11. ברחבי הבית אותר שינוי גוון הרובה והתפוררות בין מישקי הריצוף.  
מראה מילוי הרובה במישקי הריצוף הינו בגווני שונים, וישנם סימני התפוררות.  
הליקוי אותר במקומות הבאים: ברחבי קומת המרתף, קומה א', וקומה ב'.  
**התיקון:** יש לחרוץ את המישקים ולבצע מילוי רובה מחדש על פי הוראות כדלהלן. —20,000 ₪.

- א. יש לחרוץ את הרובה לכל עובי האריח. החרוץ יעשה באמצעות מכשיר "מולטיטול" (multitool), ודסקיות השחזה המונעות פגיעה בציפויי האריחים.  
ב. יש לנקות היטב את המישק שנוצר בין האריחים.  
ג. יש למלא רובה אקרילית בגוון שנבחר. **בחדרי הרחצה יש לבצע רובה איפוקסית.**  
המילוי לכל עומק המרווח, עד לתחתית האריחים.

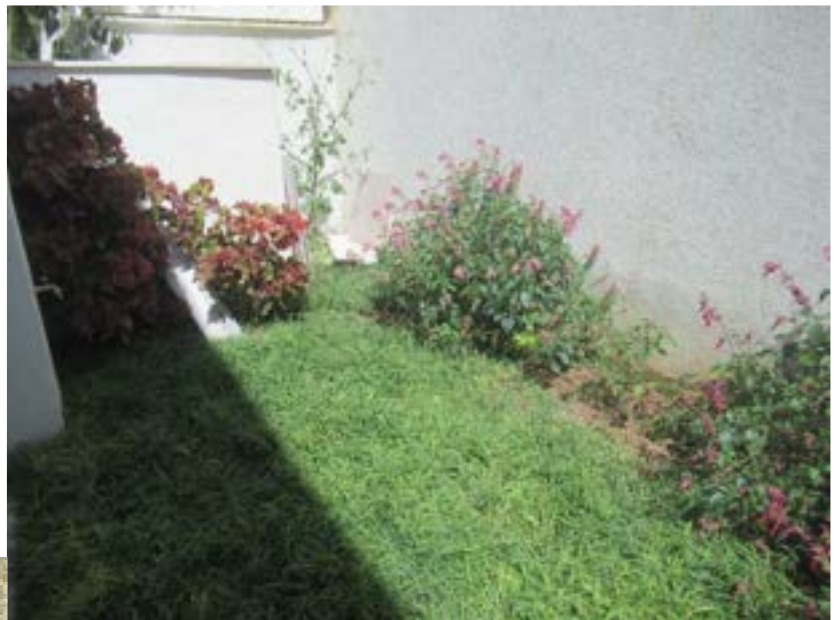
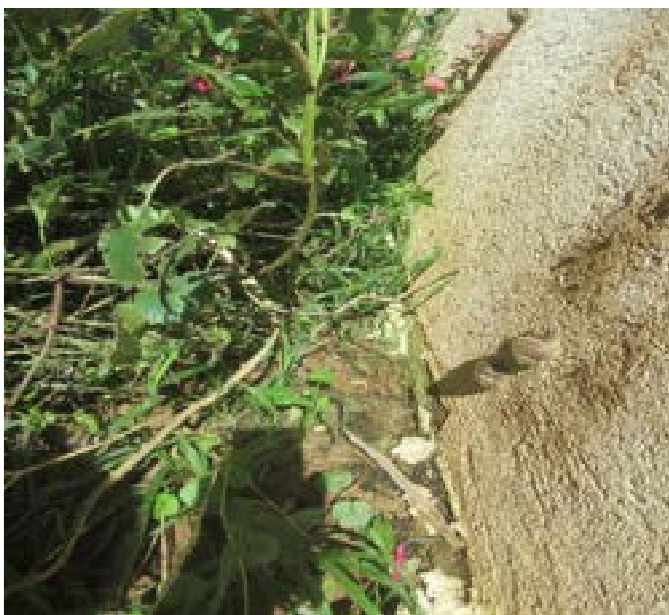
12. בחצר לא אותרו ניקוזים של נגר עילי ושיפוע החצר הינו שיפוע לכיוון הצד המערבי של הבית. בחצר לא קיימים תאי ניקוז (שוחות) לניקוז החצר, וביום גשם מצטברות שלוליות המגיעות גם ליסודות הבית.

התיקון: יש להוסיף אדמת גיבון ולבצע מערכת שיפועי חצר וניקוז של החצר לסילוק מי הנגר העילי כדי למנוע נזק סביבתי שקיעות קרקע, וזרימת מים אל היסודות.-----9,000 ₪.

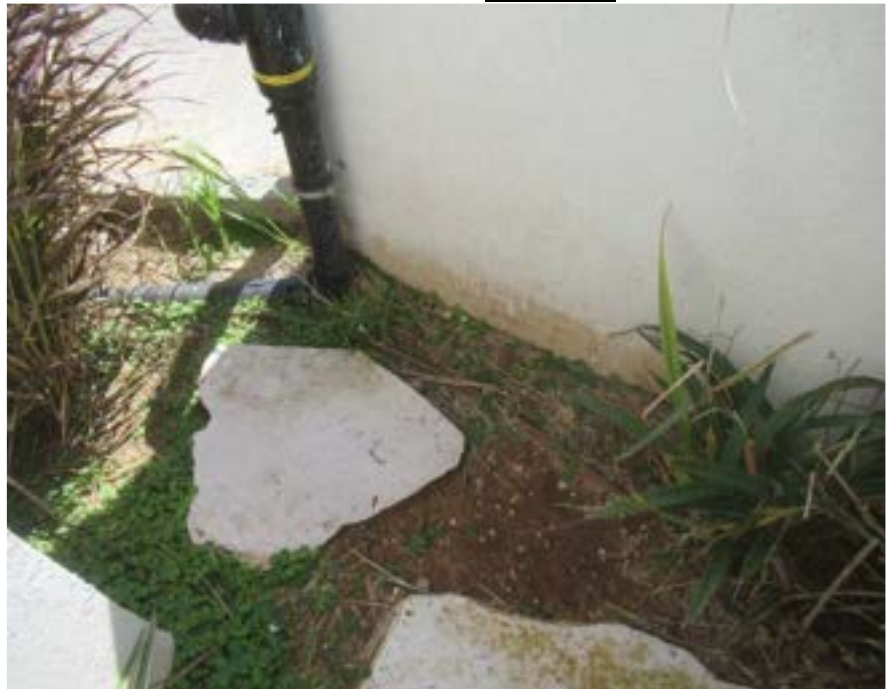
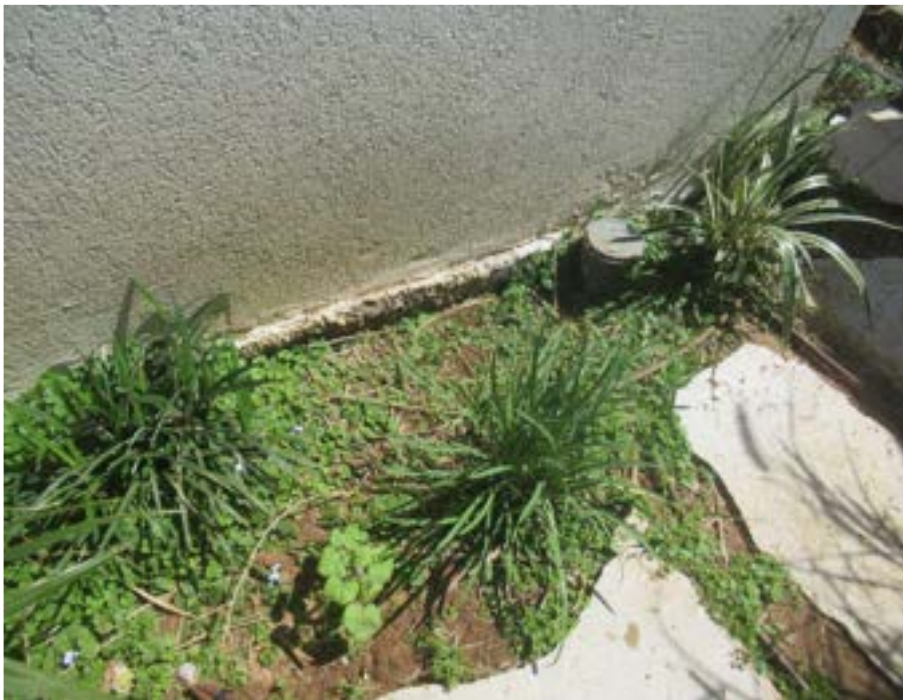
חזית מערבית.

14. כלפי הקירות של הבית אותרו שקיעות של הקרקע  
התיקון: יש להוסיף קרקע ולייצר שיפועים להרחקת המים מקירות הבית.  
המחיר כלול בסעיף 12 לעיל.

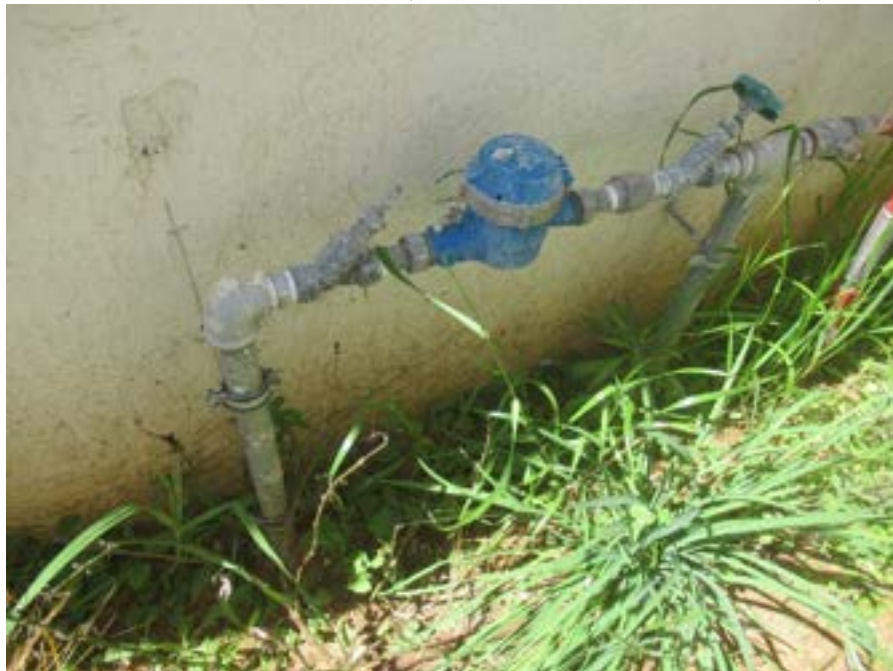
להלן צילום להמחשה של צינור אספקת המים.

15. צינור אספקת המים בוצע מפלדה בקוטר 32 ס"מ לא צבוע ולא חרושתי.  
התיקון: יש להחליף את הצינור שהותקן ולהתאימו לקבוע בתקן.-----8,000 ₪.  
להלן ציטוט מתקן 1205.1.

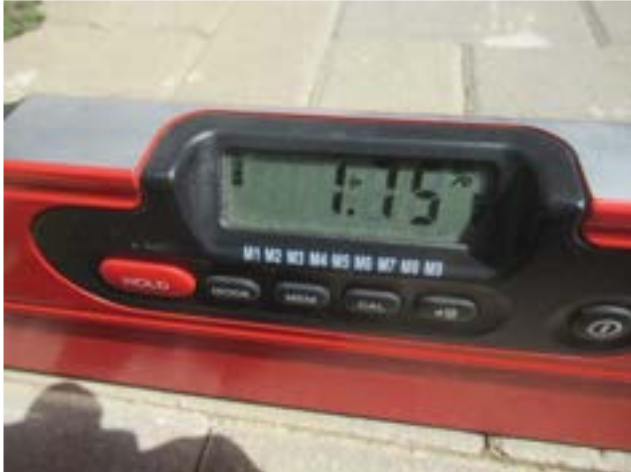
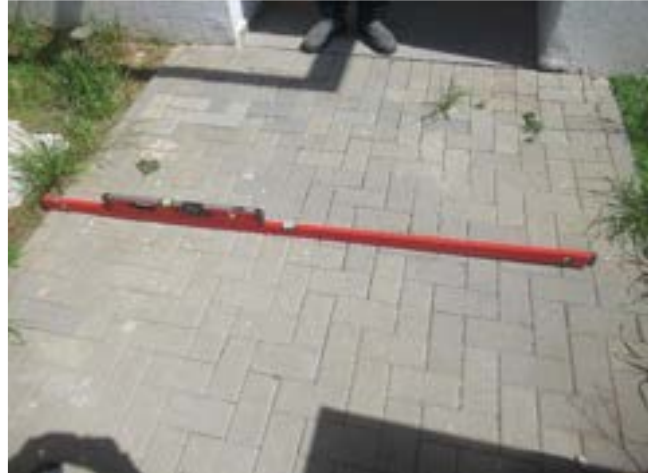
16. המשטח המרוצף בכניסה מהשער המוביל לבית בוצע עם שיפוע לכיוון הגינה 1.75% אחוז.  
**התיקון:** יש להרים את האבנים המשתלבות בשטח של כ- 8 מ"ר,  
להוסיף אדמה כולל הידוק מצעי התשתית ויצירת שיפועים לכיוון החנייה.-----2,400 ₪.

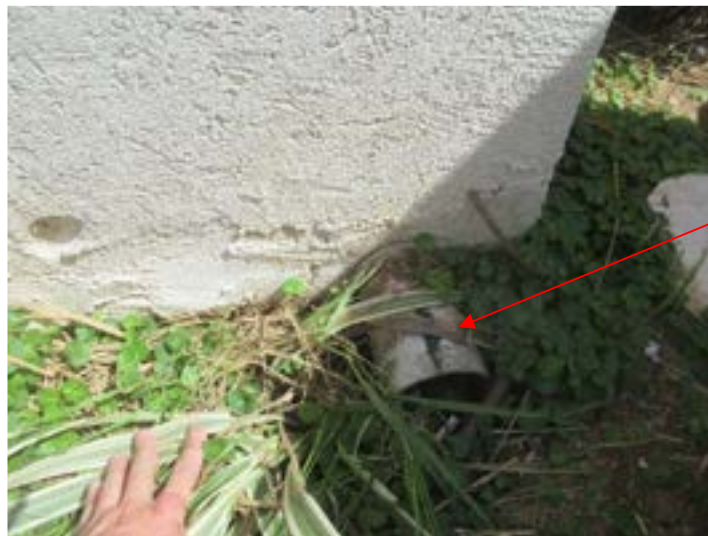
17. מוצא הנקז בוצע ישירות על גבי הקרקע ולא בגובה של 20 ס"מ.  
יציאת הגשמה (מרזב) בוצע בצורה בלתי תקנית.  
הליקוי מתבטא בביצוע גשמות במידות לא תקניות מפני הרצפה והקירות,  
ובהיעדר שיפוע תקני כלפי חוץ, וזאת בניגוד להוראות תקן 1205.2.

יש לפרק את האבנים, למלא קרקע, לפרק את מוצא הצינור,  
ולבצע מחדש בצורה תקנית כמתואר **בציור 1** - בתקן 1205.2 המוצג להלן.  
יש לבצע אגנית כך ששפיכת המים ממוצא הצינור לא ישפכו ישירות על הקרקע.

**עלות התיקונים:**-----2,000 ₪.

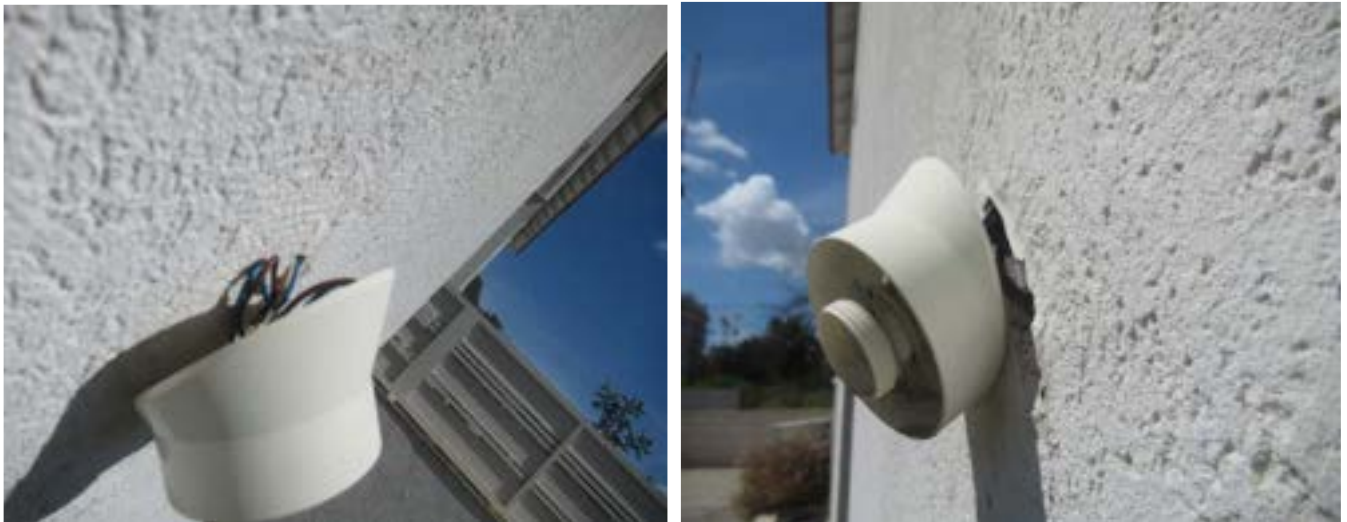
20. בקיר הדרומי בוצעו 2 גופי תאורה לא מחוזקים כלפי הקיר ועם מרווחים.  
התיקון: יש לפרק את גופי התאורה ולהתקינם מחדש ללא מרווחים כולל תיקוני צבע.----600 ₪.

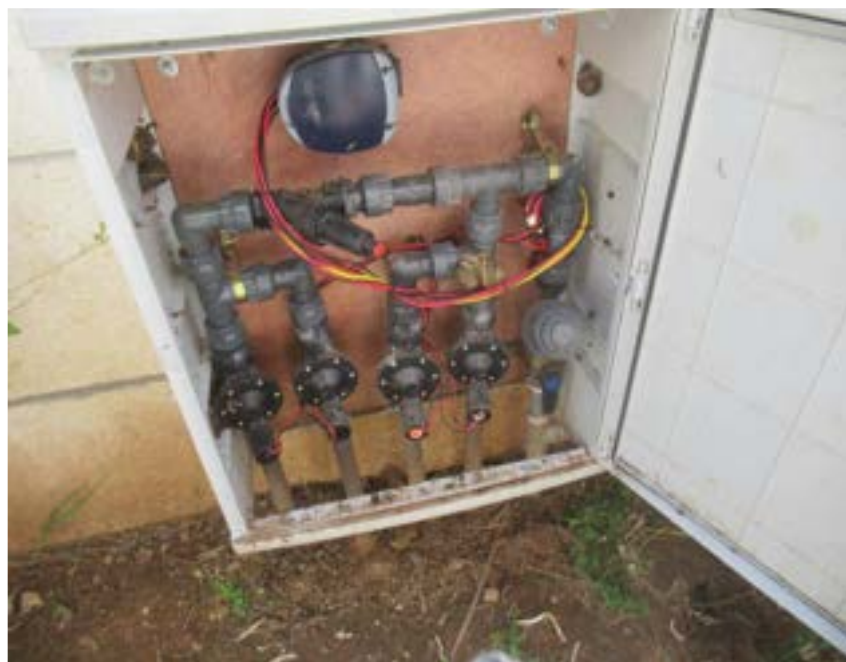
21. לא אותר מז"ח (מונע זרימה חוזרת) בהתפצלות בין מערכת ההשקיה למערכת ממי השתייה.  
התיקון: יש להתקין מז"ח כנדרש:-----2,000 ₪.

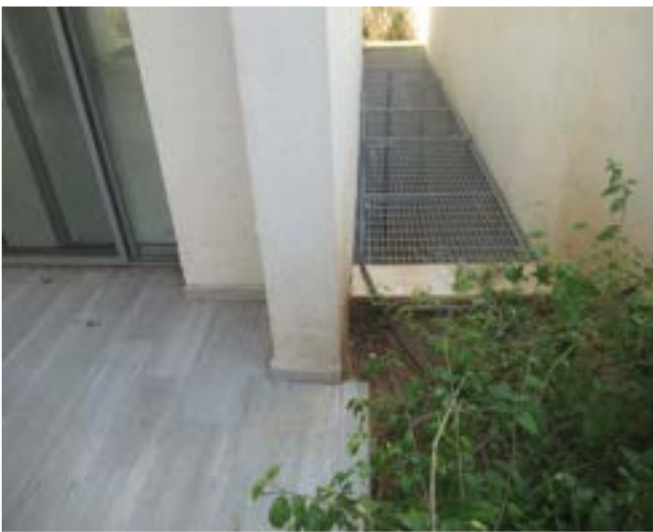
23. בקיר הצפוני בקרבת המשטח המרוצף של המרפסת אותר פתח בקיר.  
התיקון: יש להוסיף מילוי קרקע,  
ולבצע סגירה בתחתית הקיר כך שרטיבות לא תחדור פנימה אל תוך הבית.-----500 ₪.

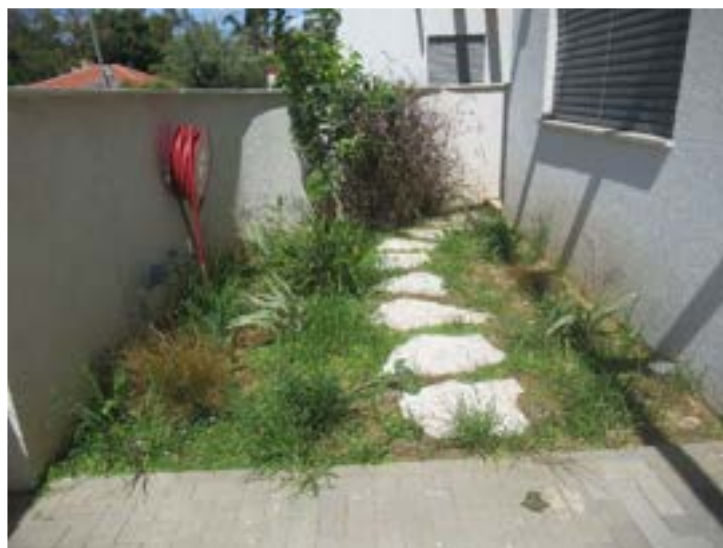
24. ברז שטיפה לפחים.  
התיקון: אין להסתמך על ברז הכיבוי - יש להתקין ברז נוסף.-----1,000 ₪.

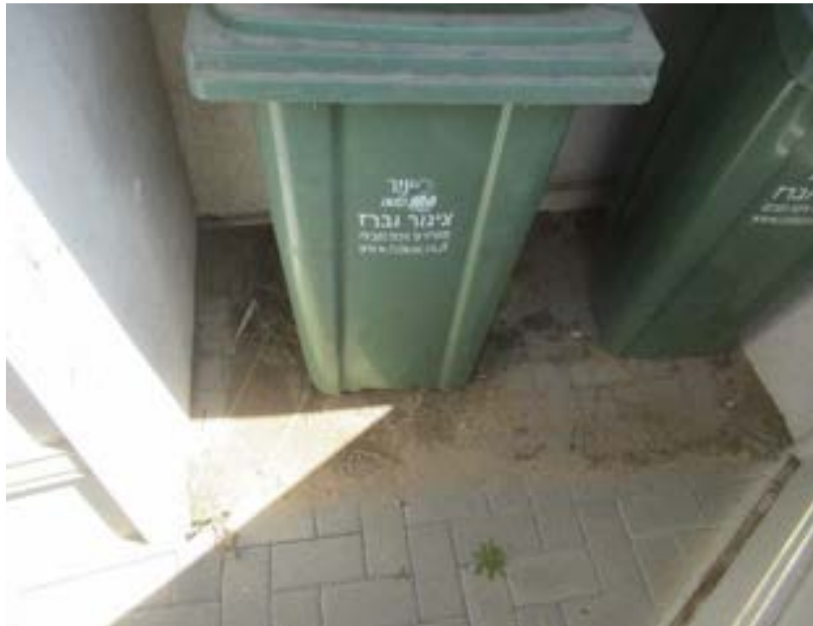
25. מסתור האשפה בקרבת שער הכניסה לבית.  
הרצפה לא מנוקזת ונמוכה ממפלס החניון.  
**התיקון:** יש לייצר משטח מרוצף עם שיפועים כלפי חוץ.-----1,000 ₪.

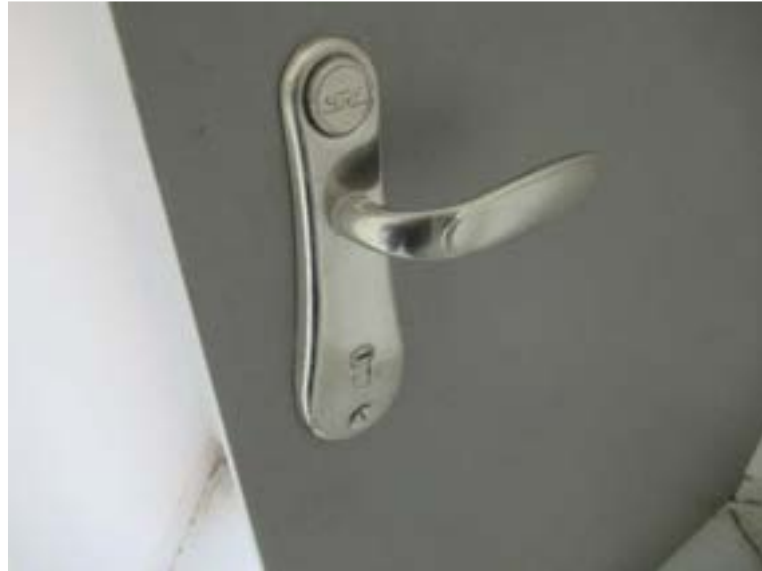
מצ"ב צילום להמחשה של מנעול דלת הכניסה לדירה.

**3.8.4.3 אם הותקן מנעול לדלת בדרך מוצא, תתאפשר פתיחתו בכל עת.**

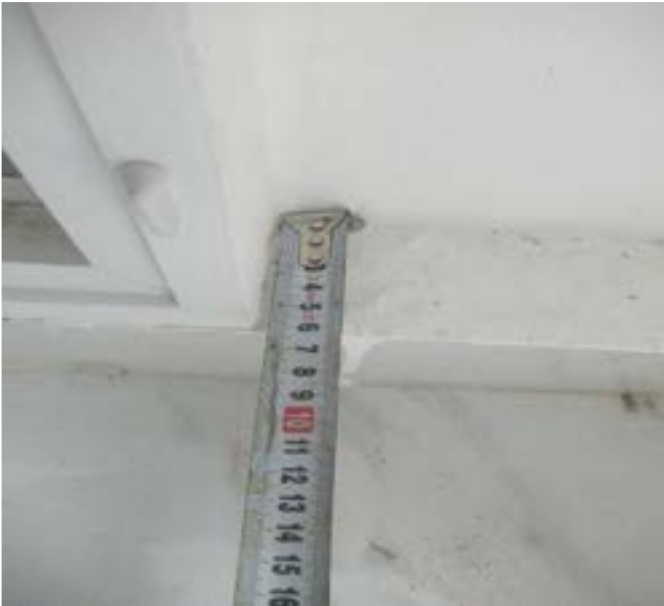
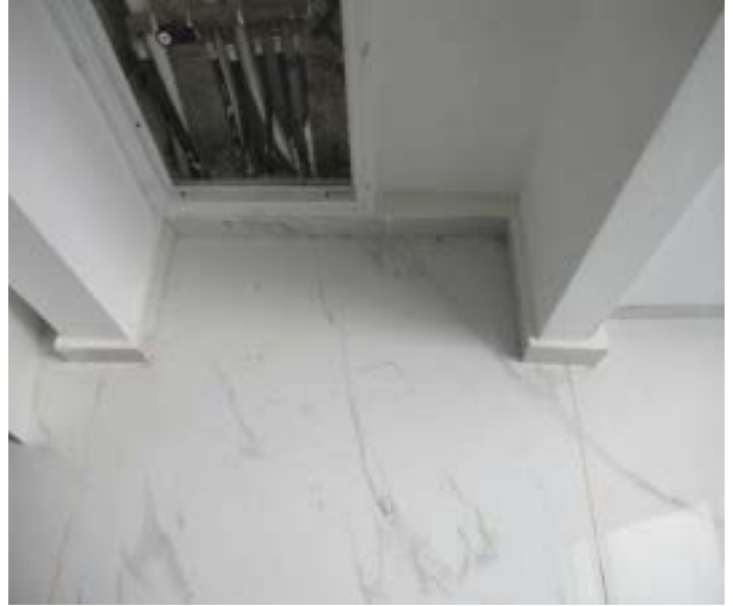
33. באזור נישת מרכזיית המים בוצעו פאנלים ברוחב רחב ומשתנה כלפי הקיר.  
**התיקון:** יש לפרק את הפאנלים לבצע מילוי טיח ליצירת רוחב אחיד בין הפאנלים לקיר.  
-----400 ₪.

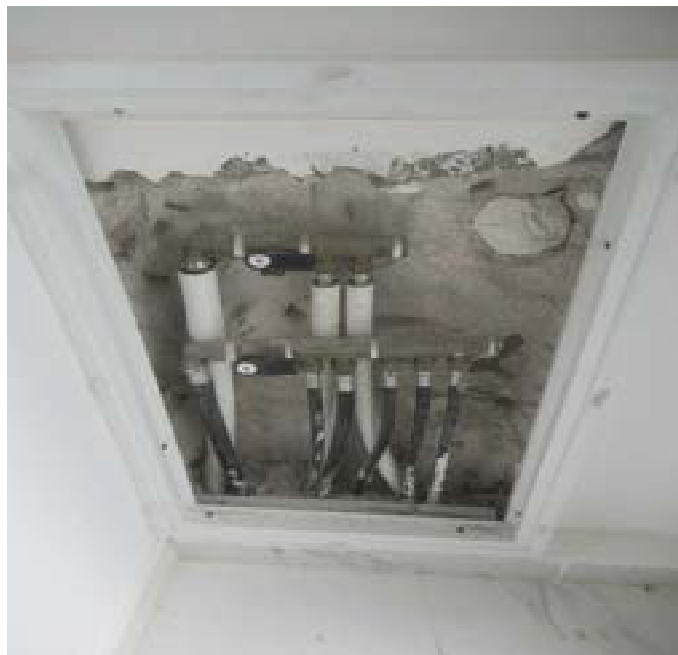
34. חוסר גמר ואיטום בתוך מרכזיית המים.  
**התיקון:** יש לבצע גמר ואיטום בתוך מרכזיית המים.  
-----400 ₪.

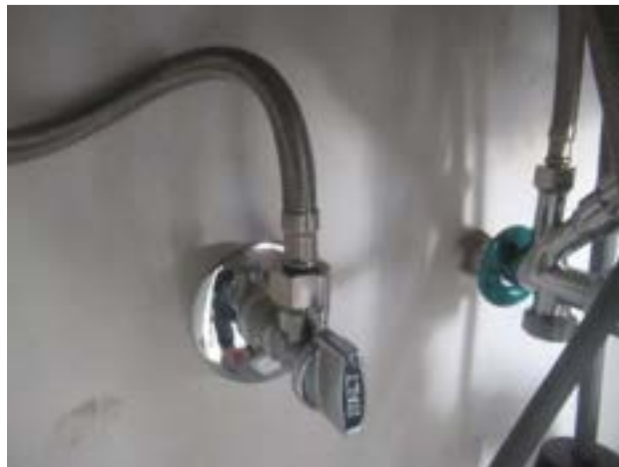
35. ברזי הניל ממישור הקיר עם מרווח וללא איטום.  
חיבורי האונטרפוצים (ברזי הניל) הינם ללא איטום.  
יציאת צנרת מים מהקיר ללא איטום עלולה לגרום לחדירת מים אל תוך הקיר ומשם לשאר חלקי הבית. מים הזולגים מהברזים הן מהחיבורים והן מהברז בקצה, עלולים לגרום לרטיבות.  
**התיקון:** יש לבצע מילוי ע"י חומר כדוגמת "סיקה סיל C" או חומר אטימה אחר בכל המרווח שנוצר בין חדירת הצנרת ובין הקיר.-----200 ₪.

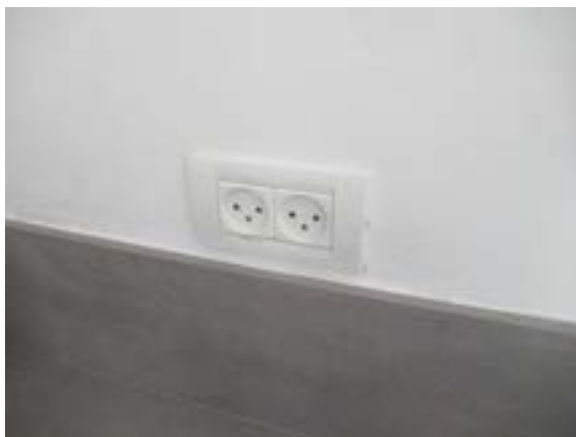
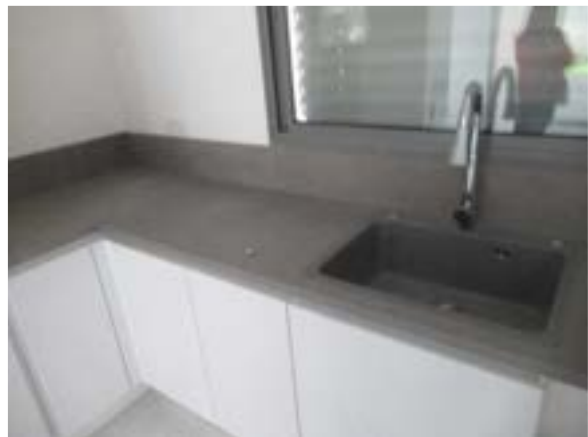
36. בוצעו 2 נקודות חשמל ללא מכסים מוגני מים.  
**התיקון:** יש להתקין 2 מכסים מוגני מים בנקודות החשמל.-----400 ₪.

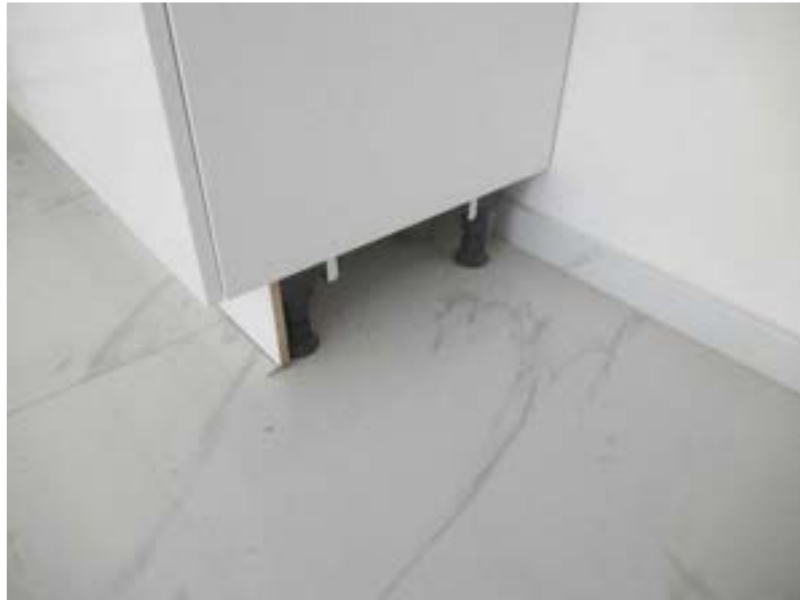
37. בדופן תחתית הארון אותר כי חסר צוקל.  
**התיקון:** יש להשלים צוקל בדופן תחתית הארון.-----200 ₪.

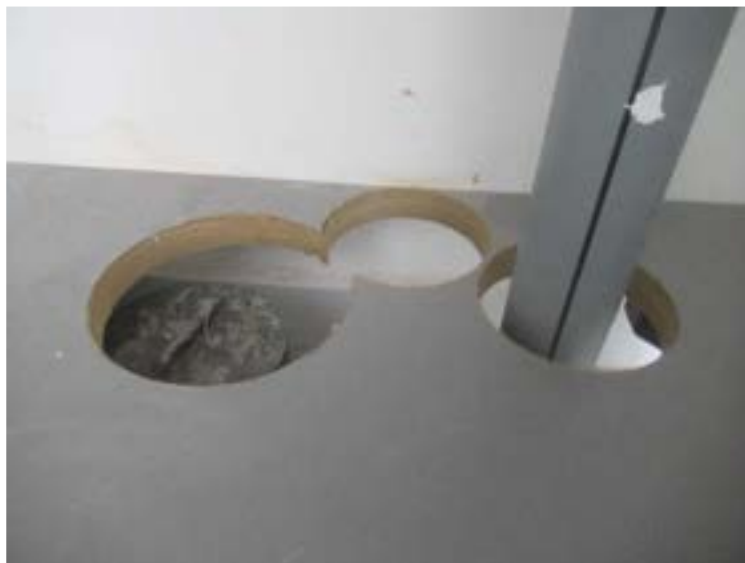
38. אותרו קדחים מיותרים במדף שבתוך הארון.  
**התיקון:** יש להחליף את המדף ולבצע פתחים בהתאמה לפי הצורך.-----500 ₪.

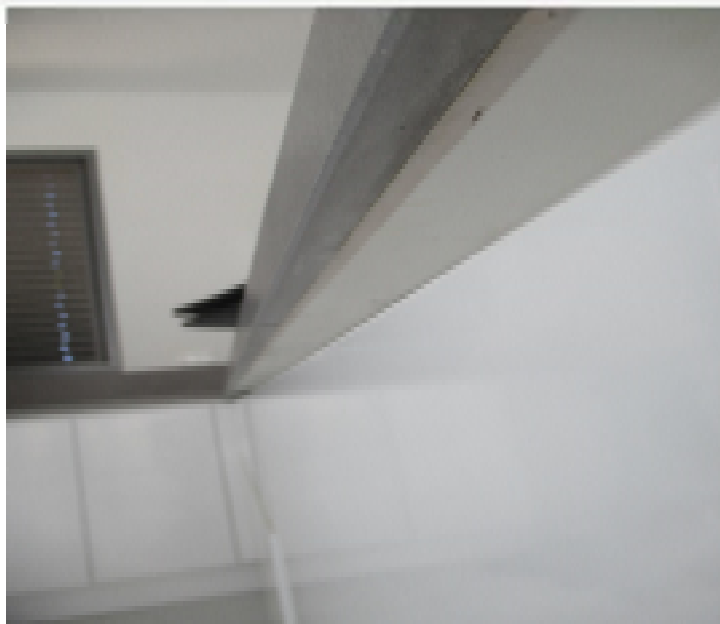
להלן פרטים לדוגמא מת"י 4440.2 (2002).

39. לא בוצע אף מים בתחתית משטח השיש.  
בקצה משטח העבודה של המטבח אין אף מים, וזאת בניגוד להוראות ת"י 4440.2.  
מין מהמשטח עלולים לנזול אל תוך הארון ולייצר עובש.  
**התיקון:** יש לבצע חרוץ אף מים בתחתית המשטח במידות חריץ  $2/2$  מ"מ  
ובמרחק 1 ס"מ מחזית הארון.  
או לחילופין להחליף את משטח השיש עם בליטה כך שיתאפשר לחרוץ אף מים  
בתחתית משטח השיש.  
אומדן עלות עבור החלפת משטח שיש.-----8,000 ₪.

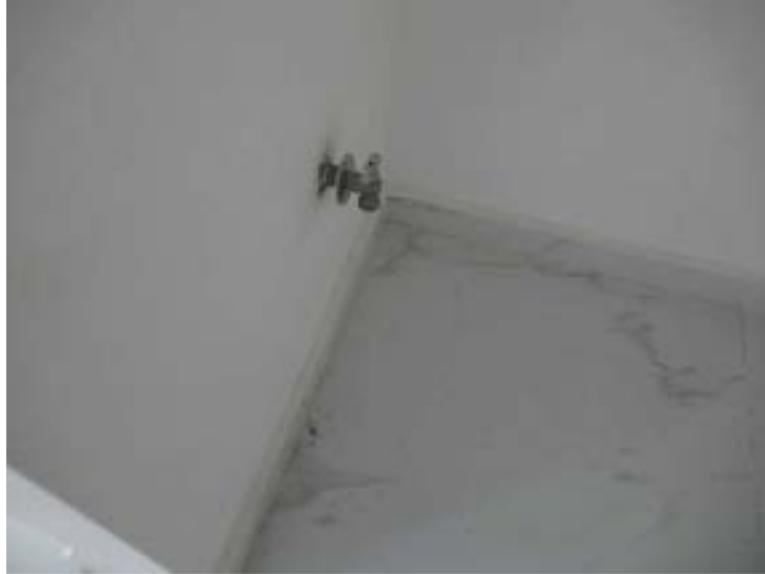
40. יציאת הברז ממישור הקיר בנישת המקרר אותר עם מרווח.  
**התיקון:** יש לבצע מילוי ע"י חומר כדוגמת "סיקה סיל C" או חומר אטימה אחר בכל המרווח  
שנוצר בין הדירת הצנרת ובין הקיר.-----200 נ"פ.

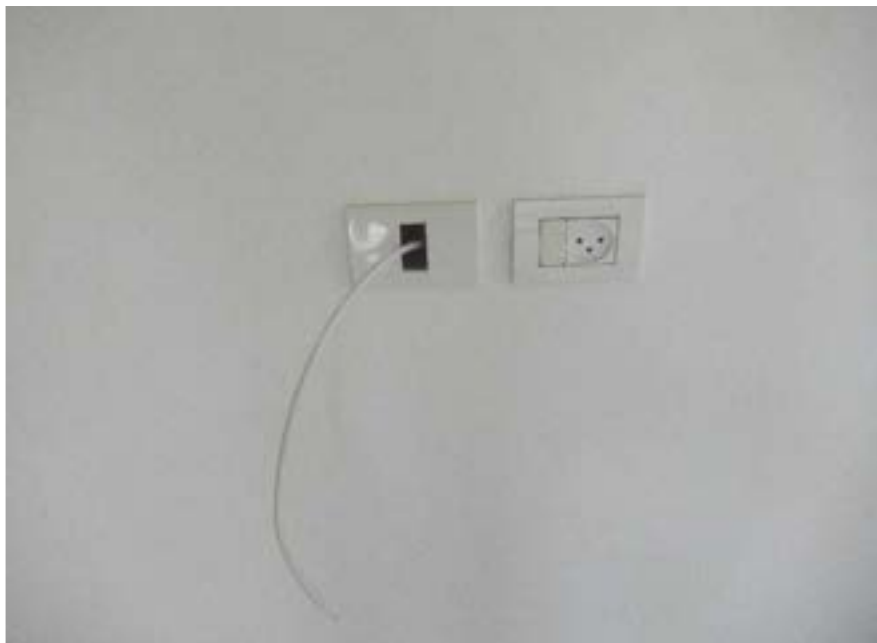
41. בוצעה נקודת תקשורת עם כבל משיכה ללא סיומת.  
**התיקון:** יש להשלים את עבודת התקשורת.-----300 נ"פ.

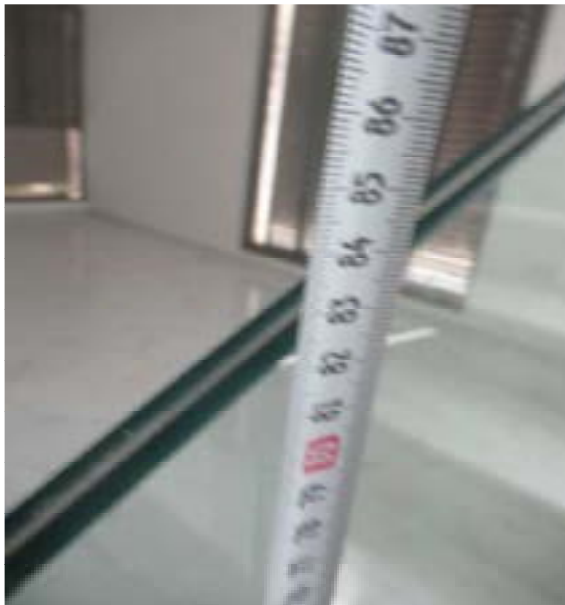
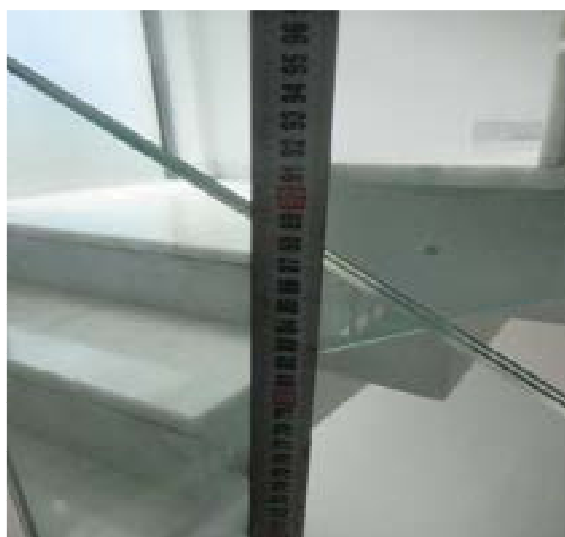
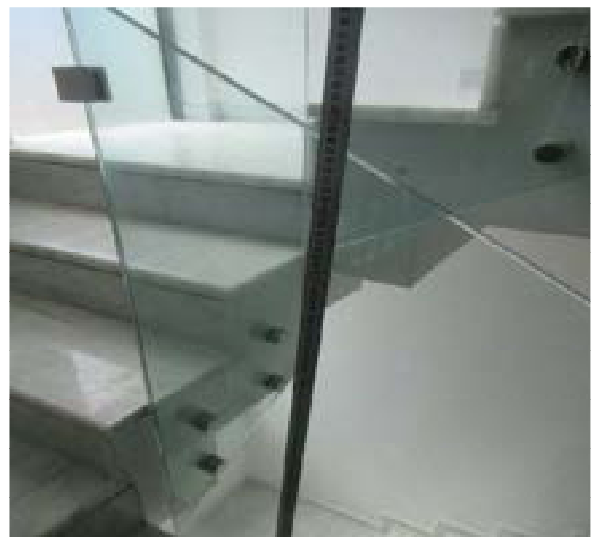
43. מהלך המדרגות העולה מקומת קרקע עד לפודסט הביניים לפני העלייה לקומה א'.  
לוחות מעקה הזכוכית נמדדו מפני מדרך קצה המדרגות בגובה של 85-88 ס"מ.  
גובה המעקה המשופע איננו תקני ונמדד מתחת ל-90 ס"מ.  
על פי הוראות ת"י 1142 **נדרש מעקה משופע בגובה 90 ס"מ לפחות** -ללא אפשרות טיפוס.  
**התיקון:** יש לבצע הגבהת המעקה כקביעת התקן.-----**9,000 ₪.**

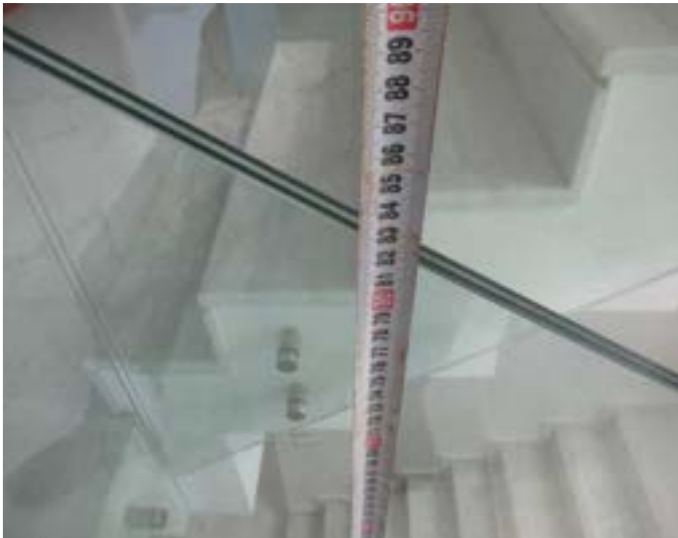
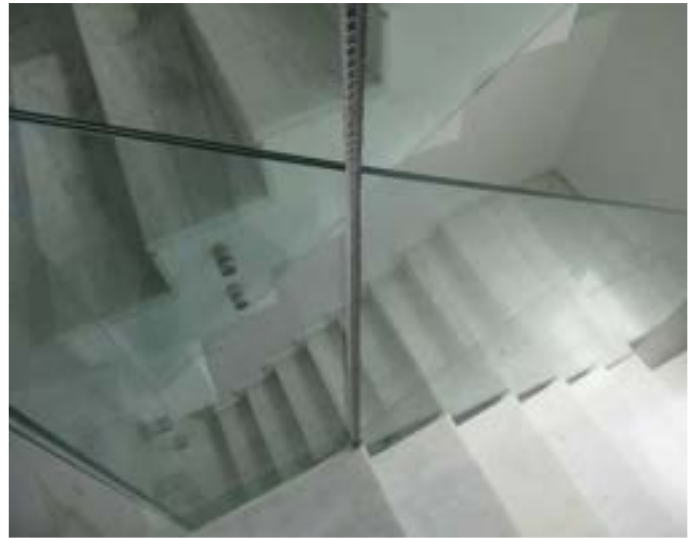
מהלך מדרגות המוביל מקומת הקרקע אל קומת המרתף.  
45. גובה מעקה הזכוכית מפני מדרך קצה המדרגה נמדד בגובה של 83 ס"מ.  
גובה המעקה המשופע איננו תקני ונמדד מתחת ל-90 ס"מ.  
על פי הוראות ת"י 1142 נדרש מעקה משופע בגובה 90 ס"מ לפחות - ללא אפשרות טיפוס.  
**התיקון:** יש לבצע הגבהת המעקה כקביעת התקן.-----2,000 ₪.

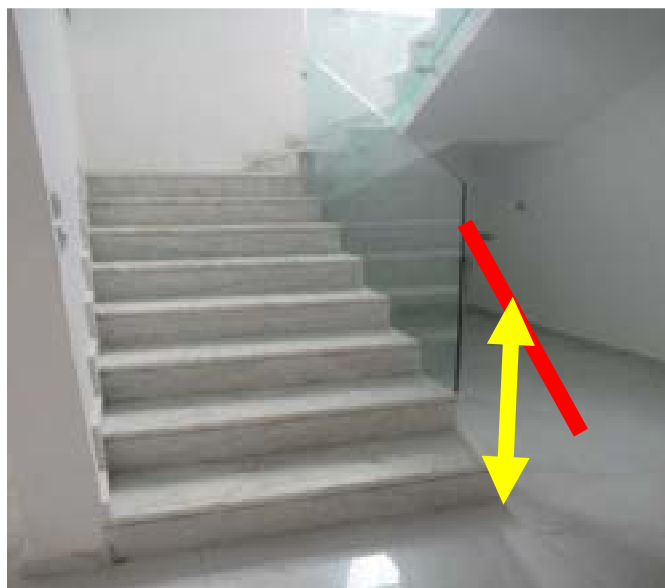
ירידה למרתף מפודסט הביניים מקומת קרקע כלפי מטה.  
46. המעקה לא ממשיך 30 ס"מ מעבר למדרגה האחרונה במהלך.  
מעקה מהלך המדרגות בוצע קצר מדי ולא כנדרש בתקן 1918 חלק 3.1.  
**התיקון:** יש לבצע מעקה כך שימשיך 30 ס"מ מעבר למדרגה האחרונה במהלך מדרגות המוביל אל המרתף.-----3,000 ₪.

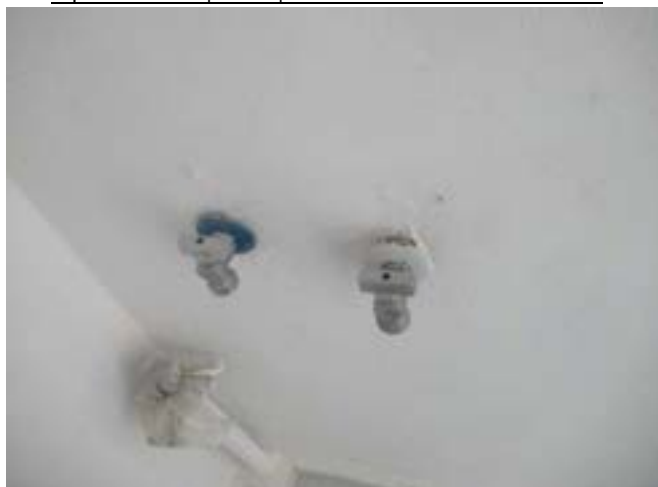
יציאת הברזים ממישור הקיר בקומת המרתף.

47. בנישת מכונת הכביסה בוצעו יציאת ברזים עם מרווח ממישור הקיר וללא איטום. חיבורי האונטרפוצים (ברזי הניל) הינם ללא איטום. יציאת צנרת מים מהקיר ללא איטום עלולה לגרום לחדירת מים אל תוך הקיר ומשם לשאר חלקי הבית. מים הזולגים מהברזים הן מהחיבורים והן מהברז בקצה, עלולים לגרום לרטיבות. **התיקון:** יש לבצע מילוי ע"י חומר כדוגמת "סיקה סיל C" או חומר אטימה אחר בכל המרווח שנוצר בין חדירת הצנרת ובין הקיר.-----200 נ"פ.

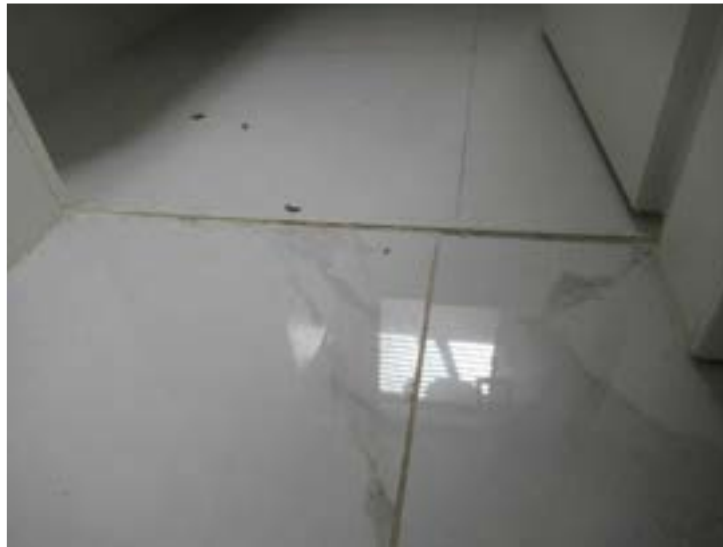
53. סף אלומיניום במעבר אל חדר הרחצה בולט והדלת מתחככת במצב סגירה.

התיקון: יש לפרק את הסף ולהתקין מחדש כך שסף האלומיניום לא יבלוט ויהווה הפרעה בעת סגירת הדלת.-----400 ₪.

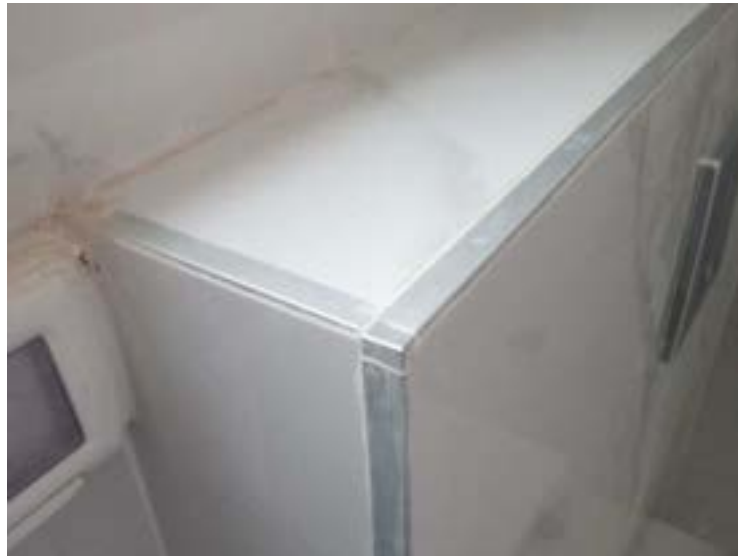
מצ"ב צילום להמחשה של פינת מבנה הניאגרה.

55. במבנה הניאגרה פינות הקרמיקה הינן חדות ומהווים סכנה בטיחותית.  
**התיקון:** יש להתקין פינות מעוגלות.-----**400 ₪.**

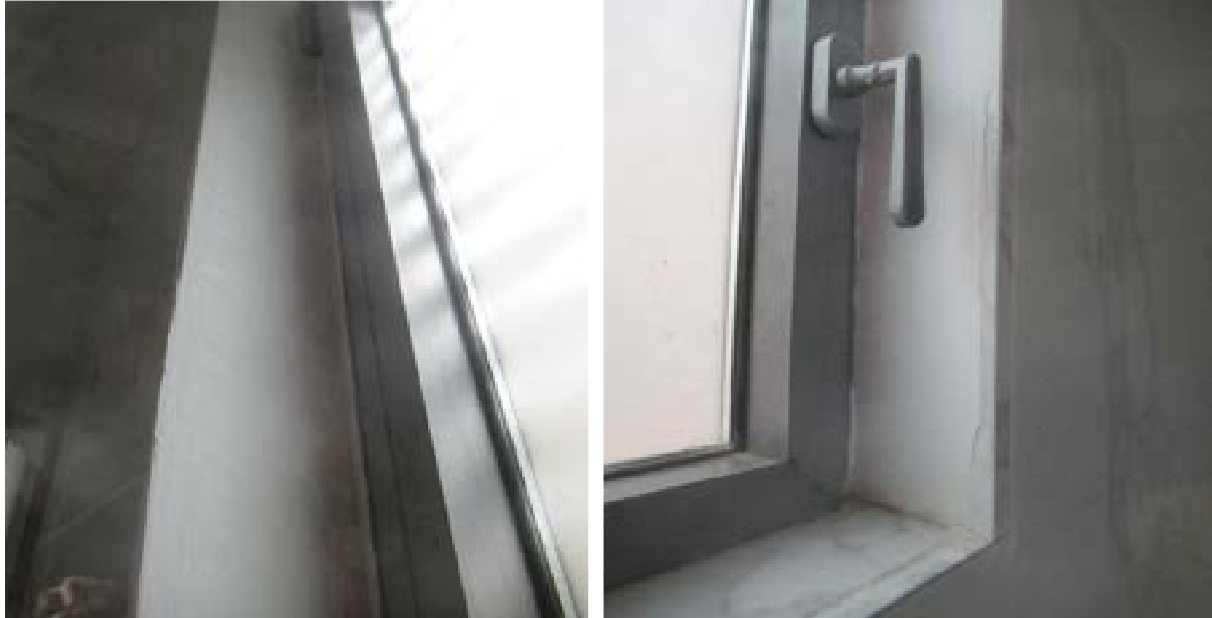
56. אותר חוסר גמר בגליפים הבנויים סביב מסגרת החלון.

**התיקון:** יש לבצע גמר טיח וצבע בגליפים הבנויים כולל איטום.-----**400 ₪.**

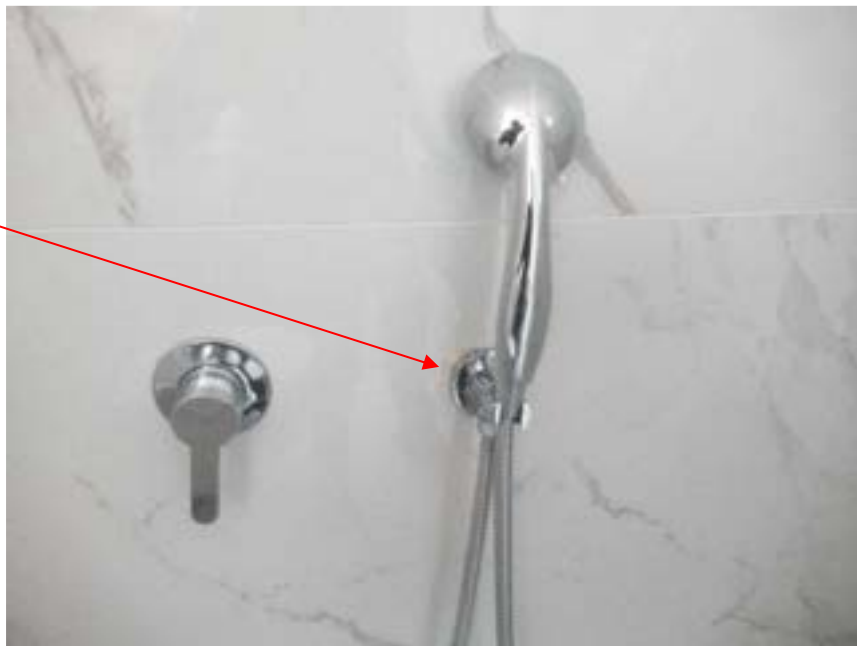
מצ"ב צילום להמחשה של החיתוך סביב מזלף יד.

57. בוצע חיתוך לא מדויק סביב יציאת מזלף יד.

**התיקון:** יש להחליף את האריח ולבצע חיתוך מדויק.-----**800 ₪.**

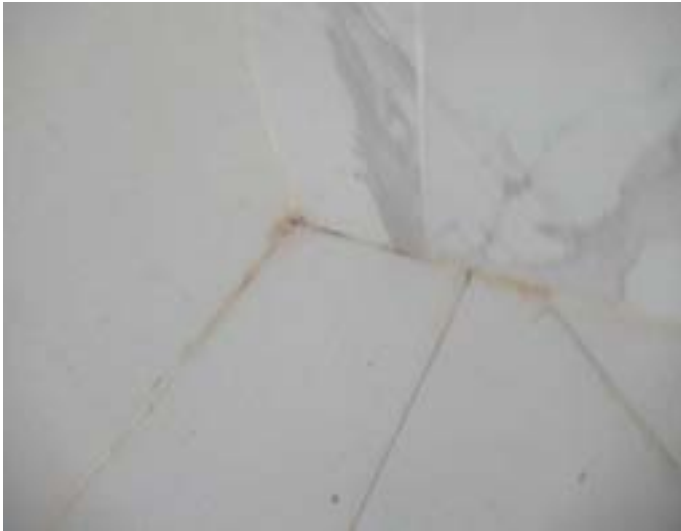
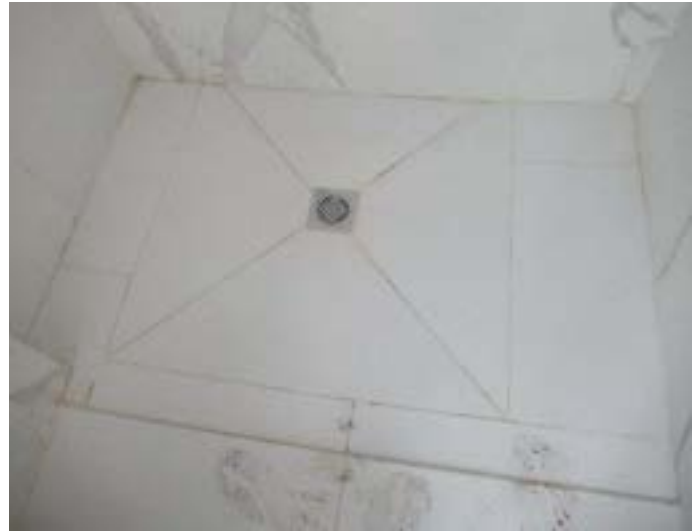
58. בין חיפוי הקיר והריצוף בוצע מילוי למישקי הפרדה עם סימני עובש.  
**התיקון:** יש לחרוץ את המילוי המעופש, ולבצע מישק ברוחב 4 מ"מ לפחות ולבצע מילוי  
בחומר איטום גמיש אנטי בקטריאלי כדוגמת "סיקה סיל C".-----400 ש"ח.

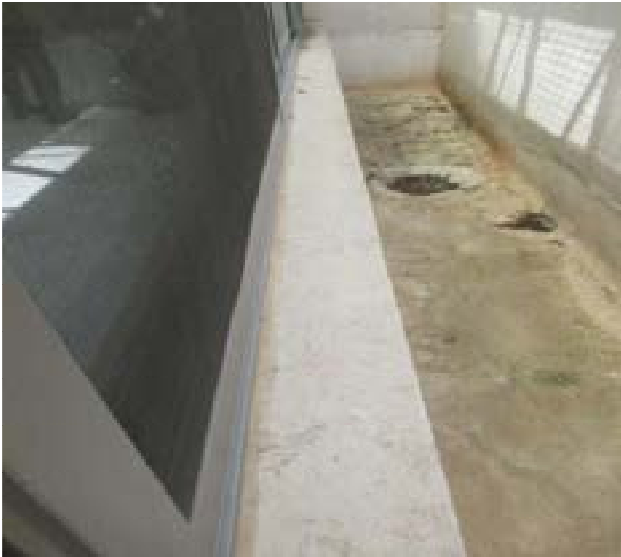
60. סביב מסגרת החלונות אותרו לכל הגובה סדקים והמילוי שבוצע מתקלף.  
**התיקון:** יש לבצע תיקון לסדקים שנצפו בצמוד למסגרת החלונות לכל הגובה  
ואיטום באמצעות סיקה T490 כולל באדני החלונות.-----**4,000 ₪.**  
חלון הפונה לחצר האנגלית בצד דרום.

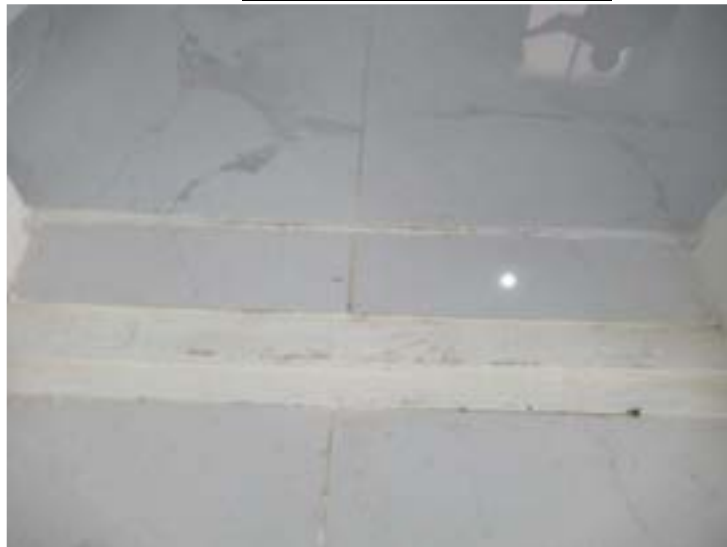
**חדר ממ"ד.**  
61. הריצוף בוצע עם הפרשי גובה ביחס לסף המתכת.  
וישנם 3 קפיצות במפתן המעבר לממ"ד.  
**התיקון:** יש לפרק את אריחי הריצוף בחדר הממ"ד ולייצר מישור אחיד כלפי סף המתכת.  
שטח רצפת הממ"ד לפירוק והתקנה מחדש כ-10 מ"ר.-----**5,000 ₪.**

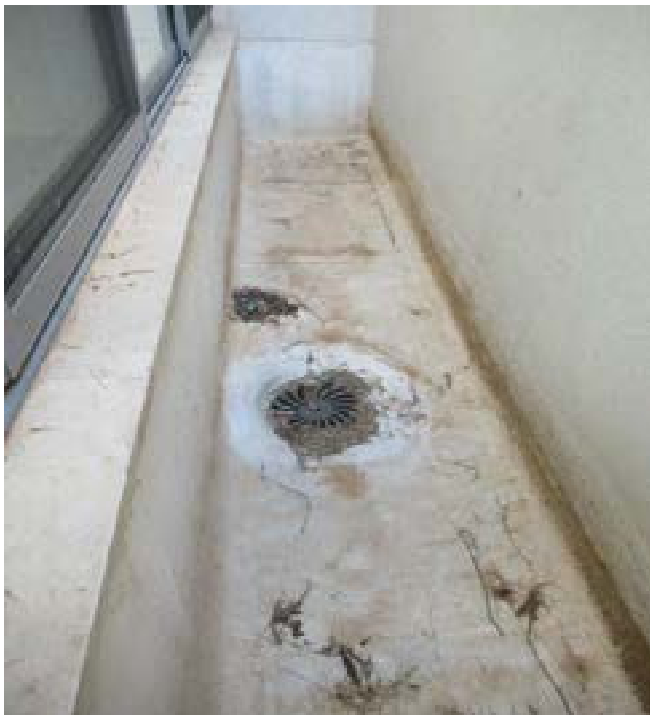
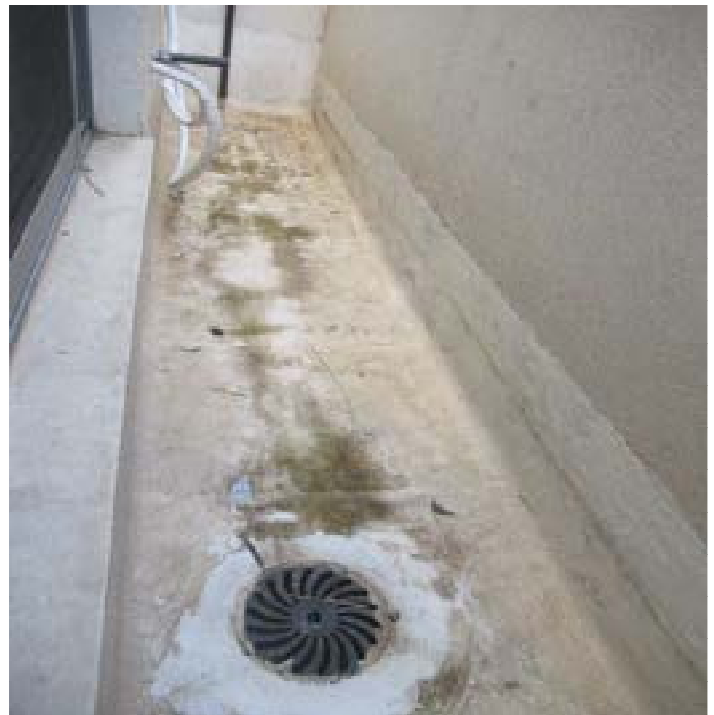
67. **הערה לגביי החצרות האנגליים.**  
יש לבדוק אם תא הבקרה בחצרות האנגליים אם הינם תאי ניקוז של המרתף שמתחברים למערכת הביוב והסניקה או שמדובר בבורות חלחול.
