#### חוות דעת מומחה.

- עורך חוות הדעת: **דב דוד**, מהנדס בניין, רישיון מס' 09229 (להלן "העורך").
- מבצעי הבדיקה: **מהנדס דב דוד + הנדסאי בניין אלי לוין**.
- **שם המזמין: \*\*\*\*\*** (להלן "המזמין").
- **כתובת הנכס הנבדק: \*\*\*\*\* רעננה** (להלן "הבית").
- **מהות הנכס הנבדק:** בית צמוד קרקע תלת קומתי.
- **מועד הבדיקה שלנו:** 25.3.2024.
- **נוכחים בבדיקה: \*\*\*\*\***
- **מהות הבדיקה: בדיקת ליקויי בנייה לפני קניה, אם קיימים.**

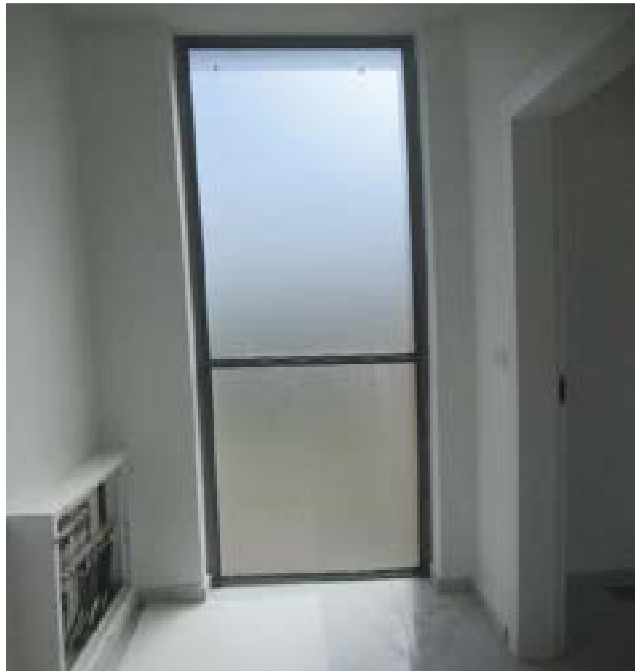
68. חלון הזכוכית הפונה דרומה אותר ללא סימון.  
על המוכר להמציא אישור על טיב הזיגוג.  
במידה ולא יתקבל אישור התאמה לתקן 1099, יהיה צורך להחליף את הזיגוג.-----2,000 ₪.

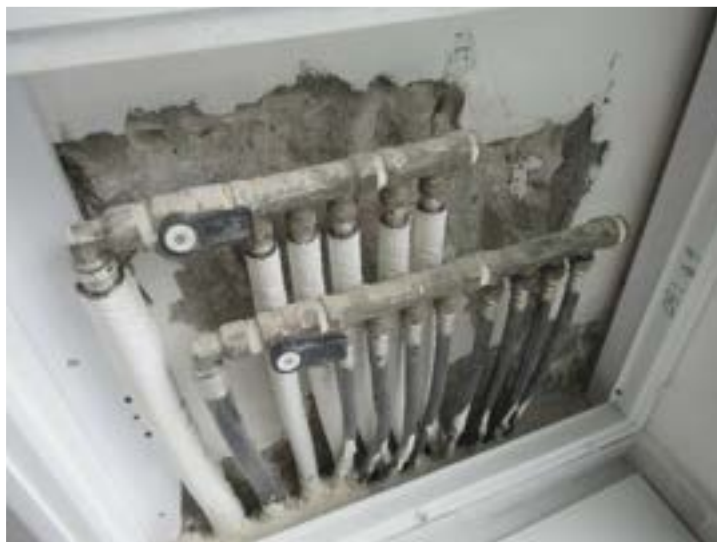
69. מרכזיית מים ללא גמר וללא איטום.  
התיקון: יש לבצע גמר ואיטום בתוך ארון מרכזיית המים.-----400 ₪.

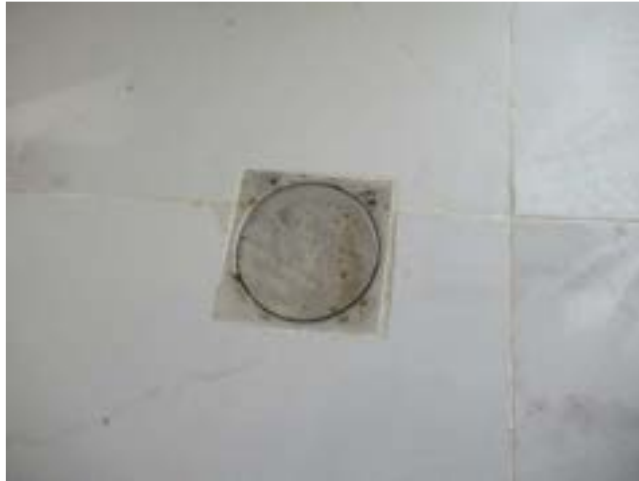
70. אותרו 2 מכסים לקופסאות ביקורת עם חלודה.

**התיקון:** יש להחליף את המכסים למכסים חדשים.-----200 ₪.

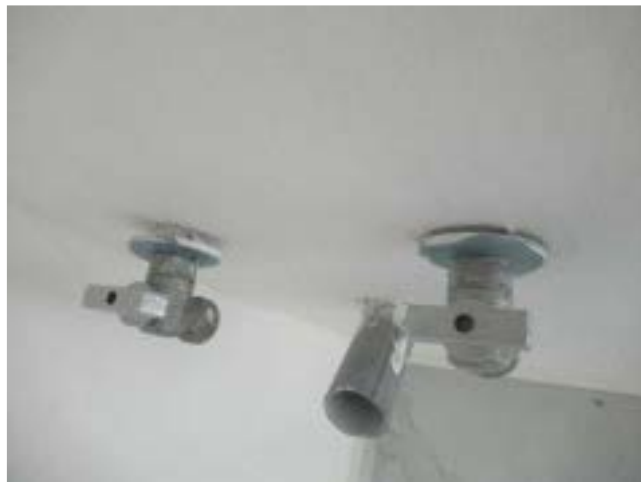
71. יציאת ברזי הניל ממישור הקיר אותרה עם מרווחים.

**התיקון:** יש לבצע מילוי ע"י חומר כדוגמת "סיקה סיל C" או חומר אטימה אחר בכל המרווח שנוצר בין חדירת הצנרת ובין הקיר.-----200 ₪.

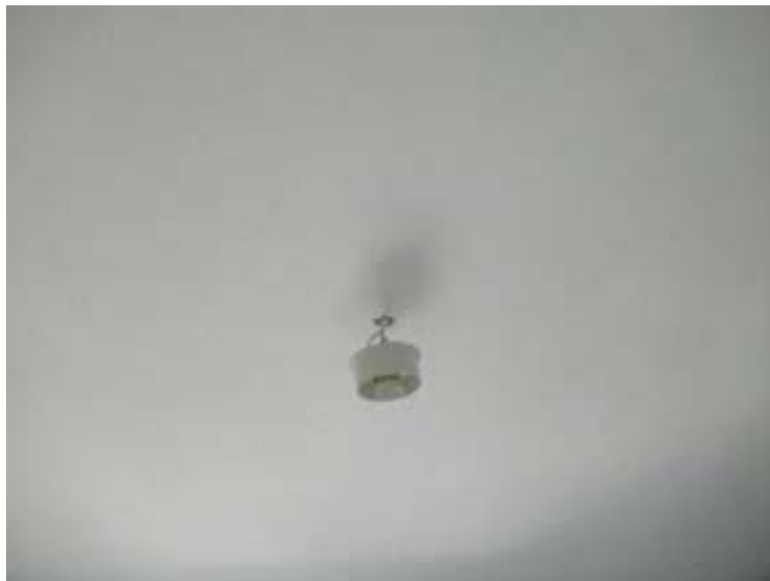
73. בוצעו 2 גופי תאורה כלפי התקרה עם מרווחים וללא ווי תליה.

**התיקון:** יש לפרק את גופי התאורה ולהתקינם מחדש עם ווי תליה ותיקוני צבע.-----500 ₪.

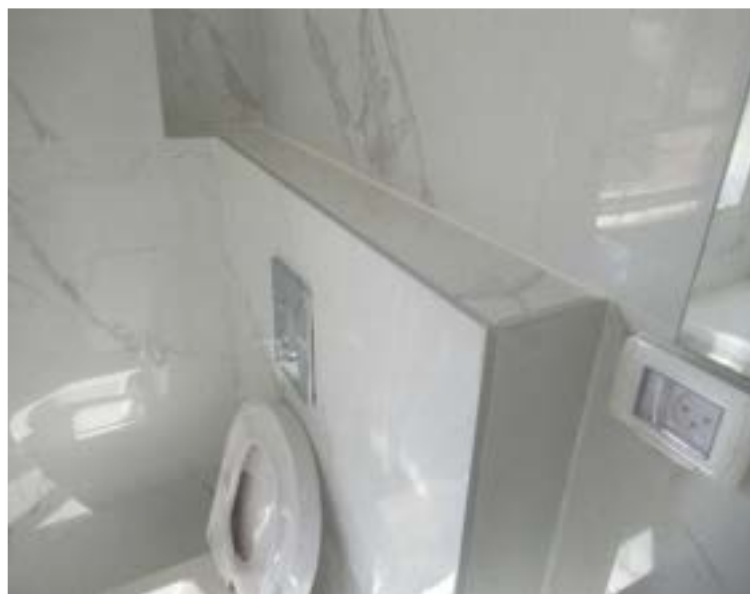
74. במבנה הניאגרה פינות הקרמיקה הינן חדות ומהווים סכנה בטיחותית.

**התיקון:** יש להתקין פינות מעוגלות.-----400 ₪.

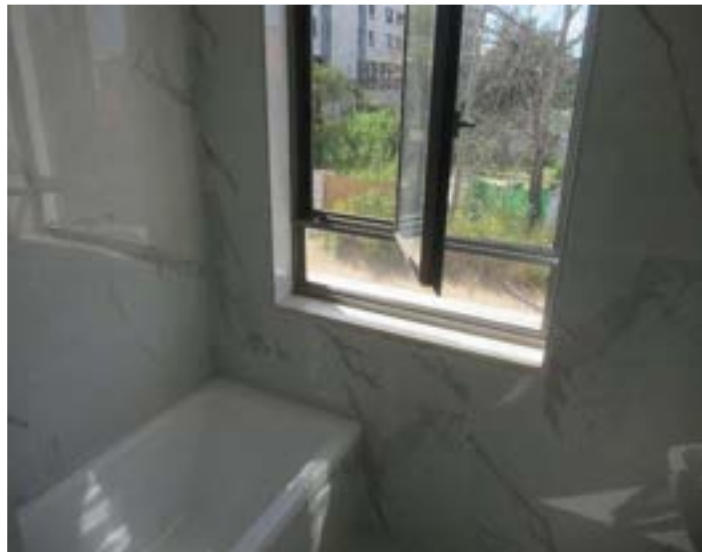
75. לא אותר סימון לזיגוג.  
על המוכר להמציא אישור על טיב הזיגוג.  
במידה ולא יתקבל אישור התאמה לתקן 1099, יהיה צורך להחליף את הזיגוג.-----2,000 ₪.
76. חלון חדר הרחצה מפני האמבט מהווה סכנת נפילה כלפי חוץ.  
התיקון: יש לבצע סורגים בחלון למניעת נפילה.-----1,200 ₪.

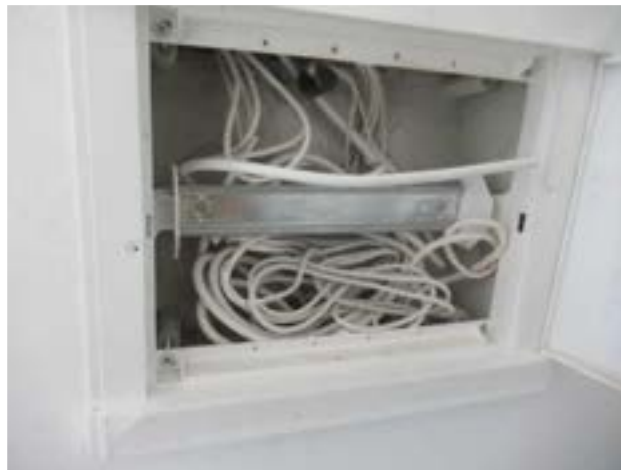
- חדר שינה מס' 1.  
77. נקודת תקשורת עם כבל משיכה ללא סיומת.  
התיקון: יש להשלים את עבודת התקשורת בנקודה.-----300 ₪.
78. בארון התקשורת לא בוצע תקע חשמל.  
התיקון: יש להתקין שקע חשמל על פי הוראות התקנות.-----400 ₪.

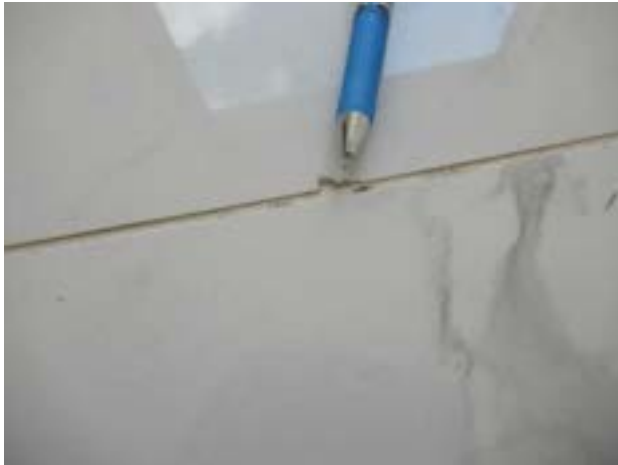
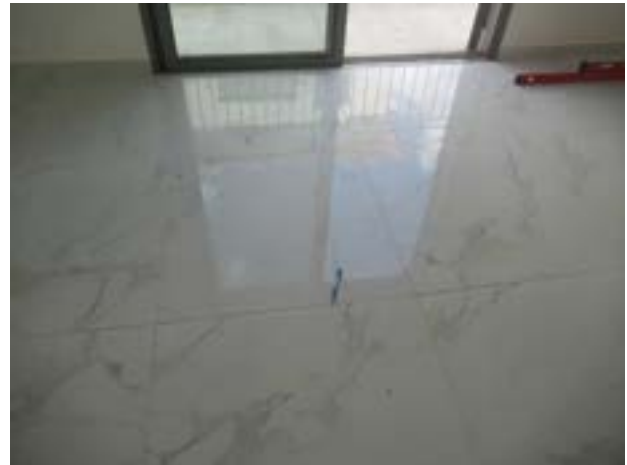
82. קו 2 לפני קו הוויטרנה אותר אריח ריצוף פגום.  
התיקון: יש להחליף אריח ריצוף במידה 100/100.-----500 ₪.

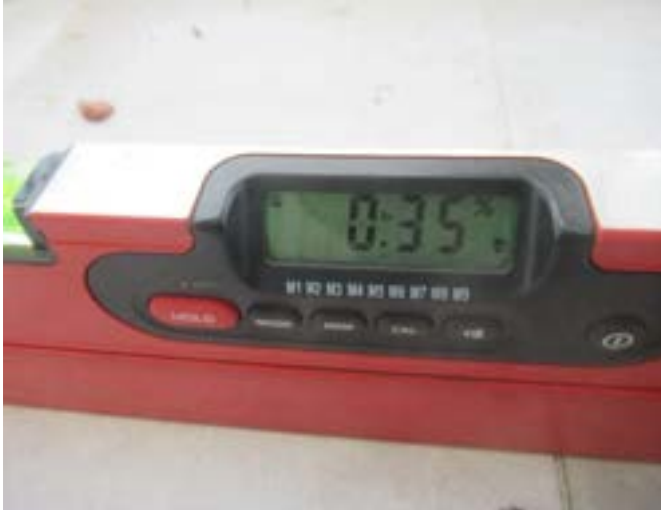
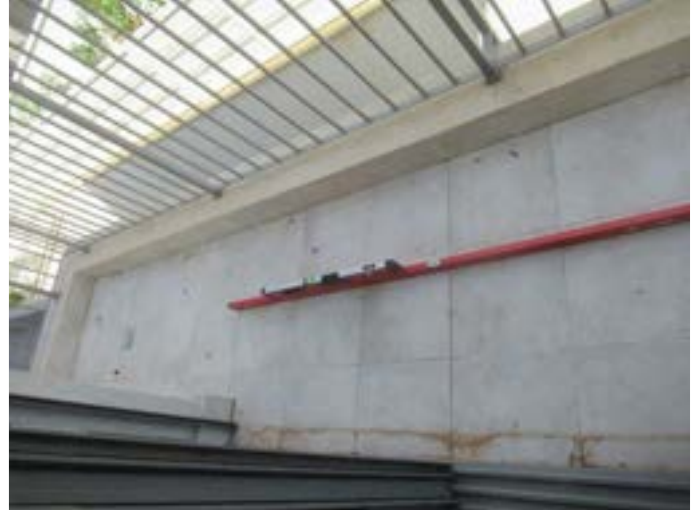
מרפסת הורים.

83. בוצע ריצוף ללא שיפועים תקינים כלפי הניקוז.

נמדד שיפוע של 0.35% אחוז שיפוע נמוך מהנדרש עפ"י תקן 1555.3 לכיוון קולטן הניקוז מול וויטרנה היציאה אל המרפסת, בשטח של כ- 6 מ"ר.

פני הרצפה יהיו אופקיים או משופעים ויתאימו למפלס ולשיפוע שבתכנון<sup>(10)</sup>.  
בשטחים שאינם מקורים או בשטחים החשופים לגשם, השיפוע של פני הרצפה המוגדרים יהיו 1% לפחות, כלפי פתחי הניקוז.

התיקון: יש לפרק את הריצוף הקיים (כ- 6 מ"ר), ולבצע ריצוף מחדש בשיפועים של לפחות 1% כקבוע בת"י 1555.3.-----4,000 ₪.

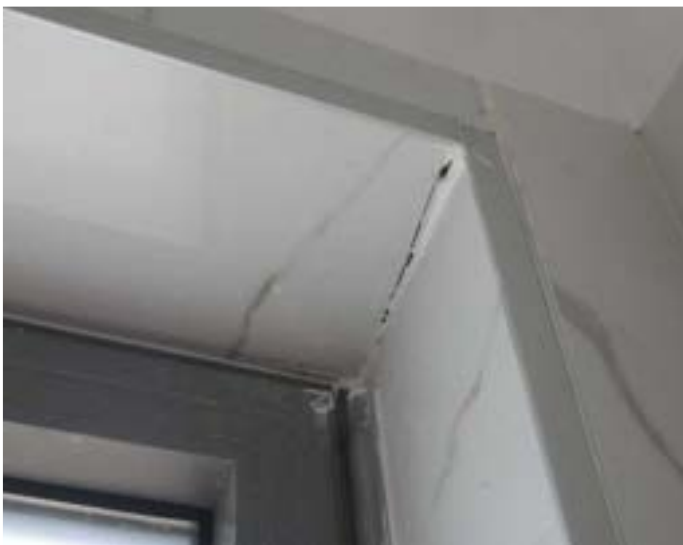
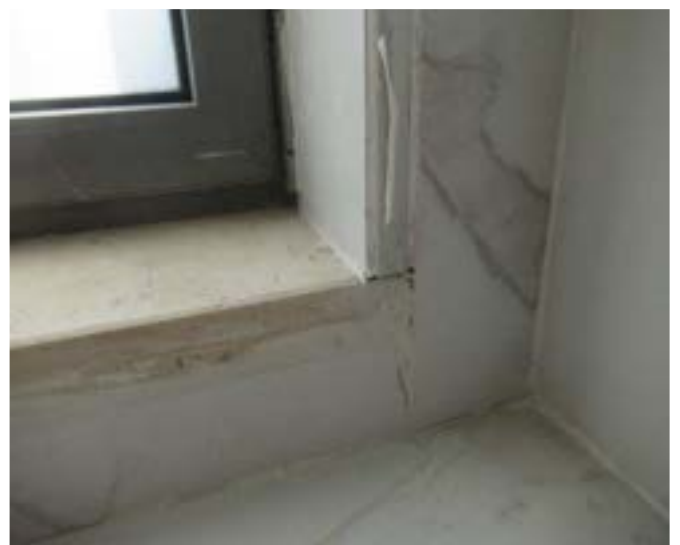
84. בין חיפוי הקיר והריצוף בוצע מילוי למישקי הפרדה עם סימני עובש.  
התיקון: יש להרוץ את המילוי המעופש, ולבצע מישק ברוחב 4 מ"מ לפחות ולבצע מילוי  
בחומר איטום גמיש אנטי בקטריאלי כדוגמת "סיקה סיל C".----- 400 ₪.

התיקון: יש להחליף אריחי חיפוי עם פגמים.----- 800 ₪.

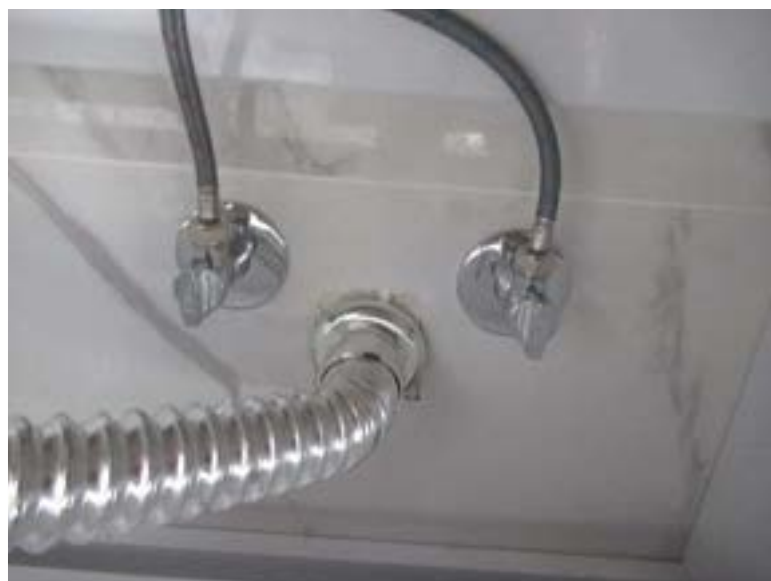
89. חיתוך לא מדויק סביב יציאת הסיפון.  
התיקון: יש להחליף אריחי חיפוי עם חיתוך לא מדויק.-----500 ₪.

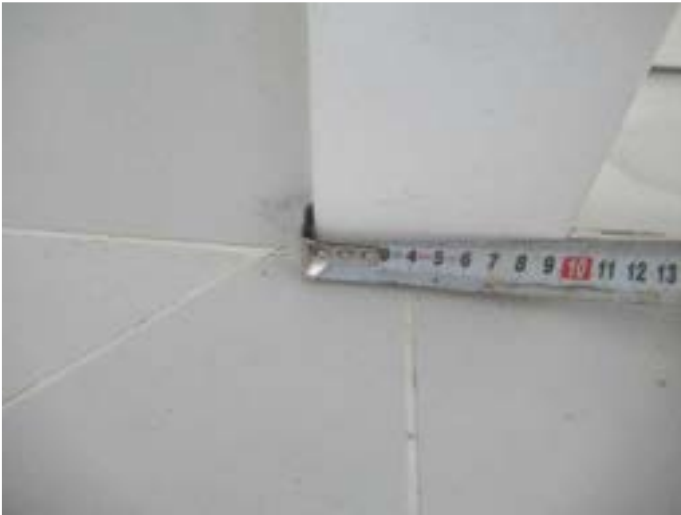
90. הלבשת משקוף דלת הפנים פולשת לתחום המקלחון 4 ס"מ.  
**התיקון:** יש להזיז את פתח הכניסה לחדר הרחצה 4 ס"מ לכיוון השמאלי,  
כך שהלבשת משקוף הדלת לא תפלוש לתחום המקלחון,  
ולא תקטין את שטח רצפת המקלחון.-----2,200 ₪.

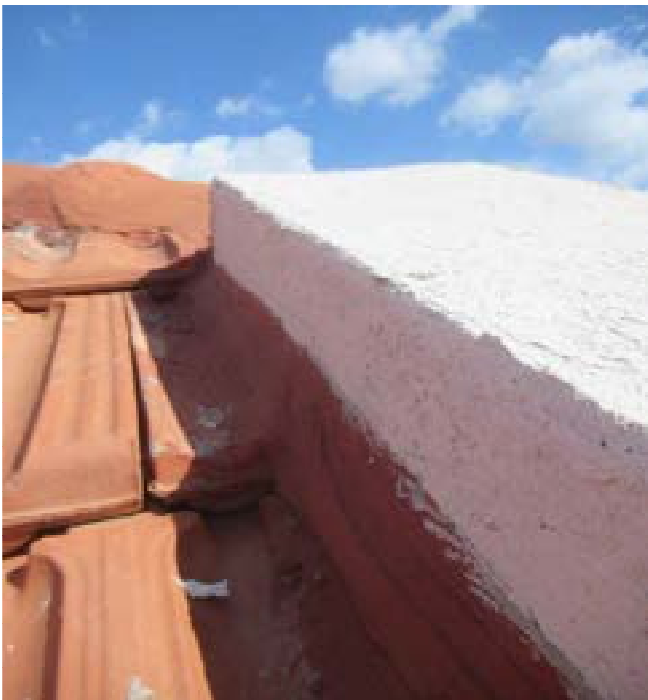
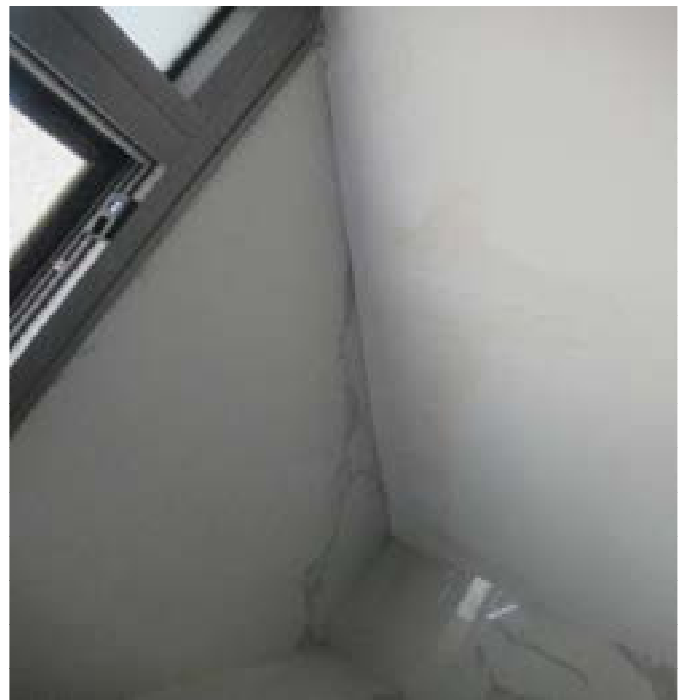
91. בתקרה הגבס מתוך חדר הרחצה אותו סימני רטיבות.  
במבט אל גג הרעפים שמעל נצפה כי קו הרעפים כלפי הגמלון מחדיר רטיבות.  
**התיקון:** יש לבצע איטום כולל פרט תקני כלפי הגמלון כך שרטיבות לא תחדור פנימה.  
**אומדן עלות:**-----2,200 ₪.

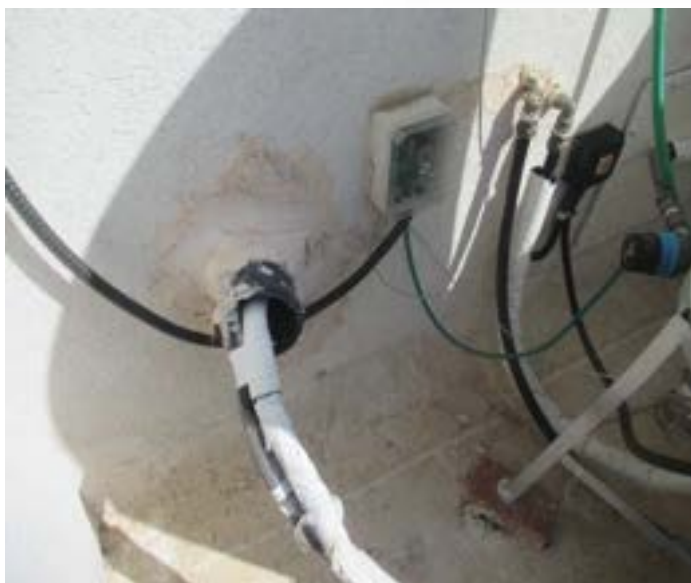
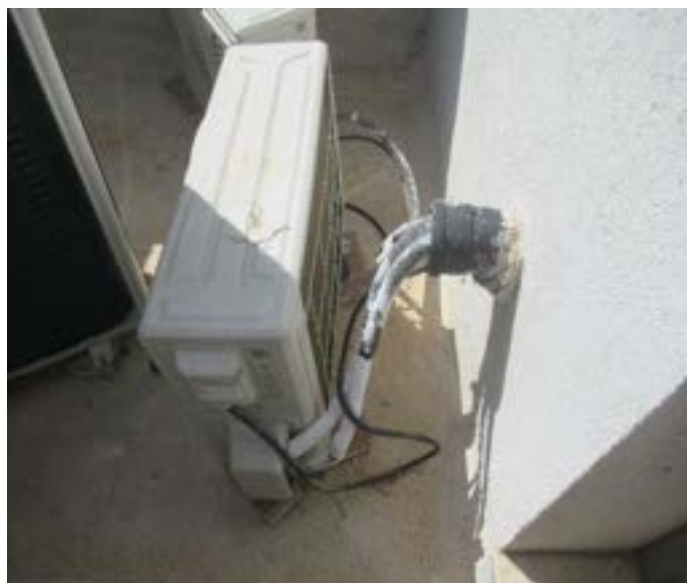
מסתור מערכת סולארית.  
92. אותרו 2 יציאות של צנרת מזגנים לא תקניות ללא מקל סבא.  
המצב הקיים כפי שבוצע מחזיר רטיבות אל הבית בזמן גשמים.  
**התיקון:** יש להתקין פרט "מקל סבא" על פי הוראות תקן 1752.1-----1,200 ₪.

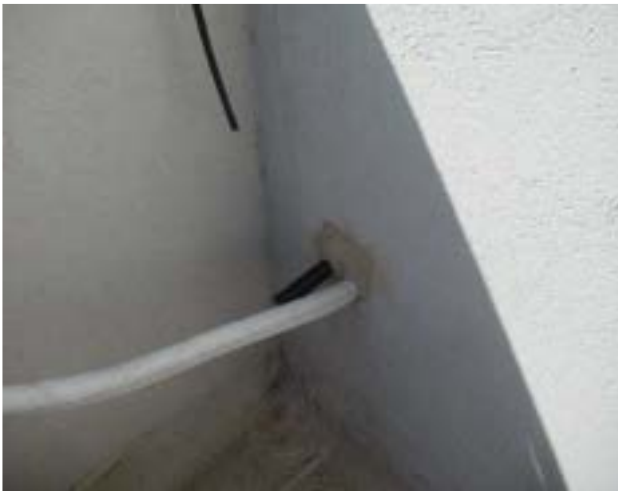
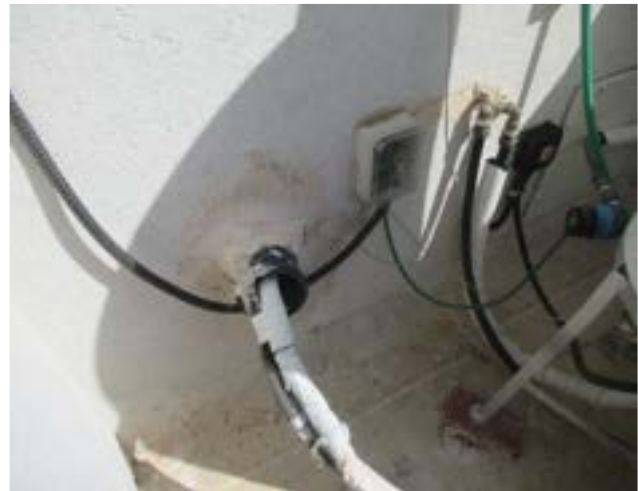
93. אותרו יציאות צנרת ממישור הקיר עם גמר איטום לא תקין ולא מתאים לתנאי חוץ.  
**התיקון:** יש לבצע איטום באמצעות היפרדסמו PB-1 של פולידן או טיקסופאלט של חברת ניקו.  
**אומדן עלות:**-----**800 ₪.**

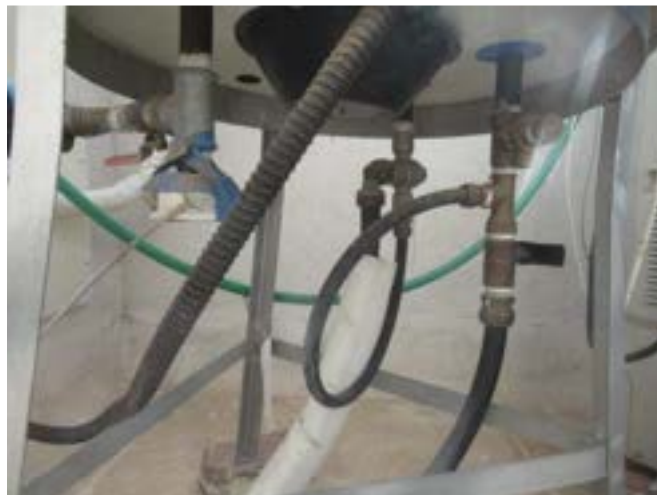
94. לא בוצע נקז לאוגר המים לניקוז עודפי המים.  
**התיקון:** יש לבצע נקז לאוגר המים לריקון העודפים.-----**400 ₪.**

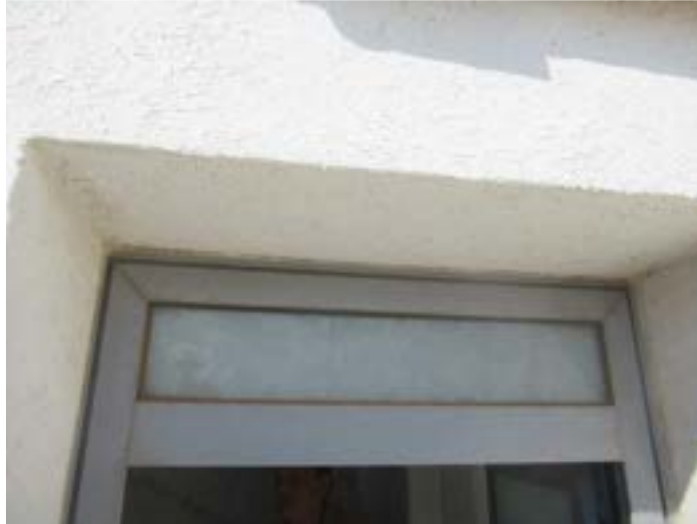
96. סביב מסגרת האלומיניום בוצע מילוי מתקלף.  
**התיקון:** יש לבצע איטום מחדש סביב מסגרת האלומיניום בצד הפונה למסתור.-----400 ₪.

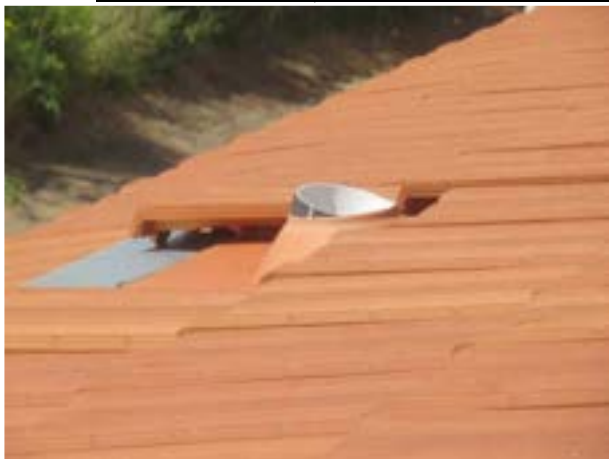
97. יציאת צינור האוויר מסתיים עם מישור הרעפים.  
**התיקון:** יש להאריך את צינור האוויר ולסיימו עם ברדס.-----400 ₪.  
ראה דוגמה חיובית לצינור אוויר בבית השכן כמתואר בצילום ההמחשה.

כשהגג משמש מקום מגורים, יש להאריך את הסיים לא פחות מ 1.80 מטר מעל הגג.

לקצהו העליון של צינור אוויר יותאם ברדס מטיפוס מאושר.

צינור אוויר שיש להאריך ולסיימו בברדס.

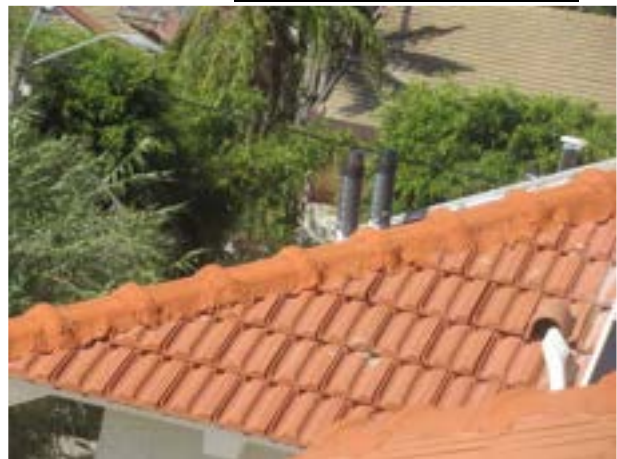
דוגמא חיובית לצינור אוויר.

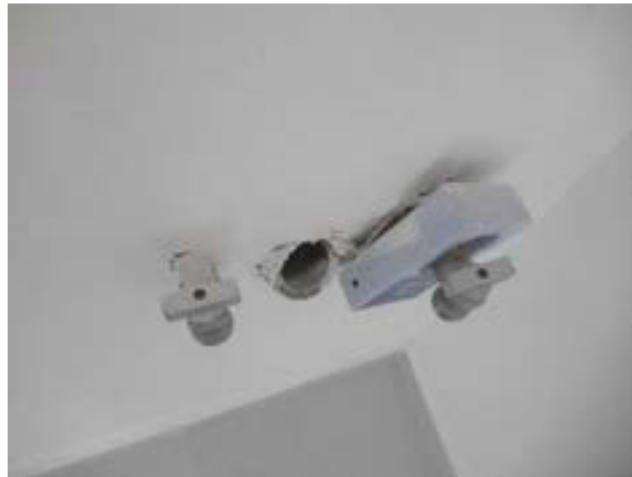
אזור נישת מכונת כביסה בין החדרים.  
99. יציאת הסיפון בוצע ללא בליטה ממישור הקיר וללא סיומת גמר.  
**התיקון:** יש להאריך את הסיפון ממישור הקיר ולבצע עיבוד גמר טיח.-----**300 ₪.**

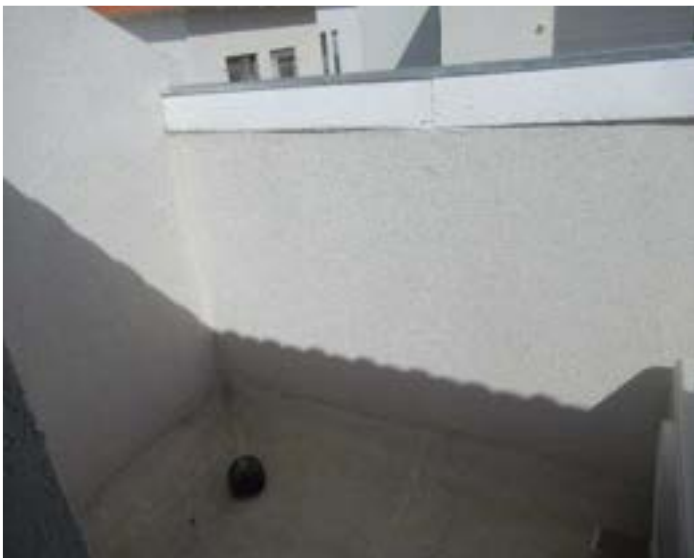
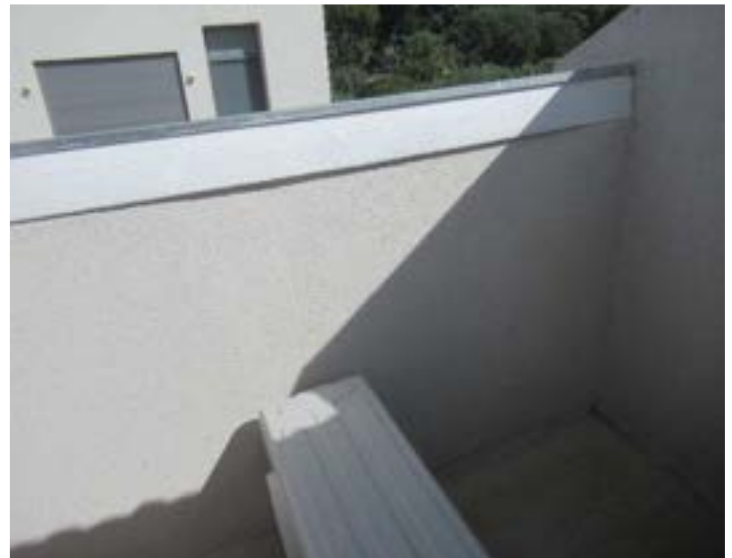
מסתור מזגן בצד הפונה לכיוון מזרח.  
100. בוצע קיר עם סטייה ובאופן גלי.  
הדבר ניכר כלפי סרגל המתכת שבוצע כלפי הקיר.  
**התיקון:** יש לבצע גירוד/מילוי ליישור הקיר בשטח של כ-4 מ"ר.-----**800 ₪.**
