### חוות דעת מומחה

- כתובת הנכס הנבדק: \*\*\*\*\* **קומה 8 – אור עקיבא**. (להלן: "הדירה").
- מהות הנכס הנבדק: **דירת פנטהאוז 5 חדרים בבניין מגורים משותף**.
- תאריך הבדיקה שלנו: **18.6.2024**.

- נוכחים בבדיקה: ב"כ המזמין \*\*\*\*\*.
- הדייר – \*\*\*\*\*.
- מהות הבדיקה: **בדיקת רטיבות, וליקויי בנייה בדירה אם קיימים**.
- אני נותן חוות דעתי זו במקום עדות בבית משפט ואני מצהיר בזה כי ידוע לי היטב שלעניין הוראות החוק הפלילי בדבר עדות שקר בבית המשפט, דין חוות דעת זו כשהיא חתומה על ידי כדין – כעדות בבית משפט.

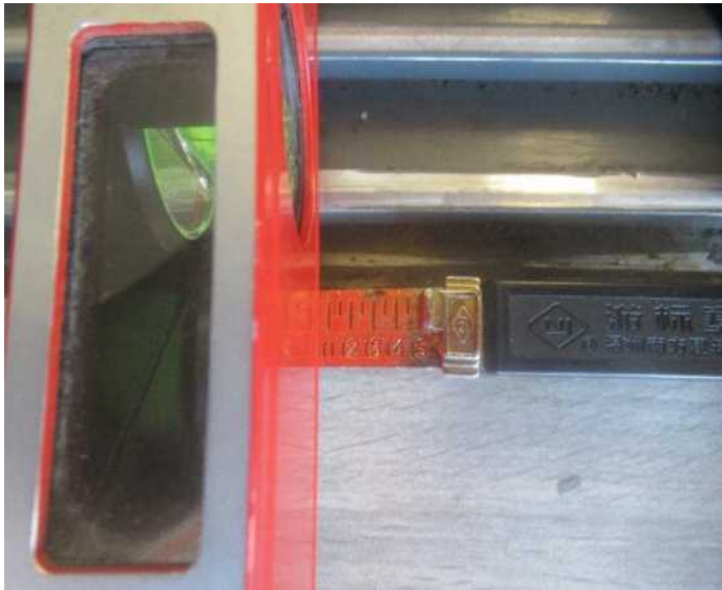
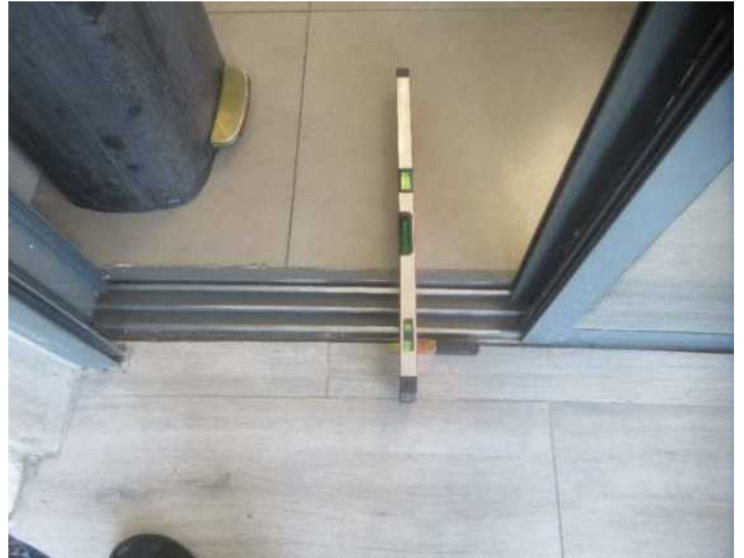
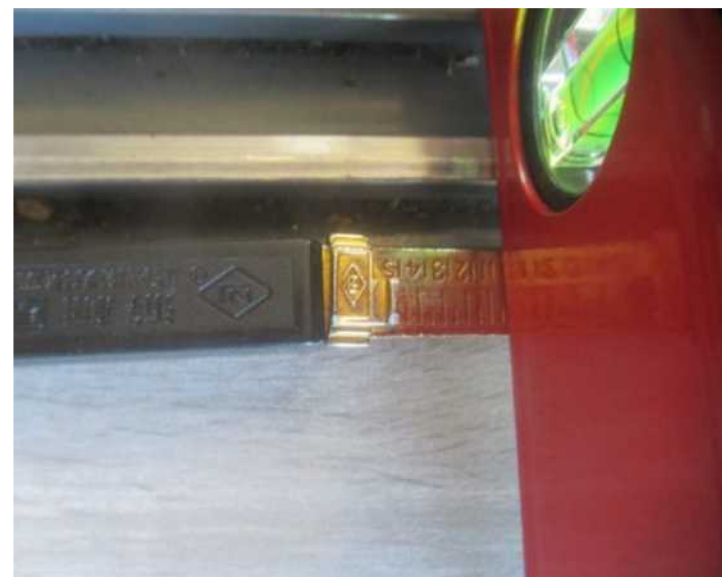
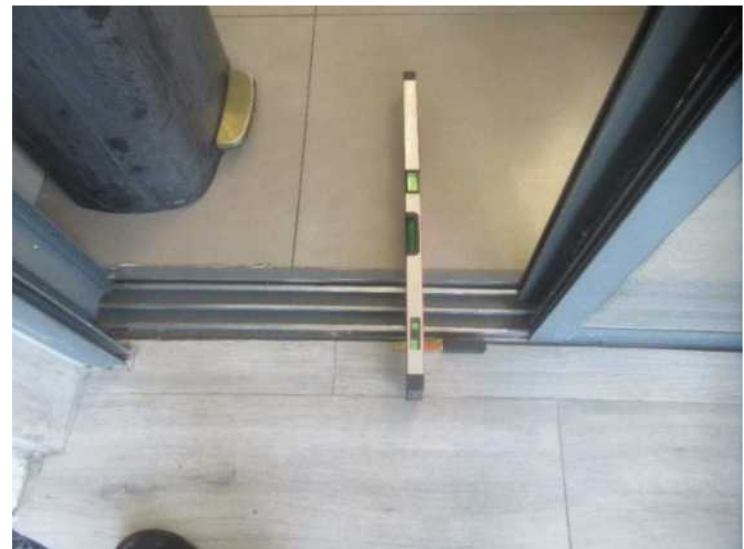
- 1.\*.
2. ביציאה אל המרפסת נמדד הפרש גובה בריצוף 10.5 מ"מ. הדבר מתבטא בחוסר התאמה לתוכניות הדירה. עפ"י התוכניות בין הריצוף בדירה להנמכת הריצוף במרפסת נדרש הפרש של 2 ס"מ.

הפרש גובה כפי שנמדד ביציאה אל מרפסת הפנטהאוז בצד המערבי 10.5 מ"מ.

**התיקונים הנדרשים שיש לבצע במרפסת עבור סעיפים 2 עד 4 כולל:**

- ❖ התיקונים במרפסת כרוכים בפירוק מסגרת האלומיניום של הוויטרינה. להלן עיקרי פעולות התיקון: מפרט מפורט בסוף חוות הדעת.
  - יש לפרק את הוויטרינה המובילה אל מרפסת הפנטהאוז המערבית.

- יש לפרק את הריצוף הקיים בשטח המרפסת (כ- 85 מ"ר).
  - יש לפרק את האיטום עם הכשלים עד לרקע הבטון.
  - יש לפרק את הנקז במרפסת ולהתקין נקז כפול בקוטר תקני.

- יש להכין את תשתית רצפת הבטון במרפסת לאיטום, כולל התקנת קורת הפרדה מבטון עד גובה תחתית הריצוף אטומה באזור וויטרינת היציאה מהסלון.
  - לאחר ביצוע האיטום ברצפת המרפסת,

- יש לבצע בדיקת הצפה ברצפת המרפסת על פי תקן 1476.1, למשך 72 שעות לפחות. גובה ההצפה יהיה עד לגובה חגורת סף הוויטרינה.
  - ❖ אם יתברר שמים בורחים לרכוש הגובל בזמן ההצפה, יש לנקז את המים, לתקן את האיטום ולהציף מחדש למשך 72 שעות, וחוזר חלילה עד לקבלת איטום תקין שאינו מחדיר מים.

- לאחר הצלחת איטום רצפת המרפסת, יש לנקז את מי ההצפה מרצפת המרפסת.
  - יש לשחזר את אריחי הריצוף במרפסת מחדש בשיפועים של לפחות 1% כקבוע בת"י 1555.3.
  - יש להתקין את הוויטרינה לשימוש חוזר.

- ❖ אומדן עלות כרוך בפירוק אלומיניום והתקנה לשימוש חוזר + בדיקת הצפה. במידה והאלומיניום ייפגע בעת העבודות יהיה צורך להחליף את הוויטרינה.
- אומדן עלות:-----68,000 ₪.**

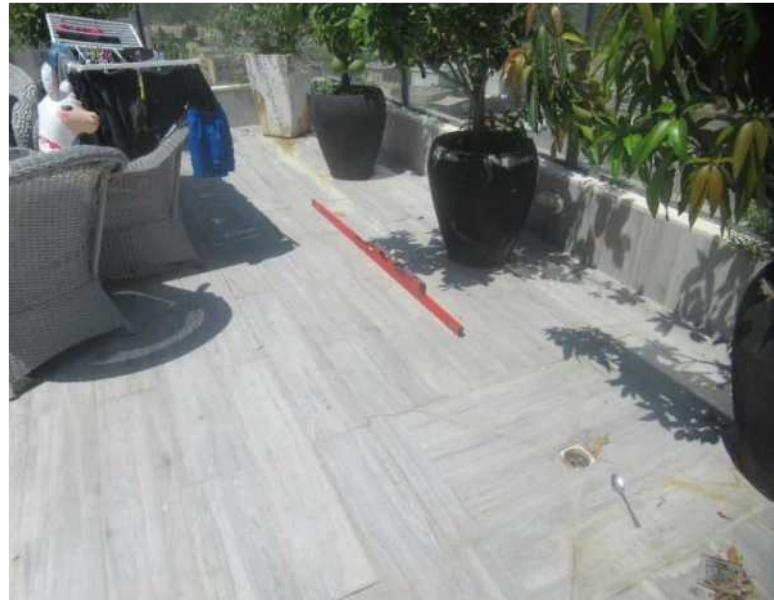
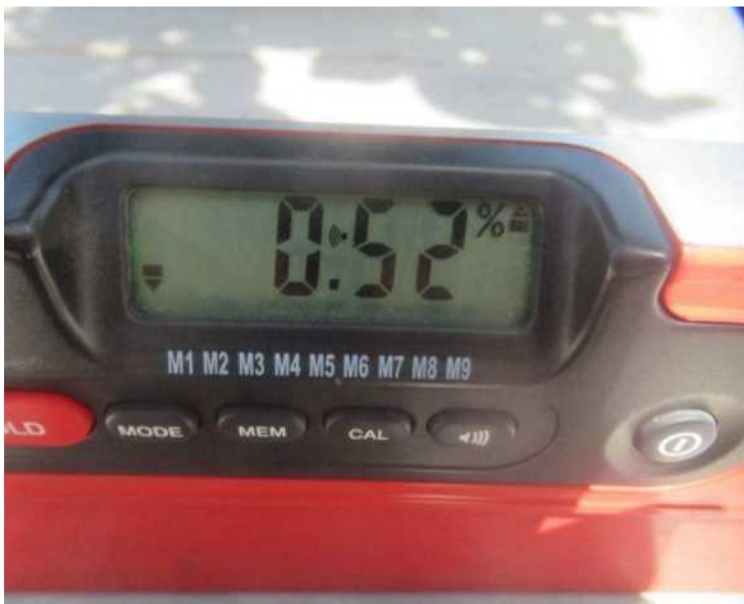
3. במרפסת הפנטהאוז הפונה מערבה,  
נמדדו שיפועי ריצוף אל כיוון הנקז בין 0.00% ל- 0.70% אחוז.  
במקום שיפועי ריצוף של 1% לפחות על פי תקן 1555.3.

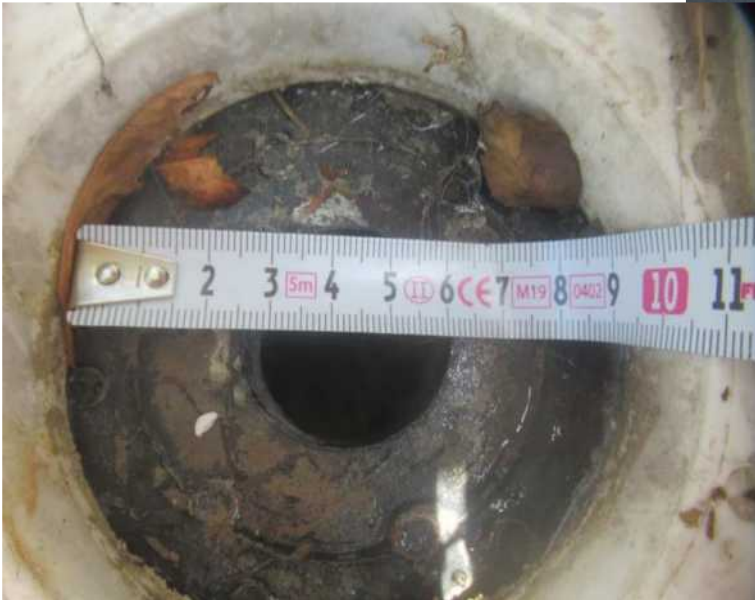
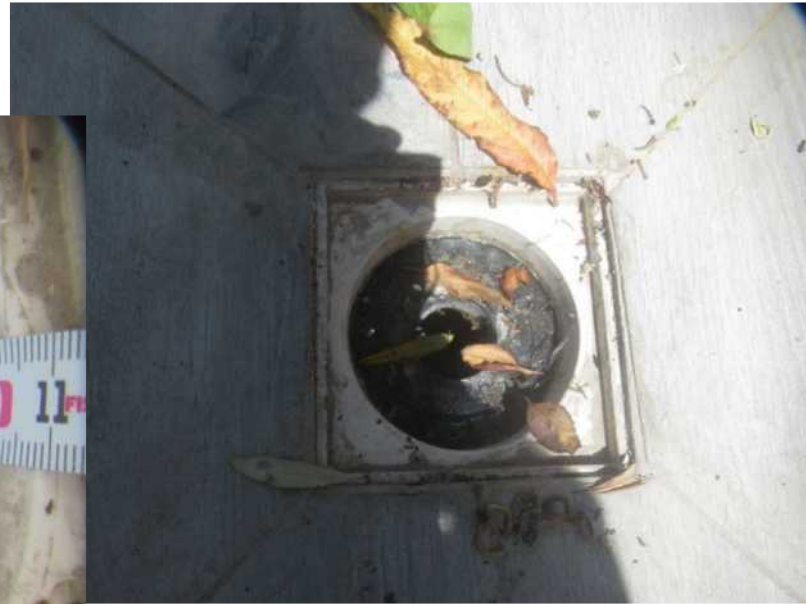
4. ברצפת מרפסת הפנטהאוז הותקן נקז (קולטן) בקוטר של 3 ס"מ.  
עפ"י תקן 1205.2 שנה 2014 נדרש במרפסת נקז בקוטר של 10 ס"מ (4").  
בנוסף, לא ידוע אם הנקז הקיים הינו נקז כפול כקבוע בתקן 1555.3.  
**התיקון:** יש להחליף את הנקז לנקז בקוטר תקני עפ"י דרישות התקן, ולנקז כפול.

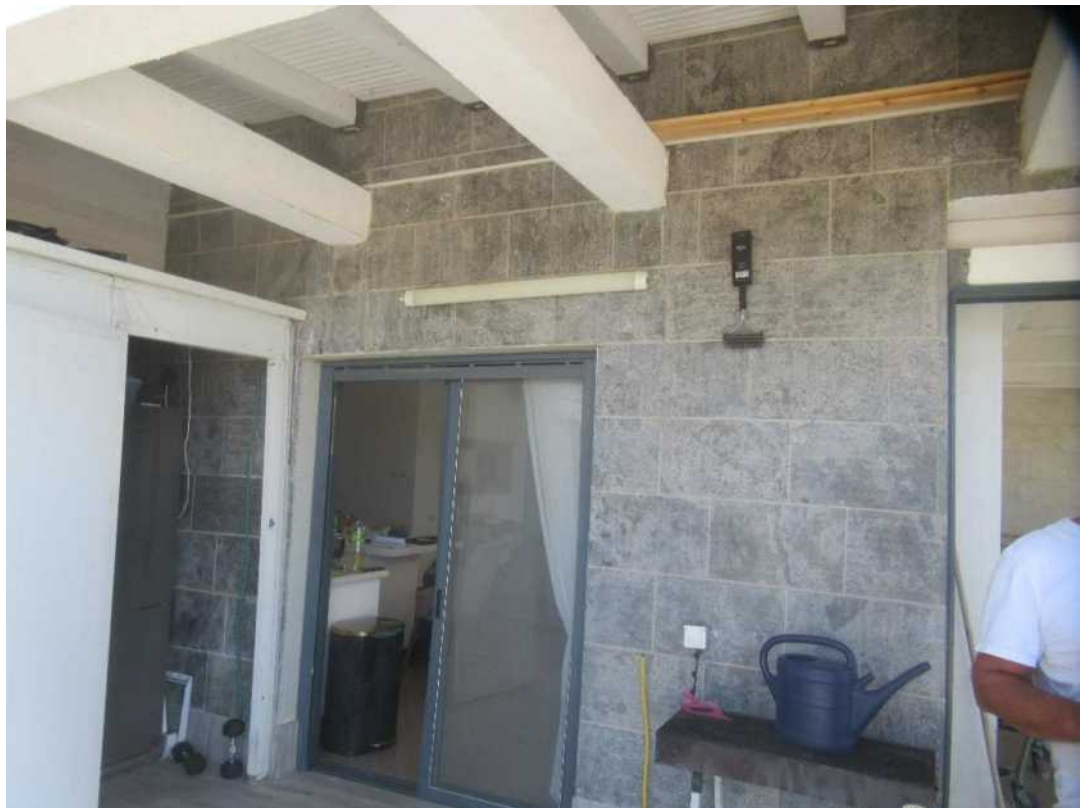
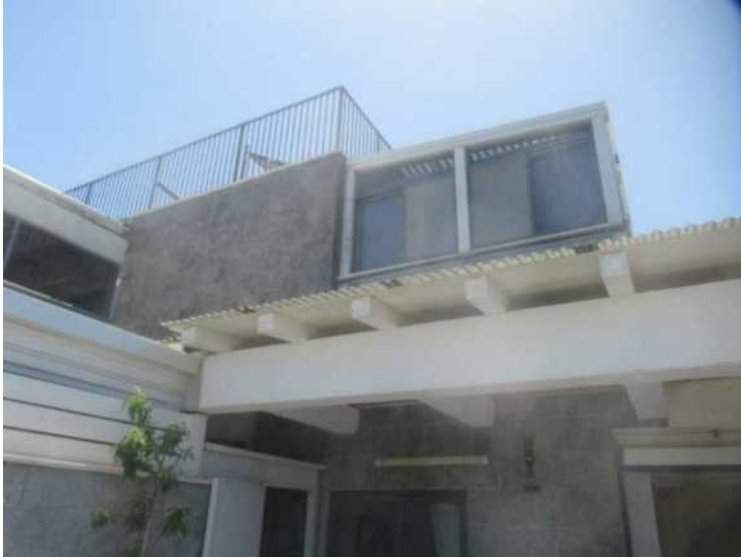
5. נצפו חיפויי אבן סופגים ועם כתמי רטיבות.  
מרקם אבני החיפוי בקירות המרפסת לכיוון מערב, ולכיוון דרום באזור המקורה, ספוגים רטיבות.  
הדבר מתבטא בסימני רטיבות בקיר המערבי של המטבח אשר גובל במרפסת.

מצ"ב צילומי המחשה של חיפוי הקירות הפונים לכיוון מערב וספוגים רטיבות.

#### התיקונים הנדרשים:

ביצוע שיקום מראה האבן בכל החזיתות באמצעות סיקה 925.  
סיקה 925 מהווה גם סילר לאיטום האבן.-----כ 50 מ"ר אבן.

**אומדן עלות:-----15,000 ₪.**

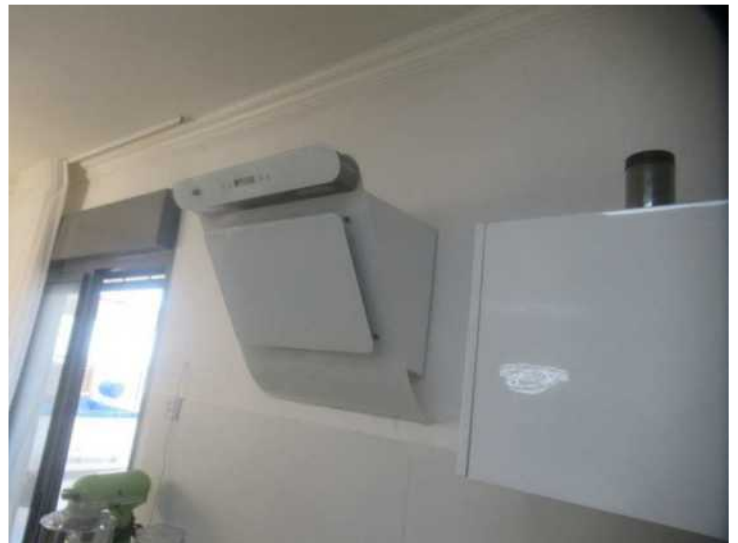
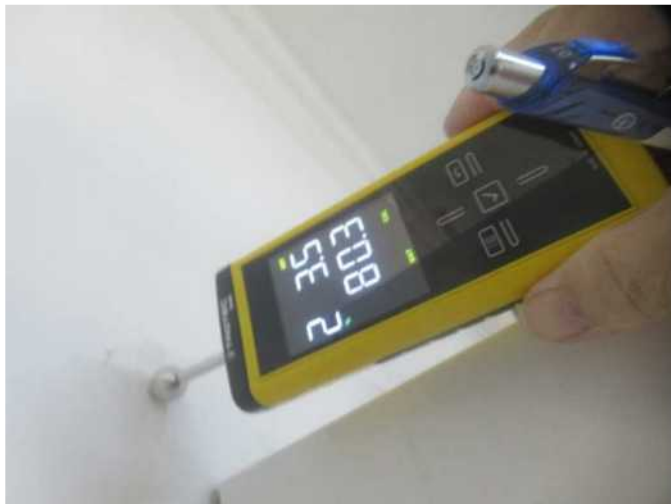
מצ"ב צילומי המחשה של סימני רטיבות בקיר מערבי במטבח.

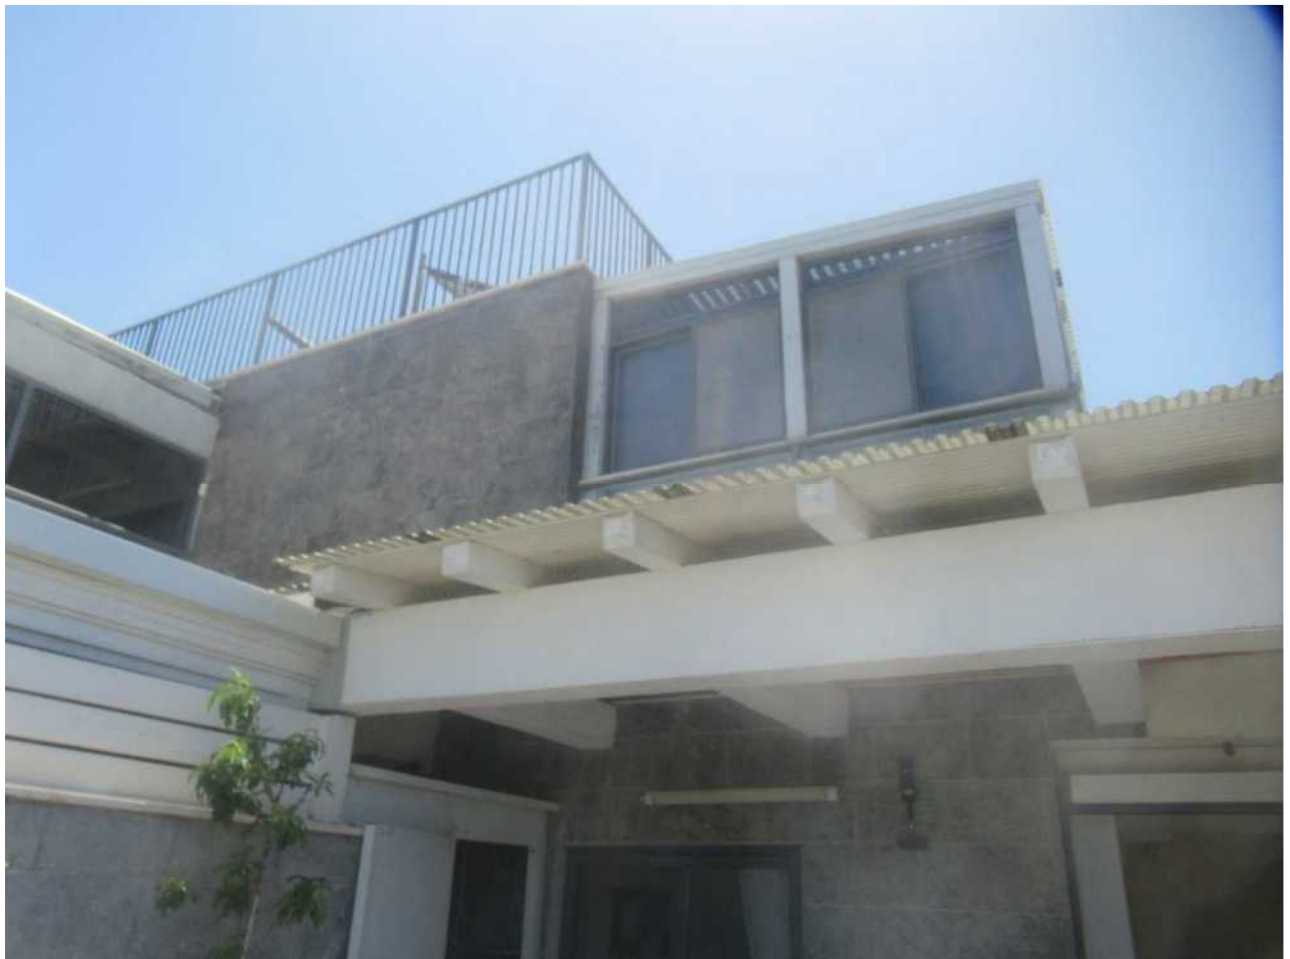
**מבט על הפרגולה מעל וויטרינת היציאה מהסלון אל המרפסת וחלון המטבח.**

6. מעל מרפסת הדירה הפונה לכיוון דרום, ומערב ישנם פרגולות. בבדיקת המטרה שבוצעה מעל הפרגולה ע"י מאתר מוסמך התגלו חדירות מים. פרט החיבור בוצע כלפי הקירות עם פרט אשר מחדיר רטיבות. פרט החיבור היה צריך להיות מבוצע כך שיהיה אטום לחדירת רטיבות. כתוצאה מהביצוע מי גשמים עוקפים את הפח ונוזלים על קירות המרפסת. **התיקון:** יש לבצע פרט פלאשינג תקני בהתאם להוראות תקן 1556. כך שרטיבות לא תעקוף את הפח ותחדור פנימה אל תוך הבית. סימני הרטיבות מתבטאים בהתנפחות בקורה הבנויה אליה מחוברים קורות הפרגולה. יש לקלף את הטיח בתחתית הקורה הבנויה עקב סימני ההתנפחות, לבצע טיח הידראולי מתאים לתנאי חוץ כולל צביעה בגוון אחיד, ולבצע אף מים בתחתית הקורה הבנויה למניעת סימני נזילות. לאחר התיקונים יש לבצע בדיקת המטרה לאימות הצלחת התיקונים. **אומדן עלות כרוך בבדיקת המטרה נוספת.-----9,000 ₪.**

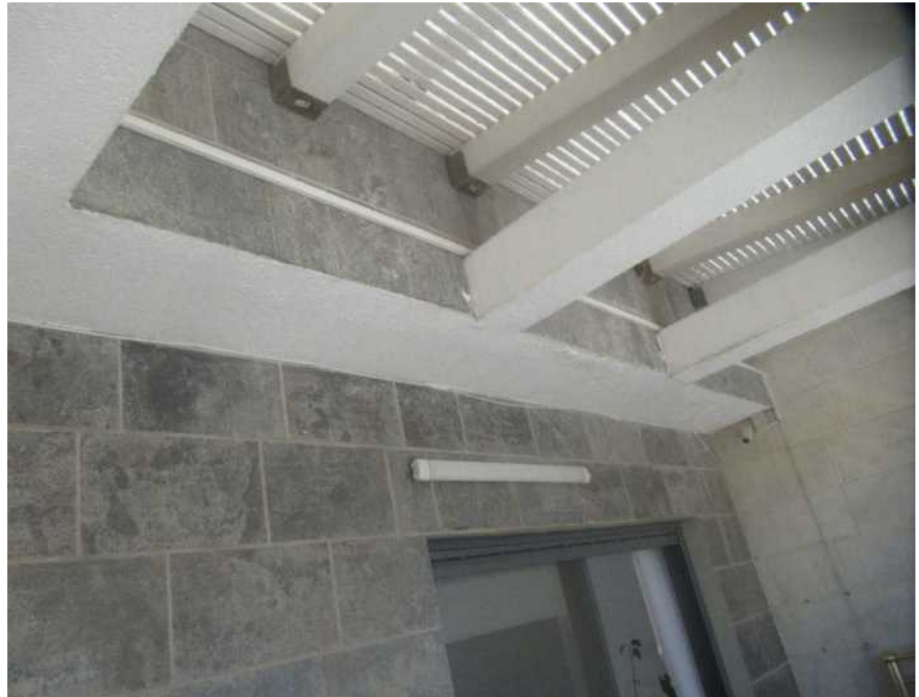
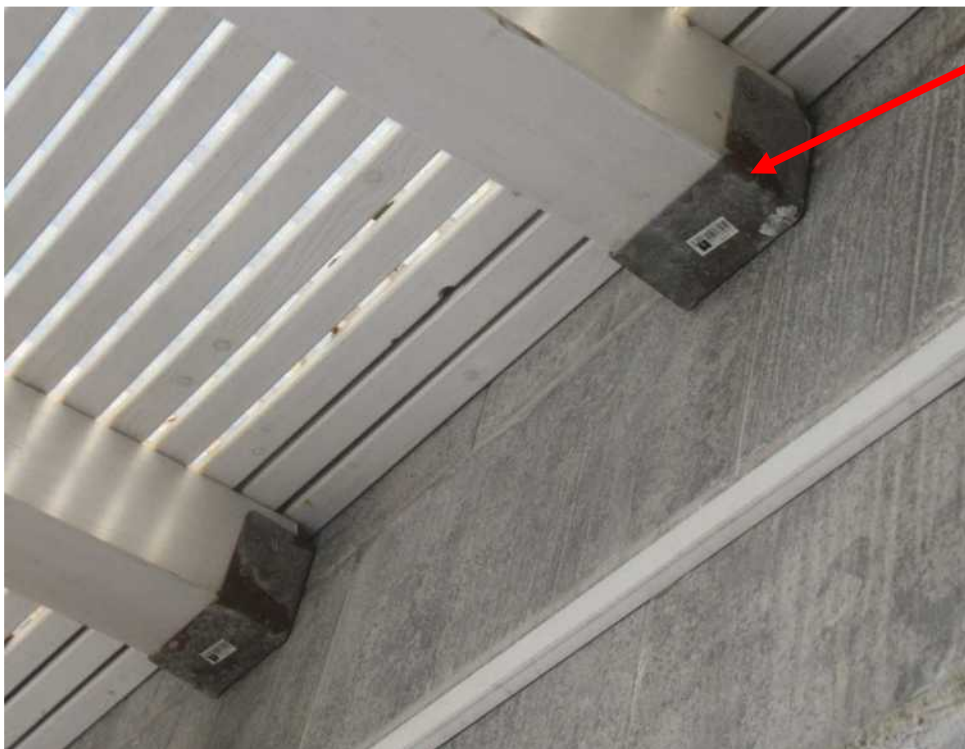
**מצ"ב צילום להמחשה של הקורה במרפסת המקורה (פונה דרומה).**

7. תושבות הפח עליהם מותקנים קורות הפרגולה נצפו עם סימני חלודה.  
**התיקון:** יש להחליף סה"כ 16 כוסות פח עליהם מותקנים קורות הפרגולה.-----3,200 ₪.

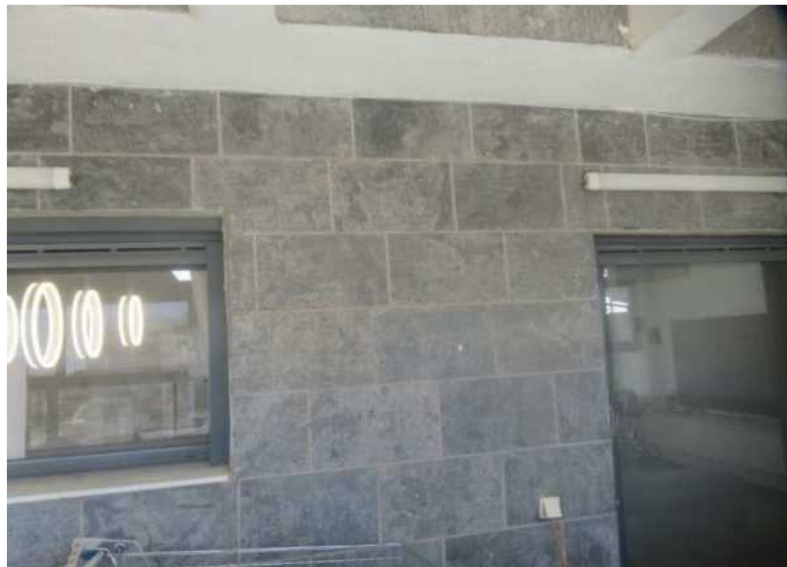
7. בוצע חלון בין פינת האוכל למרפסת הפונה דרומה.  
בהתאם לתוכנית המכר לא מופיע חלון.  
בנוסף, קו החלון העליון גבוה ב- 10 ס"מ מקו הוויטרנה שלידו.

**יש לחשב ירידת ערך על ידי שמאי מקרקעין.**

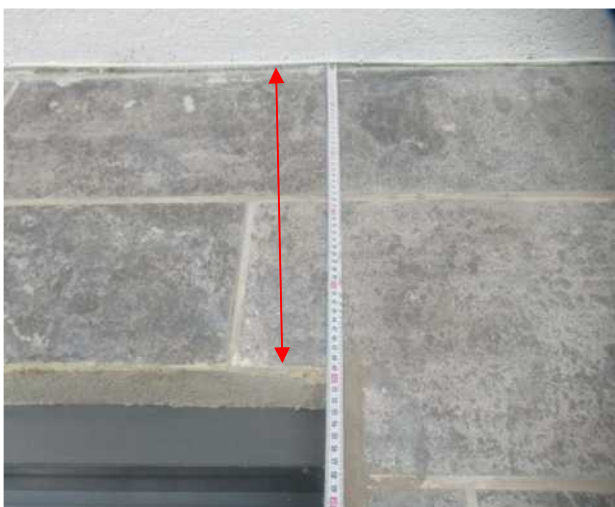
מדידה בחלון שבוצע במרפסת הדרומית.

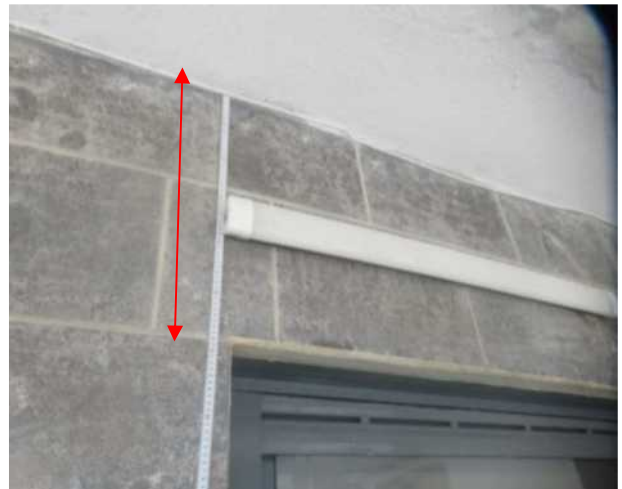
מדידה בוויטרנה הדרומית.

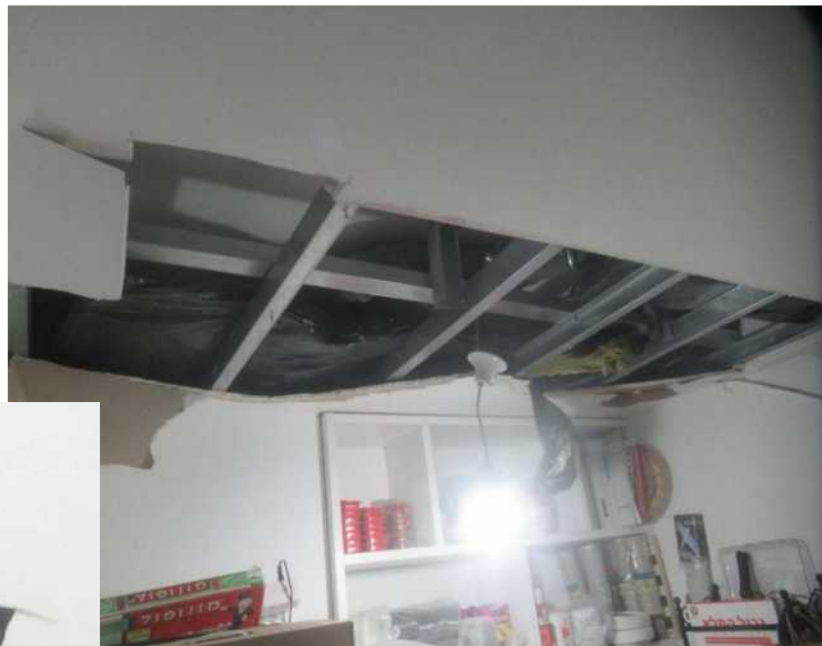
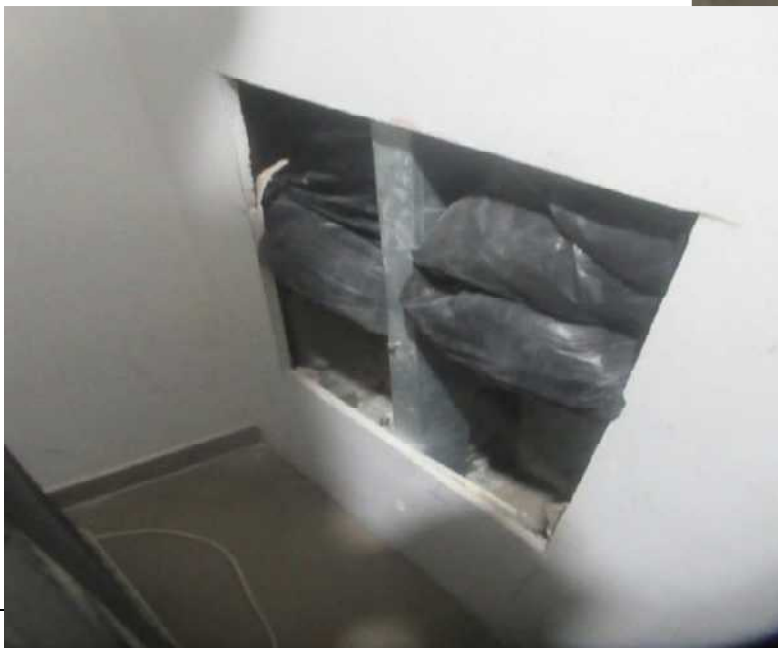
מצ"ב קטע המזווה מתוכנית המכר-ללא הנישא הגורעת שטח מהמזווה.

8. בחדר המזווה בכניסה אל הדירה בוצעה הנמכה של התקרה כולל נישא בחיפוי גבס. הנמכת תקרת הגבס הינה בהנמכה של 28 ס"מ, והגובה שנמדד מפני ריצוף עד תחתית הגבס הינו 2.40 מטר.

כמו כן, בוצעה נישא אנכית עם חיפוי גבס בפינת החדר המזווה. הנמכת התקרה וחיפוי הנישא משמשים להעברת צנרת אופקית ואנכית. ביצוע הנמכת התקרה והנישא לא מופיעים בתוכנית המכר.

**קיימת ירידת ערך להערכת שמאי מקרקעין.**

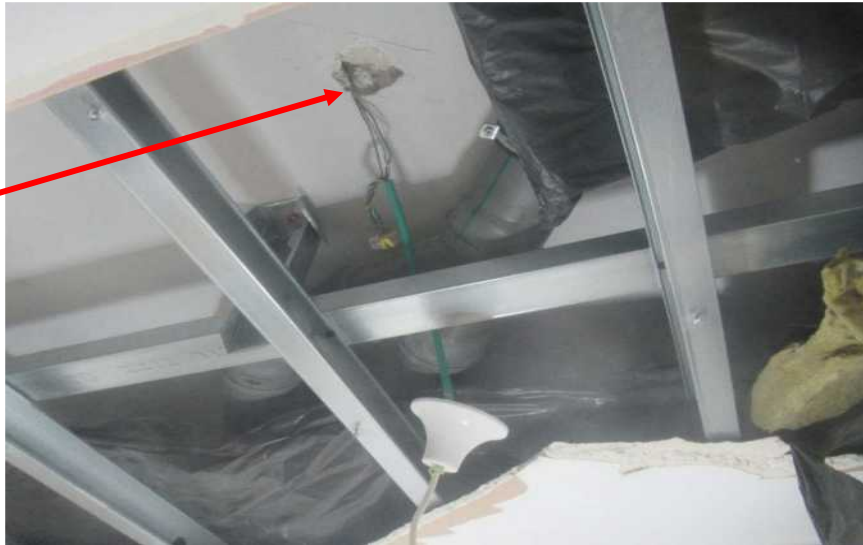
9. בוצע מעבר צנרת של רכוש אחר אשר עוברת בנישת התקרה ומחופה גבס. וממשיכה וורטיקאלית לנישה האנכית אשר מחופה גבס. קיומם של צינורות אלו מנוגדת לתקנות תכן הבנייה (תברואה), כמצוטט להלן. ועפ"י תקן 1205.1 צנרת בתחום הפרט לא תעבור מפרט א' אל פרט ב'.

צנרת חשמל כפי שבוצעה מעל הנמכת הגבס בתקרת החדר המזווה.

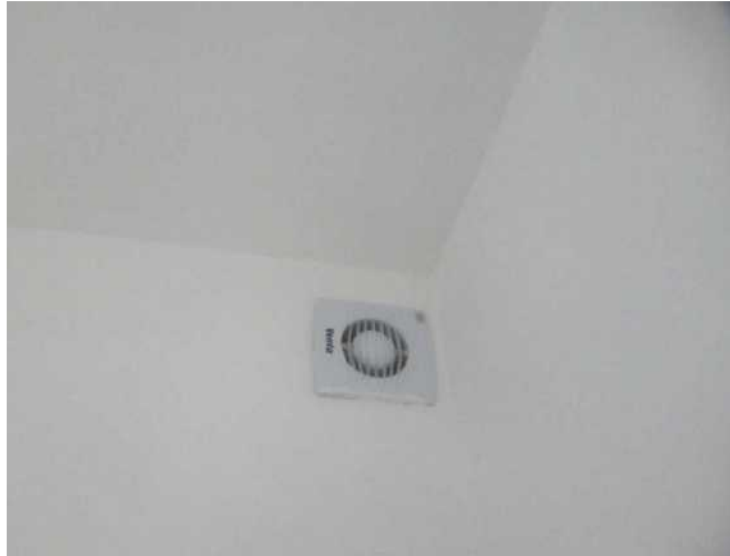
11. חדר שירותי אורחים לא מאוורר.

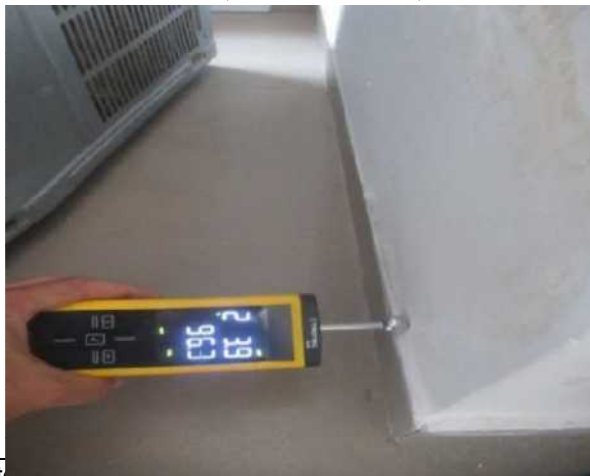
קיר הפרוזדור בצמוד לחדר שירותי אורחים, ומאחורי המקרר.  
12. נמצאו סימני רטיבות-עליה קפילרית- בקיר הפרוזדור, ובקיר מאחורי המקרר. נמדדה רטיבות באזור הקיר הצמוד לשירותי אורחים במכשיר רטיבות TROTEK. בבדיקה ע"י מאתר מוסמך נמצא כי מערכות האינסטלציה נמצאו תקינות. לכן, האפשרות הסבירה הינה כי הרטיבות חדרה והתפשטה במצעי ריצוף המטבח עקב כשל איטומי בין הסלון למרפסת הדירה.  
התיקונים הנדרשים שיש לבצע במרפסת יתוקנו במסגרת התיקונים בסעיף 4 לעיל.

מדידה בקיר מאחורי המקרר במטבח.

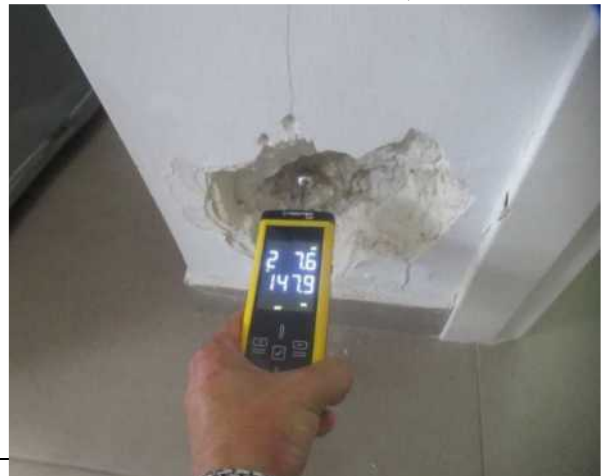
מדידה בקיר הצמוד לשירותי אורחים.

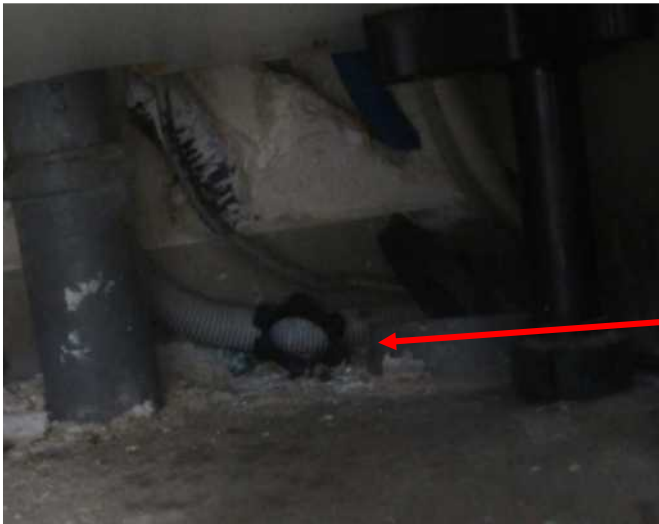
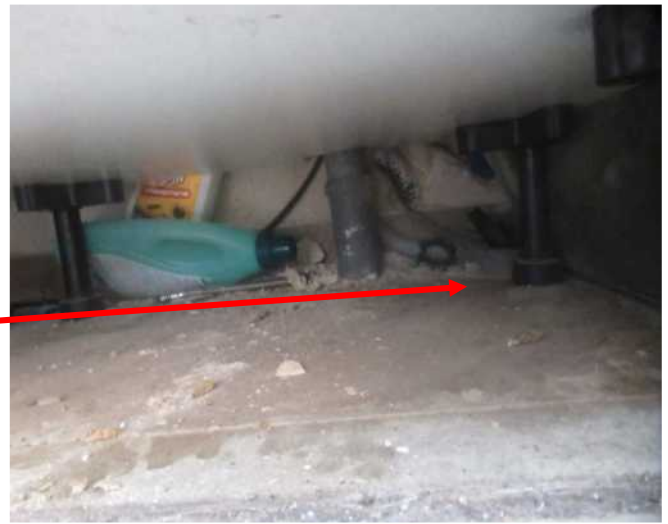
13. מתחת לארונות המטבח בוצע צינור עם סיומת מוצא קצר.  
קופסת הביקורת קצרה מידי ולא מאפשרת גישה לתחזוקה מתוך ארון המטבח.  
**התיקון:** יש להאריך את צינור הביקורת כך שתאפשר ביצוע תחזוקה.-----1,000 ₪.  
יש גם לפתוח פתח גישה בקרקעית ארון המטבח.

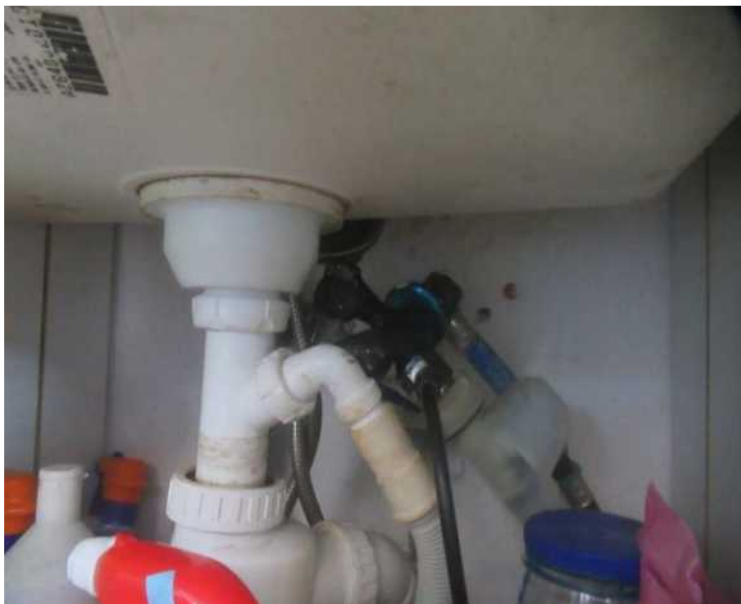
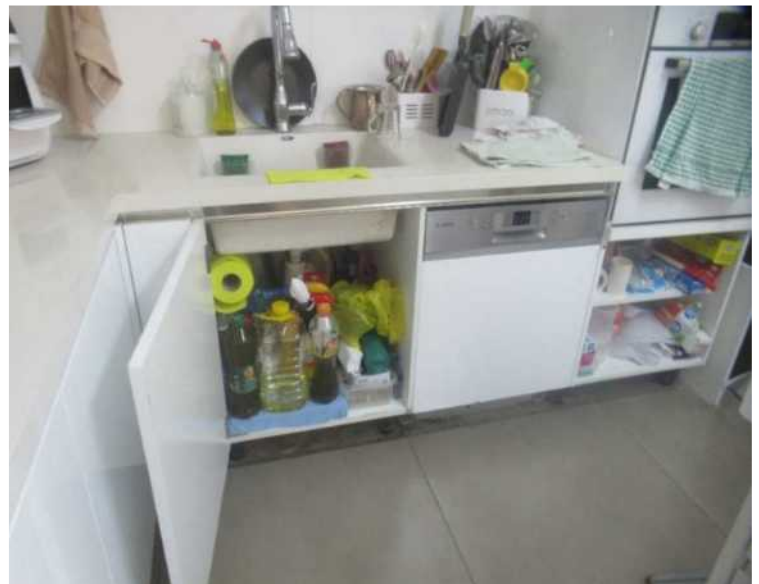
14. צנרת כיור המטבח לא מקובעת באופן יציב ורפויה.  
**התיקון:** יש לחזק את הצנרת מתחת לכיור למצב יציב.-----400 ₪.

**צנרת כיור במטבח לא מקובעת.**

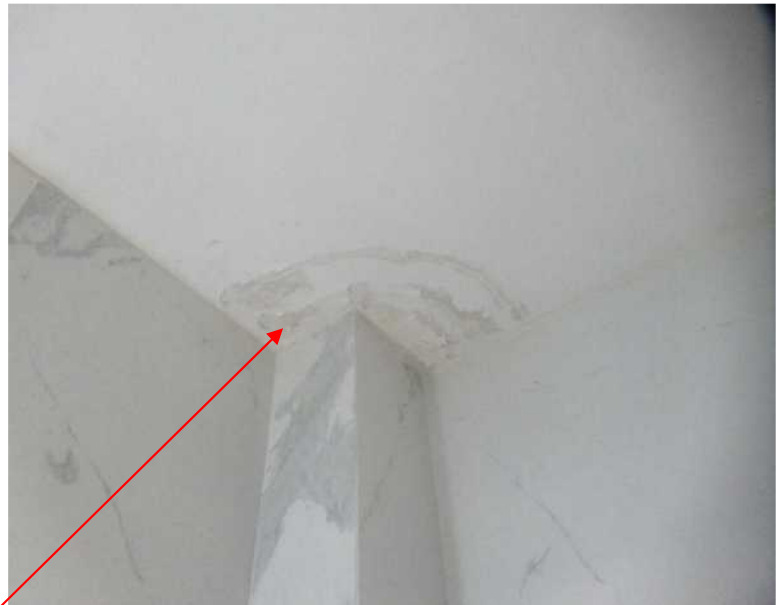
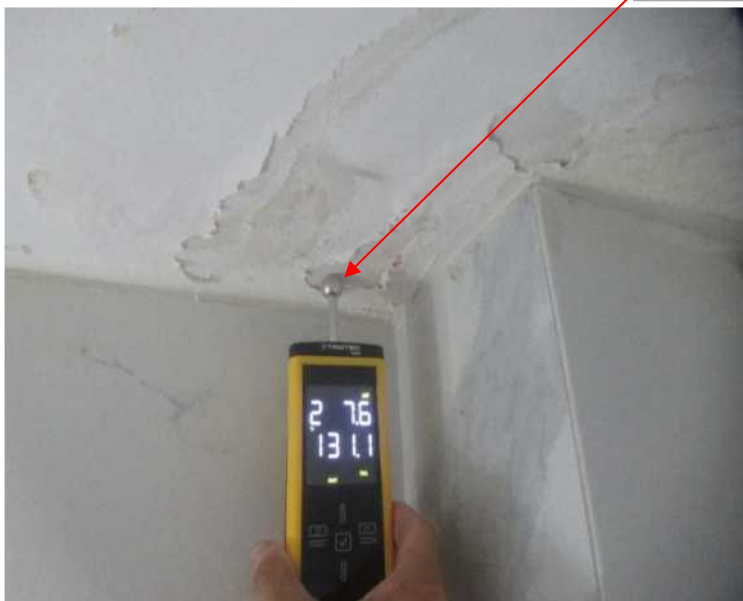
סימני רטיבות בקרבת צינור וורטיקאלי מחופה בחדר רחצה כללי.

- יש לאתר את הכשל בדירת השכן מעל לדירת גאווי, ולפעול עפ"י הממצאים.
  - לאחר תיקון מקור הרטיבות בדירת השכן שמעל יש לבצע ייבוש לתקרה ולקיר באמצעות מסחררי אוויר לייבוש הרטיבות כולל תיקוני צבע.
- אומדן עלות עבור ייבוש ותיקוני צבע בחדר רחצה כללי.-----2,000 ₪.

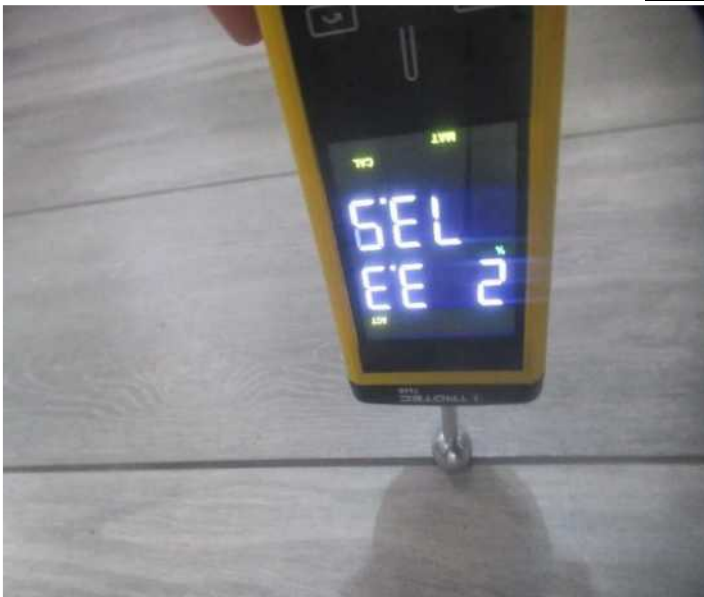
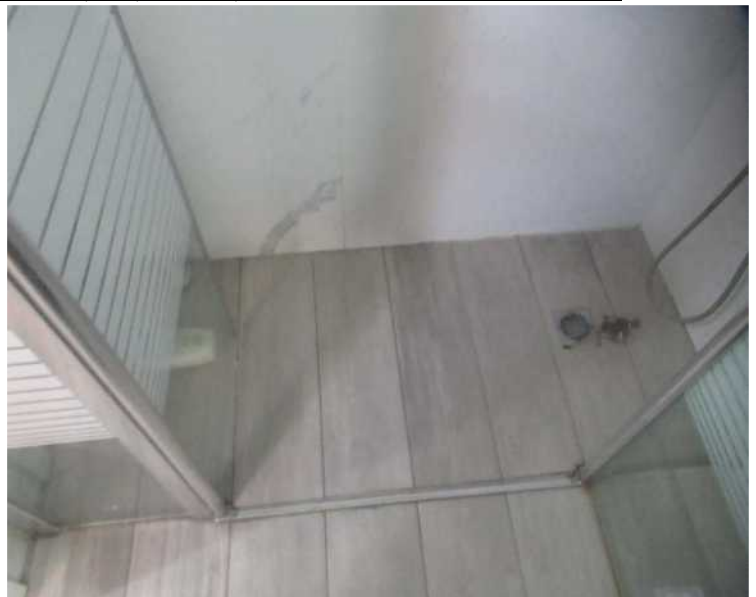
15. עפ"י בדיקה של המאתר נמצא כי קיימת נזילה בין הכיור לבין הקיר. בעקבות הנזילה מצעי הריצוף רוויים מים בחדר הרחצה הכללי. המים במצעי הריצוף גרמו ריקבון בתחתית הלבשת העץ בדלת המעבר לחדר השירות. רטיבות זו "מתפשטת" אופקית אל חדר השירות הצמוד. הדבר מצביע על כשל איטומי בחדר רחצה כללי.

מדידה במכשיר TROTEK בקרבת מקלחון רחצה כללי.

**אומדן העלות:**-----**10,000 ₪.**

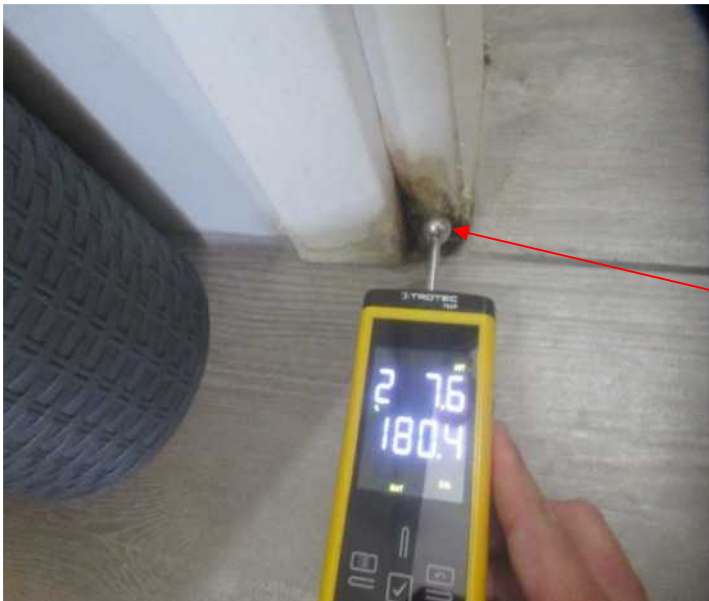
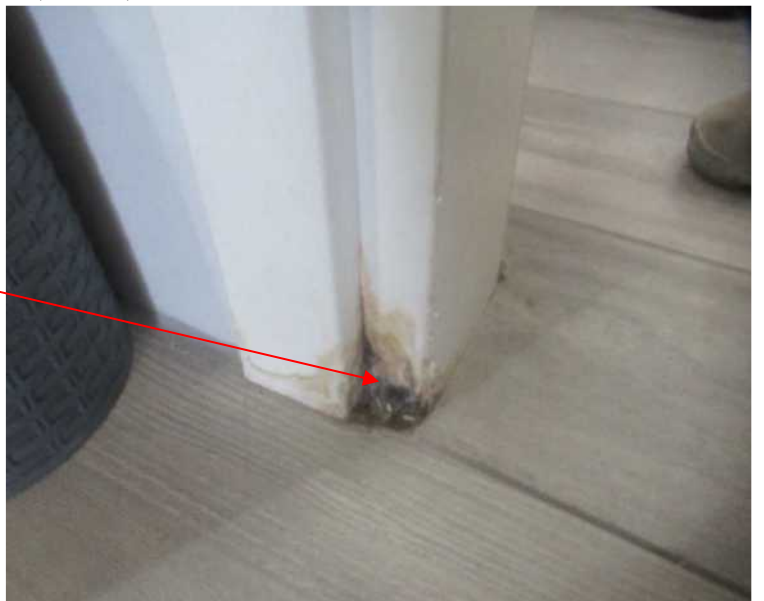
מדידה במכשיר TROTEK בהלבשת עץ במלבן דלת המעבר אל מרפסת שירות.

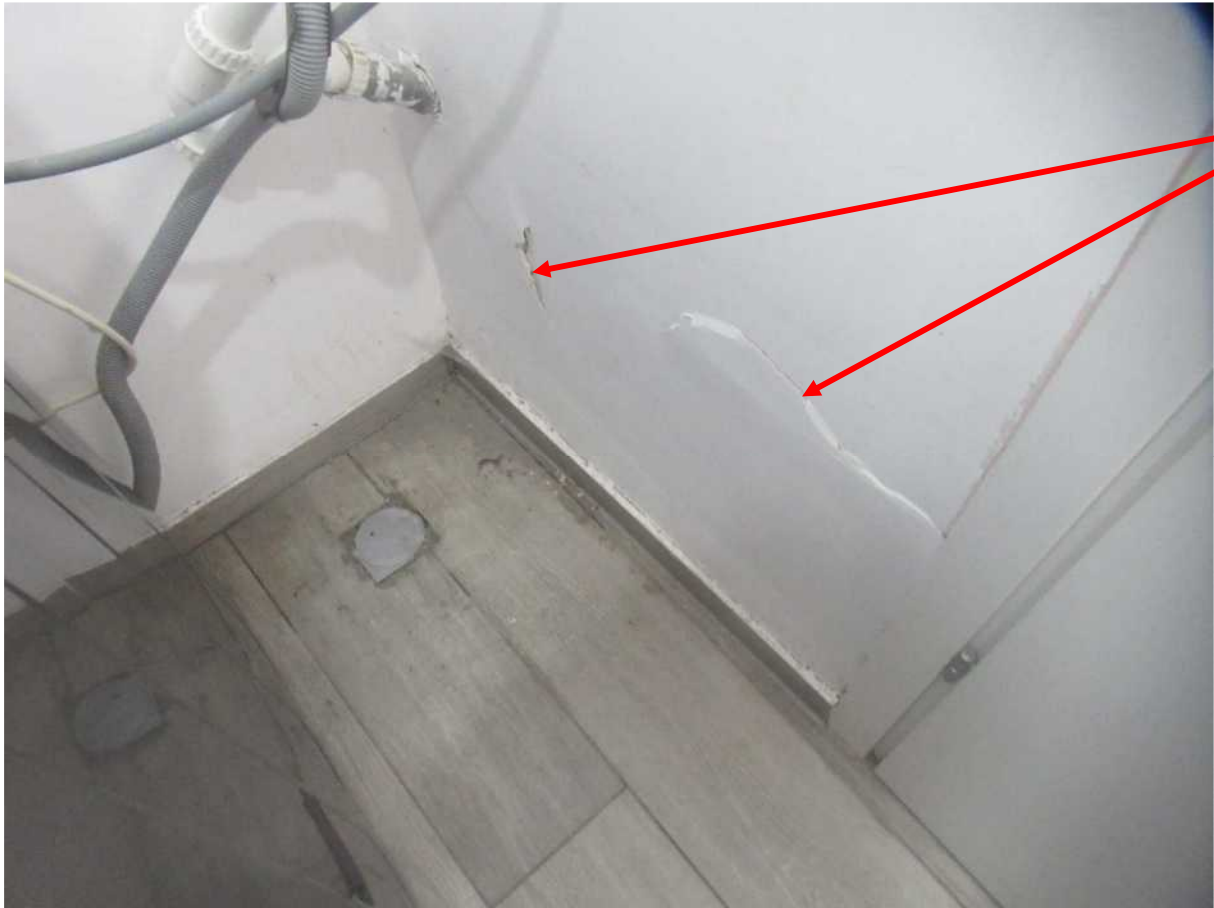
**מרפסת שירות.**

16. קיר מרפסת השירות אשר גובל בחדר רחצה כללי נצפה עם סדק נימי.  
**התיקון:** יש לקלף את הטיח הסדוק, ולבצע טיח כולל צביעה.-----1,200 ₪.

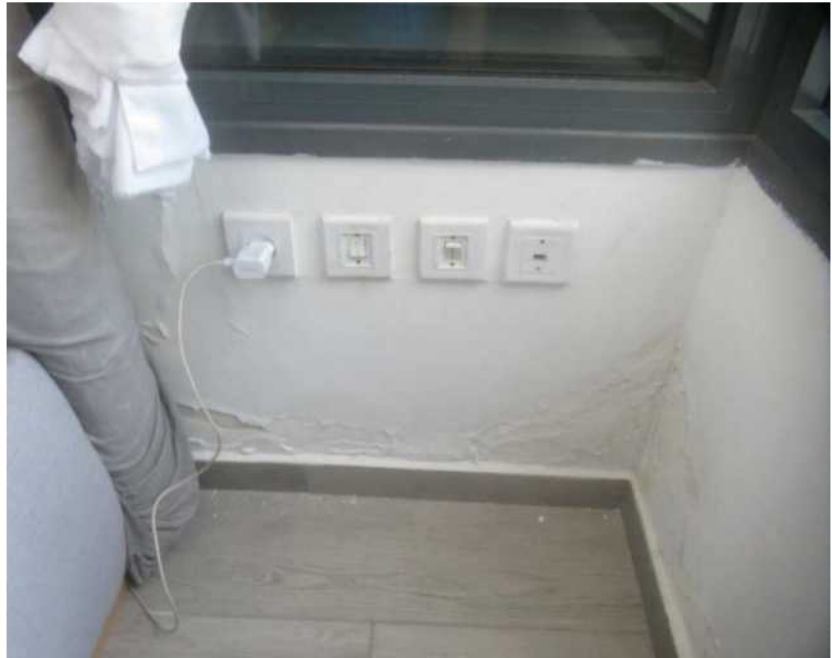
❖ בנוסף לנ"ל יש להיות במעקב בחורף עקב סימני הרטיבות שלהלן:

רטיבות בפינת הקירות מתחת לחלון הפינת.

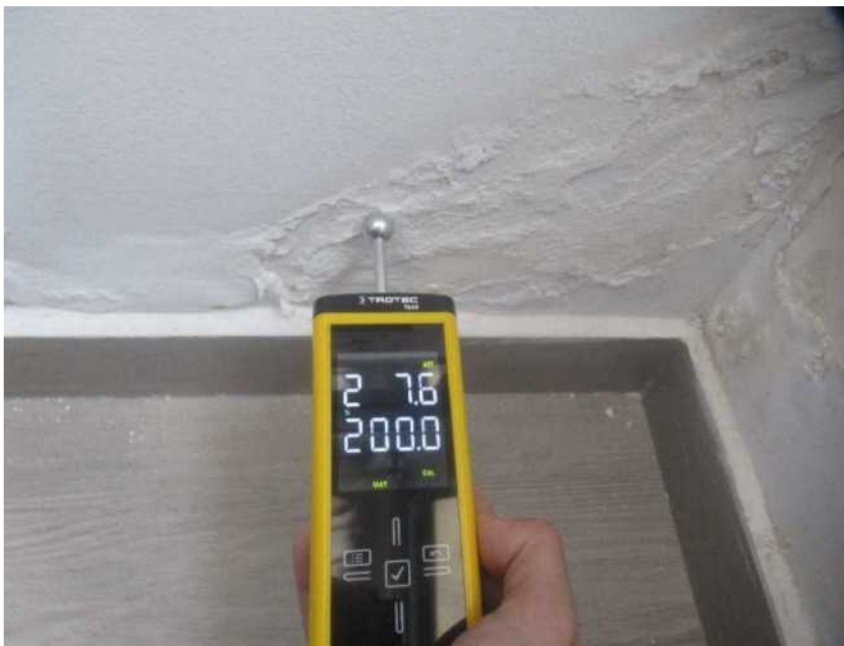
מדידת רטיבות בקיר הדרומי.

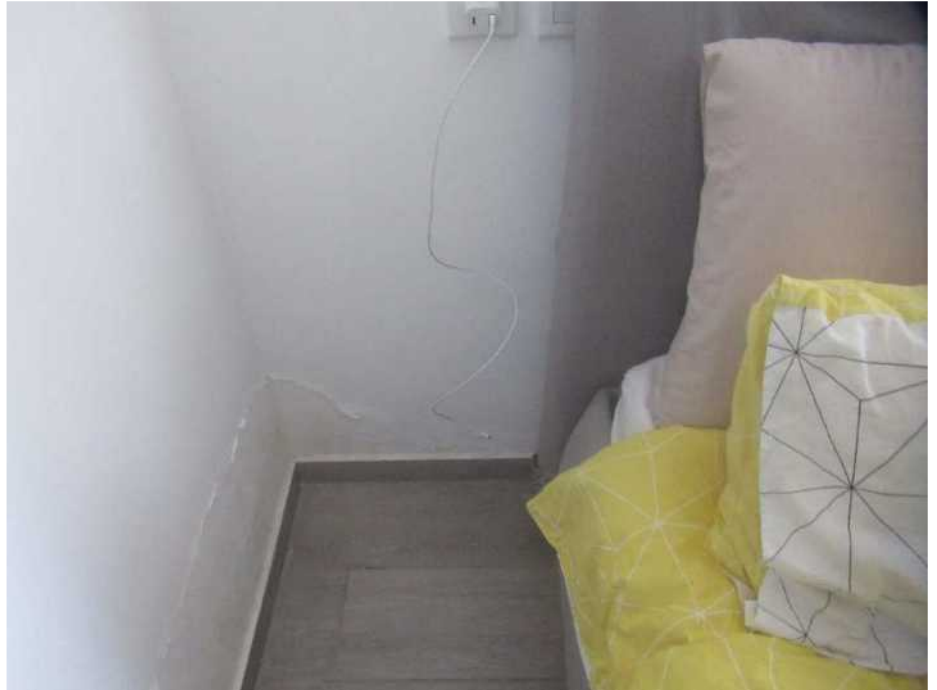
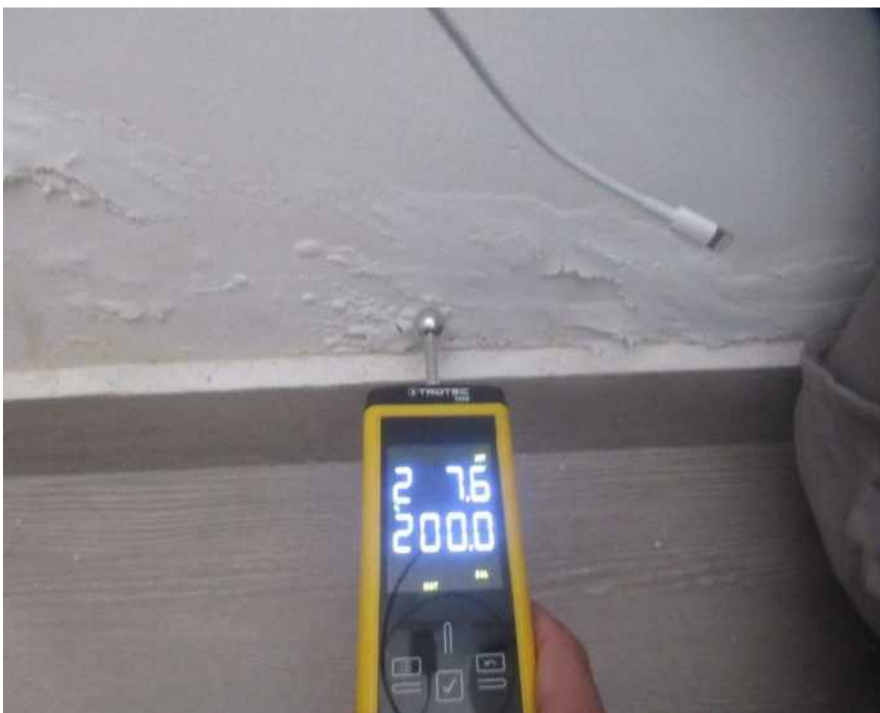
רטיבות מכסימאלית בקיר הגובל עם חדר הרחצה, ובקיר החוץ.
