**חוות דעת מומחה**  
**בית \*\*\*\*\*(חוו"ד נגדית)**

מהות הבדיקה: **חוות דעת נגדית** - בדיקת ליקויים הנטענים ע"י התובעים (הדיירים)  
על פי חוות דעת הנדסית אשר נערכה ע"מ מהנדס \*\*\*\*\*(חוו"ד נגדית) בתאריך 2.4.2023

**בתיק בימ"ש מחוזי-ת.א.-6728-02-24** \*\*\*\*\*(חוו"ד נגדית)

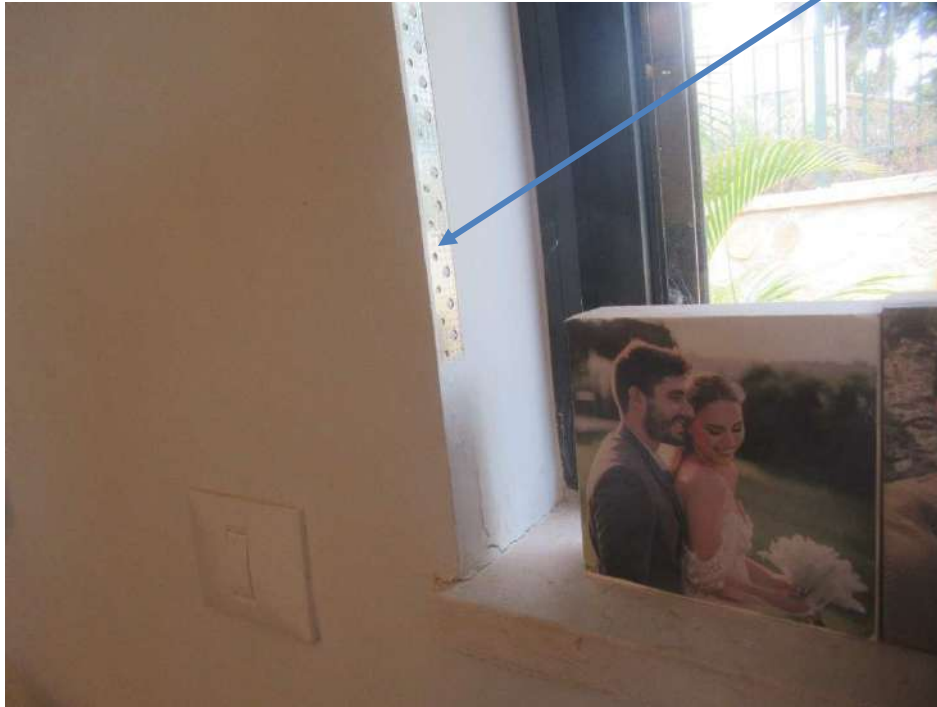
1.3. בחיבור בין שני הקירות החיצוניים ניתן לראות התפרקות של החיבור עקב עבודה לקויה. על הקבלן לתקן את חליקוי כראוי.

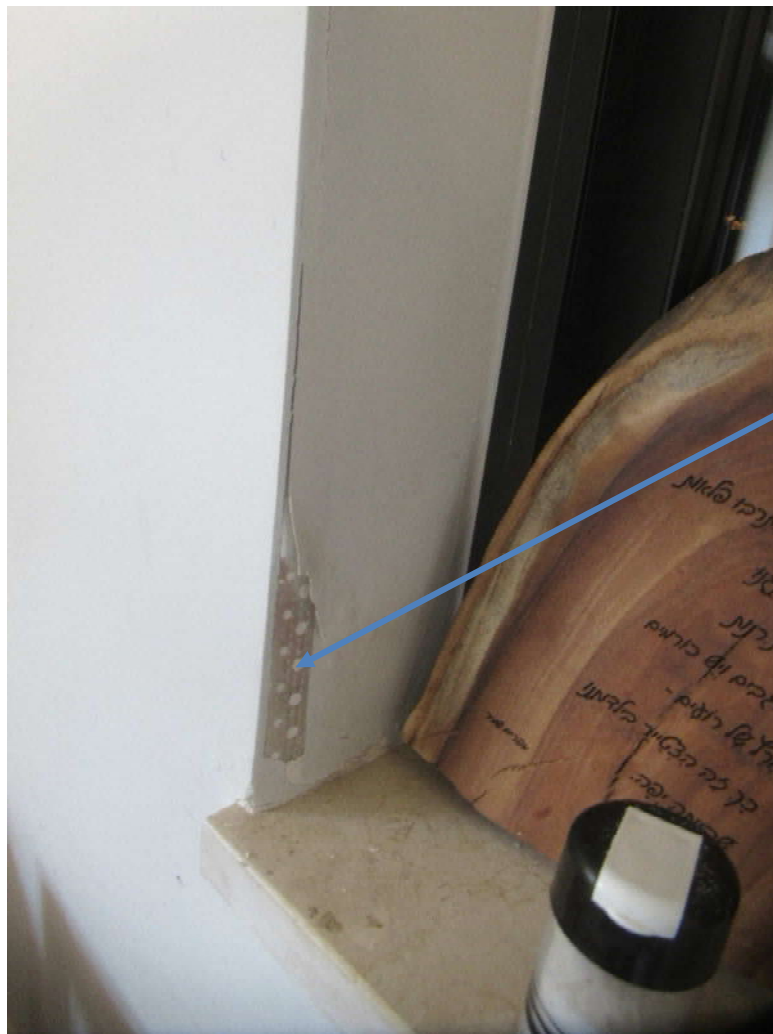
**אחריות לליקוי:** נתבעת 1 – עבודות גמר.  
צילום המחשה לדוגמא:

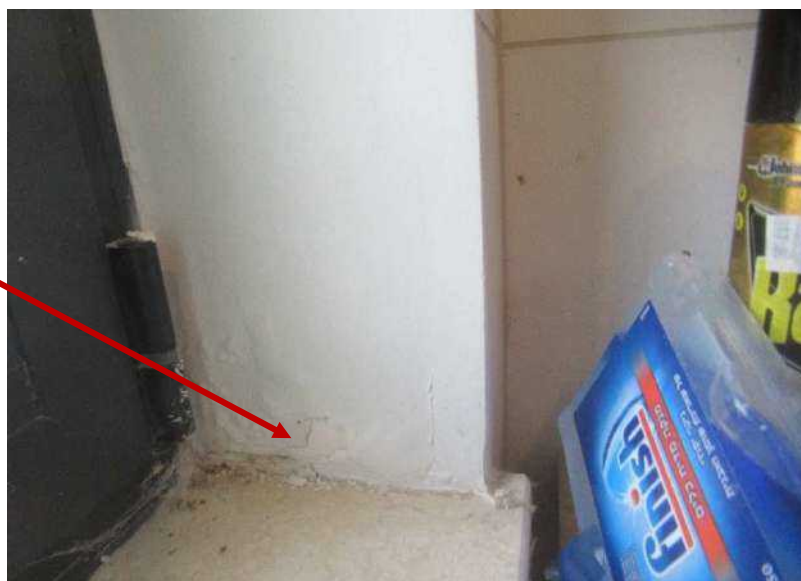
1.7. בכל הדירה ניתן לראות סדקים קונסטרוקטיביים בגבס וסביב ארגזי התריסים. גרם נזק אסתטי.

**התייחסותי:** הטענה זוהתה. סדקים עד 1 מ"מ. הסדקים אינם קונסטרוקטיביים.

**יש לבצע תיקונים** -----

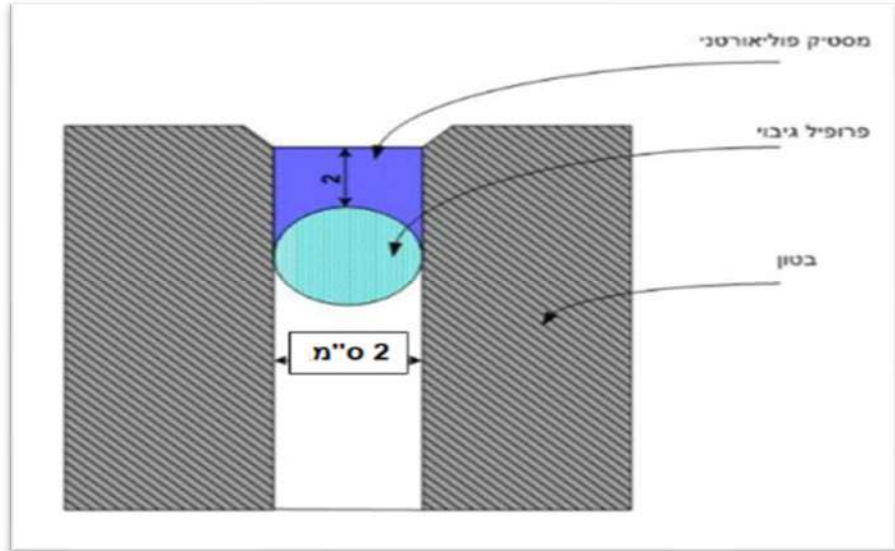
## דוגמא לתפר הפרדה כזה

3. על פי חוקי ההנדסה – במקרים אלו יש לבצע תפר התפשטות, "תפר הפרדה" בין הממ"ד ובין הבנייה הקלה.

תפר הפרדה כזה הינו בד"כ מרווח של כ-2 ס"מ כדי לאפשר לממ"ד ולקירות ה"קלים" ל"עבוד" בנפרד וכך למנוע סדיקה.

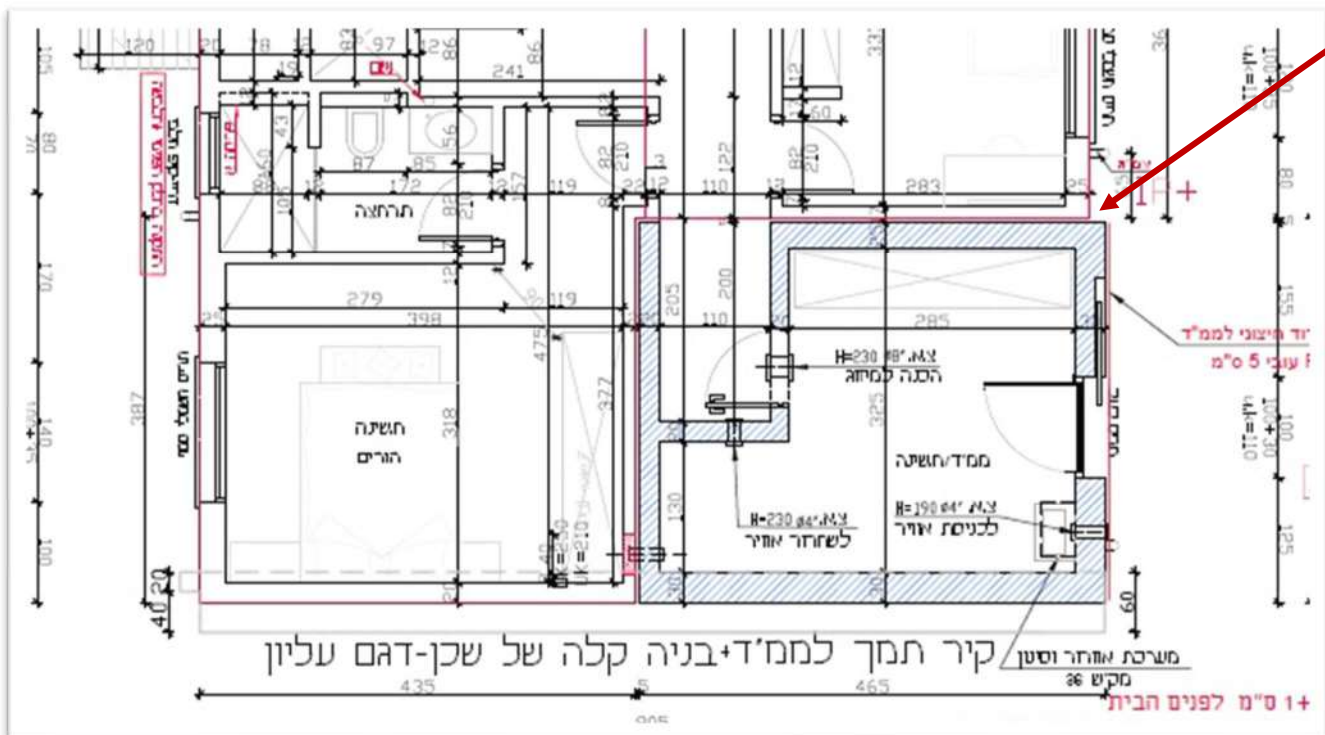
4. בעיון בתכניות נמצא כי קיימת התייחסות לקיר נפרד בצמוד לממ"ד אולם לא ראיתי פרט של תפר התפשטות או תפר הפרדה.  
מצ"ב קטע מהתכנית –

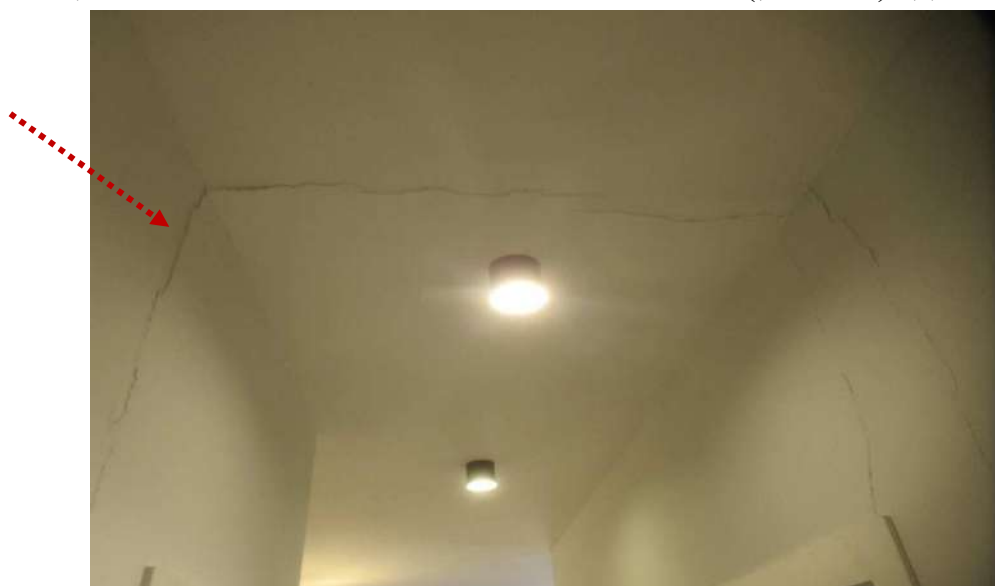
**אחריות לליקוי:** הסדקים הנטענים בסעיף זה הינם סדקים שנוצרו לאחר תקופה של כמה חודשים מהצבת המבנה עקב התפשטות והתכווצות של הקירות הקלים כנגד קירות הבטון של הממ"ד. סדקים אלו הינם שונים מהסדקים שנגרמו מיד עם הנפת המבנה והצבתו על היסודות עקב הנפה לא זהירה.

**האחריות** הינה של הנתבעת 1 עקב תכנון לקוי ואחריות המפקח החדש שלא הציף את הליקוי ודאג לתיקון הנדרש בחדשים שחלפו עד לאכלוס.

5. התיקון הנדרש – ניתוק הקירות הקלים מהממ"ד וביצוע תפר התפשטות.

התפר חייב להתבצע בכל היקף החיבורים לממ"ד (קירות, רצפה, וגג).

האומדן לתיקון (פנים וחוץ) -----

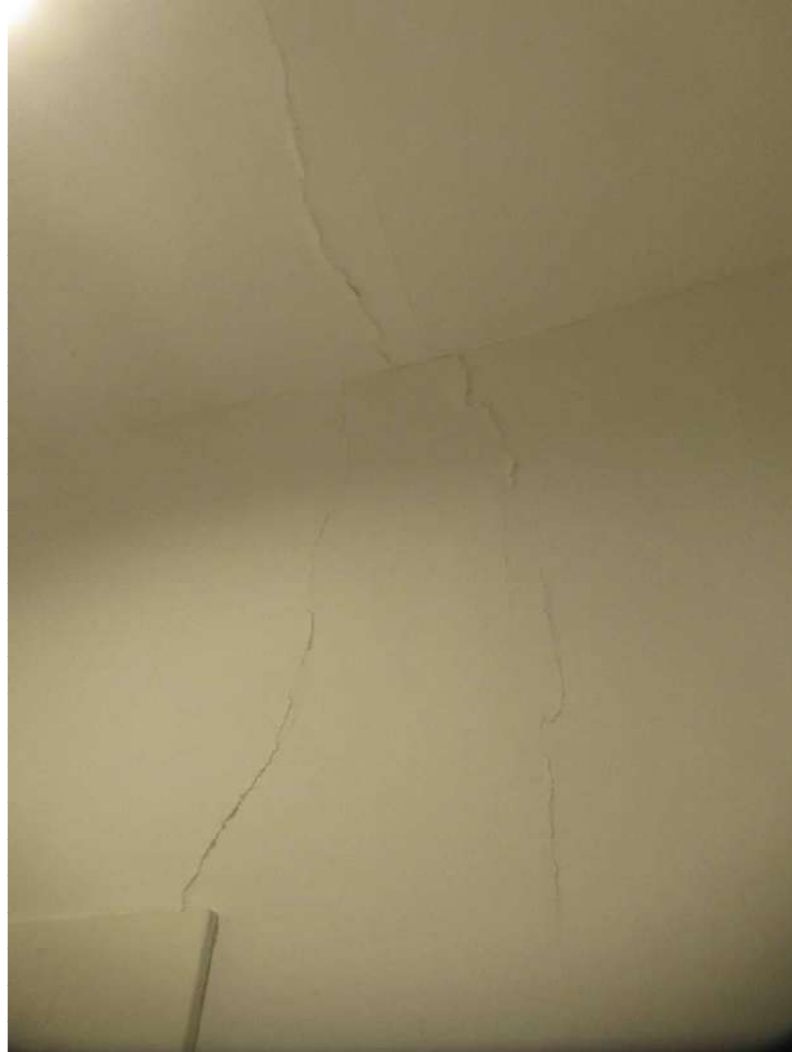
1.8. ניתן לראות התפרקות גבס והיווצרות סדקים קונסטרוקטיביים בחיבור הלקוי בין חדר הממ"ד למבנה עצמו. כמו כן, לא בוצע תפר התפשטות. בנוסף, מהתמונות בסעיף 2.1 (ליקויים ביסודות) ניתן לראות העמדה לא מפולסת של הקרוונים אשר לא עומדת על פני הכלונסאות, אלא רק על כמויות של פלטות לא מרותחות שגומרות להחלקת המבנה. בוצעה עבודה לקויה, **קיימת סכנת נפשות**. על הקבלן לתכנן ולבנות תפר התפשטות כנדרש בין הממ"ד למבנה, כולל תכנון וביצוע כלונסאות נוספות כנדרש לביצוע עבודות התפר. בסעיף הנ"ל מדובר אך ורק בעבודות זמניות של תיקוני סדקים בקירות, בתקרה וברצפה ועד לפירוק של כל המבנה לפי היתר של מבנה מסוכן הבנוי בניגוד להיתר.

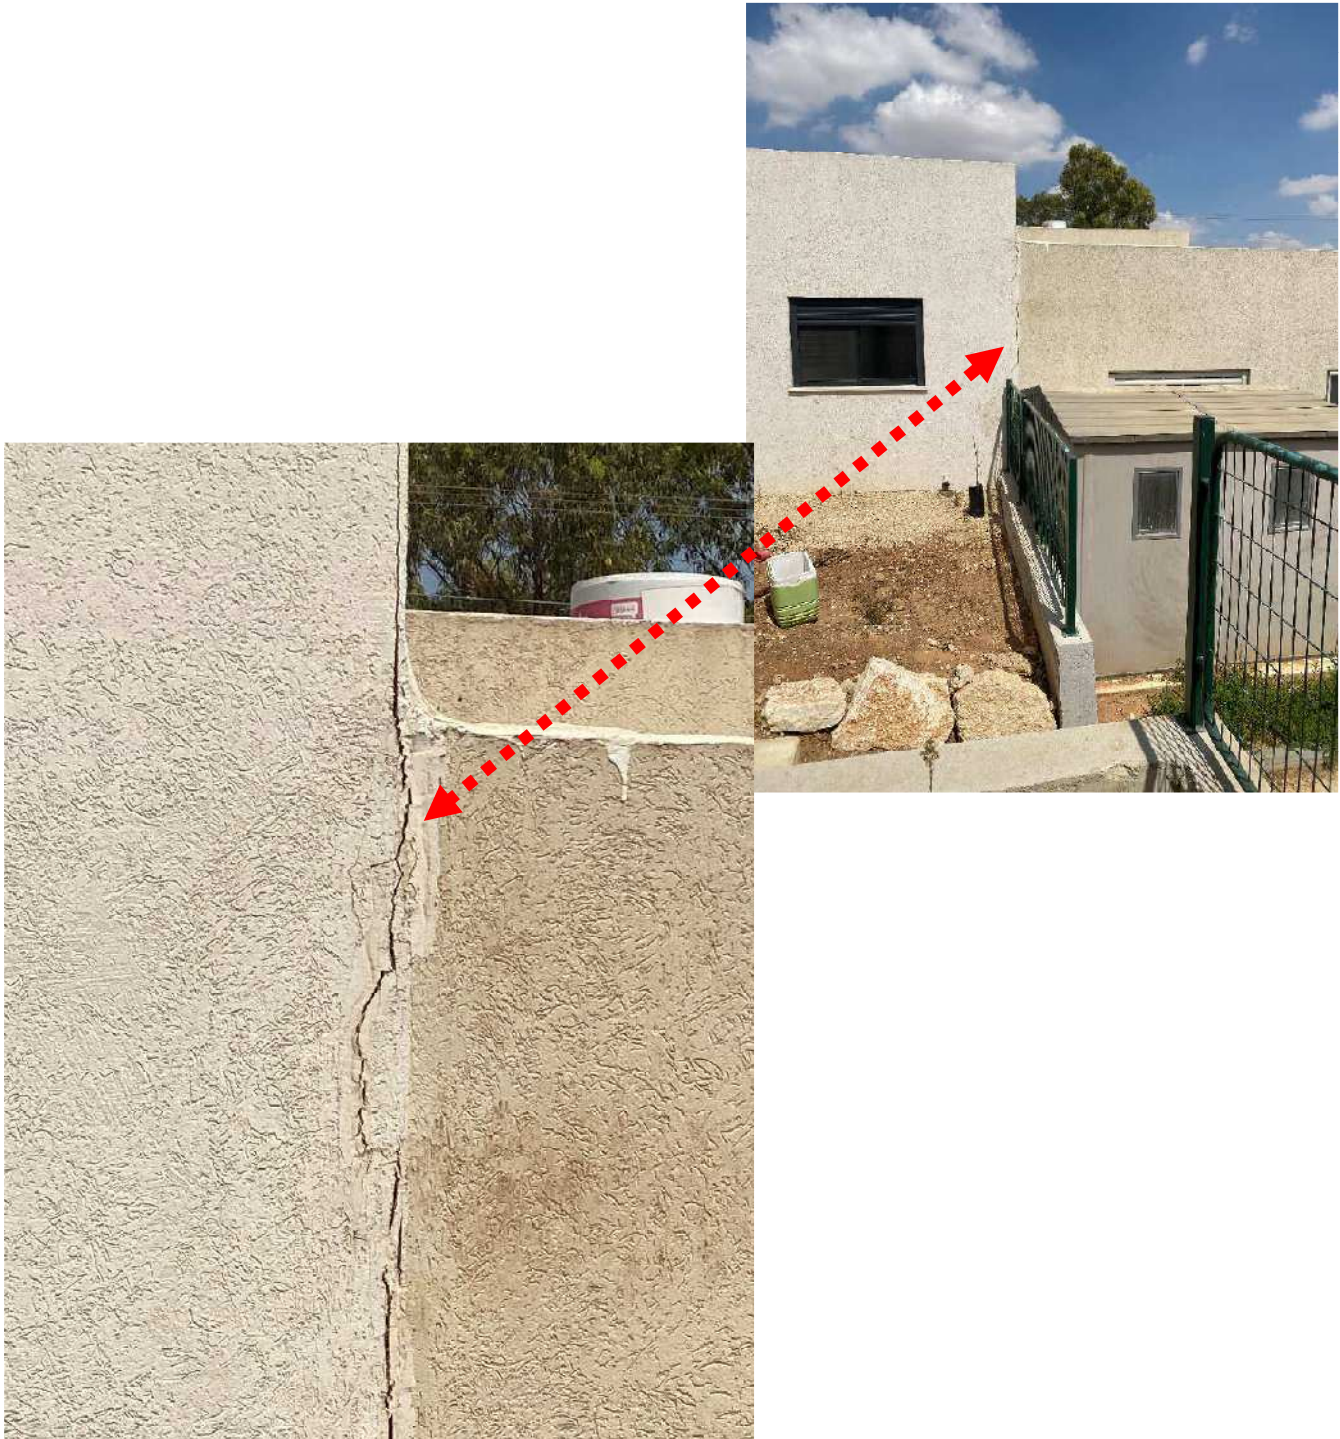
א. חיבור הבית לבניין שכן צמוד ללא תפר הפרדה:

❖ להלן צילום העדר מישק הפרדה וסדיקה:

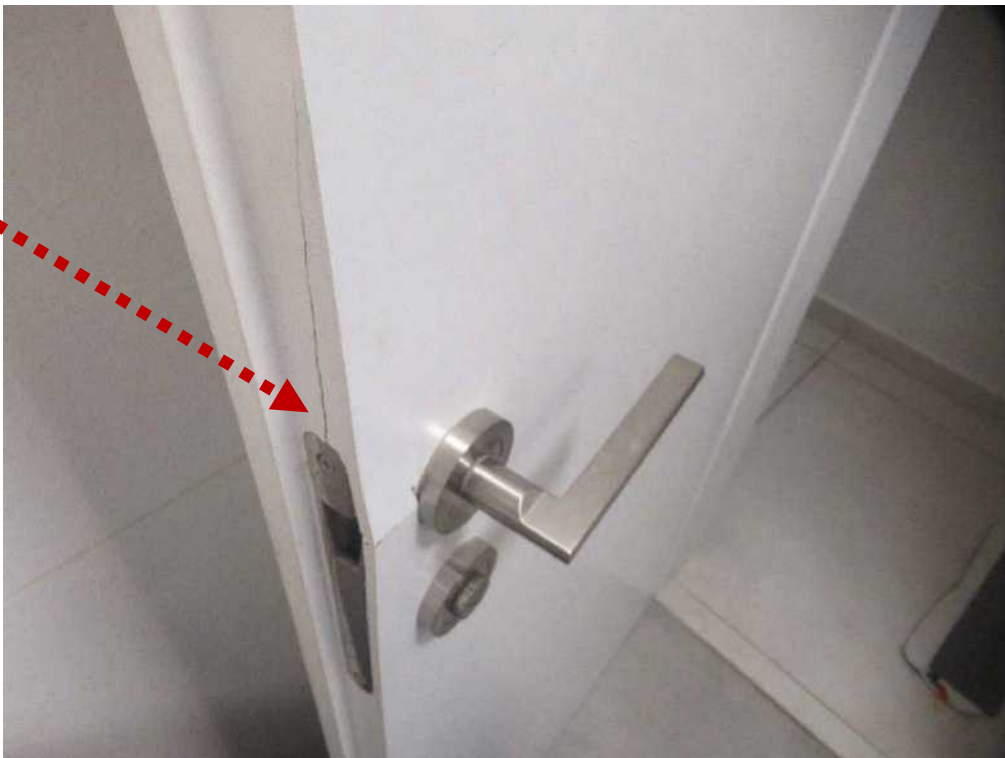
11.2. מהתמונה המצורפת ניתן לראות התפרקות של כנף הדלת במקלחת. יש לפרק ולבנות דלת חדשה ותקינה.

**התייחסותי:** הטענה זוהתה. יש להחליף כנף דלת ----- 1,100 ₪  
**אחריות לליקוי:** נתבעת 1 – עבודות גמר ובדק.

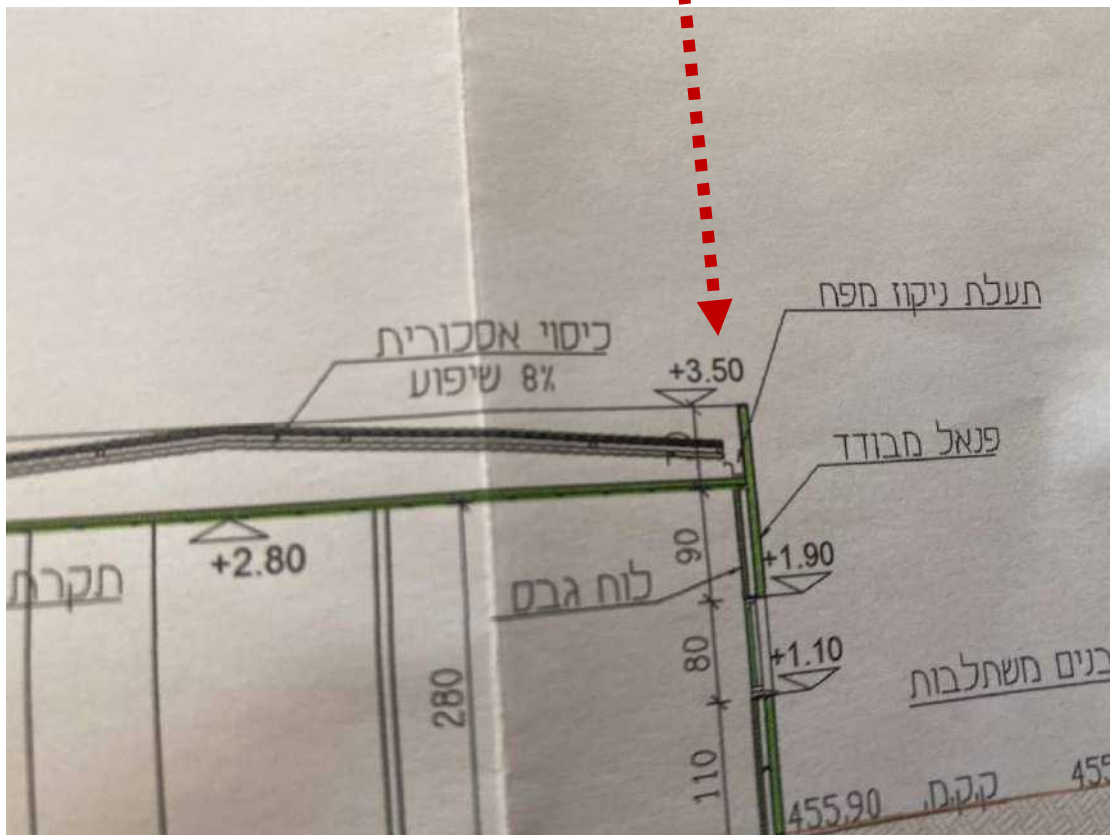
14.1. לפי תכנית הבקשה להיתר צריכה להיות תעלת ניקוז מפח מגולוון, אך בפועל הדבר לא קיים. נמצא כי הקבלן המבצע, על דעת עצמו ובניגוד לתוכנית הבקשה להיתר החליט לשנות את פרט ביצוע תעלת הניקוז. בשל כך, ניתן לראות הדבקת חומר אטימה לקוי ומתפרק על פני תעלת הפח שבוצעה לפי ההיתר. בנוסף, בזמן בדיקתי גיליתי רווחים בין חומר האטימה לתעלת הפח. זאת ועוד, בחלקו העליון של החיבור בין חומר האטימה ליריעות ניתן לראות התפרקויות במספר מקומות. ולכן ניתן להסיק כי מי הגשמים יחדרו לחלל המתפרק ולקונסטרוקציה.

**התייחסותי:** תעלת הניקוז מהפח בהיתר מתייחסת לניקוז גג איסכורית. בפועל לא ראינו גג איסכורית ובוצע גג אחר. לכן גם הטענה לתעלה איננה רלוונטית. אין ליקוי. **אחריות לליקוי:** אין ליקוי.

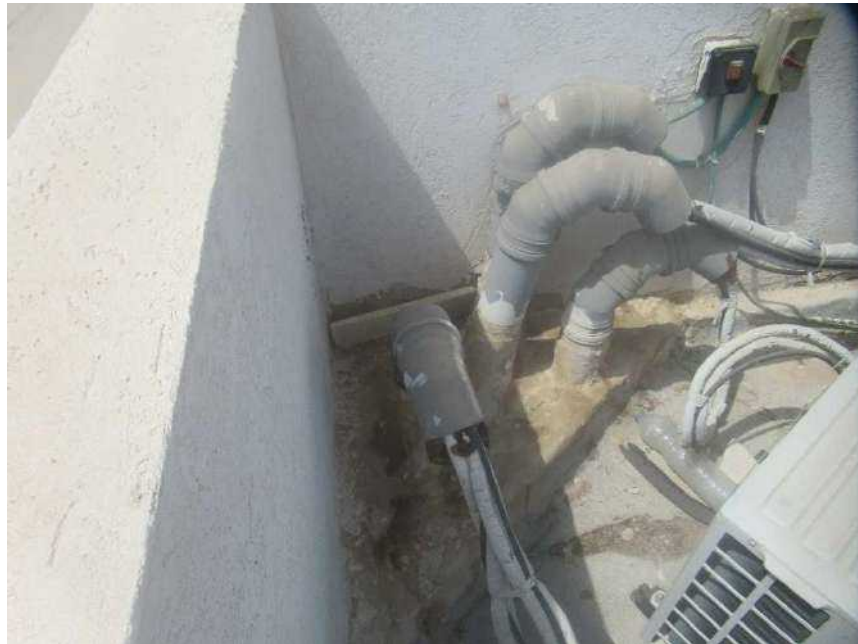
15.2. חסר איטום סביב נקז הגג/ קולט מי הגשם/ הגשמה. נדרש לאטום בצורה מקצועית ותקינה.

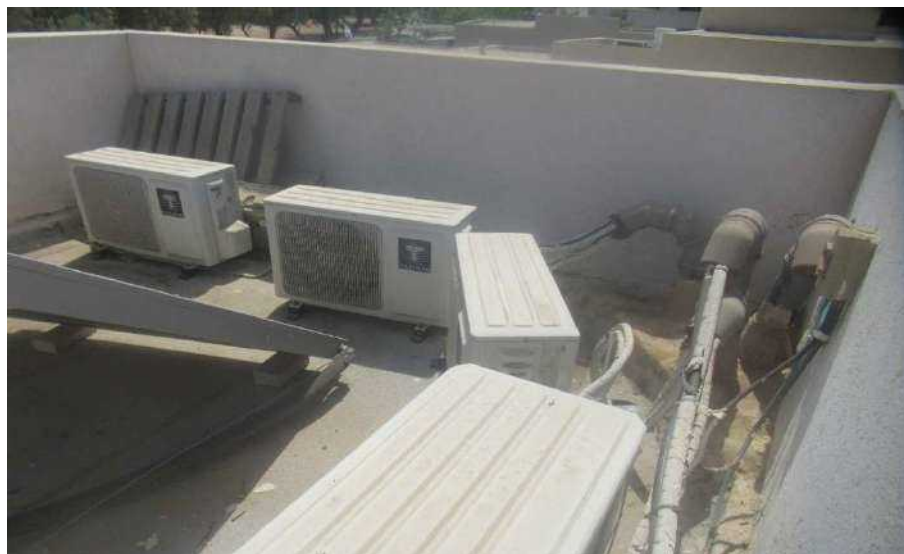
התייחסותי: לא אותר ליקוי כנטען.

אחריות לליקוי: אין ליקוי.

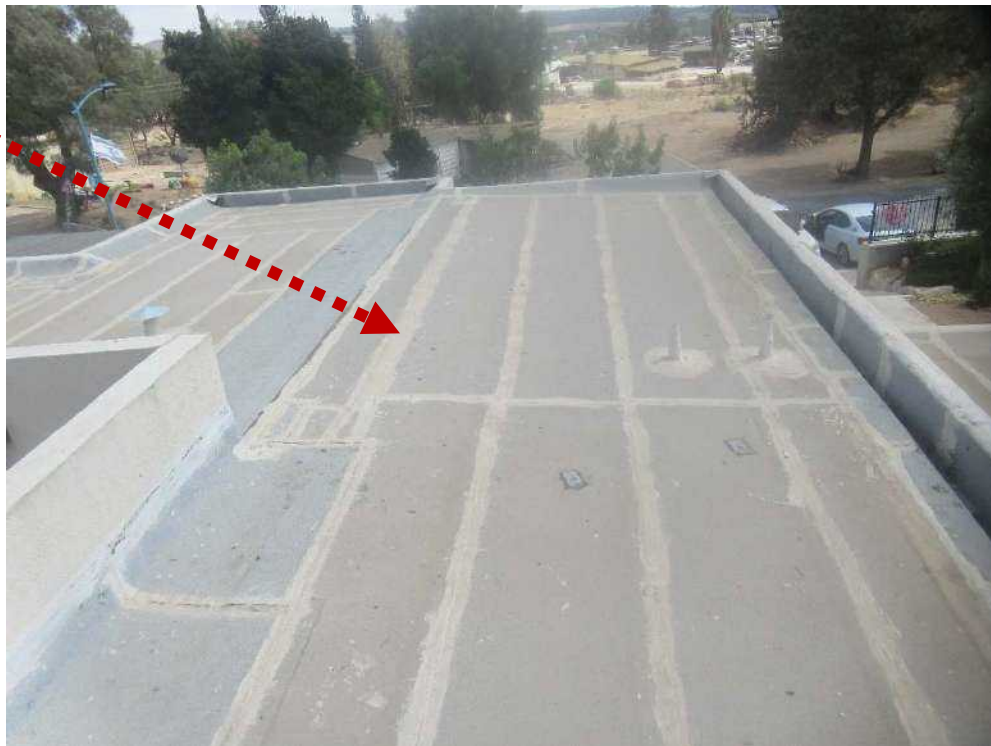
16.1. לא בוצעה הלבנה על החיבורים בגג. וכן בהתאם לסעיף 6.5 שלפיו נדרש לצבוע בגגות חשופים את החפיות בצבע מגן מתאים זאת לאחר סיום בדיקות איטום הגג בהצפה

התייחסותי: ביום הסיור זוהתה הלבנה.  
אחריות לליקוי: אין ליקוי.
