### חוות דעת מומחה

אני הח"מ, **דב דוד**, מהנדס בניין בהשכלתי ובמשלח ידי, רישיון מס' 09229.  
נתבקשתי ע"י **נציגות הבית המשותף בבניינים 6 ו-8** (להלן "הנציגות")  
לבצע בדיקה הנדסית בנכס שלהלן:

- מבצעי הבדיקה: **מהנדס דוד דב** + הנדסאי בניין **אלי לוי**, (להלן "הבודקים").
- כתובת הנכס הנבדק: **קריית אונז**, \*\*\*\*\* (להלן "הבניינים").
- מהות הנכס הנבדק: **גג הבניין, חדר מדרגות בקומת הגג,**
- **חניון משותף לשני הבניינים, ופיתוח בקומת הקרקע, אשר סובלות מרטיבות.**
- תאריך הבדיקה שלנו בתאריך: 14.3.2024.
- נוכחים בבדיקה: ה"ה-\*\*\*\*\*
- מהות הבדיקה: בדיקת רטיבות בשטחים המשותפים.
- הנני מצהיר שחוות דעתי זו נערכה על ידי לשם הגשתה כראייה לבית המשפט.
- אני מצהיר בזה כי אין לי עניין אישי בנכס וחוות דעתי זו נערכה על בסיס מקצועי בלבד.
- דין חוות דעת זו כשהיא חתומה על ידי כדין עדות בשבועה בבית משפט.

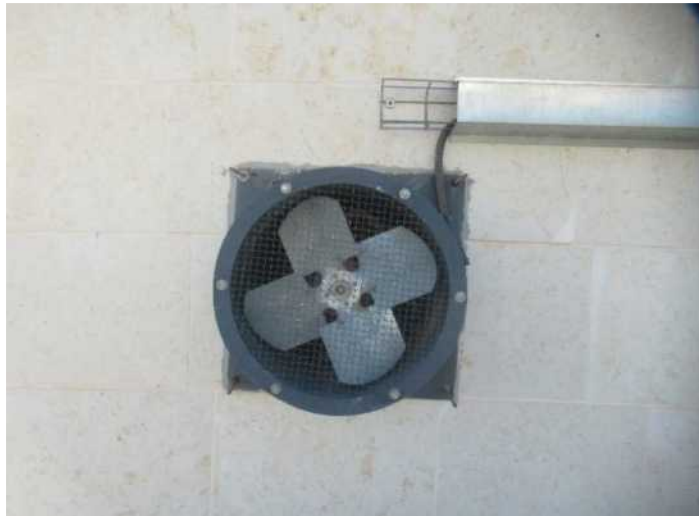
1. אותר מוצא של מפוח הפונה אל גג הבניין.  
מתוך קומת חדר המדרגות בקומת הגג לא נצפה מוצא למפוח.  
התיקון: יש לבדוק מול הקבלן מה ייעוד המפוח.

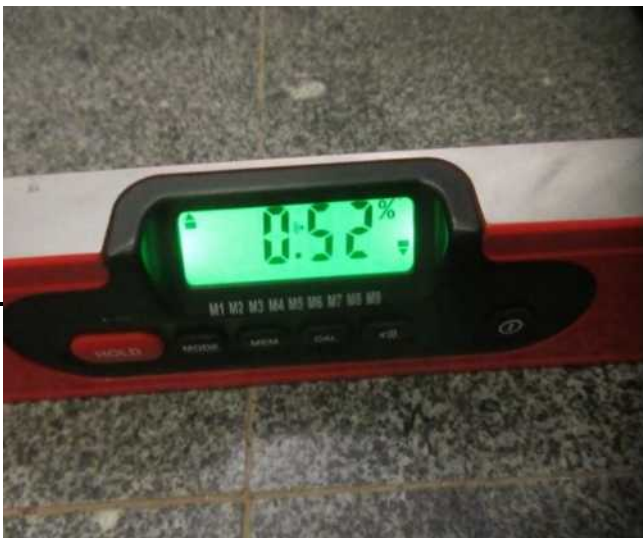
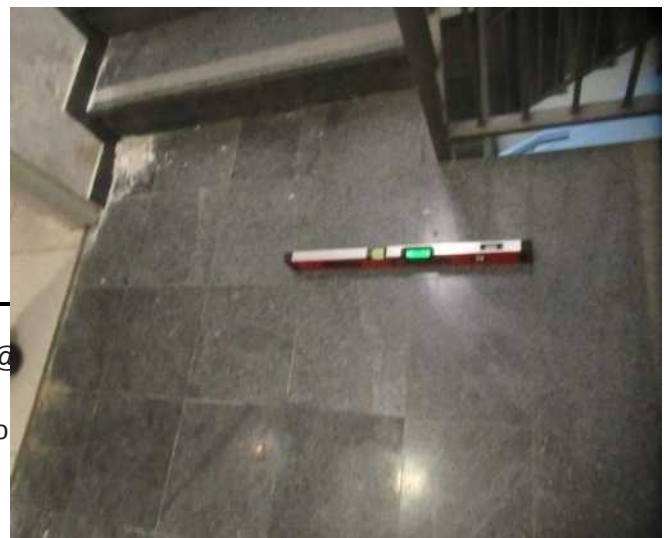
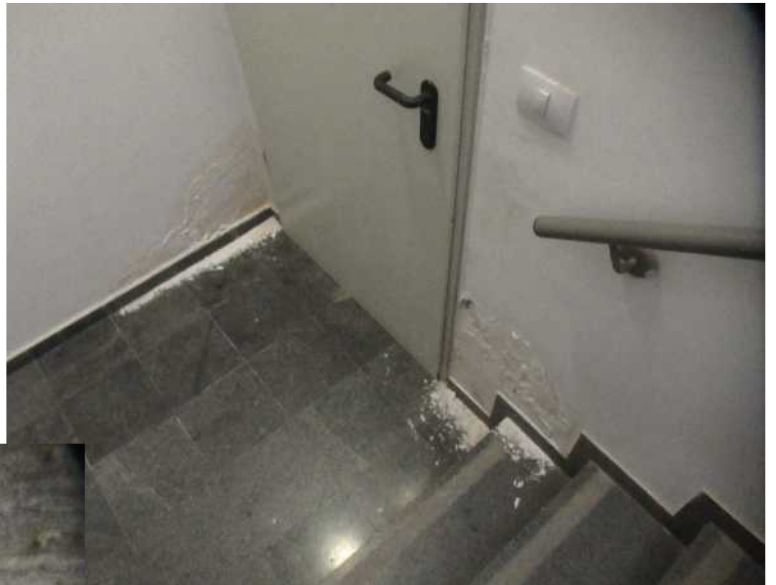
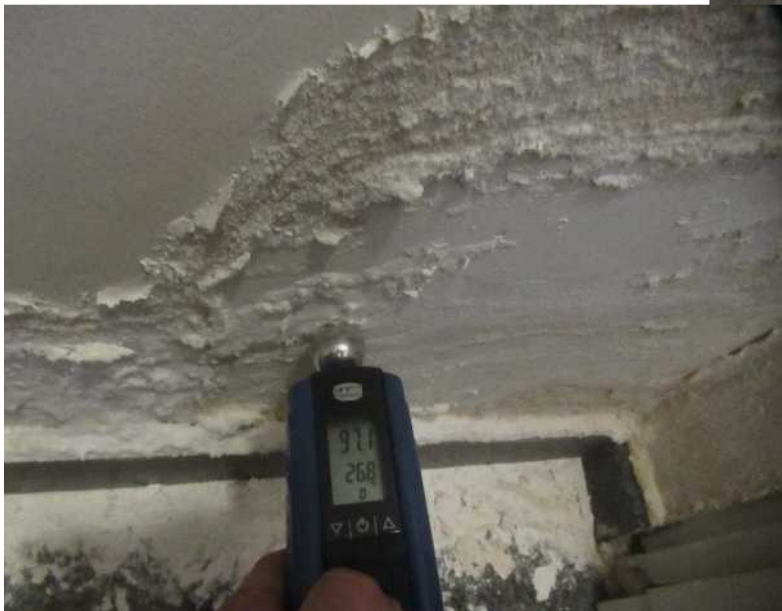
2. בקיר חדר מדרגות אותרו סימני רטיבות.

במדידה באמצעות מכשיר מסוג GANN התקבלו ערכים גבוהים של 97.1 יחידות.

פודסט הביניים בוצע עם אריחי ריצוף שהותקנו בשיפוע לכיוון הקירות.

עפ"י הממצאים בעת שטיפת חדר המדרגות מי שטיפה זורמים אל כיוון הקירות ועולים קפילארית.

בפוסדט קיים שיפוע ריצוף מהמדרגות לכיוון דלת האש 0.52% אחוז.

שיפועי הריצוף בוצעו בשיפוע הפוך לכיוון הקיר הגובל בפרוזדור,

בעת שטיפת חדר המדרגות המים גולשים אל כיוון הקיר ועולים קפילארית בקירות.

התיקון: יש לפרק את אריחי ריצוף הפודסט ולבצע מחדש באופן מפולס.

יש לבצע ייבוש הקירות ותיקוני טיח וצבע.

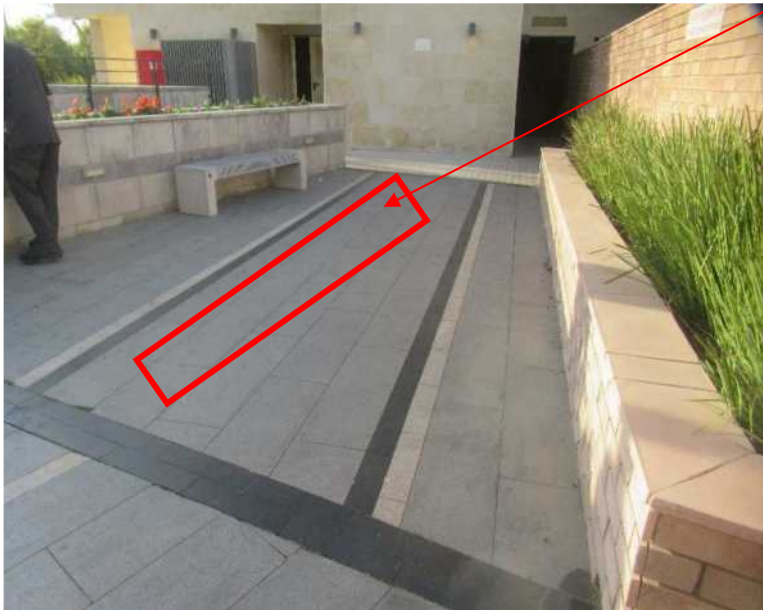
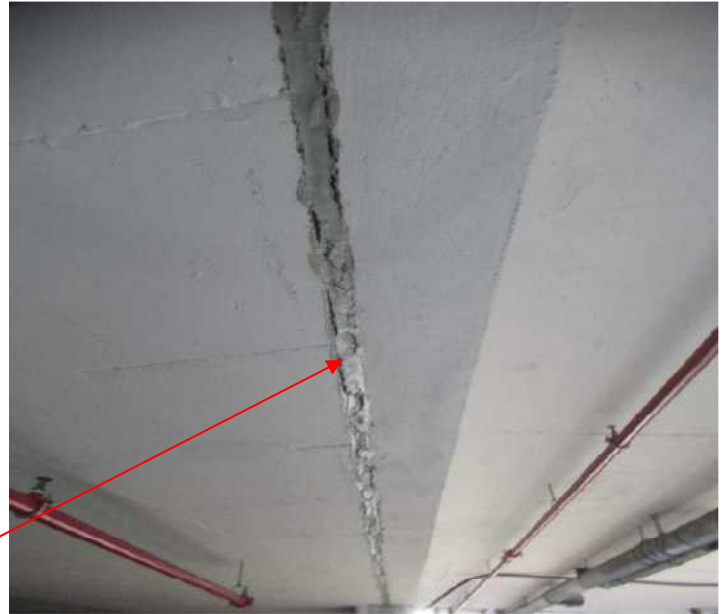
3. בעת גשמים ישנה חדירת רטיבות דרך התפר אל תוך החניון.  
מעל קורת המרתף קיים שטח פיתוח מרוצף.  
**התיקון:** יש לפרק את הריצוף מעל תקרת החניון בשטח קומת הפיתוח,

לבצע תיקוני איטום, לבצע בדיקת הצפה עפ"י תקן 1476.1 לאימות או שלילת התיקון, ולהחזיר את הריצוף לשימוש חוזר.  
לאחר תיקון חדירת הרטיבות יש לבצע סיומת גמר ראווה לקו התפר מתוך החניון.  
**אומדן עלות:-----9,000 ₪.**

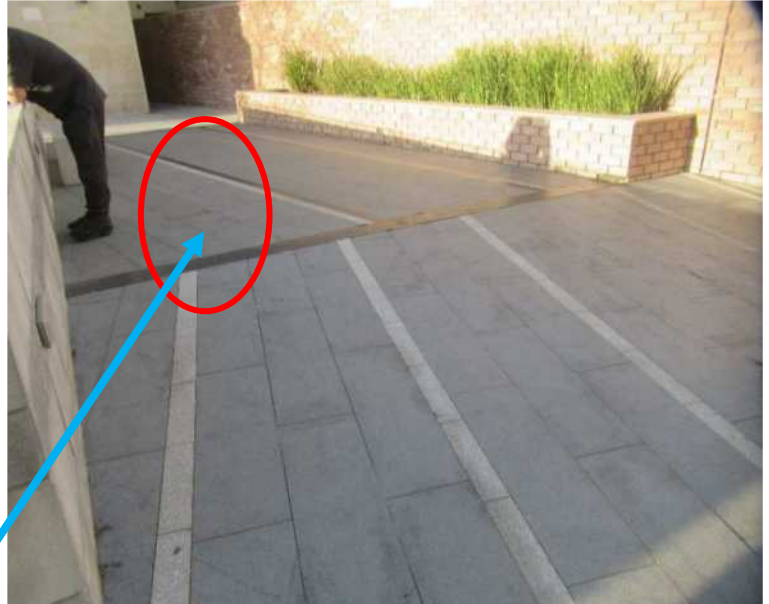
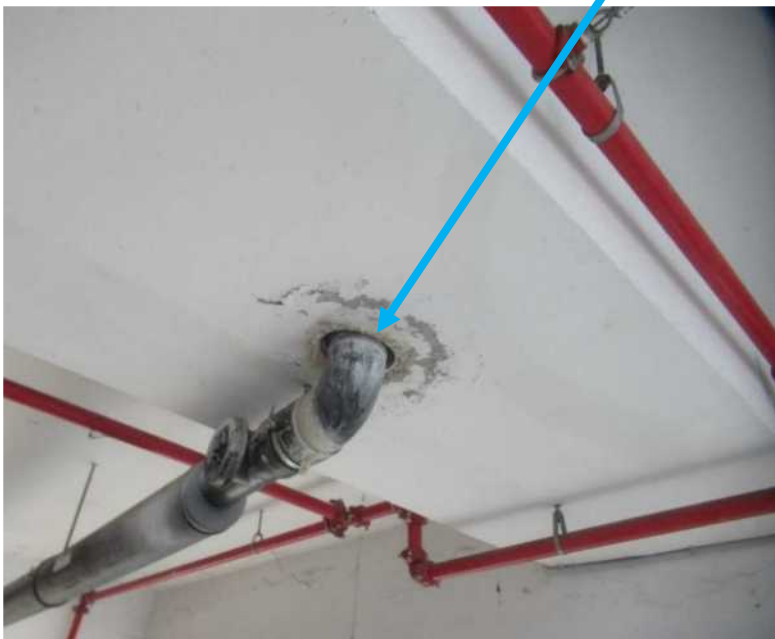
מצ"ב צילומי המחשה בקומת הפיתוח מעל החניון.

4. בירידה ברמפת החניון אותרה חדירת צינור בתקרה ומסביב סימני רטיבות. מעל אזור הרטיבות קיים שטח מרוצף ברחבת הפיתוח. מקור הרטיבות נמצא במעבר שאחרי הערוגה בקומת הפיתוח, במרחק של 4 מטר מקו הכניסה לחניון. לאחר גמר התיקונים למניעת חדירת רטיבות ברחבת הפיתוח מעל החניון, **התיקון:** יש לחשוף את הצינור החודר לאזור הפיתוח, לבצע איטום.

לאחר התיקון יש לבצע בדיקת הצפה באזור החדירה לוודא שהתיקון צלח.  
**אומדן עלות:-----6,000 ש"ח.**

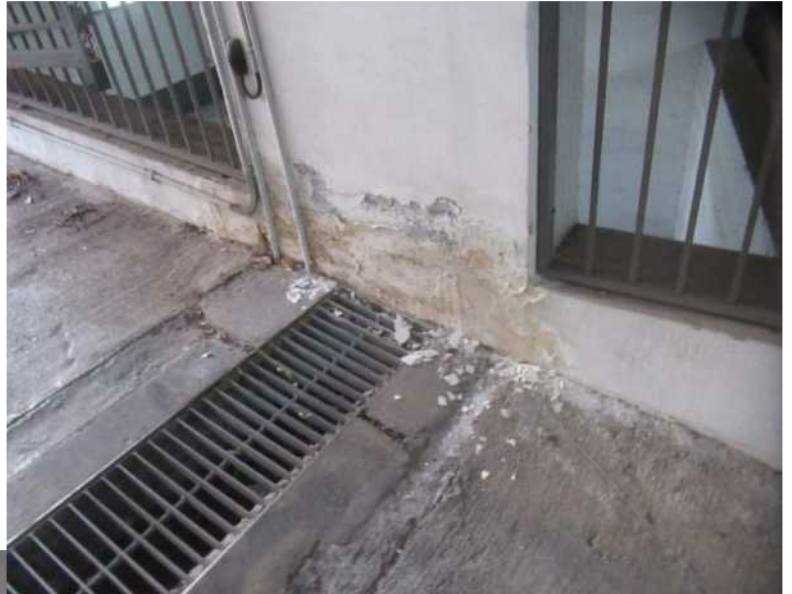
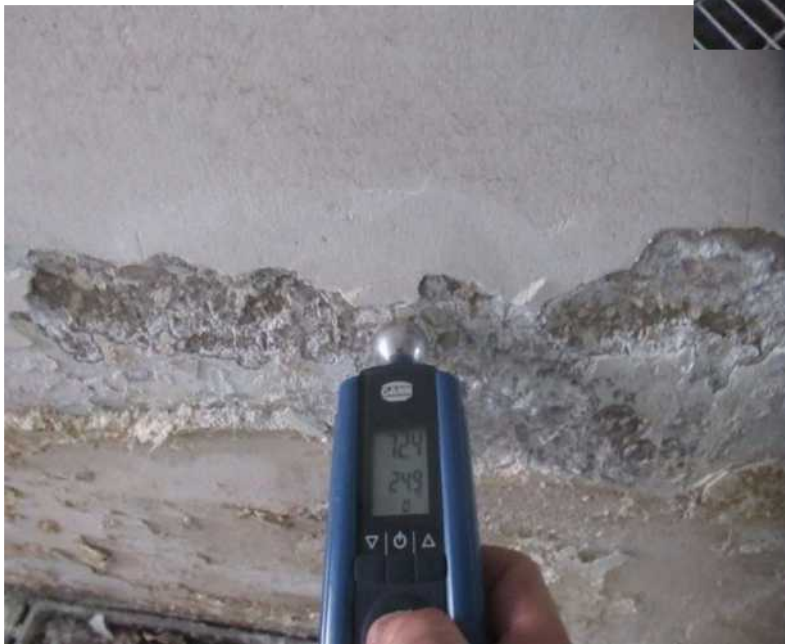
5. בכניסה המובילה אל החניון מכיוון הרמפה או מים נקווים בתוך תעלת הניקוז ועולים קפילארית מעל לסבכת הניקוז של התעלה.

- יש לקלף את הטיח בחלקו התחתון של העמוד עד תחתית תעלת הניקוז.
- יש לבצע טיח הידראולי SE 980 של תרמוקיר.
- יש לבצע צביעה בעמוד לאחר גמר יישום הטיח.

- יש לנקות את התעלה לניקוז של מים המגיעים לתעלה.
  - יש לבצע איטום בתוך תעלת הניקוז.
  - בגמר התיקון יש לבצע בדיקת הצפה למשך 72 שעות לבדיקת תקינות האיטום.
- אומדן עלות:-----4,200 ש"ח.

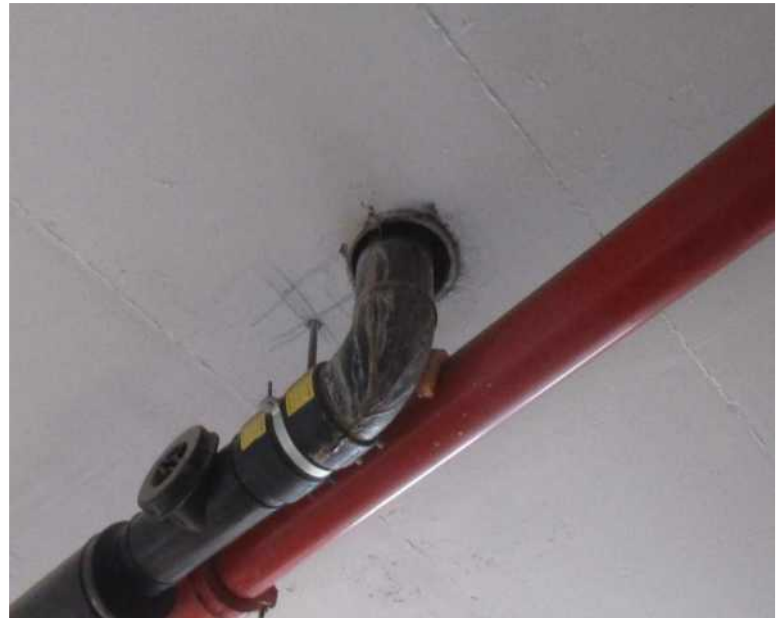
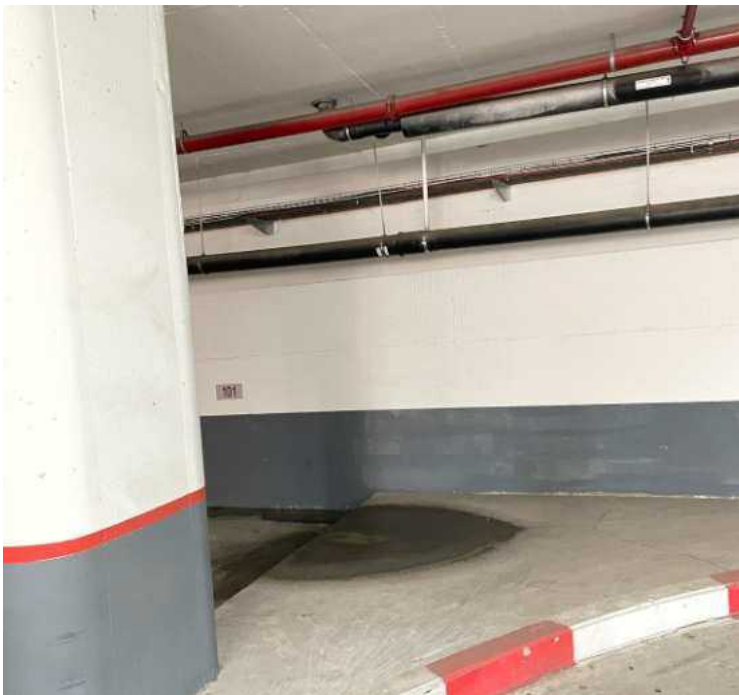
מצ"ב צילום המחשה על יד חניה 101.

6. מעל חניה מס' 101 אותרו סימני רטיבות סב הגן.

הצינור מנקז גינה פרטית וחלחול המים הינו מסביב לצינור ולא מתוך הצינור.  
**התיקון:** יש לחשוף את הצינור מתוך דירת הגן שמעל לחניון,  
לבצע תיקוני איטום באזור חדירת הצינור בדירת הגן מעל לתקרת החניון.  
לאחר מכן לבצע תיקוני צבע בתקרת החניון.

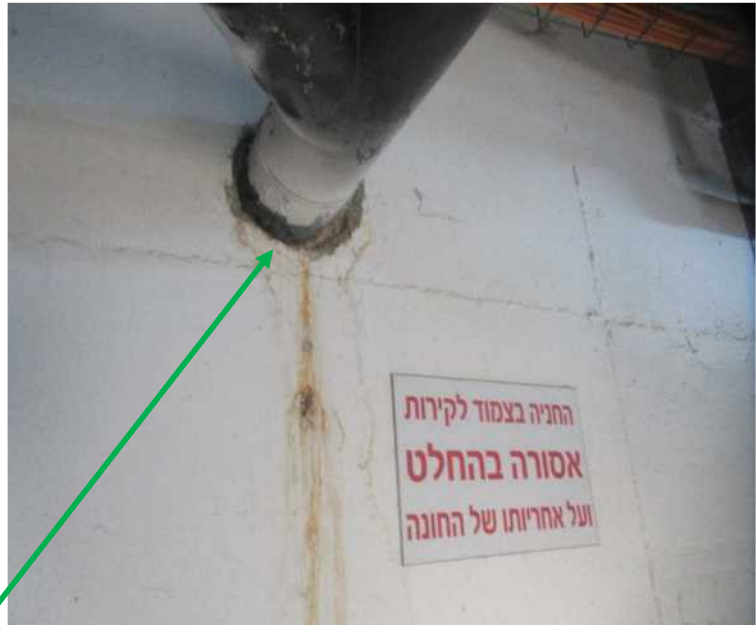
מצ"ב צילום להמחשה של חדירת הצינור בקיר המרתף.

7. חדירת צינור בקיר ונצפו סימני גלישת מים.

הקיר גובל עם הגינה של דירת הגן.

יש לחשוף את האדמה מתוך דירת הגן.

יש לבצע איטום כך שרטיבות לא תחדור פנימה סביב הצינור.

לאחר התיקונים יש לבצע גמר טיח וצבע בקיר מתוך החניון.

בגמר התיקונים יש לבצע בדיקת המטרה לאימות טיב התיקון.

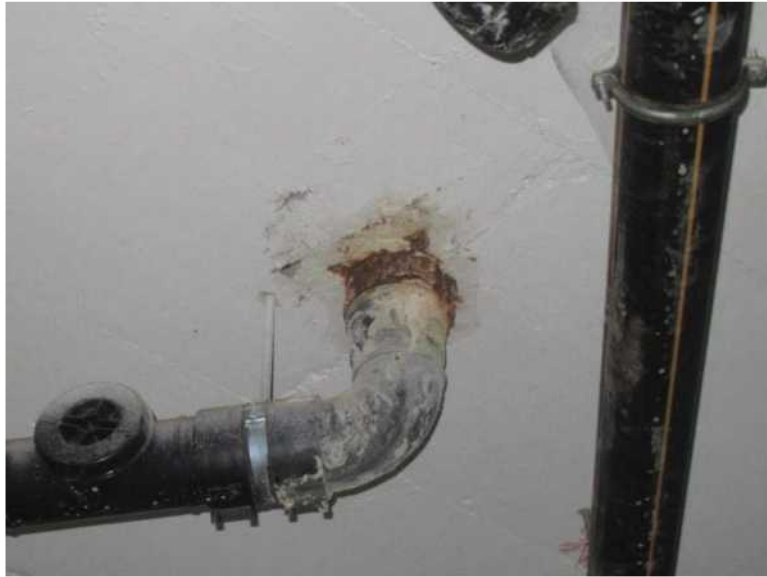
מצ"ב צילום להמחשה של סימני הרטיבות סביב הצינור החודר.

8. בין חניות 121 – 122 קיים צינור חודר

אותרו סימני רטיבות סביב צינור חודר בתקרת החניון אשר מתחת לדירת הגן.

הרטיבות תיפתר לאחר שתיפתר בעיית הרטיבות בדירת הגן.

הצינור מנקז גינה פרטית וחלחול המים הינו מסביב לצינור ולא מתוך הצינור.

התיקון: יש לבצע תיקוני איטום מתוך דירת הגן שמעל האזור שמחדיר את הרטיבות לתקרת החניון.

יש לחשוף את חדירת הצנרת בדירת הגן ולבצע איטום בחומרים כדוגמת היפרדסמו 1 PB.  
לאחר תיקון מקור הרטיבות יש לבצע תיקוני טיח וצבע מעל חניות 121-122 שמתוך החניון.  
**עלות התיקונים:-----6,000 ₪.**  
**בגמר התיקונים יש לבצע בדיקת המטרה לאימות טיב התיקון.**

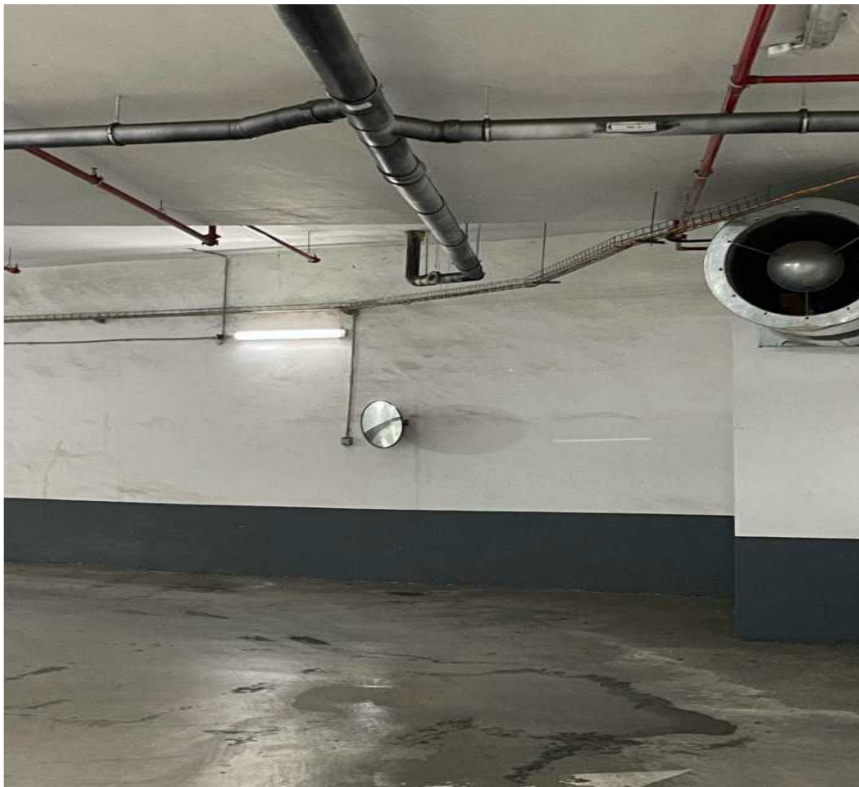
מצ"ב צילומי המחשה כפי שתועד ע"י הדיירים ביום גשם.

9. שטח מיסעת מעבר הרכבים מול חדר הגנרטור במפלס (-1) מוצף בזמן שיורדים גשמים.  
בזמן גשם ישנם שלוליות מים כתוצאה מגלישה של מי ניקוז מהצינור שמתחת לתקרה.  
**התיקון:** יש לבצע בדיקת פנים הצנרת באמצעות סיב אופטי לבירור סתימות אם קיימות בצנרת.  
במידה ולא ימצאו סתימות, יש לזמן יועץ אינסטלציה אשר יבחן את קוטר הצינורות כפי שבוצעו  
מול הקטרים הנחוצים לאור נתוני הספיקה של מי הגשמים.  
יש לפעול על פי הממצאים והמלצות היועץ.  
**עלות הבדיקות-----15,000 ₪.**

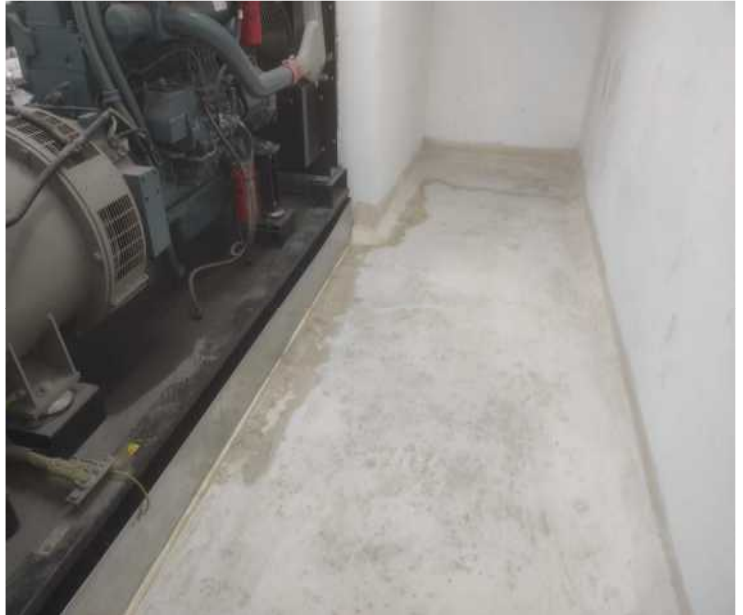
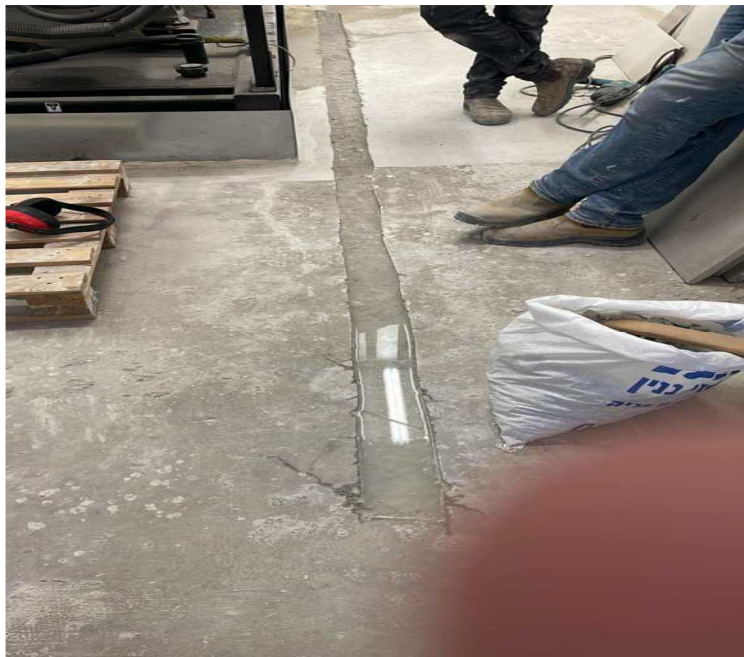
10. ברצפת חדר הגנררטור בוצע סיתות שיצר תעלה בקטע אורך של 4.5 מטר.  
לדברי הנציגות, בזמן גשמים ישנם חדירות מים והצפה לתוך חדר הגנררטור.  
הקבלן חצב תעלה לאיסוף מי הגשמים שחודרים ולהוציאם מחוץ לחדר הגנררטור.  
**התיקון:** יש לאתר ולתקן את מקור חדירת הרטיבות אל חדר הגנררטור  
ע"י מאתר מוסמך, ולפעול עפ"י הממצאים.

לאחר מכן יש להחזיר את מצב הרצפה בחדר כפי שהיה לפני חציבת התעלה.  
יש למלא מדה ליצירת משטח רצפת בטון למישור אחיד כולל חיפוי הרצפה.  
אומדן עלות עבור איתור ע"י מאתר: ----- 2,500 ₪.  
אומדן עלות עבור ביטול התעלה וחיפוי רצפת ----- 5,000 ₪.  
בנוסף תהיה עלות תיקוני איטום לפי הממצאים של המאתר.  
מצ"ב צילומי המחשה של התעלה שנחצבה ברצפת חדר הגנראטור כפי שתועד ע"י הדיירים.

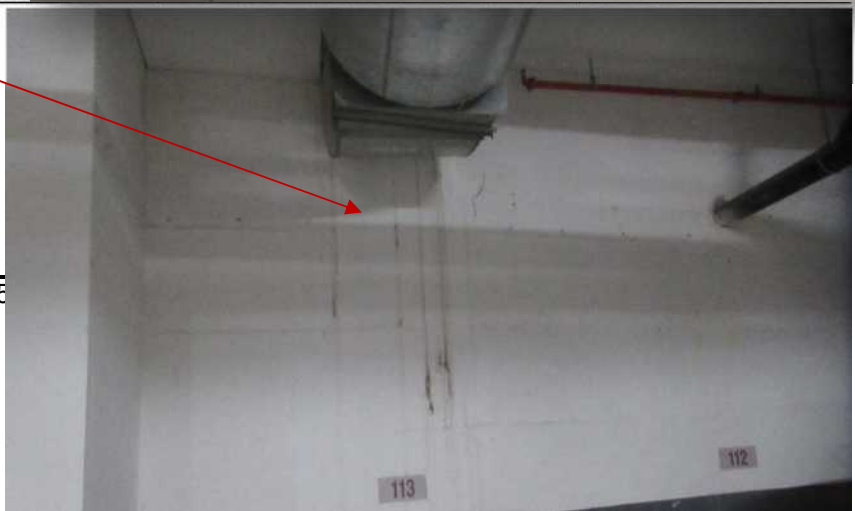
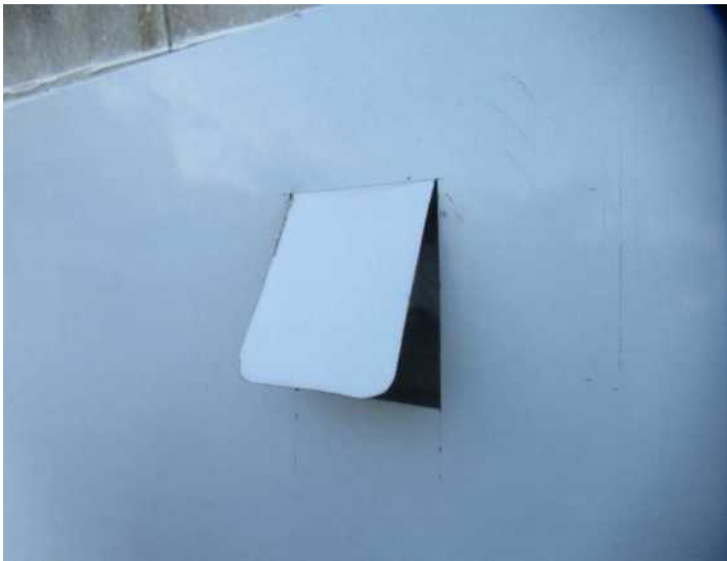
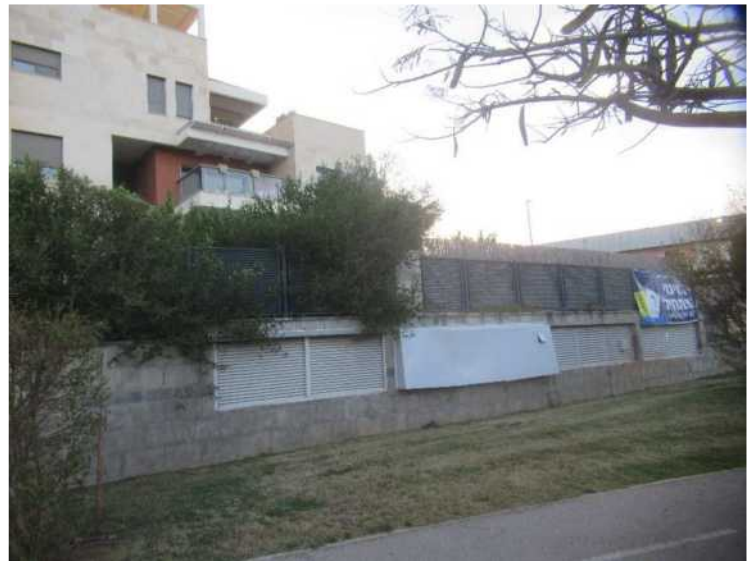
צילום מצד מזרח בקומת הפיתוח שבגינה.

11. סביב תעלת האוורור בקיר חניה מס' 113 נצט  
בוצעו מכסים שביטלו את תעלות האוורור בצד מזרח הפונים לגינה הציבורית.  
פתרון הפחים מייצר חסימה לתעלות אוורור וישנה חדירת רטיבות.  
לדוגמא: סביב חיבור תעלת האוורור בחניה 113 מתוך החניון ישנם סימני רטיבות.  
בנוסף, רטיבות חודרת דרך אותם מכסים שביטלו את תעלות האוורור.  
כיסוי שלבי האוורור פוגע באוורור חדר הגנרטור והחניון.

**להלן תלונות רפפה כפי שנצפו בקומת הפיתוח לאחר ביטולם באמצעות מכסים.**

- פח שביטל את האוורור.
- פתח למילוי דלק עבור גנראטור.

- יש לפרק את המכסים שבוצעו וחוסמים את תעלות האוורור.
- יש לבצע איטום למניעת חדירת רטיבות לחניון.
- בחומרי איטום כדוגמת 11FC של סיקה סביב חלונות הרפפה, ומערכת האוורור.
- יש להחליף את שלבי האוורור לשלבים בדומה לפרט Z של חברת חשמל למשל.
- אומדן עלות:-----12,000 ₪.

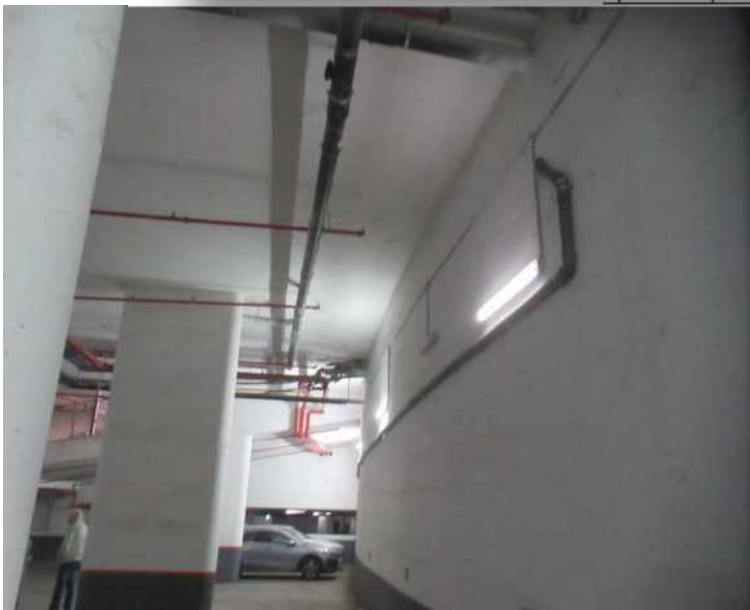
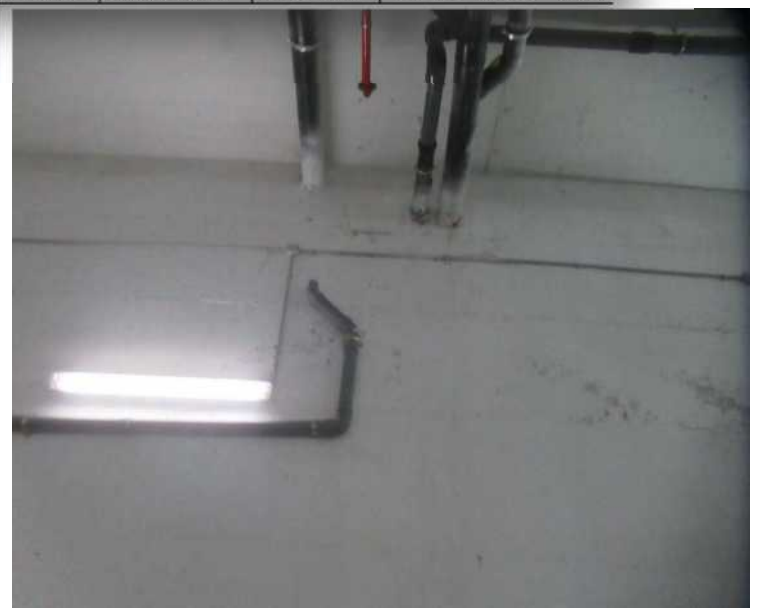
13. בוצע צינור איסוף שמאפשר את ניקוז המים ותוואי אשר מוליך את התנקזות המים באמצעות צינור איסוף המשכי לאורך היקף הקירות של החניות עד למפלס (-2). פתרון זה איננו תקני, ויכול לשמש לכל היותר כפתרון זמני עד לתיקון קבע.

על פי תקנות התכנון והבנייה רטיבות לא אמורה לחדור לתחום הבניין הואיל והדבר גם גורם לפגיעה בקונסטרוקציה ובזיון הבטון.  
**התיקון:** יש לבצע איטום כמפורט בסעיף 12 לעיל.

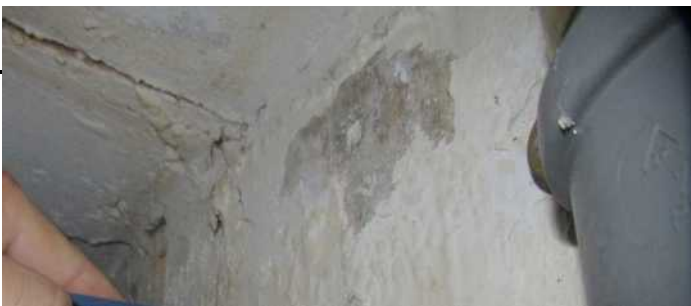
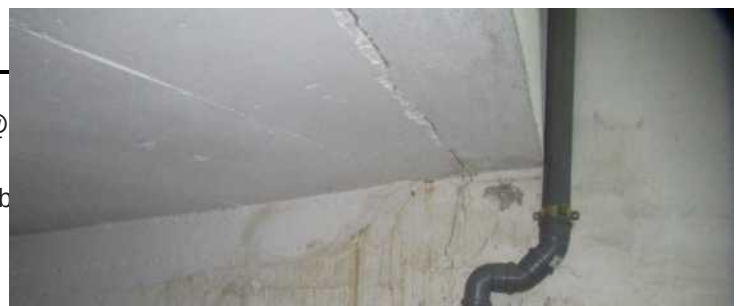
14. באזור הקיר בו בוצע קיים שינוי זווית של צינור האיסוף נצפו סימני רטיבות, וקילופי צבע. במדידה באמצעות מכשיר מסוג GANN התקבלו ערכים של 66.8 יחידות. תומחר ויתוקן במסגרת **סעיף 12** לעיל.

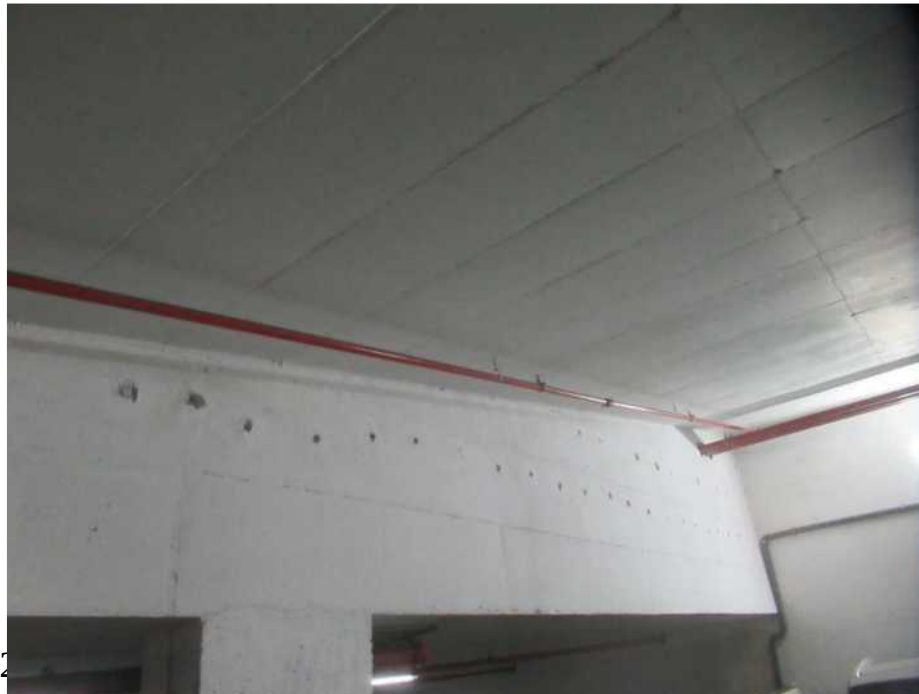
מצ"ב צילום להמחשה של דופן קיר הרמפה עם חורים.

15. בדופן קיר הרמפה נותרו חורים מתקופת הבנייה כאשר הפיגומים היו מקובעים לדופן הקיר.  
התיקון: יש לסגור את הפתחים בדופן קיר הרמפה שנותרו לגמר מראה סיומת אחיד ואסתטי.  
אומדן עלות:-----2,000 ₪.

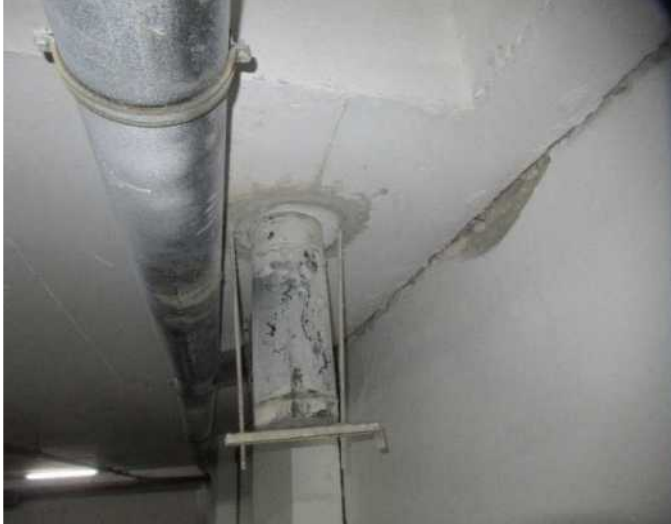
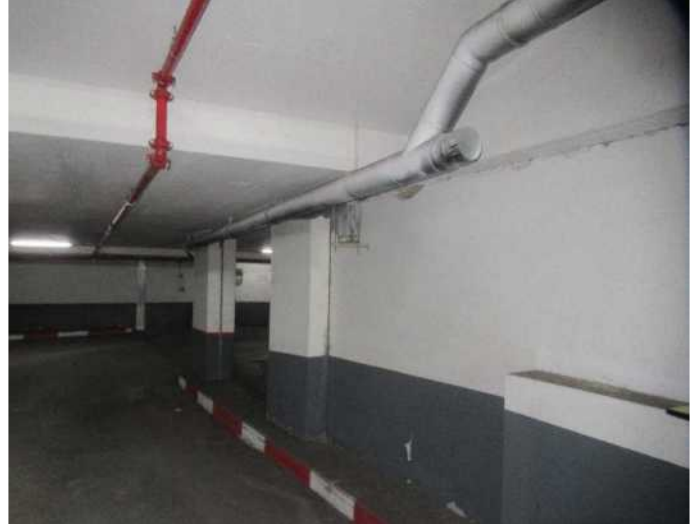
הירידה המובילה אל חניון במפלס (-2).

16. אות (-2) מעל איזור חזירת הצינור ישנה תעלת ניקוז ברמפה המובילה אל כניסת חניון (-1).  
מקור הרטיבות מתוך תעלת הניקוז יתוקן במסגרת סעיף 5 לעיל.  
לאחר תיקון מקור הרטיבות יש לבצע גמר צבע למראה אסתטי.-----2,000 ₪.

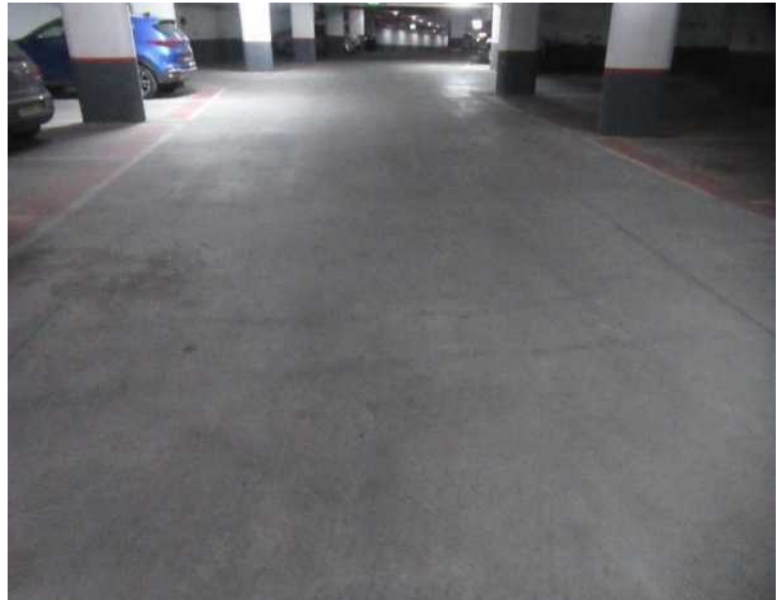
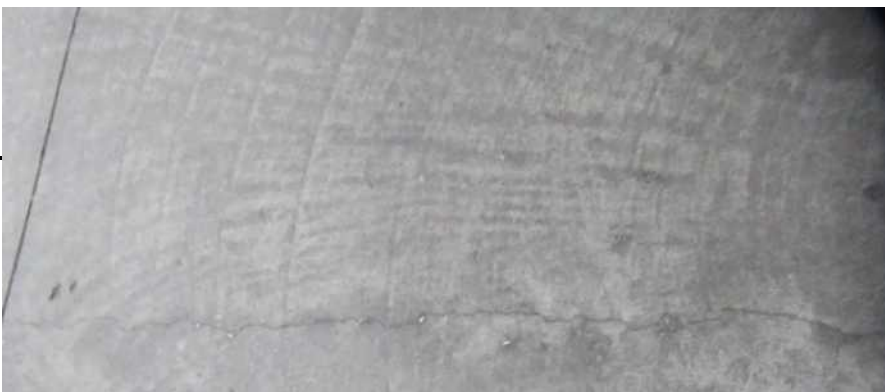
17. רצפת הבטון במפלס (-2) מונחת על קרקע.  
אובחן כי בוצעו תפרי אורך בלבד, ולא בוצעו תפרי רוחב.  
כתוצאה מכך אובחנו סדקים משופעים בסדקי רוחב.  
נצפו סדקים בין החניות לדוגמא: על יד חניה 165.

יש לבצע עיבוד תפרי רוחב בין החניות, ואיטום לסדקים באמצעות סיקה 11FC-----10,000 שח.  
מצ"ב צילומי המחשה של מיסעת החניון במפלס (-2) ללא תפרי רוחב.

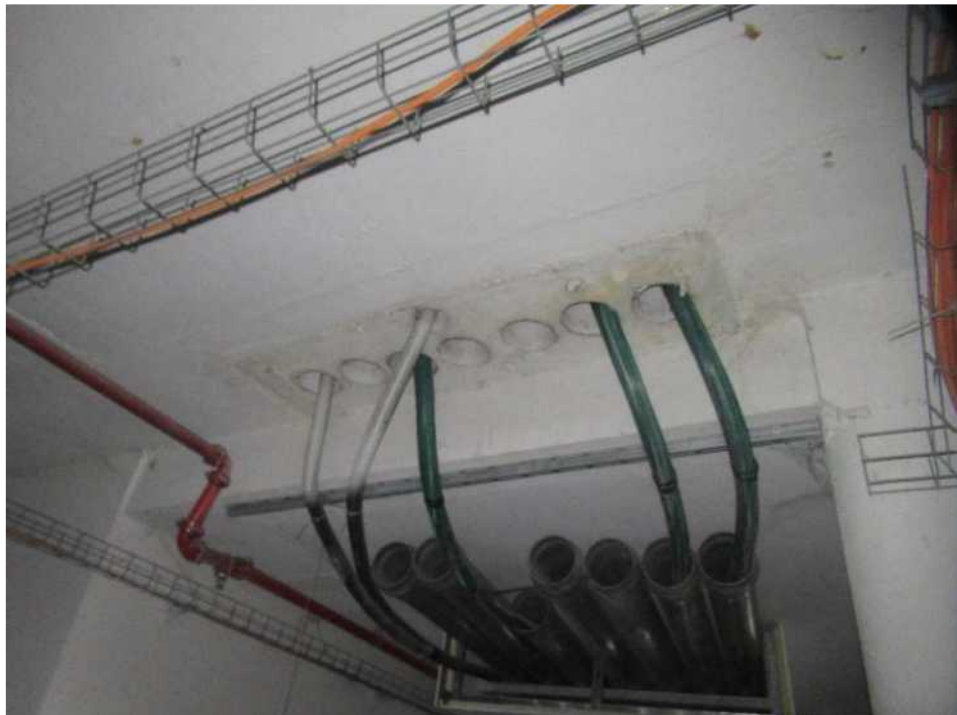
18. בחניה מס' 165 מתחת לחדר טראפו קיימת חדירת רטיבות בעת גשמים. הרטיבות חודרת מבחוץ אל תוך חדר הטראפו ומשם דולפת דרך השרוולים עד למפלס (-2) ישנה התייחסות למקור חדירת הרטיבות בסעיף 23 להלן.

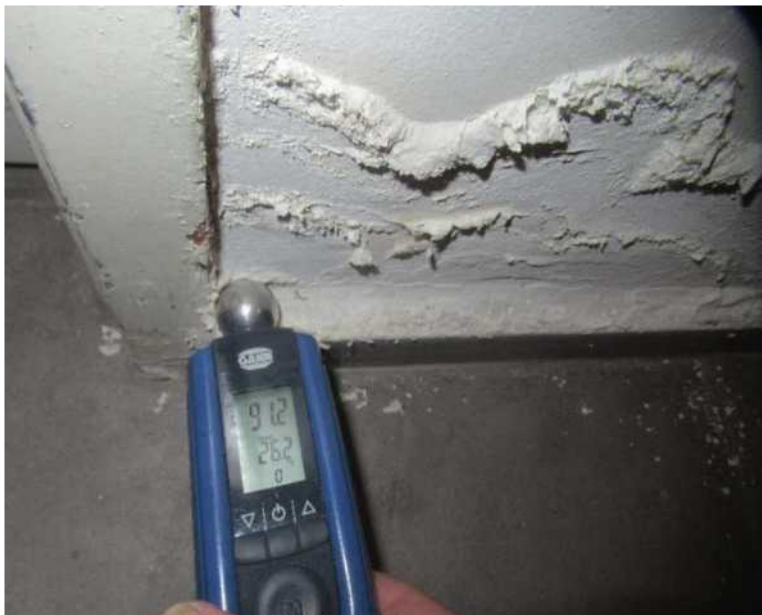
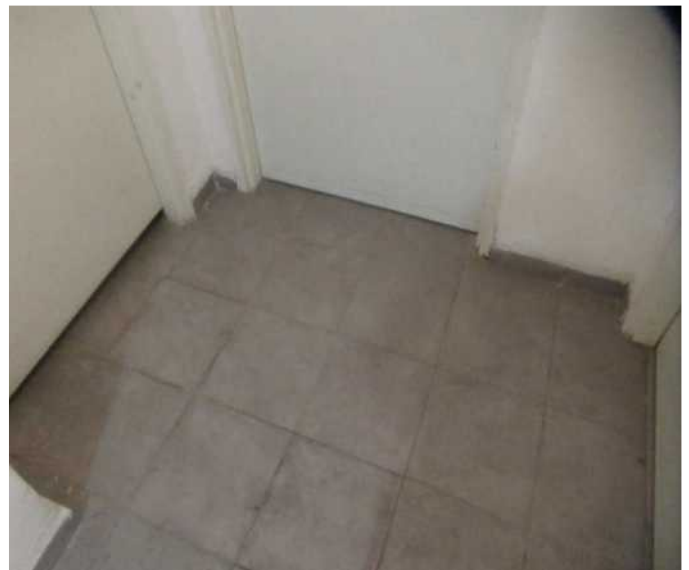
**מצ"ב צילומים להמחשה בקירות פרוזדור המחסנים.**

20. בפרוזדור רצפת המחסנים 12-15 אותרה עליה קאפילארית מעל הפאנלים, וסימני רטיבות בקירות,

עליה קאפילארית מעל הפאנלים, והתפוררות של הרובה בין אריחי הריצוף.  
עפ"י הממצאים קיימת רטיבות כלואה בתשתית מצעי הריצוף אשר גורמת לעלייה קאפילארית.  
על פי נסיוני, רטיבות זו נגרמת מחוסר איטום בקיר החניון בחיבורו לריצפה.  
במדידה באמצעות מכשיר מסוג GANN התקבלו ערכים המצביעים על מצב רטוב.  
לדוגמא: בין מחסנים 13-14, בקיר הגובל עם מחסן 12.

יש לפרק את הריצוף עד לרקע הבטון, ביצוע איטום שלילי ושיקום הריצוף והקירות לאחר מכן.  
אומדן עלות התיקון-----25,000 ₪.

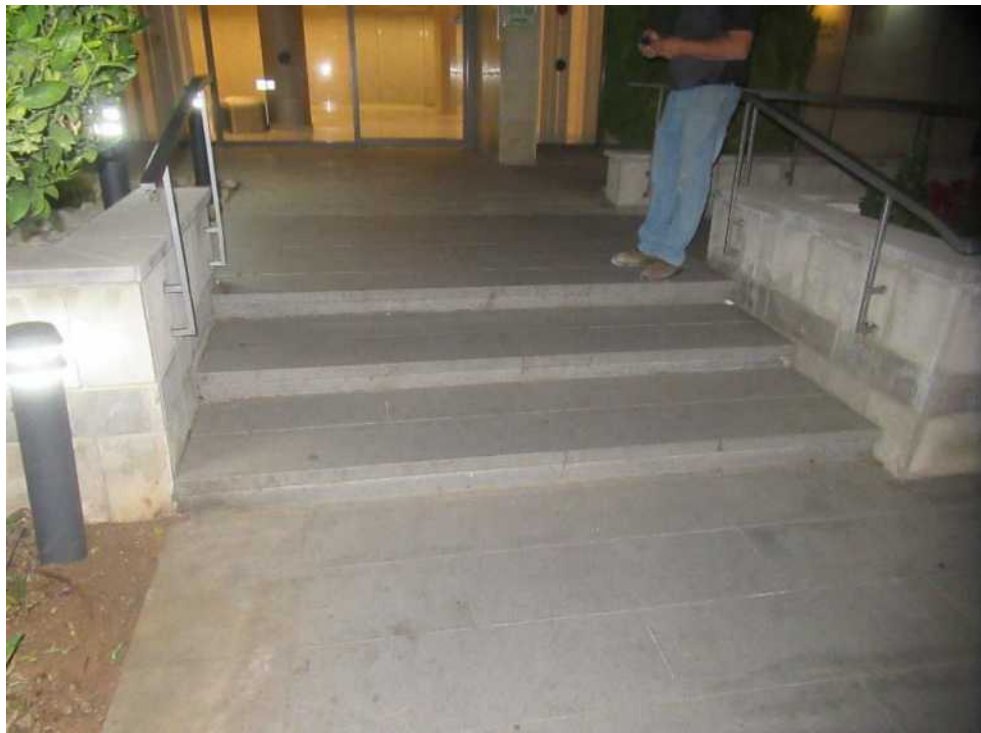
מהלך מדרגות המוביל אל הכניסה לבניין.

21. בוצעו 3 מדרגות במהלך המוביל לבניין ללא פסי אזהרה אשר מהווים מפגע בטיחותי.

עפ"י תקן נגישות 1918.2 סימן אזהרה במהלך מדרגות במשטח חוץ.

**התיקון:** יש להתקין פסי אזהרה בצבע עם קונטרסט מנוגד לצבע של המדרגות.

או לחילופין משטחי אזהרה כפי הנדרש על פי ת"י 1918.2 (נוצר כשל בטיחותי).-----400 ₪.  
**להלן ציטוט מתקנות התכנון והבניה.**

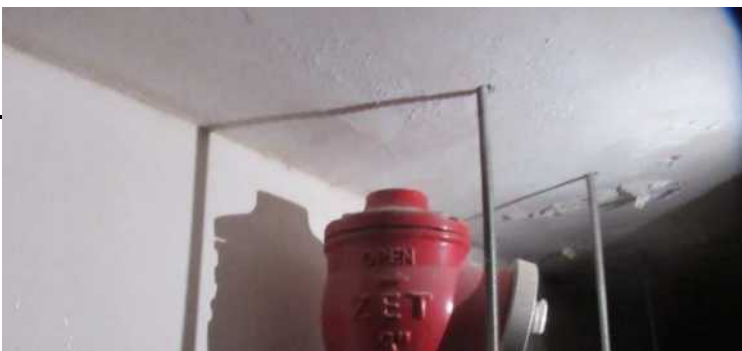
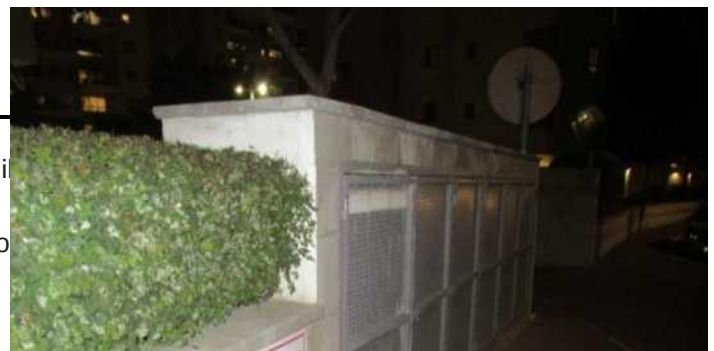
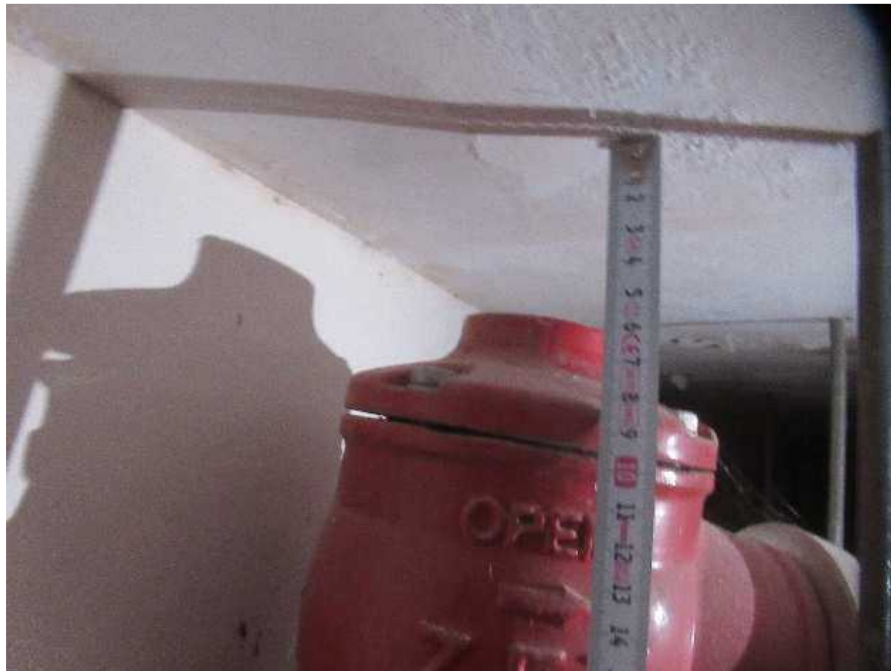
22. בוצע הידרנט עד מרווח של 10 ס"מ כלפי תקרת הפילר, וללא אפשרות גישה לתחזוקה.  
**התיקון:** יש לייצר נישא לאפשרות פתיחה ו/או תחזוקה של ברז ההידרנט.-----2,500 ₪.

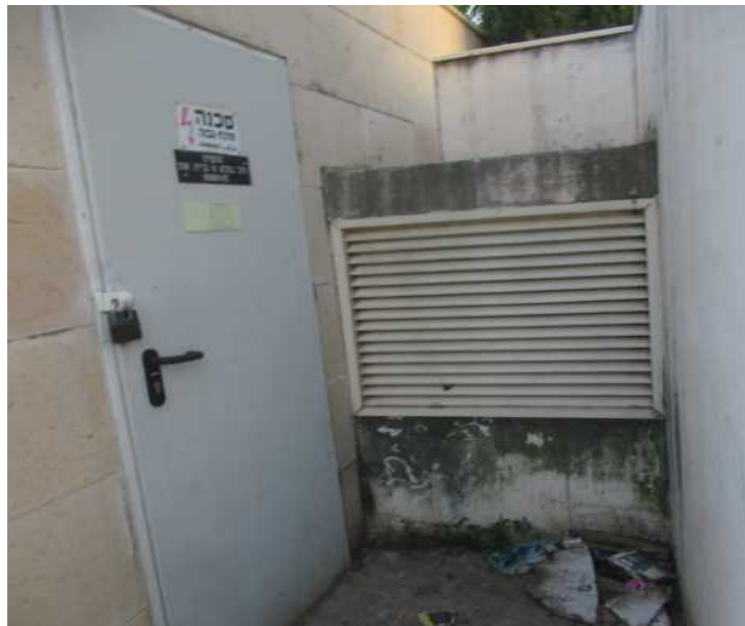
מבחוץ אותר כי ע"י חדר טראפּוּ ישנם קירות סופגים רטיבות, עובש, וירוקת.  
רטיבות נספגת בקיר הבנוי וחודרת פנימה אל תוך חדר הטראפּוּ הממוקם בחניון (1-).  
מתוך החדר המים גולשים דרך מעבר פתחי הצינורות ונשפכים בחניון (2-).

- יש לבצע איטום בקירות אשר סופגים רטיבות למניעת חדירת רטיבות.
  - לאחר האיטום יש לבצע בדיקת המטרה עפ"י תקן 1476.2 לאימות הצלחת התיקונים.
  - לאחר אימות הצלחת התיקונים יש לבצע טיח וצבע עמידים לתנאי חוץ בקירות.
- אומדן עלות:-----₪4,000.**

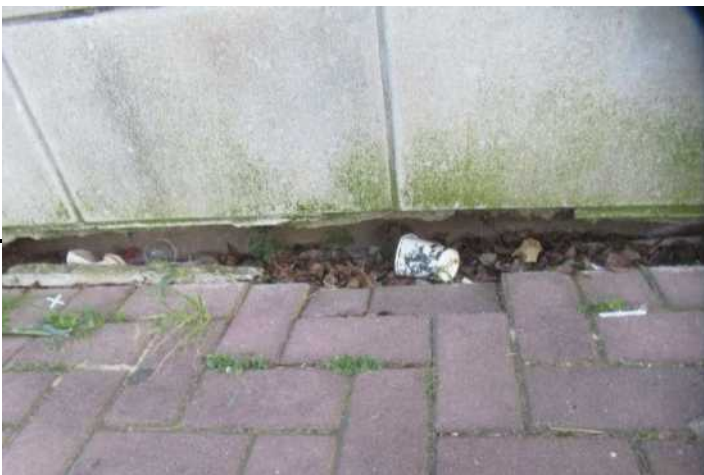
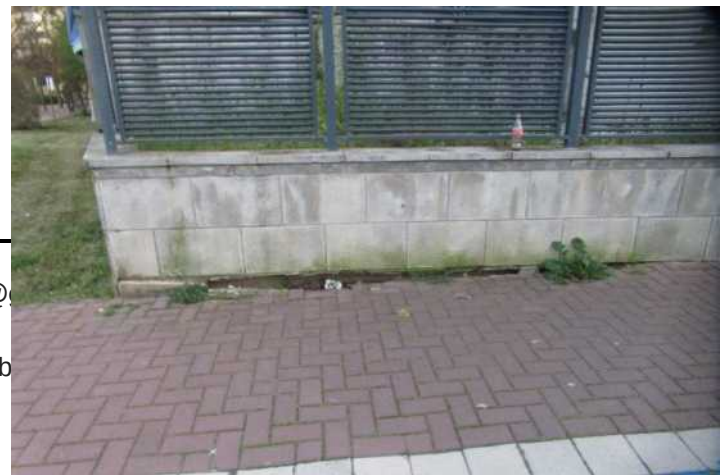
24. בתחתית החומה הצפונית אותרו שקיעות של אבנים משתלבות. המצב הקיים מהווה סכנה בטיחותית במעבר המדרכה להולכי רגל. **התיקון:** יש לפרק את האבנים המשתלבות בקטע הקיר, למלא בטון, ולהחזיר את האבנים המשתלבות לשימוש חוזר.

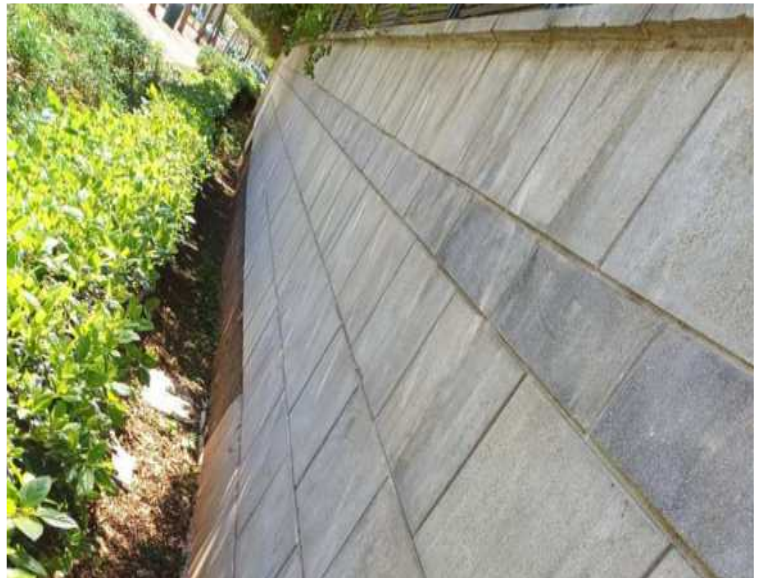
25. בחומה המזרחית ישנם אבני חיפוי שבורים,  
כולל נשירת אבני חיפוי שהייתה וטרם הושלמה.  
**התיקון:** יש להשלים אבני חיפוי בקטע הקיר שאותר חוסר, ולהחליף את אבני הקיר עם השברים.  
**אומדן עלות:**-----**2,000 ₪.**

חוסר אבני חיפוי בשורה התחתונה

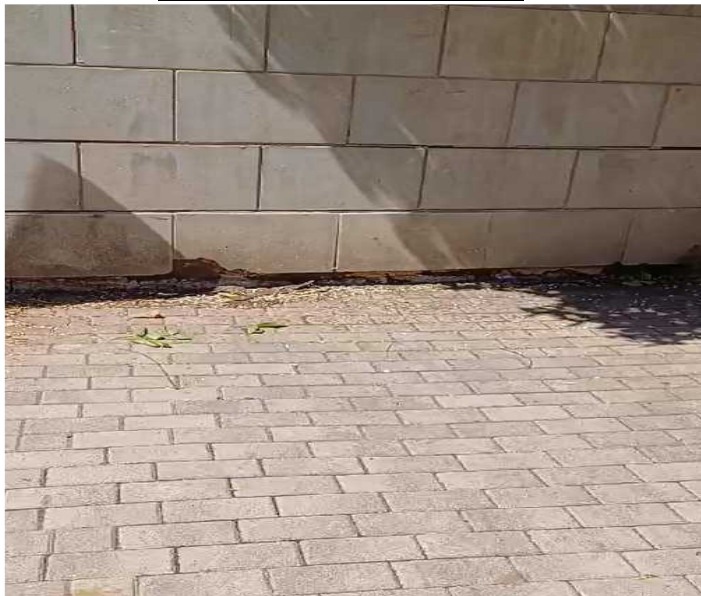
אבני חיפוי עם שברים בשורה
