**חוות דעת מומחה**  
**בנושא איטום הגג**

- המזמין: **נציגות הבית המשותף-\*\*\*\*\*** (להלן: "המזמין").
- כתובת הנכס הנבדק: **ראשון לציון, \*\*\*\*\*** (להלן "הבניין").
- מהות הנכס הנבדק: **גג הבניין + 8 חדרי המדרגות של הבניין**, במפלס הגג.

- (להלן: "הגג" או "חדרי המדרגות").
- מועד הבדיקה: **28.3.2024**.
- נוכחים בבדיקה: **ה"ה \*\*\*\*\*-נציג המזמין**.
- נושא הבדיקה: **אבחון וזיהוי כשלי איטום בגג והמלצות לתיקון הליקויים**.

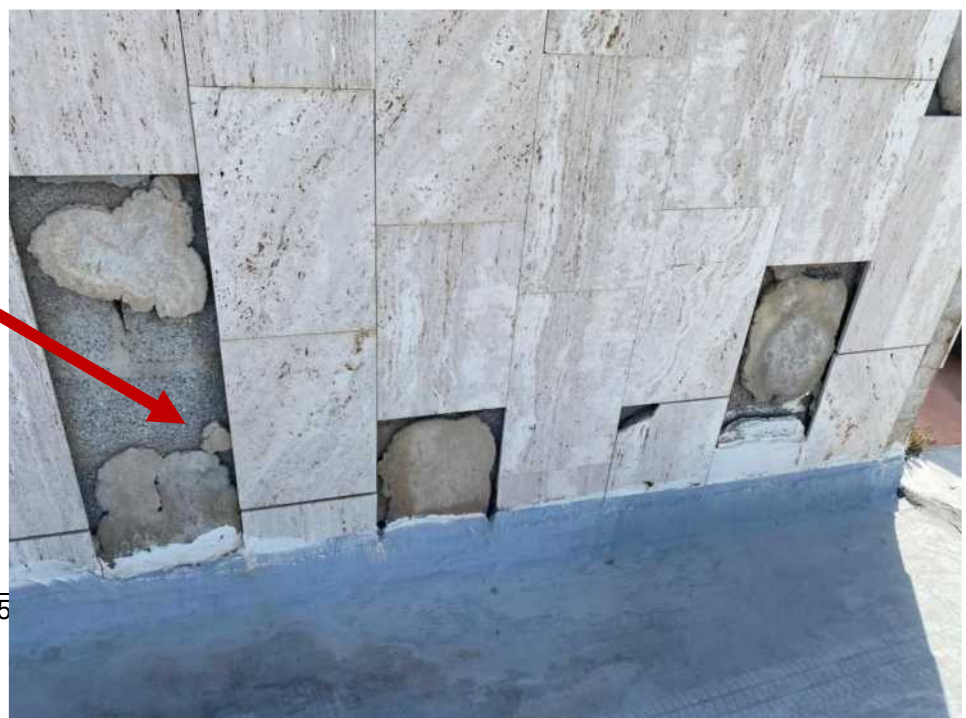
1. אבני חיפוי בקירות החיצוניים של חדר המדרגות אותרו סדוקים, שבורים, ומתנתקים מרקע הקירות.  
הקירות בנויים מבלוקים, ללא איטום, ועליהם קיים חיפוי האבן.  
הקירות סופגים רטיבות בעת מי גשמים וחודרים פנימה אל תוך חדר המדרגות.
2. בהיקף קירות חדר המדרגות בוצע בעבר איטום כלפי קירות האבן.  
הביצוע נוגד את הקבוע בתקן 1752.2.  
האיטום כפי שבוצע כלפי היקף הקירות החיצוניים עולה על האבן במקום על רקע הקירות.  
הרטיבות בזמן הגשמים נספגת כאמור בקיר ועוקפת את האיטום, וחודרת פנימה אל הבניין.
3. לא בוצע קיבוע מכאני בקצה חיבור יריעות האיטום כלפי הקירות.
4. אותרה חדירת צנרת דרך הגג באופן לא תקני, מנוגד להוראות תקן 1752.
5. מפתן המעבר אשר מוביל אל חדר המדרגות בוצע ללא חגורה מפרידה וללא איטום.  
הביצוע הקיים מחזיר רטיבות אל חדר המדרגות, ואל הבניין.

גשם חוזר ועוקף את  
האיטום

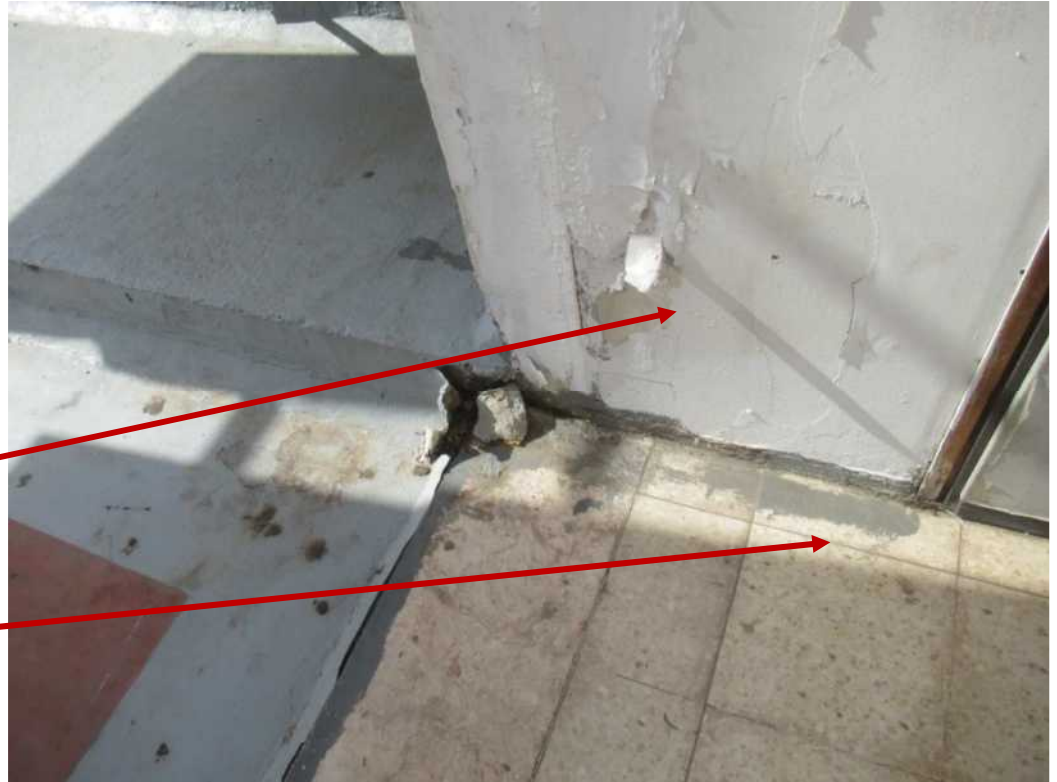
קיר סופג רטיבות  
ורצוף ללא  
איטום

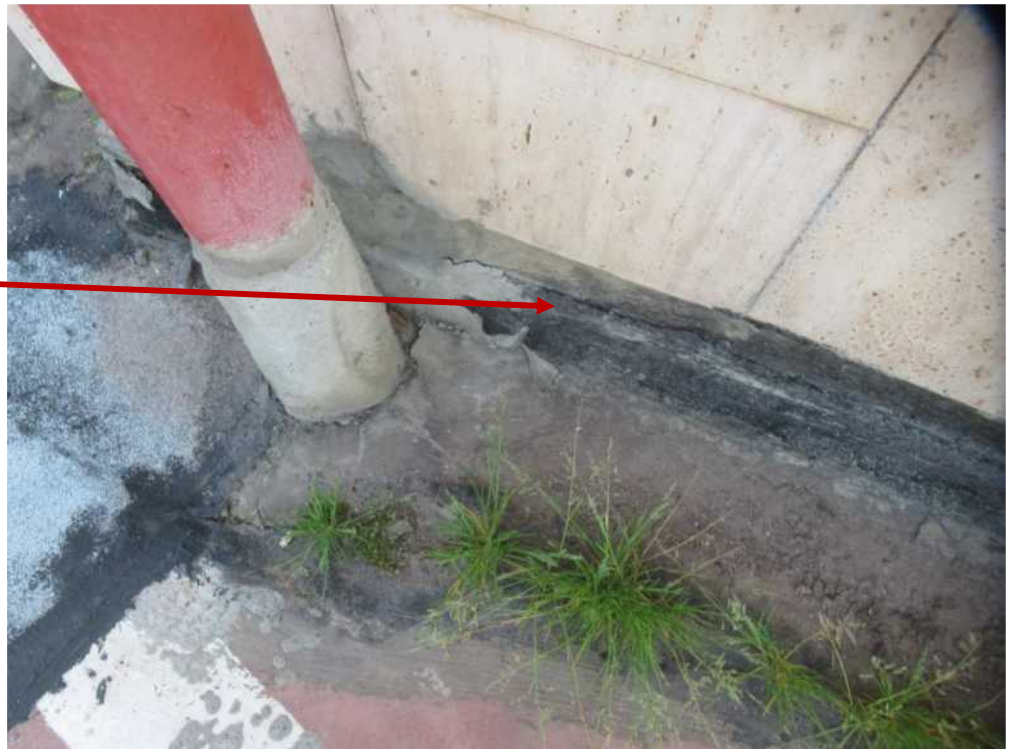
איטום מבוצע על  
קיר האבן  
והרטיבות חודרת  
דרך האבן

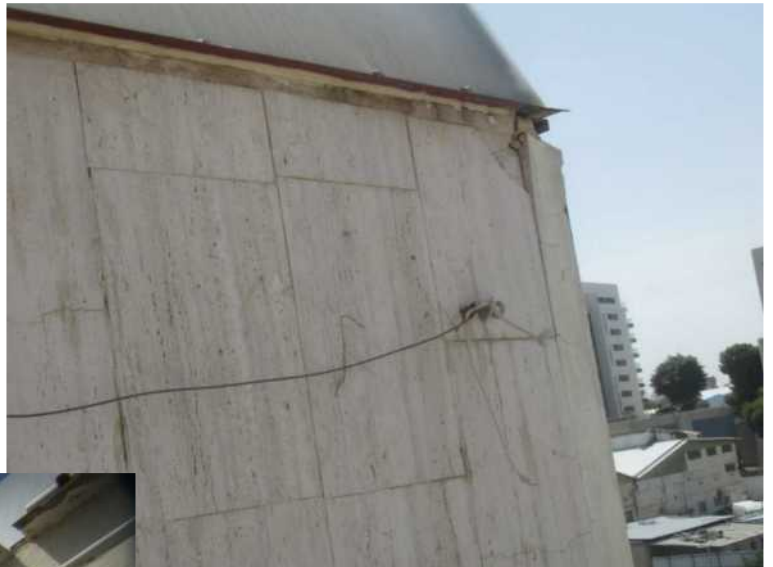
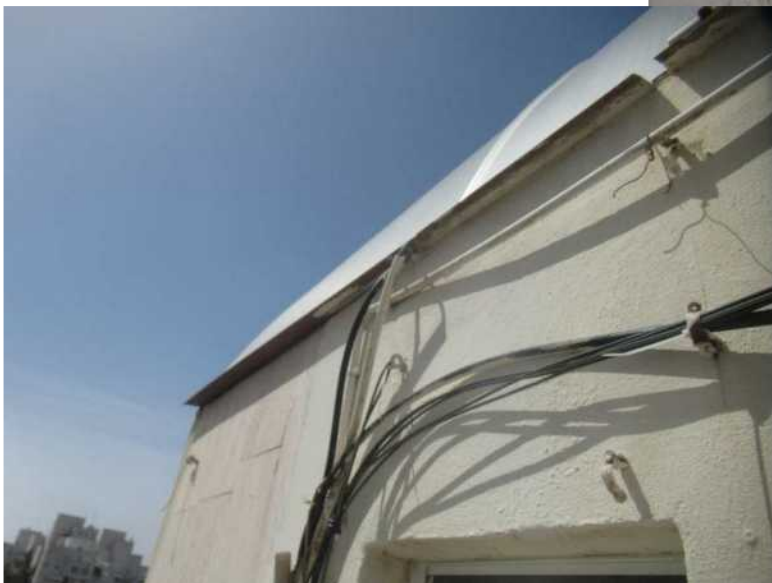
**צילומי המחשה של חדר מדרגות - 1.**

6. בפינה דרום מערבית אותר אבן חיפוי מתנתק מרקע הקיר.
  7. בפינה דרום מערבית אותר בורג ג'מבו חודר בקיר ומחדיר רטיבות.
  8. בקיר המזרחי חודרת צנרת מים וחשמל אשר מחדירים רטיבות.
- תומחר ויתוקן במסגרת התיקונים לסעיפים 1-5 כמפורט להלן.

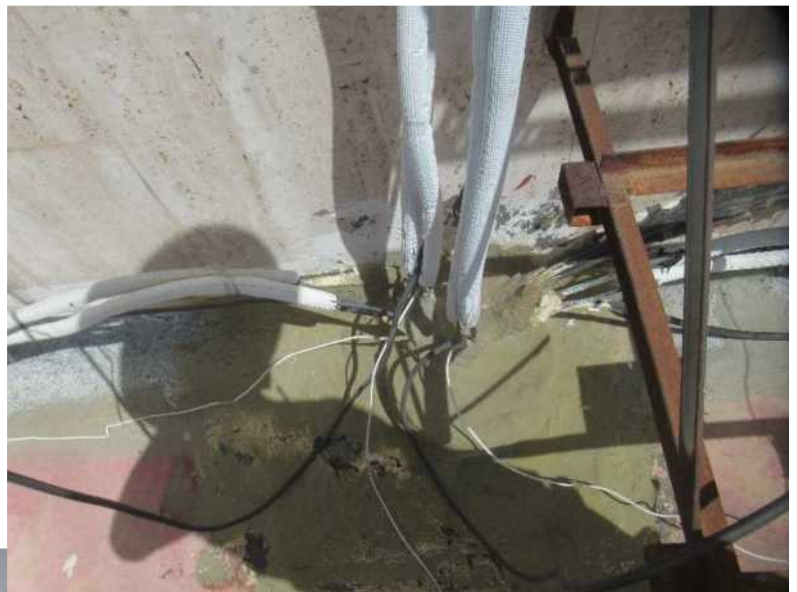
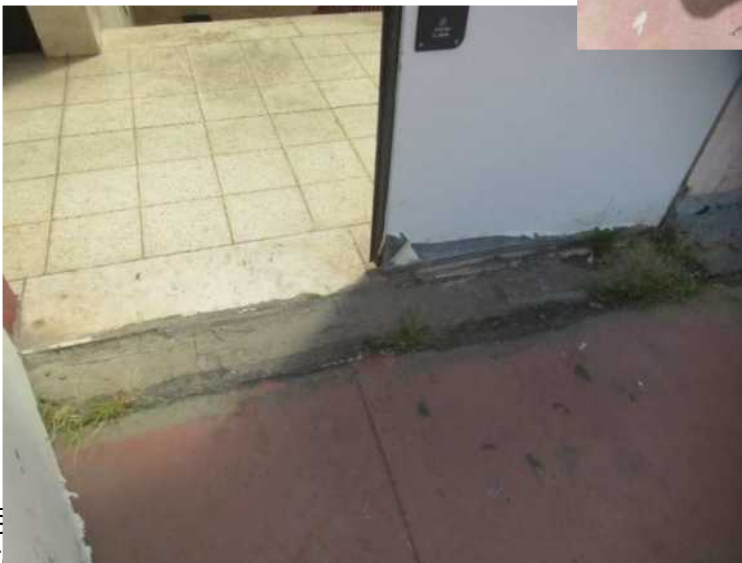
9. אותרה חדירת צנרת דרך הגג באופן לא תקני, מנוגד להוראות תקן 1752.

10. מפתן המעבר אשר מוביל אל חדר המדרגות בוצע ללא חגורה מפרידה וללא רולקות. הביצוע הקיים מחדיר רטיבות אל חדר המדרגות. ---- 2.30 מ"א.

מצ"ב צילומי המחשה של חדירת צנרת לא אטומה,  
ומפתן מעבר ללא חגורת בטון, חדר מדרגות – 2.

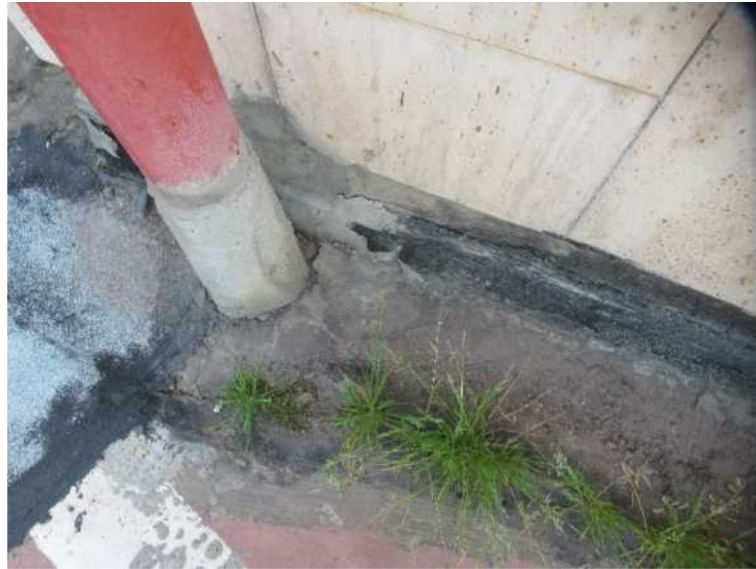
**11.** על יד הכניסה המובילה לחדר המדרגות בוצע צינור כיבוי אש חודר ברצפה וללא איטום.  
**התיקון:** יש לבצע איטום סביב חדירת צינור כיבוי אש.

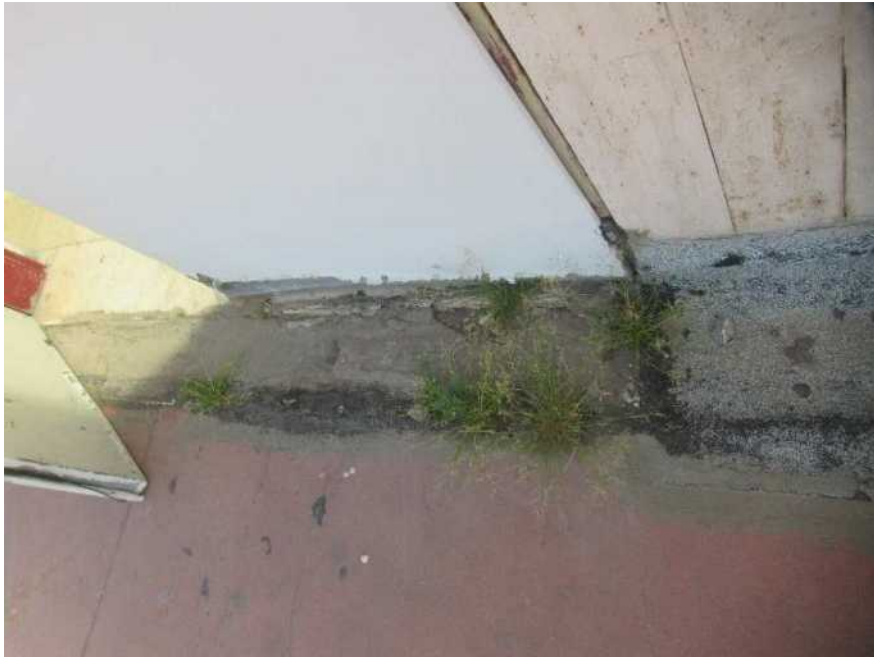
12. יחידות מערכת חיצונית של המזגנים הותקנו ע"ג מתלים בקיר הדרומי ומחדירים רטיבות.  
13. בהיקף קירות של חדר המדרגות צומחת עשבייה.

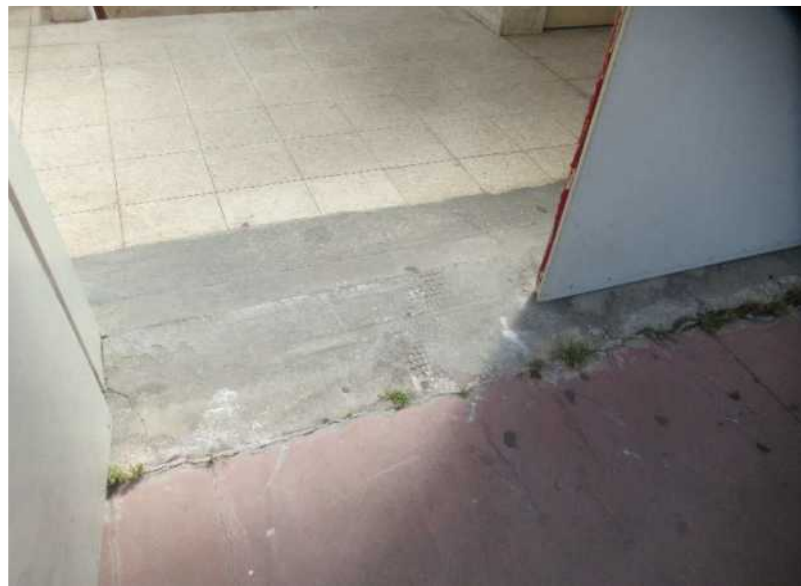
14. אותרה חדירת צנרת דרך הגג באופן לא תקני, מנוגד להוראות תקן 1752.  
15. מפתן מעבר אשר מוביל אל חדר המדרגות בוצע ללא חגורה מפרידה וללא רולקות.  
הביצוע הקיים מחדיר רטיבות אל חדר המדרגות בקטע אורך של **2.30 מטר**.

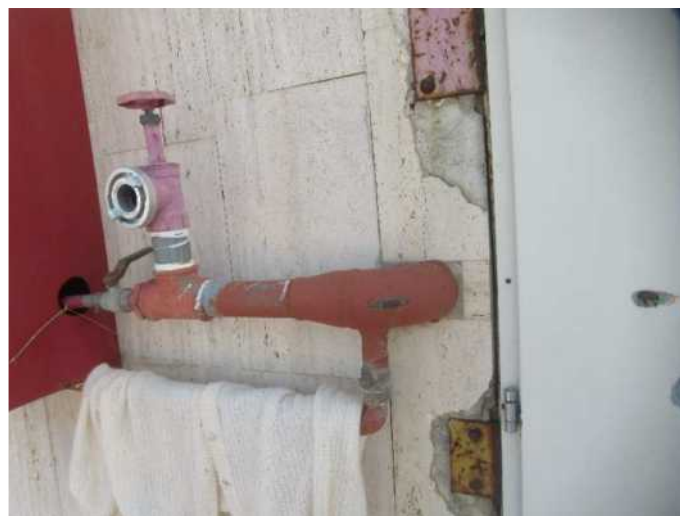
16. בוצע צינור כיבוי אש אופקי אשר חוזר לחדר המדרגות דרך הקיר וללא איטום.  
**התיקון:** יש לבצע איטום סביב חדירת צינור כיבוי אש. -לאחר פירוק האבן.

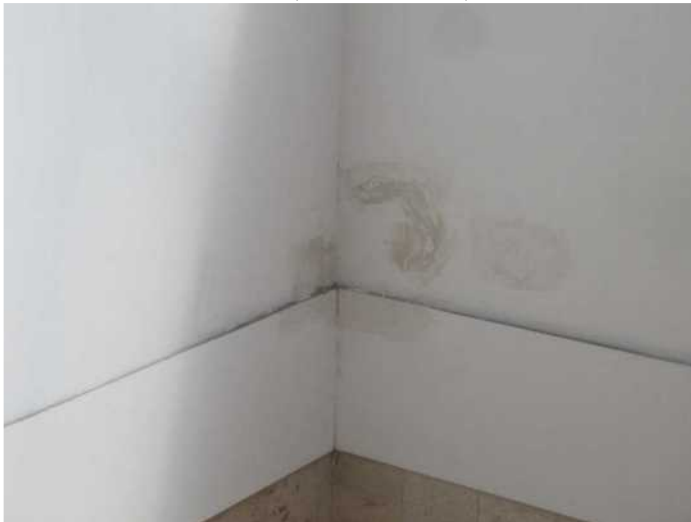
18. בפינה צפון מזרחית אותרו 2 צינורות אוויר שבורים ומחדירים רטיבות.

רטיבות בפינה צפון מזרחית מתוך חדר מדרגות.

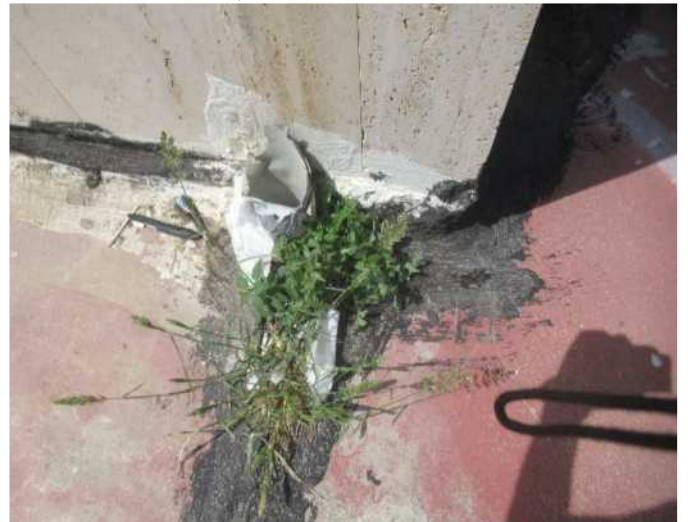
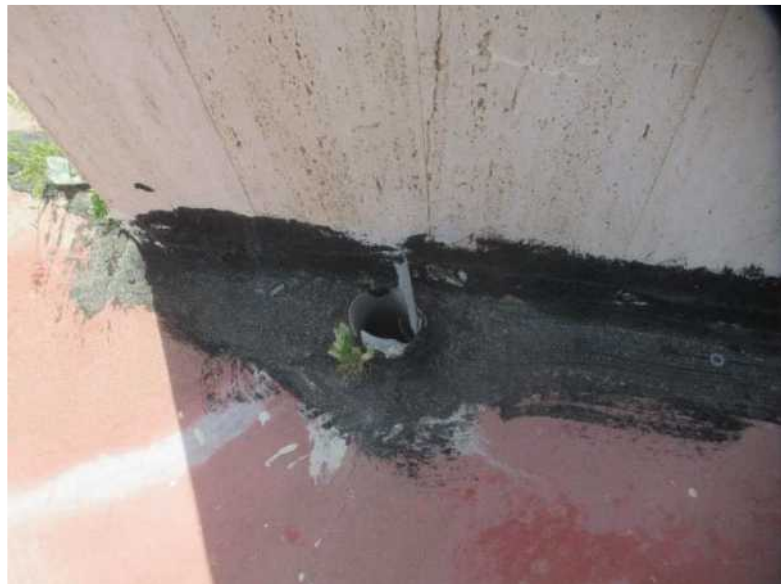
מצ"ב צילום של פינה צפון מזרחית.

17. ברגיי עיגון חוזרים דרך הקיר, ושברים באבני חיפוי אשר מחדירים רטיבות.  
**התיקון:** תומחר ויתוקן במסגרת תיקוני האיטום בקירות החיצוניים.

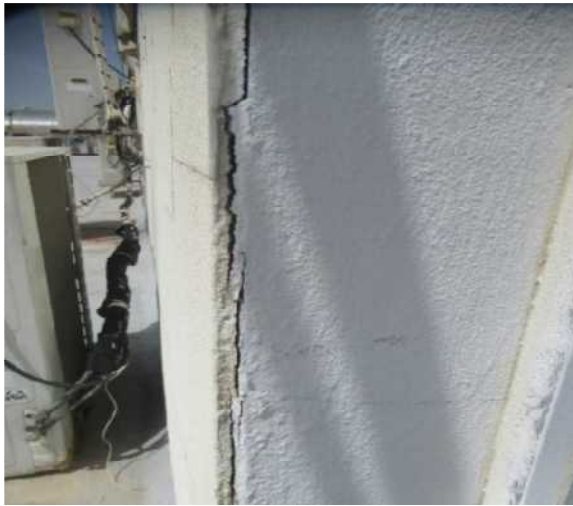
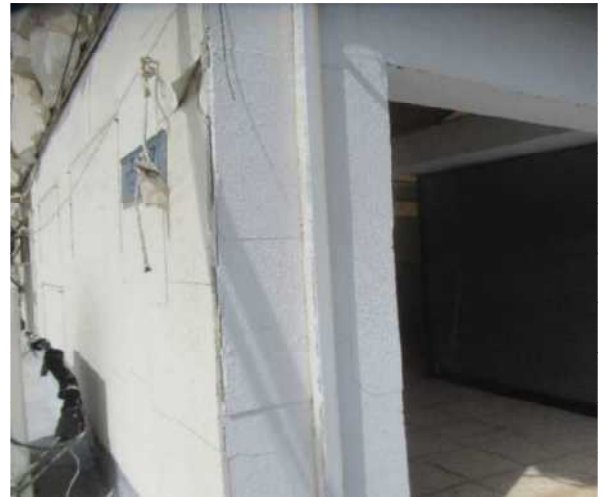
19. אותרה חדירת צנרת דרך הגג באופן לא תקני, מנוגד להוראות תקן 1752.  
20. מפתן המעבר אשר מוביל אל חדר המדרגות בוצע ללא חגורה מפרידה וללא רולקות.  
הביצוע הקיים מחדיר רטיבות אל חדר המדרגות מפתן המעבר בקטע אורך 2.30 מטר.  
21. בהיקף קירות חיצוניים של חדר המדרגות נצפו אבני חיפוי מתנתקים מרקע הקיר.  
לדוגמא: בעמוד המחופה בכניסה אל חדר המדרגות.

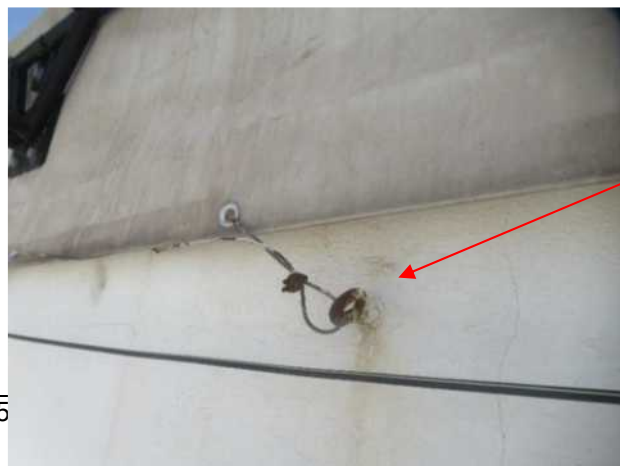
22. בקיר המערבי בוצע ניסיון איטום באמצעות קצף פוליאוריטן סביב מוצא צינור אופקי אשר מחדיר רטיבות.

23. ברגיי עיגון ג'מבו חוזרים דרך הקיר ומחדירים רטיבות.

**התיקון:** יש לבצע איטום סביב מוצא הצינור כך שרטיבות לא תחדור פנימה אל תוך חדר המדרגות. —יבוצע לאחר הסרת אבן החיפוי.

**התיקון:** תומחר ויתוקן במסגרת תיקוני האיטום בקירות החיצוניים בכניסה - 4.

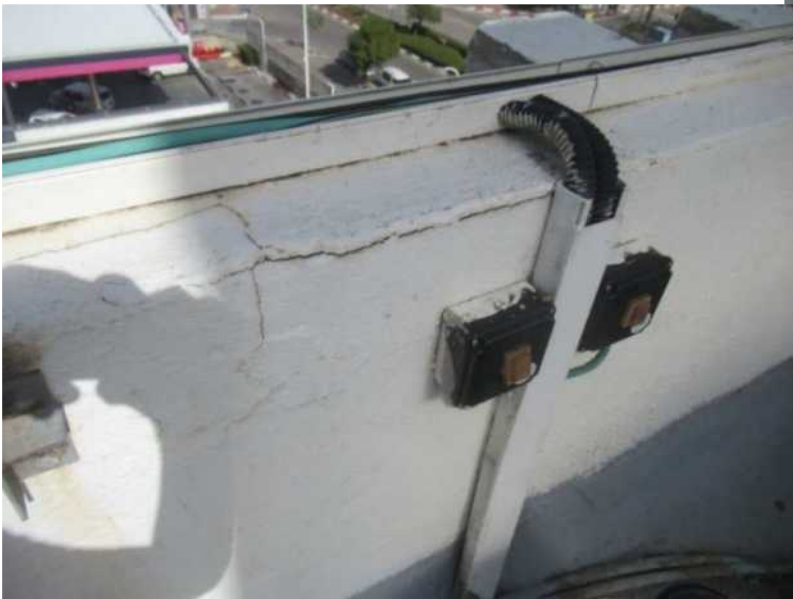
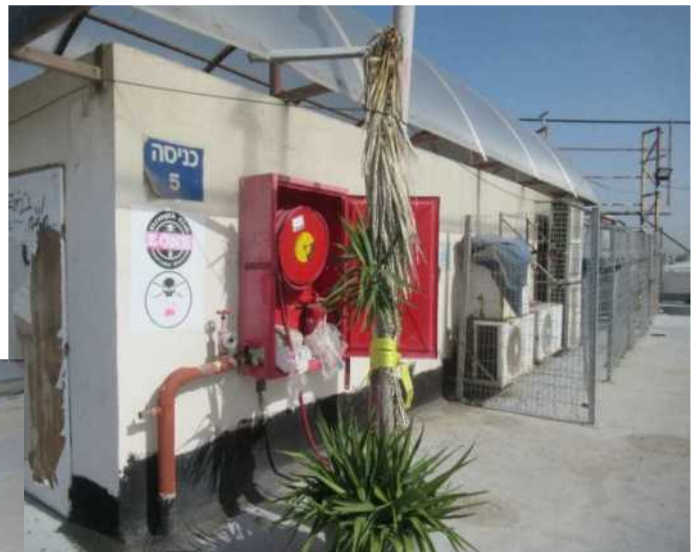
28. מצ"ב צילום של קיר מזרחי חיצוני בחדר מדרגות כניסה - 5.

24. אותרה חדירת צנרת מים וחשמל באופן לא תקני, מנוגד להוראות תקן 1752. המצב הקיים כפי שנצפה מחדיר רטיבות לתוך חדר המדרגות.

25. מפתן המעבר אל חדר המדרגות בוצע ללא חגורה מפרידה וללא רולקות. הביצוע הקיים מחדיר רטיבות אל חדר המדרגות. ---אורך המפתן 2.5 מטר.

27. חדירת צינור כיבוי אש חודר ברצפת הגג בקרבת קיר חדר מדרגות מזרחי. חדירת הצינור מחדירה רטיבות אל חדר המדרגות.

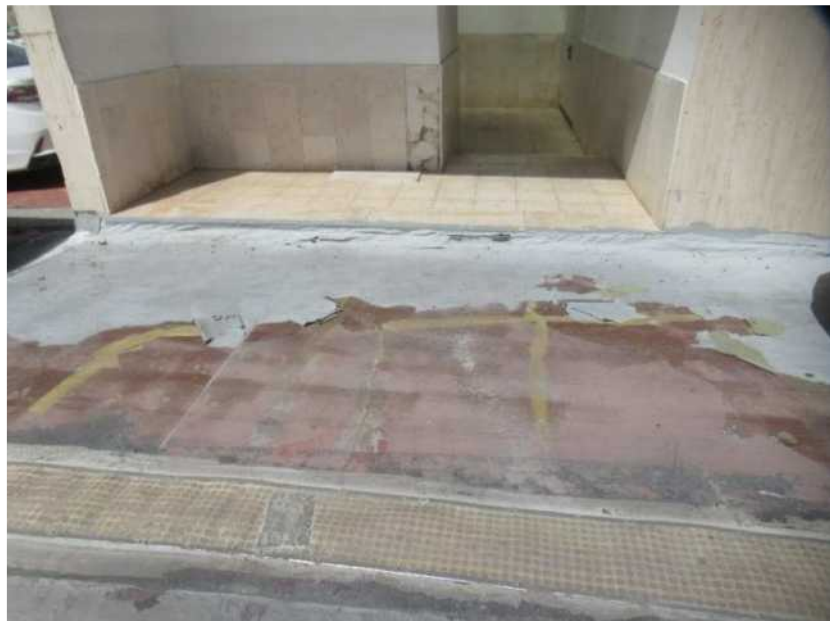
**32. צילום להמחשה של המעבר מהגג אל חדר מדרגות - 6.**

30. אותר צינור כיבוי אש חודר דרך רצפת הגג לא אטום, מנוגד להוראות תקן 1752.

31. מפתן המעבר אל חדר המדרגות בוצע ללא חגורה מפרידה וללא רולקות.

אשר מחדיר רטיבות אל חדר המדרגות.-----קטע אורך של 3.70 מטר.

התיקון כרוך בפירוק שורת אריחי ריצוף.

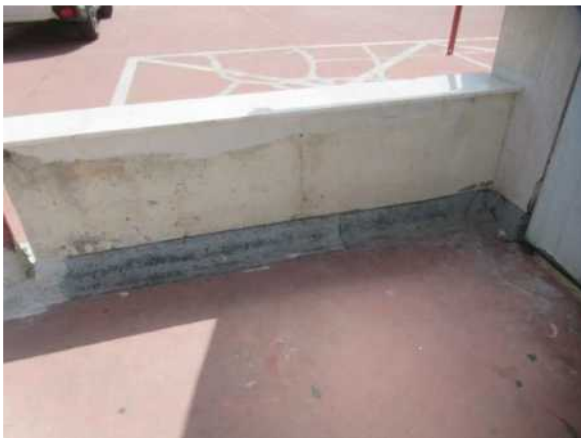
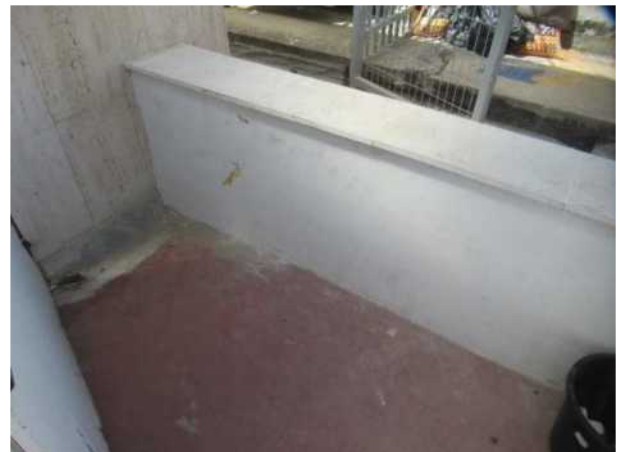
מעקות בנויים לפני הכניסה אל חדר מדרגות כניסה - 8.

39. הקירות הבנויים בכניסה לפני הכניסה אל חדר המדרגות סופגים רטיבות. הרטיבות נספגת בקירות הבנויים, עוקפת את האיטום, וחודרת אל חדר המדרגות.

**התיקון:** יש לקלף את הטיח בקירות הבנויים בשטח של 4.50 מ"ר, לבצע איטום, בדיקות המטרה לאימות הצלחת התיקונים, וצביעה מחדש.

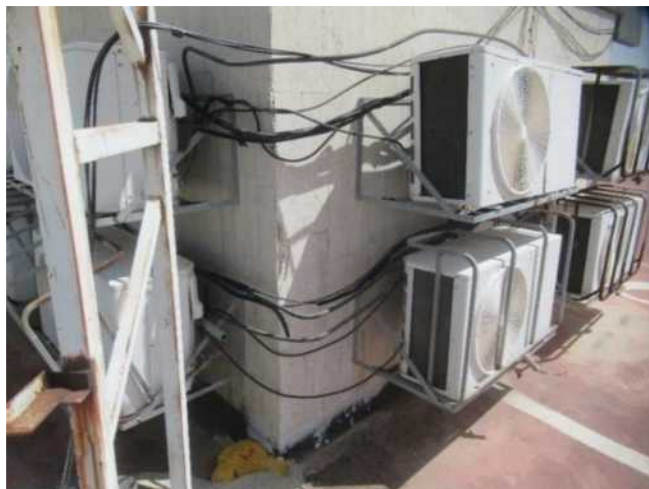
40. יחידות חיצוניות של המזגנים שיש לפרק לצורך תיקוני האיטום בקירות. אומדן עלות עבור פירוק והתקנה לשימוש חוזר של המערכות תומחר וצוין לעיל.

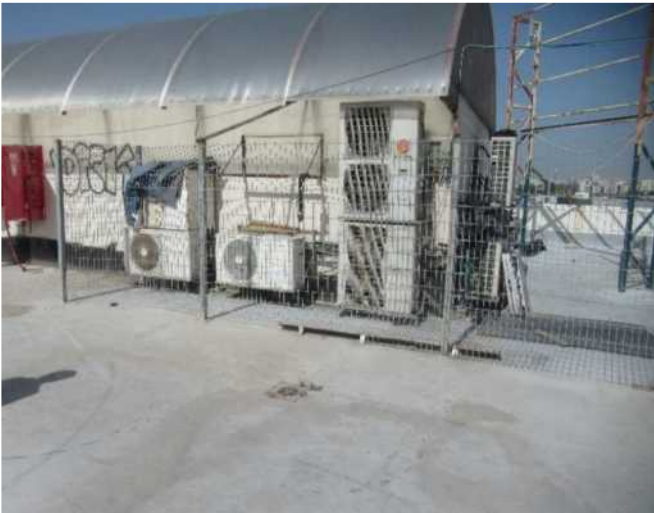
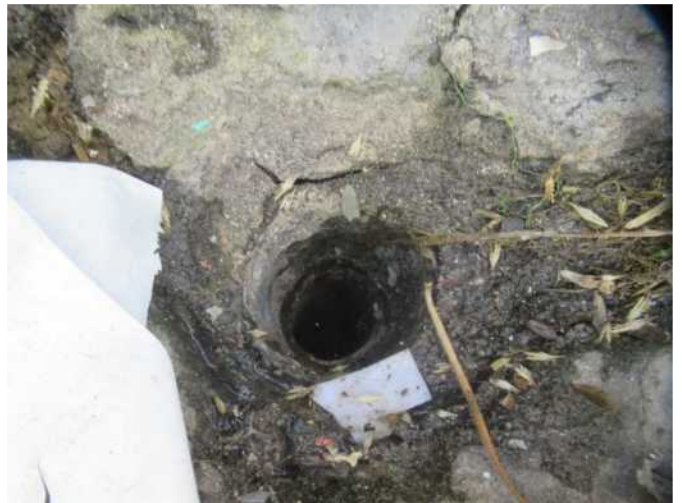
43.2. קירות חדר המדרגות סופגים רטיבות אשר עוקפים את האיטום בגג הבניין וחודרים לאזור שמתחת.  
צילום לדוגמא:

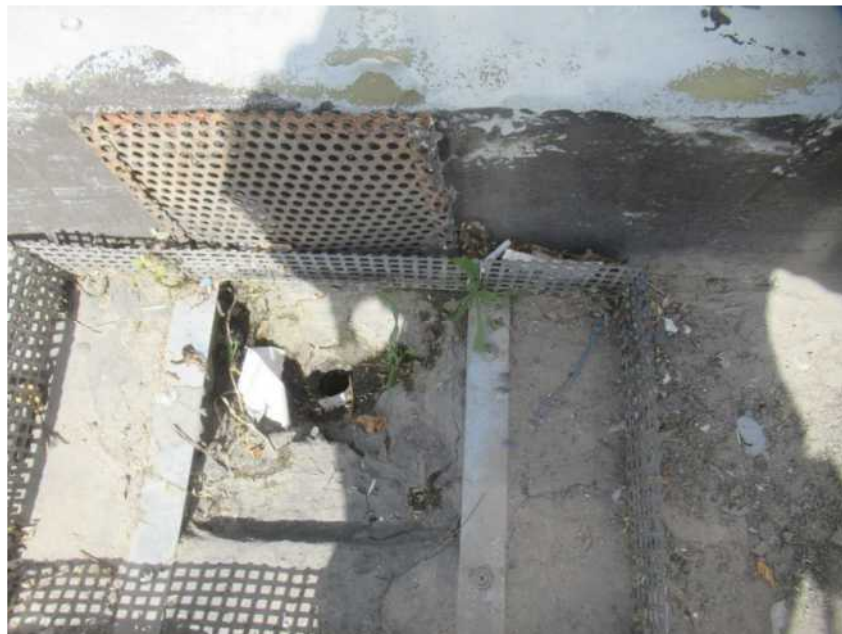
תעלת ניקוז -מנוקזת בנקז בעל קוטר קטן.

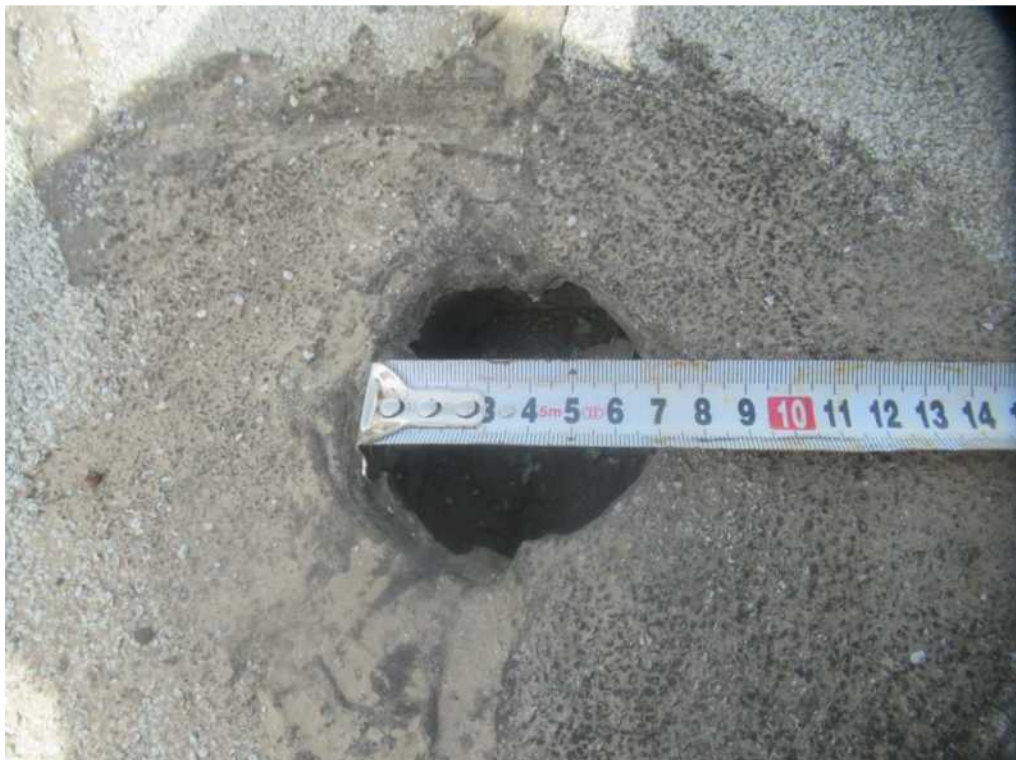
46. 2 הקולטנים הנ"ל בוצעו בקוטר קטן מהנדרש בתקן.  
מוצא הקולטן של הניקוז נמדד בקוטר של 7 ס"מ.-במקום 10 ס"מ לפחות.  
הקוטר הקטן גורם לניקוז איטי של מי הגשם.  
עקב הקוטר הקטן של הנקזים חובה להקפיד הקפדת יתר על טיב האיטום סביב הקולטנים.

45. יש לבצע בדיקת הצפה לצנרת הנקזים (2 נקזים המפורטים לעיל).  
בנוסף, יש לבצע בדיקת מנים הנקזים באמצעות סיב .  
יש לפעול לפי הממצאים.

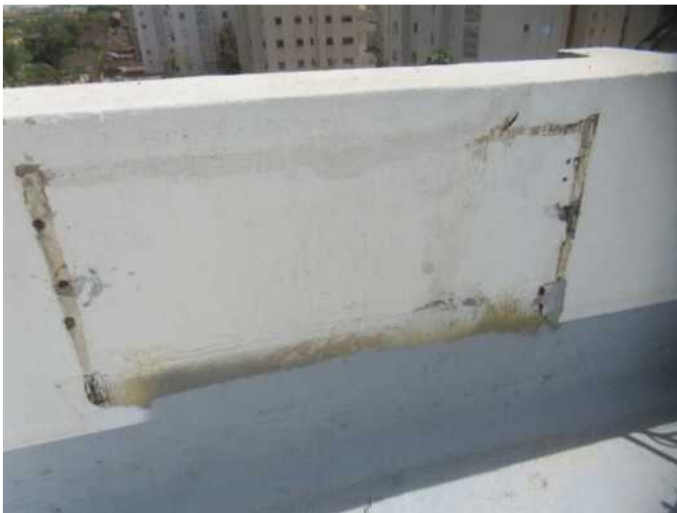
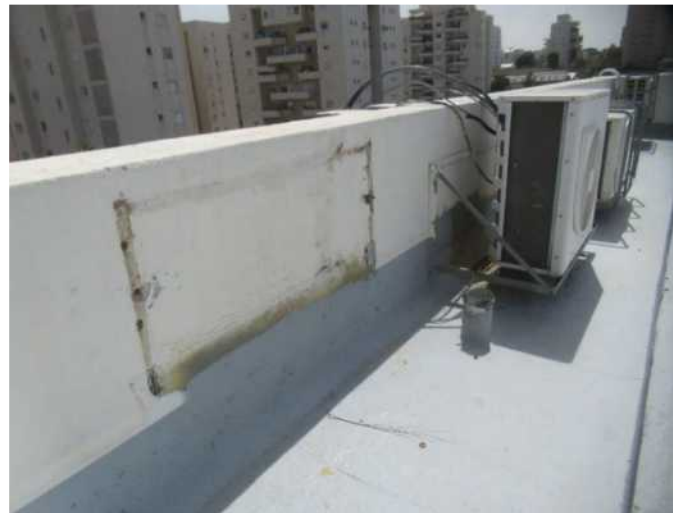
47. במעקה הבנוי בצד הצפון מזרחי של המעקה המזרחי אותרו קילופים, חורים, וברגים אשר סופגים רטיבות.

**התיקון:** יש להסיר את הברגים כולל תיקון הקילופים.

יש לבצע תיקוני טיח ואיטום.-----באמצעות סיקה 550W.

• יש לבצע בדיקת המטרה מהצד החיצוני של המעקה. במידה והמעקה מחזיר רטיבות-

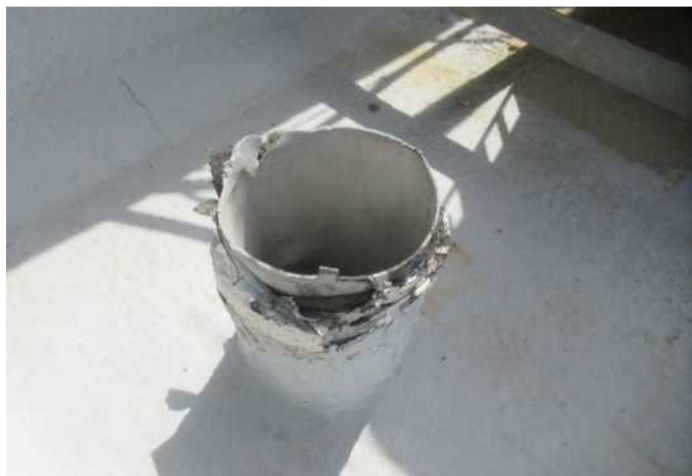
48. צינור חודר ללא איטום בבמת הבטון בצד המזרחי לפני קיר דרומי של חדר מדרגות - 4.

סביב הצינור רטיבות חודרת וגולשת לקומה שמתחת

**התיקון:** יש לבצע איטום באמצעות -היפרדסמו 1 PB + מקל סבא.----- 1,600 ₪.

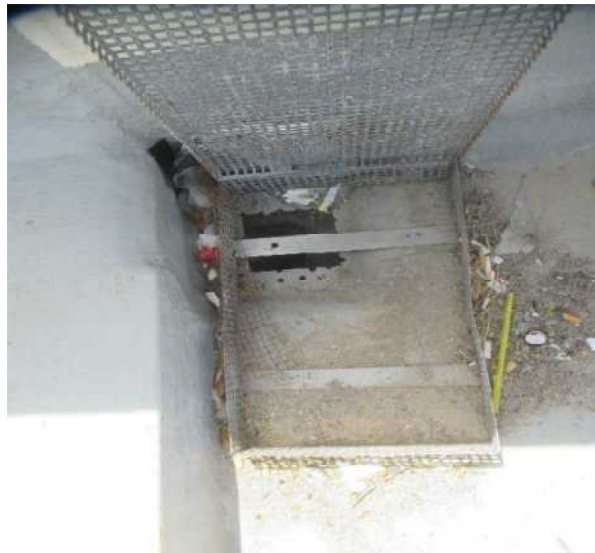
49. בצד המזרחי באזור שמצפון לרמפה הצפונית נמצאו 2 תעלות ניקוז עם פסולת ולכלוך.  
הפסולת עלולה לגרום לסתימות בעתיד ולרטיבות לקומות המצויות מתחת לגג.  
**התיקון:** יש לבצע תחזוקה וניקיון באזור התעלות בצד המזרחי.-----1,000 ₪.

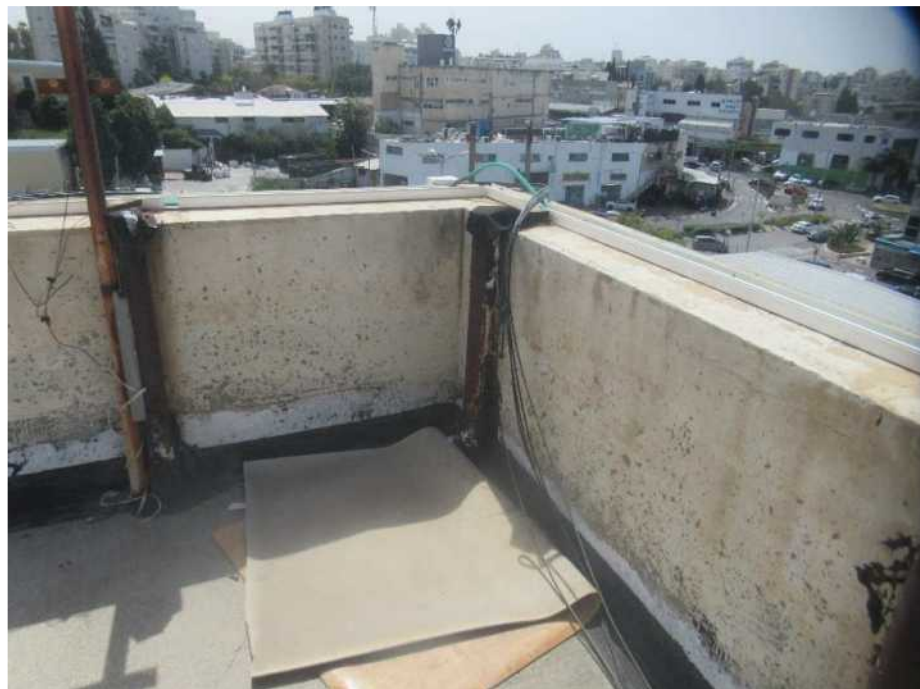
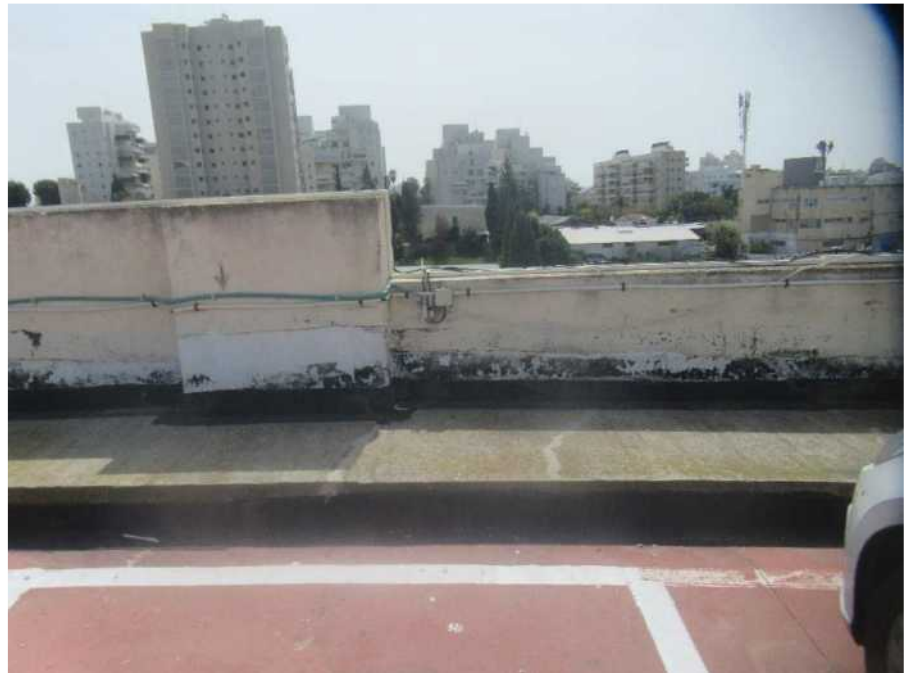
50. במעקה הבנוי לכל אורך הצד המערבי אותרו הליקויים הבאים:  
נצפו קילופים, סדקים, וחורים אשר סופגים ומחדירים רטיבות.  
הקירות הבנויים נצפו סופגים ומחדירים רטיבות כמתואר להמחשה להלן.

- יש לפרק את תוואי תעלת צנרת החשמל ע"י חשמלאי מוסמך.
- יש לקלף את הטיח הסדוק שנצפה מתפורר ומחדיר רטיבות.
- יש לבצע תיקוני טיח.
- יש לבצע בדיקת המטרה מהצד החיצוני של המעקה. במידה והמעקה מחדיר רטיבות-יהיה צורך לבצע איטום על פני הקיר. -----עלות הבדיקה-5,000 ₪.
- יש לבצע איטום בשטח המעקה הבנוי-הפנימי- בשטח של כ-100 מ"ר. האיטום באמצעות סיקה W550. שתי שכבות. אומדן עלות התיקונים הנדרשים כמפורט לעיל. -----25,000 ₪.

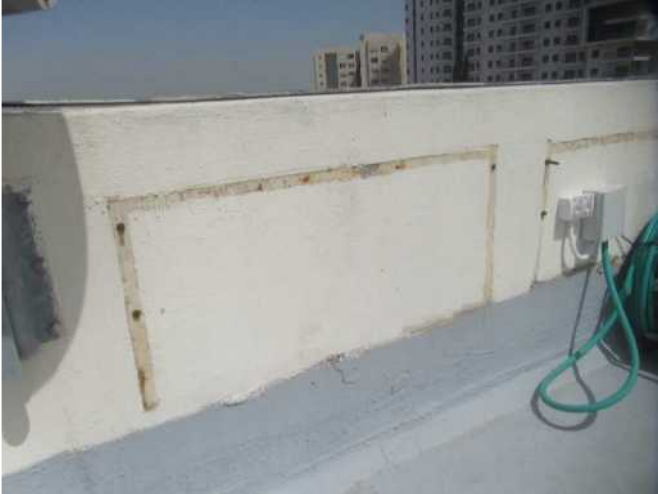
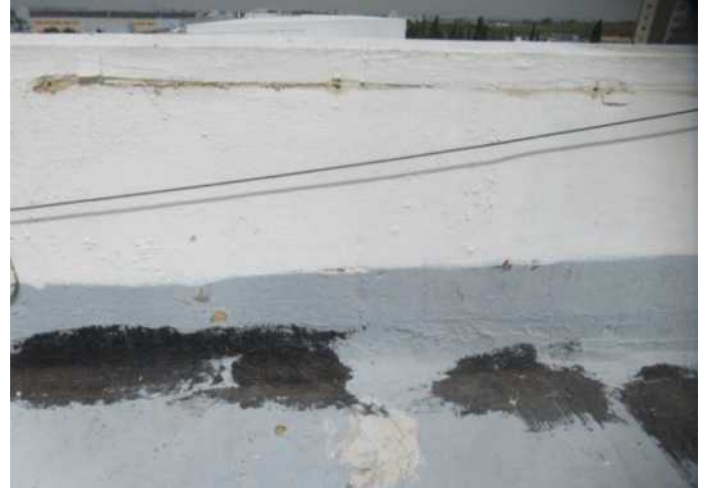
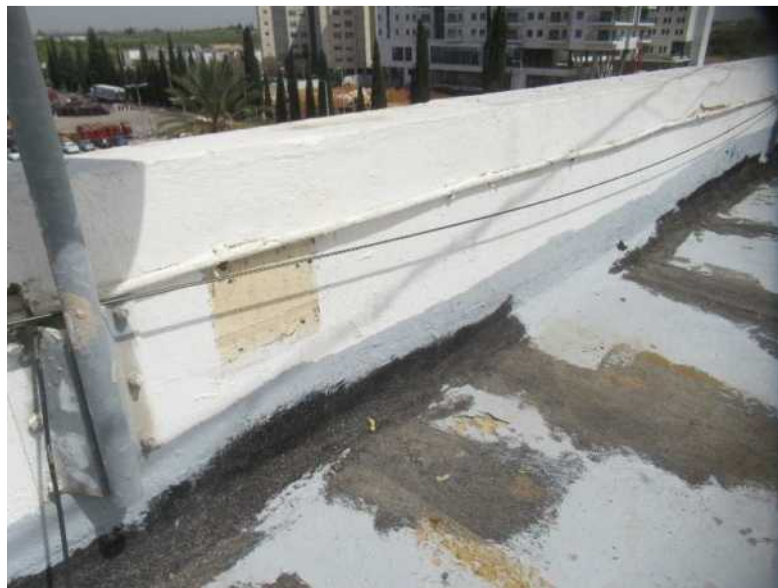
- 51. במעקה הבנוי אותרו קילופים, חורים, וברגים אשר סופגים רטיבות. יש להסיר את הברגים כולל תיקון הקילופים.
- יש לקלף את הטיח הסדוק שנצפה מתפורר ומחדיר רטיבות.
- יש לבצע תיקוני טיח.
- יש לבצע בדיקת המטרה מהצד החיצוני של המעקה. במידה והמעקה מחדיר רטיבות-יהיה צורך לבצע איטום על פני הקיר. -----עלות הבדיקה-5,000 ₪.
- יש לבצע איטום בשטח המעקה הבנוי-הפנימי- בשטח של כ-100 מ"ר. האיטום באמצעות סיקה W550. שתי שכבות. אומדן עלות התיקונים הנדרשים כמפורט לעיל. -----20,000 ₪.

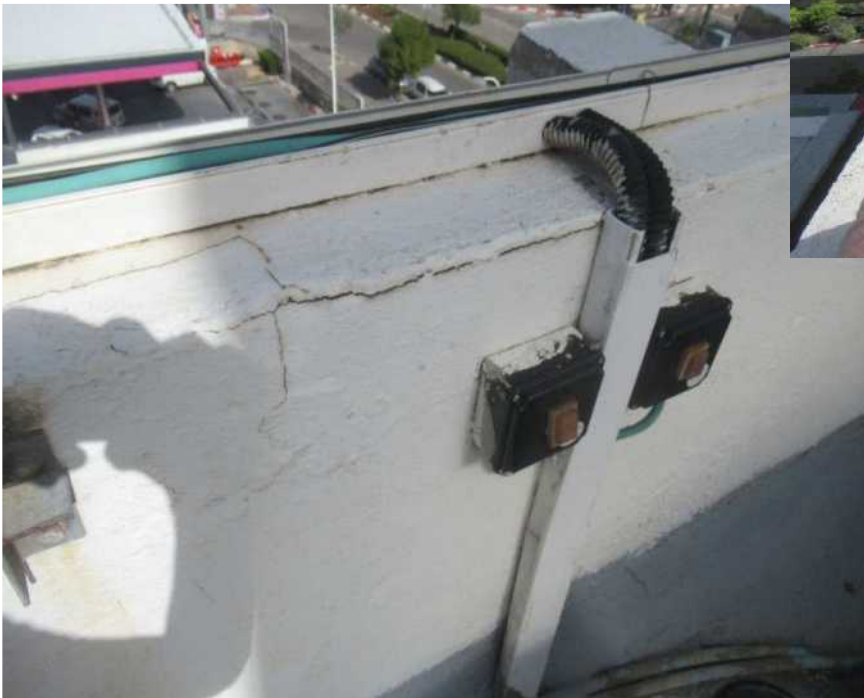
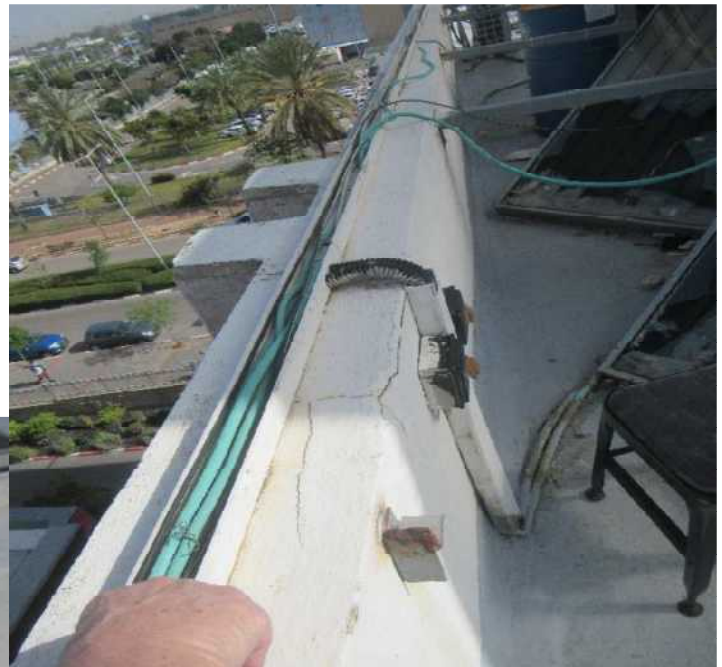
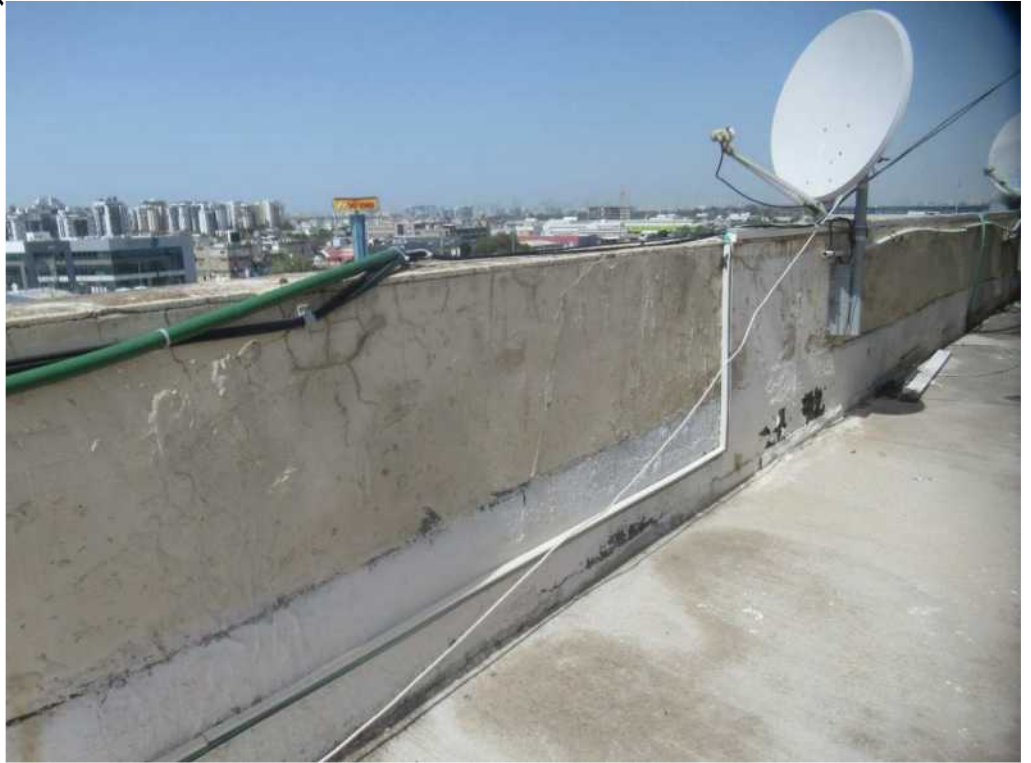
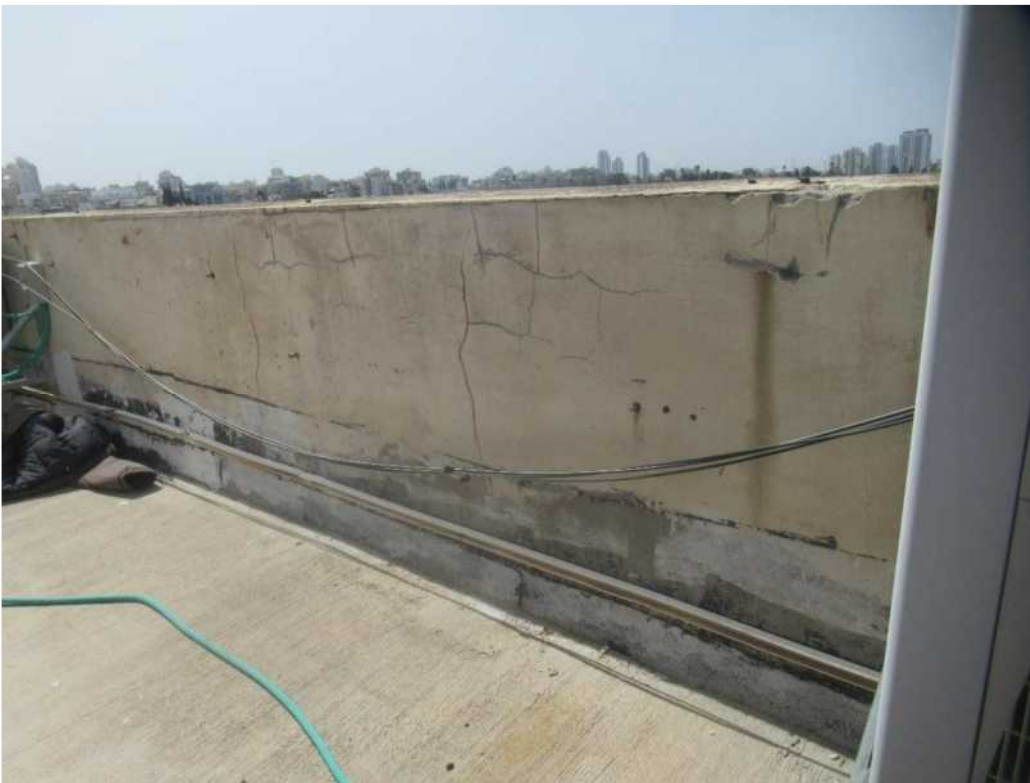
מצ"ב צילומי המחשה בצד המערבי של המעקה הבנוי.

52. במעקה הבנוי לכל אורך הצד המערבי אותרו הליקויים הבאים:  
נצפו קילופים, סדקים, וחורים אשר סופגים ומחדירים רטיבות.  
לדוגמא מצד מערב של חדר מדרגות כניסה – 5 הקיר הבנוי חשוף עד לברזל.  
הקירות הבנויים נצפו סופגים ומחדירים רטיבות כמתואר להמחשה להלן.

- יש לפרק את תוואי תעלת צנרת החשמל ע"י חשמלאי מוסמך.
  - יש לקלף את הטיח הסדוק שנצפה מתפורר ומחדיר רטיבותולבצע תיקוני טיח כנדרש.
  - יש לבצע איטום בשטח המעקה הבנוי משני צידי המעקה בשטח של כ-240 מ"ר. האיטום באמצעות סיקה 550W.
  - יש לבצע בדיקת המטרה עפ"י תקן 1476.2 משני צידי המעקה הבנוי לאימות הצלחת התיקונים.
- אומדן עלות התיקונים הנדרשים כמפורט לעיל.-----60,000 ₪.

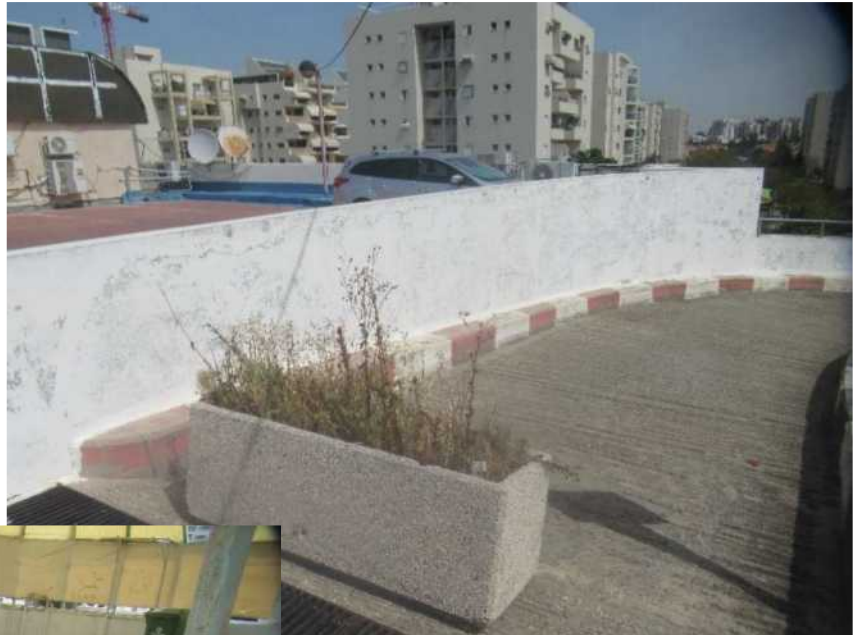
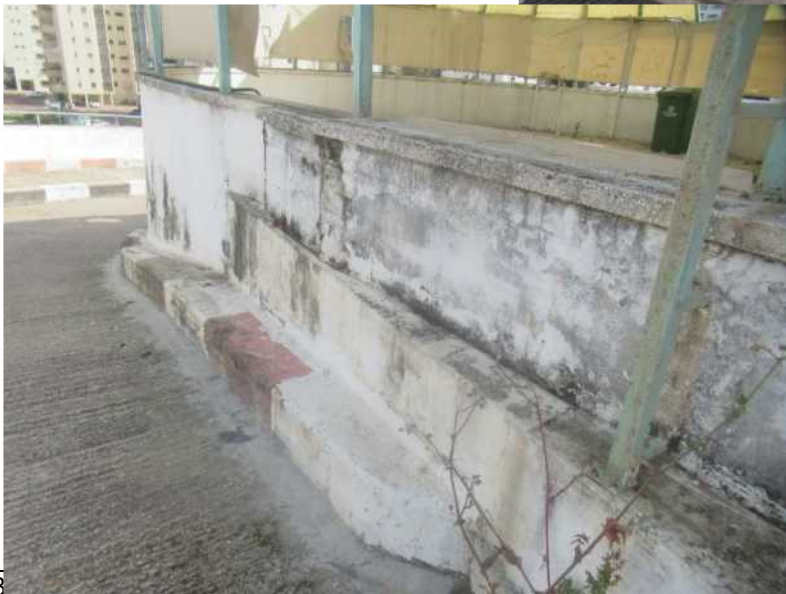
מצ"ב קירות בנויים של הרמפה בצד דרום מזרח ביום הביקורת.

53. במעקה הבנוי של קירות הרמפה

נצפו קילופים, סדקים, וחורים אשר סופגים ומחדירים רטיבות כמתואר להמחשה להלן.

- יש לקלף את הטיח הסדוק שנצפה מתפורר ומחדיר רטיבות.
- יש לבצע איטום בשטח המעקה הבנוי משני צידי המעקה בשטח של כ-40 מ"ר.

האיטום ב סיקה W550

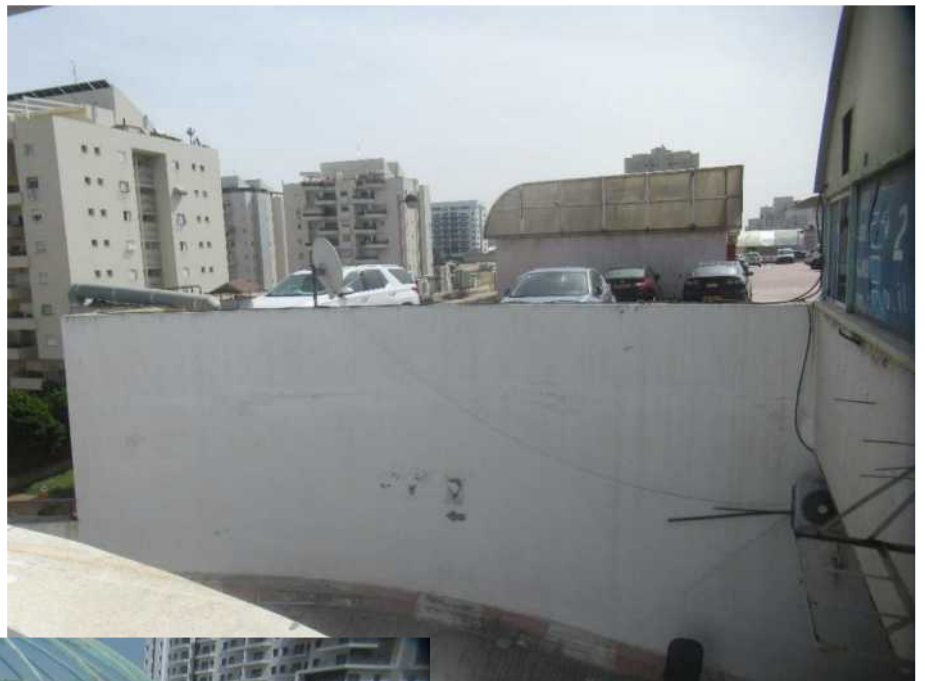
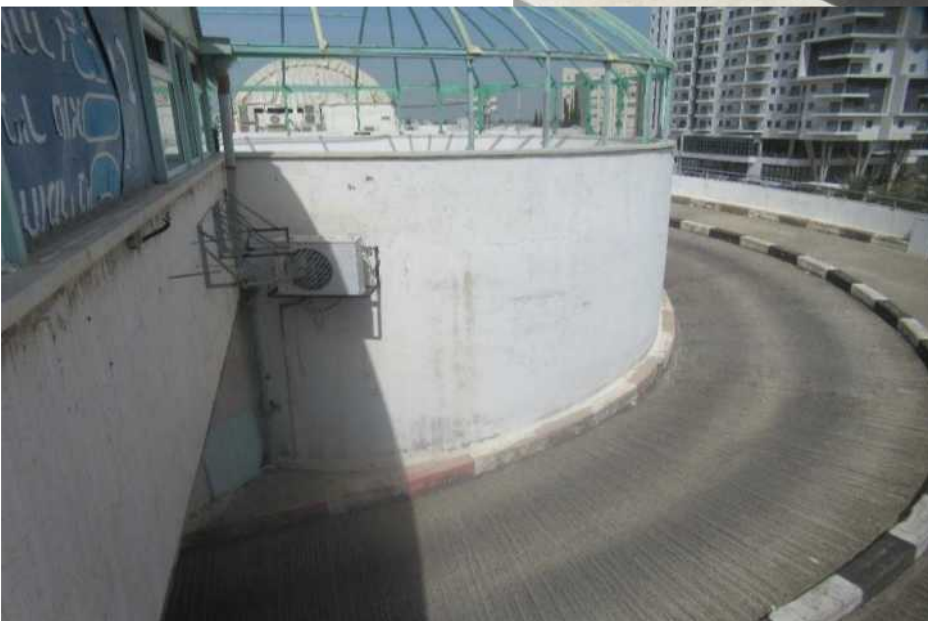
54. במעקה הבנוי של קירות הרמפה  
נצפו קילופים, וסדקים, אשר סופגים ומחדירים רטיבות כמתואר להמחשה להלן.

- יש לקלף את הטיח הסדוק שנצפה מתפורר ומחדיר רטיבות.
  - יש לבצע איטום בשטח המעקה הבנוי משני צידי המעקה בשטח של כ- 50 מ"ר.
- האיטום ב סיקה W550
