**חוות דעת מומחה**  
**בנושא איטום הגג**

- המזמין: **נציגות הבית המשותף-\*\*\*\*\*** (להלן: "המזמין").
- כתובת הנכס הנבדק: **ראשון לציון, \*\*\*\*\*** (להלן "הבניין").
- מהות הנכס הנבדק: **גג הבניין + 8 חדרי המדרגות של הבניין**, במפלס הגג.

- (להלן: "הגג" או "חדרי המדרגות").
- מועד הבדיקה: **28.3.2024**.
- נוכחים בבדיקה: **ה"ה \*\*\*\*\*-נציג המזמין**.
- נושא הבדיקה: **אבחון וזיהוי כשלי איטום בגג והמלצות לתיקון הליקויים**.

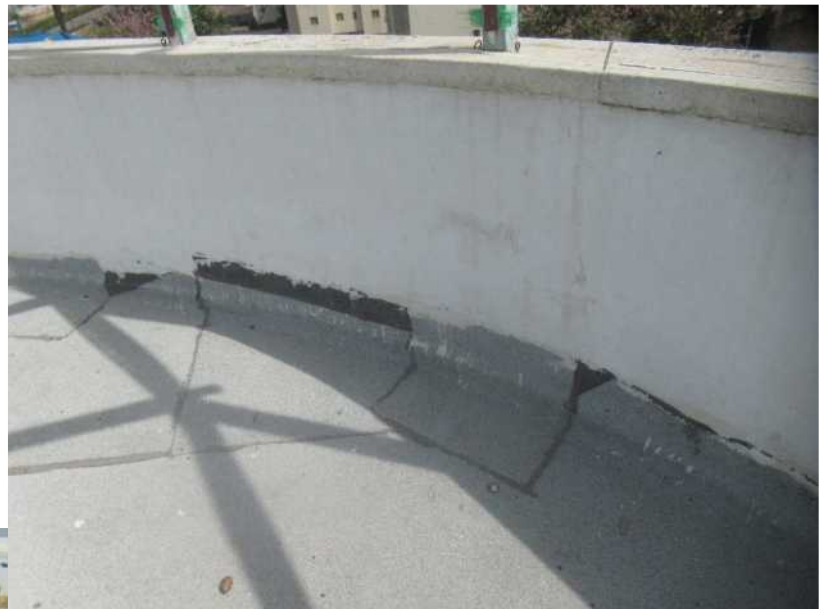
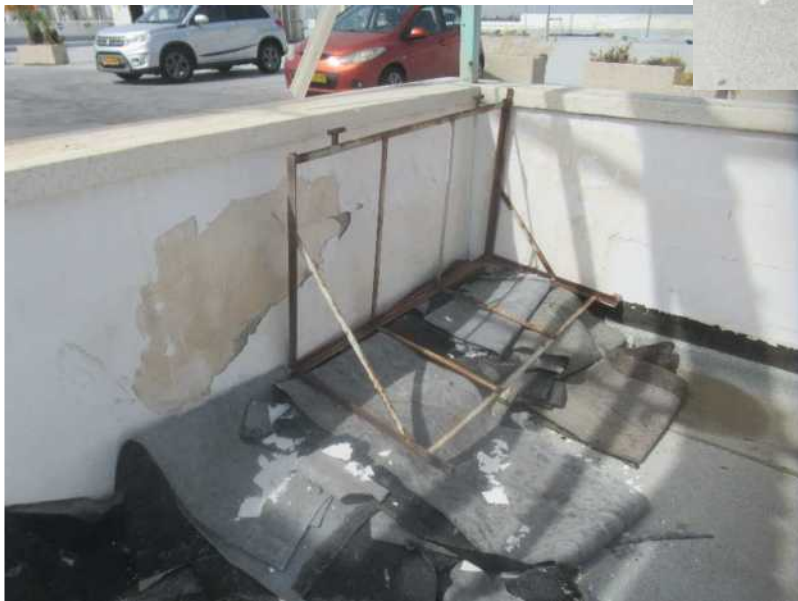
55. קירות חיצוניים של המבנה הצמוד לרמפה אותר עם סדקים, והתקלפויות, הקירות סופגים רטיבות בעת מי גשמים וחודרים פנימה אל תוך המבנה.

- יש לקלף את הטיח שנצפה מתנתק מקיר הרקע וסופג רטיבות.
  - יש לבצע איטום בשטח המעקה הבנוי בשטח של כ-30 מ"ר.
  - בגמר אימות הצלחת התיקונים יש לבצע טיח מתאים לתנאי חוץ + חידוש וביצוע צביעה.
- בסיקה גארד טופ אלסטיק W550.----(מצ"ב מפרט להלן).  
אומדן עלות התיקונים הנדרשים כמפורט לעיל.-----12,000 ₪.

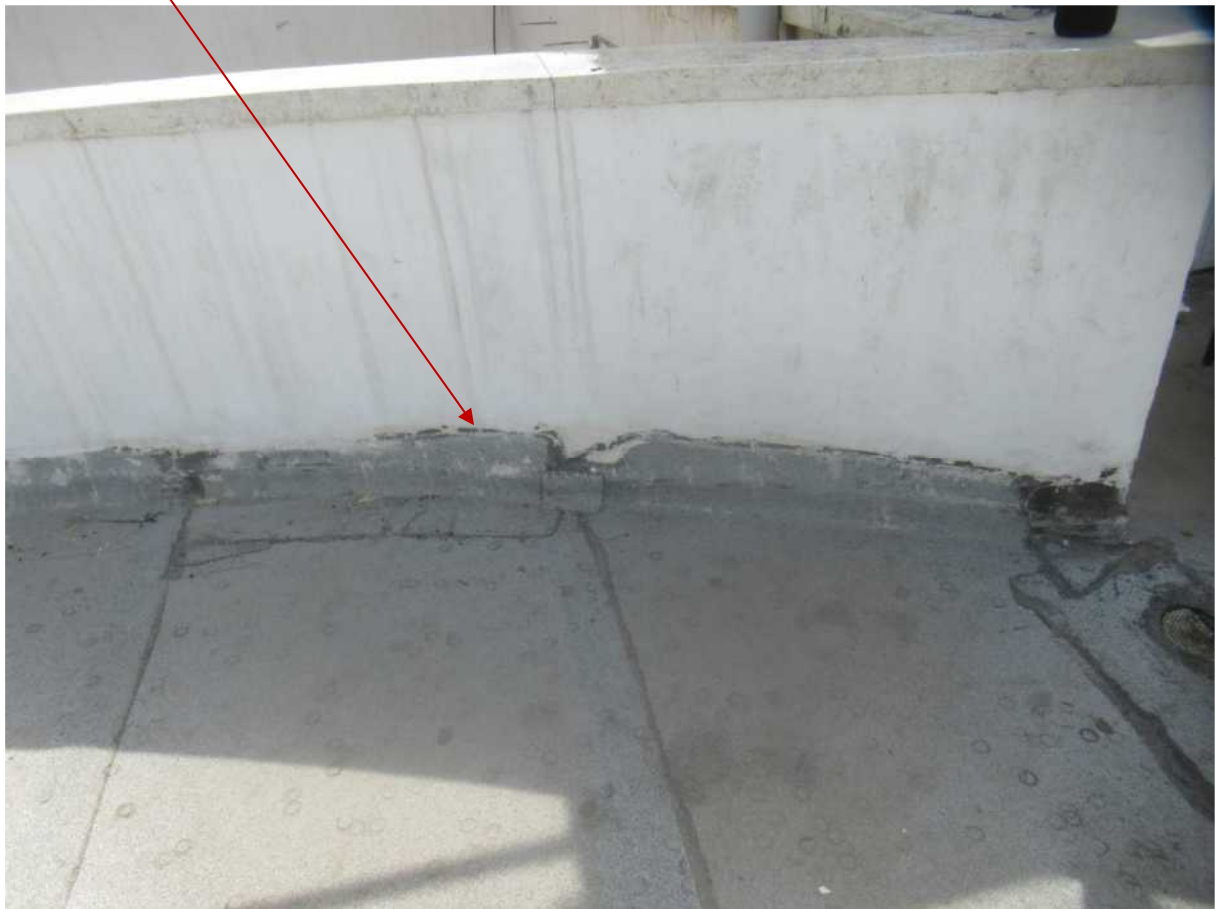
56. בוצעו רולקות איטום הגג המתחברות אל הטיח במקום אל קיר הרקע.  
במצב שנוצר, הטיח סופג רטיבות ועוקף את האיטום אל מתחת לאיטום.  
**התיקון** - יש לסתת את הטיח בהיקף הקירות ולבצע רצועות חיזוק המותקנות על קיר הרקע.  
אח"כ יש להשלים את הטיח + צביעה.  
• יש לבצע איטום כלפי קיר הרקע מהצד של הגג,  
ולעלות עם הטיח ע"ג האיטום + סרגל קיבוע לפי הפרט שלהלן.  
העבודה כרוכה בפירוק אבני החיפוי, ביצוע סרגלי קיבוע על קיר הרקע, ותיקוני טיח לאחר מכן.

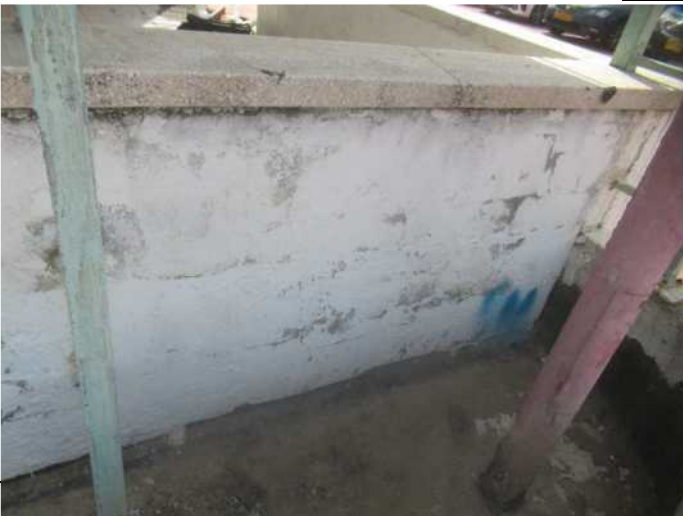
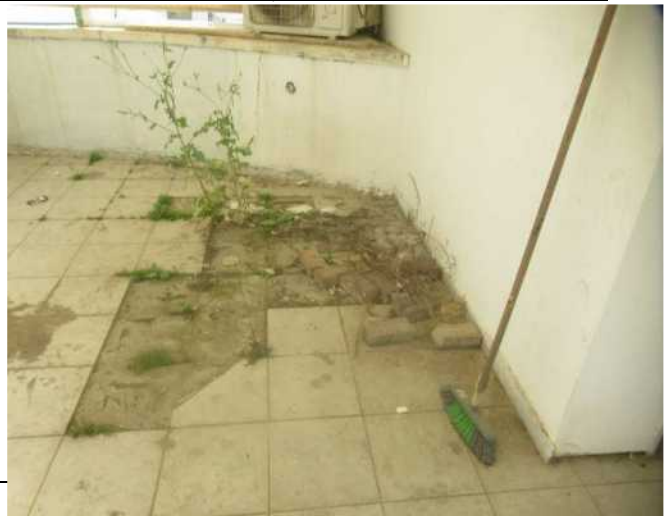
**מצ"ב צילומי המחשה של קירות הבנויים בשטח המבנה.**

58. הקירות הבנויים בצמוד לרמפה אותרו עם סדקים, והתקלפויות, הקירות סופגים רטיבות בעת מי גשמים וחודרים פנימה אל תוך המבנה.

- יש לקלף את הטיח הסופג רטיבות עד לחשיפת קירות הרקע.
- יש לבצע פירוק לאורך הקיר שלך שורת אריחי הריצוף.
- יש לבצע איטום כלפי קירות הרקע כך שרטיבות לא תיספג ותחדור למבנה.
- יש לבצע גמר שליכט עמיד לתנאי חוץ בקירות המבנה.
- **(שטח הקירות החיצוניים לתיקון כ- 20 מ"ר).**
- אומדן עלות:-----**10,000 ₪.**

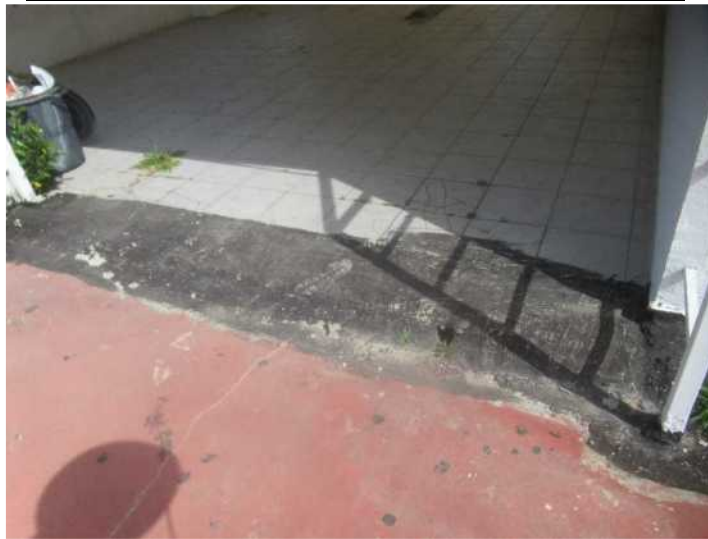
60. מפתן המעבר אל חדר המדרגות בוצע ללא חגורה מפרידה וללא רולקות. הביצוע הקיים מחדיר רטיבות אל חדר המדרגות. המעבר אשר מוביל משטח הגג אל השטח המרוצף בוצע ללא חגורה מפרידה. **התיקון:** יש לבצע פירוק שורת אריחי ריצוף, ויציקה של חגורת בטון מפרידה ואטומה בקטע אורך של 3 מטר. יש לבצע פרט רולקות תקני כנדרש על פי תקן 1752.2, מעל החגורה.

**אומדן עלות:**-----**4,000 ₪.**  
מצ"ב צילום להמחשה של המעבר אל השטח המרוצף.

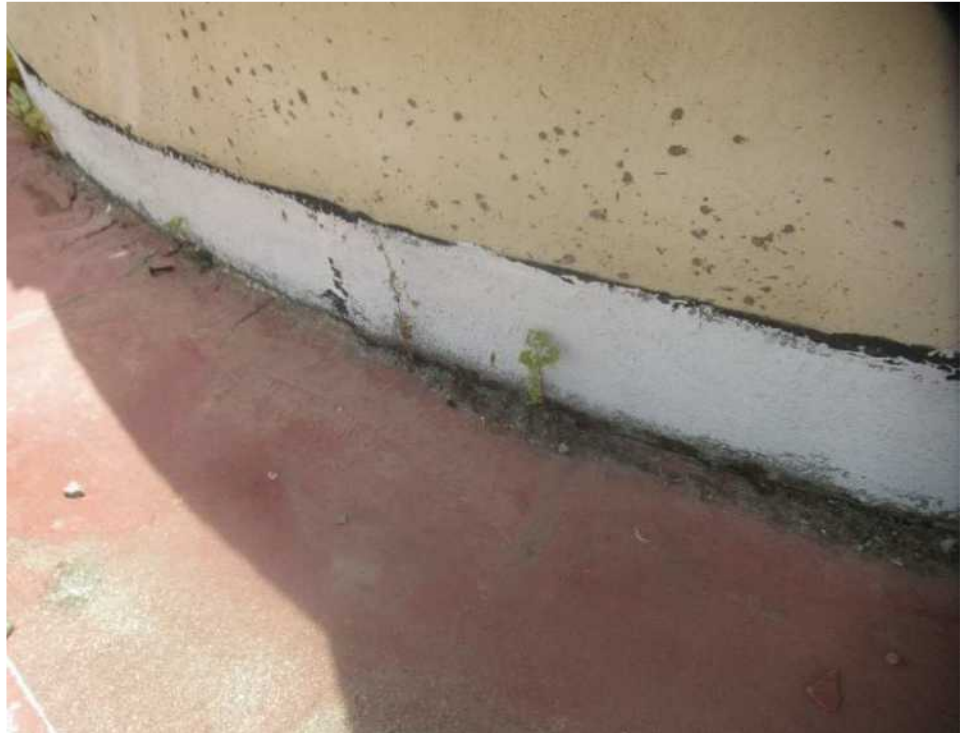
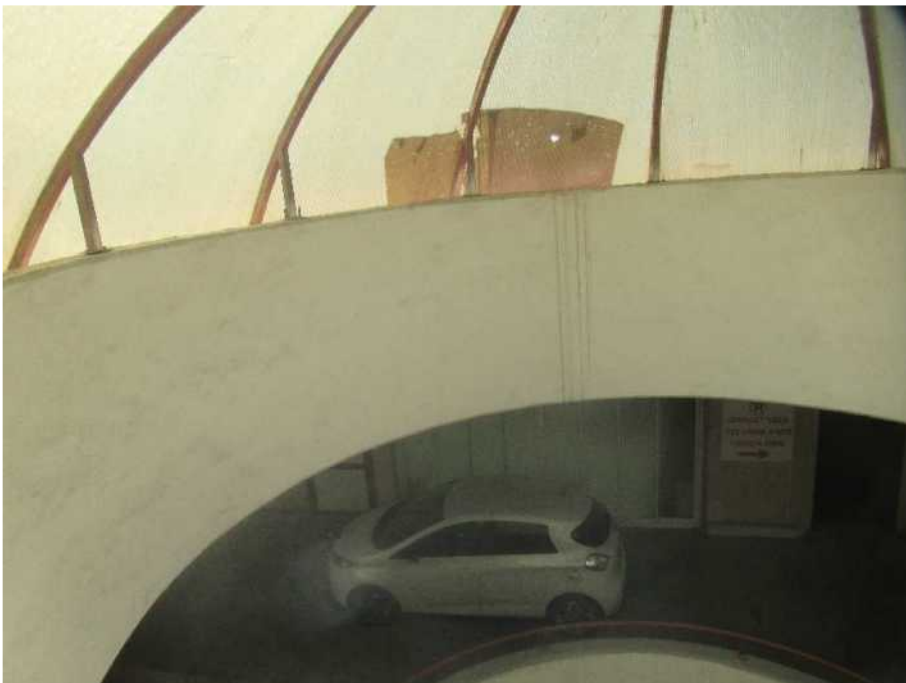
61. בוצעו יריעות איטום כלפי הקירות המטוייחים. קו החיבור כלפי קירות המבנה בוצעו כך שרטיבות עוקפת את האיטום וחודרת, פנימה אל המבנה. כמו כן נצפו סימני נזילות בקירות מתוך המבנה ועשבייה גדלה מהצד של שטח הגג.
