עמוד 1 מתוך 75  
סימוכין: אשכולות. 2534.2024

#### חוות דעת מומחה.

- אני הח"מ, **דב דוד**, מהנדס בניין בהשכלתי ובמשלח ידי, רישיון מס' **09229**. נתבקשתי ע"י **\*\*\*\*\* (להלן "הקונים")** לבצע בדיקה הנדסית בנכס שלהלן:
- מבצעי הבדיקה: מהנדס דב דוד + הנדסאי בניין אלי לוי.
- שם הקונים: \*\*\*\*\* (להלן "הקונים" או "המזמינים").
- שם המוכר: \*\*\*\*\* (להלן "המוכר").
- כתובת הנכס הנבדק: אשכולות.
- מהות הנכס הנבדק: בית חד קומתי צמוד קרקע.
- מועד הבדיקה שלנו: 21.8.2024.
- נוכחים בבדיקה: 1. \*\* - המוכר.
- 2. \* - מתווך.
- מהות הבדיקה: בדיקת ליקויי בניה בבית, ורטיבות, אם קיימים, לפני קניה.

- ערכנו ביקורת בנכס בתאריך - **21.8.2024**
- במועד הביקור ערכנו מדידות וצילומים לתיעוד ולהמחשה.
- לדברי המוכר, המוכר מתגורר בבית כ- 10 שנים.

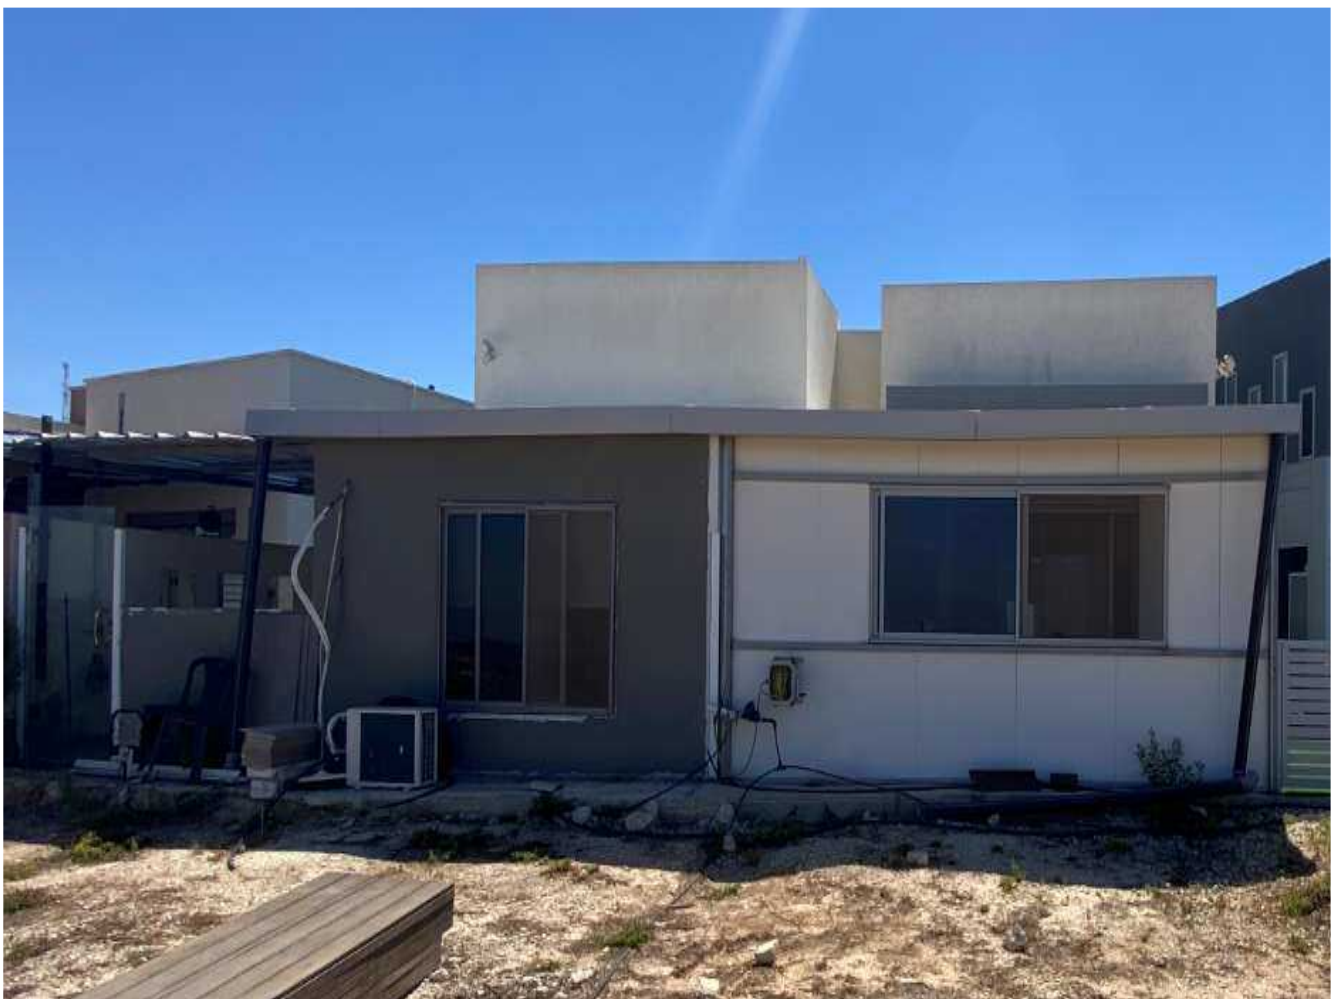
### קומת קרקע – צד מערב.

1.1. בצד המערבי של הבית בוצע קירוי וסגירה של חלל המרפסת באמצעות בנייה קלה. סגירת שטח המרפסת ביציאה מחדר שינה הורים הינו בשטח של כ- 30 מ"ר, ומשמש כתוספת בנייה.-----בעיון תוכנית ההיתר "גרמושקה", לא צוינה סגירה ו/או קירוי של המרפסת.

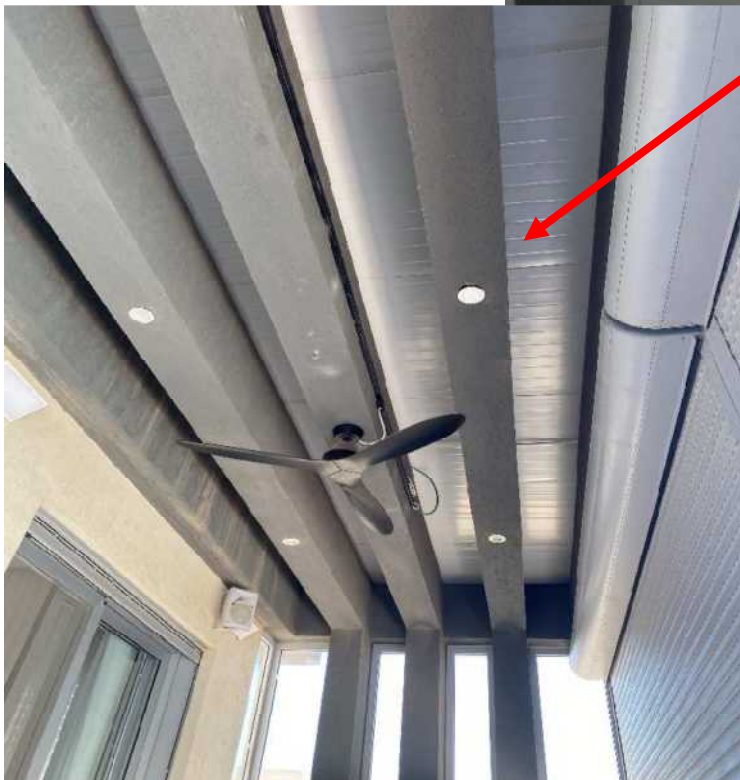
**מבט מהגג על הקירוי של המרפסת מצד מערב.**

1.2. בוצע גגון באמצעות פאנל מבודד ביציאה מהסלון אל המרפסת בצד המערבי.  
שטח קירוי גג המרפסת הינו בשטח של כ- 33 מ"ר.

בעיון תוכנית ההיתר "גרמושקה" לא מופיע גגון מפאנל מבודד.-----**לידיעת הקונים.**

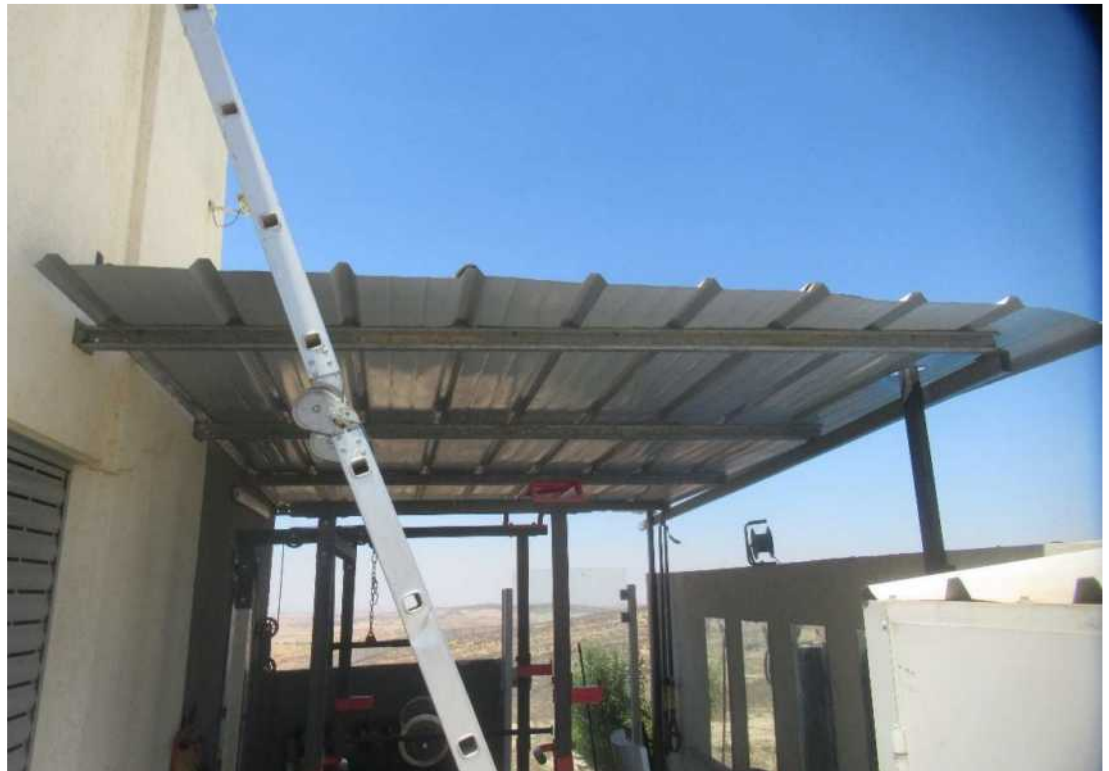
### קומת קרקע – צד צפון.

1.3. בצד הצפוני של הבית בוצע גגון באמצעות בנייה קלה.  
בעיון תוכנית ההיתר "גרמושקה" לא צוין גגון - לעומת מה שבוצע בפועל. ----- **לידיעת הקונים.**

גגון איסכורית מעל שטח המרפסת הפונה לכיוון צפון.

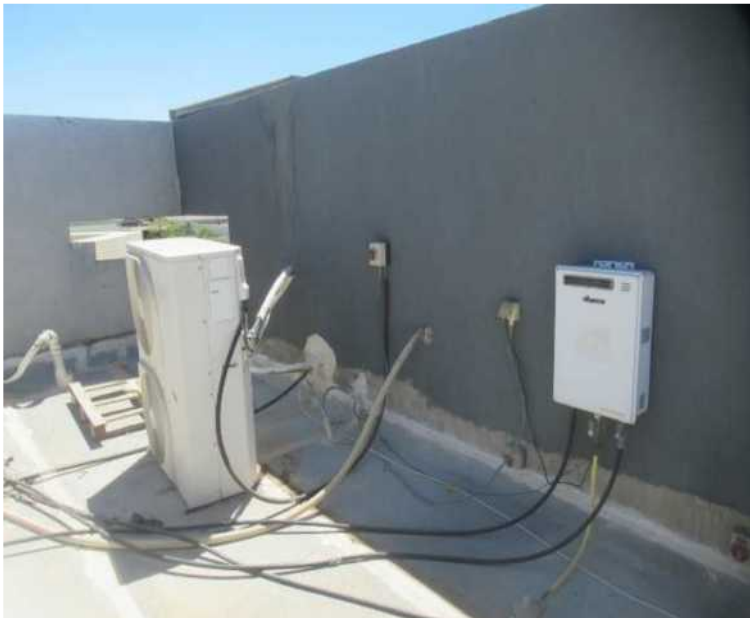
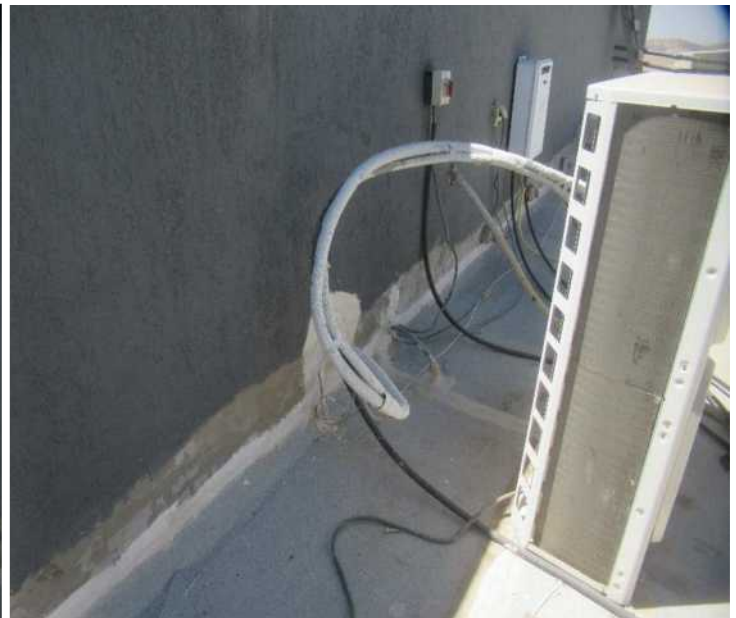
## שטח הגג בצד הצפון מזרחי מעל שירותי אורחים.

2. אותרו יציאות צנרת במעקה הבנוי של הגג ללא איטום.  
חדירות צנרת מהמעקות הבנויים אטומות באופן לקוי ומחדירות רטיבות אל הבית.  
ניכרת הפרדות של האיטום מהצינורות החודרים.  
**התיקון:** יש לבצע חריצת מרווח של 4 מ"מ לפחות בהיקף הצינור באזור החדירה,  
לאחר מכן יש לאטום בחומר מסוג "היפרדסמו PB-1K - של פולידן" או  
"טיקסופאלט - של חברת ניקו", בכל היקף חיבורי הצנרת אל הבטון.  
לחילופין ניתן לבצע "מקל סבא" ל - 5 צינורות.-----2,000 ₪.

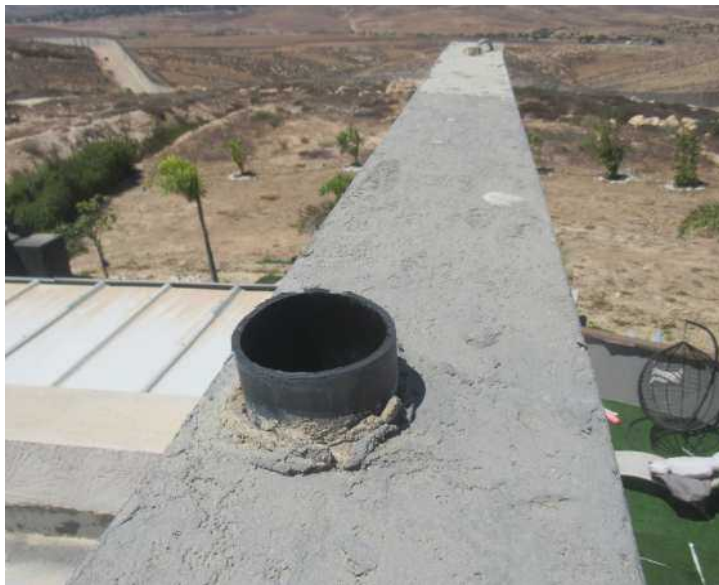
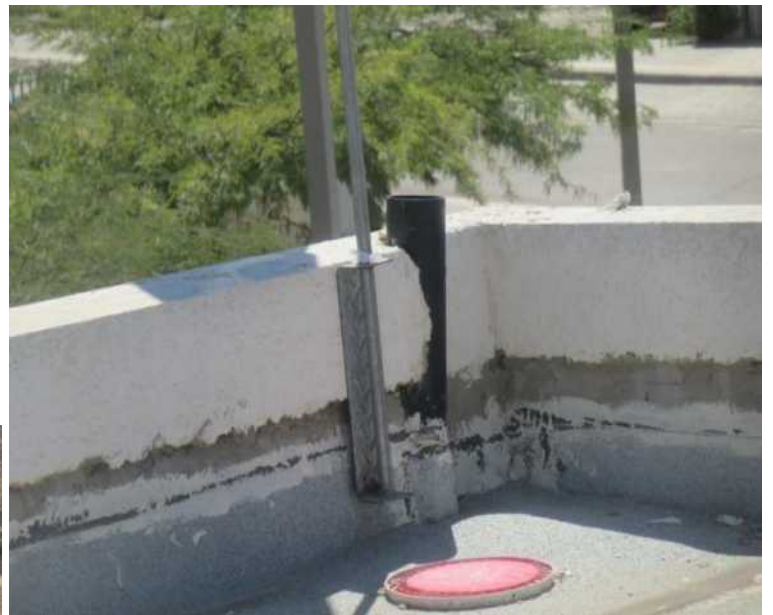
3. בליטת צנרת מפני מעקה בנוי.  
צינורות האוורור בולטים מפני המעקות אינם בולטים לפחות 30 ס"מ מפני המעקה כנדרש בהל"ת.  
**התיקון:** יש להתקין מאריכים ל - צינורות, ולסיים 3 צינורות בברדס כולל איטום.  
כמות צינורות סה"כ לאיטום 7 יחי'.-----2,100 ₪.

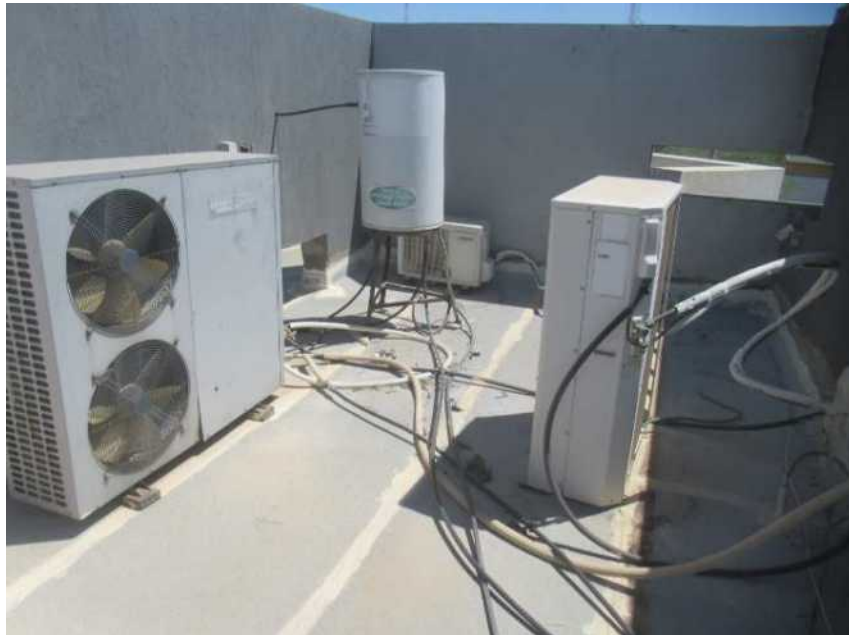
4. צנרת המים מונחת על הגג ללא קיבוע.  
**התיקון:** יש לקבע את הצנרת על פי הוראות ת"י 1205-----1,000 ₪.

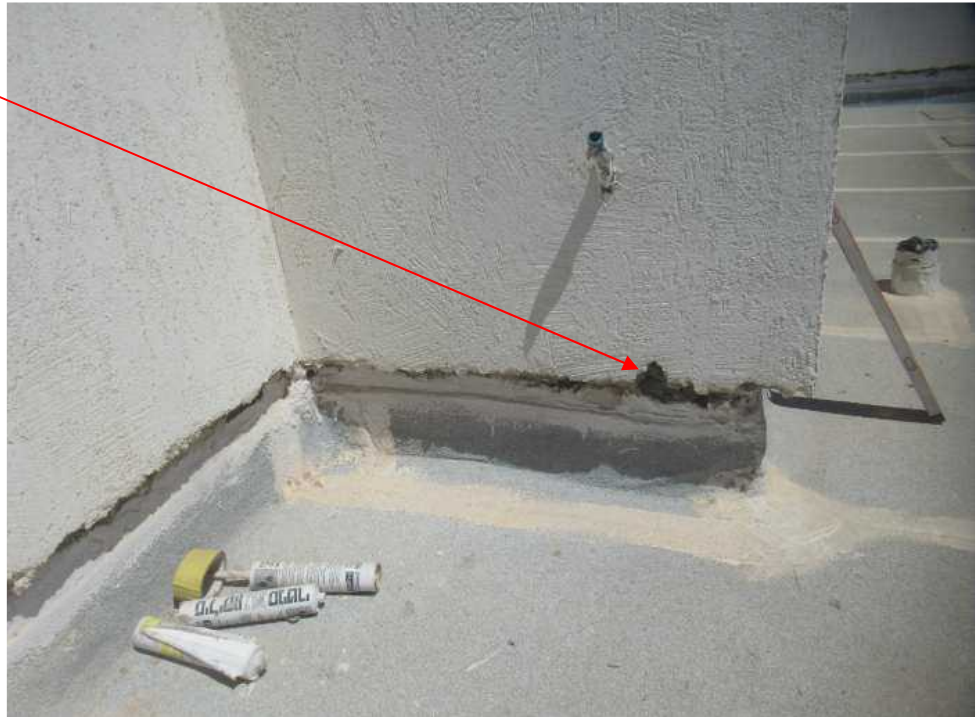
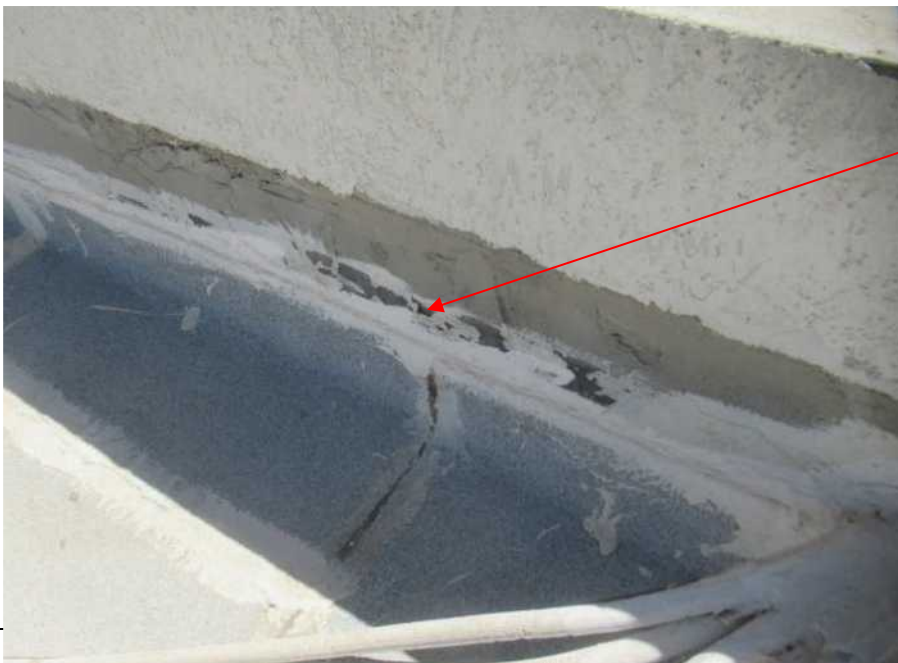
6. בקירות הבנויים בהיקף הגג אותרו מקומות ללא איטום, וללא סיומת גמר.  
בהיקף הקירות הדבר ניכר בהתנתקות של יריעות האיטום ובזמן גשמים רטיבות תעקוף את האיטום,  
ותחדור פנימה אל הבית.  
**התיקון:** יש לבצע איטום, וגמר גמר ראוי לקירות הבנויים.-----4,000 ₪.

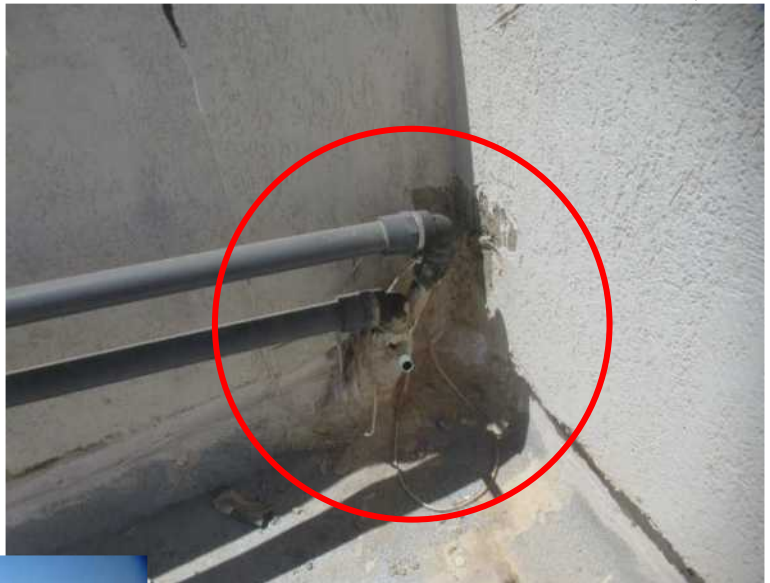
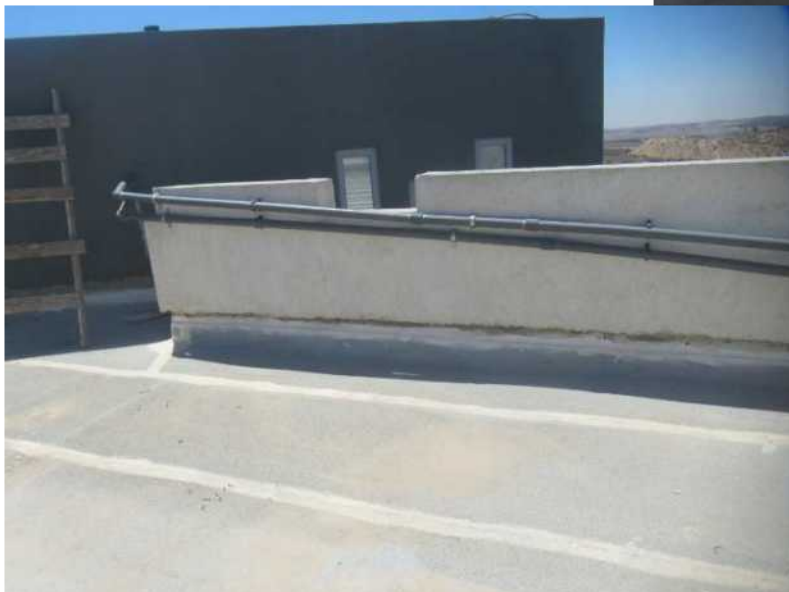
קיר בנוי בצד הדרומי.

8. בקיר דרום מערבי בוצע צינור שפכים עם חדירות בקיר ללא איטום כנדרש.  
בוצע איטום לקוי כלפי הצינור אשר חודר דרך הקיר הבנוי בגג וממשיך לתוך הבית.  
המצב הקיים מחזיר רטיבות אל פנים הבית.  
**התיקון:** יש לסתת את "חבילת האיטום" שבוצעה באופן לא מקצועי.-----2,000 ₪.  
יש לבצע מרווחי עבודה סביב הצנרת ולאטום באופן מקצועי.

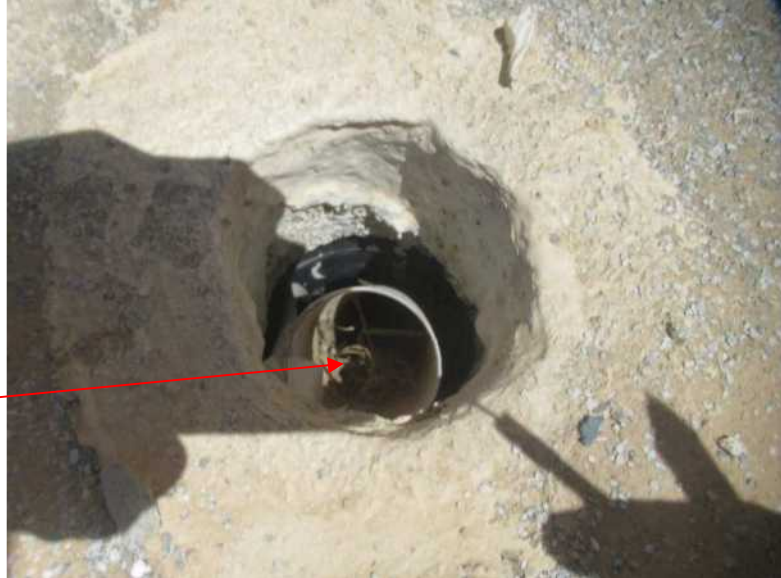
9. קולטן הניקוז סתום, מלוכלך, ולא מתוחזק.  
**התיקון:** יש לנקות את הפסולת מתוך קולטן הניקוז.-----400 ₪.

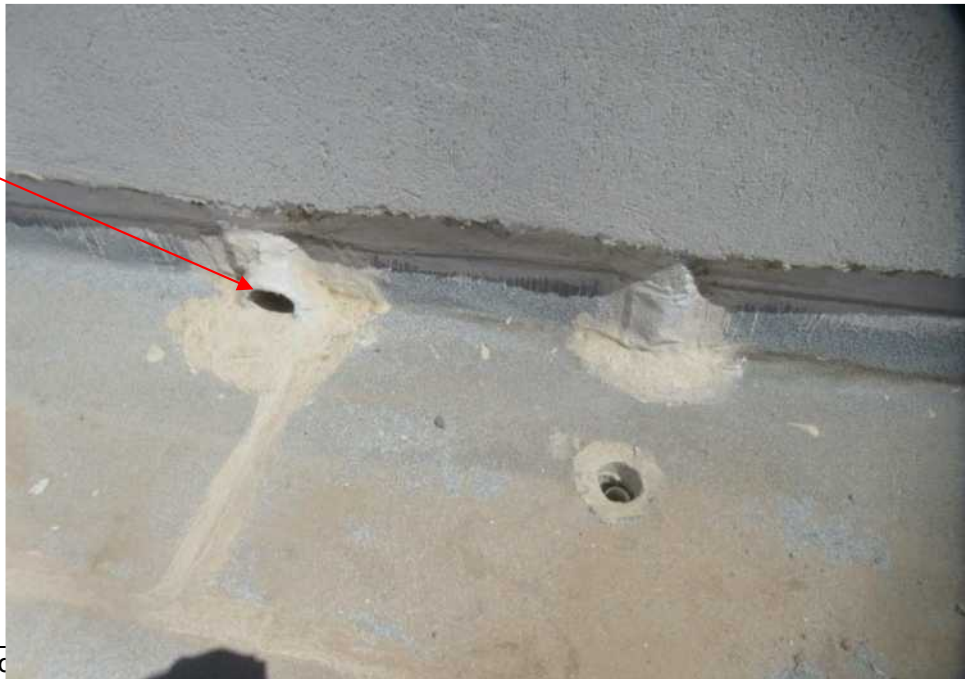
10. בוצע קולטן ניקוז בתחתית הקיר הבנוי בצד הצפוני.  
פרט קולטן הניקוז כפי שבוצע איננו תקני.  
**התיקון:** יש לבצע פרט ניקוז תקינים כנדרש על פי תקן 1752.1.-----2,200 ₪.

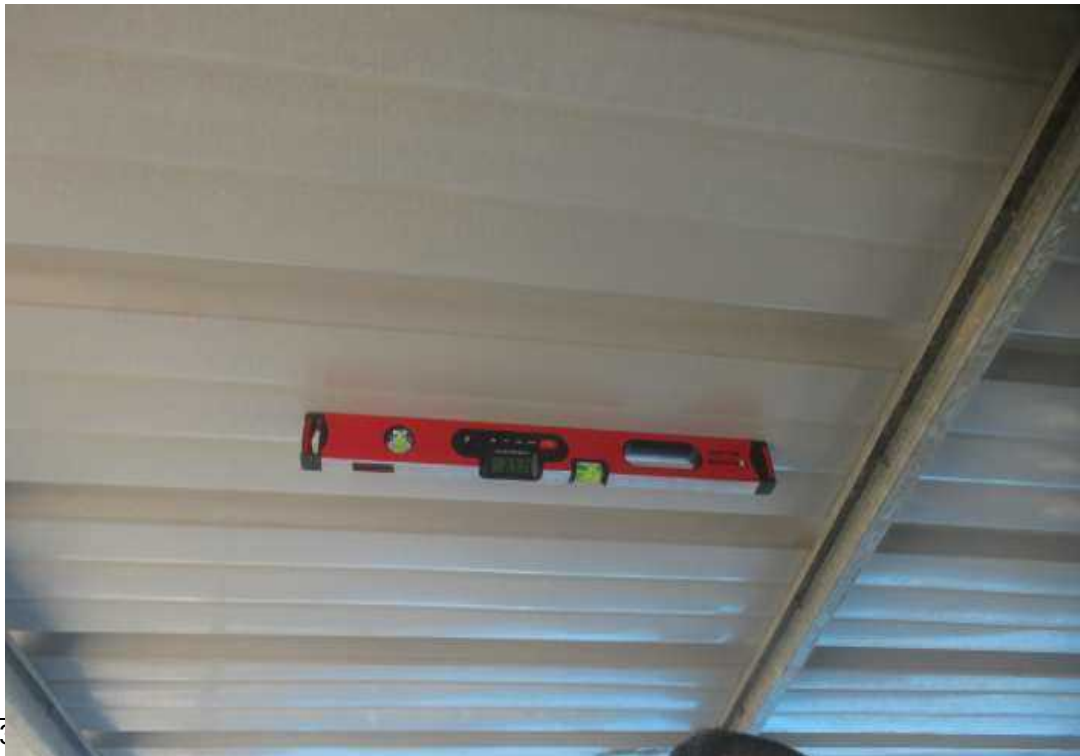
**גגון מפאנל מבודד בשטח של (כ- 30 מ"ר) בצד מערב + איסכורית בצד צפון.**  
11. גגון מפאנל מבודד כתוספת הבית בוצע בשיפוע של 2.7% ו- 7.8% אחוז.  
עפ"י תקן 1508 היה נדרש לבצע את שיפוע הגגון עם שיפוע של 15% אחוז.

**בפועל נמצא כי השיפועים שבוצעו הינם – 2.71% אחוז במדידה בצד צפון.**

**התיקון הנדרש:** יש לפרק את פאנל הגג כולל את האיסכורית ולבצעו מחדש, כולל פרטי איטום. **אומדן עלות:**-----**30,000 ₪.**

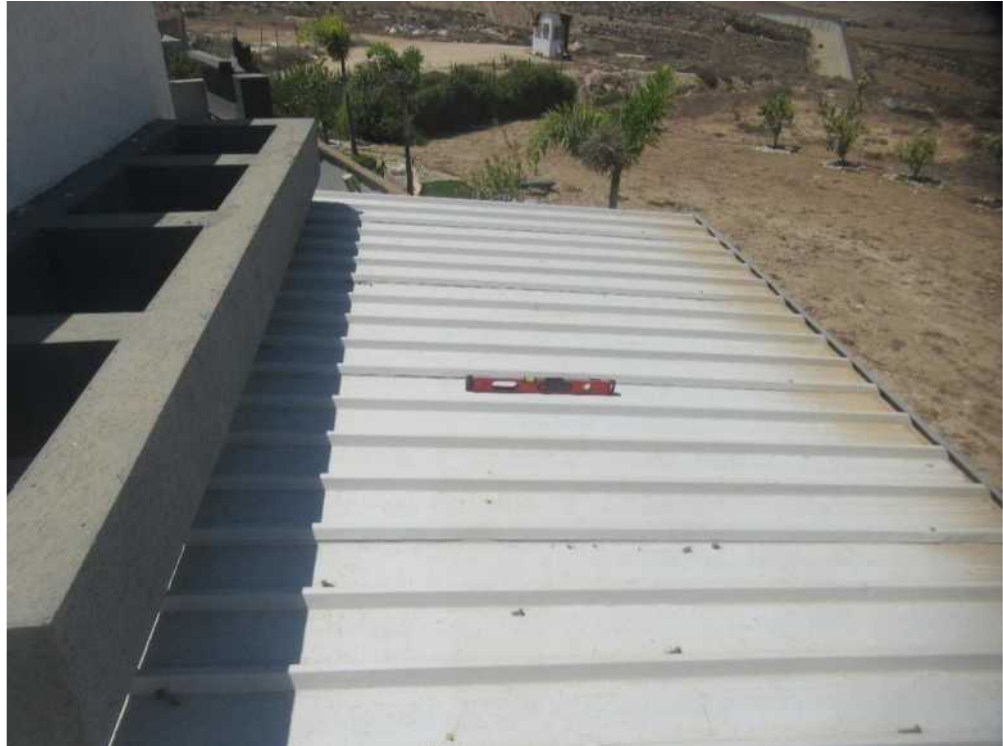
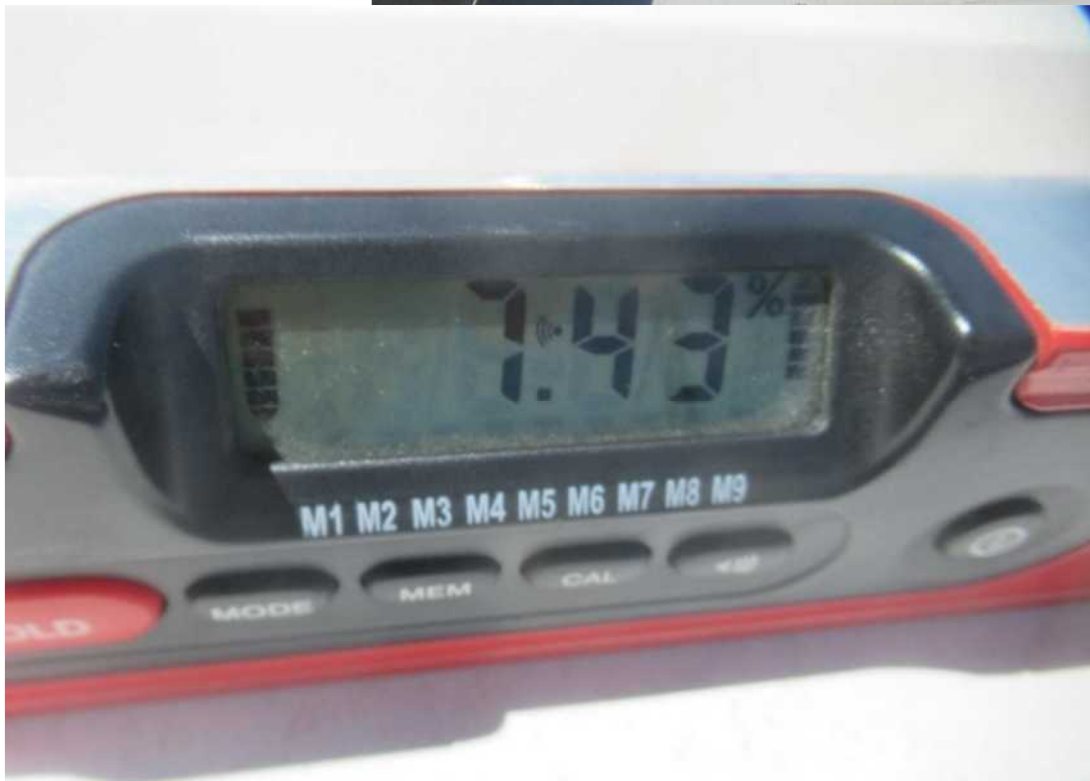
**מדידה נוספת בקטע גג אחר מצביעה על 7.43% אחוז.**  
**מדידת שיפועים בקטע אחר של הגגון – 7.43% אחוז במדידה בצד מערב.**

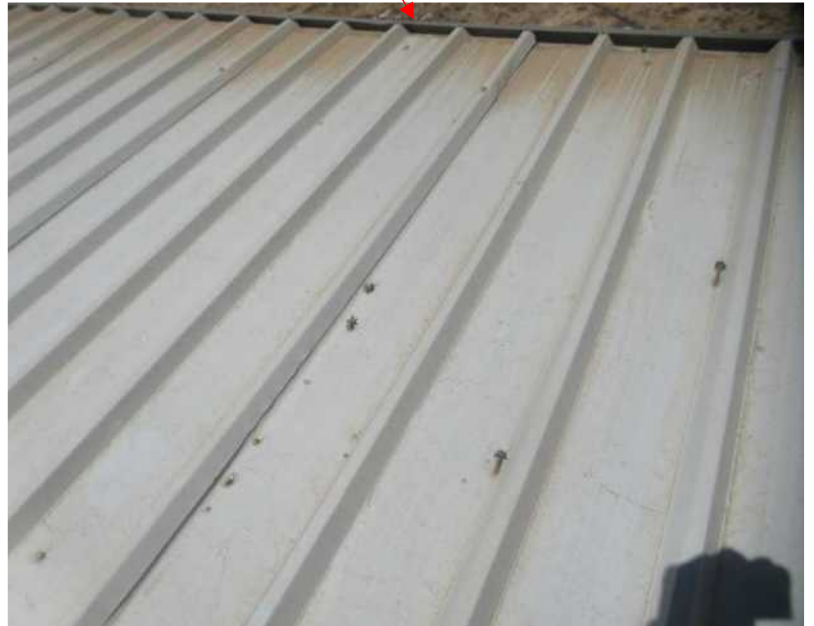
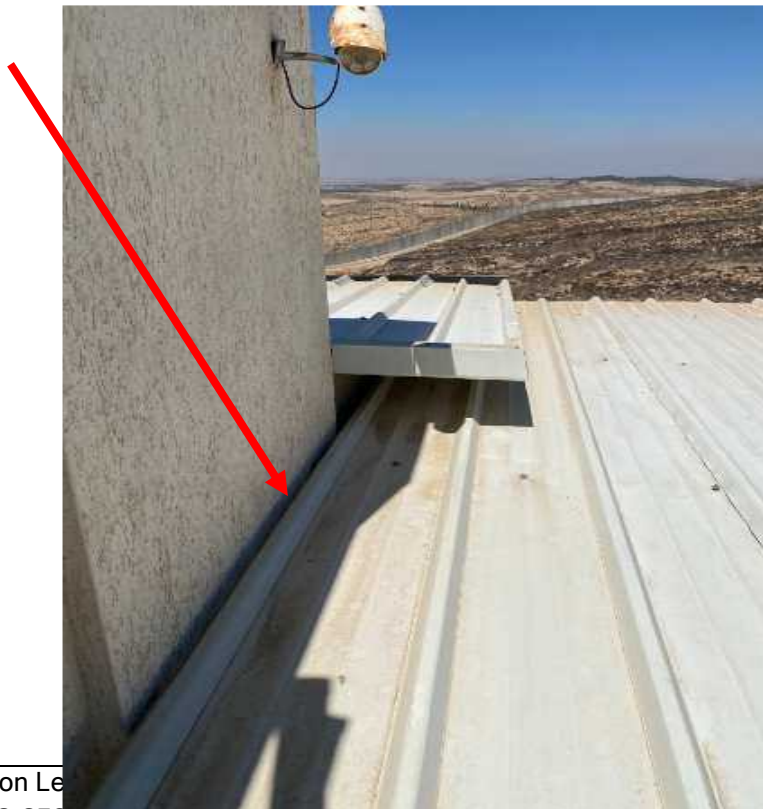
12. בוצעו הגבהות פח בחלקו התחתון של הגג במורד,  
דבר שגורם להצטברות מים והפרעה לניקוז מלא ומהיר.  
ובדופן הקיר נצפה מרווח אשר מחדיר רטיבות.

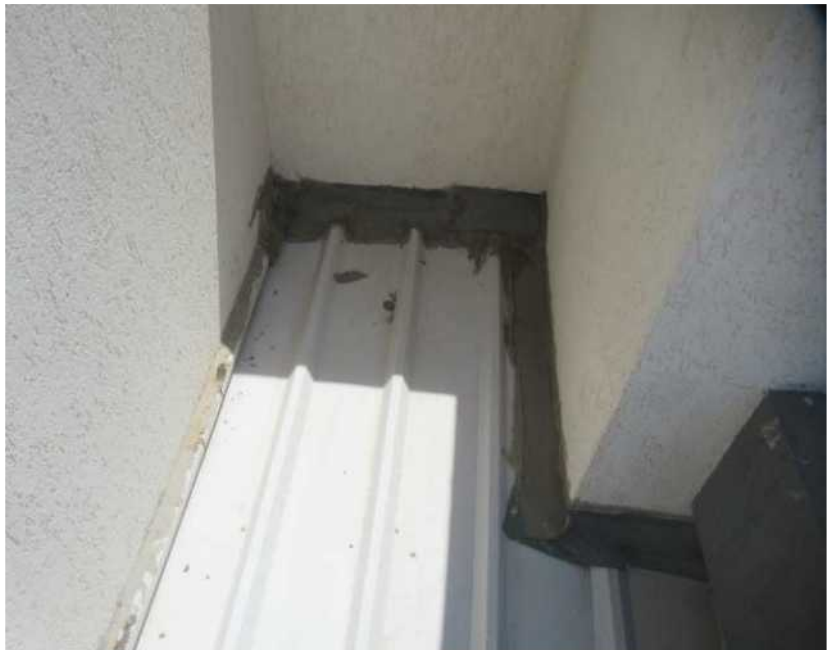
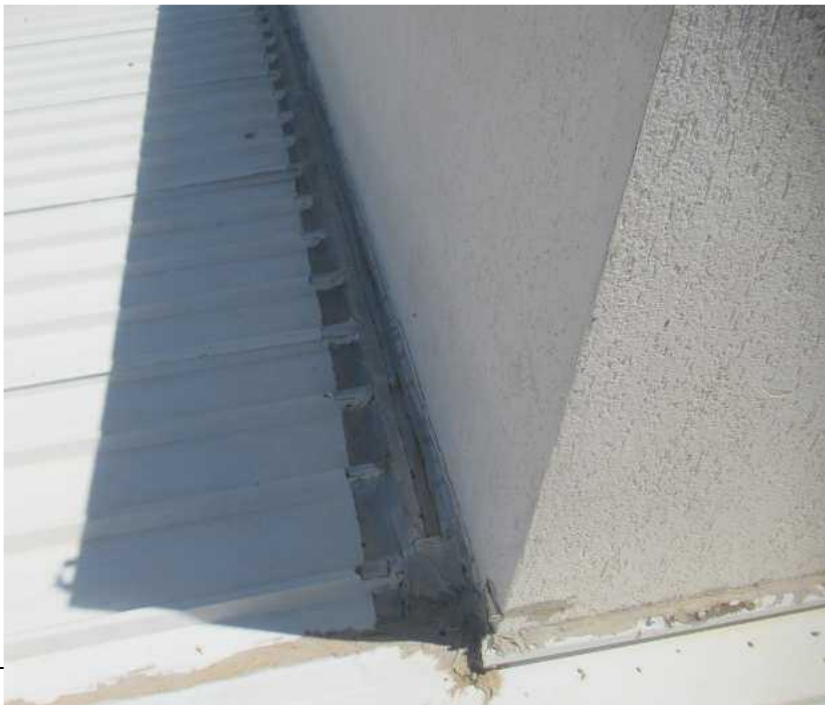
13. פרט החיבור בגגון בוצע כלפי הקירות הבנויים עם פרט חיבור שעולה על הטיח.  
פרט החיבור היה צריך להיות מבוצע הפוך כך שהטיח יעלה על הפרט,  
ויהיה אטום לחדירת רטיבות.  
כתוצאה מהביצוע מי גשמים יעקפו את הפח וינזלו על קירות המרפסת בבית.  
בנוסף לנ"ל, בוצע איטום אשר מתקלף ובאופן גס, הדבר מצביע על חדירת רטיבות.

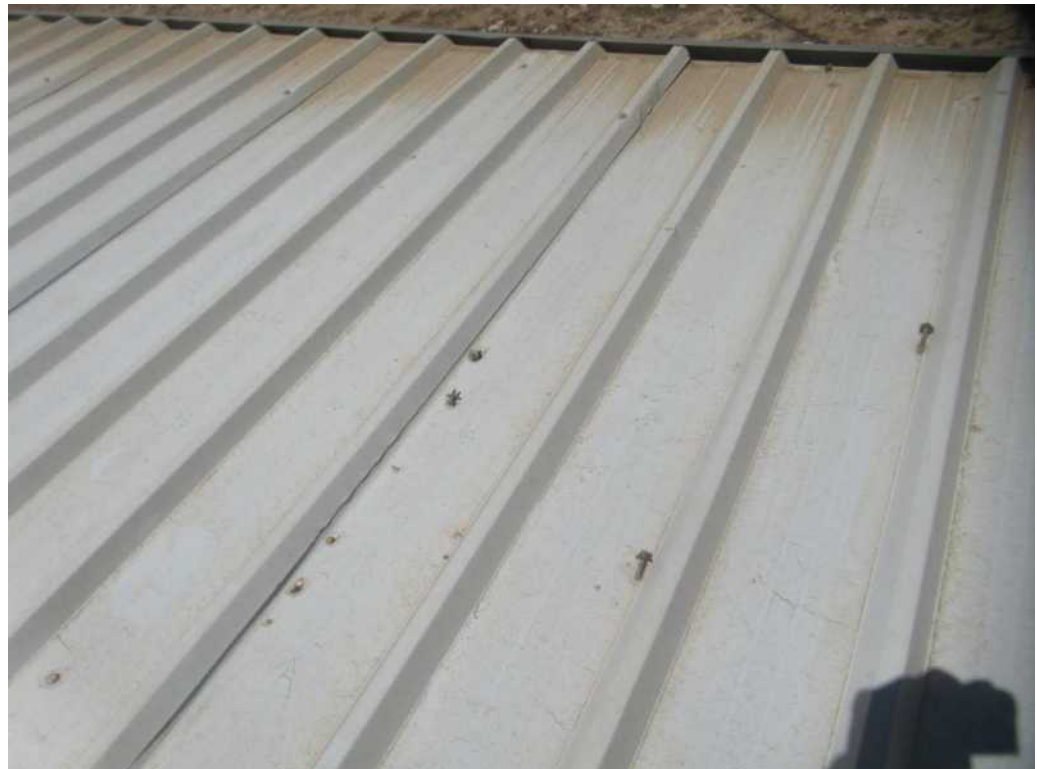
14. בוצעו ברגים באופן אשר מחדיר רטיבות ובניגוד לתקן 1508.

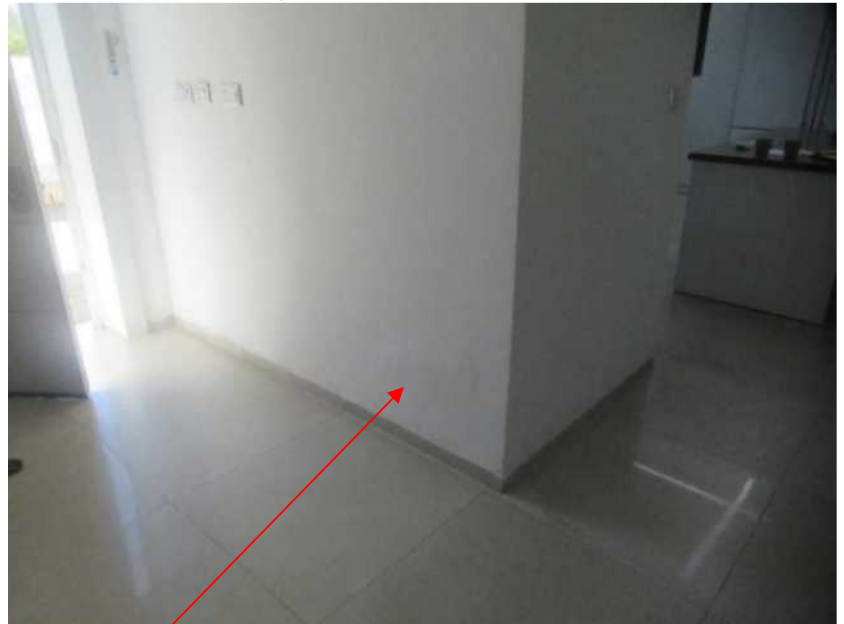
16.1. מדידת רטיבות מעל הפאנלים בקיר מבואת הכניסה אל הבית.

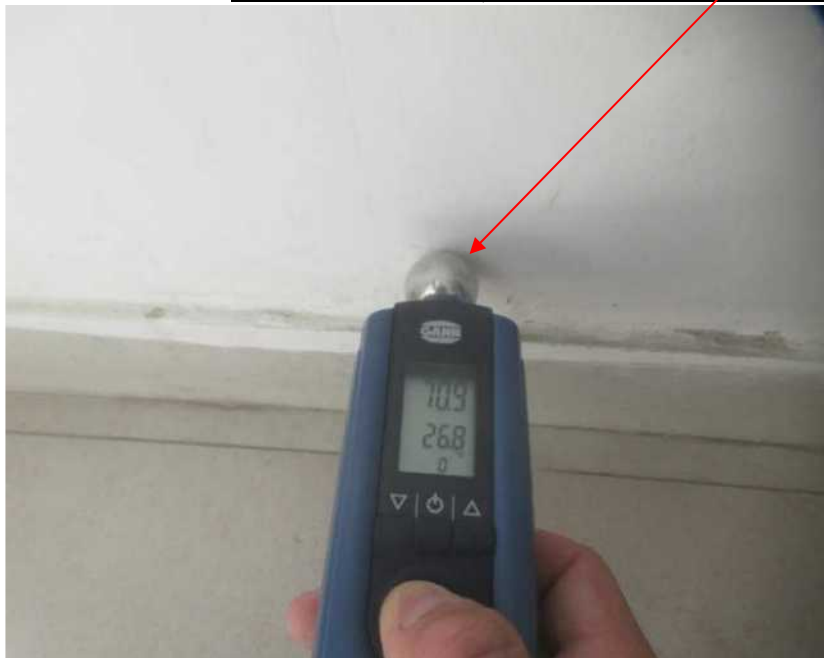
מדידה במכשיר GANN - קריאה של 70.9 יח'.

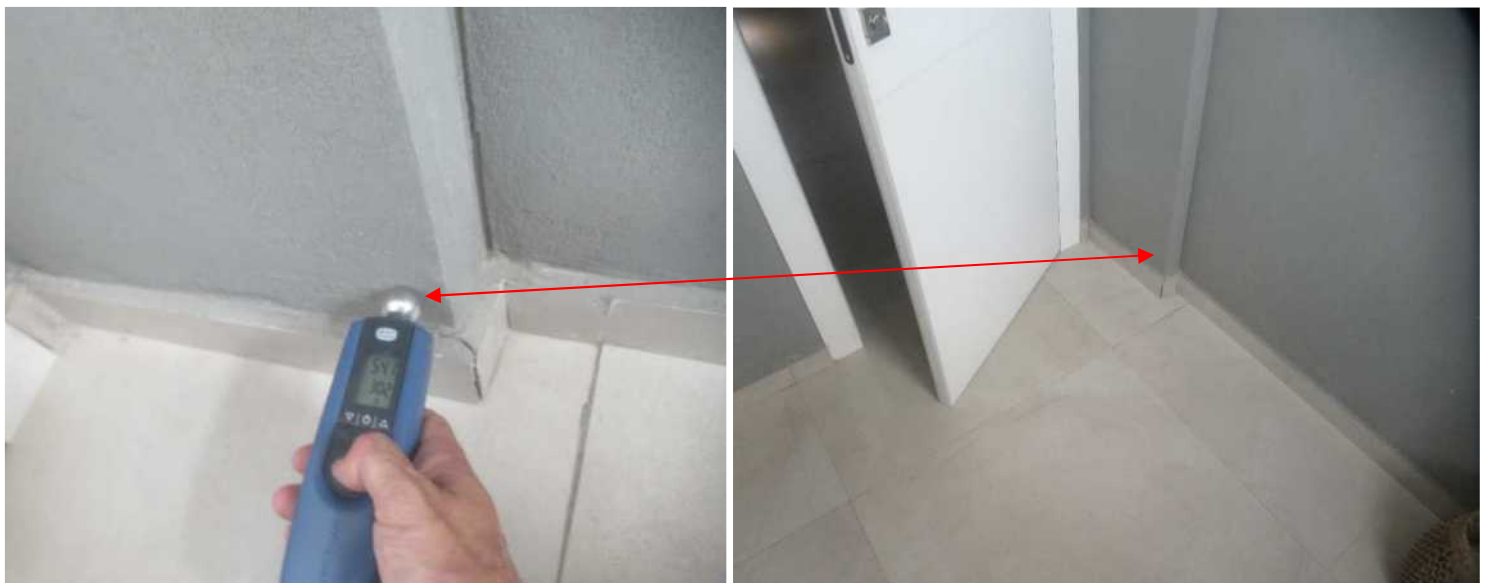
מדידה במכשיר GANN מעל הפאנלים בקיר שבכניסה לשירותי אורחים—קריאה של 54.1 יח'  
כתוצאה מעליה קפילארית הפאנלים בחדר שירותי אורחים מתפרקים.

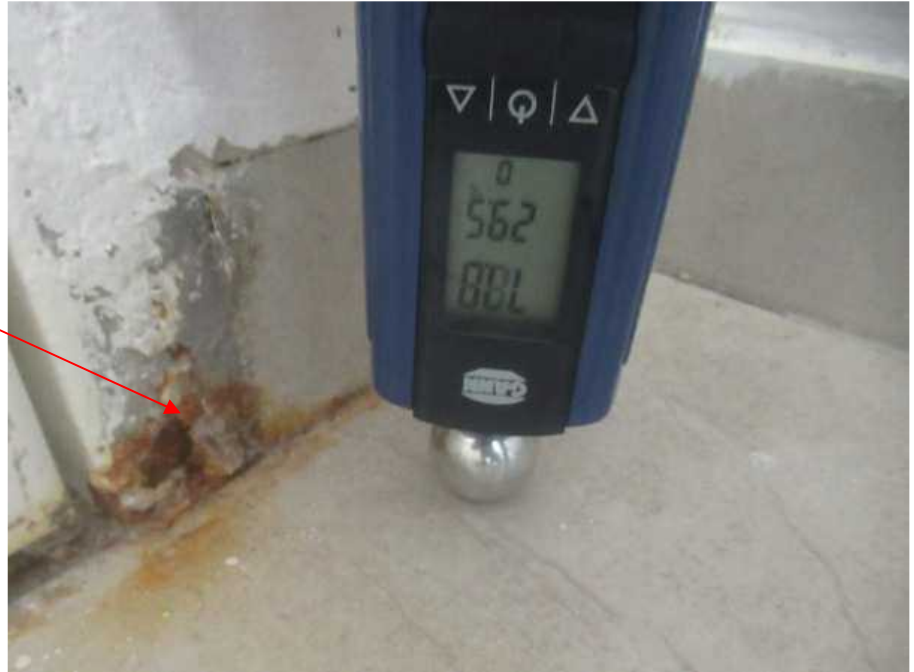
16.3. מדידה באמצעות מכשיר GANN ע"ג הריצוף ליד הממ"ד – קריאה של 77 יחי'.

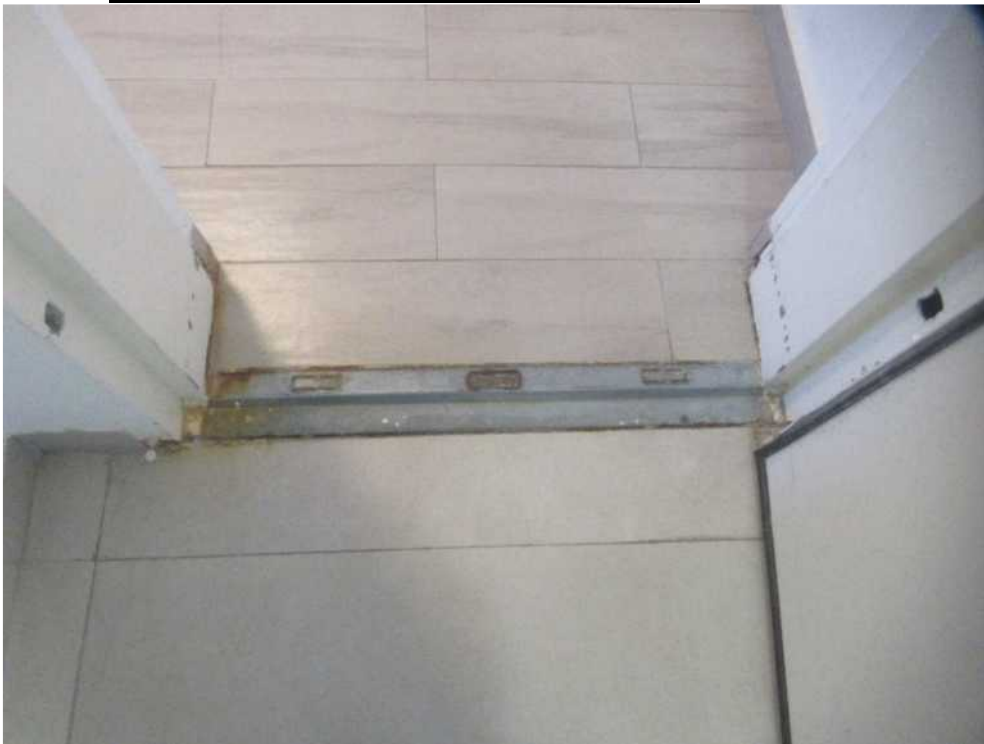
סימני חלודה במפתן הממ"ד כתוצאה מרטיבות.

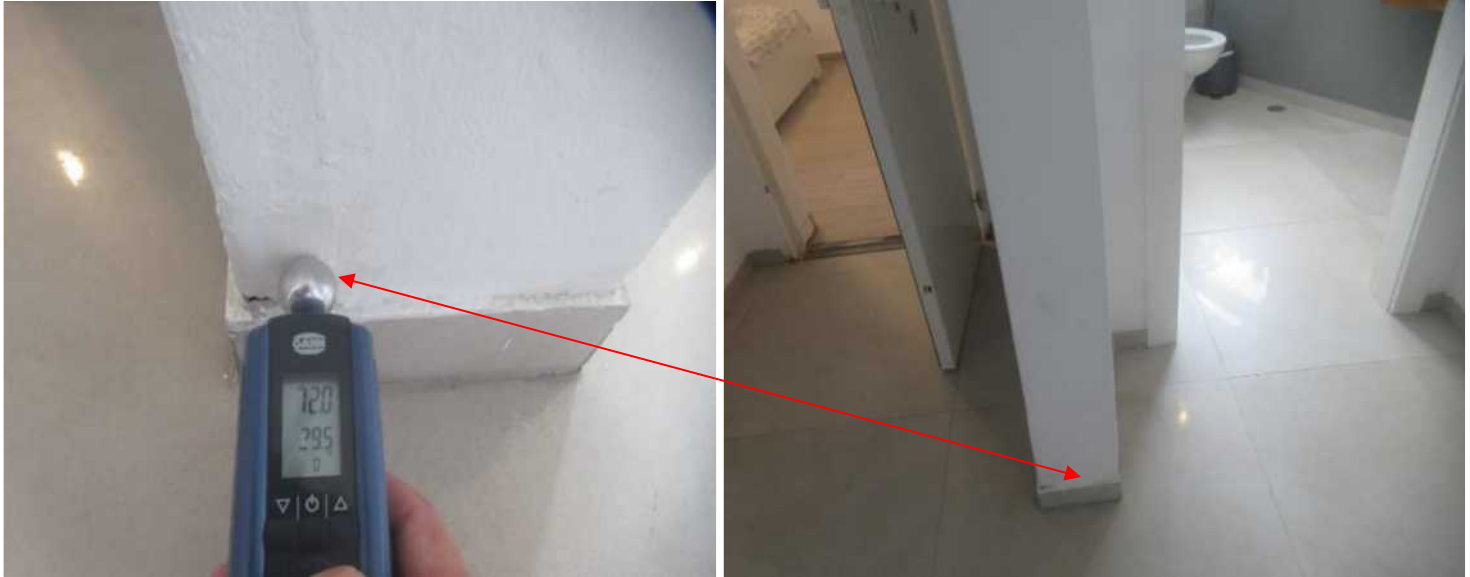
16.4 מדידה במכשיר GANN בקיר המפריד בין שירותי אורחים למזמ"ד – קריאה של 72 יח'.

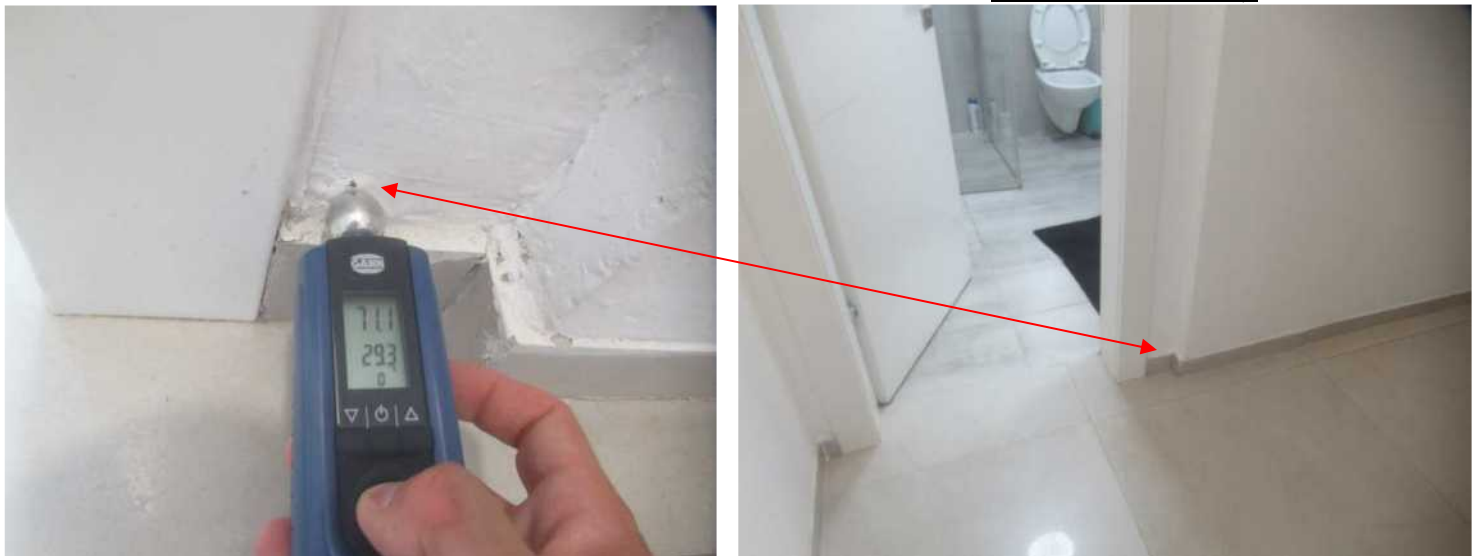
16.5 מדידה במכשיר GANN בקיר המפריד בין שירותי אורחים למזמ"ד  
קריאה של 71.1 יח'.

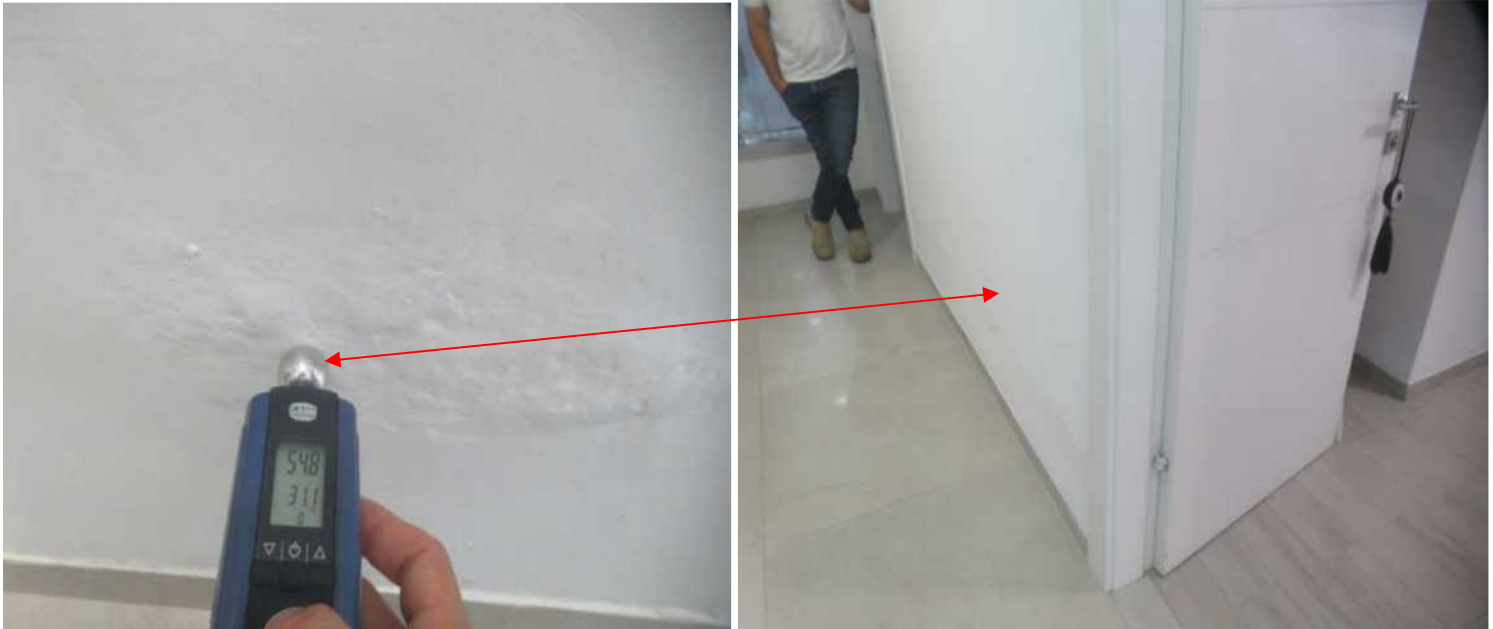
**16.6. מדידה במכשיר GANN בקיר הפרוזדור בין 2 חדרי השינה – קריאה 54.8 יח'.**

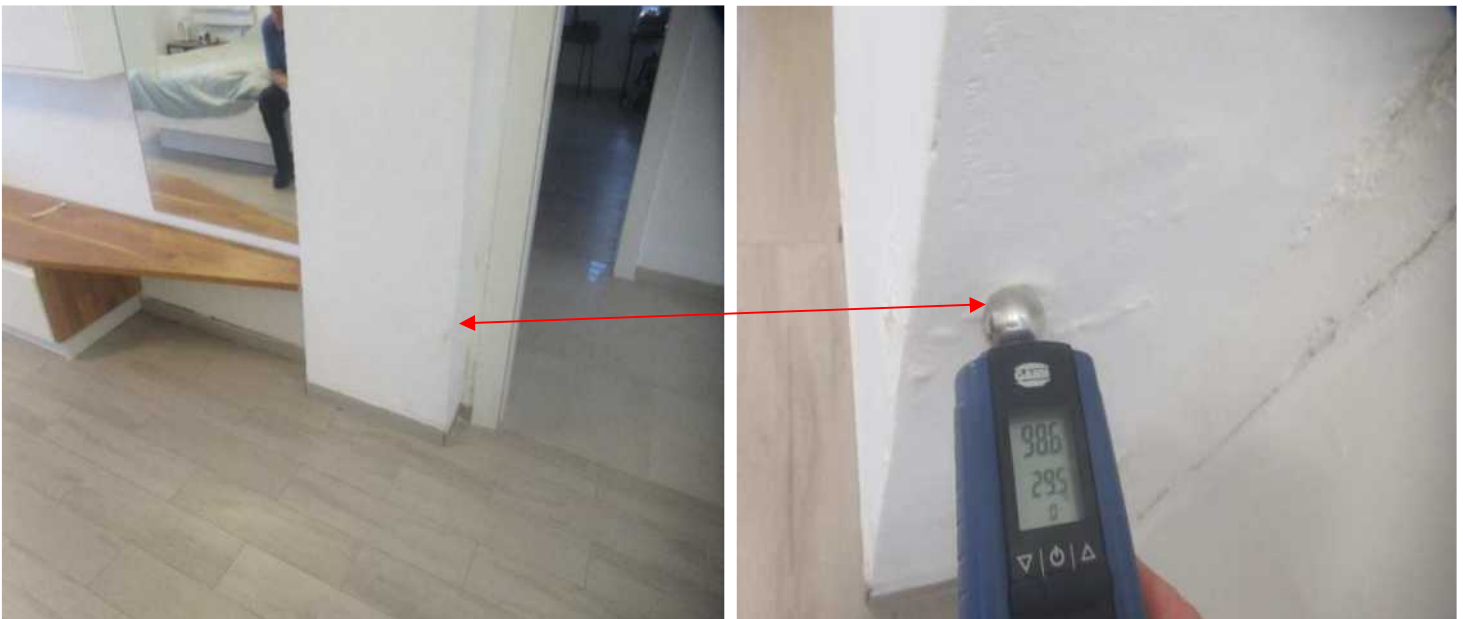
**16.7. מדידה באמצעות מכשיר GANN בחדר שינה הורים.**

מדידה במכשיר GANN בחדר שינה הורים בקיר הגובל בפרוזדור, קריאה גבוהה של 98.6 יח', כתוצאה מעליה קפילארית הפאנלים בחדר שינה הורים מתפרקים.

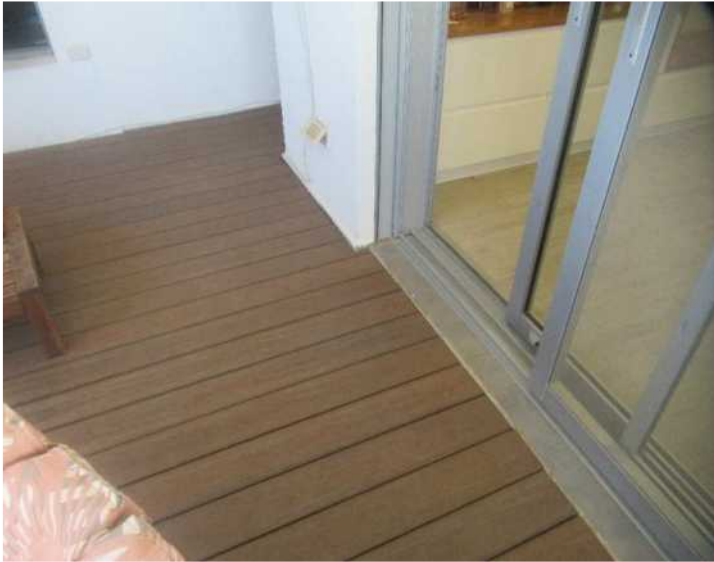
16.8. אותרו סימני רטיבות מעל הפאנלים בקרבת הוויטרינה.  
על פי הסימנים רטיבות חודרת מהמרפסת אל מצעי הריצוף של חדר שינה הורים.

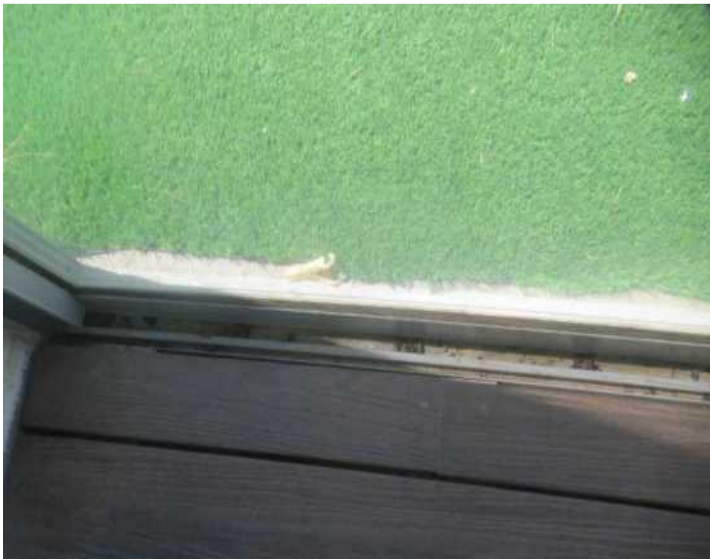
16.9. במסילת הוויטרינה הדרומית אותרו שבלולים כתוצאה מרטיבות.  
עפ"י הסימנים רטיבות חודרת מהשטח החיצוני אל המרפסת, ומשם אל מצעי ריצוף  
חדר שינה הורים.
