עמוד 1 מתוך 75  
סימוכין: אשכולות. 2534.2024

#### חוות דעת מומחה.

- אני הח"מ, **דב דוד**, מהנדס בניין בהשכלתי ובמשלח ידי, רישיון מס' **09229**. נתבקשתי ע"י **\*\*\*\*\* (להלן "הקונים")** לבצע בדיקה הנדסית בנכס שלהלן:
- מבצעי הבדיקה: מהנדס דב דוד + הנדסאי בניין אלי לוי.
- שם הקונים: \*\*\*\*\* (להלן "הקונים" או "המזמינים").
- שם המוכר: \*\*\*\*\* (להלן "המוכר").
- כתובת הנכס הנבדק: אשכולות.
- מהות הנכס הנבדק: בית חד קומתי צמוד קרקע.
- מועד הבדיקה שלנו: 21.8.2024.
- נוכחים בבדיקה: 1. \*\* - המוכר.
- 2. \* - מתווך.
- מהות הבדיקה: בדיקת ליקויי בניה בבית, ורטיבות, אם קיימים, לפני קניה.

- ערכנו ביקורת בנכס בתאריך - **21.8.2024**
- במועד הביקור ערכנו מדידות וצילומים לתיעוד ולהמחשה.
- לדברי המוכר, המוכר מתגורר בבית כ- 10 שנים.

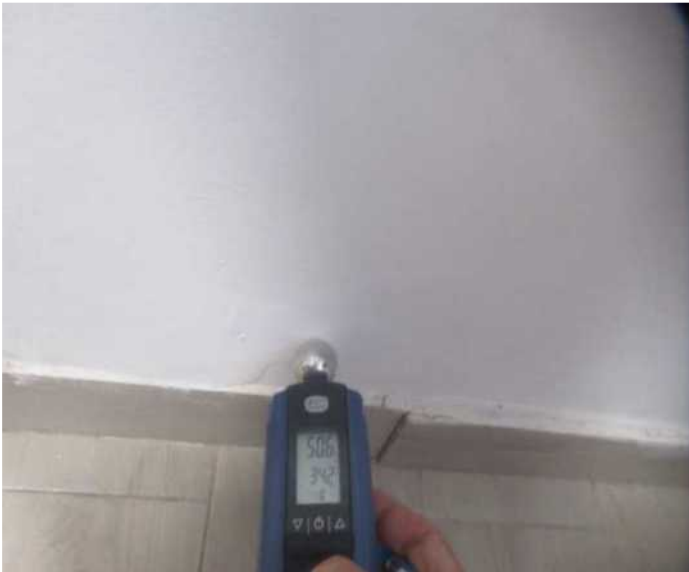
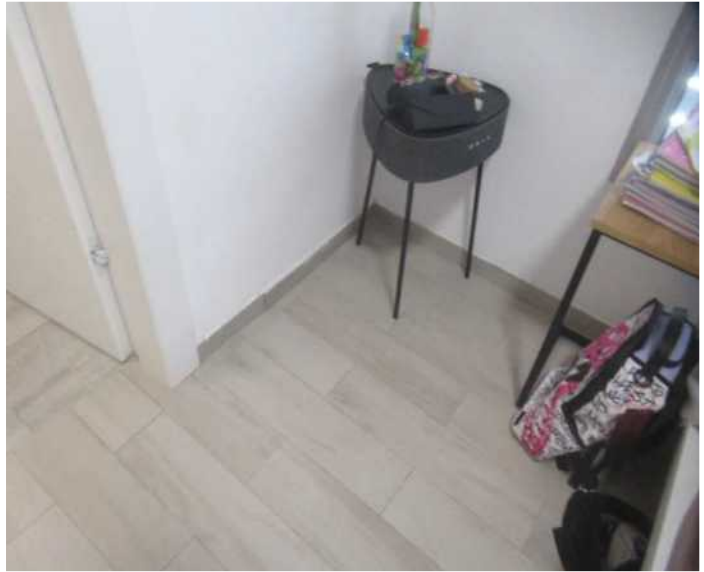
16.10. מדידה באמצעות מכשיר GANN בקיר חדר שינה מצד מזרח לחדר הרחצה.  
כתוצאה מעליה קפילארית הפאנלים בחדר השינה מתפרקים.

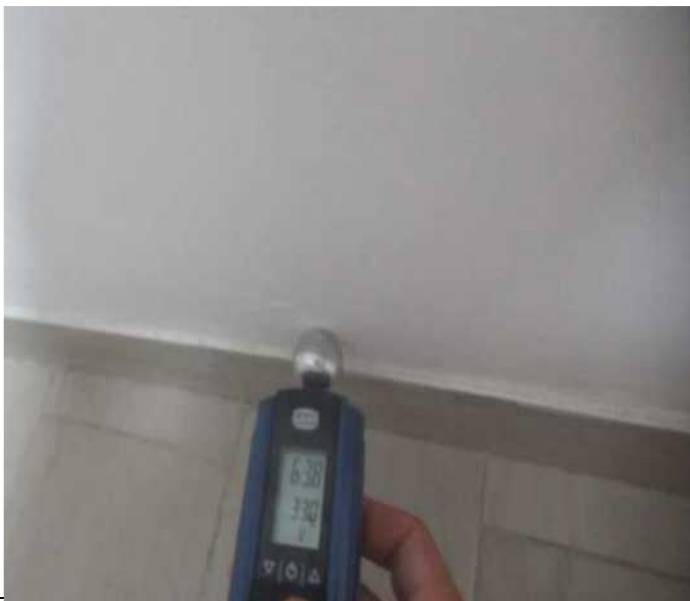
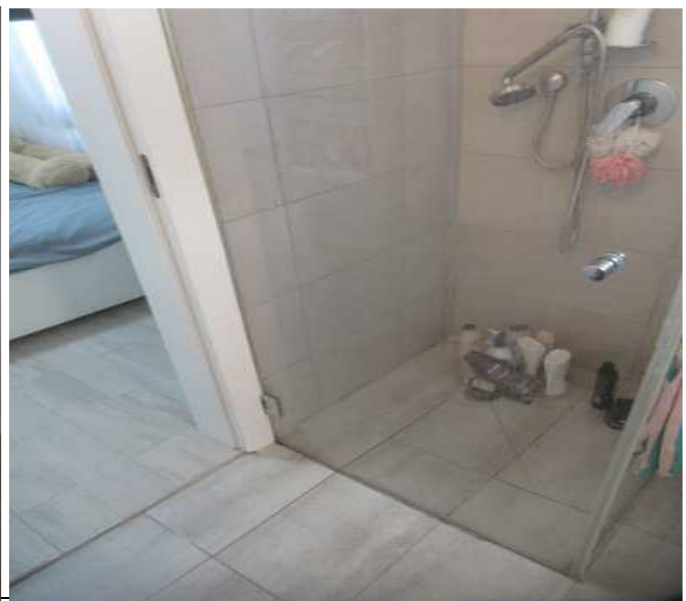
16.11. מדידה באמצעות מכשיר GANN בקיר חדר שינה מצד מערב למקלחון הרחצה.

מדידה במכשיר GANN בקיר הגובל עם מקלחון הרחצה מצד מערב בחדר שינה,  
קריאה גבוהה של 63.8 יח'.

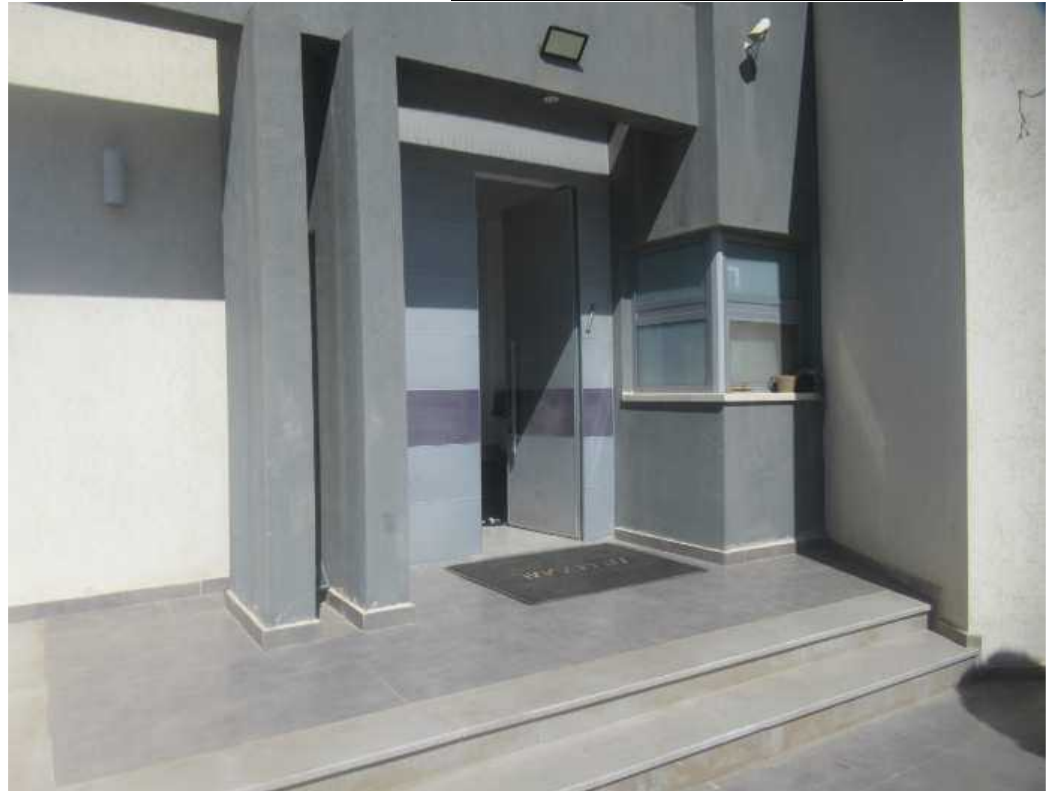
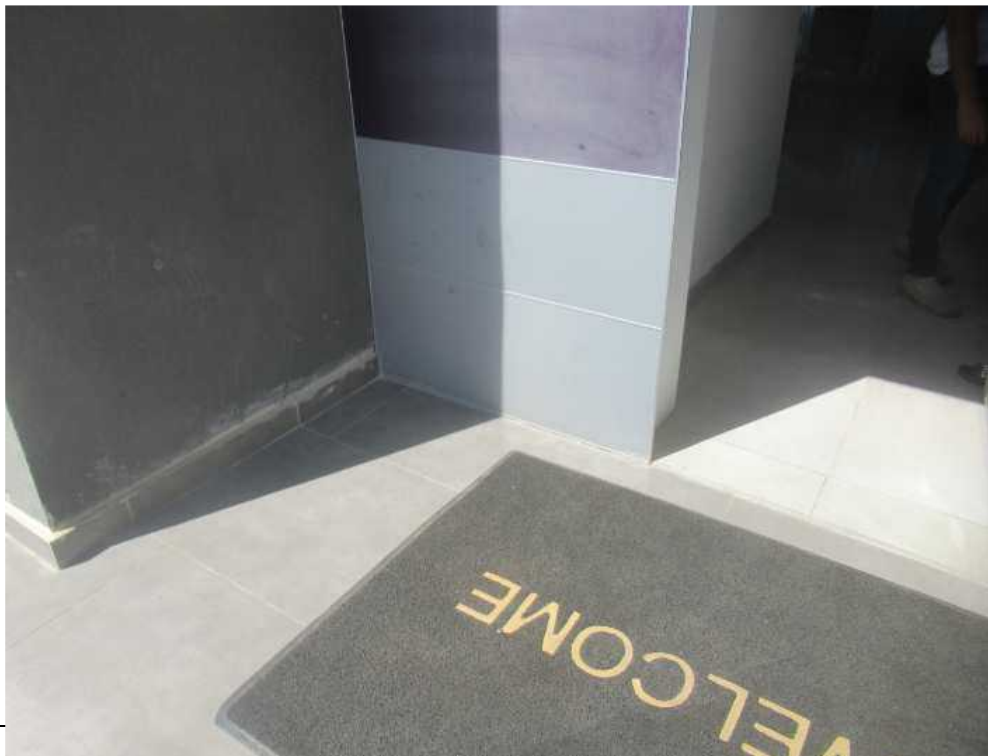
כניסה מרוצפת שמובילה אל הבית.

19. התיקון הנדרש לבצע בכניסה לבית אשר מחדיר רטיבות.  
שטח הכניסה אשר מוביל אל הבית חשוף לגשמים ונצפו סימני התפוררות של הרובה.  
ואותרו סימני רטיבות עליה קאפילאריים בקירות מעל הפאנלים.  
עפ"י הסימנים ישנם מים כלואים במצעי הריצוף, מחדירים רטיבות אופקית אל פנים הבית.  
**התיקונים הנדרשים שיש לבצע בכניסה לבית:**

- להעמיד מכולה לפינוי הפסולת.
  - להרים את הריצוף בשטח המוביל אל הבית כ- 15 מ"ר.
  - לפנות את מצעי הריצוף.
  - לבצע ייבוש לרצפת הבטון.
  - לוודא אם קיימת חגורת חציצה מבטון.
  - במידה ואין חגורת חציצה מבטון יהיה נדרש לבצע חגורת חציצה כולל איטום.
  - למלא תשתית מצעי ריצוף חדשה לאריחי הריצוף טרם הריצוף מחדש.
  - לבצע נשמים בשטח המרוצף לשחרור לחצים למניעת התפוררות רובה.
  - לחשוף את העמודים בקרבת הכניסה עד לרקע הקירות כולל פירוק פאנלים.
  - לבצע ייבוש באמצעות מסחררי אוויר.
  - לבצע טיח וצבע מחדש בקירות שנחשפו.
  - לבצע בדיקת הצפה עפ"י תקן 1476.1.
  - לבצע בדיקת המטרה עפ"י תקן 1476.2.
- לאחר התיקונים כמפורט לעיל יש לבצע תיקוני טיח וצביעה בכניסה המובילה לבית.  
**אומדן עלות עבור התיקונים בכניסה לבית מבחון: -----10,000 ₪.**

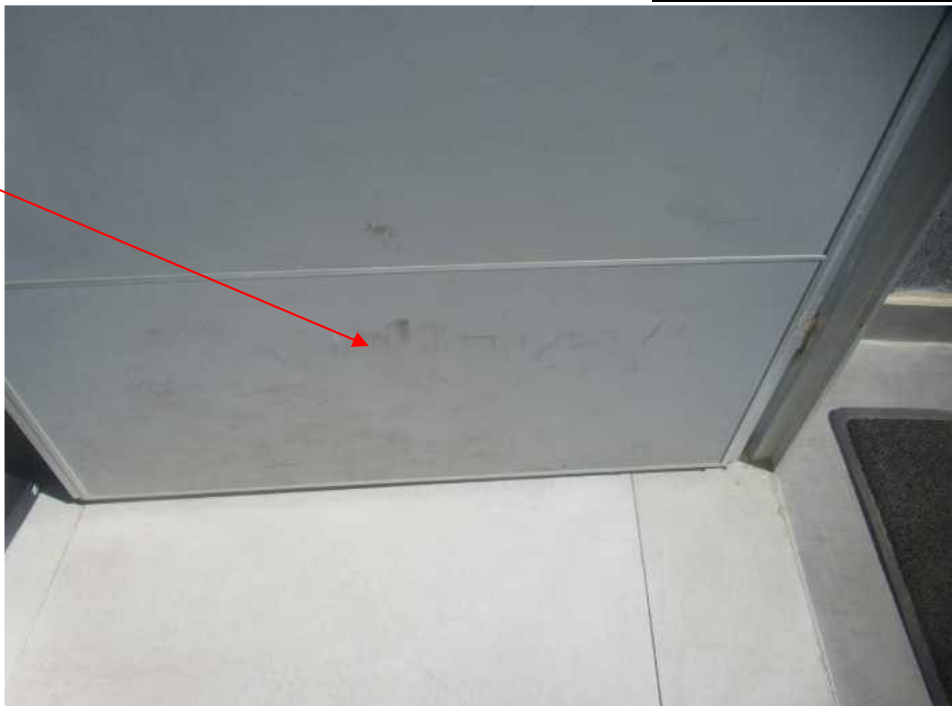
##### ציפוי דלת הכניסה לבית.

30. ציפוי דלת הכניסה אל הבית נצפה מלוכלך.  
התיקון: יש להסיר את כתמי הלכלוך מציפוי הדלת.  
במידה ולא יהיה ניתן להסיר את כתמי הלכלוך.  
יהיה צורך להחליף את ציפוי הדלת.-----800 ₪.

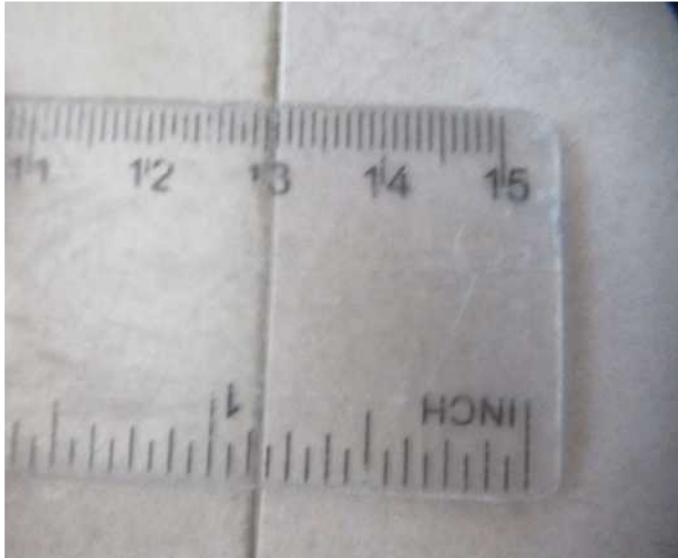
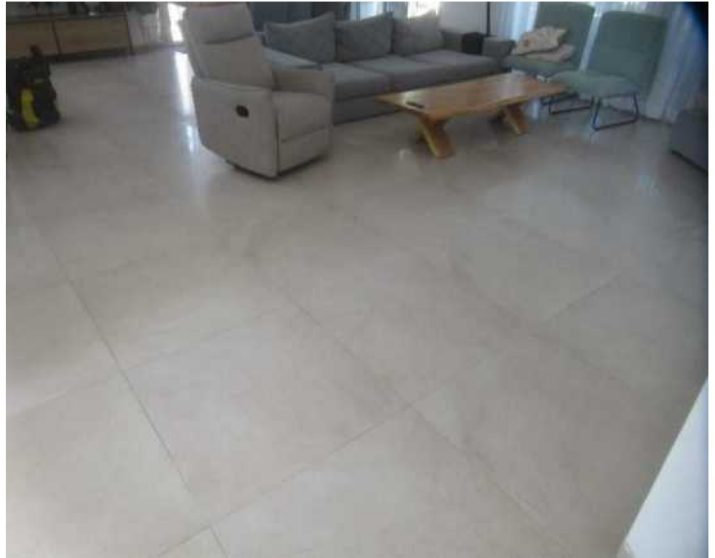
33. מישקי הריצוף בין אריחי הקרמיקה בוצעו ברוחב עד 1 מ"מ במקום לפחות 3 מ"מ כקבוע בתקן 1555.3 המצוטט להלן. הליקוי הנ"ל מתייחס לאזורים הבאים בדירה: סלון, מטבח, פינת אוכל, פרוזדור, שירותי אורחים, חדרי שינה, ממ"ד.  
**התיקון:** יש לפרק את הריצוף ולבצעו מחדש עם מישקי ריצוף. ברוחב 3 מ"מ כקבוע בתקן 1555.3.  
רוחב מישקים לא תקני גורם לשברים בקאנטים של אריחי הריצוף. הדבר ניכר ואותר באריחי הריצוף במקומות הבאים:

מדידה באמצע מרכז הסלון של רוחב מישקים בין אריחי ריצוף במידה 80/80.

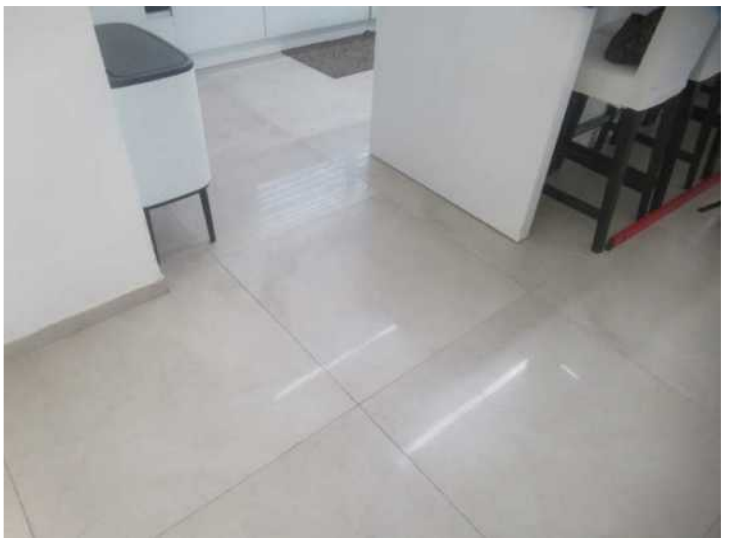
רוחב מדידת מישקים של 2 מ"מ בכניסה למטבח.

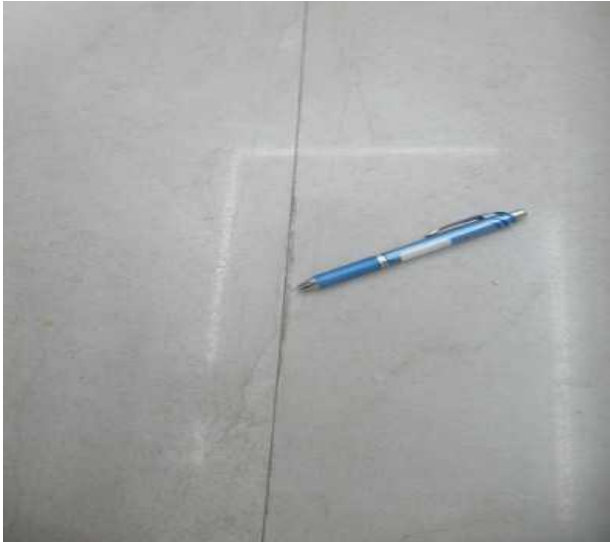
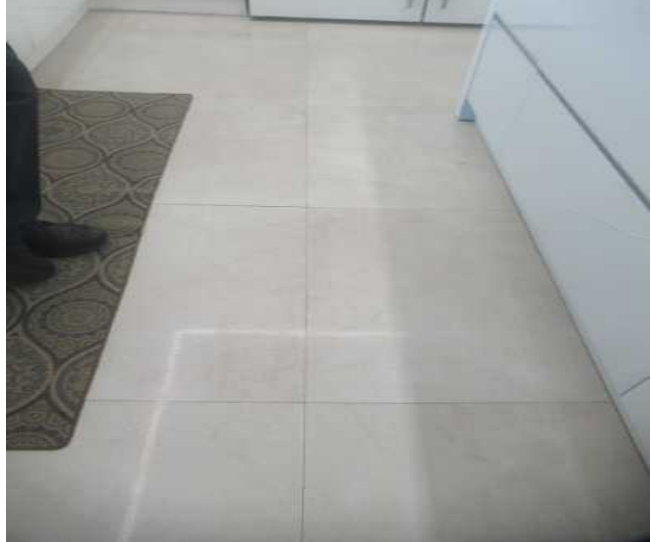
אריחי ריצוף עם סימני פגמים/שברים בקאנטים במטבח.

סיבת השברים בין השאר, עקב מישקים לא תקינים

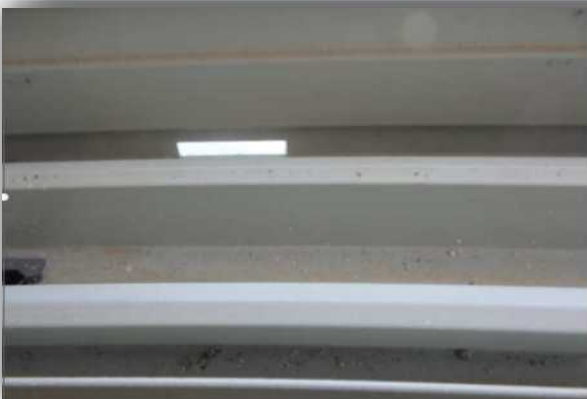
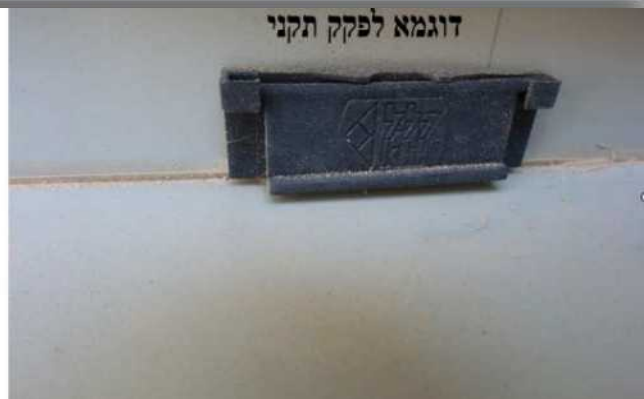
34. לא אותרו פקקים בפתחי הניקוז למניעת כניסת מזיקים.  
לא הותקנו פקקים חד כיווניים בכל החלונות בדירה.  
**התיקון:** בכל החלונות והתריסים, יש להתקין פקקים בחורי הניקוז.-----300 ש"ח.

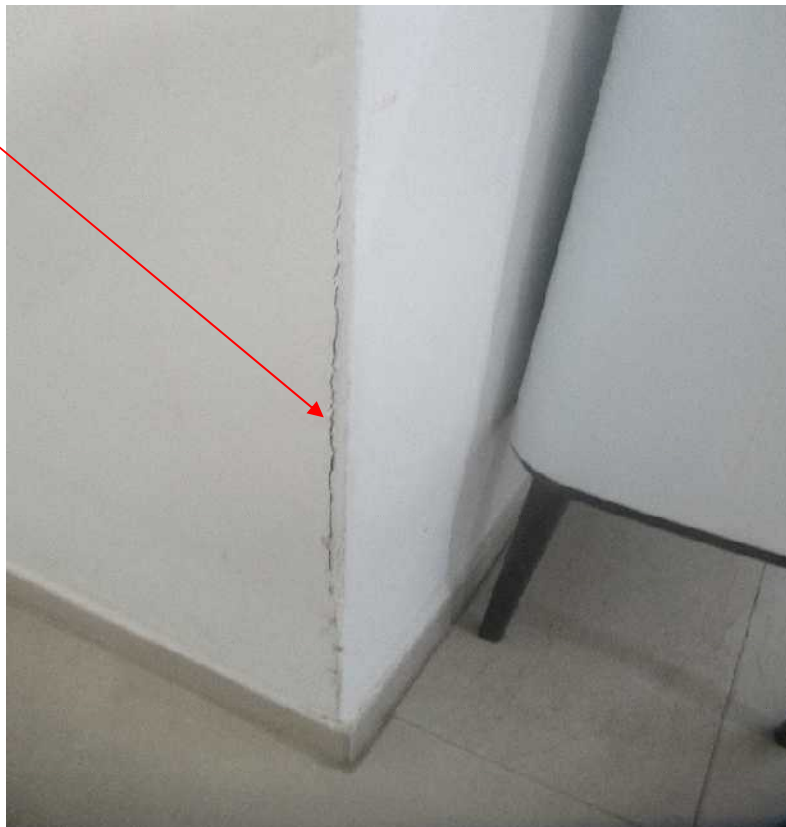
35. בקיר המטבח נצפו סימני סדקים. **התיקון:** יש לקלף את הטיח שנסדק ולבצע טיח וצבע מחדש.-----700 ₪.

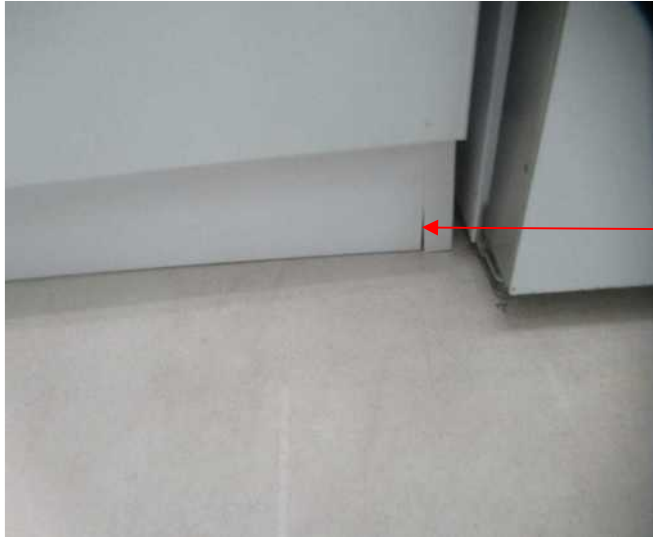
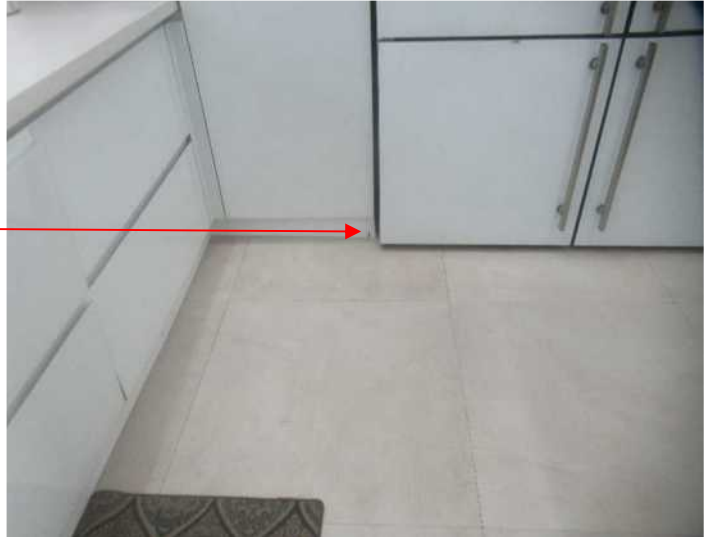
36. בתחתית הארון של המטבח הצוקל נצפה עם פגם.  
**התיקון:** יש להחליף את הצוקל בתחתית ארון המטבח.-----400 ₪.

מצ"ב צילומי המחשה של הצוקל מתחת לארון המטבח.

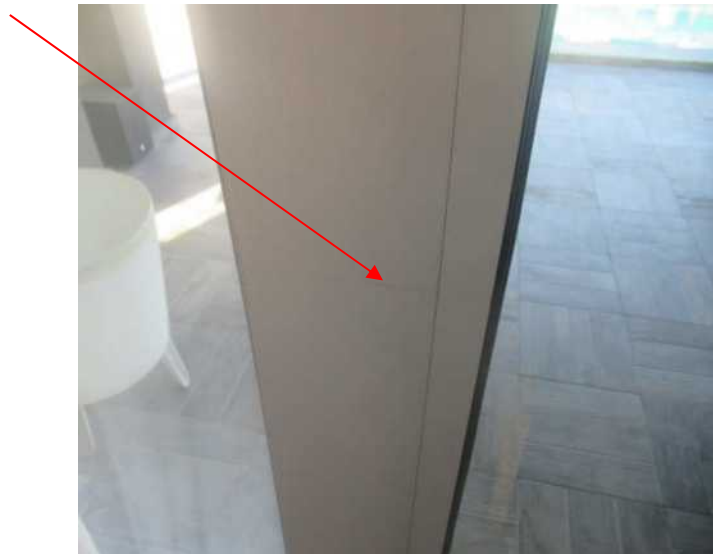
40. בהלבשת האלומיניום אותרו שריטות בוויטרינה הפונה לכיוון מערב.  
**התיקון:** יש להחליף את ההלבשה בוויטרינה בכיוון מערב.-----1,200 ₪.

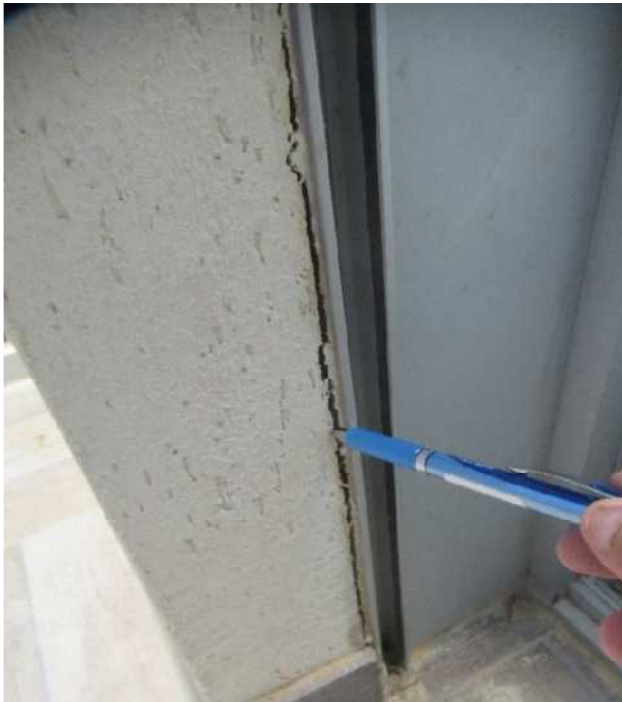
41. סביב מסגרת הוויטרינה הדרומית אותר מרווח בין ההלבשות כלפי הגליפים הבנויים. במצב הקיים רטיבות תחדור פנימה אל הבית מחוסר איטום כלפי הגליפים הבנויים. **התיקון:** יש לבצע איטום כנדרש לתיקון המרווח לכל גובה מסגרת הוויטרינה מהצד של החצר. **אומדן עלות:**-----**800 ₪.**

**מרווח כלפי הגליפים הבנויים בוויטרינה הדרומית.**

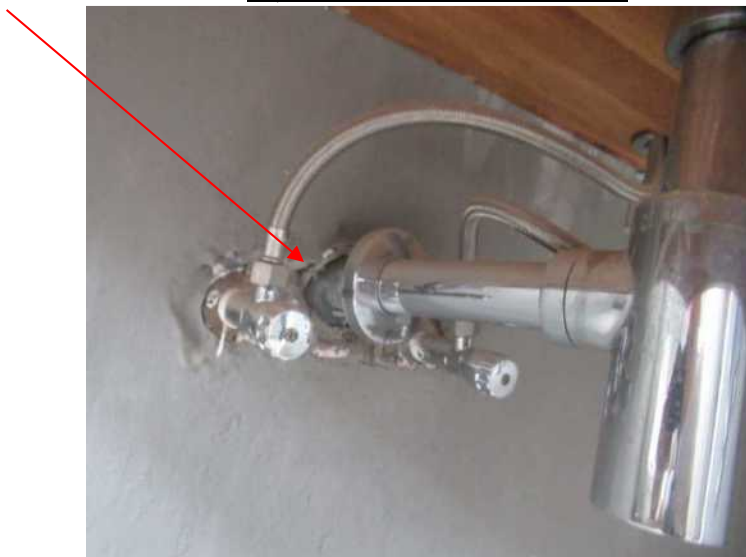
#### יציאת ברזי הניל ממישור הקיר.

44. ברזי הניל עם מרווחים ביציאה ממישור הקיר ללא איטום, וללא גמר. חיבורי האונטרפוצים (ברזי הניל) הינם ללא איטום. יציאת צנרת מים מהקיר ללא איטום עלולה לגרום לחדירת מים אל תוך הקיר ומשם לשאר חלקי הבית. מים הזולגים מהברזים הן מהחיבורים והן מהברז בקצה, עלולים לגרום לרטיבות. **התיקון:** יש לבצע מילוי ע"י חומר כדוגמת "סיקה סיל C" או חומר אטימה אחר בכל המרווח שנוצר בין חדירת הצנרת ובין הקיר.-----500 ₪.

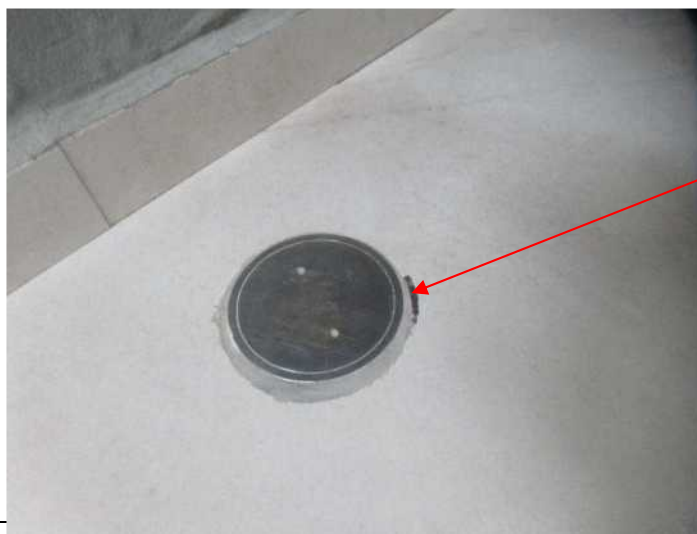
45. אותר חיתוך סביב מכסה הביקורת ברצפת שירותי אורחים רחב מידי ולא מדויק. **התיקון:** יש להחליף אריח ריצוף, ולבצע חיתוך סביב מכסה הביקורת מדויק יותר.-----400 ₪.

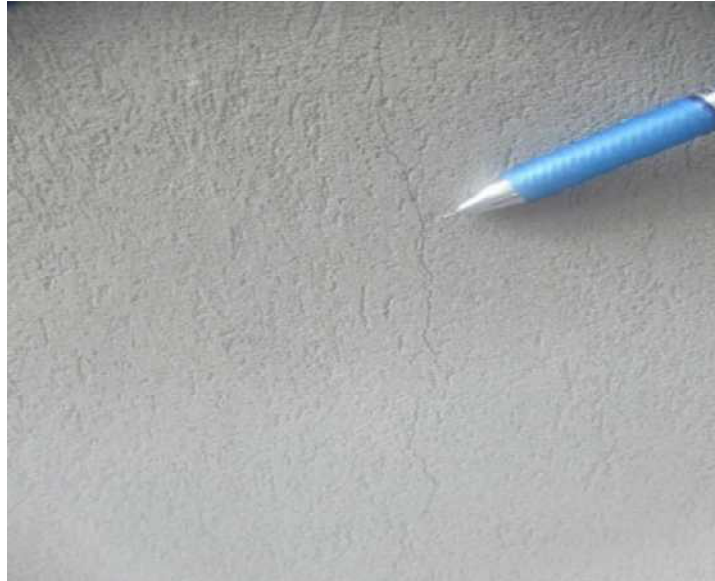
47. נצפה סדק טיח נימי בקרבת החלון בקיר.  
**התיקון:** יש לבצע צביעה לתיקון הסדק.-----תומחר ויתוקן במסגרת **סעיף 46** לעיל.

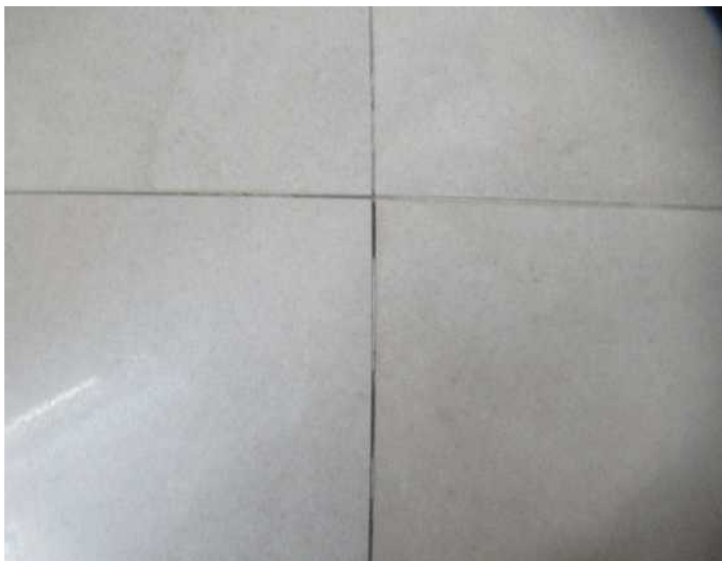
48. שינוי גוון הרובה והתפוררות במישקי הריצוף.  
מראה מילוי הרובה במישקי הריצוף הינו בגוונים שונים, וישנם סימני התפוררות.  
הליקוי אותר בחדר שירותי אורחים.  
**התיקון:** יש לחרוץ את המישקים ולבצע מילוי רובה מחדש.-----**800 ₪.**

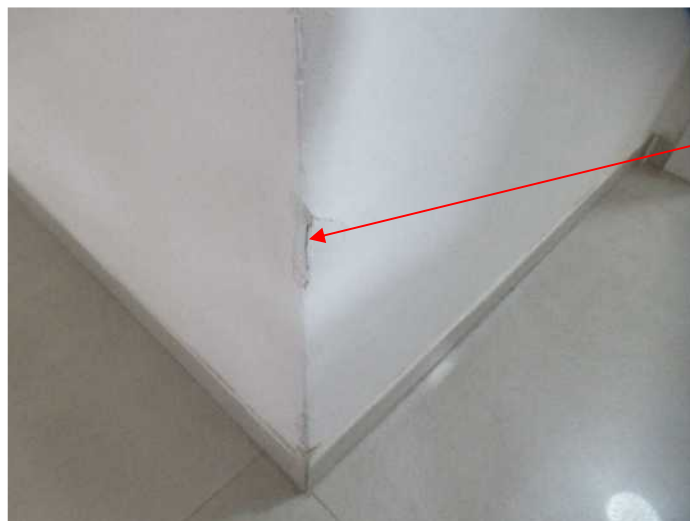
50. במעבר לכיוון חדר הרחצה נצפה סדק בקו חיבור בין הקירות. **התיקון:** יש לקלף את הטיח שנסדק ולבצע טיח וצבע מחדש.-----500 ₪.

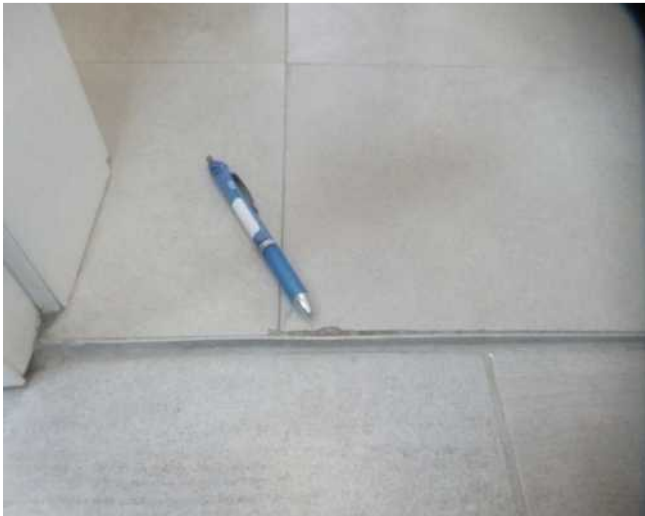
52. במפתן המעבר אל חדר הרחצה נצפה סיומת חיתוך לא מדויק כלפי סף האלומיניום.

התיקון: יש להחליף אריח ולבצע קו חיתוך עם סיומת מדויקת.----- 400 ₪.

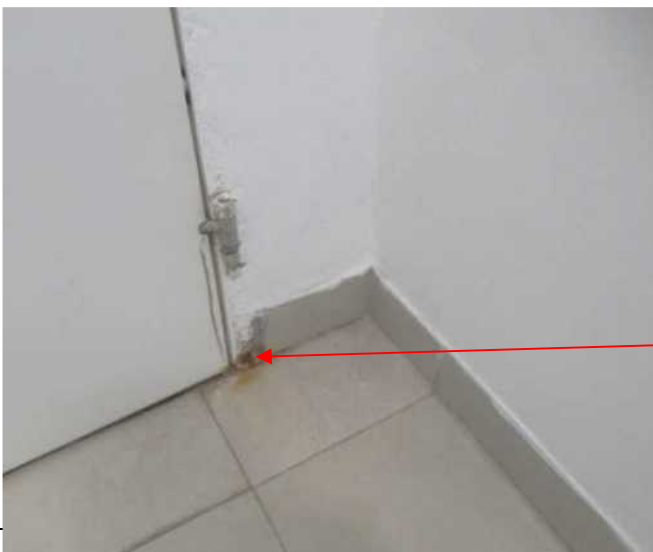
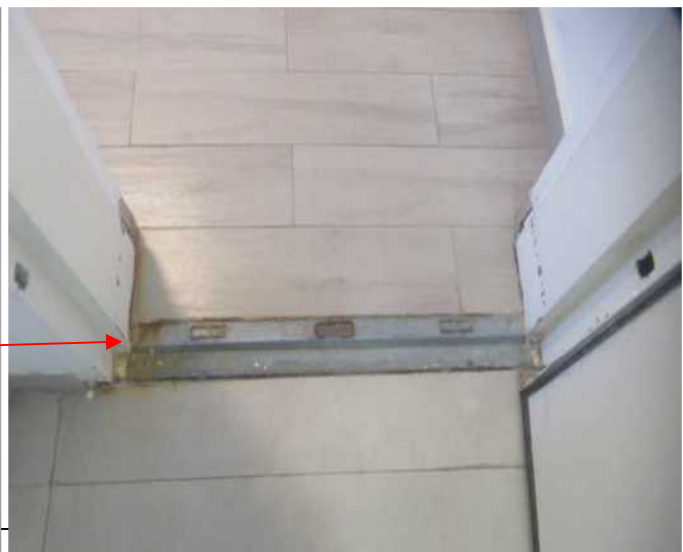
חדר ממ"ד.

53. מפתן המעבר אל חדר הממ"ד אותר עם חלודה.

עפ"י הסימנים החלודה נוצרה עקב רטיבות כלואה במצעי הריצוף.

התיקון: יש לפרק את סף המתכת במפתן המעבר, ואריחי ריצוף של הפרקט בצמוד למלבנים מתוך החדר, וכן, פירוק של אריח ריצוף קראמי אחד מחוץ לחדר הממ"ד.

לאחר מכן, יש לבצע צביעה עד לתחתית בסיסי המלבנים,

בצבע נוגד חלודה כדוגמת "המרייט - של יעקובי" או "סיקה קור 6630".----- 1,500 ₪.

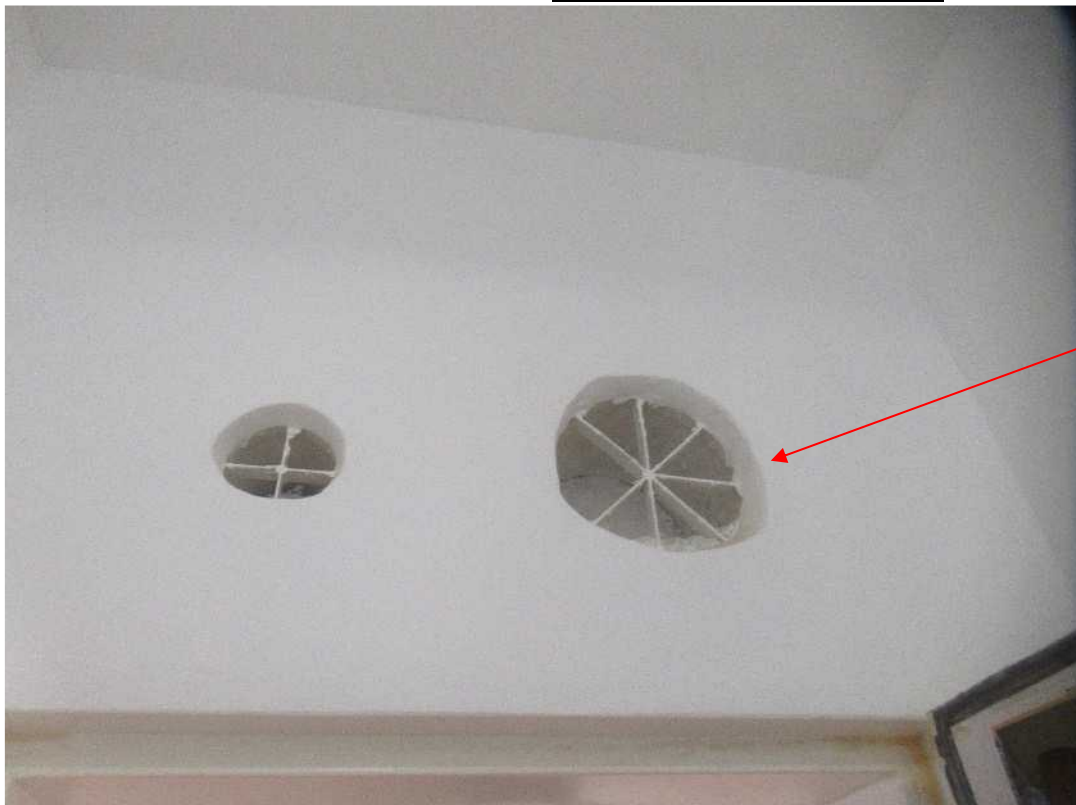
פתחי צינורות מעל דלת הממ"ד.

59. גמר עיבוד הטיח בפתחי הצינורות מעל דלת הממ"ד בוצע בצורה לא מעובדת.  
**התיקון:** יש לבצע גמר עיבוד טיח וצבע.-----300 ₪.

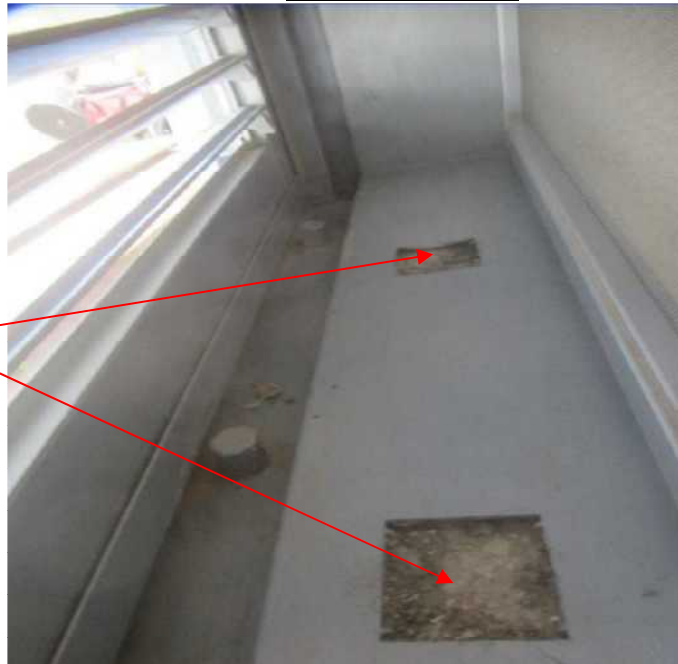
**אדן חלון הממ"ד.**

60. באדן חלון הממ"ד נצפו פתחים למילוי דייס צמנטי ללא סגירה וגמר.  
**התיקון:** יש למלא דייס צמנטי, ולבצע שפכטל וצביעה להעלמת סמני המסגרות.-----300 ₪.

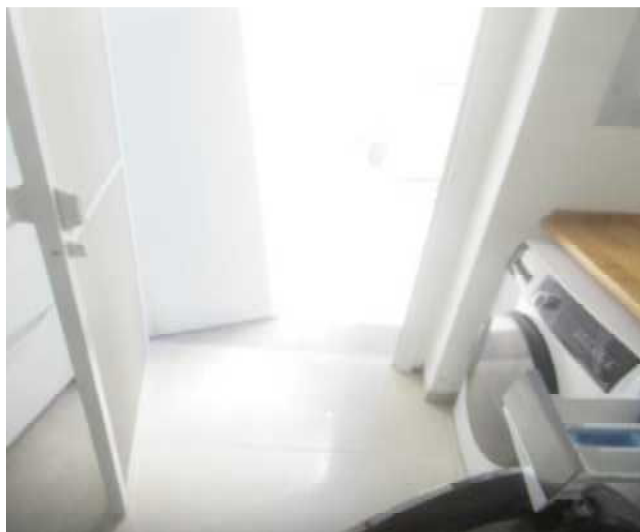
61. דלת בחדר השירות המובילה אל החצר בצידו הצפוני חורקת ומרעישה.  
**התיקון:** יש לשמן את צירי הדלת לתיקון חריקות רעשי הדלת.-----300 ₪.

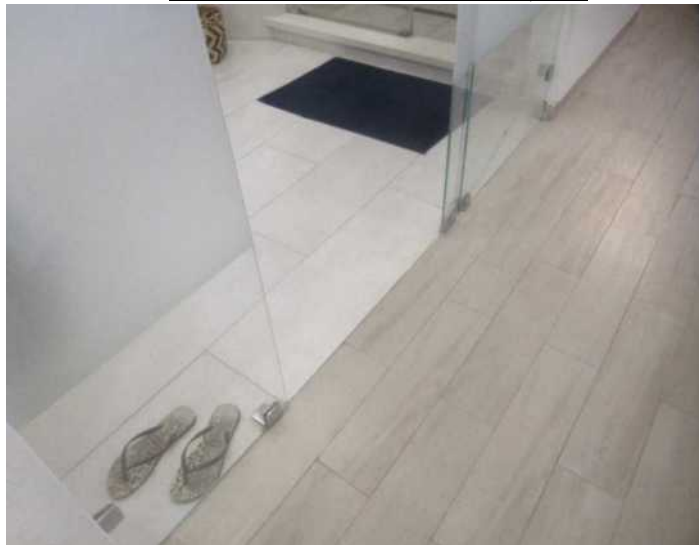
מפתן מעבר אל חדר רחצה הורים.

62. במפתן המעבר בין חדר שינה הורים לחדר רחצה לא בוצעה הנמכה.  
התיקון: יש לבצע הנמכה בין חדר הרחצה לחדר שינה.  
על מנת לבצע הנמכה התיקון כרוך בפירוק הריצוף והתקנה מחדש.  
אומדן עלות:-----2,000 ₪.

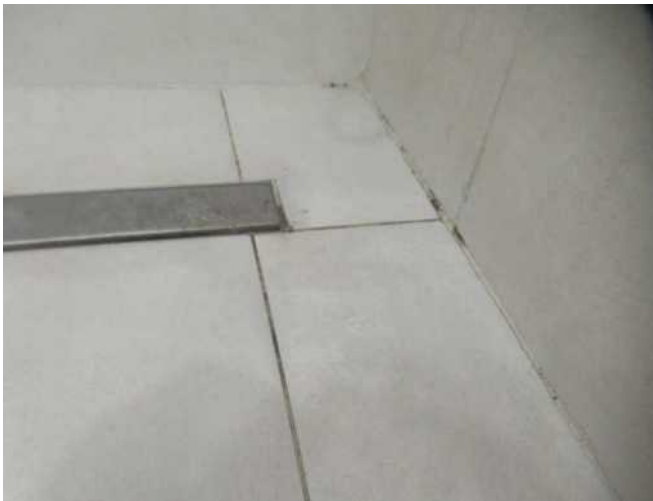
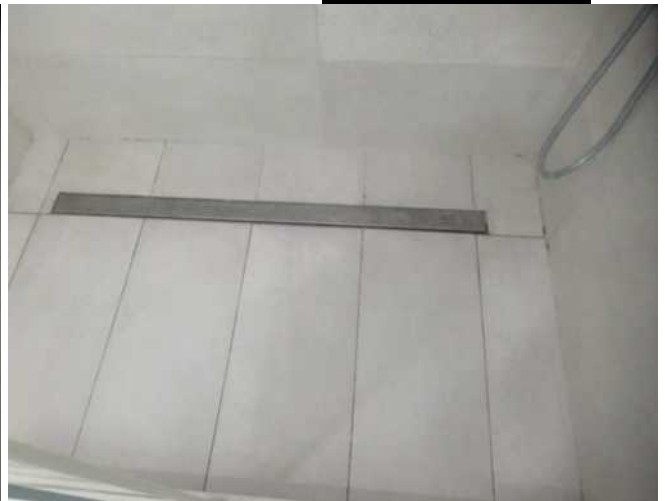
מקלחון רחצה הורים.

63. במקלחון הרחצה נצפו סימני עובש במקלחון.  
במישק המחבר בין הרצפה לקיר בוצע איטום בחומר שהוא לא אנטי בקטריאלי.  
**התיקון:** יש לחרוץ את הרובה הקיימת, לבצע מישק ביניים ברוחב 6 מ"מ לפחות ולבצע מילוי בחומר איטום גמיש אנטי בקטריאלי כדוגמת "סיקה סיל C".-----800 ₪.

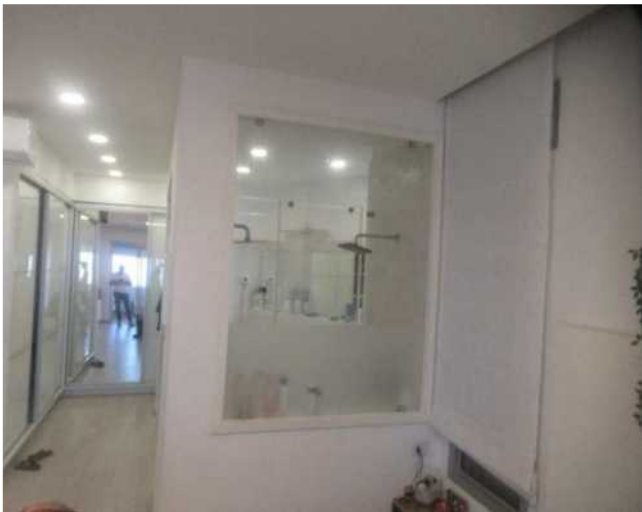
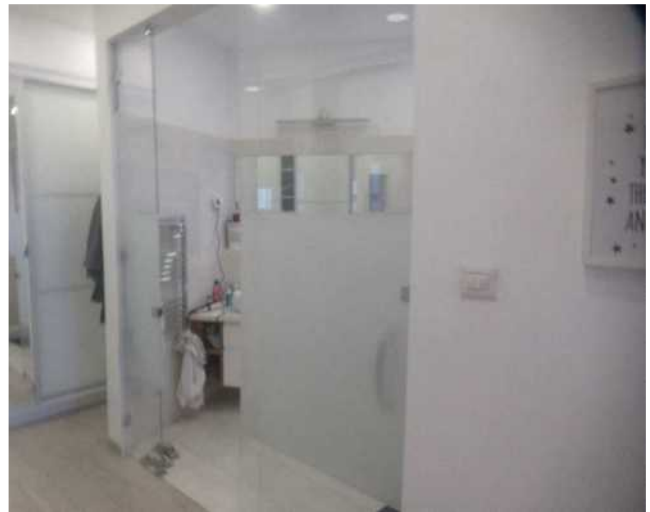
64. בחדר רחצה הורים לא הוצגו אסמכתאות כי בוצעה זכוכית בטחונות.  
לוחות הזכוכית לא מסומנות, ולכן לא ברור טיבן.  
על המוכר להציג אסמכתאות לטיב הזיגוג.  
במידה והזכוכיות לא תקניות, יש להחליפם.  
המחיר הינו למקרה שהזכוכיות לא תקניות.-----לא לסיכום-----4,000 ₪.

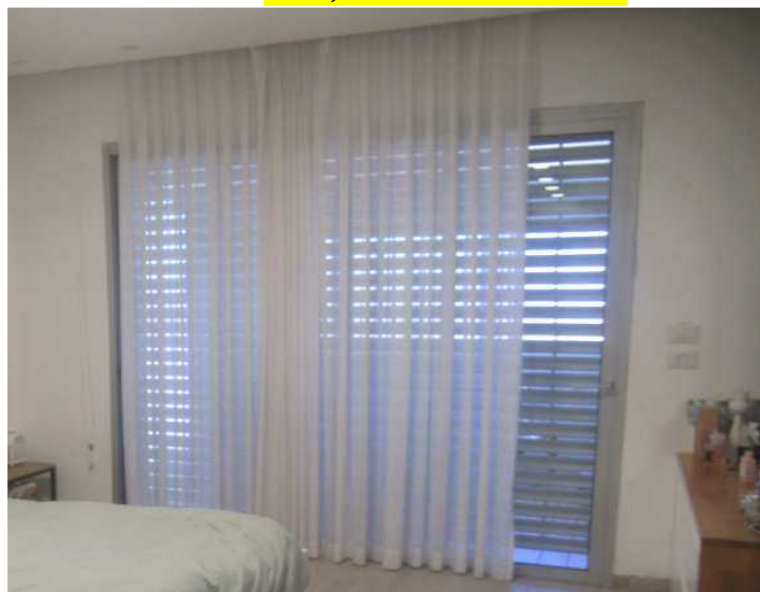
65. לא אותר סימון בזיגוג הוויטרינה ביציאה מרפסת חדר שינה הורים. (אזורי סכנה על פי התקן).  
חוסר הסימון יוצר מצב של חוסר וודאות לגבי תקניות המוצרים.  
על המוכר להציג אסמכתאות לטיב הזיגוג.  
**עלות החלפת הזיגוג.-----לא לסיכום-----4,000 ש"ח.**

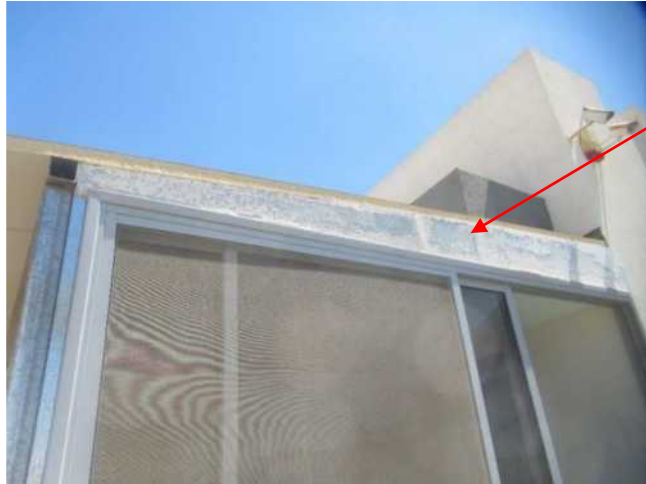
66. הקאנט בדופן הגגון מעל הוויטרינה הדרומית, סופג רטיבות ומחדיר פנימה.  
**התיקון:** יש לבצע איטום וגמר מתאים לתנאי חוץ.---יתוקן במסגרת הסעיף להחלפת הגג.

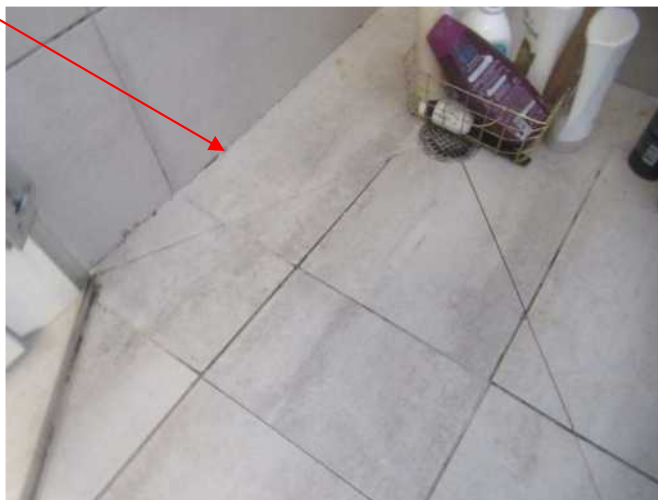
68. במקלחון הרחצה נצפו סימני עובש במקלחון.  
במישק המחובר בין הרצפה לקיר בוצע איטום בחומר בלתי גמיש.  
המישק הנ"ל מוגדר בתקן 1555.3. כמישק בינים ורוחבו 6 מ"מ.  
**התיקון:** יש לחרוץ את הרובה הקיימת, לבצע מישק ברוחב 6 מ"מ לפחות ולבצע מילוי בחומר איטום גמיש אנטי בקטריאלי כדוגמת "סיקה סיל C".-----**800 ש"ח.**  
**סימני עובש של המילוי סביב היקף רצפת המקלחון.**

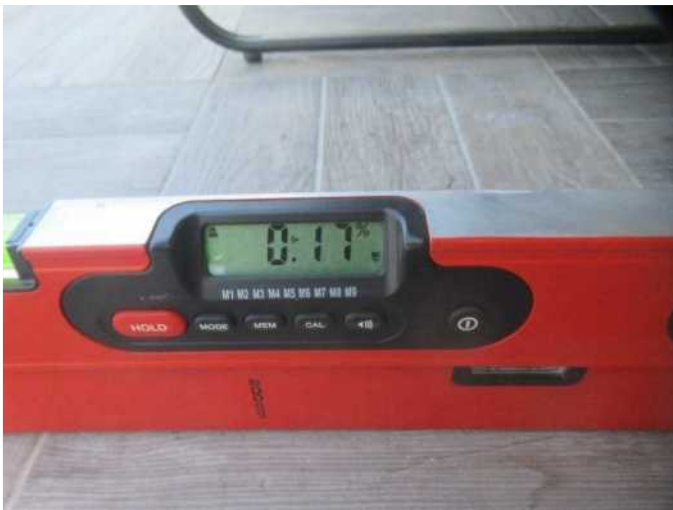
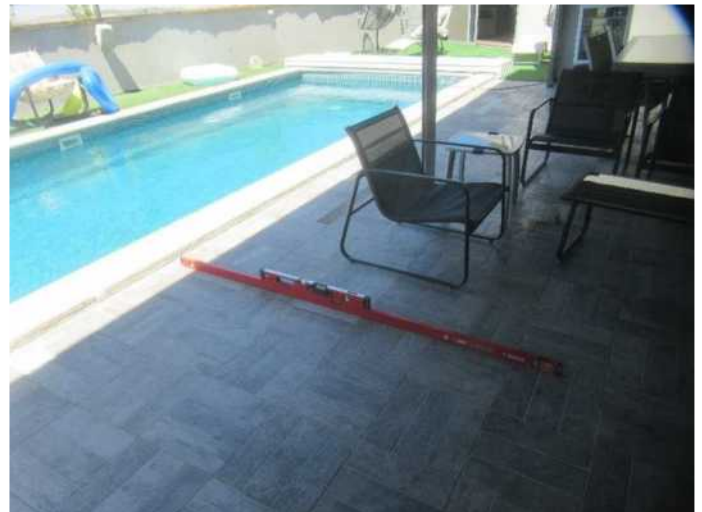
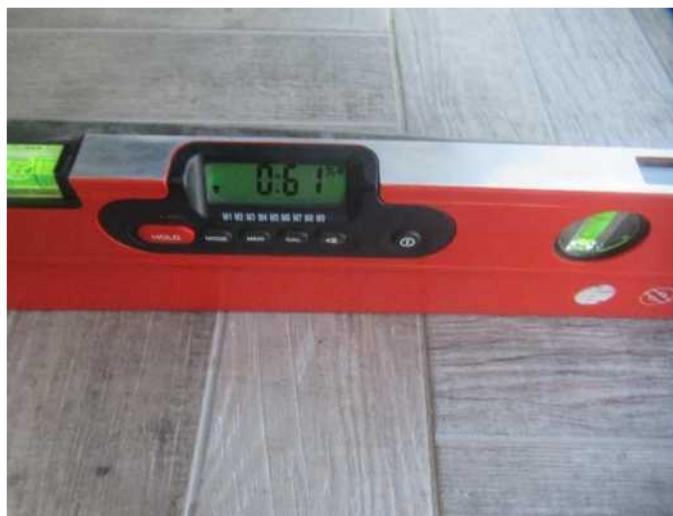
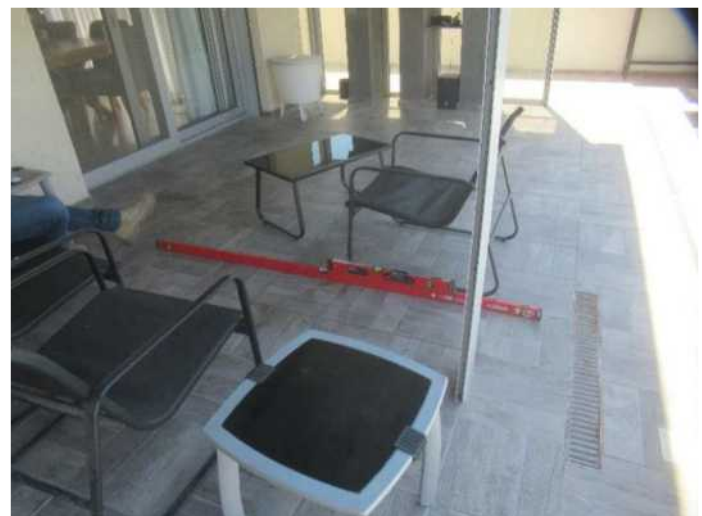
73. בבדיקת שיפועים מכיוון הווטרנה הדרומית אל כיוון תעלת הניקוז נמדדו שיפועים נמוך מ-1% אחוז.

שיפועי הניקוז כפי שנמדדו נמצאו נמוכים מהקבוע בתקן 1555.3.

**התיקון:** יש לפרק את הריצוף בשטח של כ- 33 מ"ר,

ולבצע מחדש בשיפועים תקינים עפ"י תקן 1555.3-----16,500 ₪.

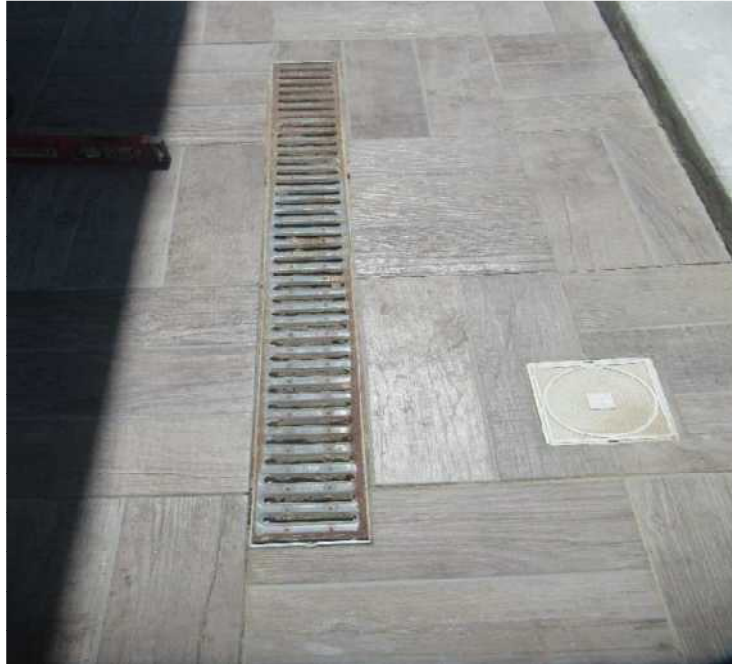
74. תעלת הניקוז מול הוויטרינה הדרומית חלודה.  
**התיקון:** יש להחליף את תעלת הניקוז לתעלה חדשה.-----700 ₪.

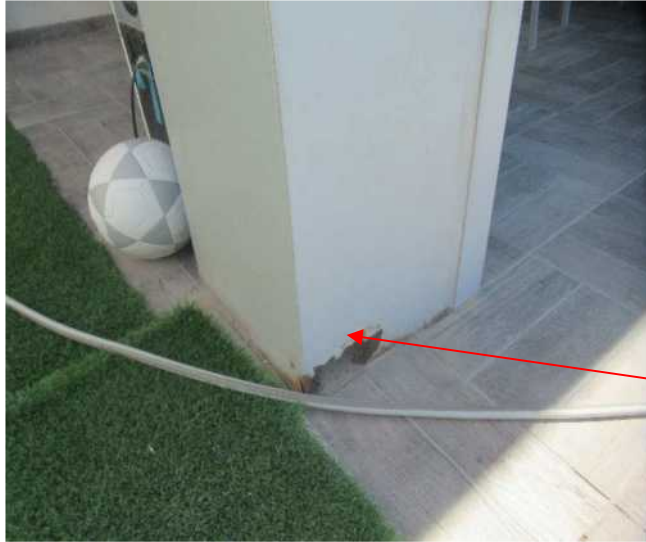
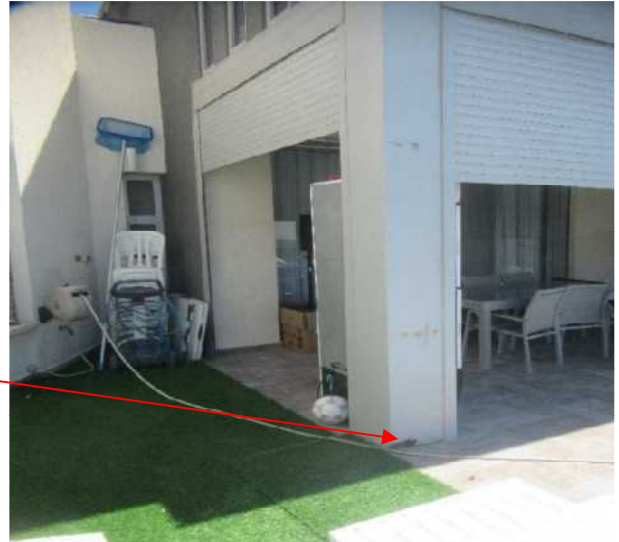
76. חיפוי הפח בפינה צפון מערבית בחלקו התחתון חלוד ואכול.  
**התיקון:** יש להחליף את חיפוי הפח.-----**1,300 ₪.**

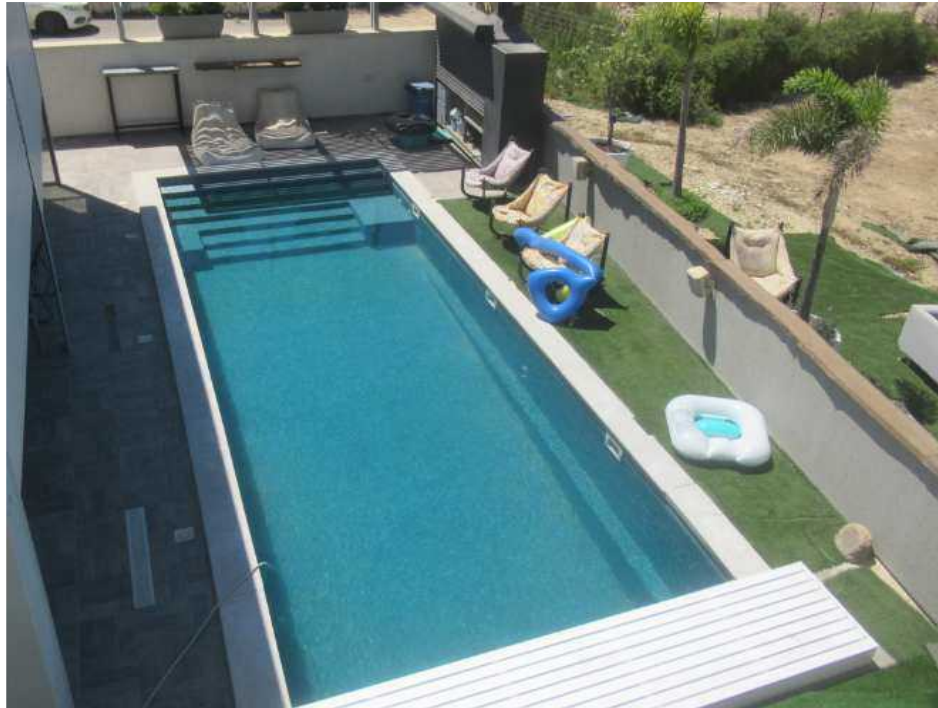
77. לא בוצע מעקה סביב היקף הבריכה.  
**התיקון:** יש להתקין מעקה סביב היקף הבריכה בקטע של כ- 60 מ"א.  
**אומדן עלות:**-----**18,000 ₪.**

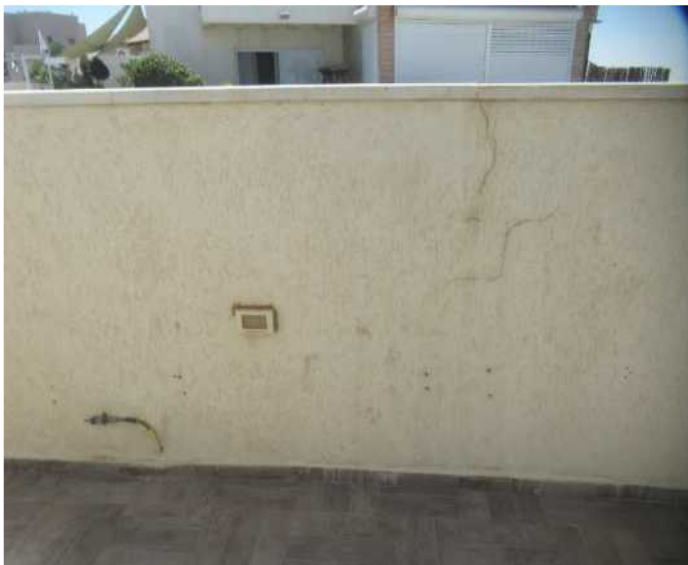
78. נצפו סדקים בקיר הבנוי של החומה הדרומית.

**התיקון:** יש לבצע תיקון אשר מסוגל "להכיל" שאיפה קונסטרוקטיבית להרחבת הסדקים בעתיד. ההמלצה הינה תיקון באמצעות חומרים גמישים כדוגמת **סיקה פלקס 11FC** + צביעה של הקיר הבנוי בחומה הדרומית לקבלת גוון צבע אחיד בכל שטח הקיר הבנוי. מצורף מפרט תיקונים לפי הוראות יצרן **בסעיף 72** לעיל.

**אומדן עלות:**-----**2,500 ₪.**

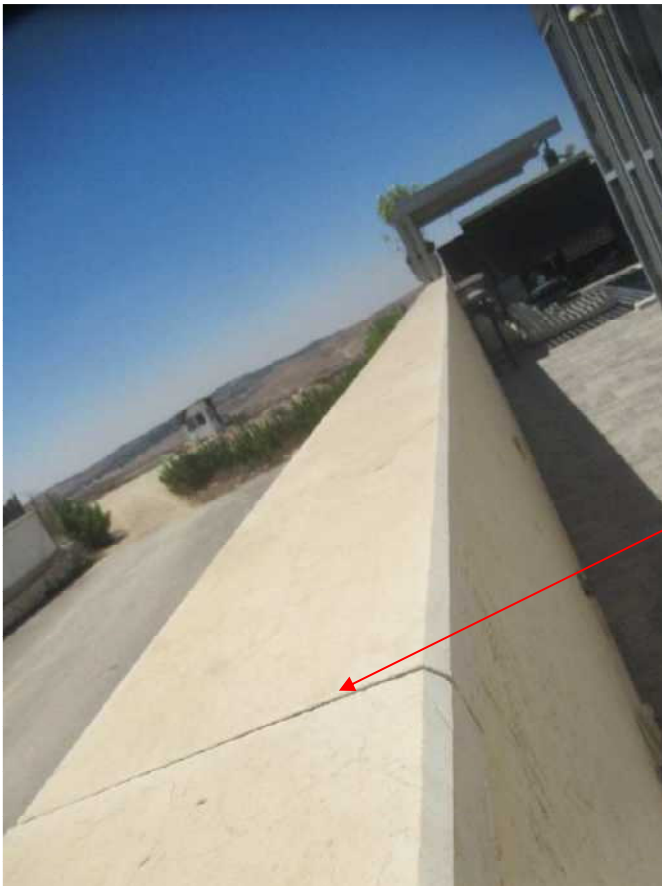
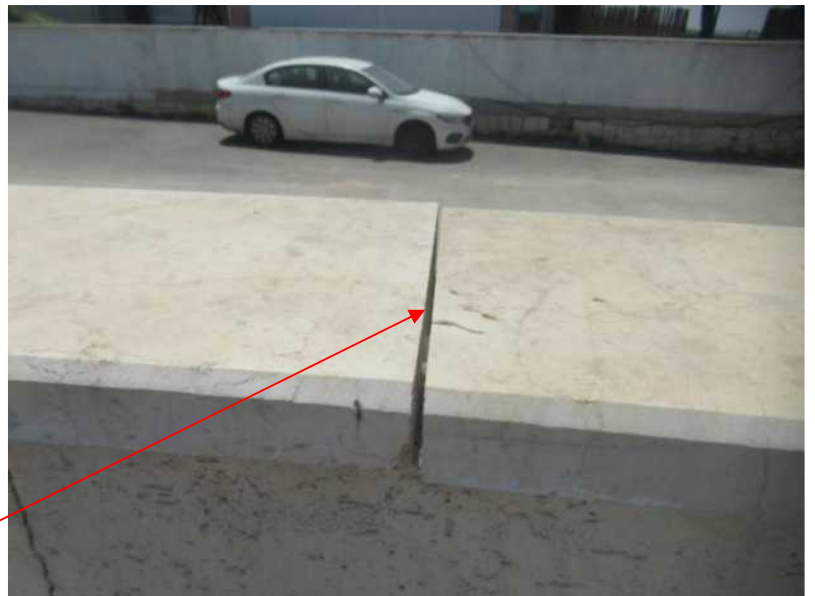
79. לא אותרו ברגיי עיגון לקיבוע אבני הקופינג בנדבך החומה הדרומית.  
אבני הקופינג (נדבך ראש) בוצעו ללא קיבוע בברגיי עיגון,  
ללא פקקי אטימה לפתח הקידוח, וללא מישקי התפשטות.

- יש לקבע את אבני הקופינג בברגים כנדרש בהוראות התקן.
- יש לבצע מישקי התפשטות, ברוחב 6 מ"מ, ממולא ברובה גמישה.  
מרחק בין מישק למישק- 3 מ'.
- ביצוע מישקי התפשטות, ברוחב של 6 מ"מ.  
ביצוע העבודות ללוחות הקופינג הינו בחומה הדרומית.  
אומדן עלות לסעיף זה:-----3,000 ₪.
