עמוד 1 מתוך 75  
סימוכין: אשכולות. 2534.2024

#### חוות דעת מומחה.

- אני הח"מ, **דב דוד**, מהנדס בניין בהשכלתי ובמשלח ידי, רישיון מס' **09229**. נתבקשתי ע"י **\*\*\*\*\* (להלן "הקונים")** לבצע בדיקה הנדסית בנכס שלהלן:
- מבצעי הבדיקה: מהנדס דב דוד + הנדסאי בניין אלי לוי.
- שם הקונים: \*\*\*\*\* (להלן "הקונים" או "המזמינים").
- שם המוכר: \*\*\*\*\* (להלן "המוכר").
- כתובת הנכס הנבדק: אשכולות.
- מהות הנכס הנבדק: בית חד קומתי צמוד קרקע.
- מועד הבדיקה שלנו: 21.8.2024.
- נוכחים בבדיקה: 1. \*\* - המוכר.
- 2. \* - מתווך.
- מהות הבדיקה: בדיקת ליקויי בניה בבית, ורטיבות, אם קיימים, לפני קניה.

- ערכנו ביקורת בנכס בתאריך - **21.8.2024**
- במועד הביקור ערכנו מדידות וצילומים לתיעוד ולהמחשה.
- לדברי המוכר, המוכר מתגורר בבית כ- 10 שנים.

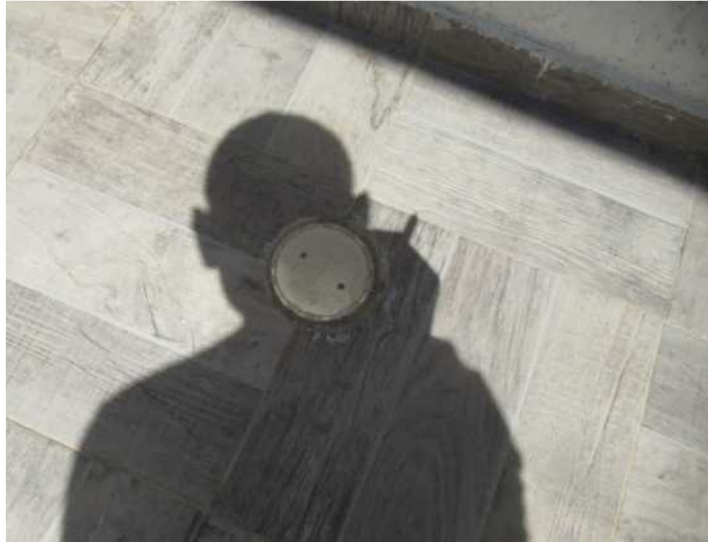
80. סביב מכסה קופסת הביקורת בוצע חיתוך רחב ולא מדויק.  
**התיקון:** יש להחליף 3 אריחי ריצוף, ולבצע חיתוך עם סיומת מדויקת מחדש.  
**אומדן עלות:**-----**800 ₪.**

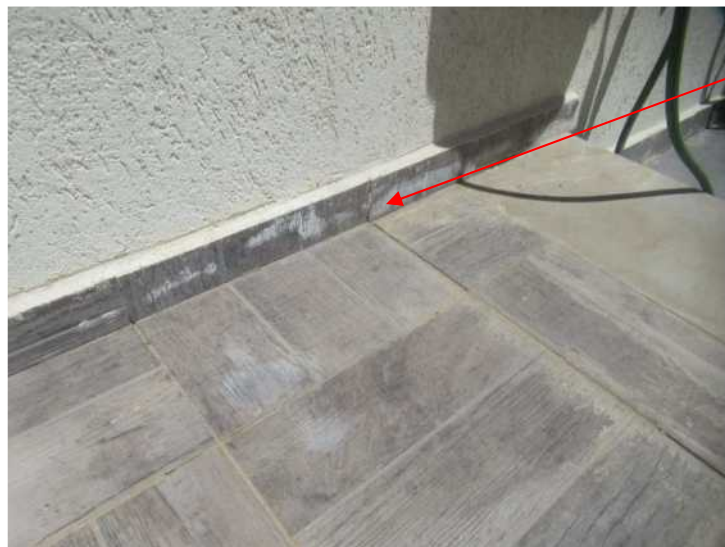
82. פאנלים לאורך 2 צידי הקירות מלוכלכים צבע.  
**התיקון:** יש להסיר את לכלוכי הצבע מהפאנלים בקטע אורך כולל משני הצדדים 12 מטר.  
במידה והניקוי לא יצליח יהיה נדרש להחליף את הפאנלים.  
**אומדן עלות בשלב זה עבור ניקוי, בלבד:**-----**600 ₪.**

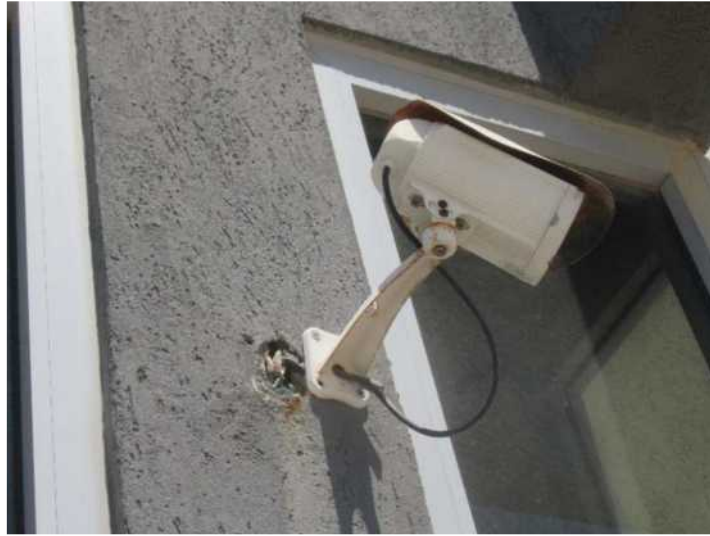
83. בקרבת הווטריןנה הדרומית הותקנה מצלמה ללא איטום וחוסר גמר בקיר. באזור שהמצלמה הותקנה בעת גשמים רטיבות תחדור פנימה אל הבית, ועקב חשיפת חוטי החשמל/תקשורת גלויים עלולים להיווצר קצרים חשמליים. **התיקון:** יש לבצע איטום, סגירה, וגמר מתאים לתנאי חוץ.

אומדן עלות:-----500 ₪.

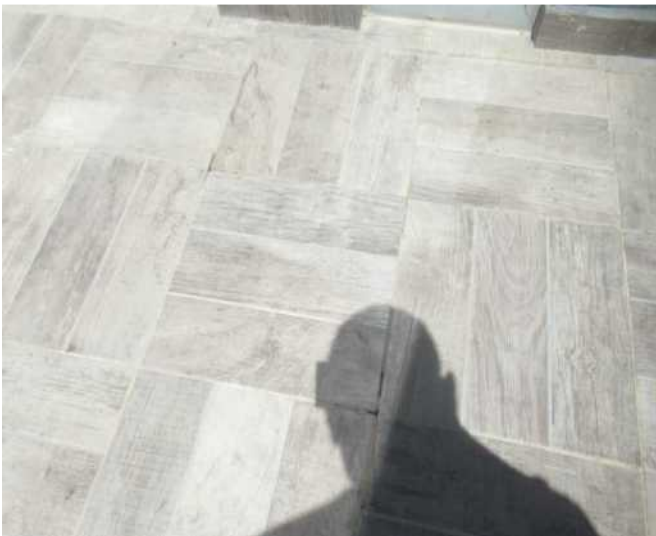
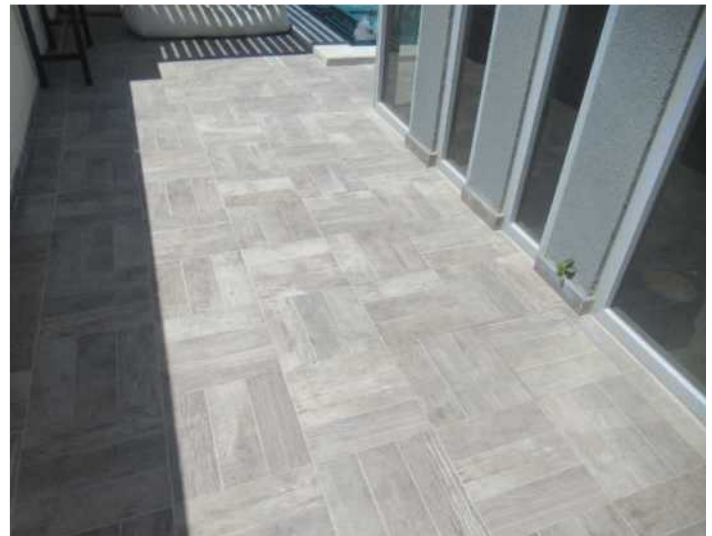
84. מישקי הריצוף בצד הדרומי לא מלאים וישנם סימני התפוררות של הרובה. וזאת בניגוד להוראות התקנים 1555.3 ו- 314.

הדבר ניכר מאחר ולא אותרו נשמים לשחרור לחצים למצעי אריחי הריצוף. **התיקון:** יש לבצע נשמים לריצוף לשחרור לחצים כך שמילוי הרובה בין המישקים לא יתפורר. אומדן עלות:-----2,500 ₪.

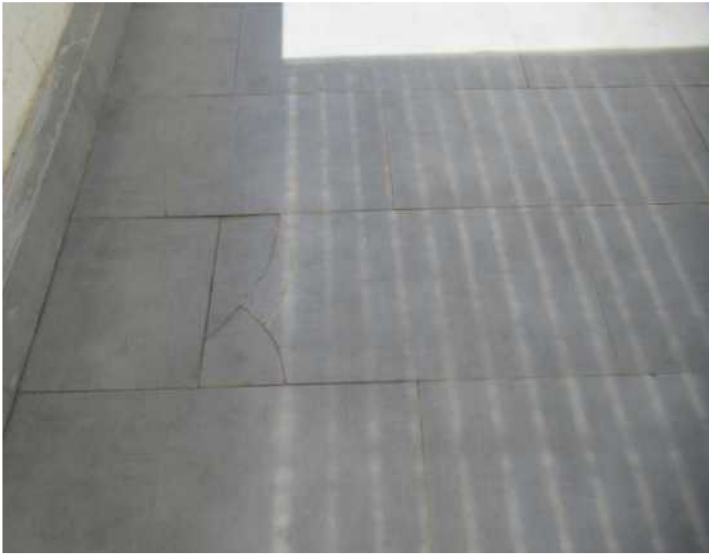
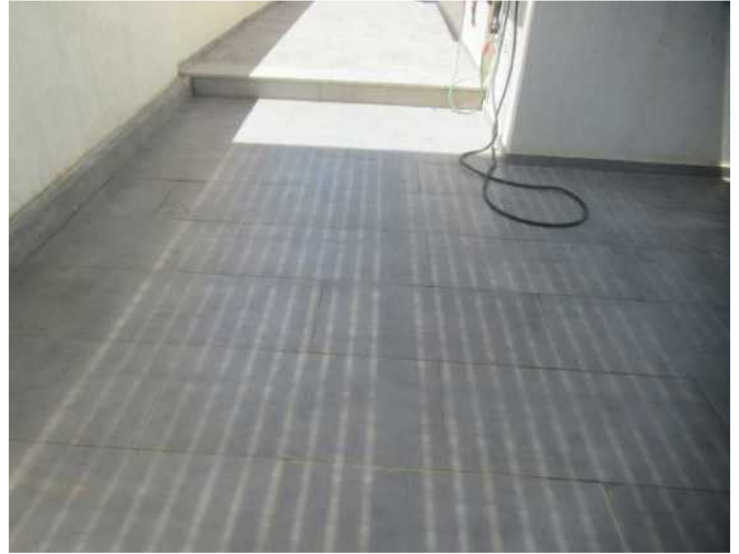
85. אותרו 4 אריחי ריצוף עם שברים.

**התיקון:** יש להחליף 4 אריחי ריצוף.-----1,200 ₪.
