### חוות דעת מומחה

- מזמין חוות הדעת: \*\*\*\*\* (להלן "המזמין").
- מהות הנכס נשוא חוות הדעת: בית מגורים חד קומתי, צמוד קרקע.
- כתובת הנכס: קיבוץ \*\*\*\*\* (להלן "הדירה" או "הבית").
- מטרת חוות הדעת: **בדיקת ליקויי בניה ורטיבות.**

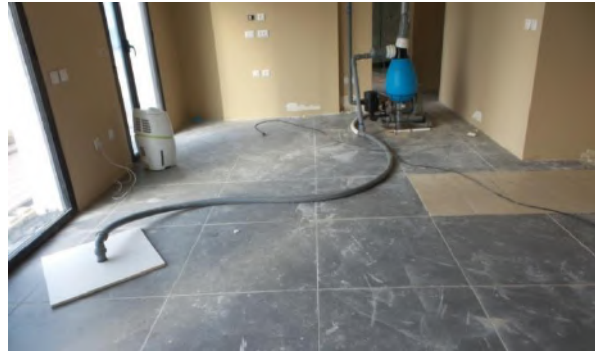
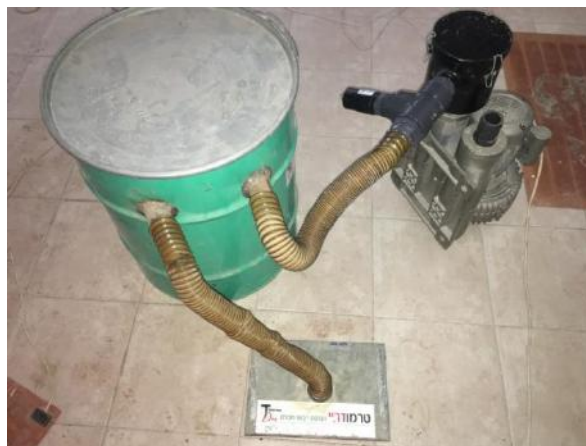
1.3. בבדיקת הרטיבות במצעי הריצוף, נמצאה אינדיקציה כי מצעי הריצוף רטובים, כפועל יוצא של המפורט לעיל.

בתום הפעולות שצויינו לעיל, יש לבצע ייבוש כל מצעי הריצוף בדירה, כדי להביא את רמת הרטיבות לרמה של עד 3%, במצעי סומסום-כקביעת תקן 1555.3.

אומדן עלות הייבוש ----- 25,000 ש"ח.

ייבוש מצעי הריצוף איננו דורש הרמת הריצוף הקיים. מצ"ב צילומי המחשה:

**השיטה אצל כל החברות הינה איוד המים באמצעות חימום, ושאיבת אדי המים ממצעי הריצוף באמצעות משאבת וואקום.**

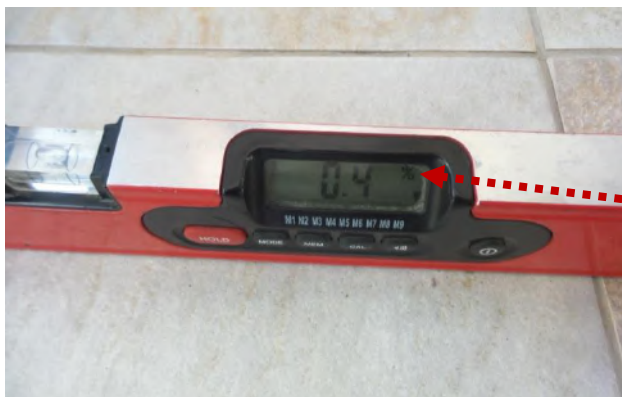
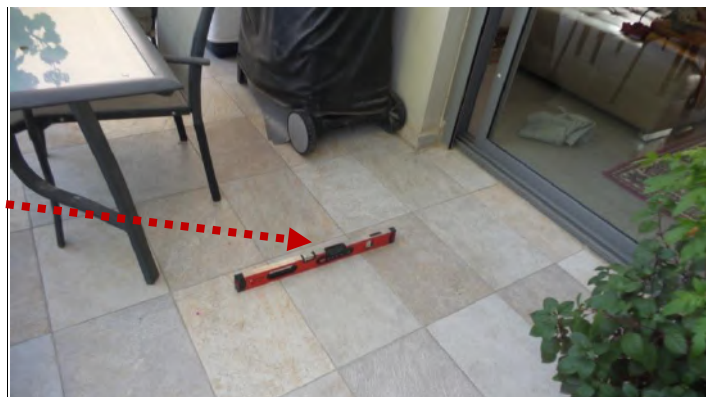
2.1. ריצוף מרפסת הסלון בוצע בשיפועים הנמוכים מ 1%. בפועל נמדדו שיפועים 0.2%-0.5%.  
להלן ציטוט מתקן 1555.3 סעיף 3.2:

צילום להמחשה: נמדד 0.4%

התיקון הינו בהרמת הריצוף במרפסת וביצועו בשיפועים תקינים.-----10,000 ש"ח.

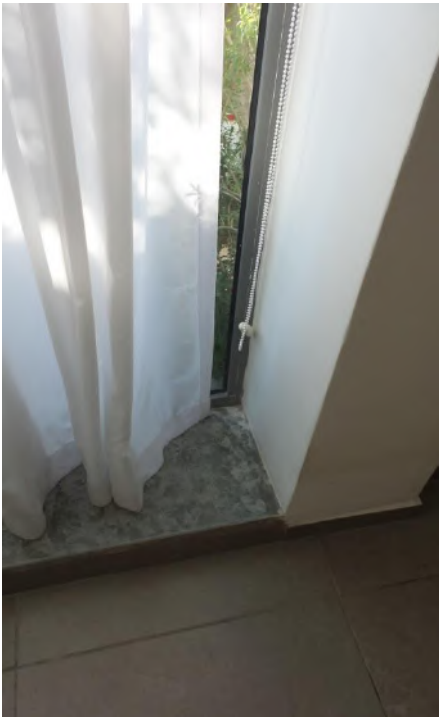
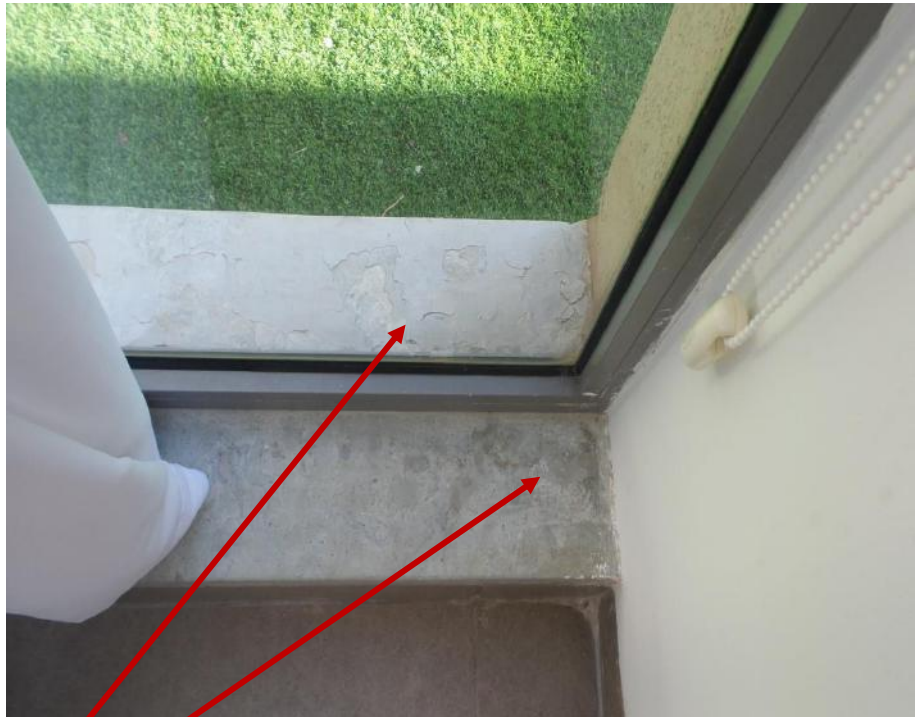
2.2. חלונות פינת האוכל מחדירים מים.

לפי בדיקתי, נמצא כי התקנת החלונות אינה על פי הנדרש בתקן 4068.1.

והאיטום בין החלון והגליפים איננו תקין.

חללי אויר קיימים בין המלבן ובין הקיר, מים המחלחלים אל הקיר מגיעים לחלל הנ"ל וזורמים כלפי מטה אל אדן החלון ולתוך הבית.

סימני חדירת מים ובלאי של אדן החלון כתוצאה מהרטיבות.

התיקון: יש לפרק את החלונות, לבצע איטום הגליפים ואדן החלון, ולהתקין את החלונות מחדש על פי התקן באופן אטום.-----2,500 ש"ח.

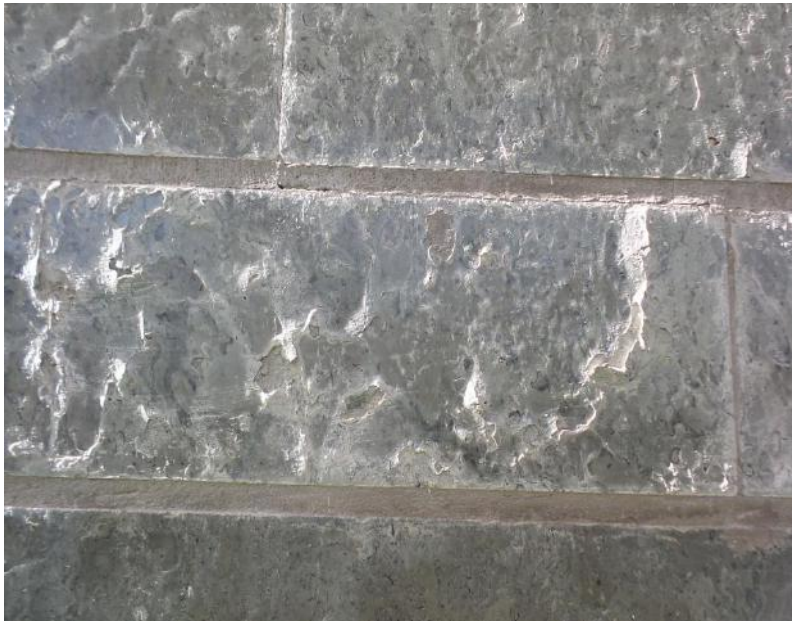
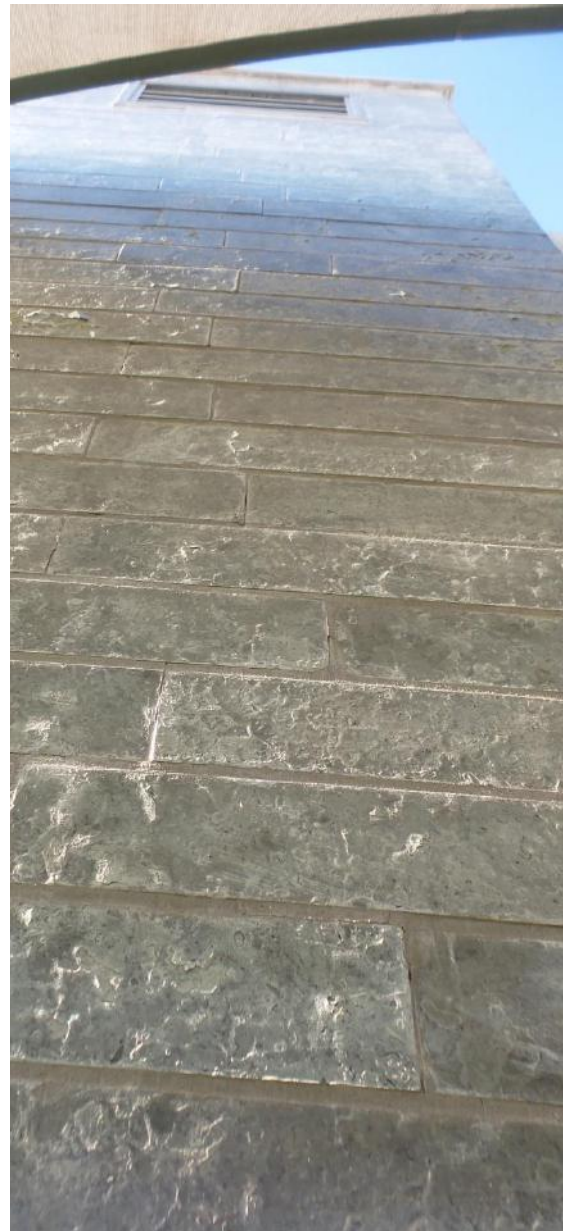
- בבדיקת חיפויי האבן בחזיתות הבית (כ 50 מ"ר) נמצאו הליקויים הבאים:
- 3.1. בהקשה על לוחות האבן נשמע צליל חלול.  
במספר מקומות האבן מגלה סמני התנתקות או, כמעט התנתקות.
- 3.2. האבן סופגת מים, וכתוצאה מכך נוצרים לחצי אדים באבן.  
לחצי אדים אלו יוצרים התפוררות של פני האבן.  
מצ"ב צילומי המחשה:

- א. יש לפרק את האבן ולהתקין אבן חדשה תחתה .  
שיטת ההתקנה הינה הדבקה בתוספת קיבוע מכני כנדרש בתקן 2378.4.
- ב. יש לבצע קיבוע כל לוחות האבן באמצעות ברגי קיבוע כדרישת תקן 2378 חלק 4.

25,000 ש"ח-----

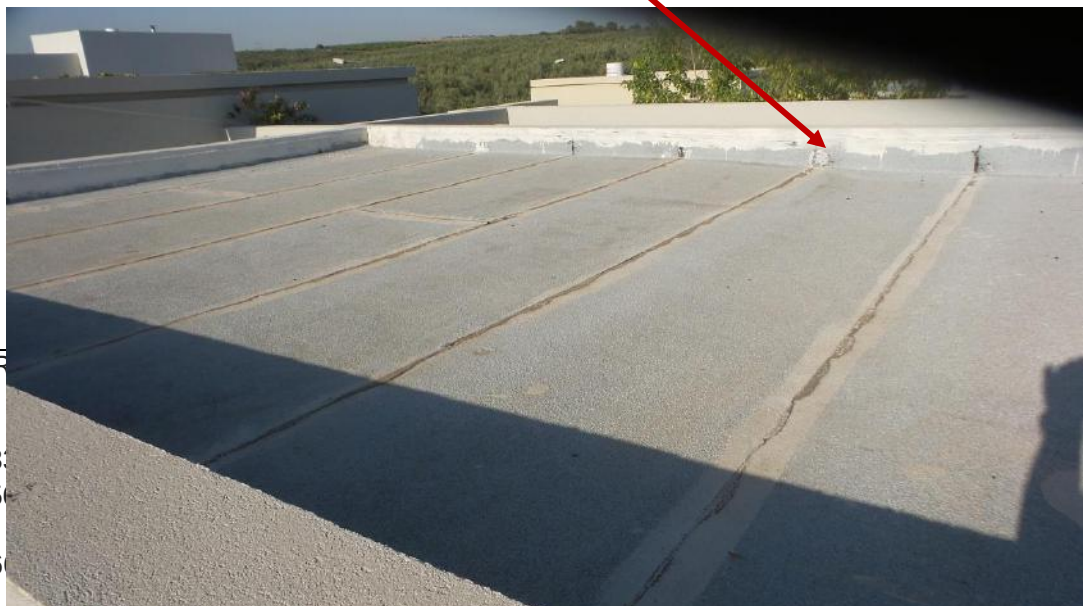
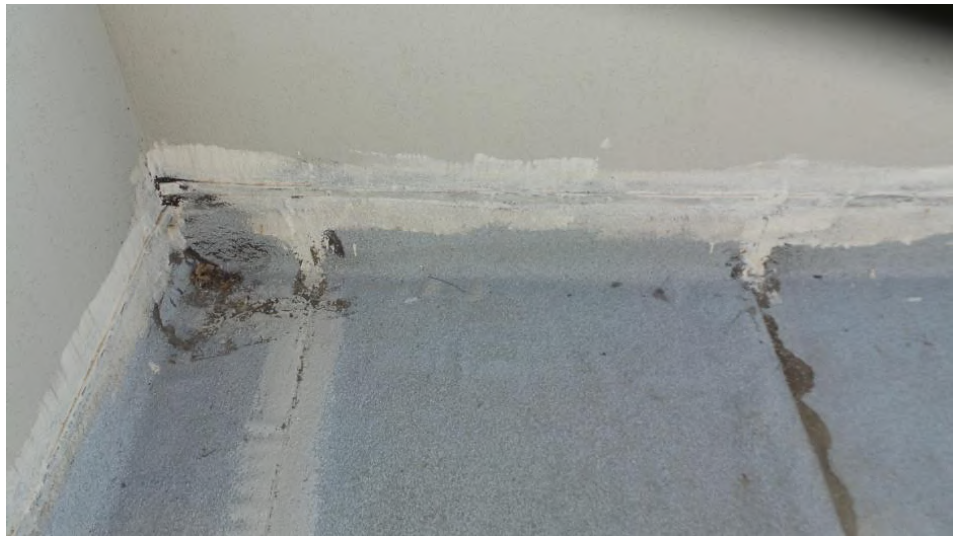
- 4.1. יריעות האיטום ממשיכות ועולות על מעקה הגג במקום לבצע רצועות חיזוק כנדרש בתקן 1752.  
להלן צילום להמחשה:

2. יש לבצע שכבת איטום נוספת מעל השכבה הקיימת.

החומר המומלץ הינו סיקה לסטיק המסוגל להתחבר ליריעות הביטומניות, וצבעו לבן.

הביצוע בשתי שכבות.-----18,000 ש"ח.

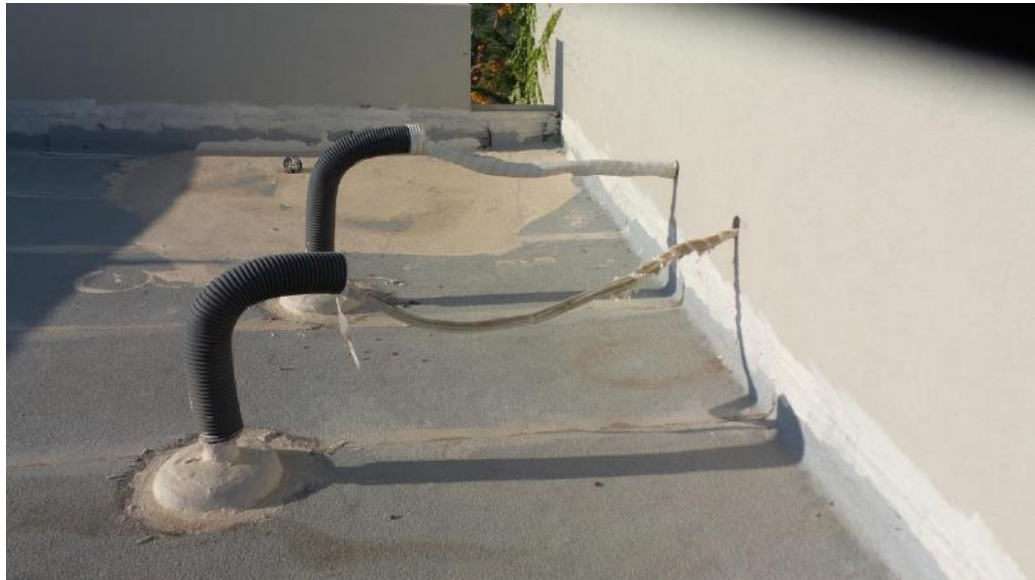
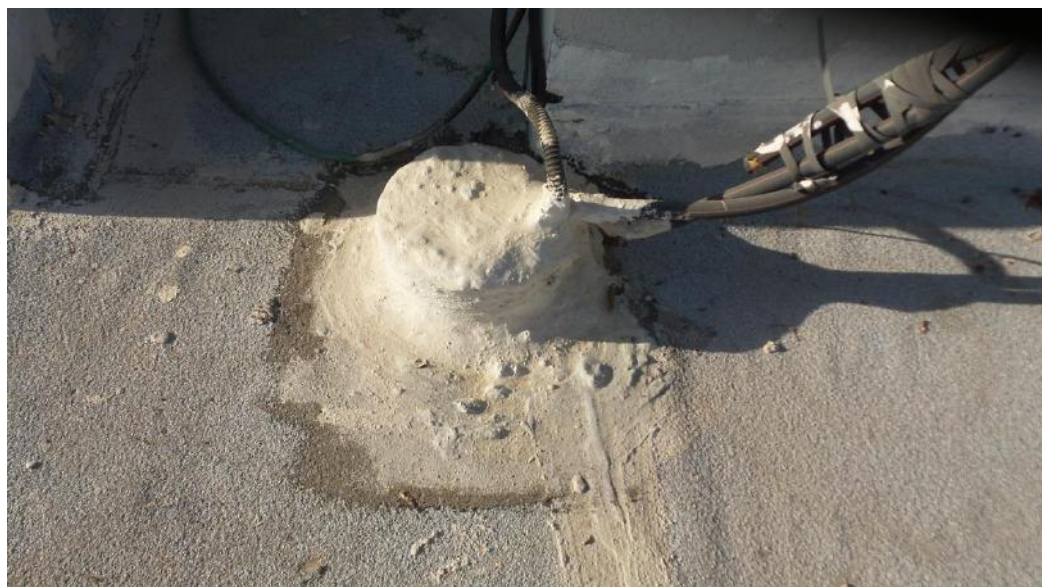
4.2. "מקלות הסבא" שבוצעו לחדירת הצנרת בוצעו באופן לא תקני.

ישנם גם חדירת צנרת ללא מקל סבא.

1. יש לבצע מקלות סבא תקניים.-----4,000 ש"ח.
