הנדון: הדירה ב [REDACTED]

ליקויי בנייה

חוות דעת מקצועית

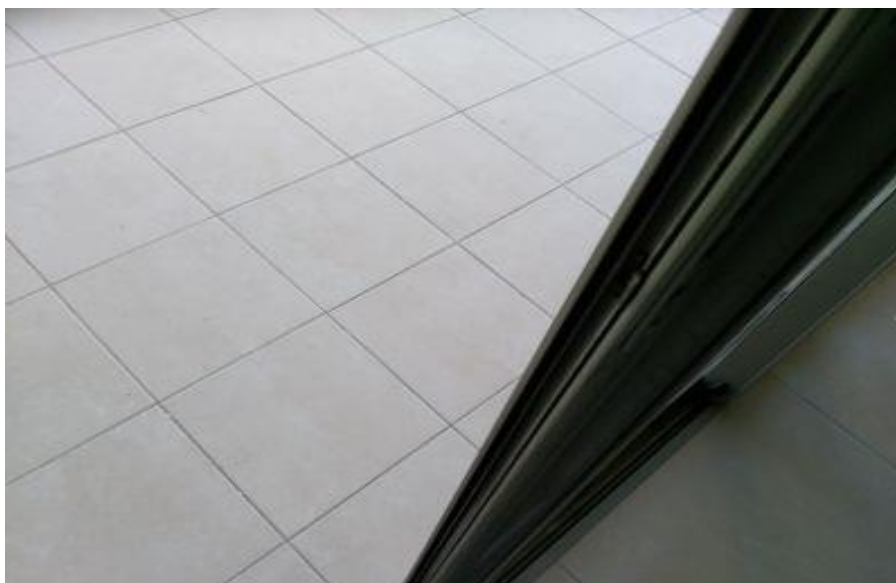
1.1. חדר דיור : סגר לא תקין בכנף שמאלית בוויטרינה, כנף לא ננעלת.

זאת בהתאם לת"י 1068.1 ו- 1509.1 .

נדרש להחליף.

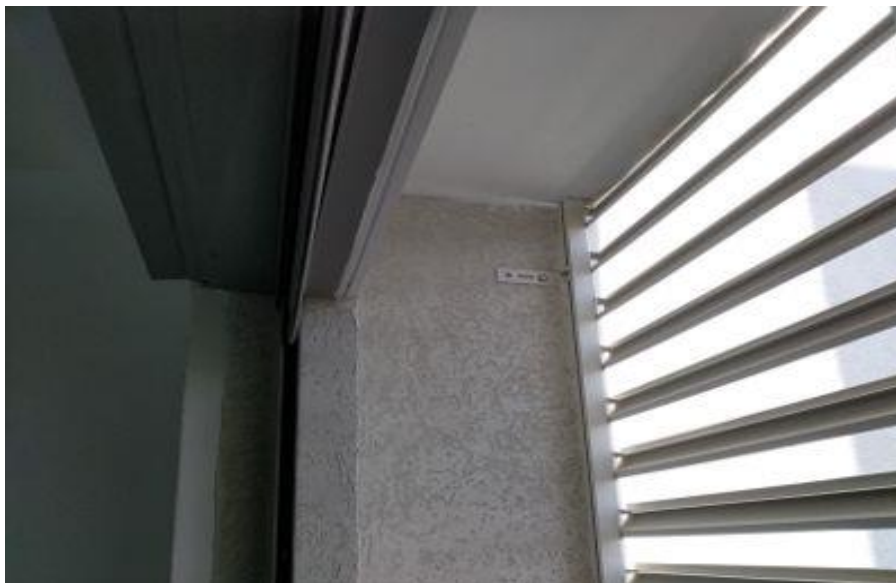
1.2. מסתור כביסה: רפפת מסתור הכביסה בוצע בסטייה.

יזאת בניגוד לת"י 4068 חלק 1.

נדרש לפרק ולבצע ללא סטיות.

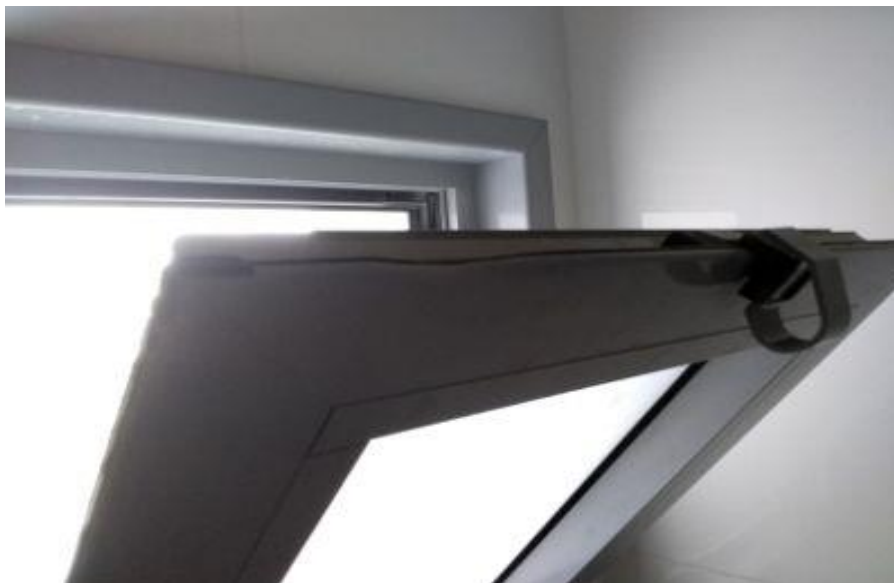
1.3. חדר רחצה כללי : מסגרת עליונה בחלון פגומה.

יזאת בניגוד לת"י 4068 חלק 1 סעיף 4.1 האוסר פגיעות מכניות (קמטים, שריטות, שברים) ופגיעות כימיות (איכול, חספוס שנגרם ע"י מלט או סיד, גימום וכתימה) במוצר.

נדרש להחליף.

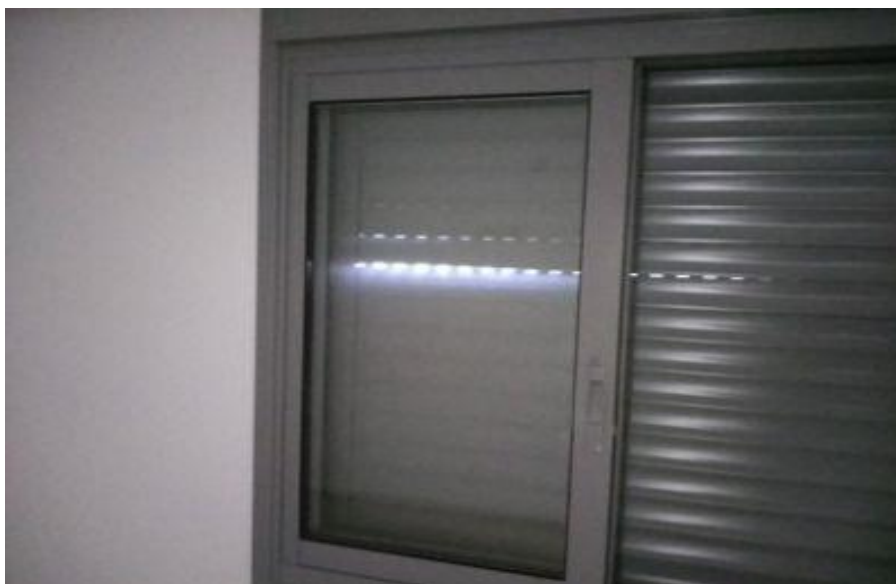
1.5. חדר שינה הורים : תריס החלון אינו מכוון, משאיר חריצים.

זאת בניגוד לת"י 4068 חלק 1 סעיף 4.1 ששם נדרש שתפעול המוצר יהיה תקין.

נדרש לכוון.

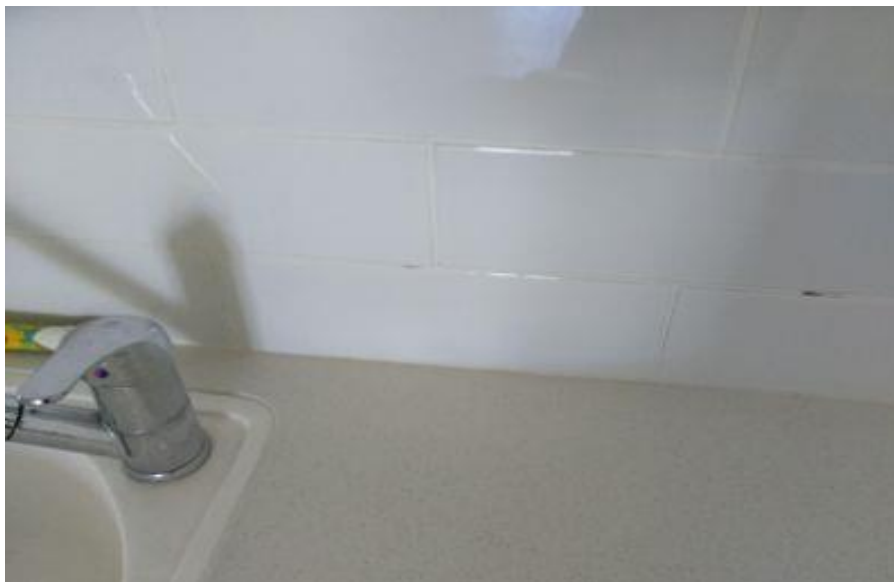
2.1. מטבח: רובה לא אחידה בחיפוי הקיר מימין לברז הכיור.

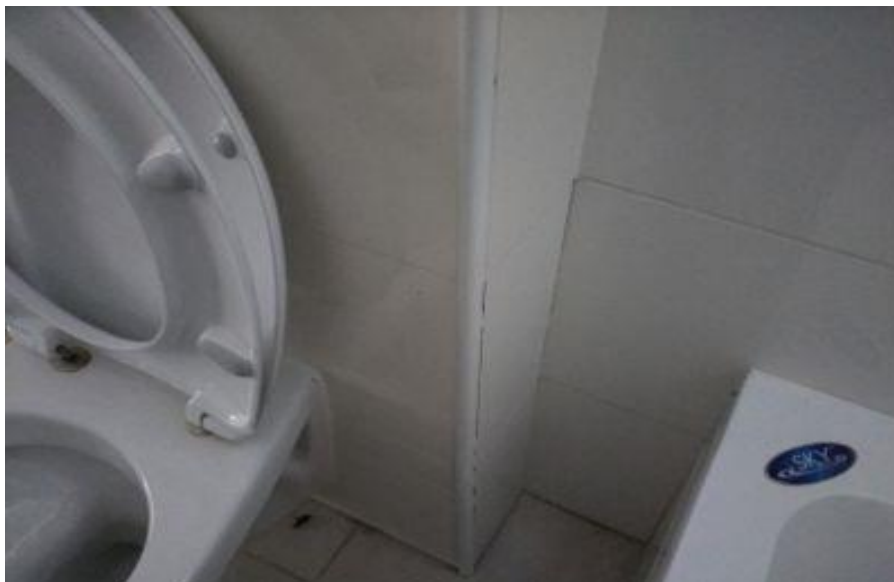
2.2. חדר רחצה כללי : בוצעה רובה בצורה לא מקצועית.

הליקויים סותרים בין היתר את כללי המקצוע והדרישות המפורטות להלן: ת"י 1353. ובניגוד לת"י 1555.1 פרק ג' סעיף 3.1 הדורש כי הגימור והמראה של החיפוי יתאימו לדוגמא שאושרה, ביצוע המישקים נדרש שיהא אחיד וישר בהתאם לתכנון, והמילוי של המישקים נדרש שגם יהא ללא חללים או חורים ובצורה אחידה כאשר הגוון מתאים למה שהוזמן. ובניגוד לת"י 1555.1 פרק ג' סעיף 3.2 הקובע כי חיפוי הקיר יהיה חלק ומישורי והסטייה המקסימלית מהמישוריות היא 3 מ"מ לכל 2 מטר. ובניגוד לת"י 1555.1 ק"כ סעיף 3.3 בו נדרש לבדוק את האריחים לפני השימוש ואם קיימים אריחים פגומים נדרש להחליפם. ובניגוד לת"י 1555.1 ק"כ סעיף 5 המדבר על ניקיון חיפוי הקיר אשרתו והגנתו.

נדרש לחרוץ רובה קיימת, לנקות מישקים ולמלא מחדש בצורה מקצועית ואחידה.

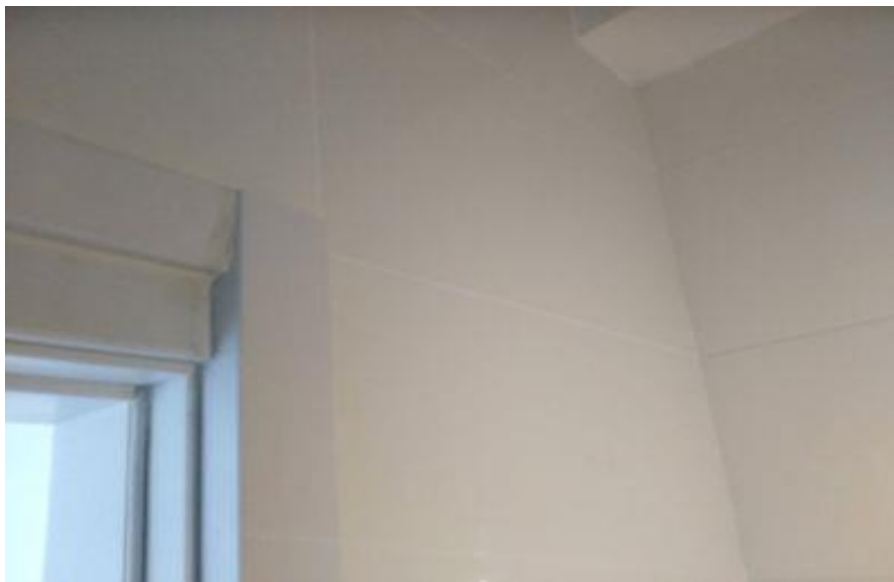
2.3. חדר רחצה כללי: בוצעה רובה בגוונים שונים בקיר הדלת.

הליקויים סותרים בין היתר את כללי המקצוע והדרישות המפורטות להלן: בניגוד לת"י 314. ובניגוד לת"י 1555.1 פרק ג' סעיף 3.1 הדורש כי הגימור והמראה של החיפוי יתאימו לדוגמא שאושרה, ביצוע המישקים נדרש שיהא אחיד וישר בהתאם לתכנון, והמילוי של המישקים נדרש שגם יהא ללא חללים או חורים ובצורה אחידה כאשר הגוון מתאים למה שהוזמן. ובניגוד לת"י 1555.1 פרק ג' סעיף 3.2 הקובע כי חיפוי הקיר יהיה חלק ומישורי והסטייה המקסימלית מהמישוריות היא 3 מ"מ לכל 2 מטר. ובניגוד לת"י 1555.1 ק"כ סעיף 3.3 בו נדרש לבדוק את האריחים לפני השימוש ואם קיימים אריחים פגומים נדרש להחליפם. ובניגוד לת"י 1555.1 ק"כ סעיף 5 המדבר על ניקיון חיפוי הקיר אשרתו והגנתו.

נדרש להסיר רובה ולבצע בגוון מתאים.

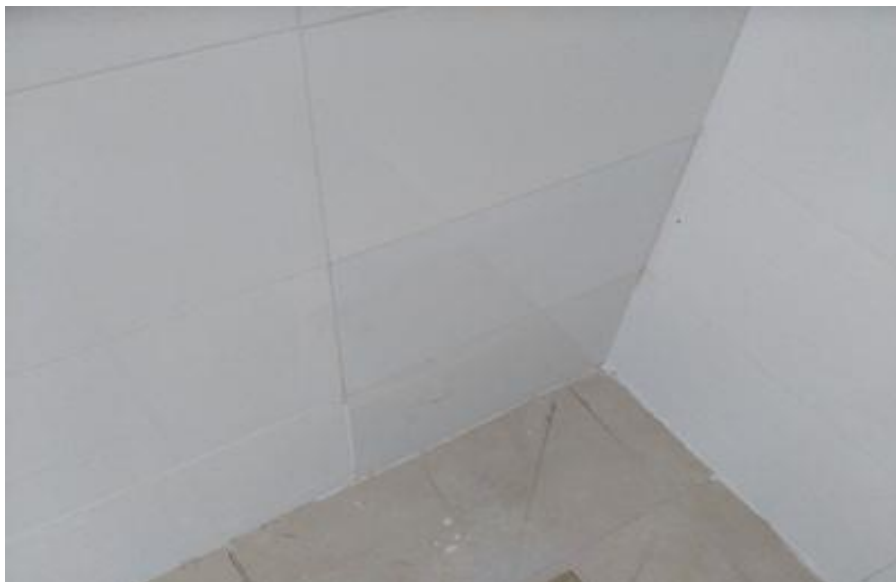
2.4. חדר רחצה הורים: 2 אריחים בגוון שונה בקיר המקלחון, יש לציין שאין עודפי אריחים.

זאת בניגוד לת"י 314 – סעיף 3.2 האוסר הבדלים מהותיים בין גווני האריחים.

נדרש להחליף האריחים בגוון שונה לאריחים התואמים את שאר החיפוי.

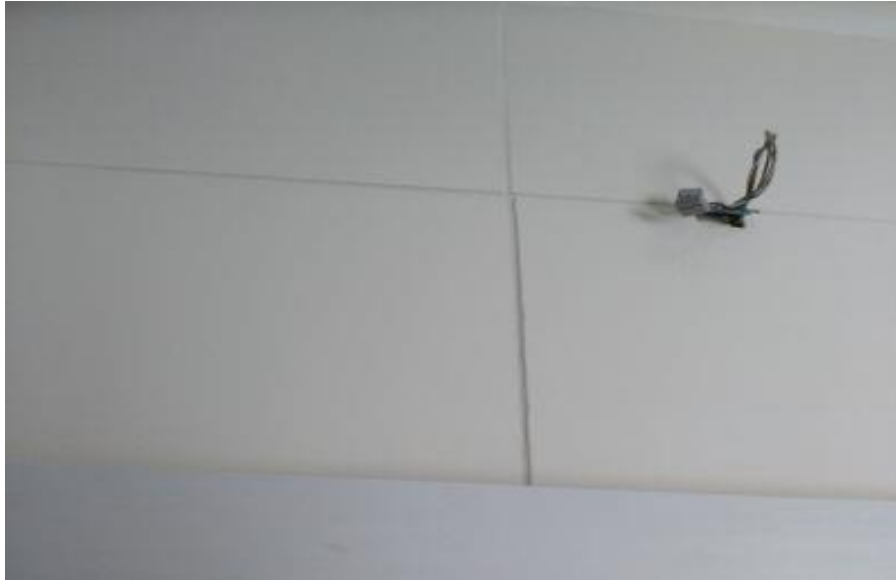
2.5. חדר רחצה הורים : בוצעו חיתוכים גסים באריחים מעל הדלת.

זאת בניגוד לת"י 314.

נדרש לפרק ולהחליף אריחים פגומים.

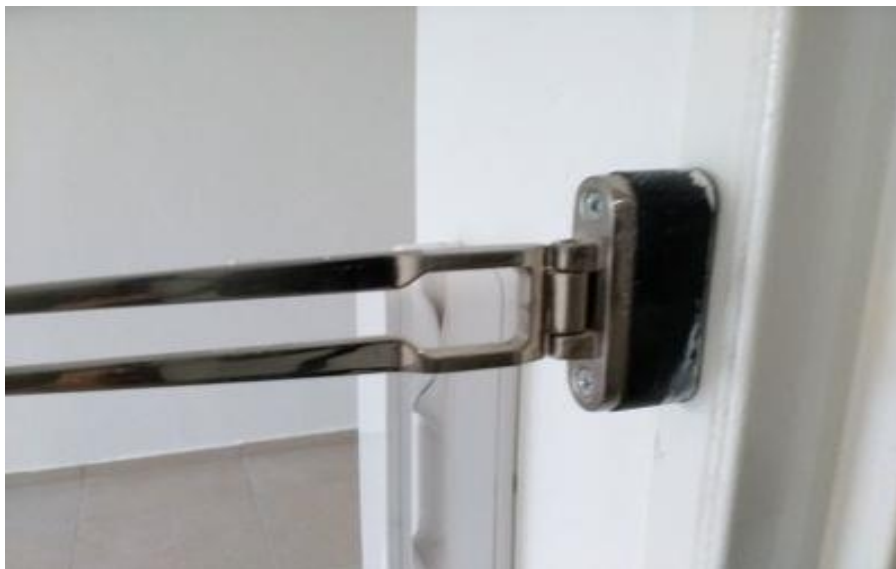
3.1. חדר דיור: מנעול הבטחון אינו מקובע למלבן הדלת.

נדרש לקבע.

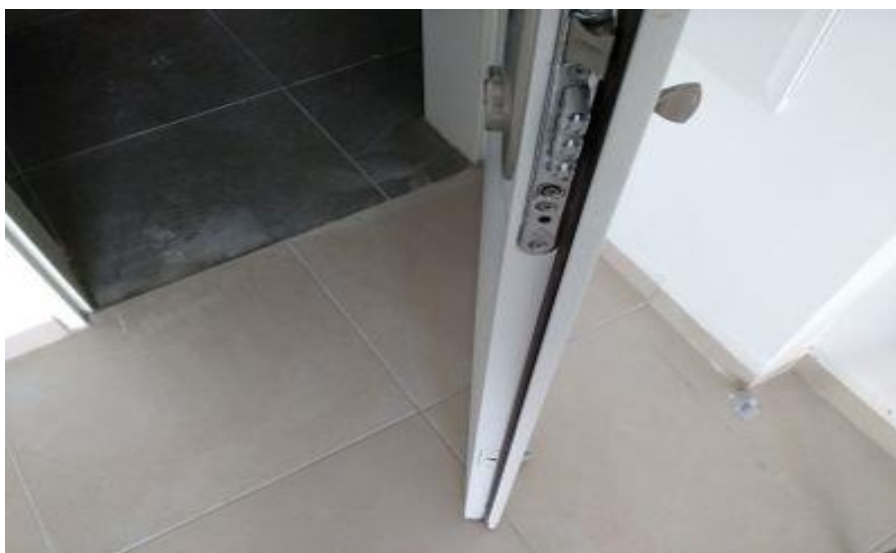
3.2. חדר דיור: בריח תחתון בדלת הכניסה תקוע.

נדרש לתקן.

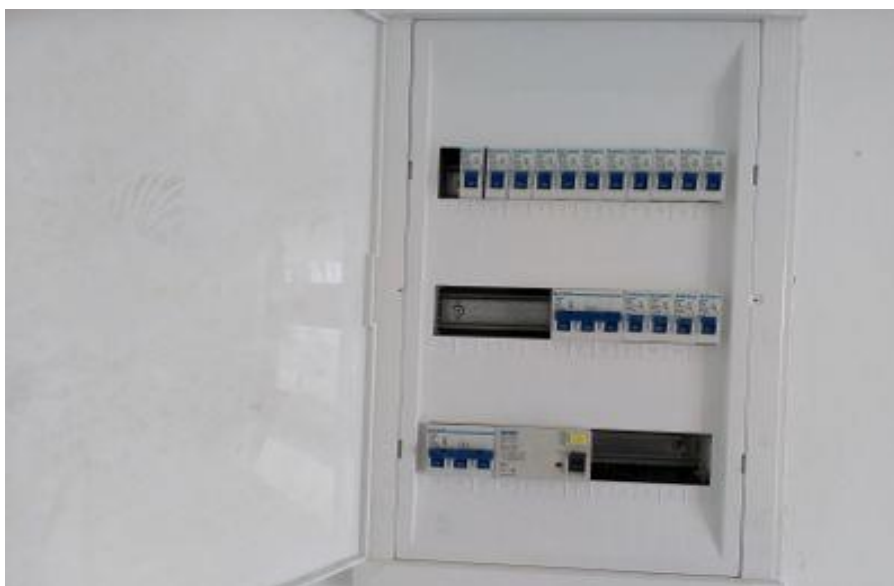
## 4.1. חדר דיור : לוח חשמל לא מושלם.

זאת בניגוד למפרט 165 (תיבות ללוחות חיבורים למתקני חשמל) סעיף 4 .

נדרש להשלים פסים מ P.V.C במקומות החסרים.

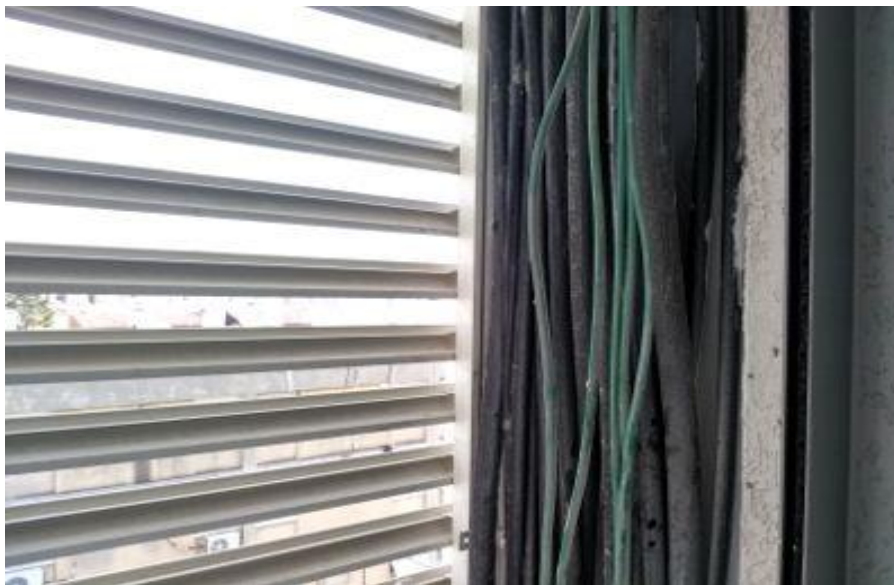
4.4. מסתור כביסה : כבלי חשמל אינם מקובעים רופפים.

נדרש לקבע.

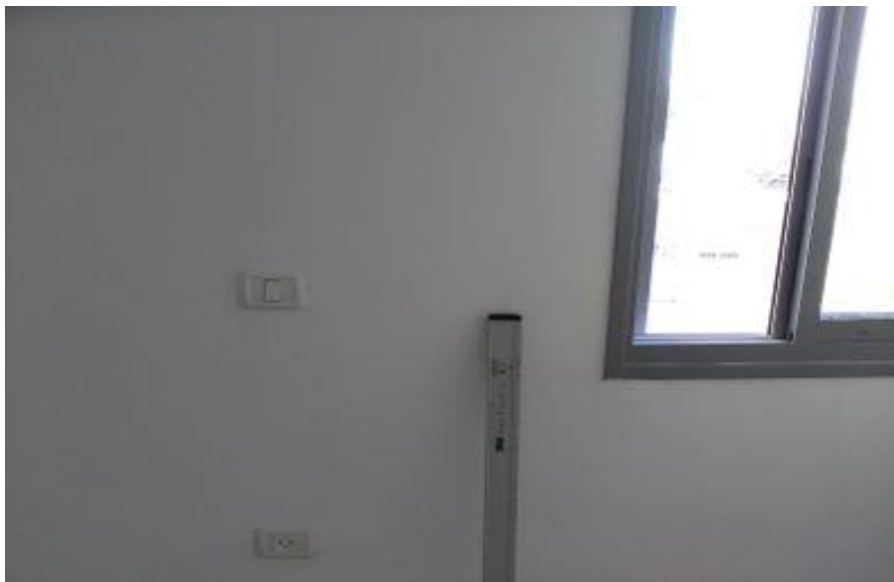
4.6. חדר שינה סמוך לחדר רחצה כללי : מתג הפעלת התריס בוצע רחוק מהחלון.

נדרש לבצע לפי תכנית.

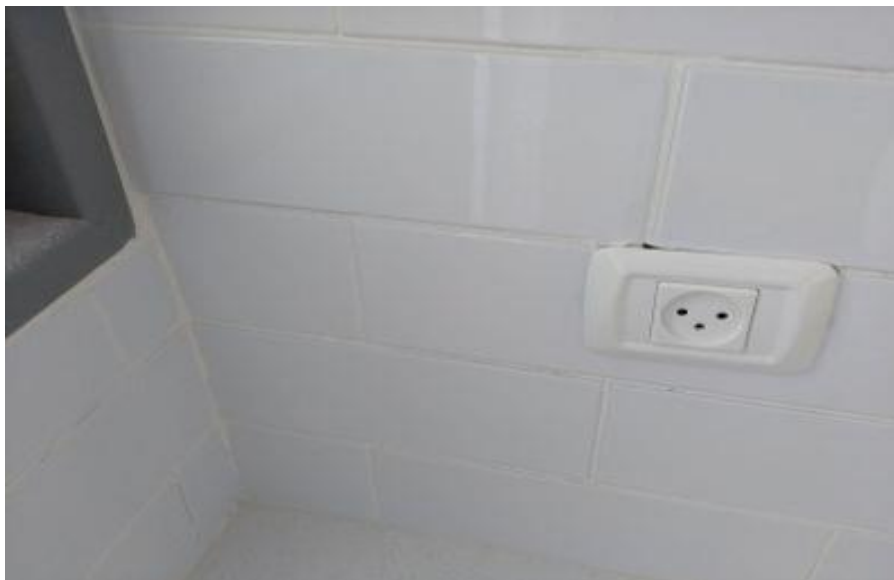
4.7. מטבח : שקעים לחלון אינם מקובעים כראוי לקיר.

נדרש לקבע כנדרש.

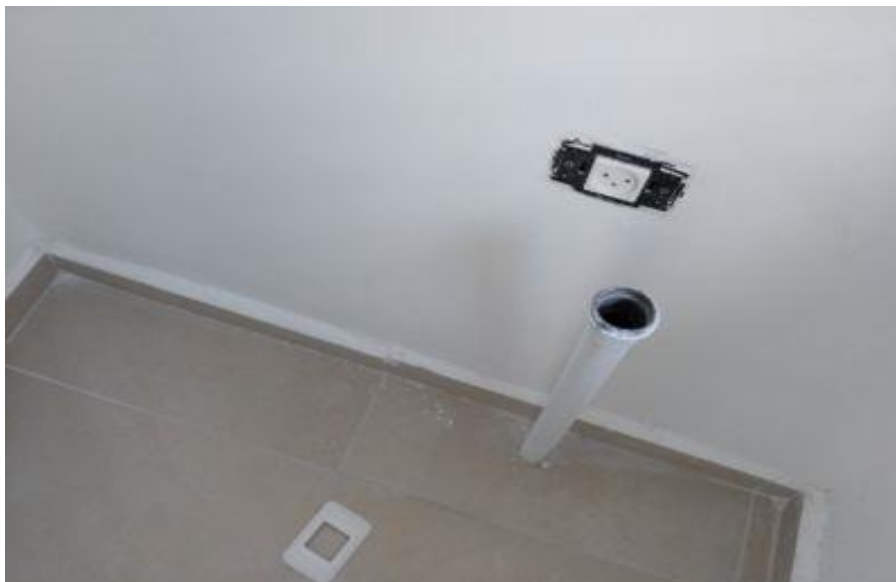
4.8. חדר שירות: הלבשת שקע נישת הכביסה מתפרקת, שקע בוצע בסטייה.  
הערכת עלות: 300 ש"ח.

נדרש לפרק ולבצע במישור הקיר.

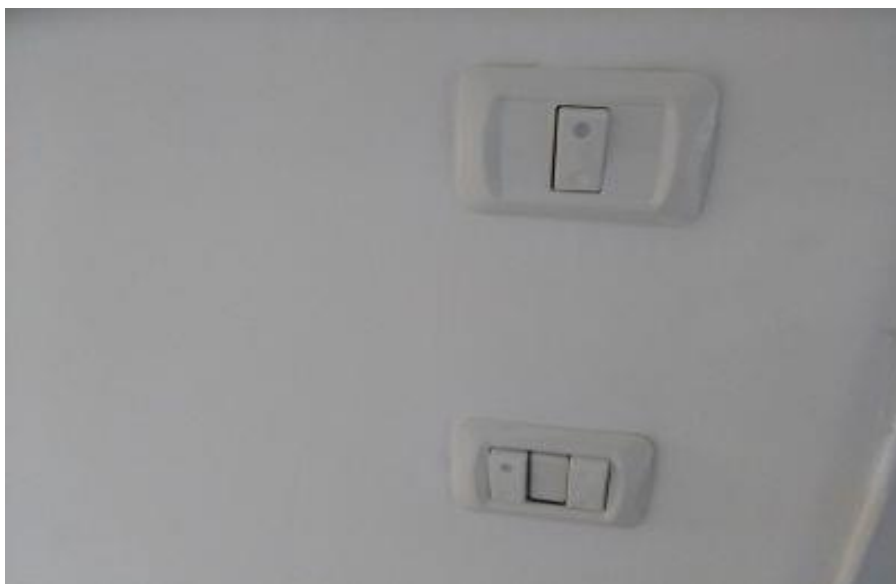
4.9. חדר רחצה כללי: מתגי תאורה משמאל לדלת בולטים ואינם מקובעים.

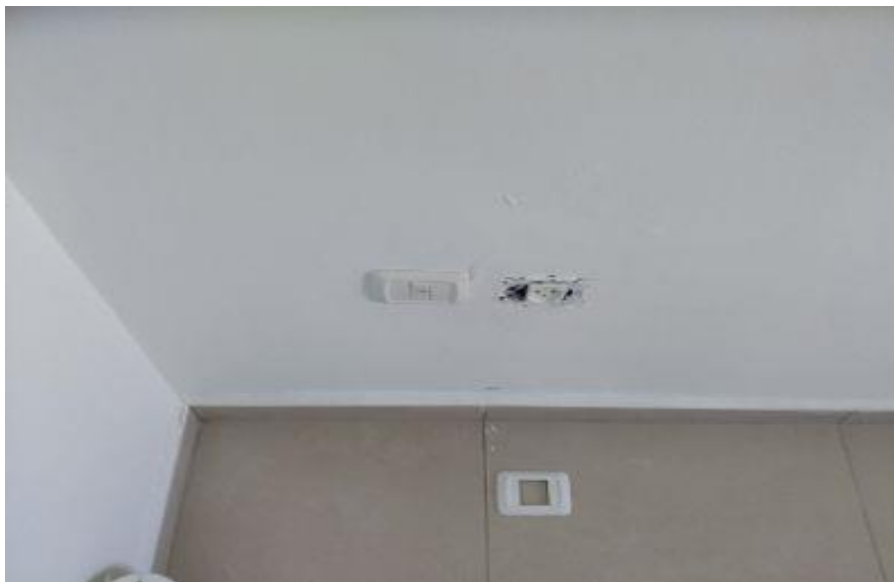
4.10. ממ"ד: שקעים בוצעו בסטייה בקירות, הלבשות מתפרקות.

זאת בניגוד לתקנות החשמל בדבר התקנת מעגלים סופיים – סעיף 5 (א)  
– לפיו "ציוד חשמלי של מעגל סופי יותקן באופן שקביעתו לא תתרום  
תוך שימוש תקין בו...".

יש לשפר את התקנת השקעים וקיבועם כנדרש.

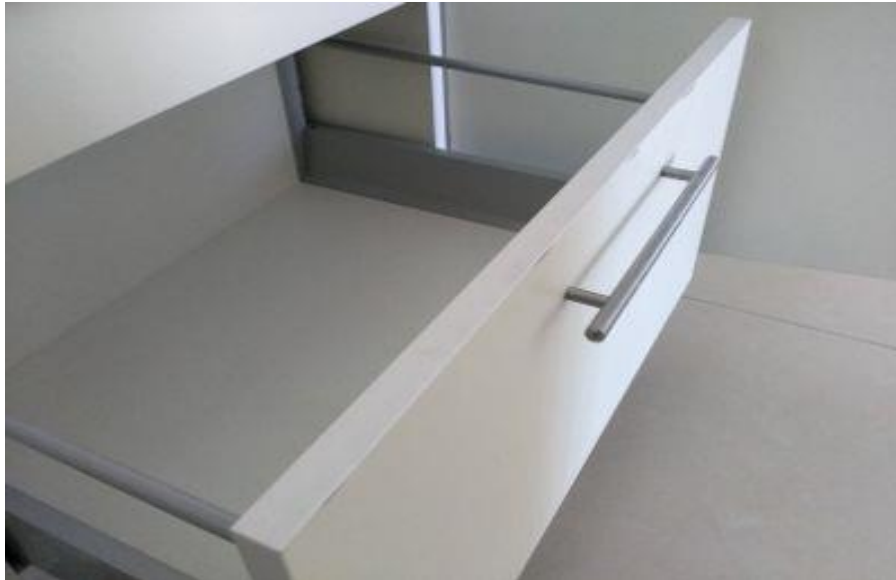
5.1. מטבח: הדבקת פורמייקה בדלתות ארונות ומגירות לא תקינה, פגמים בקצוות.

נדרש להחליף חלקים פגומים.

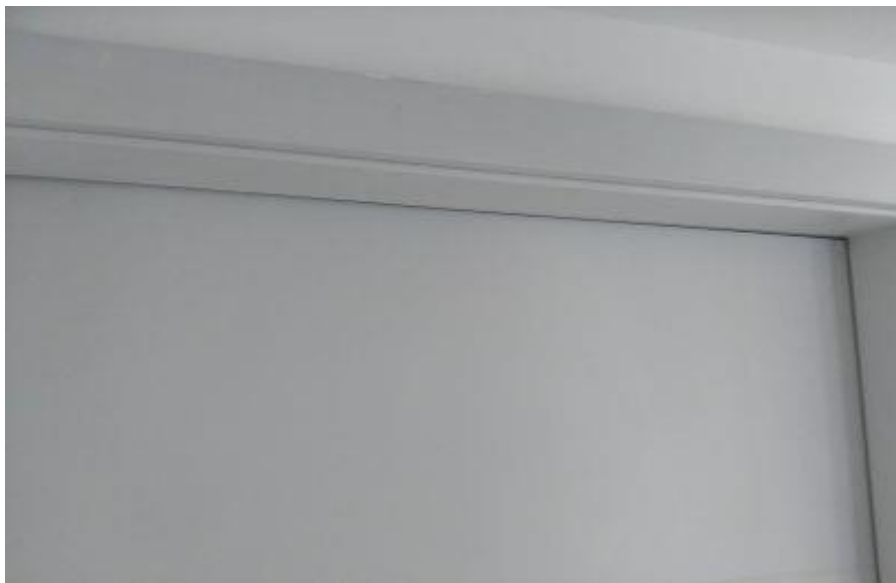
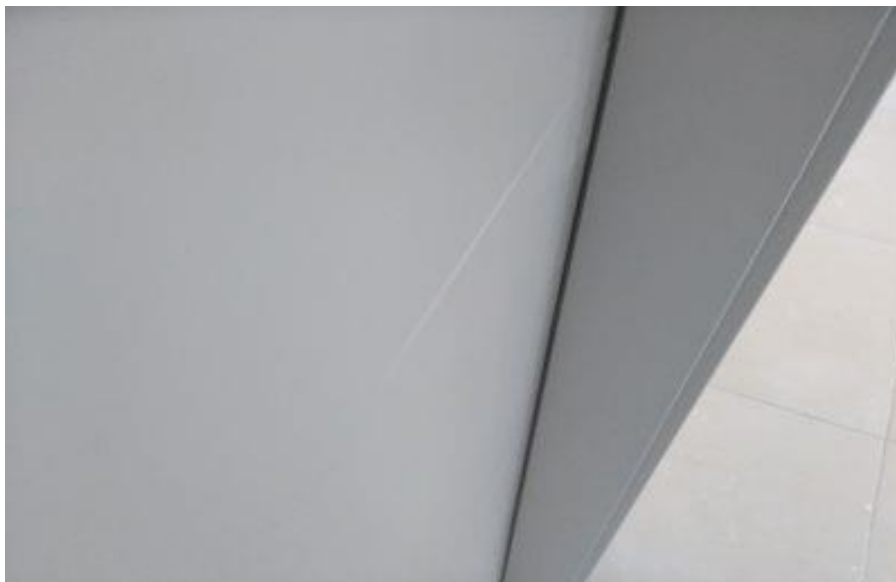
5.2. חדר רחצה כללי: דלת קצרה ובסטייה, והלבשה בוצעה בסטייה.

נדרש להחליף.

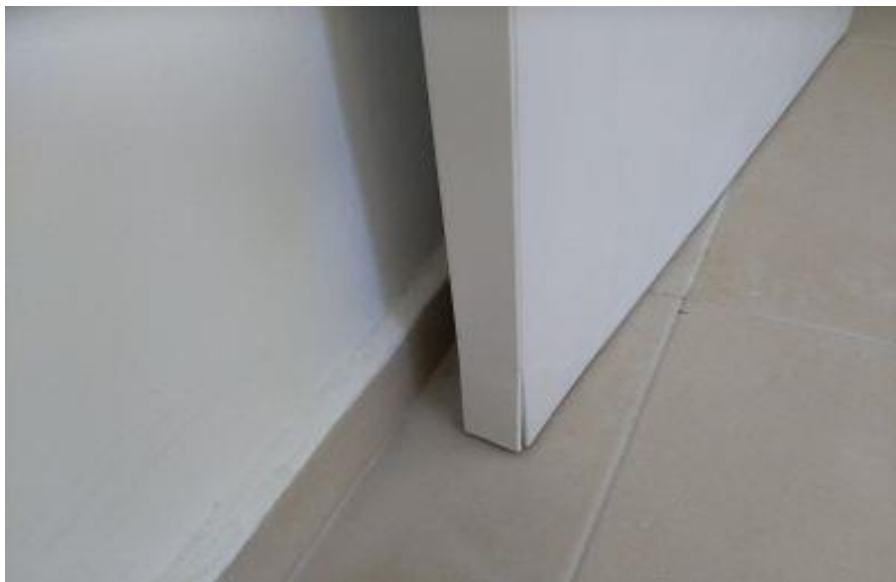
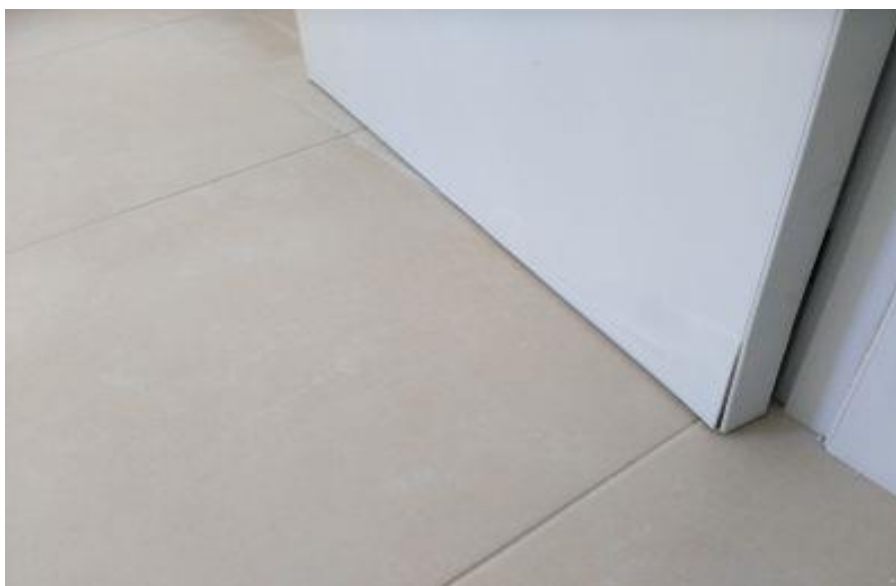
5.3. חדר שינה סמוך לחדר רחצה כללי : פגם בתחתית הדלת, ציפוי מנופח.

נדרש להחליף.

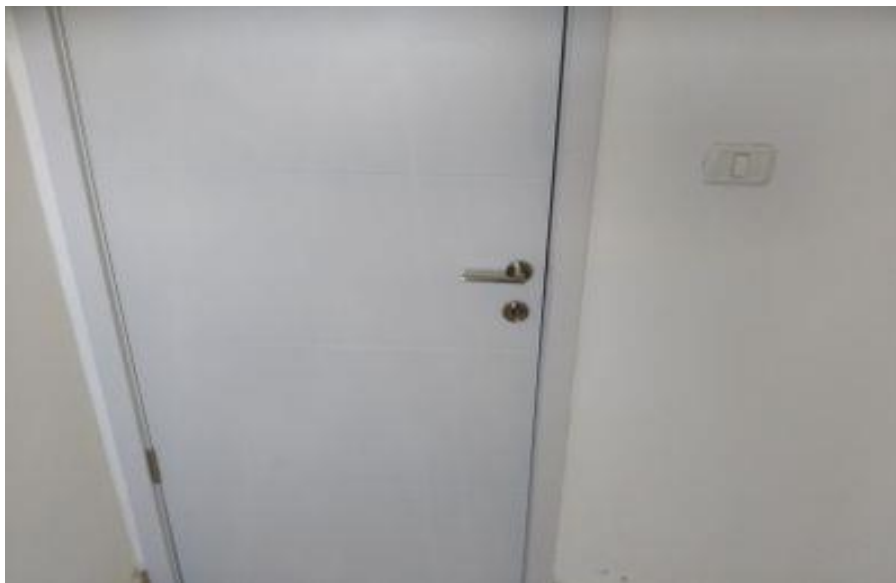
5.5. חדר שינה הורים : דלת בוצעה בסטייה, וישנם פגמים במלבן ובדלת.

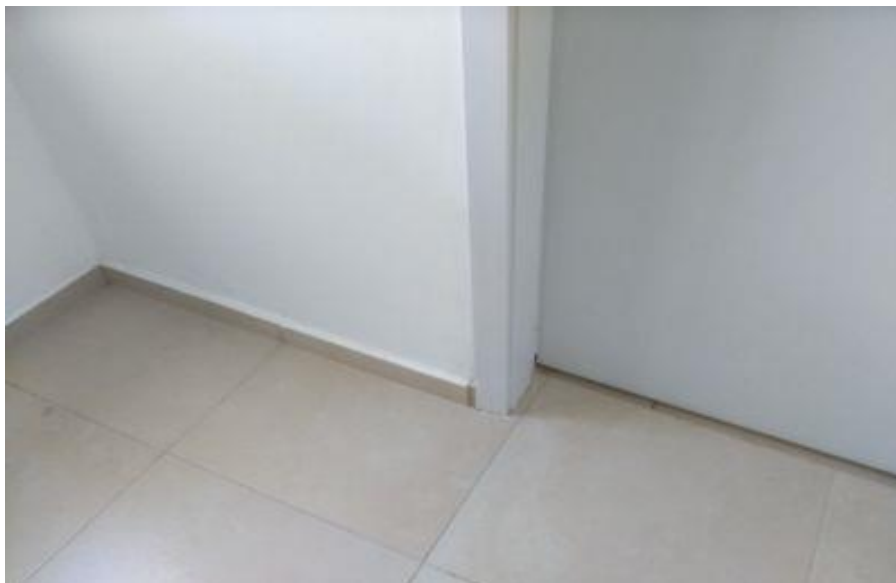
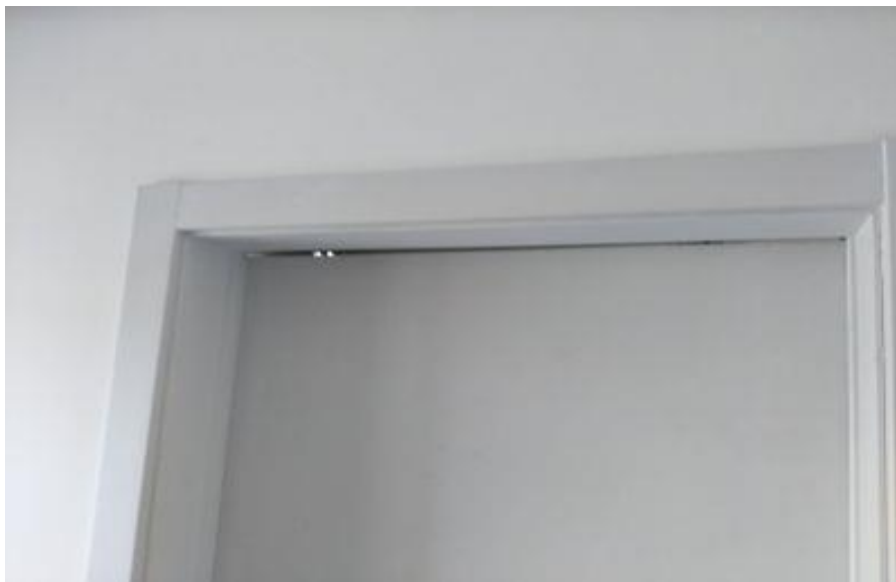
5.6. חדר רחצה הורים : דלת קצרה ובוצעה בסטייה.

בניגוד לת"י 23 על חלקיו.

יש לפרק ולהרכיב ללא סטיות.

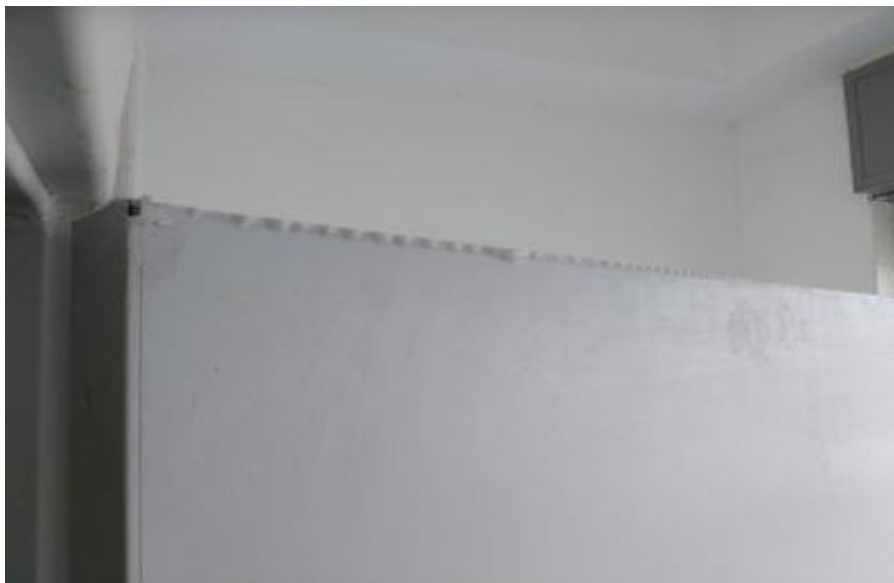
5.7. חדר שירות : פגם בדלת.

זאת בניגוד לת"י 23 חלק 2 סעיף 4.9.

נדרש להחליף דלת.

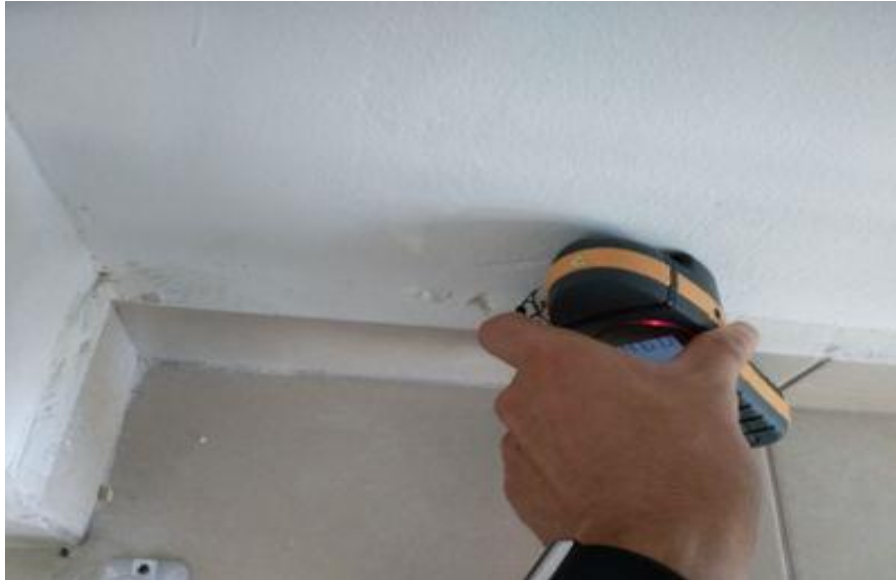
7.1. חדר דיור: לחות גבוהה בקיר דרומי מערבי במקומות שונים.

הליקוי יוצר פגם אסתטי ותפקודי בולט וסותר בין היתר את הדרישות כמפורט להלן: תקנות התכנון והבנייה סעיף 5.32 הדורש כי: "קירותיו החיצוניים של בנין יתוכננו וייבנו באופן המונע חדירת מים ורטיבות לתוכו מבחוץ".

נדרש לאתר את מקור הרטיבות, לתקן בצורה מקצועית ולחדש צביעה.

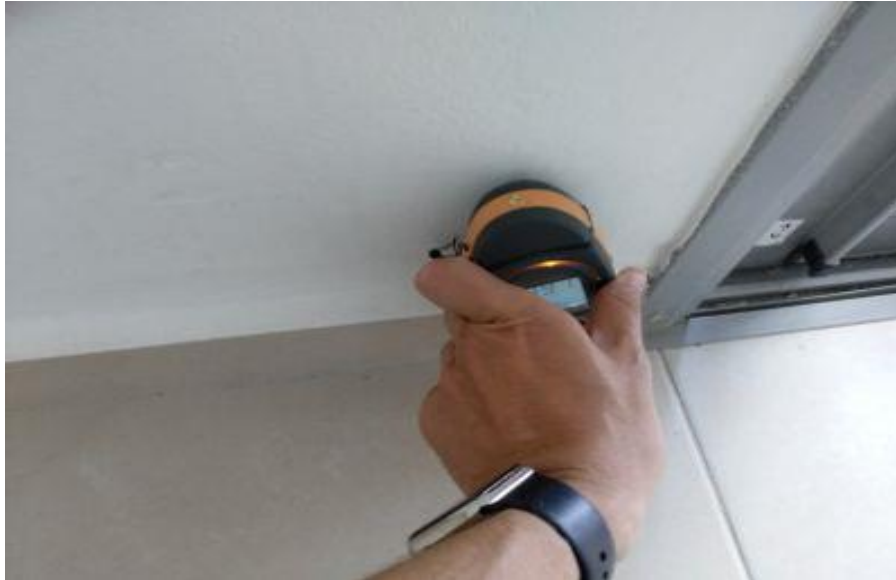
7.2. חדר דיור : לחות משמאל לוויטרינה.

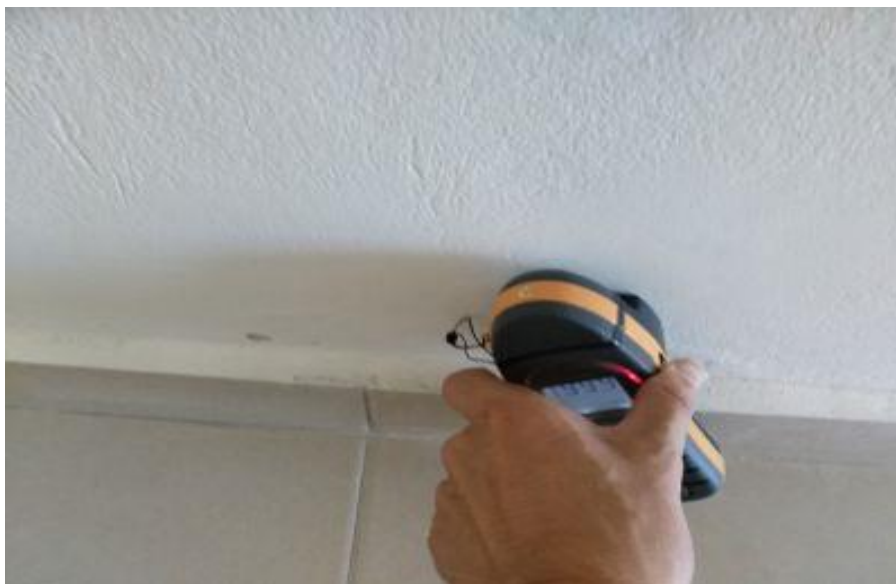
7.3. מטבח : כתמי רטיבות ולחות גבוהה בקיר מערבי.

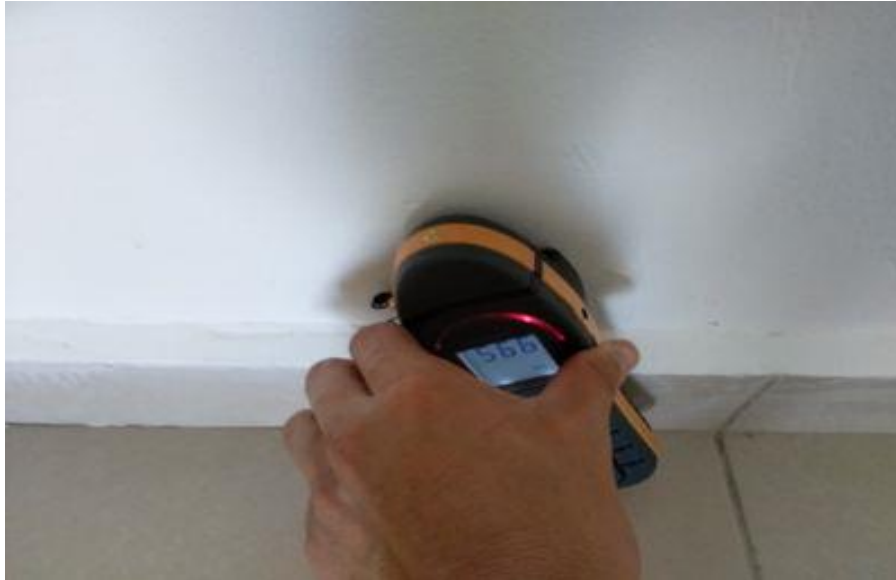
7.4. מטבח : לחות גבוהה בקיר נישת המקרר.

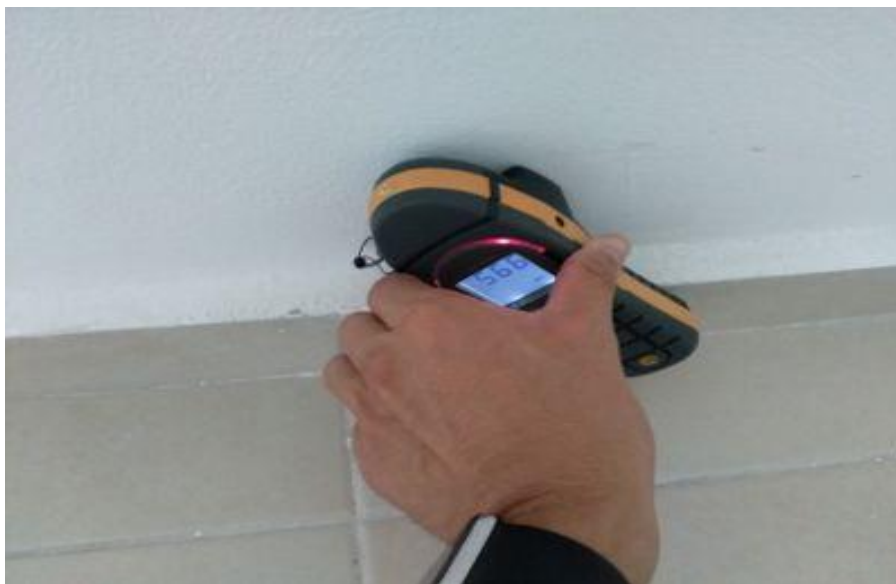
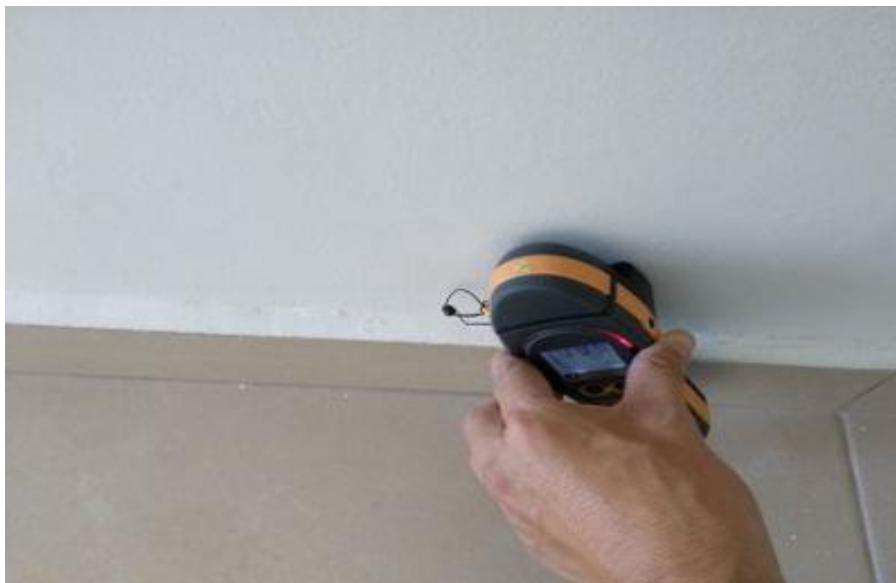
7.5. מטבח : כתמי רטיבות ולחות גבוהה בהיקף הקירות סביב חדר הרחצה.

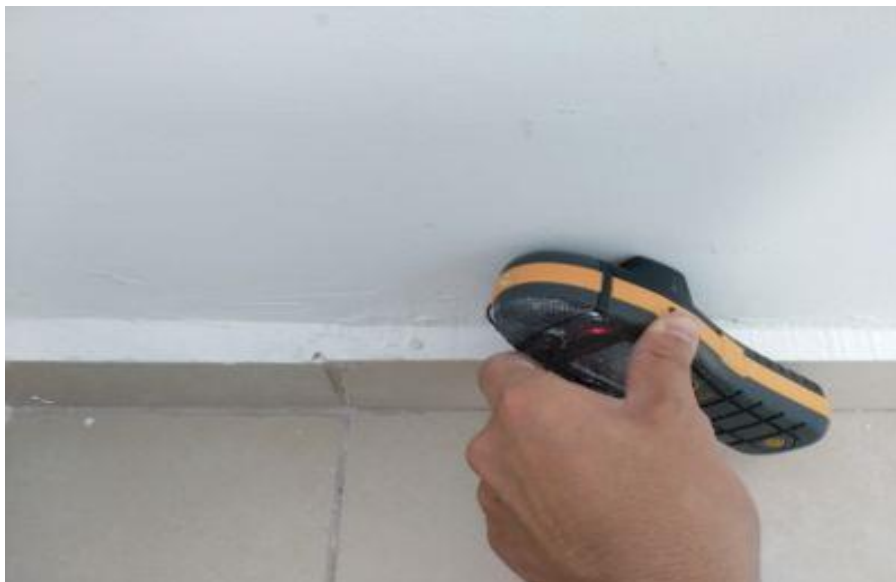
## 7.6. חדר שירות : לחות גבוהה בקיר משמאל לדלת.

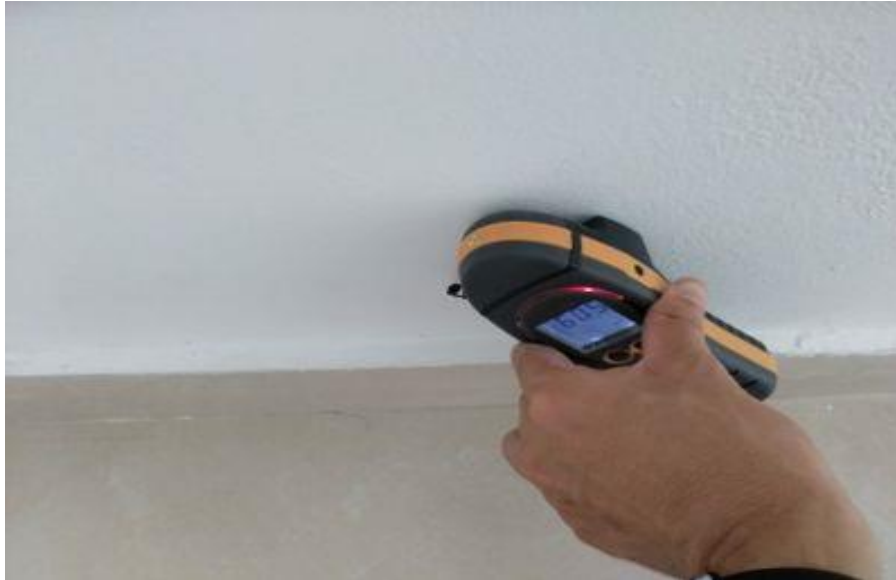
## 7.7. פרוזדור : לחות גבוהה בהיקף הקירות.

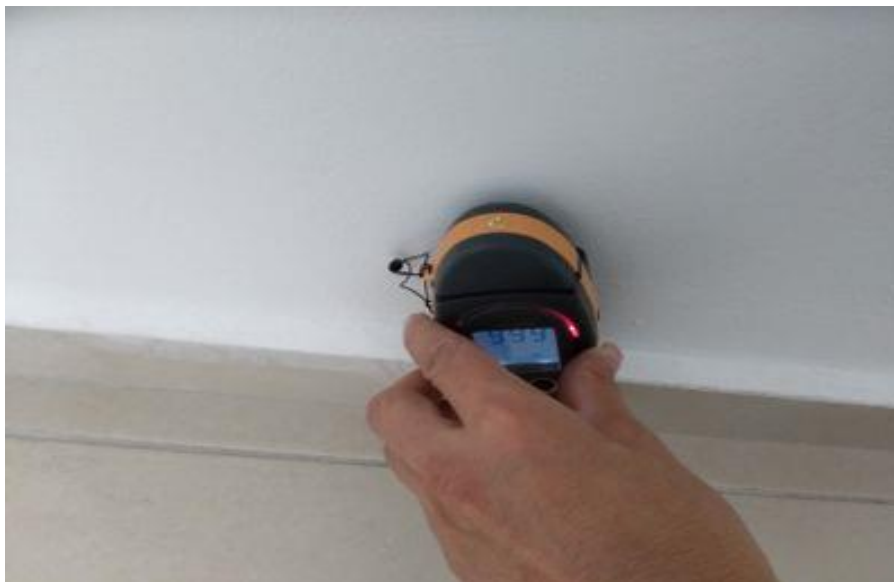
7.8. חדר שינה סמוך לחדר רחצה כללי : לחות גבוהה סביב הקירות.

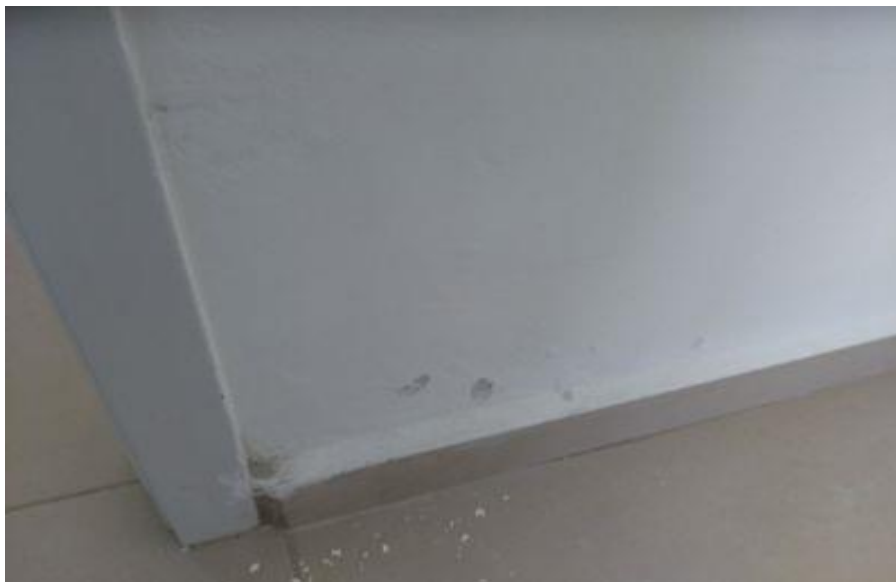
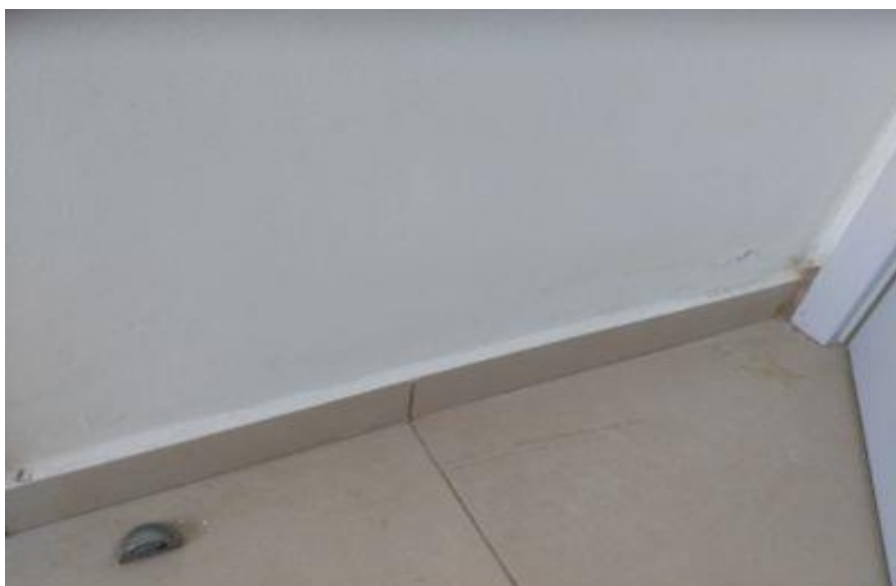
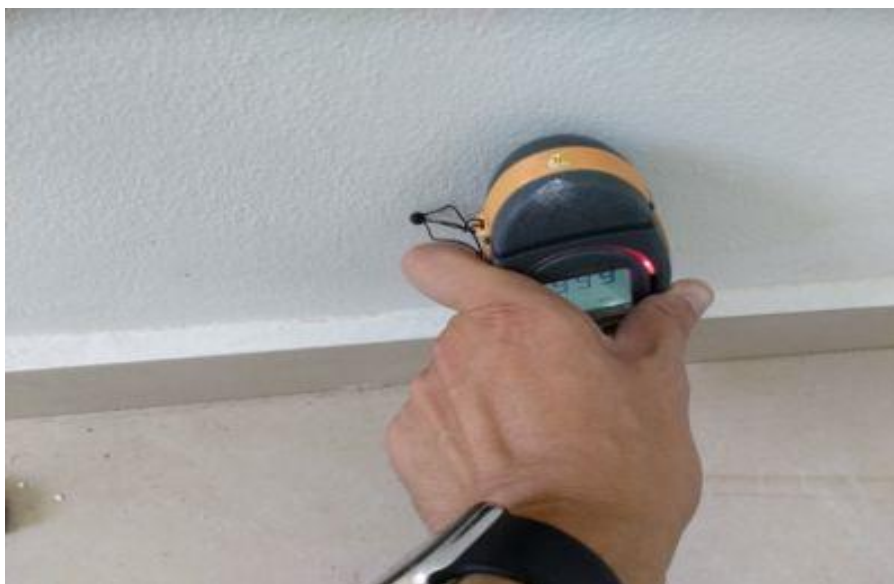
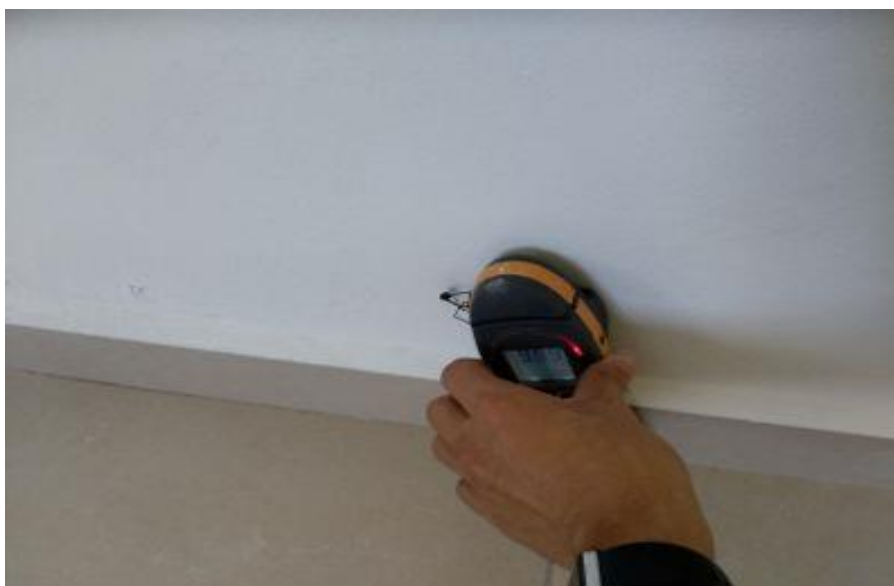
7.9. חדר שינה הורים: כתמי רטיבות במקומות שונים בקירות ולחות גבוהה.

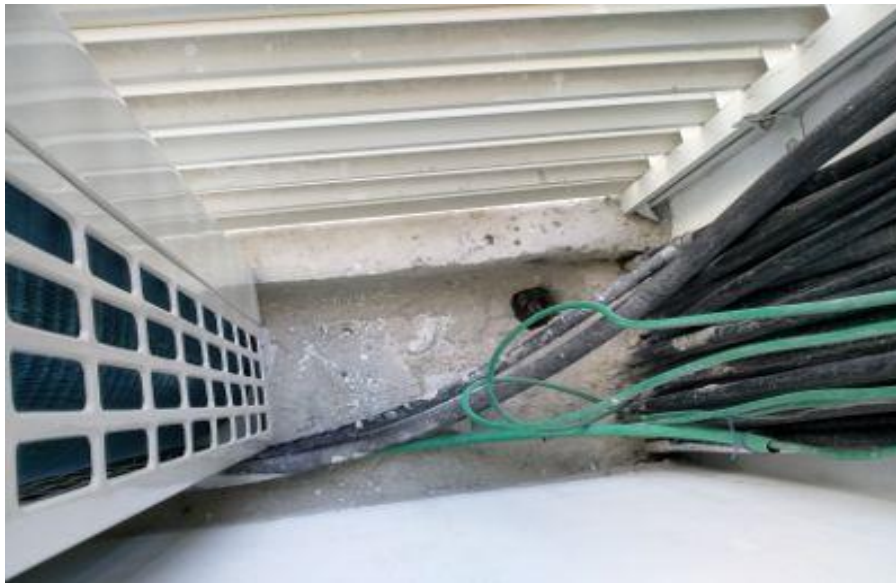
8.1. מסתור כביסה : חסרה רשת לניקוז ברצפה.

נדרש להשלים.

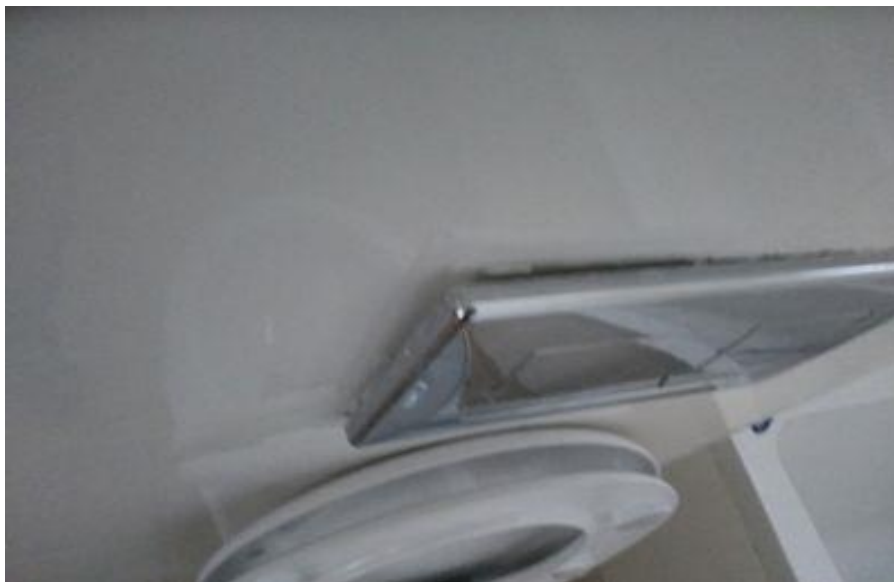
8.2. חדר רחצה כללי : מנגנון הדחת האסלה אינו מקובע, ולחצן מיכל מלא לא

תקין.

נדרש לקבע.
