הנדון: הדירה ב [REDACTED]

ליקויי בנייה

חוות דעת מקצועית

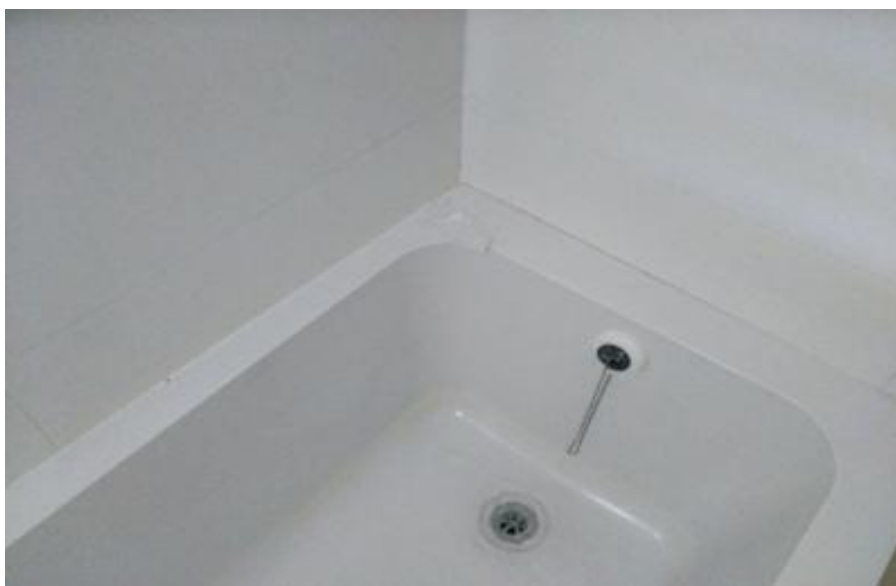
8.5. חדר רחצה כללי : איטום חסר סביב האמבטיה.

זאת בניגוד להל"ת (קבועות שרברבות ומחסומים) סעיף 3.1.3 הדורש כי :  
"במקרים בהם הקבועה נוגעת בקיר או ברצפה, יהיו שטחי המגע  
אטימי מים" ובניגוד למפרט הכללי לעבודות בניה – סעיף 07042 – לפיו  
"חיבורי הקבועות לקירות ולרצפות יהיו אטימים, חזקים ויציבים. עם  
זאת יהיה החיבור גמיש כדי למנוע העברת מאמצים העלולים לפגוע  
בשלמות הקבועה. כל הברגים האומים ושאר אמצעי החיבור יהיו מפלדה  
מגלוונת, פליז וכד'".

יש צורך במילוי סיליקון דוחה עובש.

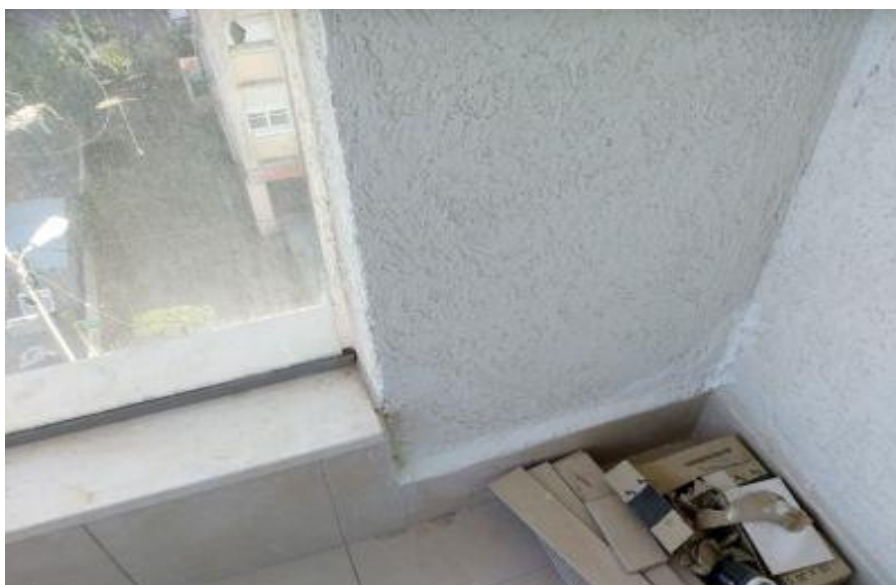
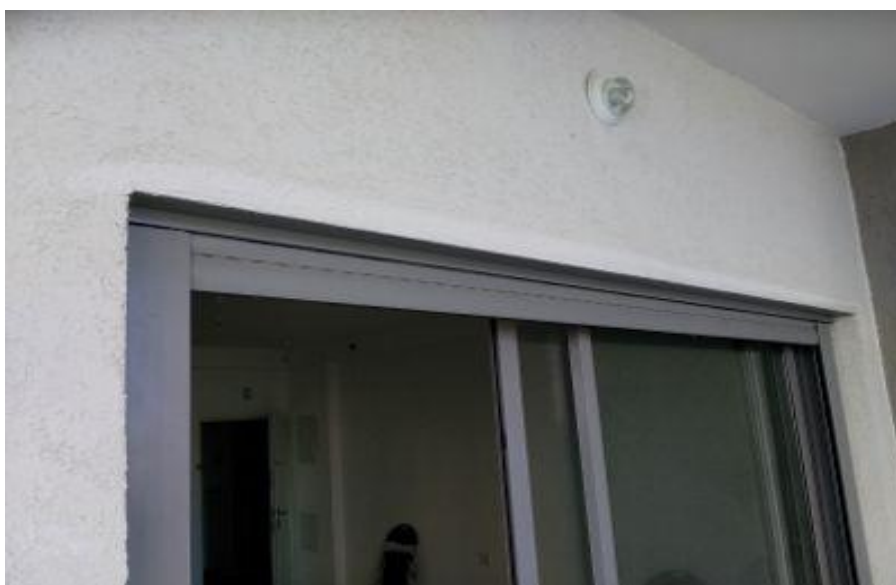
9.1. מרפסת דיור: מראה טיח לא אחיד מעל הוויטרנה ובקיר צפוני מימין

זאת בניגוד לת"י 1920.2 סעיף 3.1 המחייב שמראה הטיח, גימורו וגוונו  
יתאימו למוזמן.

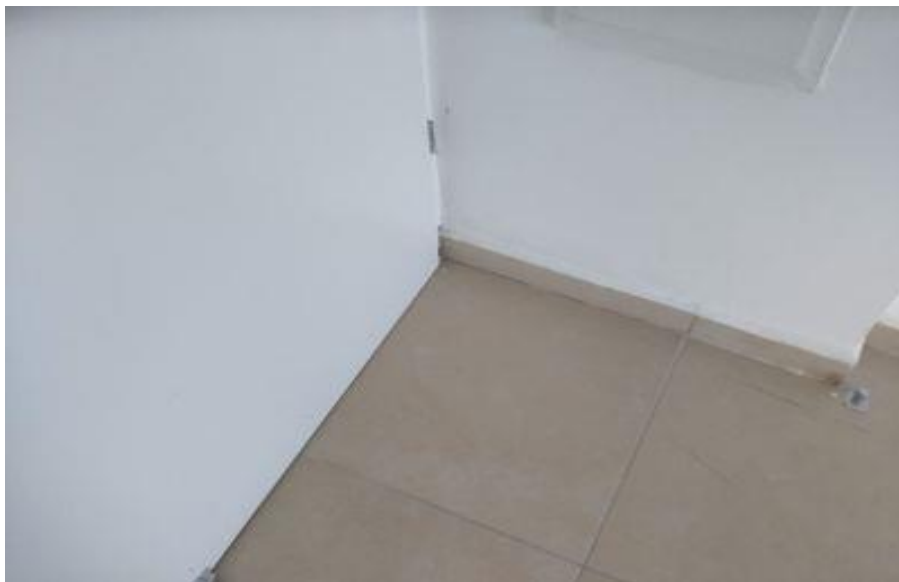
10.4.1. חדר דיור.

10.4. גימור לא אחיד, מחורר ובגוונים שונים של מלט ("רובה") במישקים

נדרש לחרוץ רובה קיימת באמצעות סכין מיוחדת המיועדת לכך ולבצע מילוי מחדש תוך הקפדה על גוון רובה אחיד, לנקות מישקים ולמלא מחדש בצורה מקצועית ואחידה.

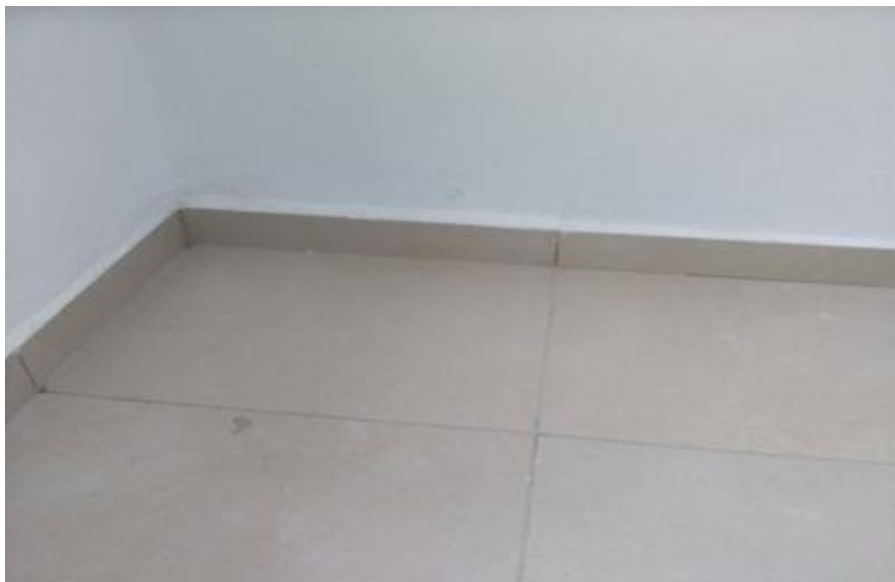
## 10.4.2. חדר רחצה הורים.

זאת בניגוד למפרט הכללי – סעיף 10034 – לפיו "המישקים ימולאו ב"רובה" חרושתית. אם לא צוינה דרישה אחרת גוון ה"רובה" יהיה כגוון האריחים" ובניגוד לת"י 1555 חלק 3 סעיף 3.1 לפיו נדרש שמילוי המישקים יתאים לגוון שהוזמן ונדרש לבצע אותו בצורה אחידה וללא חללים. ובניגוד לסעיף 2.1.9.1 לפיו נדרש שהרובה למישקים רגילים תתאים לרשום בת"י 1661.1 בהתאם לייעוד ולתנאי השירות, כאשר הגוון של הרובה נדרש שיתאים לדרישות של המתכנן. ובניגוד לת"י 1555 חלק 3 סעיף 2.2.11 לפיו נדרש להזמין חומרי מילוי למישקים מאצווה אחת וזאת כדי שהגוון יהא אחיד.

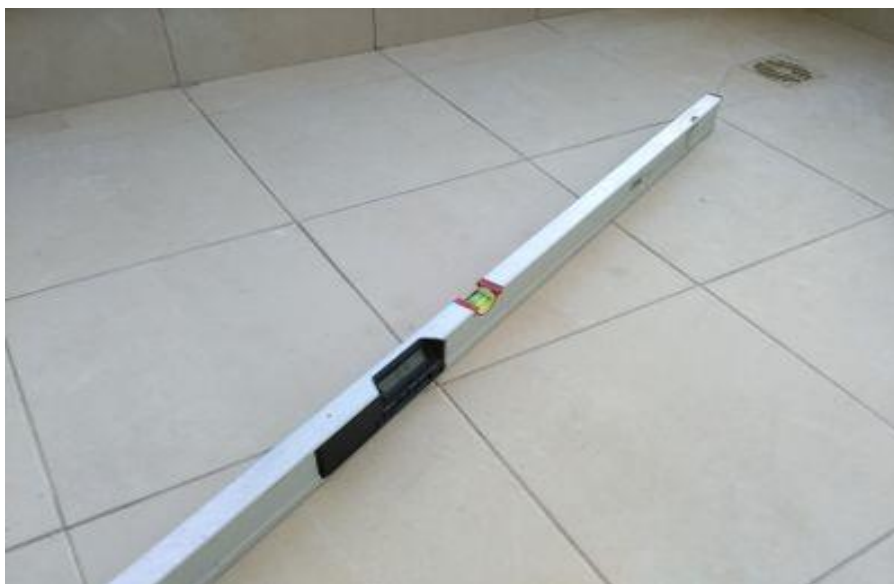
10.5. מרפסת דיור: בוצע שיפוע של כ- 0.4% לכיוון נקודת הניקוז.

זאת בניגוד לת"י 1555 חלק 3 – סעיף 3.2 – שבו נדרש שפני הרצפה יתאימו למפלס ולשיפוע שבתכנון כאשר בשטחים לא מקורים או החשופים לגשם השיפוע הנדרש יהיה מינימום 1%, לכיוון פתחי ניקוז.

יש לפרק את מלוא הריצוף ולרצף מחדש כיאות.

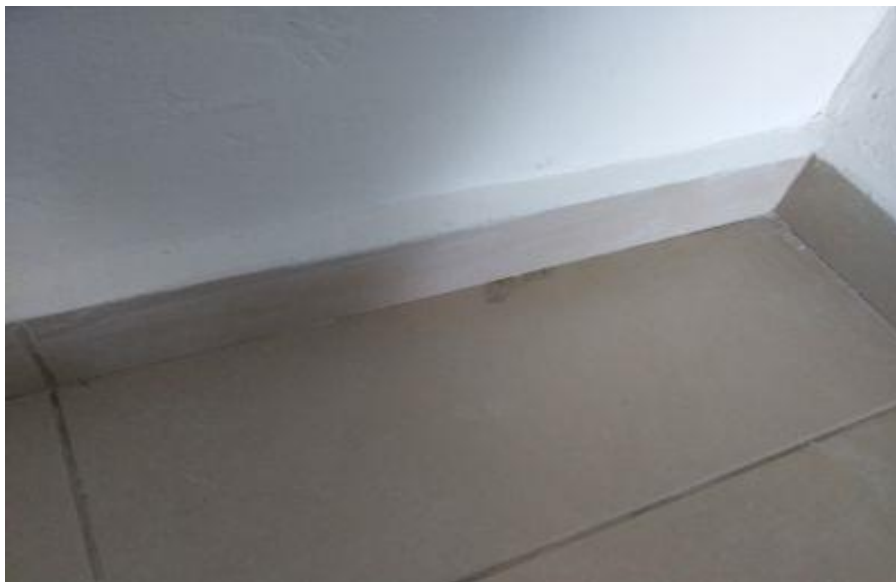
10.7. מטבח: מרווחים בין אריחי ריצוף לבין השיפולים.

זאת בניגוד לתקן 1555 חלק 3 – סעיף 5.1.5.1 – לפיו נדרש למלא את המישקים בצורה אחידה ללא חורים והרובה תתאים לגוון שהוזמן.

יש למלא ברובה בצורה מקצועית.

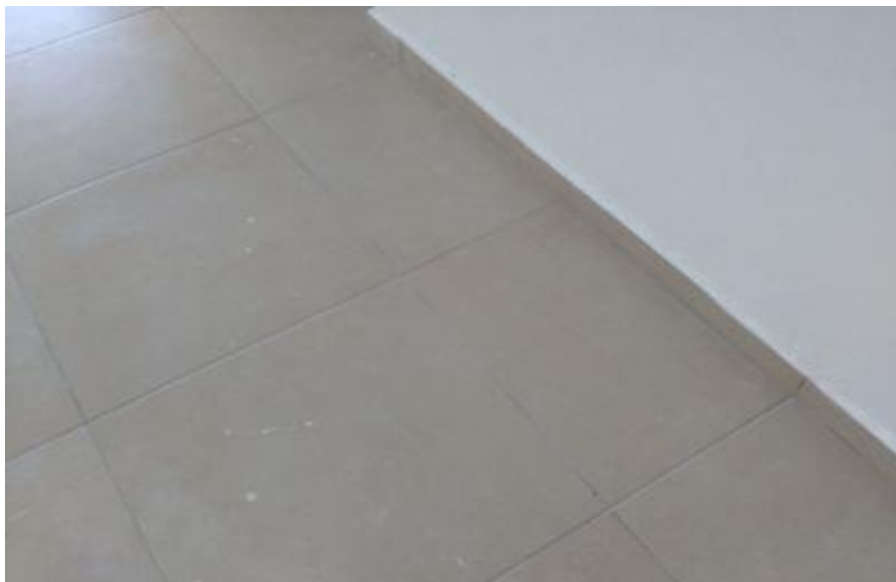
10.8. חדר שירות: אריח פגום צמוד לקיר מזרחי בפינת האוכל סמוך לפרוזדור.  
הערכת עלות: 300 ש"ח.

זאת בניגוד לת"י 1555 חלק 3 סעיף 5.1.4.4 - הדורש בדיקת שלמות ונקיות האריחים ופסילה של כל אריח שאינו עומד בדרישות ת"י 314, והחלפת אריחים פגומים או אריחים שנפגעו במהלך העבודות .

נדרש לפרק ולהחליף האריח.

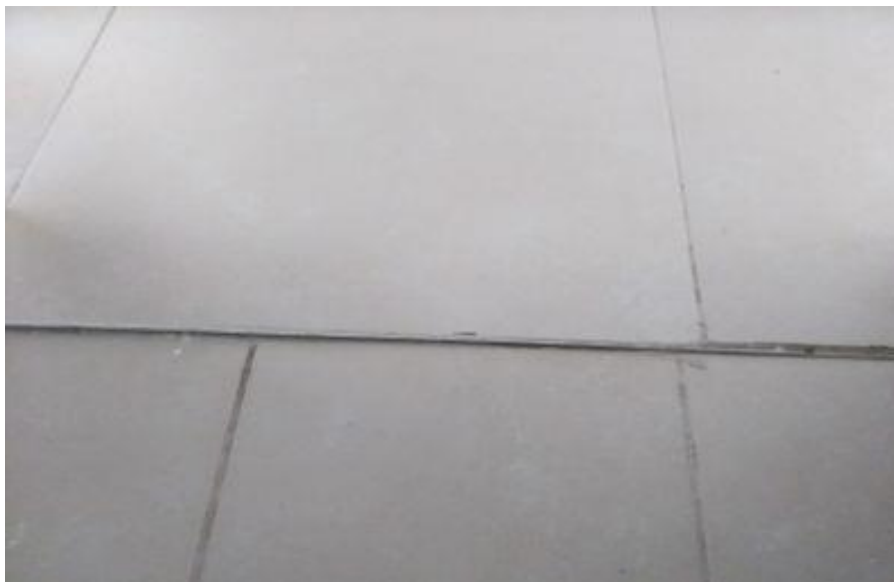
10.9. חדר רחצה כללי : סף המתכת בולט מפני הריצוף.

הדבר מעיד על ביצוע לא מקצועי ומהווה מפגע בטיחותי. נדרש לפרק ולבצע מחדש במפלס אחיד עם פני הריצוף.

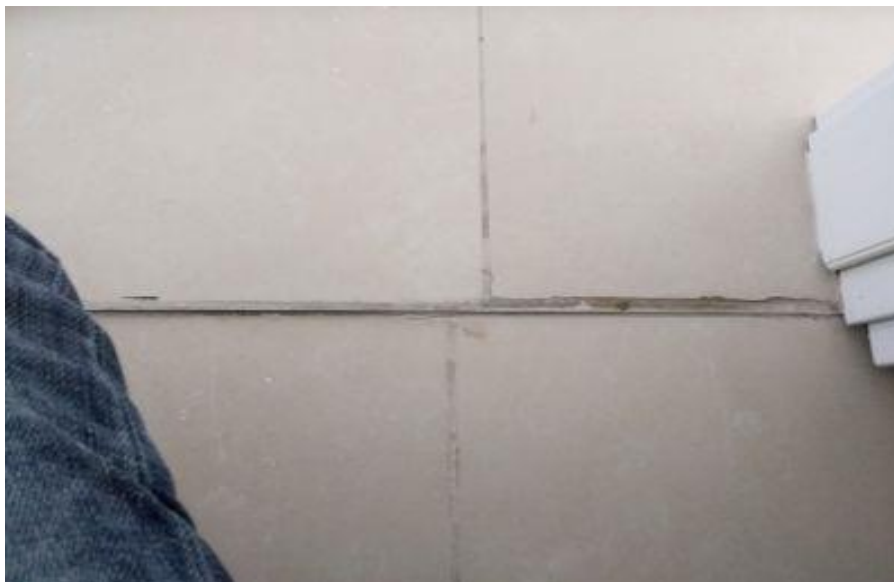
10.10. חדר רחצה כללי: חיתוך גס באריח צמוד לסף המתכת.

וזאת בניגוד למפרט הכללי הבין משרדי לבניה (הספר הכחול) סעיף 10034  
"משאר הבחינות יבוצע הריצוף כאמור ביחס לריצוף באריחי טראצו".

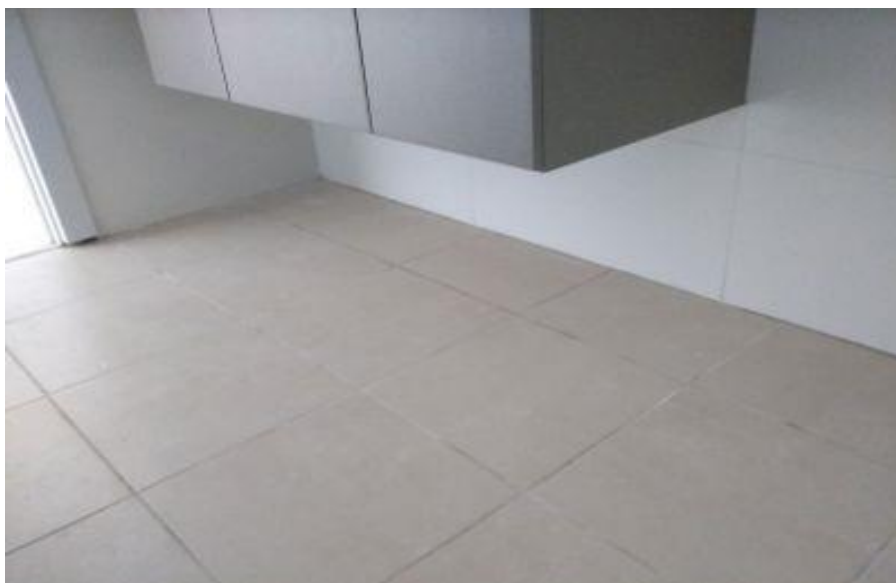
10.11. חדר רחצה כללי : לא בוצע איטום גמיש סביב בין חיפוי לריצוף.

הליקוי הנ"ל בניגוד ל: 1. תקן 1205, חלק 3 – סעיף 2.1 לפיו: "מקום המגע בין קביעת שרברבות לבין סביבתה (קיר, רצפה, משטח עבודה, ריהוט) יהיה אטום מים. 2. הל"ת (קבועות שרברבות, מחסומים ומלכודים) סעיף 3.12.2 הדורש כי: "המחברים בין אמבט בנוי והכתלים יהיו אטימי מים. פני הכתלים סביב אמבט בנוי יהיו מצופים בחומר חלק, בלתי קורוזי, בלתי סופג ועמיד בפני מים לגובה לא פחות מ- 1.80 מ' מעל רום הרצפה". 3. מפרט הכללי לעבודות בניה – סעיף 07042 – לפיו "חיבורי הקבועות לקירות ולרצפות יהיו אטימים, חזקים ויציבים. עם זאת יהיה החיבור גמיש כדי למנוע העברת מאמצים העלולים לפגוע.

נדרש לבצע איטום אחיד.

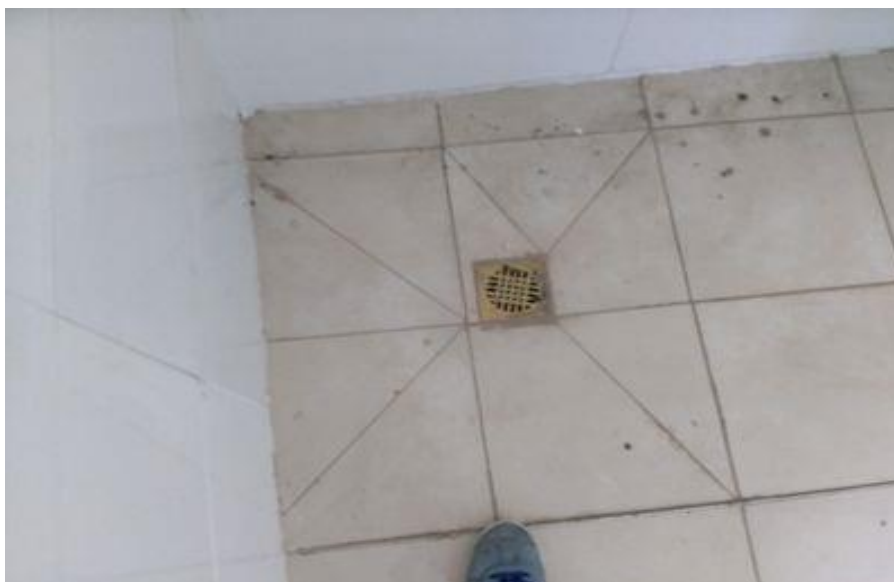
10.12. חדר רחצה הורים: חיתוך גס סביב נקודת הניקוז.

יש לבצע אריחים בחיתוך בקווים ישרים ובמרחק אחיד. וזאת בניגוד למפרט הכללי הבין משרדי לבניה (הספר הכחול) סעיף 10034 "משאר הבחינות יבוצע הריצוף כאמור ביחס לריצוף באריחי טראצו".

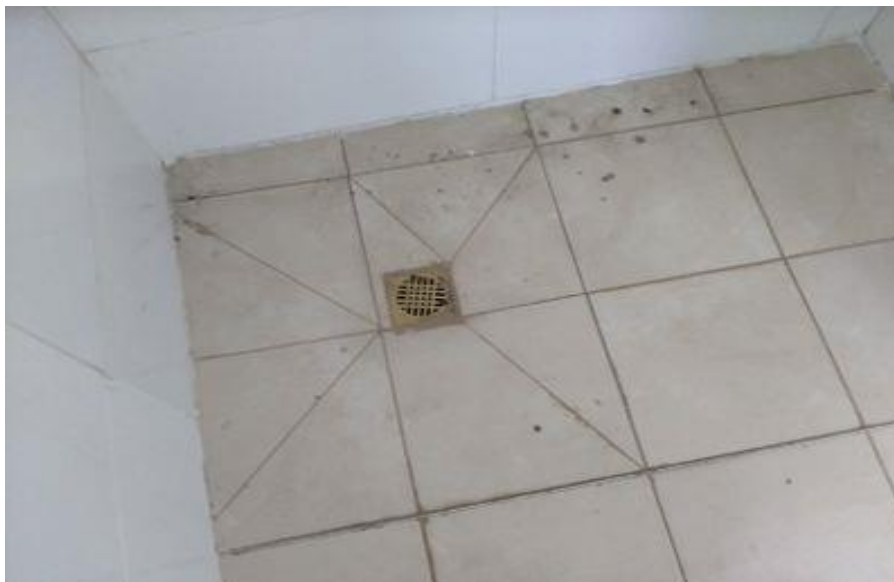
10.13. חדר רחצה הורים: שיפוע לקוי במקלחון, מים עומדים סביב נקודת הניקוז.

בניגוד לת"י 1205.3 תא מקלחת ללא אגנית תנוקז כמפורט להלן  
באמצעות מחסום רצפה ונקז באמצעות מאסף המצוייד במחבר ונקז  
שיחוברו למחסום רצפה אשר ימוקם מחוץ לתא המקלחת שיפוע רצפת  
התא לכיוון הנקז יהיה בין 1%-4%.

נדרש לפרק ולבצע בצורה מקצועית בהתאם לתקן.

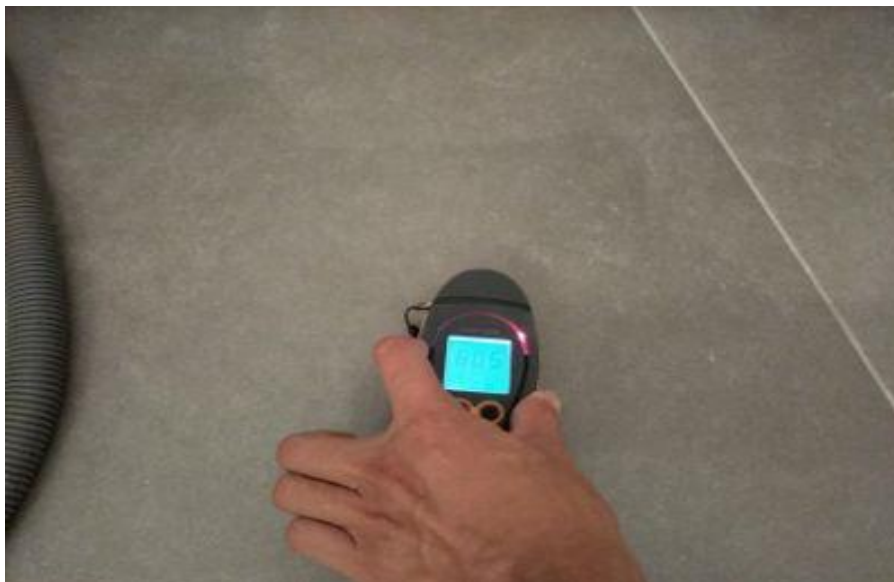
10.14. מחסן 25 : לחות גבוהה בריצוף סמוך לקיר מזרחי.

מומלץ לפרק אריחים בכמה מוקדים ברצפה ולבצע בדיקת רטיבות במצע ע"י מעבדה מוסמכת, ובמידה וקיימת רטיבות שמעל התקן נדרש לפרק הריצוף, לסלק שכבת מצע רטובה או ליבשה ולרצף מחדש על מצע יבש בצורה מקצועית.

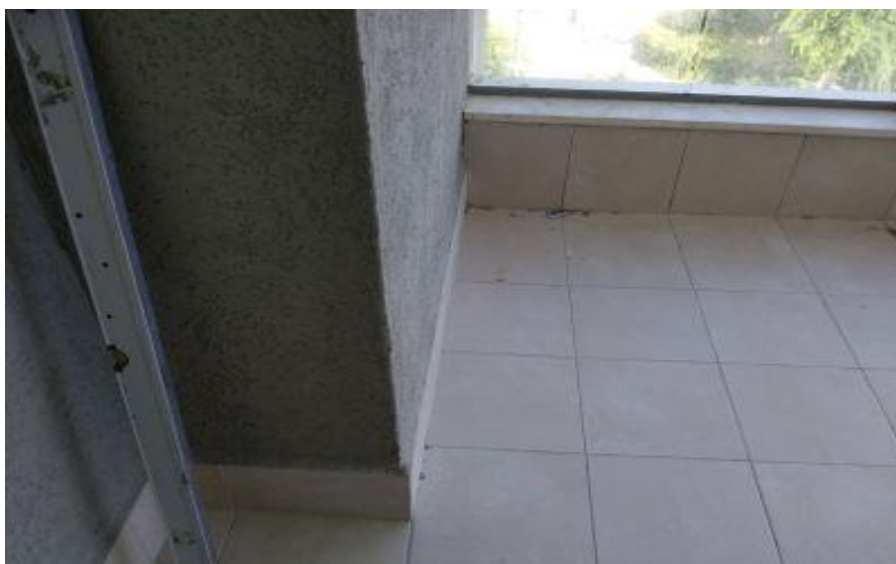
11.2. מרפסת דיור : קיר דרומי מערבי בוצע בסטייה של כ- 1 ס"מ לאורך של 130 ס"מ.

מומלץ להתייעץ עם שמאי.

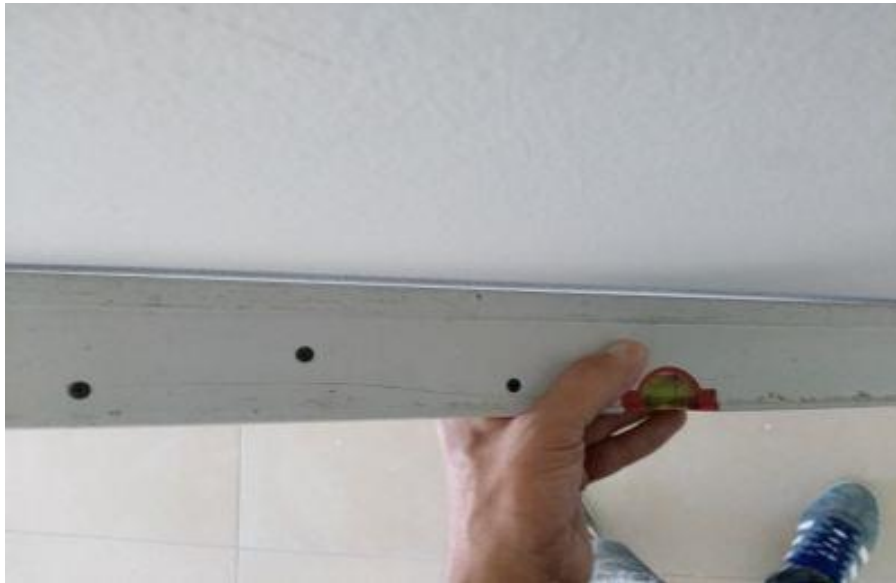
11.3. מטבח: קיר מזרחי בפינת האוכל בוצע בסטייה, מרווח של כ 0.5 ס"מ בין סרגל לקיר במקומות שונים.

מומלץ להתייעץ עם שמאי.

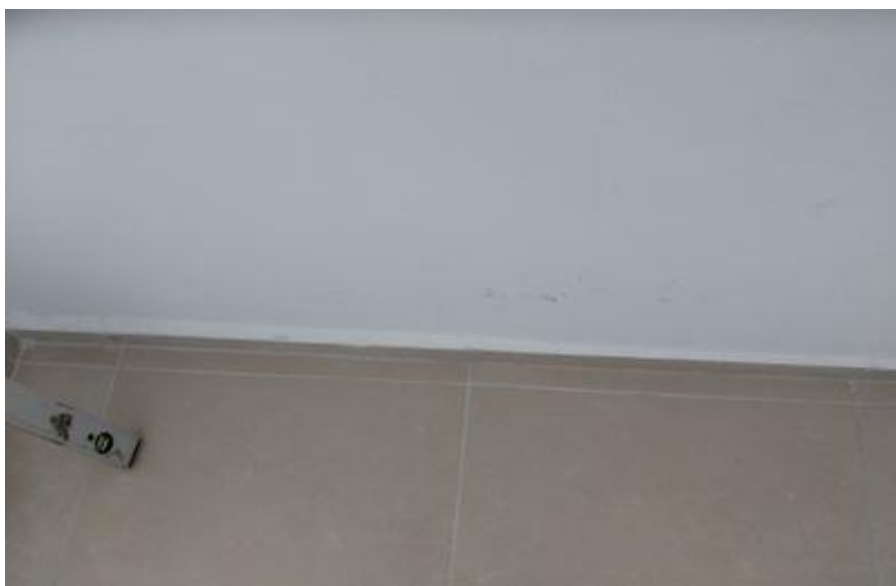
11.4. מסתור כביסה: קיר החלון בוצע בסטייה, מרווחים גדולים בין סרגל לקיר.

מומלץ להתייעץ עם שמאי.

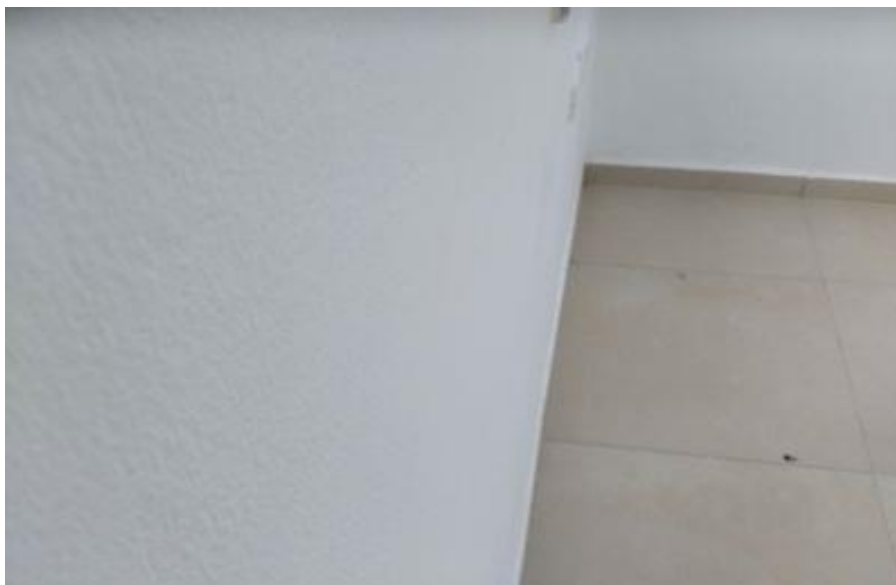
11.6. חדר שינה הורים: קירות החדר בוצעו בסטייה, מרוחקים לא אחידים של פנלים, סטיות של כ - 6 ס"מ בין קיר הדלת לקיר החלון.

מומלץ להתייעץ עם שמאי.

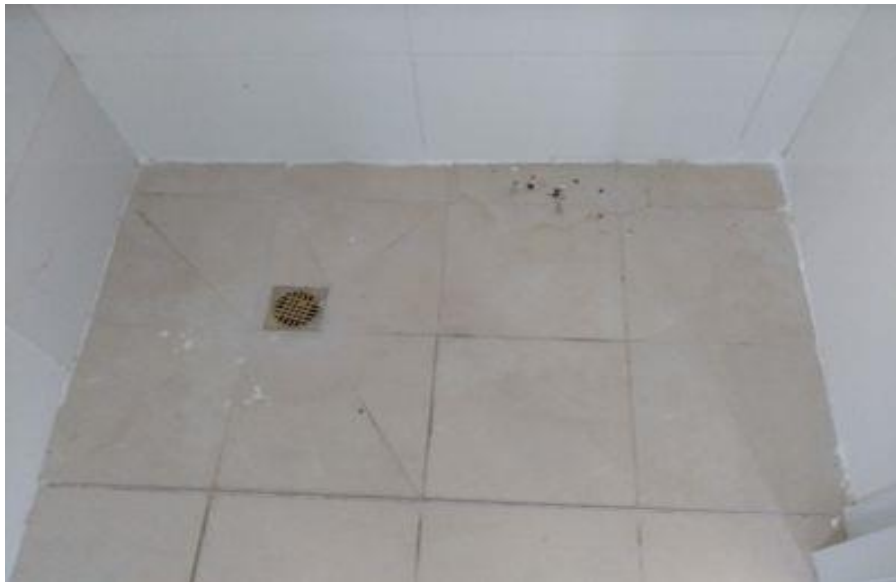
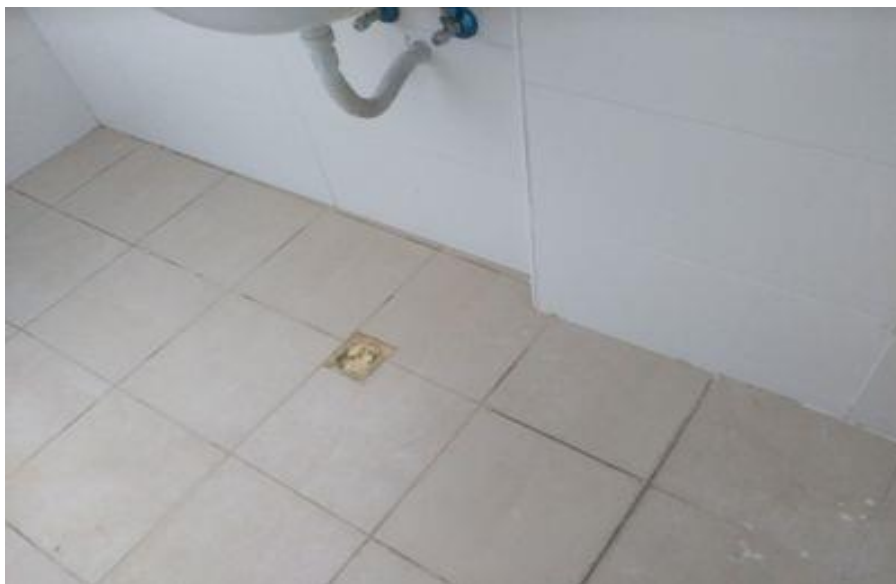
11.7. חדר רחצה הורים : קירות בוצעו בסטייה של כ- 2 ס"מ במקומות פזורים.

מומלץ להתייעץ עם שמאי.

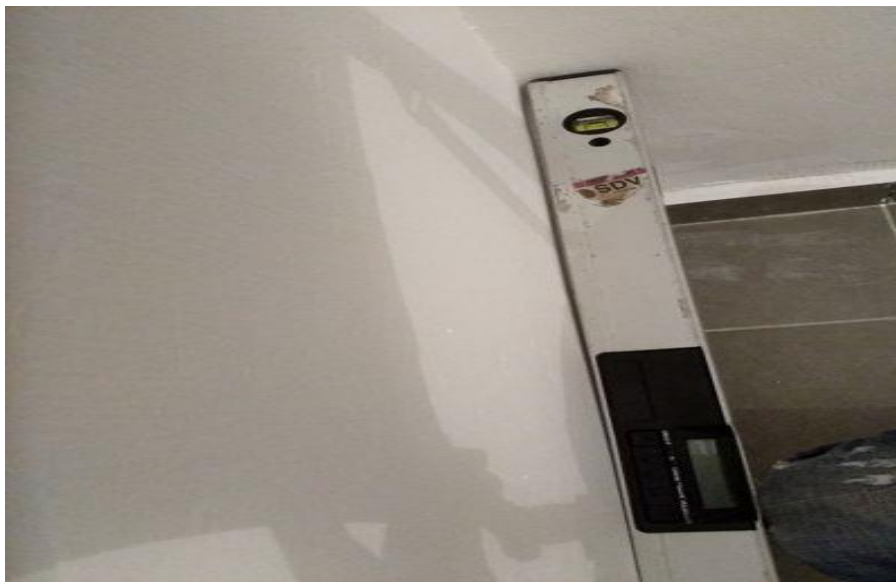
11.9. מחסן 25: קיר מזרחי בוצע בסטייה, מרווח של 0.5 ס"מ בין קיר לסרגל.

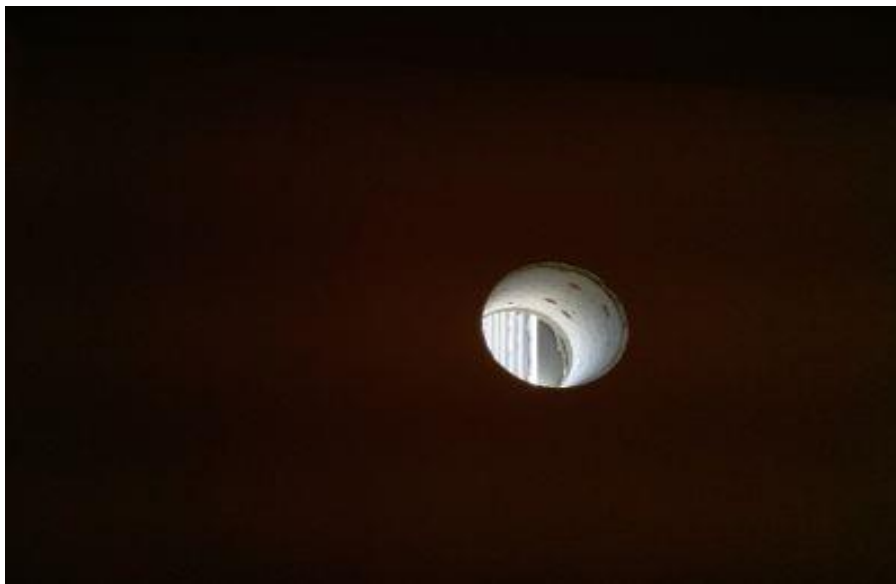
11.10. מחסן 25: בוצע קידוח בקיר דרומי.

נדרש לסגור.
