**הנדון: הבית ב**  
**ליקויי בנייה**  
**חוות דעת מקצועית**

## תיאור המבנה

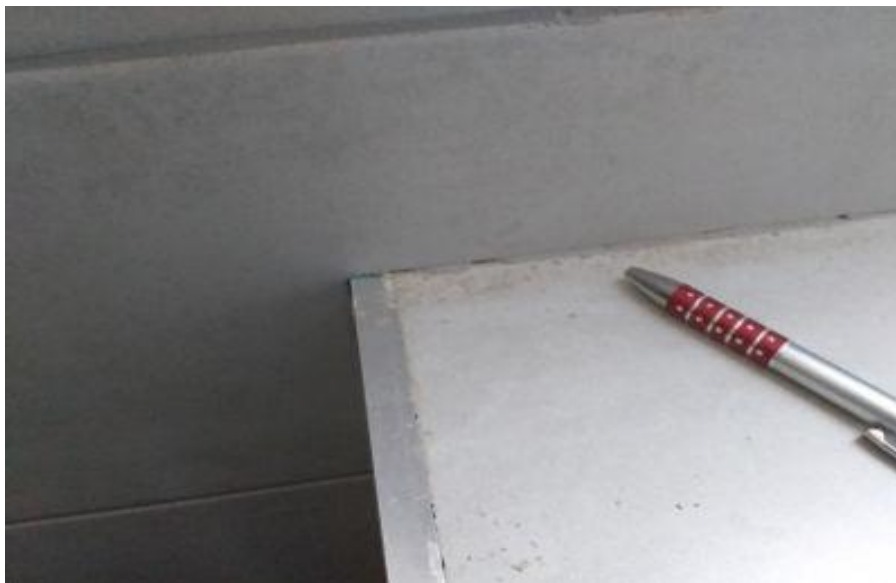
1.1. חדר רחצה הורים : בוצעה רובה בצורה לא מקצועית.

הליקויים סותרים בין היתר את כללי המקצוע והדרישות המפורטות להלן: ת"י 1353. ובניגוד לת"י 1555.1 פרק ג' סעיף 3.1 הדורש כי הגימור והמראה של החיפוי יתאימו לדוגמא שאושרה, ביצוע המישקים נדרש שיהא אחיד וישר בהתאם לתכנון, והמילוי של המישקים נדרש שגם יהא ללא חללים או חורים ובצורה אחידה כאשר הגוון מתאים למה שהוזמן. ובניגוד לת"י 1555.1 פרק ג' סעיף 3.2 הקובע כי חיפוי הקיר יהיה חלק ומישורי והסטייה המקסימלית מהמישוריות היא 3 מ"מ לכל 2 מטר. ובניגוד לת"י 1555.1 ק"כ סעיף 3.3 בו נדרש לבדוק את האריחים לפני השימוש ואם קיימים אריחים פגומים נדרש להחליפם. ובניגוד לת"י 1555.1 ק"כ סעיף 5 המדבר על ניקיון חיפוי הקיר אשפרתו והגנתו.

נדרש לחרוץ רובה קיימת, לנקות מישקים ולמלא מחדש בצורה מקצועית ואחידה.

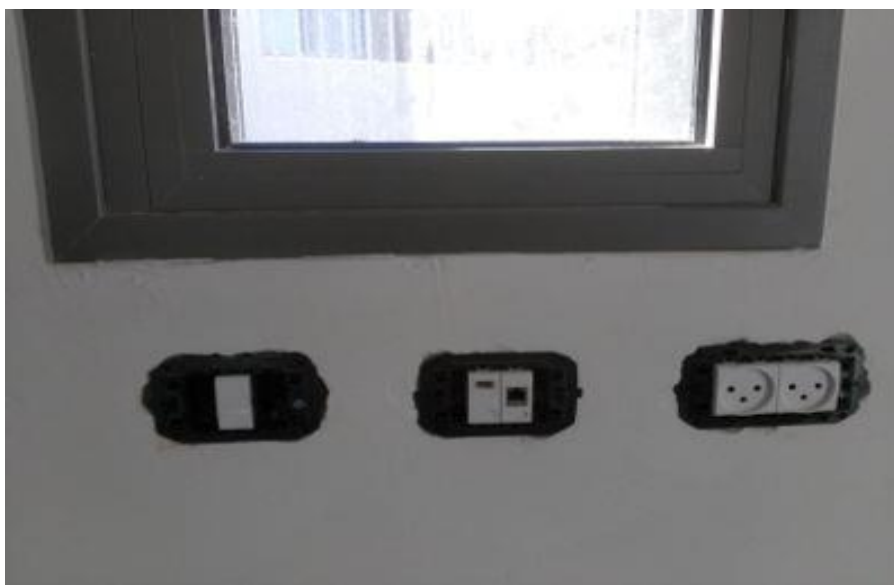
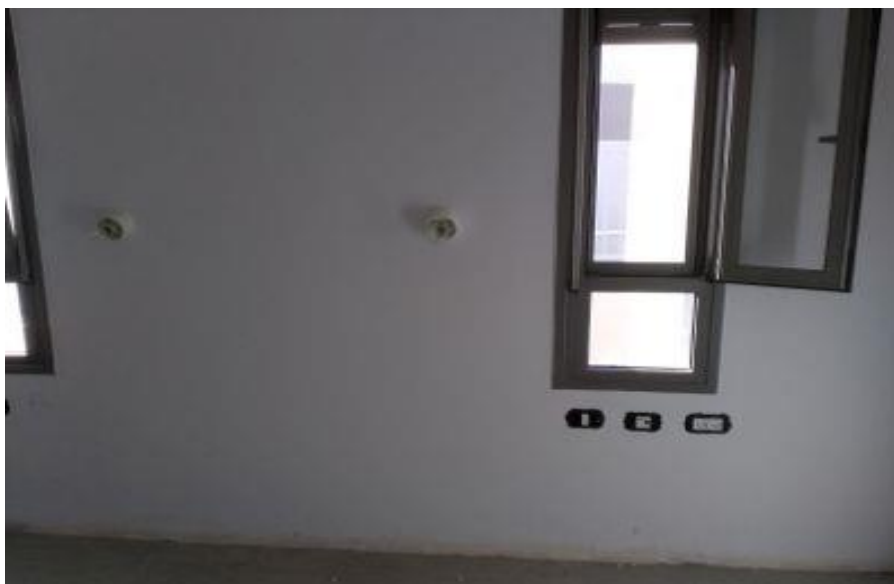
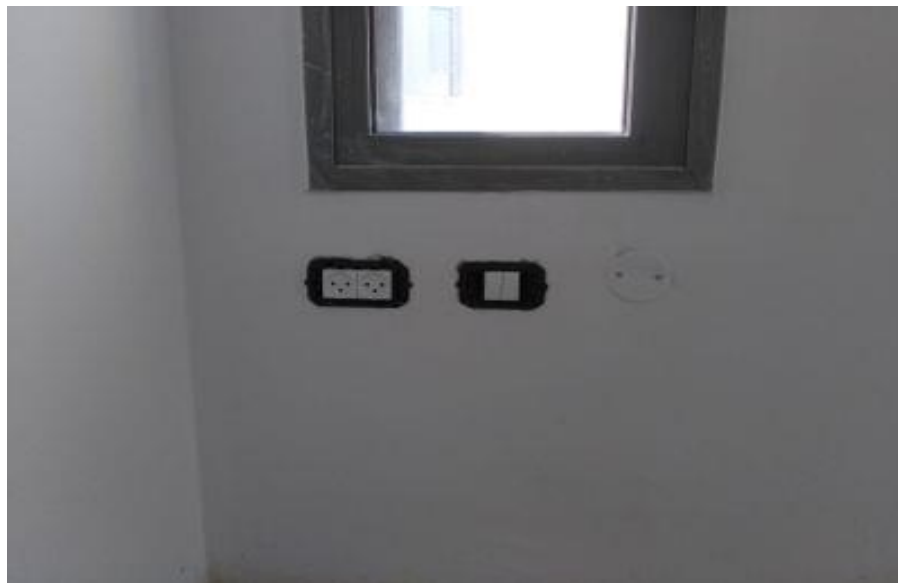
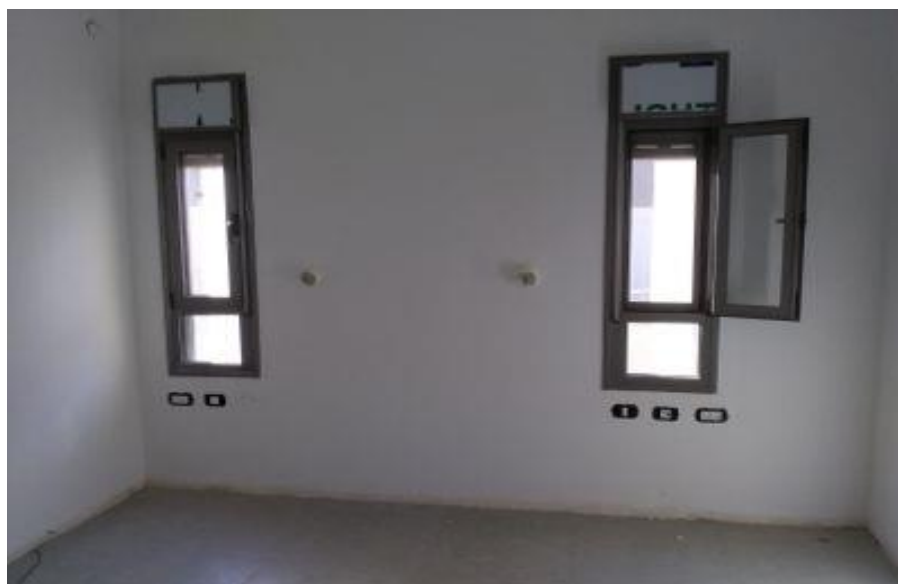
3.1. חדר שינה הורים: השקעים בוצעו לא סימטרי מתחת לחלון.

להעביר את השקעים סימטרי מתחת לחלון.

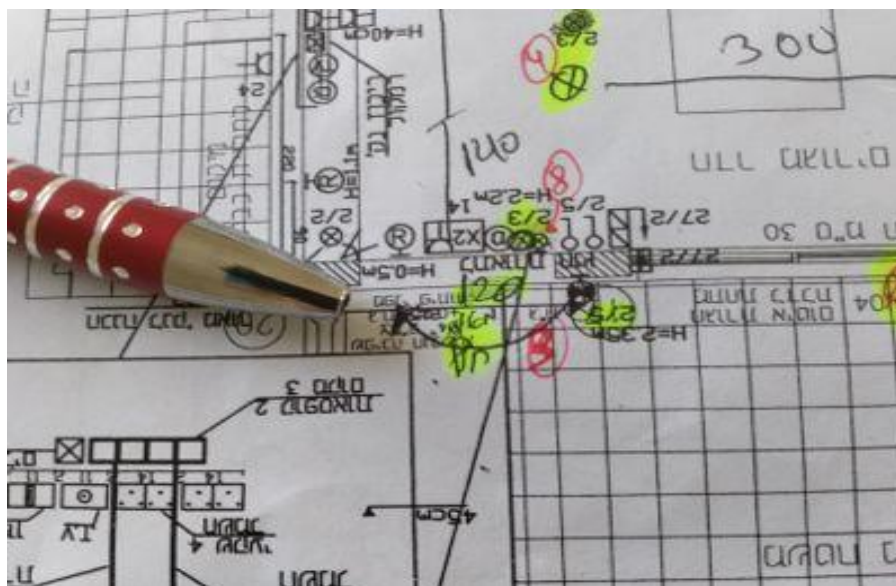
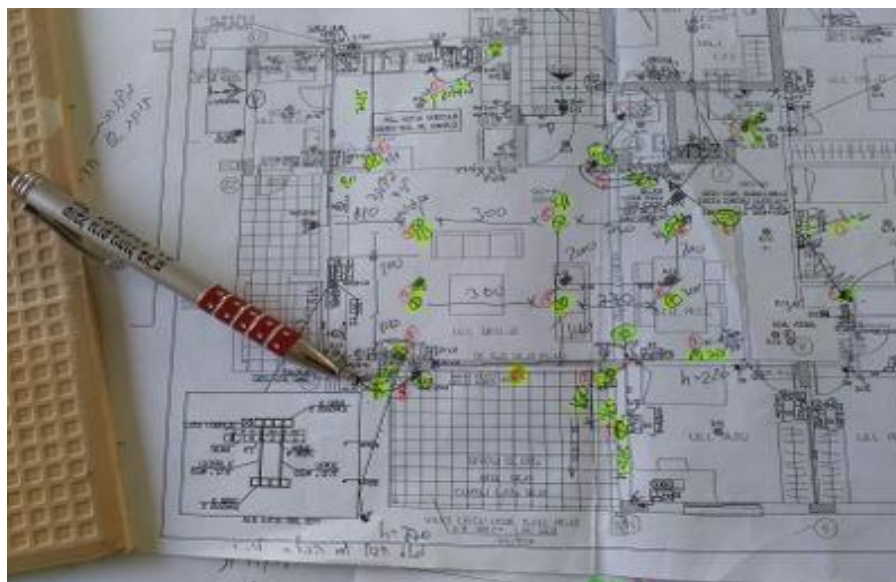
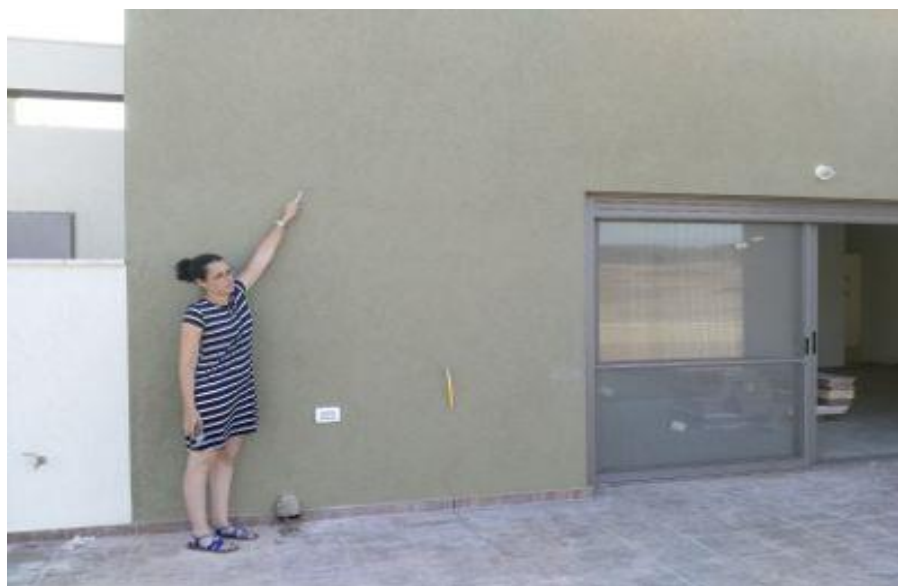
3.3. פיתוח : לא בוצע תוספת נקודת מאור.

יש לבצע.

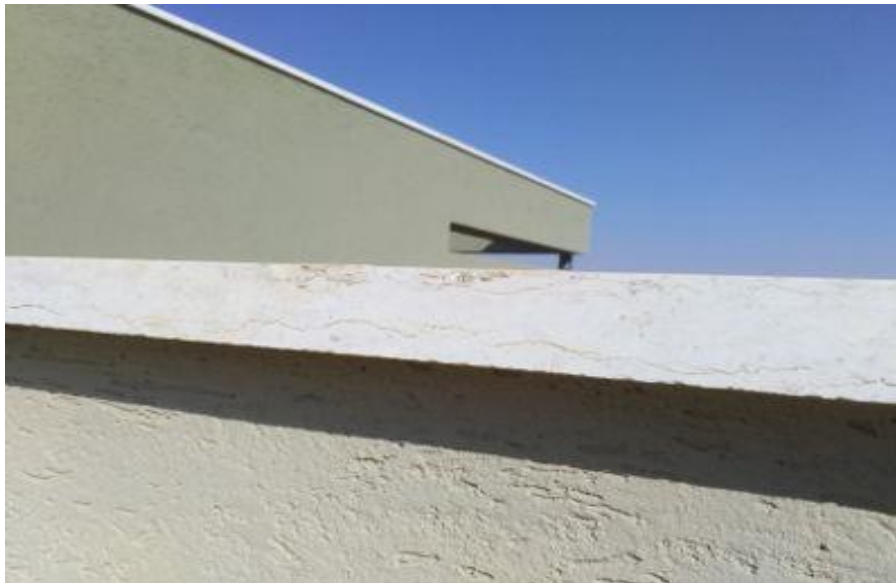
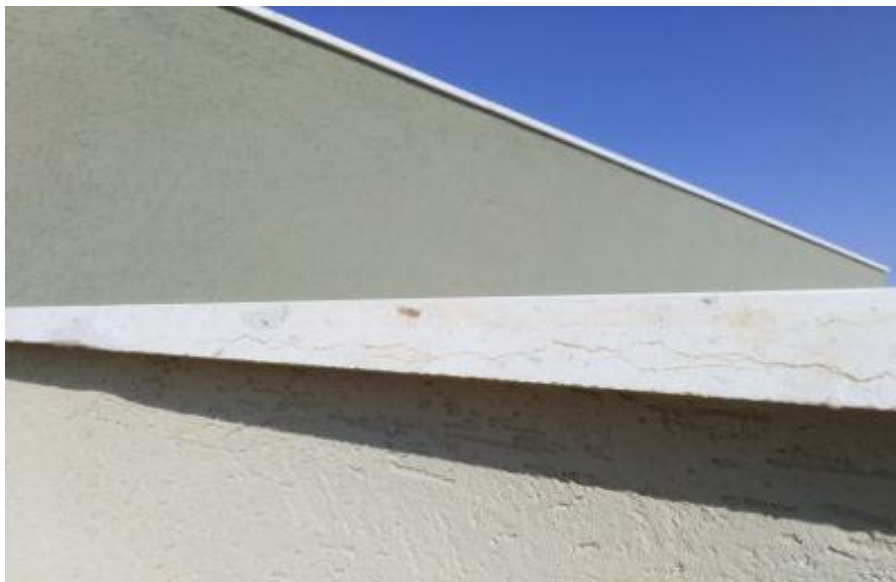
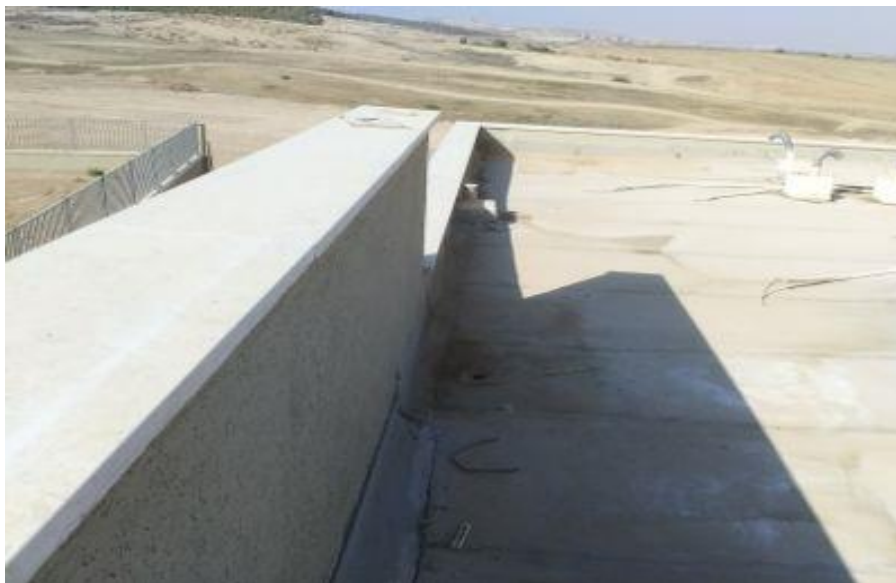
5.1. גג : אבני קופינג פגומות.

זאת בניגוד למפרט הכללי – סעיף 14011 – לפיו "האבן תהיה מסוג אבן גיר או אבן דולומיט קשה... האבן תהיה בריאה וללא סדקים או גידים שנוצרו מהתרחבות, מים וכד'", וכן "האבן תהיה נקיה מכל חורים, מגידי עפר ומסדקים".

נדרש להחליף.

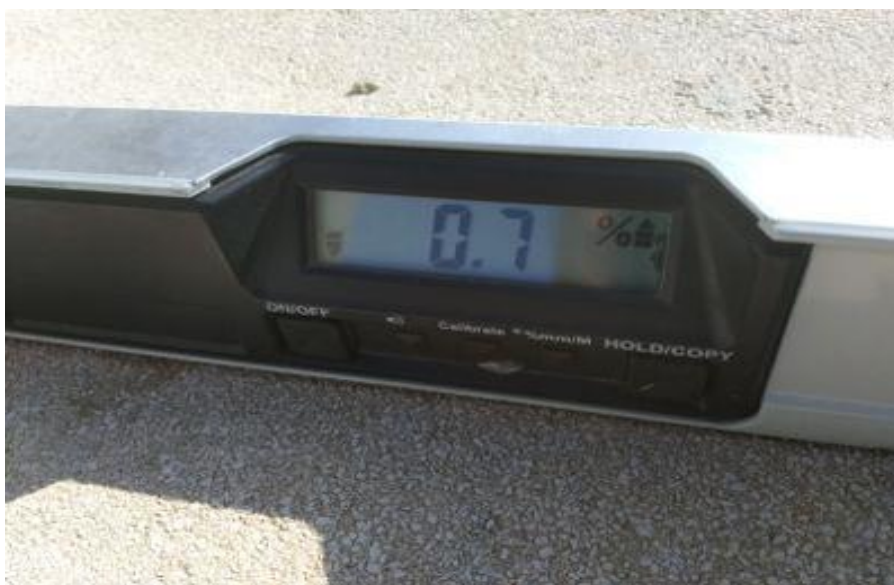
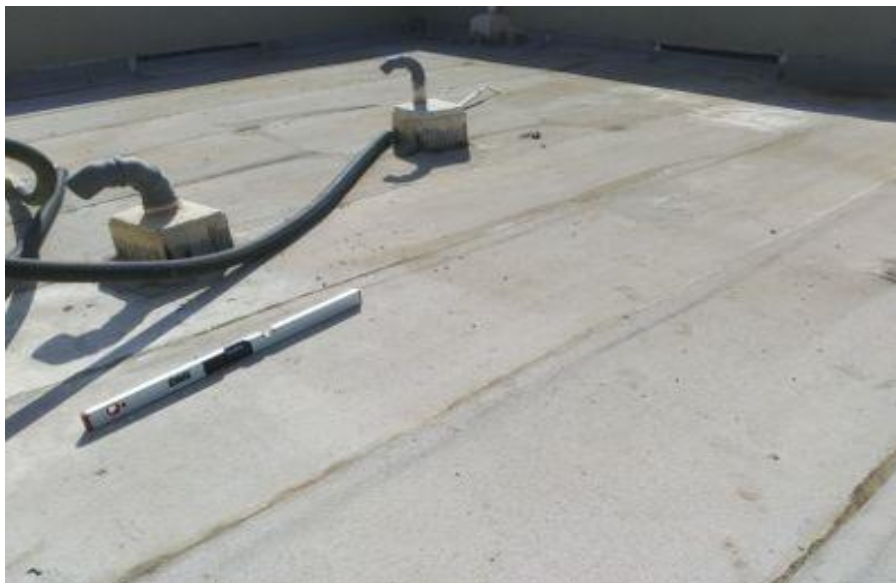
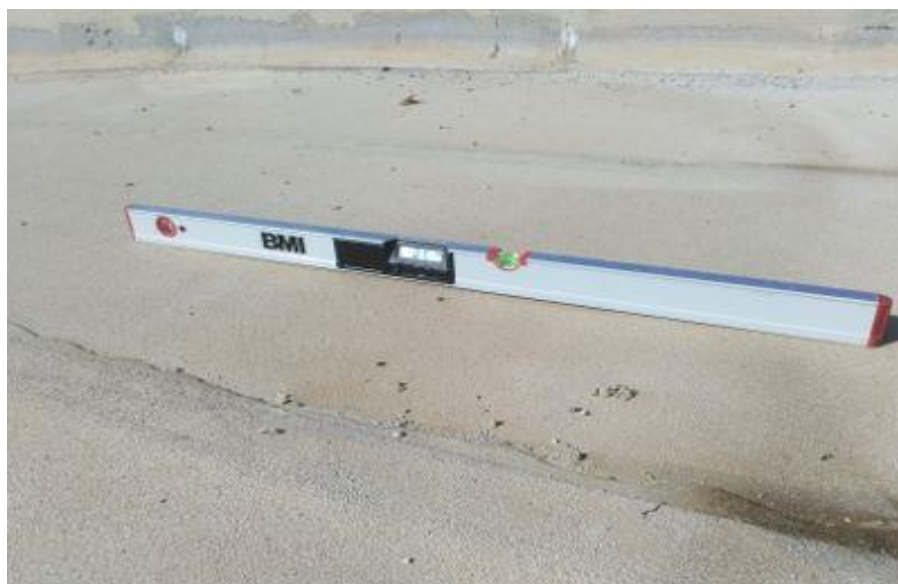
6.1. גג : שיפועי הגג לקויים.

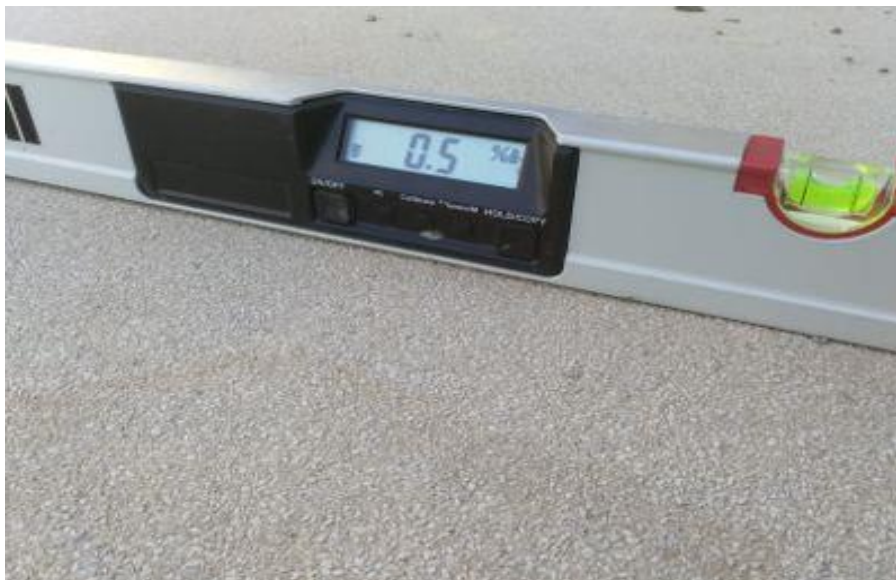
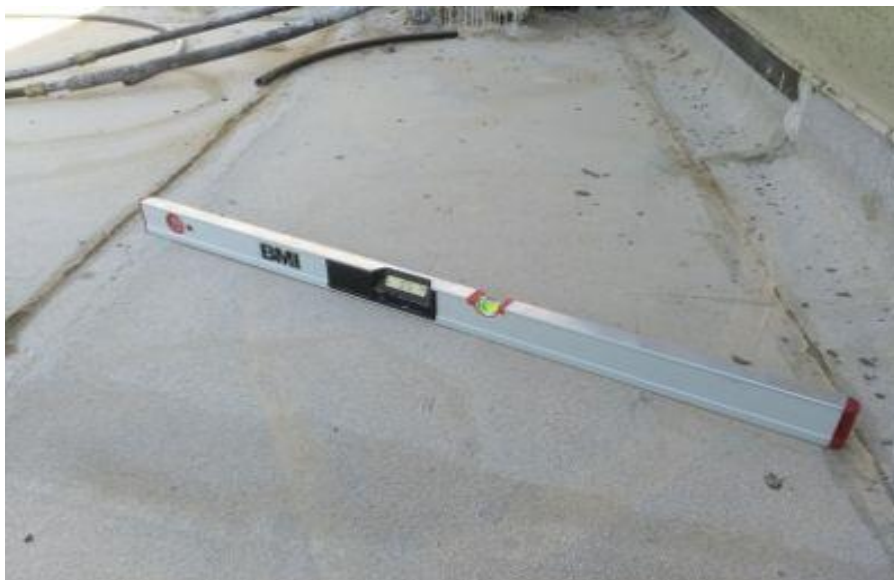
6.2. גג : שיפועים לקויים בגג עליון.

זאת בניגוד לת"י 1752 חלק 1 סעיף 3.1.1.2 האומר שנדרש לבצע שיפוע מינימלי של : - 1.5% כשמערכת האיטום חשופה. - 1% כשמערכת האיטום לא חשופה. וקיימת המלצה לבצע שיפועים בשיעור יותר גבוה.

נדרש לפרק היריעות, לבצע יציקה בשיפועים נכונים ולבצע איטום מחדש תוך הקפדה על חפיפה והדבקה/הלחמה תקינים.

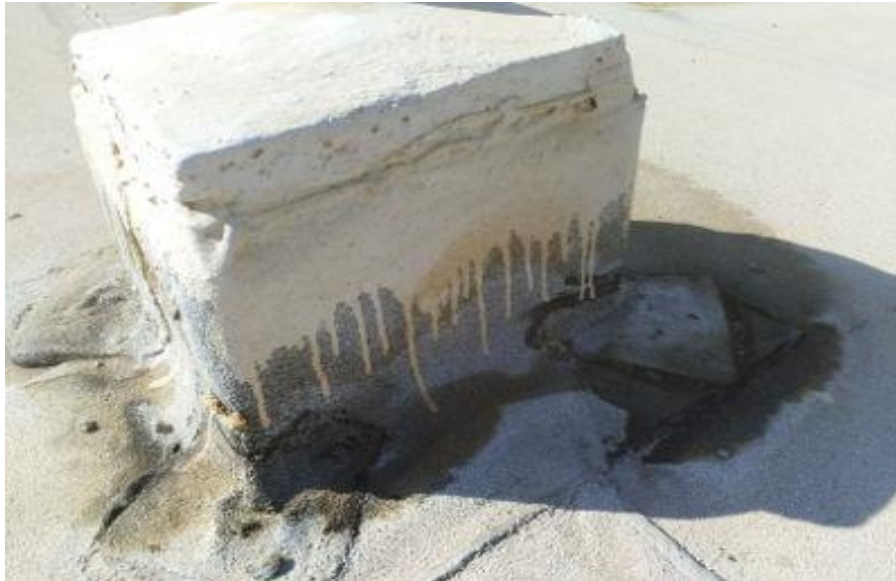
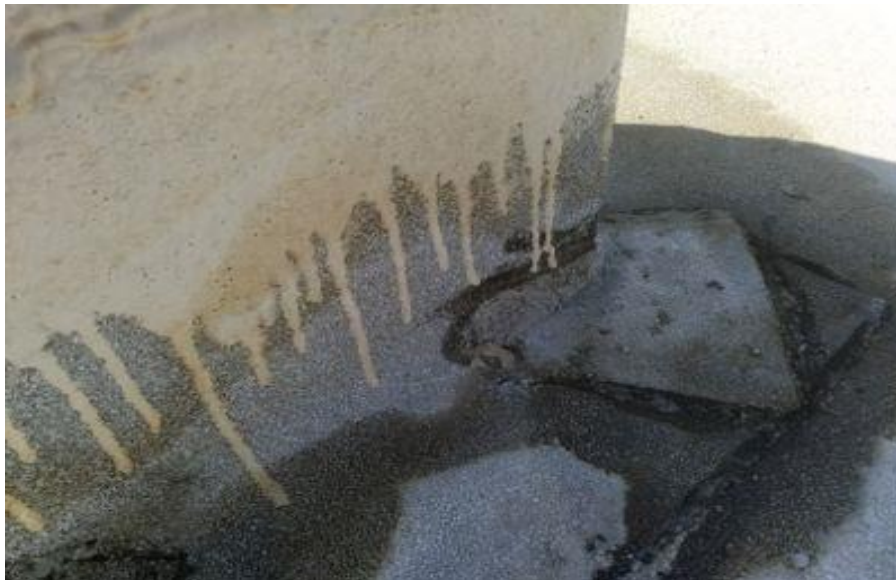
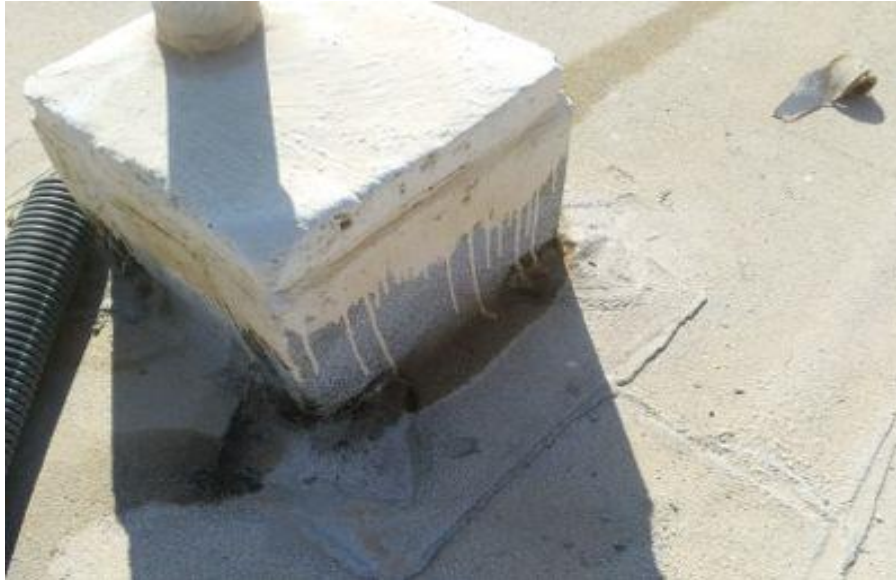
6.3. גג : איטום הגבהות לא תקין.

נדרש לתקן.

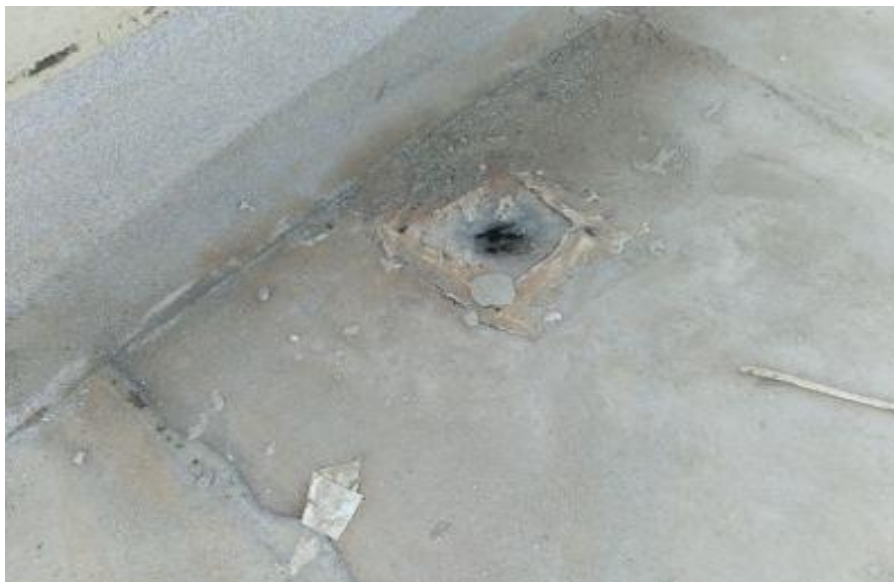
6.5. גג : חוסר בגמר מרזבים.

יש להשלים את עבודות האיטום ואביזרי הקצה.

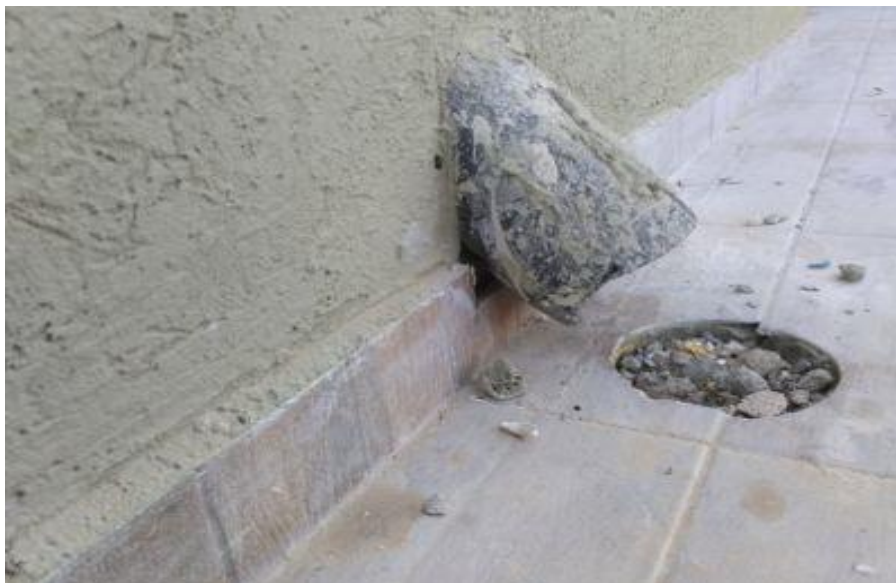
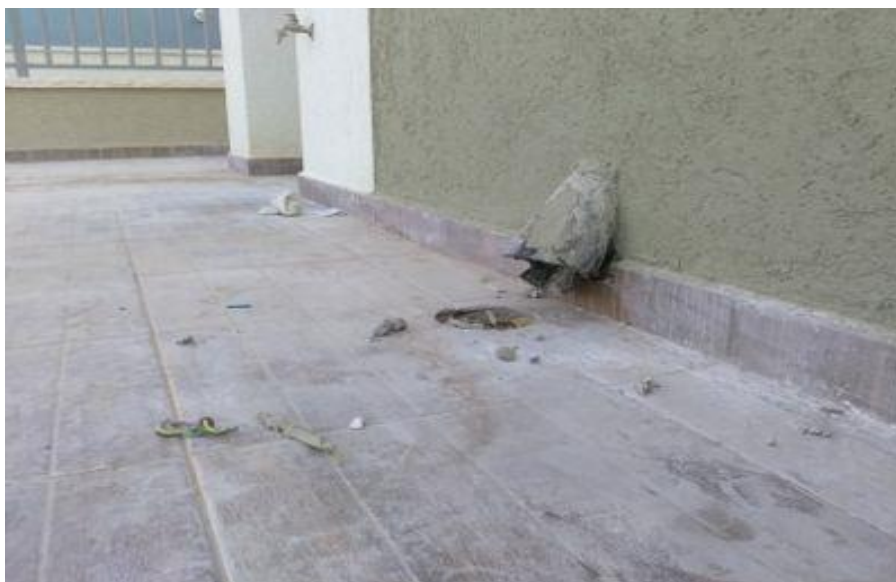
## 7.1. פיתוח : צינור מי גשם פגום.

יש לתקן.

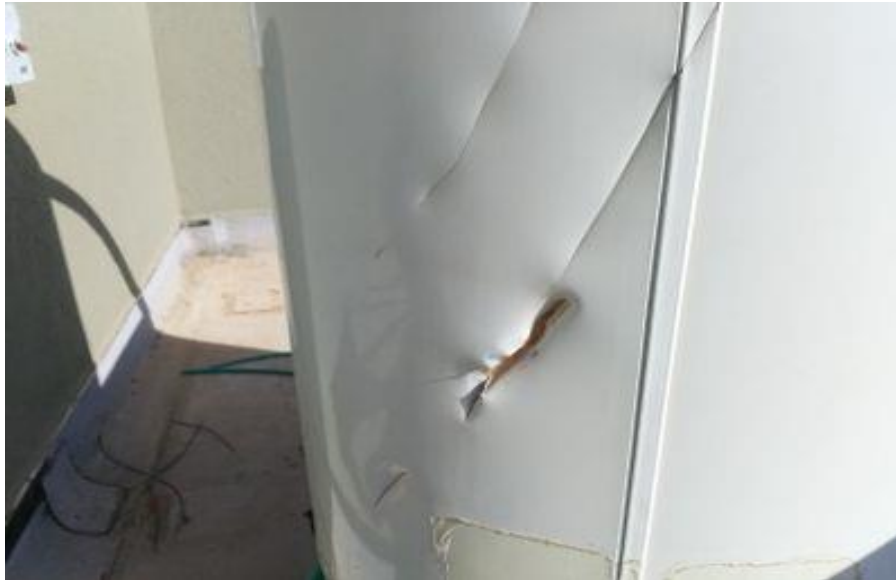
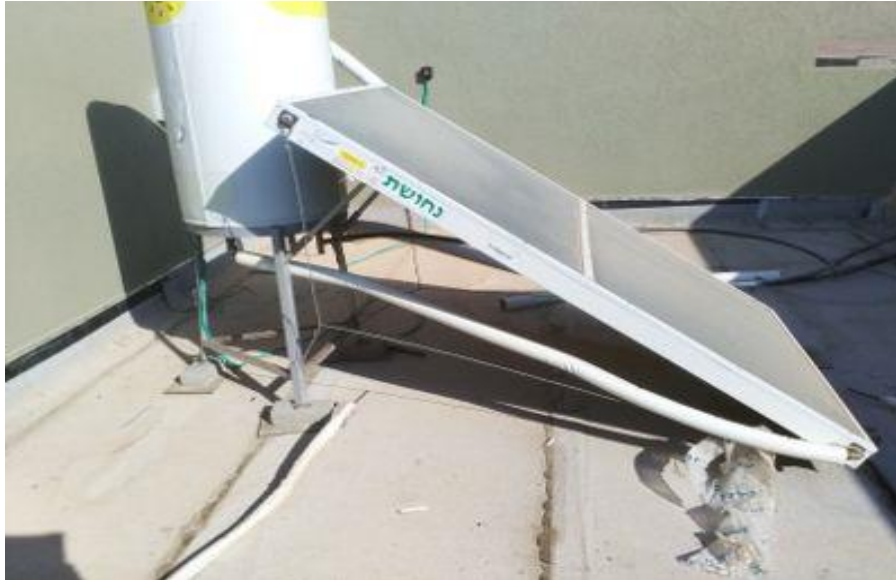
## 7.2. גג : דוד שמש פגום.

נדרש להחליף.

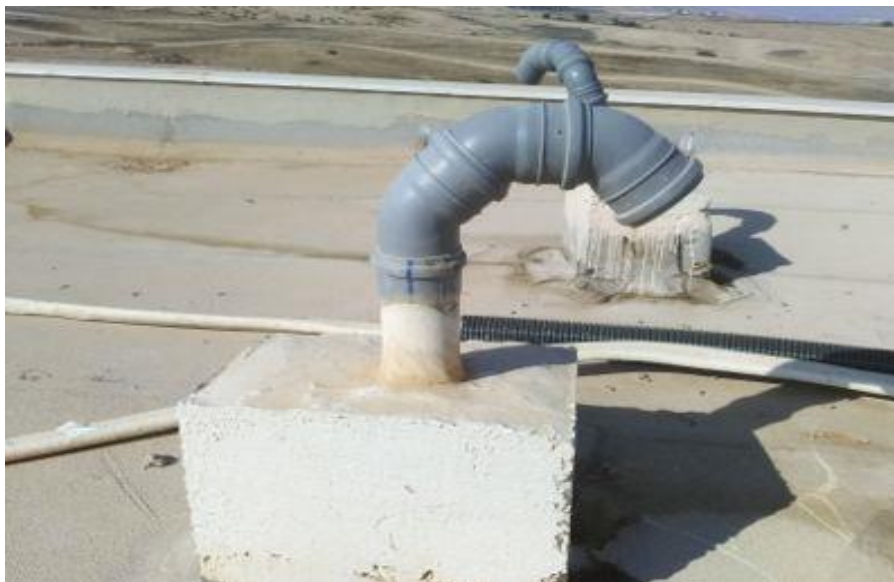
7.3. גג : פרטי אטימה של אביזרי קצה לא תקינים.

יש לתקן.

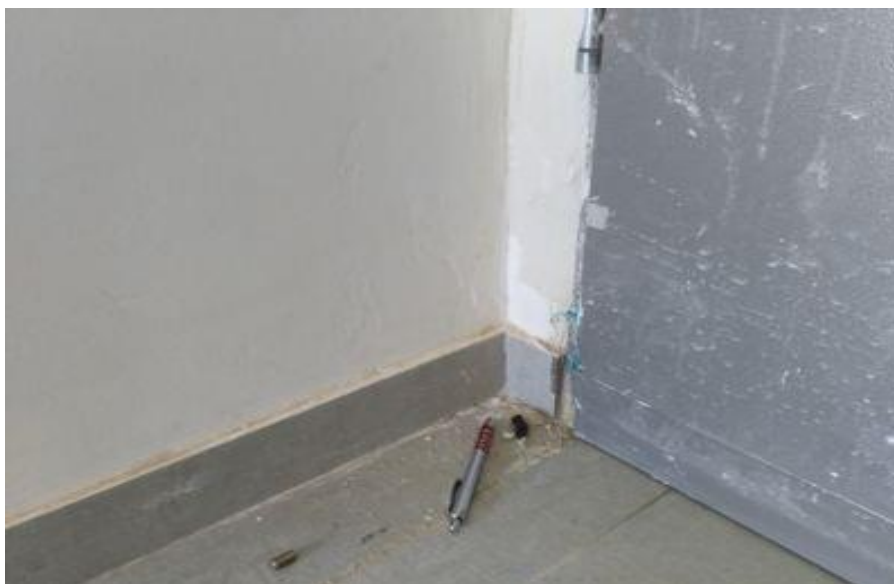
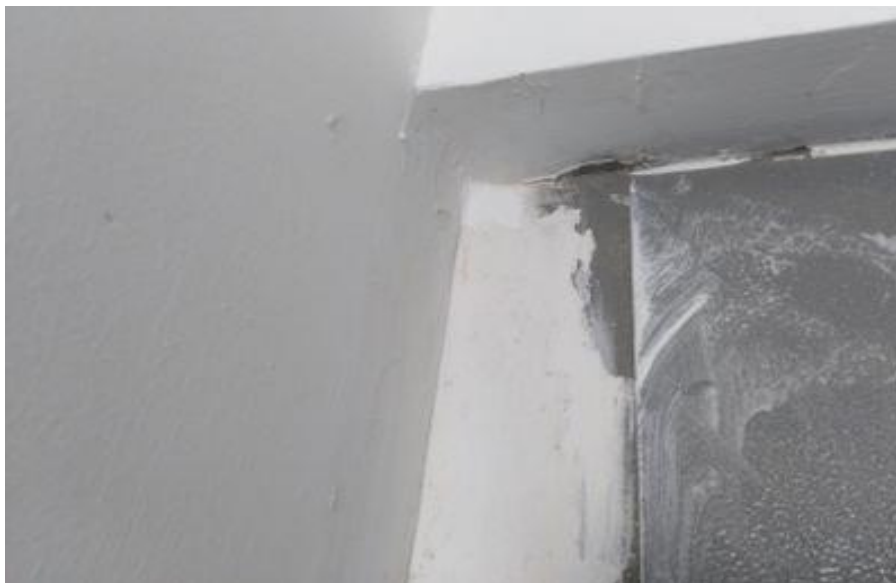
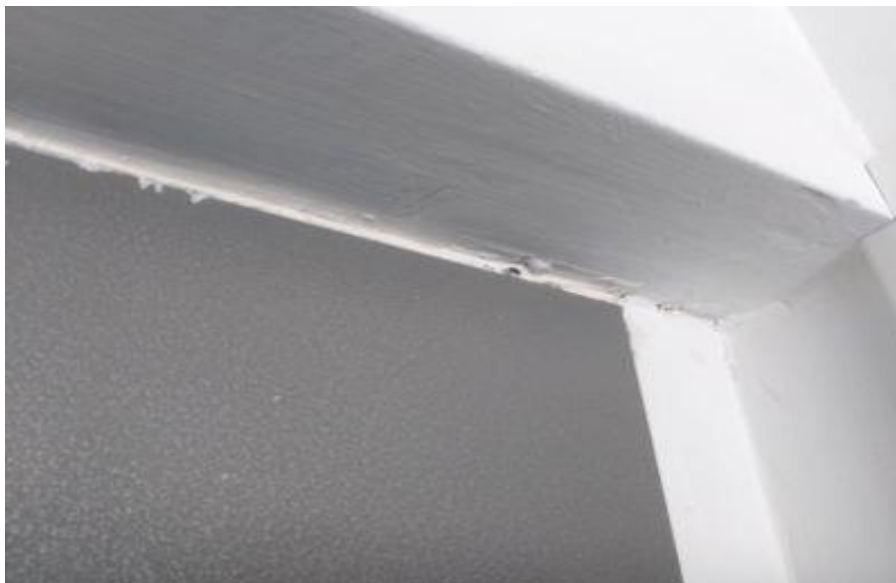
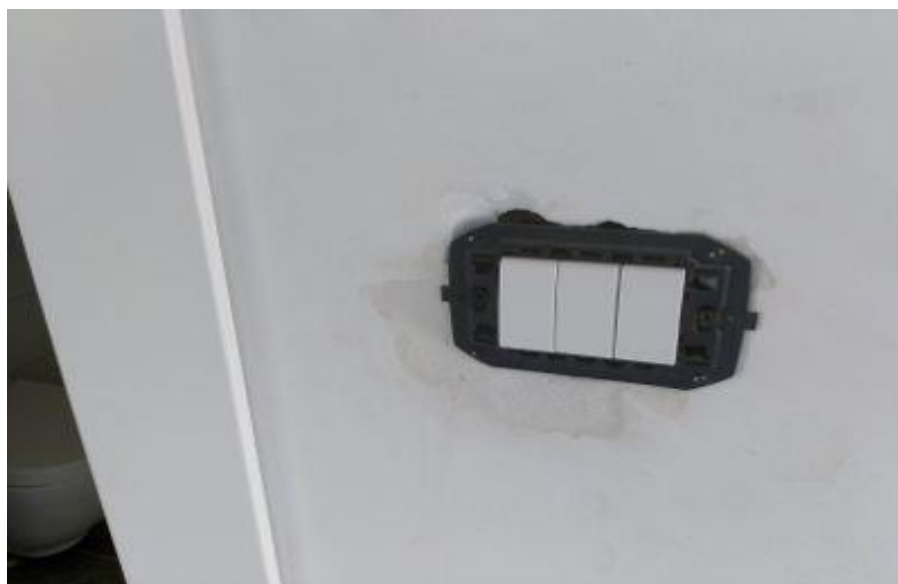
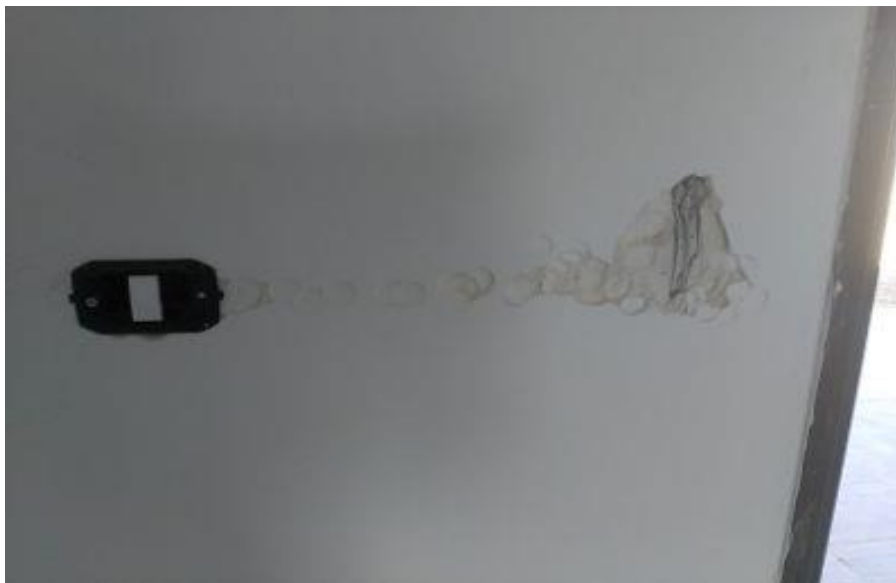
8.1. חדר דיור : גבשושיות וגלים בטיח.

זאת בניגוד לתקנים הישראליים של מכון התקנים ת"י 1920.2 – לגבי סטיות מותרות בטיח. ובניגוד למפרט הכללי סעיף 09.04.01.01 לפיו :  
"יום לפני התחלת עבודות הטיח יבצע הקבלן את הפעולות הבאות : א.  
יסתום את החורים והמרווחים ("פוגות") בין הבלוקים, יסיר שכבות  
רופפות ויקצץ חוטי קשירה... ב. ינקה את פני השטח משמן, אבק, מלחים  
וכד'..." וכן בניגוד לסעיף 09.09.

יש לבצע חידוש חלקי תוך יישור בסרגלים, וצביעה חוזרת .

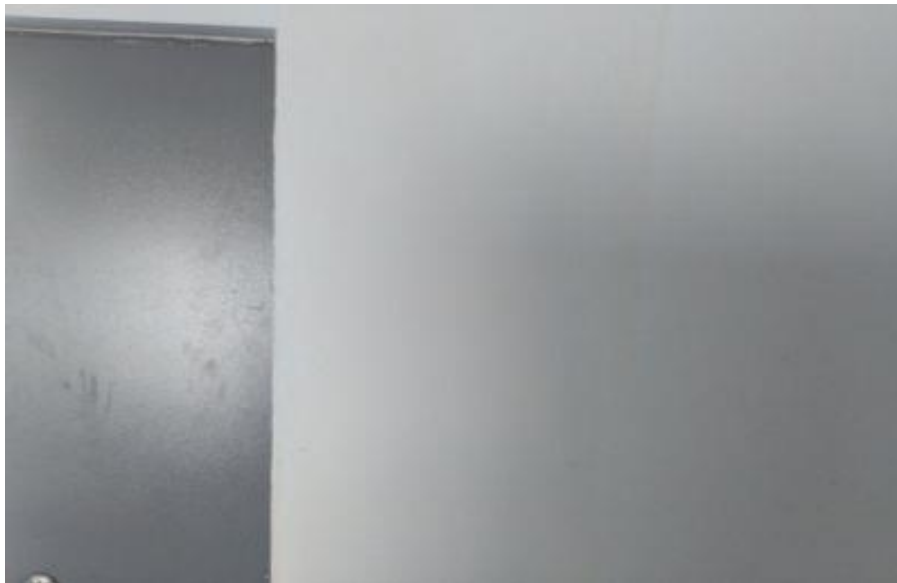
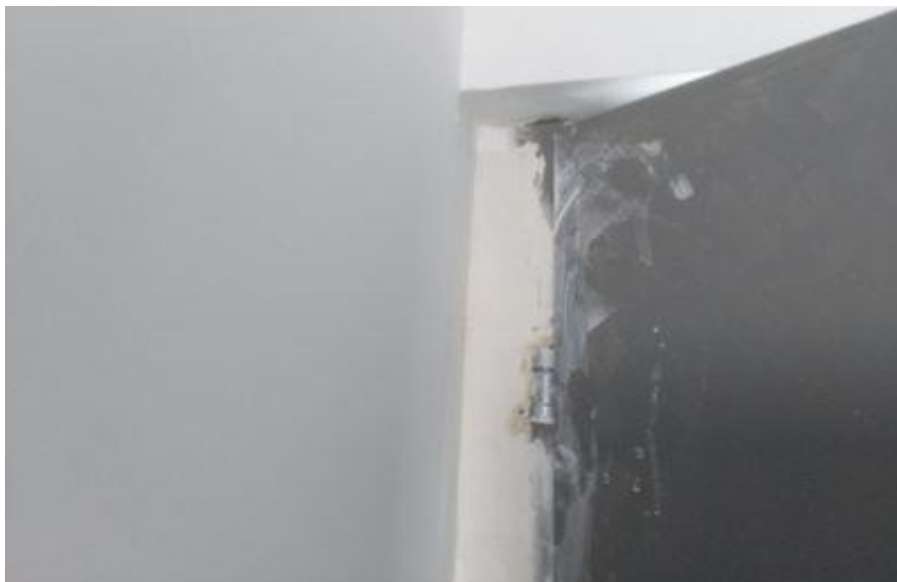
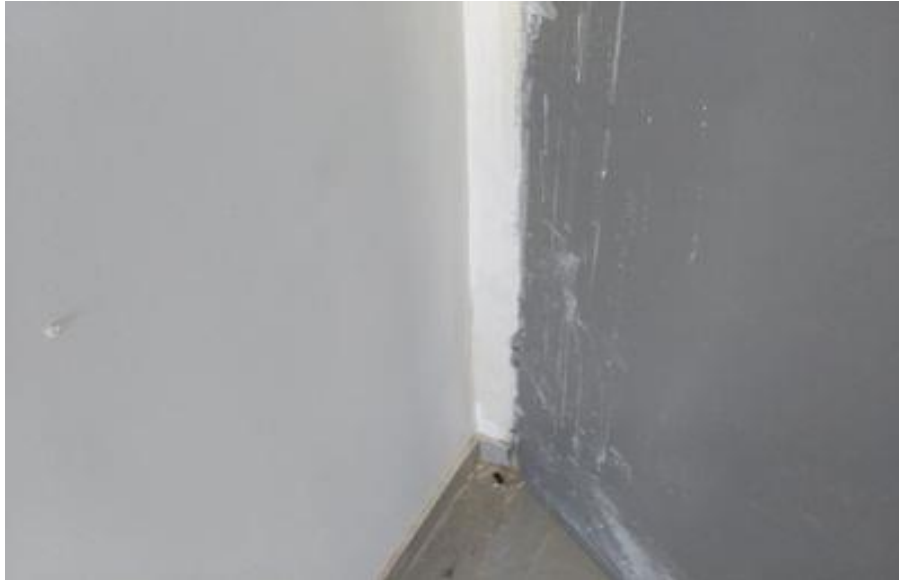
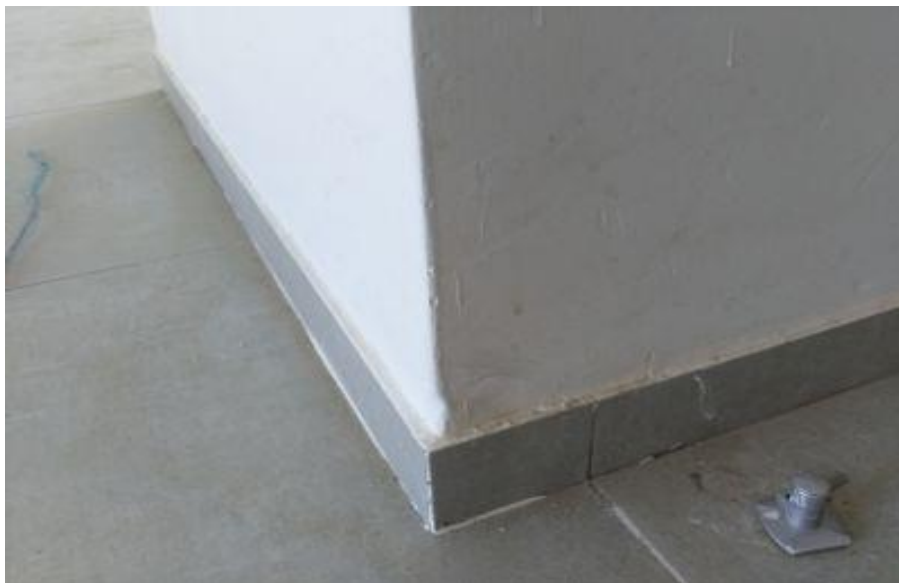
8.2. צבע מתקלף.

8.2.1. חדר דיור.

נדרש לשייף הצבע המתקלף ולחדש צביעה בצורה מקצועית ואחידה.

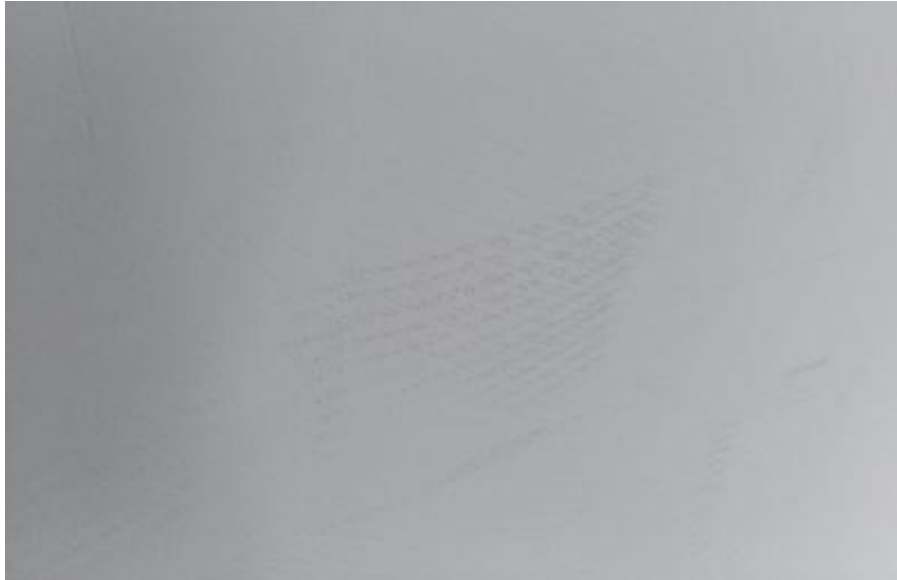
8.2.2. חדר רחצה הורים.

זאת בניגוד לת"י 1922 חלק 1 הדורש שהצבע יתאים לדרישות התפקוד  
בהתאם לתנאי הסביבה.

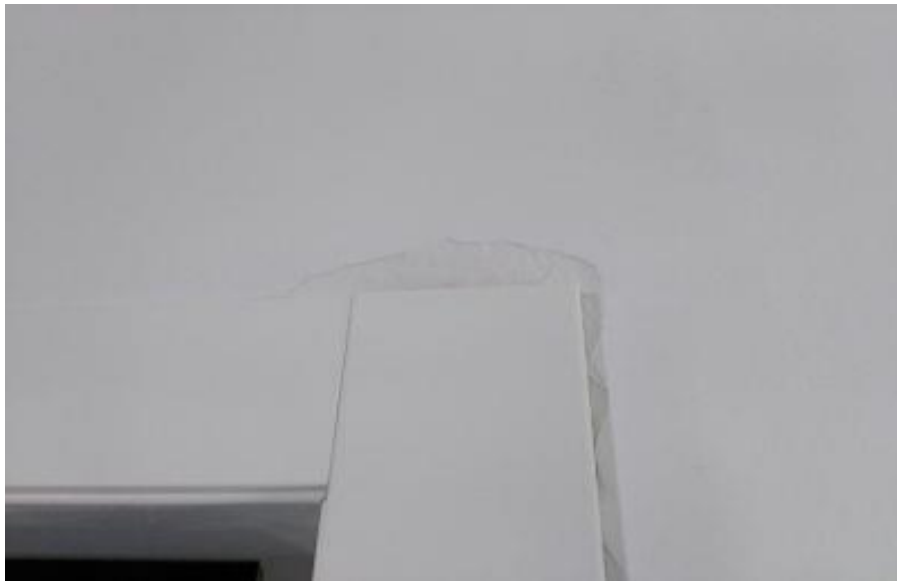
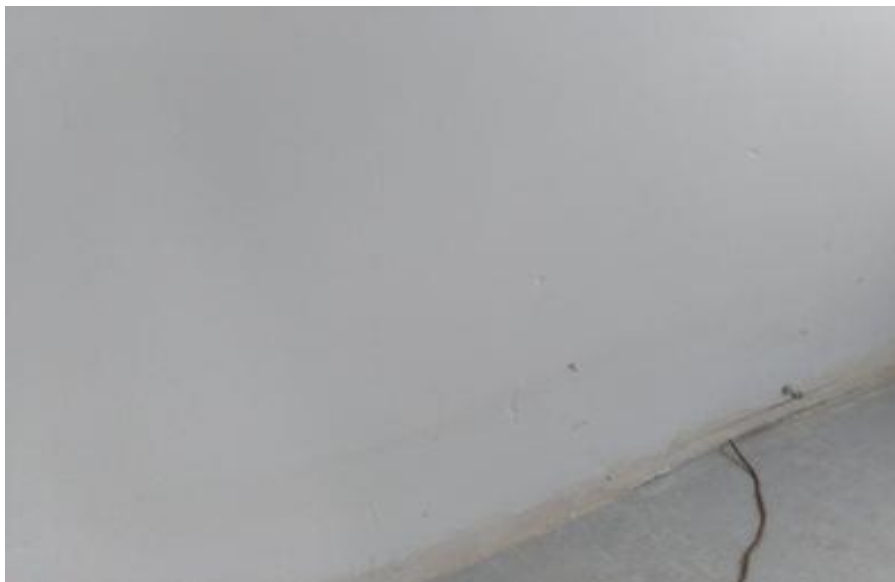
## 8.2.3. חדר שינה הורים.

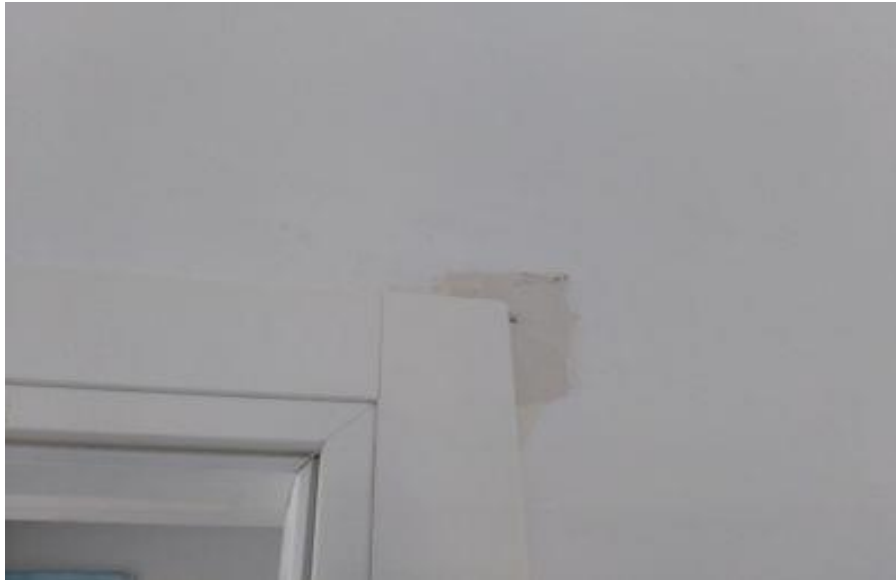
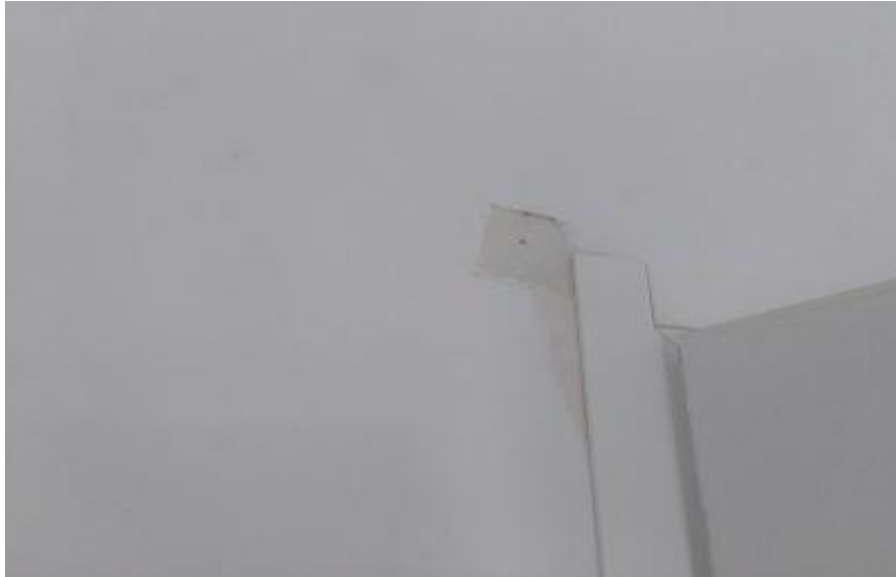
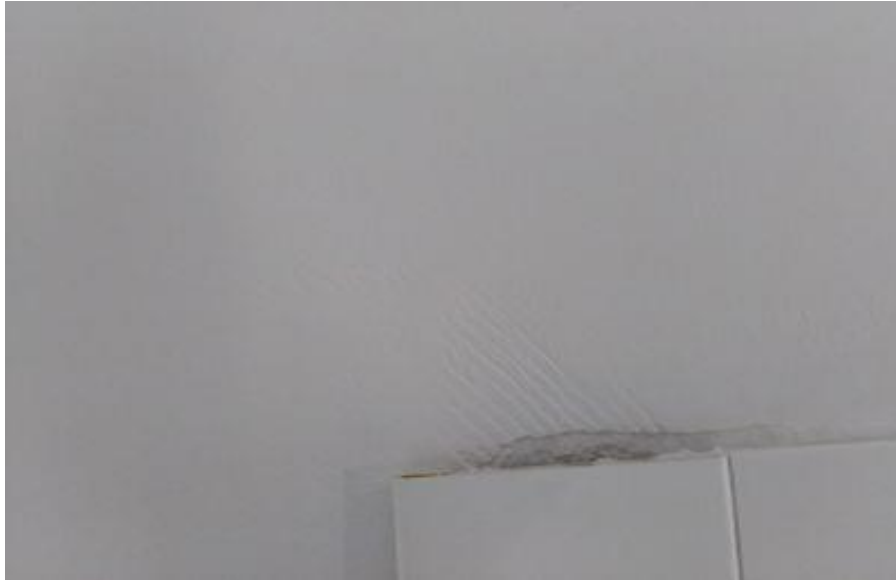
8.3. חדר שינה הורים: מראה טיח לא אחיד.

זאת בניגוד לת"י 1920.2 סעיף 3.1 המחייב שמראה הטיח, גימורו וגוונו יתאימו למוזמן.

נדרש לתקן בצורה מקצועית ואחידה.

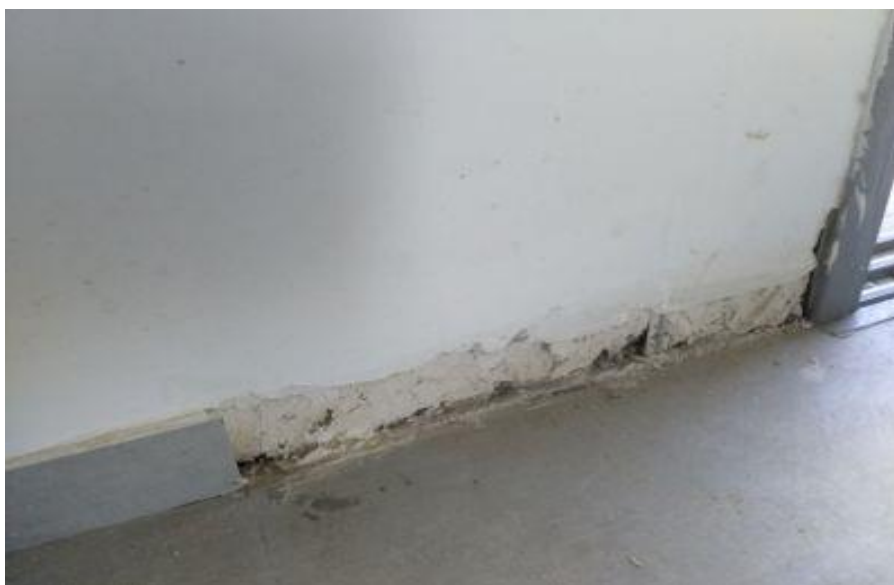
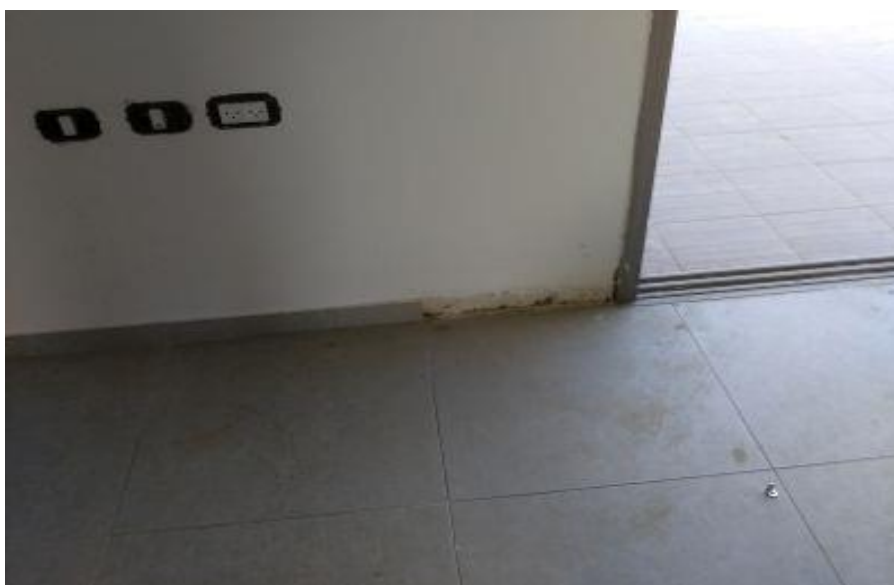
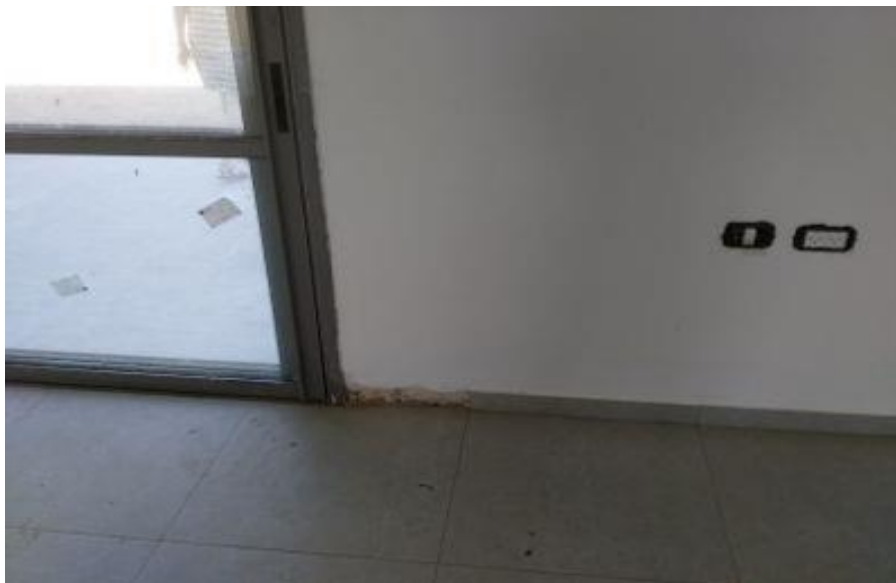
9.1. חדר דיור : נשירה חלקית של שיפולים עקב מחסור בצמנט (טיט) המחבר

והדבקה לקויה.

זאת בניגוד למפרט הכללי לעבודות בנין, סעיף 10035 לפיו: "שיפולים קרמיים יבוצעו כנאמר לעיל בסעיף 10025 לגבי שיפולי טראצו", וכן בניגוד לנאמר בסעיף 10025.

יש לבצע חיפוי קירות בשיפולים בצורה מקצועית.
