**הנדון: הבית ב**  
**ליקויי בנייה**  
**חוות דעת מקצועית**

## תיאור המבנה

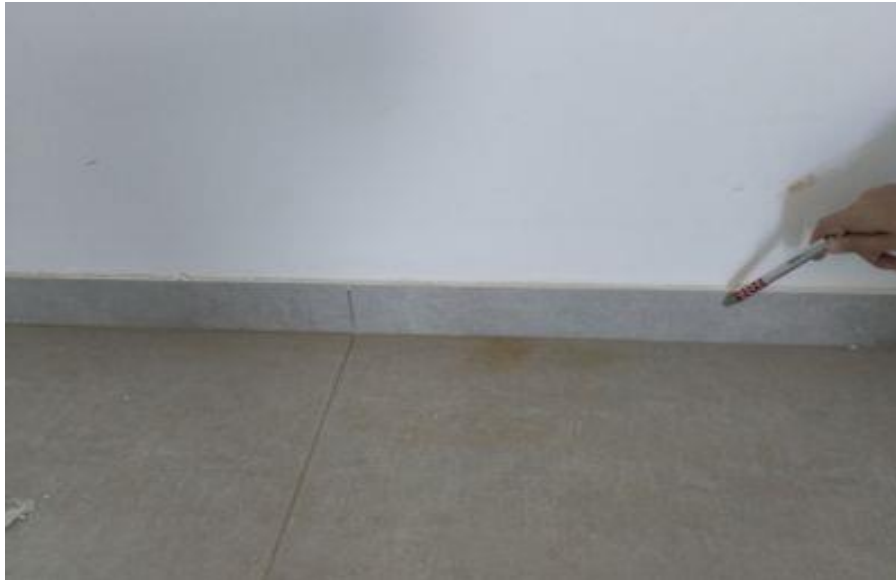
9.2. חדר דיור: לא בוצע הסרת שיפולים בקטע המצולם.

יש לפרק את השיפולים בקטע הנדרש.  
יש לישר את ביצוע הטיח עד הריצוף.

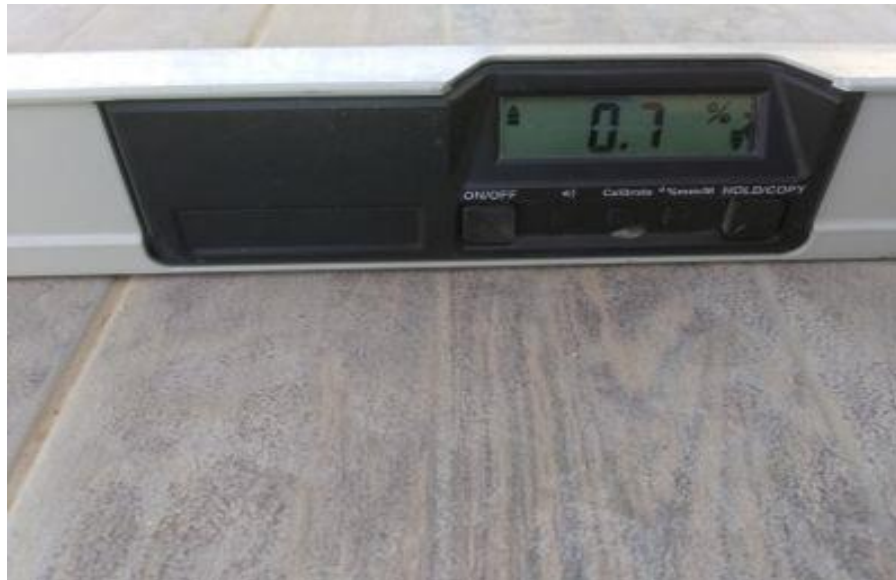
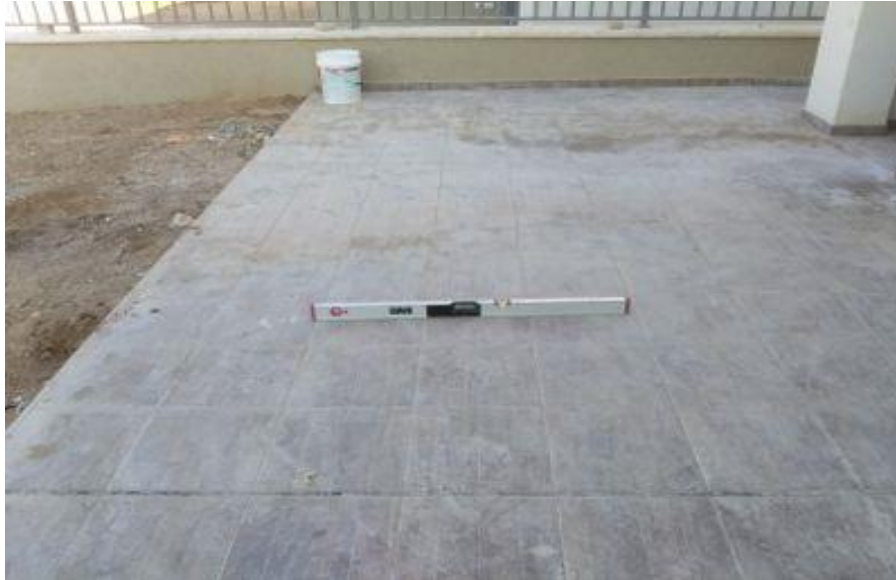
9.3. פיתוח : חוסר בשיפוע על פי התכנית.

יש לפרק את הריצוף הקיים. יש לבדוק האם התשתית לריצוף מתאימה ולא יהיו שקיעות בעתיד. יש לרצף מחדש עם שיפועים לפי החוזה ובתנאי, שהתשתית מתאימה ונבדקה כנדרש. הערכת העלויות ניתנה רק להחלפת הריצוף ולא כוללת טיפול בתשתית הריצוף.

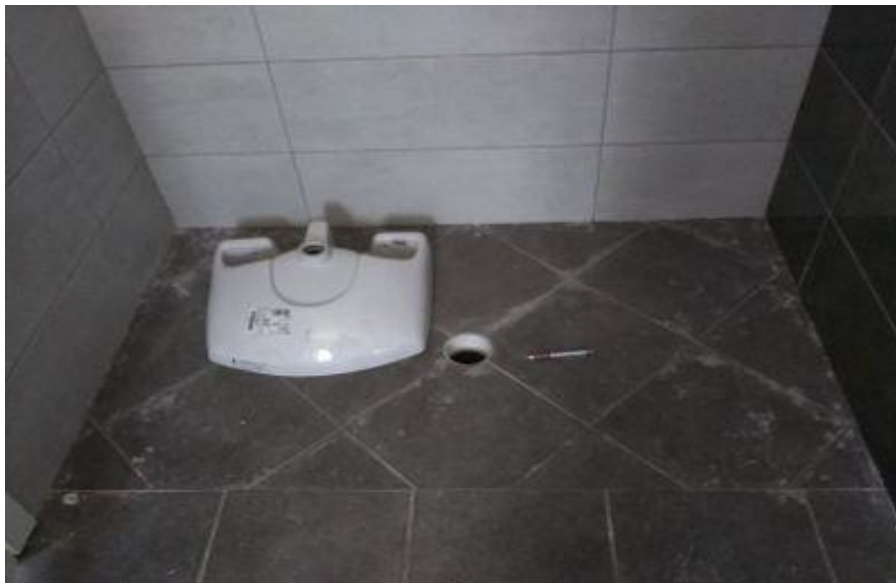
9.4. חדר רחצה הורים : ריצוף בחדר רחצה בוצע בשיפועים לא נכונים שאינם מנקזים את המים אל הקולט ברצפה.

זאת בניגוד למפרט הכללי סעיף 100813 – לפיו "מידת השיפוע תהיה כמצוין בתוכניות".

הדבר מעיד על ביצוע לא-מקצועי אשר עלול לגרום לדליפת מים אל משטחי הדירה. יש לפרק את הריצוף בחדר הרחצה ולבצע מחדש תוך הקפדה על יצירת הפרש גובה תקין. יש להקפיד על מתן שיפוע נאות לריצוף לכיוון קולטי הניקוז ולהתקין פס הפרדה עשוי פליז או אלומיניום בחיבור הרצפות.

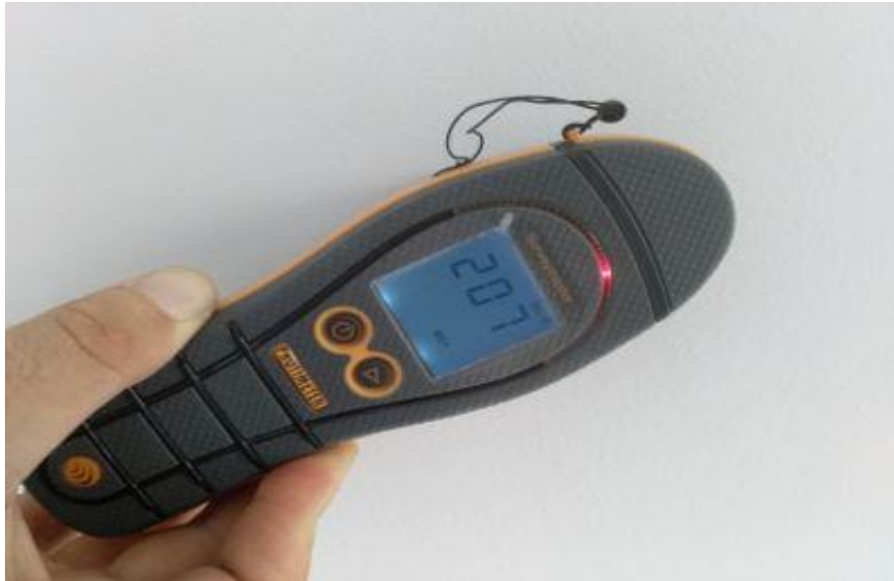
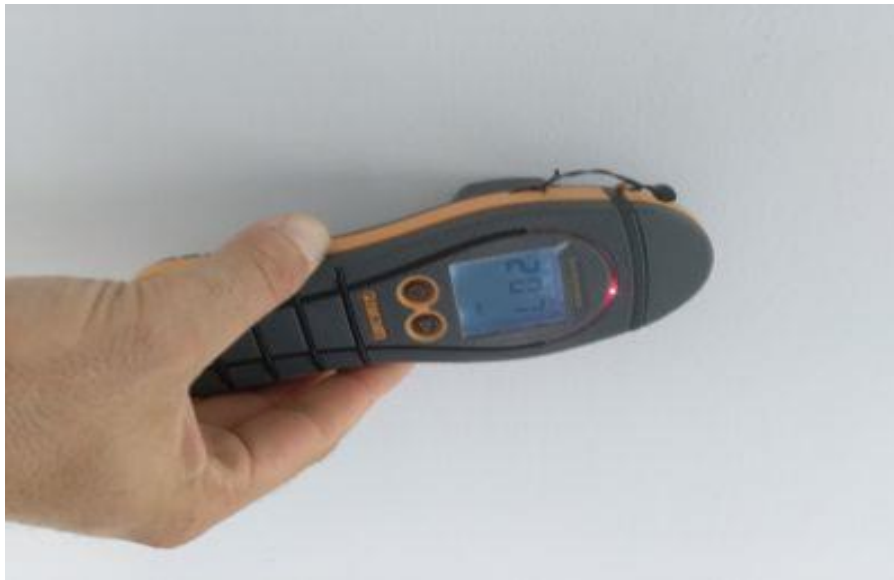
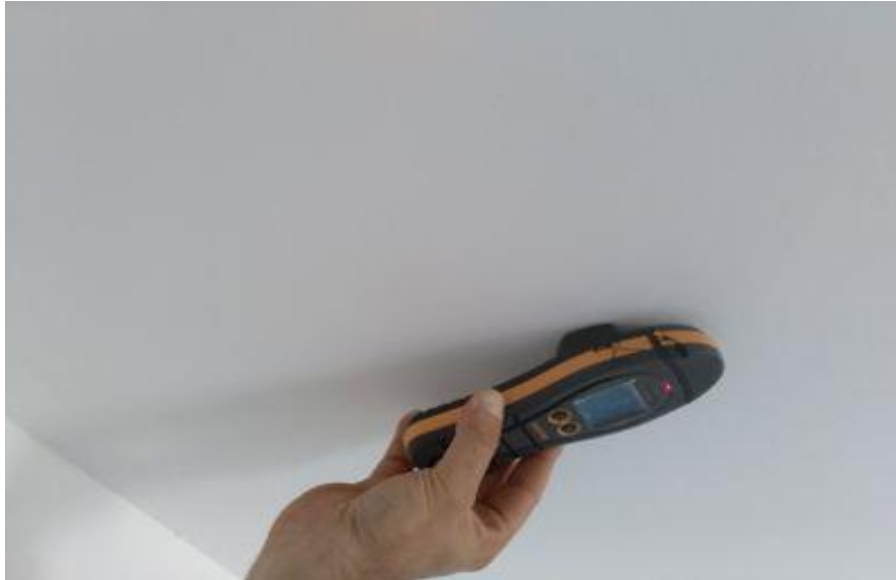
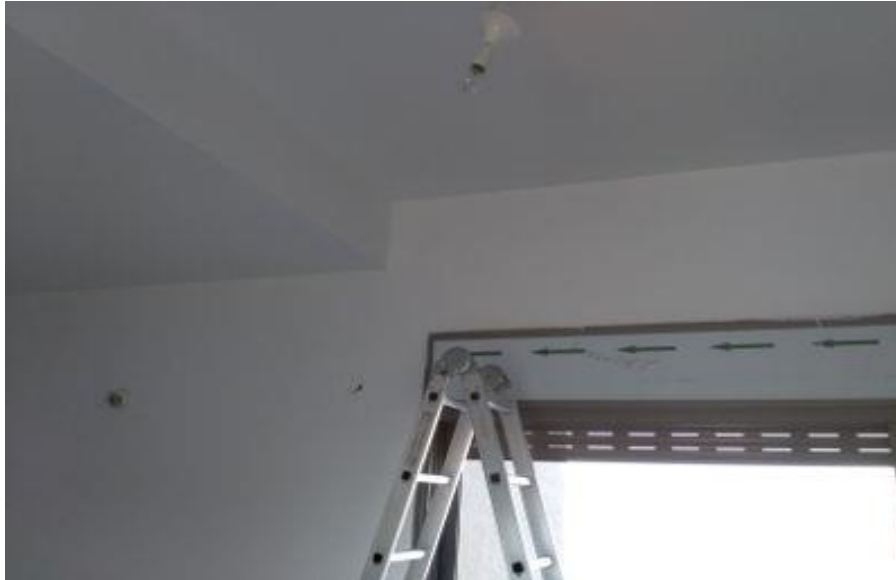
10.1. חדר דיור : קיימת לחות גבוהה מהמותר מעל הוויטרנה.

נדרש לתקן איטום הגג. הערכת העלויות כפופה לפתרון התיקון.

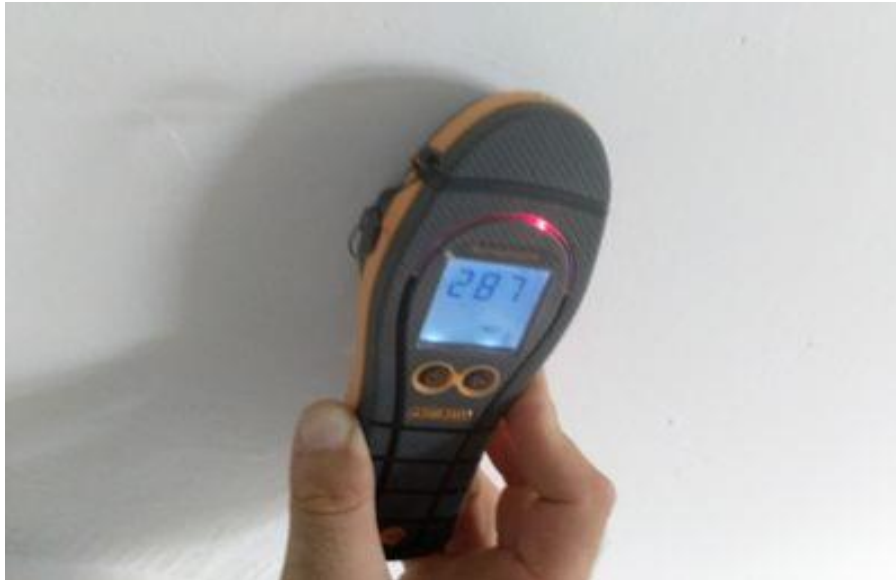
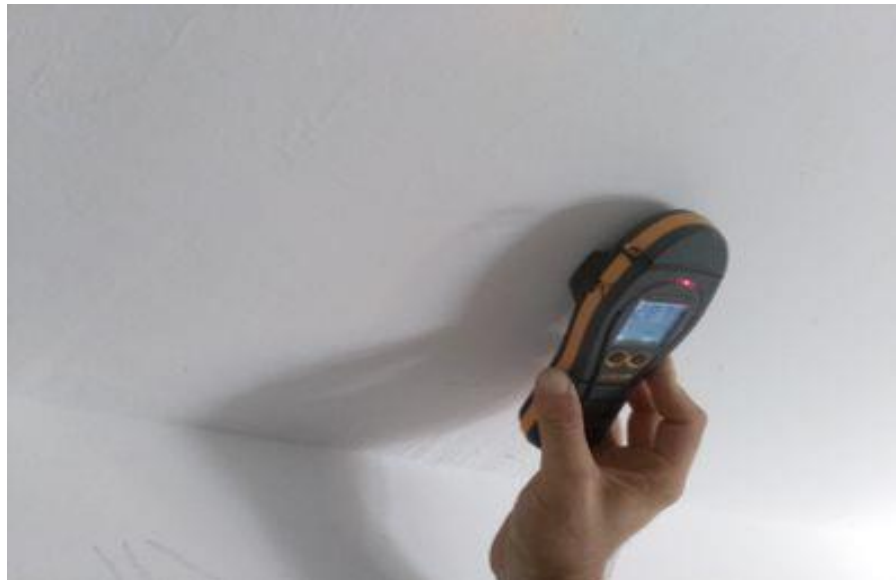
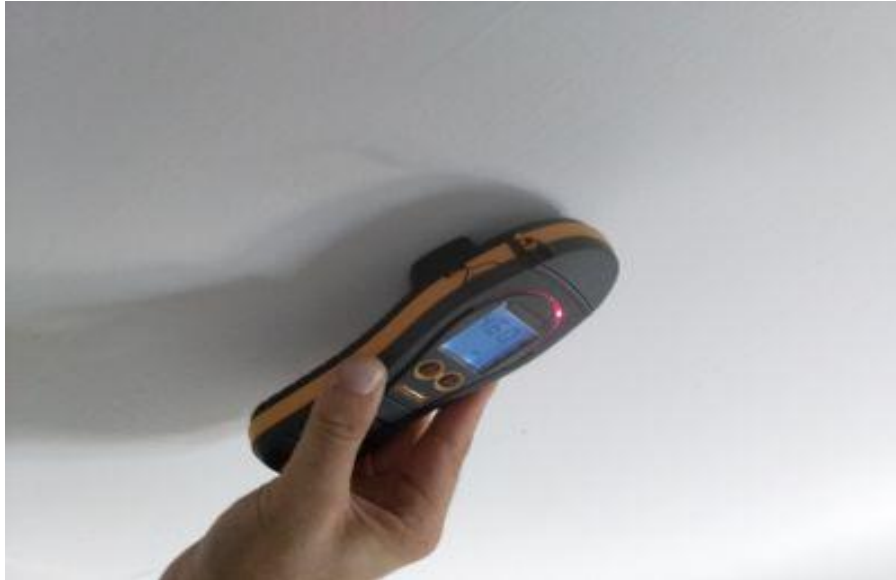
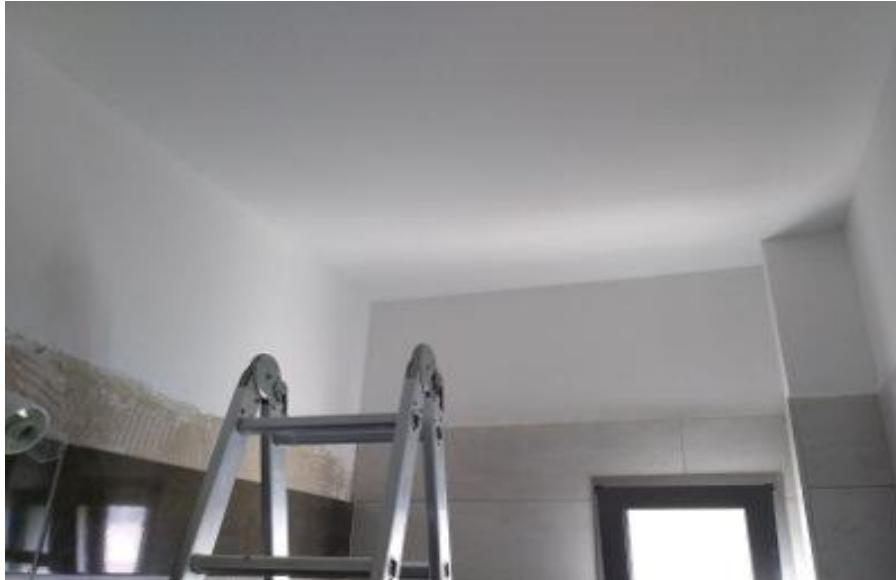
10.2. חדר רחצה הורים : קיימת לחות גבוהה מהמותר בתקרה.

נדרש לתקן איטום הגג. הערכת העלויות כפופה לפתרון התיקון.

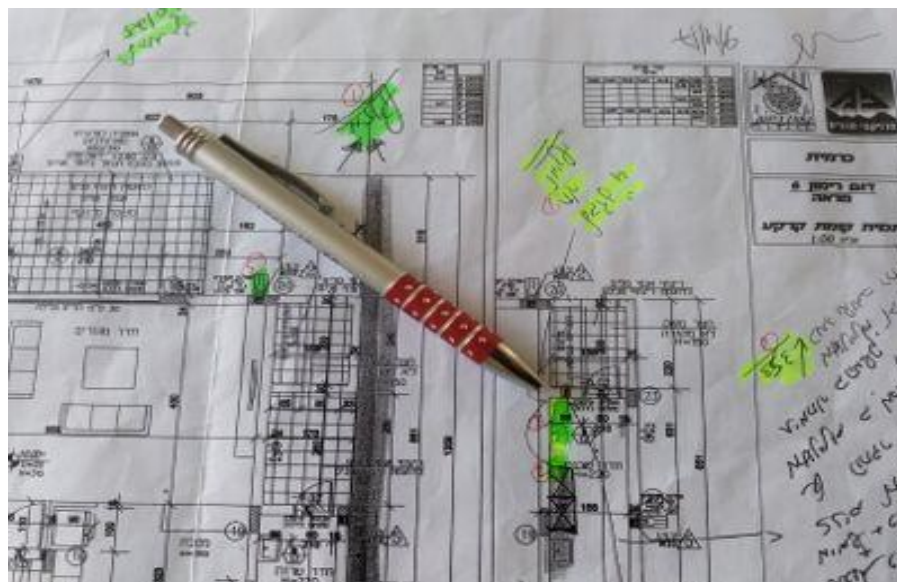
10.3. חדר שירות: לא בוצע פתח לצינור מייבש.

נדרש לבצע.

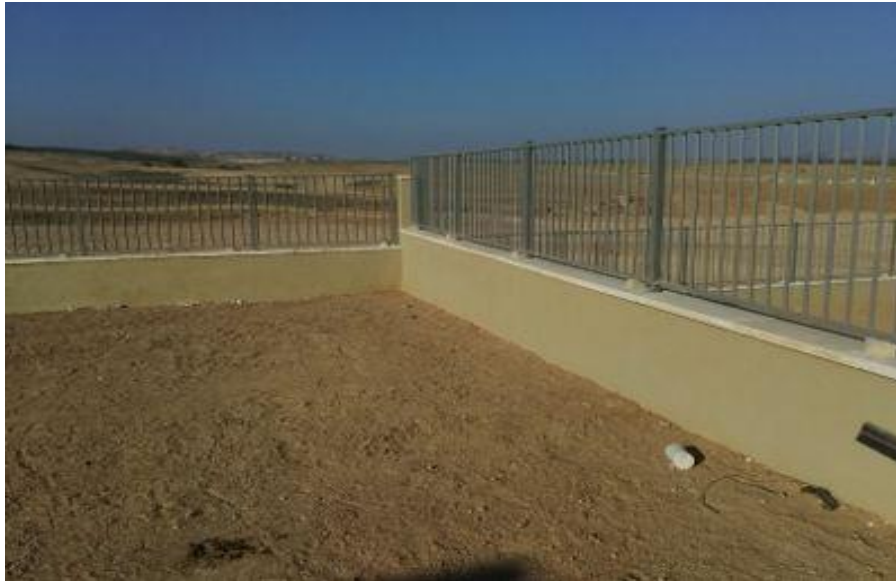
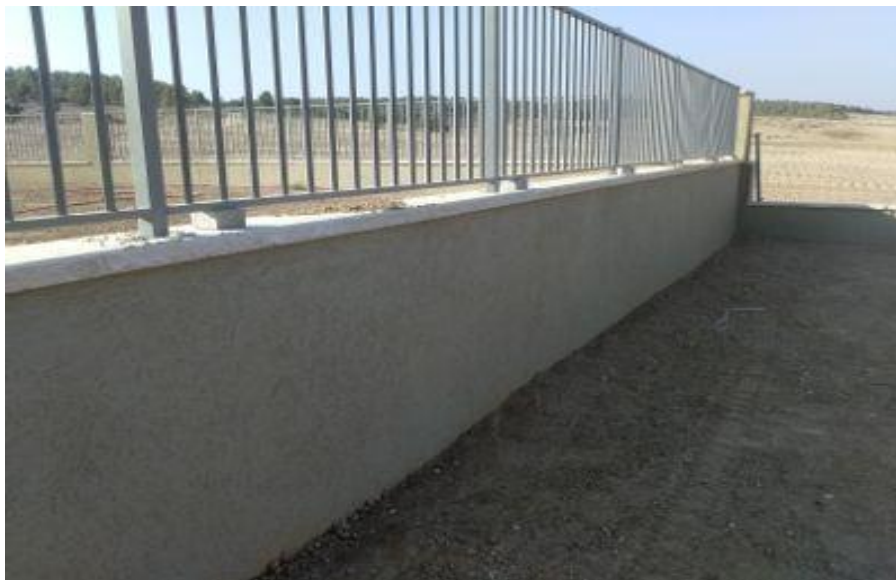
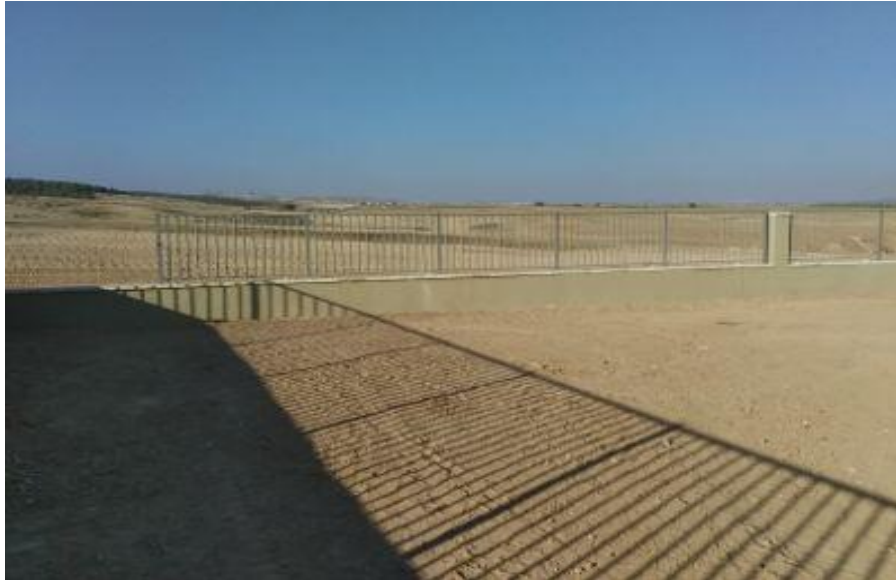
10.4. פיתוח : חוסר בתפרי התפשטות בקירות הפיתוח.

נדרש להשלים.
