הנדון: הדירה ב.....

ליקויי בנייה

חוות דעת מקצועית

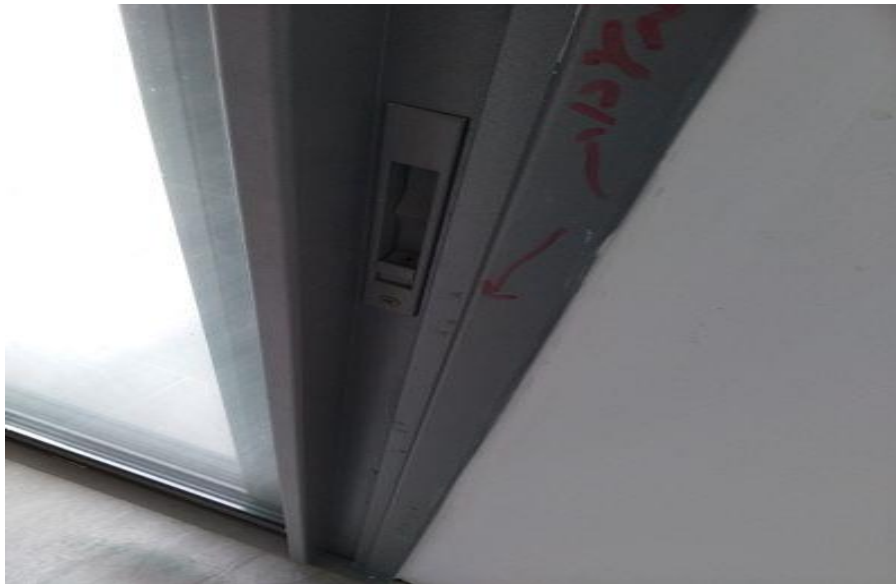
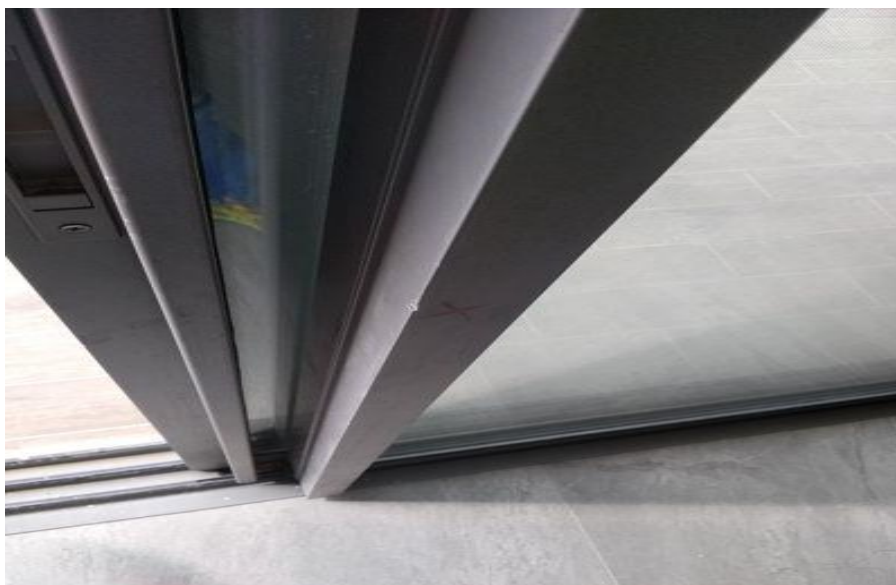
1.1. חדר דיור : קיימים סימני מעיכות ופגיעות במסגרת האלומיניום של חלון

הויטרנה בחדר הדיור.

נדרש להחליף בחדש.

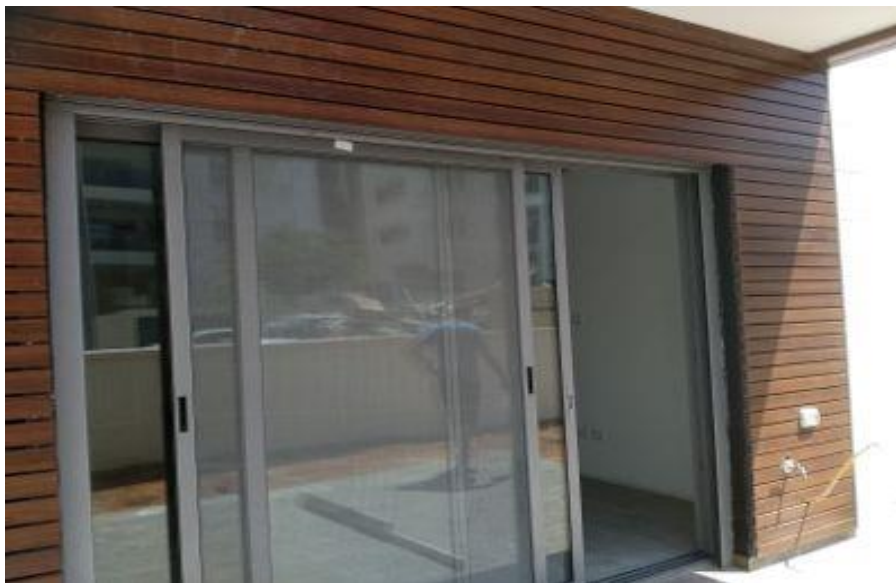
1.2. מרפסת דיור וחצר: חסר גימור לחיפוי האלומיניום בפתח הויטרינה.

נדרש להשלים בצורה מקצועית למראה אסתטי ואחיד.

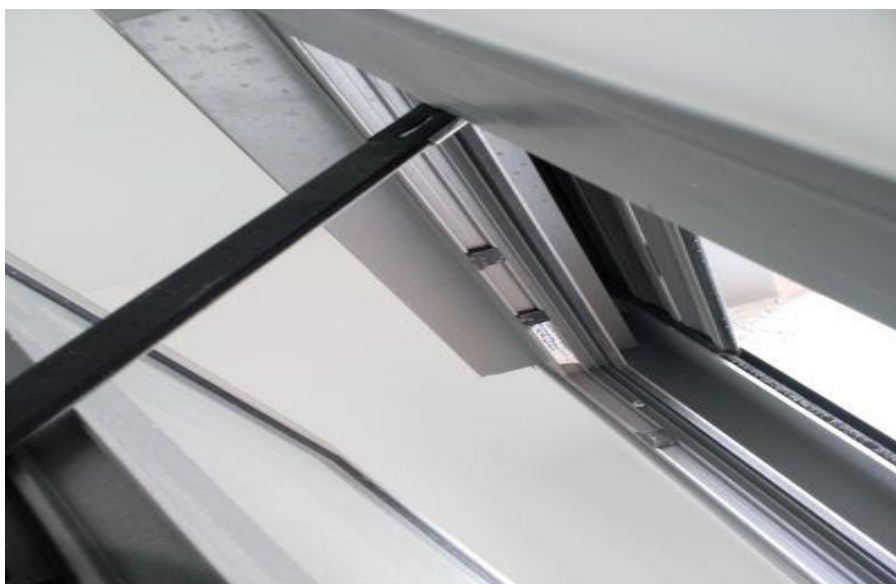
1.4. חדר שינה הורים: חסרים מחסומי רוחות בתחתית ארגזי תריסים.

ע"פ ת"י 15009.2 סעיף 3.6.1 (1997), לא יעלה מרווח על 1.5 ס"מ באופן שיהיה סגור באמצעות זווית אלומיניום הכולל מברשת כדי לצמצם את המרווח עד פני התריסים לאטימה מפני חדירת רטיבות ולמניעת חדירת חרקים ומזיקים פנימה. חשוב לציין שביצוע סגירה ע"פ דרישות תקן יפתור גם חלק מבעיות פיח בדירה. בנוסף לכך לא הודבקו חומרי בידוד על הדפנות של ארגז התריס ולא כפי הדרישה בת"י 1509.2 סעיף 3.6.3 (1997): "יחידת הארגז תהיה מבודדת תרמית. הבידוד התרמי של יחידה יתאים לנדרש בתקן הישראלי ת"י 1045 חלק 1 (לדוגמה: לוחות פוליסטירן מוקצף קשיח מיוצר בשיחול (עם כיסוי)... ושעוביים 16 מ"מ לפחות), למעט בשטחי המגע בין הבידוד התרמי לבין הגלגלים או המסבים של מנגנון הגלילה, ולמעט מקום כניסתו של הסרט לתוך הארגז".

נדרש להשלים.

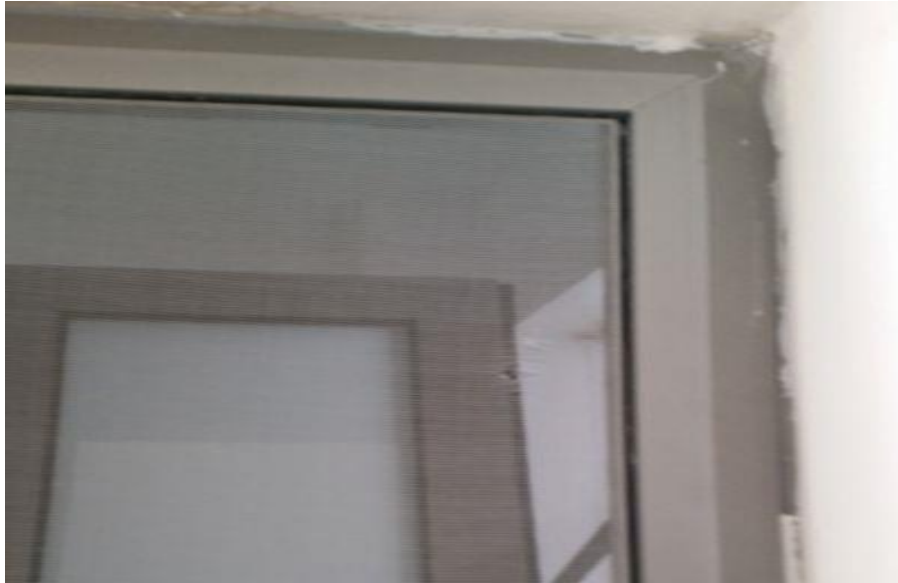
1.5. חדר רחצה כללי וחדר שירות: רשת קרועה בחדר שירות/כביסה.

נדרש להחליף.

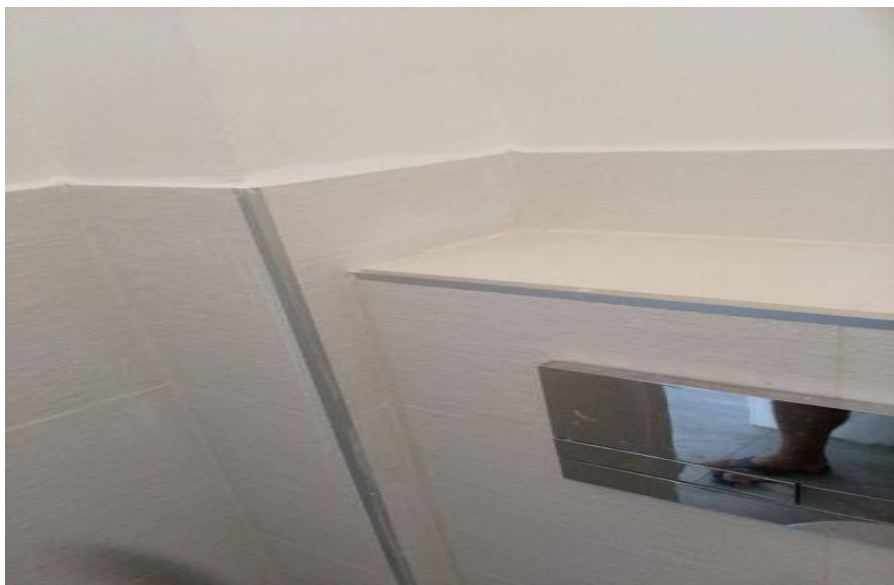
2.1. שירותי אורחים: הבדלי גוון וטקסטורה בריצוף. קיים חשש כי בוצע ריצוף תוך שימוש באריחים מסדרות ייצור שונות.

זאת בניגוד לכללי המקצוע המקובלים לפיהם נדרש לבצע פריסת הריצוף לברירת האריחים לפני עבודות הריצוף. זאת בניגוד לת"י 1629 סעיף 3.1 – הדורש כי הגימור יהיה זהה למה שהוזמן. ובניגוד לסעיף 4 שבתקן 1629 הדורש בדיקה חזותית של האריחים לפני שימוש בהם ופסילה של אריחים שמראם שונה ממה שהוזמן ואריחים שמתגלים בהם פגמים החורגים מהמותר ע"פ ת"י 6. ובניגוד למפרט הכללי – סעיף 10024 – הדורש כי "האריחים ימוינו באתר לפני תחילת הריצוף כדי שבשטחים מוגדרים ישמרו גוון ומרקם אחידים. האריחים יבדקו בדיקה חזותית לפני תחילת מלאכת הריצוף. כל אריח שפניו או מקצועותיו או פינותיו אינם עומדים בדרישות, לא ישמש לריצוף ויסולק מהאתר."

נדרש להחליף האריחים בגוון שונה לאריחים התואמים את שאר הריצוף.

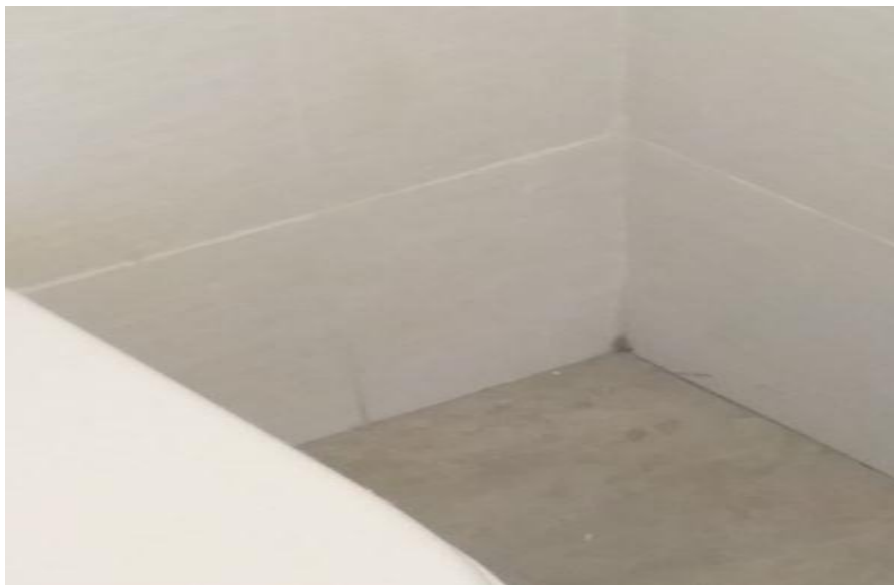
2.2. שירותי אורחים : בוצעה רובה בצורה לא מקצועית.

הליקויים סותרים בין היתר את כללי המקצוע והדרישות המפורטות להלן :  
ת"י 1353. ובניגוד לת"י 1555.1 פרק ג' סעיף 3.1 הדורש כי הגימור והמראה של החיפוי יתאימו לדוגמא שאושרה, ביצוע המישקים נדרש שיהא אחיד וישר בהתאם לתכנון, והמילוי של המישקים נדרש שגם יהא ללא חללים או חורים ובצורה אחידה כאשר הגוון מתאים למה שהוזמן. ובניגוד לת"י 1555.1 פרק ג' סעיף 3.2 הקובע כי חיפוי הקיר יהיה חלק ומישורי והסטייה המקסימלית מהמישוריות היא 3 מ"מ לכל 2 מטר. ובניגוד לת"י 1555.1 ק"כ סעיף 3.3 בו נדרש לבדוק את האריחים לפני השימוש ואם קיימים אריחים פגומים נדרש להחליפם. ובניגוד לת"י 1555.1 ק"כ סעיף 5 המדבר על ניקיון חיפוי הקיר אשפרתו והגנתו.

נדרש לחרוץ רובה קיימת, לנקות מישקים ולמלא מחדש בצורה מקצועית ואחידה.

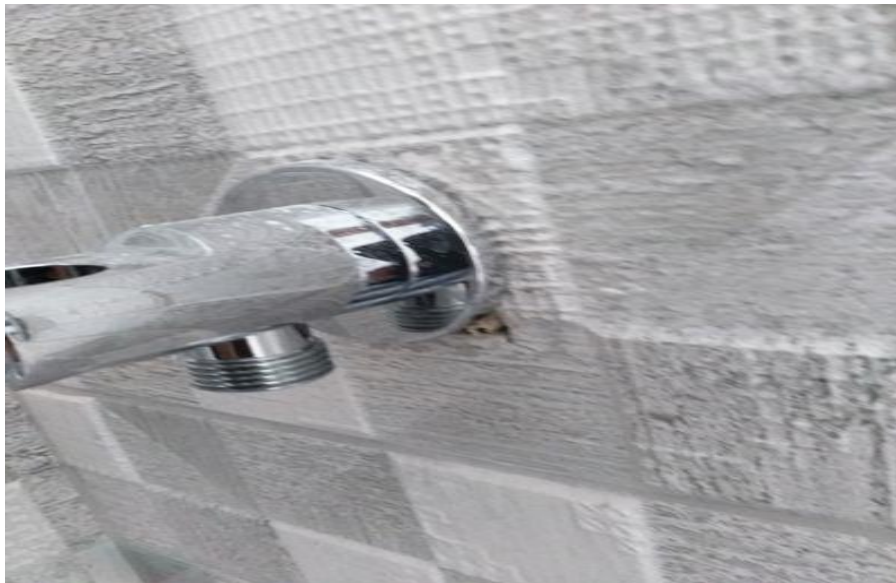
2.3. חדר רחצה הורים : חיתוך סביב צינורות/אביזרים נעשה בצורה לא מקצועית בחיפוי.

זאת בניגוד למפרט הכללי סעיף 100652 לפיו : "ביצוע חיפוי פנים יהיה כאמור בסעיף 100641 לעיל" וכן בניגוד למפרט הכללי סעיף 100641 לפיו : "פתחים לצינורות ואבזרים יבוצעו ע"י עיצוב חורים באריחים בעזרת מכשיר מתאים".

נדרש לתקן בצורה מקצועית.

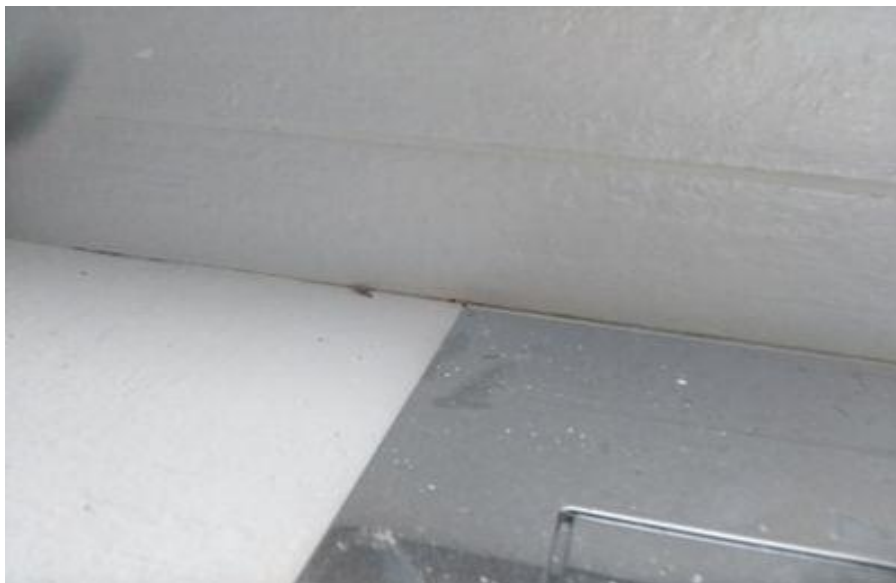
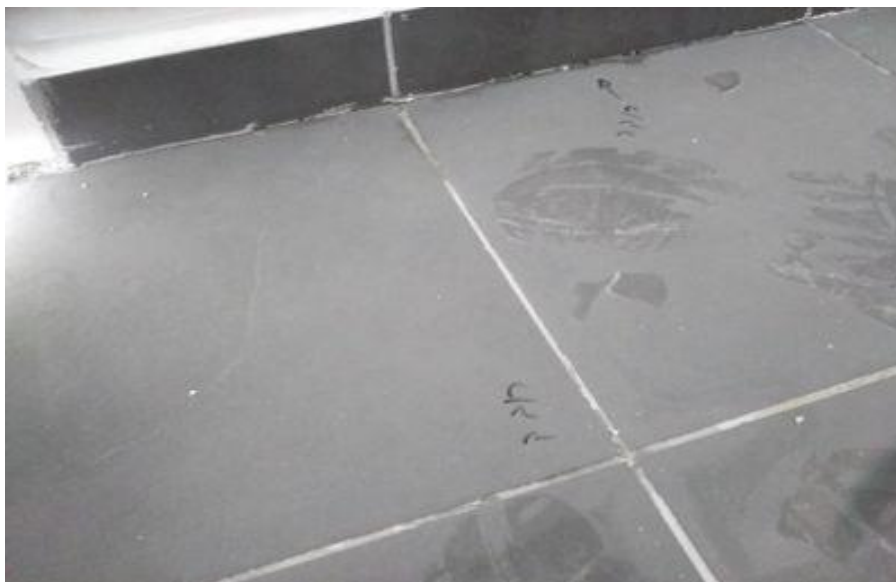
2.4. חדר רחצה הורים : לא בוצע כראוי מלט רובה בין האריחים בפנלים ובחיפוי בחדר.

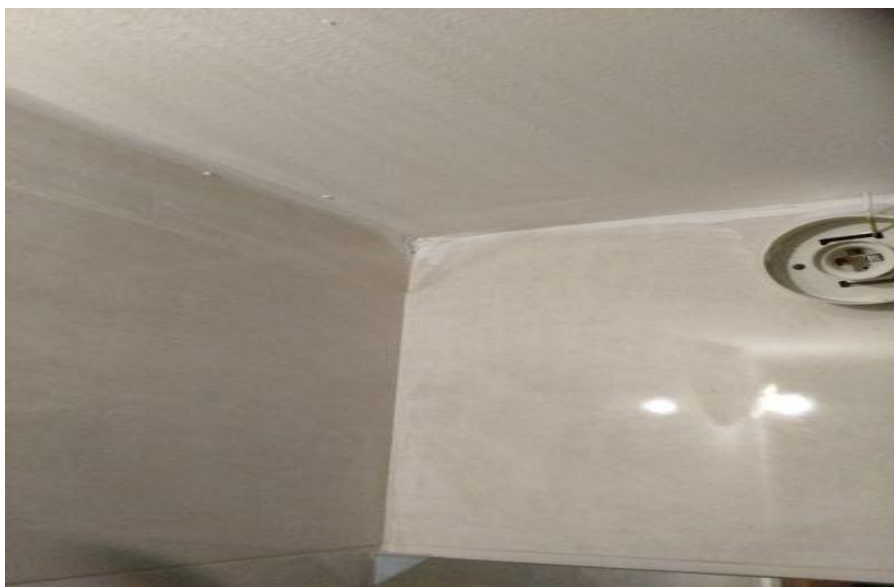
2.5. חדר רחצה כללי מרתף: לא בוצע כראוי מלט רובה בין האריחים בחיפוי.

מים עלולים לחדור לגרום לנזקים.

הליקוי הנ"ל בניגוד ל: 1. תקן 1205, חלק 3 – סעיף 2.1 לפיו: "מקום המגע בין קביעת שרברבות לבין סביבתה (קיר, רצפה, משטח עבודה, ריהוט) יהיה אטום מים. 2. הל"ת (קבועות שרברבות, מחסומים ומלכודים) סעיף 3.12.2 הדורש כי: "המחברים בין אמבט בנוי והכתלים יהיו אטימי מים. פני הכתלים סביב אמבט בנוי יהיו מצופים בחומר חלק, בלתי קורוזי, בלתי סופג ועמיד בפני מים לגובה לא פחות מ- 1.80 מ' מעל רום הרצפה". 3. מפרט הכללי לעבודות בניה – סעיף 07042 – לפיו "חיבורי הקבועות לקירות ולרצפות יהיו אטימים, חזקים ויציבים. עם זאת יהיה החיבור גמיש כדי למנוע העברת מאמצים העלולים לפגוע.

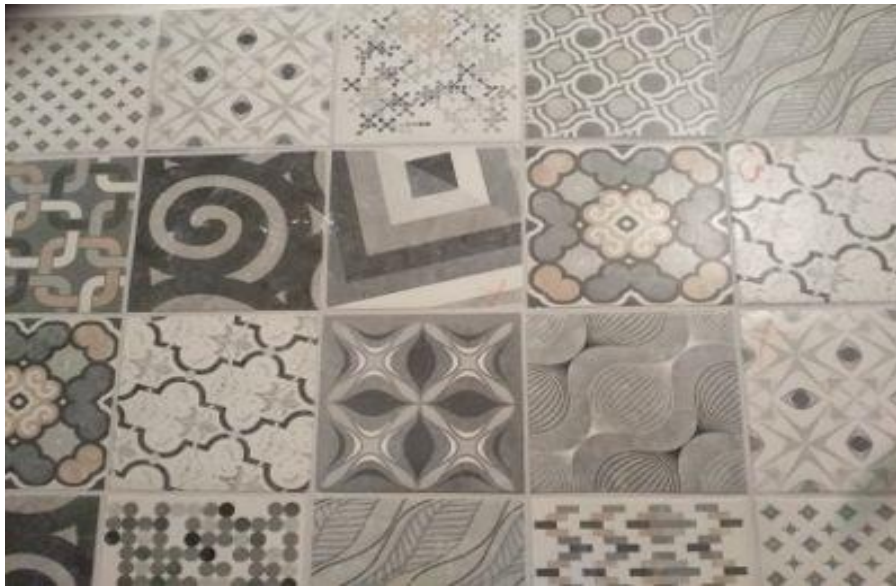
2.6. חדר רחצה כללי וחדר שירות: אריחים בולטים / שקועים מכלל המשטח.

אריחים מעל האמבט שורה 10 עמודה 1 משמאל. שורה 9 עמודות 6,8

משמאל שורה 8 עמודה 8 משמאל. שורה 2 עמודה 2 משמאל.

בגלל מחסור במלט ו/או עבודה לקויה. נדרש לפרק ולבצע מחדש בצורה אחידה וללא סטייה מהמישור.

זאת בניגוד למפרט הכללי סעיף 10095 טבלה 3 המתיר סטייה בין אריחים של 1 מ"מ.

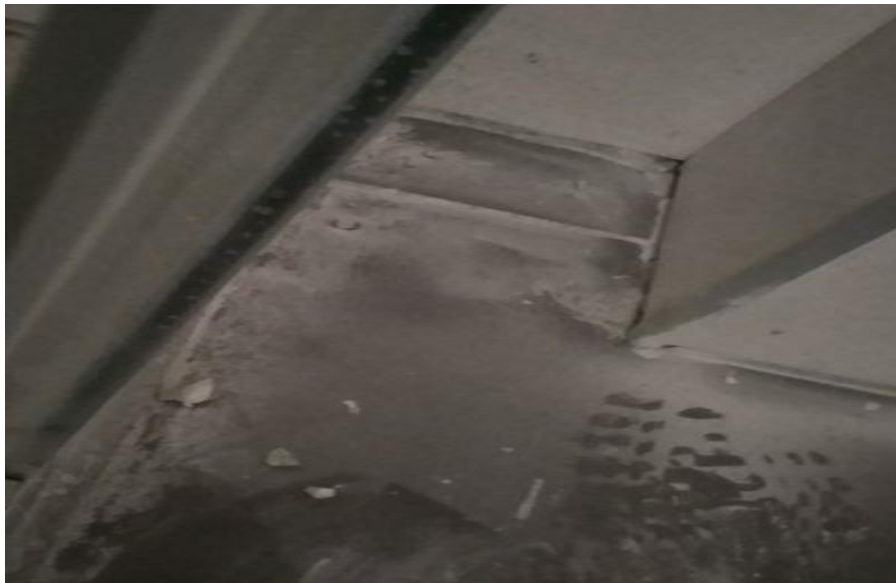
2.7. חדר רחצה כללי מרתף: לא בוצע מילוי של מיישקי ביניים בין הריצוף לקירות החיפוי.

נדרש להשלים בצורה מקצועית בחומר אטים וגמיש המתאים לחללים רטובים.

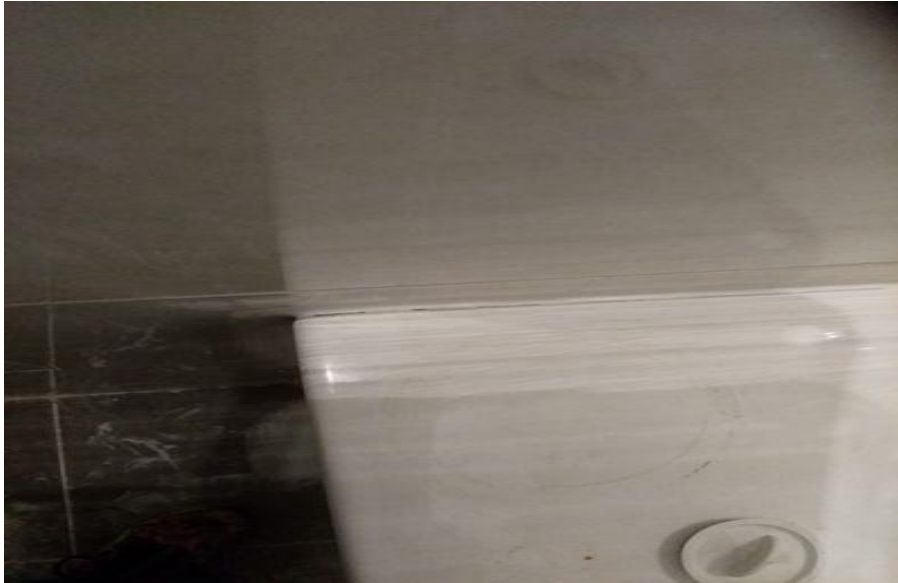
## 2.8.2. חדר רחצה כללי מרתף.

2.8. גימור רובה לא מקצועי ורובה מתפוררת בין חיפוי קרמיקה למשטח שיש  
בחדר רחצה.

זאת בניגוד לת"י 1555 חלק 3 סעיף 2.1.9.1 ועפ"י סעיף 5.1.5.1.

מומלץ לאטום בצורה מקצועית ע"י סליקון דוחה עובש.

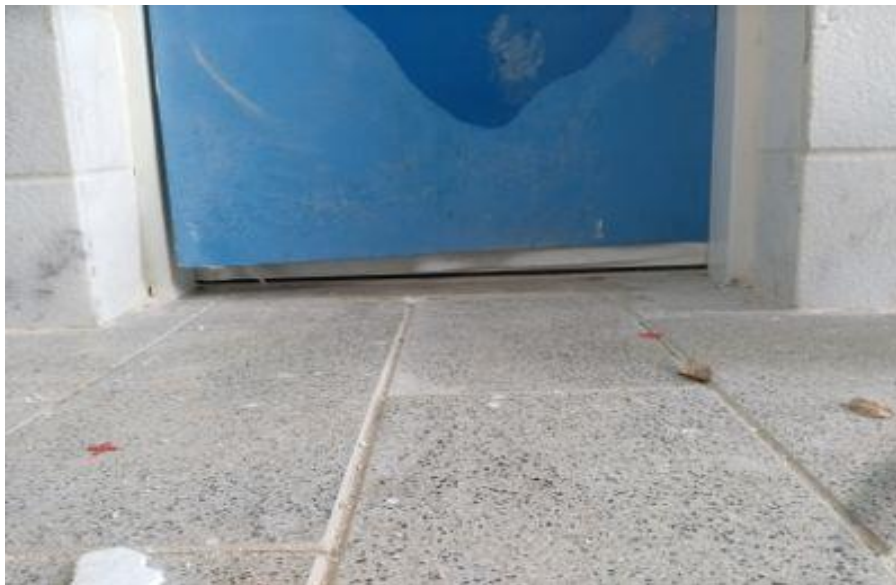
3.1. כניסה לדירה: אינסרט בדלת כניסה ראשית אינו מכוון, מזיקים עלולים להכנס.

נדרש לכוון.

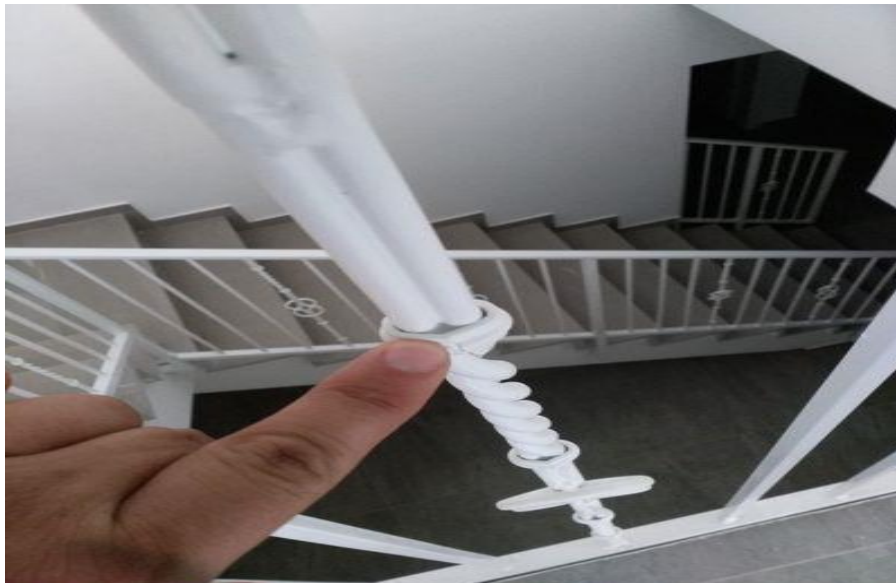
3.2. חדר דיור: מעקה הותקן הפוך ביצוע העיגונים חשוף ולא סמוי בצורה אסתטית.

נדרש לפרק ולבצע מחדש בצורה מקצועית.

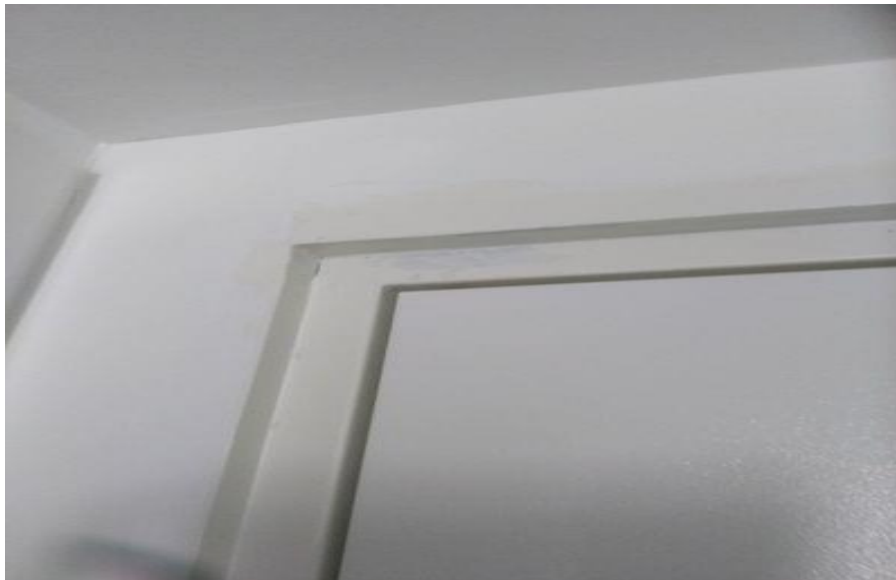
3.3. ממ"ד : מלבן דלת הממ"ד אינו צבוע כהלכה.

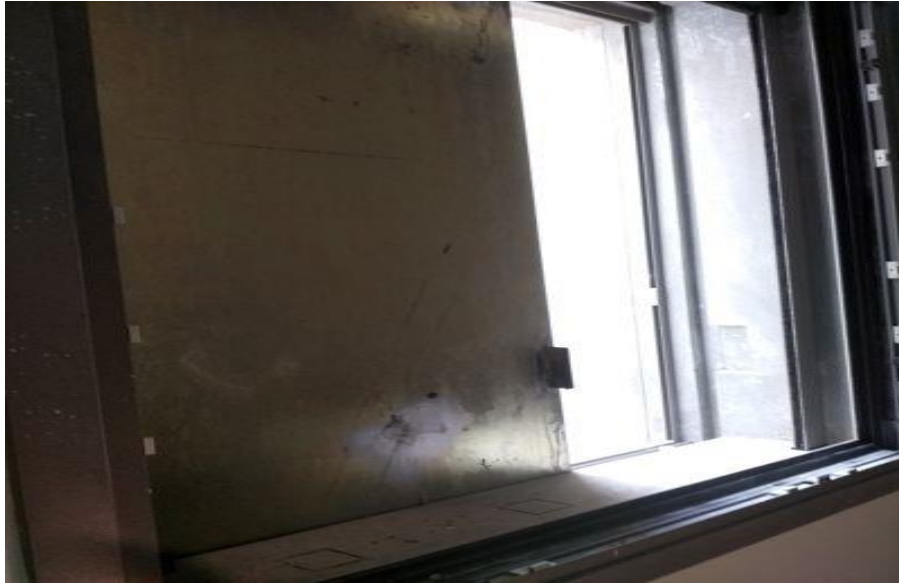
3.4. ממ"ד: מלבן חלון הממ"ד אינו צבוע כהלכה.

בניגוד לת"י 4422 חלק 3.

נדרש לחדש צבע בצורה מקצועית בהתאם למוזמן.

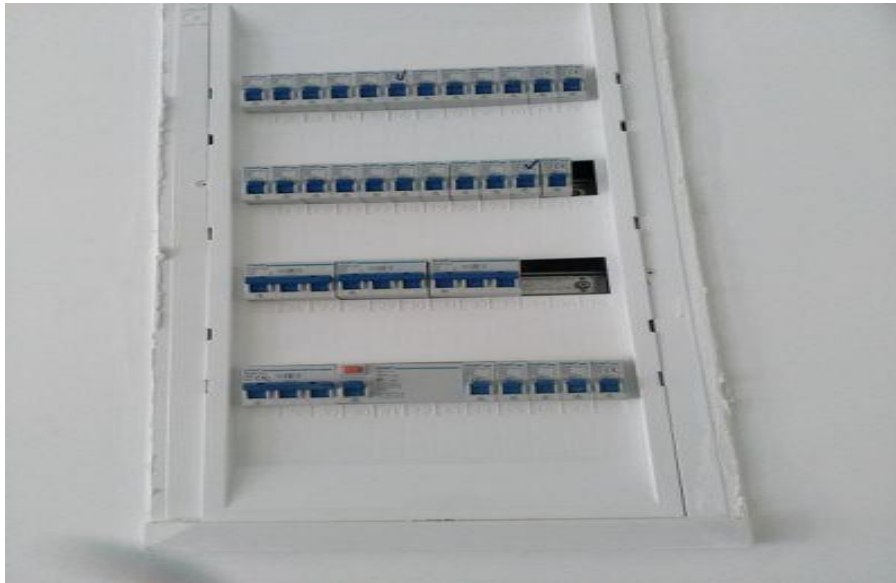
4.1. חדר דיור : לוח חשמל לא מושלם.

זאת בניגוד למפרט 165 (תיבות ללוחות חיבורים למתקני חשמל) סעיף 4 .

נדרש להשלים פסים מ P.V.C במקומות החסרים.

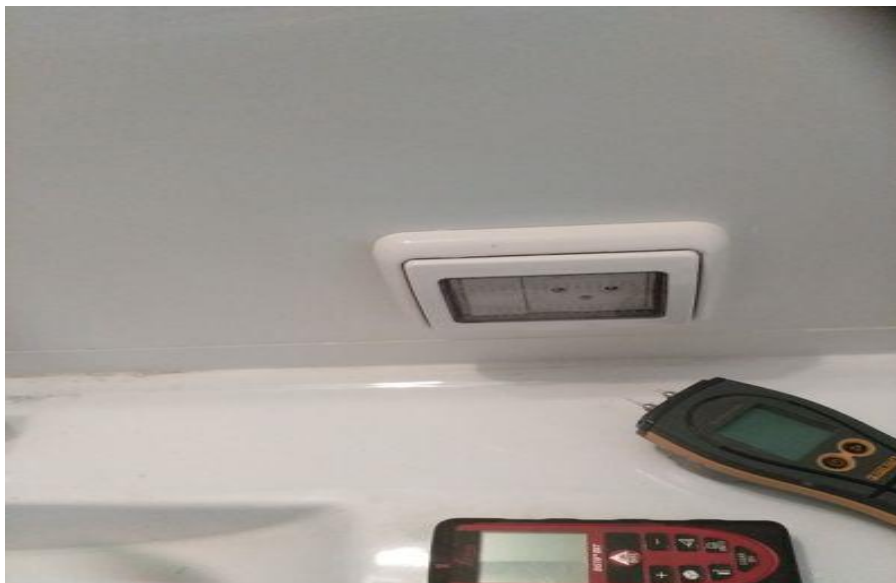
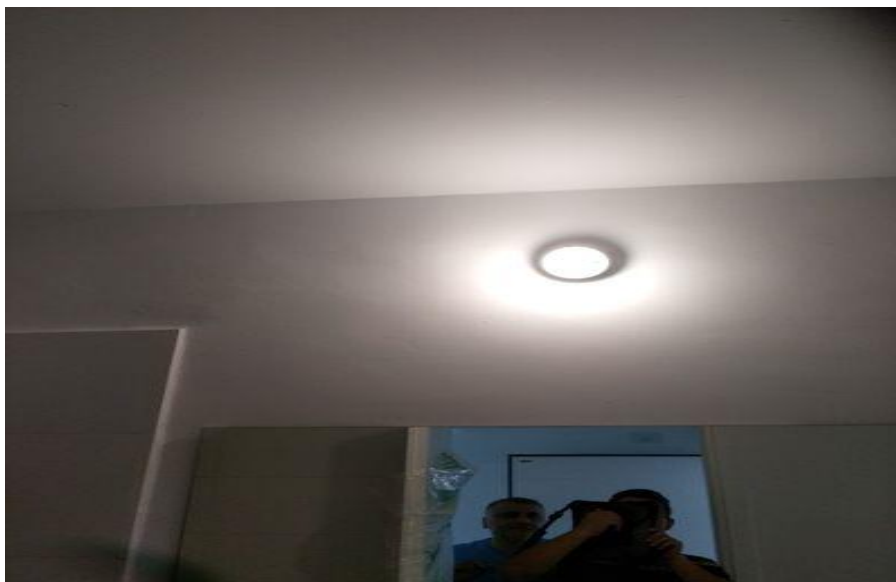
4.3. חדר רחצה כללי וחדר שירות: מתג ההדלקה של התאורה הינו פנימי ולא חיצוני.

נדרש לתקן.

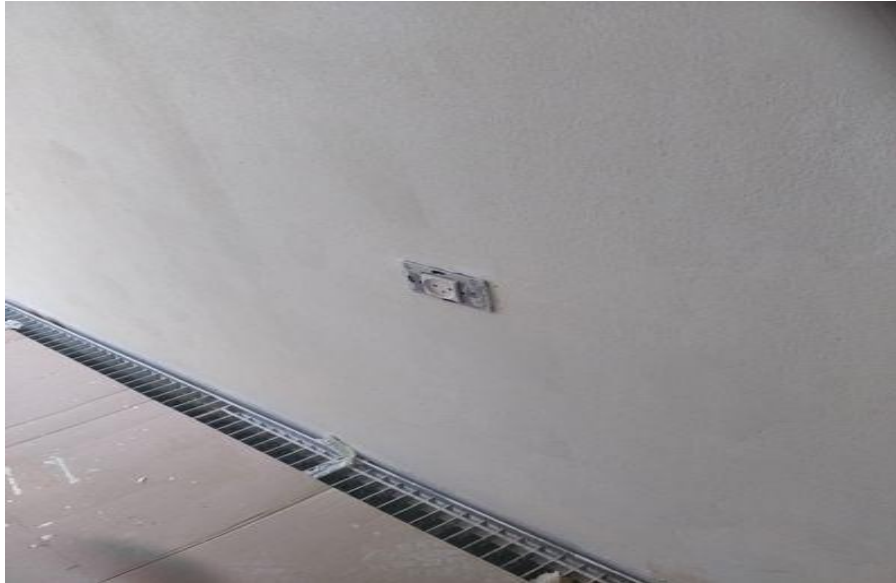
4.4. מרפסת דיור וחצר: חסר מכסה לנק' חשמל.

נדרש להשלים.

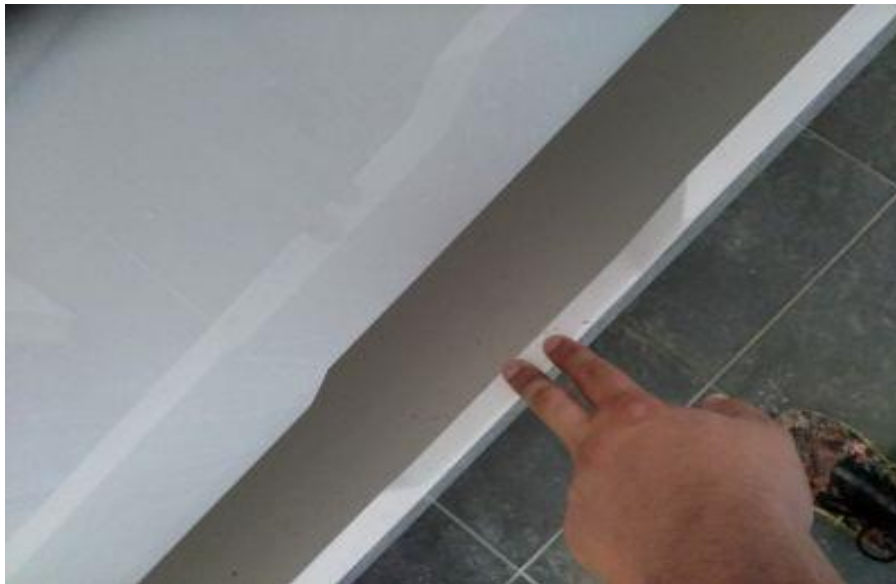
5.2. חדר רחצה כללי וחדר שירות: ארון תחתון לא ניתן לפתוח כראוי.

נדרש לתקן בצורה מקצועית.

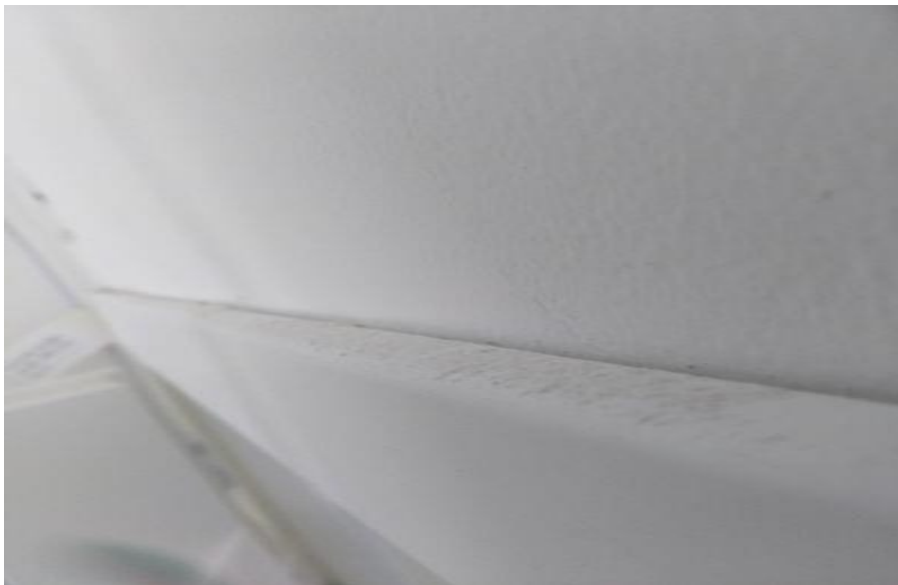
5.3.1. חדר שינה.

5.3. גימור סביב משקוף דלת כניסה לחדר אינו אחיד ומקצועי, ליקוי היוצר מרווחים בהן עלולים לחדור מים ו/או להיתפס באלמנטים שונים העלולים לפגוע במשקוף - ליקוי אסתטי.

נדרש להשלים מילוי סביב המשקוף בצורה מקצועית במסטיק אקרילי.

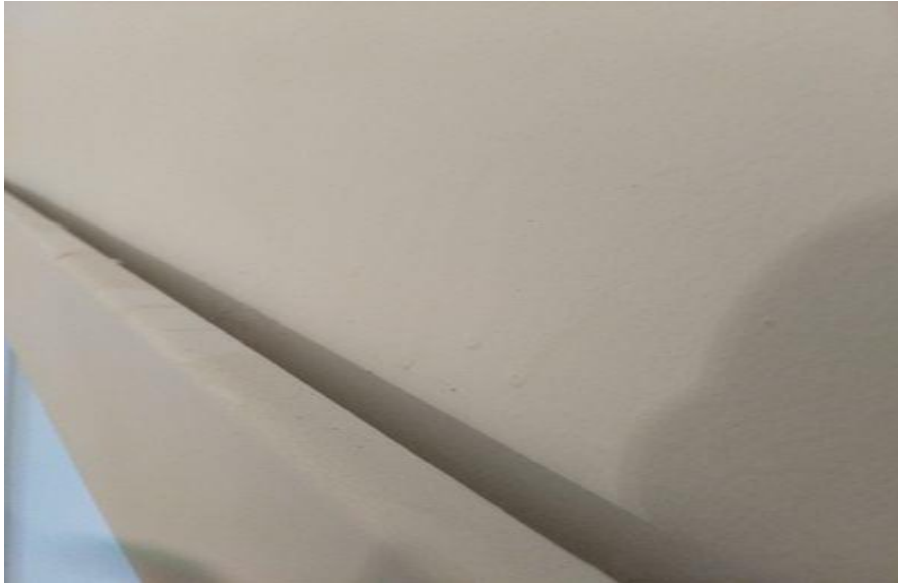
## 5.3.3. שירותי אורחים.

בניגוד לת"י 23 על חלקיו.

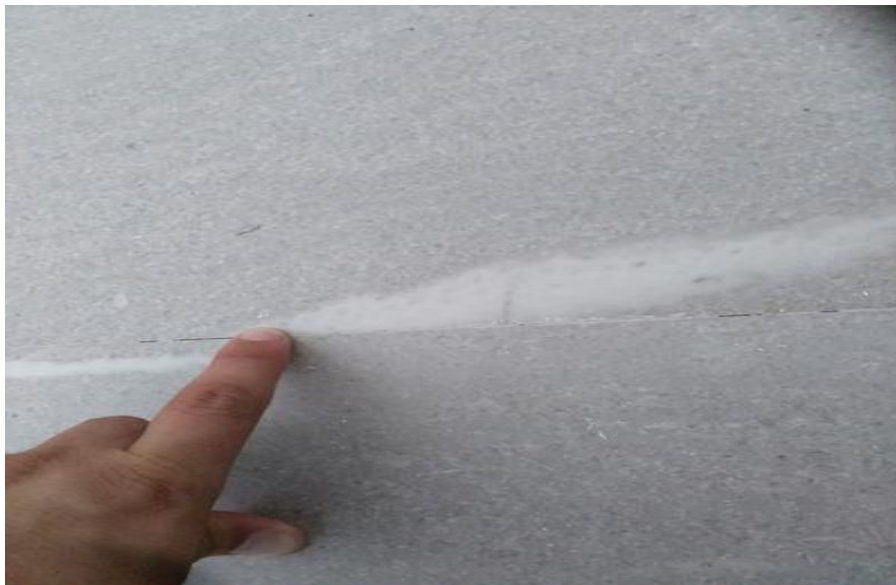
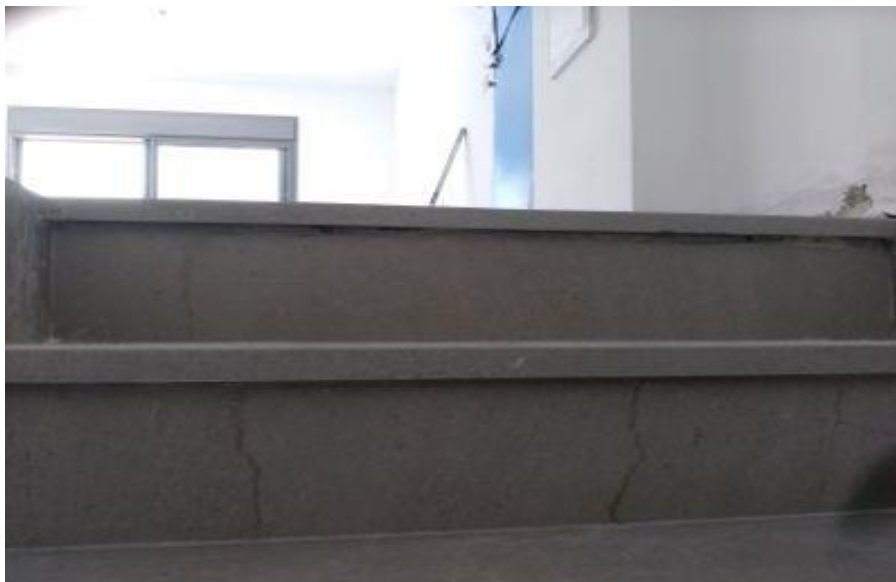
6.1. מדרגות: ביצוע גימור במדרגות לקוי חסר דבק שיש בפודסטים ובין שיש לשי במדרגה.

נדרש לתקן בצורה מקצועית.

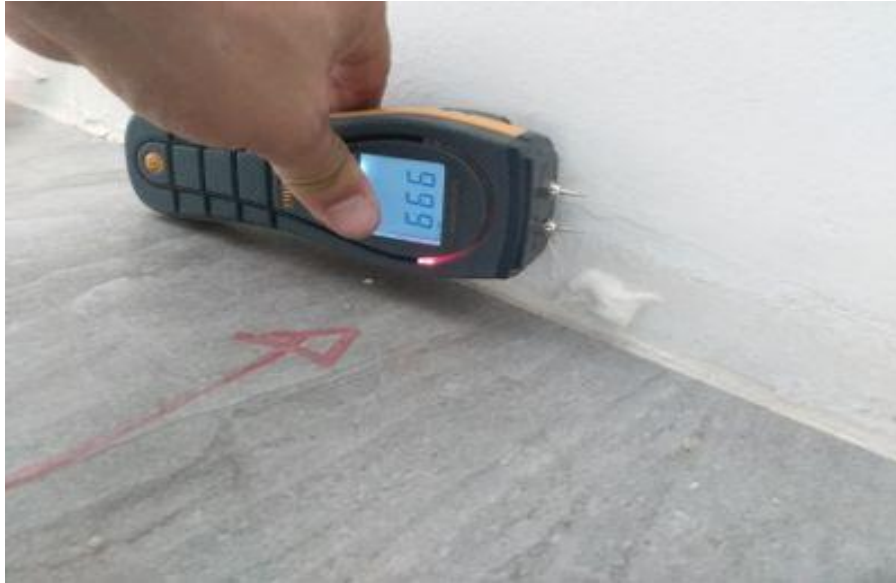
7.1. חדר דיור : מדידת לחות גבוה מעל 6% מעל הת"י מימין לויטרינה.

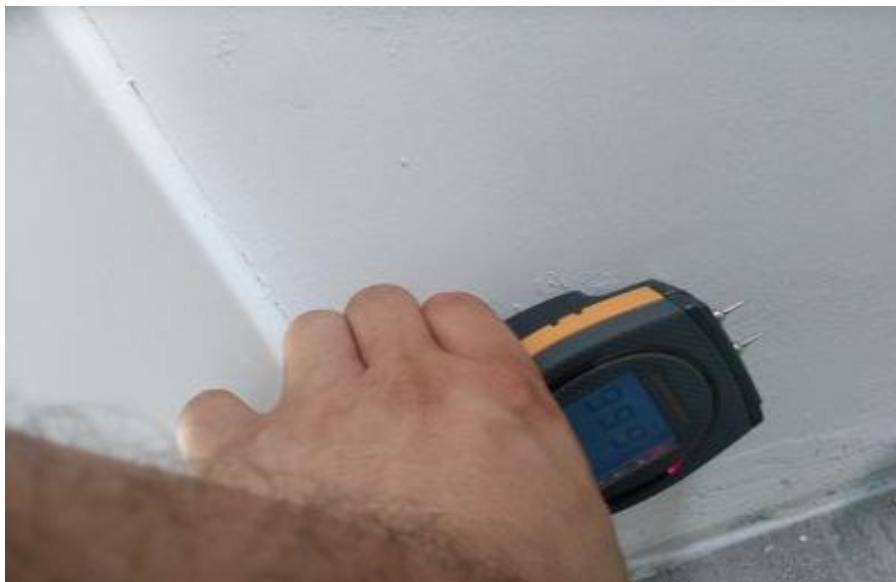
7.2. חדר שינה הורים : לחות גבוה מעל 6% קיים חשש סביר שקיימת רטיבות מצד ימין לחדר רחצה הורים.

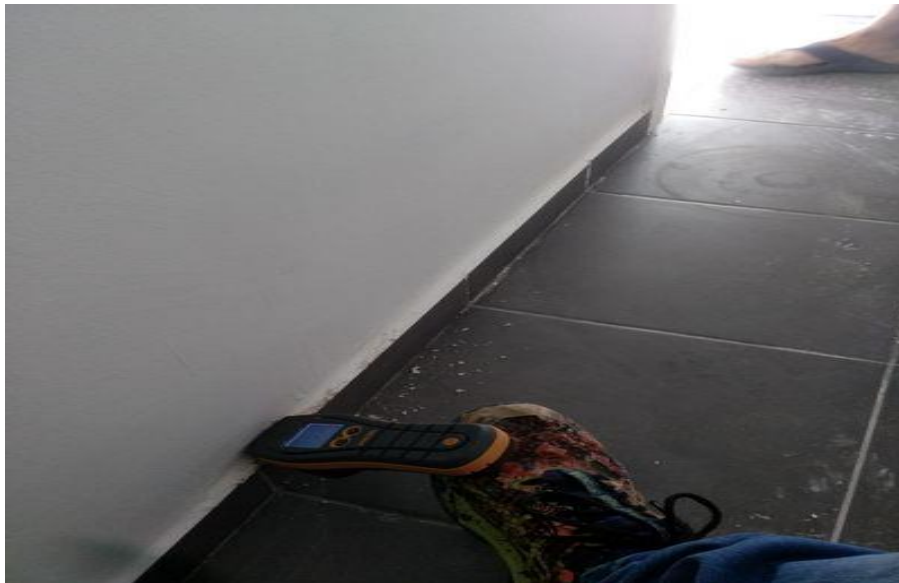
7.3.1. חדר רחצה הורים.

7.3. לחות גבוהה מעל 6% קיים חשש סביר שקיימת רטיבות בקיר המשותף לדלת הכניסה לחדר.

הליקוי יוצר פגם אסתטי ותפקודי בולט וסותר בין היתר את הדרישות  
כמפורט להלן: תקנות התכנון והבנייה סעיף 5.32 הדורש כי: "קירותיו  
החיצוניים של בנין יתוכננו וייבנו באופן המונע חדירת מים ורטיבות לתוכו  
מבחוץ".

נדרש לאתר את מקור הרטיבות, לתקן בצורה מקצועית ולחדש צביעה.

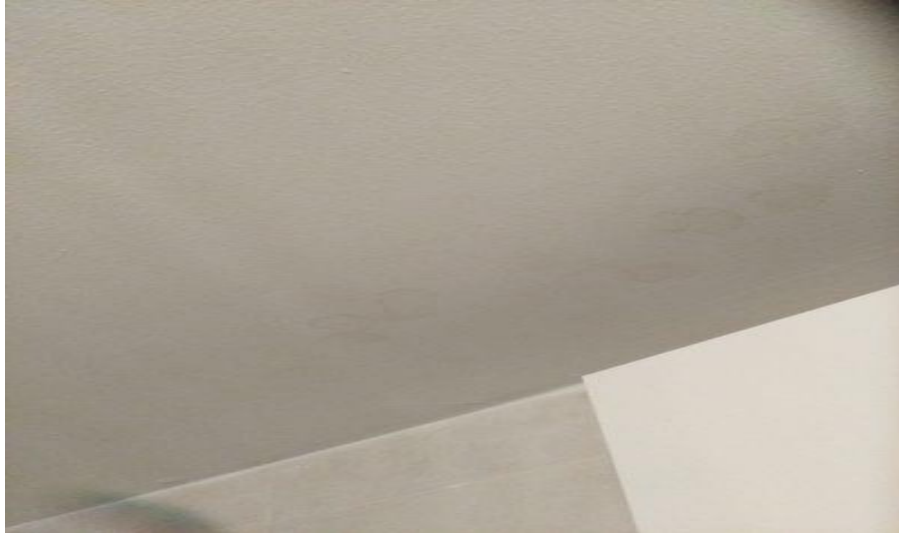
7.4. חדר רחצה כללי מרתף : רטיבות בתקרת החדר.

נדרש לאתר את מקור הרטיבות, לתקן בצורה מקצועית ולחדש צביעה.

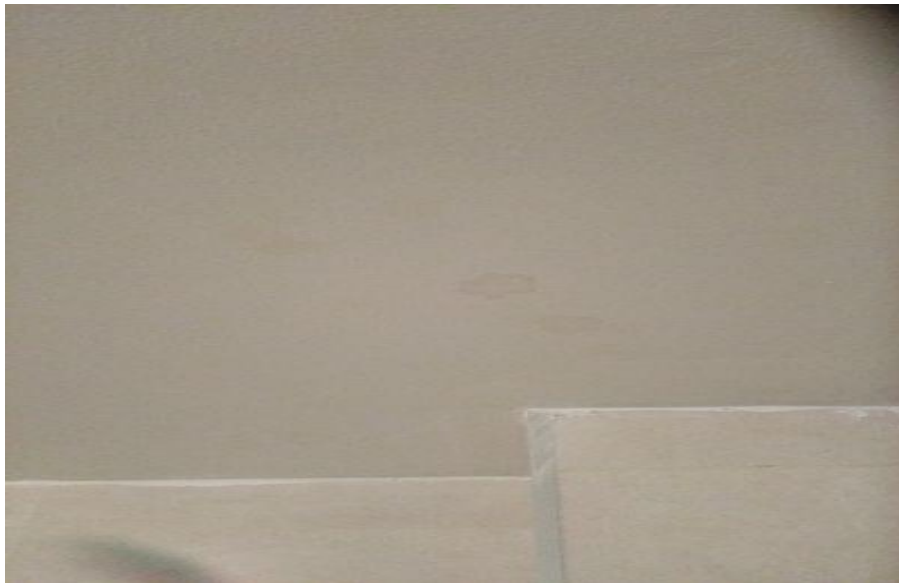
זאת בניגוד לתקנות התכנון והבניה - סעיף 5.33 (א) – "גגו של בנין, קירות ורצפות של המרתפים והמקלטים התת קרקעיים ורצפות חדרי השרות למעט אלה שבקומה התחתונה יאוטמו בחומרים אספלטיים". וכן בניגוד לת"י 1476 על כל חלקיו.

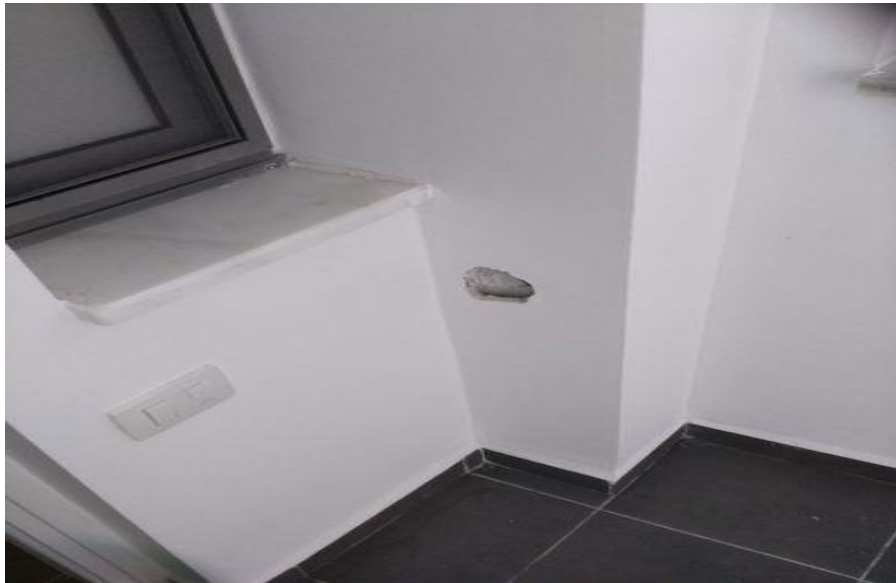
8.1. חדר רחצה כללי וחדר שירות: חסר מכסה לפתח ביקורת בחיפוי.

נדרש להשלים בצורה מקצועית.

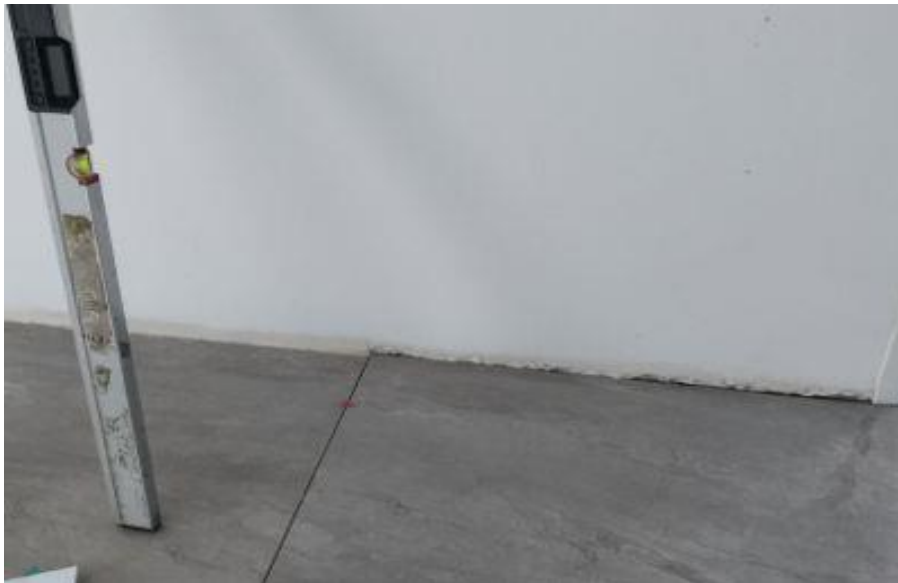
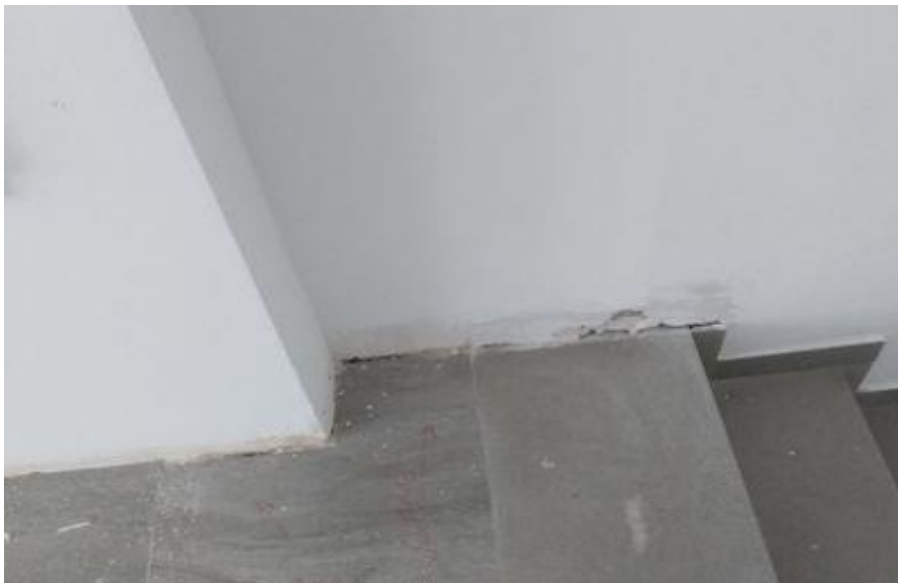
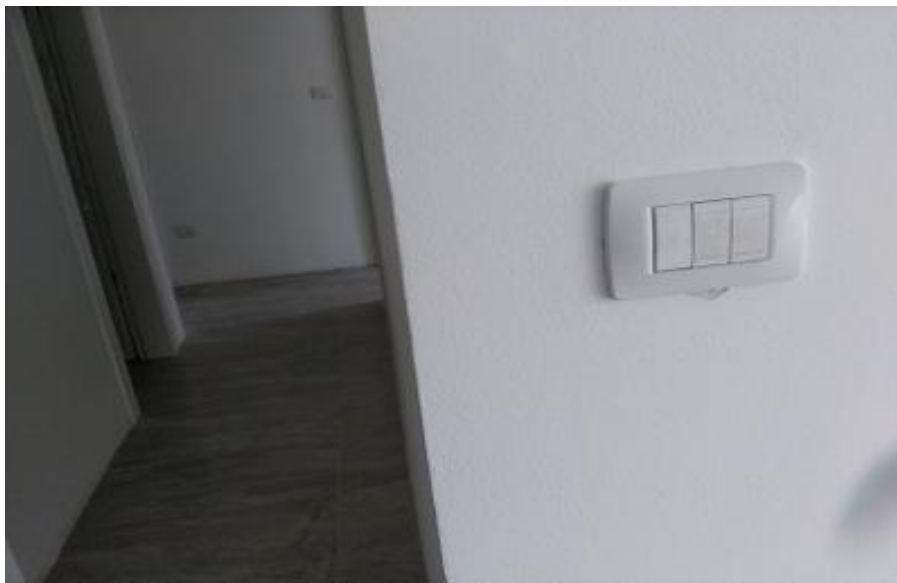
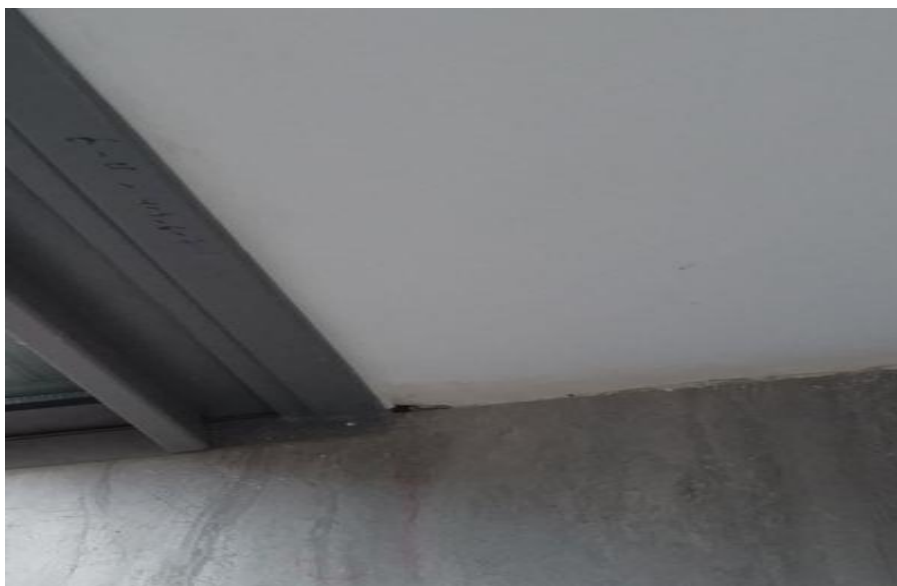
9.1.1. חדר דיור.

9.1. מראה טיח לא אחיד.

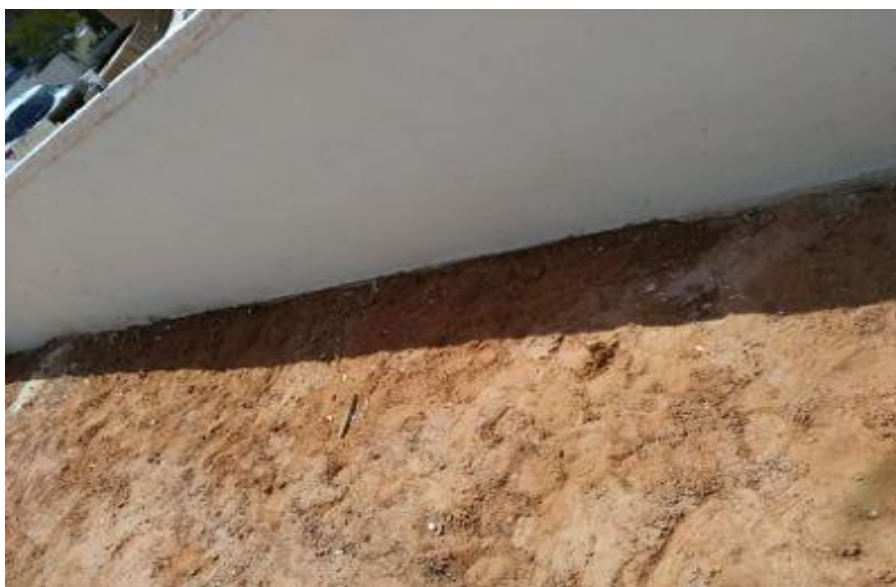
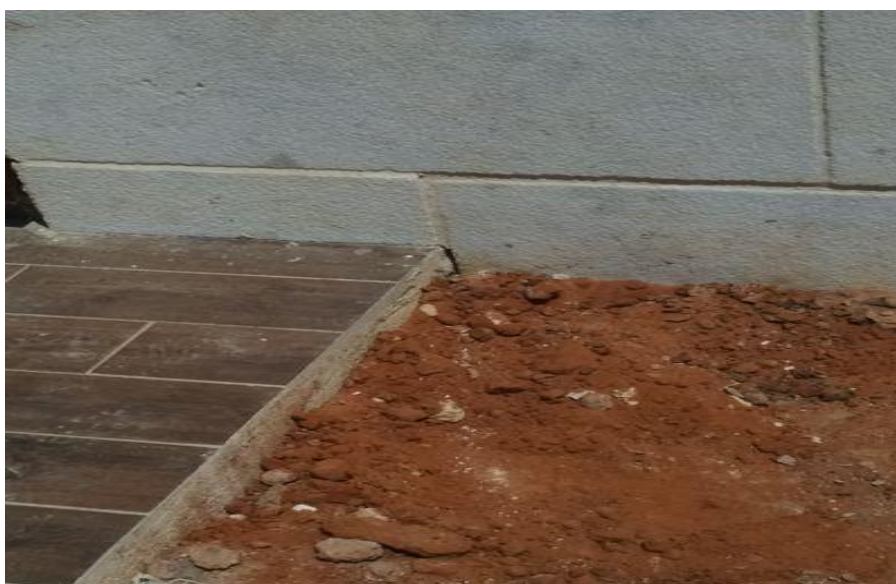
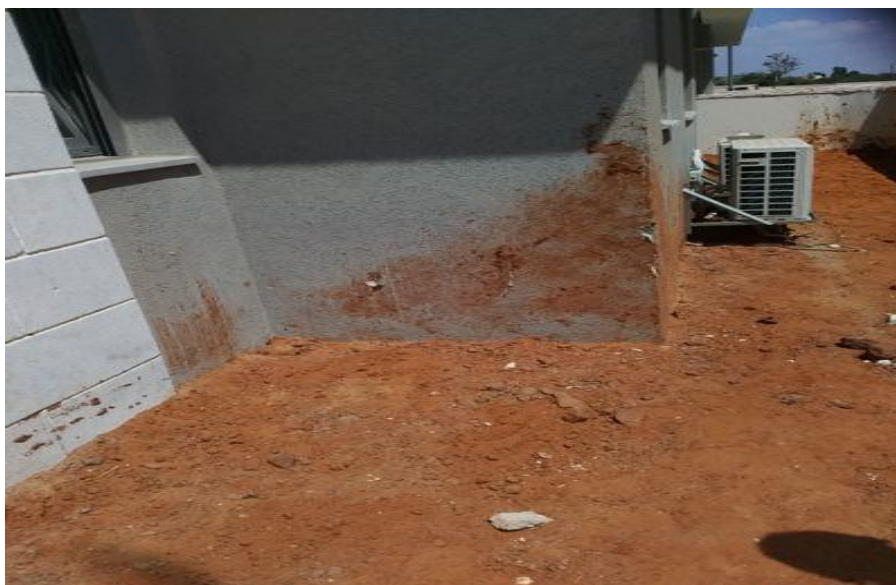
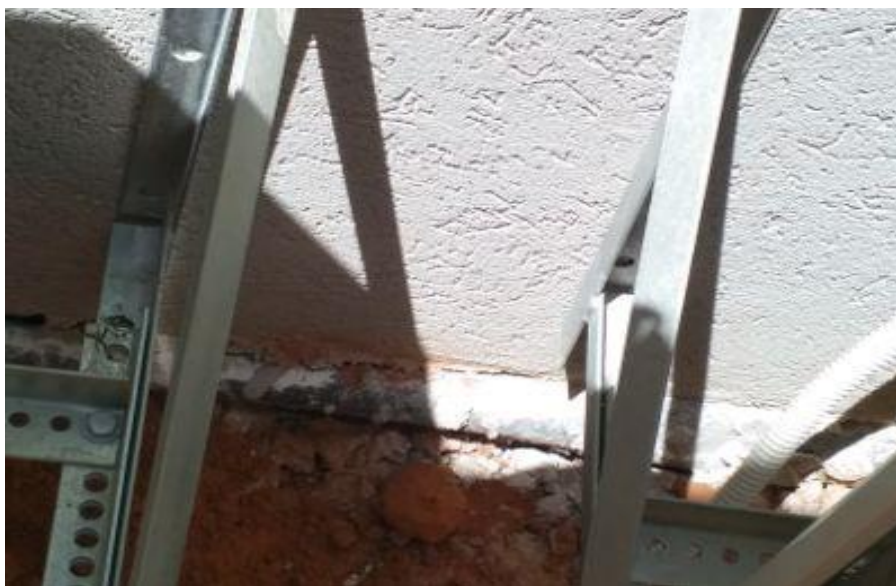
9.2. מרפסת דיור וחצר: מראה טיח לא אחיד, יריעת הגנה מערכת האיטום

חשופה.

זאת בניגוד לת"י 1920.2 סעיף 3.1 המחייב שמראה הטיח, גימורו וגוונו יתאימו למוזמן.

נדרש לתקן בצורה מקצועית ואחידה.
