הנדון: הדירה ב.....

ליקויי בנייה

חוות דעת מקצועית

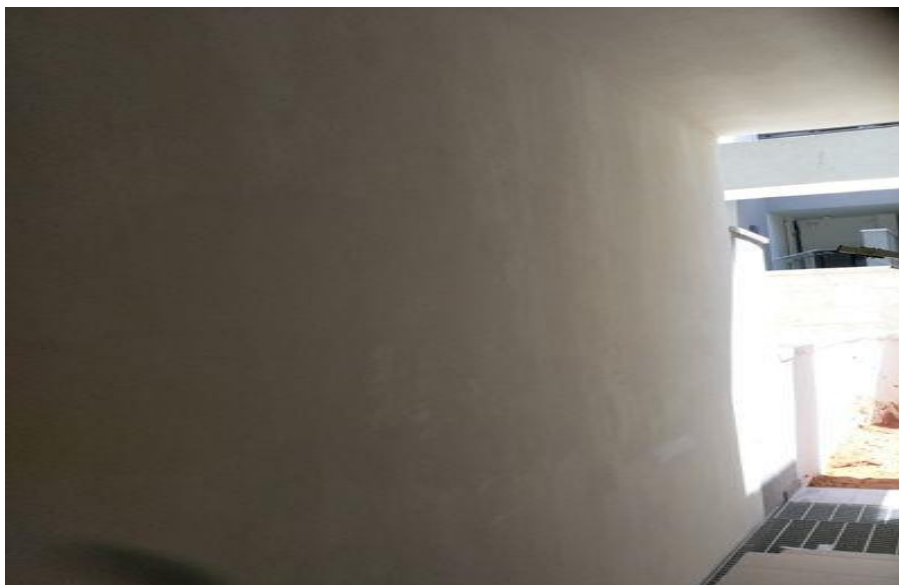
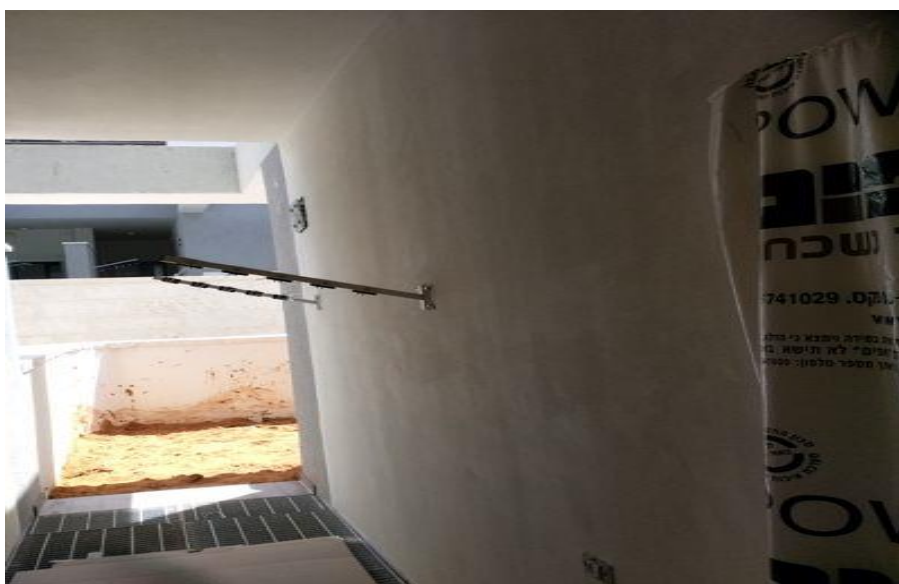
9.3.1. מרפסת דיור וחצר.

9.3. צביעה לקוייה ולא מקצועית של הקירות והתקרה. לא בוצעה הכנה כראוי של הקירות לפני ביצוע עבודות הצביעה.

נדרש לשפשף את הצבע מהקירות להכין את הקירות והתקרות לצביעה ולצבוע מחדש בשלוש שכבות לפחות של צבע מתאים, תוך הקפדה על ביצוע מקצועי וקבלת גוון תואם ומראה אחיד.

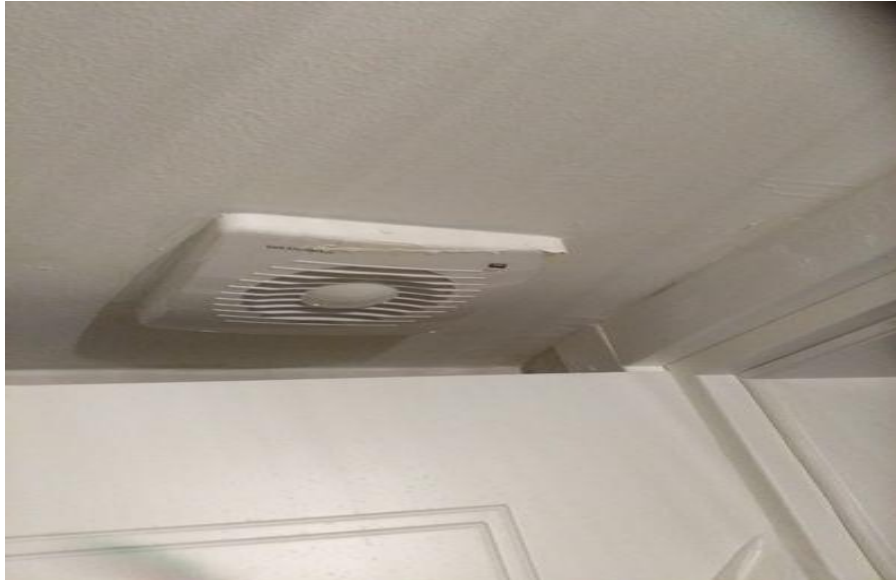
9.4. חדר רחצה כללי מרתף : צביעת תקרה לקויה בחדר.

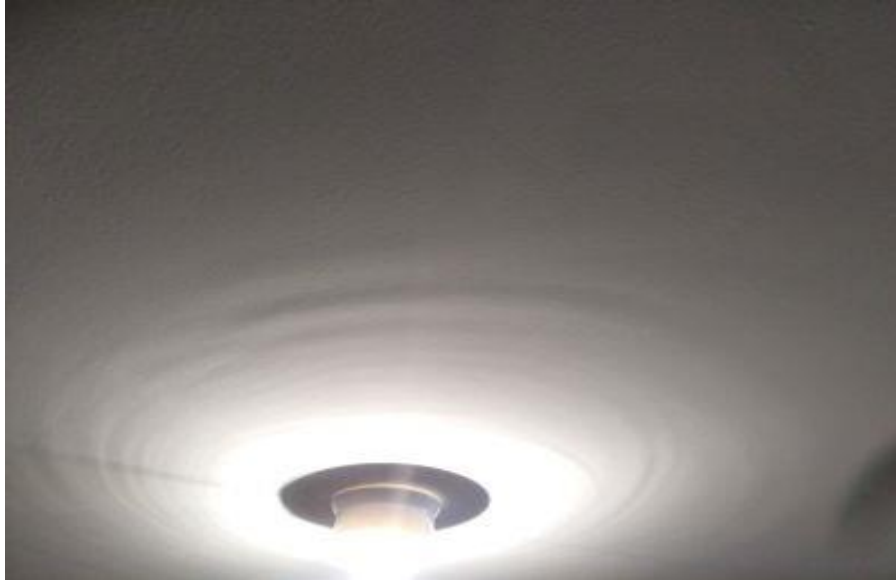
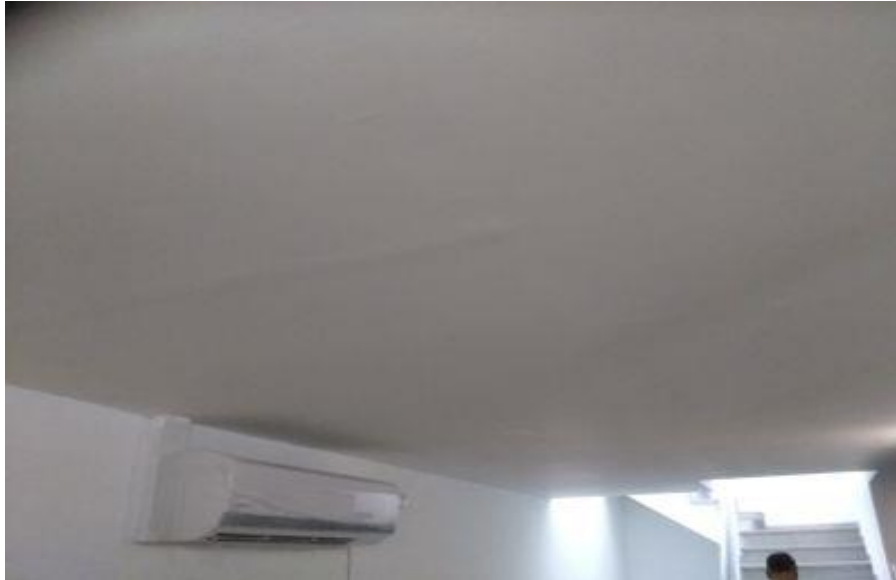
9.5. חדר דיור קומת מרתף : ביצוע בנייה וצביעת תקרה לקויה במרתף.

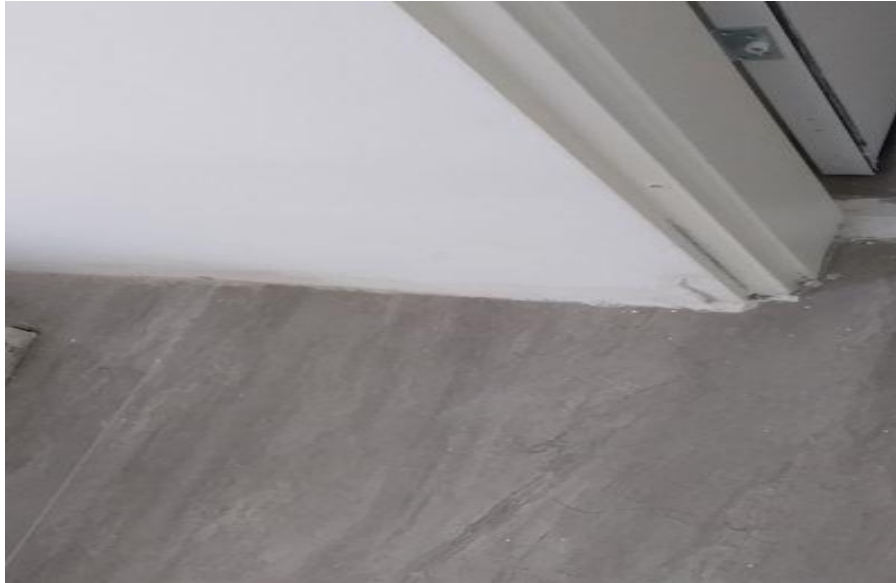
9.6. ממ"ד: גבשושיות וגלים בטיח בעיקר בקיר של הדלת כניסה.

יש לבצע חידוש חלקי תוך יישור בסרגלים, וצביעה חוזרת .

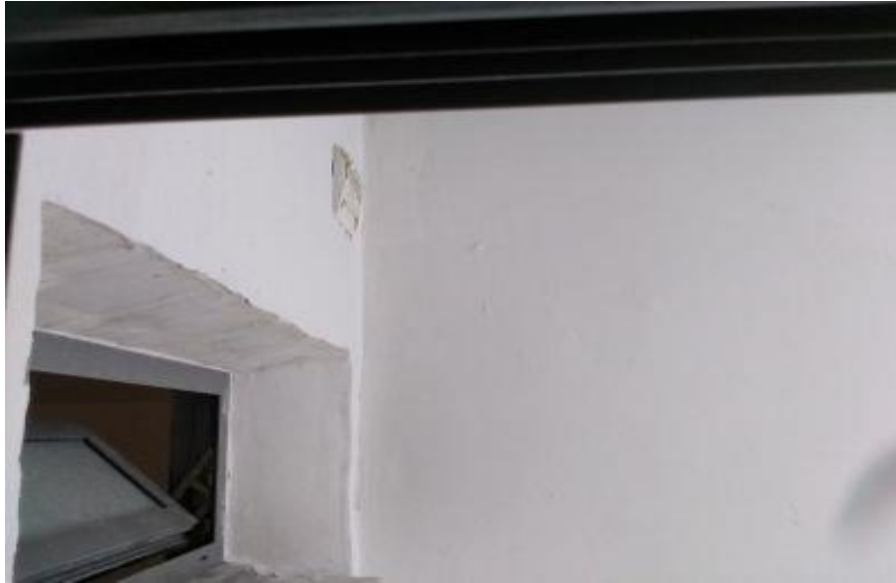
9.7. חדר דיור קומת מרתף : גבשושיות וגלים בטיח בעיקר בפתח החלון.

זאת בניגוד לתקנים הישראליים של מכון התקנים ת"י 1920.2 – לגבי סטיות מותרות בטיח. ובניגוד למפרט הכללי סעיף 09.04.01.01 לפיו : "יום לפני התחלת עבודות הטיח יבצע הקבלן את הפעולות הבאות : א. יסתום את החורים והמרווחים ("פוגות") בין הבלוקים, יסיר שכבות רופפות ויקצץ חוטי קשירה... ב. ינקח את פני השטח משמן, אבק, מלחים וכד'..." וכן בניגוד לסעיף 09.09.

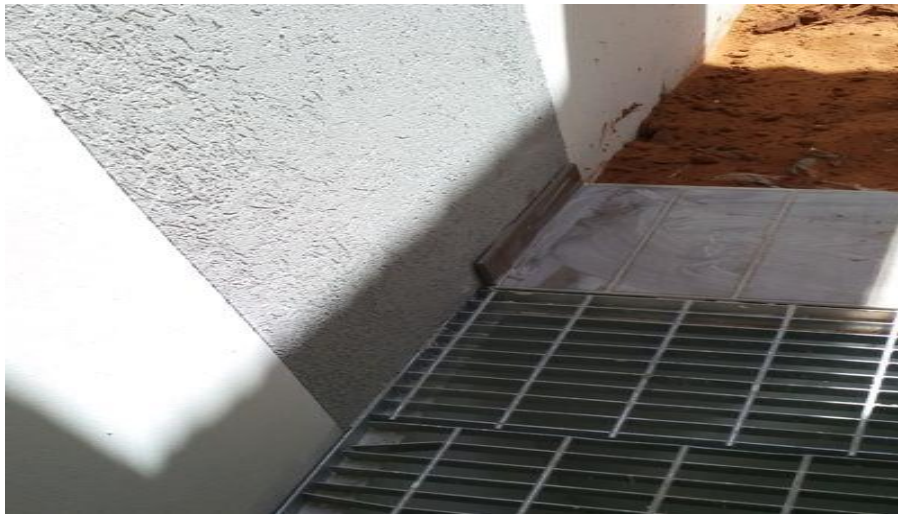
9.8. מרפסת דיור וחצר: גימורים ועיבודים בפנלים בוצעו בצורה לקויה ולא מקצועית.

נדרש להשלים בצורה מקצועית.

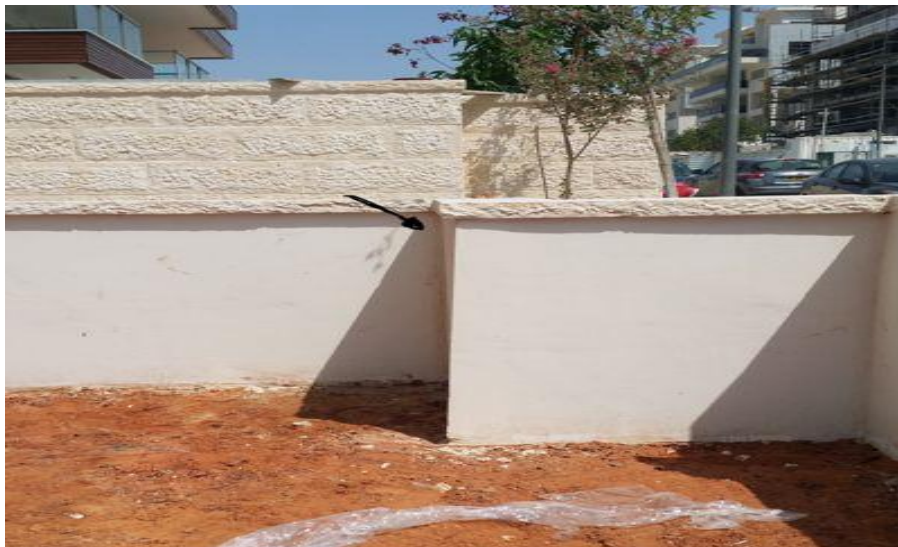
9.9. מרפסת דיור וחצר: גבשושיות וגלים בטיח בקיר ההיקפי של הגינה. הערכת עלות: 1,200 ש"ח.

יש לבצע חידוש חלקי תוך יישור בסרגלים, וצביעה חוזרת.

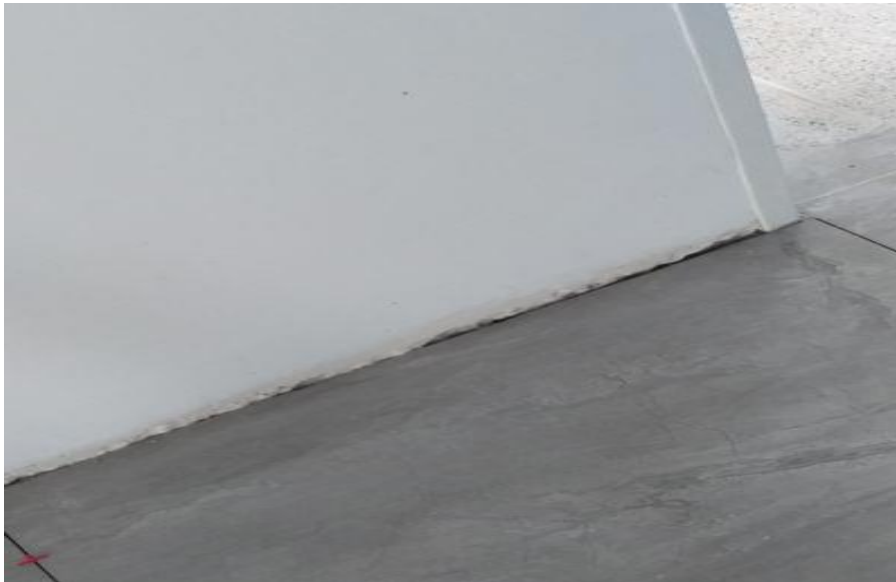
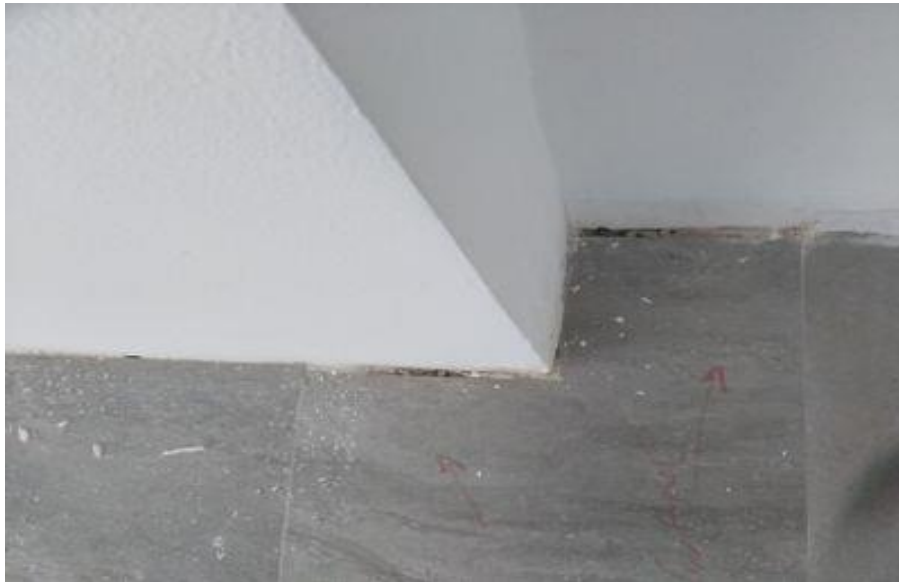
10.1.1. חדר דיור.

10.1. עקב בקשת הדייר לא לבצע פנלים בדירה יש לבצע מילוי בצורה מקצועית בחומרים אקרילים מתאימים בין הריצוף לקירות המבנה (אקרילים מכוון שזהו חומר גמיש היודע לקבל את הפרשי ההתפשטות הקיימים בין הריצוף לקירות).

נדרש להשלים בצורה מקצועית ואחידה.

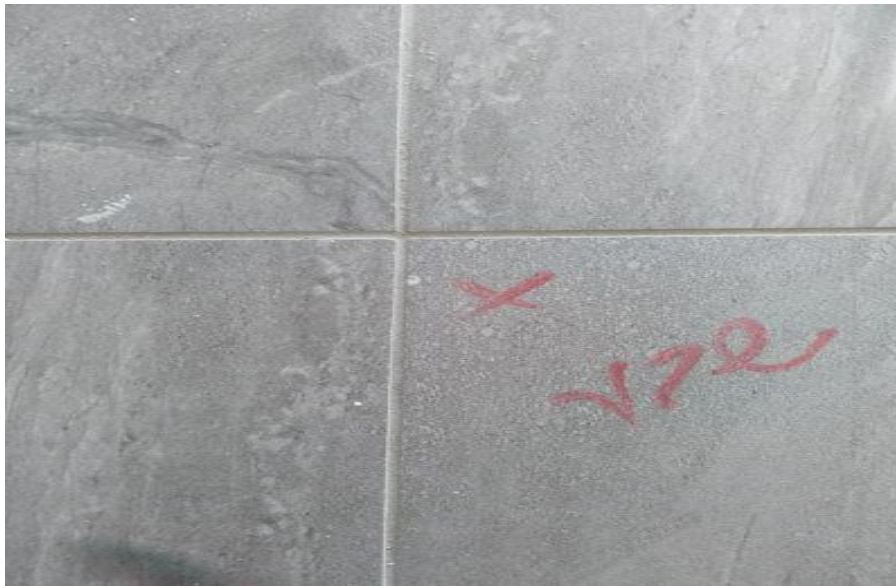
10.3. חדר דיור : אריח שבור שורה 6 מהויטרנה שורה 6 מדלת הכניסה הראשית.

אריח שבור שורה 6 מהויטרנה שורה 5 מדלת הכניסה הראשית. אריח

שבור שורה 7 מהויטרנה שורה 6 מדלת הכניסה הראשית.

נדרש לפרק ולהחליף האריחים הפגומים.

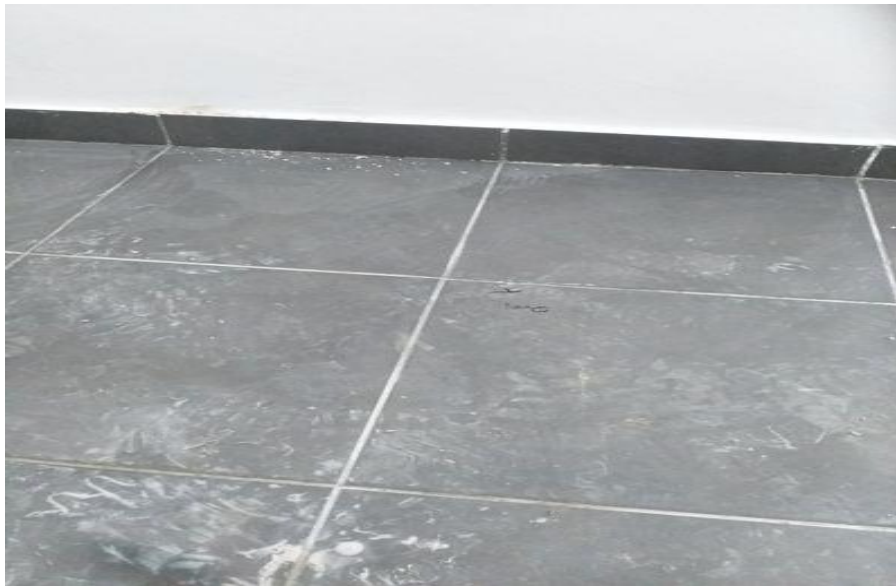
10.4. חדר רחצה הורים : פגיעות, סדקים ופגמים באריחים. אריח סדוק באזור קופסת הביקורת מתחת לאסלה. אריח שבור שורה 2 מהדלת שורה 5 מהחיפוי של האסלה הנסתרת. אריח בפינת המקלחון. הערכת עלות : 600 ש"ח.

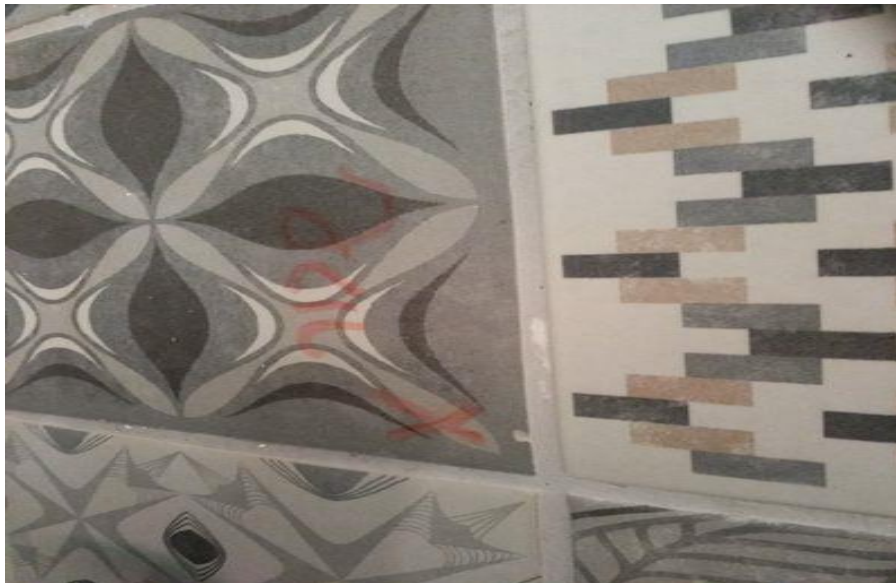
10.5. חדר רחצה כללי וחדר שירות: אריח שבור שורה 8 עמודה 1 משמאל, מעל האמבט.

זאת בניגוד לת"י 1555 חלק 3 סעיף 5.1.4.4 - הדורש בדיקת שלמות ונקיות האריחים ופסילה של כל אריח שאינו עומד בדרישות ת"י 314, והחלפת אריחים פגומים או אריחים שנפגעו במהלך העבודות.

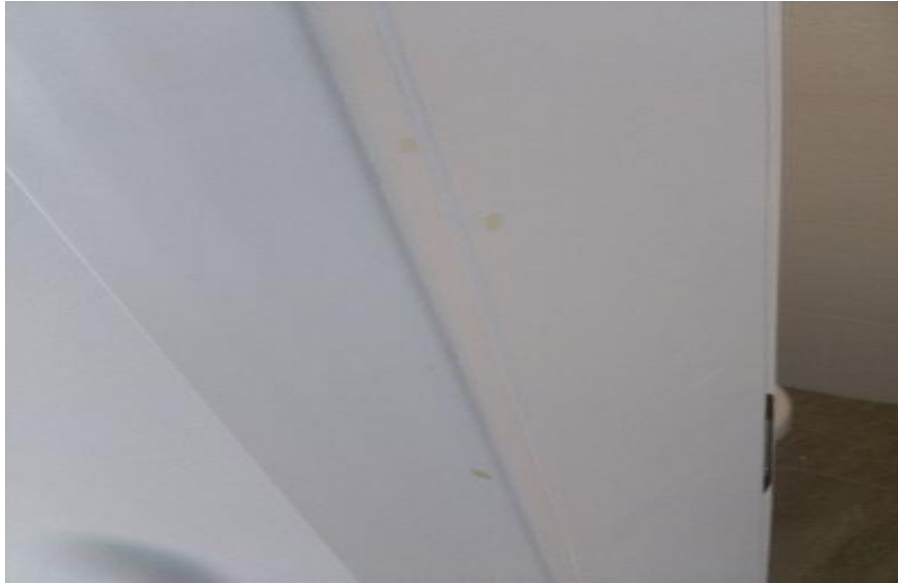
10.6. שירותי אורחים: משקוף הכניסה לחדר ללא ניקיון.

כנדרש בתקן הישראלי 1555 חלק 3 סעיף 5.1.5.2 המחייב בדיקה של משטח הריצוף שהוא אכן נקי וראוי לשימוש (ראה נספח א'). וכן כנדרש בתקן 1555 חלק 3 נספח א 2.

יש לנקות הדירה משיירי חומרי בנין.

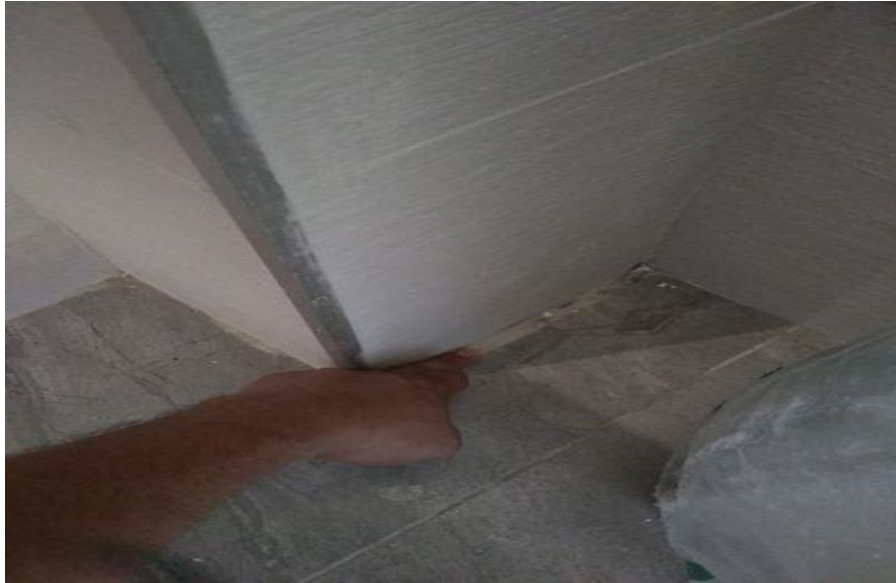
10.7. שירותי אורחים: חיתוך גס ולא מקצועי ביחס לחיפוי הגבס.

זאת בניגוד למפרט הכללי – סעיף 10024 – לפיו "בקרבת פתחים, פינות, לאורך קירות וכיו"ב ייחתכו האריחים כדרוש". ובניגוד למפרט הכללי לעבודות בניה סעיף 10025 הדורש כי: "... על יד מלבני דלתות יחתכו השיפולים בקו מפגש נקי בהתאם לפרט שבתוכנית..."

נדרש לפרק ולבצע מחדש וזאת בניגוד למפרט הכללי הבין משרדי לבניה (הספר הכחול) סעיף 10034 "משאר הבחינות יבוצע הריצוף כאמור ביחס לריצוף באריחי טראצו".

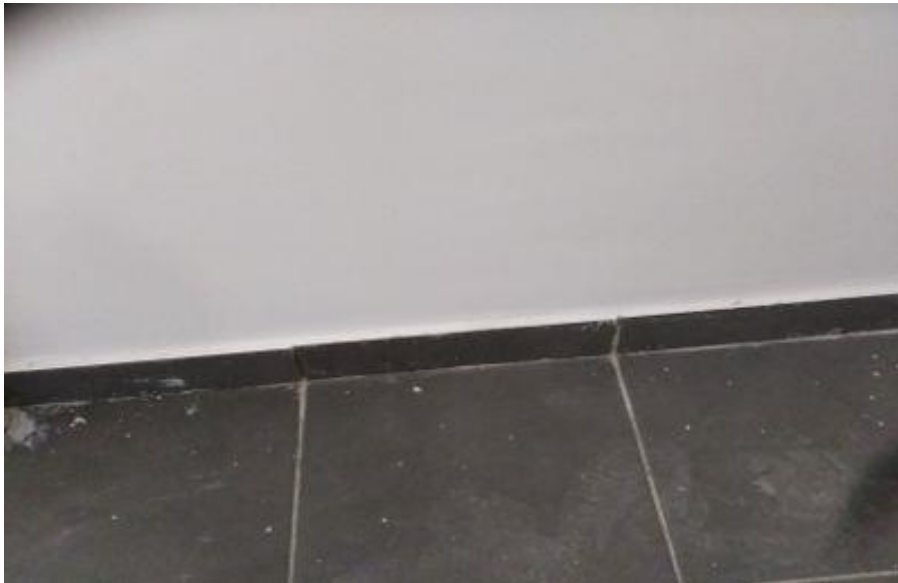
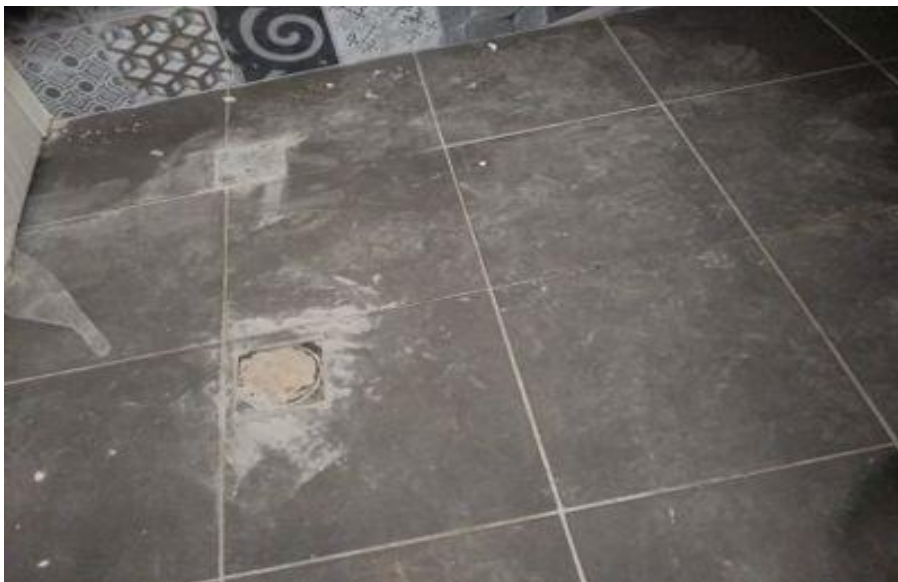
10.8.1. חדר רחצה כללי וחדר שירות.

10.8. גימור לא אחיד, מחורר ובגוונים שונים של מלט ("רובה") במישקים  
בריצוף.

זאת בניגוד למפרט הכללי – סעיף 10034 – לפיו "המישקים ימולאו ב"רובה" חרושתית. אם לא צוינה דרישה אחרת גוון ה"רובה" יהיה כגון האריחים" ובניגוד לת"י 1555 חלק 3 סעיף 3.1 לפיו נדרש שמילוי המישקים יתאים לגוון שהוזמן ונדרש לבצע אותו בצורה אחידה וללא חללים. ובניגוד לסעיף 2.1.9.1 לפיו נדרש שהרובה למישקים רגילים תתאים לרשום בת"י 1661.1 בהתאם ליעוד ולתנאי השירות, כאשר הגוון של הרובה נדרש שיתאים לדרישות של המתכנן. ובניגוד לת"י 1555 חלק 3 סעיף 2.2.11 לפיו נדרש להזמין חומרי מילוי למישקים מאצווה אחת וזאת כדי שהגוון יהא אחיד.

נדרש לחרוץ רובה קיימת, לנקות מישקים ולמלא מחדש בצורה מקצועית ואחידה.

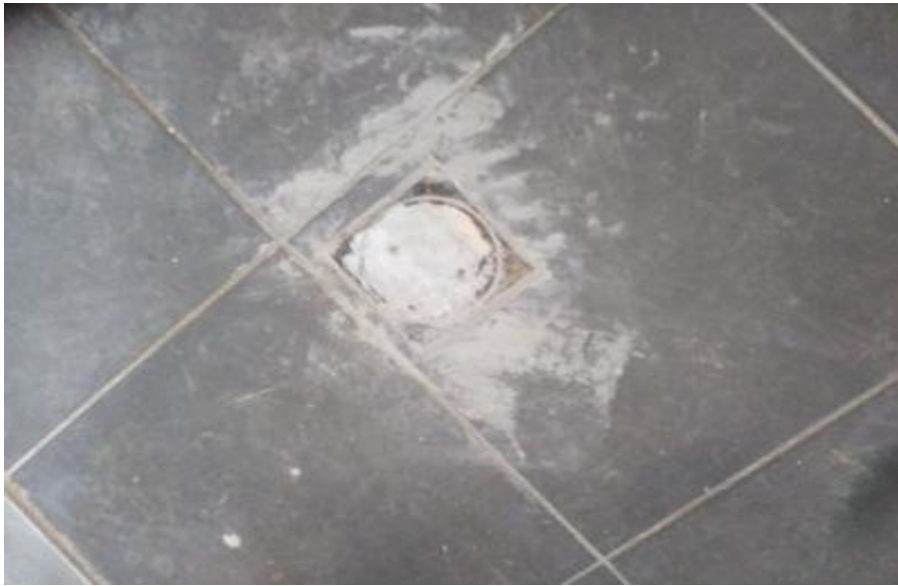
10.9.1. חדר רחצה כללי וחדר שירות.

10.9. גימור לא מושלם של ריצוף/רובה סביב קופסאות ביקורת.

יש לבצע אריחים בחיתוך בקווים ישרים ובמרחק אחיד. וזאת בניגוד למפרט הכללי הבין משרדי לבניה (הספר הכחול) סעיף 10034 "משאר הבחינות יבוצע הריצוף כאמור ביחס לריצוף באריחי טראצו".

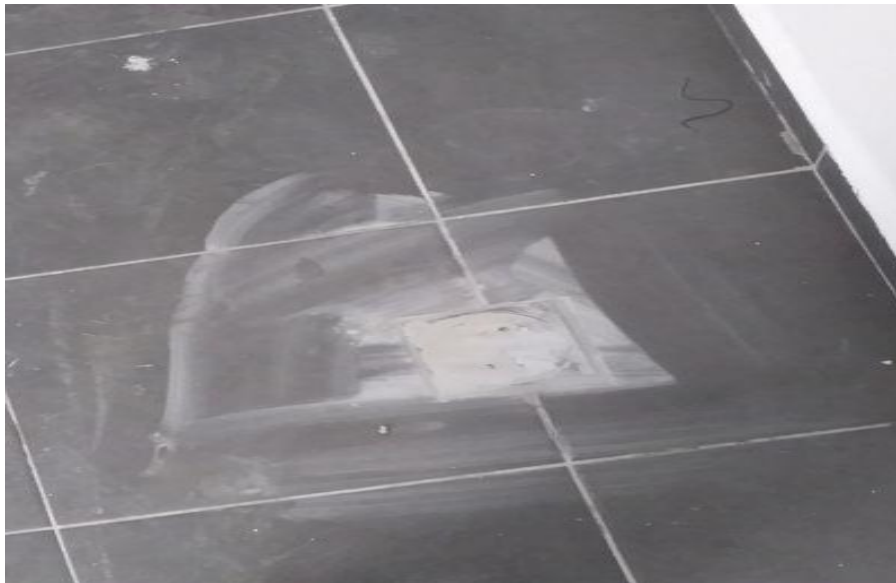
10.10. חדר רחצה כללי וחדר שירות: גימור לא מושלם של ריצוף/רובה סביב קופסאות ביקורת בחדר השירות.

וזאת בניגוד למפרט הכללי סעיף 10024 לפיו: "במקומות בהם מותקן קולטן או אבזר אחר בריצוף, יש לחתוך את האריחים מסביב לקולטן או לאבזר בצורת מעגל או ריבוע קרוב ככל האפשר לאבזר או לקולטן. החיתוך ייעשה באמצעות כלי חיתוך מתאים. איטום המרווחים יבוצע ב"רובה" חרושיתית מתאימה, כאמור בסעיף 10013 לעיל".

יש לבצע אריחים בחיתוך בקווים ישרים ובמרחק אחיד. וזאת בניגוד למפרט הכללי הבין משרדי לבניה (הספר הכחול) סעיף 10034 "משאר הבחינות יבוצע הריצוף כאמור ביחס לריצוף באריחי טראצו".

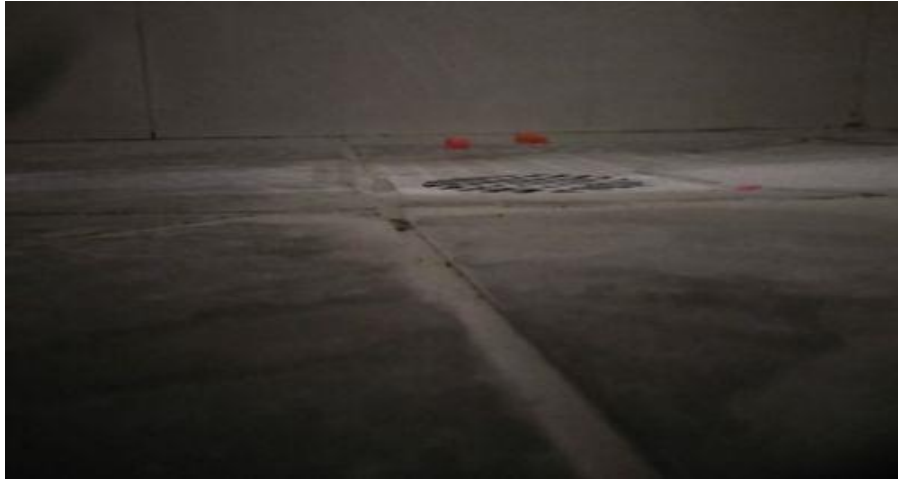
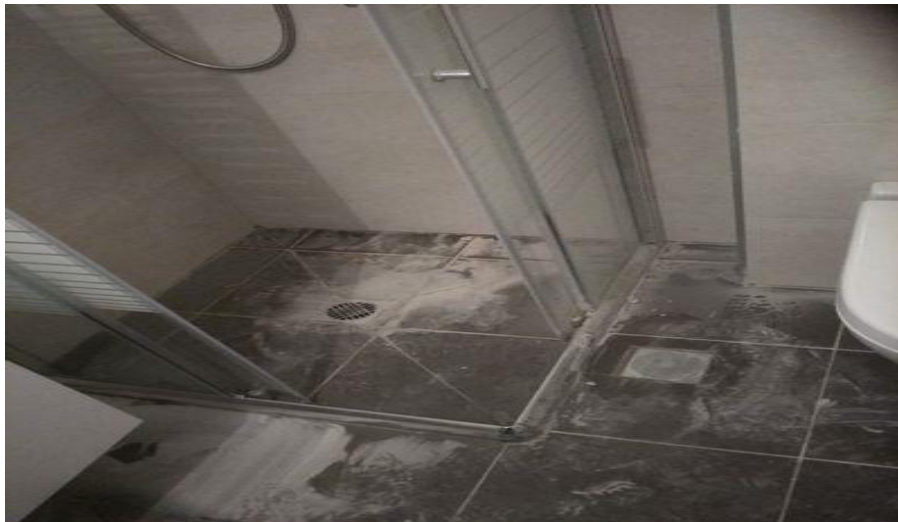
10.11. חדר רחצה כללי מרתף: שיפוע לקוי במקלחון בחדר הרחצה.

נדרש לפרק ולבצע בצורה מקצועית בהתאם לתקן.

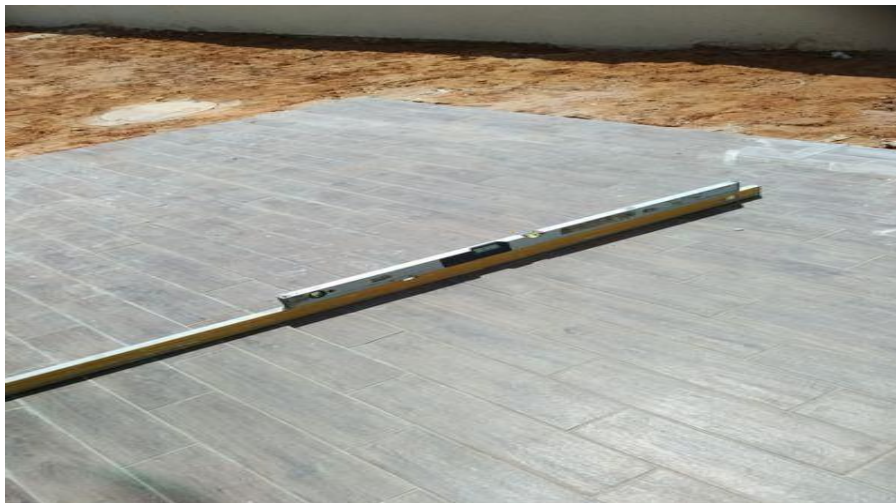
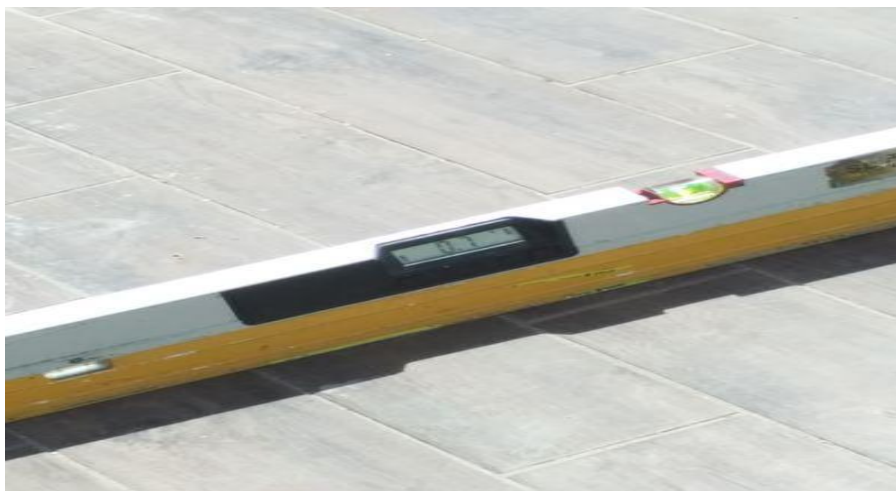
11.1. מרפסת דיור וחצר: ריצוף במרפסת הפתוחה לא בוצע בשיפועים תקינים לכיוון פתחי הניקוז והדבר מונע ניקוז תקין וגורם להצטברות שלוליות מים. הערכת עלות: 4,500 ש"ח.

יש לפרק את מלוא הריצוף, ולרצף מחדש כיאות.
