הנדון: הפנטהאוז ב

ליקויי בנייה

חוות דעת מקצועית

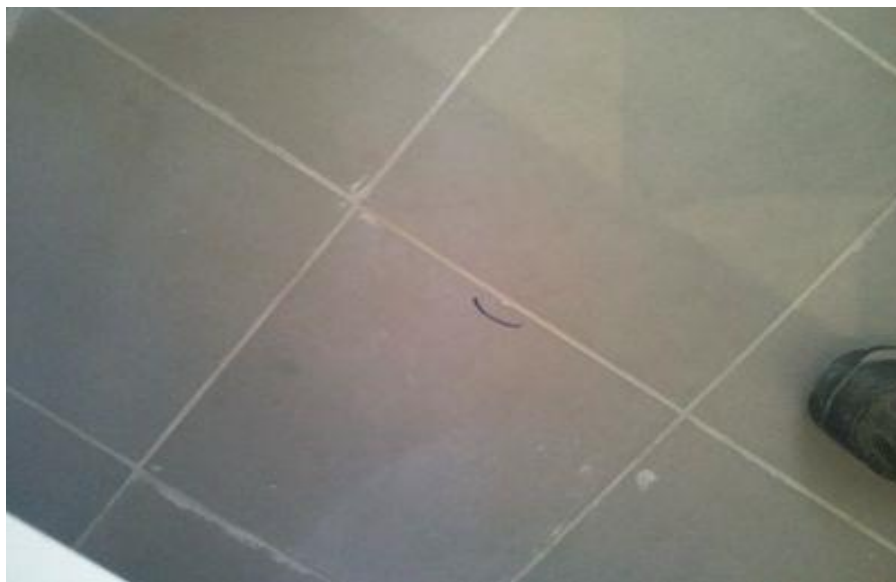
2.3. חדר רחצה כללי (שירותי אורחים): פגיעות ופגמים באריחים. אריח פגום  
סמוך לכיור.

הערכת עלות: 200 ש"ח.

נדרש לפרק ולהחליף האריחים הפגומים.

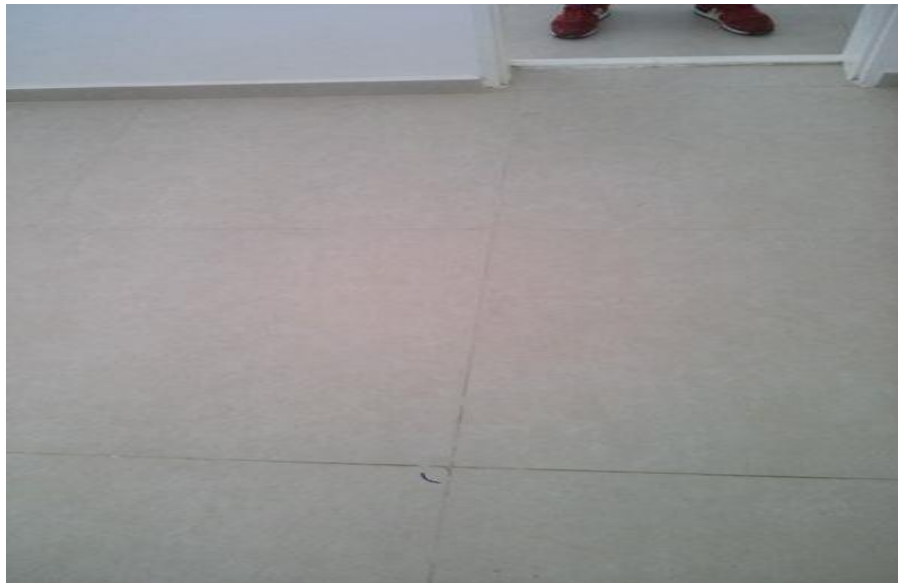
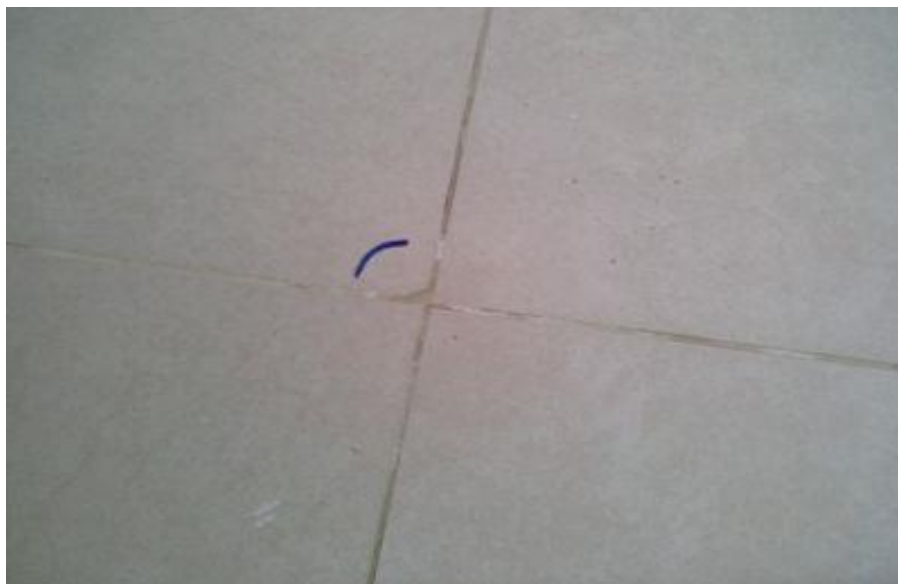
2.4. ממ"ד : פגיעות ופגמים באריחים. פינת אריח פגומה שורה 4 מדלת הממ"ד.  
הערכת עלות : 200 ש"ח.

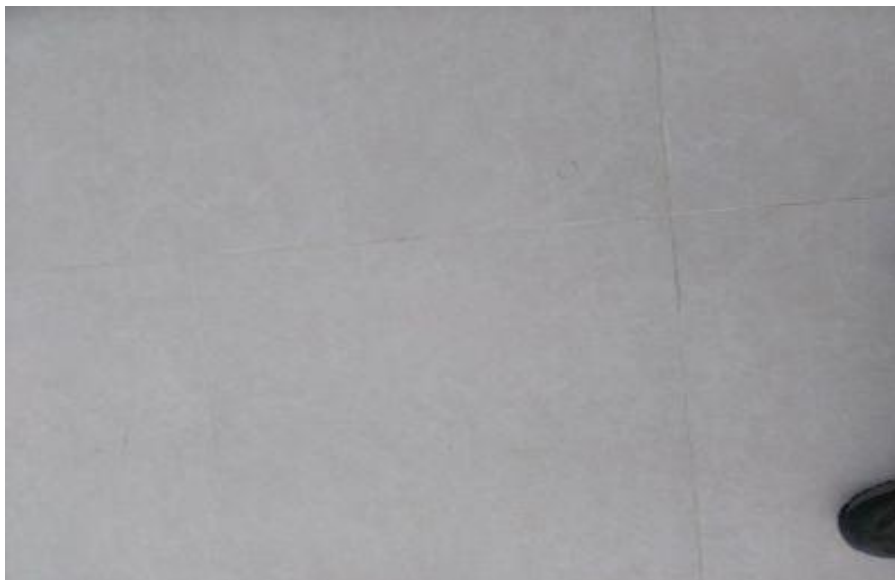
2.5.1. חדר דיור, מטבח ופרוזדור.

2.5. בריצוף קיימים גוונים שונים של מלט ("רובה") במישקים.

הערכת עלות: 400 ש"ח.

נדרש לחרוץ רובה קיימת, לנקות מישקים ולמלא מחדש בצורה מקצועית ואחידה.

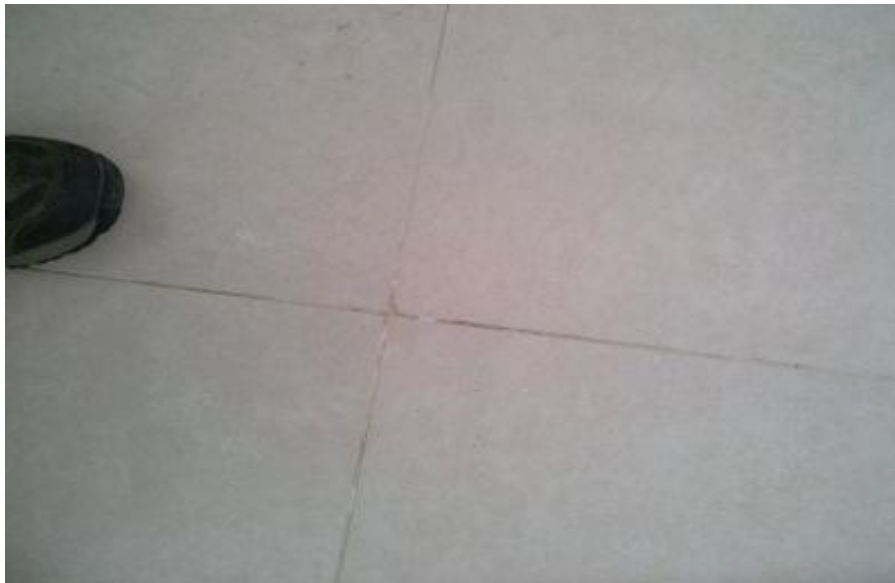
2.5.2. ממ"ד.

הערכת עלות: 300 ש"ח.

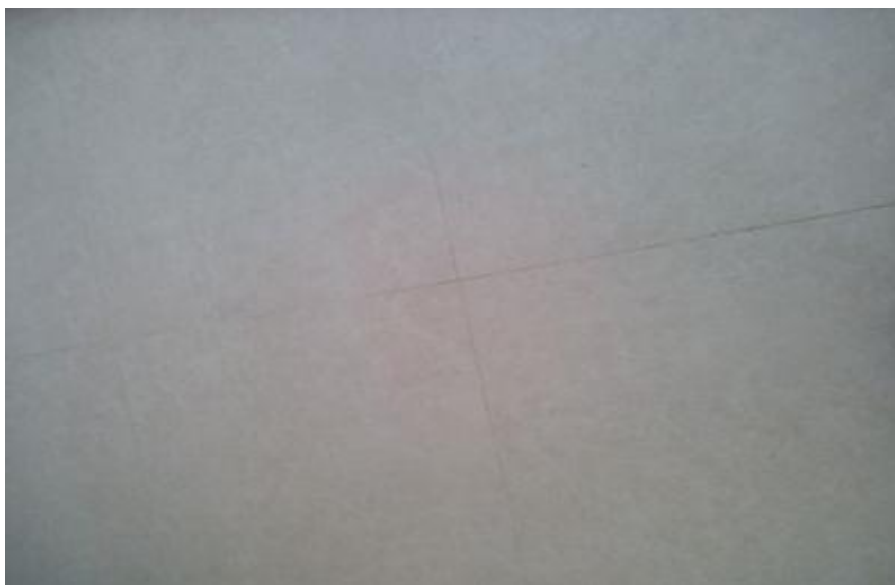
## 2.5.3. חדר שינה הסמוך לכניסה.

הערכת עלות: 300 ש"ח.

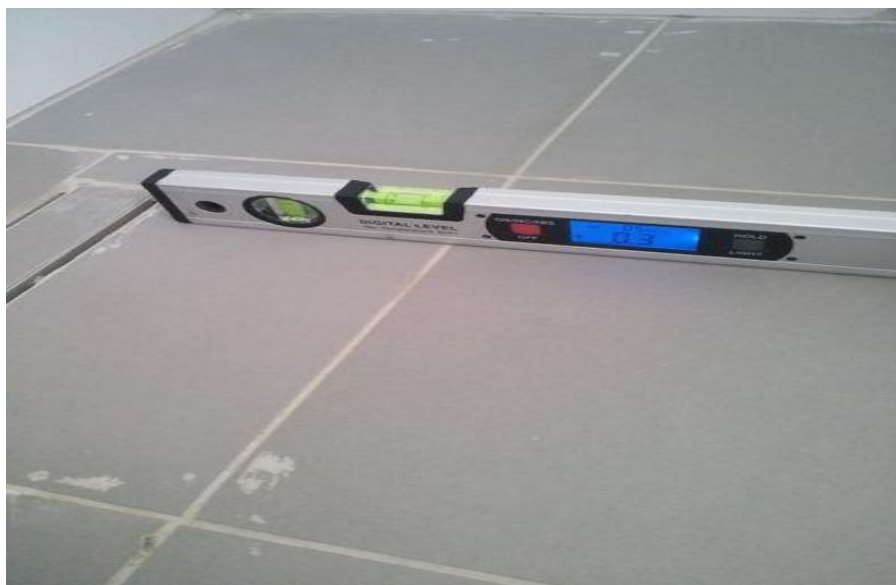
2.6. חדר רחצה הורים: שיפוע לקוי במקלחון בחדר הרחצה.

הערכת עלות: 500 ש"ח.

בניגוד לת"י 1205.3 תא מקלחת ללא אגנית תנוקז כמפורט להלן  
באמצעות מחסום רצפה ונקז באמצעות מאסף המצוייד במחבר ונקז  
שיחוברו למחסום רצפה אשר ימוקם מחוץ לתא המקלחת שיפוע רצפת  
התא לכיוון הנקז יהיה בין 1%-4%.

נדרש לפרק ולבצע בצורה מקצועית בהתאם לתקן.

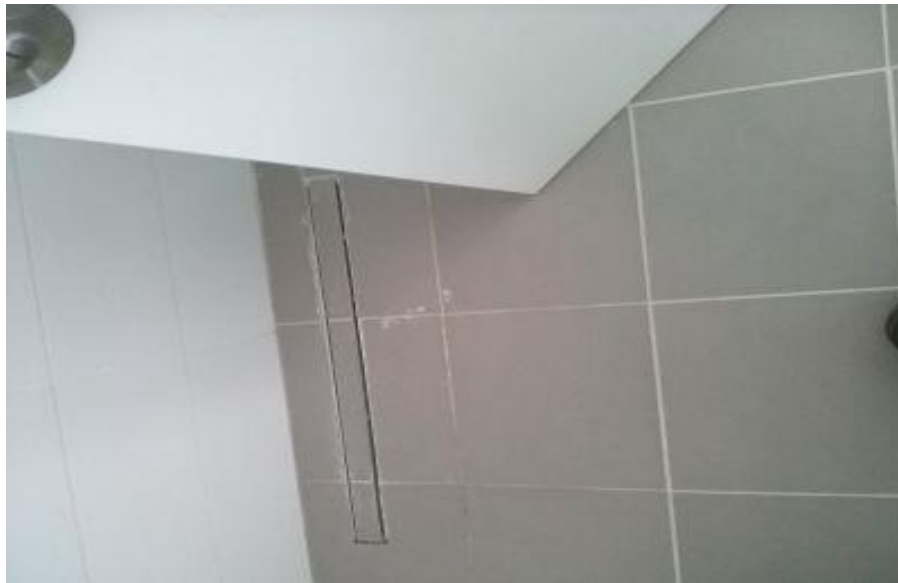
2.9. חדר רחצה הורים : שיירי חומרי בניין על הריצוף במקלחון.

הערכת עלות : 50 ש"ח.

נדרש להסיר.

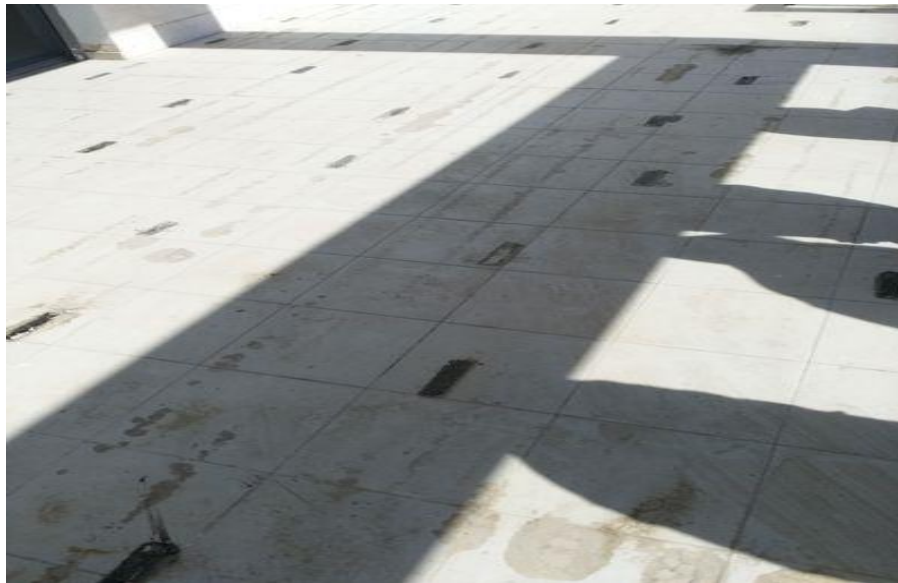
2.10. מרפסת דיור: שיירי חומרי איטום על הריצוף.

הערכת עלות: 300 ש"ח.

נדרש להסיר.

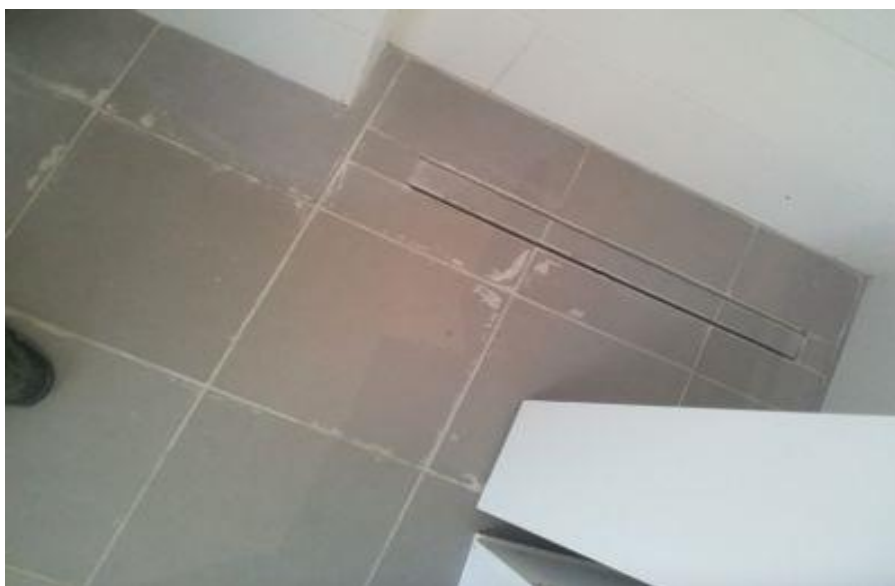
2.12.1. חדר רחצה כללי (שירותי אורחים).

2.12. הריצפה נמסרה לדייר ללא ניקיון.

הערכת עלות: 50 ש"ח.

יש לנקות משיירי חומרי בנין.

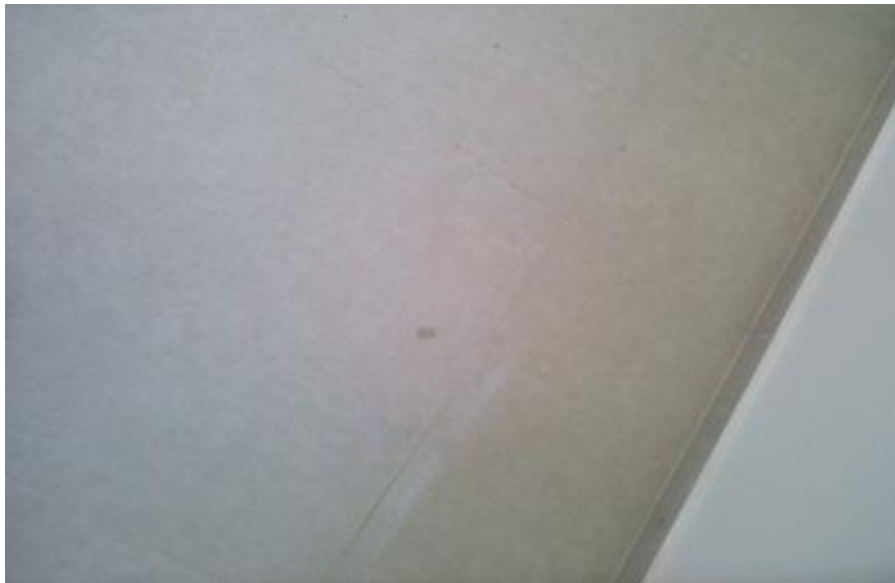
2.12.2. חדר שינה הורים.

הערכת עלות: 50 ש"ח.

יש לנקות משיירי חומרי בנין.

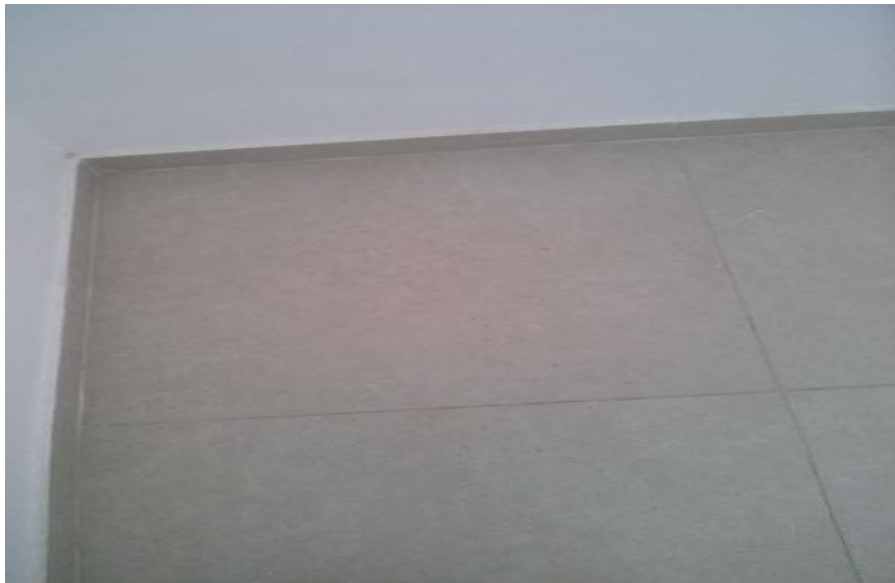
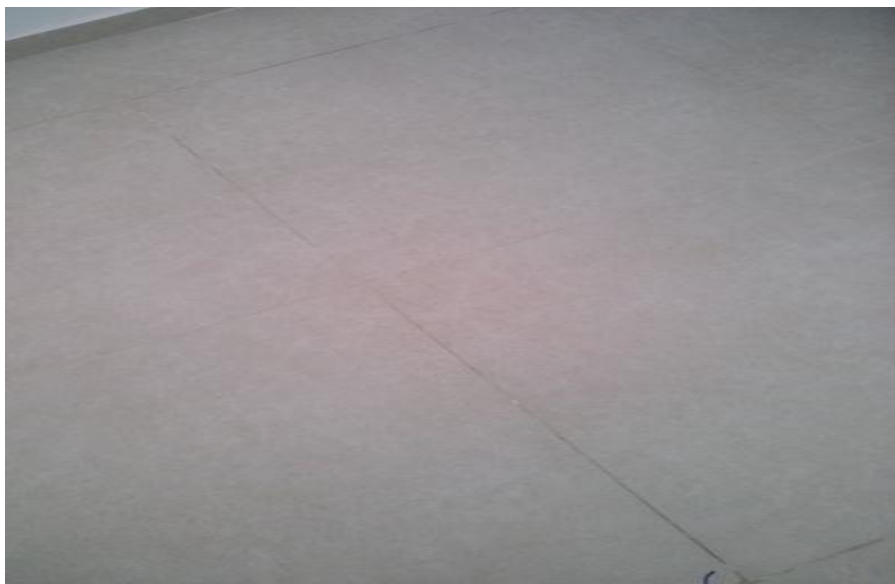
2.12.3. ממ"ד.

הערכת עלות: 100 ש"ח.

יש לנקות משיירי חומרי בנין.

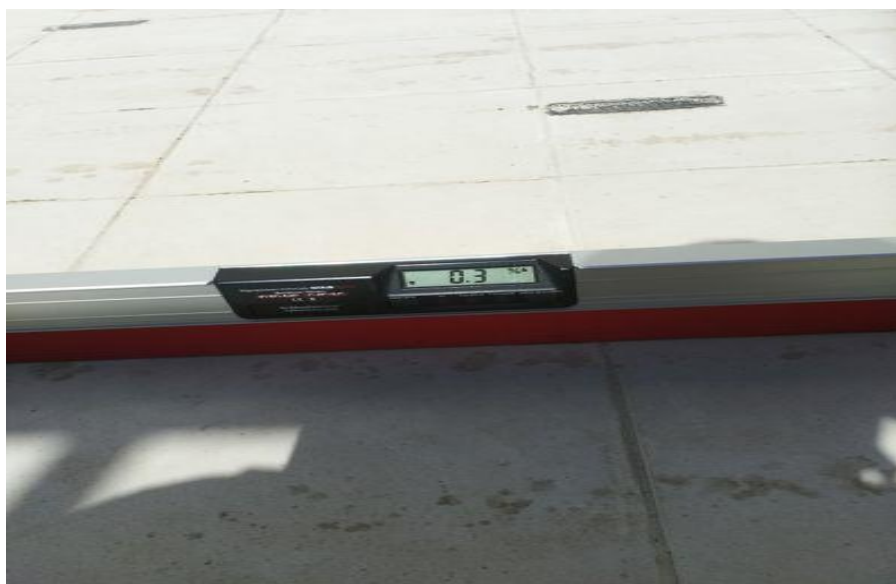
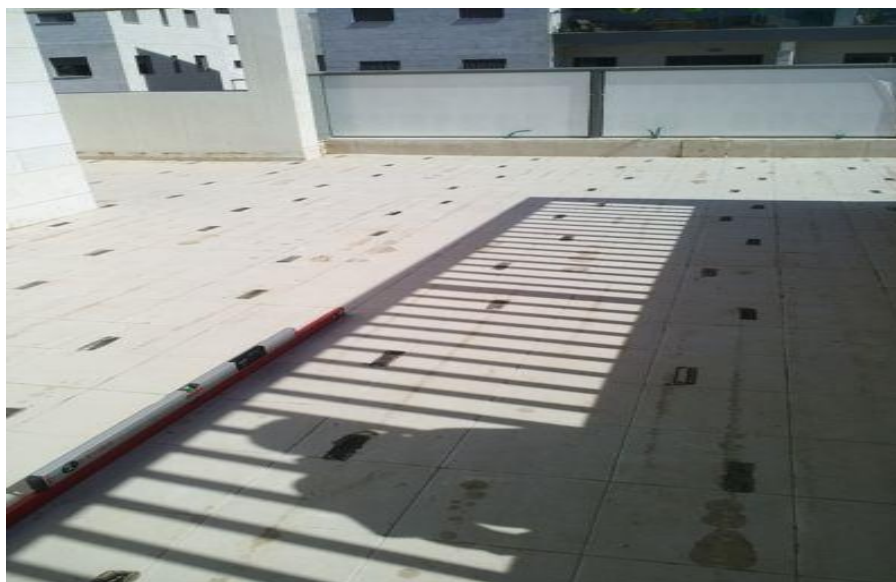
2.13. מרפסת דיור: ריצוף במרפסת הפתוחה לא בוצע בשיפועים תקינים לכיוון פתחי הניקוז והדבר מונע ניקוז תקין וגורם להצטברות שלוליות מים.  
הערכת עלות: 5,000 ש"ח.

זאת בניגוד למפרט הכללי סעיף 100813 – לפיו "מידת השיפוע תהיה כמצוין בתוכניות".

יש לפרק את מלוא הריצוף, ולרצף מחדש כיאות.

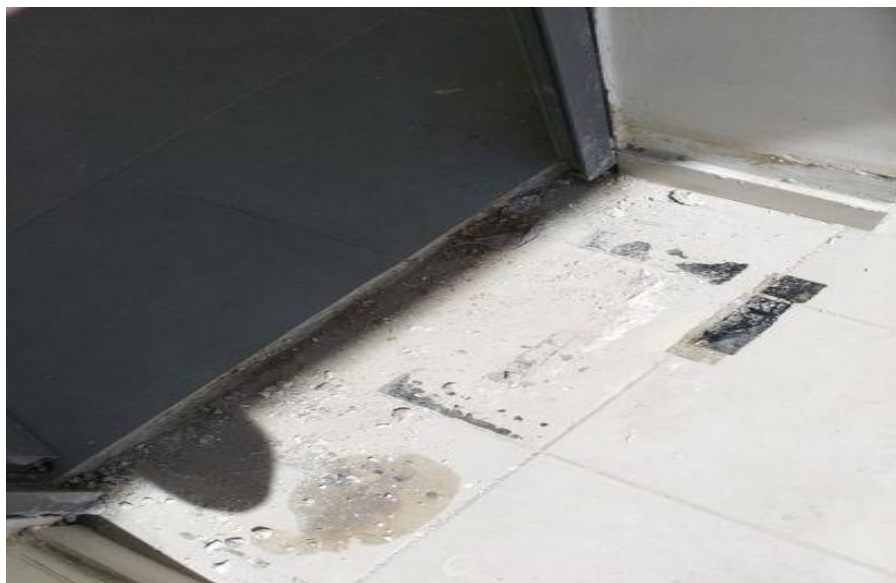
2.15. מחסן: הריצוף בוצע ללא פס הפרדה עשוי פליז או אלומיניום כמקובל בכניסה למחסן.

הערכת עלות: 300 ש"ח.

בניגוד למפרט הכללי הבין משרדי לבניה (הספר הכחול), סעיף 100811 לפיו: "המעבר בין שטחים רטובים ויבשים יהיה מודרג ויבוצע לפי התוכניות" ובניגוד למפרט הכללי הבין משרדי לבניה (הספר הכחול), סעיף: 10024 - הדורש כי "אם לא נאמר אחרת, במקומות שיש בהם הפרשי מפלסים, יש לסיים את הריצוף בפס אלומיניום שטוח בחתך מינימלי של 3/30 מ"מ מעוגן היטב".

נדרש להשלים.

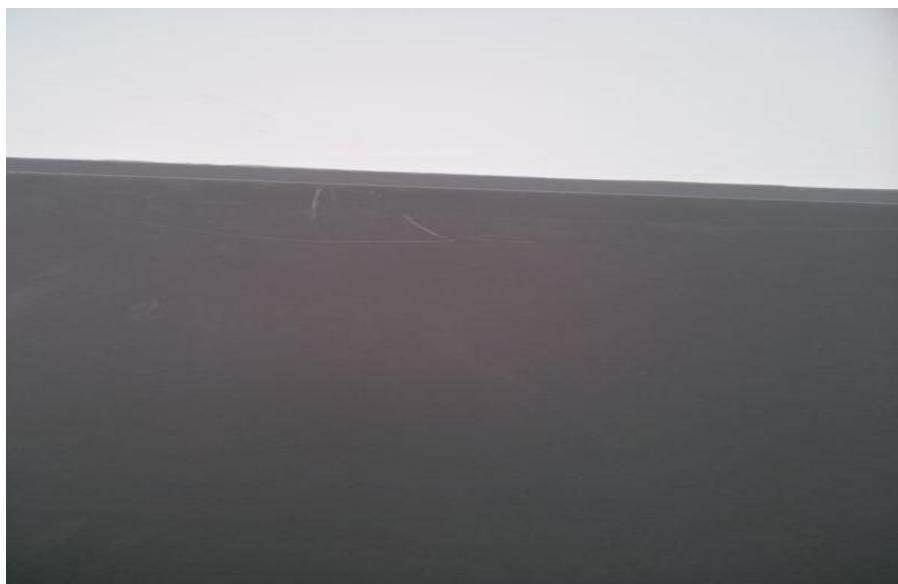
3.3. חדר דיור, מטבח ופרוזדור: שריטה על ציפוי הדלת הקטנה בצד הפנימי.

הערכת עלות: 400 ש"ח.

נדרש לתקן ובמידת הצורך להחליף ציפוי.

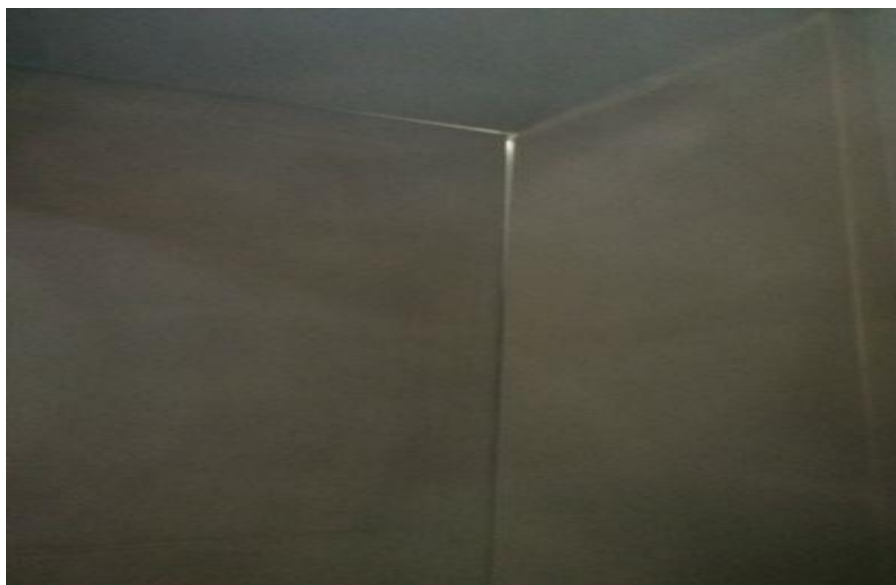
3.4. חדר דיור, מטבח ופרוזדור: דלת הכניסה הקטנה אינה מכוונת.

הערכת עלות: 200 ש"ח.

נדרש לכוון.

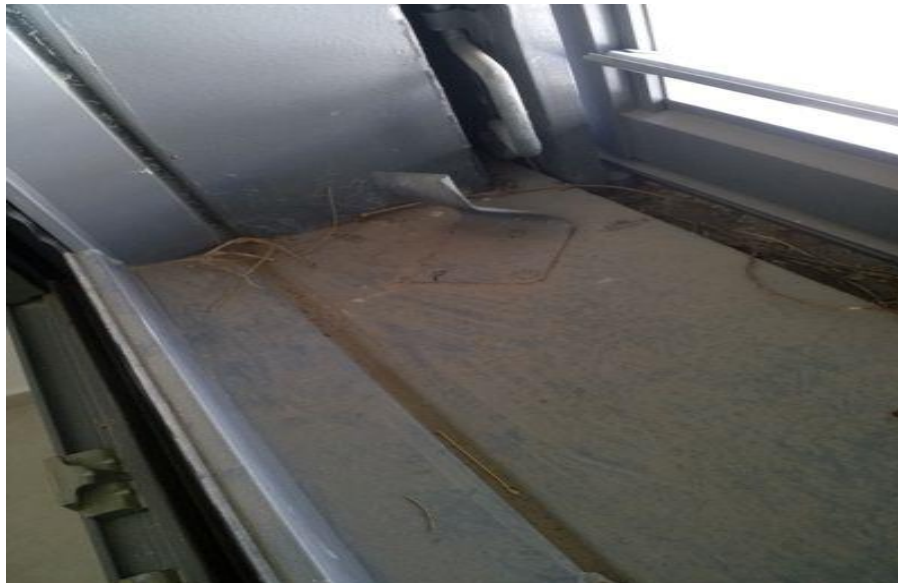
3.9. ממ"ד : נותרה פיסת מתכת מרותכת במלבן החלון.

הערכת עלות : 50 ש"ח.

נדרש להסיר.

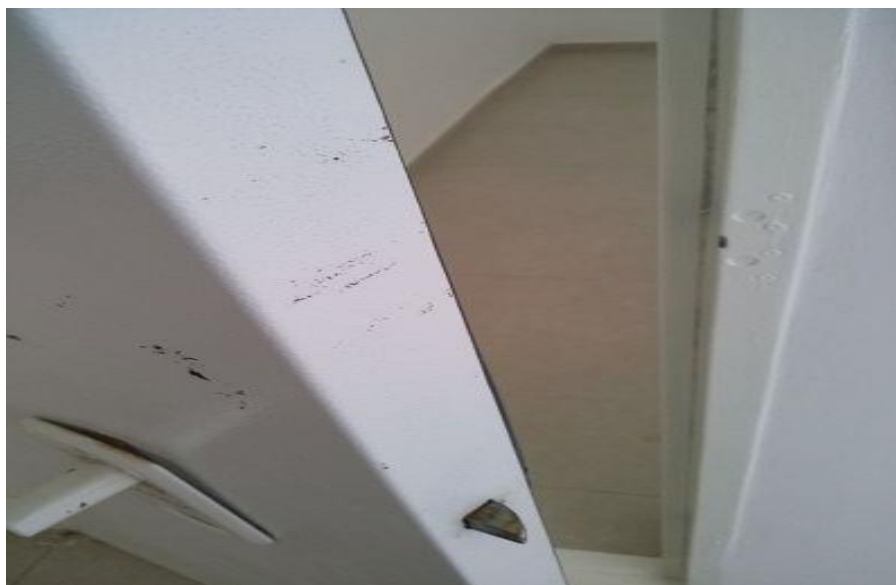
3.10. ממ"ד: שיירי לכלוך על דלת הממ"ד.

הערכת עלות: 100 ש"ח.

נדרש להסיר.

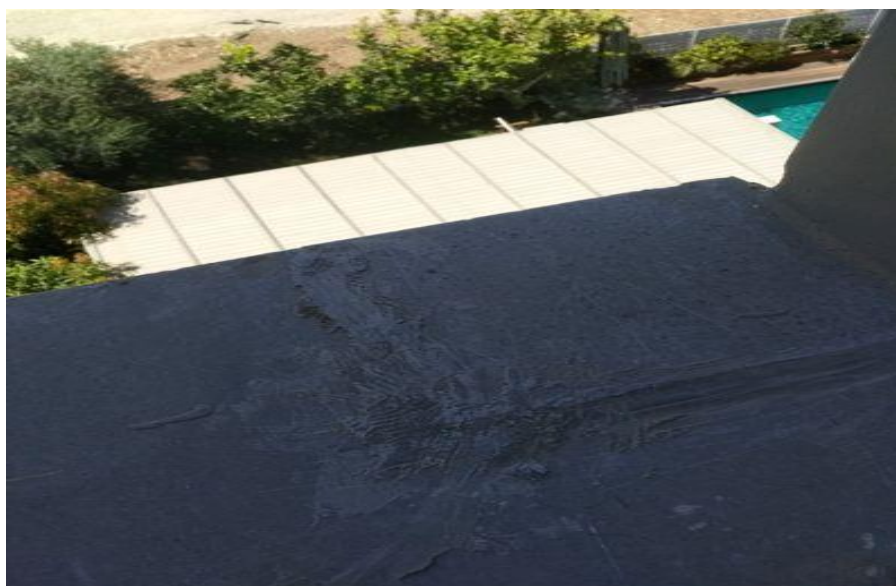
5.1. חדר דיור, מטבח ופרוזדור: אבן אדן חלון פגומה בחלון הימני הקטן.

הערכת עלות: 300 ש"ח.

זאת בניגוד לת"י 2378.1 סעיף 3.2.1 הדורש שהאבן צריכה להיות שלמה  
ללא סדקים או פגמים אחרים העלולים להשפיע על החוזק והמראה  
שלה. (ניתן לעשות תיקונים קלים אם אושרו מבחינה הנדסית).

נדרש לפרק ולהחליף אריחים פגומים.

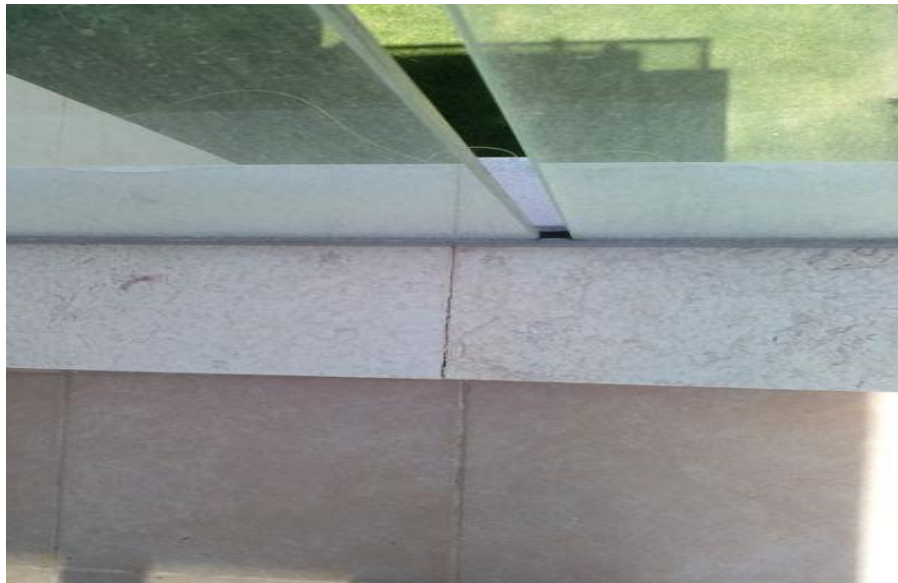
5.2. מרפסת קטנה : איטום חסר בין אבני הקופינג במעקה ההיקפי.

הערכת עלות : 300 ש"ח.

נדרש להשלים.

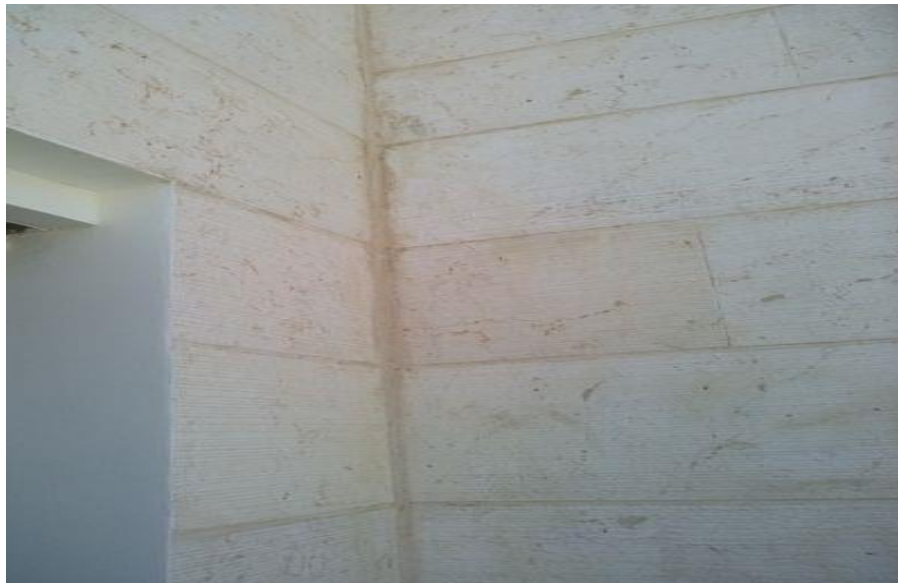
5.3. מרפסת קטנה : חיפוי קירות מאבן משופע בחומרי בניין.

הערכת עלות : 200 ש"ח.

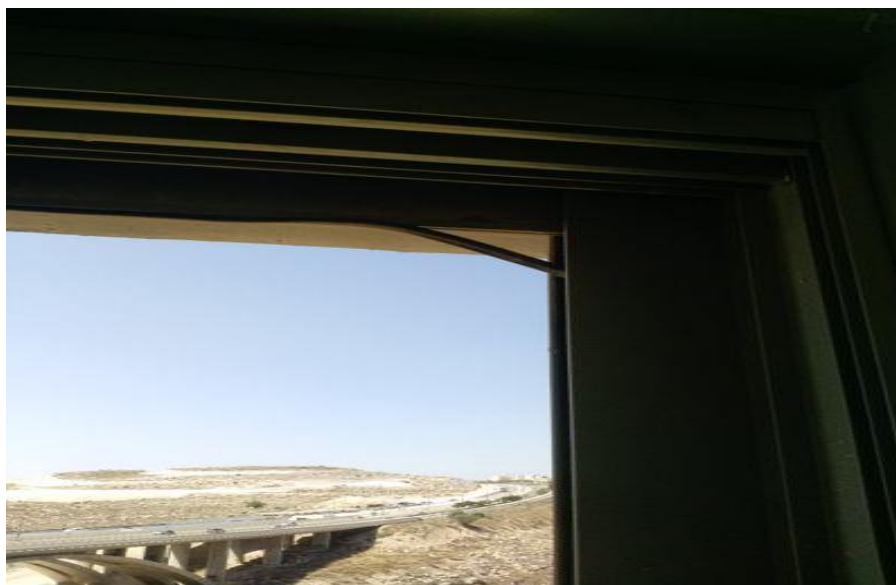
6.2. חדר דיור, מטבח ופרוזדור: גומי איטום החלון הקטן הימני רופף.

הערכת עלות: 50 ש"ח.

נדרש לחזק.

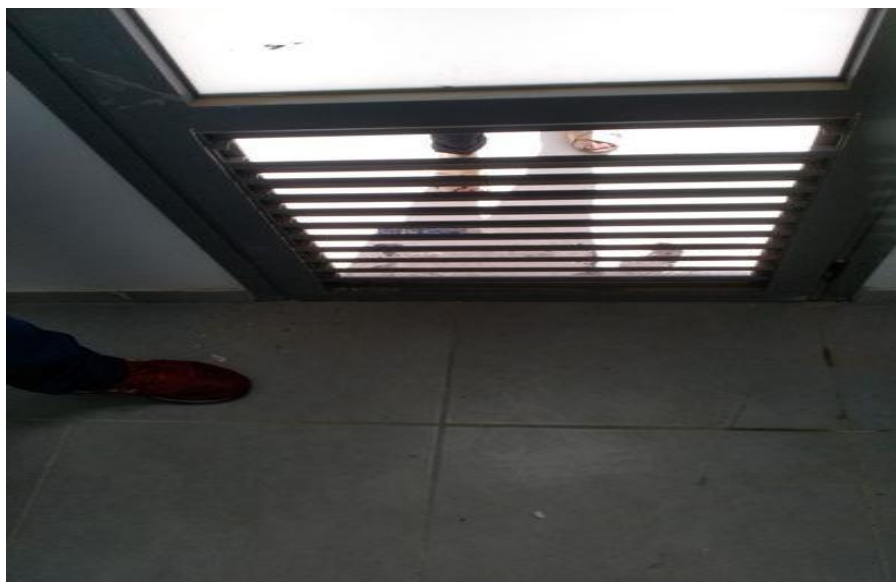
6.4. מחסן : פרופיל חסר בדלת.

נדרש להשלים.

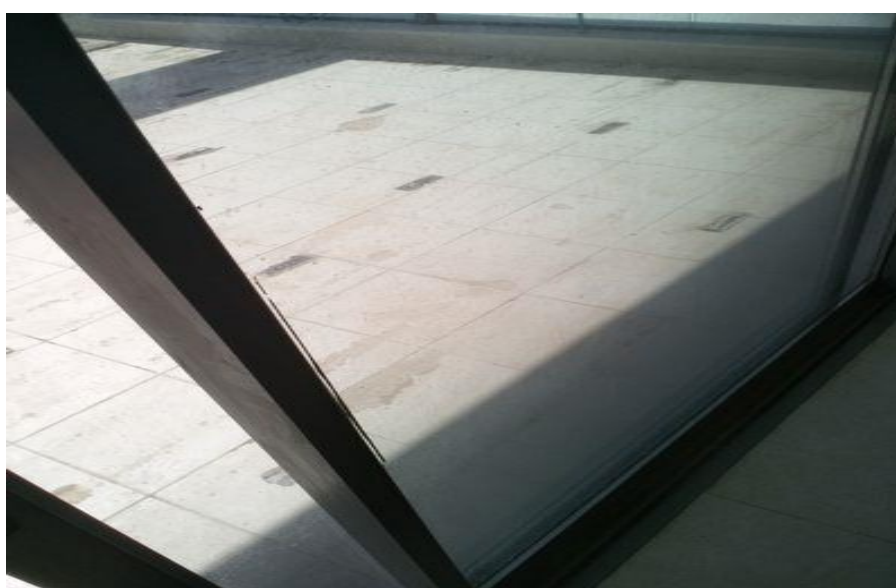
6.14. חדר דיור, מטבח ופרוזדור : נדרש לבדוק את תקינות חלונות הוויטרינה

לאחר ניקוי.

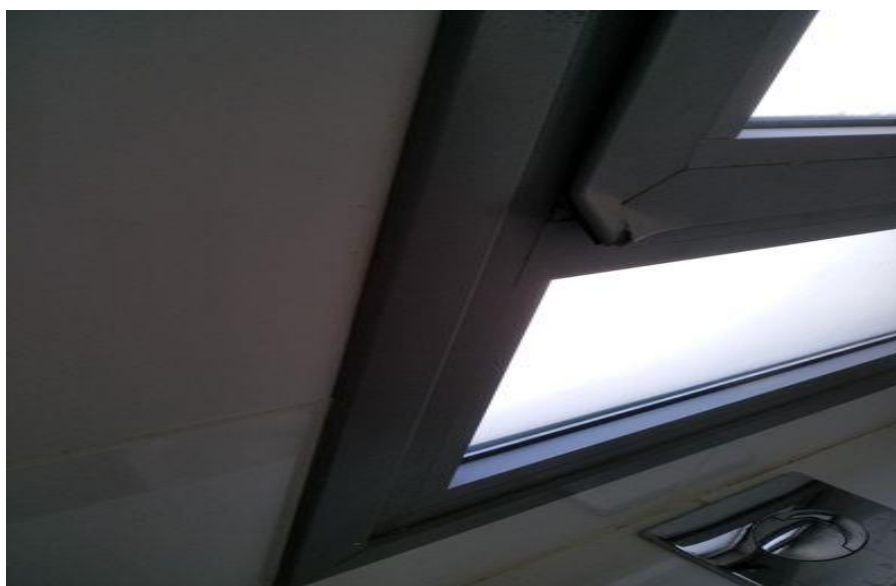
6.21. חדר רחצה כללי הסמוך לחדר שינה הורים : פרופילי החלון הקטן פגומים  
בפינה השמאלית התחתונה.

הערכת עלות : 400 ש"ח.

בניגוד לת"י 1068 חלק 2 סעיף 202.1 האוסר פגמים בפרופילי החלון. וכן  
בניגוד לת"י 1068 חלק 2 סעיף 203 לפיו המלבן יהיה מורכב לפי כללי  
המקצוע הטובים, הפרופילים יחתכו בקווים ישרים ופינות המלבן יהיו  
סגורות עם מישק חלק.

נדרש להחליף.

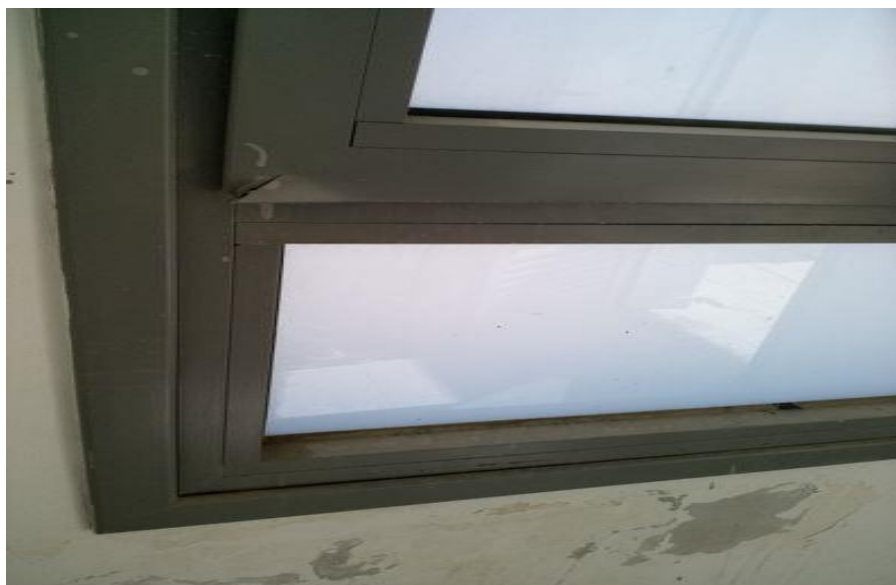
6.22. מחסן : פגמים בפרופיל התחתון של החלון.

הערכת עלות : 300 ש"ח.

נדרש להחליף.

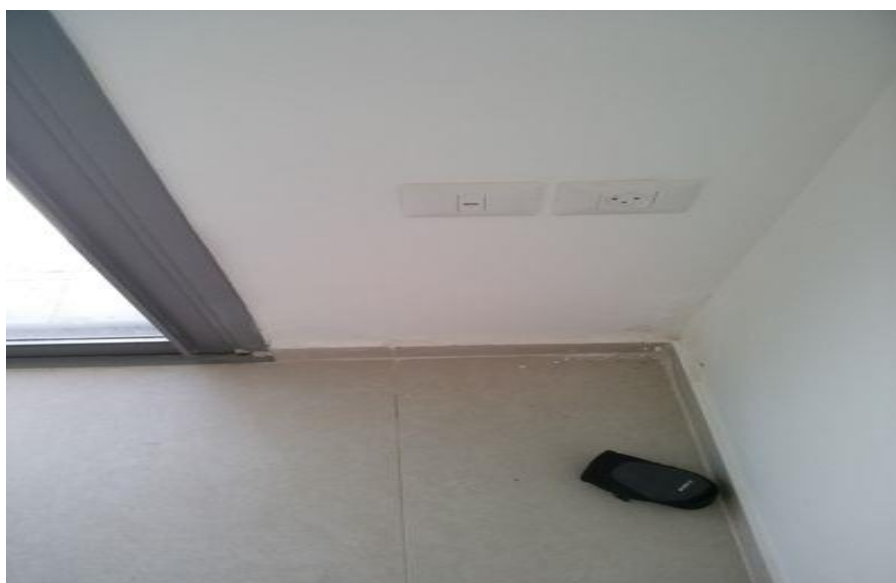
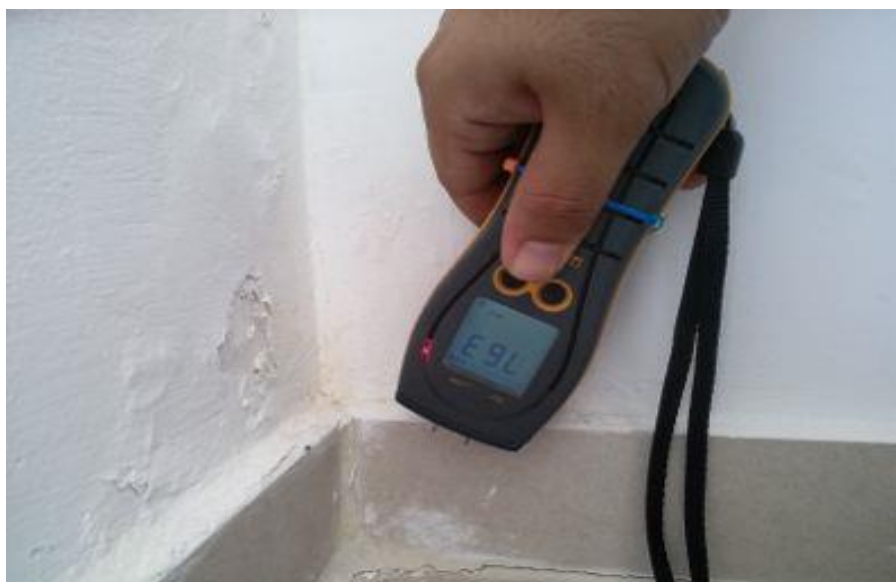
7.1. חדר דיור, מטבח ופרוזדור: כתמי רטיבות מימין לחלון הוויטרינה, סימני רטיבות לפי פרוטימטר סמוך לחלון הוויטרינה.

נדרש לאתר את מקור הרטיבות, לתקן בצורה מקצועית ולחדש צביעה.

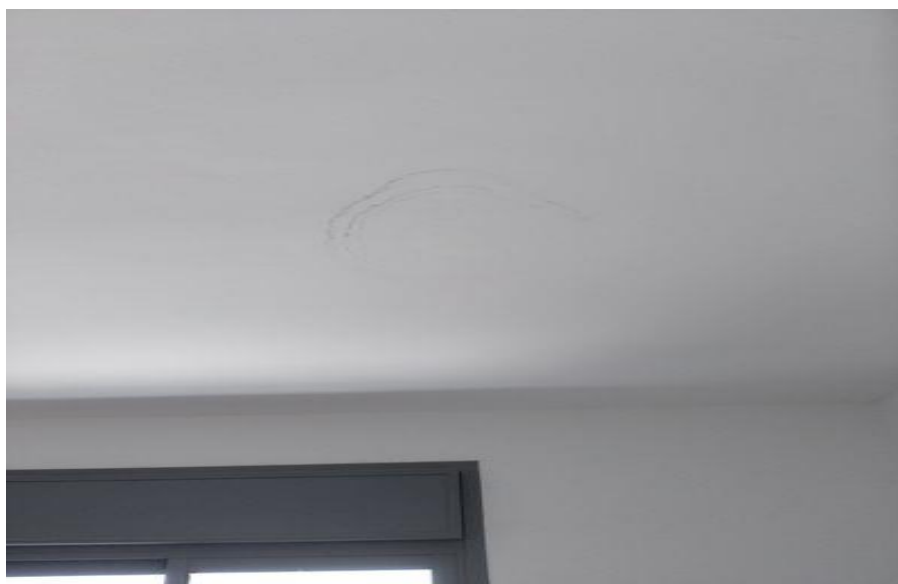
7.3. חדר שינה הורים : כתמי רטיבות בתקרה.

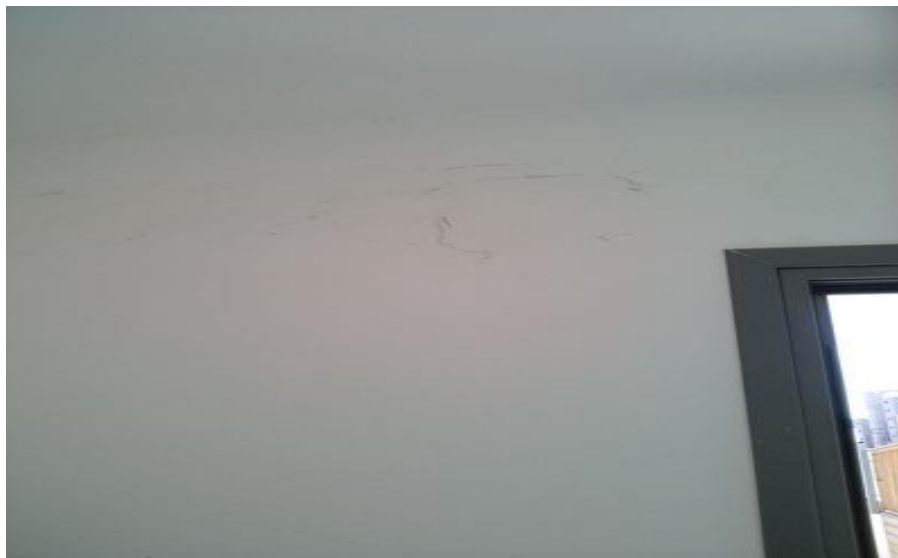
7.4. חדר שינה הסמוך לכניסה : כתמי רטיבות בקיר הדלת.

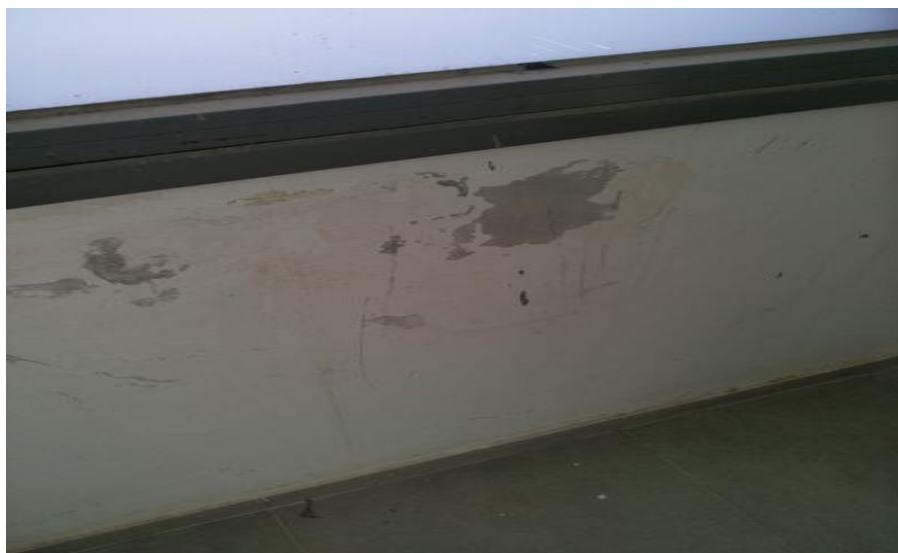
7.5. מחסן : כתמי רטיבות במקומות שונים בקיר החלון.

כמפורט להלן: תקנות התכנון והבנייה סעיף 5.32 הדורש כי: "קירותיו החיצוניים של בנין יתוכננו וייבנו באופן המונע חדירת מים ורטיבות לתוכו מבחוץ".

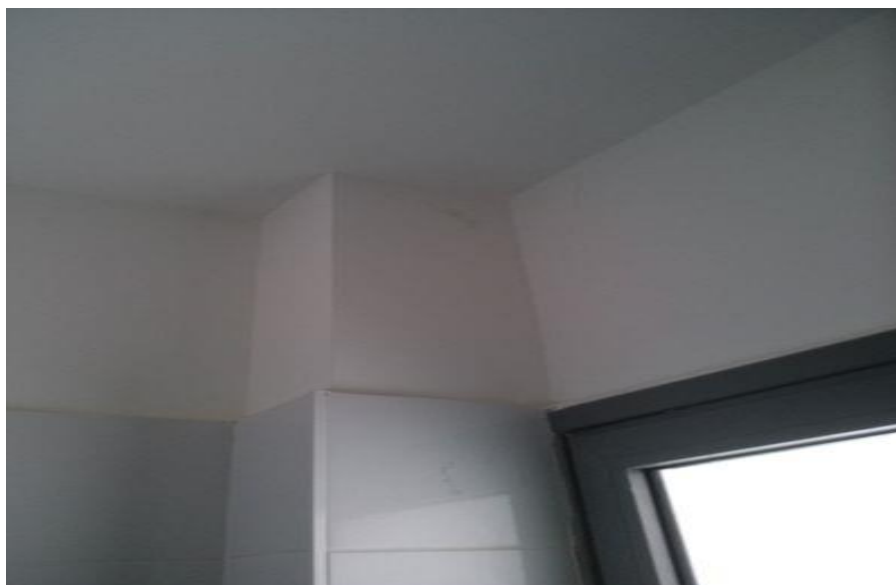
7.6. חדר רחצה הורים: סימני רטיבות בתקרה ובקירות ובחיפוי הגבס.

זאת בניגוד לתקנות התכנון והבניה - סעיף 5.33 (א) – "גגו של בנין, קירות ורצפות של המרתפים והמקלטים התת קרקעיים ורצפות חדרי השרות למעט אלה שבקומה התחתונה יאוטמו בחומרים אספלטיים".  
וכן בניגוד לת"י 1476 על כל חלקיו.

נדרש לאתר את מקור הרטיבות, לתקן בצורה מקצועית ולחדש צביעה.

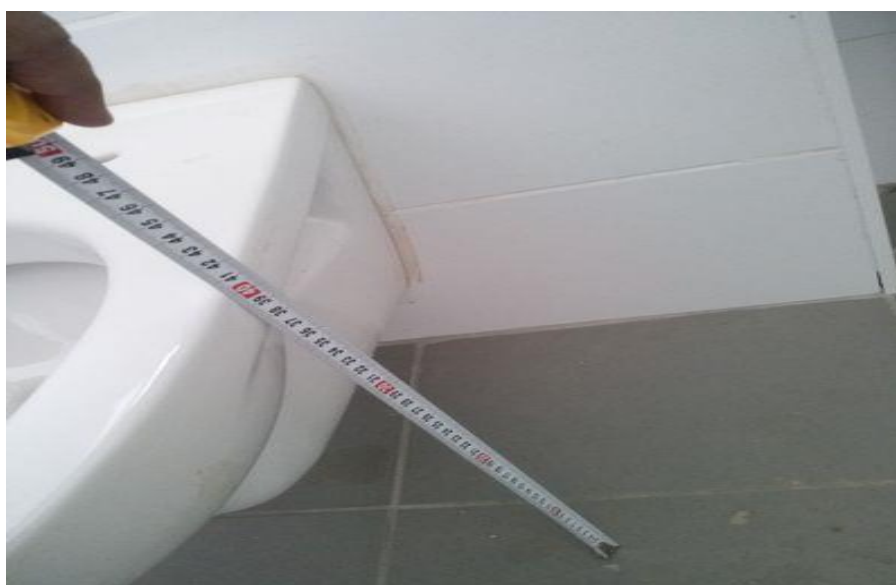
8.5. חדר רחצה הורים: האסלה מורכבת בגובה של כ-41 ס"מ. הערכת עלות: 2,500 ש"ח.

בניגוד לת"י 1205 חלק 3 ציור א-3.

נדרש גובה מינימלי של 38-40 ס"מ.

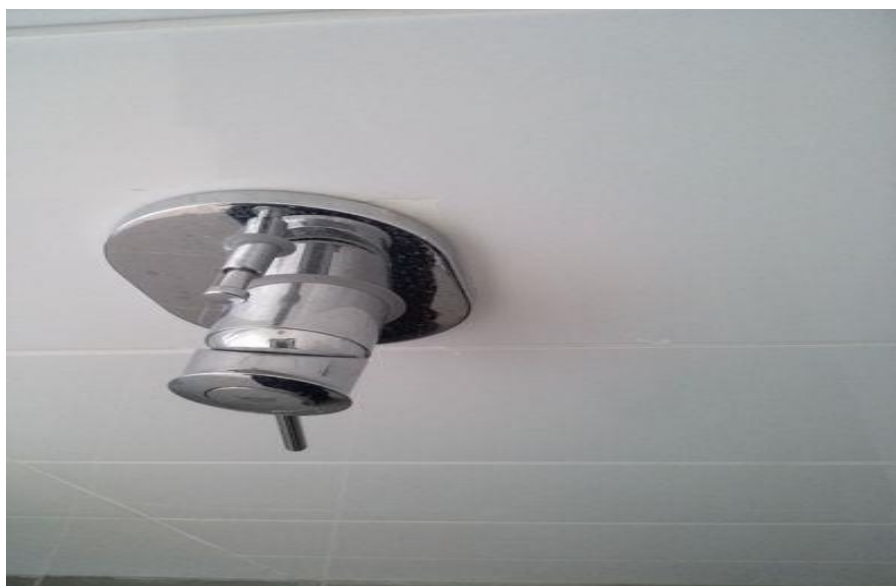
9.1. חדר רחצה הורים : חיתוך לקוי סביב האינטרפוז במקלחון.

הערכת עלות : 200 ש"ח.

בניגוד למפרט הכללי סעיף 100641 לפיו : "כל חיתוך של אריח יהיה חלק ובלתי "משונן" וייעשה במכשיר חיתוך מכני..."

נדרש לבצע בצורה מקצועית.

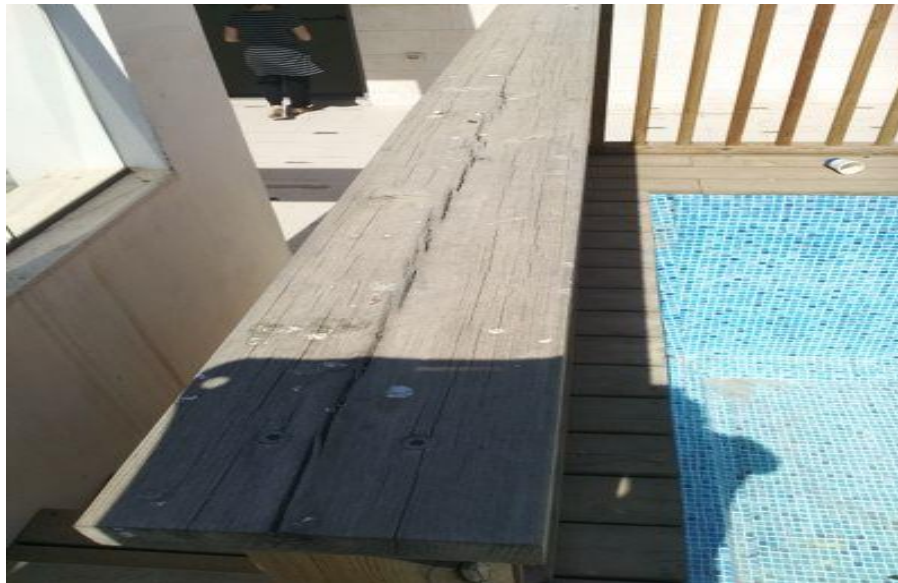
10.4. מרפסת דיור : עץ מבוקע במעקה ההיקפי.

הערכת עלות : 300 ש"ח.

נדרש להחליף.

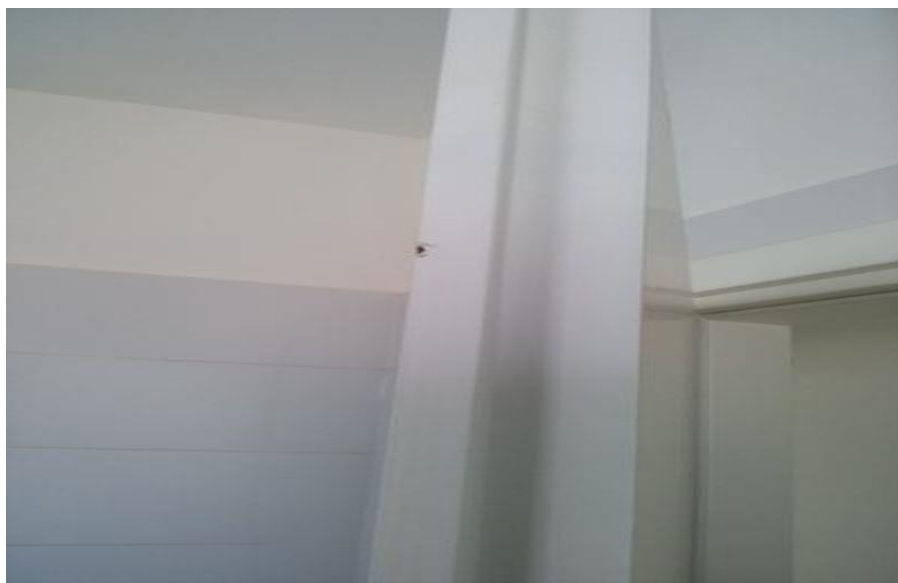
10.7. חדר רחצה כללי הסמוך לחדר שינה הורים : פגם בדופן הדלת בגובה 190

ס"מ.

הערכת עלות : 300 ש"ח.

נדרש לתקן ובמידת הצורך להחליף.

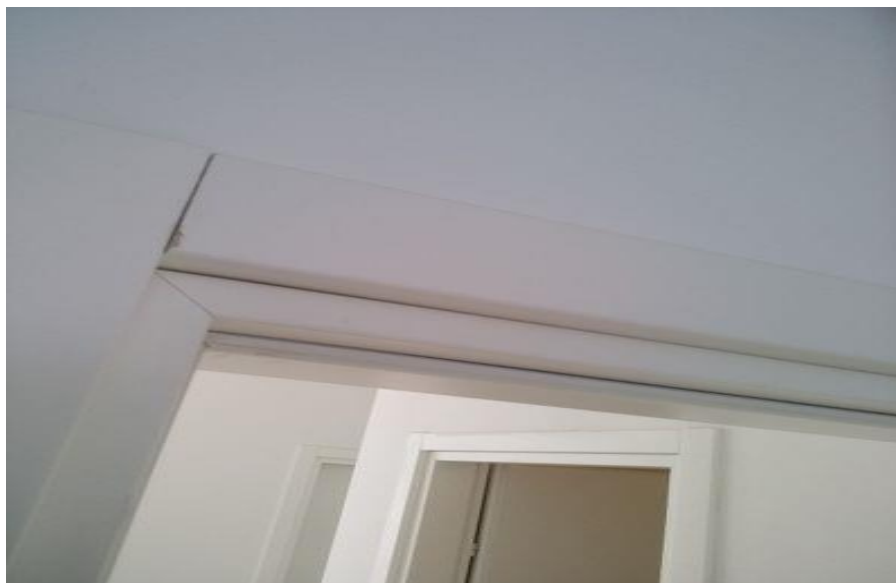
10.8. חדר רחצה כללי הסמוך לחדר שינה הורים : פגמים בהלבשה העליונה הפנימית של הדלת.

הערכת עלות : 200 ש"ח.

נדרש להחליף.

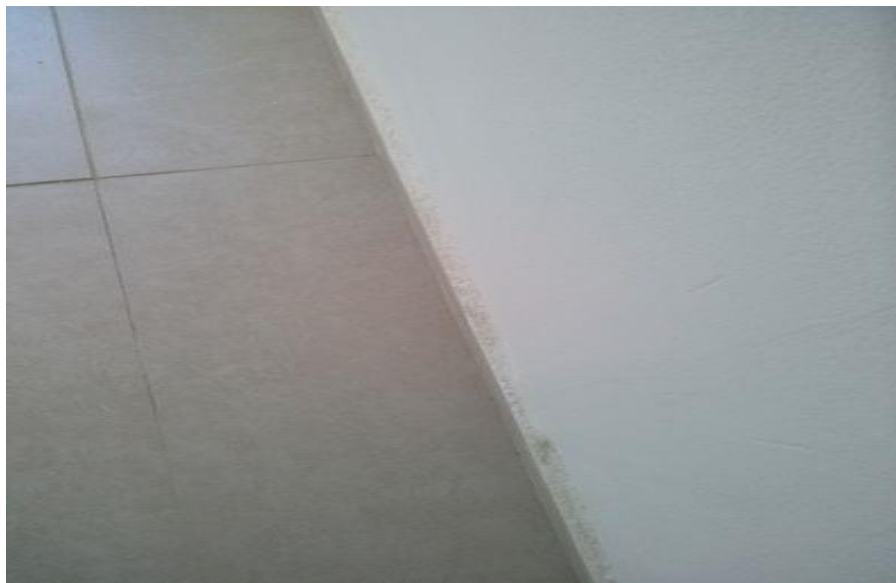
11.2. חדר שינה הסמוך לממ"ד : מראה טיח לא אחיד מעל הפנלים.

הערכת עלות : 200 ש"ח.

זאת בניגוד לת"י 1920.2 סעיף 3.1 המחייב שמראה הטיח, גימורו וגוונו יתאימו למוזמן.

נדרש לתקן בצורה מקצועית ואחידה.
