הנדון: הפנטהאוז ב

ליקויי בנייה

חוות דעת מקצועית

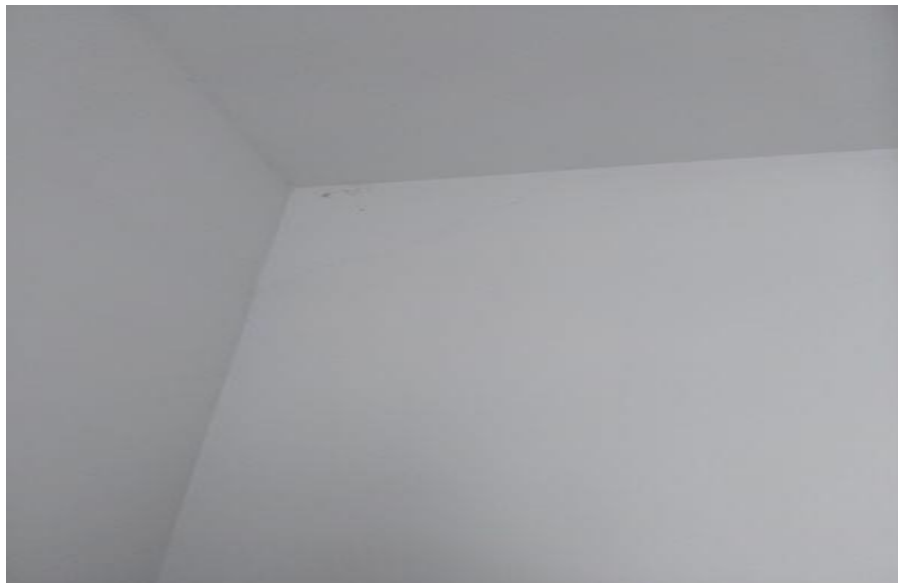
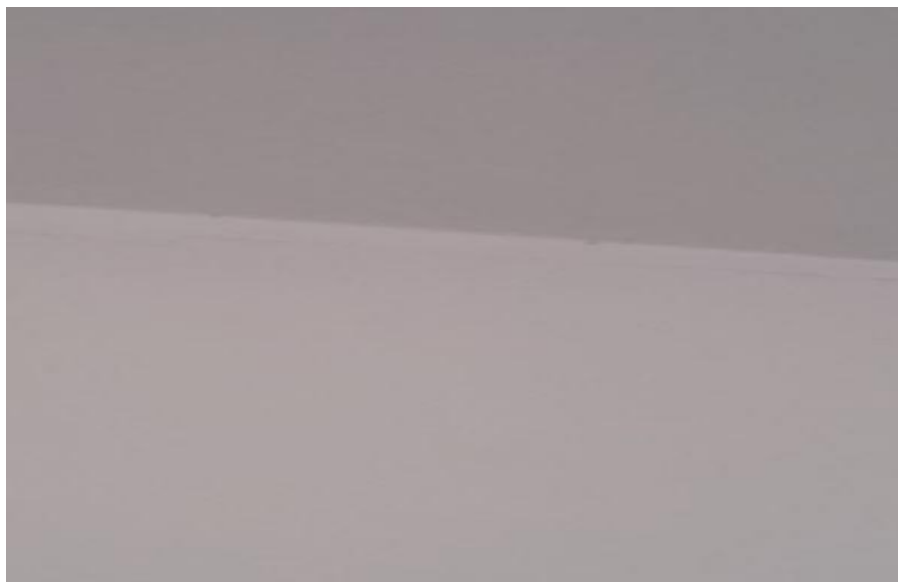
11.5. חדר שינה הסמוך לממ"ד: קיימים סדקים בטיח במקומות פזורים בין הקירות לתקרה.

הערכת עלות: 300 ש"ח.

נדרש לתקן בצורה מקצועית.

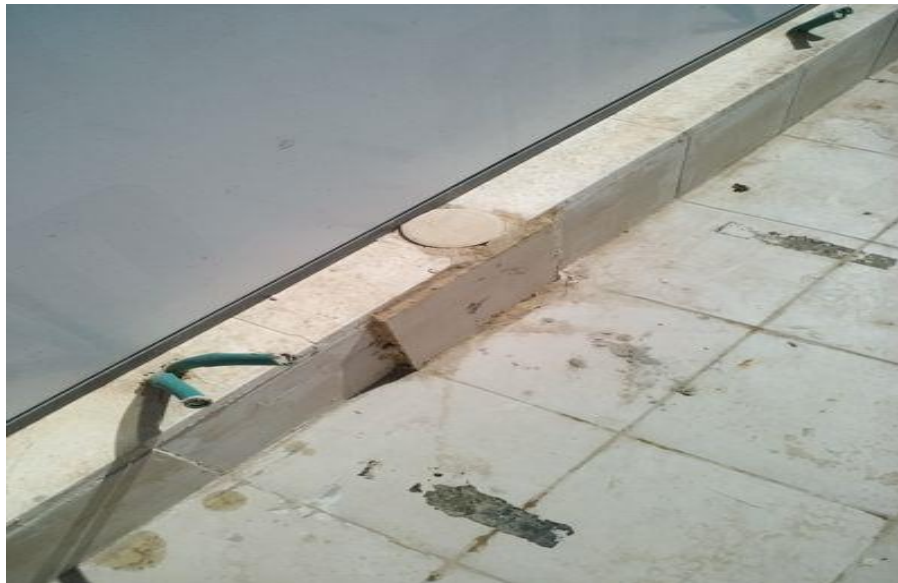
12.1. מרפסת דיור : גימור לקוי במעקה ההיקפי.

נדרש לתקן בצורה מקצועית.
