הנדון: בית ב

בדיקה לפני קניה

חוות דעת מקצועית

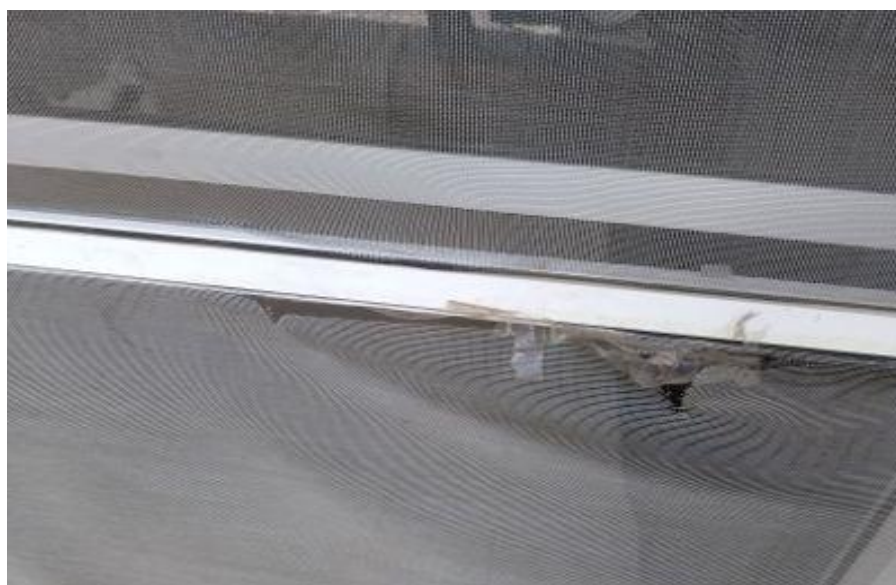
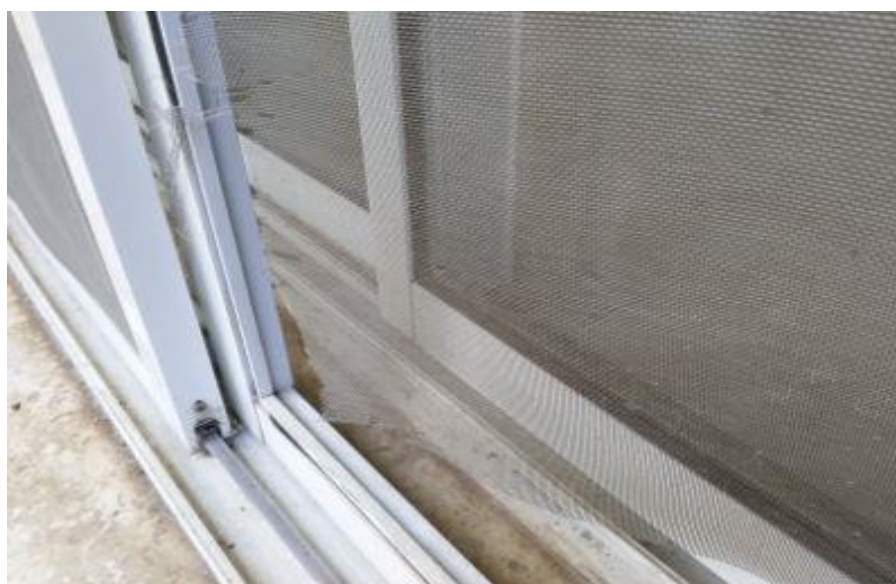
1.1. חדר דיור קומת קרקע: תריסי החלונות ורשתות פגומים.

וזאת בניגוד לת"י 4068 חלק 1 סעיף 4.1 האוסר פגיעות מכניות (קמטים, שריטות, שברים) ופגיעות כימיות (איכול, חספוס שנגרם ע"י מלט או סיד, גימום וכתימה) במוצר.

יש להחליף את החלקים הפגומים.

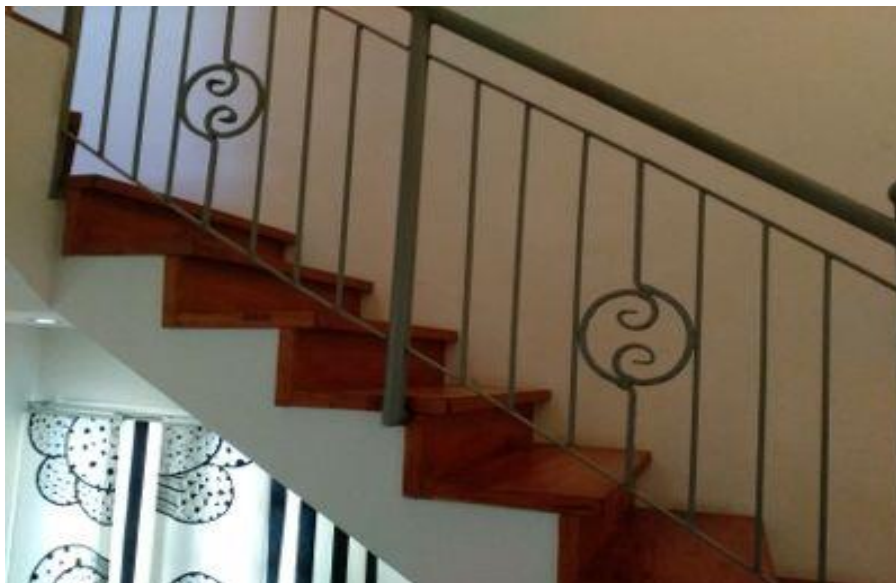
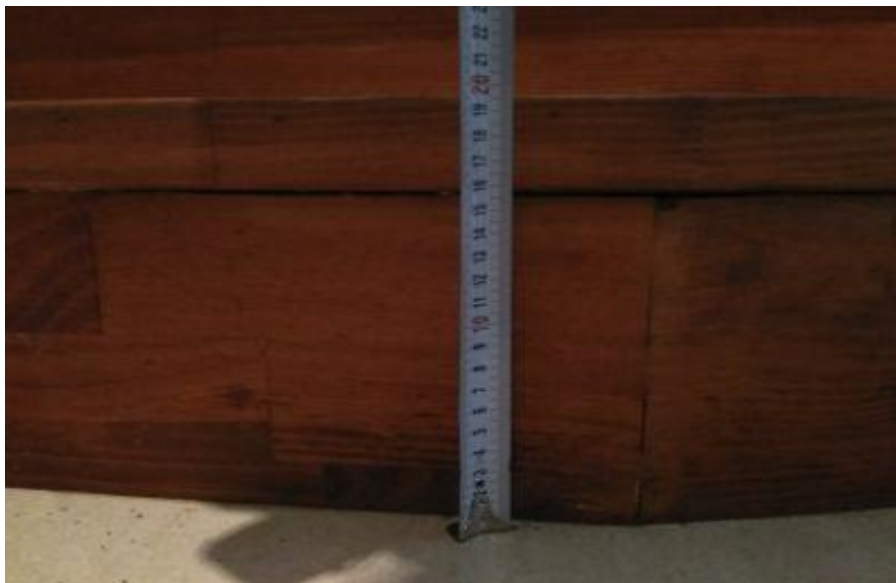
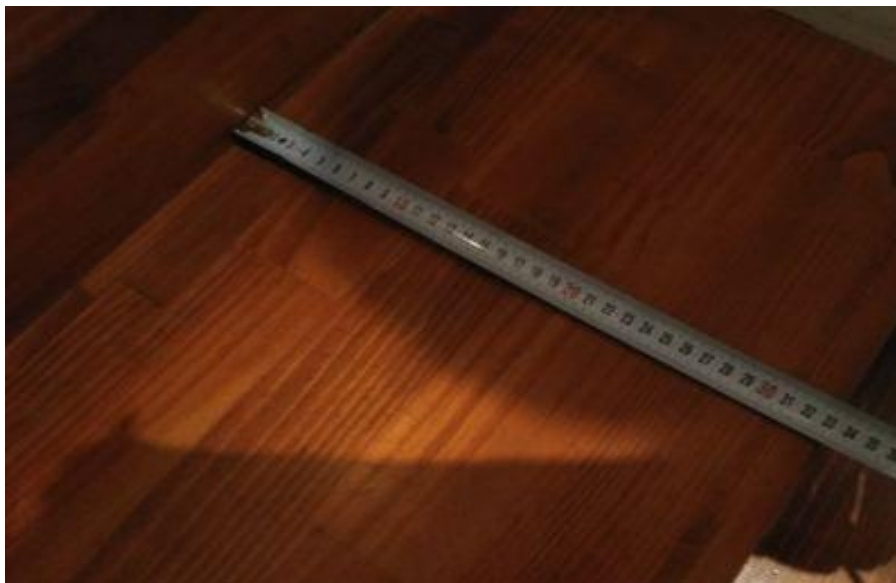
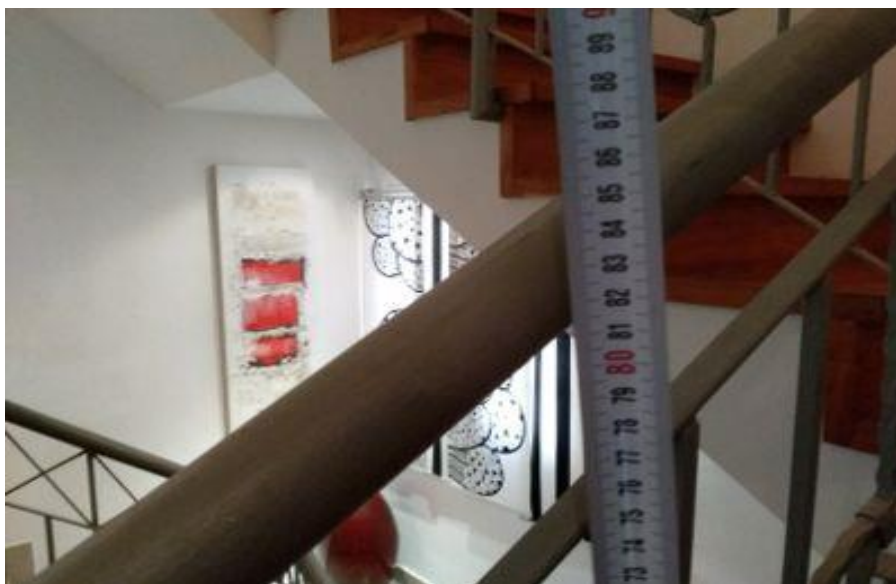
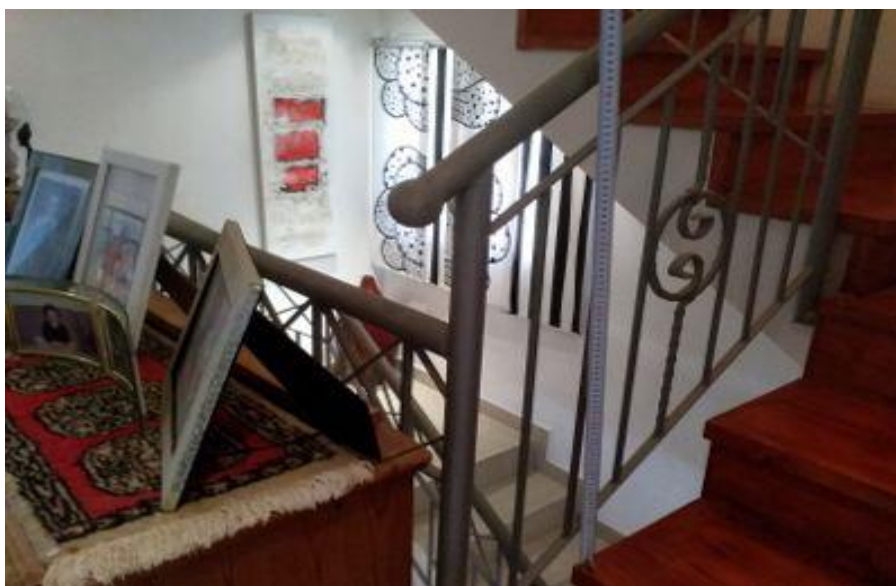
1.2. מדרגות : מהלכי המדרגות ומעקה לא תקינים.

נדרש לבצע מהלכי המדרגות ומעקה באופן תיקוני.

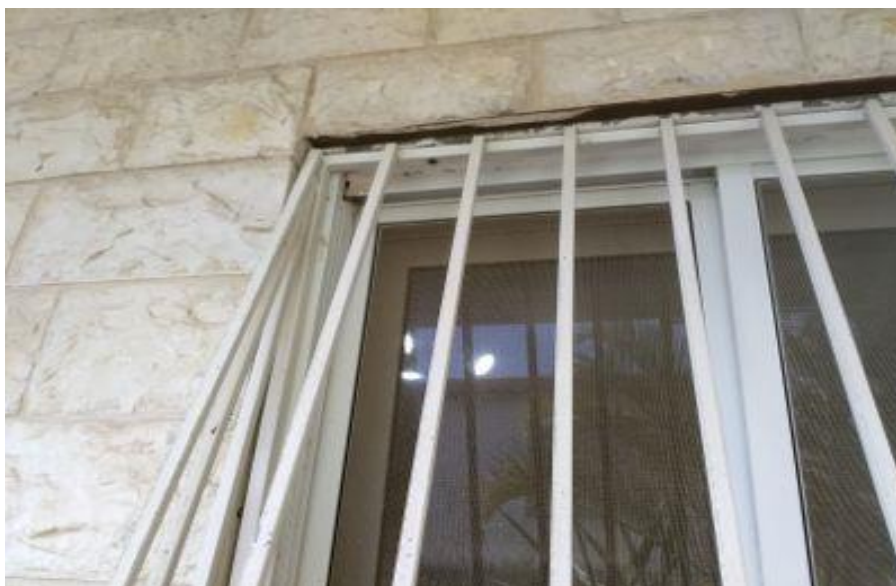
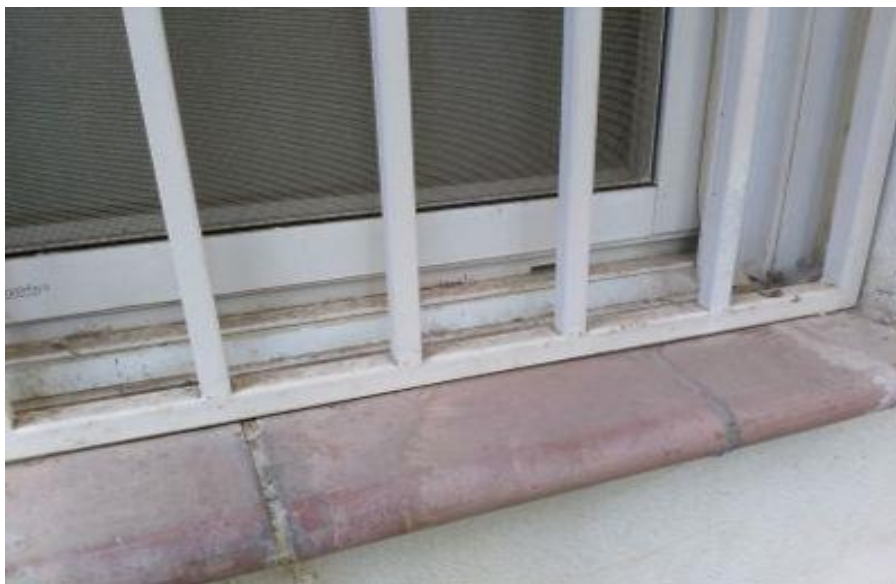
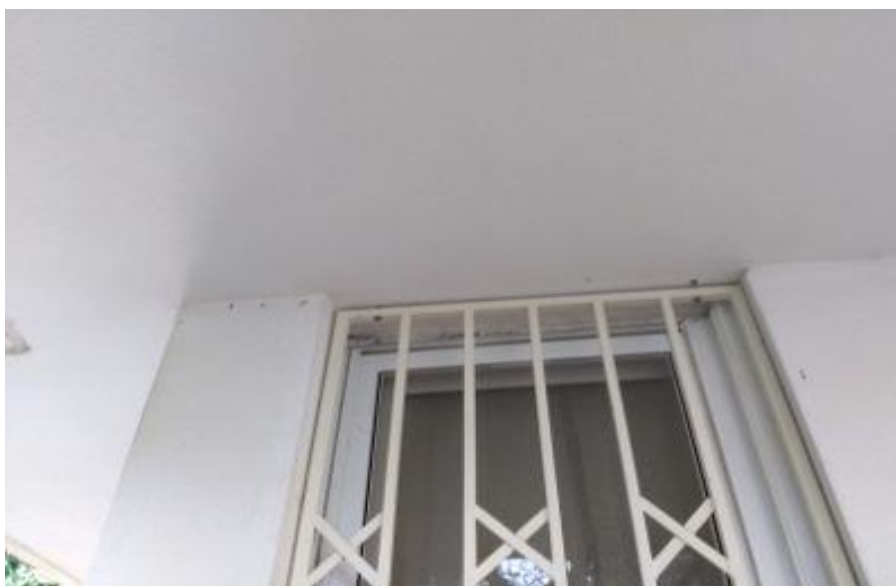
1.3. פיתוח וחזיתות: איטום סביב מסגרות חלונות האלומיניום, בוצע באופן לא מקצועי.

ובניגוד למפרט הכללי סעיפים - 12.03.04 ו- 12.08.04. 1. ת"י 1068 חלק 1  
"חלונות: דרישות כלליות ושיטות בדיקה", סעיף 201 על-פיו מבנה  
וגימור החלון יהיו לפי כללי מקצוע טובים. מבנה החלון יאפשר ניקוז מי  
גשם וימנע הצטברות של מים. במכלל חלון-תריס, כל החיבורים בין  
חלקי התריס והחלון ייעשו בהתאם לכללים המפורטים בתקן הישראלי  
ת"י 1509 חלק 2. חריצי ניקוז וחורי ניקוז ייסגרו על-ידי פקקים  
מתאימים. 2. ת"י 4068 חלק 1 "חלונות ותריסים מותקנים באתר:  
חלונות ותריסים מאלומיניום", סעיף 5.1 "תכנון ההתקנה" על-פיו מוצרי  
אלומיניום ומלבנים סמויים יותקנו בפתחים באופן יציב. איטום  
המישקים ימנע חדירת מים ואוויר אל פנים הדירה. התקנת מוצרי  
אלומיניום תיעשה לפי תכניות ורשימות המוצרים שהכין המתכנן.

יש לאטום היטב בחומר איטום תיקני סביב מסגרות החלונות.

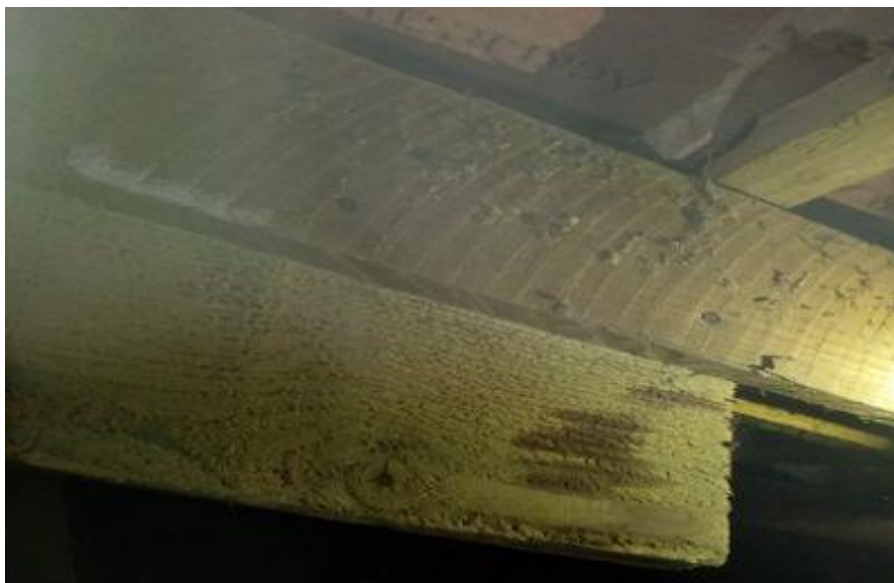
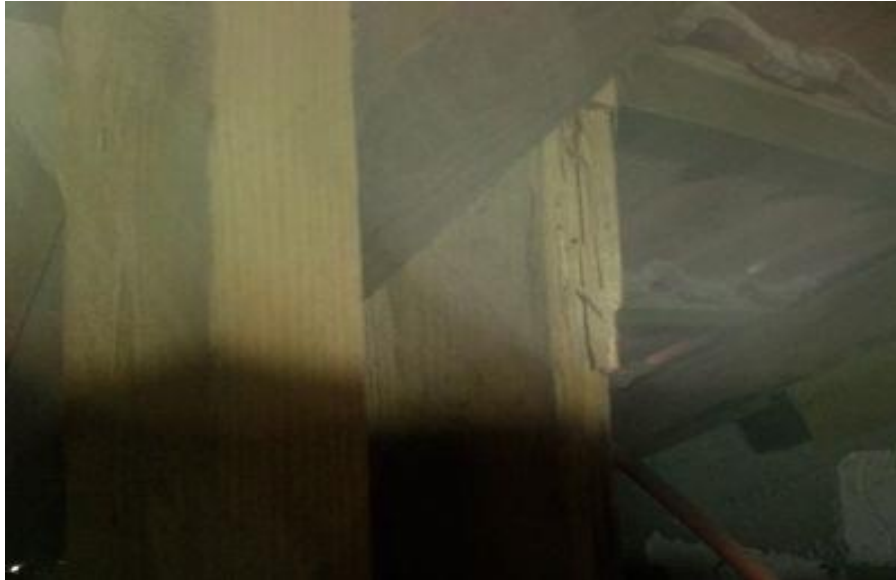
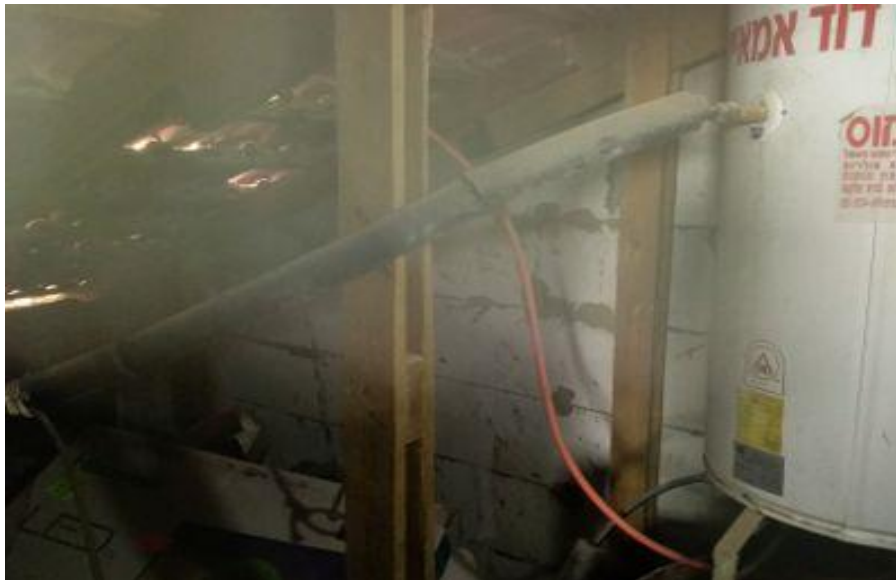
2.1. גג רעפים : קונסטרוקציית הגג לא תקינה. חשש לאי הגנה נגד אש של קורות וחלקי העץ.

נדרש לתקן את קונסטרוקציית העץ לפי תכניות המתכנן. נדרש לבצע הגנה נגד אש של קורות וחלקי העץ.

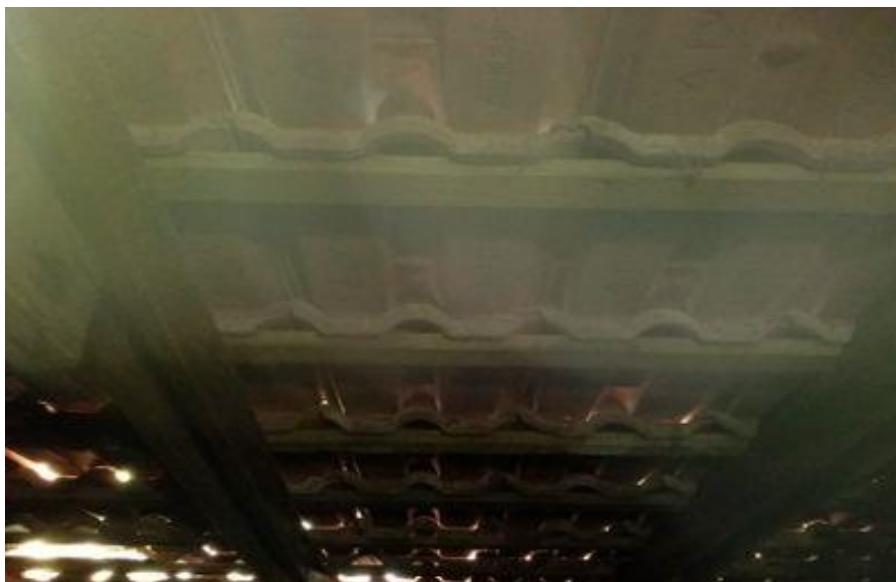
2.2. גג רעפים: חוסר בפתחי אוורור של הגג.

נדרש להשלים.

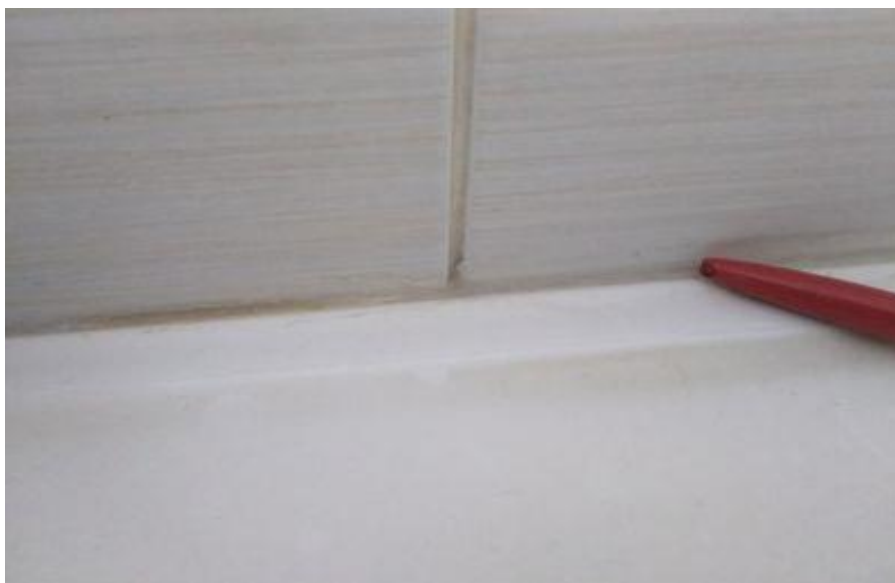
3.1.1. חדר רחצה הורים קומה 1.

3.1. חוסר במילוי חומר גמיש תקין בין משטח/אביזר לחיפוי הקיר.

זאת בניגוד לת"י 1555 חלק 3 סעיף 2.1.9.1 ועפ"י סעיף 5.1.5.1.

מומלץ לאטום בצורה מקצועית בין המשטח/אביזר לחיפוי הקיר ע"י חומר גמיש תקני.

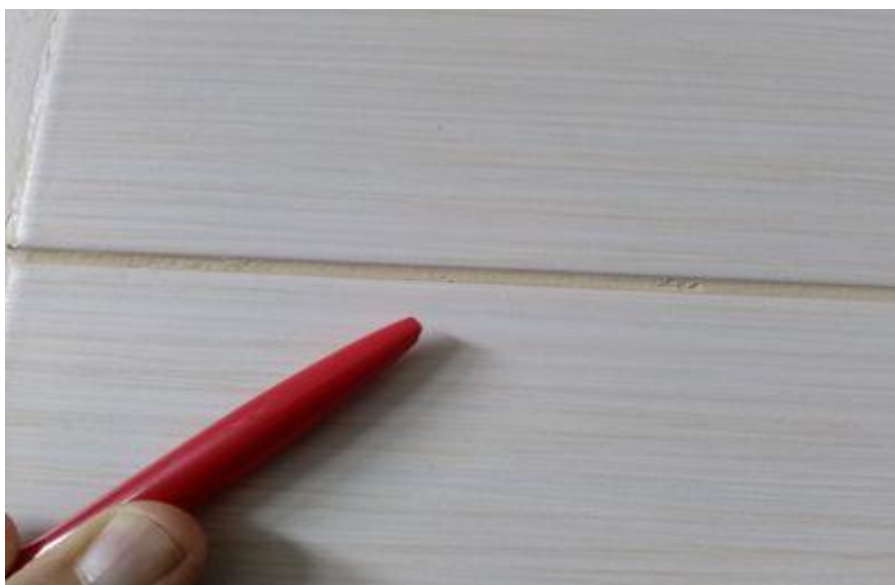
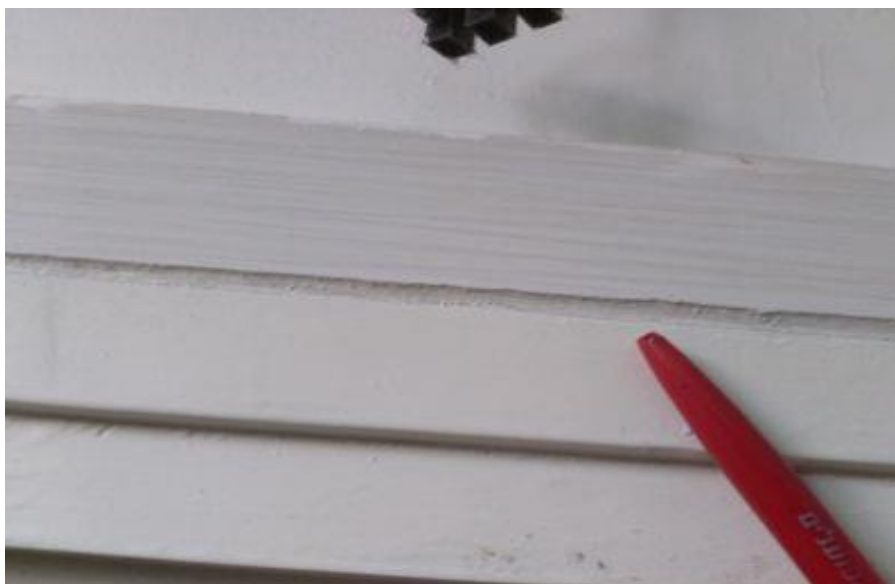
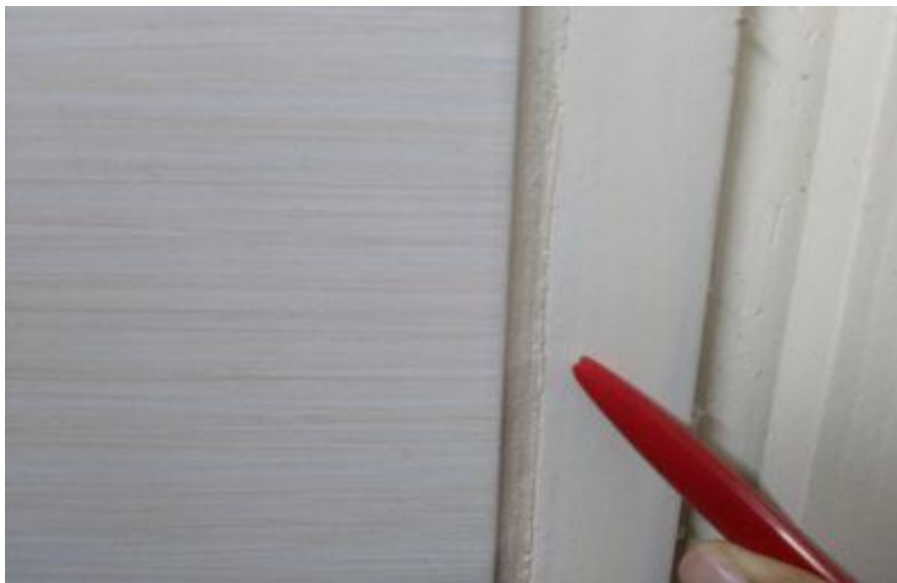
3.2.1. חדר רחצה הורים קומה 1.

3.2. לא בוצע כראוי מילוי חומר מתאים במישקים בין אריחי החיפוי.

הליקויים סותרים בין היתר את כללי המקצוע והדרישות המפורטות להלן: ת"י 1353. ובניגוד לת"י 1555.1 פרק ג' סעיף 3.1 הדורש כי הגימור והמראה של החיפוי יתאימו לדוגמא שאושרה, ביצוע המישקים נדרש שיהא אחיד וישר בהתאם לתכנון, והמילוי של המישקים נדרש שגם יהא ללא חללים או חורים ובצורה אחידה כאשר הגוון מתאים למה שהוזמן. ובניגוד לת"י 1555.1 פרק ג' סעיף 3.2 הקובע כי חיפוי הקיר יהיה חלק ומישורי והסטייה המקסימלית מהמישוריות היא 3 מ"מ לכל 2 מטר. ובניגוד לת"י 1555.1 ק"כ סעיף 3.3 בו נדרש לבדוק את האריחים לפני השימוש ואם קיימים אריחים פגומים נדרש להחליפם. ובניגוד לת"י 1555.1 ק"כ סעיף 5 המדבר על ניקיון חיפוי הקיר אשפרתו והגנתו. בנוסף, הליקוי הנ"ל בניגוד ל: 1. תקן 1205, חלק 3 – סעיף 2.1 לפיו: "מקום המגע בין קביעת שרברבות לבין סביבתה (קיר, רצפה, משטח עבודה, ריהוט) יהיה אטום מים. 2. הל"ת (קבועות שרברבות, מחסומים ומלכודים) סעיף 3.12.2 הדורש כי: "המחברים בין אמבט בנוי והכתלים יהיו אטימי מים. פני הכתלים סביב אמבט בנוי יהיו מצופים בחומר חלק, בלתי קורוזי, בלתי סופג ועמיד בפני מים לגובה לא פחות מ- 1.80 מ' מעל רום הרצפה". 3. מפרט הכללי לעבודות בניה – סעיף 07042 – לפיו "חיבורי הקבועות לקירות ולרצפות יהיו אטימים, חזקים ויציבים. עם זאת יהיה החיבור גמיש כדי למנוע העברת מאמצים העלולים לפגוע.

נדרש לבצע את המילוי בצורה תקינה, ללא שקעים ו/או בליטות במראה  
חלק ואחיד מילוי לא תקין עלול לגרום לחדירה של מים ולגרום לנזקים.

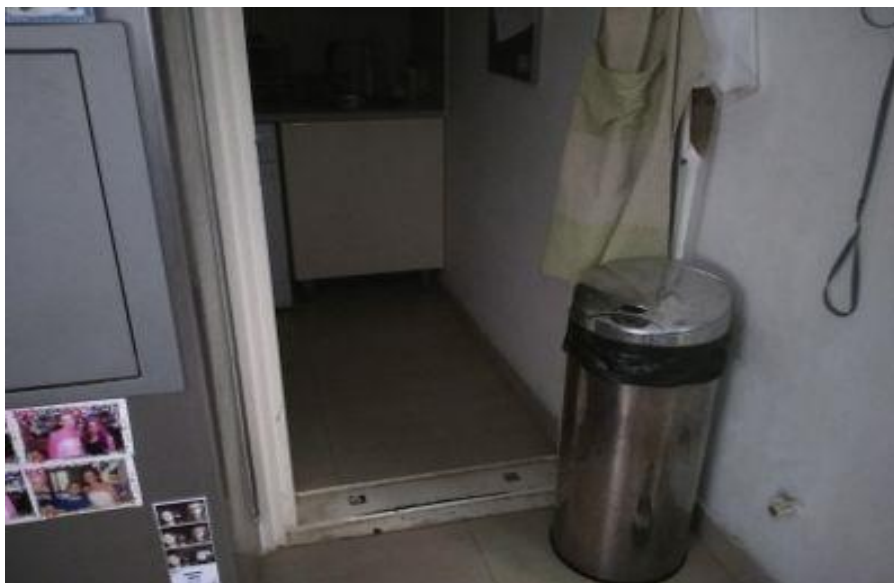
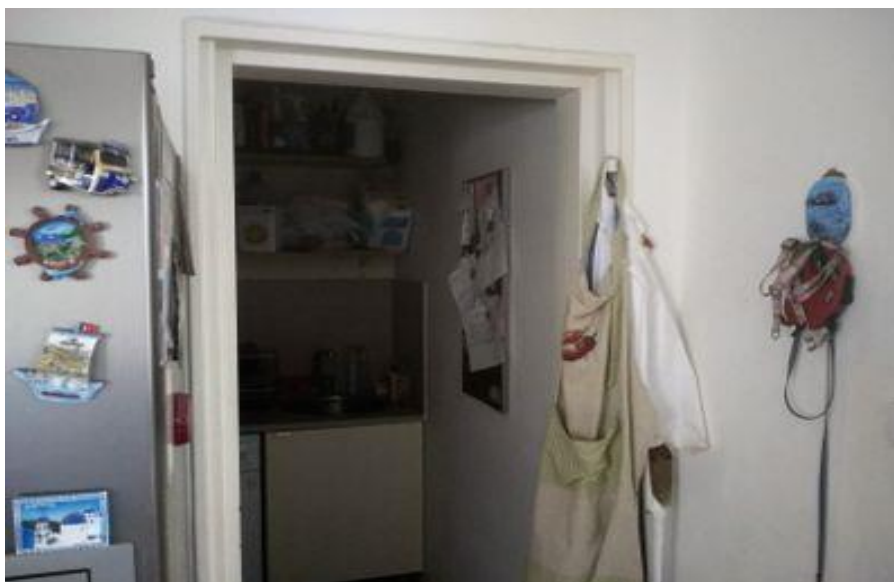
4.1. ממ"ד קומת קרקע: חסרה כנף הדלת.

יש להרכיב.

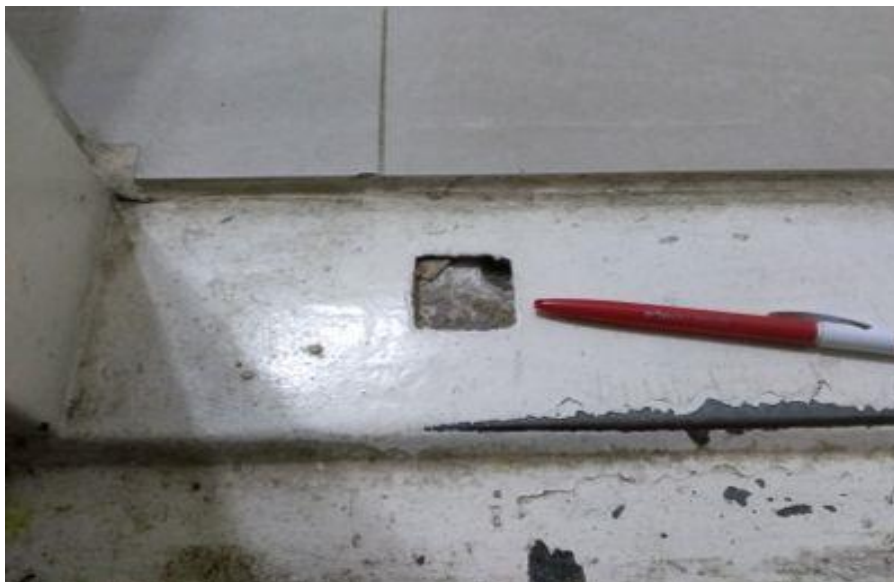
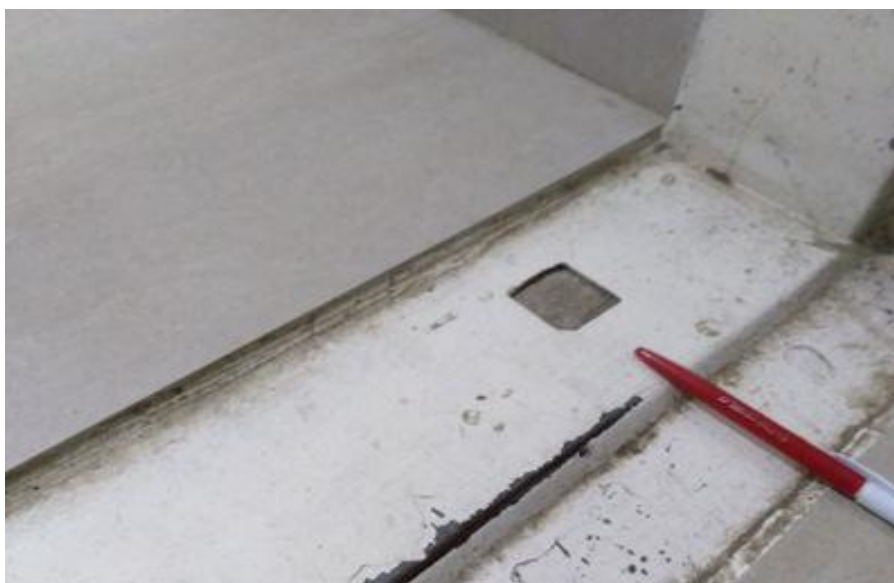
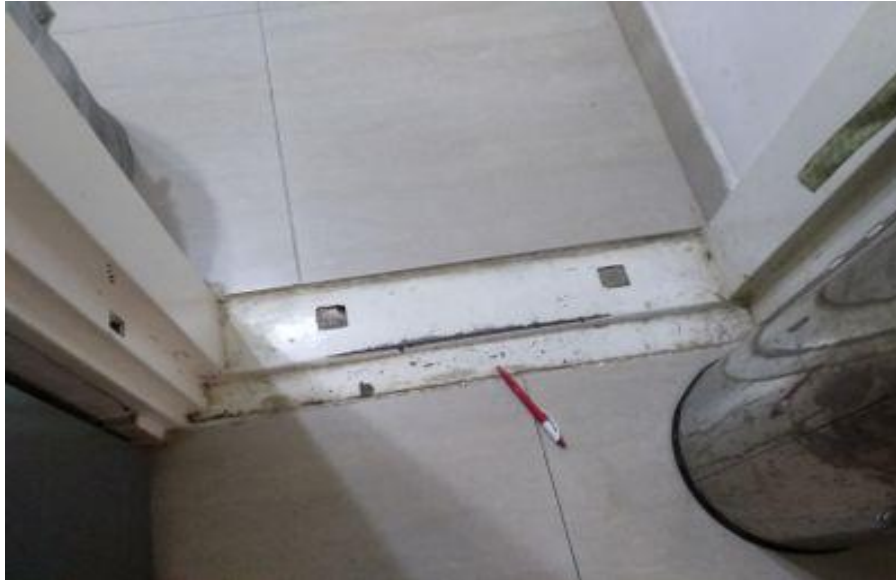
4.2. ממ"ד קומת קרקע: סף תחתון של משקוף חלול.

נדרש לבצע בדיקת החדר ע"י נציג פיקוד העורף ולקבל הנחיות לביצוע השלמות ותיקונים. הערכת העלויות כפופה לתוצאות הבדיקה.

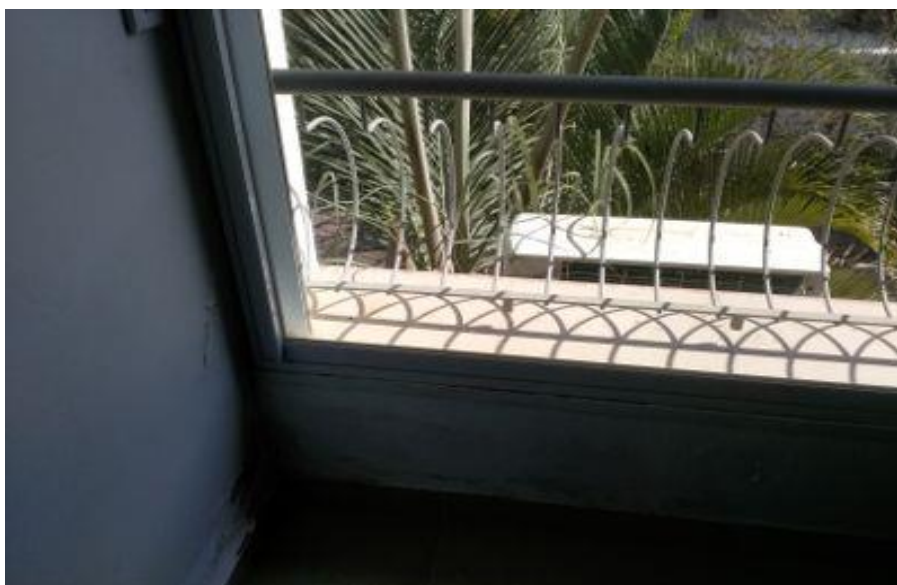
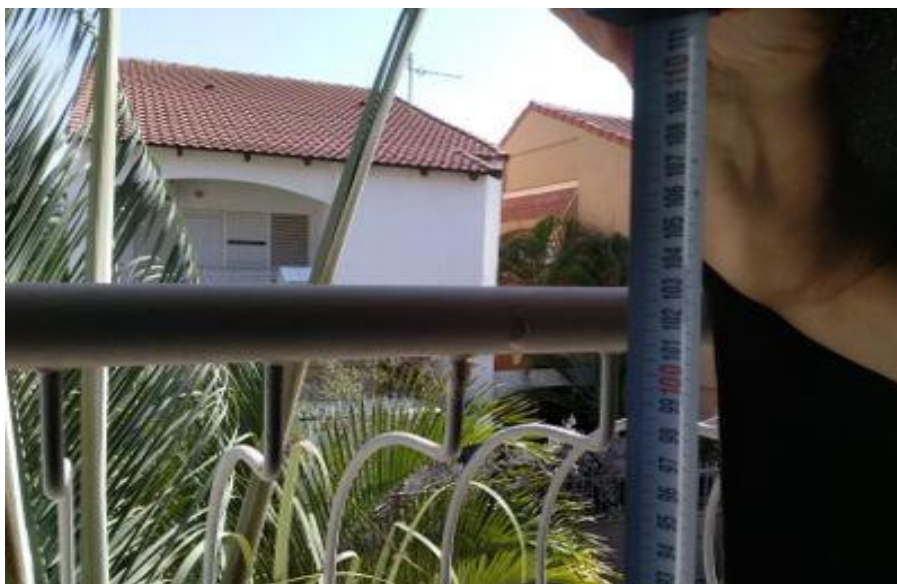
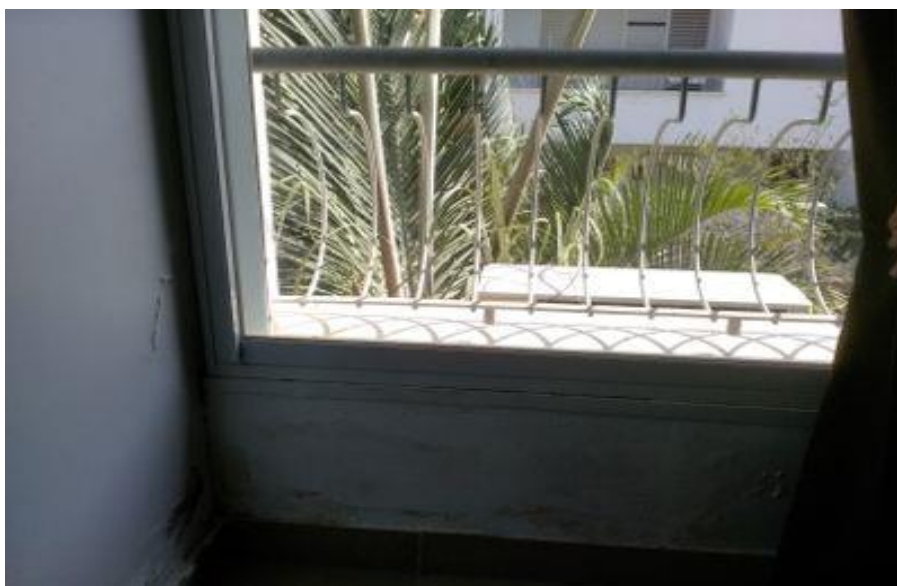
4.3.1. חדר שינה הורים קומה 1.

4.3. מעקה לא בטיחותי.

נדרש לבצע מעקה תיקני. יש לחסום גישה של בני האדם למקום עד  
ביצוע המעקה התקני.

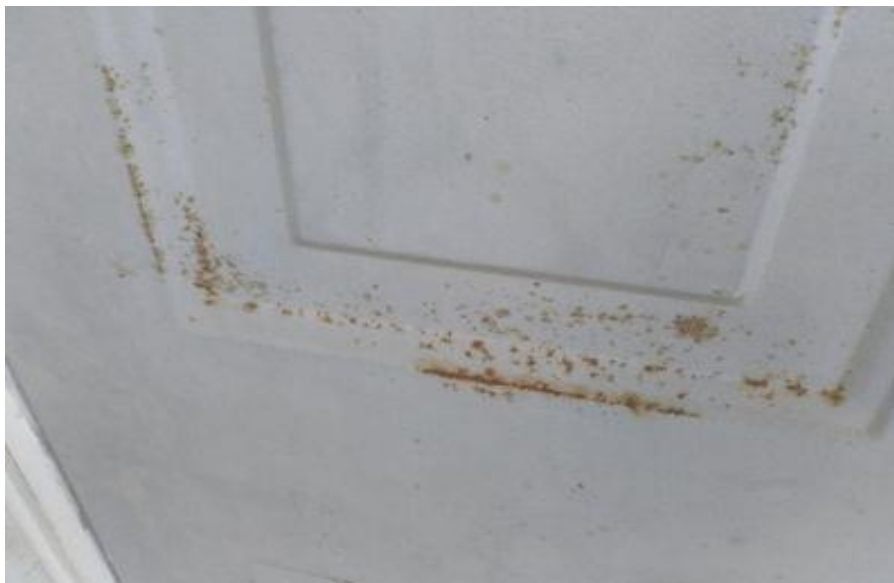
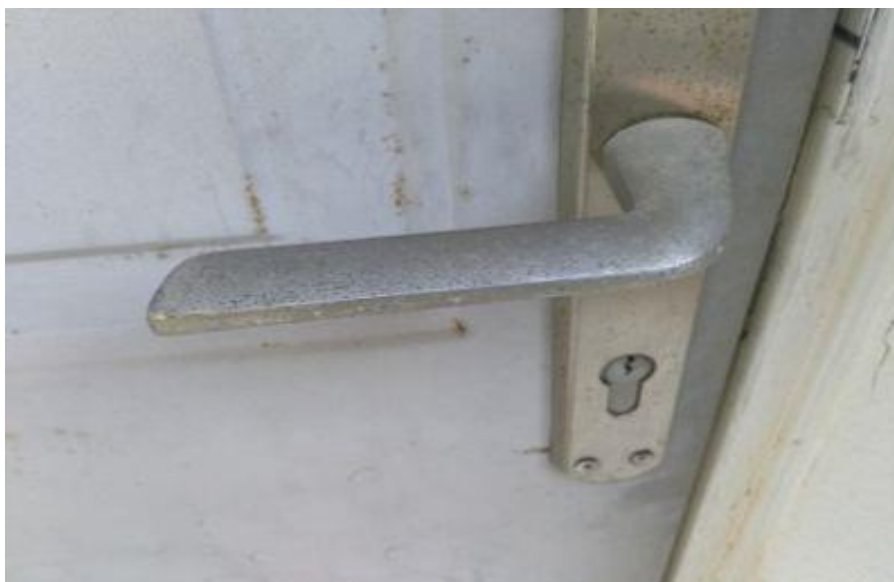
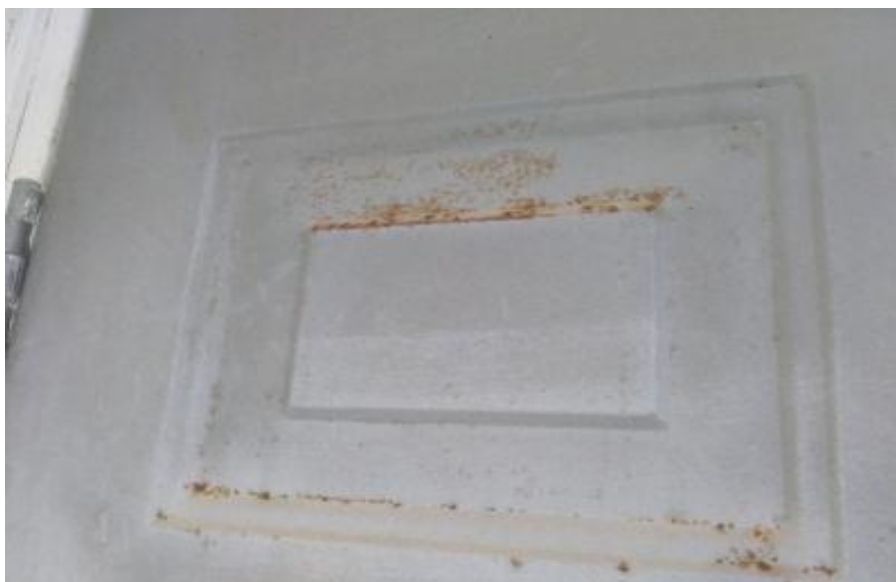
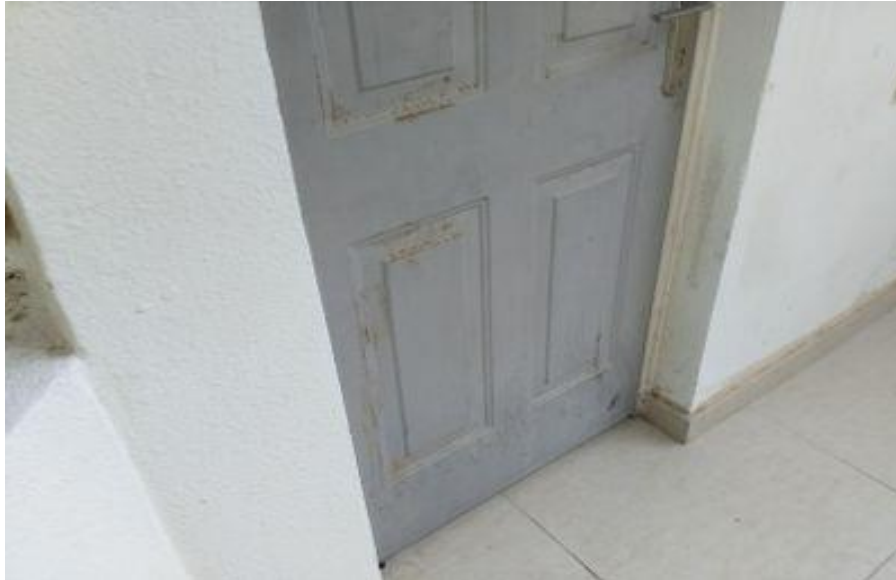
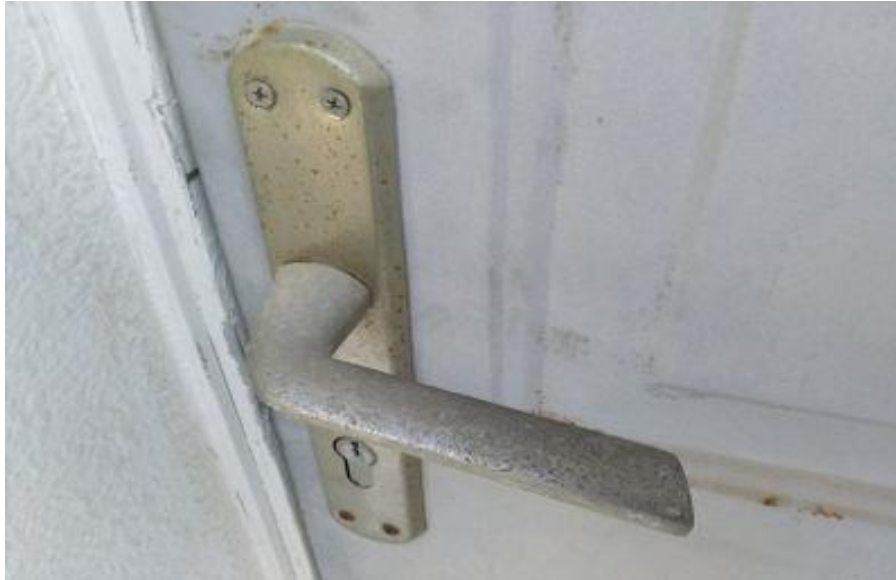
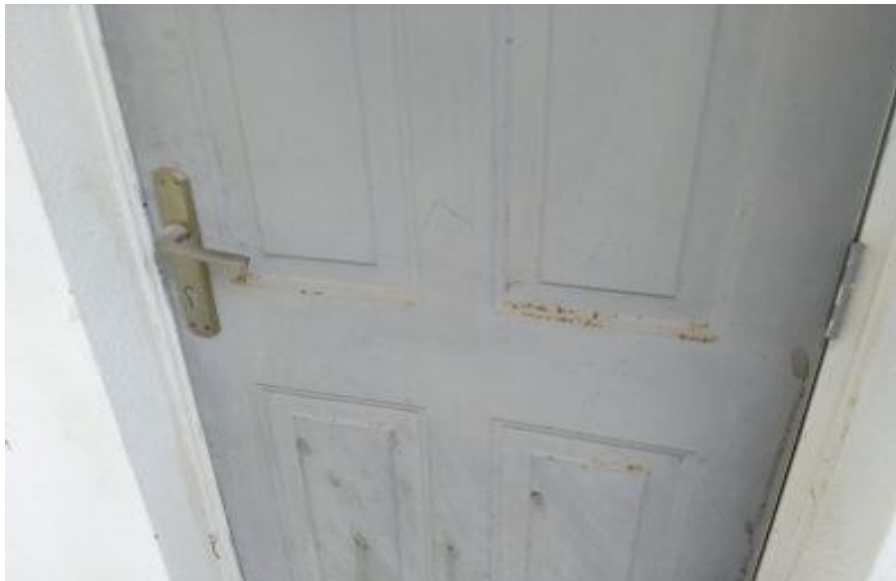
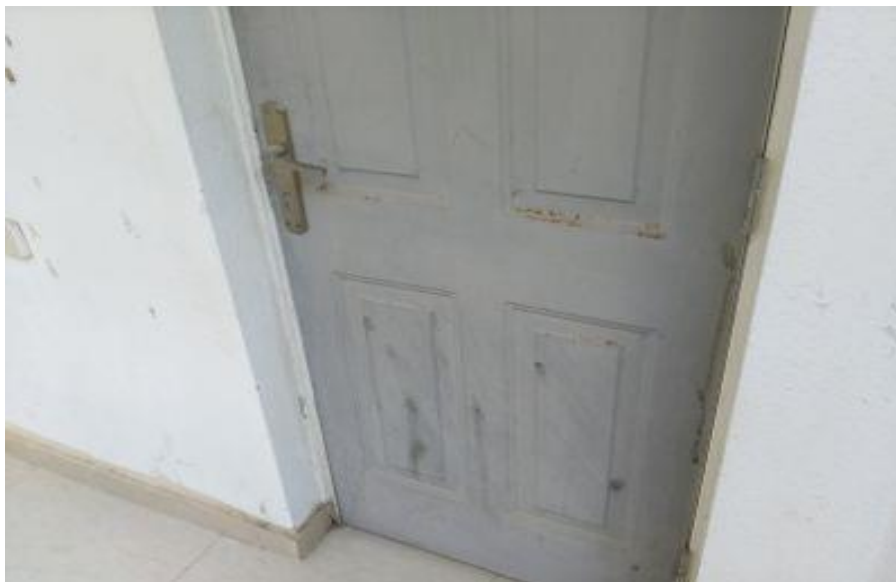
4.4. מרפסת קומה 1 : חלודה ע"ג דלתות.

נדרש להחליף את הדלתות.

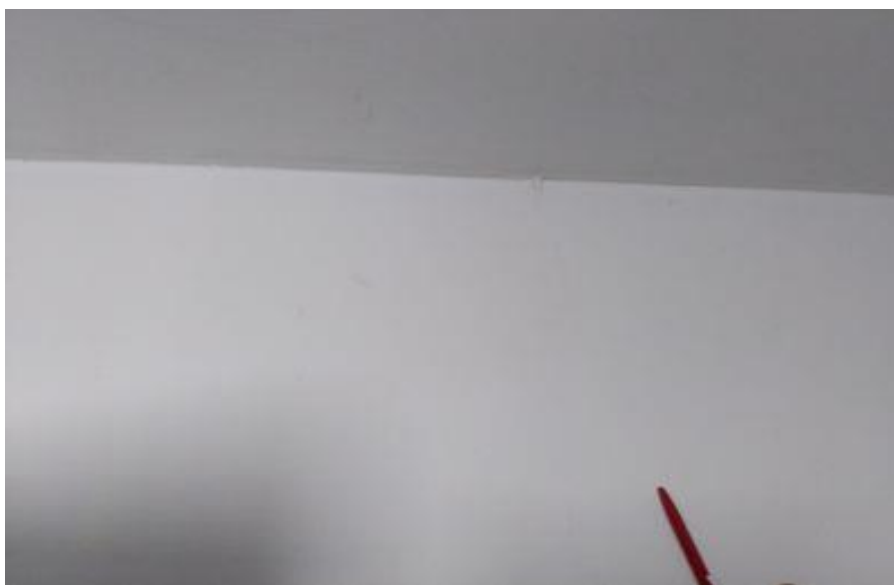
5.1. חדר שינה 1 קומה 1 : כבל מחוץ לטיח.

יש לסדר.

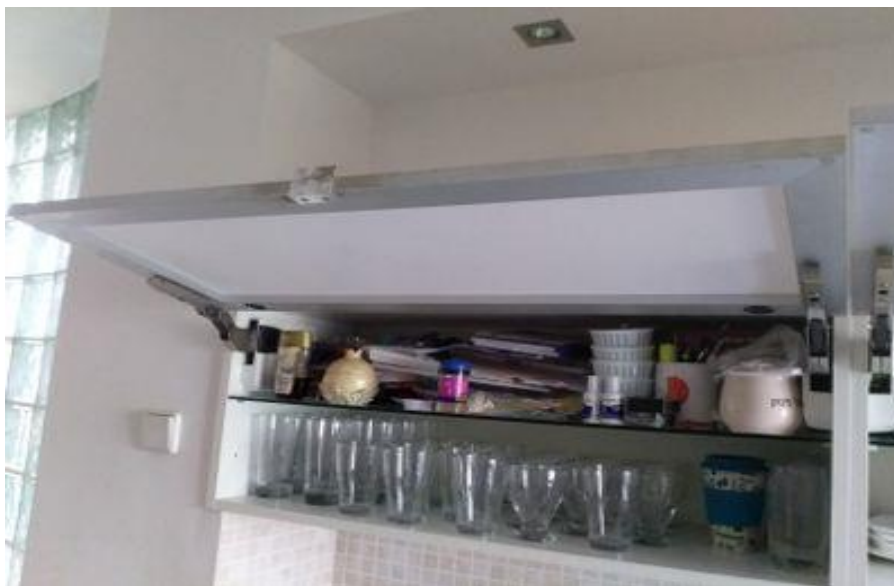
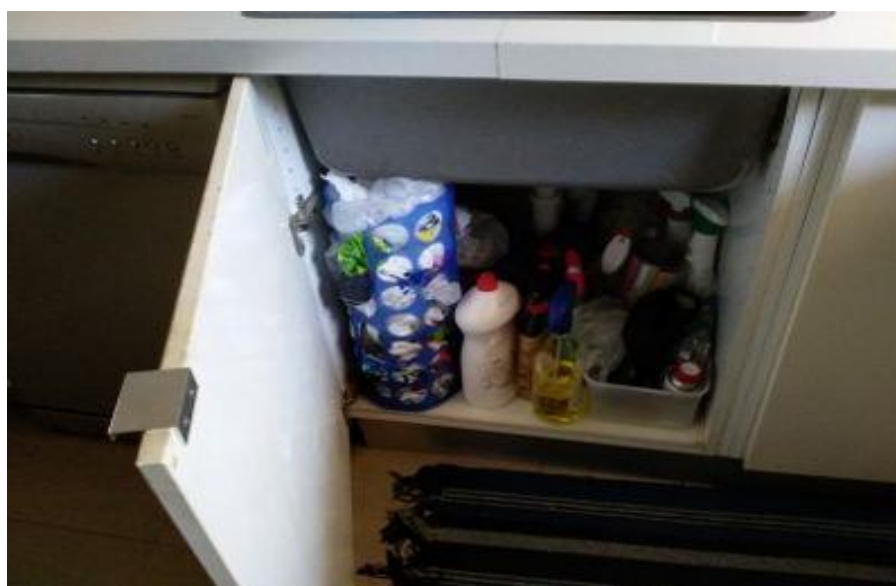
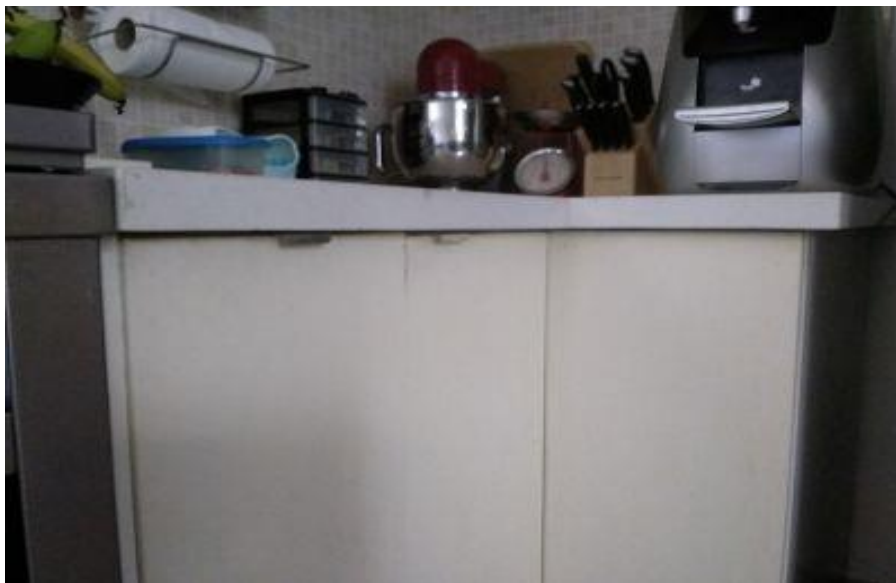
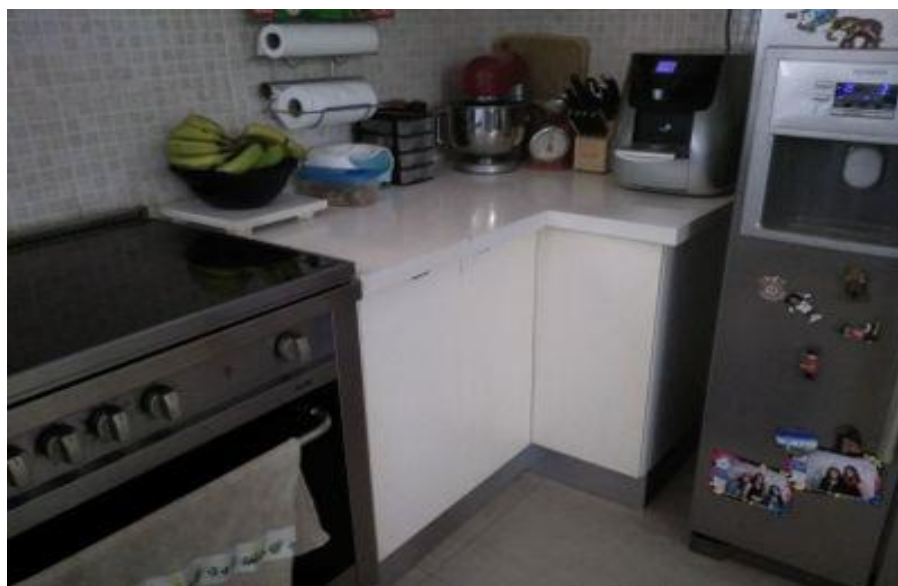
6.1. מטבח קומת קרקע: כתמים ע"ג הארונות.

יש לטפל.

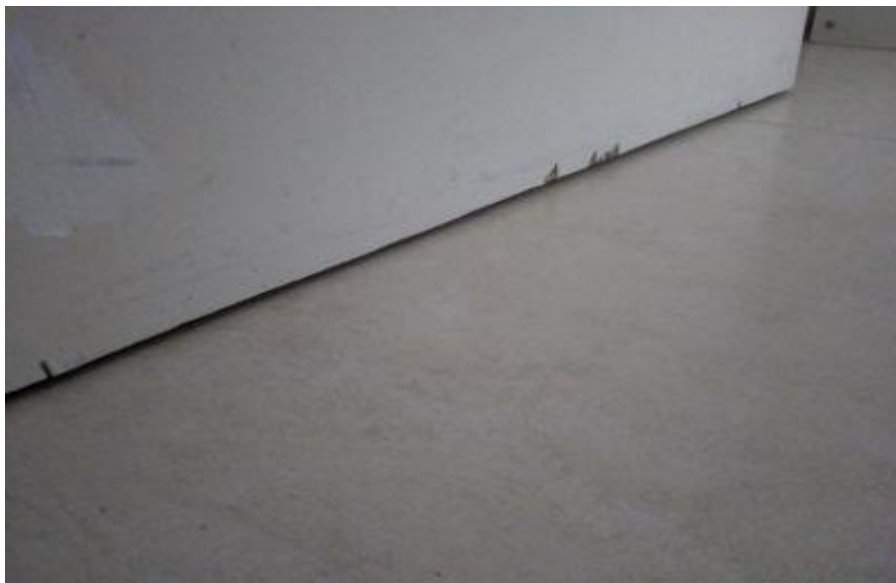
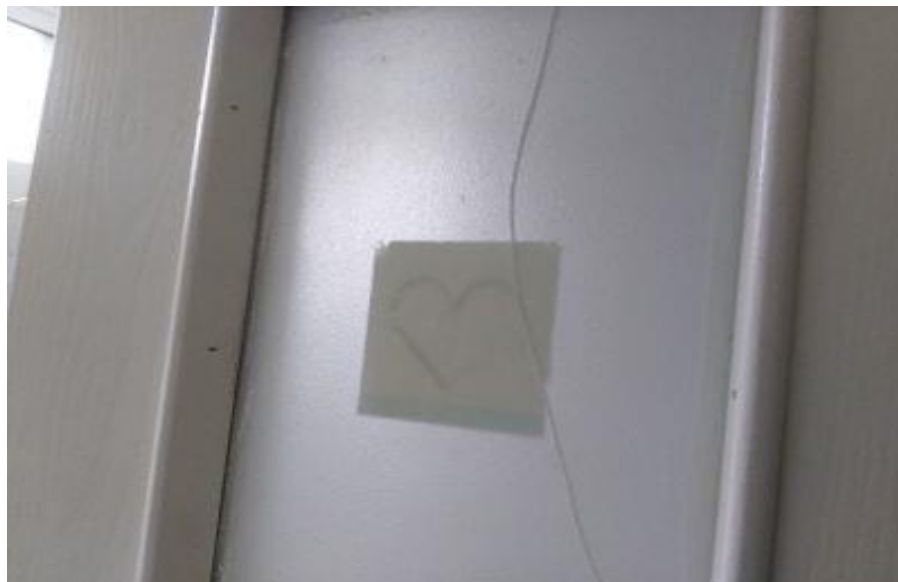
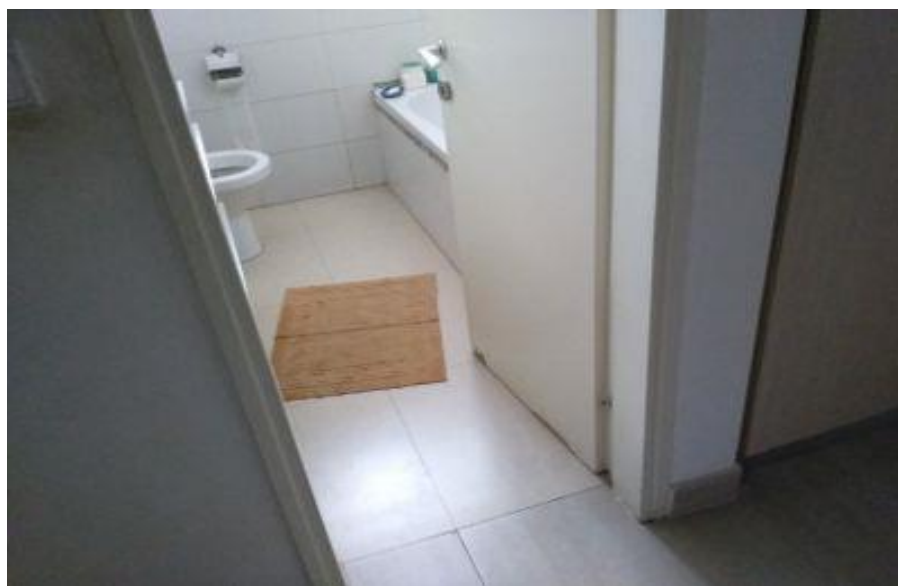
## 6.2. דלתות עץ : ציפוי דלתות לא תקין.

נדרש להחליף את הדלתות.
