הנדון: בית ב

בדיקה לפני קניה

חוות דעת מקצועית

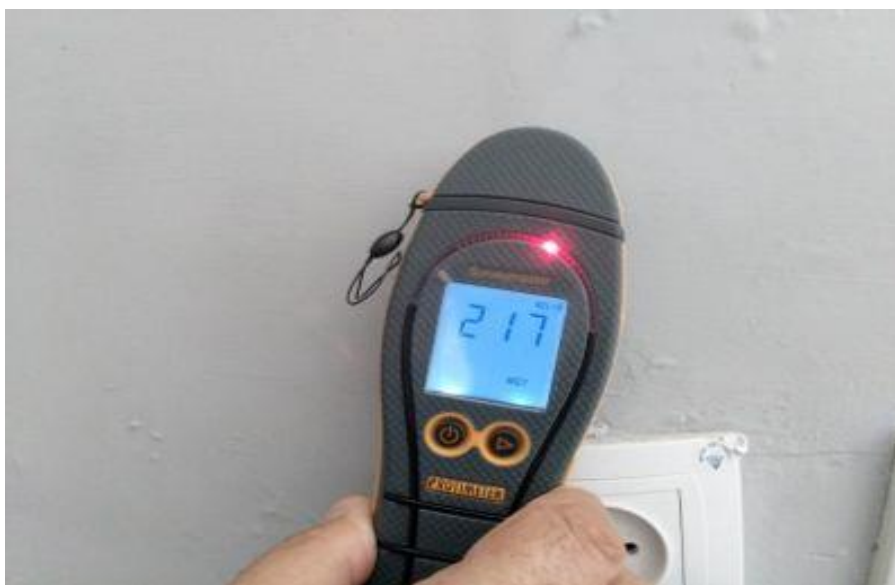
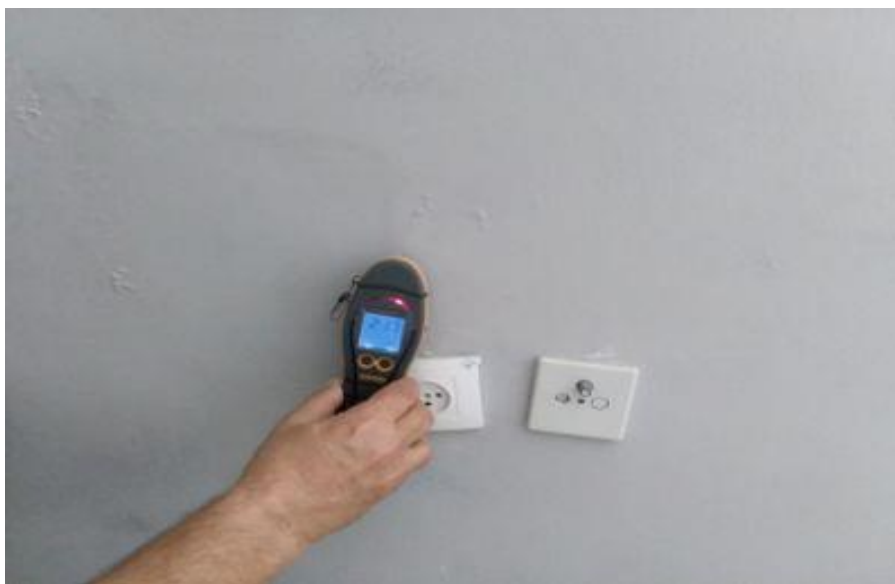
7.1.1. חדר שינה 3 קומה 1.

7.1. כתמי רטיבות במקומות שונים בדירה.

הליקוי יוצר פגם אסתטי ותפקודי בולט וסותר בין היתר את הדרישות  
כמפורט להלן: תקנות התכנון והבנייה סעיף 5.32 הדורש כי: "קירותיו  
החיצוניים של בנין יתוכננו וייבנו באופן המונע חדירת מים ורטיבות  
לתוכו מבחוץ."

נדרש לאתר את מקור הרטיבות, לתקן בצורה מקצועית ולחדש צביעה.

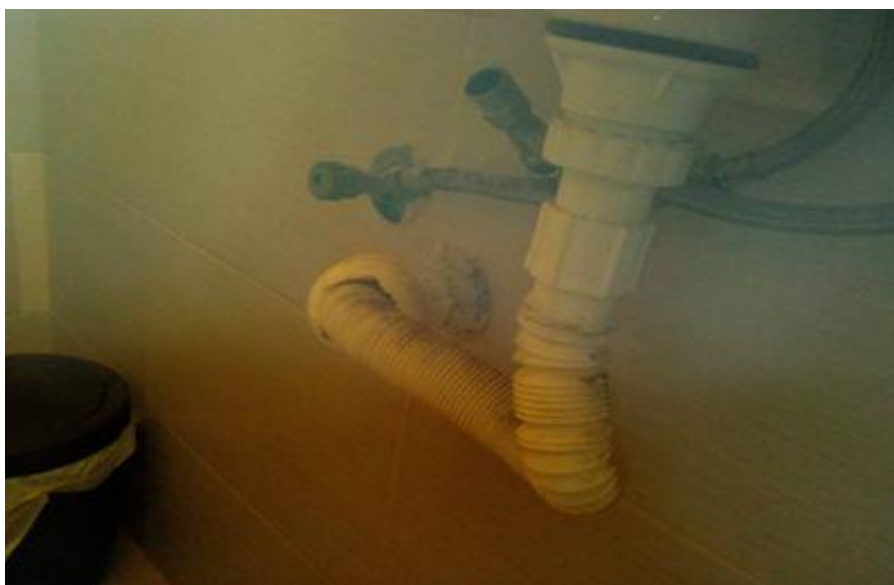
8.1. שרותים קומת קרקע: בוצע צינור שרשורי בחדר רחצה.

נדרש לבצע בהתאם לתקן 1205 חלק 2 טבלה 1.

נדרש לבצע מערכת ניקוז תקינה מצנרת קשיחה.

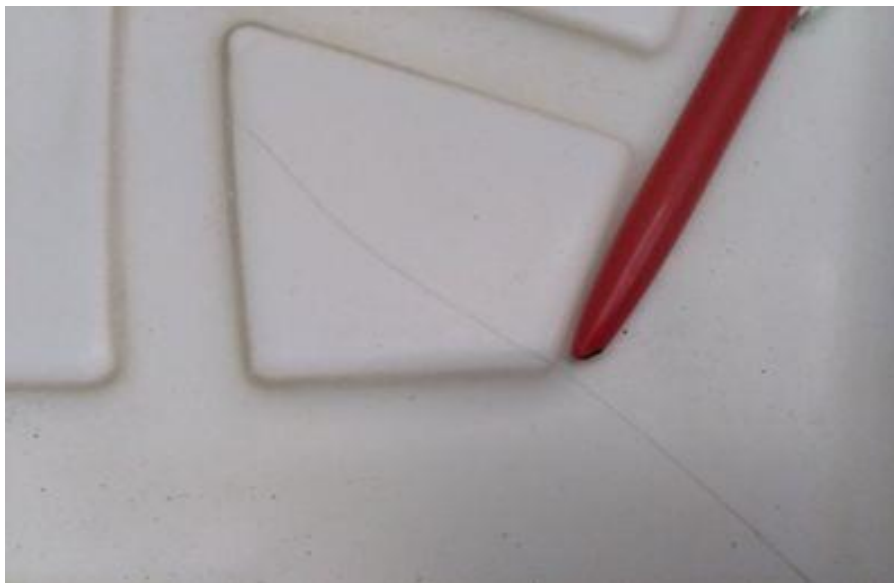
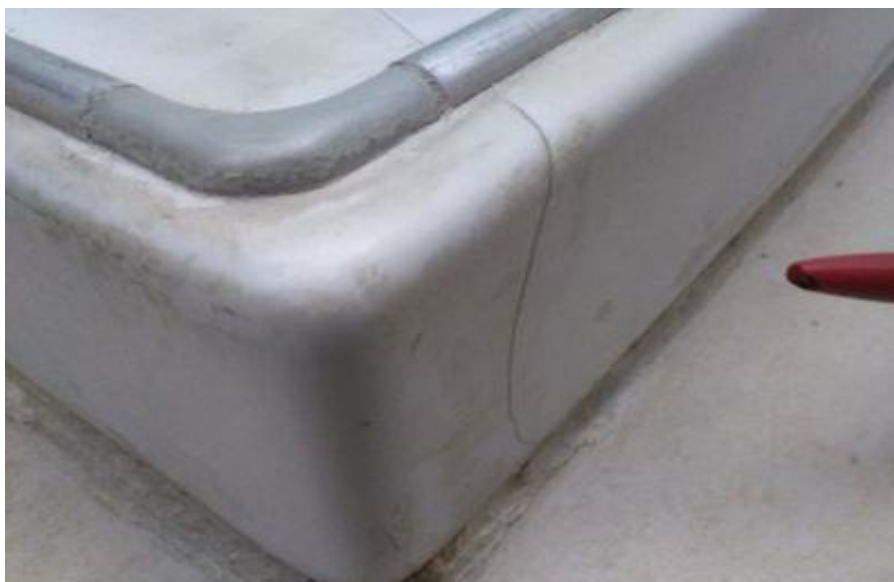
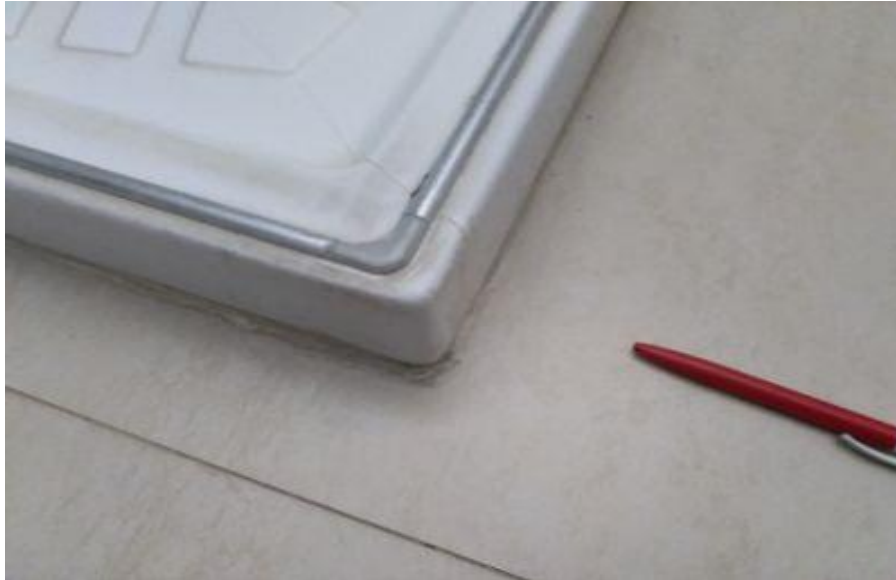
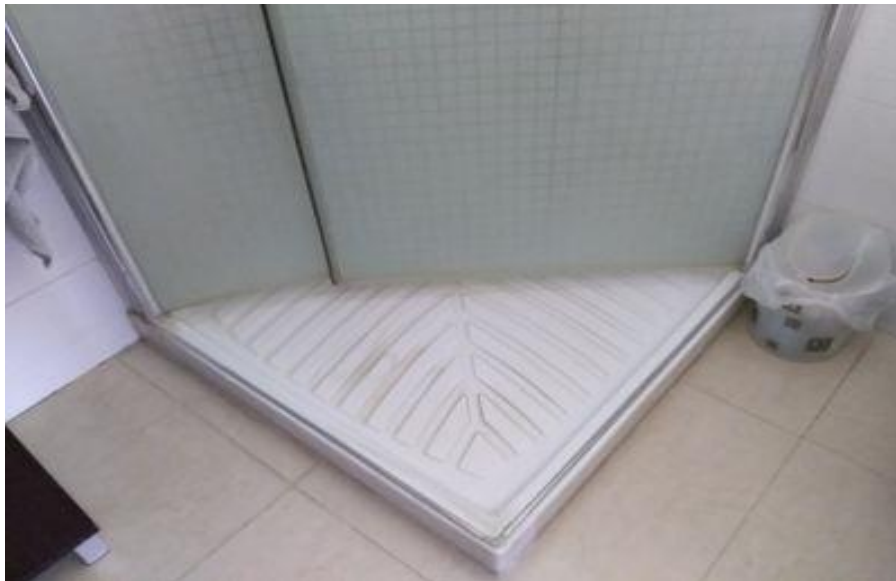
8.2. חדר רחצה הורים קומה 1 : סדק באגנית.

נדרש להחליף את האגנית.

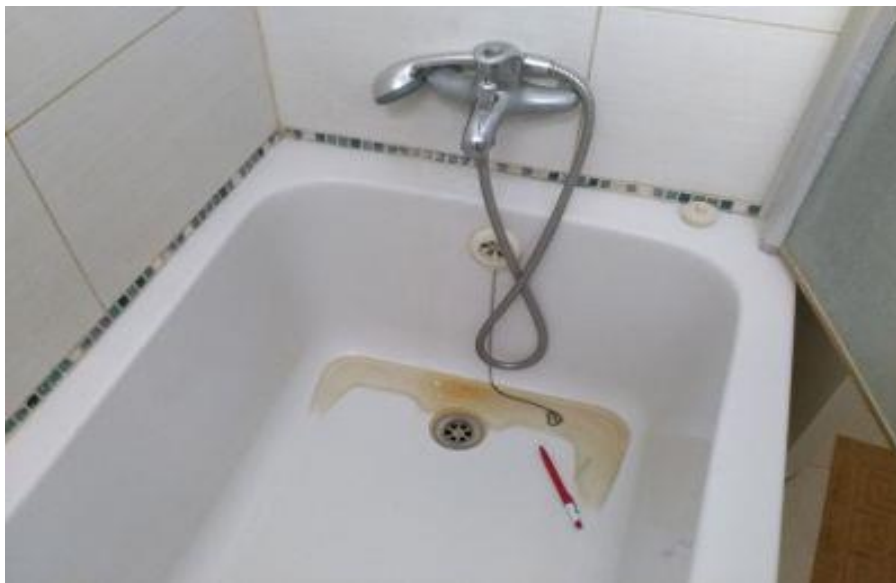
8.3. חדר רחצה כללי קומה 1 : כתמים באמבט.

נדרש לנקות.

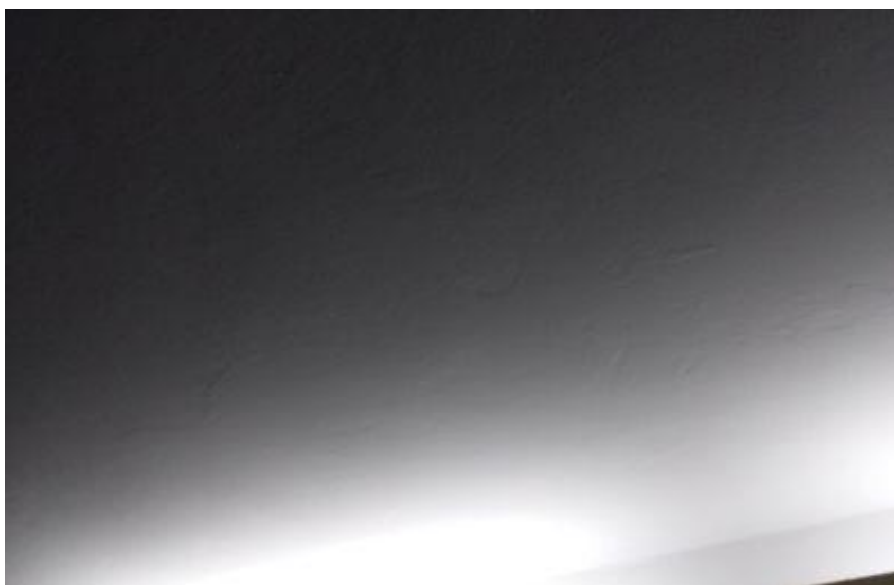
9.1. חדר דיור קומת קרקע: גבשושיות וגלים בטיח.

זאת בניגוד לתקנים הישראליים של מכון התקנים ת"י 1920.2 – לגבי סטיות מותרות בטיח. ובניגוד למפרט הכללי סעיף 09.04.01.01 לפיו :  
"יום לפני התחלת עבודות הטיח יבצע הקבלן את הפעולות הבאות : א.  
יסתום את החורים והמרווחים ("פוגות") בין הבלוקים, יסיר שכבות רופפות ויקצץ חוטי קשירה... ב. ינקה את פני השטח משמן, אבק, מלחים וכד'..." וכן בניגוד לסעיף 09.09.

יש לבצע חידוש חלקי תוך יישור בסרגלים, וצביעה חוזרת .

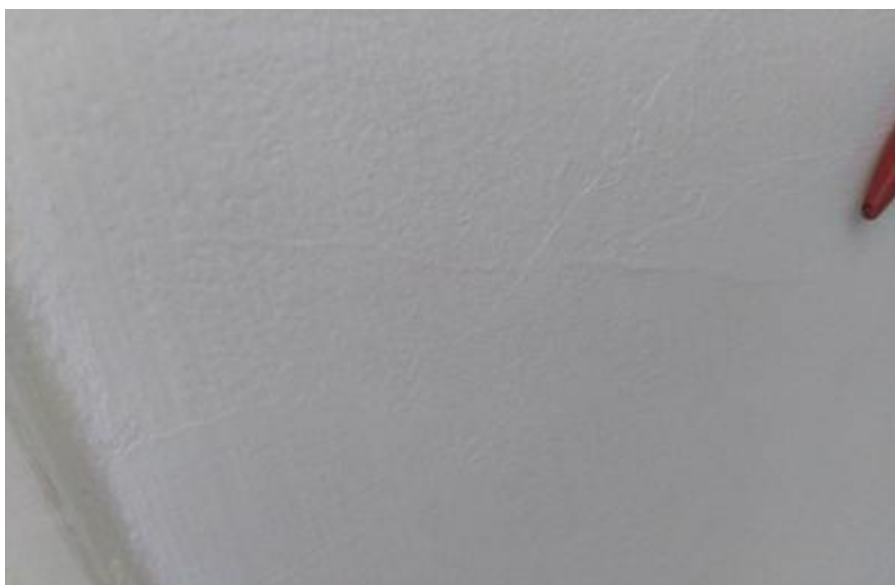
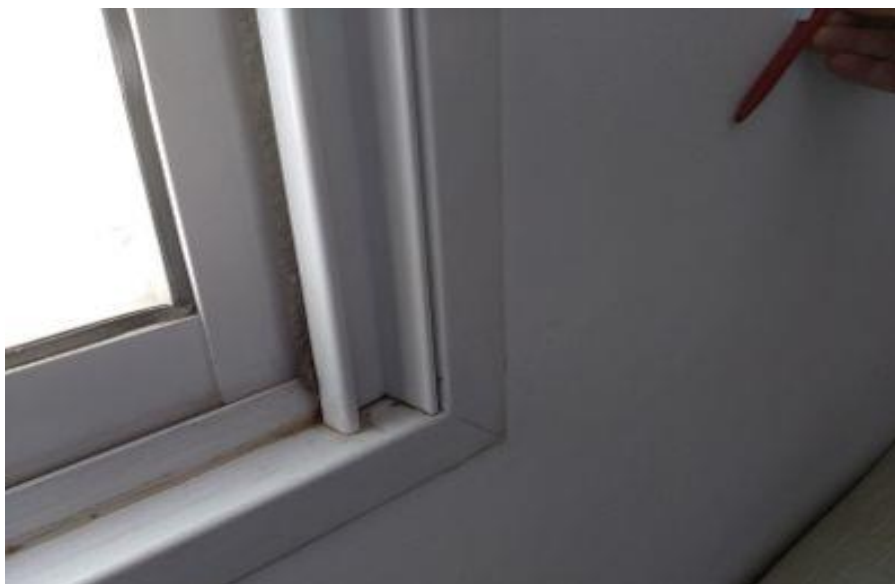
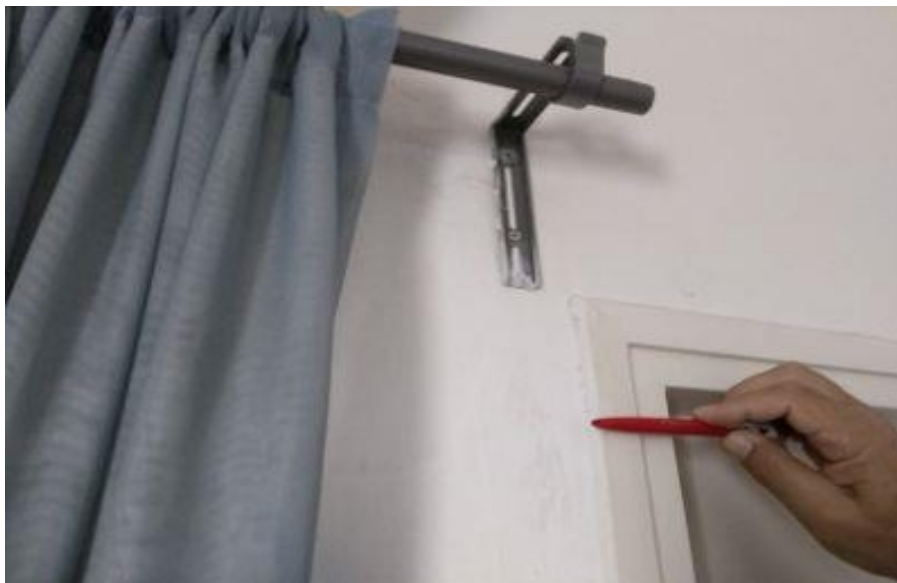
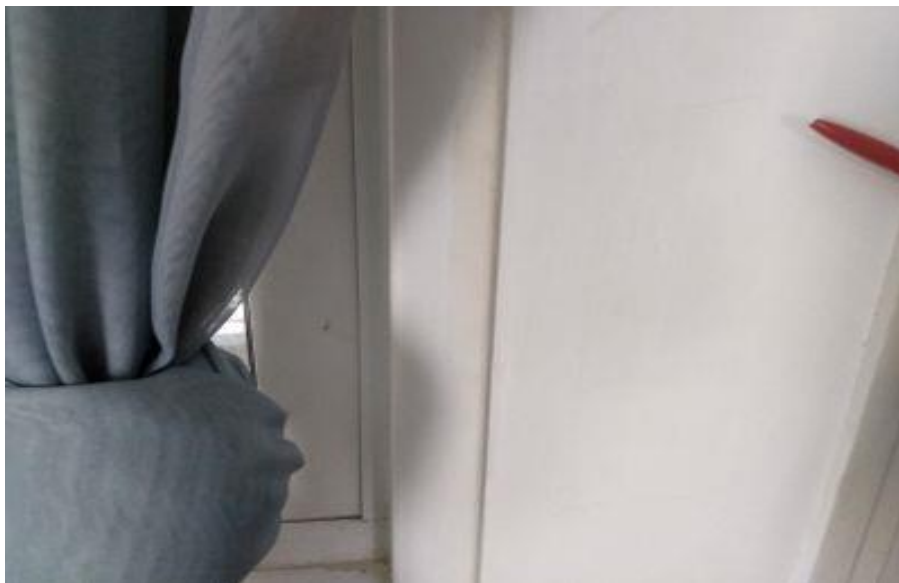
9.2.1. חדר שינה 1 קומה 1.

9.2. קיימים סדקים בטיח במקומות פזורים.

הליקויים הנ"ל בניגוד ל: תקן ישראלי ת"י 1920 חלק 2 – טיח : מערכת  
הטיח באתר, סעיף 3.1 לפיו מראה, גימור וגוון הטיח יתאימו למוזמן.  
במידה ומערכת טיח מיועדת לגימור על-ידי שכבת צבע, לא יהיו סדקים  
בעובי העולה על 0.3 מ"מ."

נדרש להסיר את שכבת הצבע . נדרש להסיר את שכבת השליכט. יש  
לבדוק מצב של הטיח השחור ובמקרה ותקין להשלים את השליכט  
ואת הצבע מחדש.  
נדרש לתקן בצורה מקצועית.

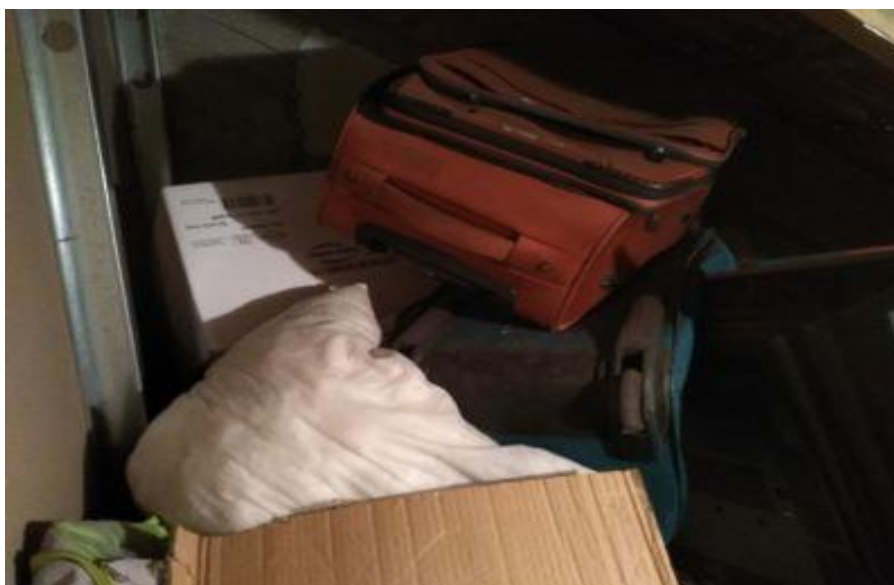
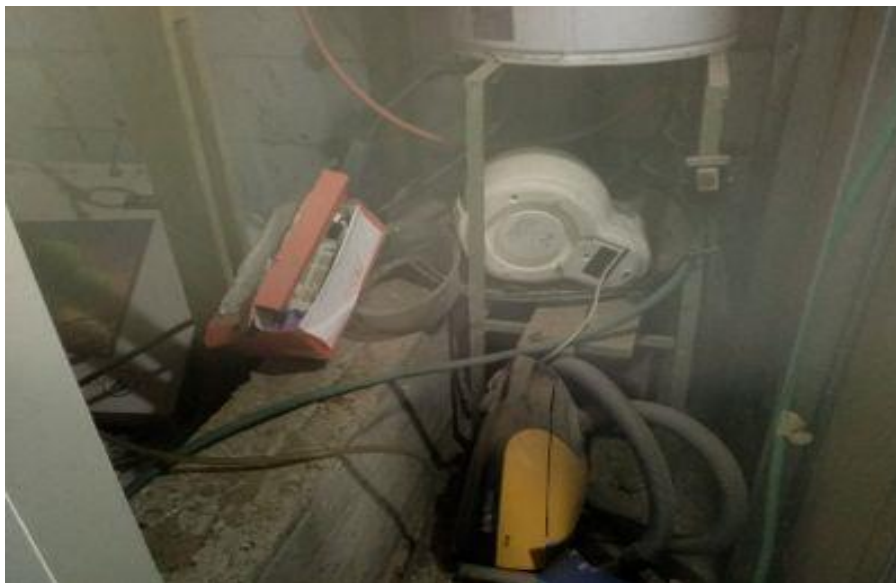
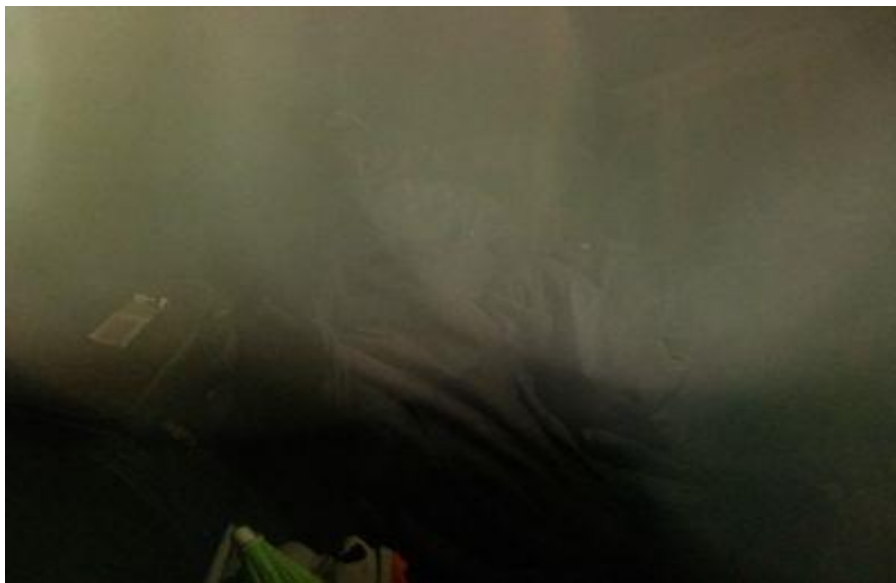
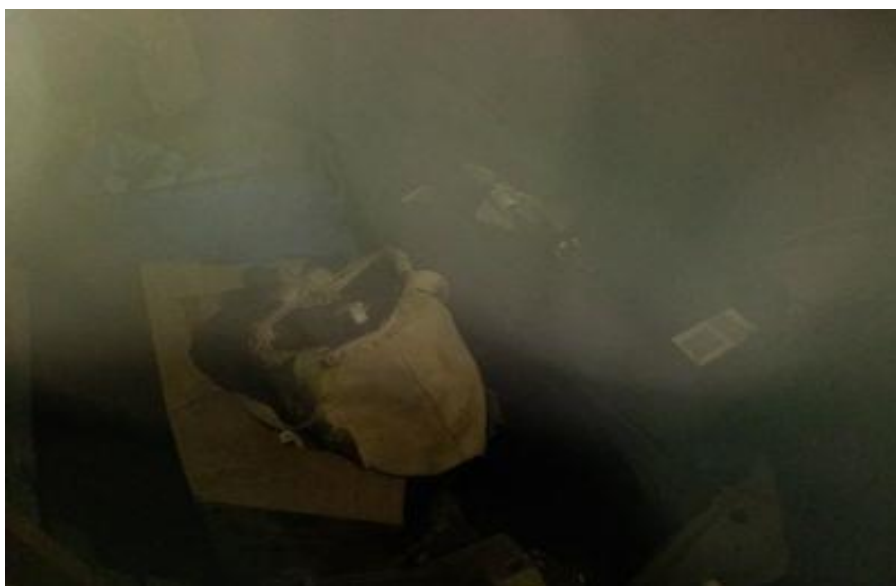
10.1. גג רעפים : חפצים בחלל הגג.

נדרש לסלק את החפצים (בעיה בטיחות באש).

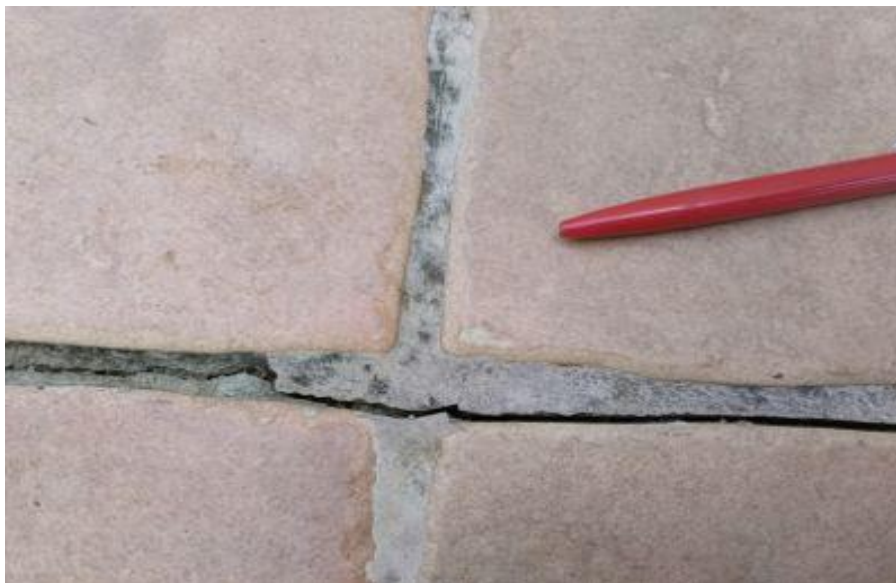
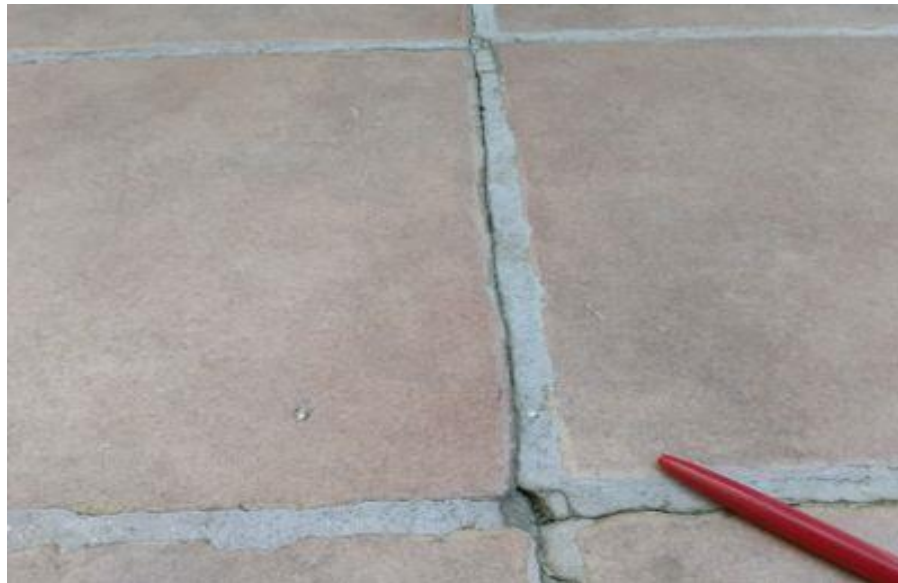
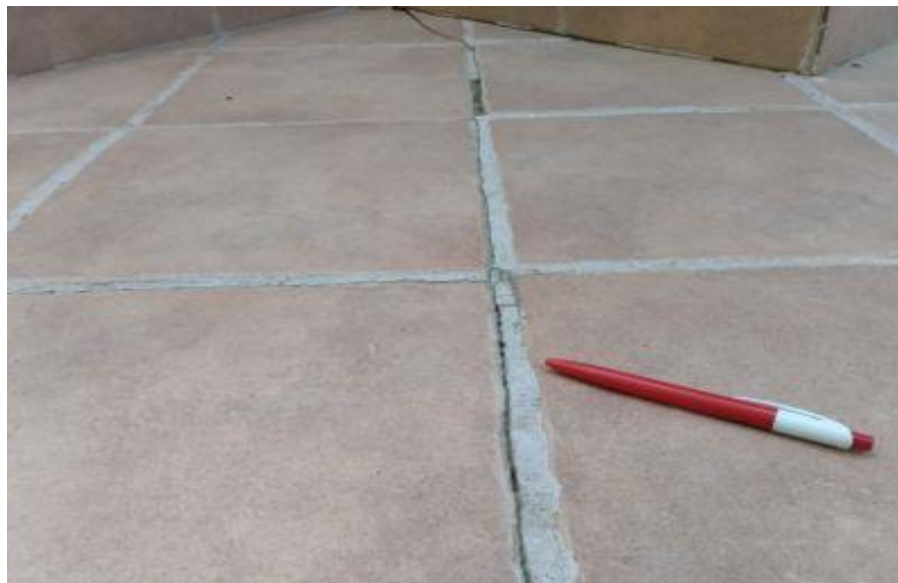
10.2. פיתוח וחזיתות: סדיקה של ריצוף חוץ.

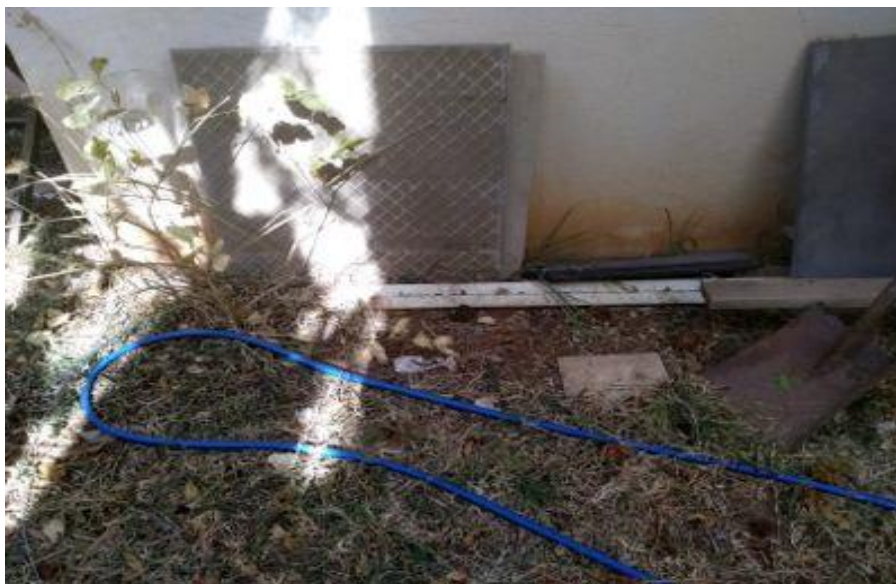
10.4. פיתוח וחזיתות : חוסר בסידור מגרש.

יש לסדר את המגרש.

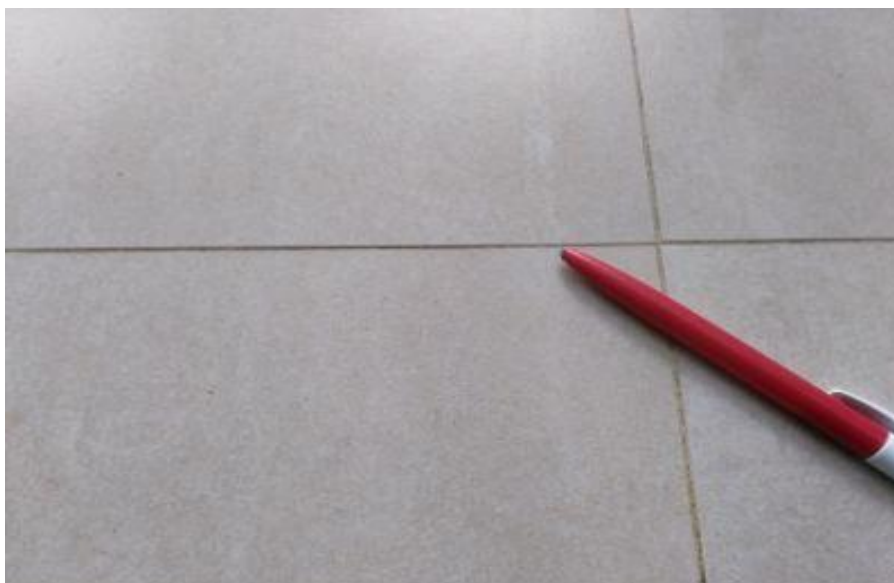
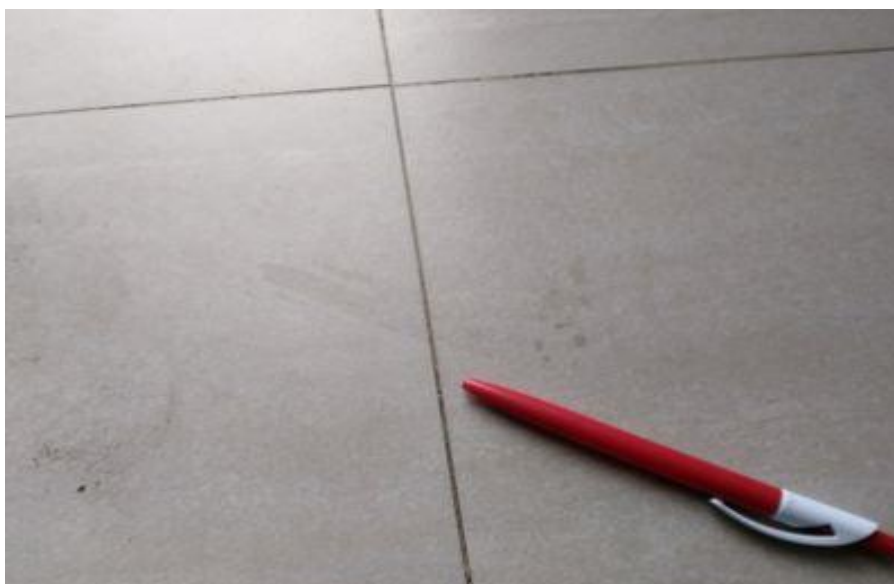
11.1. ריצוף קומת קרקע: חוסר במרווחים בין אריחי הריצוף. חוסר במרווחים  
בין אריחי ריצוף לבין השיפולים.

זאת בניגוד לתקן 1555 חלק 3 – סעיף 5.1.5.1 – לפיו נדרש למלא את  
המישקים בצורה אחידה ללא חורים והרובה תתאים לגוון שהוזמן.

יש לפרק את האריחים הקיימים ולחפות מהדש עם מרווחים תקינים  
המאפשרים הכנסת חומר מילוי המישקים.

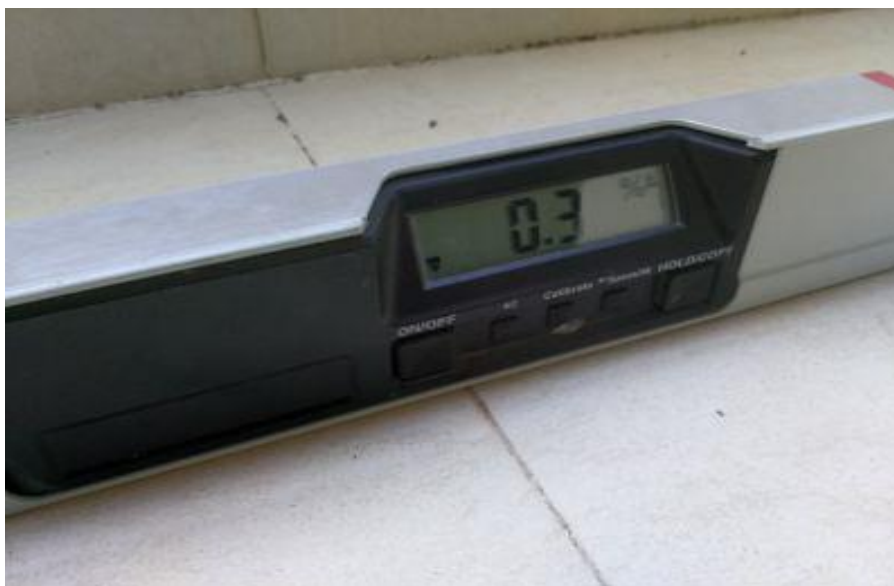
11.2. מרפסת קומה 1 : ריצוף במרפסת לא בוצע בשיפועים תקינים לכיוון פתח הניקוז והדבר מונע ניקוז תקין וגורם להצטברות שלוליות מים.  
הערכת עלות : 2,000 ש"ח.

יש לפרק את מלוא הריצוף ולרצף מחדש כיאות.

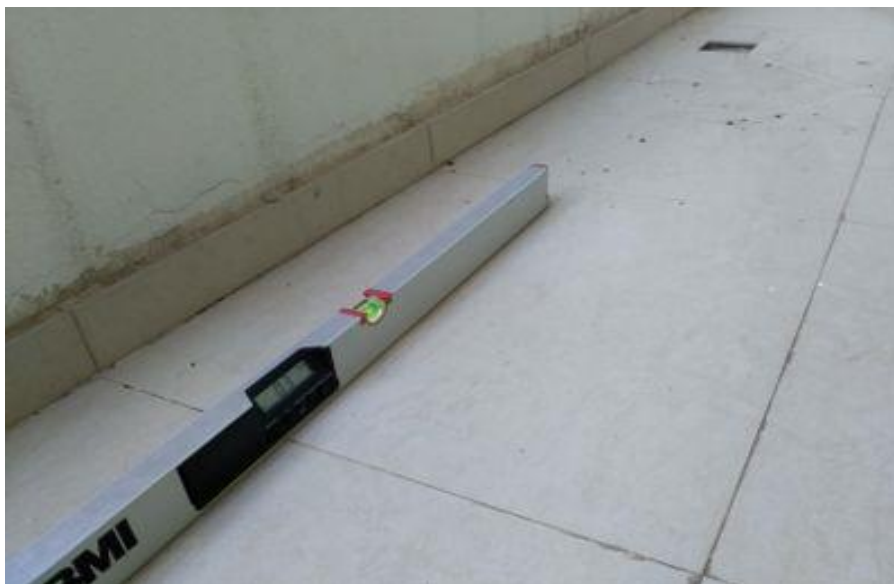
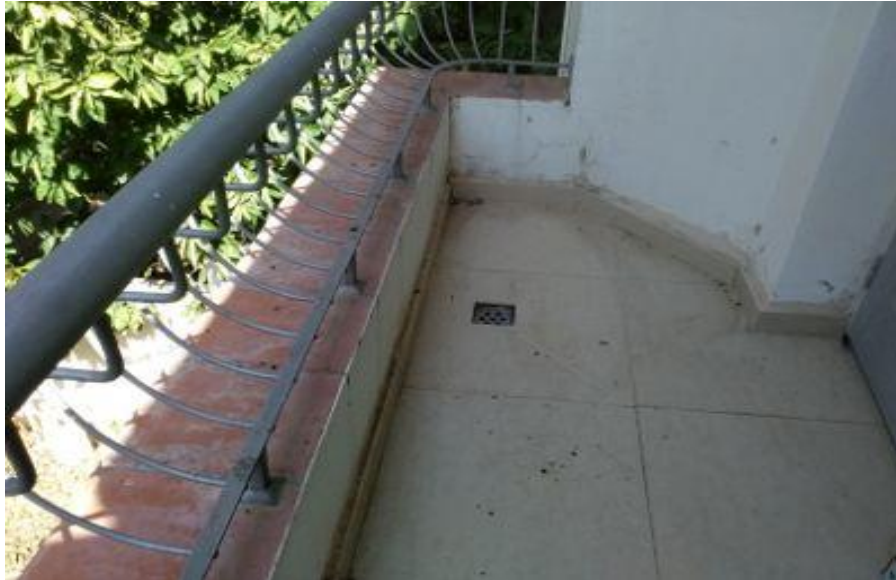
זאת בניגוד לת"י 1555 חלק 3 – סעיף 3.2 – שבו נדרש שפני הרצפה יתאימו למפלס ולשיפוע שבתכנון כאשר בשטחים לא מקורים או החשופים לגשם השיפוע הנדרש יהיה מינימום 1%, לכיוון פתחי ניקוז.

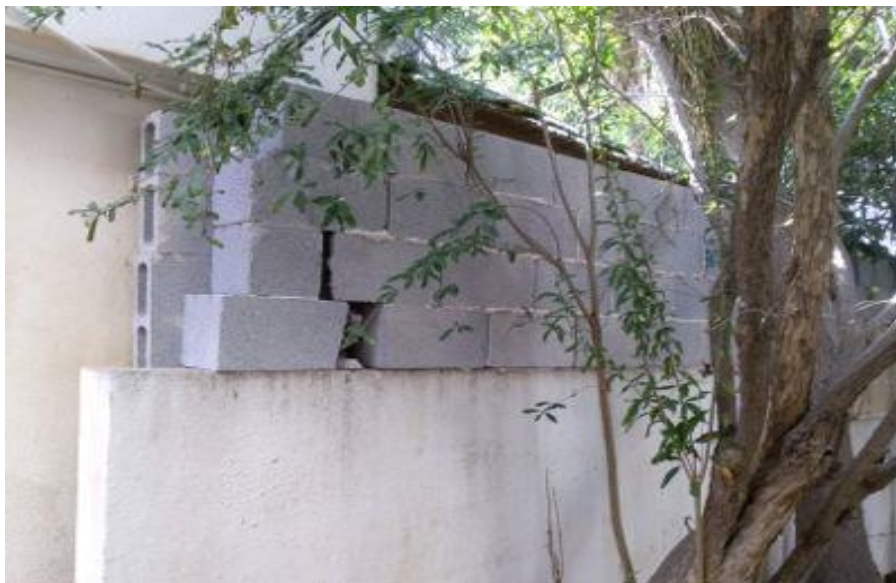
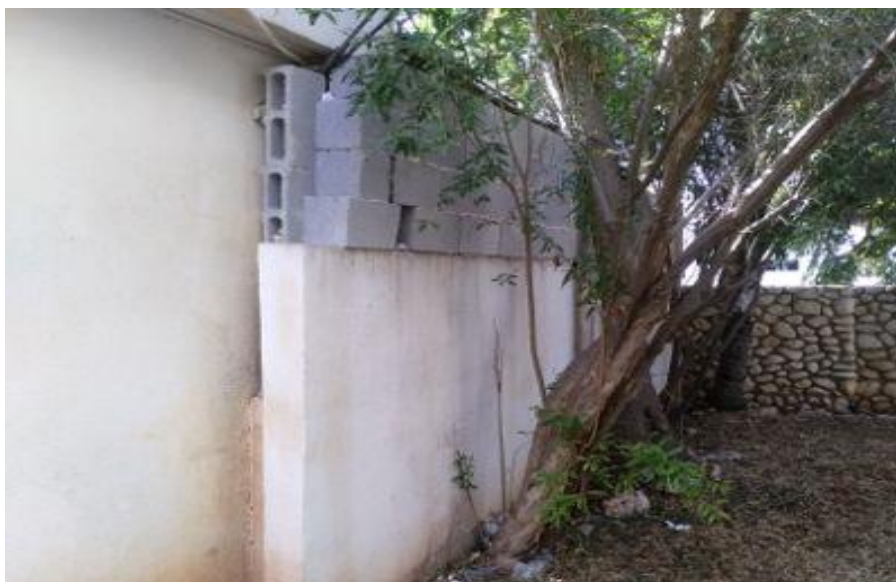
### 12.1. פיתוח וחזיתות : בנייה מסוכנת של גדרות.

נדרש לפרק את הבנייה באופן מיידי בתאום עם השכן.
