הנדון: בניין מדעי הטבע, אוניברסיטת

ליקויי בנייה בשלד הבניין

חוות דעת מקצועית

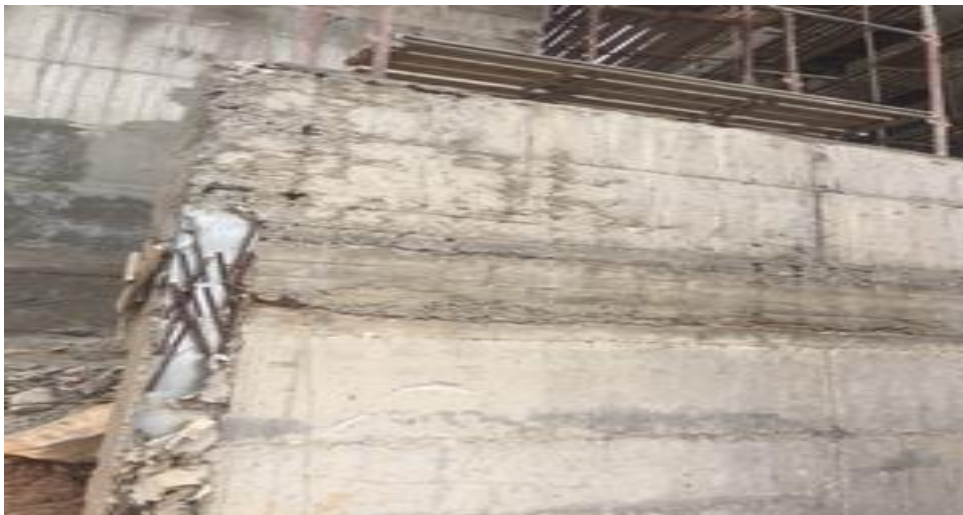
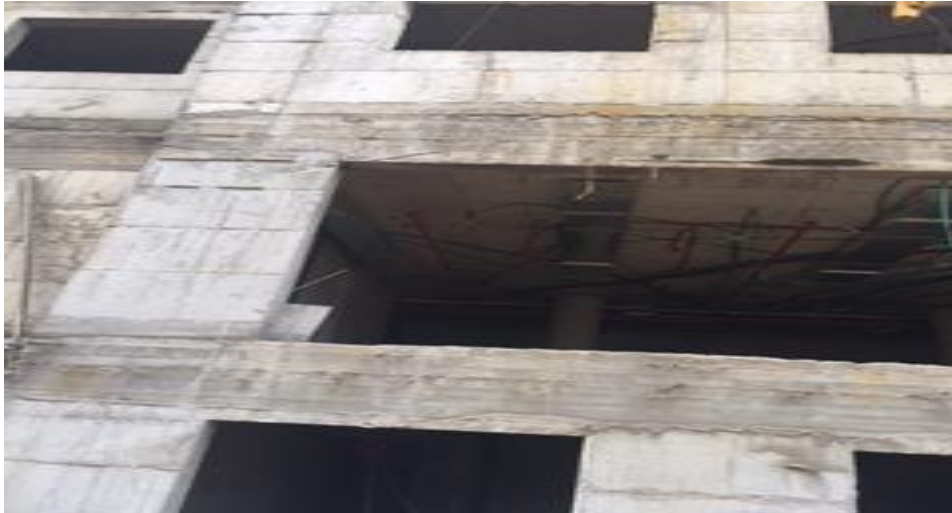
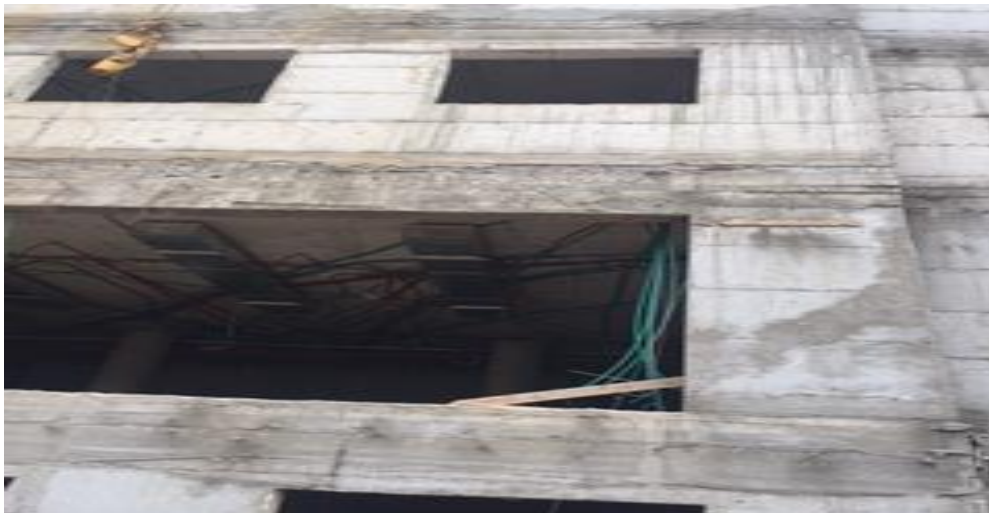
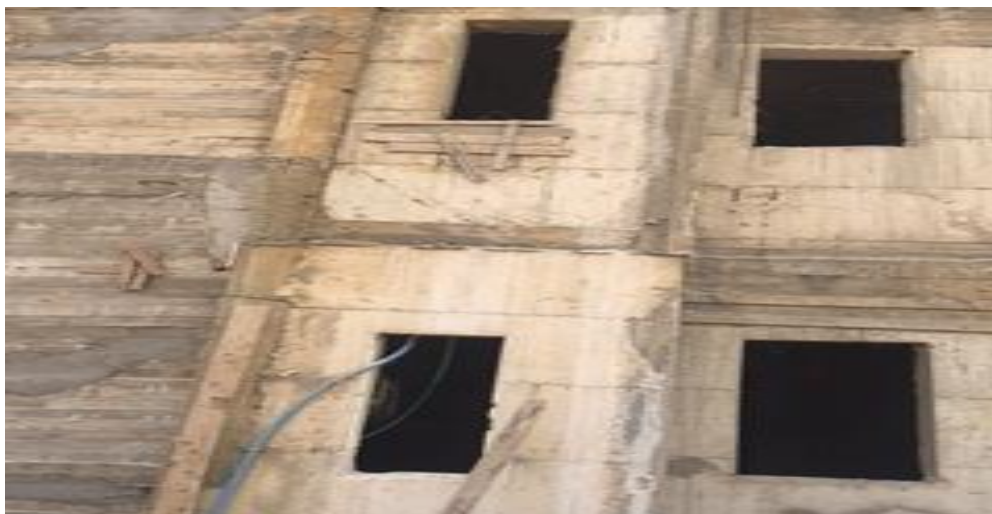
**1.1.** קירות יצוקים באופן לא מקצועי עם קני חצץ רבים. הליקויים יוצרים פגם אסתטי, מעידים על ביצוע לא מקצועי של היציקות, שימת בטון לקויה וכי לא בוצע ציפוף וריטוט כנדרש בעת יציקת אלמנטים מבטון.

**1.2.** סגרגציה נתגלתה במקומות רבים מאוד בקורות ובקירות הבטון לדוגמא : בחזית המזרחית לכל גובה הבניין.

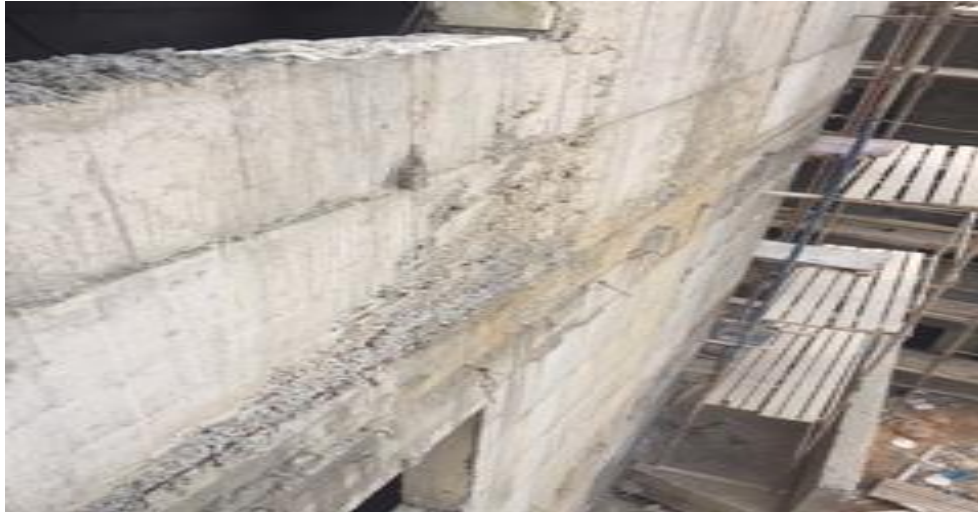
### 1.3. בחזית הצפונית לכל גובה הבניין.

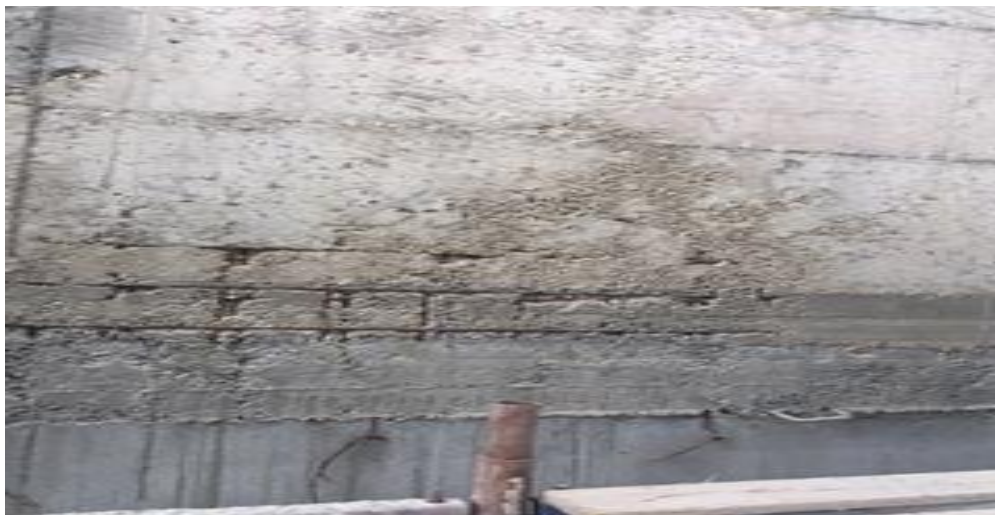
### 1.4. בחזית המערבית הפנימית של האגף המזרחי.

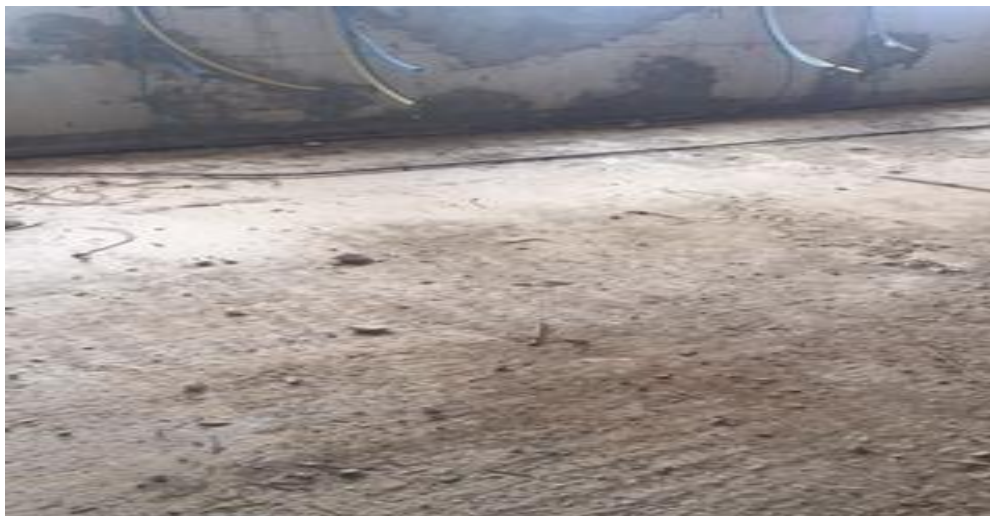
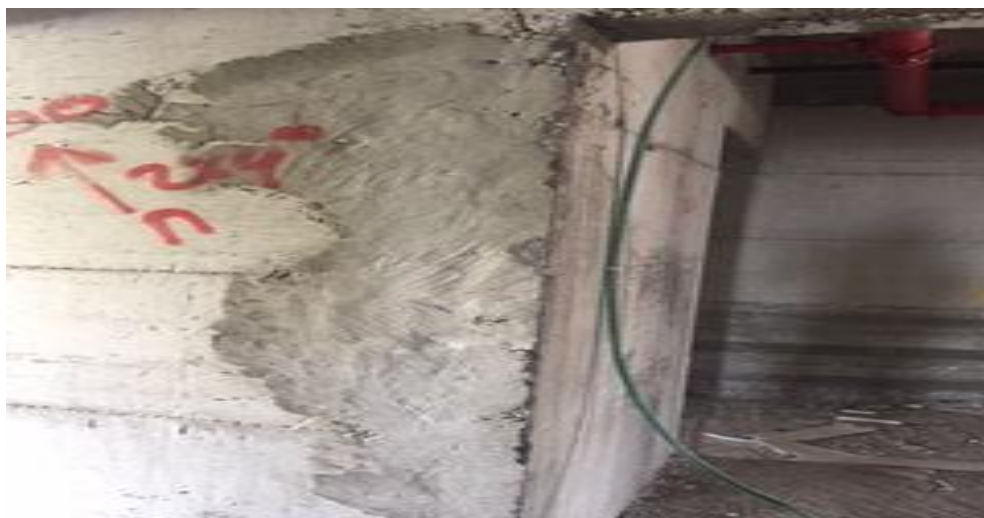
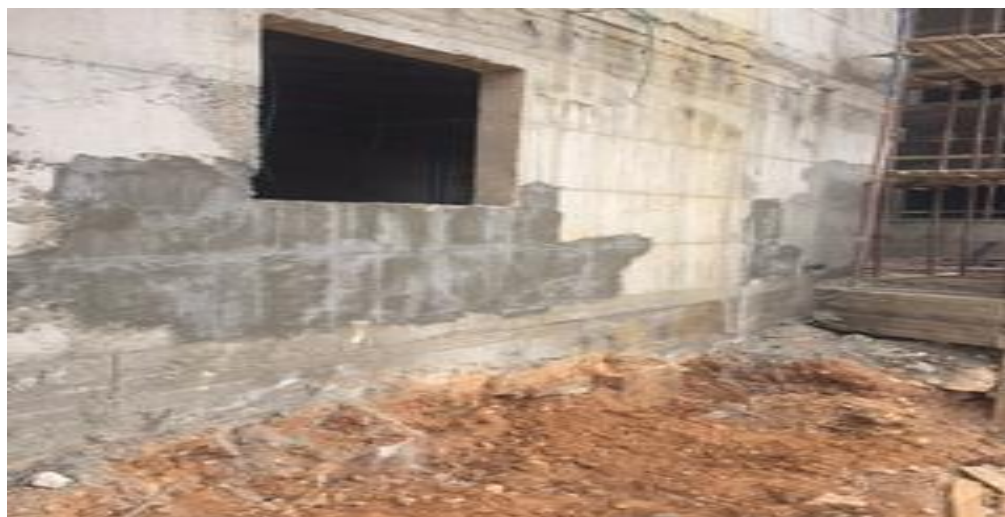
### 1.5. בחזיתות נתגלו גם תיקונים רבים בעקבות סגרגציה שכבר בוצעו.

## 1.6. תיקונים בעקבות סגרציה נתגלו גם בקורות בטון פנימיים בבניין.

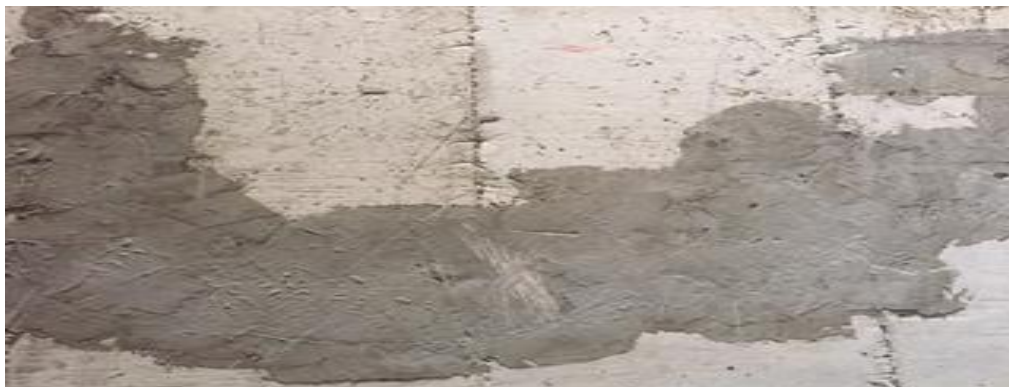
1.7. התיקונים הרבים שנדרשו ועדיין נדרשים מעידים על הביצוע הלא מקצועי של היציקות.

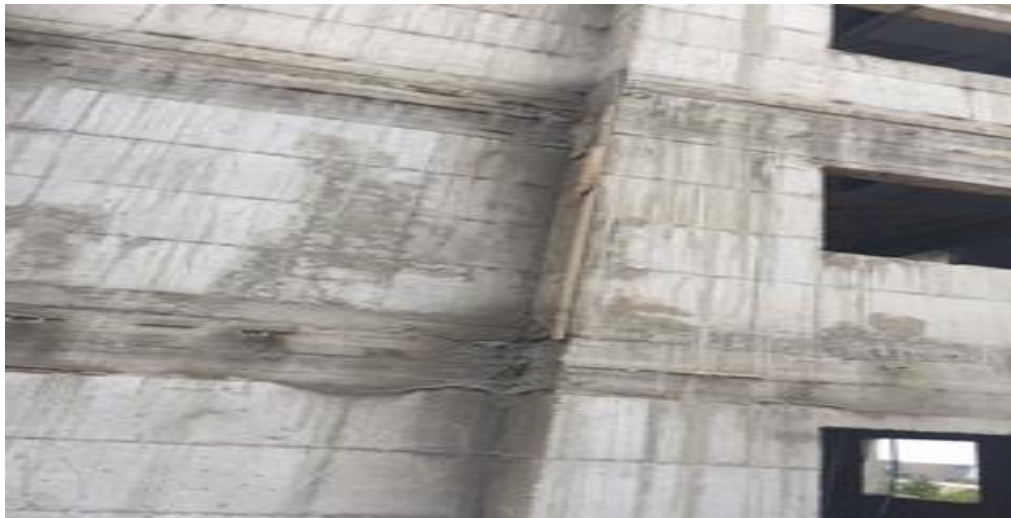
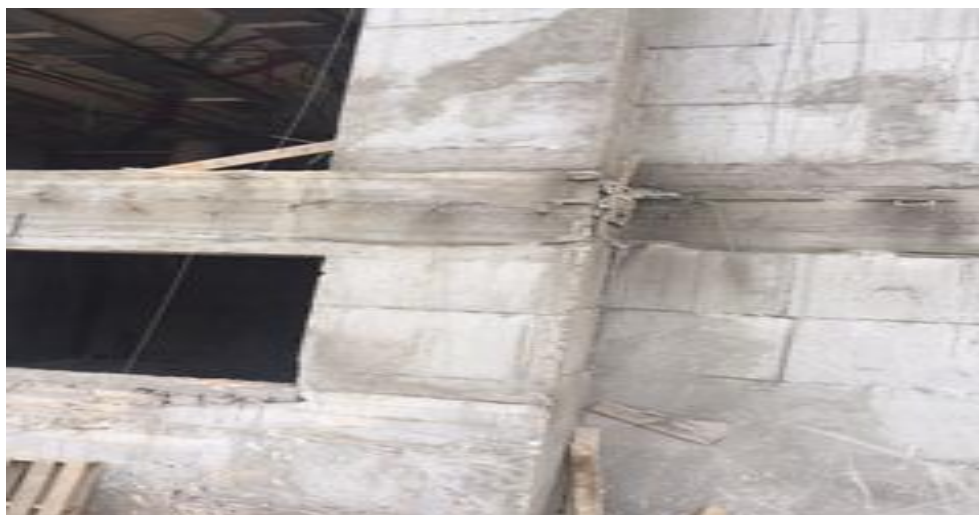
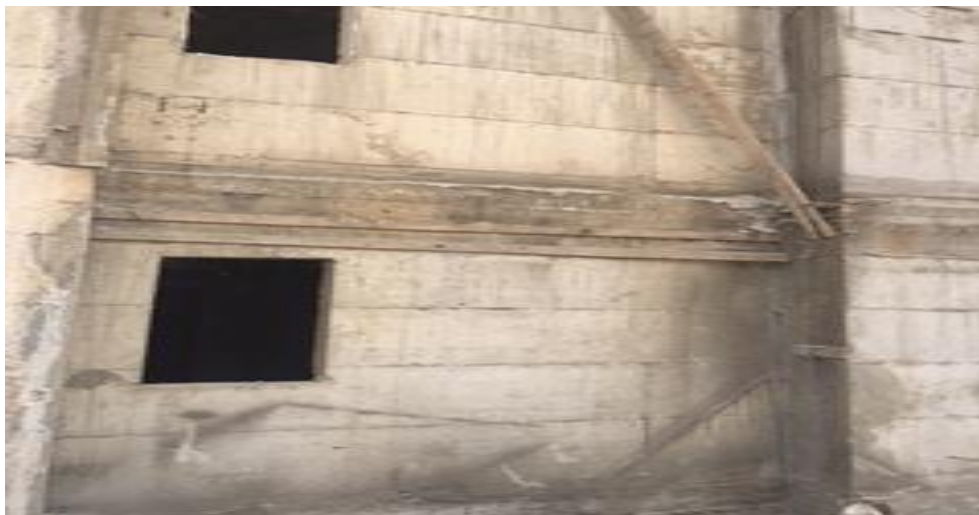
1.8. ביציקות בטון, במספר אזורים, נותרו שאריות של עץ טפסות ושומרי מרחק עשויים עץ. שאריות אלו עלולות לגרום להיסדקות בעת מגע עם רטיבות. הלקוי מופיע באופן מפורז במקומות רבים בחזיתות המזרחית והצפונית של הבניין.

יש לסתת בקירות להוצאת השאריות ולסתום במלט-צמנט.

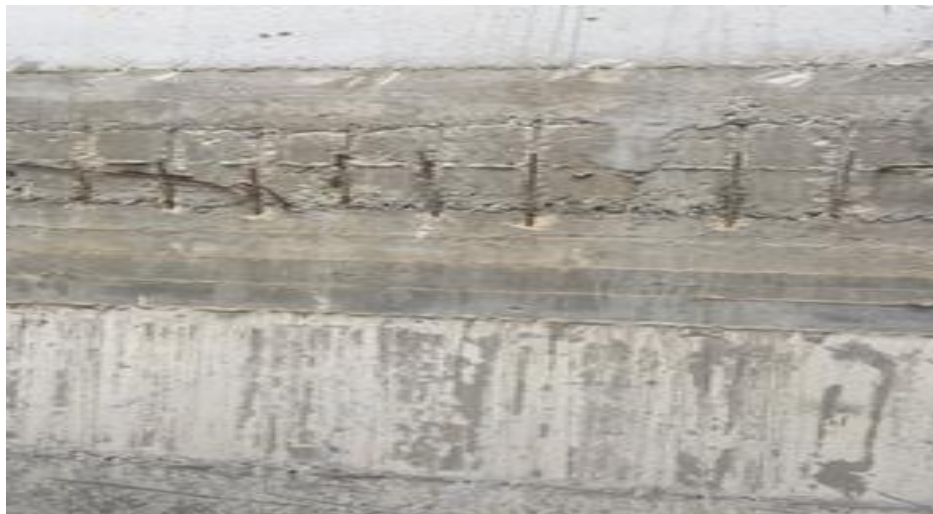
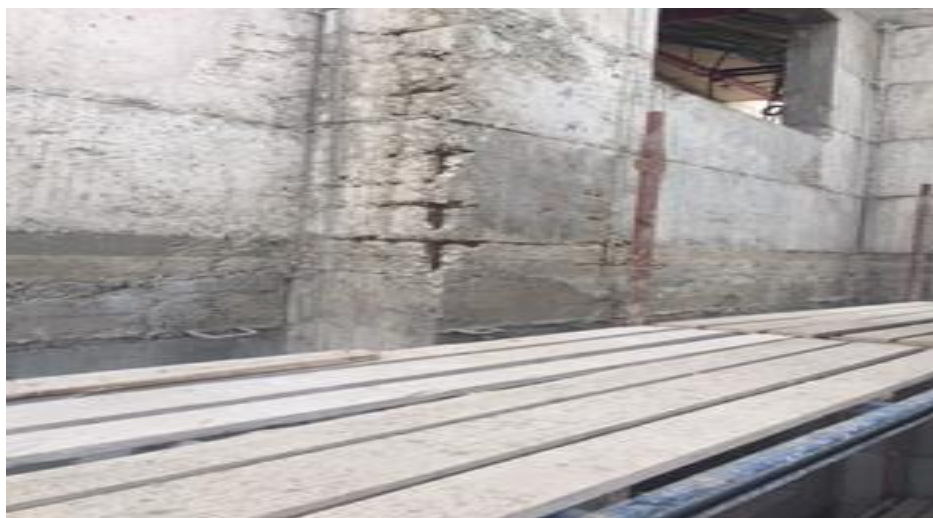
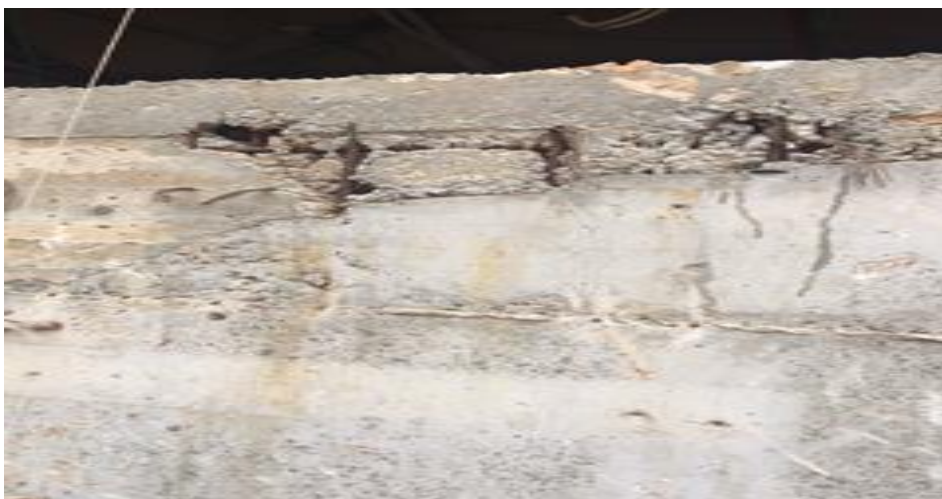
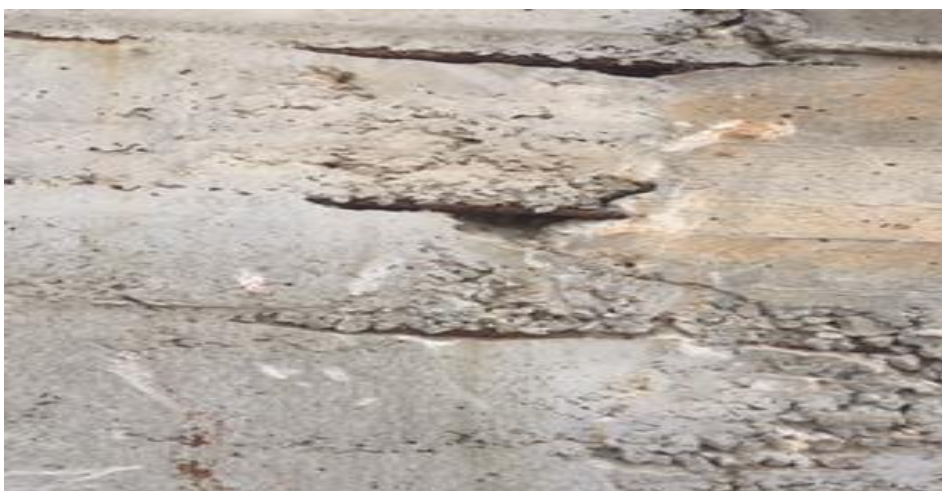
## 1.9. ברזלים גלויים בקורות הבטון בחזית המערבית הצפונית ובחזית המערבית הפנימית של האגף המזרחי.

זאת בניגוד לת"י 466 חלק 1 - סעיף 8.10 האוסר פגמים לדוגמא: יתר כפף, סדקים, סגרגציה, ברזלים גלויים, כיסוי של בטון קטן מהמדרש ברכיבים לאחר פירוק של טפסות.

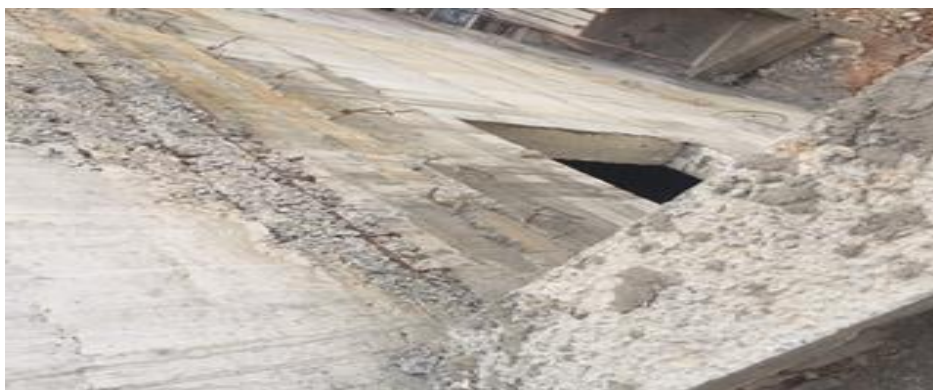
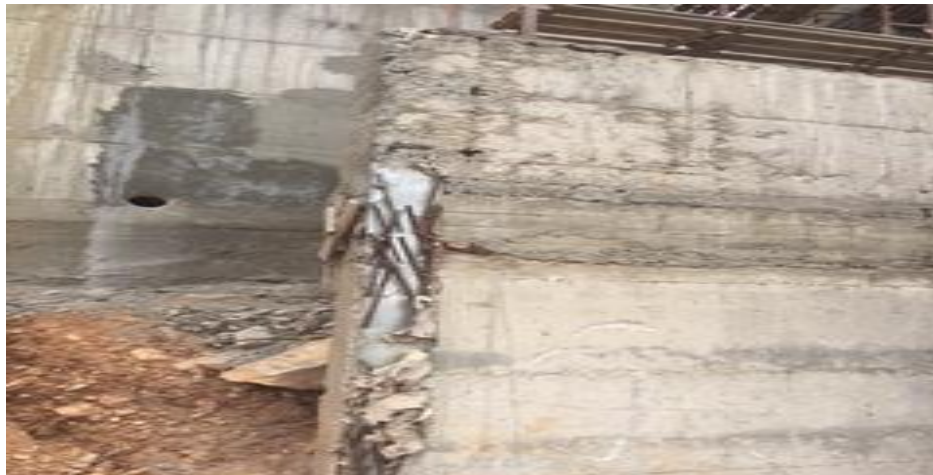
ובניגוד למפרט הכללי - סעיף 02047 - הדורש כי "הבטון יצופף מיד עם שימתו באמצעים המבטיחים ציפוף אחיד ומושלם..."

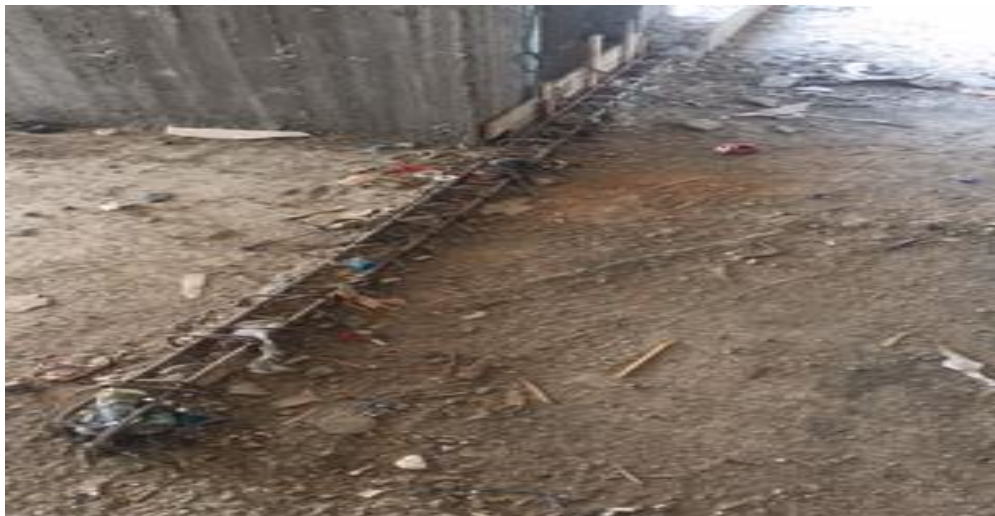
**1.10.** ברזלים בולטים מרצפת הבטון בקומה 10.20 + ליד המעלית באגף המזרחי. נדרש לקצץ ברזלים בולטים ולכסות במלט צמנט.

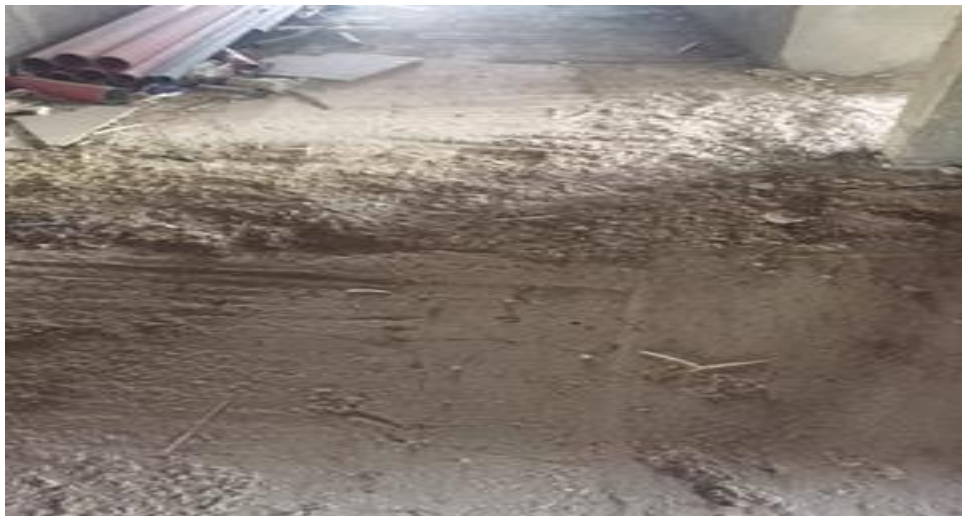
**1.12.** גימור פגום של פני תקרת הבטון במפלס 10.20 + אגף המזרחי ליד הממ"ד.  
לא בוצעה החלקת בטון ברצפה.

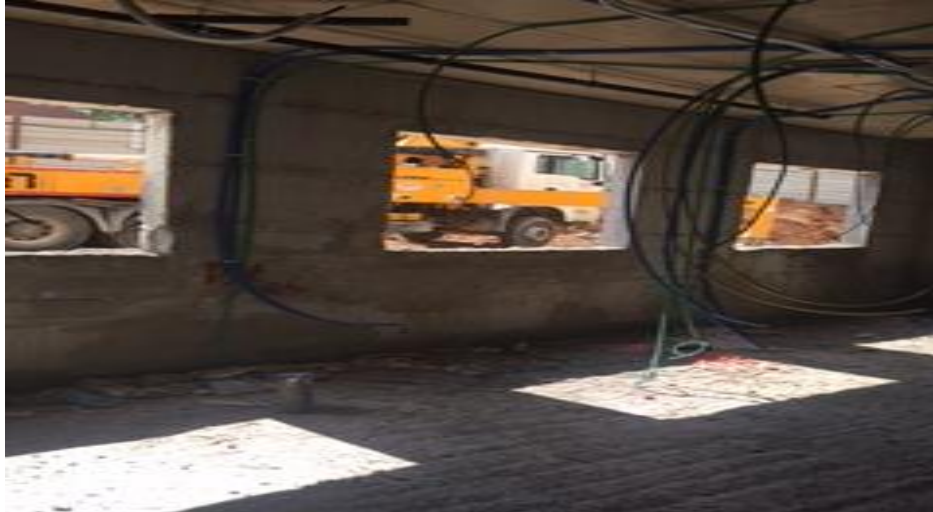
### 5.1. א- 2 130 במקום 467/120 בשלושת החלונות 10-1, 16-2

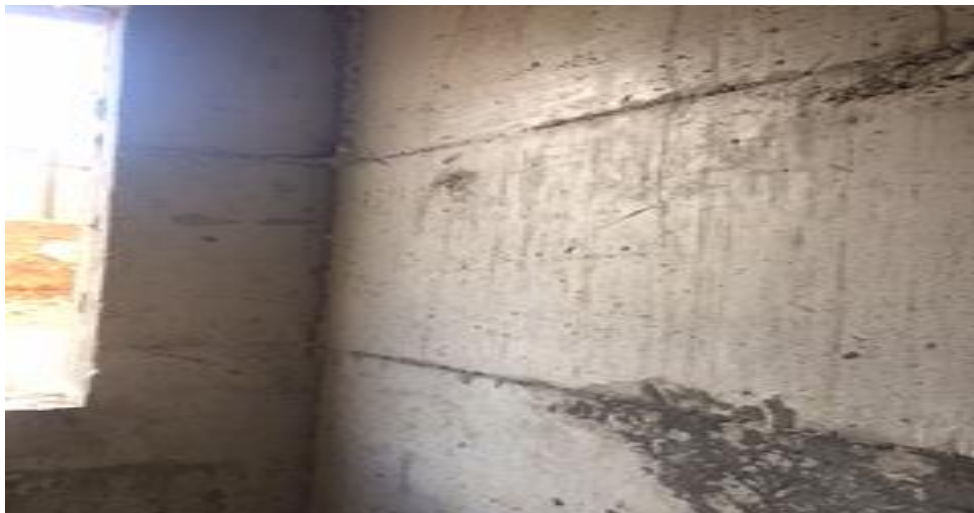
6.1. חלון א – 4 בוצע במרחק 27 ס"מ מפינת החדר במידות 70/120 ס"מ במקום במרחק 35 ס"מ מהפינה ובמידות 60/120 ס"מ/ UK112 במקום UK 120 כמתוכנן.

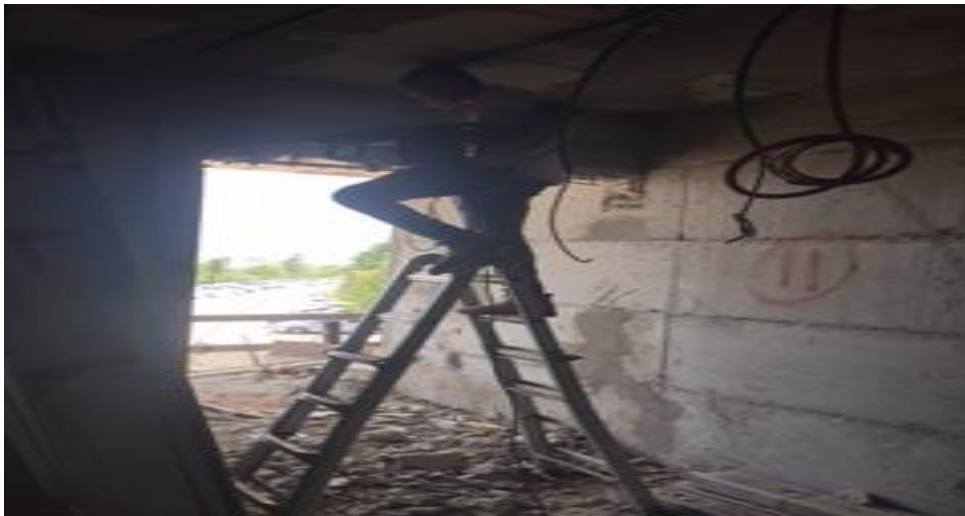
- 7.1. OK לא מתאים של דלת היציאה למרפסת. הפתח המתוכנן בגובה 240 ס"מ. נוצק פתח נמוך מדי והיה צורך לחצוב את הפתח לגובה המתוכנן.

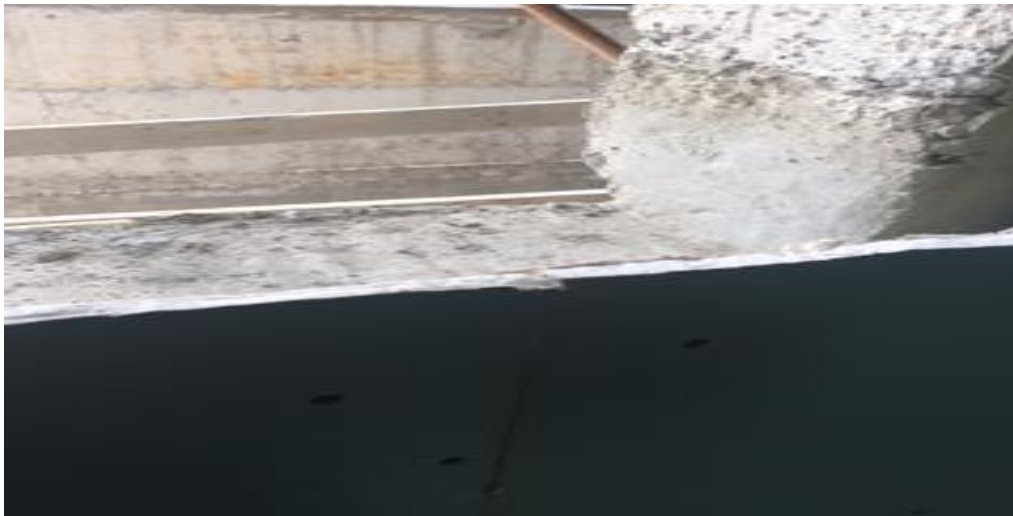
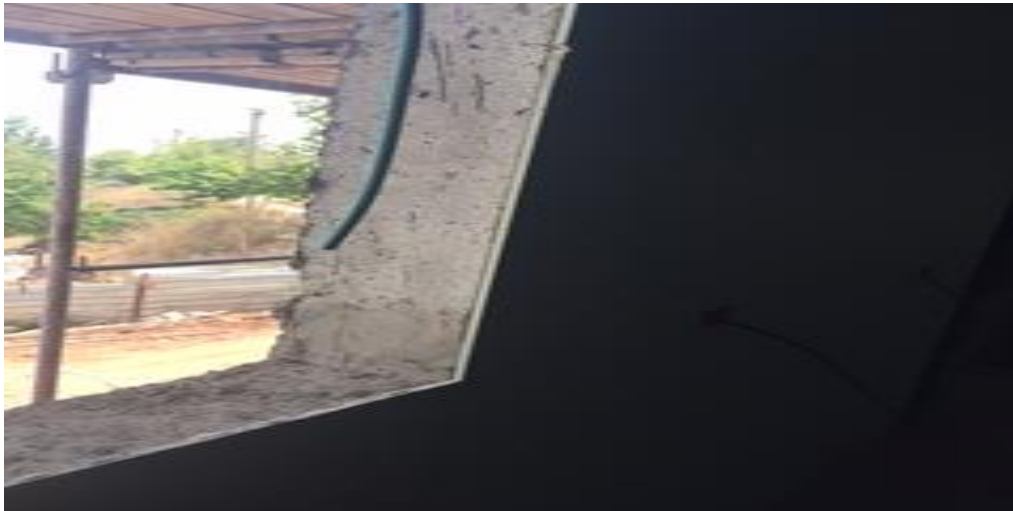
10.1. רואים בבירור בתמונה שהפתח המתוכנן של 164/120 ס"מ

כפי שבוצע בצפוי הגבס קטן הרבה יותר מהפתח בשלד. UK 100

במקום UK 120.

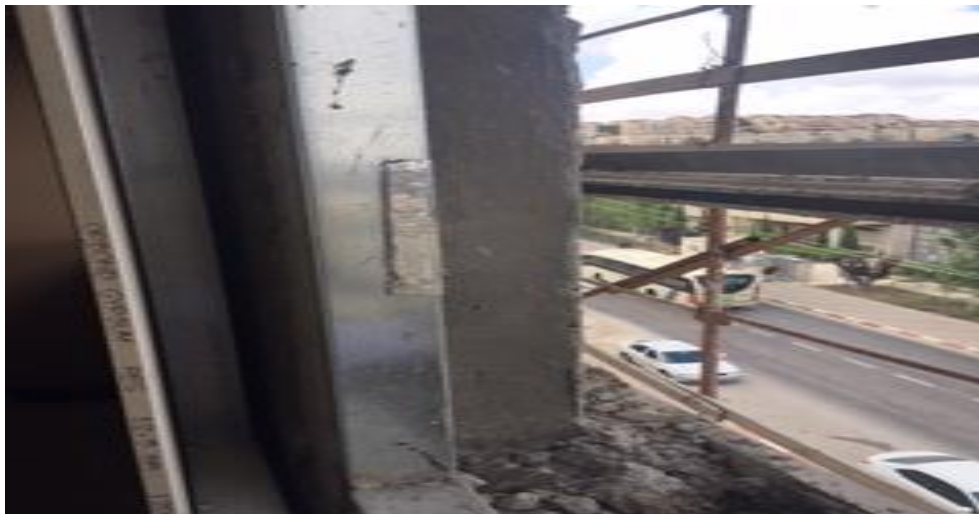
11.1. 2 חלונות א- 1 בחזית המערבית 184/132 במקום UK108 164/120 במקום

UK120. הפתח הצפוני שבוצע בשלד לא נמצא במקום המתוכנן מבחינת המיקום שלו בחזית ולא מבחינת הגובה. דרוש מלוי של 10 ס"מ עד UK של משקוף החלון.

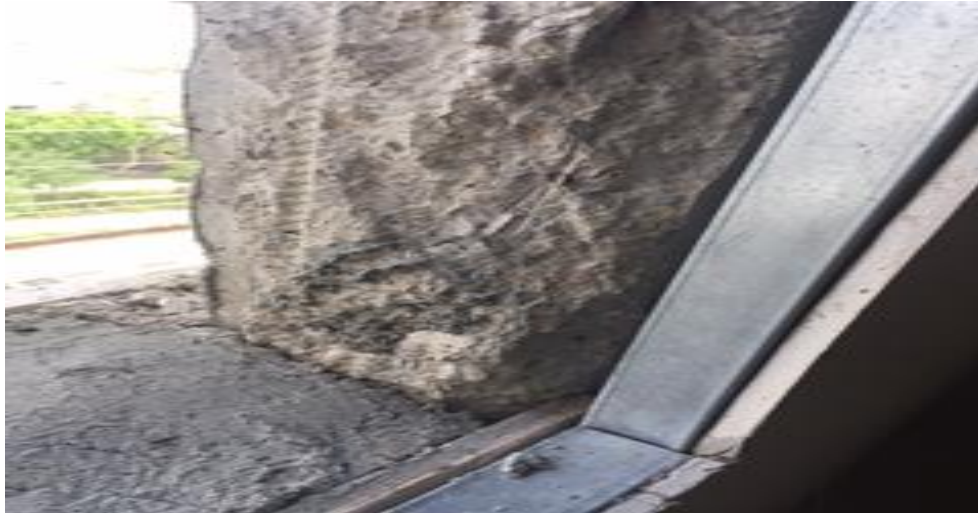
**11.2.** בשני החלונות נדרשה חציבה מצד אחד והשלמה מהצד השני כדי להתאים לתוכנית.

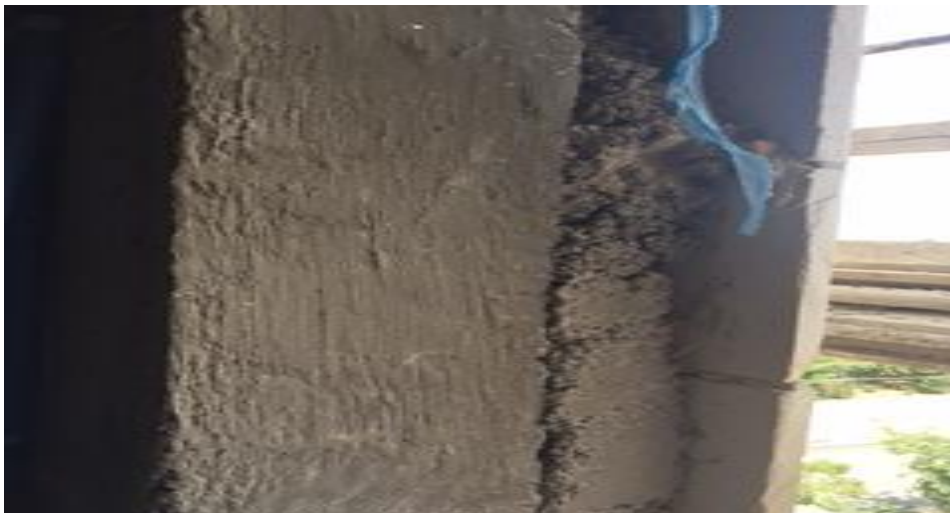
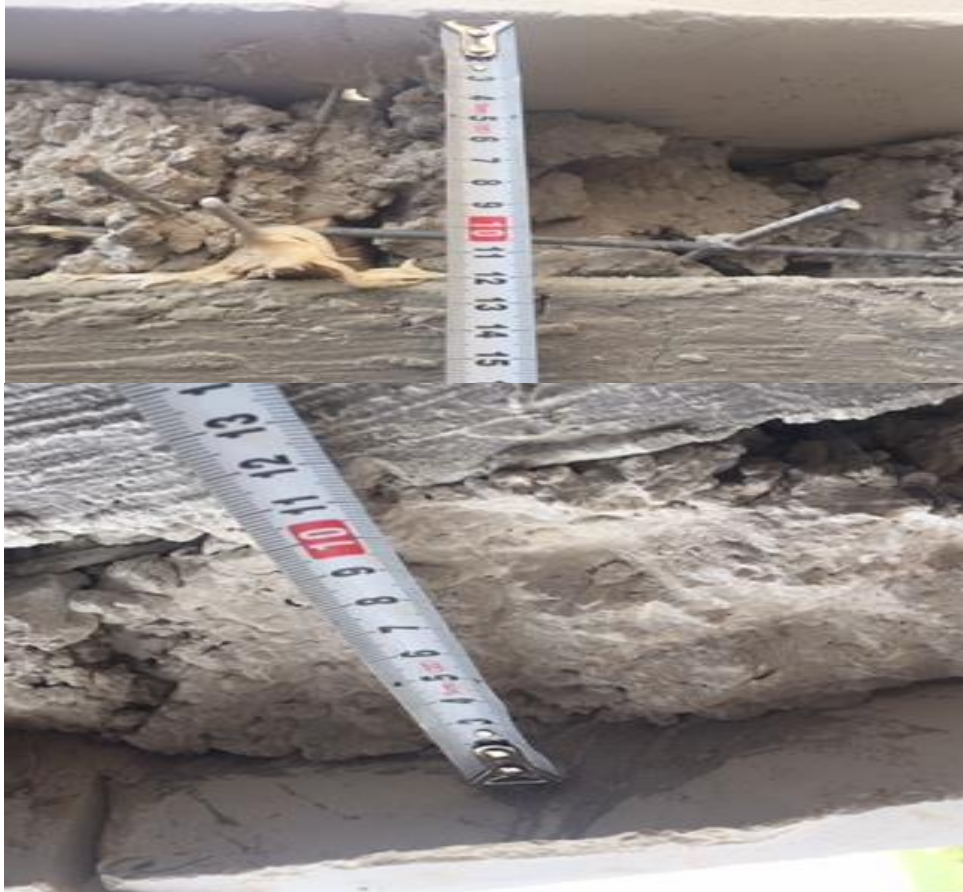
**12.1.** קירות בטון לא מפולסים שמחייבים מלוי של 10-12 ס"מ בטון מאחורי חפוי האבן כדי לקבל חזית אנכית.

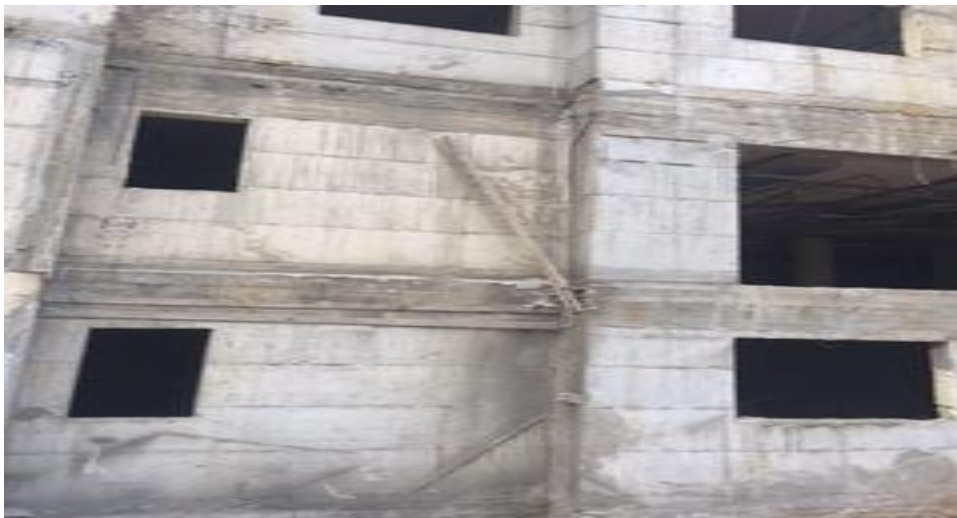
13.4. בקומת הכניסה פתח מתוכנן לדלת כניסה בחזית המזרחית במקומו בוצע פתח לחלון.

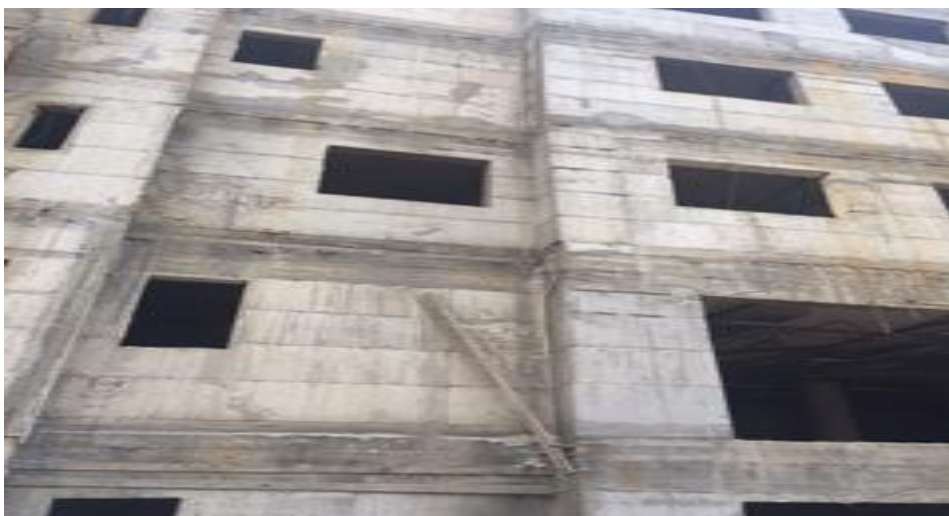
14.1. בחזית המזרחית בוצע חלון רחב במקום חלון צר בדומה לקומות האחרות וכפי שמופיע בחזית המתוכננת.

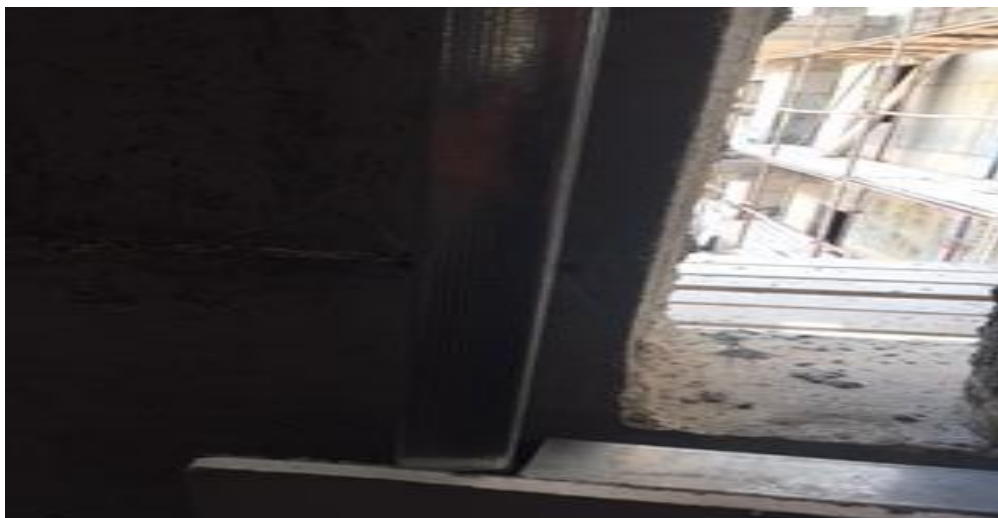
**15.1.** חלון א – 1 180/130 במקום 164/120 ס"מ : החלון לא במקום צריך לחצוב מצד אחד ולהשלים מהצד השני .

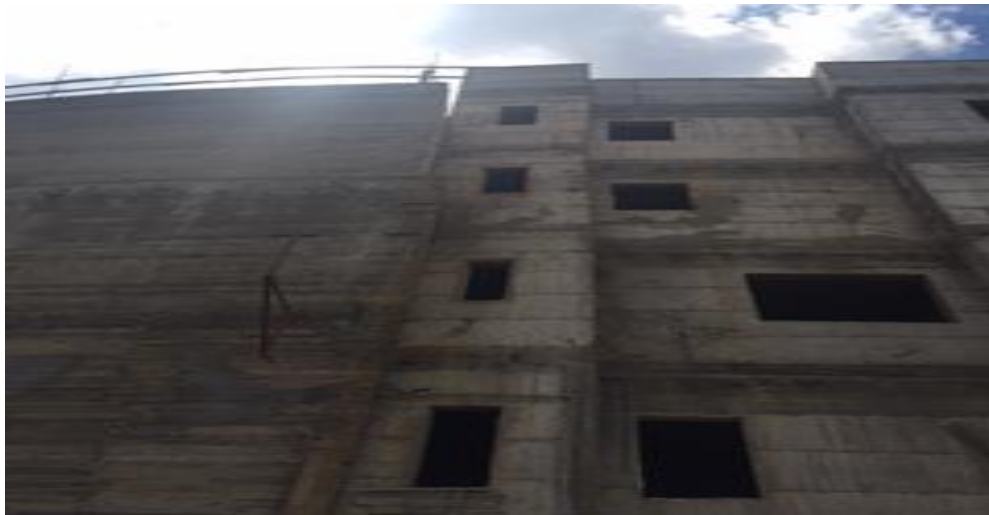
17.1. גימור פגום של הפינות בקורות הבטון בין המבנה הראשי ומבנה הקונוסי של האודיטוריום. אין המשכיות בקו המפגש ביניהם יש בליטות ונסיגות לא מתוכננות בקומות 5,6.

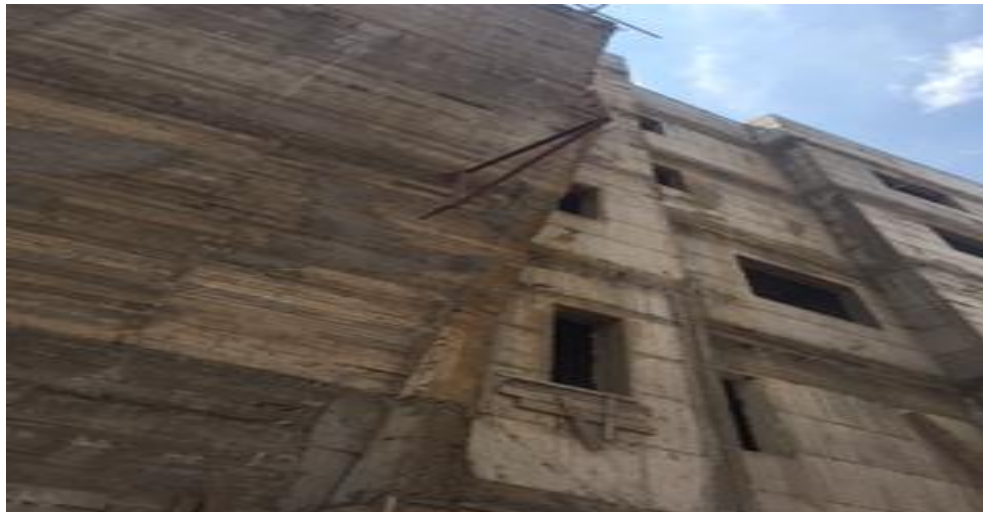
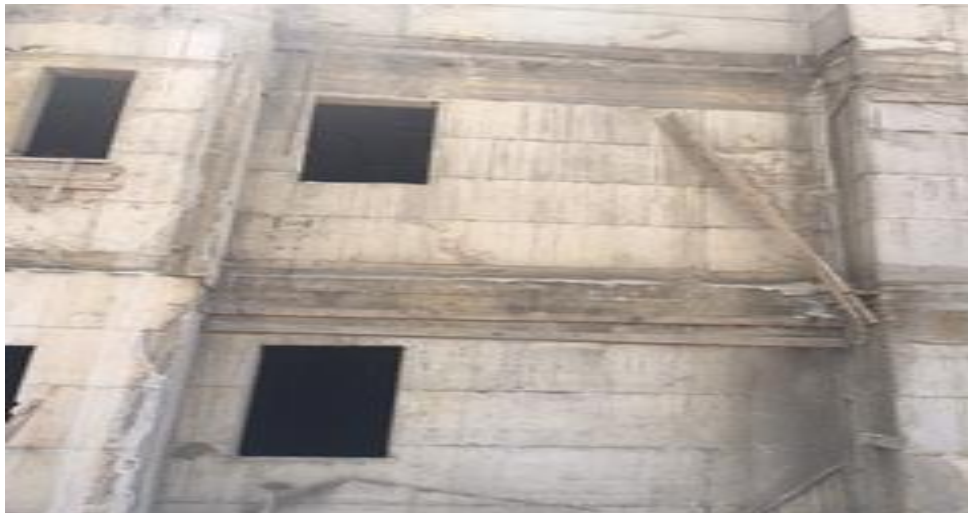
17.2. גימור פגום של פינות קירות הבטון בין הקיר השקוע בחזית והקירות הבולטים משני צדדיו.

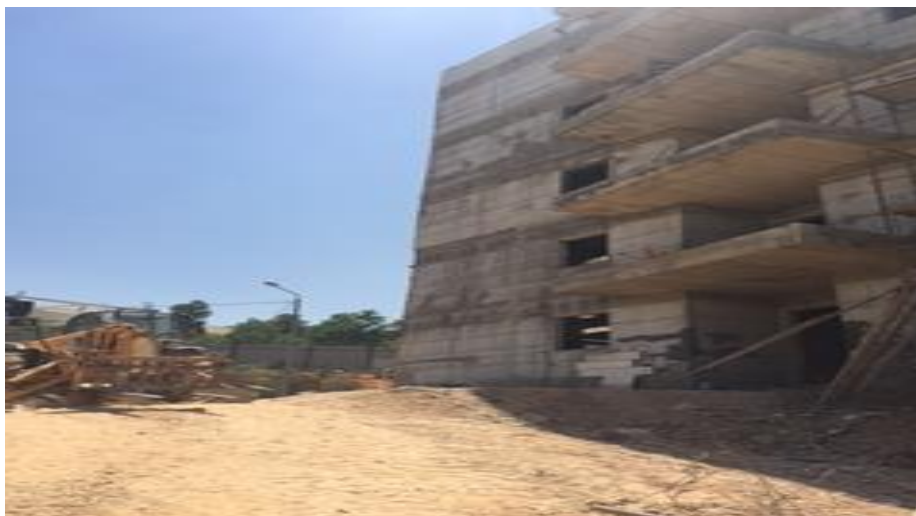
17.3. פינות עקומות ולא אנכיות לכל הגובה של הבניין.

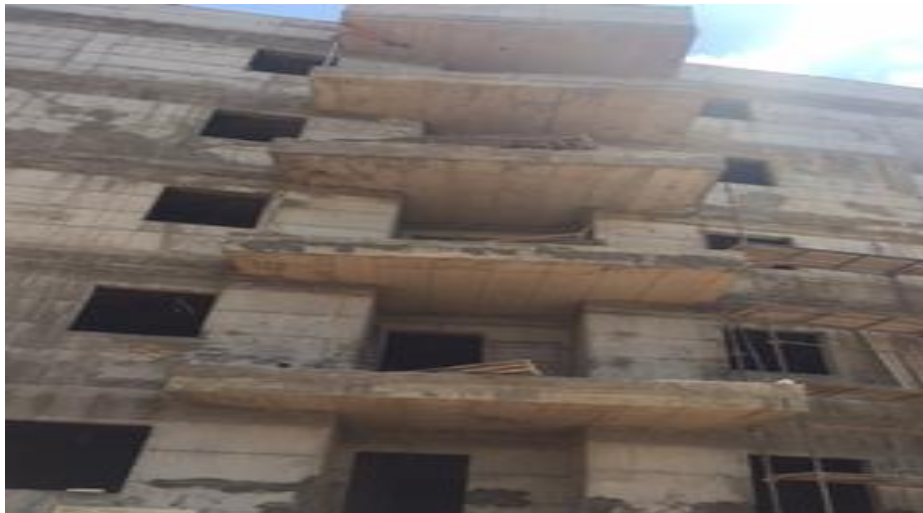
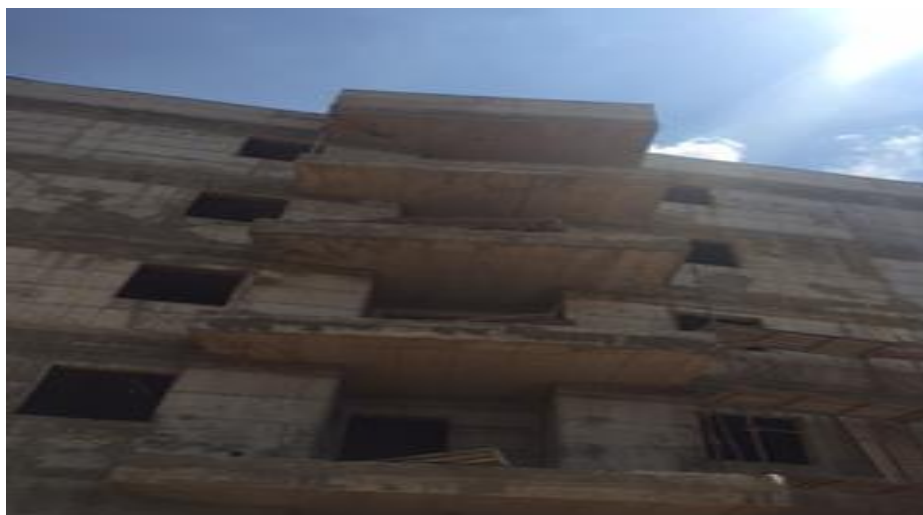
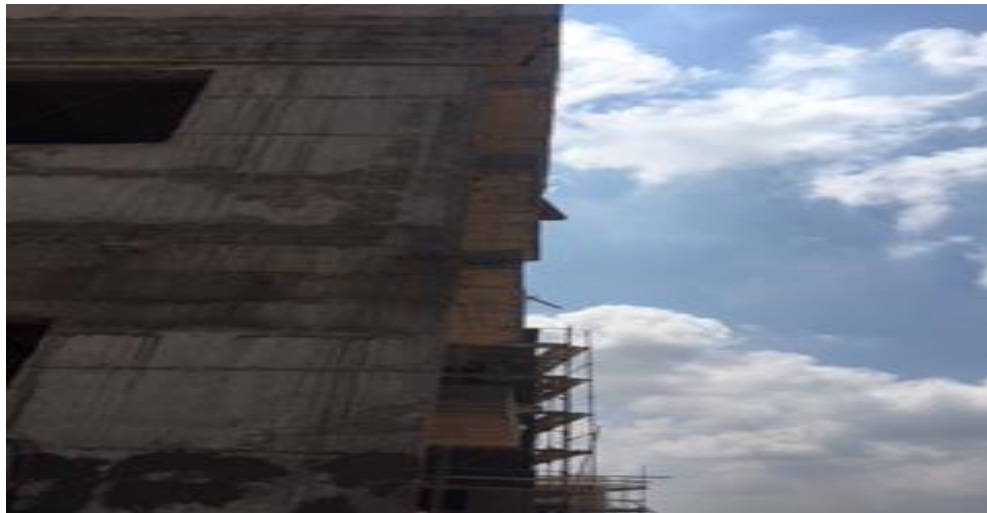
- אגף מזרחי .

17.5. גיאומטריה לקויה של כל המרפסות ב – 3 האגפים. מידות המרפסות לא לפי התוכנית. אין המשכיות בין הקומות בין המרפסות השונות, בולטות ושקועות זו מעל זו.

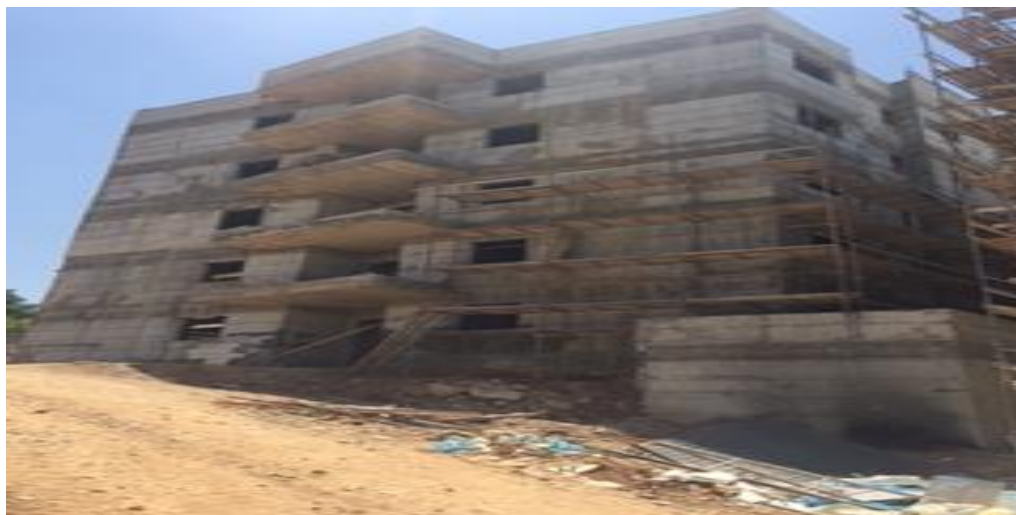
**17.6.** פתחים של דלתות וחלונות בגובה לא אחיד בניגוד למתוכנן.

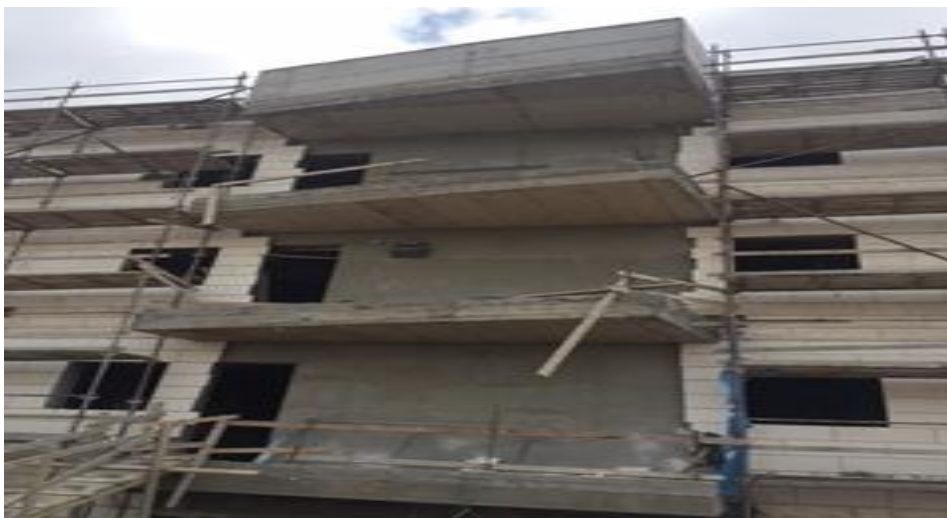
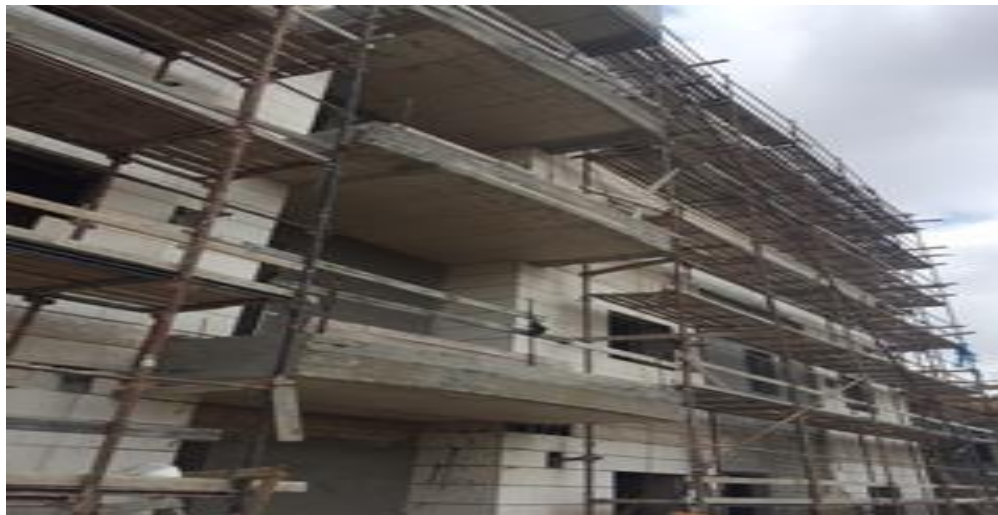
17.8. סטיות מרפסות כנ"ל. הקו החיצוני של המרפסות בצד המערבי בקשת ולא בקו ישר כמתוכנן.

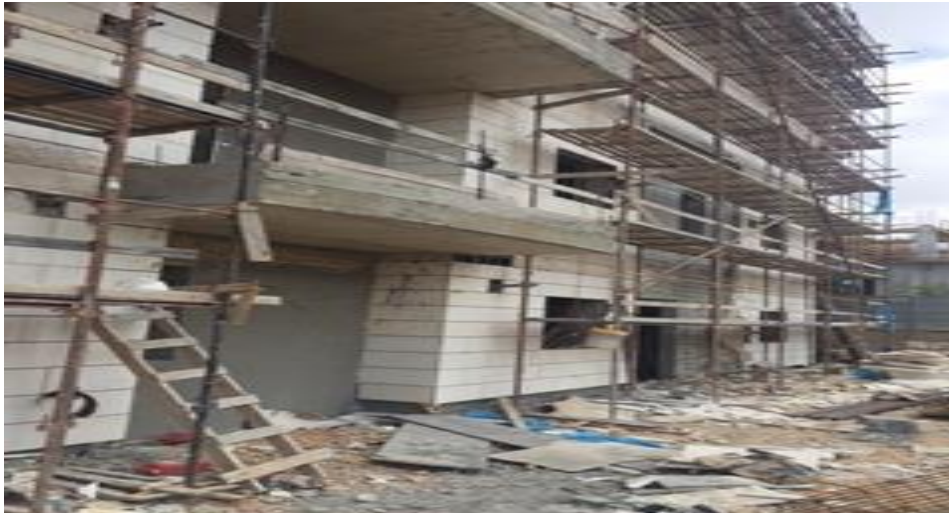
**17.10.** פתח כניסה בחזית המערבית ברוחב 167 ס"מ במקום 250 ס"מ ולפי התוכנית.
