הנדון: בניין מדעי הטבע, אוניברסיטת

ליקויי בנייה בשלד הבניין

חוות דעת מקצועית

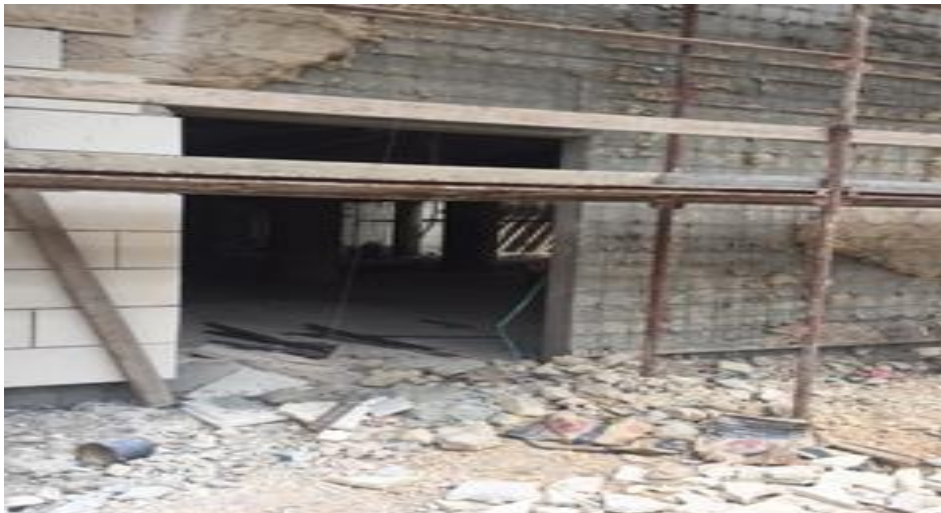
**17.11.** חסר פתח בחזית (מדורם לעמוד 67) שמופיע בתוכניות.

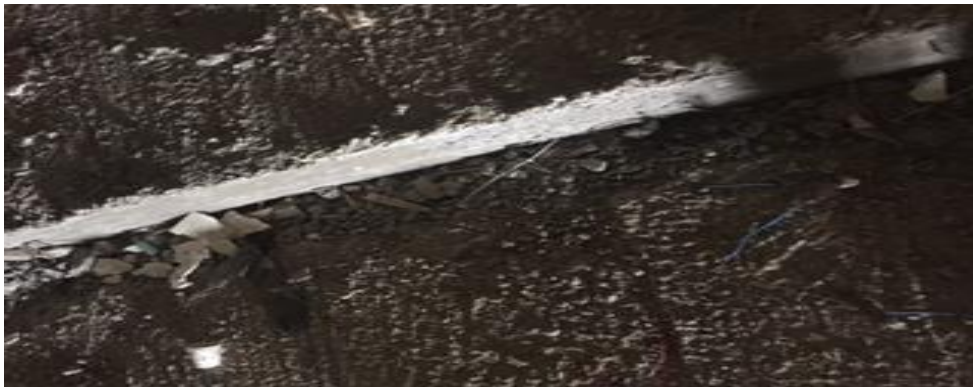
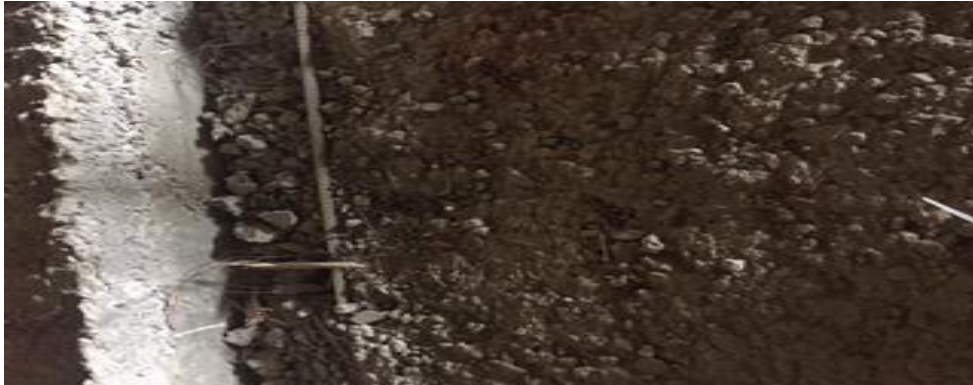
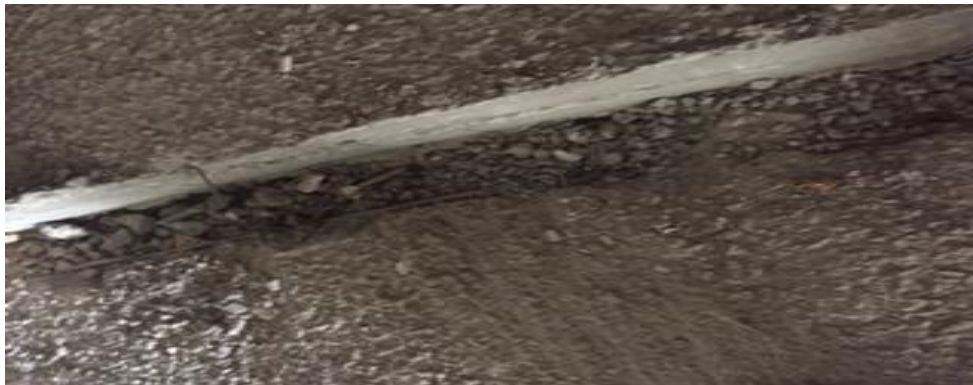
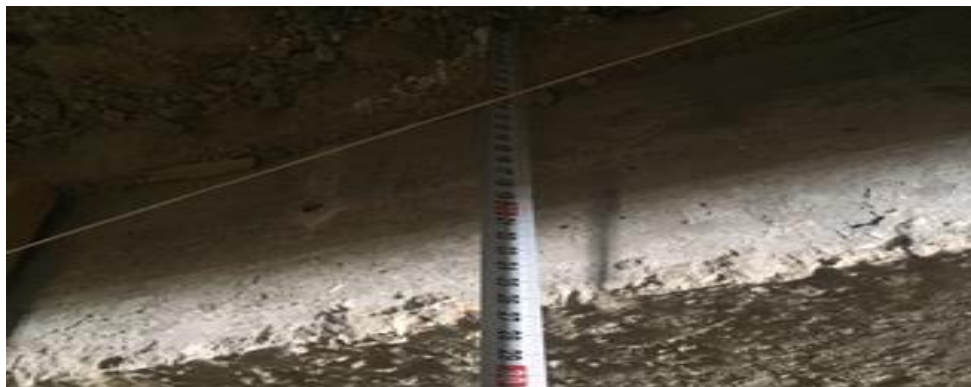
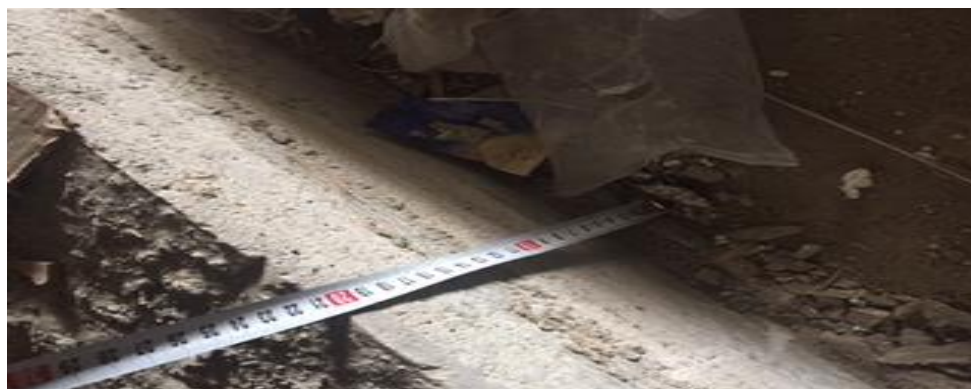
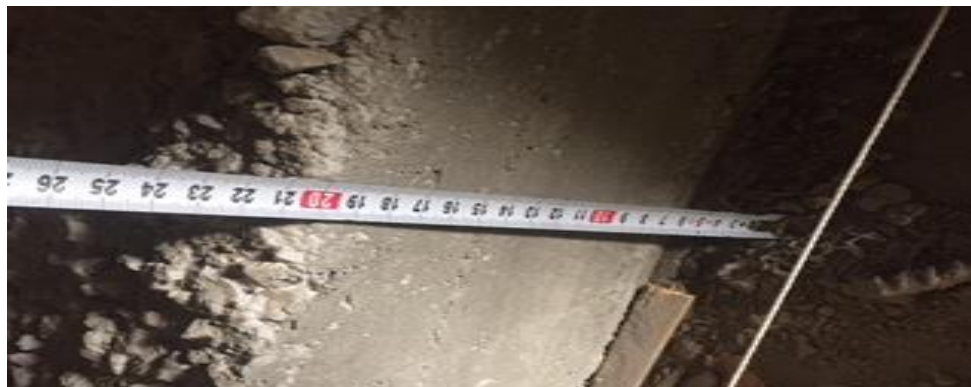
17.12. הרומים תוכננו בגובה 15 ס"מ ובוצעו במידות שונות ומשתנות בנוסף אין אחידות במידות השלחים שבוצעו בניגוד לתוכניות.

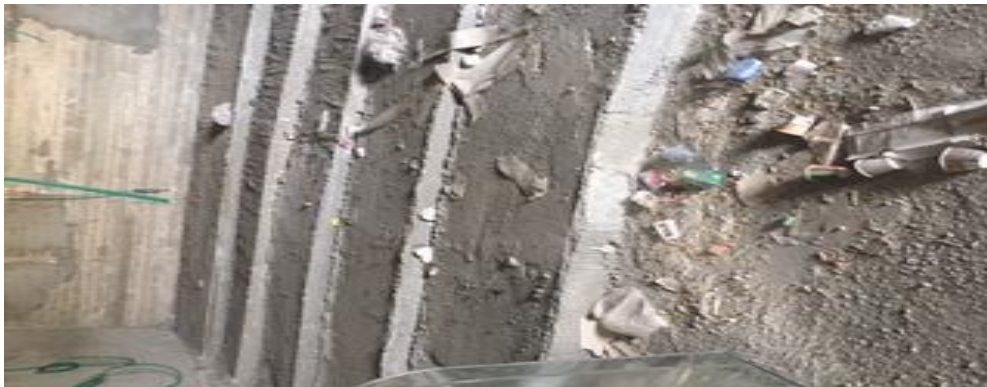
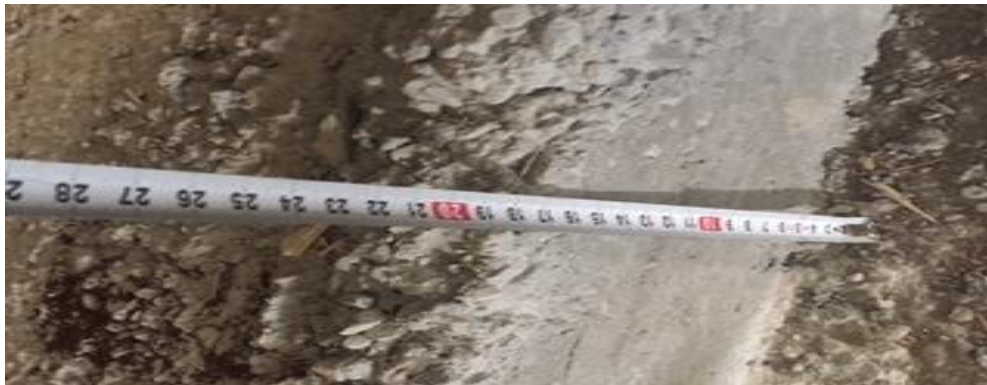
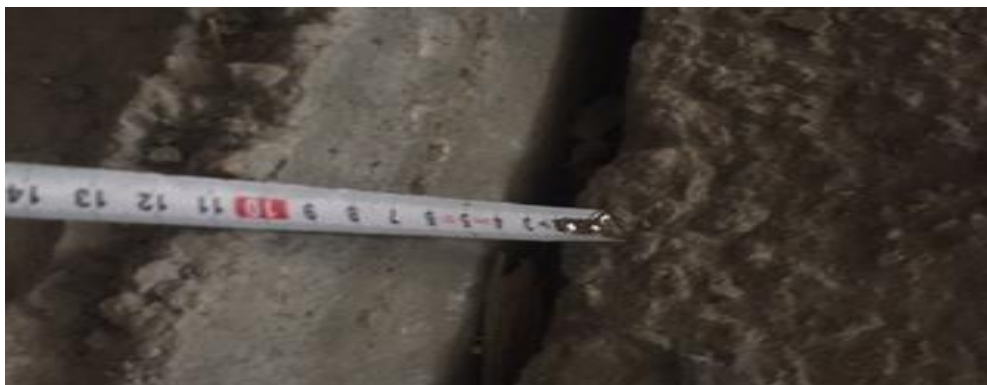
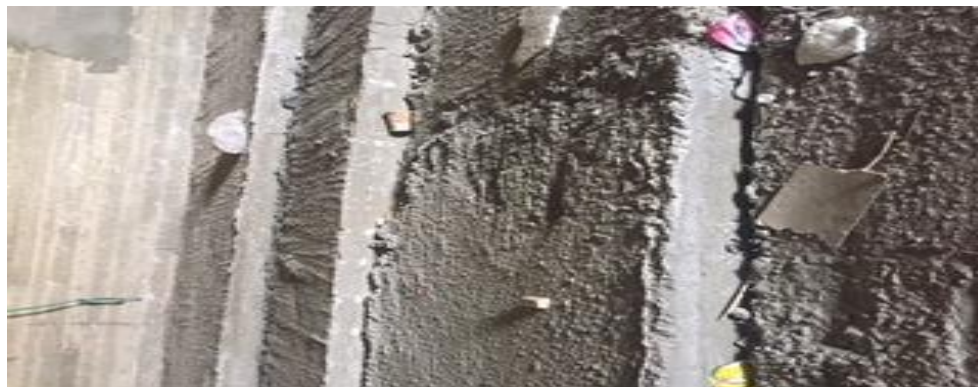
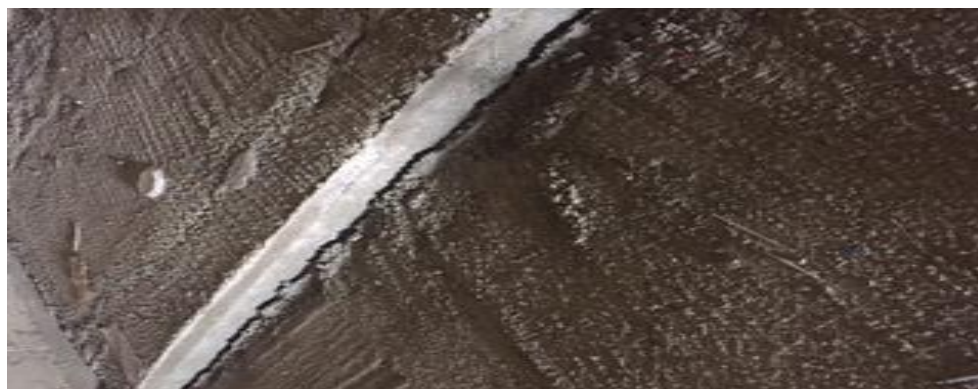
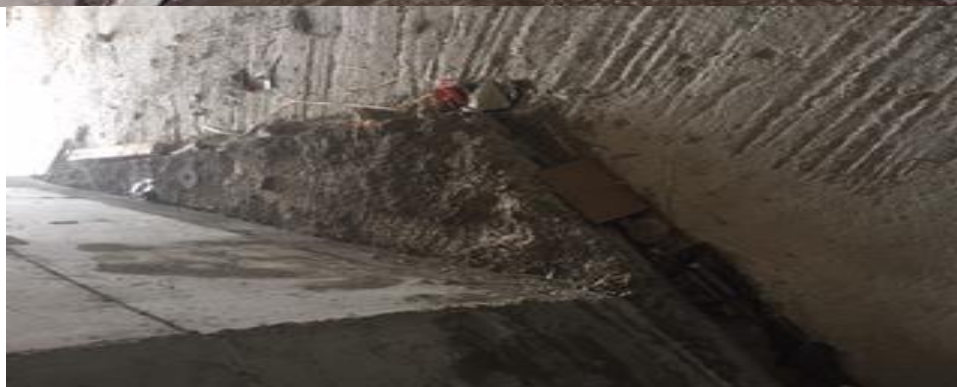
**17.13.** קומה 13.45 + בצוע לקוי של רצפת הפרוזדור ליד האודיטוריום. הגבהה בולטת של רצפת האודיטוריום בצורת משולש.

**17.14.** מדרגות גבוהות ונמוכות מדי לא לפי התוכנית

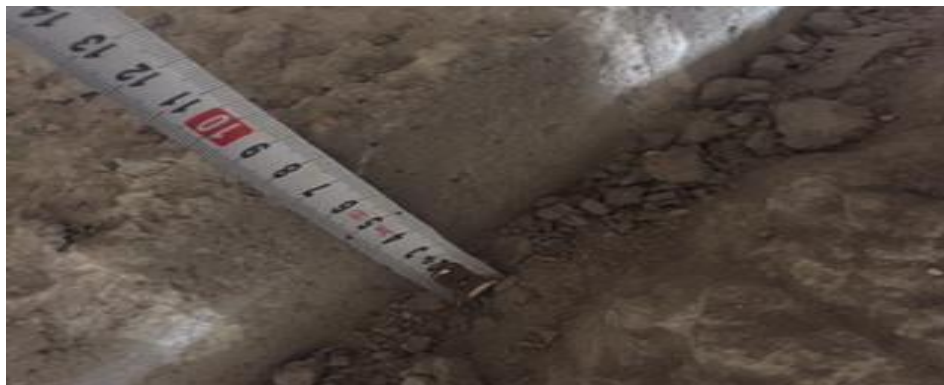
17.15. גובה בין 8-20 ס"מ בכל המדרגות.

הלקויים הנ"ל קיימים בשלחים וברומים של כל המדרגות בכל ארבעת האולמות של אודיטוריום בבניין.

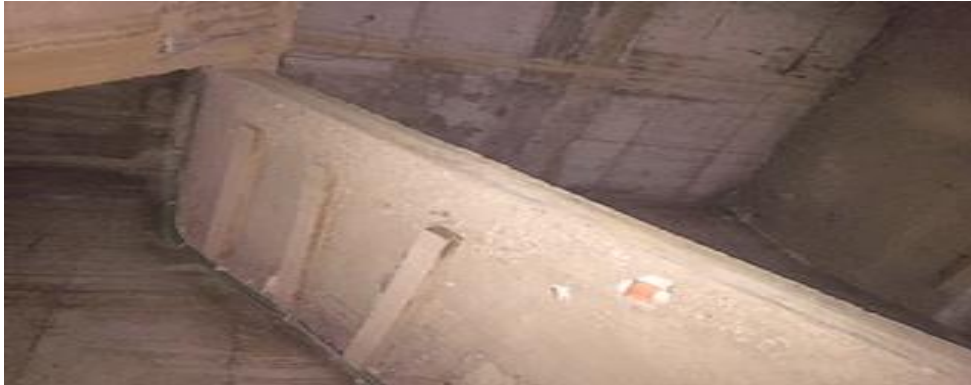
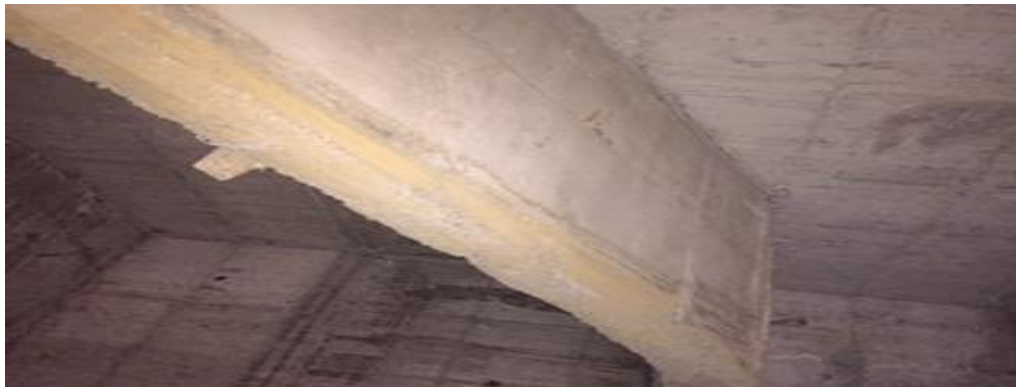
19.1. מהלכי המדרגות לא נוצקו יחד עם משלושי מדרגות הבטון (רום ושלח) לפי תוכנית הקונסטרוקציה. נוצקו רק שיפועי המהלכים.

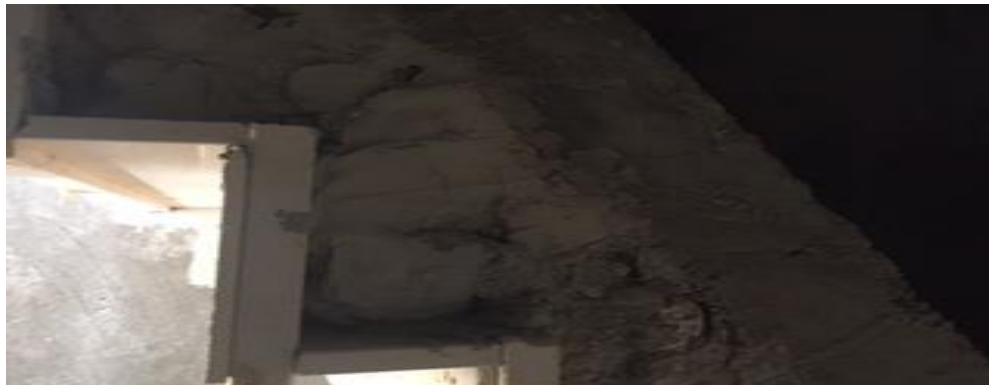
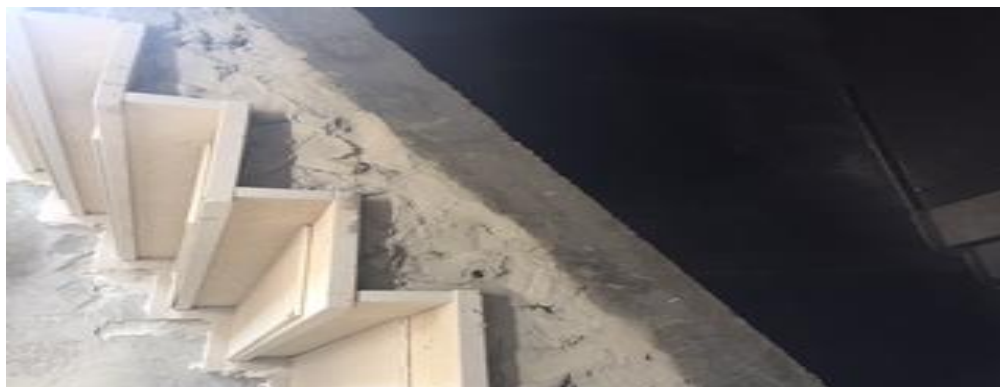
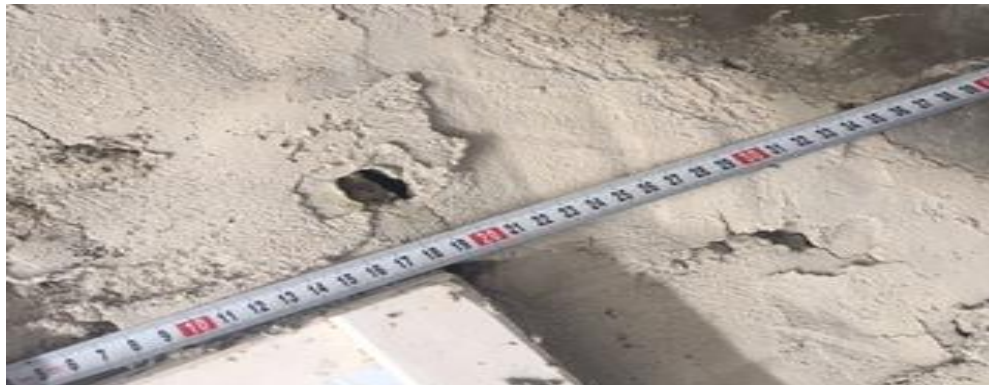
21.1. מהלך עליון לגג באגף האמצעי, גובה המלוי משתנה עד 34 ס"מ ובמהלך בין קומות 2-3 משתנה בין 20-26 ס"מ.

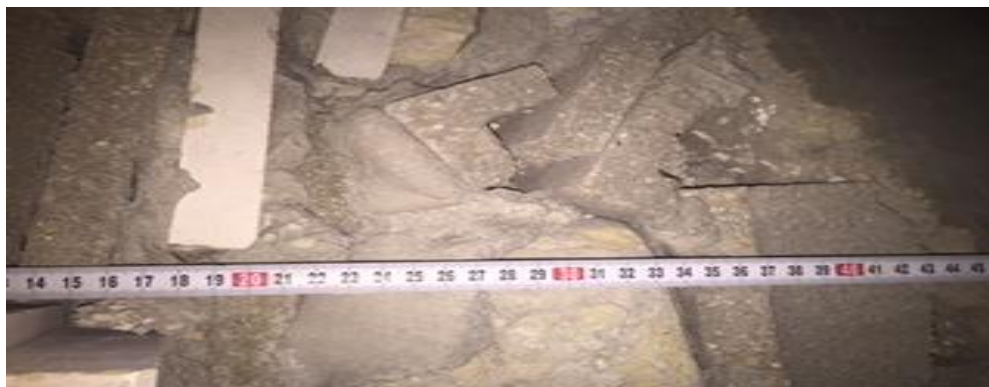
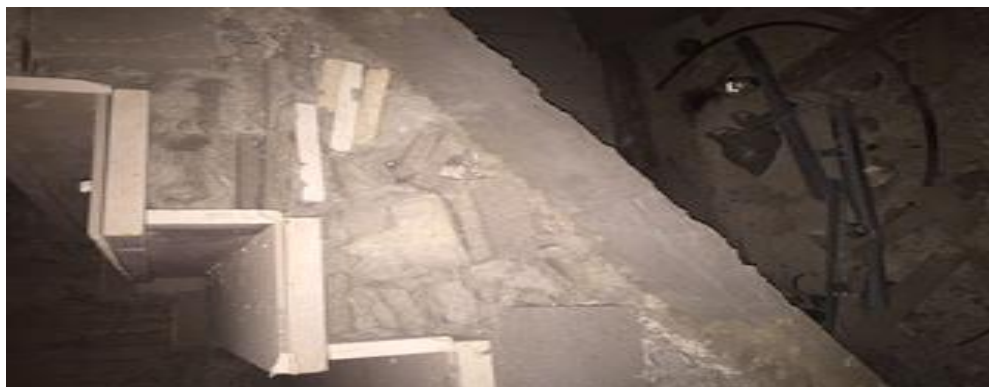
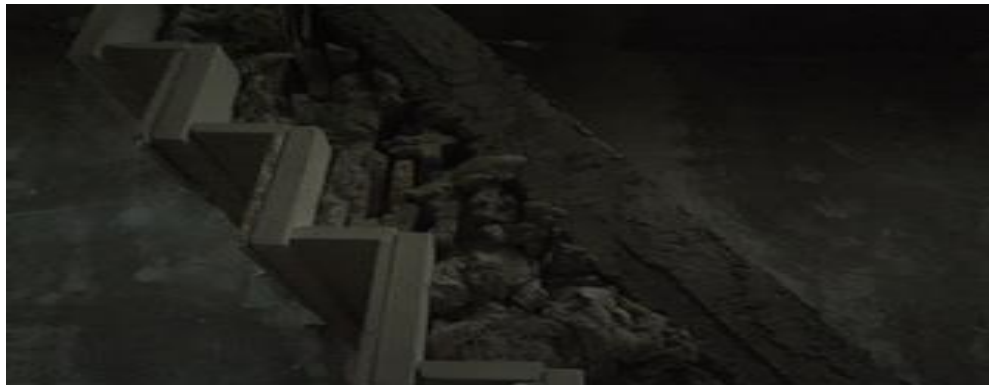
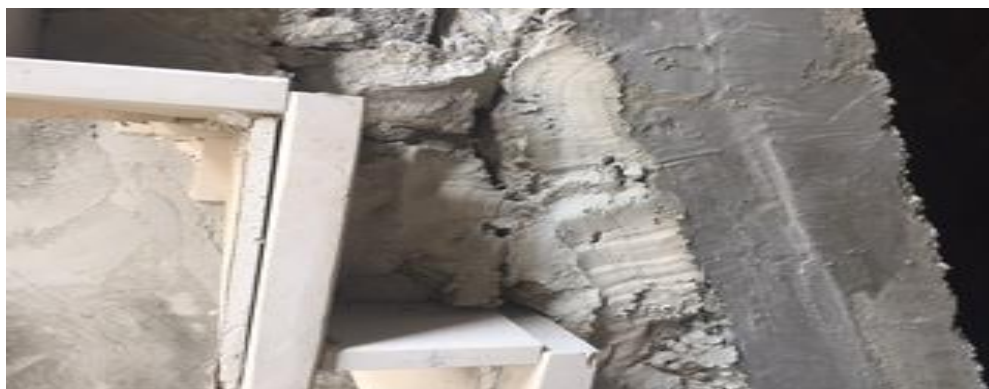
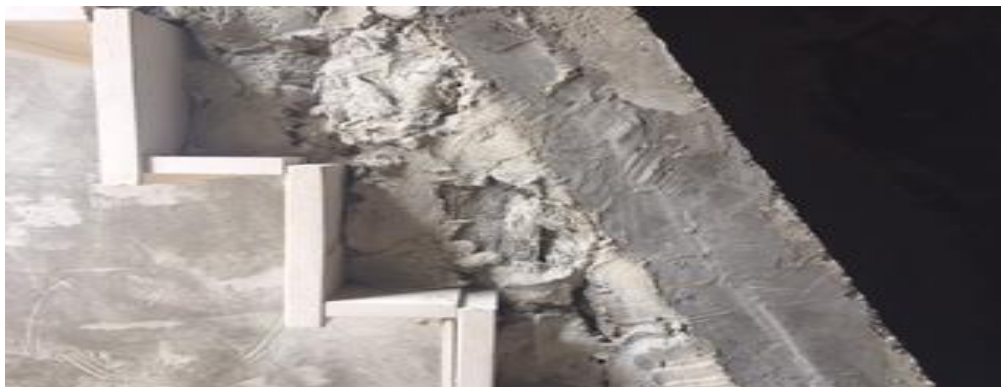
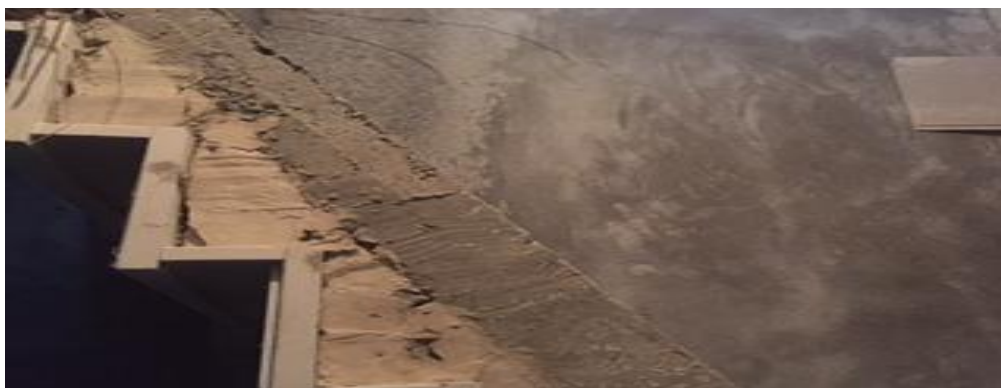
**21.2.** בחדר המדרגות באגף המערבי בעליה מהקומה העליונה לגג משתנה בין 18-28 ס"מ. במהלכים מקומת הקרקע לקומה 1 ו 2 – המידות מגיעות עד 48 ס"מ.

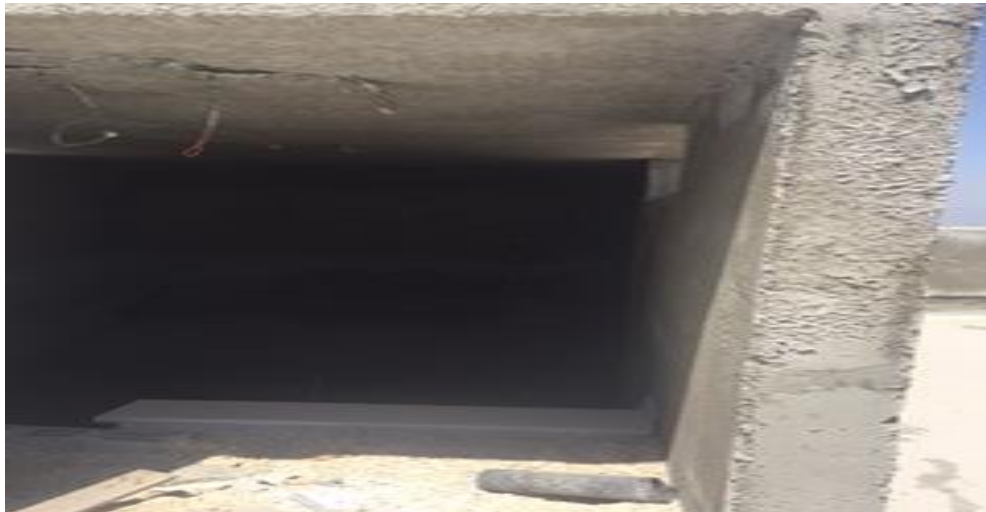
**21.3.** בגין הסטיות של המדרגות גובה התקרות מהריצוף במפלסי הגגות הוא 210 ס"מ בלבד בניגוד לגובה המתוכנן של 220 ס"מ.

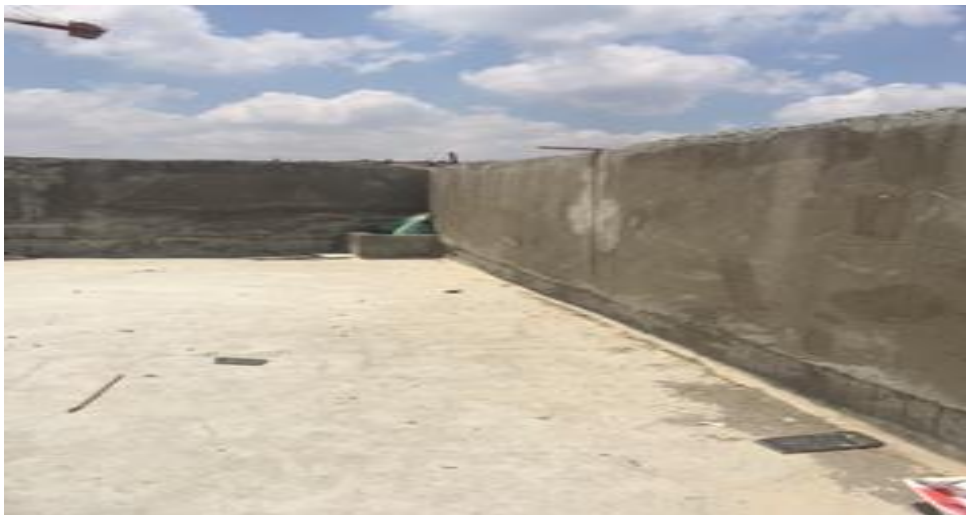
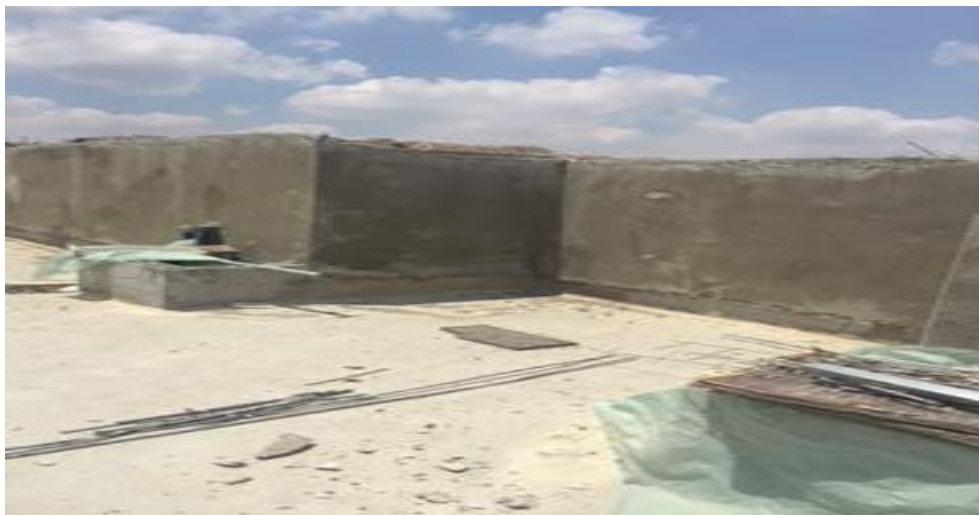
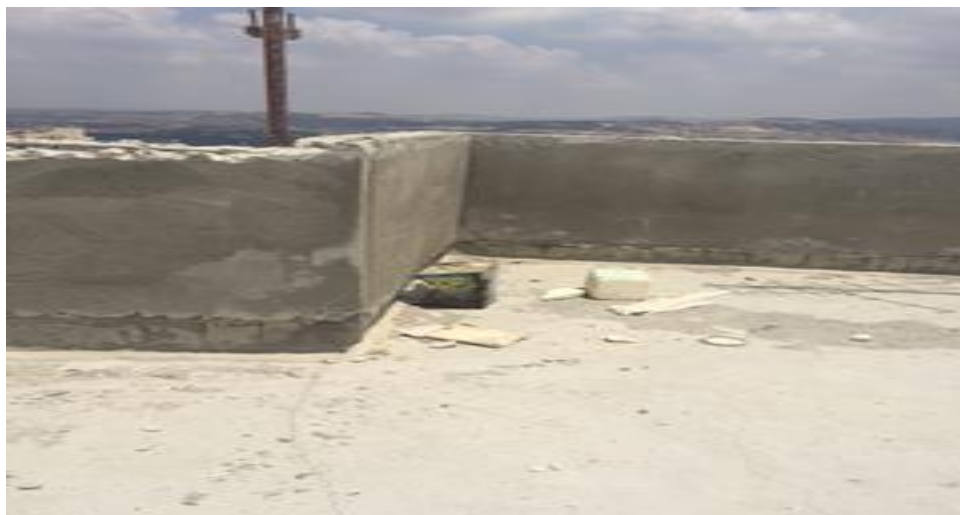
**22.1.** באגף המערבי גובה המעקות משתנה בניגוד למתוכנן.

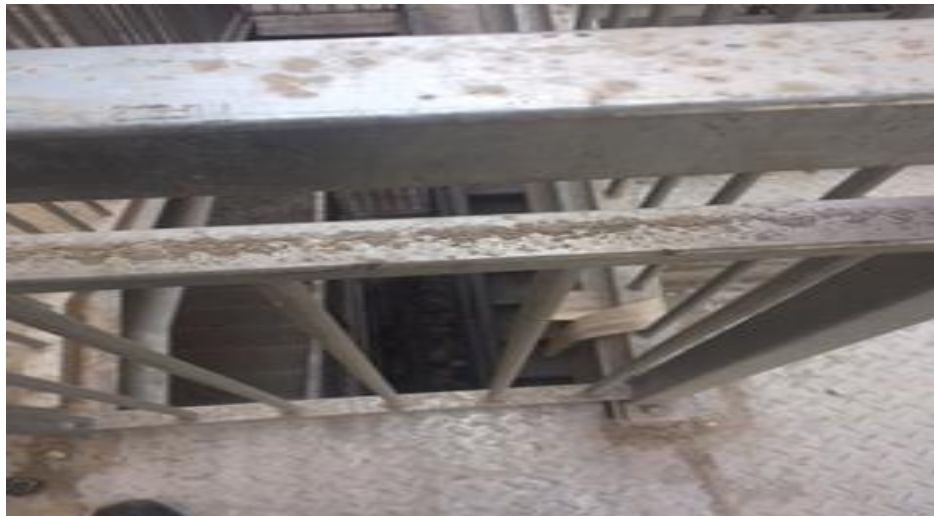
24.1. פסולת בניין וכתמים על המעקות המגולוונים של כל המדרגות. לא ניתן להסיר בלי לפגוע בגליון. סימני פגיעה רבים בגליון במקומות שנוקו.

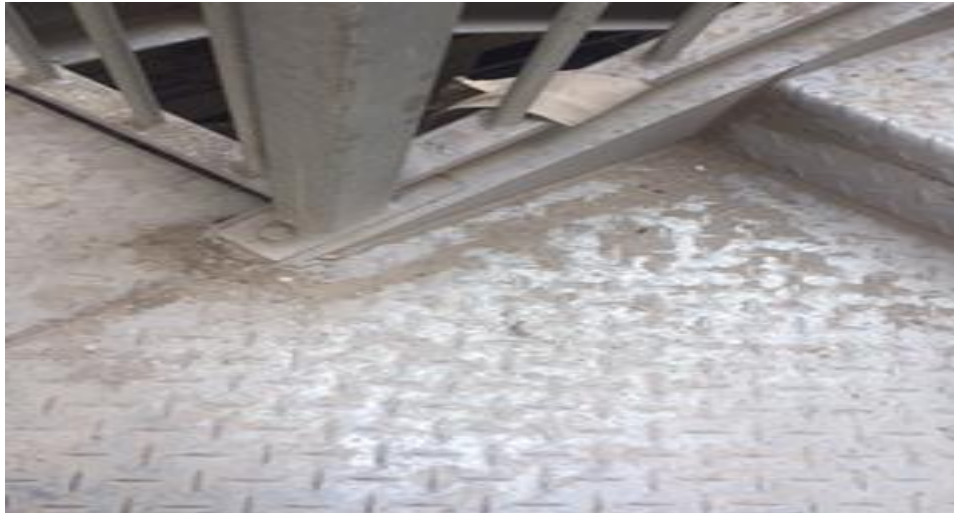
## 24.3. חיבור פגום של עמוד המעקה לפודסט.

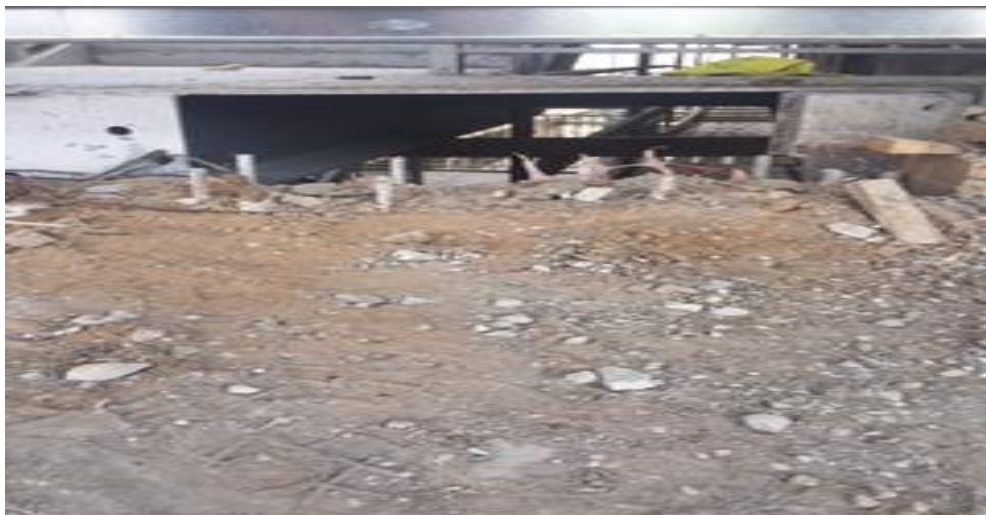
## 24.5. אי התאמה של מפלס הפודסט למפלס המתוכנן של רצפת הבטון הצמודה

במפלס + 10.20 הפודסט גבוה ב- 20 ס"מ מפני התקרה הצמודה. לפי

התוכנית ההפרש צריך להיות 15 ס"מ בלבד.

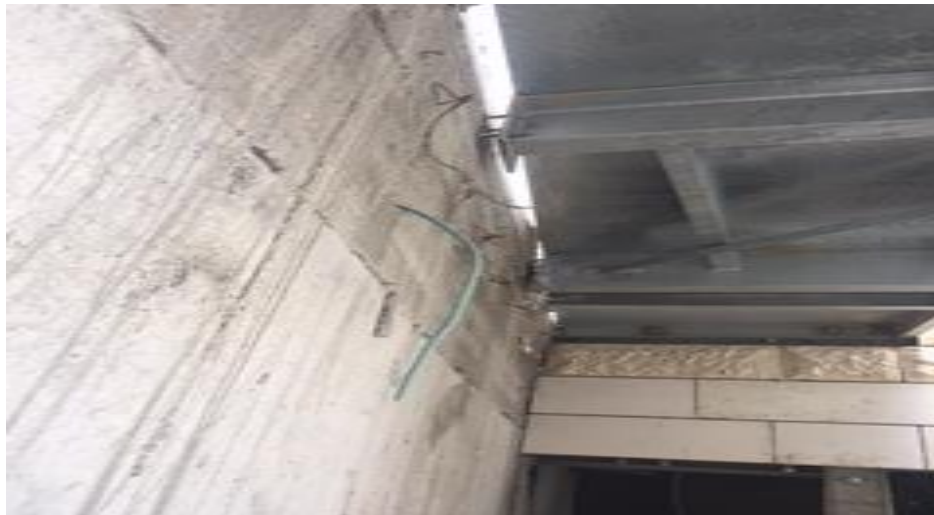
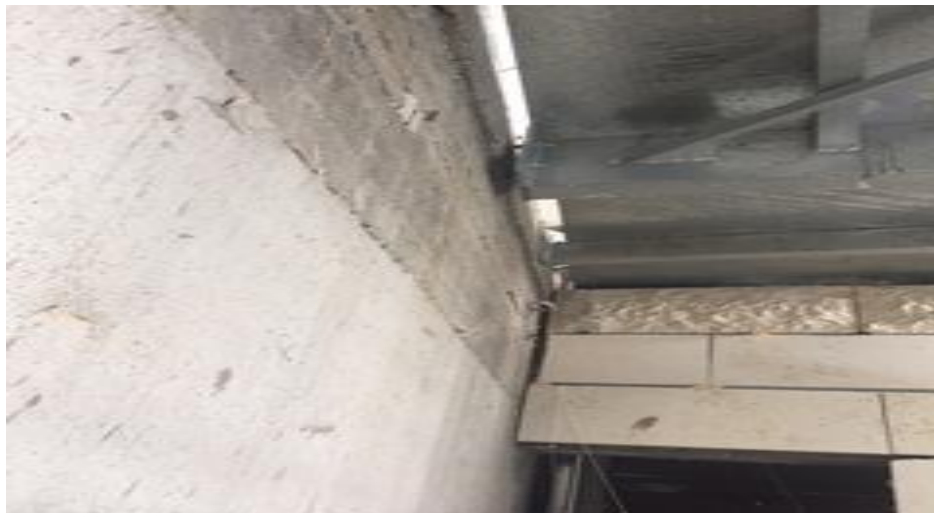
24.6. חיבור פגום ומסוכן של קורות הקונסטרוקציה של המדרגות לקירות הבטון.  
פלטות החיבור מרוחקות מהבטון כ- 7-8 ס"מ וחיבורי הברגים חלקיים  
בלבד. (+10.20) (+13.60) חסרים ברגים.

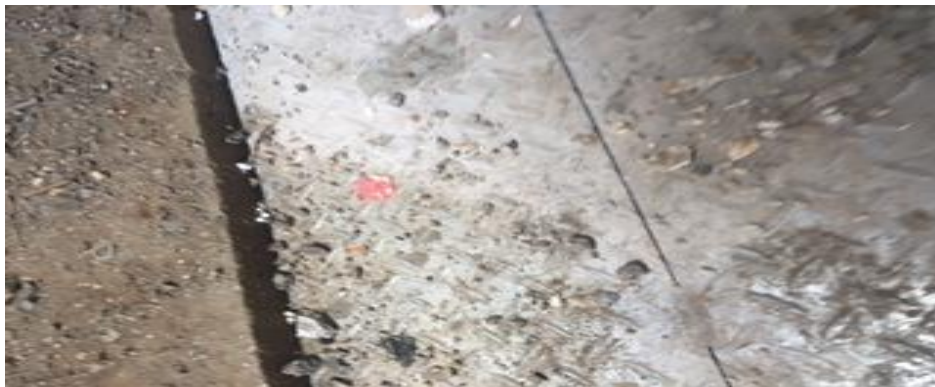
### פודסט 3.40

24.7. פודסט הפלדה של העליה מקומת הקרקע אינו מותאם למפלס פודסט הבטון. הוא נמוך יותר ב - 3 ס"מ.

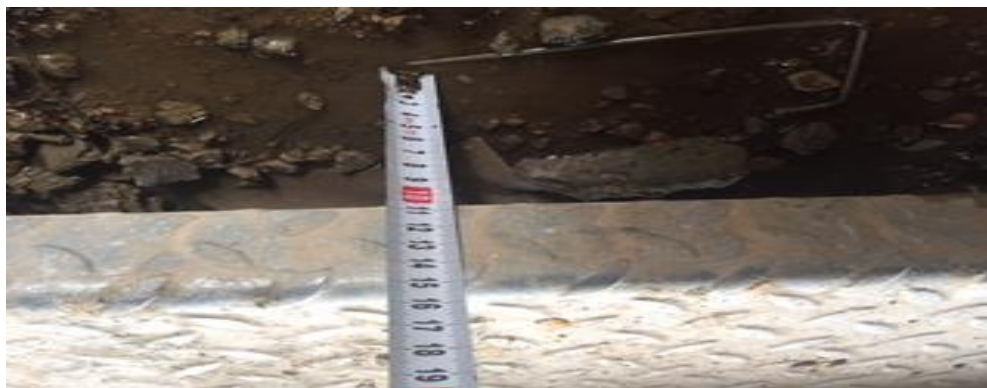
24.8. גובה המדרגה הראשונה בעליה לקומה 6.80 + 15 ס"מ מרצפת הבטון בניגוד למתוכנן.

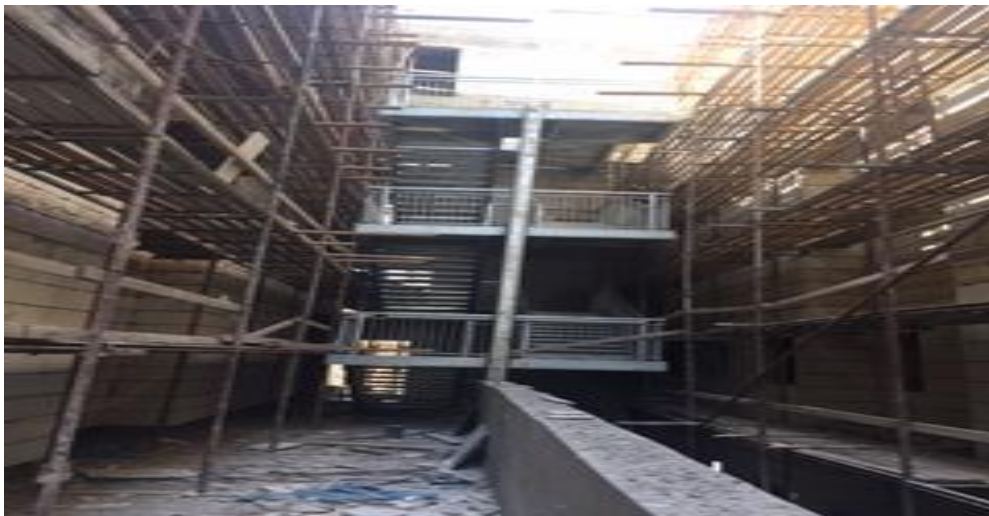
**24.9.** כל הקונסטרוקציה של המדרגות באגף המערבי אינה מותקנת בצורה אנכית. המידה בין העמוד העקרי לפודסטים משתנה במפלסים שונים.

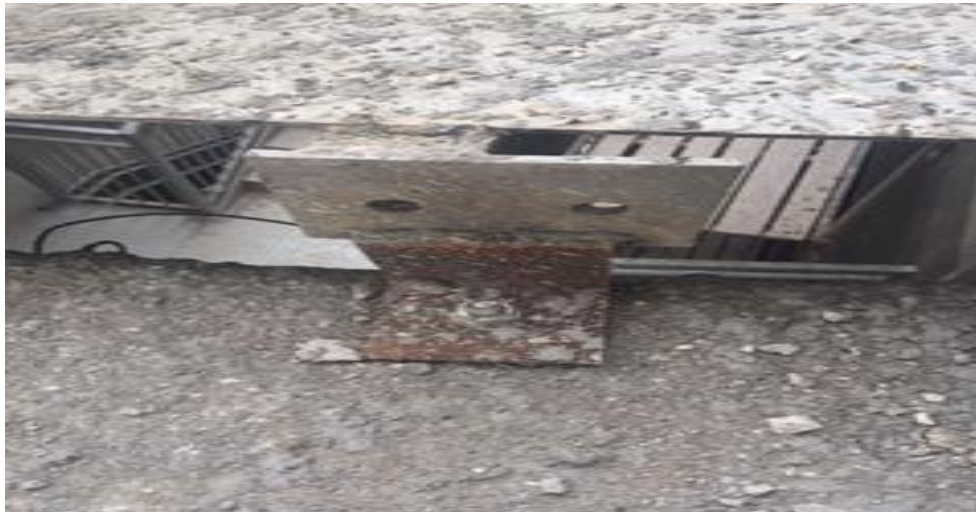
**24.11.** פלטת חיבור לא מגולוונת בחיבור קורת פלדה למבנה הבטון במפלס העליון של המדרגות.

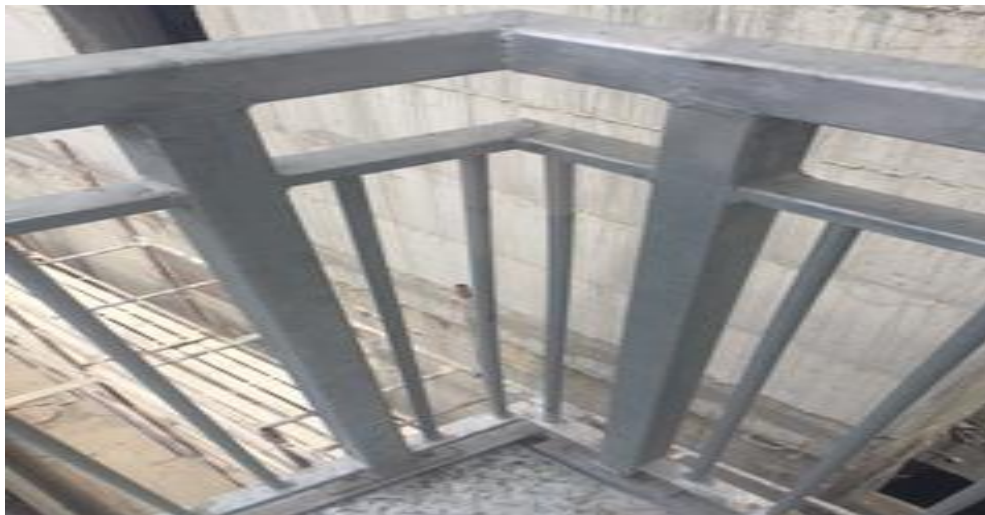
**24.12.** מוטות אנכיים עקומים במעקה.

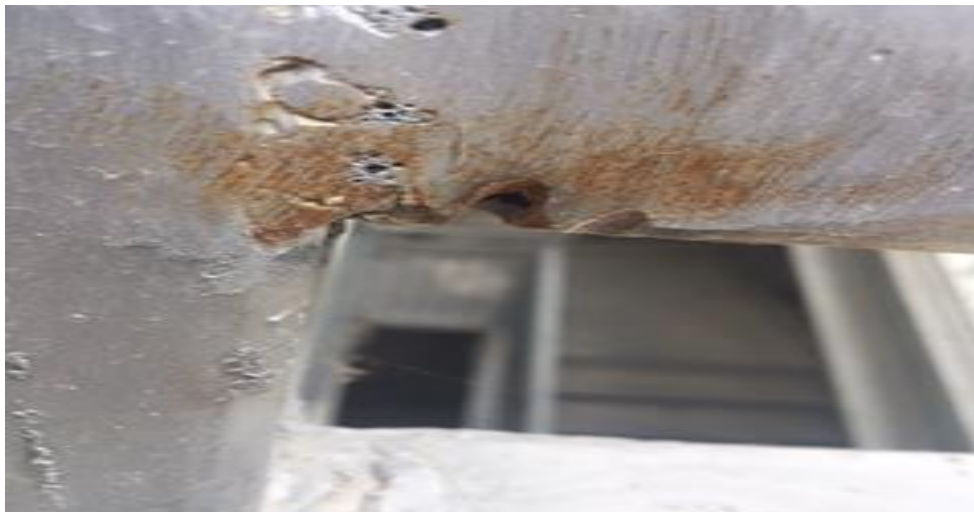
24.13. ריתוכים שפגעו בגליון המעקות.

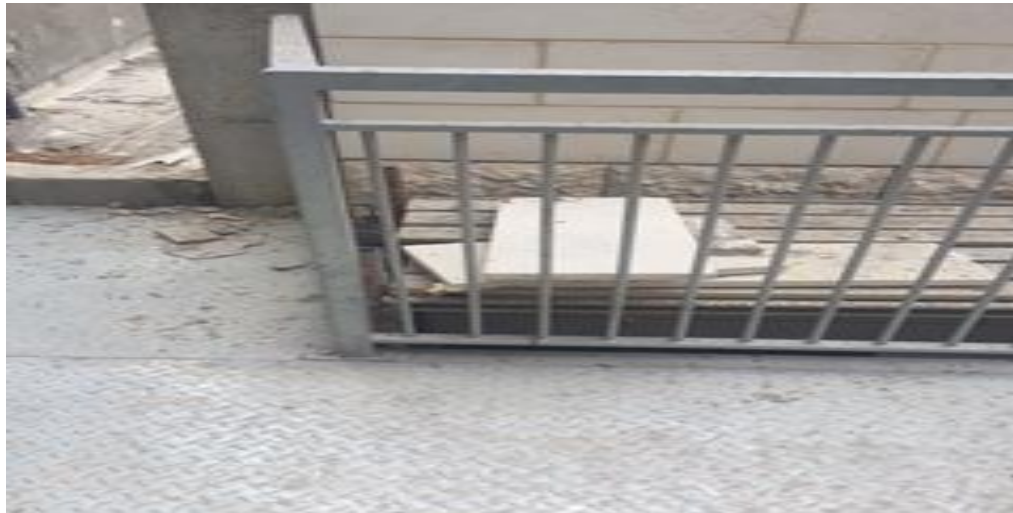
### 25.1. שלחים עקומים.

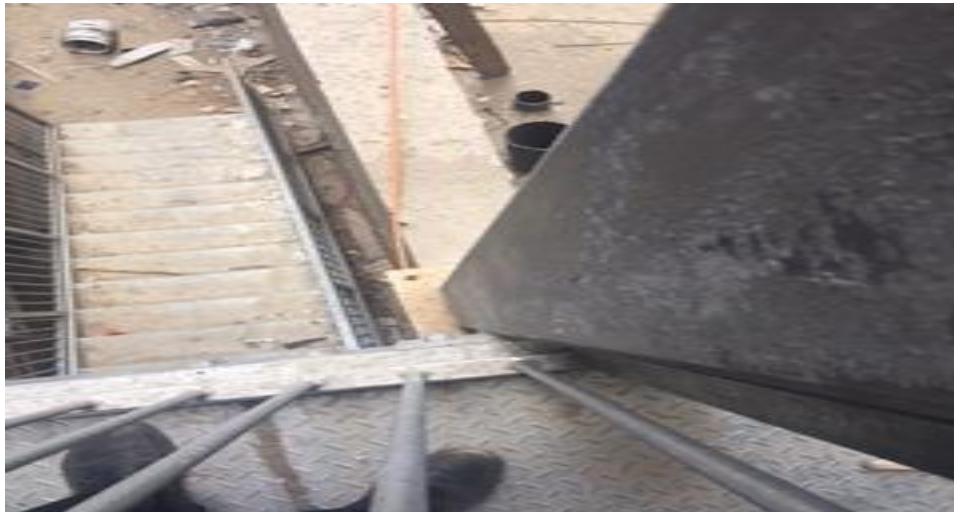
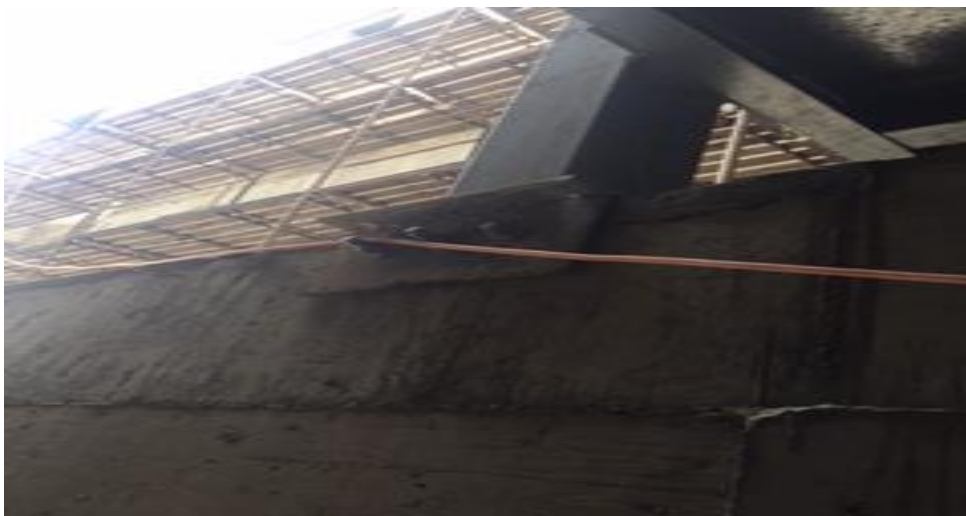
25.3. חיבור לקוי של פלטת חיבור של העמוד המרכזי של קונסטרוקצית הפלדה לקיר הבטון.

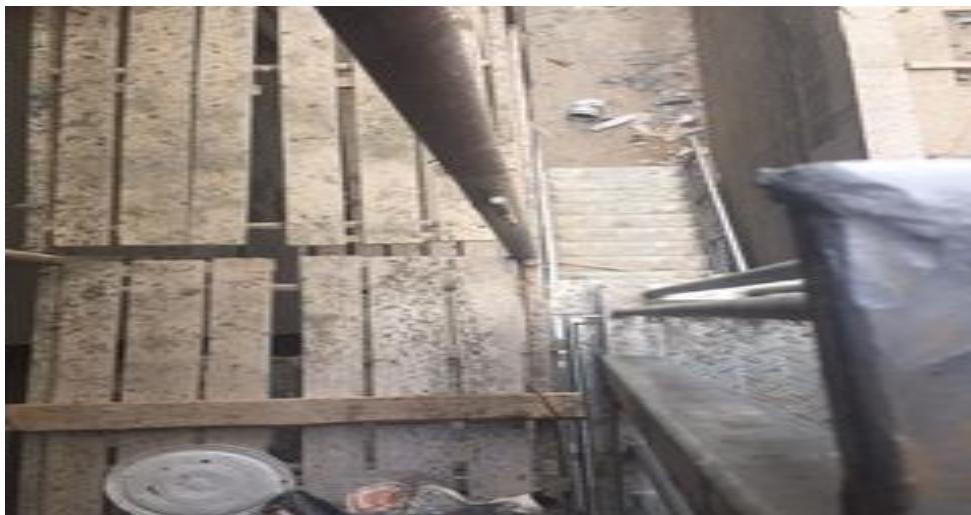
25.4. גימור פגום של חיבור הקורות והפח בפודסט הביניים.

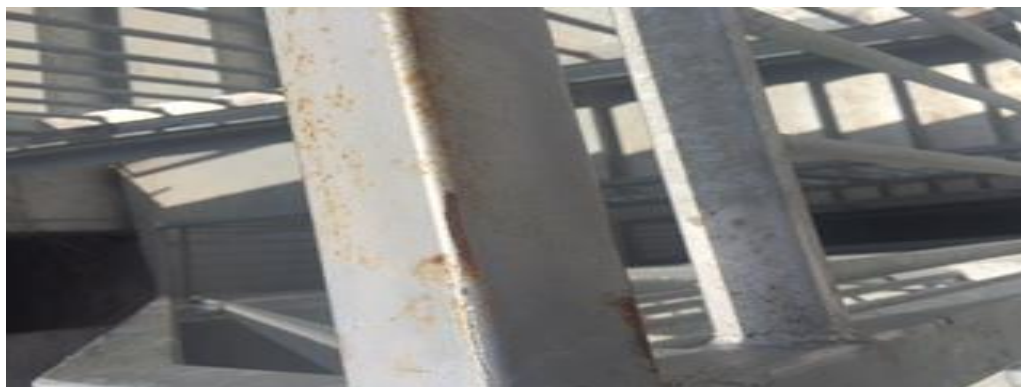
25.5. פגמים בגליון המעקות.

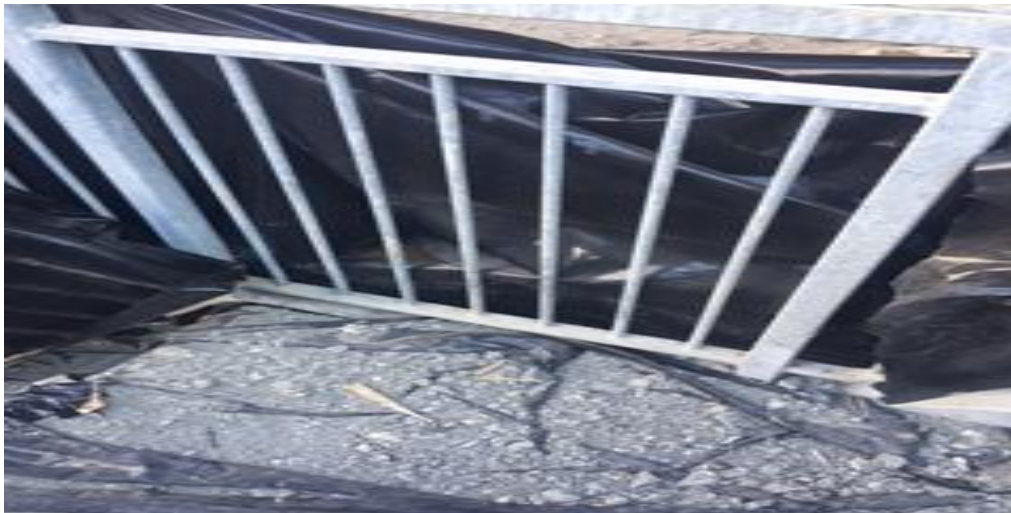
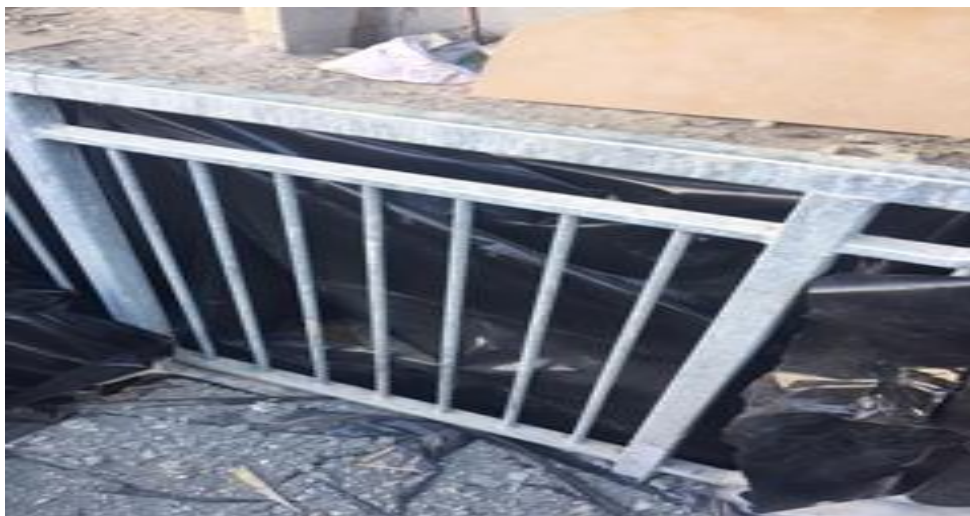
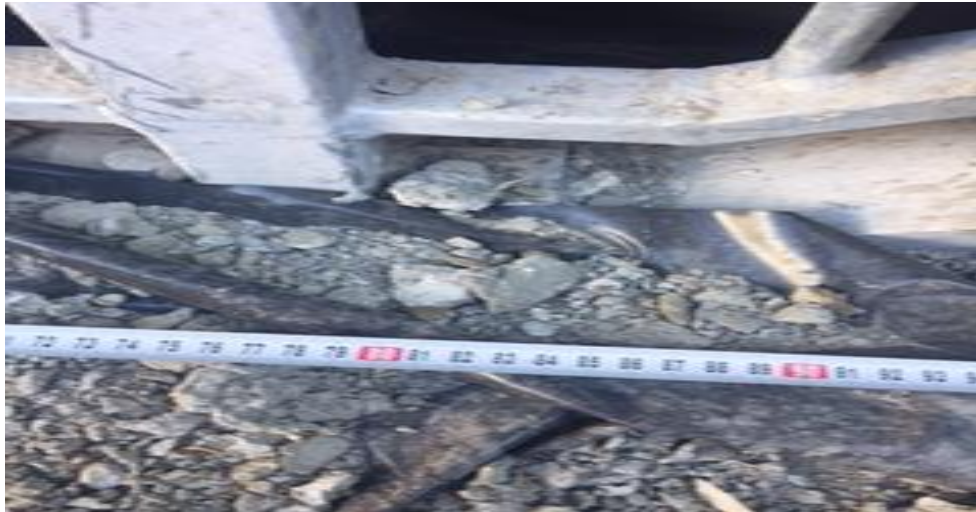
26.1. מדרגות הפלדה מנותקות מהבניין הראשי ואין מהן מעבר לקומות הצמודות. לא הוכנו פתחים במעקות למעבר לבניין לפי תוכניות האדריכלות והקונסטרוקציה.

26.2. הפודסטים והמעקות האופקיים של מדרגות הפלדה קצרים מדי והפתח המקסימלי המתאפשר למעבר לבניין הוא 80-85 ס"מ בלבד בניגוד לתוכניות האדריכלות והקונסטרוקציה. בתוכניות מתוכננים מעברים של 99 ס"מ בפודסטים בקומות הביניים ושל 120 ס"מ בפודסט העליון.

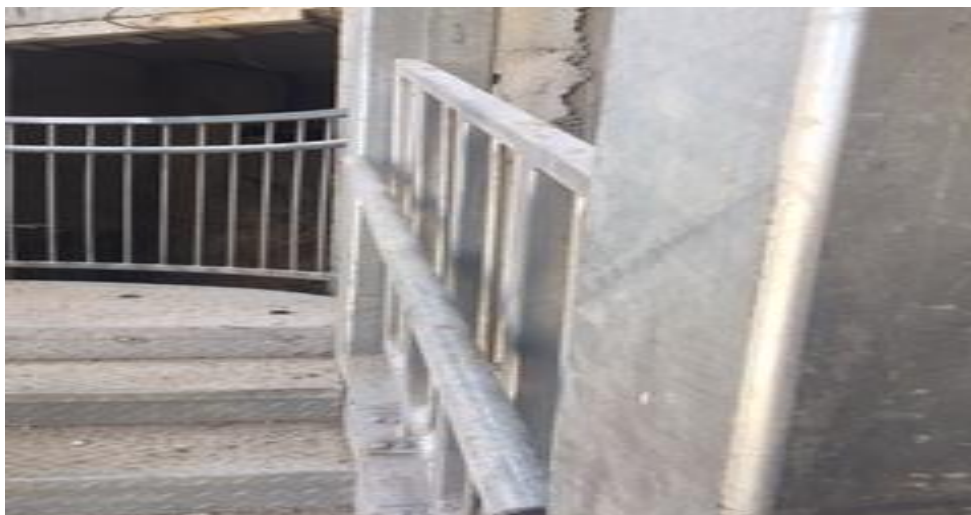
### 27.1. מעקות לא ישרים ולא מפולסים במקומות רבים.

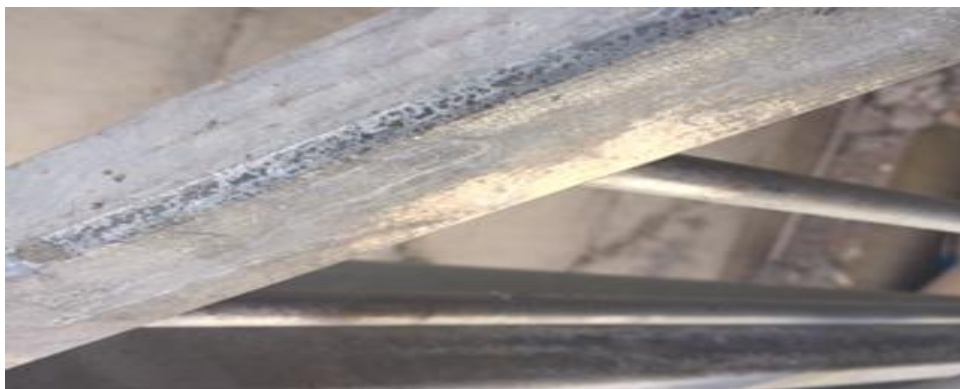
### 27.2. פגמים בגליון המעקות.

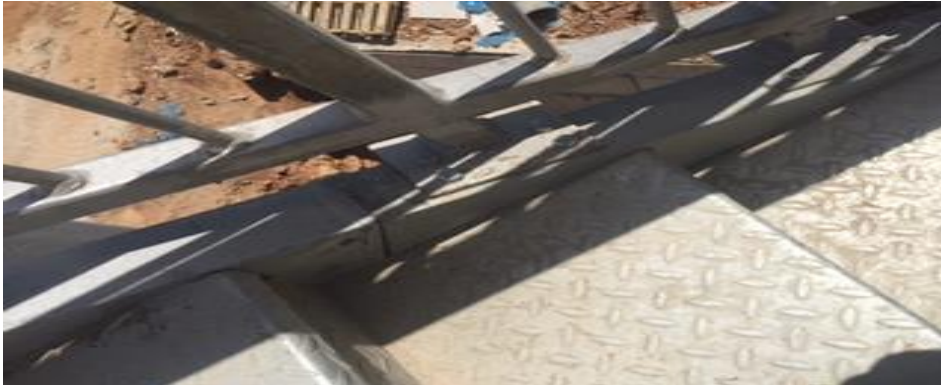
### 27.3. חסרים ברגים בחיבורים.

27.4. ריתוכים פגומים בין קורות פלדה. חסרים ברגים.
