**הנדון: הפנטהאוז ה- [REDACTED]**  
**ליקויי בנייה – בדיקת מעטפת**  
**חוות דעת מקצועית**

1. דירת מגורים בקומה 6 מתוך 6 קומות.
2. חוץ המבנה חיפוי אבן .
3. פנים המבנה מטויח וצבוע באופן קונבנציונלי, למעט קירות המחופים באופן חלקי באריחי קרמיקה .
4. הדירה מרוצפת באריחי גרניט פורצלן / קרמיקה .

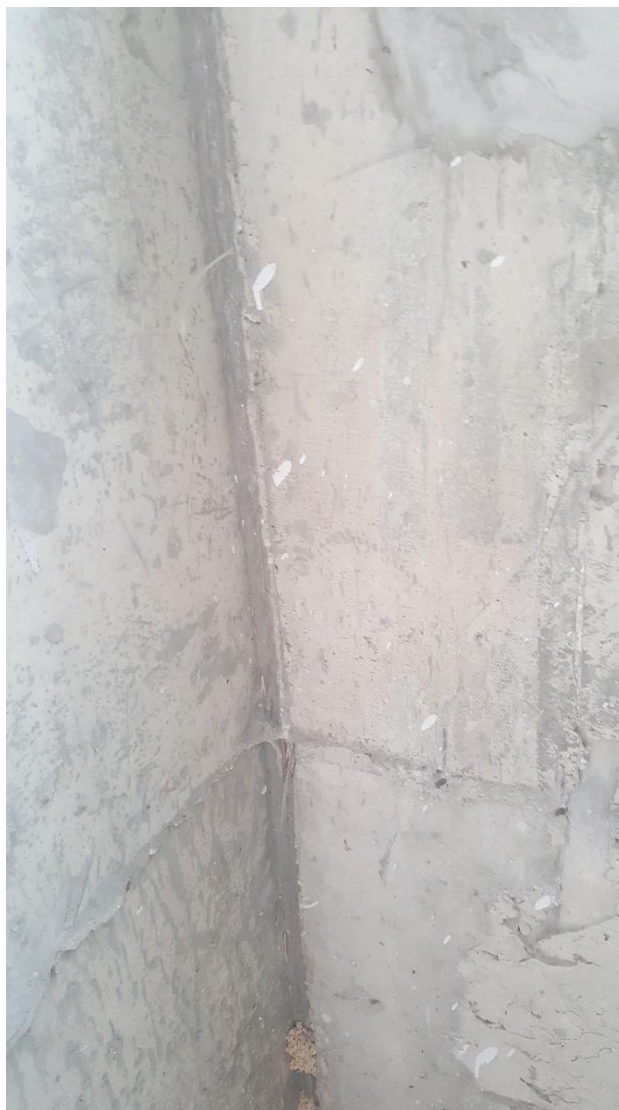
1.1. יציאת הבטון של קירות ותקרות, בוצעו באופן לא מקצועי ובבדיקה

נמצא שהקירות אינם מישוריים ונמצאו גבשושיות גלים ובליטות מרובות

בכל חלקי הדירה.

יש לסתת ביציקות ככל שאפשר ולטייח את כל קירות , כחלופה לתיקון ולהסתרת הפגמים האסתטיים, ניתן לחפות את הקירות בלוחות גבס גם - זאת בכפוף לקבלת אישור מקדמי ופיקוח מתאימים .  
יש להקפיד על קבלת משטחים מישוריים, אנכיים ומזוותים זה לזה

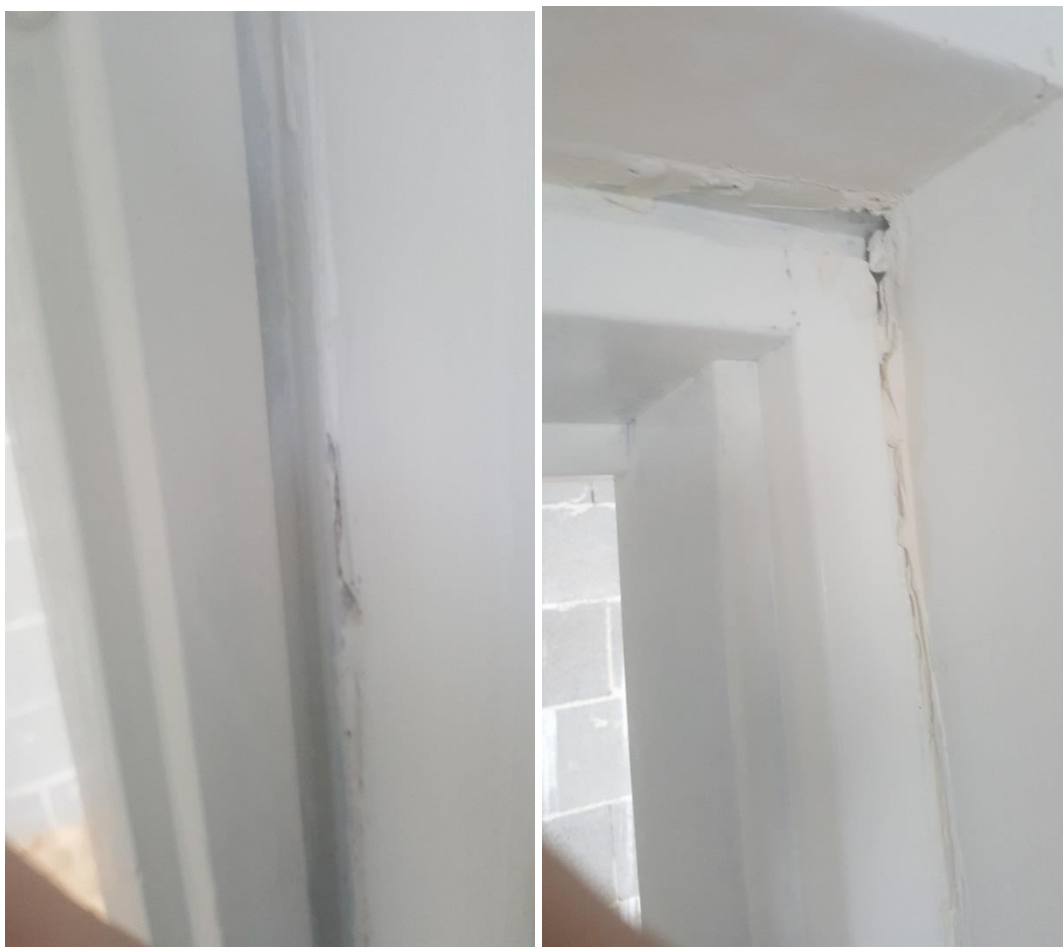
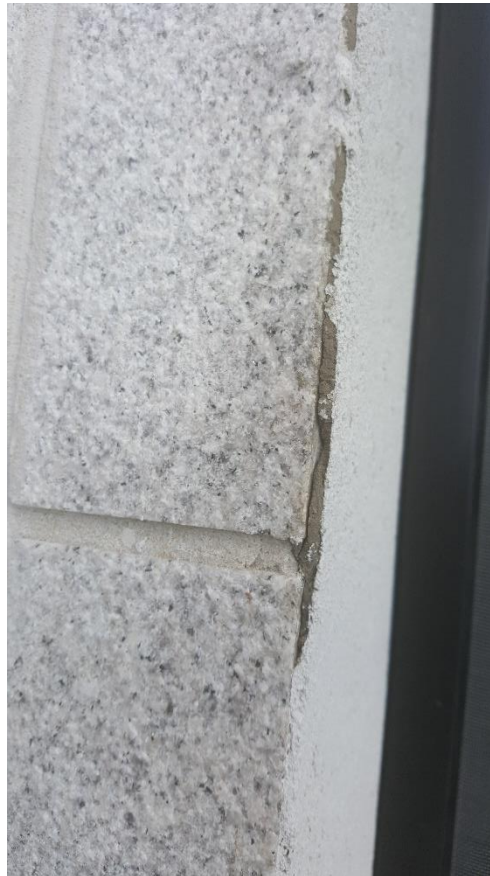
1.2. גימור קירות סביב דלת/חלון הממ"ד וסביב מרפסת קטנה (בצד החיצוני) משונן, לא מלוטש ובריוח משתנה מהמישור.

יש לבצע גימור בצורה מקצועית ובמישור אחיד.

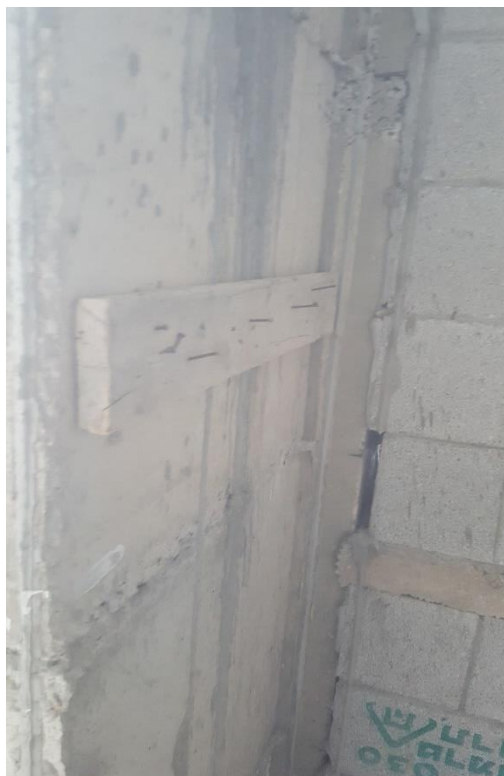
1.3. במקומות שונים ביציקות הבטון בדירה נמצאו חוטי קשירה ומסמרים

בולטים מקירות ואלמנטים יצוקים.

זאת בניגוד לכללי המקצוע והמפרט הכללי סעיף - 02064 לפיו "אם יחוזקו

הטפסות - בחוטי קשירה, יש לקצץ אותם מיד לאחר הפרוק".

יש לשלוף מסמרים ובולטים ולקצץ את חוטי הברזל ומסמרים שאינם

שליפים לעומק של 15 מ"מ לפחות מפני הבטון.

יש לסתום את מקומות הקיצוץ באופן מידי במלט צמנט ולבצע האמור

בטרם ביצוע הטיח.

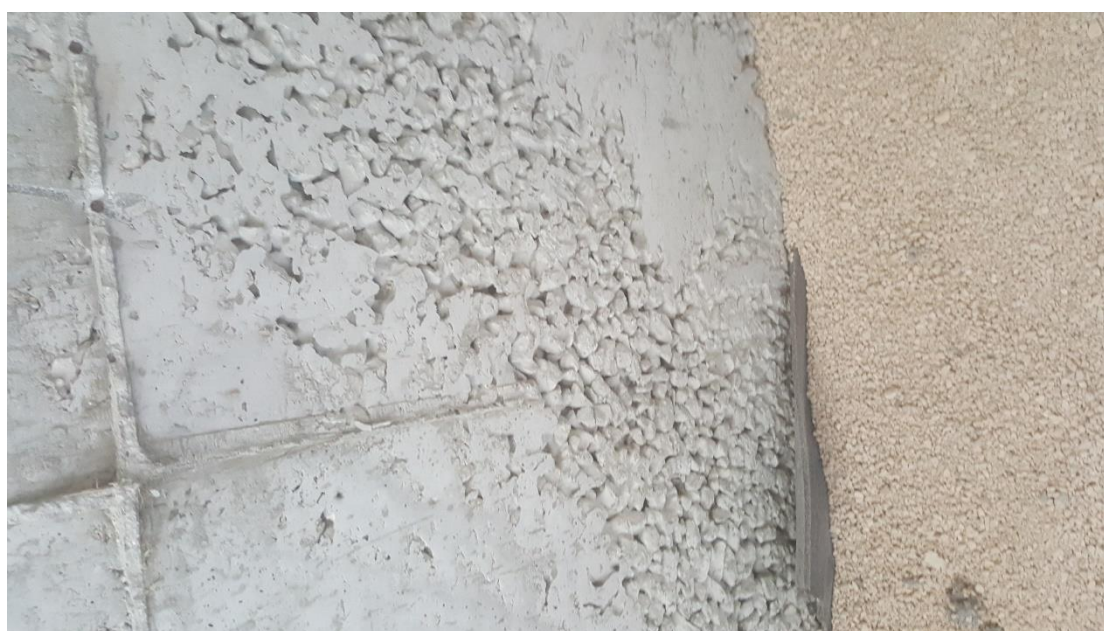
1.5. קירות יצוקים באופן לא מקצועי עם קני חצץ רבים. הליקויים יוצרים פגם

אסתטי, מעידים על ביצוע לא מקצועי של היציקות, שימת בטון לקויה וכי

לא בוצע ציפוף וריטוט כנדרש בעת יציקת אלמנטים מבטון.

זאת בניגוד לת"י 466 חלק 1 סעיף - 8.10 האוסר פגמים לדוגמא: יתר כפף, סדקים, סגרגציה, ברזלים גלויים, כיסוי של בטון קטן מהנדרש ברכיבים לאחר פירוק של טפסות.

ובניגוד למפרט הכללי סעיף - 02047 הדורש כי "הבטון יצופף מיד עם שימתו באמצעים - המבטיחים ציפוף אחיד ומושלם...".

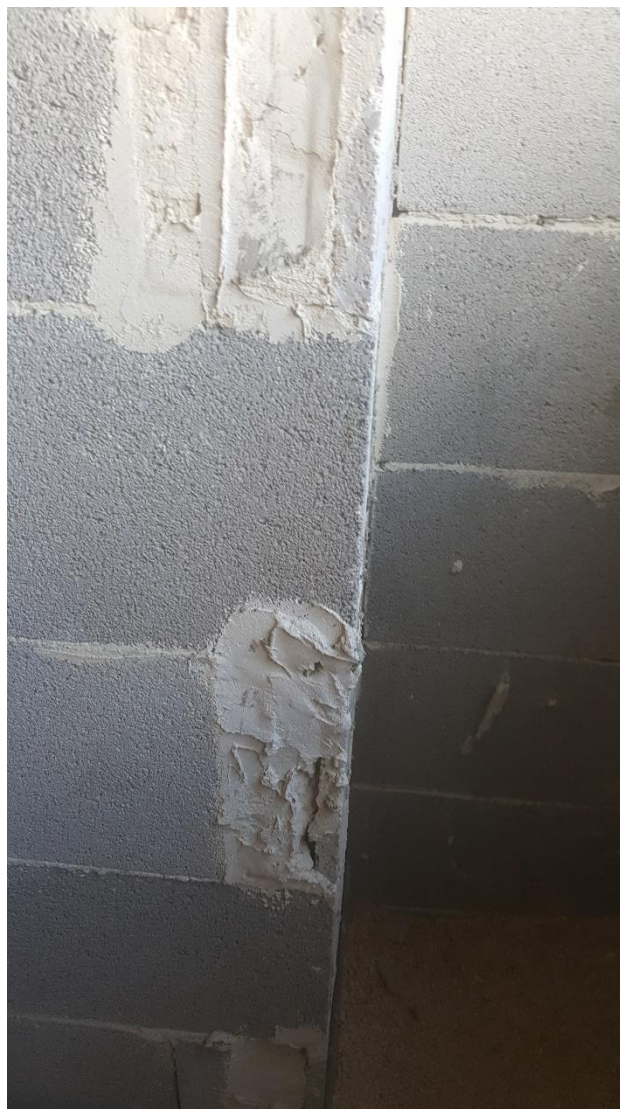
1.6. במספר מקומות נבנו קירות עם בלוקים שבורים.

הדבר יגרום להפחתת חוזק הקירות ולהיווצרות עתידית של סדקים. יש לחצוב בקירות, להוציא שברי בלוקים ולמלא ביציקת בטון כנדרש. זאת בניגוד לדרישות המפרט הכללי סעיף - 040110 לפיו "כל הבלוקים והלבנים לסוגיהם - יהיו חדשים, שלמים ומישוריים ויתאימו בכל לתקנים הישראליים או למפרטי מכון התקנים" וכן סעיף 040111 לפיו: "בלוקים ולבנים לבניה יהיו אחידים במידות ובגוון. המקצועות והפאות יהיו שלמים, אלה שנסדקו, או שנפגמו בפניהם או בפינותיהם ובמקצועותיהם יפסלו למטרה זו. וכן בניגוד לת"י 5 חלק 1 סעיף 2.4.2 האוסר שברים, סדקים, פגמי צורה או כל פגם אחר בבלוקים שיפגמו בחוזק הבלוק או בהתאמתו לשימוש

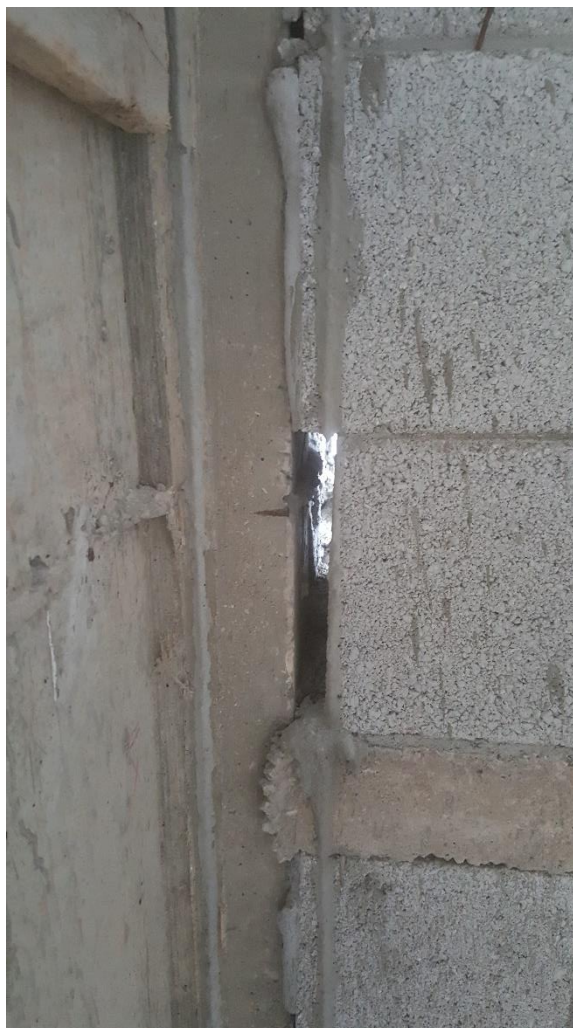
1.8. נותרו מישקים (פוגות) בין הבלוקים אשר לא מולאו כראוי במלט. הדבר

גורם לסדקים ולחוסר יציבות.

זאת בניגוד למפרט הכללי הבין משרדי לבניה סעיף 04033 , לפיו נדרש

למלא את המישקים כיאות.

יש למלא המישקים במלט לפני ביצוע כלל הטיח בקירות.

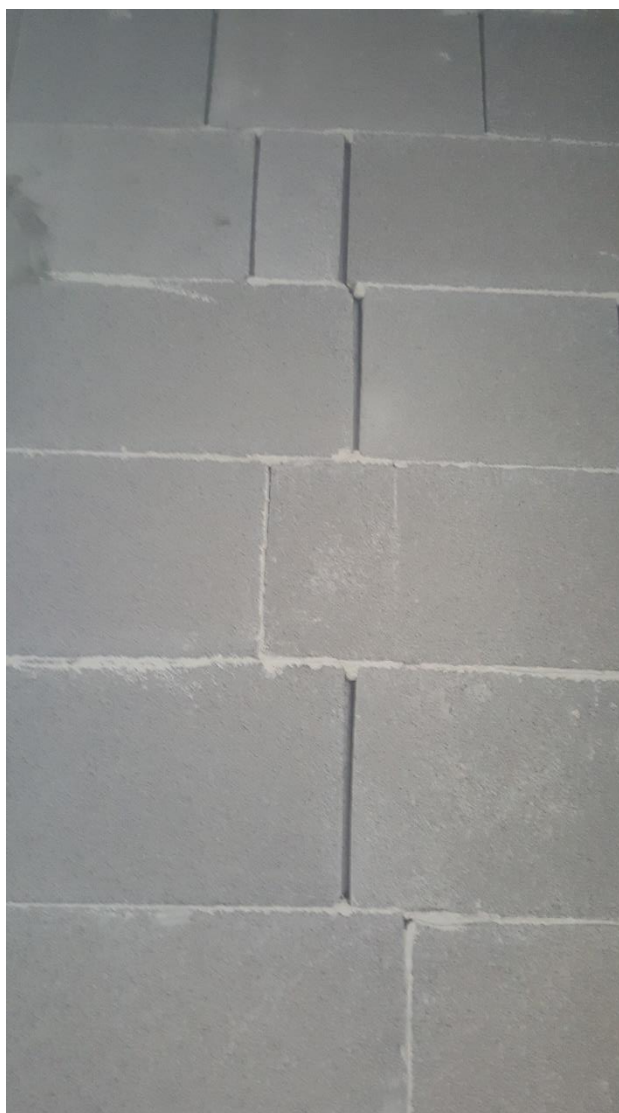
1.9. קיימים סטיות רבות בניה במחיצות בלוקים – בלוקים לא בנויים באותו

מישור , הדבר גורם לסדקים ולחוסר יציבות .

יש לבנות קירות בלוקים בקווים ישירים בצורה מקצועית ולא בסטיות .

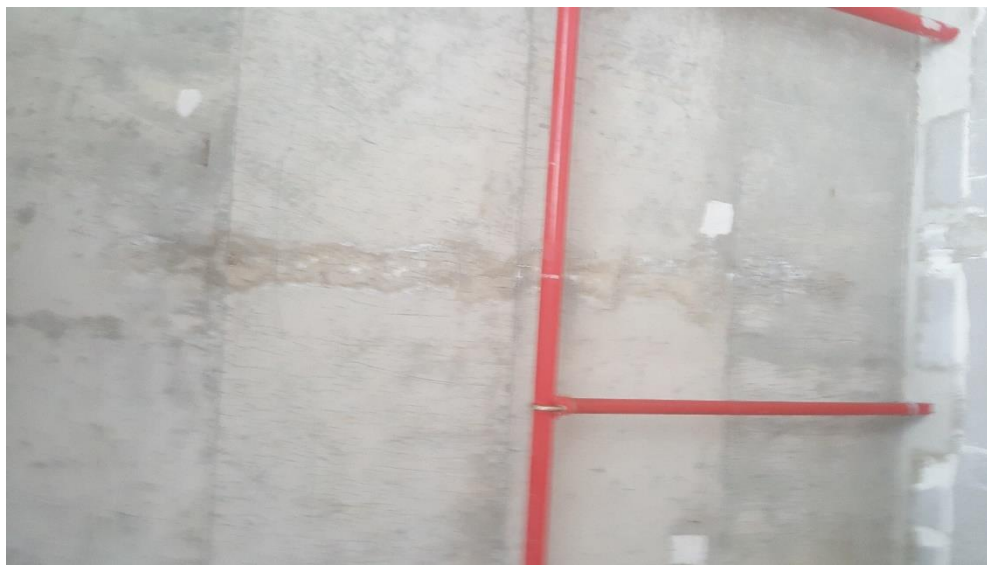
### 2.1. סימני רטיבות בתקרת חדר שינה 2

וכן בניגוד לת"י 1476 על כל חלקיו.

נדרש לאתר את מקור הרטיבות, לתקן בצורה מקצועית .  
זאת בניגוד לתקנות התכנון והבניה סעיף - 5.33 (א) – "גגו של בנין, קירות  
ורצפות של חדרי המבנה למעט אלה שבקומה התחתונה יאוטמו בחומרים  
אספלטיים".

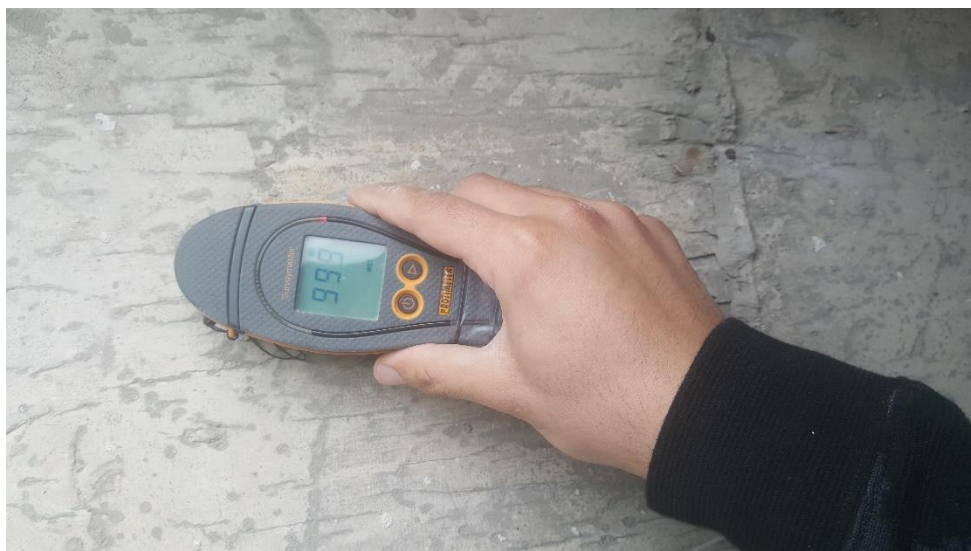
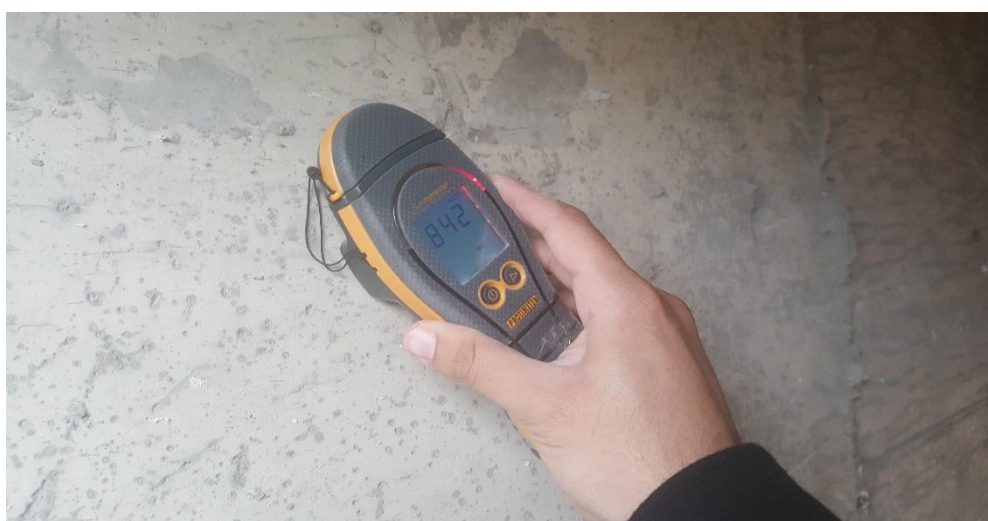
### 2.3. כתמי רטיבות במספר מוקדים בקירות פנימיות , בחדר רחצה הורים – קיר

יציאה מהממ"ד , בסלון , קיר חיצוני חדר הורים , קיר מבואה לממ"ד

וכן בניגוד לת"י 1476 על כל חלקיו.

נדרש לאתר את מקור הרטיבות, לתקן בצורה מקצועית .  
זאת בניגוד לתקנות התכנון והבניה סעיף - 5.33 (א) – "גגו של בנין, קירות  
ורצפות של חדרי המבנה למעט אלה שבקומה התחתונה יאוטמו בחומרים  
אספלטיים".

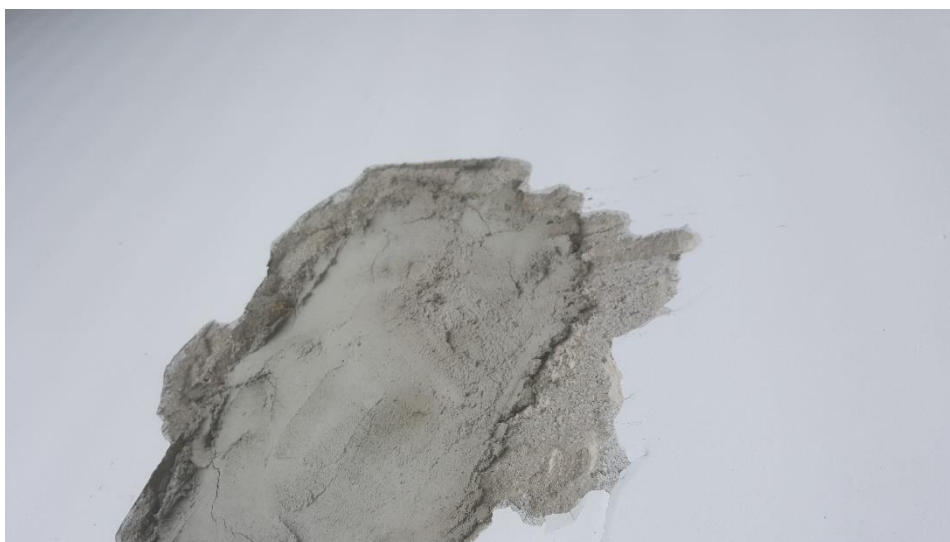
4.2. תיקוני שפכטל במרפסת שירות בולטים, לא מקצועיים ובשינוי

מהטקסטורה הקיימת

זאת בניגוד לת"י 1920 חלק 2 סעיף 4

נדרש לבצע טיח בעובי אחיד ובצורה מקצועית תוך שימוש ב - 3 סרגלים.

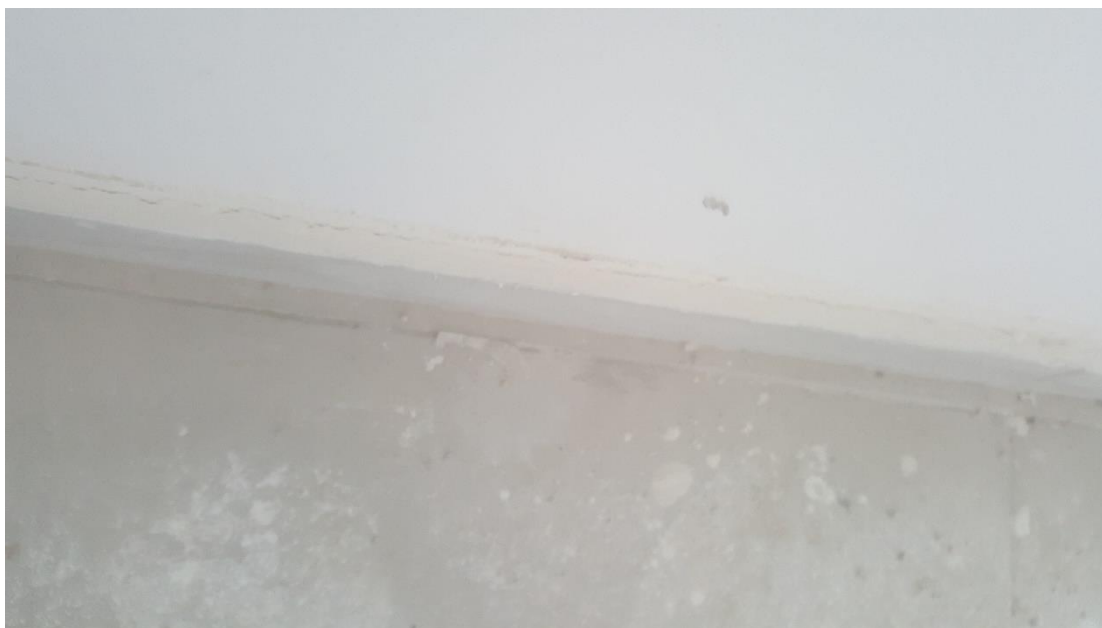
5.2. נשירה חלקית של שיפולים עקב מחסור בצמנט (טיט) המחבר והדבקה לקויה.

יש לבצע חיפוי קירות בשיפולים בצורה מקצועית.  
זאת בניגוד למפרט הכללי הבין משרדי לבניה (הספר הכחול), סעיף : 10025 .

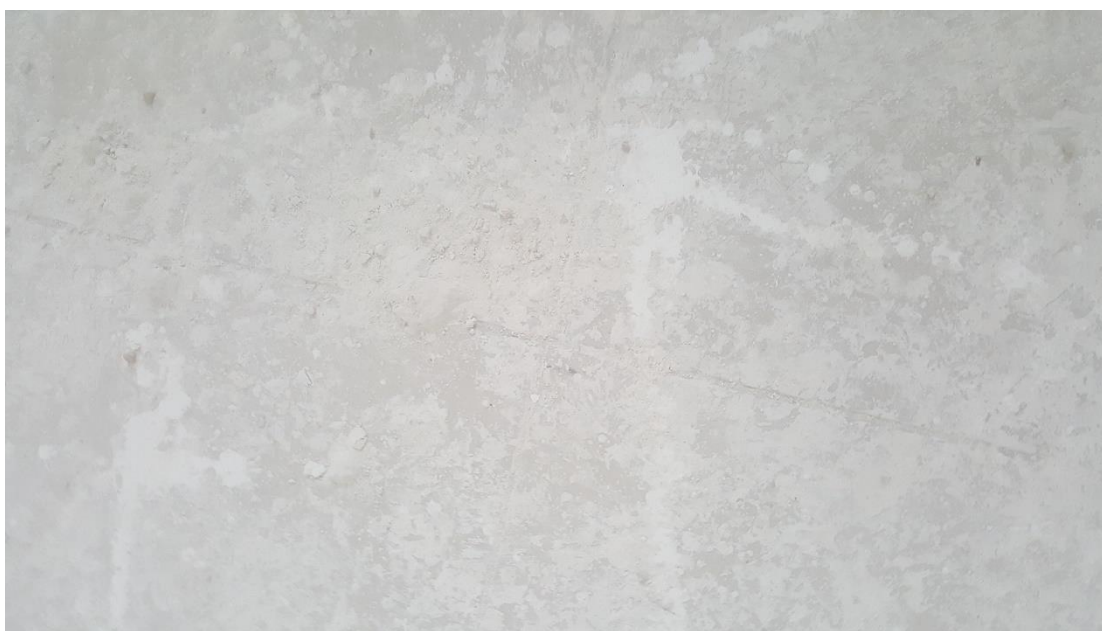
5.3. ריצוף באריחי קרמיקה בממ"ד נראו שבורים/סדוקים ומלוכלכים בצמנט  
או דבק קרמיקה רב

יש לפרק ולהחליף את האריחים הפגומים.  
זאת בניגוד למפרט הכללי סעיף 100652 לפיו : "ביצוע חיפוי פנים יהיה  
כאמור בסעיף 100641 לעיל" וכן בניגוד למפרט הכללי סעיף 100641 לפיו : "  
לא יותר השימוש בשברי אריחים. שפות האריחים הנוגעות במוצרי נגרות  
ומסגרות יבוצעו בהקפדה".  
ובניגוד לת"י 314 .

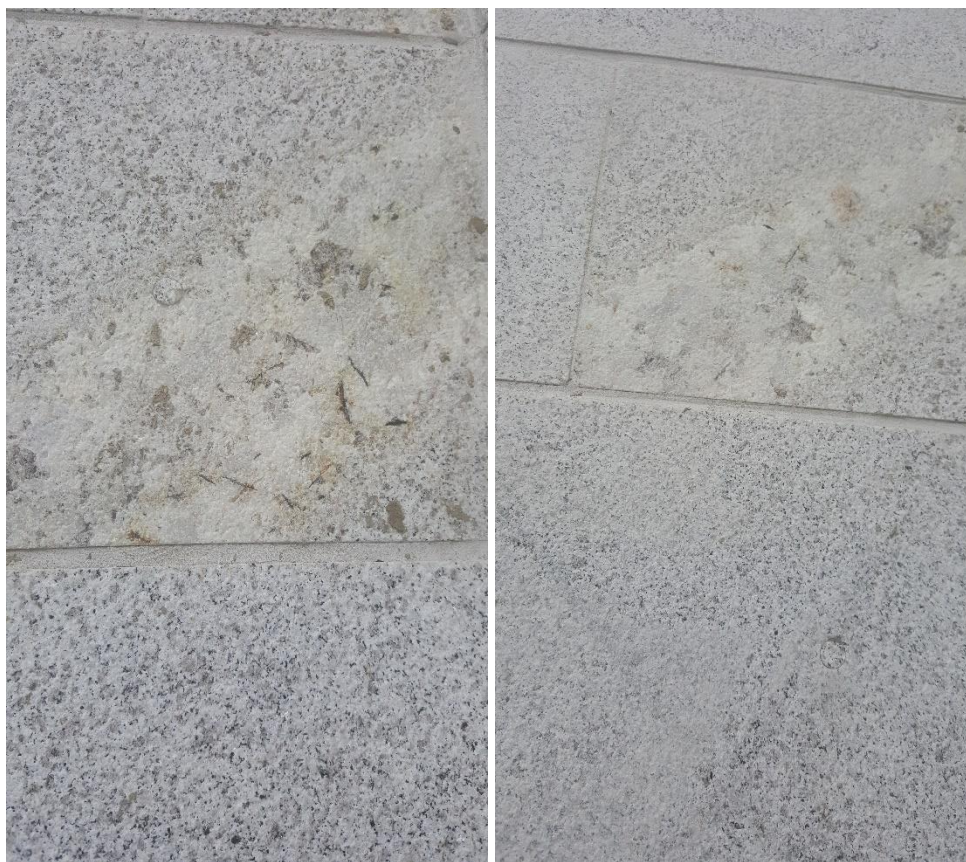
5.4. קיימים פגמים בפני האריחי חיפוי חוץ, פגמים (כתמים, פטריות, רטיבות) נראו בעיקר במרפסת קטנה (חדר הורים) הליקויים יוצרים פגמים אסתטיים, מעידים על שימוש בחומר מאיכות ירודה ובגימור לא מקצועי ומהווים סיכון להתדרדרות מואצת של האבן.

יש לפרק את האריחים הלקויים ולבצע מחדש תוך שימוש בחומרים תקינים, לוחות שלמים והקפדה על הביצוע. זאת בניגוד למפרט הכללי – סעיף 14011 – לפיו "האבן תהיה בריאה וללא סדקים או גידים שנוצרו מהתרחבות, מים וכד'", וכן "האבן תהיה נקיה מכל חורים, מגידי עפר ומסדקים ופטריות".

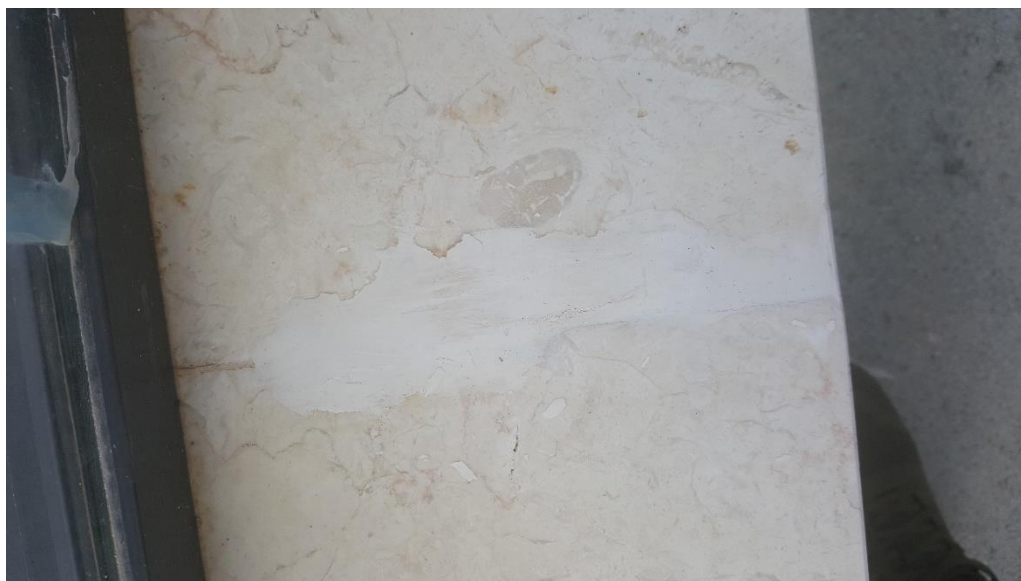
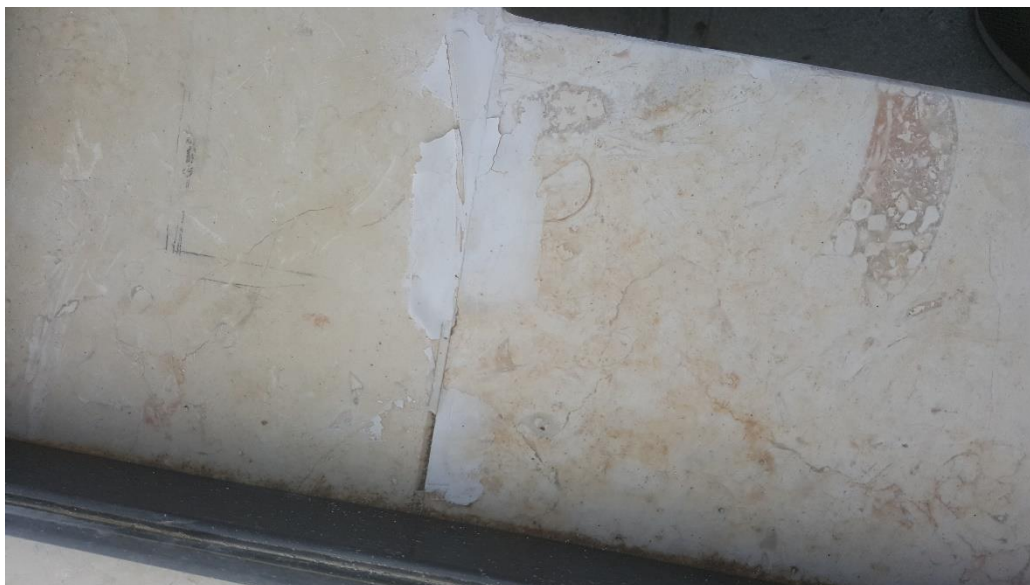
5.5. בוצע מילוי לא מקצועי של מלט" (רובה) "באדני חלונות במרפסת בחדר  
הורים ובחיפוי אבן חוץ במרפסת קטנה.

הליקוי הנ"ל בניגוד ל:

1. תקן 1205, חלק 3 – סעיף 2.1 לפיו: "מקום המגע בין קביעת שרברבות לבין סביבתה (קיר, רצפה, משטח עבודה, ריהוט) יהיה אטום מים ואסטטי."

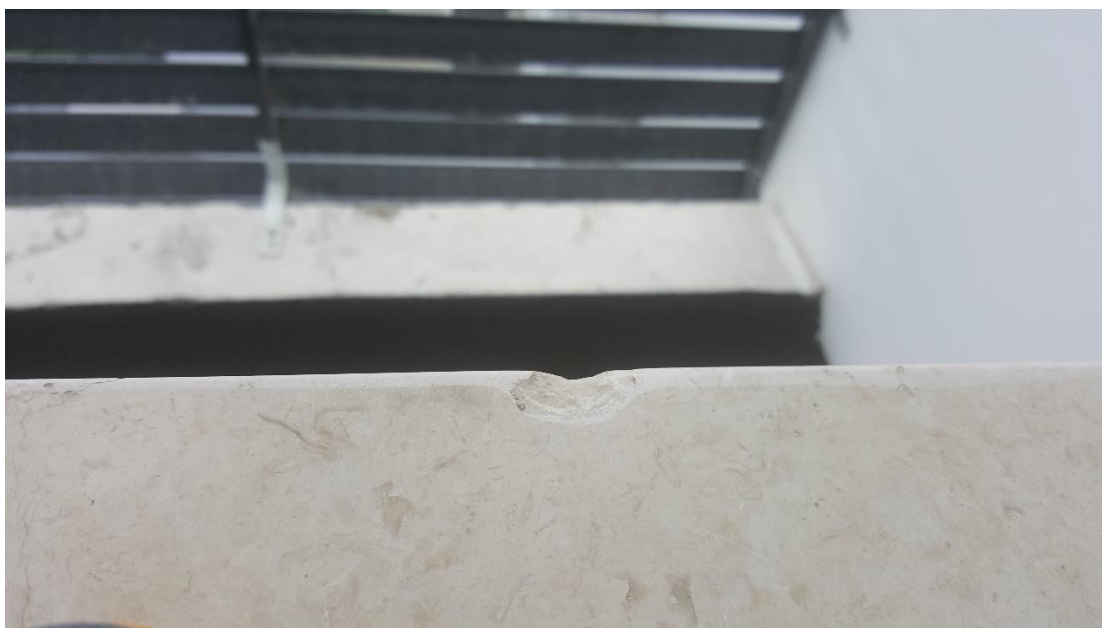
5.7. אדני חלונות סדוקות/שבורות בחדר שינה 2

זאת בניגוד למפרט הכללי הבין משרדי לבניה (הספר הכחול),סעיף : 1007 .

ובניגוד לתקנים הישראליים של מכון התקנים (ת"י), 1182 , 42 , 1554 .

יש לפרק ולהרכיב מדרגות תקניות ותקינות.

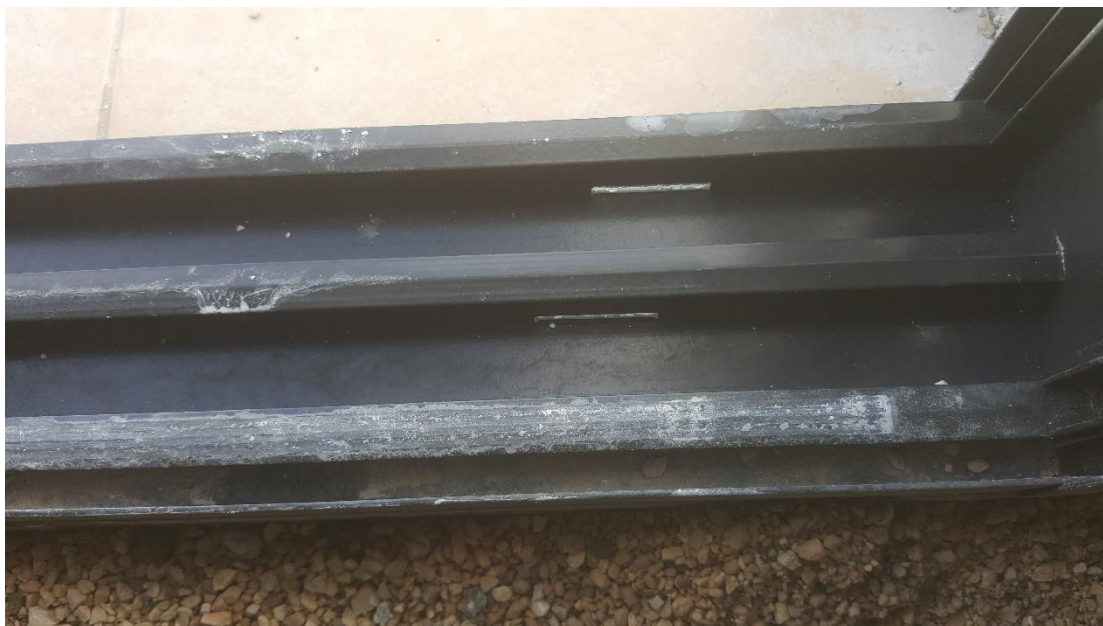
7.5. מסגרת החלון ויטרינה מרפסת קטנה פגומים, שריטוט רבות נראו בתריסים ובמסילות, סימני סילקון

זאת בניגוד לת"י 4068 חלק 1 סעיף 4.1 האוסר פגיעות מכניות (קמטים, שריטות, שברים) ופגיעות כימיות (איכול, חספוס שנגרם ע"י מלט או סיד, גימום וכתימה) במוצר. נדרש לתקן בצורה מקצועית עד לקבלת מראה אחיד ובמידה ולא ניתן יש להחליף הפרופיל הפגום.
