**הנדון: הבית ב**  
**ליקויי בנייה – בשלבי שיפוצ**  
**חוות דעת מקצועית**

## תיאור המבנה

## ממצאים

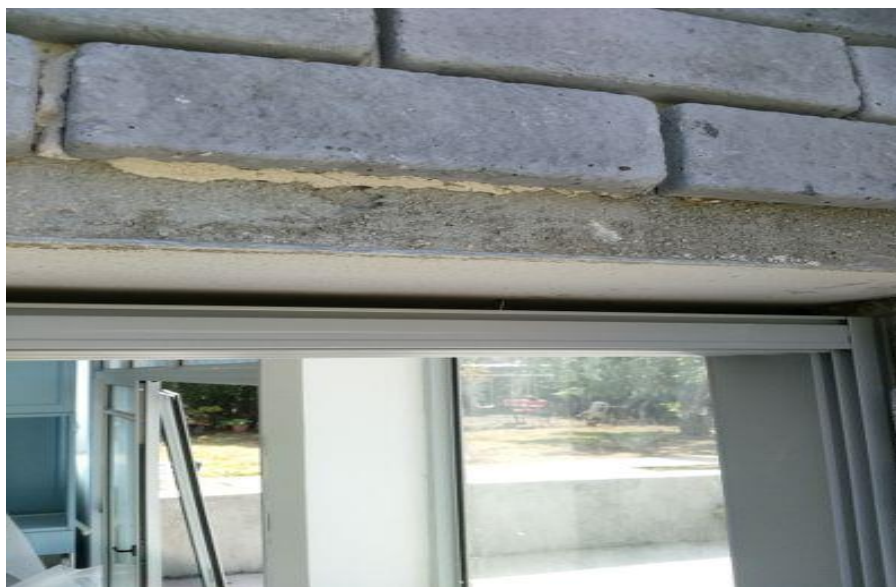
1.1. פיתוח: איטום סיליקון סביב מסגרות חלונות האלומיניום, בוצע באופן לא

מקצועי והדבר מהווה פגם אסתטי.

ובניגוד למפרט הכללי סעיפים - 12.03.04 ו- 12.08.04.1 ת"י 1068  
חלק 1 "חלונות: דרישות כלליות ושיטות בדיקה", סעיף 201 על-פיו  
מבנה וגומור החלון יהיו לפי כללי מקצוע טובים. מבנה החלון יאפשר  
ניקוז מי גשם וימנע הצטברות של מים. במכלל חלון-תריס, כל החיבורים  
בין חלקי התריס והחלון ייעשו בהתאם לכללים המפורטים בתקן  
הישראלי ת"י 1509 חלק 2. חריצי ניקוז וחורי ניקוז ייסגרו על-ידי  
פקקים מתאימים. 2. ת"י 4068 חלק 1 "חלונות ותריסים מותקנים  
באתר: חלונות ותריסים מאלומיניום", סעיף 5.1 "תכנון ההתקנה" על-  
פיו מוצרי אלומיניום ומלבנים סמויים יותקנו בפתחים באופן יציב.  
איטום המישקים ימנע חדירת מים ואוויר אל פנים הדירה. התקנת  
מוצרי אלומיניום תיעשה לפי תכניות ורשימות המוצרים שהכין המתכנן.

יש לאטום היטב בחומר איטום על בסיס סיליקון או שרפים אקריליים  
סביב מסגרות החלונות ולהקפיד במיוחד בחזיתות דרום ומערב המשופעות  
בגשמים.

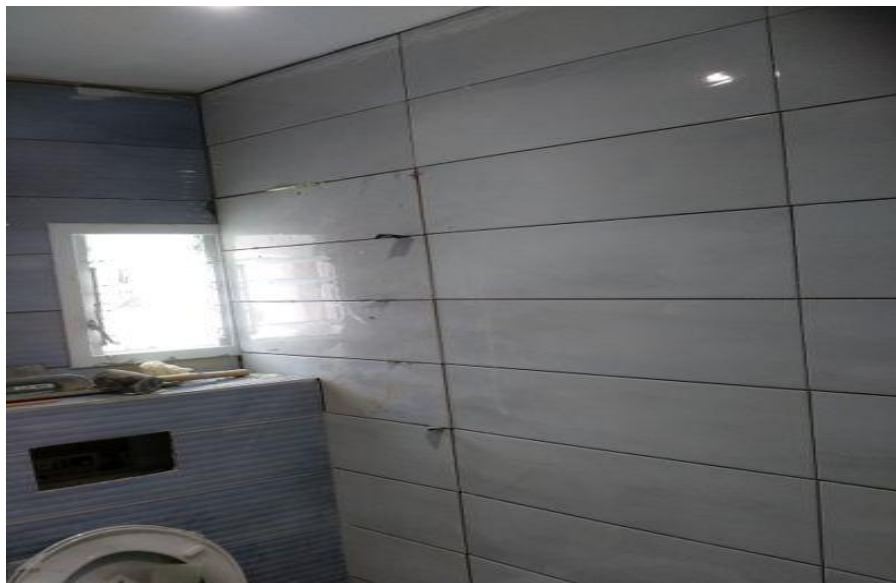
2.4. שירותים בחדר שינה בקומת הכניסה: בוצעה רובה בצורה לא מקצועית.  
הערכת עלות: 650 ש"ח.

נדרש לחרוץ רובה קיימת, לנקות מישקים ולמלא מחדש בצורה מקצועית ואחידה.

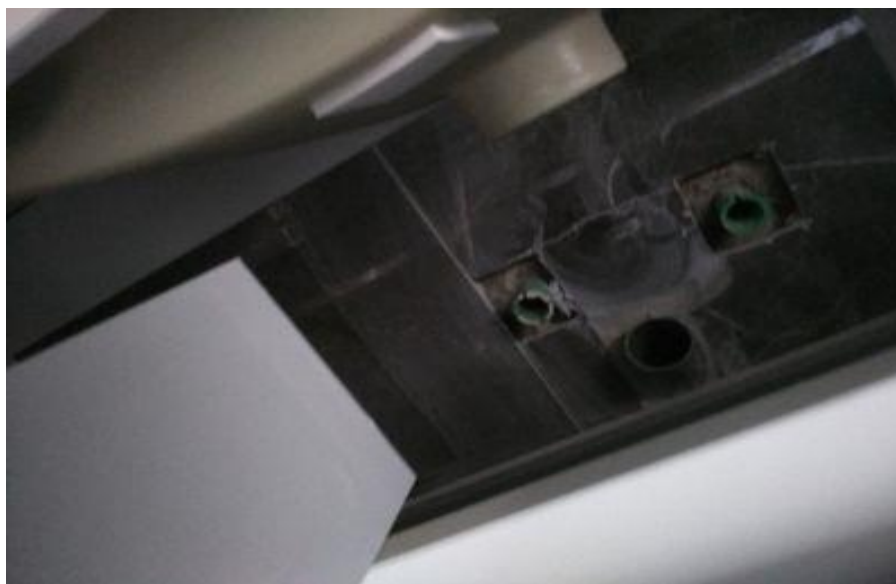
2.5. חדר רחצה כללי ושירות מול המדרגות בקומה העליונה : חיתוך סביב  
צינורות/אביזרים נעשה בצורה לא מקצועית בחדר.

זאת בניגוד למפרט הכללי סעיף 100652 לפיו : "ביצוע חיפוי פנים יהיה  
כאמור בסעיף 100641 לעיל" וכן בניגוד למפרט הכללי סעיף 100641  
לפיו : "פתחים לצינורות ואבזרים יבוצעו ע"י עיצוב חורים באריחים  
בעזרת מכשיר מתאים".

נדרש לתקן בצורה מקצועית.

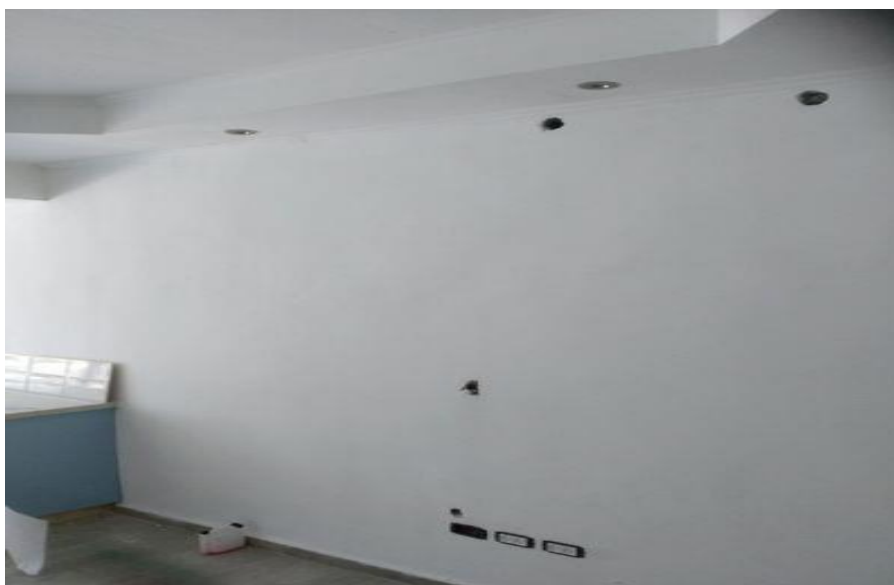
4.1.1. חדר דיור.

4.1. טרם הושלמו כל עבודות החשמל בדירה.

נדרש להשלים את כלל העבודות.

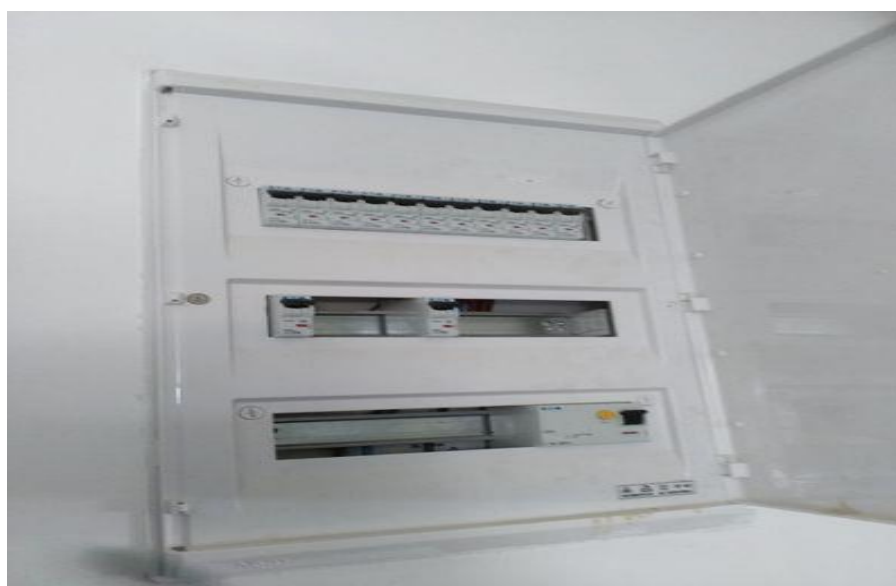
4.2. חדר דיור קומה עליונה : לוח חשמל לא מושלם.

זאת בניגוד למפרט 165 (תיבות ללוחות חיבורים למתקני חשמל) סעיף 4.

נדרש להשלים פסים מ P.V.C במקומות החסרים.

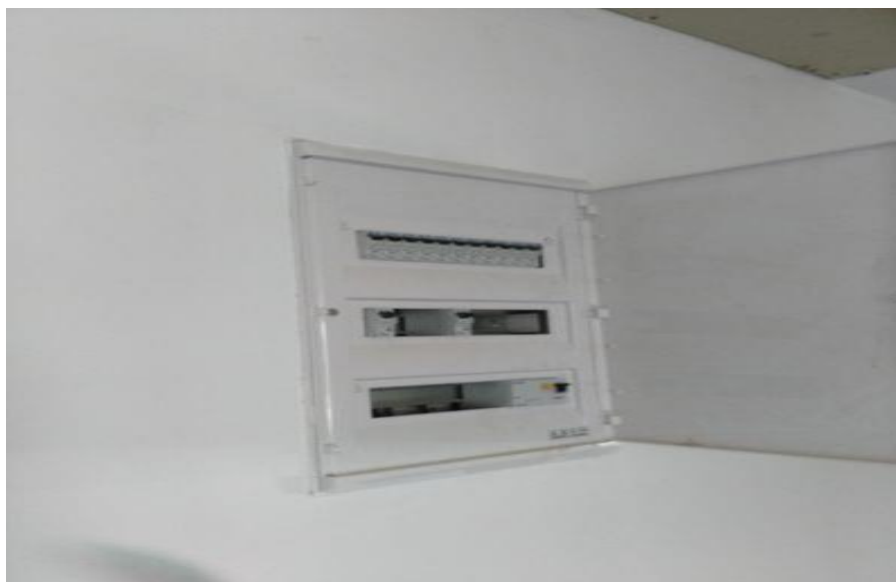
4.3. חדר דיור קומה עליונה : לא בוצע סימון הנתיכים בלוח החשמל.

יש לבצע סימון הנתיכים.

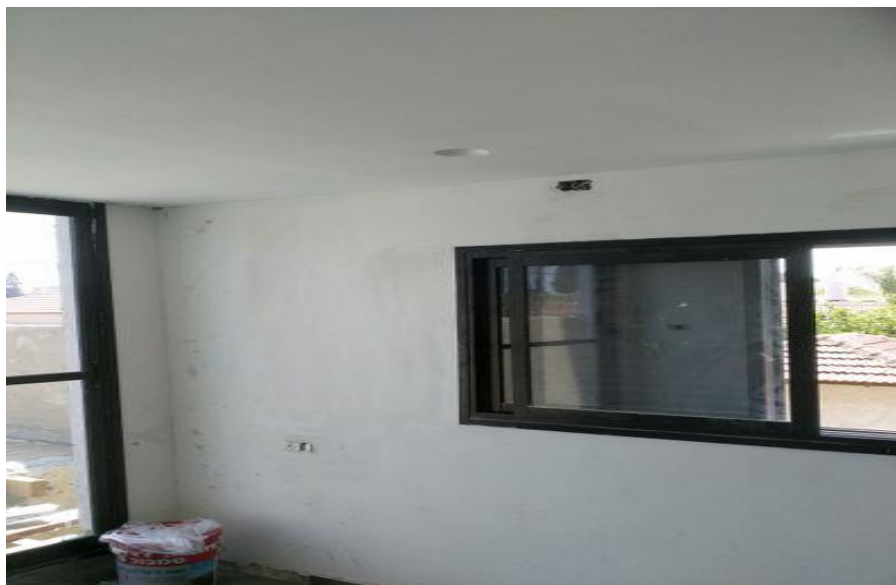
5.1. חדר דיור קומה עליונה: טרם הושלמו כל עבודות החשמל בחדר הדיור.

נדרש להשלים.

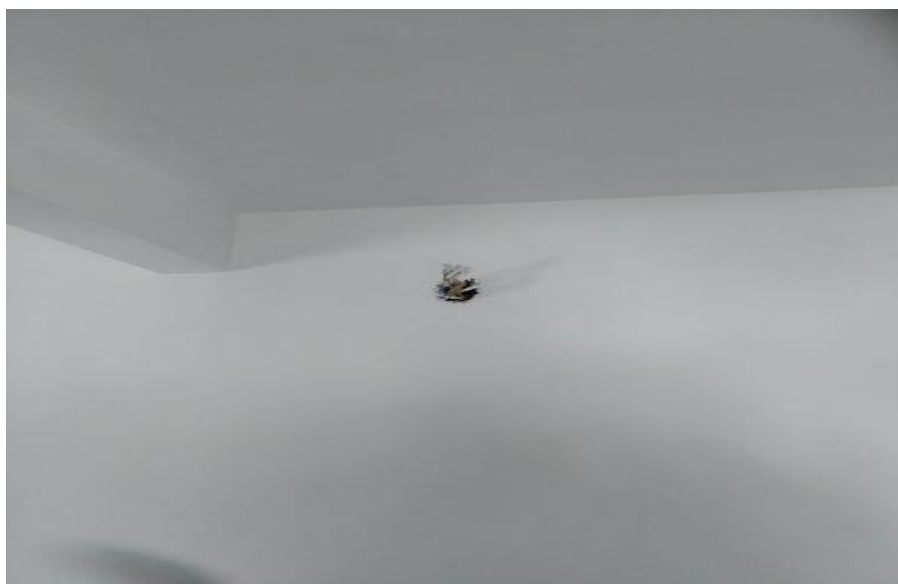
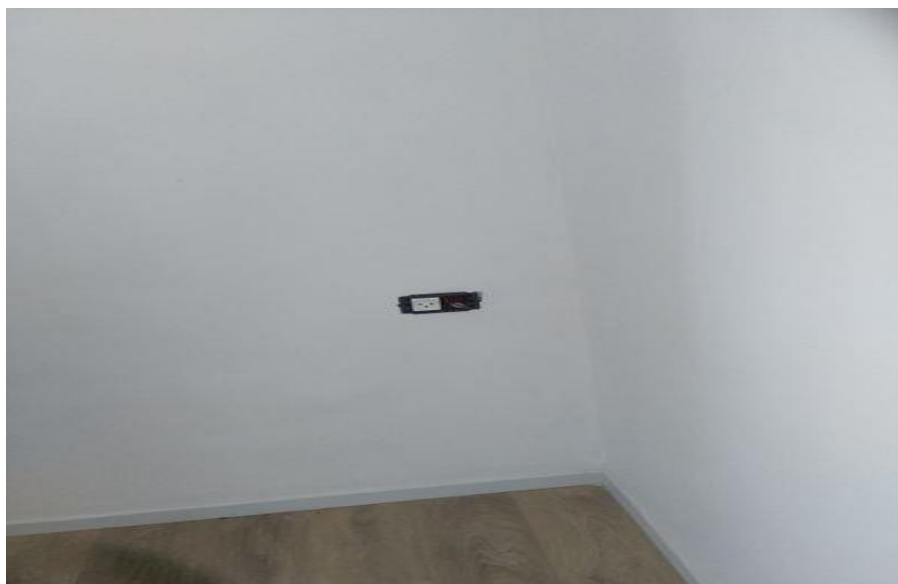
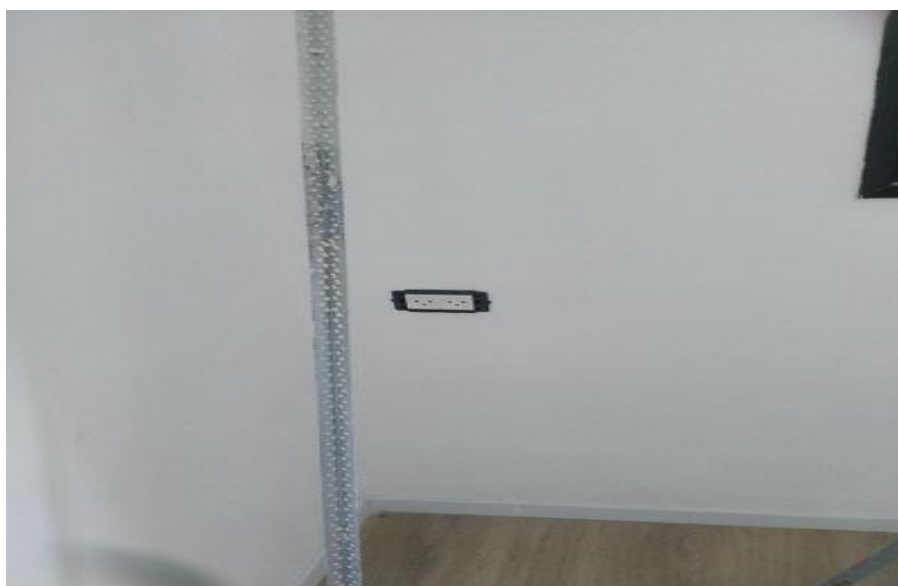
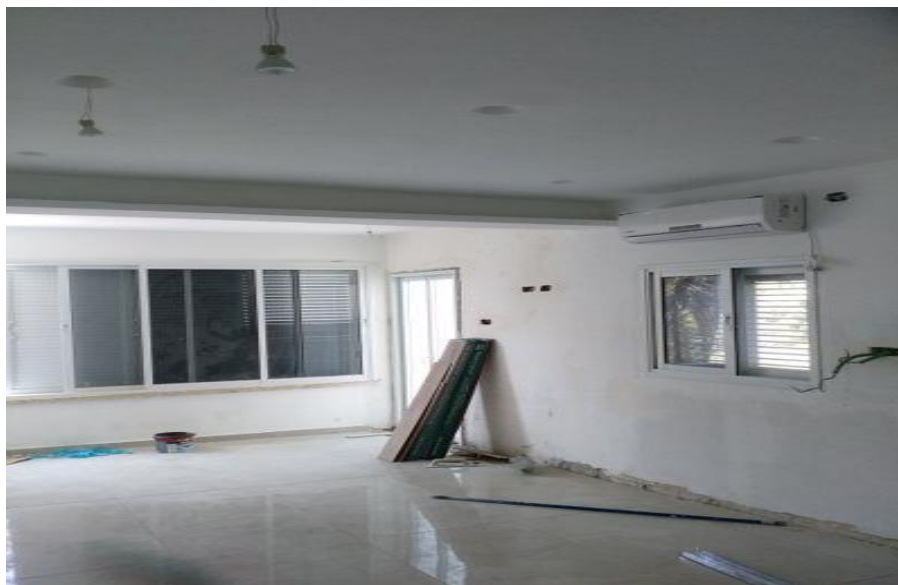
5.2. חדר שינה + חדר ארונות מצד שמאל של המדרגות בקומה העליונה : טרם הושלמו כל עבודות החשמל.

נדרש להשלים.

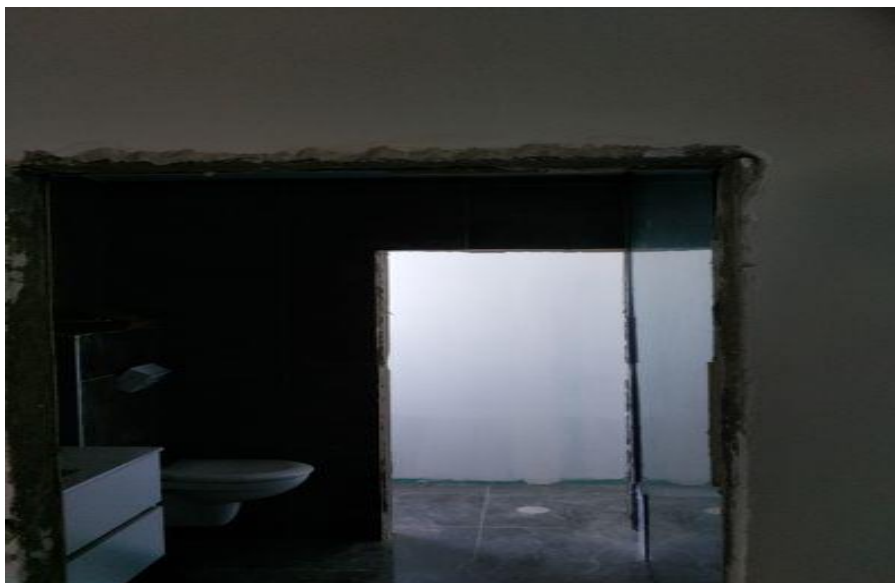
6.1.1. חדר רחצה כללי ושירות מול המדרגות בקומה העליונה.

6.1. טרם הושלמו עבודות הנגרות.

יש להשלים.

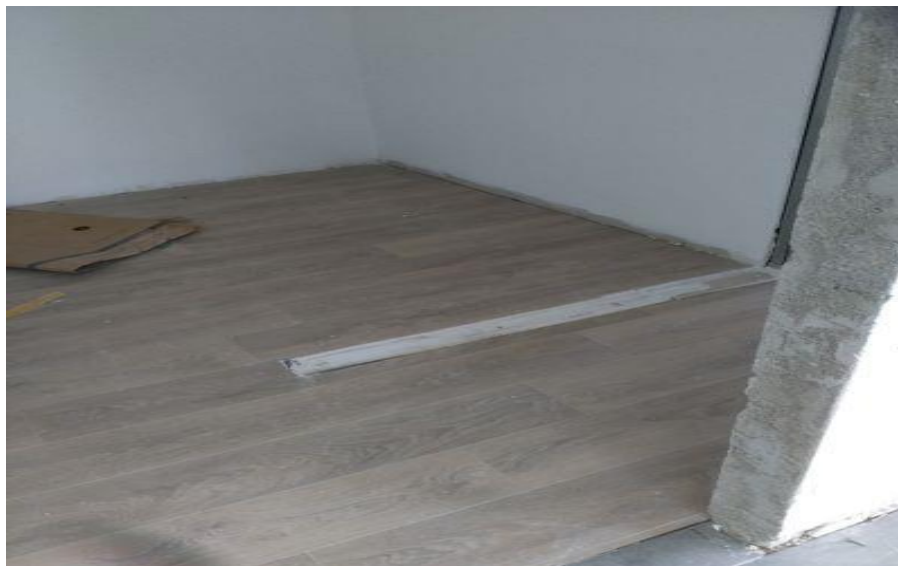
6.2. חדר שינה + חדר ארונות מצד שמאל של המדרגות בקומה העליונה : פרקט

אינו שלם.

נדרש להשלים.

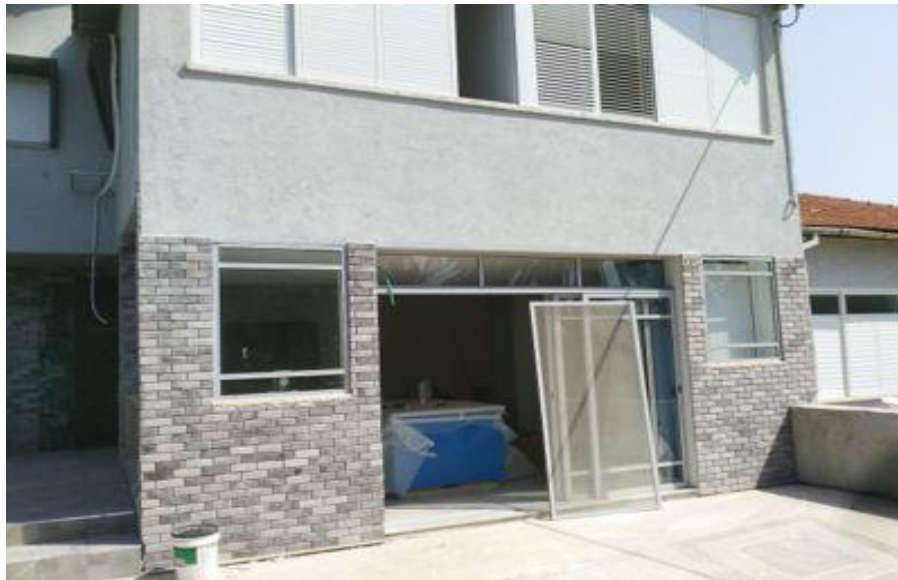
6.3. פיתוח: לא בוצע פרגולה חיצונית בניגוד למוסכם על הצדדים.

נדרש להשלים בצורה מקצועית. בכפוף להצעות מחיר.

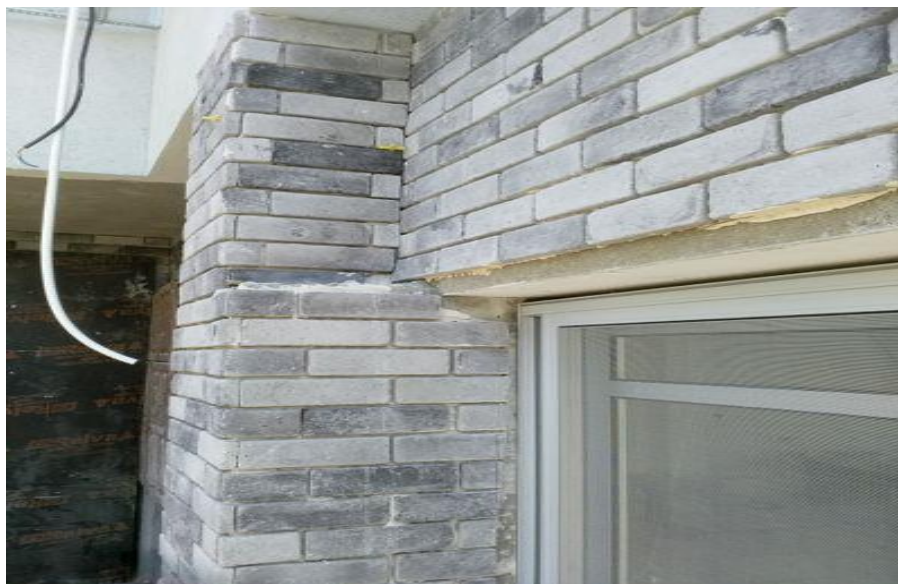
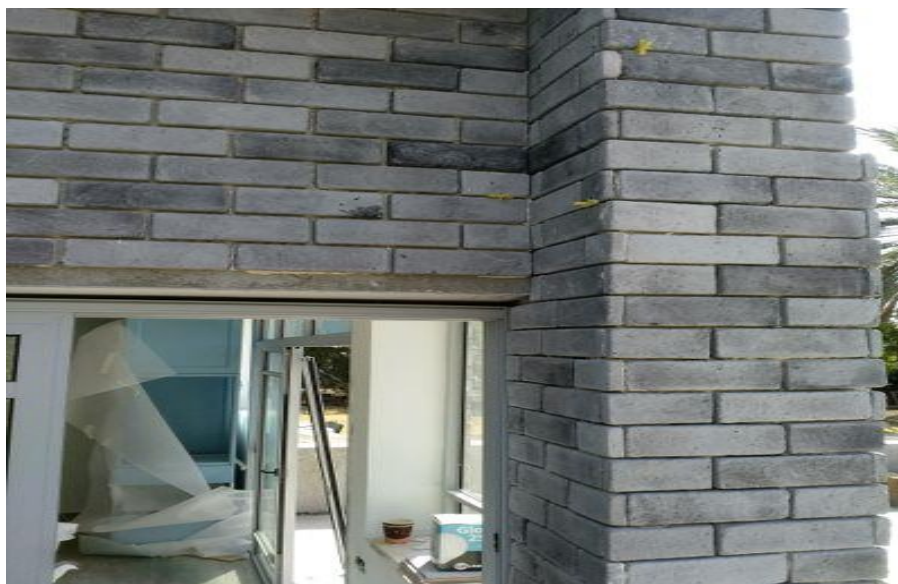
7.1. פיתוח: חיפוי אבן אינו אחיד ושלם ללא גמר.

נדרש להשלים בצורה מקצועית.

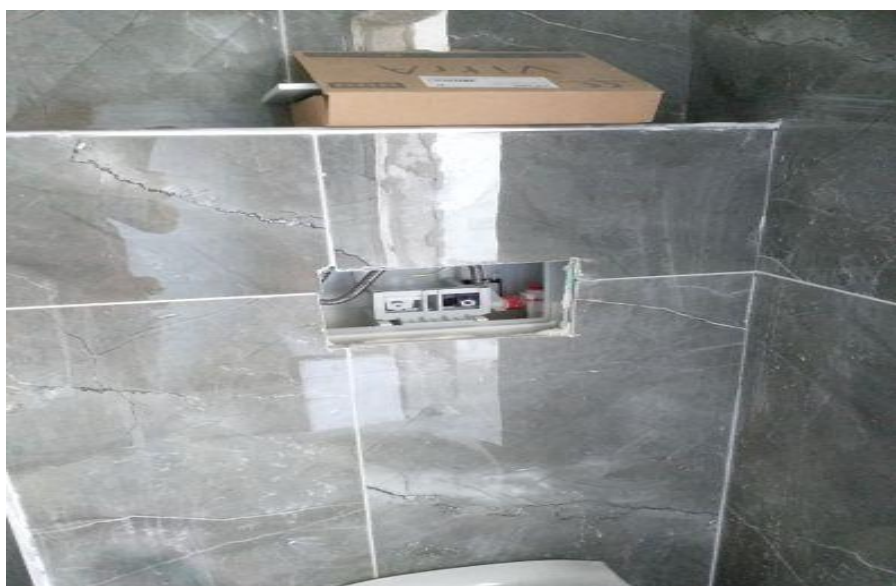
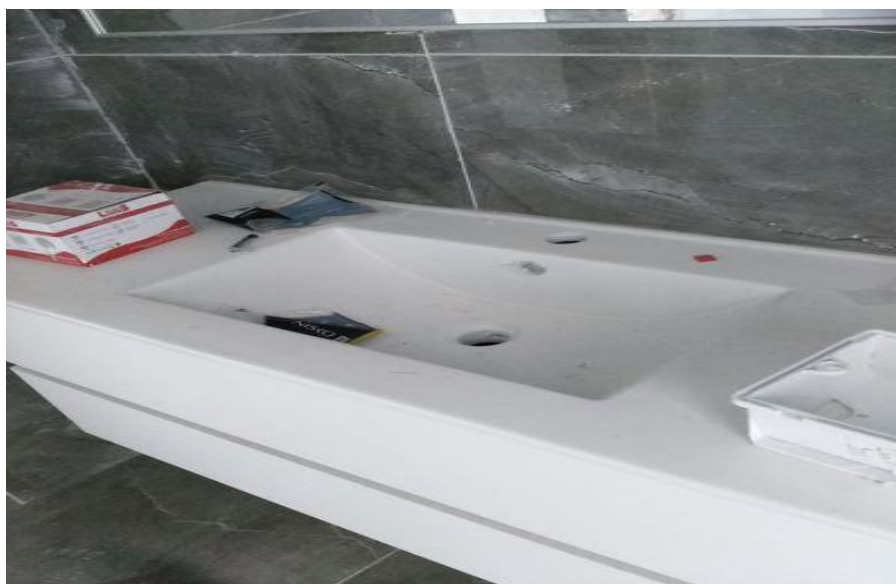
8.1. חדר שינה + חדר ארונות מצד שמאל של המדרגות בקומה העליונה : חסרים ברז, סיפון+חיבור לניקוז, לחצן למיכל ההדחה לאסלה נסתרת.

נדרש להשלים בצורה מקצועית. הערכת עלות בהתבסס על הצעות מחיר.

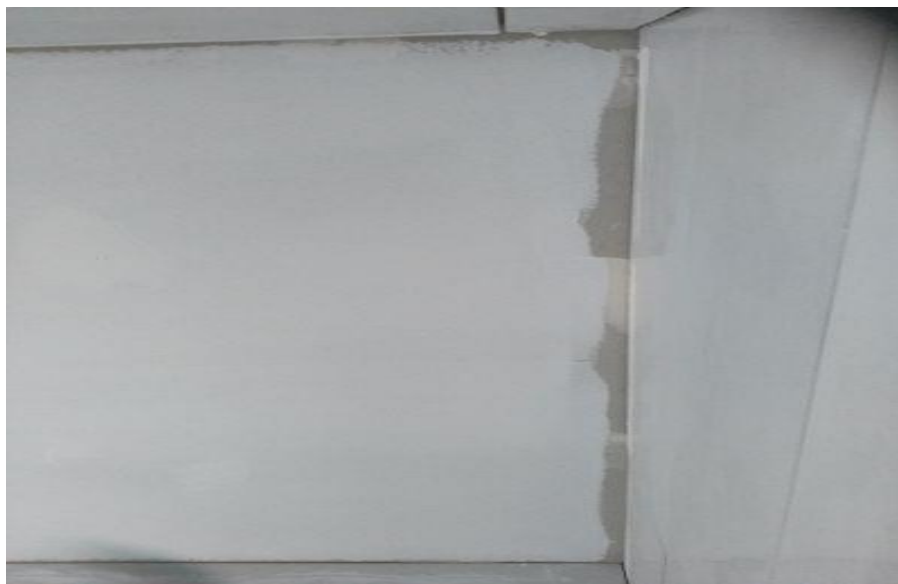
9.1. שירותים בחדר שינה בקומת הכניסה: צביעת תקרה לקויה בחדר.

זאת בניגוד למפרט הכללי - סעיף 11031 – לפיו "כל משטחי טיח ובטון ינוקו היטב מגרגירי חול, זנבות מלט, כתמים, פריחות, אבק ולכלוך. יש לסתום חורים, שקעים ליד ברזל זיון, סדקים ושאר פגמים באמצעות מלט צמנטי עד שהמשטח יהיה חלק אחיד וישר" וכן בניגוד לת"י 1922.

נדרש לשפשף את הצבע, להכין את התקרה לצביעה ולצבוע מחדש תוך הקפדה על ביצוע מקצועי וקבלת גוון תואם ומראה אחיד.

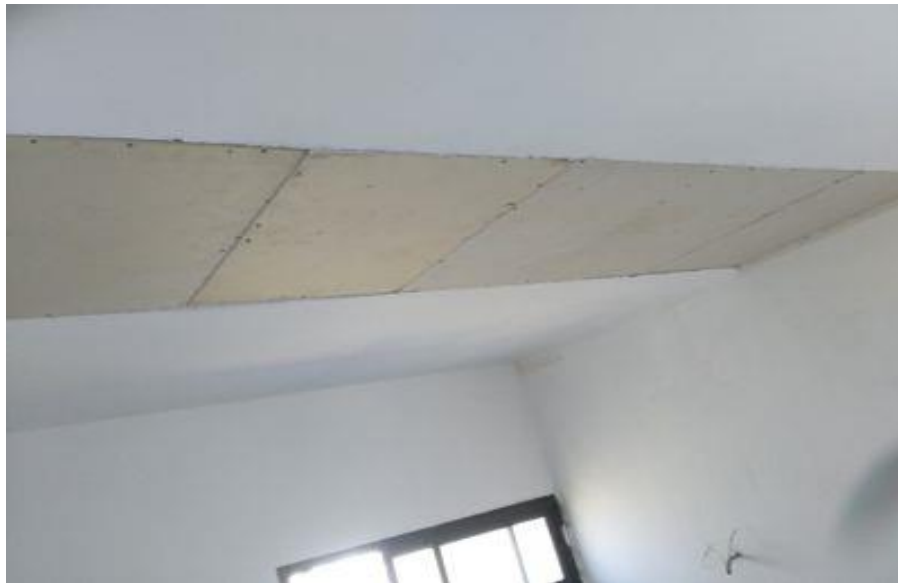
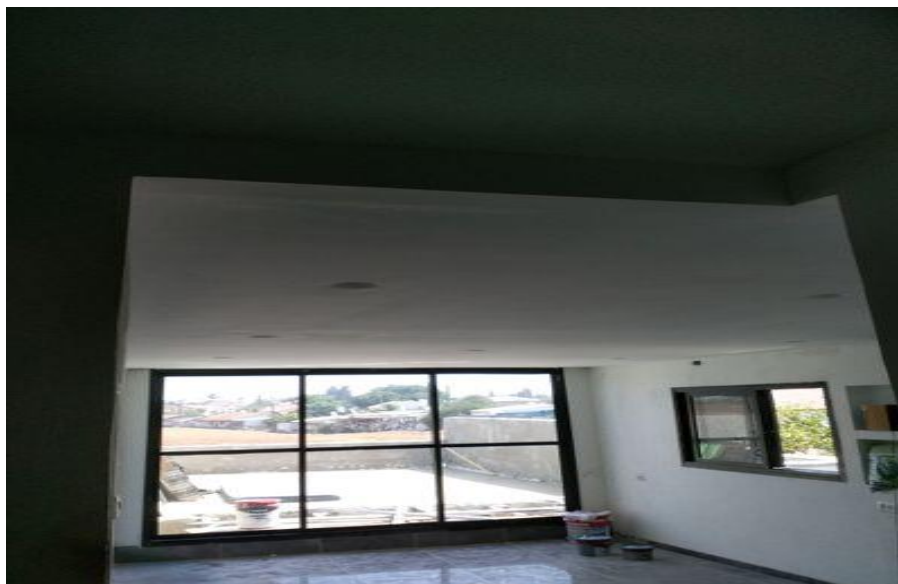
9.2. חדר דיור קומה עליונה : צביעת תקרה לקויה בפרוזדור וחלל הדיור.

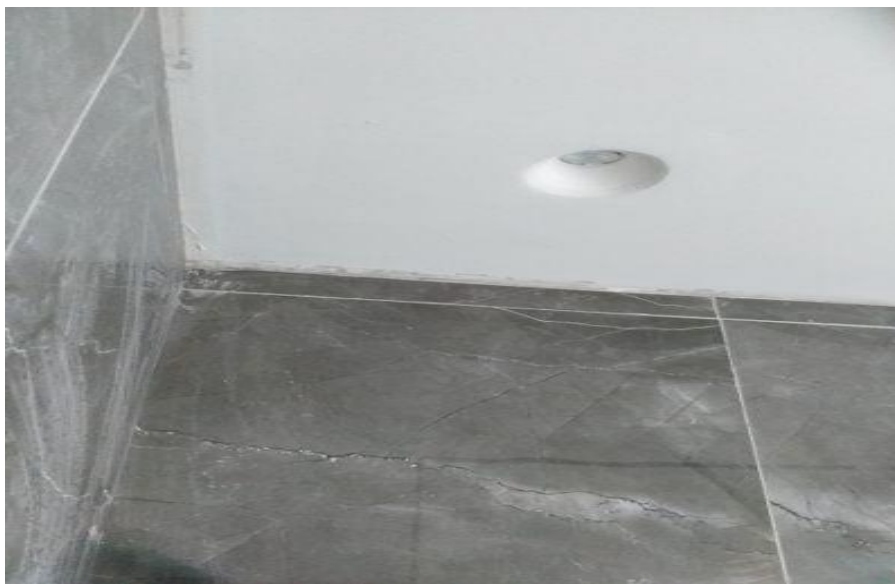
9.3.1. חדר רחצה כללי ושירות מול המדרגות בקומה העליונה.

9.3. צביעת תקרה לקויה בחדר.

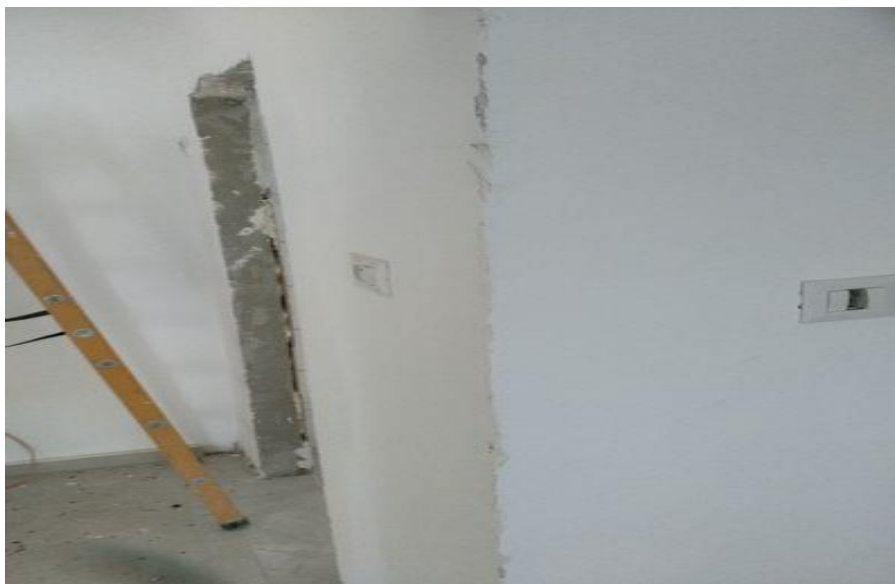
9.4.1. חדר שינה צמוד לחדר רחצה כללי.

9.4. מראה טיח לא אחיד.

זאת בניגוד לת"י 1920.2 סעיף 3.1 המחייב שמראה הטיח, גימורו וגוונו יתאימו למוזמן.

נדרש לתקן בצורה מקצועית ואחידה.

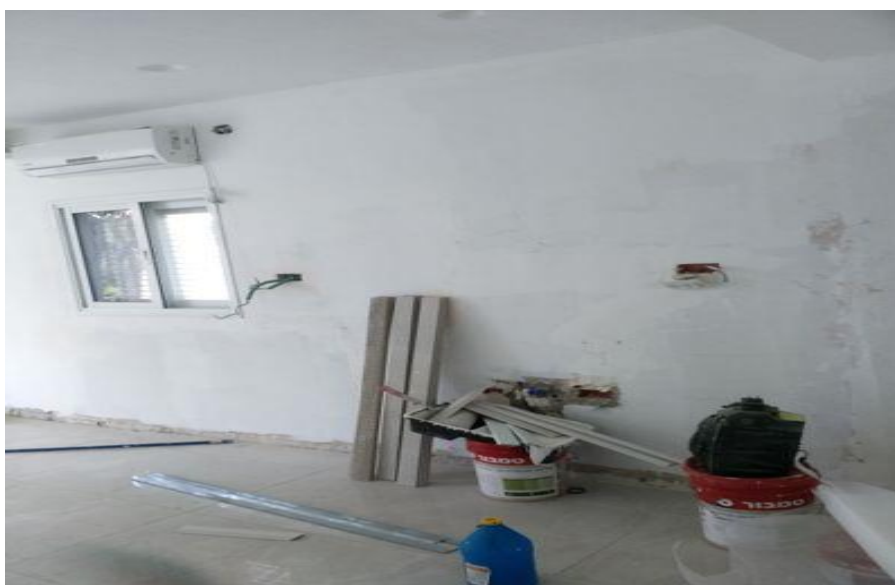
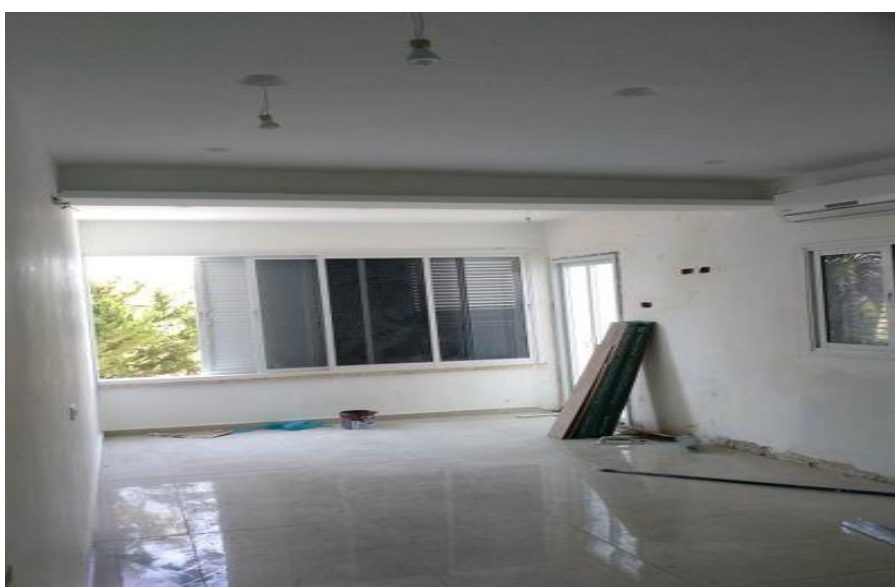
9.5.1. חדר דיור קומה עליונה.

9.5. צביעה לקויה ולא מקצועית של הקירות והתקרה. לא בוצעה הכנה כראוי של הקירות לפני ביצוע עבודות הצביעה.

זאת בניגוד למפרט הכללי - סעיף 11031 – לפיו "כל משטחי טיח ובטון ינוקו היטב מגרגירי חול, זנבות מלט, כתמים, פריחות, אבק ולכלוך. יש לסתום חורים, שקעים ליד ברזל זיון, סדקים ושאר פגמים באמצעות מלט צמנטי עד שהמשטח יהיה חלק אחיד וישר" וכן בניגוד לת"י 1922.

נדרש לשפשף את הצבע מהקירות להכין את הקירות והתקרות לצביעה ולצבוע מחדש בשלוש שכבות לפחות של צבע מתאים, תוך הקפדה על ביצוע מקצועי וקבלת גוון תואם ומראה אחיד.

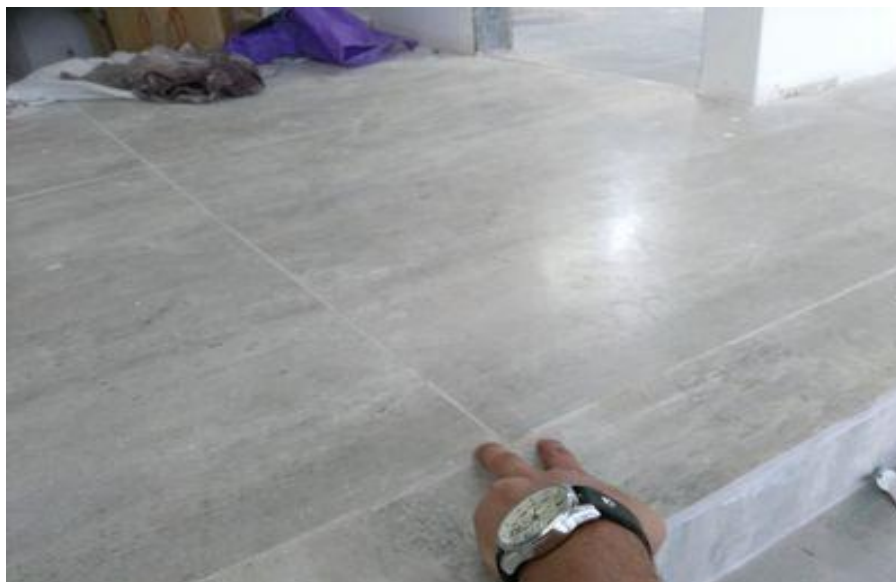
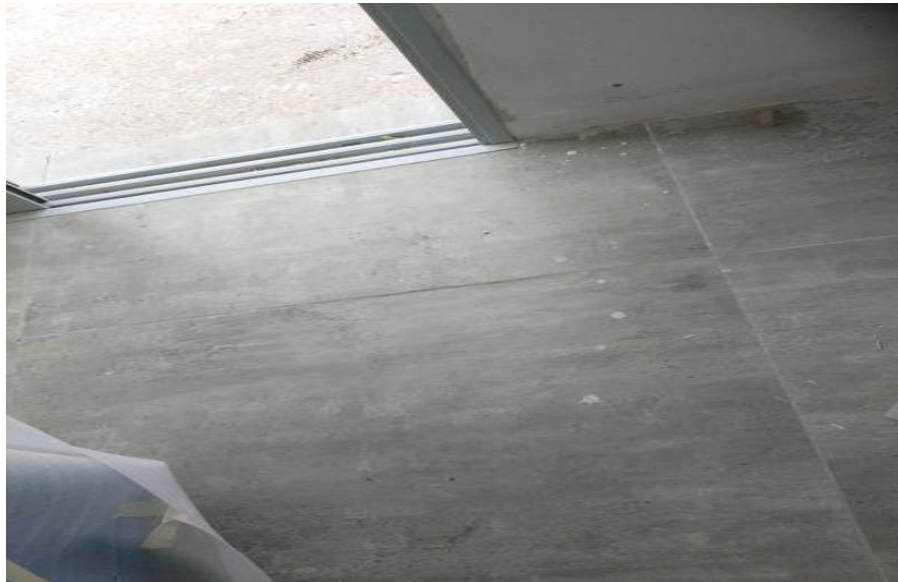
10.1. חדר דיור : אריחים בולטים/שקועים מכלל המשטח : שני אריחים בולטים בכניסה לחדר רחצה כללי צמוד למדרגות. אריח בולט מתחת לאי, בין האי למטבח 2 מקיר הויטרנה. אריח בולט מתחת לאי, בין האי למטבח 4 מקיר הויטרנה.

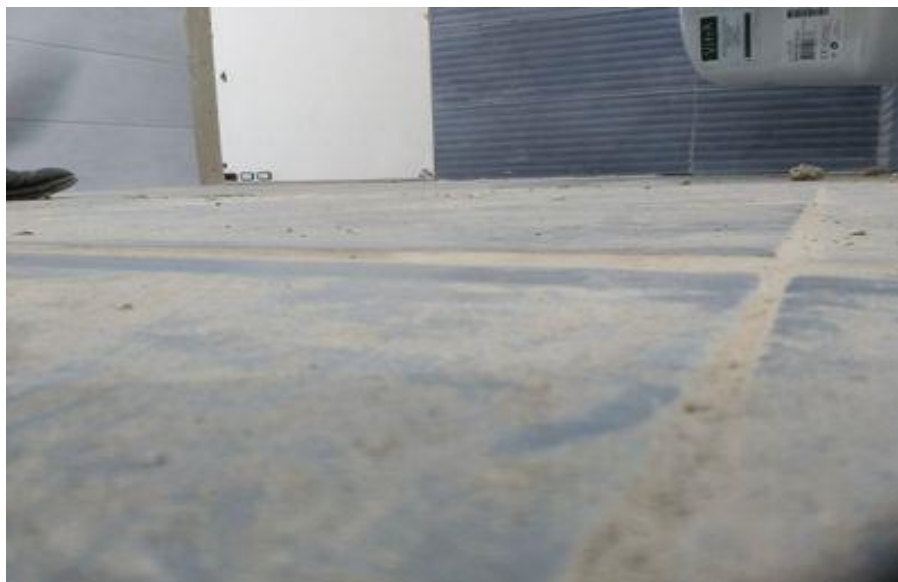
10.2. חדר רחצה כללי קומת כניסה : אריחים בולטים/שקועים מכלל המשטח.

המשטח נמצא במישורים שונים.

נדרש לפרק האריחים ולרצף מחדש בצורה מקצועית וללא סטיות  
מהמישור. נדרש הפרש גובה מקסימלי של 1.5 מ"מ כאשר רוחב המישק בין  
האריחים הוא 3-5 מ"מ.

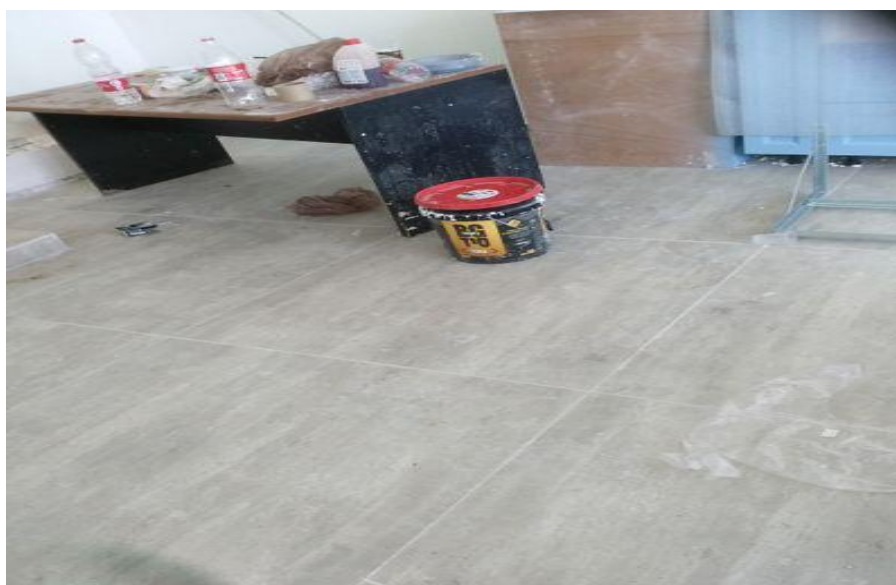
10.3. חדר דיור : חשש לאריחים חלולים ברצפה.

יצוין כי ניתן להבחין על קיום של חללים ריקים מתחת לאריחים לפי הרעש הנשמע בעת דריכה על האריחים, נמצאו אריחים השבורים בקצותיהם, במספר מקומות נמצא כי קיימים סדקים ברובה, קיימים אריחים שקועים. הדבר יוצר מפגע בטיחותי עקב הסיכון לשקיעת אריחים ועלול לגרום לחדירת מים וגרימת נזקים. מומלץ לבצע בדיקת מעבדה לתקינות הרכבת אריחים ובהתאם לתוצאות הבדיקה יתומחר הליקוי.

זאת בניגוד לת"י 1555.3 סעיף 5.1.4.1 וכן בניגוד לסעיף 5.2. לפיו יש לבדוק את בדיקת מערכת הרצפה לפי דרישה מיוחדת או כאשר יש חשד לליקוי. סעיף 5.2.1 המחייב בדיקת חוזק ההידבקות במתיחה (ראה טבלה מס' 4 וציור 6). ובניגוד למפרט הכללי - סעיף 10034 - לפיו "המלט לריצוף יהיה כאמור בסעיף 100115 לעיל, והוא יונח על כל שטח האריח (יוקפד על כיסוי כל שטח האריח למניעת שבירת פינות האריחים).

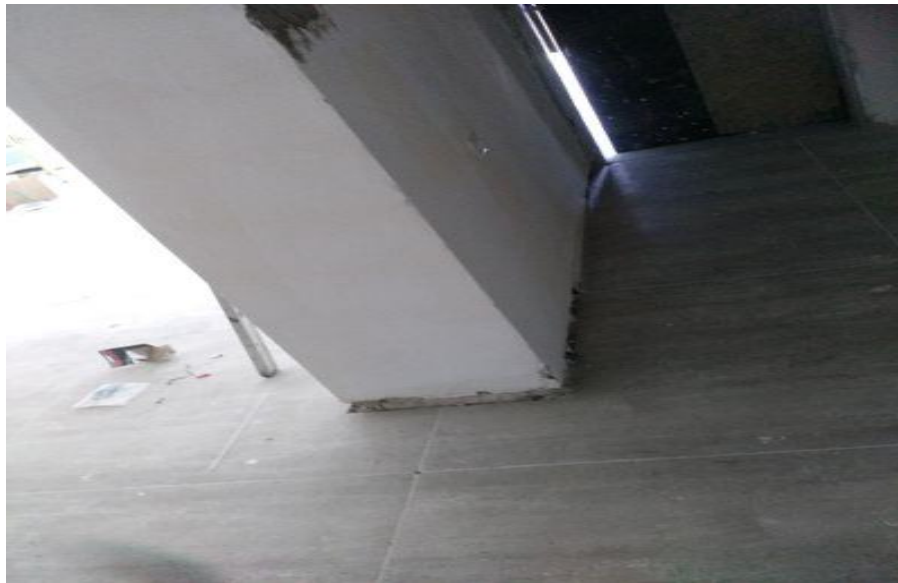
10.4. חדר דיור: טרם הושלמו כל עבודות הריצוף, חסרים באזורים רבים פנלים.

נדרש להשלים בצורה מקצועית למראה אסתטי ואחיד.

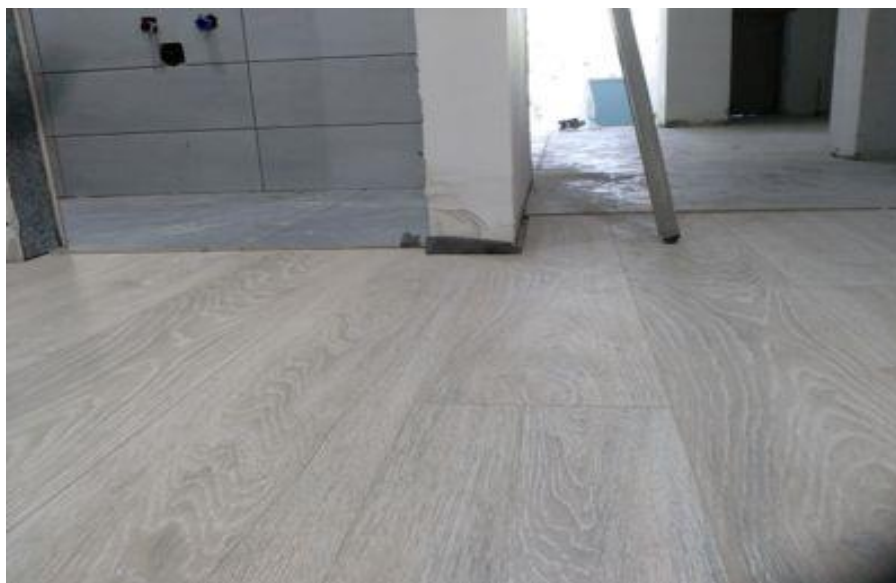
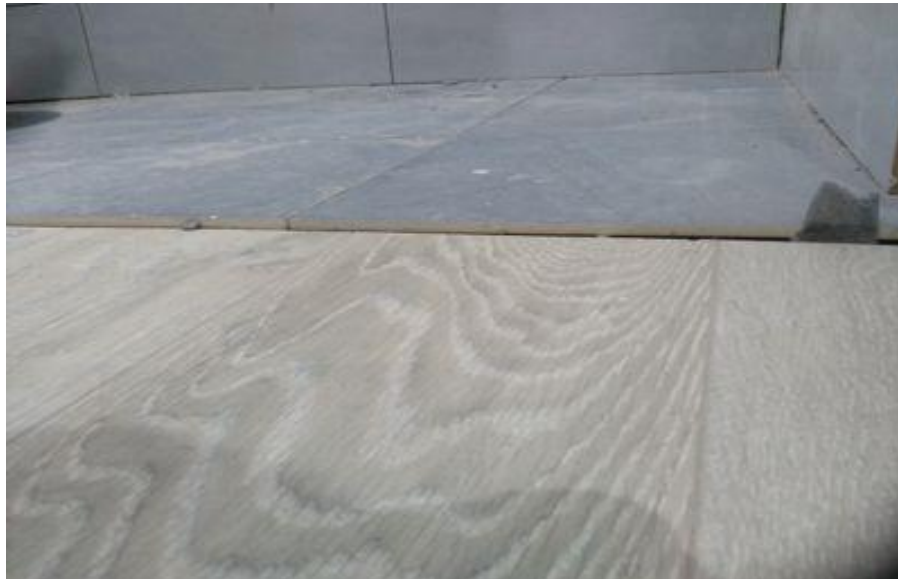
10.5. חדר שינה קומה כניסה: ביצוע פרקט בחדר השינה במישור נמוך מיתר הריצוף בבית, כתוצאה מכך מים עלולים לחדור אל החדר ובכך לפגוע הפרקט.

נדרש לפרק את הפרקט לבצע מדה מתפלסת למישור מתאים לכך שלאחר  
ביצוע הפרקט מחדש הריצוף והפרקט יתחברו למישור אחד.

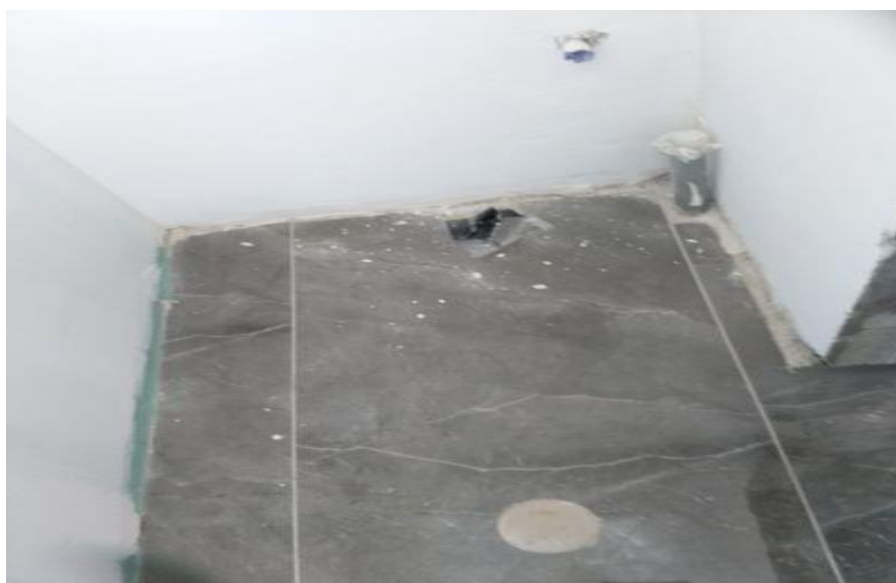
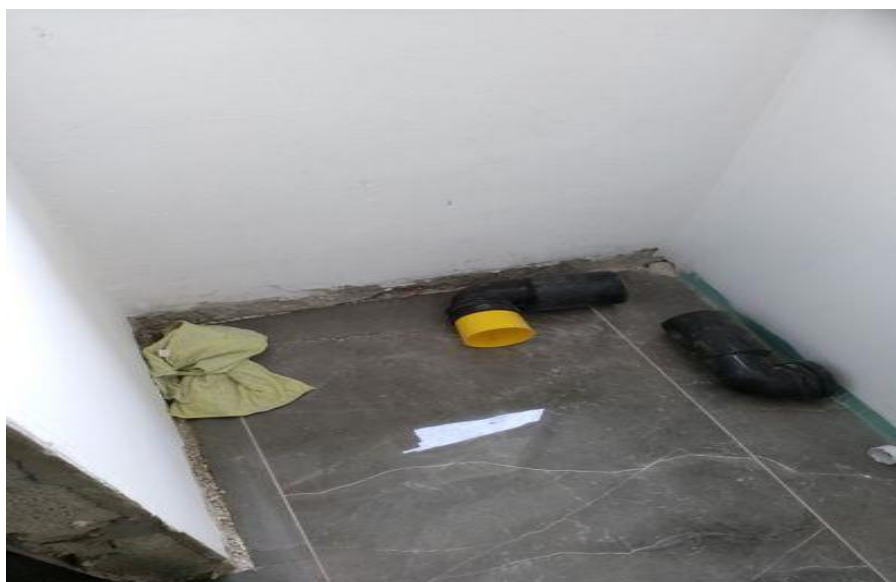
10.8. חדר רחצה כללי ושירות מול המדרגות בקומה העליונה : טרם הושלמו כל

עבודות הריצוף, חסרים בחדר השירות רבים פנלים.

נדרש להשלים בצורה מקצועית למראה אסתטי ואחיד.

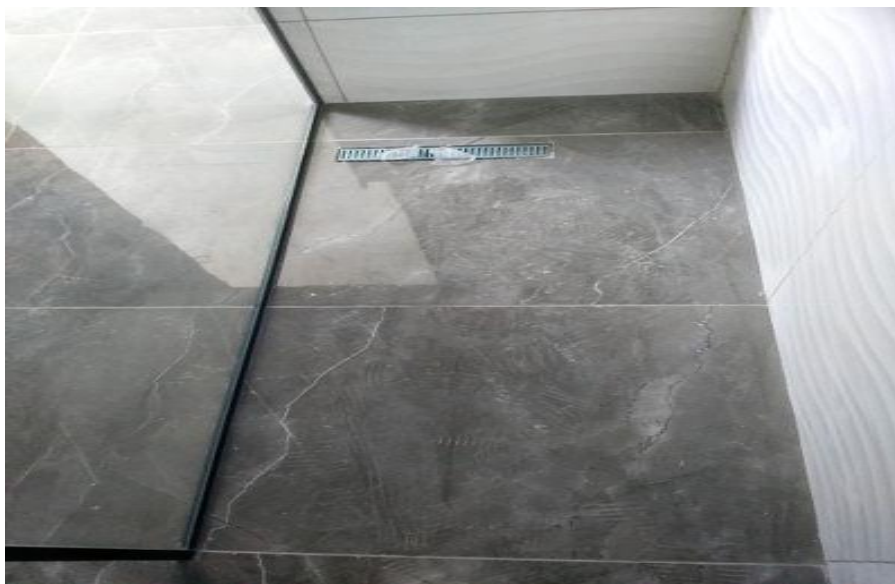
10.10.1. חדר רחצה כללי ושירות מול המדרגות בקומה העליונה.

10.10. שיפוע לקוי במקלחון בחדר הרחצה.

בניגוד לת"י 1205.3 תא מקלחת ללא אגנית תנוקז כמפורט להלן  
באמצעות מחסום רצפה ונקז באמצעות מאסף המצוייד במחבר ונקז  
שיחברו למחסום רצפה אשר ימוקם מחוץ לתא המקלחת שיפוע רצפת  
התא לכיוון הנקז יהיה בין 1%-4%.

נדרש לפרק ולבצע מחדש.

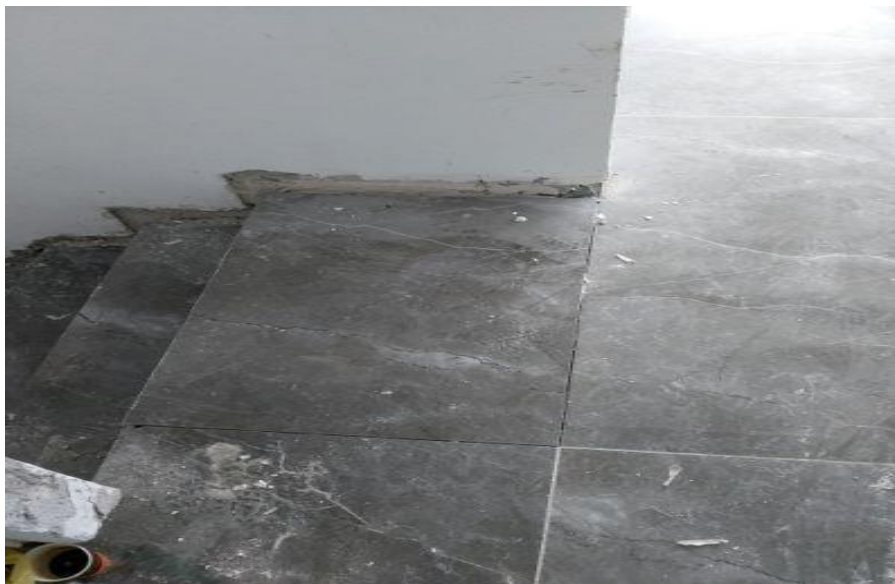
10.11.1. חדר דיור קומה עליונה.

10.11. גימור לא אחיד, מחורר ובגווני שונים של מלט ("רובה") במישקים

בריצוף.

זאת בניגוד למפרט הכללי – סעיף 10034 – לפיו "המישקים ימולאו ב'רובה' חרושתית. אם לא צוינה דרישה אחרת גוון ה'רובה' יהיה כגוון האריחים" ובניגוד לת"י 1555 חלק 3 סעיף 3.1 לפיו נדרש שמילוי המישקים יתאים לגוון שהוזמן ונדרש לבצע אותו בצורה אחידה וללא חללים. ובניגוד לסעיף 2.1.9.1 לפיו נדרש שהרובה למישקים רגילים תתאים לרשום בת"י 1661.1 בהתאם לייעוד ולתנאי השירות, כאשר הגוון של הרובה נדרש שיתאים לדרישות של המתכנן. ובניגוד לת"י 1555 חלק 3 סעיף 2.2.11 לפיו נדרש להזמין חומרי מילוי למישקים מאצווה אחת וזאת כדי שהגוון יהא אחיד.

נדרש לחרוץ רובה קיימת באמצעות סכין מיוחדת המיועדת לכך ולבצע מילוי מחדש תוך הקפדה על גוון רובה אחיד, לנקות מישקים ולמלא מחדש בצורה מקצועית ואחידה.

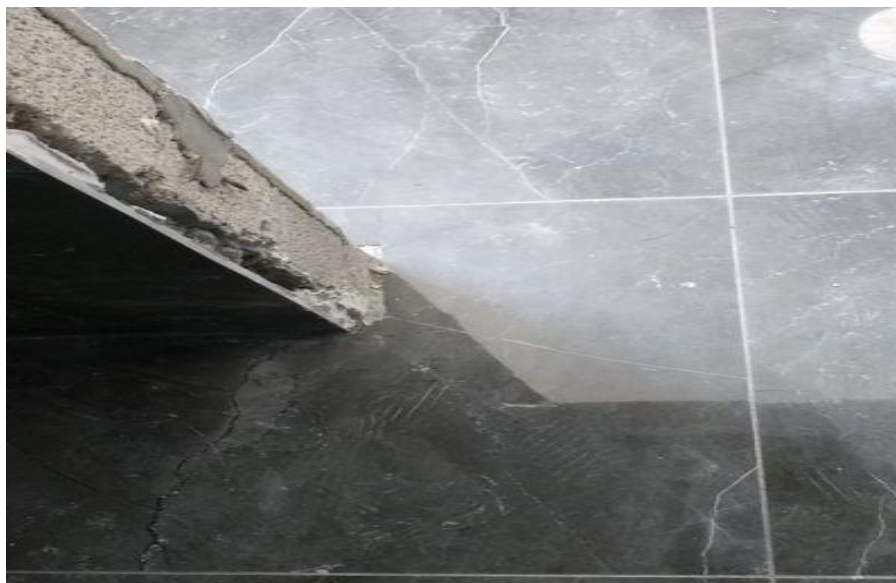
10.12. חדר רחצה כללי ושירות מול המדרגות בקומה העליונה : במספר מקומות בריצוף נמצאו אריחים שבורים בצמוד למזוזות דלת הכניסה לחדר שירות. הערכת עלות : 500 ש"ח.

זאת בניגוד לת"י 1555 חלק 3 סעיף 5.1.4.4 - הדורש בדיקת שלמות ונקיות האריחים ופסילה של כל אריח שאינו עומד בדרישות ת"י 314, והחלפת אריחים פגומים או אריחים שנפגעו במהלך העבודות. ובניגוד לדרישות ת"י 314.

נדרש לפרק ולהחליף האריחים השבורים.

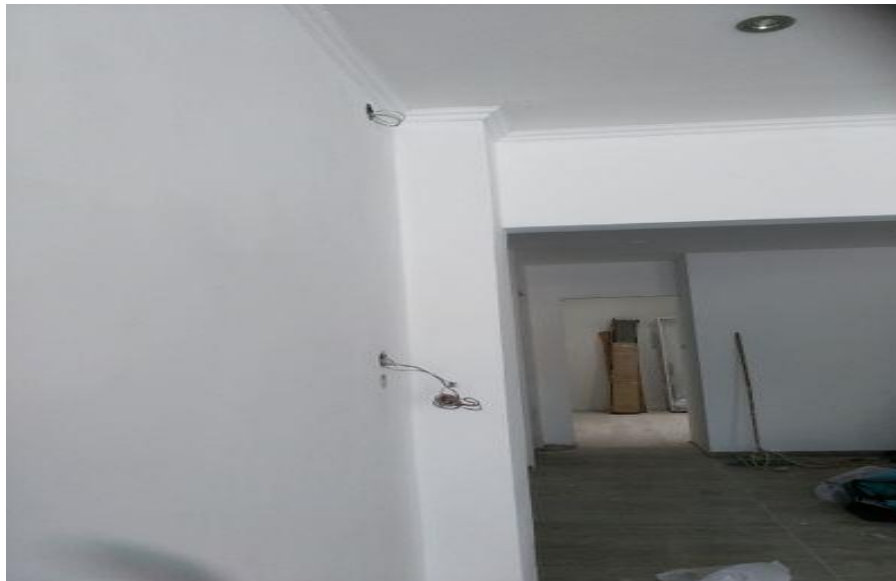
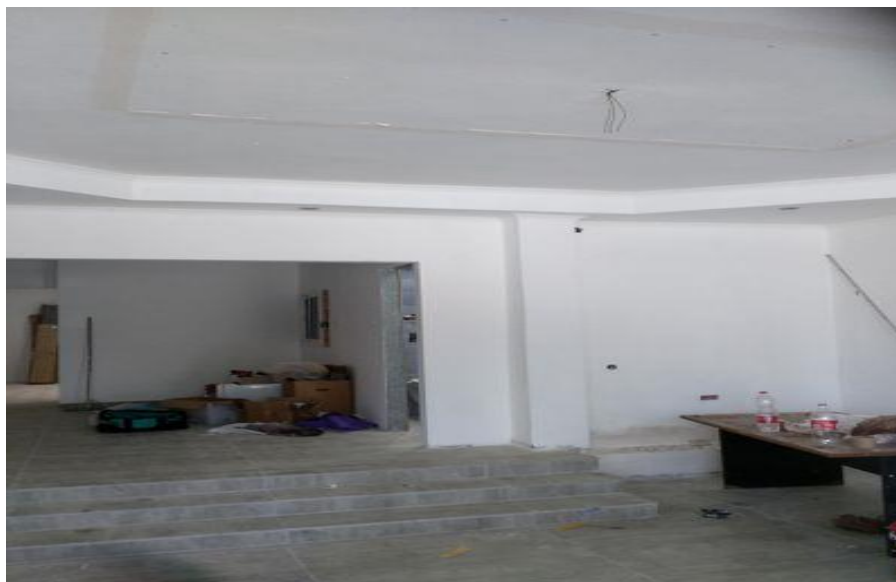
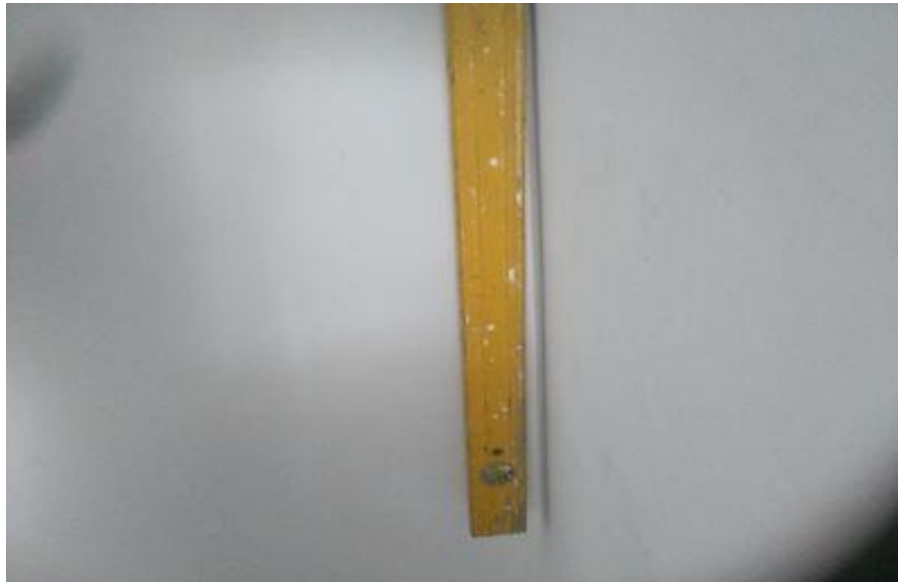
11.2. חדר דיור: טרם הושלמו כל עבודות הגבס והגמר בדגש בטיח גבס/שפכטל.

נדרש להשלים בצורה מקצועית תוך ביצוע העבודה בעזרת סרגלים למראה אחיד ואסתטי כולל גמר צבע.
