**הנדון: הבית ב**  
**ליקויי בנייה – בשלבי שיפוצ**  
**חוות דעת מקצועית**

## תיאור המבנה

## ממצאים

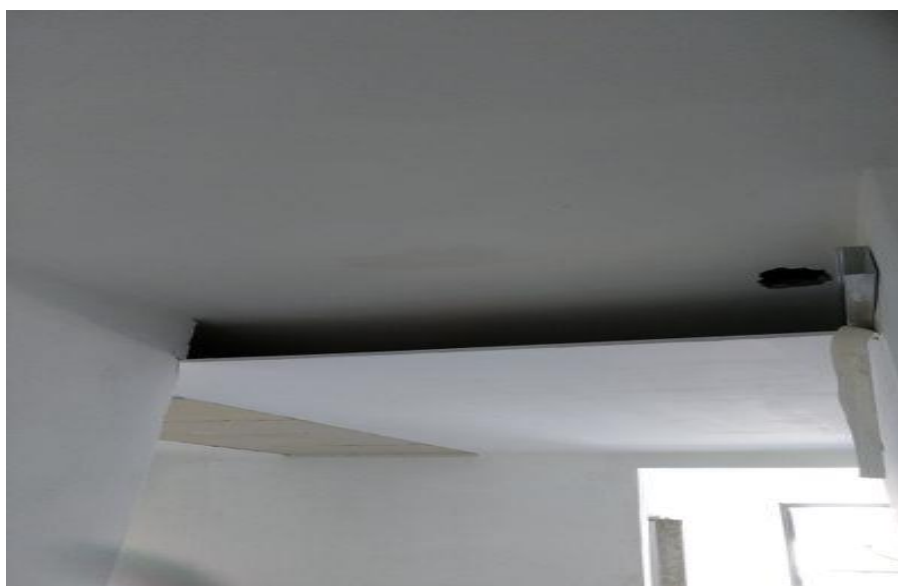
11.4. חדר דיור קומה עליונה : טרם הושלמו כל עבודות הגבס והגמר בדגש בטיח גבס /שפכטל.

נדרש להשלים בצורה מקצועית תוך ביצוע העבודה בעזרת סרגלים למראה אחיד ואסתטי כולל גמר צבע.

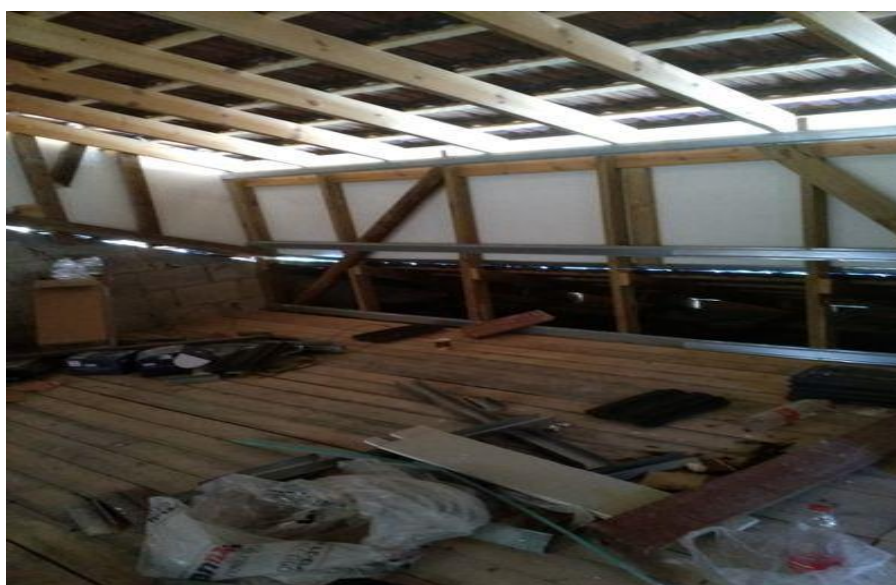
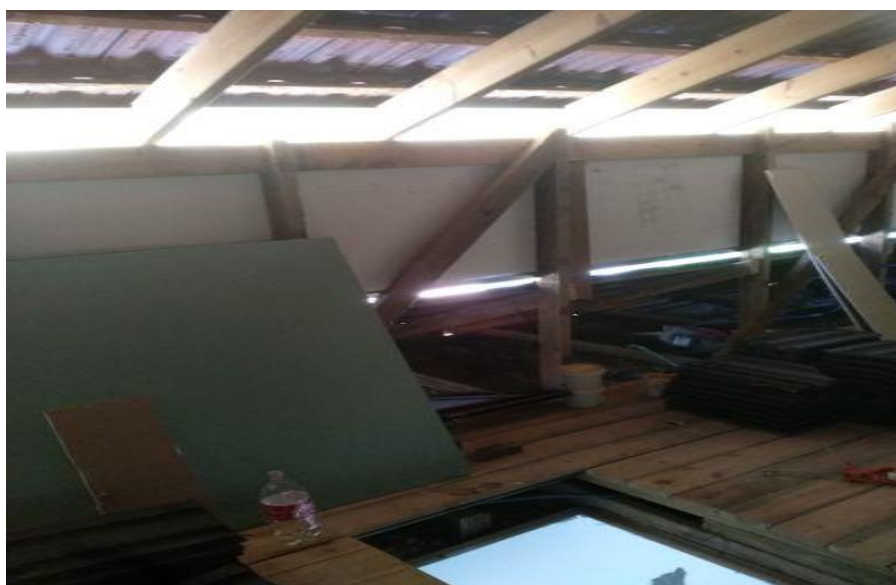
11.5. עליית גג: לא בוצעו בעליית הגג העבודות הנ"ל בניגוד להסכם החתום מול הקבלן. \* 5 חלונות גג. \* 3 מזגנים 1.5 כח. \* אטימה והשלמת התקנת רעפים בצורה תקינה. \* בידוד לגג הרעפים. \* חלוקת מחיצות גבס. \* כלל העבודות החשמל והאינסטלציה. \* שני חדרי שירותים. \* ביצוע פרקט בכל חלל הגג. \* 4 דודי שמש.

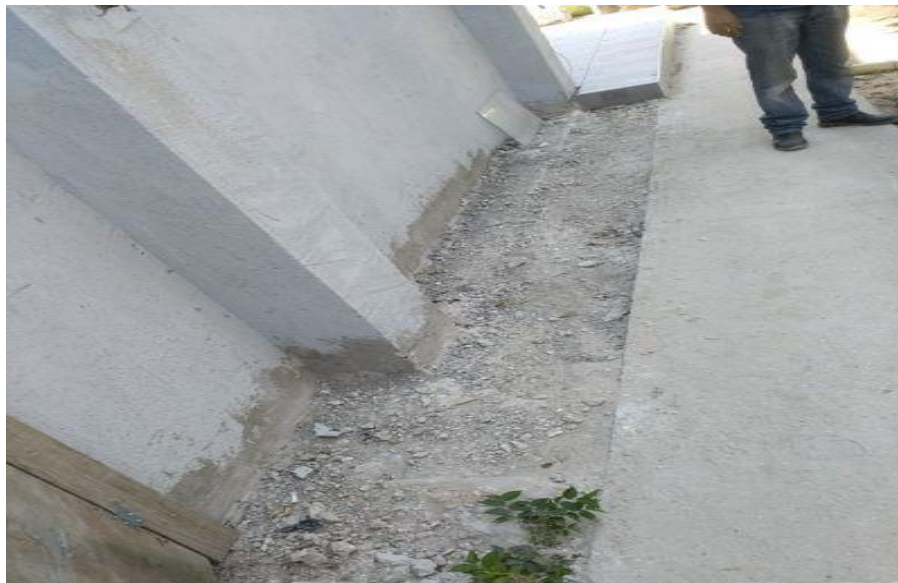
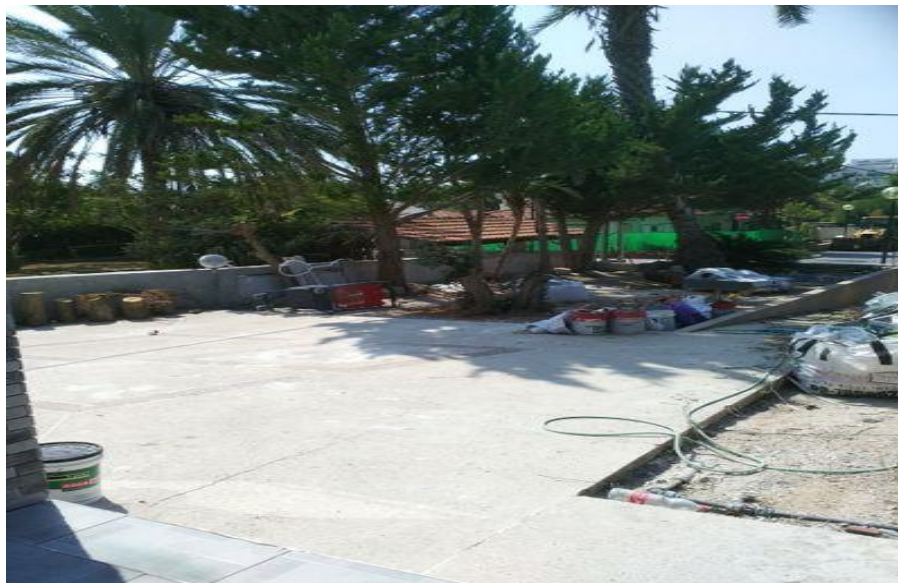
11.6. פיתוח: גינה מלאה בפסולת, לא בוצע דשא סינתטי בניגוד להסכם החתום בין הדייר לקבלן.

נדרש לפנות את חומרי בנין והפסולת ולהשלים דשא סינתטי.

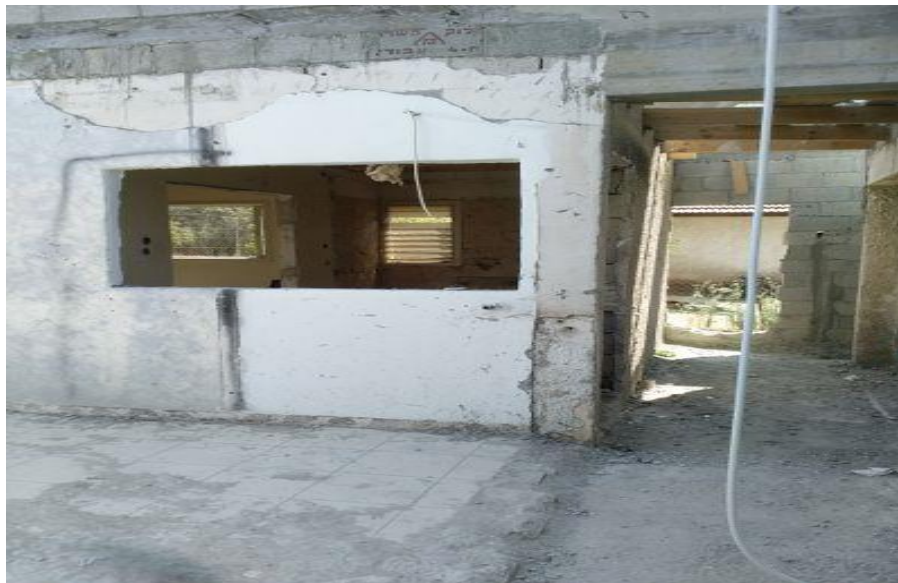
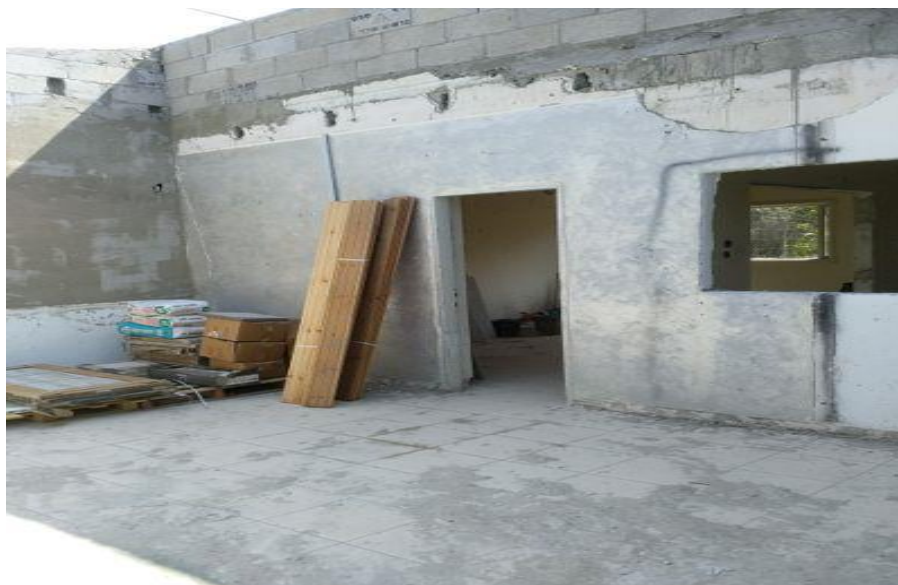
11.7. יחידת דיור: לא בוצע שום עבודת בנייה ביחידה למעט הריסה חלקית ופינוי פסולת.

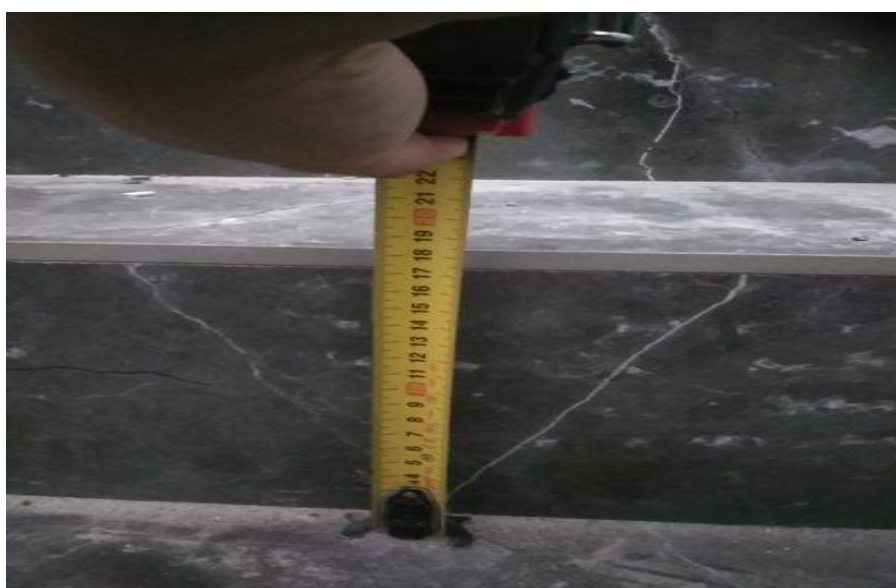
11.9. מדרגות: מדרגות בגובה של כ - 18-19 ס"מ.

לא תקני, נדרש רום מדרגה מינימלי של 10 ס"מ ומקסימלי של 17.5 ס"מ  
כאשר לא תותר סטייה בין מדרגות סמוכות העולה על 5 מ"מ, ובין מדרגה  
הגדולה ביותר לקטנה ביותר העולה על - 10 מ"מ. נדרש לפרק ולבצע מחדש  
בצורה מקצועית ותקינה.
