הנדון: הדירה ב [REDACTED] ירושלים

ליקויי בנייה

חוות דעת מקצועית

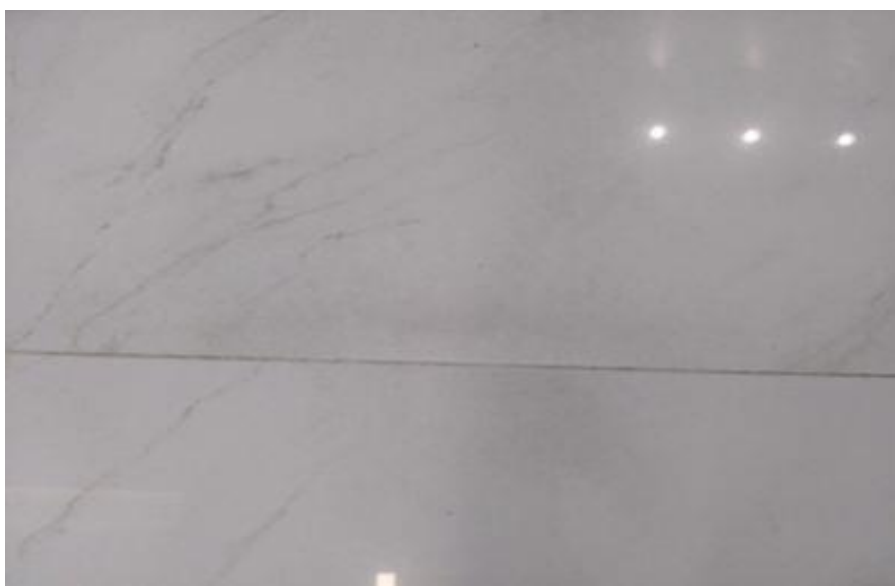
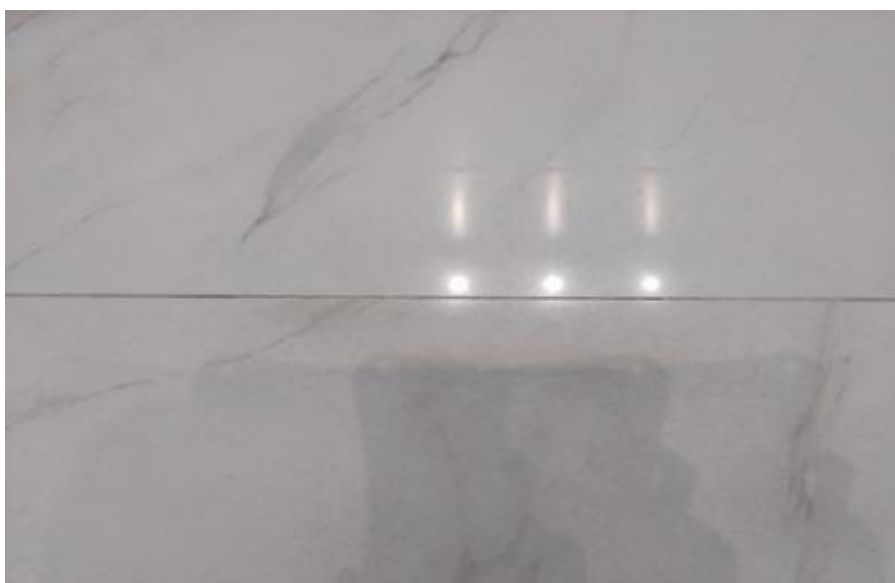
1.1.1. חדר דיור.

1.1. כתמים בריצוף, שאינם ניתנים להסרה.

מומלץ לבצע בדיקת מעבדה לטיב האריח.

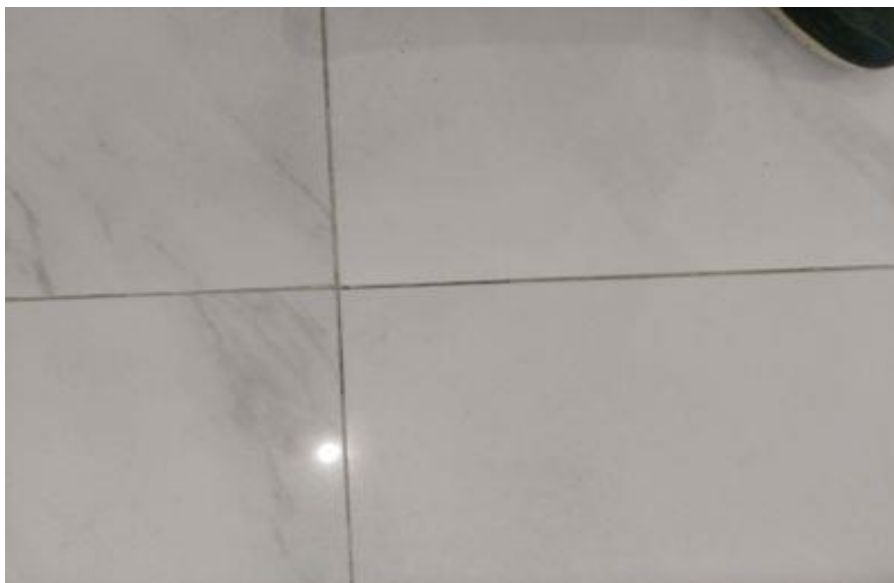
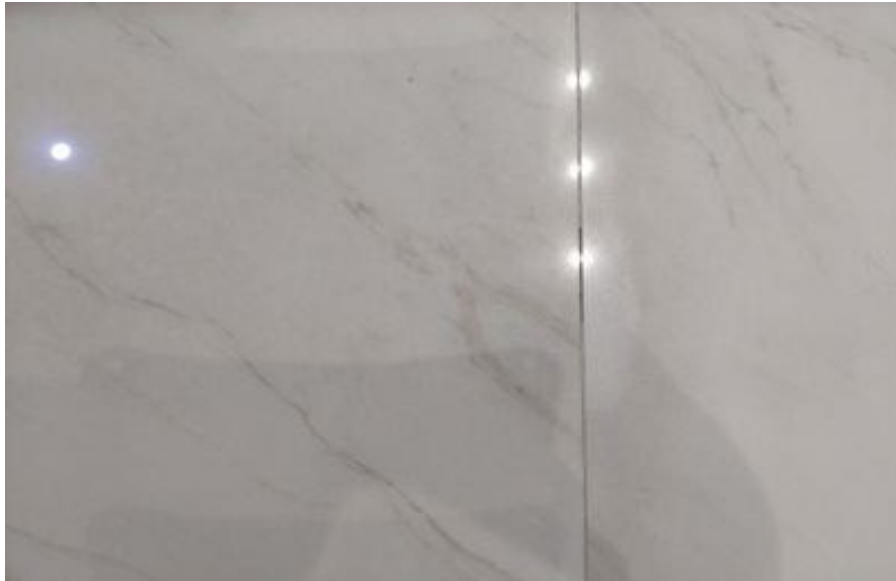
1.2. חדר דיור : גימור לא אחיד, מחורר ובגוונים שונים של מלט ("רובה")

במישקים בריצוף.

זאת בניגוד למפרט הכללי – סעיף 10034 – לפיו "המישקים ימולאו ב"רובה" חרושתית. אם לא צוינה דרישה אחרת גוון ה"רובה" יהיה כגון האריחים" ובניגוד לת"י 1555 חלק 3 סעיף 3.1 לפיו נדרש שמילוי המישקים יתאים לגוון שהוזמן ונדרש לבצע אותו בצורה אחידה וללא חללים. ובניגוד לסעיף 2.1.9.1 לפיו נדרש שהרובה למישקים רגילים תתאים לרשום בת"י 1661.1 בהתאם לייעוד ולתנאי השירות, כאשר הגוון של הרובה נדרש שיתאים לדרישות של המתכנן. ובניגוד לת"י 1555 חלק 3 סעיף 2.2.11 לפיו נדרש להזמין חומרי מילוי למישקים מאצווה אחת וזאת כדי שהגוון יהא אחיד.

נדרש לחרוץ רובה קיימת, לנקות מישקים ולמלא מחדש בצורה מקצועית ואחידה.

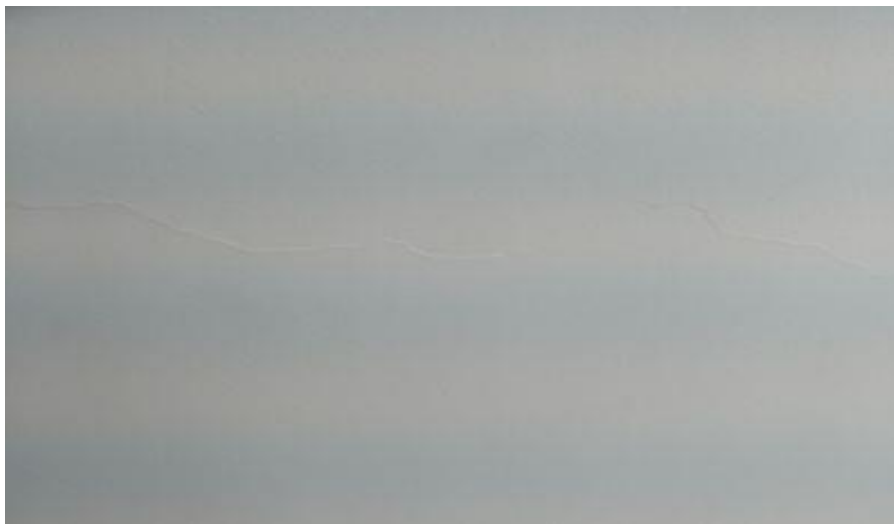
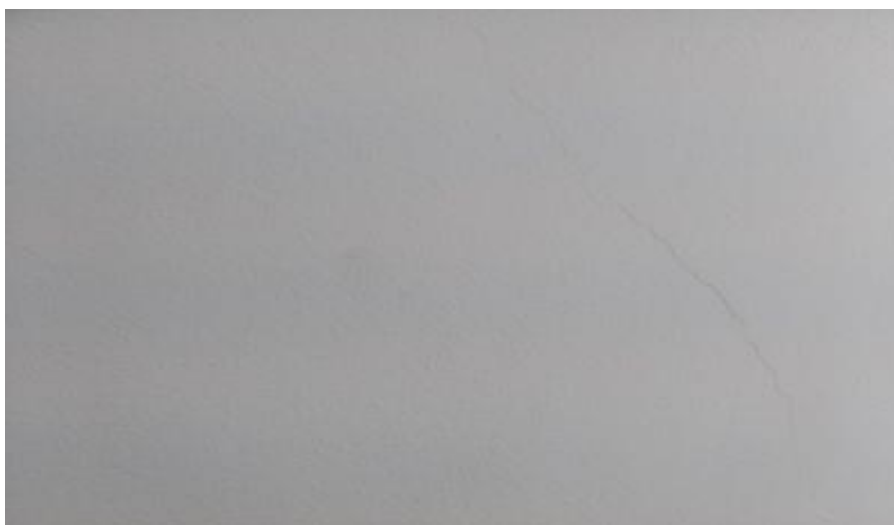
2.1. חדר דיור : התנתקות של טיח וסדקים בקיר מזרחי סמוך לחלון דרומי.

הליקויים הנ"ל בניגוד ל: תקן ישראלי ת"י 1920 חלק 2 – טיח : מערכת הטיח באתר, סעיף 3.1 לפיו מראה, גימור וגוון הטיח יתאימו למוזמן. במידה ומערכת טיח מיועדת לגימור על-ידי שכבת צבע, לא יהיו סדקים בעובי העולה על 0.3 מ"מ."

נדרש לפרק ולבצע טיח בצורה תקינה ואחידה.

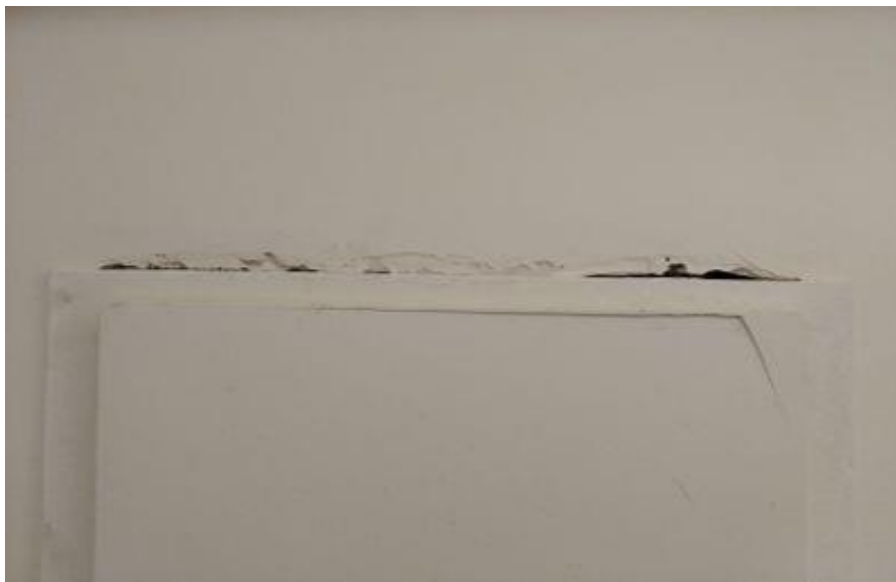
2.2. פרוזדור : גימור שפכטל וצבע לא אחידים סביב לוח החשמל.

זאת בניגוד לת"י 1920.2 סעיף 3.1 המחייב שמראה הטיח, גימורו וגוונו יתאימו למוזמן.

נדרש לתקן בצורה מקצועית ואחידה.

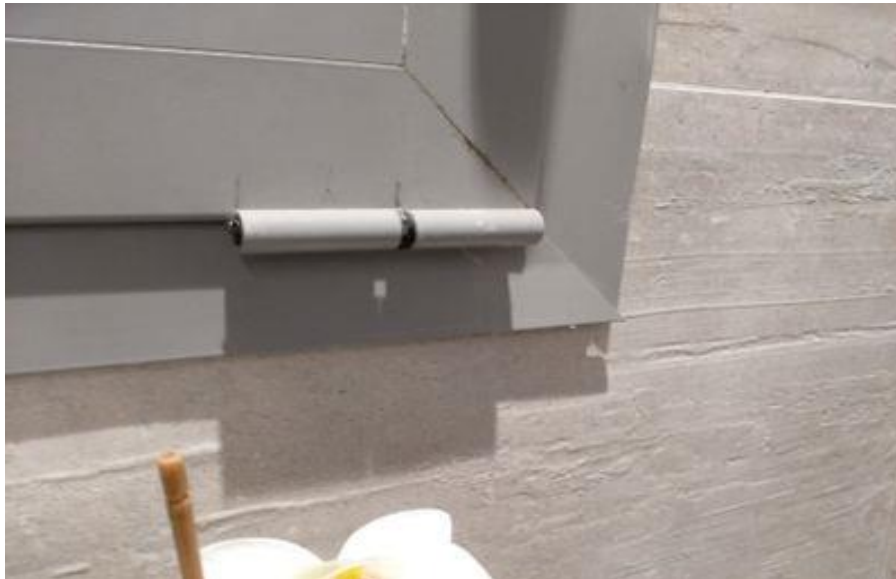
3.4. חדר רחצה הורים : הלבשות החלון הותקנו בסטייה.

יזאת בניגוד לת"י 4068 חלק 1.

יש לפרק ולבצע ללא סטיות, ובמישור אחיד.

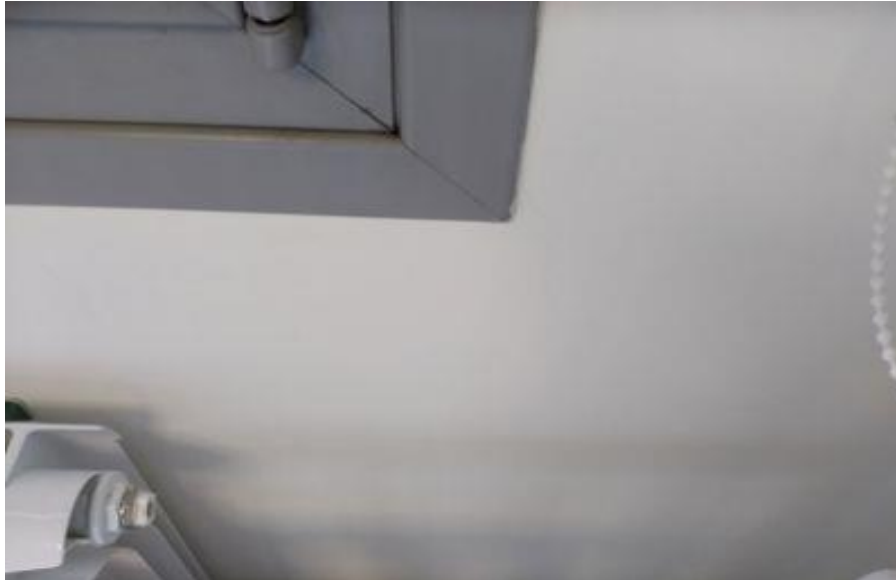
4.1. חדר שינה הורים: סדק מתחת לחלון מערבי מימין.

יש לבצע תיקון לפי ההנחיות הבאות:

- א. לגרד את הטיח עד לבלוק ברצועה של כ 20 ס"מ, 10 ס"מ מכל צד של הסדק, להסיר כל שכבה רופפת ולשטוף היטב בלחץ מים מתוקים.
- ב. לפתוח את הסדקים בצורת קונוס ולמלא במרק גמיש לסתימת סדקים.
- ג. ליישם שכבה אחת של מרק גמיש או ש"ע יסוד קושר בשיעור המומלץ לפי היצרן.
- ד. ליישם בכף טייחים (מלז') שכבה אחת של מרק גמיש או ש"ע ביניים למילוי גמיש בשיעור המומלץ לפי היצרן. מעל לשכבה זו יש להדביק רשת לחיזוק.
- ה. ליישם שכבה נוספת של מרק גמיש או ש"ע ביניים מילוי גמיש בשיעור המומלץ לפי היצרן.
- או לחילופין יש לתקן בדרך הבאה:
- א. לגרד הטיח ברצועה של 20 ס"מ סביב הסדק. ב. לפתוח הסדק ולמלא בשכבת פרימר WAFP ולמלא לאחר מכן בסיקפלס FC11.

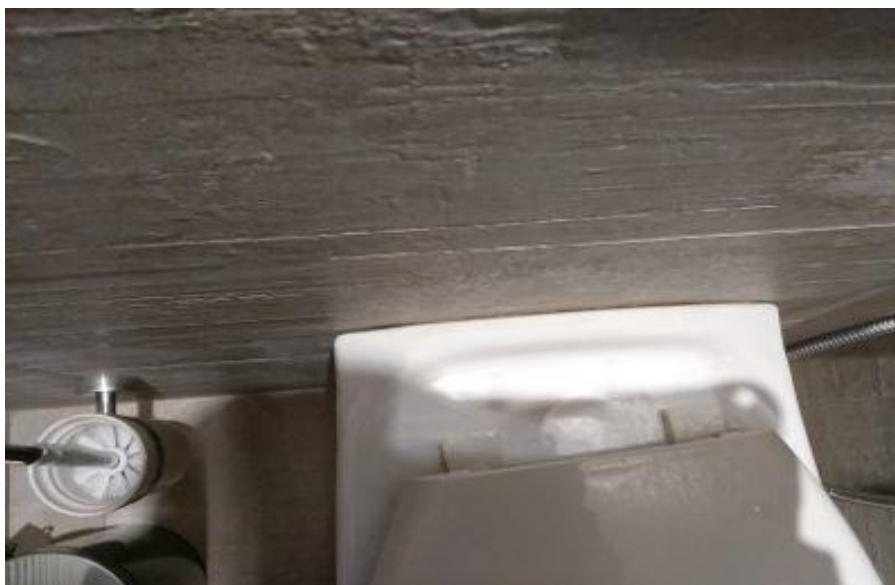
5.1.1. חדר רחצה הורים.

5.1. איטום חסר בין האסלה לחיפוי.

זאת בניגוד להל"ת (קבועות שרברבות ומחסומים) סעיף 3.1.3 הדורש כי:  
"במקרים בהם הקבועה נוגעת בקיר או ברצפה, יהיו שטחי המגע אטימי  
מים" ובניגוד למפרט הכללי לעבודות בניה – סעיף 07042 – לפיו "חיבורי  
הקבועות לקירות ולרצפות יהיו אטימים, חזקים ויציבים. עם זאת יהיה  
החיבור גמיש כדי למנוע העברת מאמצים העלולים לפגוע בשלמות  
הקבועה. כל הברגים האומים ושאר אמצעי החיבור יהיו מפלדה מגלוונת,  
פליז וכד'".

יש צורך במילוי סיליקון דוחה עובש.

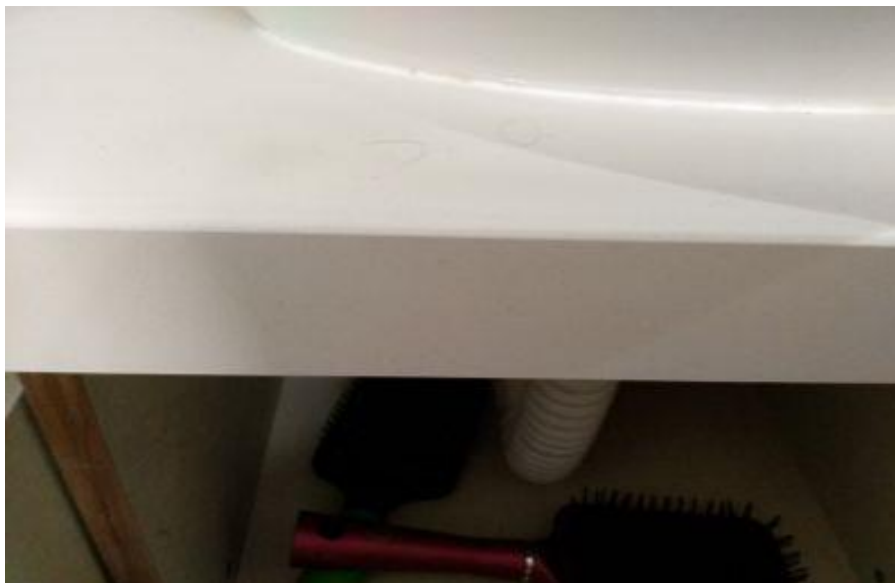
5.2.1. חדר רחצה הורים.

5.2. בוצע צינור שרשורי לניקוז הכיור.

נדרש להחליף לסיפון קשיח ותקני.

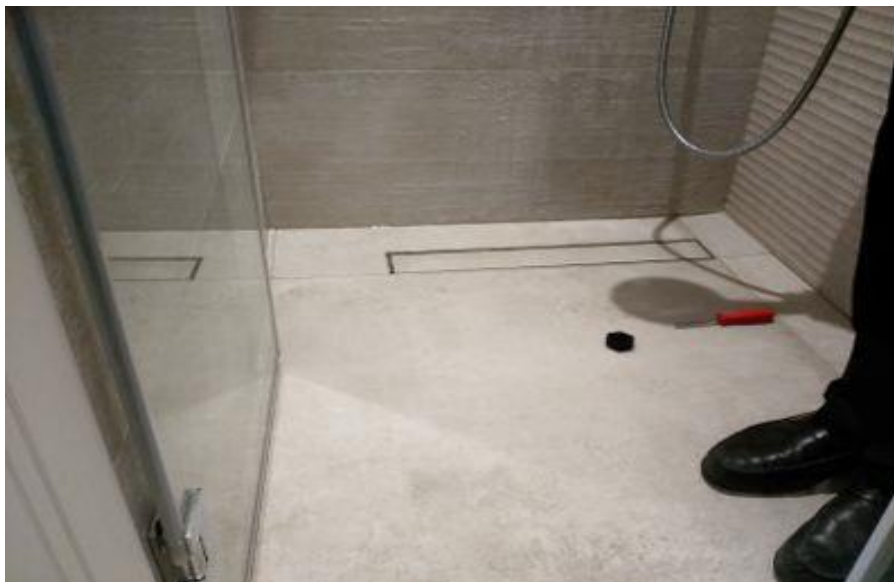
5.3. חדר רחצה הורים : מים עומדים בתוך רשת הניקוז במקלחון.

נדרש לתקן ע"י מומחה.

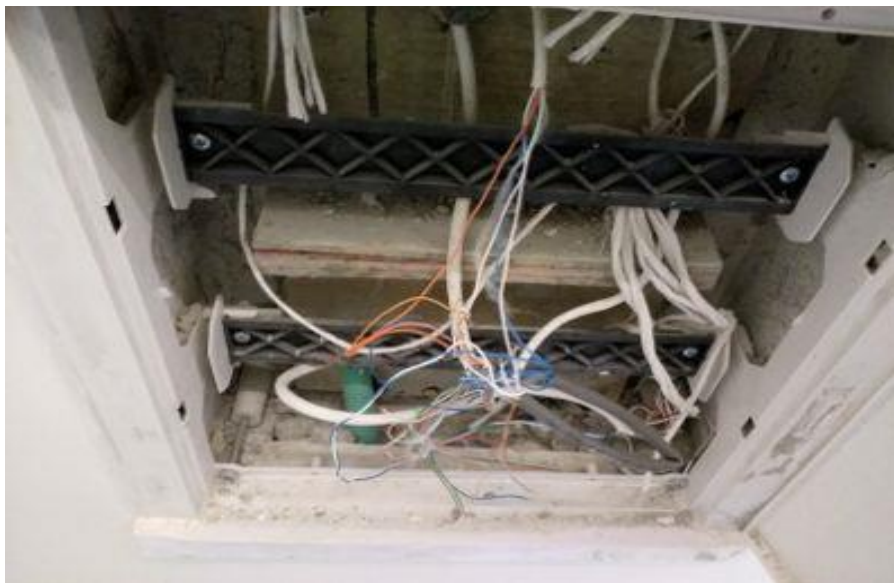
6.1. פרוזדור : לא בוצע נקודת חשמל בארון תקשורת.

זאת בניגוד לת"י 145.

נדרש להשלים.

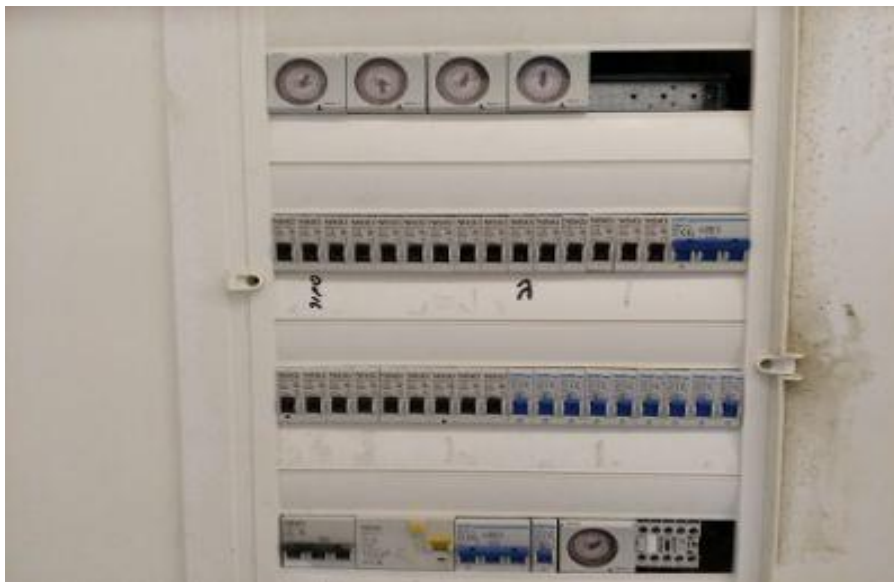
6.2. פרוזדור : לוח חשמל לא מושלם.

זאת בניגוד למפרט 165 (תיבות ללוחות חיבורים למתקני חשמל) סעיף 4 .

נדרש להשלים פסים מ C.V.P במקומות החסרים.

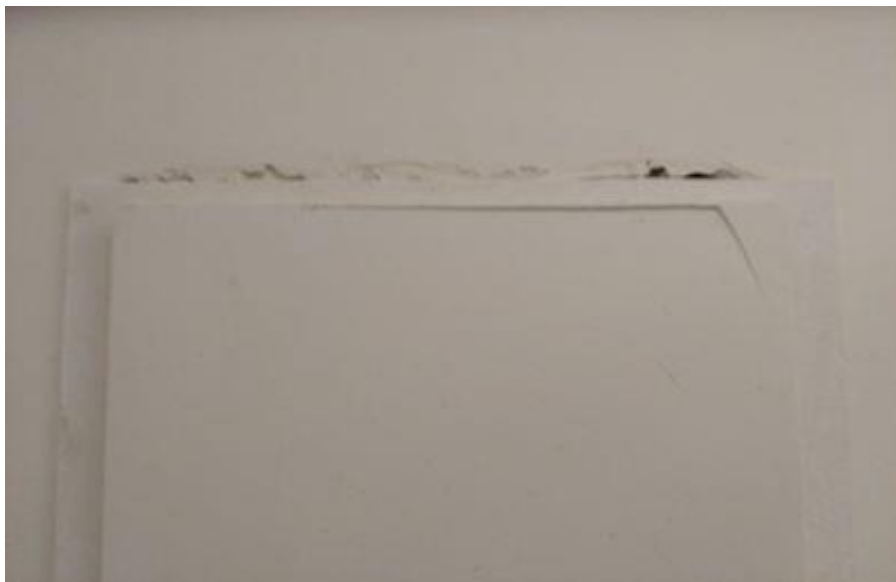
6.3. פרוזדור : דלת ארון חשמל שבורה.

נדרש להחליף.

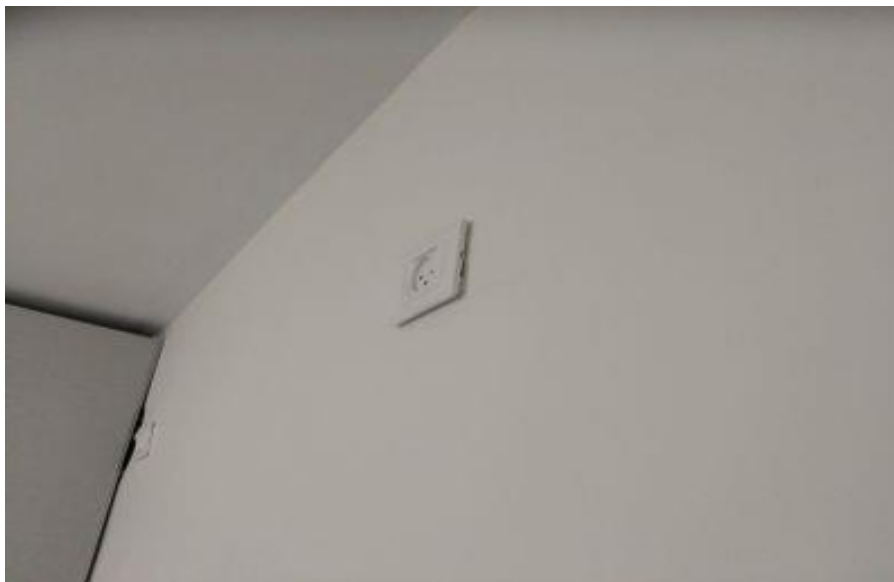
6.5. ממ"ד: קופסאות חשמל בולטות מפני הקיר משמאל למלבן הדלת.

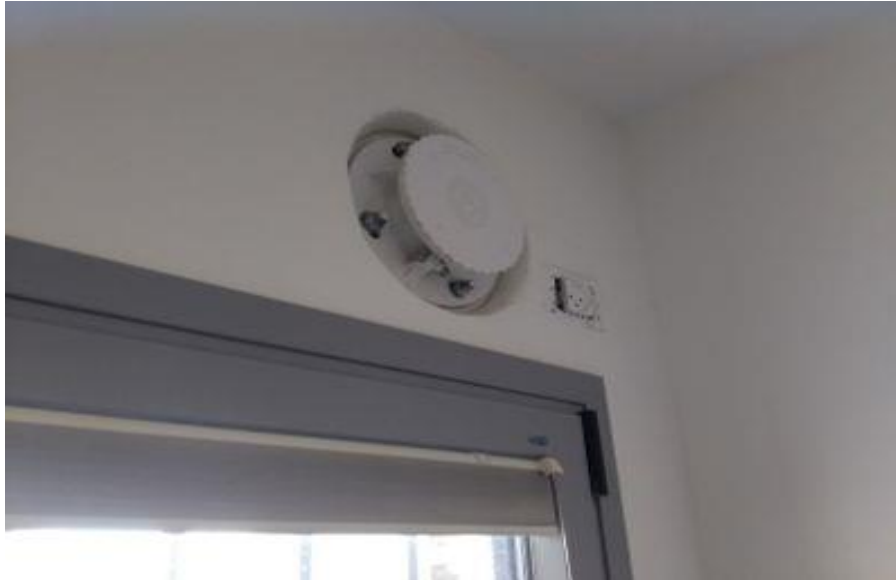
6.6. ממ"ד : חסרה הלבשה לשקע מעל החלון מימין.

זאת בניגוד למפרט הכללי הבין משרדי לבניה (הספר הכחול) סעיף 08.  
ובניגוד לתקנות החשמל (התקנת מוליכים) משנת 1970 סעיף 42 הקובע כי :  
"תיבה ואבזר יהיו תקינים ובנויים באופן שיבטיחו את כל אלה או מקצתם  
לפי העניין ... (2) הגנה בפני מגע מקרי בחלקים החיים שבתוכם ; (3)  
אטימה נאותה בפני חדירת גזים, מים, אבק וחומרים מזיקים אחרים, הכל  
לפי מקום ההתקנה ...".

נדרש להשלים.

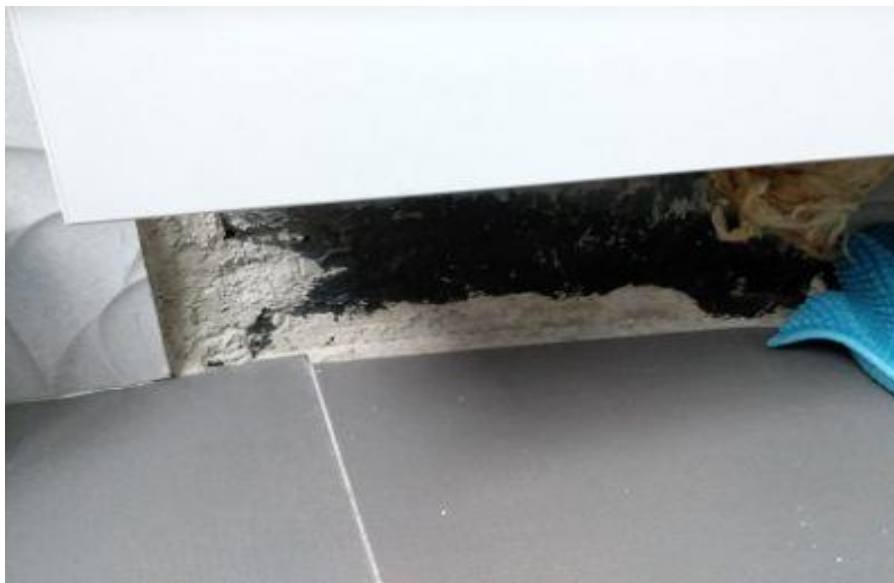
9.1. חדר רחצה כללי: לא בוצעו אריחי חיפוי לצינור 4, מתחת לארון.

נדרש להשלים.
