**חוות דעת מומחה וממצאי ביקורת ליקויי בניה**

שם המומחה: נחשון הורביץ  
מקום עבודה: הורביץ מהנדסים

אני החתום מטה עפ"י בקשת משפחת \*\*\*\*\* , ביקרתי ביום 30.8.19 בדירה בכתובת \*\*\*\*\* , באר שבע.

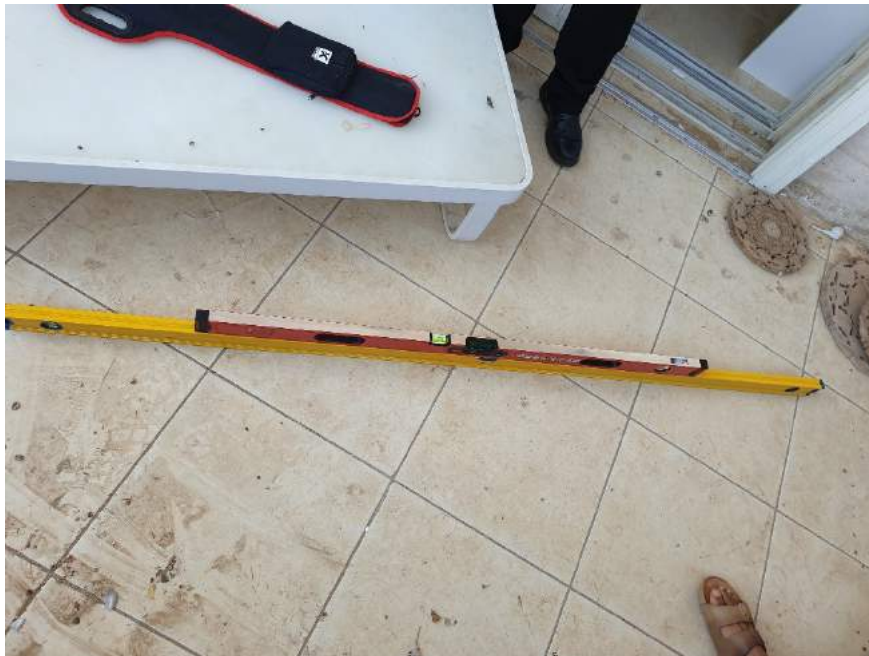
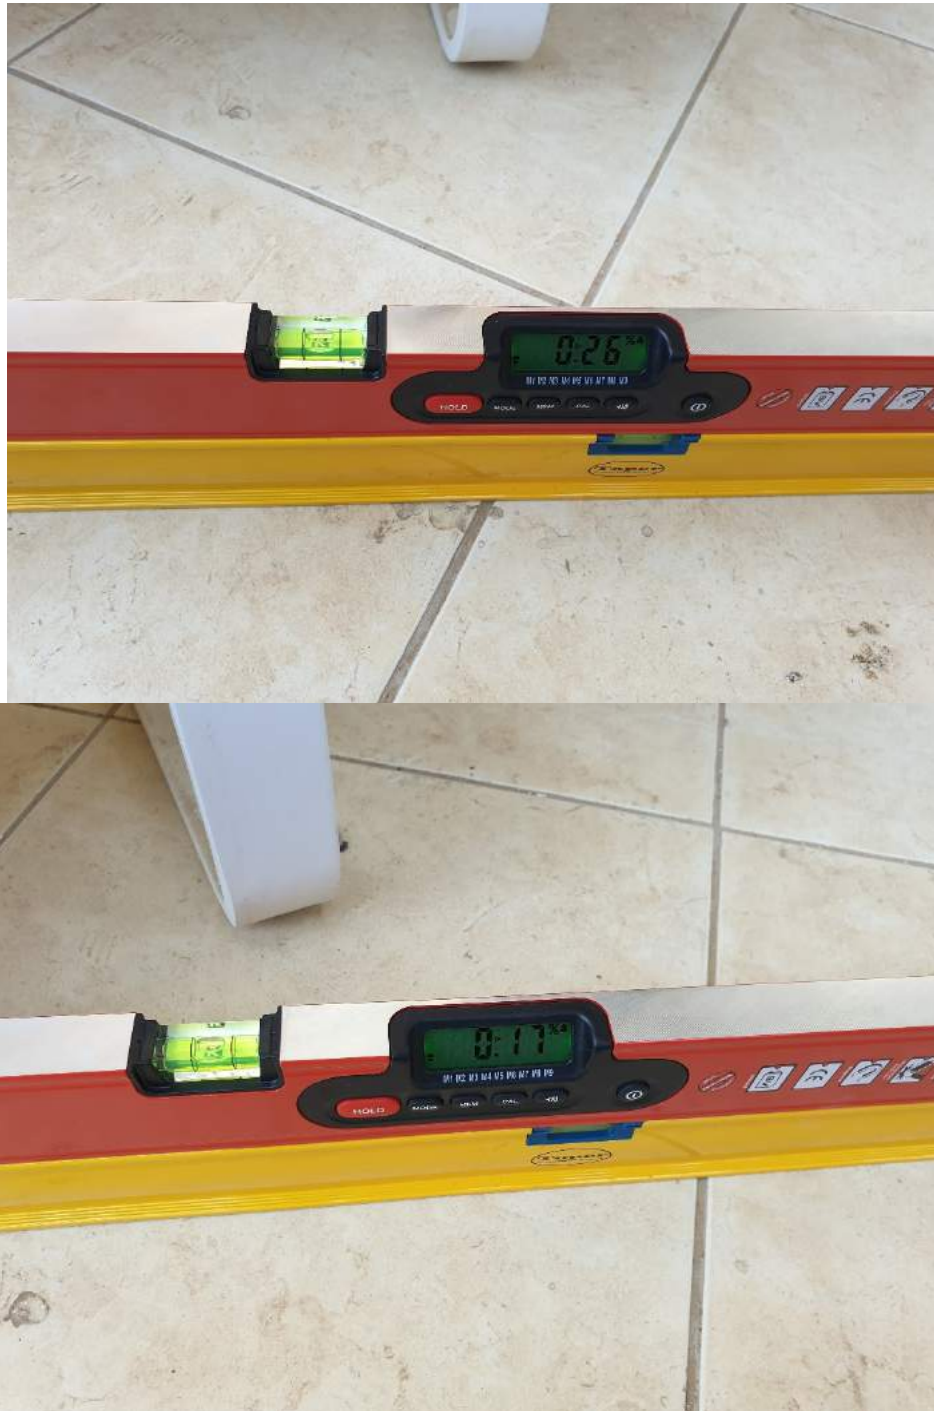
השיפוע בחלק מהריצוף במרפסת אינו תקין ואינו עומד בתקן 1555 חלק 3, לפי גיליון התיקון מחודש ספטמבר 2009 גם מרפסת מקורה וגם שאינה מקורה כל עוד המרפסת חשופה לגשם צריכה לעמוד במגבלות אלו.

הבדיקה בוצעה לפי התקן בעזרת פלס 2 מטר.

מומלץ לפרק את הריצוף במרפסת ולבצע מחדש כולל מערכת איטום חדשה.

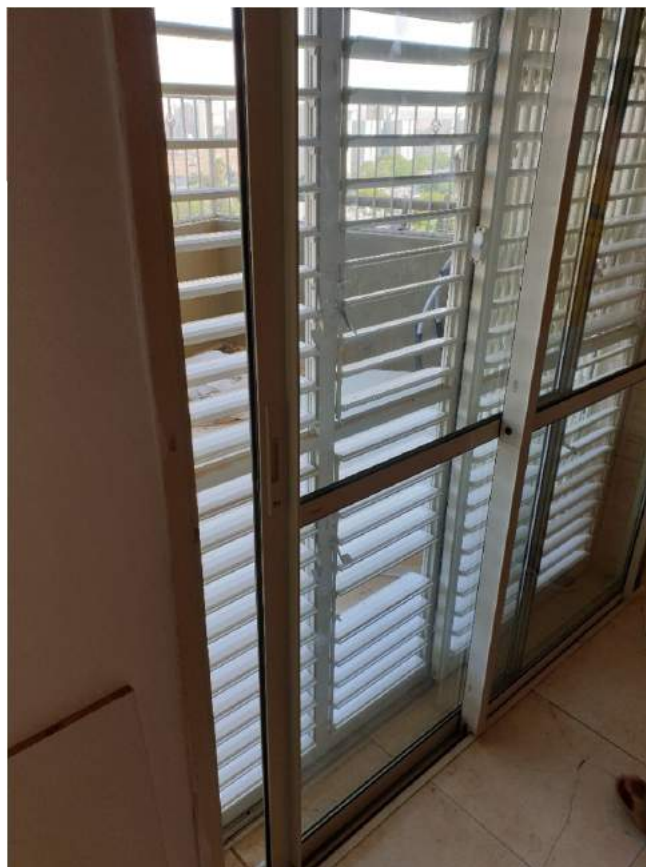
כלל החלונות בבית במצב לקוי, חלקם אינם נפתחים בכח המקסימלי המותר בתקן וחלקם אינם אטומים כנדרש.  
בחדרי השינה ישנם חלונות עם מנגנונים תקולים.

מומלץ להחליף את כלל האלומניום בדירה לפני האכלוס.

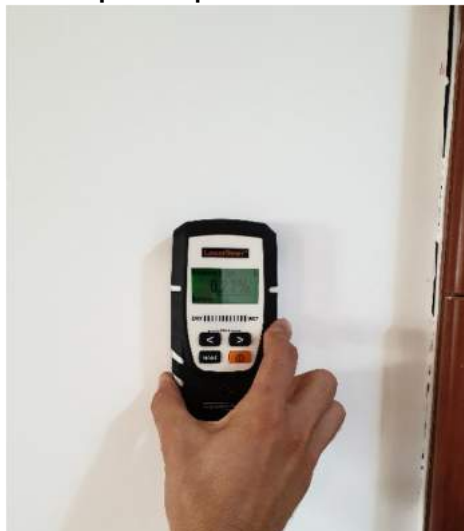
בבדיקה עם פרוטימטר נמצאו ערכים גבוהים של אחוזי לחות בחלק התחתון של הקיר לעומת החלק העליון.

קיר הסלון הגובל עם חדר האמבטיה  
תוצאות בחלק העליון

מומלץ לפרק את חדרי המקלחת ולבצע מערכת איטום חדשה כדוגמת הפרטים המצורפים או שווה ערך

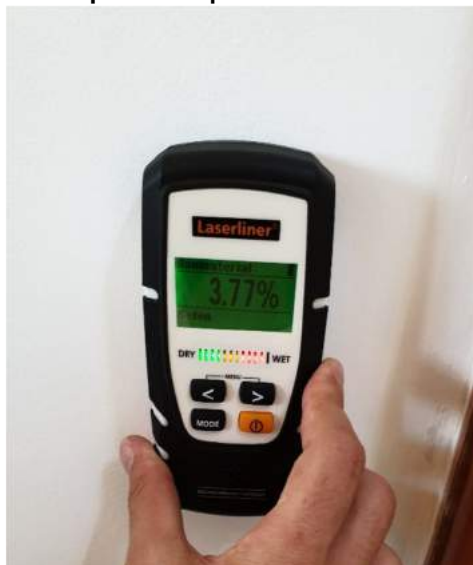
תוצאות בחלק התחתון

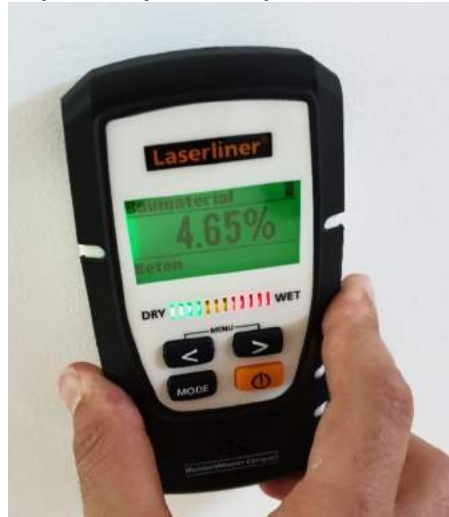
תוצאות בעייתיות גם בקירות הגובלים עם חדר מקלחת הורים

## תוצאות בחלק התחתון של הקיר

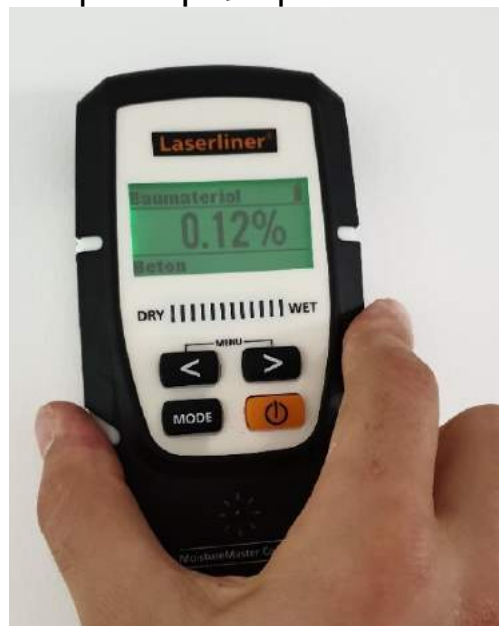
## תוצאות בחלק העליון של הקיר

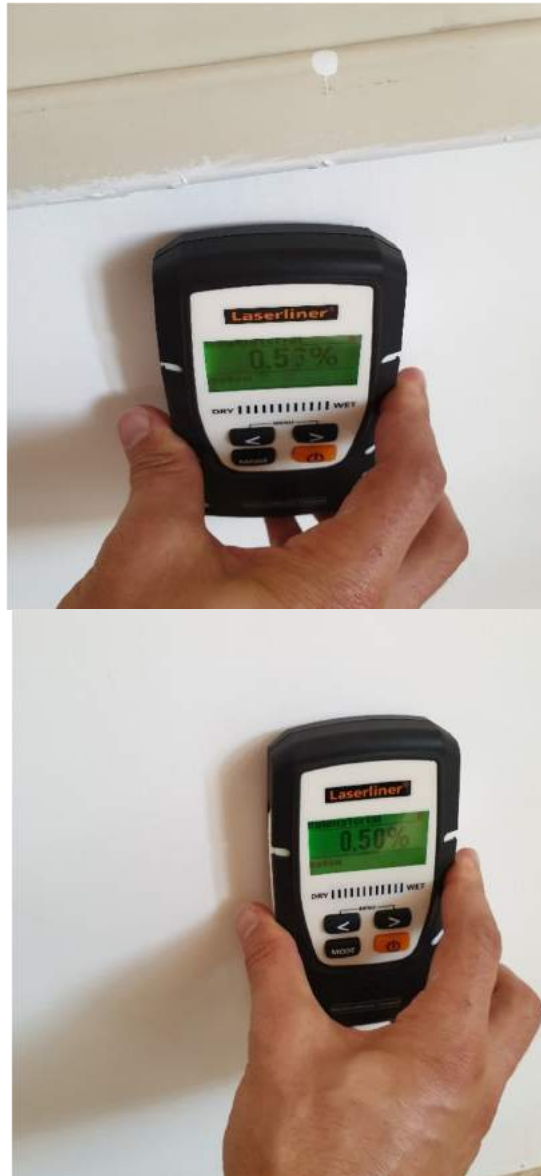
בקיר החיצוני על יד וטרינה יציאה למרפסת התקבלו תוצאות גבוהות יחסית של אחוזי לחות

מומלץ לבצע איטום חיצוני ולאחריו בדיקה של מכון התקנים.

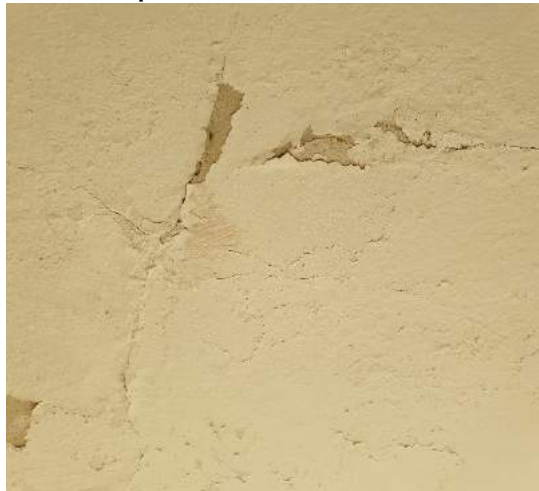
מערכת האיטום במסתורי הכביסה אינה תקינה ולפיכך גם בתקרת הדירה הנבדקת וגם בדירה שמתחת ישנם סמני רטיבות.

### רטיבות בדירה הנבדקת

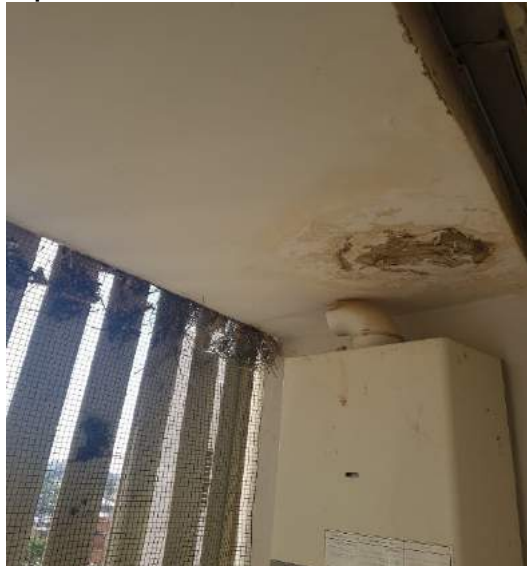
### רטיבות בדירה מתחת לדירה הנבדקת

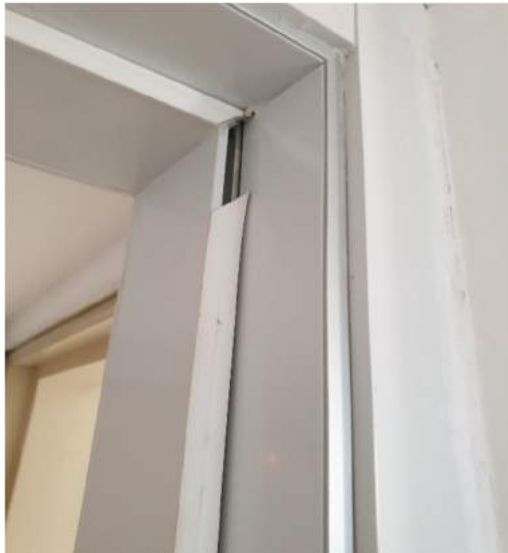
דלתות חדרי השינה אינן נסגרות בצורה חלקה וחלק מההלבשות חסרות

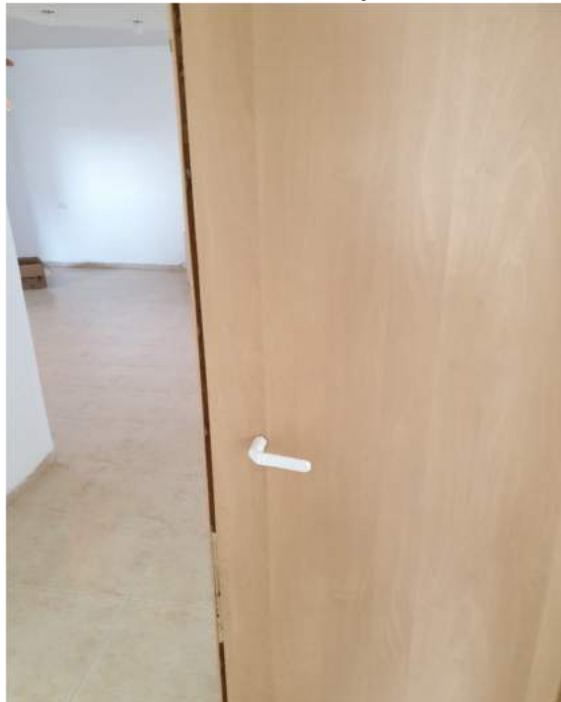
דלת הממ"ד עברה שינויים ויש צורך לחדשה

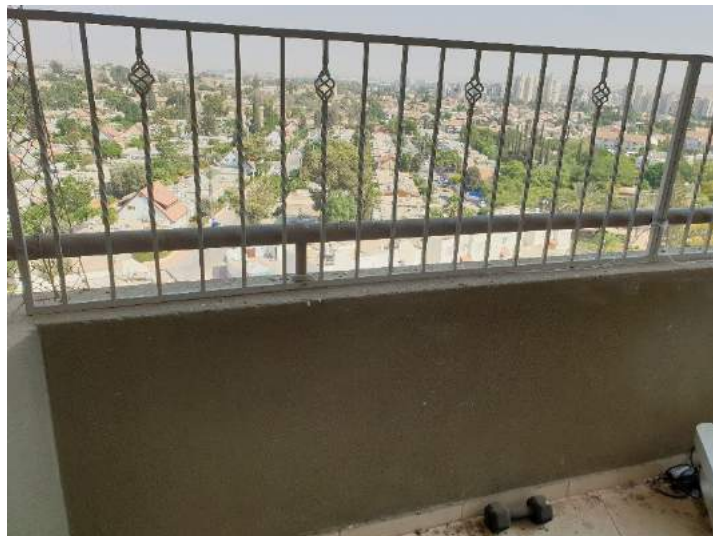
7.2.4 גובה המעקה במרפסות, לרבות במרפסות של דירות גג, בפתחים בקירות, על גגות, לרבות על גגות של בניינים גבוהים ושל בניינים רבי-קומות, לאורך שפת כבש (C בציור 7) ובמקומות בתוך הבניין עם הפרשי גובה כנקוב בתקנות התכנון והבנייה, יהיה 105 ס"מ לפחות.

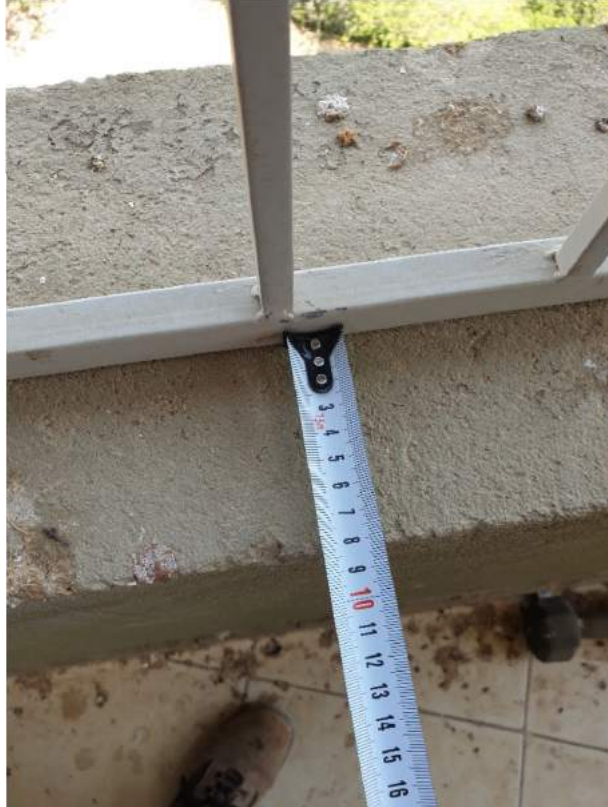
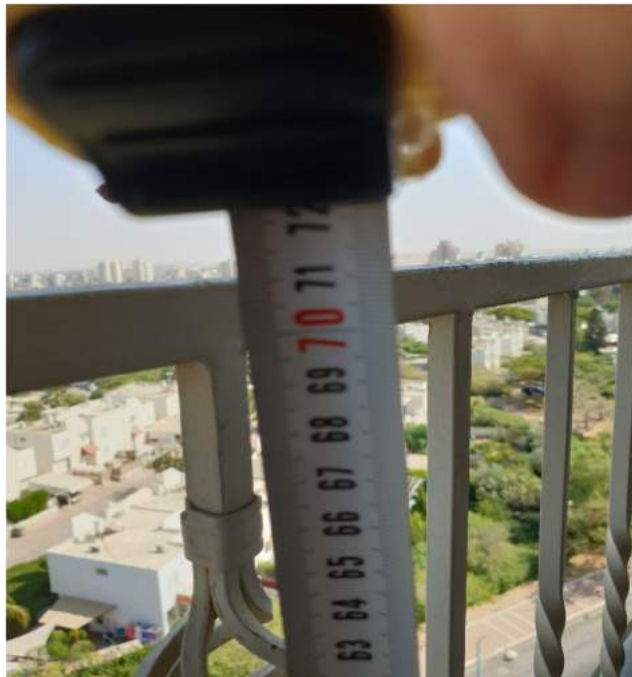
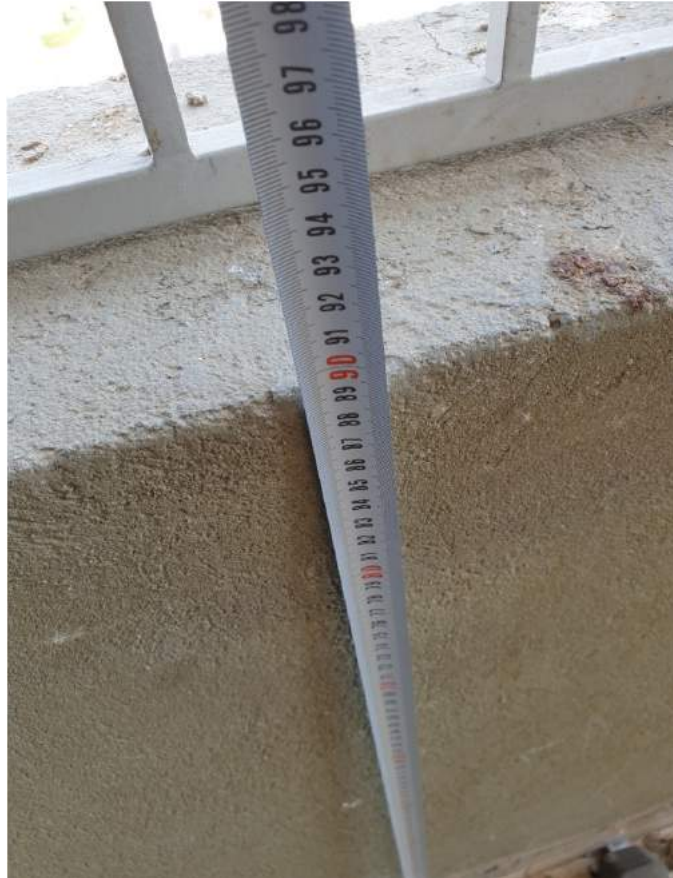
המעקה הינו "מעקה מרוכב" כאשר סורג הברזל מורחק מהקצה יותר מ 4.5 מ"ס"מ ובכך למעשה גובה המעקה אינו נמדד מהרצפה.

גובה מעקה הבטון הינו 89 ס"מ, יש צורך להרכיב מעקה במרחק קטן מ 4.5 ס"מ עד להשלמת גובה של 105 ס"מ.

ליקוי זה הינו ליקוי בטיחות שמצריך טיפול לפני אכלוס הדירה

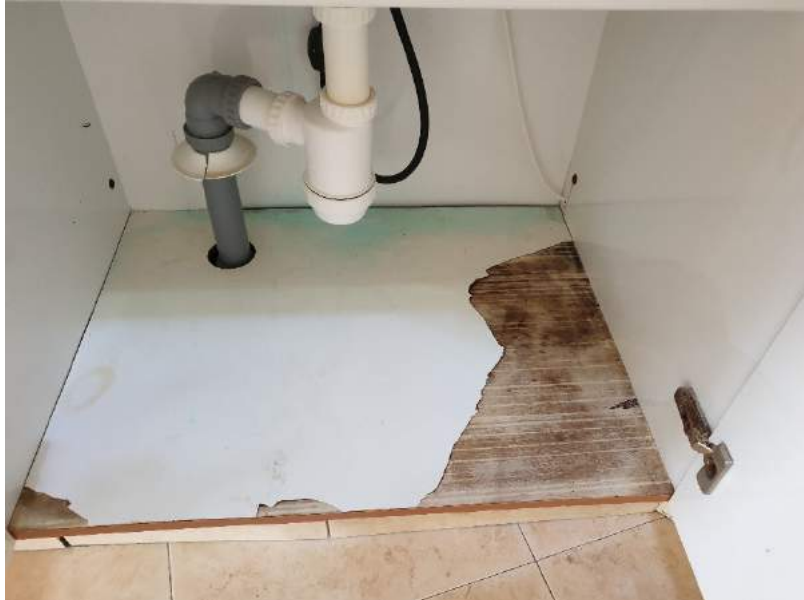
המטבח ככל הנראה לא הוחלף מיום קבלת הדירה מהקבלן, בארונות המטבח ישנן סמני נזילה וחלק מלוחות העץ התנפחו

מומלץ להחליף את השיש והארונות יחד עם תשתית האינסטלציה הקיימת.

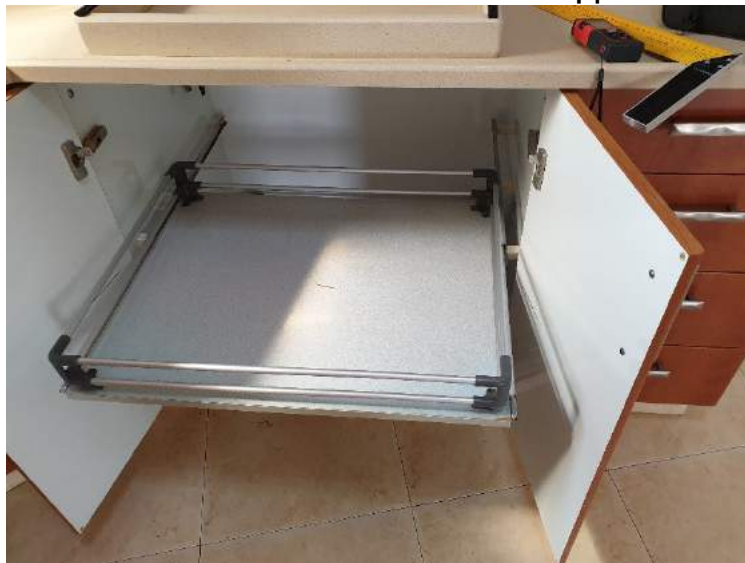
הפרזול בארונות אינו תקין

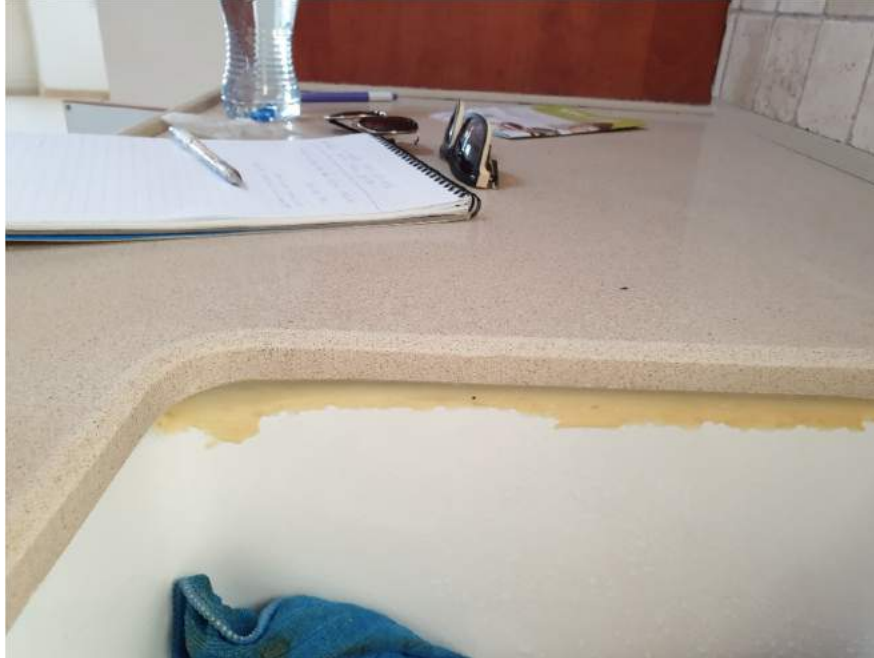
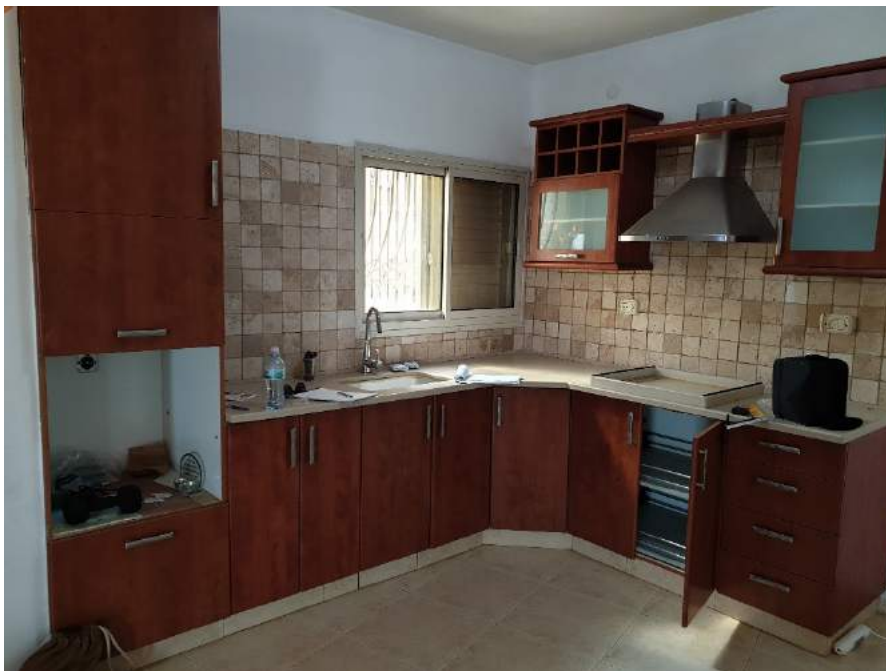
כמו"כ לוחות השיש שהודבקו בהתקנה נפרדו וסמנים של נסיון איטום נותרו על הכיור .

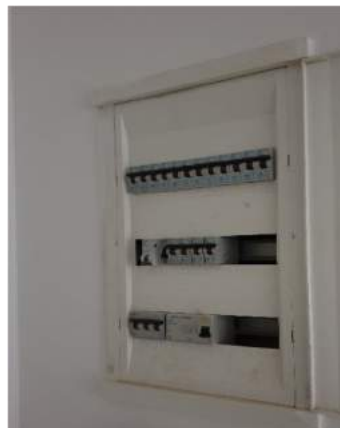
לוח החשמל אינו מוגן בפני מגע, נדרש לסגור את החריצים ולסמן את המפסקים

יש צורך לתקן את כלל הליקויים ולהזמין דוח בודק חשמל לאישור הדירה.

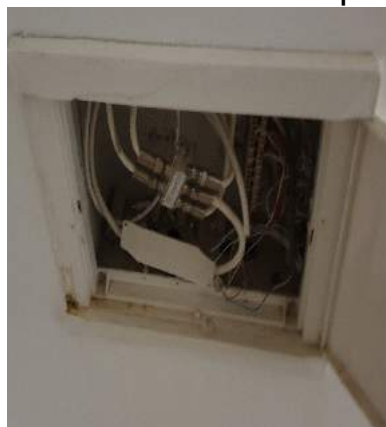
חסרה נקודת חשמל בארון תקשורת

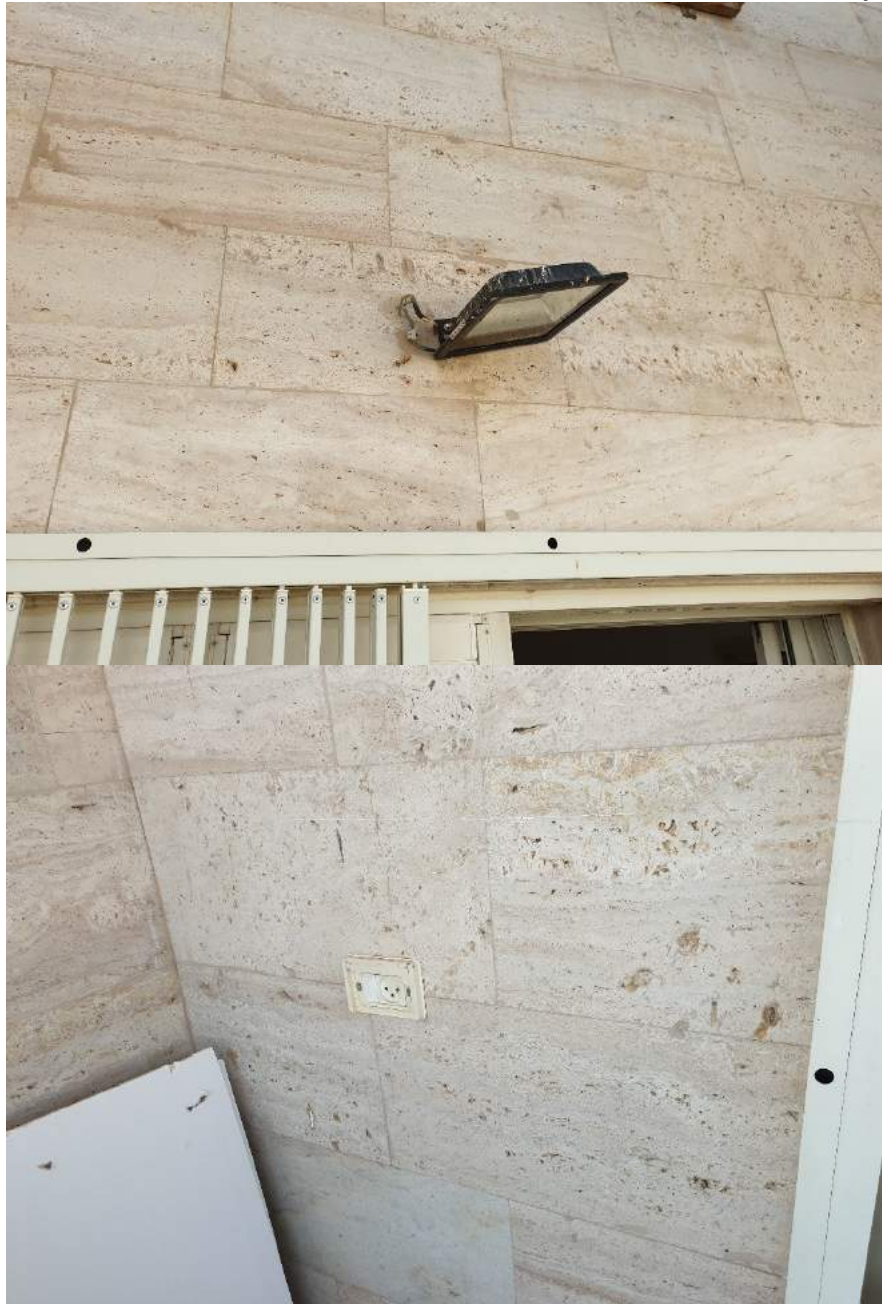
## חשמל חוץ ללא הגנה

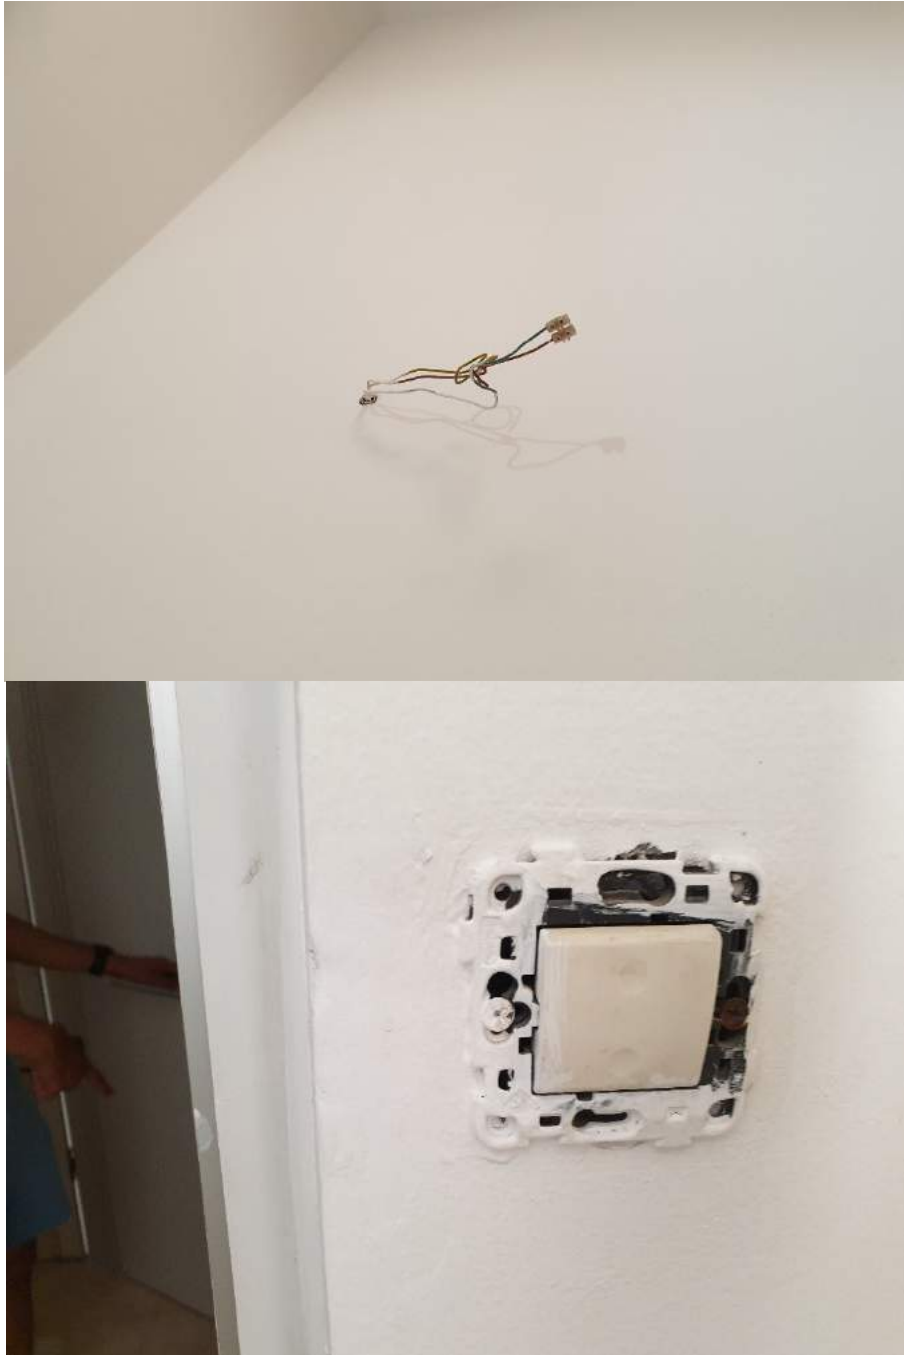
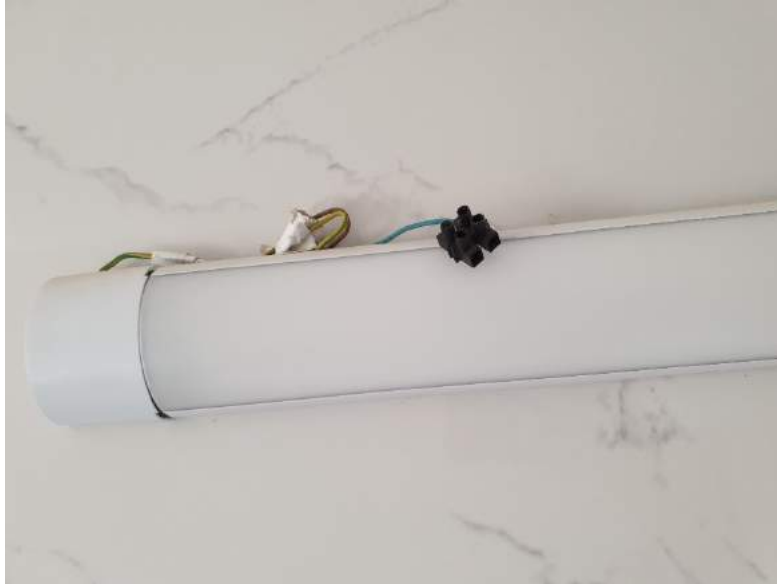
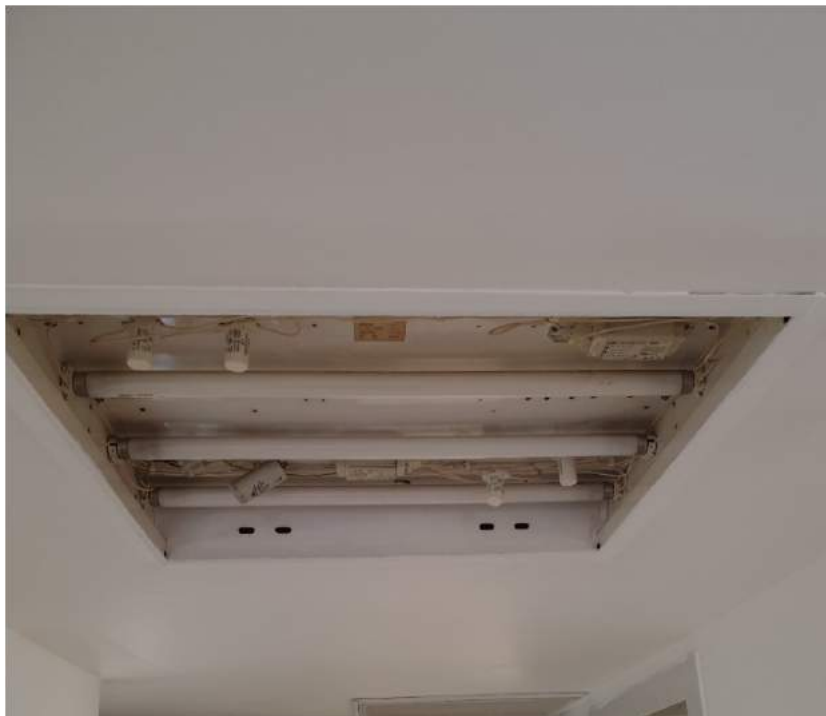
## חוטי חשמל ללא הגנה

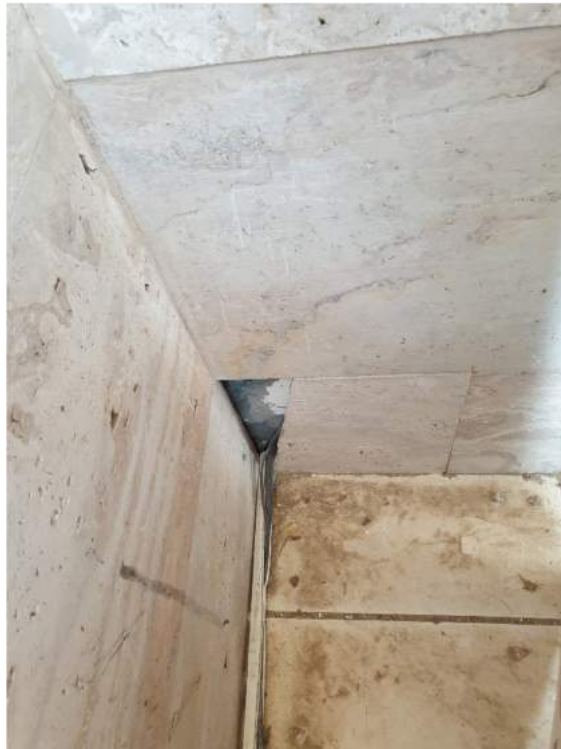
אבן חיפוי שבורה במרפסת ועלולה לגרום לחדירת מים

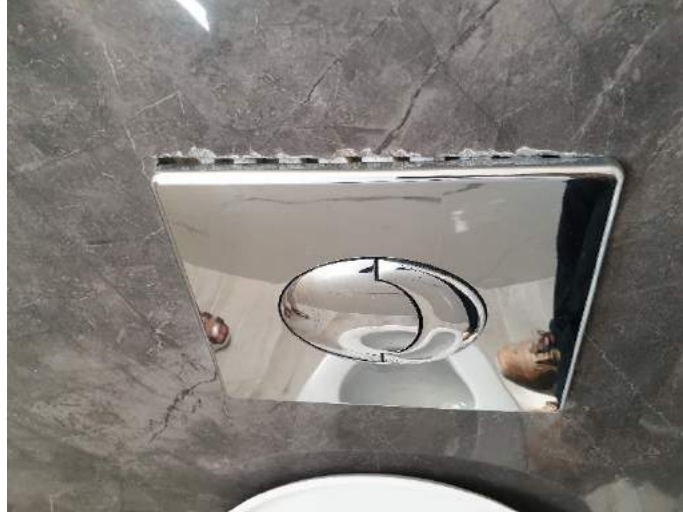
### לחצן מורכב לא תקין בשרותי הורים

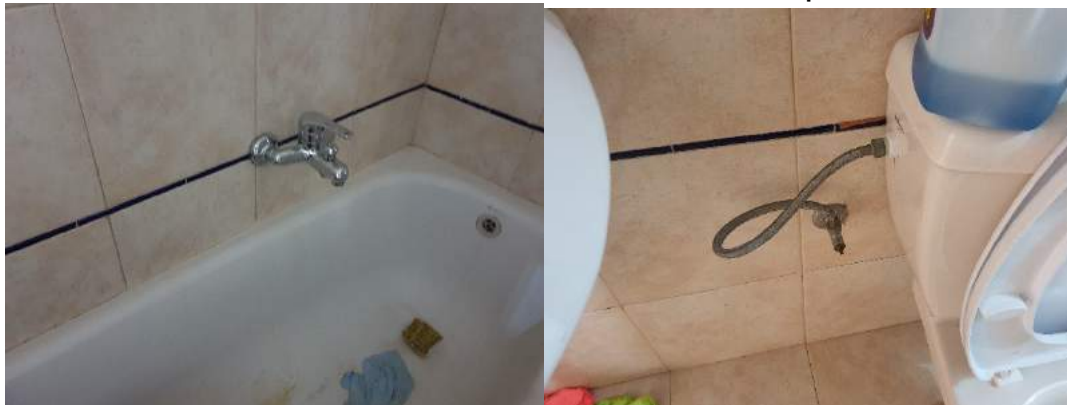
### חסרים אביזרים במקלחת אורחים

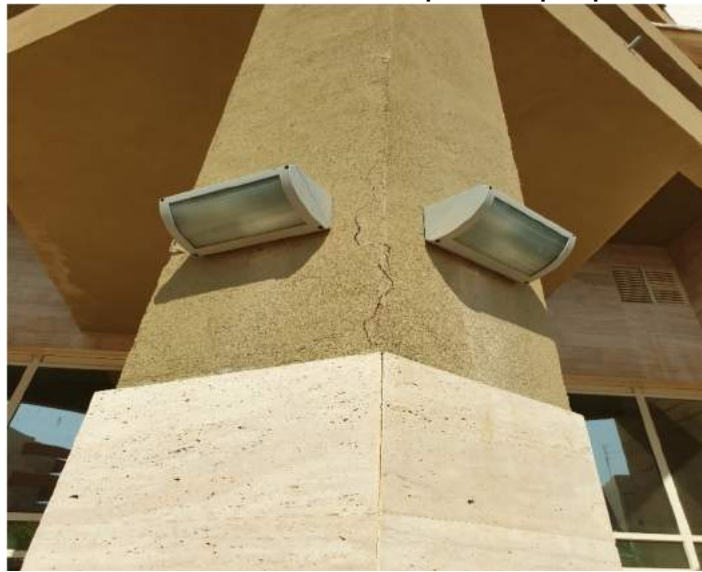
סדקים שמצריכים בדיקת קונסטרוקטור

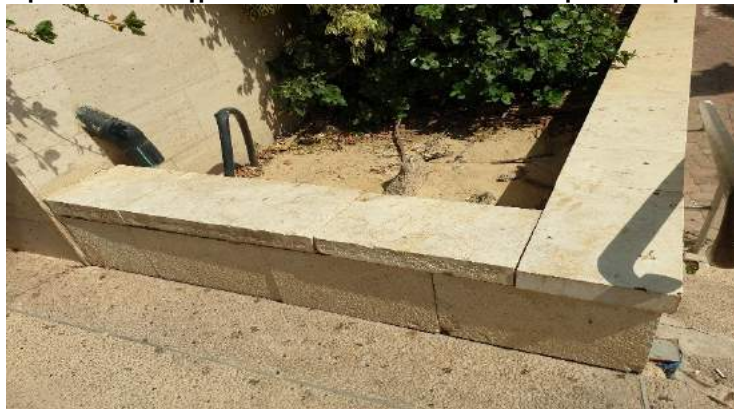
אבני הקופינג לא קובעו בקיבוע מכני כפי שדורש התקן 2378 חלק 4

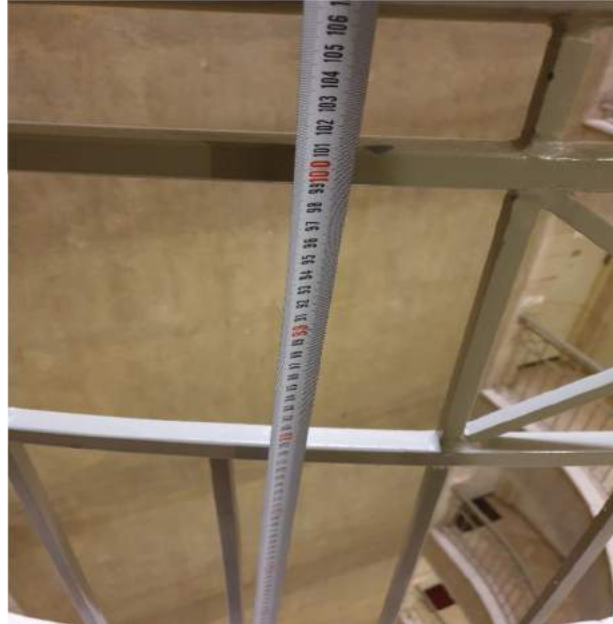
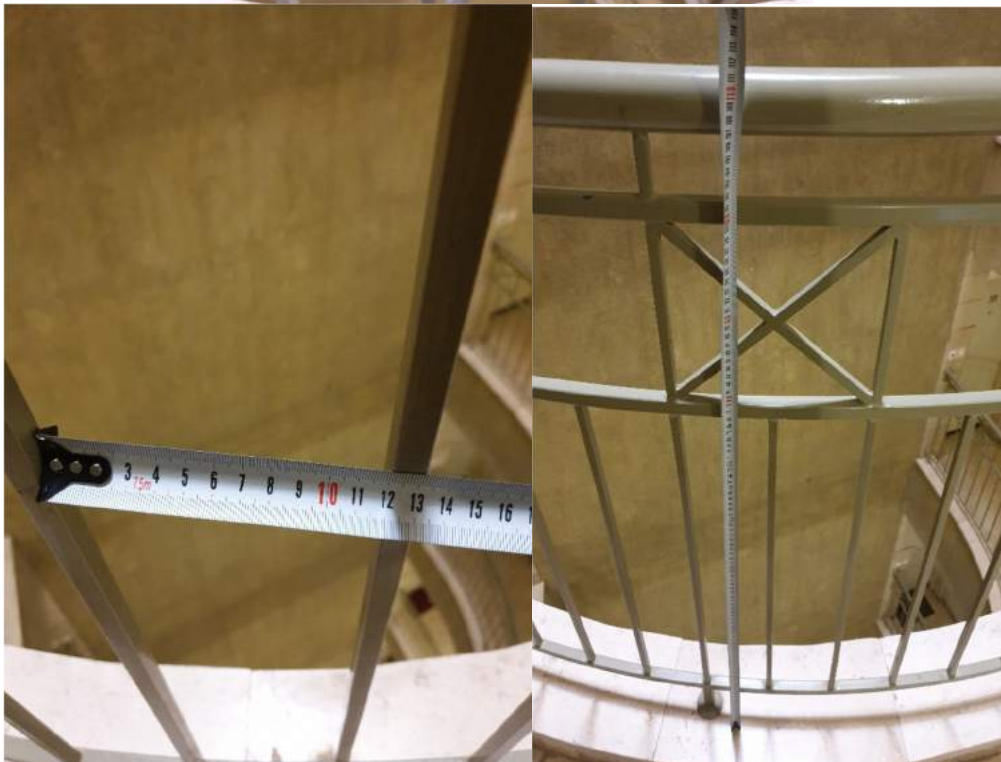
## מעקות בכלל הקומות בבניין אינם תקינים ויש צורך להחליפם
