חוות דעת מומחה וממצאי ביקורת ליקויי בניה

שם המומחה: נחשון הורביץ  
מקום עבודה: הורביץ מהנדסים

אני החתום מטה עפ"י בקשת משפחת [REDACTED], ביקרתי ביום [REDACTED] בדירה מס' [REDACTED].

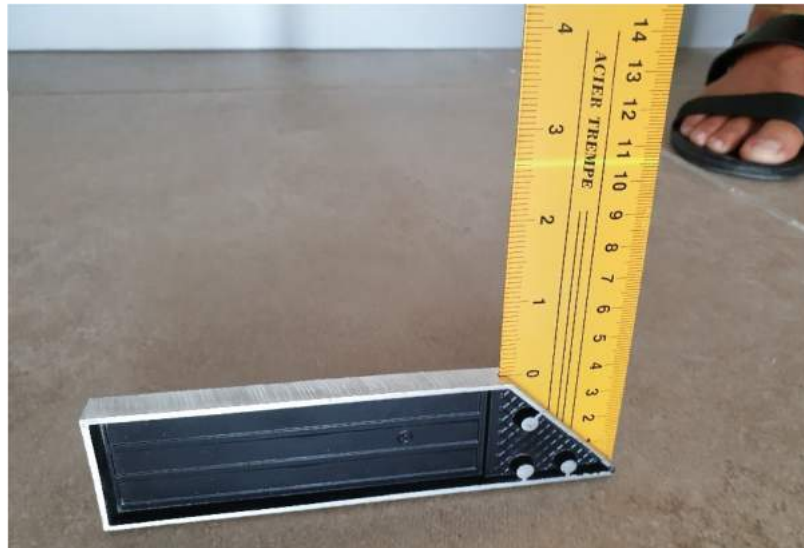
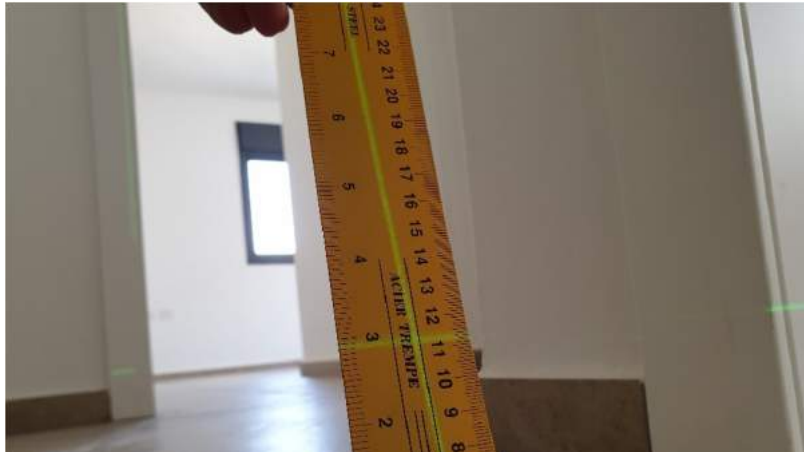
בהתאם לגיליון התיקון לתקן 1555.3 מינואר 2014 הסטיה המותרת במפלס הינה  $\pm 5$  מ"מ, בבדיקה שבוצעה בדירה מפלס פני הריצוף יורד באיזור החדרים

המפלס הממוצע שנמצא הינו 10.5 כאשר באיזור החדרים המפלס עבר את גובה 11. מהרצפה

על הקבלן לפרק את הריצוף הגבוה בחדרים ולהרכיב במפלס המתוכנן.

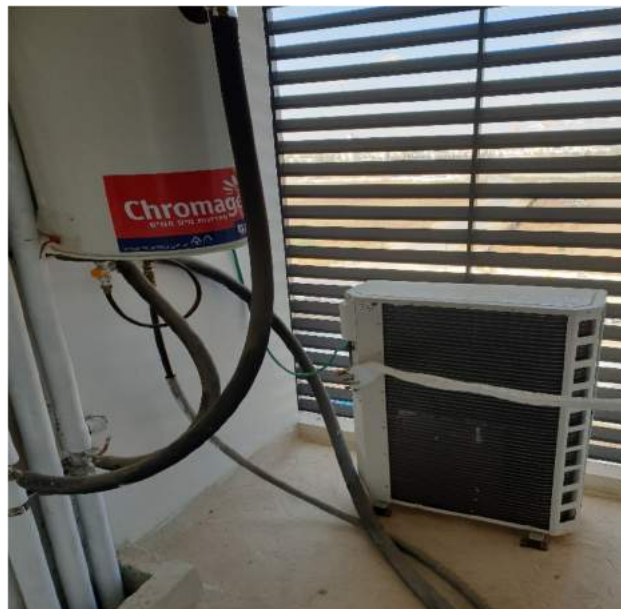
צינורות "המזרים" ו"המחזיר" בדוד בוצעו מפלסטיק בשונה מהנכתב בתקן 579 חלק 4 ומהמפרט הבין משרדי

## צינורות אלו עלולים להגיע לכשל בטמפרטורות גבוהות

**צנרות המים לא מסודרות ומקובעות לקיר, הקבלן נדרש לסדר את המסתור ולקבע את הצנרת אל הקיר בהתאם לתקן 579 חלק 4.**

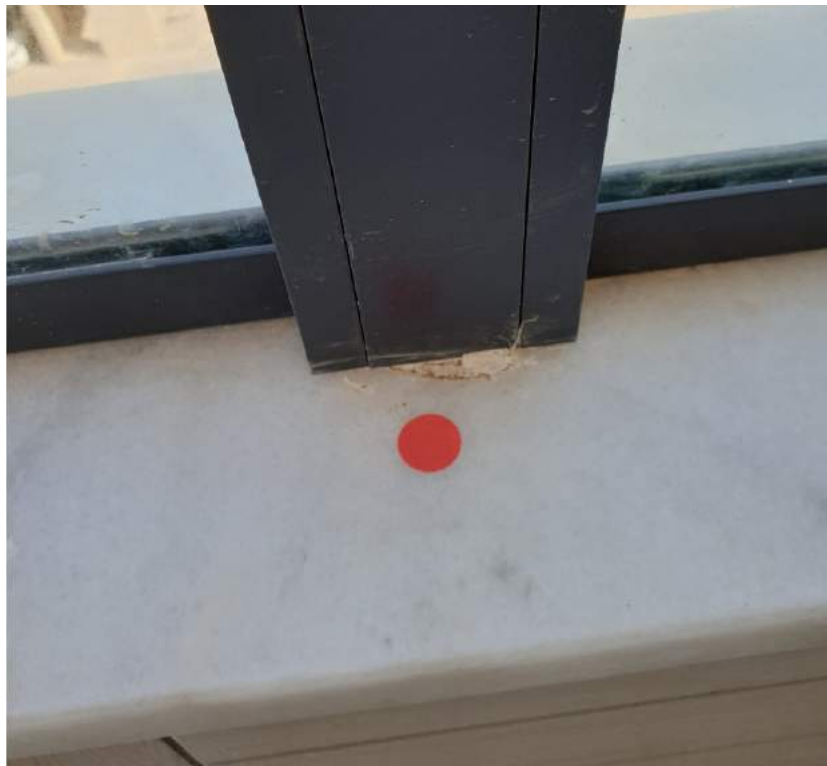
### אבני הקופינג לא קובעו בקיבוע מכני כפי שדורש התקן 2378 חלק 4

הקבלן נדרש לבצע קיבוע מכני ע"י בורג אחד מפלב"מ 316 בכל אבן .

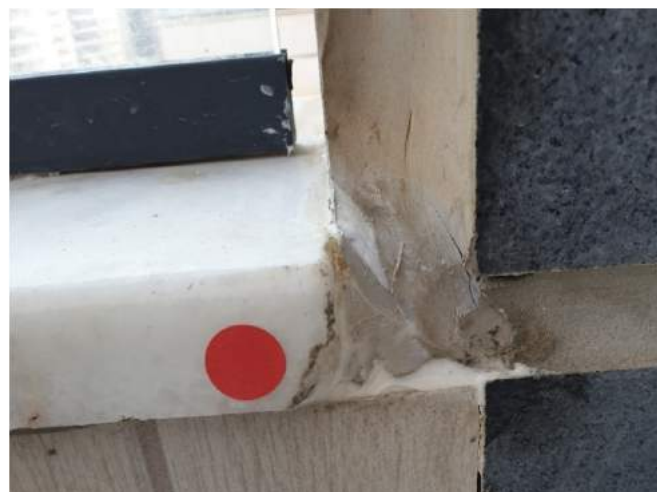
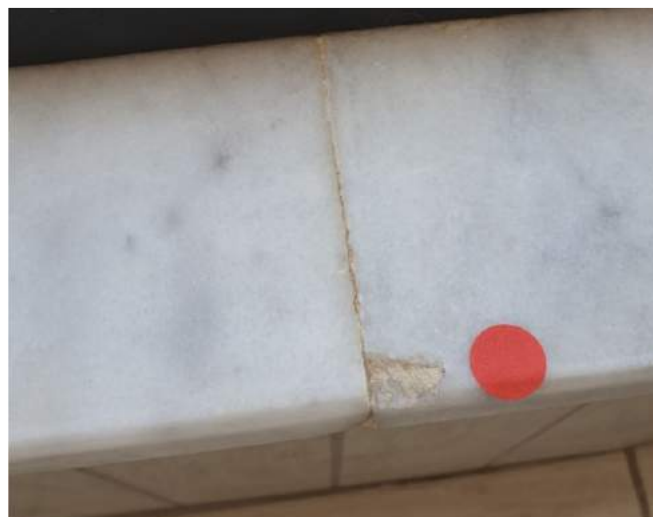
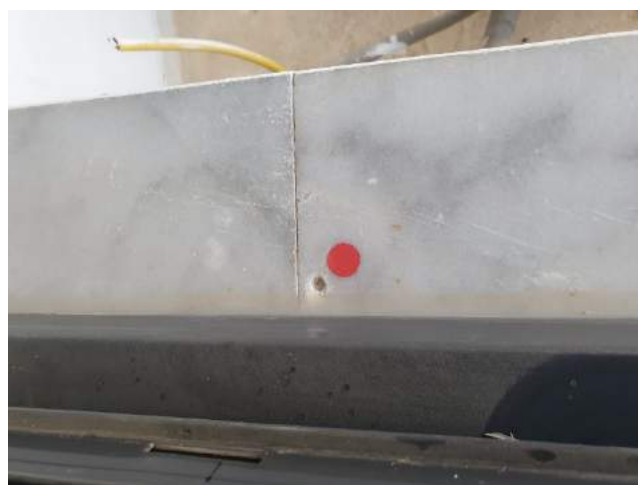
בנוסף לכך החיפוי שהורכב שבור ופגום בחלק מהאבנים ואינו עומד בתקן  
2378

**הקבלן נדרש להחליף את כלל האבנים הפגומות.**

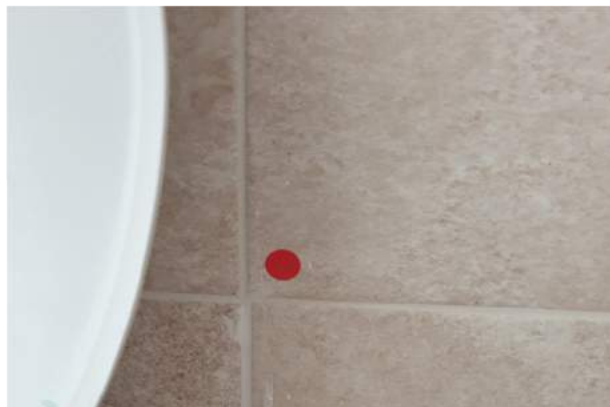
בחלק מהמישקים בחיפוי הקיר בחדר האמבטיה של ההורים והילדים לא נשמר המרווח המופיע בתקן 1555 חלק 2 בנקודות החיבור בין מישורים

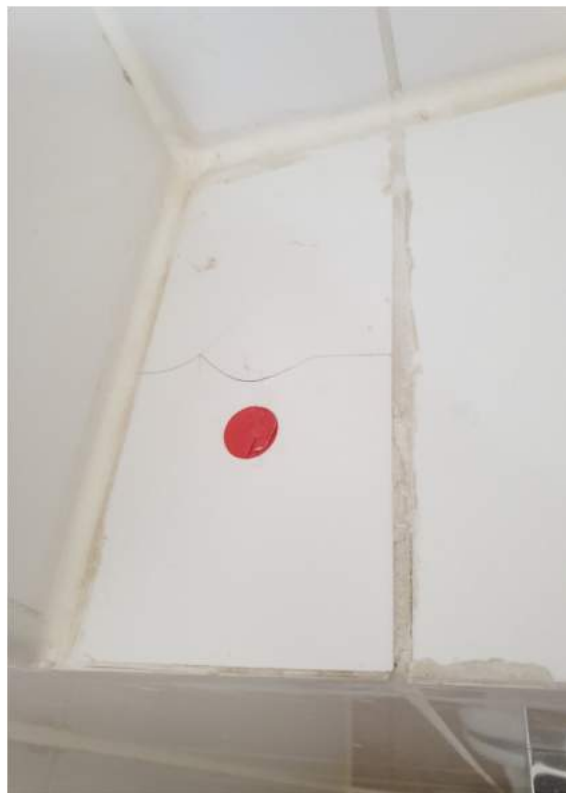
### ישנם אריחים עם שברים שאינם עומדים בתקן 314

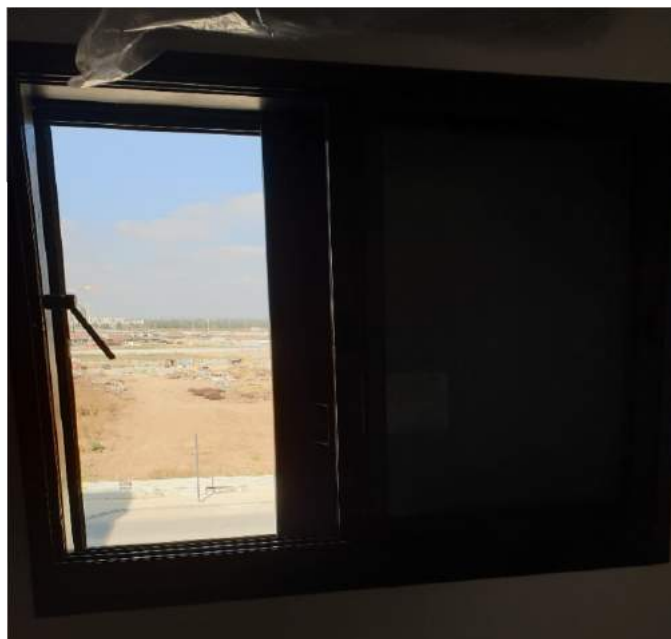
החלון והדלת אינם נפתחים בכח המקסימלי המותר בתקן 4422 חלק 3

חלון הממ"ד כלל לא נסגר, ליקוי זה הינו מפגע בטיחות והקבלן נדרש לתקנו לפני אכלוס הדירה.

### הקבלן נדרש להציג אישורי מעבדה לבדיקה חוזרת לאחר התיקון

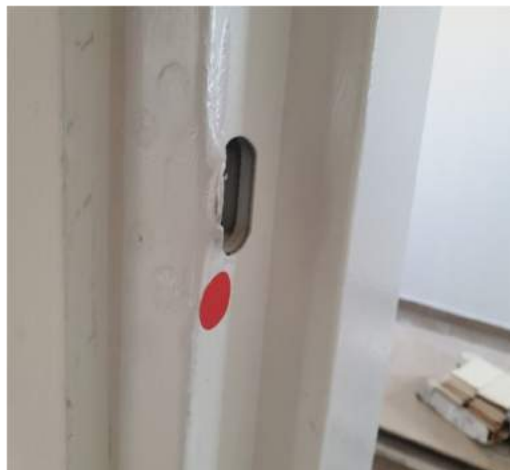
קיים עיוות בפתח כניסת הלשונית,  
ההוראה בתקן 4422 חלק 3 :

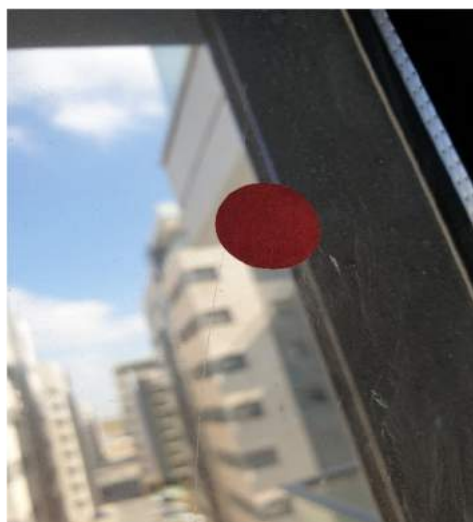
הזכוכית בחלון החדר ילדים סדוקה

הקבלן נדרש להחליף את הזכוכית.

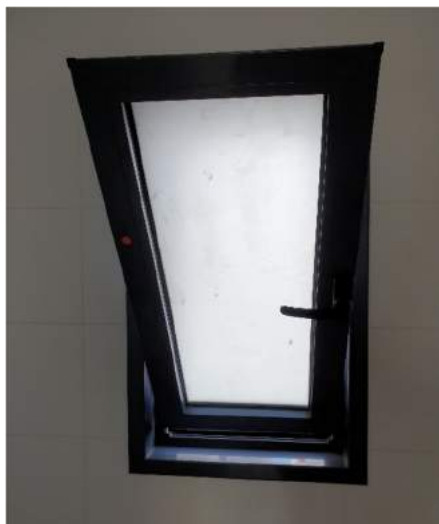
## חלון בחדר מקלחת לא נסגר

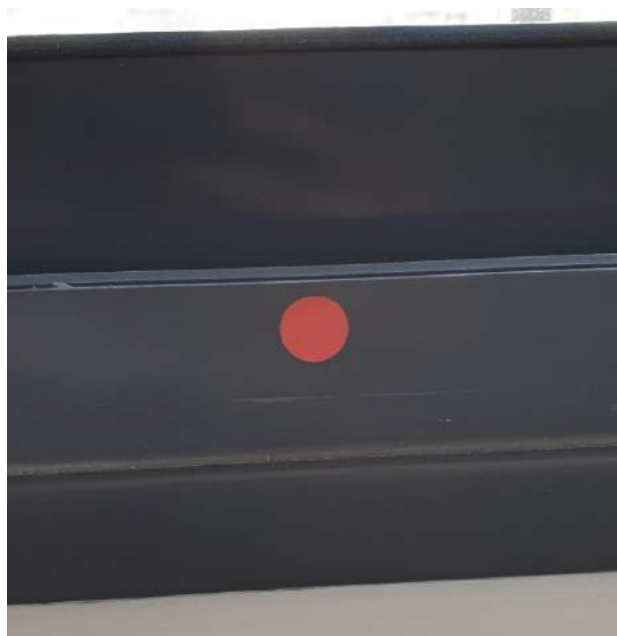
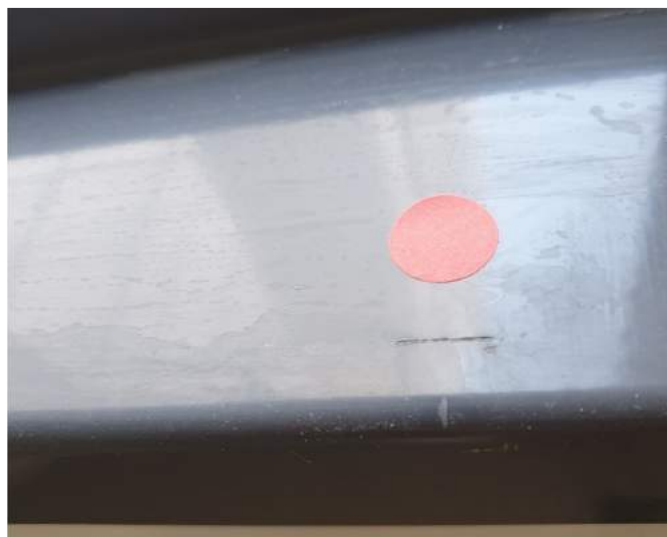
על וטרינה יציאה למרפסת וחלונות בחדרי שינה ילדים קיימות שריטות שאינן עומדות בתקן 1068.2

יש צורך לפרק את הפרופילים ולבצע תיקונים.

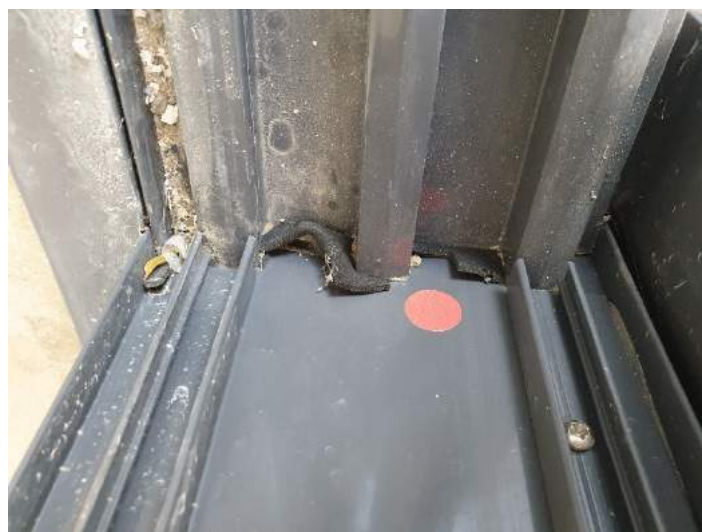
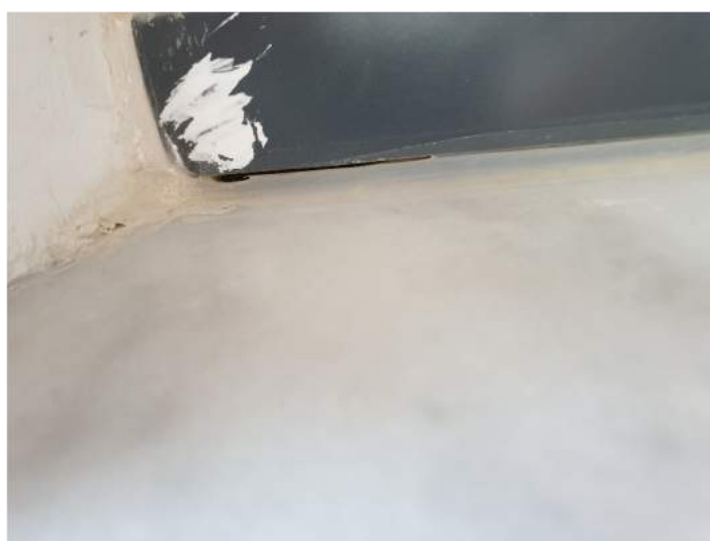
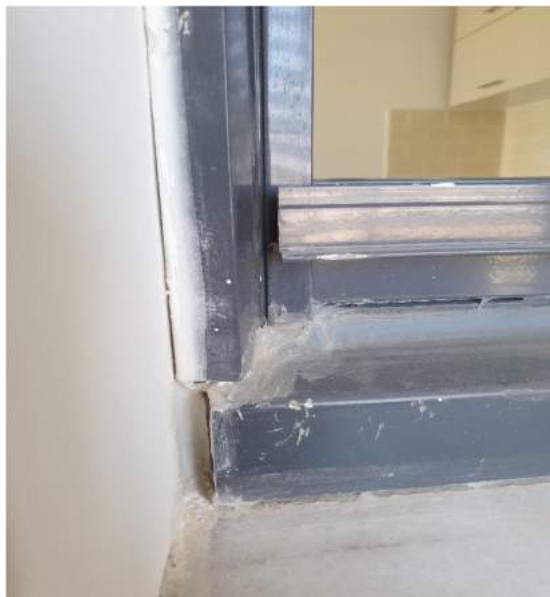
## חלק מהחלונות לא נאטמו כנדרש בתקנים 1068 ו 4068 או שהגומיות אינן תקינות

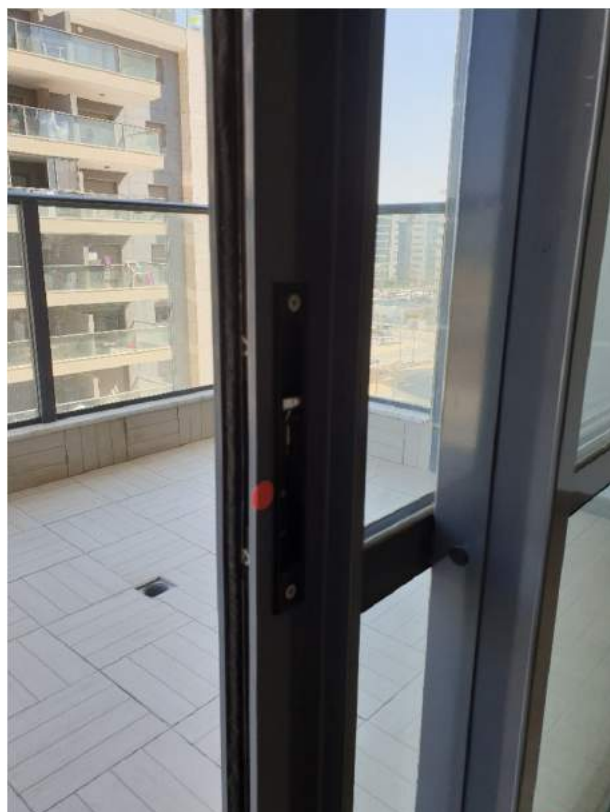
## חסרים אביזרים בוטרינה יציאה למרפסת

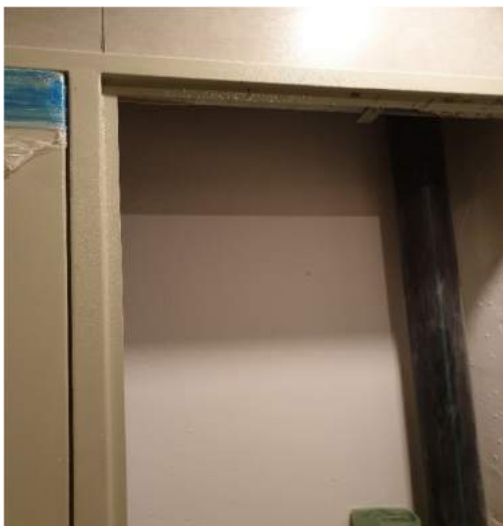
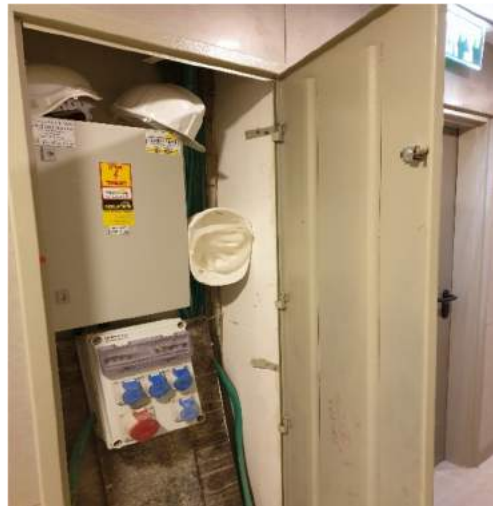
למרות שהבדיקה אינה כוללת את הרכוש המשותף, אני רואה לנכון לציין פגם שעלול להזיק למזמין הדוח, בארונות השירות הקרובים לדירה אין גומיות המונעות רעש כנדרש בתקן 4376.

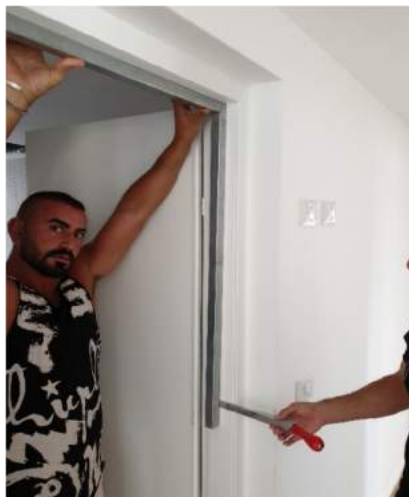
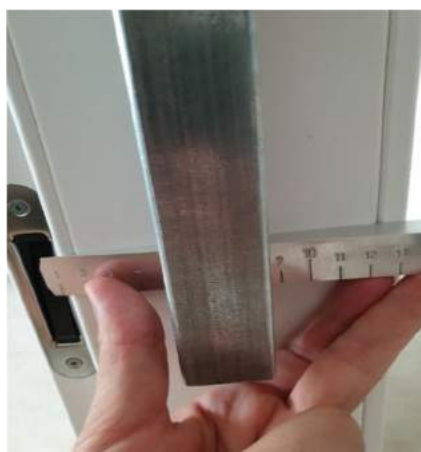
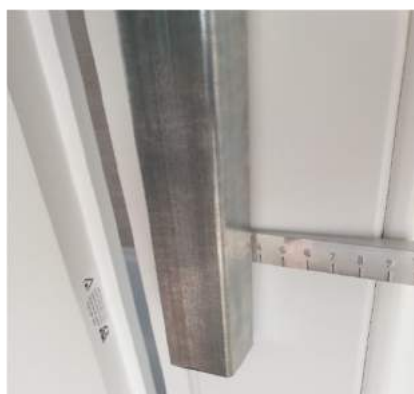
הבדיקה בוצעה עם זוויתן 660 \* 1000 כפי הנדרש בתקן, הסטייה שהתקבלה גבוהה מהמותר.

הקבלן נדרש לפרק את המשקופים ולהתקין מחדש בהתאם לתקן.

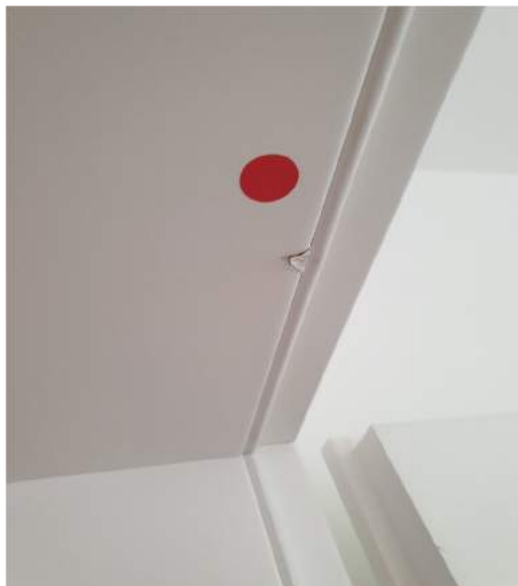
### בדלת חדר הילדים קיים פגם חזותי שאינו תואם את תקן 23 חלק 3

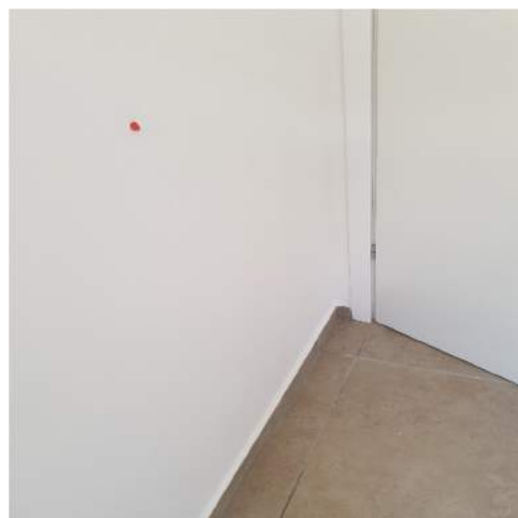
אין מעצורי דלתות

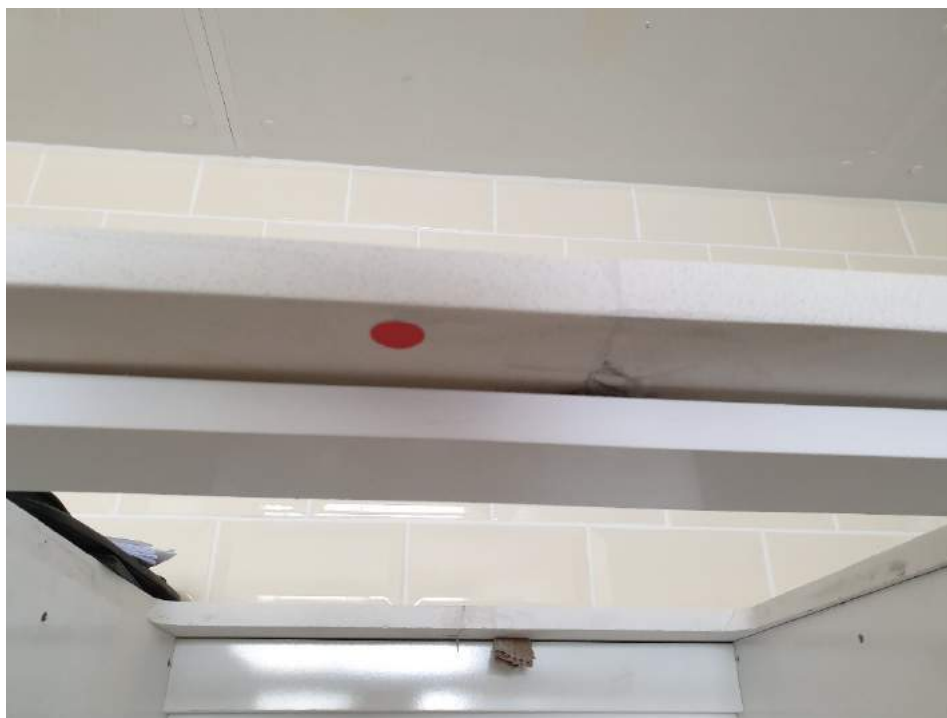
## החיתוך סביב הפתחים בשיש אינו בוצע לפי בתקן 4440 חלק 1

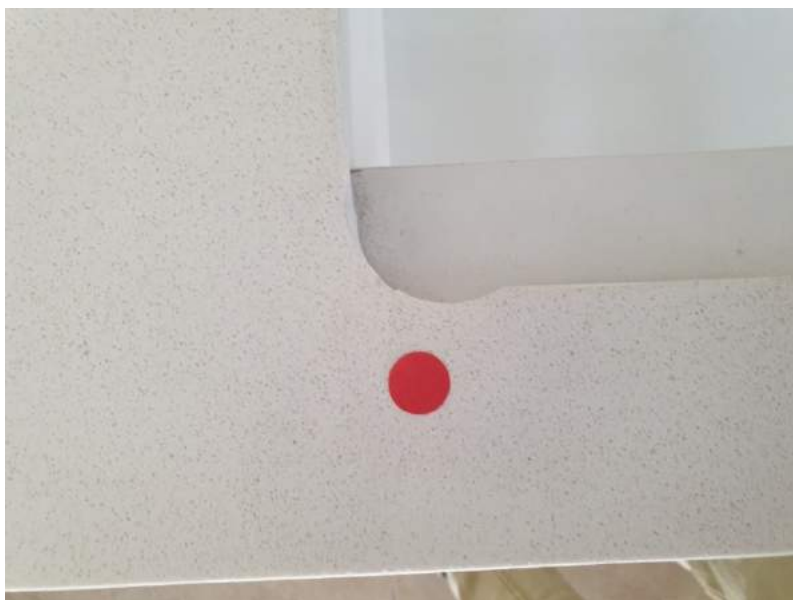
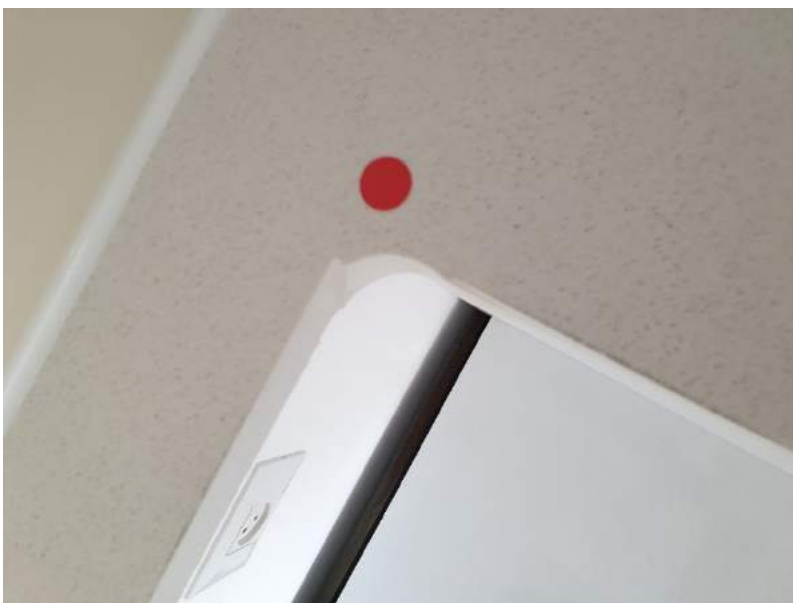
### התקנת השיש בוצעה ללא מעצור מים כנדרש בתקן 4440 חלק 1

הקבלן נדרש להחליף את לוחות השיש ולבצע מעצור מים.

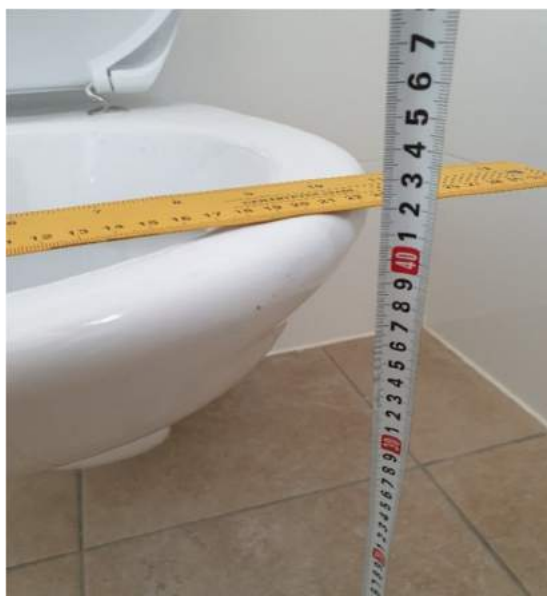
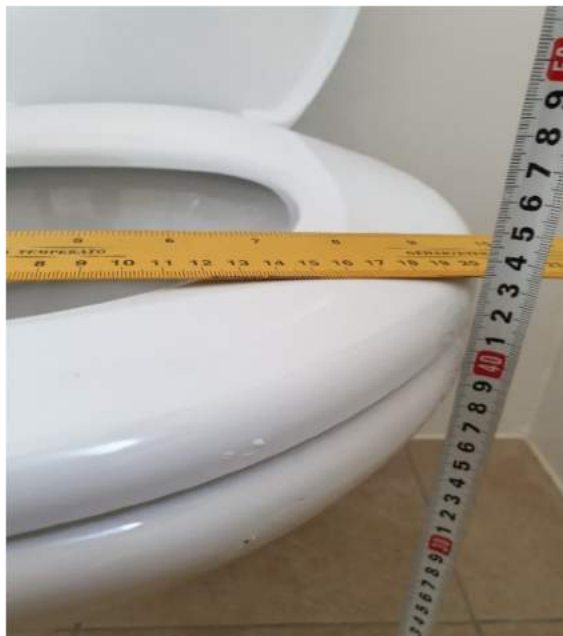
גובה האסלה בשרותי הורים הינו 42 ס"מ מגובה הריצוף, גובה זה אינו תואם את המובא בתקן 1205 חלק 3

על הקבלן לפרק ולהרכיב בגובה נמוך יותר 40-38 ס"מ.

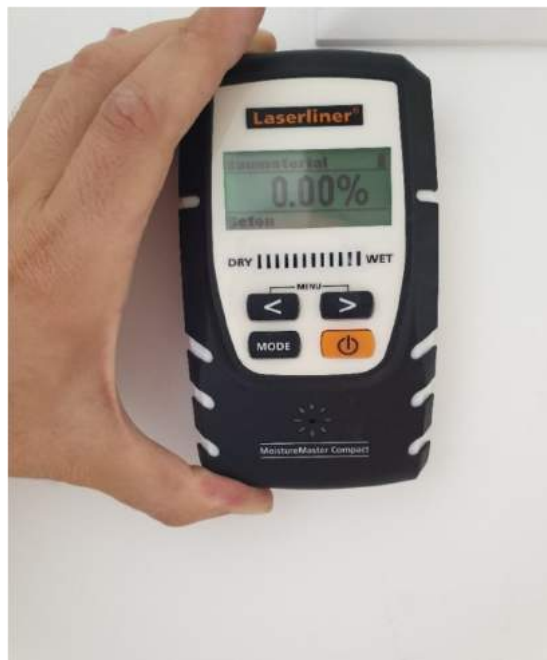
בבדיקה באמצעות פרוטימטר ניתן לראות הפרשים בין החלק העליון לחלק התחתון של הקיר ליד וטרינה יציאה למרפסת.  
יש צורך בבדיקה של מכון התקנים לתכולת רטיבות.

התוצאה שהתקבלה בחלק העליון של הקיר

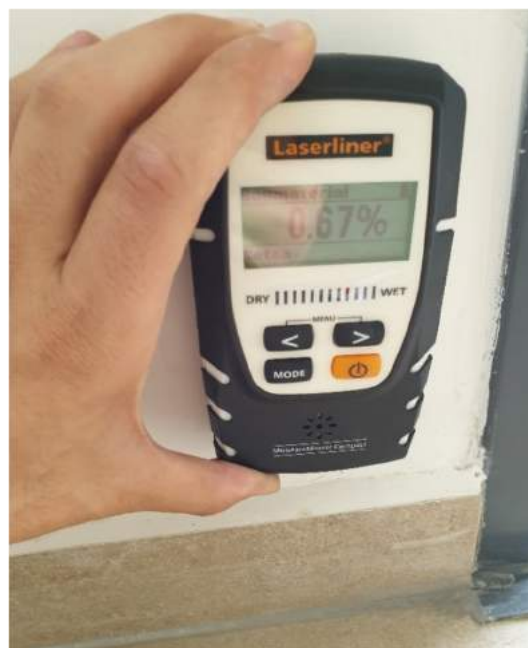
התוצאה שהתקבלה בתחתית הקיר

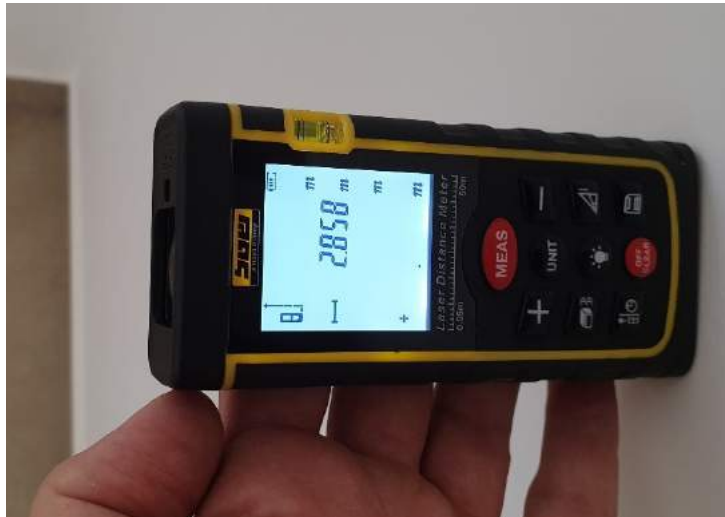
בתוכנית שהוצגה בפני לא ציין הקבלן את רוחב המסדרון, בבדיקה בחדר הממ"ד נמצאה סטיה שככל הנראה גרמה להקטנת המסדרון.

הקבלן נדרש לבצע רשת קורדינטות ולהציג לדייר את הסטיות בדירה.

סטיות אלו אינן פשוטות לתיקון, הדייר יופנה לשמאי להערכת שווי ירידת ערך.

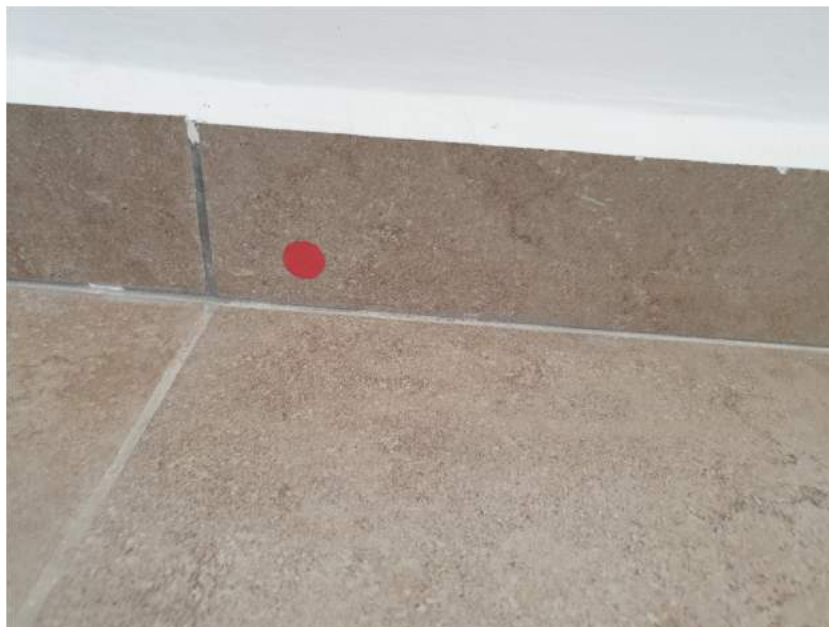
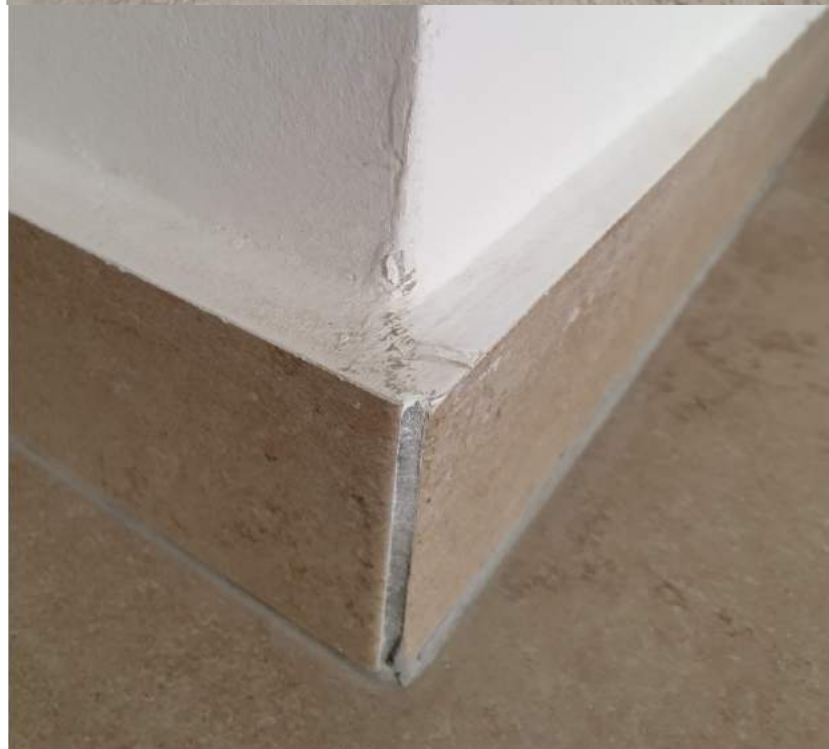
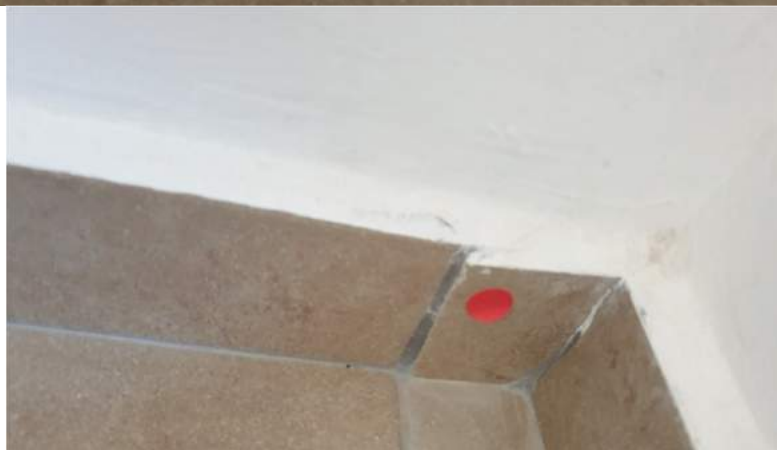
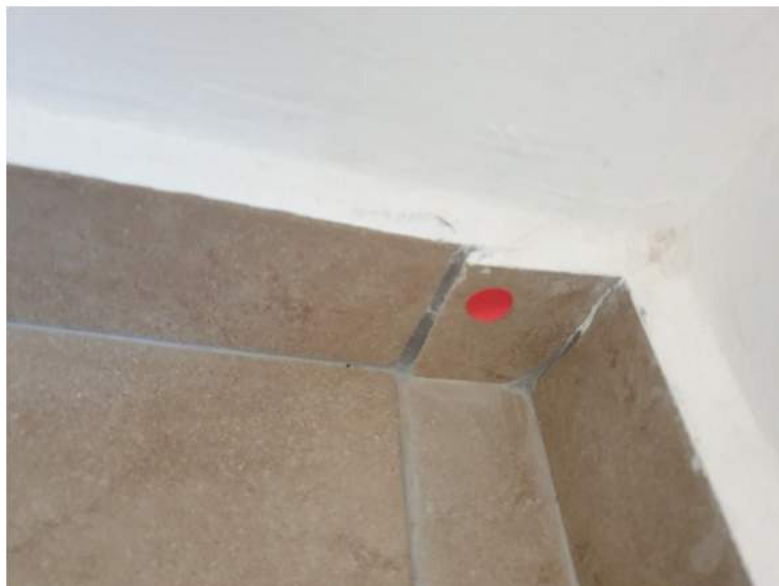
מילוי המשיקים לא בוצע בהתאם לתקן 1555.3

השיפולים בכלל הדירה הורכבו ללא מישק של 3 מ"מ כנדרש בתקן 1555.3 ובחלקם ההתקנה בוצעה בצורה לקויה.

הקבלן נדרש לפרק ולהדביק מחדש.

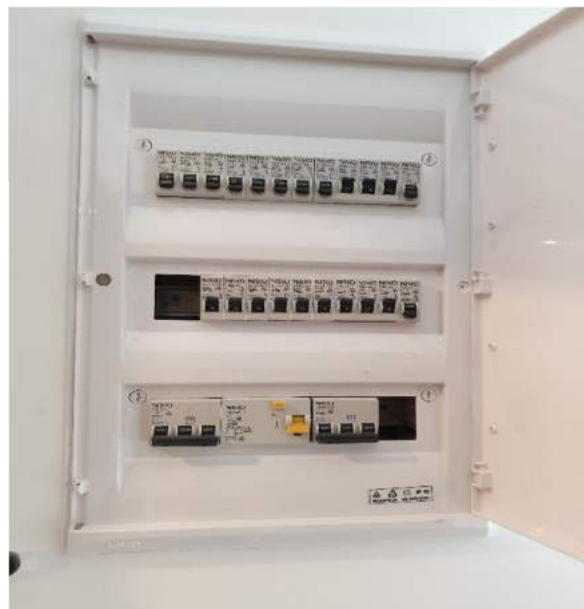
### לוח החשמל אינו מוגן בפני מגע, על הקבלן לסגור את החריצים ולסמן את המפסקים.

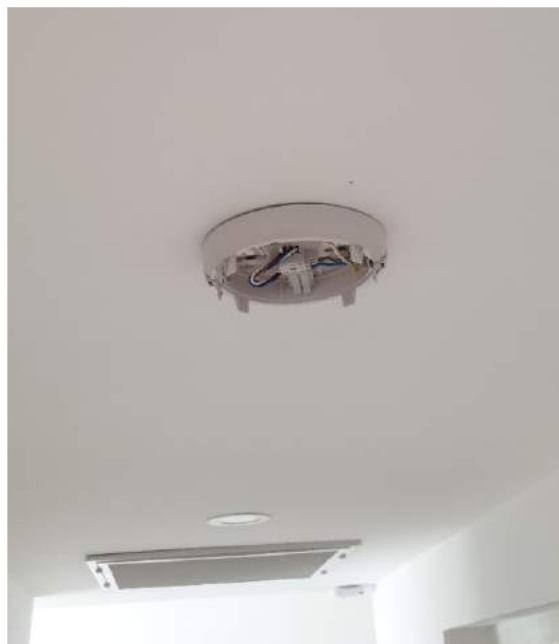
## במסדרון חסר חלק של גלאי העשן

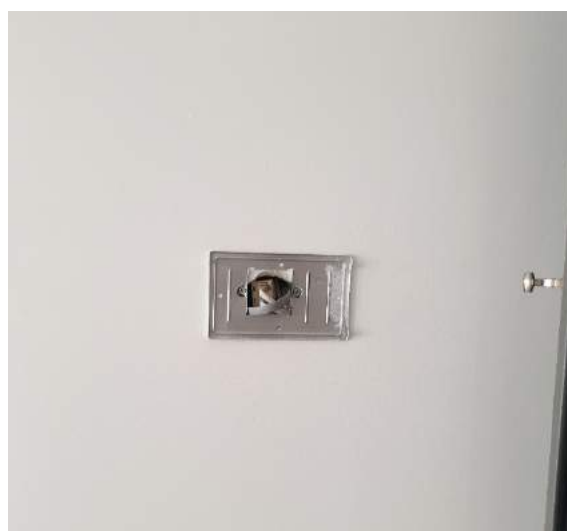
חסר פנל

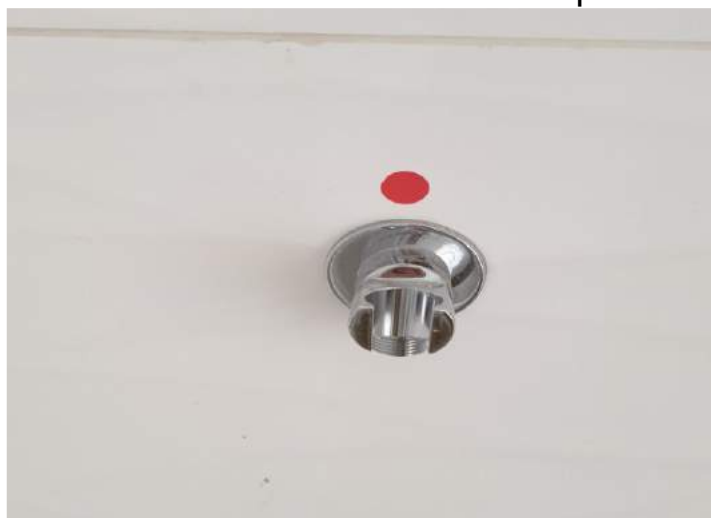
חסר אביזר מקלחת במקלחת הורים.

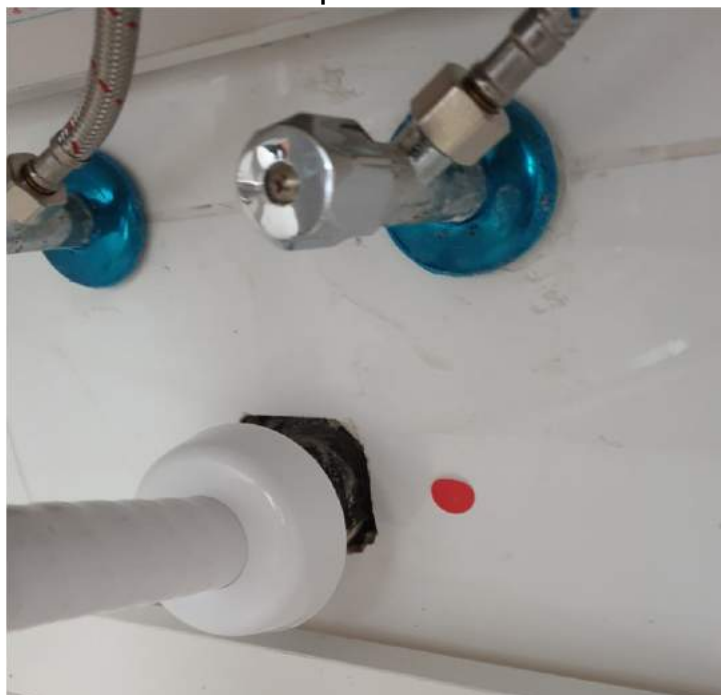
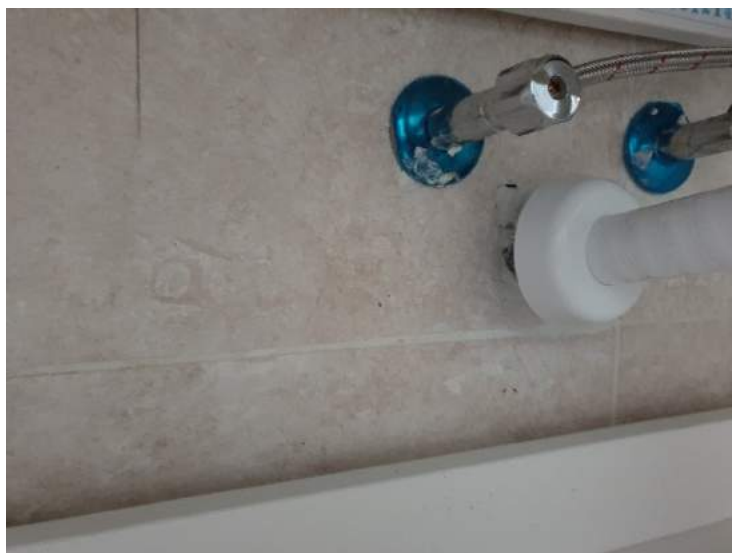
רוזטות בחדרי אמבטיה בוצעו בצורה לא תקינה

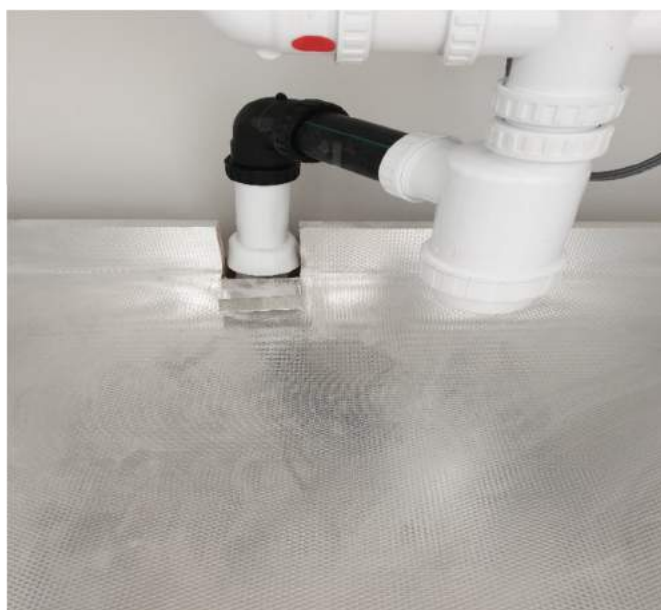
בסיפון הכיור במטבח קיימת נזילה

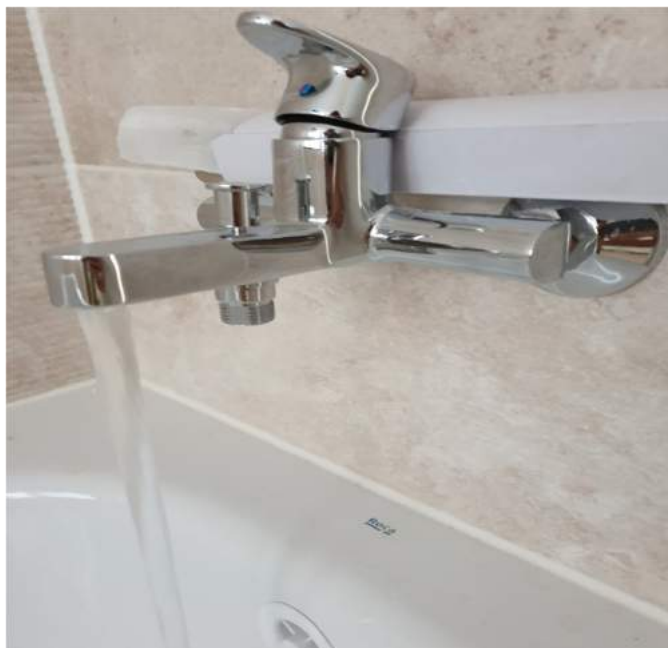
## חסר אביזר באמבטית ילדים

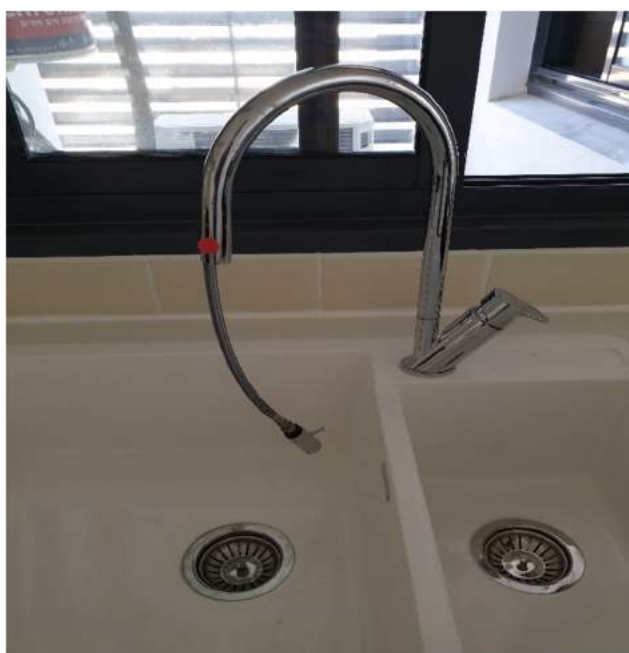
## ברז בכיור מטבח לא תקין

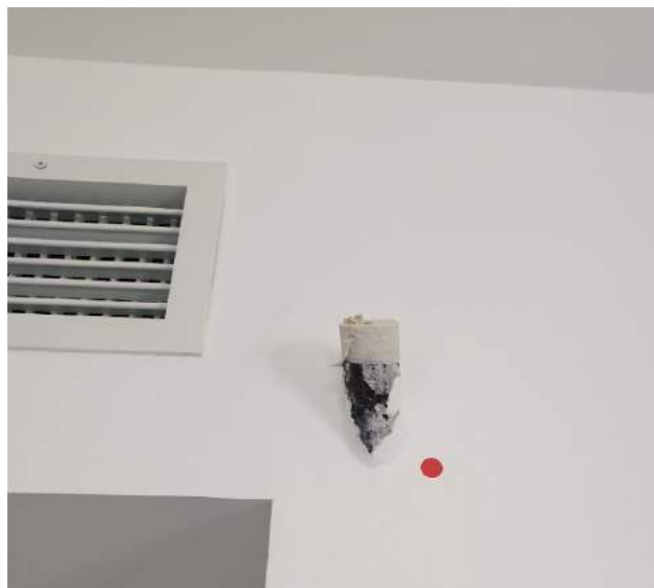
בחדר הורים נעשתה הכנה מיותרת לניקוז מזגן , הקבלן נדרש לסתום את הניקוז ולבצע תיקון לקיר.

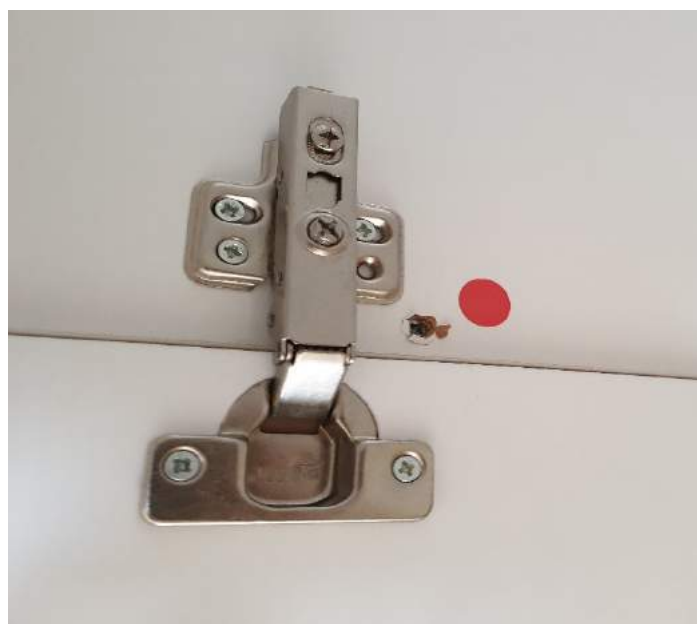
קידוחים בדפנות

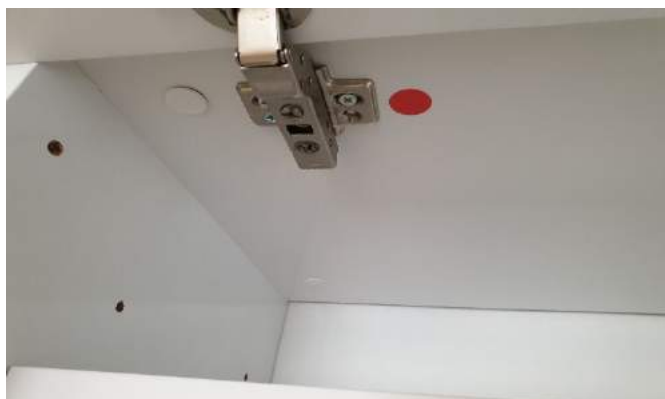
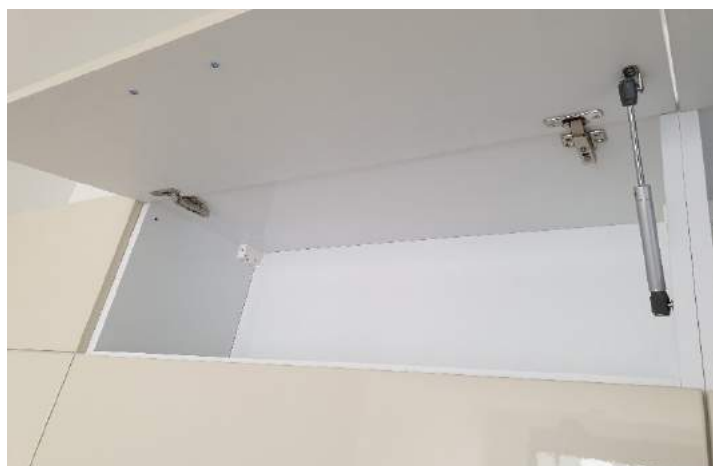
צירים חורקים

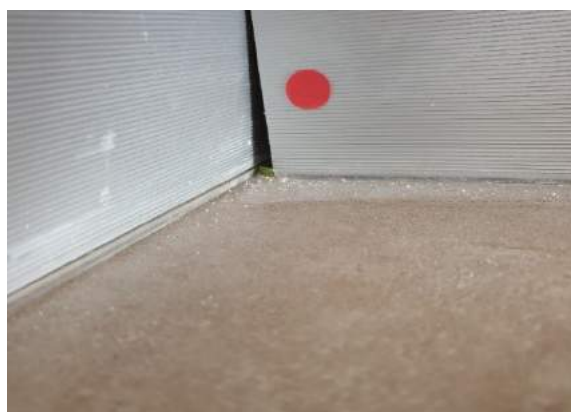
גימור לא תקין בתחתית הארון

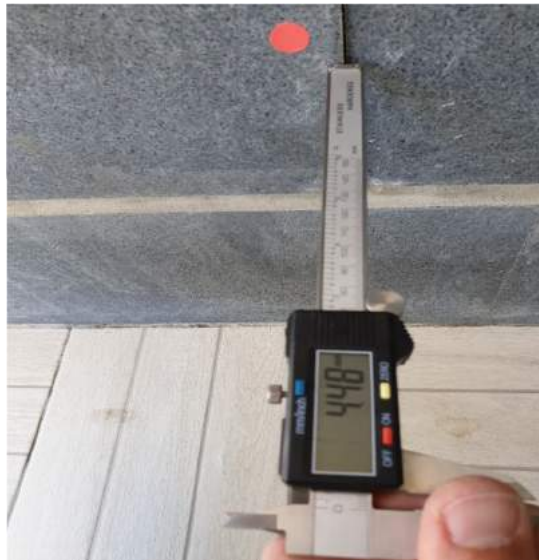
חלק מאבני החיפוי במרפסת אינן הותקנו לפי תקן 2378 חלק 5 ותקן 789

הקבלן נדרש להחליף את האבנים הפגומות ולבצע קיבוע מכני לאבנים החדשות, כמו"כ יש צורך במילוי מישקים אחיד.

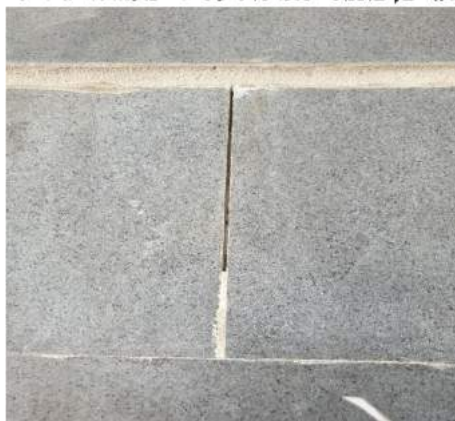
## מילוי מישקים לא אחיד או מילוי הפוגע באבן

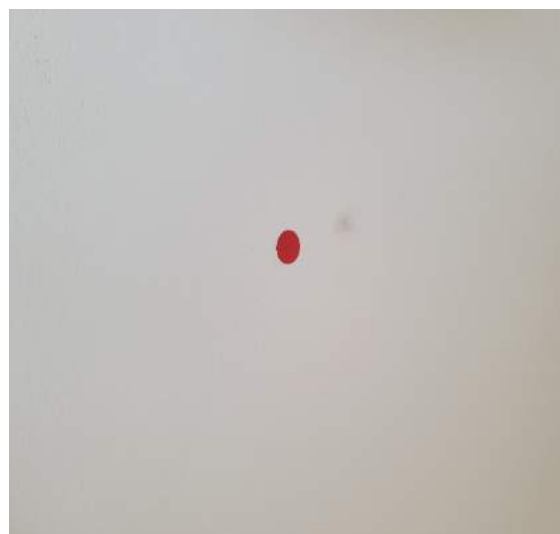
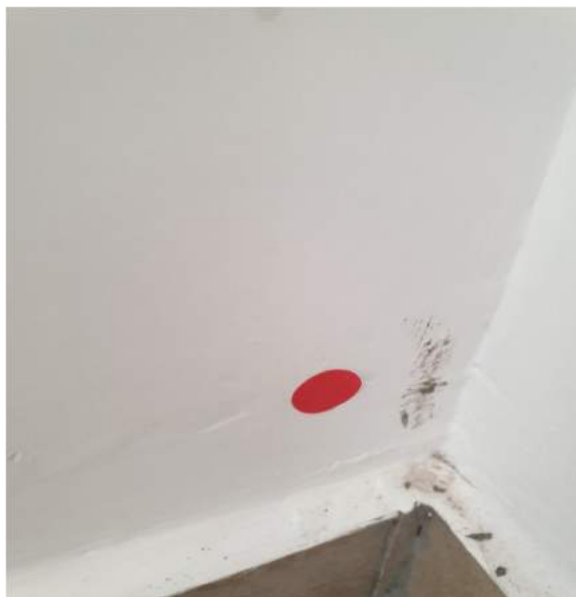
## כתמי צבע

הקבלן צריך לבצע תיקוני שפכטל ולצבוע מחדש את הדירה.

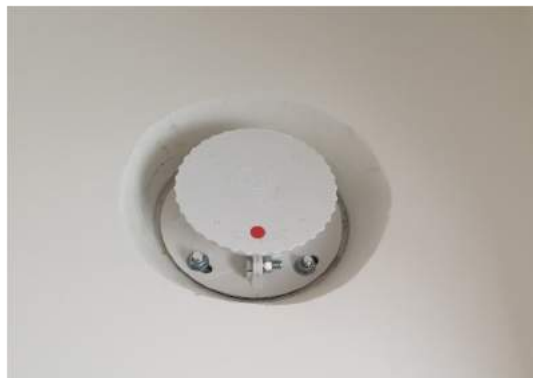
עיבוד פתחים לקוי

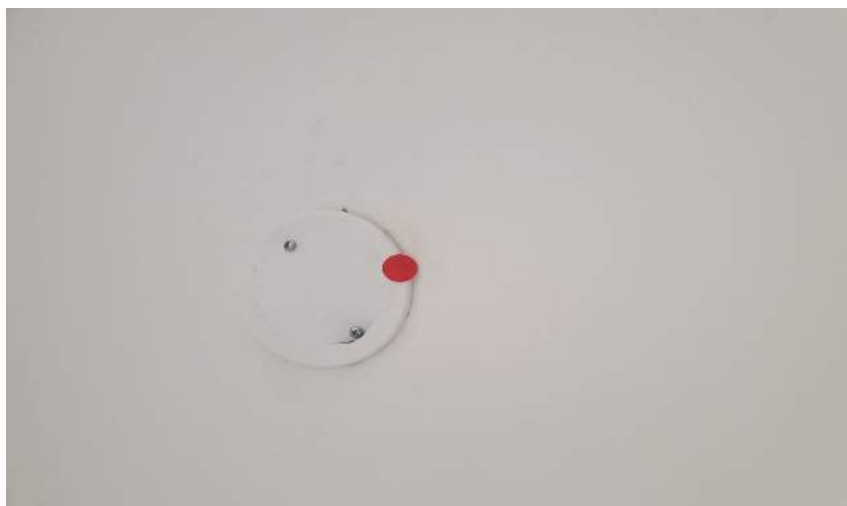
קופסאות חשמל עם מכסים לא אסתטים בכל הדירה.

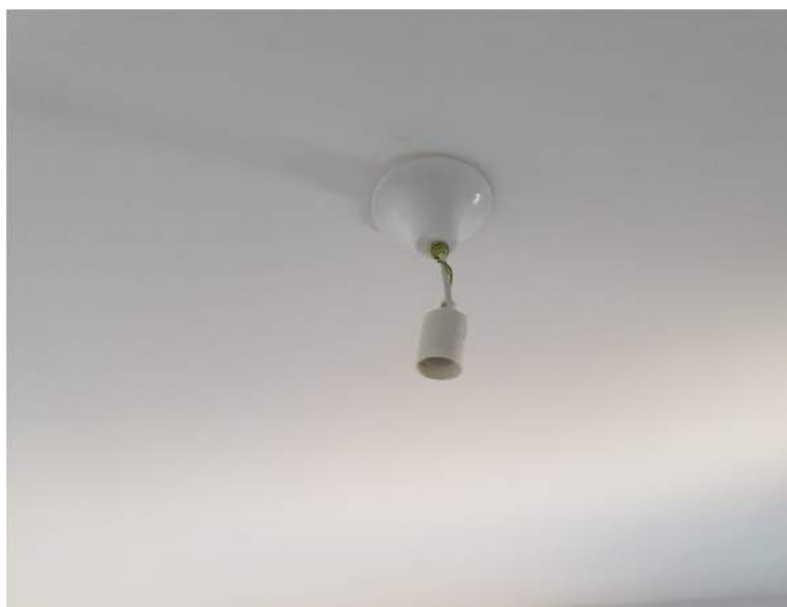
חוטי ארקה על המנורות

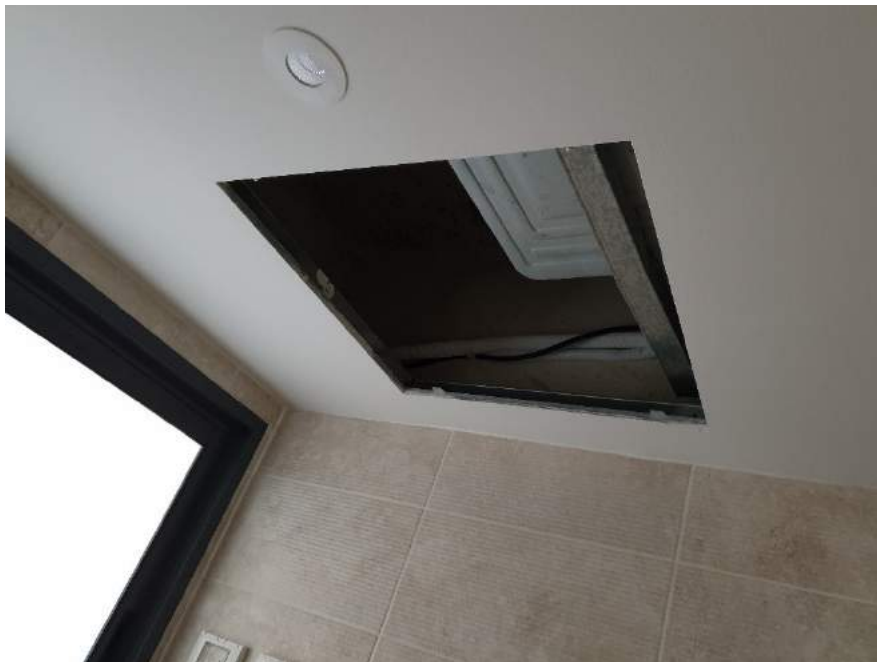
פתח שירות ללא דלת בתקרת גבס
