חוות דעת מומחה וממצאי ביקורת ליקויי בניה

שם המומחה: נחשון הורביץ  
מקום עבודה: הורביץ מהנדסים

1. הנכס הנבדק הינו דירה בת 5 חדרים והיא נמצאת בקומה 1 של בניין מגורים משותף בעל 5 קומות מעל קומת כניסה.
2. במועד הביקור בדירה, הדירה מחוברת למערכות מים וחשמל.
3. במועד הביקור בדירה, הדירה טרם אוכלסה
4. חוות דעת זו אינה מתייחסת לליקויים בעבודות שבוצע ע"י הדיירים
5. חוות דעת זו אינה מתייחסת לליקויים בעבודות רכוש משותף של המבנה
6. חוות דעת זו אינה מתייחסת להתאמות בין מצבו הפיזי של הנכס לבין הרישום ברשומות שונות כגון העירייה, טאבו מנהל מקרקעי ישראל וכו' ואינה מתייחסת לבדיקת חישובים סטטיים של המבנה.
7. חוות דעת זו ערוכה ע"פ דרישות תקנים, תקנות או מסמכים אחרים רלוונטיים שהיו בתוקף בזמן קבלת היתר.

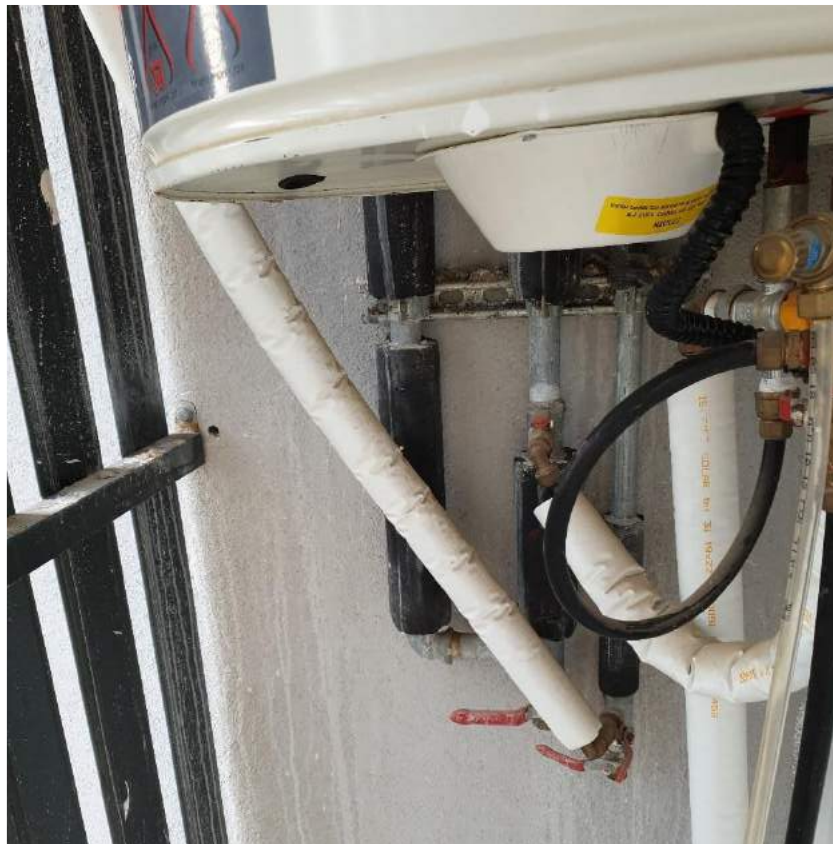
צינורות "המזרים" ו"המחזיר" בדוד בוצעו מפלסטיק בשונה מהנכתב בתקן 579 חלק 4 ומהמפרט הבין משרדי

צינורות אלו עלולים להגיע לכשל בטמפרטורות גבוהות.

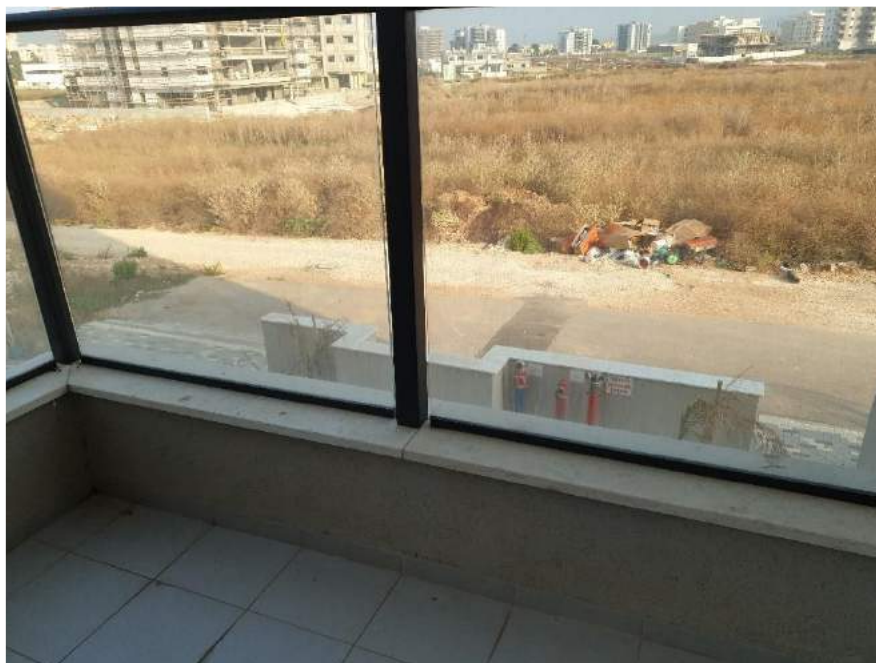
אבני הקופינג לא קובעו בקיבוע מכני כפי שדורש התקן 2378 חלק 4

הקבלן נדרש לבצע קיבוע מכני ע"י בורג אחד מפלב"מ 316 בכל אבן .

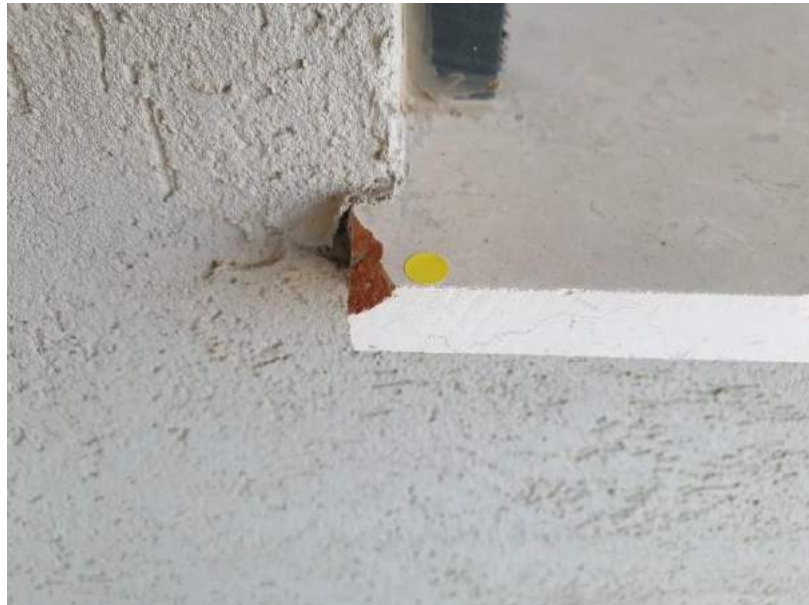
בנוסף לכך החיפוי שהורכב שבור ופגום בחלק מהאבנים ואינו עומד בתקן  
2378

**הקבלן נדרש להחליף את כלל האבנים הפגומות.**

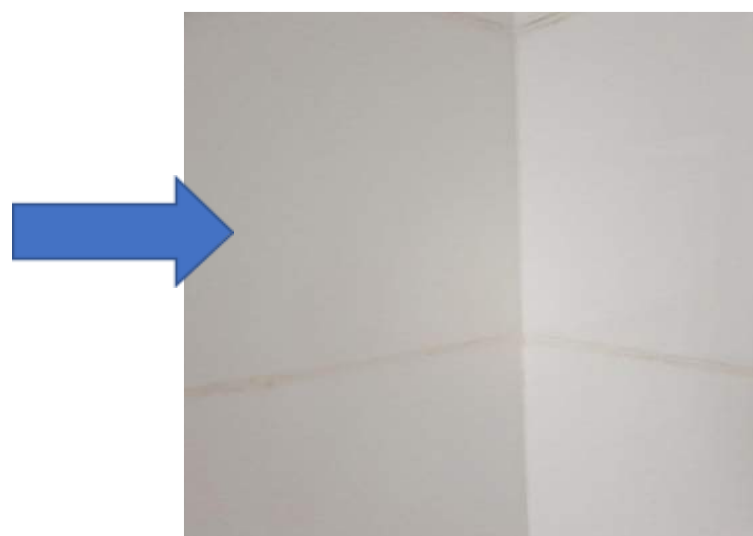
בחלק מהמישקים בחיפוי הקיר בחדר האמבטיה של ההורים והילדים לא נשמר המרווח המופיע בתקן 1555 חלק 2 בנקודות החיבור בין מישורים.

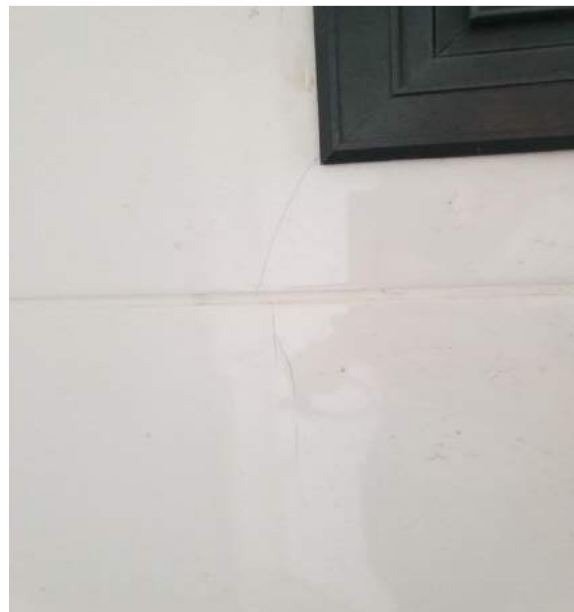
ישנם אריחים עם שברים שאינם עומדים בתקן 314

שבר באריחים

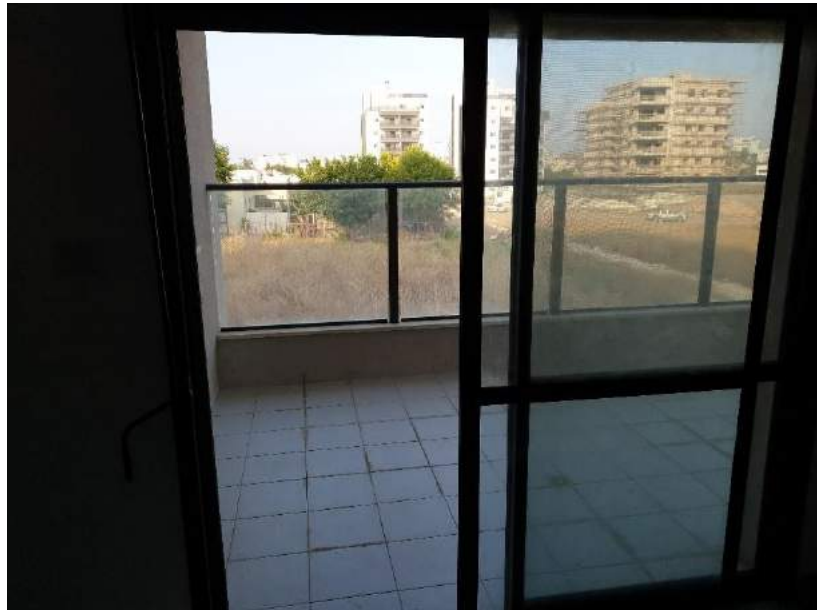
תריס הוטרינה לא מצליח להפתח באופן חשמלי.

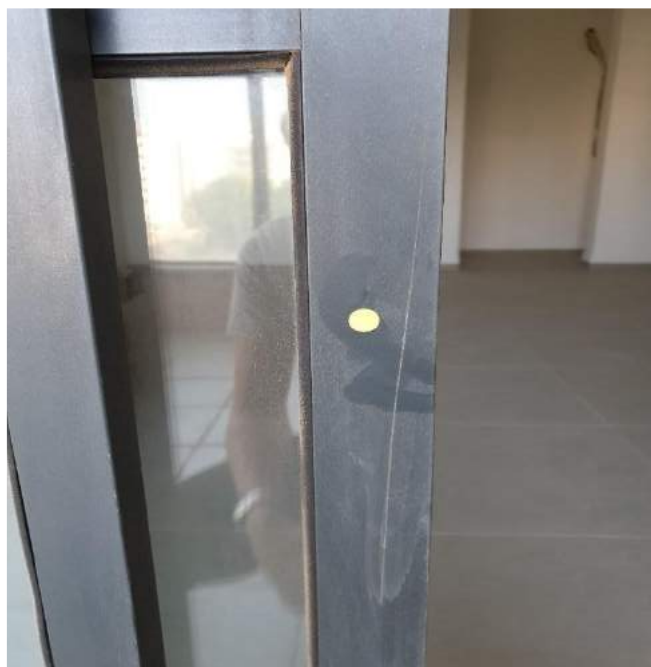
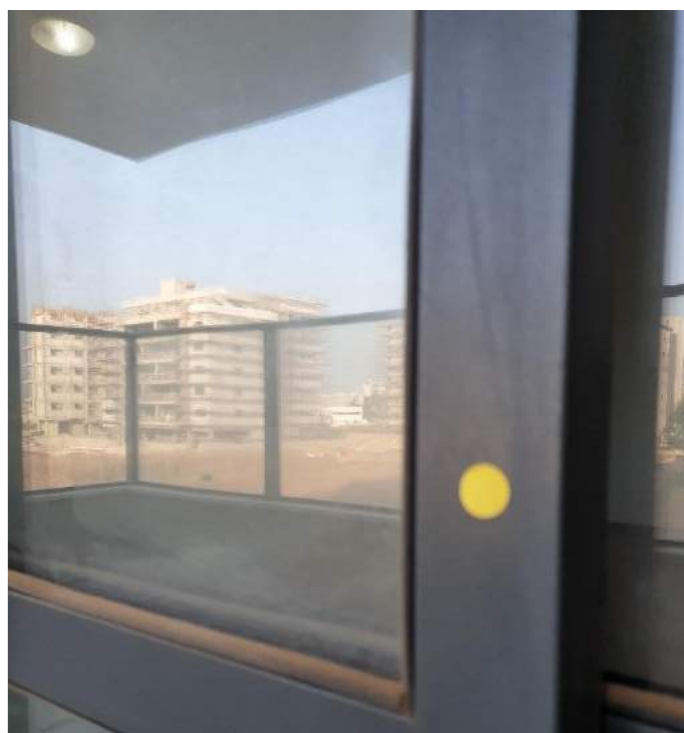
על וטרינה יציאה למרפסת וחלונות בחדרי שינה ילדים קיימות שריטות שאינן עומדות בתקן 1068.2

יש צורך לפרק את הפרופילים ולבצע תיקונים.

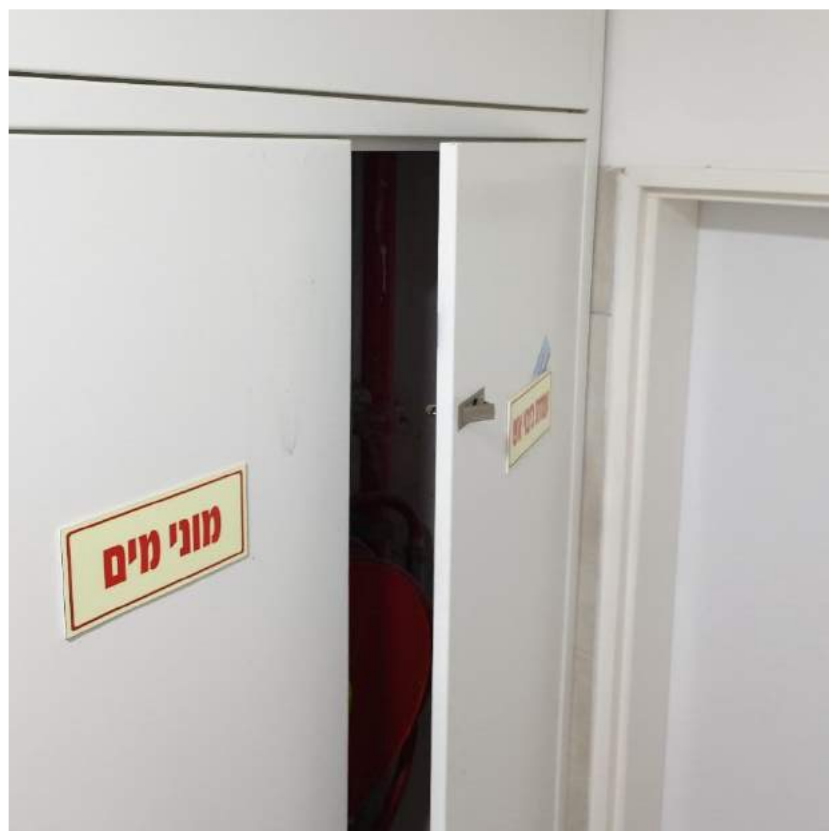
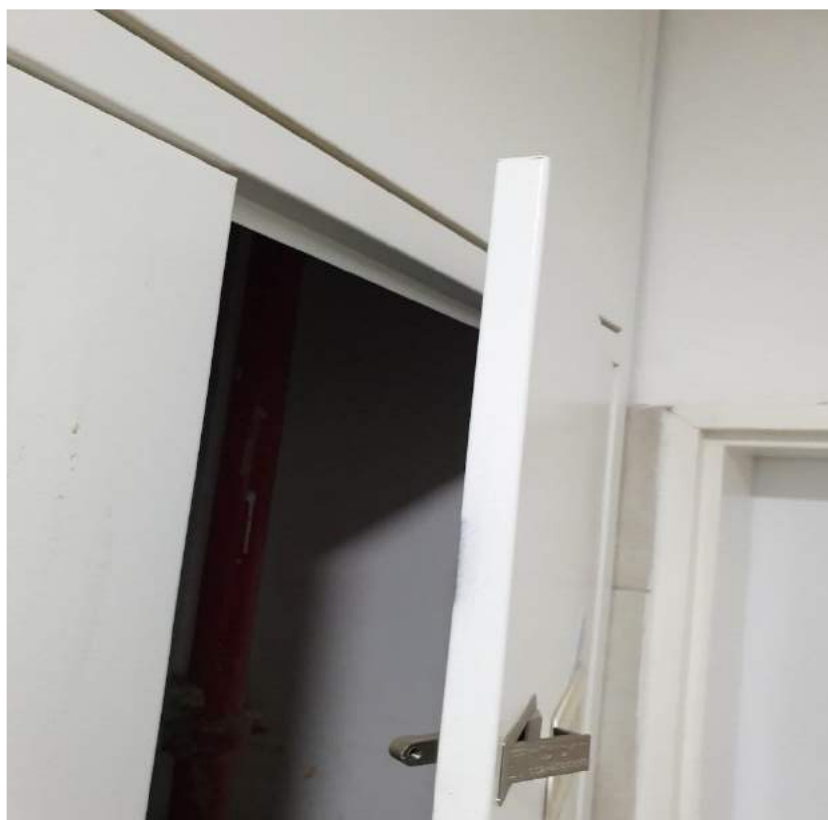
למרות שהבדיקה אינה כוללת את הרכוש המשותף, אני רואה לנכון לציין פגם שעלול להזיק למזמין הדוח, בארונות השירות הקרובים לדירה אין גומיות המונעות רעש כנדרש בתקן 4376

הקבלן נדרש להרכיב גומיות כפי הנדרש בתקן

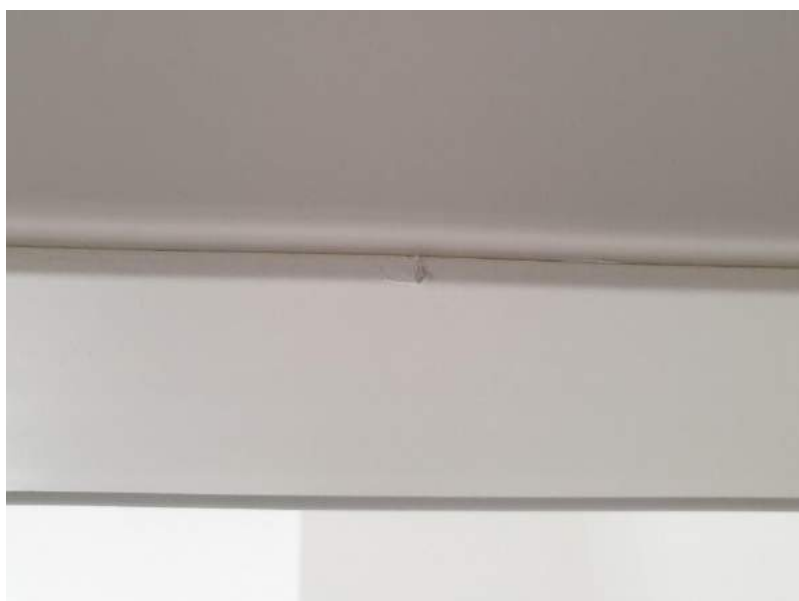
## בדלת חדר 3 קיים פגם חזותי שאינו תואם את תקן 23 חלק 3

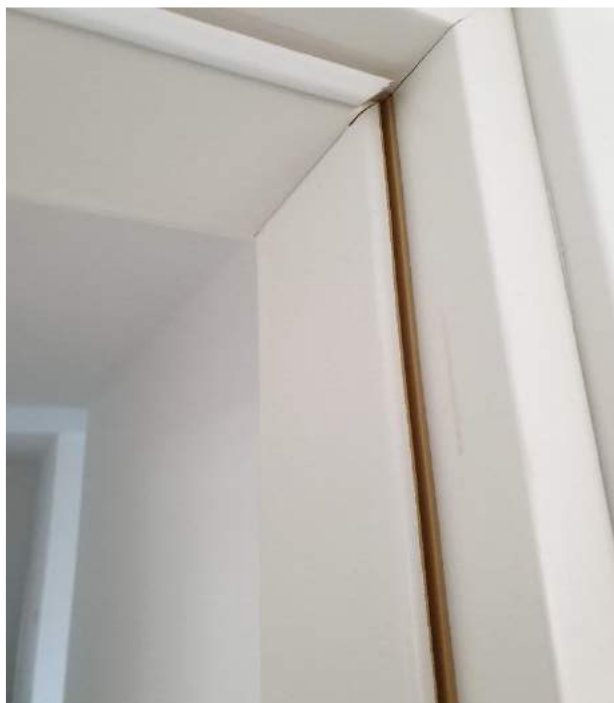
## משקוף עם הלבשות חסרות

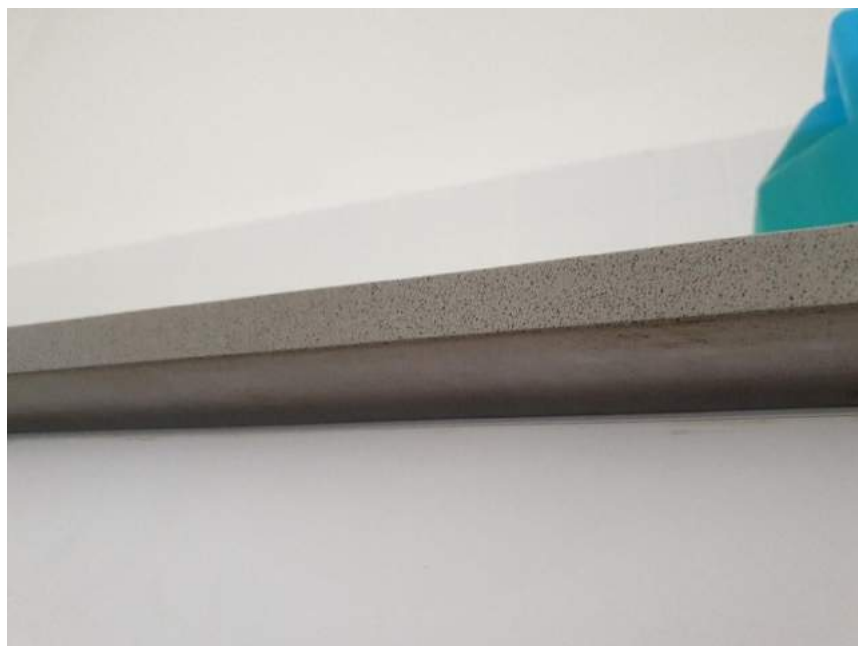
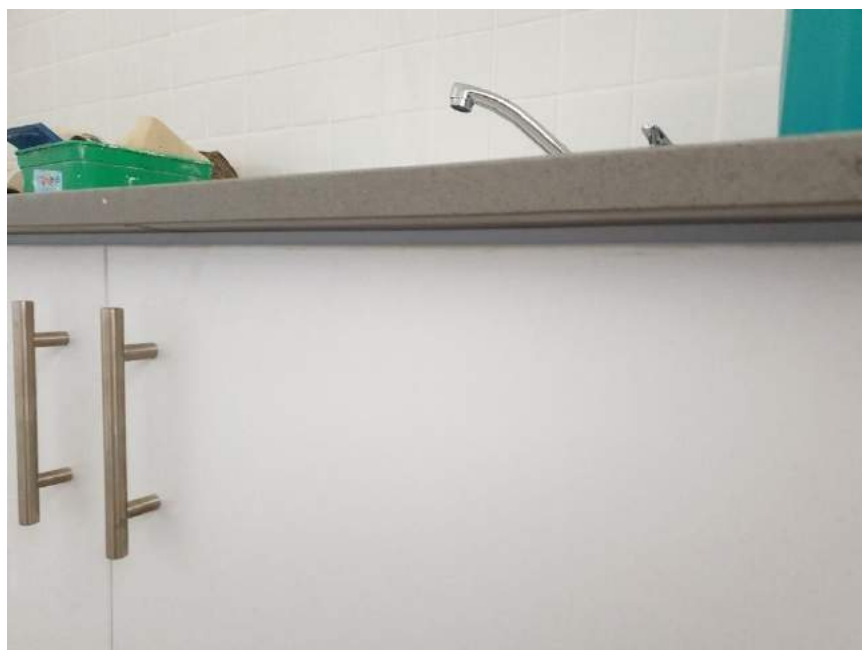
### התקנת השיש בוצעה ללא מעצור מים כנדרש בתקן 4440 חלק 1

הקבלן נדרש לבצע מעצור למים .

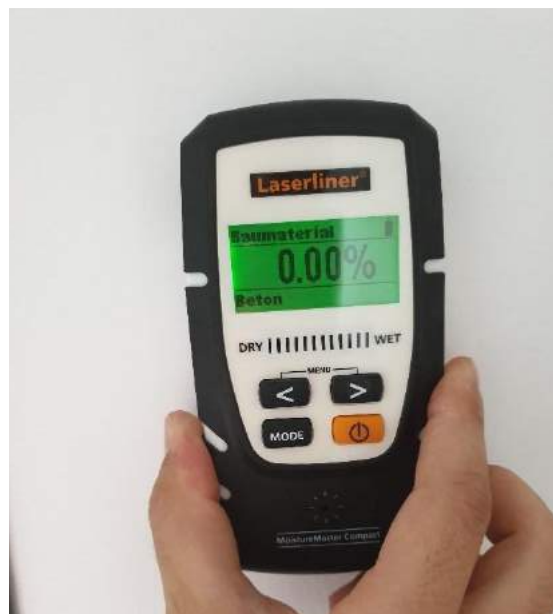
בבדיקה באמצעות פרוטימטר ניתן לראות הפרשים בין החלק העליון לחלק התחתון של הקיר ליד וטרינה יציאה למרפסת.

## התוצאה שהתקבלה בחלק העליון של הקיר

הקבלן נדרש לבצע בדיקה של מכון התקנים לתכולת רטיבות.

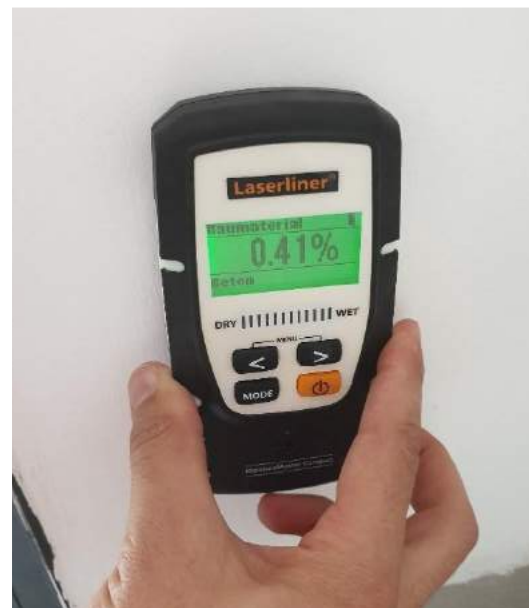
## התוצאה שהתקבלה בתחתית הקיר

בדיקה זו בוצעה ביום קיץ, סביר להניח שבעונת החורף המצב יחמיר בקיר המרפסת.

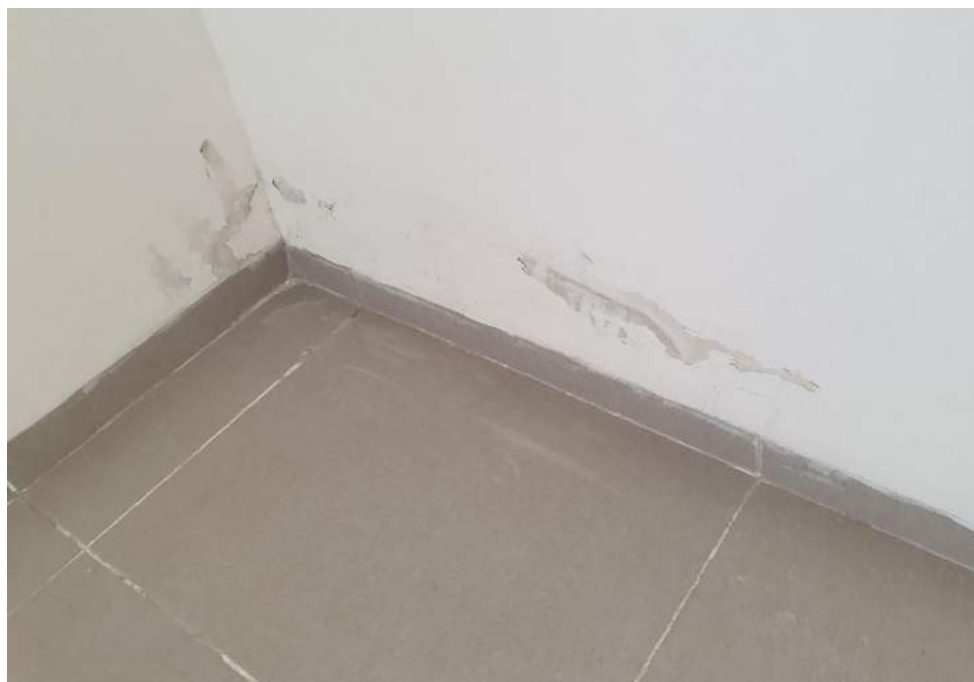
בחדר ההורים קיימים סימנים חזותיים לרטיבות בקיר

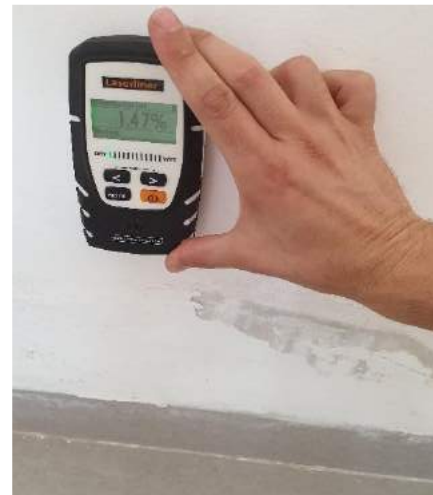
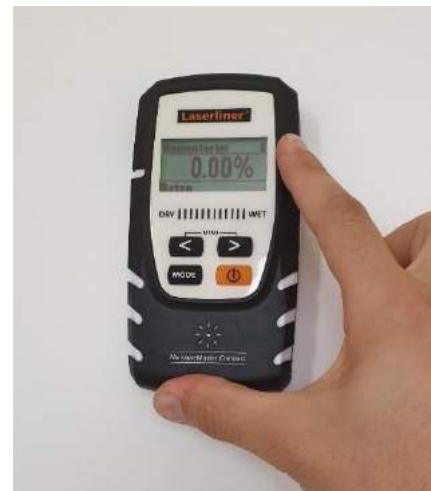
## תוצאות הבדיקה בפרוטימטר

לעומת תוצאה יבשה בחלק העליון של הקיר

הקבלן נדרש להזמין בדיקת מעבדה לתכולת הרטיבות בריצוף, במידה והתוצאות חורגות מהמותר, סביר להניח שהרטיבות נגרמת כתוצאה מכשל בתשתית בחדר המקלחת.

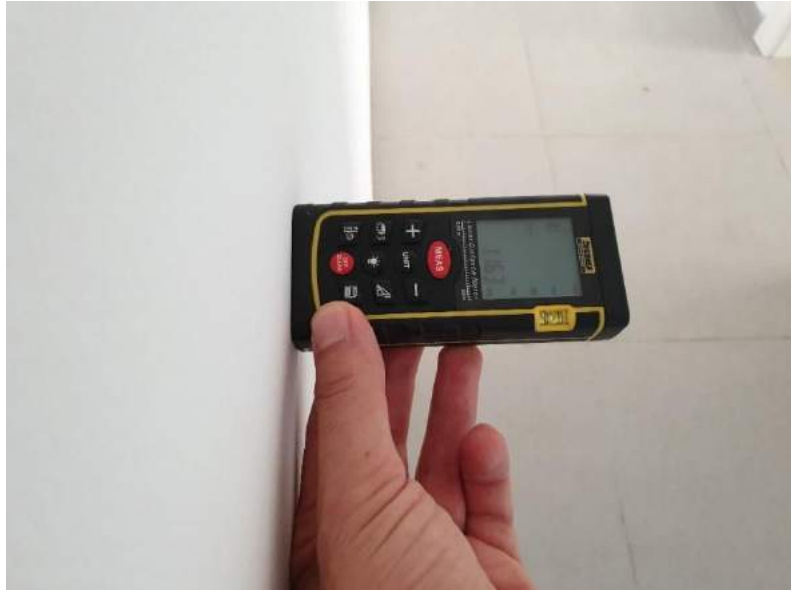
בתוכנית שהוצגה בפני רוחב המסדרון הינו 120 ס"מ,

הקבלן נדרש לבצע רשת קורדינטות ולהציג לדייר את הסטיות בדירה.

סטיות אלו אינן פשוטות לתיקון, הדייר יופנה לשמאי להערכת שווי ירידת ערך.

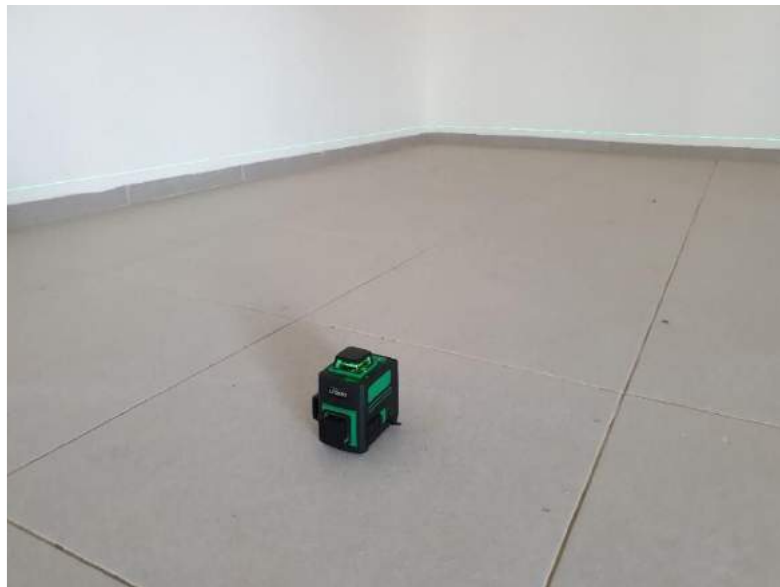
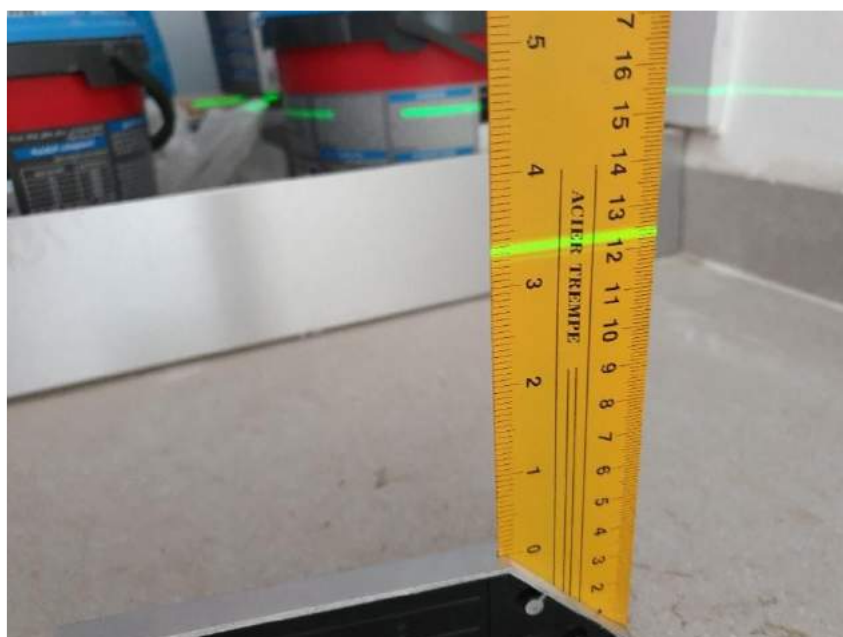
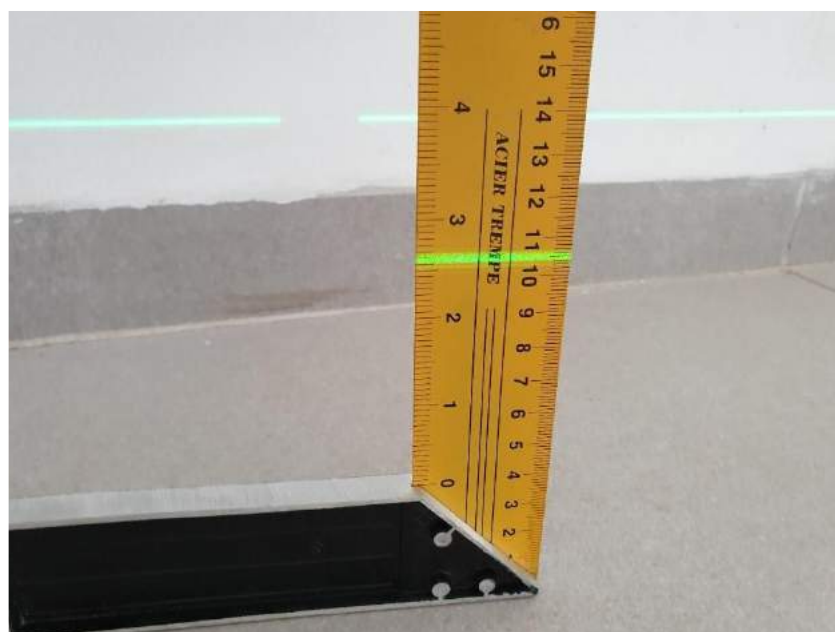
בהתאם לגיליון התיקון לתקן 1555.3 מינואר 2014 הסטיה המותרת במפלס הינה  $\pm 5$  מ"מ, בבדיקה שבוצעה בדירה מפלס פני הריצוף משתנה בין האיזורים השונים מעבר לסטיה המותרת.

המפלס הממוצע שנמצא בצד אחד של הבית הינו 10.5 כאשר באיזור האחר המפלס עבר את גובה 12 מהרצפה.

על הקבלן לפרק את הריצוף הגבוה ולהרכיב במפלס המתוכנן.

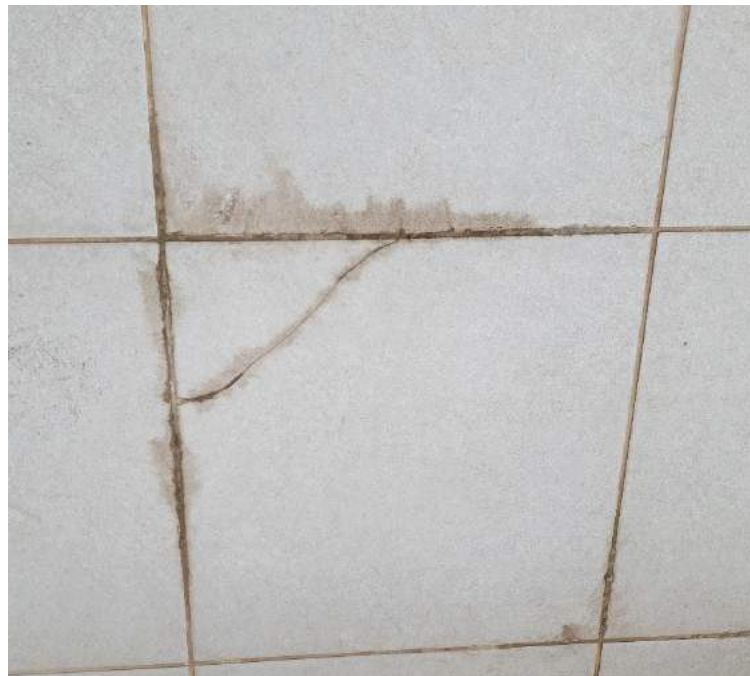
## ישנם אריחים עם שברים שאינם עומדים בתקן 314

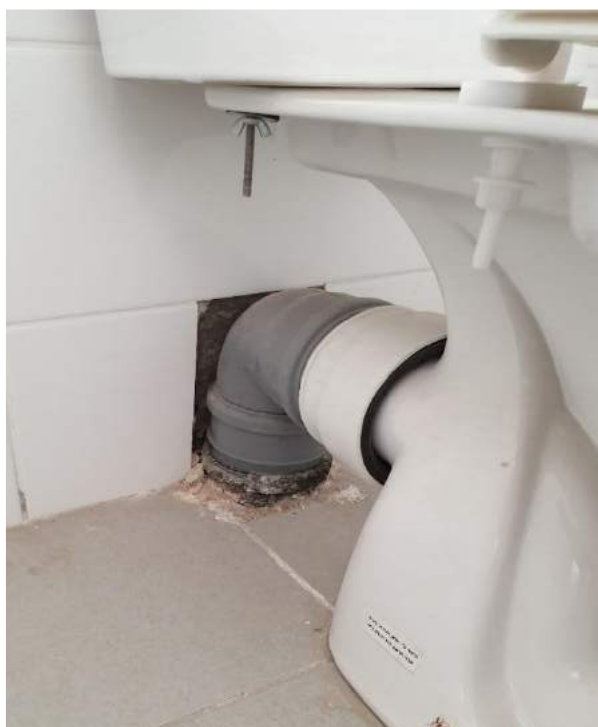
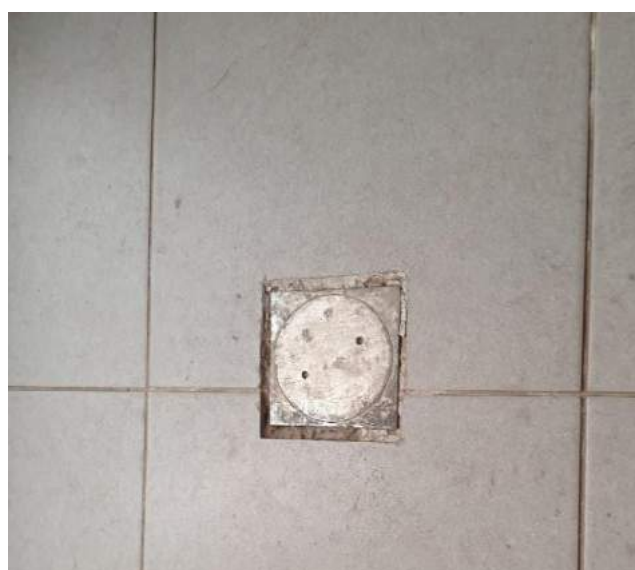
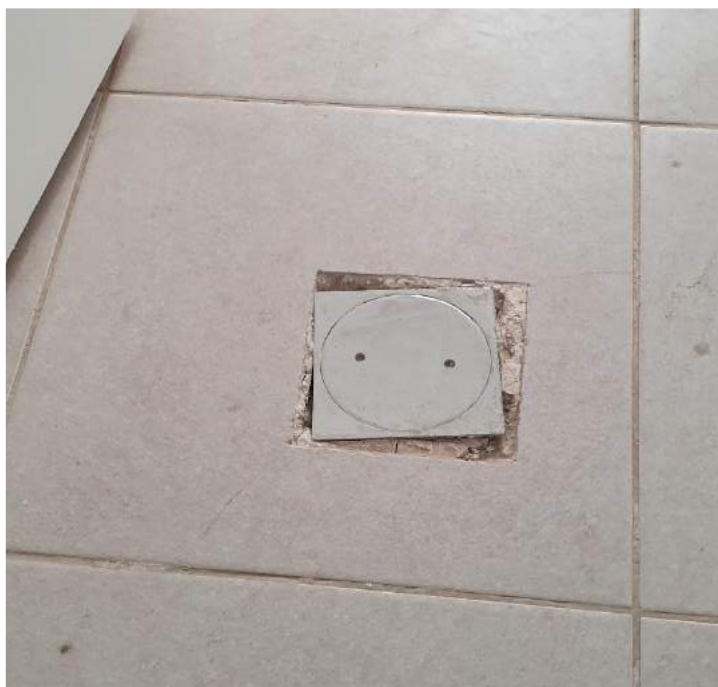
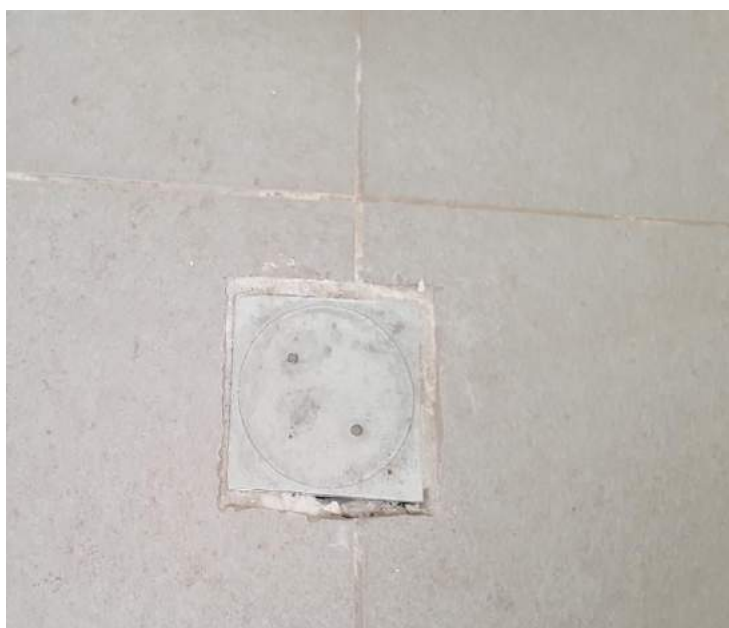
## חיתוך ריצוף באופן לא תקין

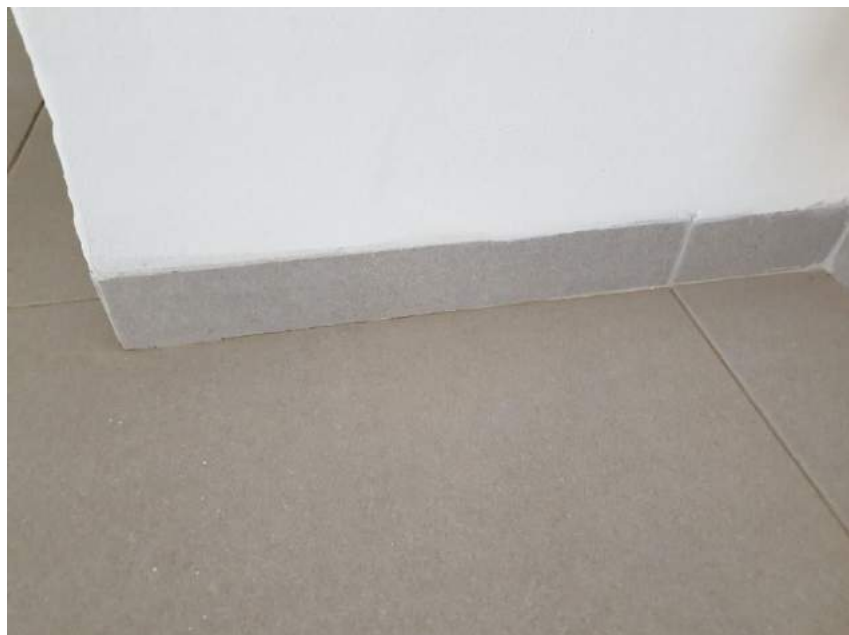
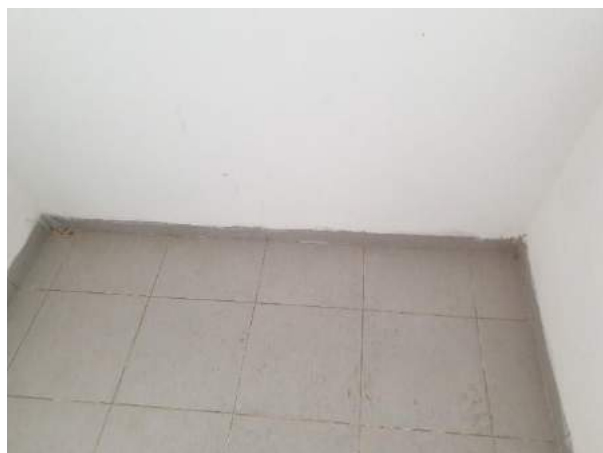
השיפולים בכלל הדירה הורכבו ללא מישק של 3 מ"מ כנדרש בתקן 1555.3 ובחלקם ההתקנה בוצעה בצורה לקויה.

הקבלן נדרש לפרק את השיפולים ולהדביק מחדש.

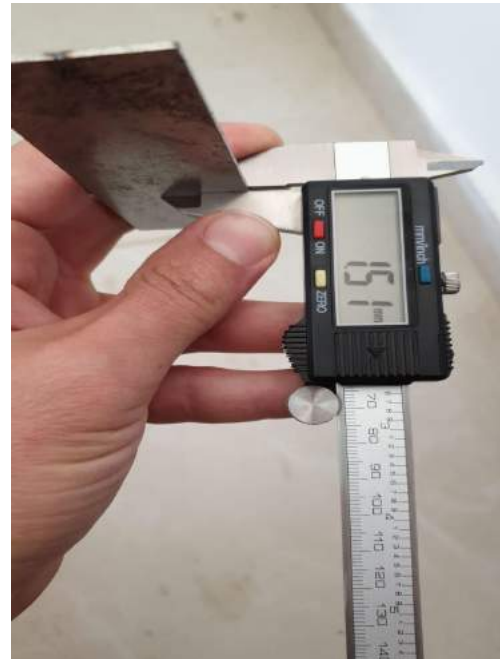
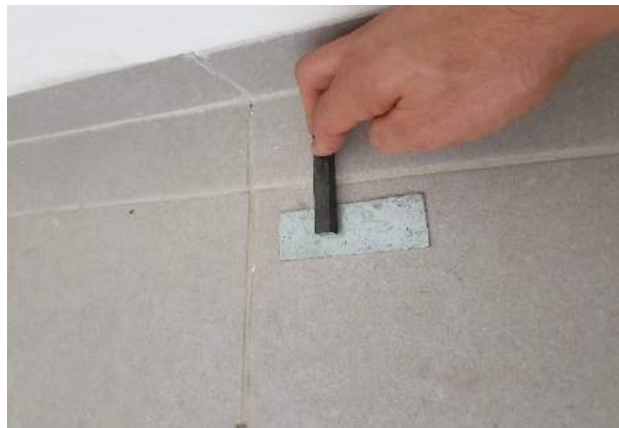
קפיצות בין אריחי הריצוף מעל המותר בתקן 1555

הקבלן נדרש לפרק את הריצוף הבעייתי ולבצע מחדש.

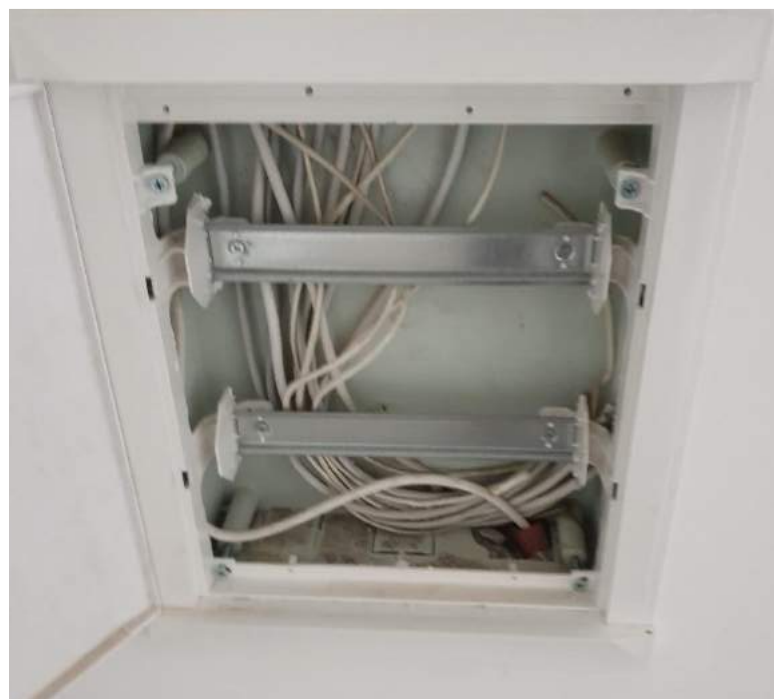
## בארון התקשורת חסרה נקודת חשמל

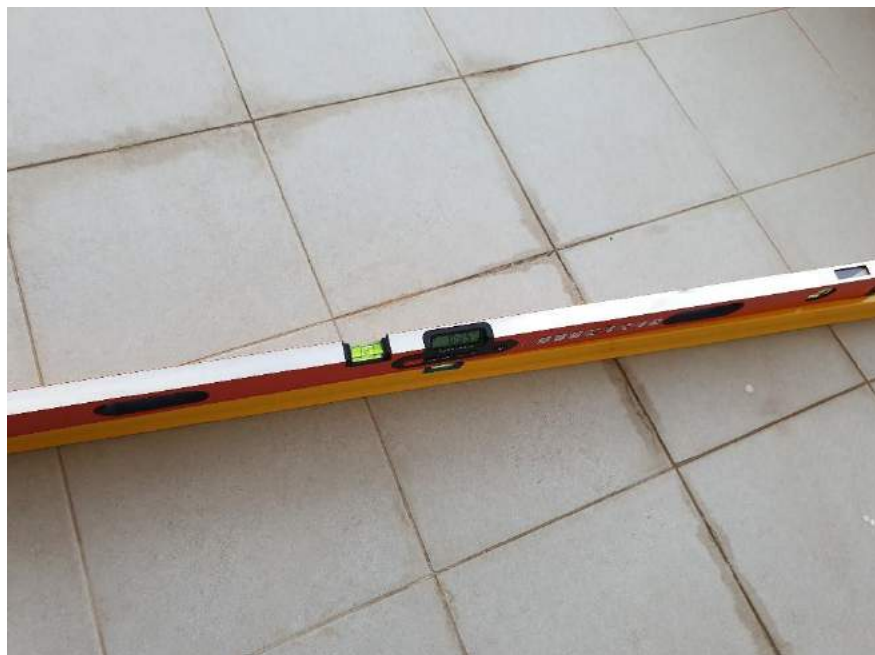
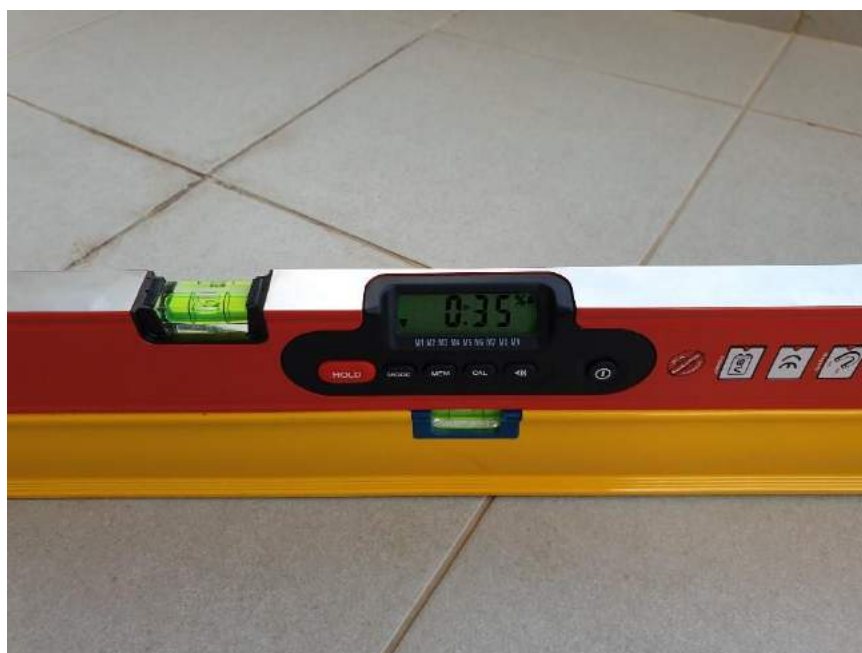
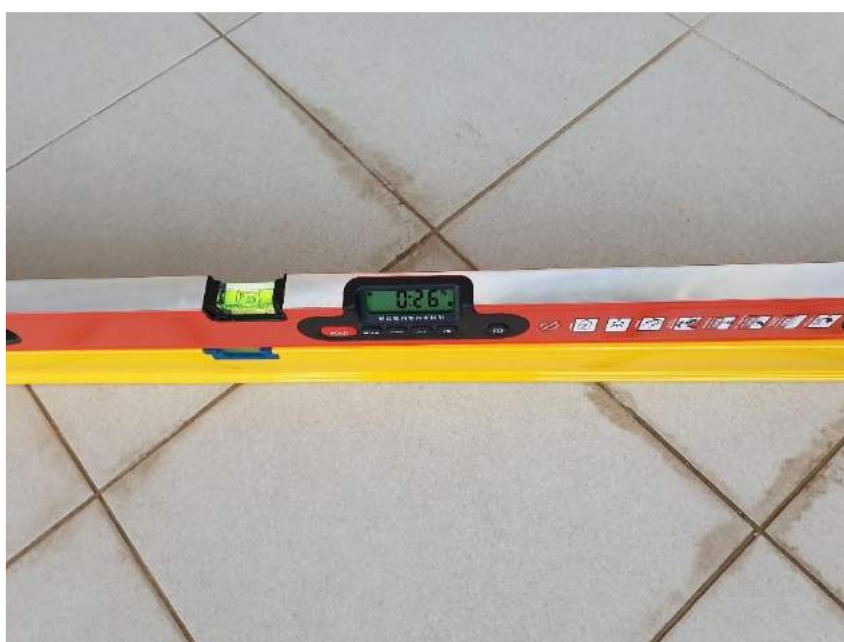
השיפוע במרפסת אינו תקין ואינו עומד בתקן 1555 חלק 3, לפי גיליון התיקון מחודש ספטמבר 2009 גם מרפסת מקורה וגם שאינה מקורה כל עוד המרפסת חשופה לגשם צריכה לעמוד במגבלות אלו.

גם באלכסון השני ישנה בעיה

הקבלן נדרש לפרק את הריצוף ולבצע מחדש תוך שמירה על מערכת האיטום ותיקונה בעת הצורך.

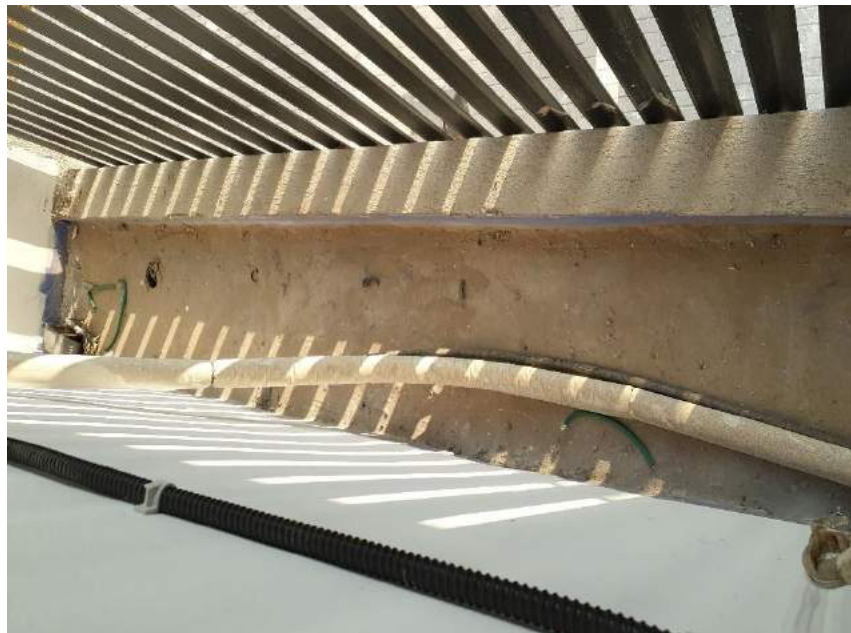
גם האיטום במסתור הכביסה אינו תקין

על הקבלן לאטום איזור זה כפי הנדרש בתקן כולל התקנת ברדס בחור הניקוז.

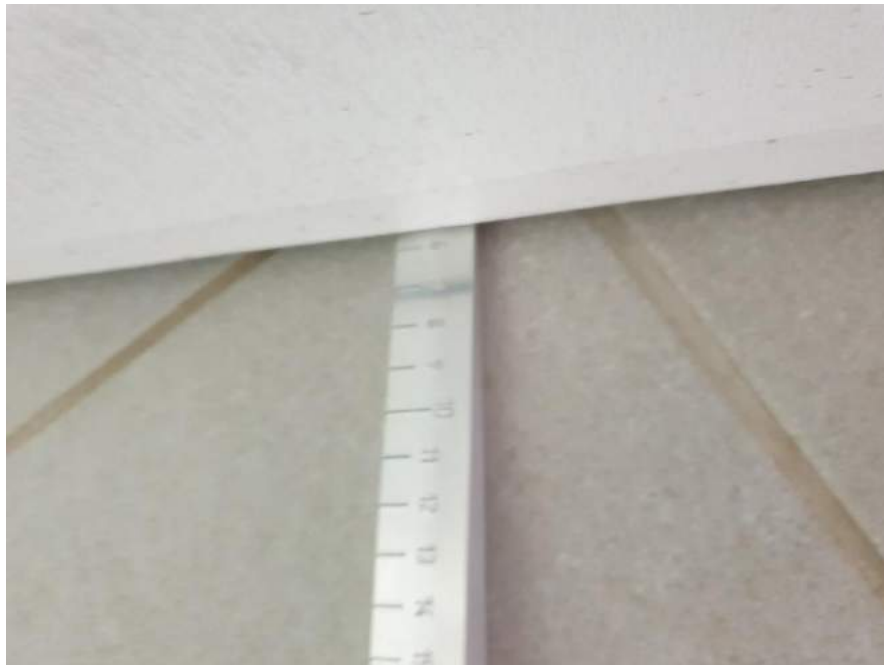
החריץ מתחת לאגף הדלת גדול מהמותר בתקן 5044 חלק 2

הקבלן נדרש להתקין אמצעי אטימה.

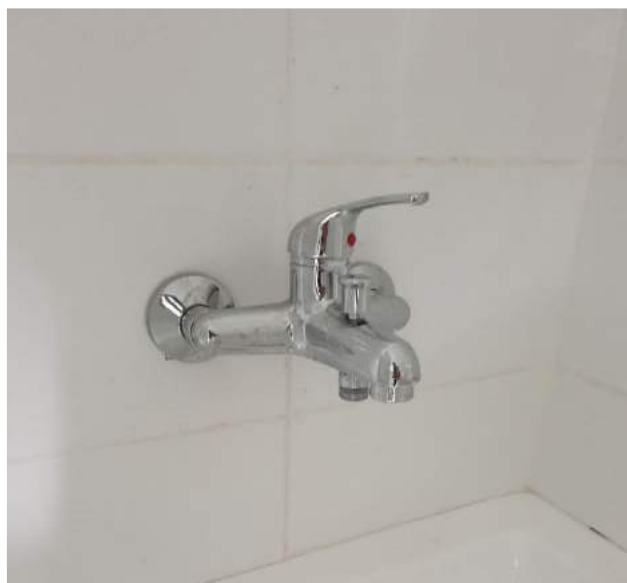
חסר אביזר מקלחת.

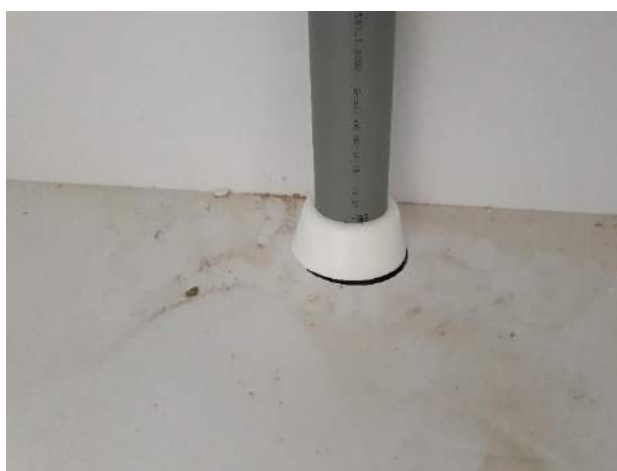
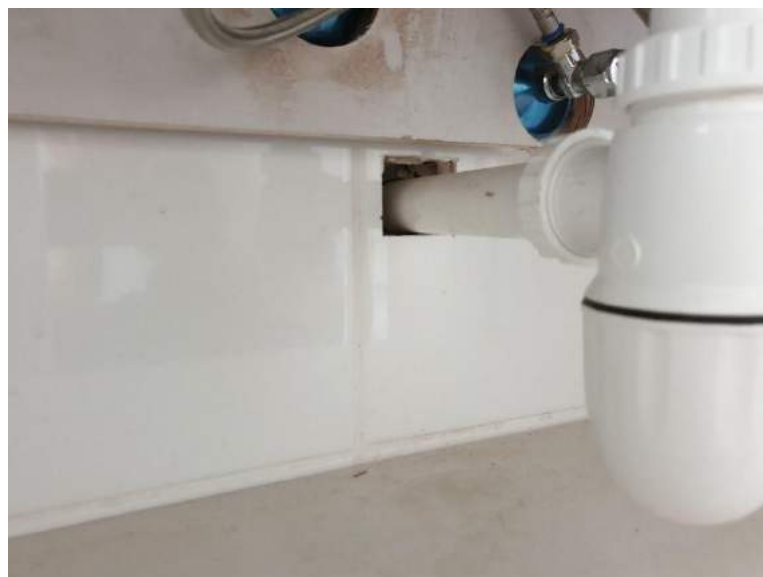
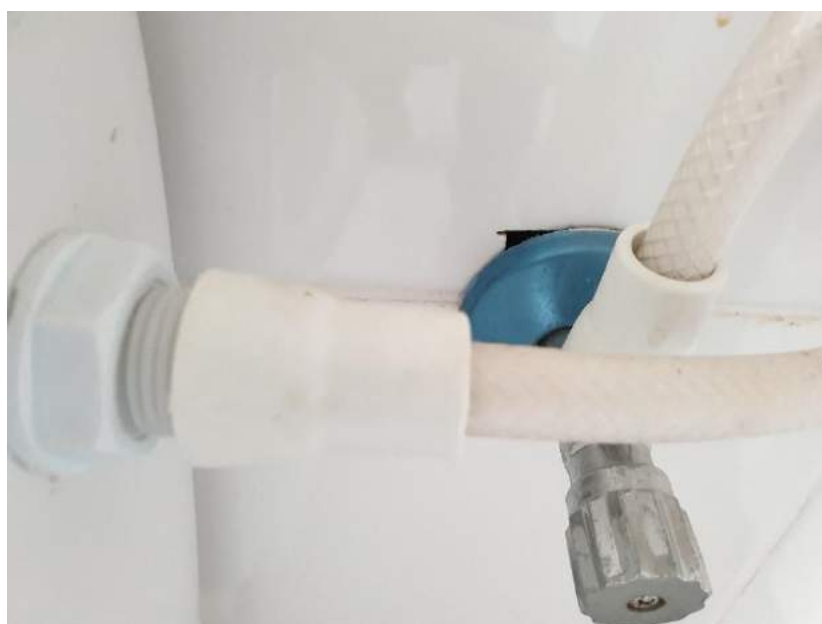
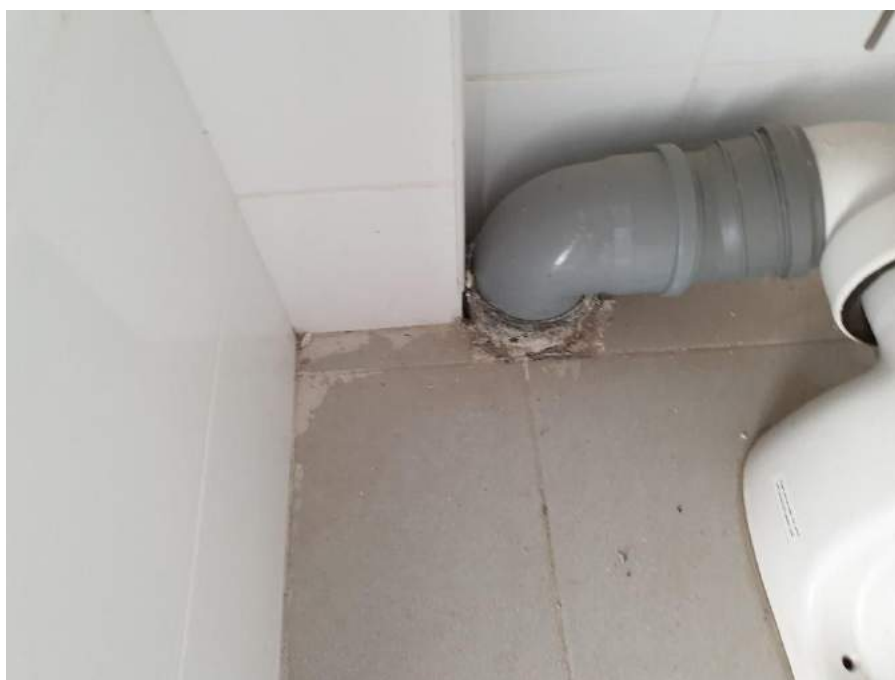
גמר לקוי סביב צנרת אינסטלציה

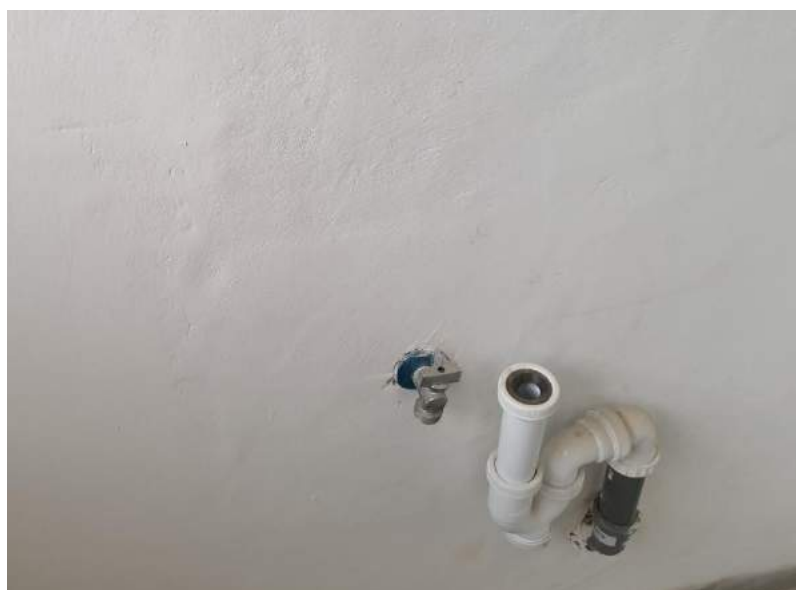
בוצע ברז מים קרים בלבד

יש להתקין ברז מים חמים כנדרש בהל"ת

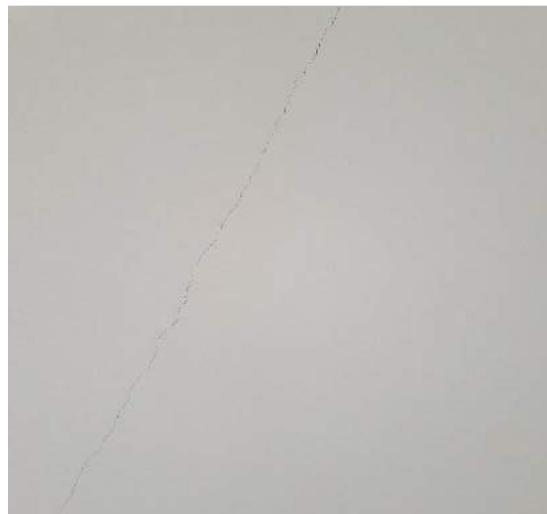
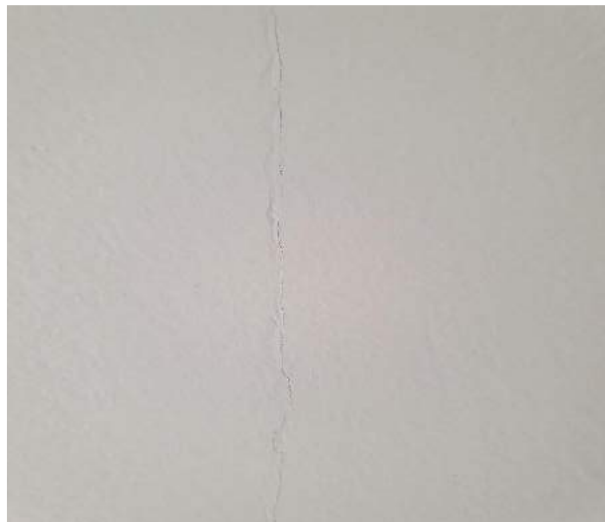
בחלק מקירות הבית ישנם סדקים בקירות, הקבלן נדרש להציג אישור של קונסטרוקטור המבנה לתקינות סדקים אלו. במידה וסדקים אלו אינם מסוכנים, הקבלן נדרש לחרוץ את הסדקים ולמלא בחומר גמיש.

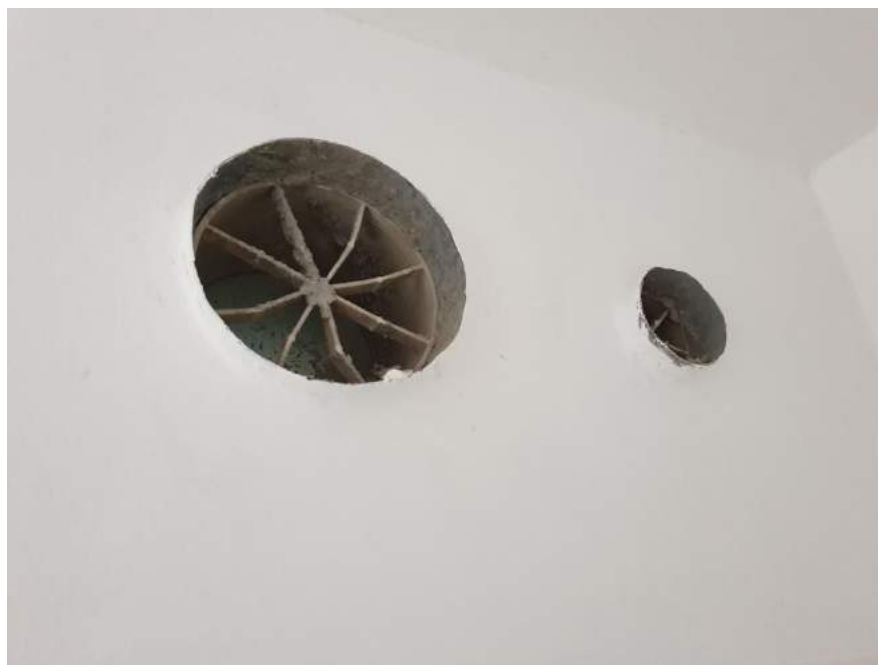
עיבוד פתחים לקוי
