חוות דעת מומחה וממצאי ביקורת ליקויי בניה

שם המומחה: נחשון הורביץ  
מקום עבודה: הורביץ מהנדסים

1. הנכס הנבדק הינו דירה בת 5 חדרים והיא נמצאת בקומה 1 של בניין מגורים משותף בעל 5 קומות מעל קומת כניסה.
2. במועד הביקור בדירה, הדירה מחוברת למערכות מים וחשמל.
3. במועד הביקור בדירה, הדירה טרם אוכלסה
4. חוות דעת זו אינה מתייחסת לליקויים בעבודות שבוצע ע"י הדיירים
5. חוות דעת זו אינה מתייחסת לליקויים בעבודות רכוש משותף של המבנה
6. חוות דעת זו אינה מתייחסת להתאמות בין מצבו הפיזי של הנכס לבין הרישום ברשומות שונות כגון העירייה, טאבו מנהל מקרקעי ישראל וכו' ואינה מתייחסת לבדיקת חישובים סטטיים של המבנה.
7. חוות דעת זו ערוכה ע"פ דרישות תקנים, תקנות או מסמכים אחרים רלוונטיים שהיו בתוקף בזמן קבלת היתר.

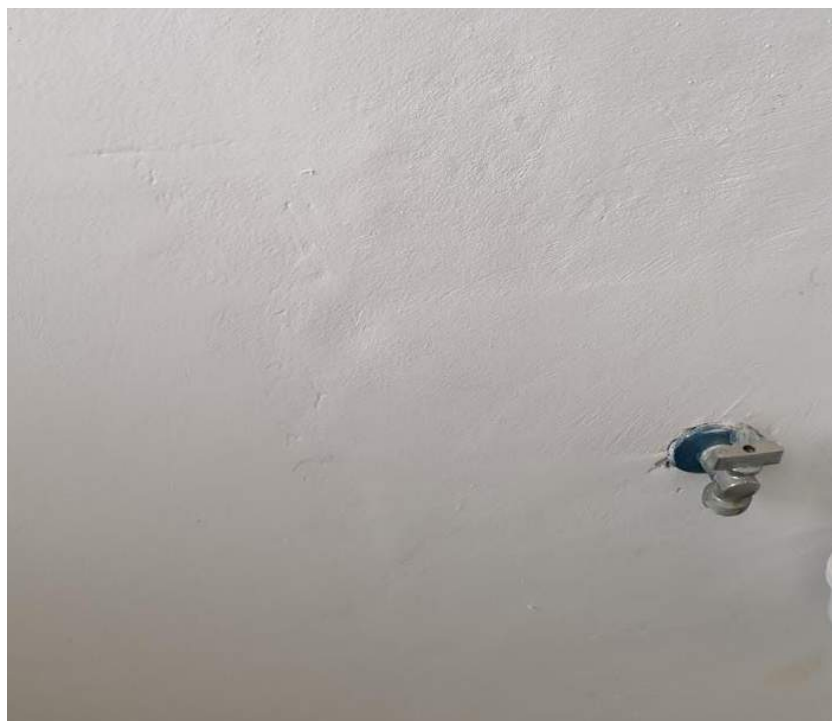
שפכטל לקוי על חדר השירות

הקבלן נדרש לבצע שפכטל מלא על הקיר.

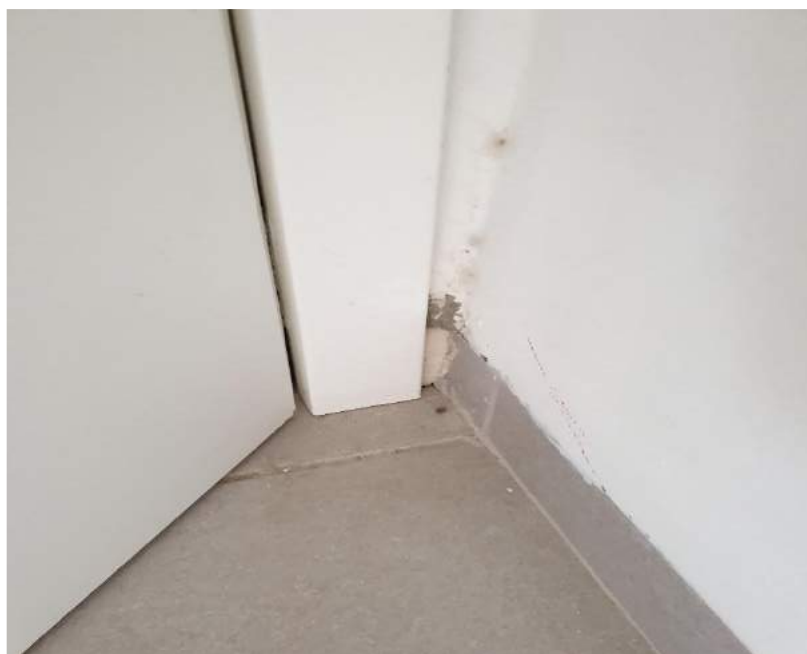
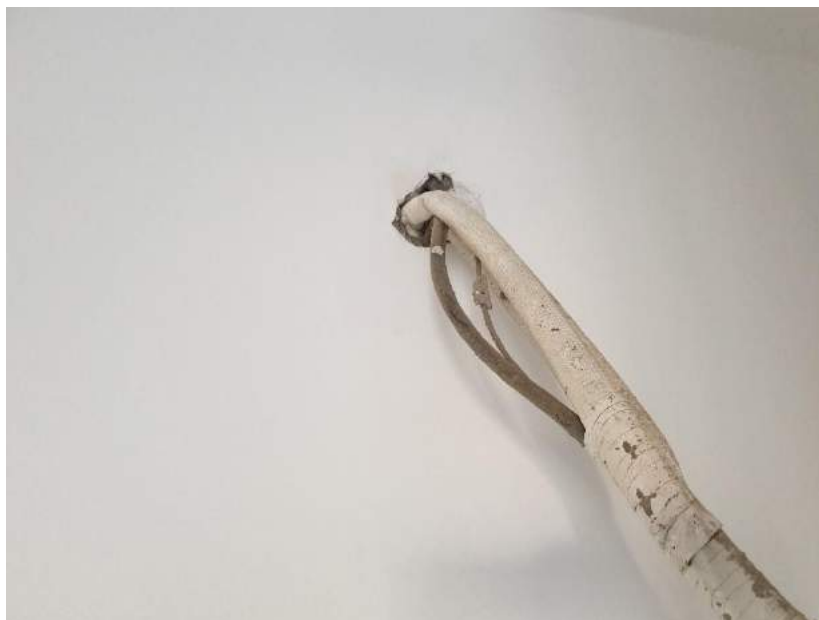
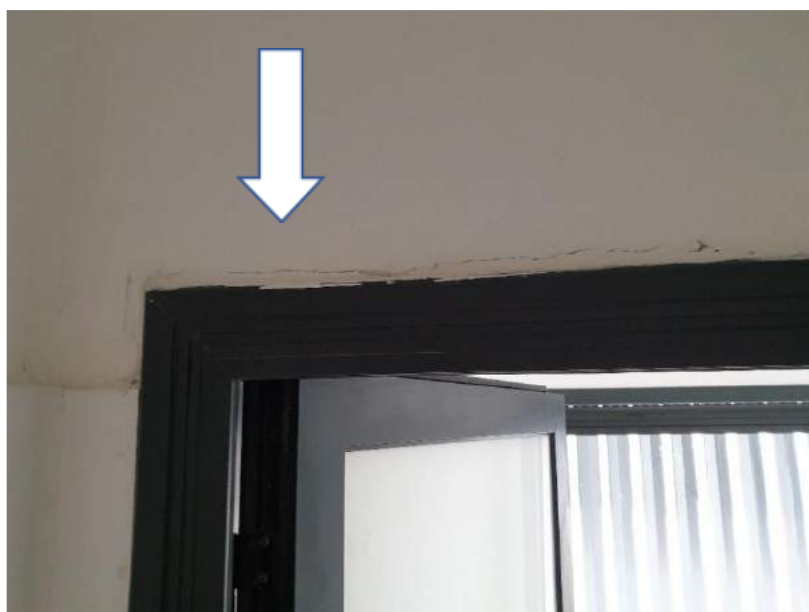
## בחלק מקירות הבית עיבוד סביב פתחים והצבע אינו תקין ואינו תואם את הכתוב במפרט הבין משרדי.

הקבלן צריך לבצע תיקוני שפכטל ולצבוע מחדש את הדירה.

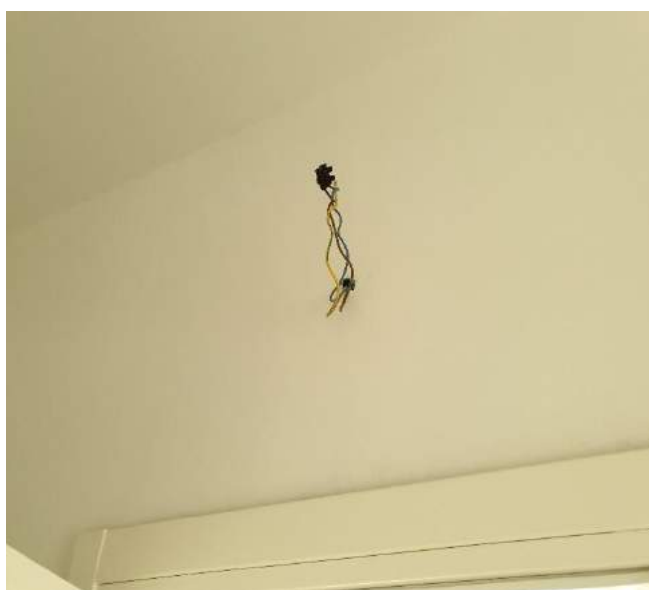
חסרים אביזרי חשמל

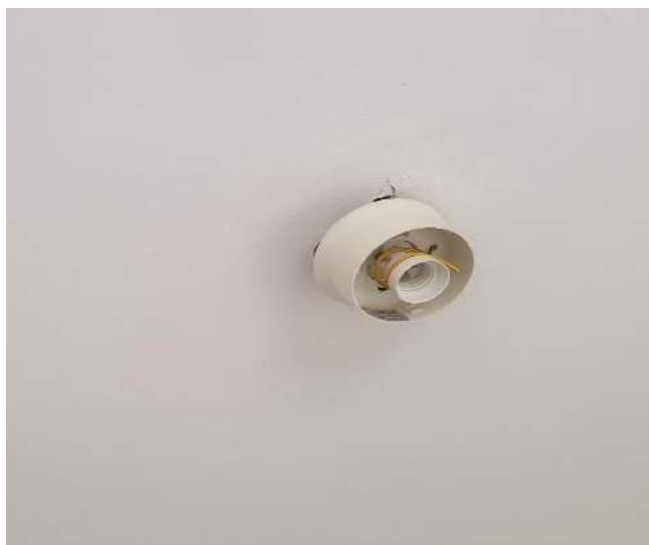
גימור לא תקין של נורות

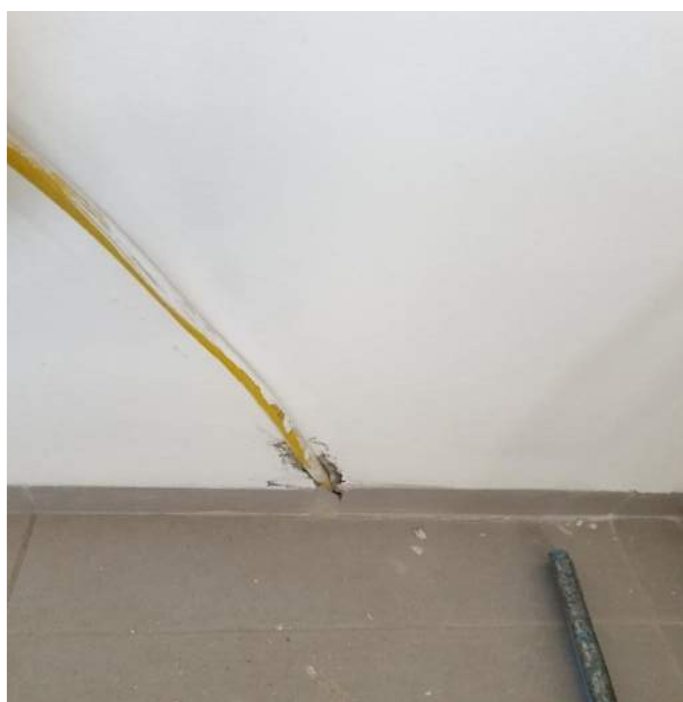
הכנת גז לא תקינה
