# חוות דעת הנדסית

תאריך: 18/08/2025

## חוות דעת הנדסית נגדית

נושא: חוות דעת נגדית (לדירה קיימת בפרויקט תמ"א 38 חיזוק)

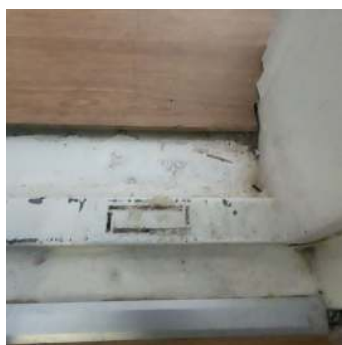
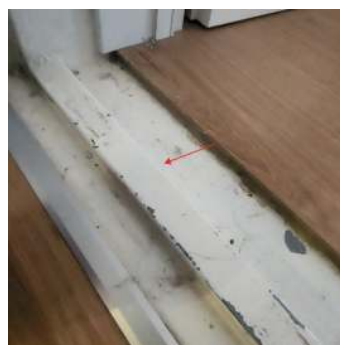
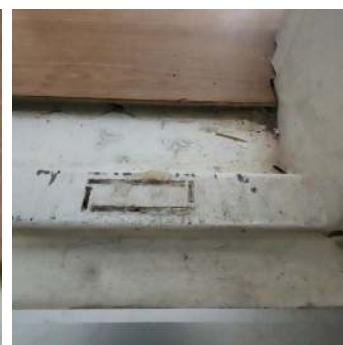
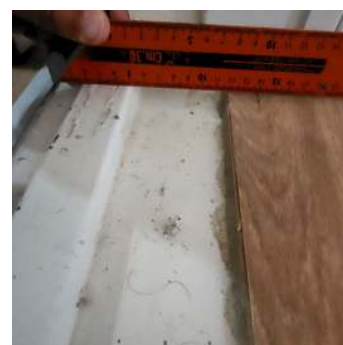
1. **במהלך בדיקת השטח בפועל**, נמצא כי כן בוצעה הנמכה מתאימה במפלס הריצוף בחדר הממ"ד, באופן שמאפשר יישום פרקט בהתאם להוראות שינויי הדיירים. (במידה והיה כזה)
2. **הפרקט הותקן בפועל** באופן תקני, ללא עלייה על סף הדלת או יצירת פערי גובה בלתי סבירים – דבר המעיד בבירור כי ההנמכה בוצעה בפועל או לחלופין שהותקן פרקט בעובי התואם את הגובה הקיים.
3. לא נמצאה **כל חריגה בגובה המפלסים** ביחס לחדרים סמוכים או אלמנטי גמר אחרים, לרבות סף דלת, פנלים, או מפגש עם משקוף הממ"ד.
4. לפיכך, **אין מקום לדרוש ביצוע ריצוף מחדש או כל פעולה מתקנת**, שכן מבחינת ביצועית ותפקודית – ההתקנה עומדת בדרישות השימוש, התכנון והבקשות שהוגדרו במסמך שינויי הדיירים.
5. **לסיכום**: לאור ממצאי השטח ובהתחשב בתוצאה המוגמרת בפועל, מדובר בטענה שגויה בדוח הליקויים, ויש **לגרוע את הסעיף** מהדו"ח הסופי. אין כל הצדקה מקצועית, הנדסית או ביצועית לפירוק והרכבת ריצוף נוסף בחדר הממ"ד.

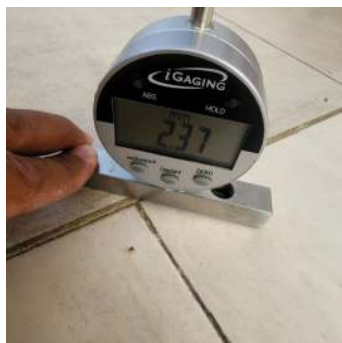
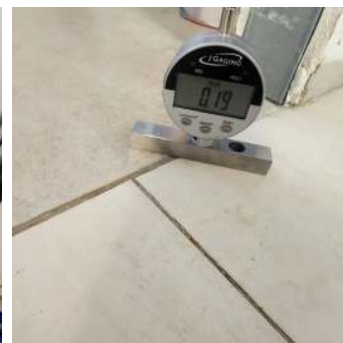
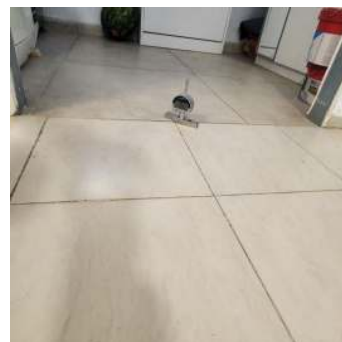
1.2.2 - מרצפות חדר כביסה מוגבהות ממפלס פני הריצוף במטבח (יש לרצף מחדש)

1. **מפלס הריצוף בחדר הכביסה בוצע במפלס תקני ואחיד**, בהתאם לתוכניות האדריכל ואינו סוטה מהגובה המתוכנן או מהנדרש בשטח.
2. **הפער שנצפה בשטח נובע משקיעה מקומית במפלס המטבח**, ככל הנראה באזור שאינו חלק מתוספת הבנייה שבוצעה במסגרת פרויקט התמ"א, אלא בחלק הישן של המבנה.
3. **לא קיימת חריגה בביצוע הריצוף בחדר הכביסה**, ואין הצדקה לבצע ריצוף מחדש או כל פעולה מתקנת בחלל זה, שכן הוא מבוצע בגובה המתוכנן ונמסר כשהוא תקין תפקודית ואסתטית.

הפער שנצפה בגובה המפלס **אינו ליקוי בחדר הכביסה**, אלא תוצאה של שקיעה חלקית ברצפת המטבח באזור שאינו חלק מהתוספת. לפיכך, אין הצדקה מקצועית או הנדסית לדרוש ריצוף מחדש בחדר הכביסה.

קיימת שקיעה מקומית באריחי  
המטבח

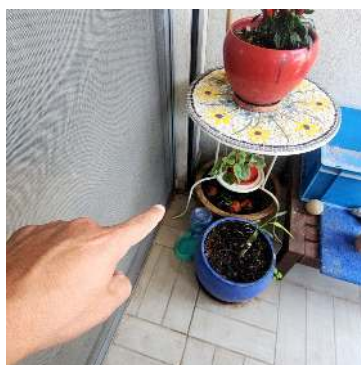
2.1.2 - התגלה פנל שבור בצמוד לוויטרינת סלון

במהלך ביקורנו בנכס **לא אותר פנל שבור או סדוק בסמוך לוויטרינה**, ולא נמצאה אינדיקציה לנזק כלשהו באלמנט זה. **קיים תיעוד חזותי מלא מהביקור**, ממנו עולה כי מצב הפנלים באזור זה תקין, ללא שבר, סדק או פגם גמר אחר.

נכון למועד הבדיקה והביקור, **לא אומת קיומו של ליקוי בפנל הסמוך לוויטרינת הסלון**, ואין מקום לביצוע תיקון כלשהו.

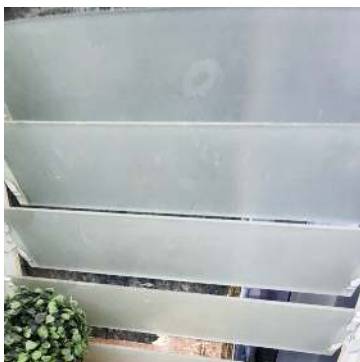
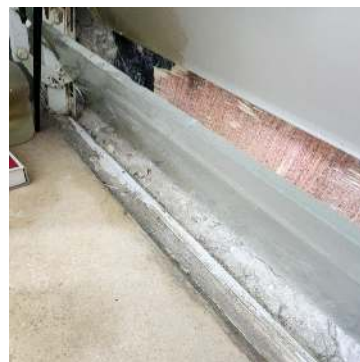
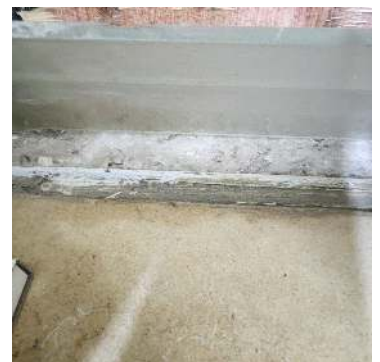
3.1.1 - יש להשלים סף מתחת לחלון חדר שירותי אורחים

חדר שירותי האורחים, לרבות החלון שבו, אינו כלול בתכולת העבודה שבוצעה במסגרת פרויקט התמ"א, ועל כן הקבלן אינו מחויב לבצע השלמות או תיקונים בחלל זה, ככל שאינם נכללו במפורש במסמכי המכרז, היתר הבנייה או תכניות הביצוע.

לפיכך, אין לראות באי קיומו של סף בחלון זה ליקוי במסגרת האחריות של הקבלן, אלא אם יומצא תיעוד מפורש המוכיח כי החלון האמור נכלל בתחום העבודה.

בהתאם לתכולת הפרויקט הידועה והמתועדת, אין לקבל את הטענה כליקוי בתחום אחריות הקבלן, כל עוד לא יוכח אחרת במסמכי הפרויקט המאושרים.

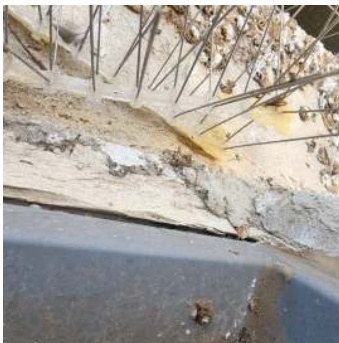
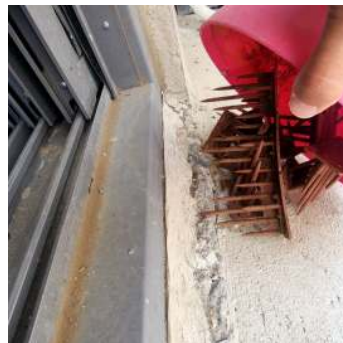
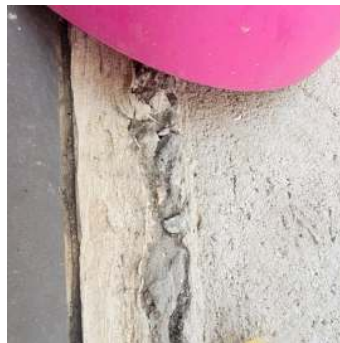
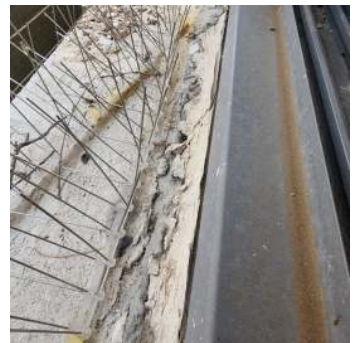
3.1.2 - התגלה גמר לא תקין בגליף חלון חדר שינה

אכן, **במהלך הביקור בשטח התגלה גמר לא תקין בגליף חלון חדר השינה**. יש לבצע **תיקון גמר בהתאם לסטנדרט הביצוע הנדרש**, לרבות יישור, מילוי, ושיוף ככל שיידרש, לקבלת מראה נקי ואחיד.

נדרש לבצע **שיקום גמר מקצועי בגליף החלון** לשם עמידה בדרישות האסתטיות והתפקודיות

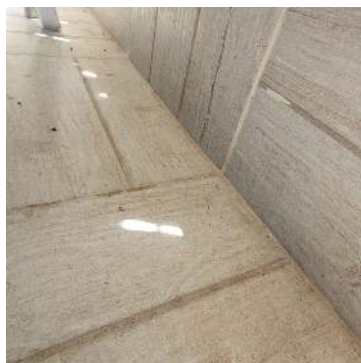
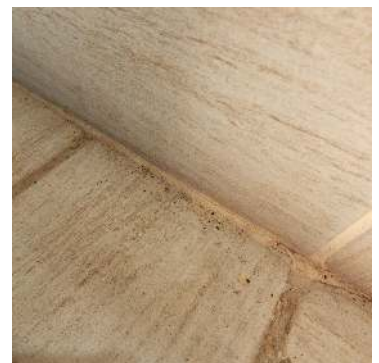
4.2.1 - יש להשלים מישקי הפרדה במרפסת

אכן, במהלך הסיור נמצא כי קיימים מקטעים בהם **לא הושלמו מישקי הפרדה כנדרש** בריצוף המרפסת. מדובר בפרט ביצוע חשוב שמטרתו לאפשר תזוזה תרמית טבעית של הריצוף, מניעת סדיקה ושמירה על אטימות המשטח לאורך זמן.

נדרש לבצע **השלמה של מישקי ביניים** בעזרת חומר אלסטי מתאים (כגון סיליקון גמיש חוץ-מבני, פוליאוריתן או פרופילי גומי), בהתאם למרווחים ולשטח המרפסת.

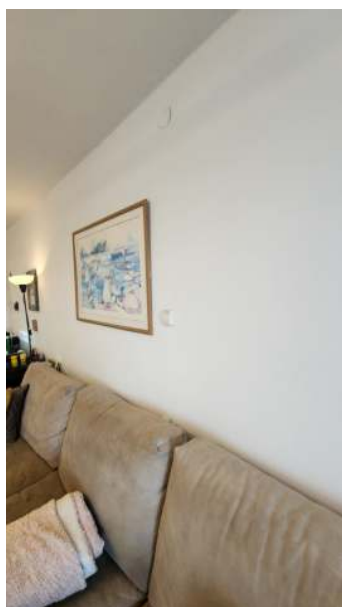
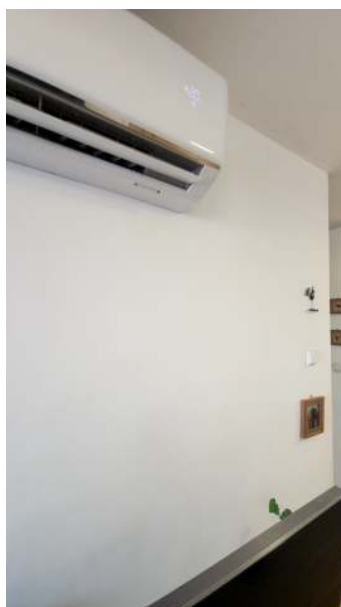
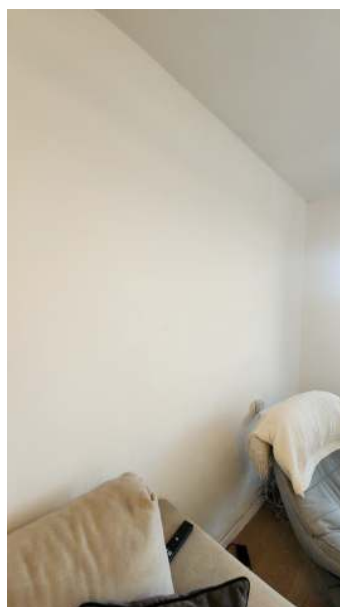
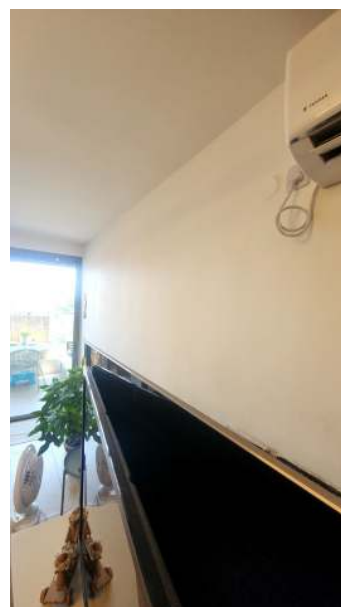
5.1.1 - התגלה סדק בקיר סלון

במהלך ביקורנו בנכס לא אותרו סדקים או סימני סידוק בקיר הסלון כפי שנטען. הקיר נצפה תקין, ללא חריגות חזותיות או מבניות, ומצב הגמר הינו אחיד ואסתטי.  
ככל שקיימת טענה עדכנית או ממצא נקודתי, נדרש להציג תיעוד חזותי ברור או לאפשר ביקור חוזר לבדיקה ממוקדת.

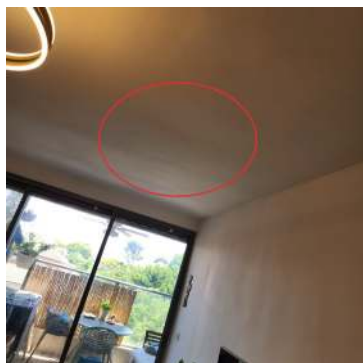
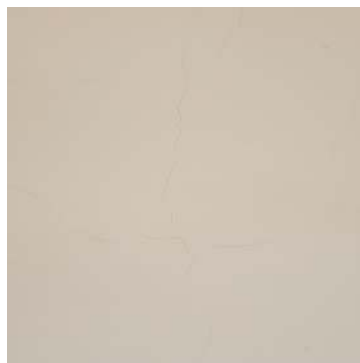
5.1.2 - התגלה סדק בתקרת סלון

אכן, במהלך הבדיקה אותר סדק נימי בתקרת הסלון. מדובר בסדק שטחי בגמר בלבד, ככל הנראה כתוצאה מתזוזות טבעיות של החומר או כיווץ לאחר ייבוש.

יש לבצע תיקון מקומי הכולל קילוף קל באזור הסדק, מילוי בחומר מתאים (שפכטל אקרילי או טיח עדין), שיוף וצביעה בהתאם לגמר הקיים.

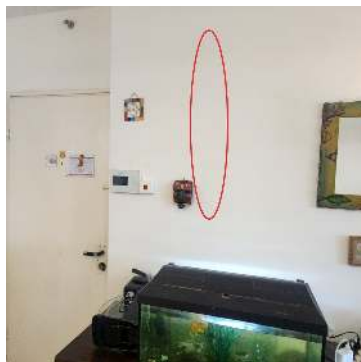
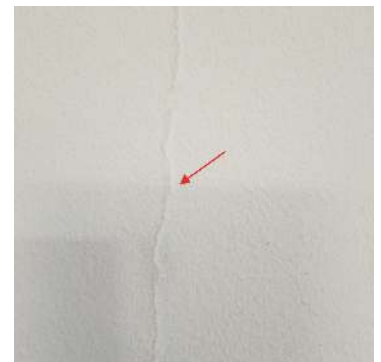
5.1.3 - התגלה סדק בקיר סלון (קיר כניסה)

אכן, במהלך הבדיקה אותר סדק נימי בתקרת הסלון. מדובר בסדק שטחי בגמר בלבד, ככל הנראה כתוצאה מתזוזות טבעיות של החומר או כיווץ לאחר ייבוש. אין מדובר בסדק מבני או בבעיה קונסטרוקטיבית.

יש לבצע תיקון מקומי הכולל קילוף קל באזור הסדק, מילוי בחומר מתאים (שפכטל אקרילי או טיח עדין), שיוף וצביעה בהתאם לגמר הקיים.

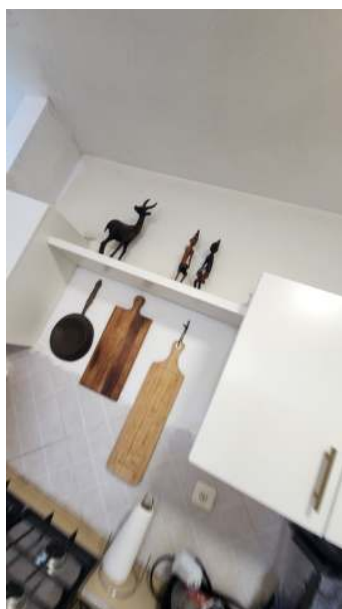
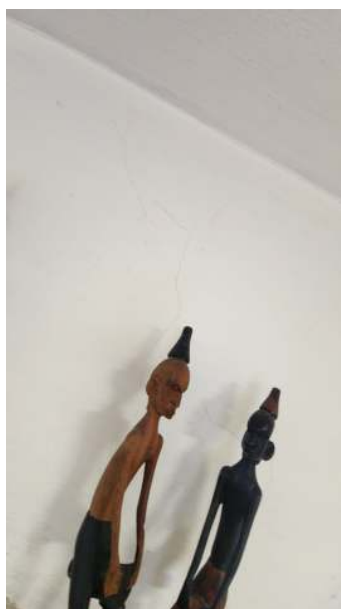
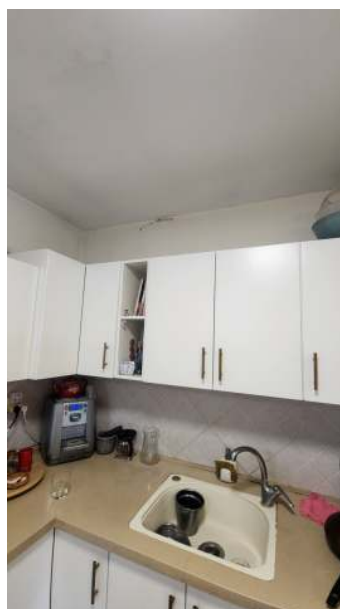
5.1.4 - התגלו סדקים בתקרת מטבח.

אכן, במהלך הבדיקה התגלו סימנים מקומיים ותיקוני צבע קלים בתקרת המטבח, המעידים על שחיקה רגילה או גמר שדורש ריענון.

במידה והעבודות אכן בתחום אחריות הקבלן, יש להשלים את תיקוני הגמר הנדרשים בהתאם לסטנדרט ביצוע תקני ואסתטי.

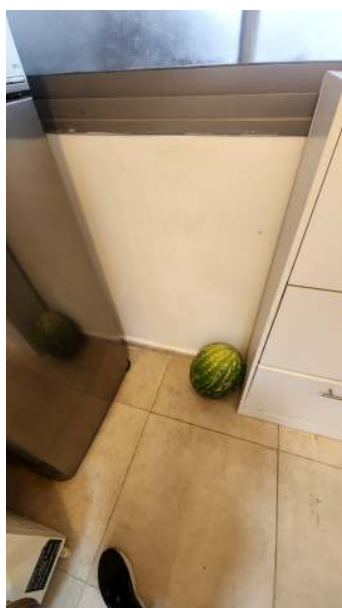
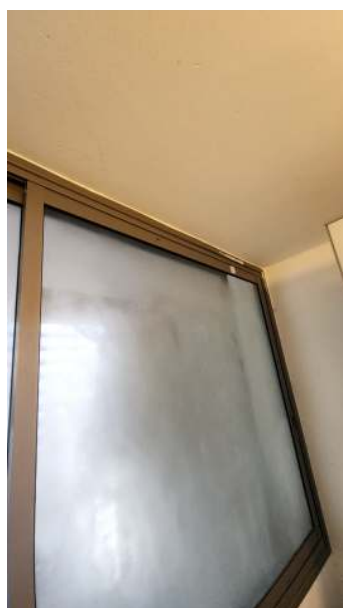
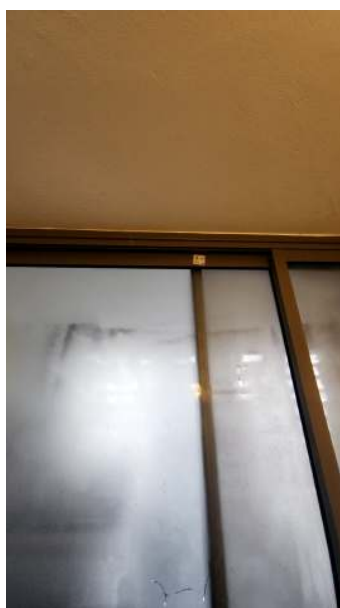
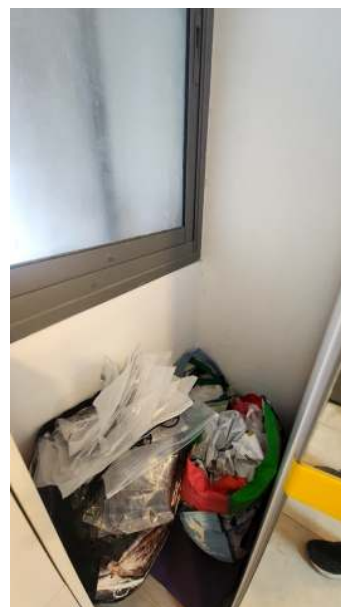
5.3.2 - יש להסיר בלוקים מעל מסגרת חלון חדר כביסה ולהשלים בגמר תקין (בוצעה התקנה לקויה ולא תקנית).

במהלך הבדיקה בשטח **לא נצפו בלוקים חשופים או התקנה לקויה מעל מסגרת חלון חדר הכביסה**, ולא נמצאה אינדיקציה לפגם גלוי או חריגה מגמר תקני באזור זה.

נכון למועד הבדיקה, **לא אומת קיומו של הליקוי המתואר**, ואין מקום לביצוע פעולה כלשהי, אלא אם יימסר תיעוד מפורש או ממצא נוסף המבהיר את הטענה.

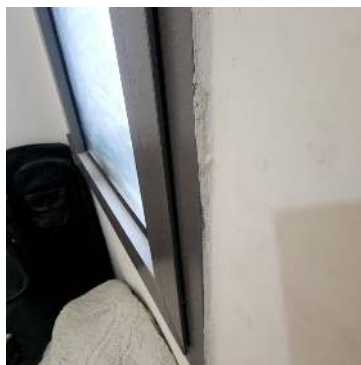
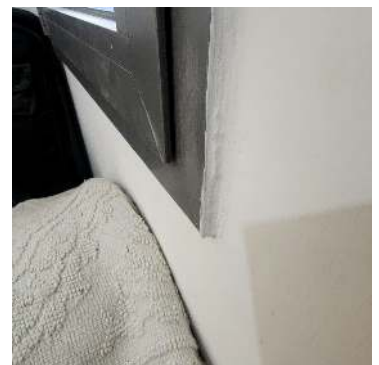
במהלך הבדיקה **לא נמצא ליקוי מובהק או חריג בגמר מתחת לחלון המסדרון**, ולא הוצג תיעוד או הסבר שמבהיר את הצורך בהתערבות.

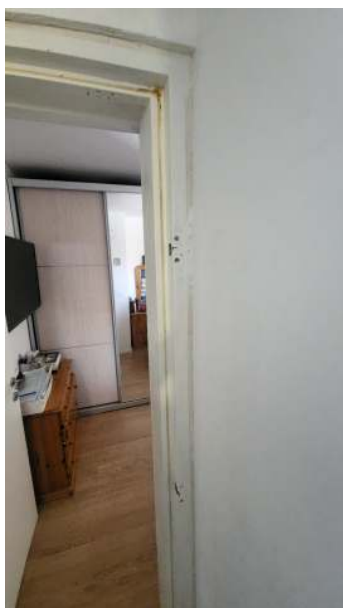
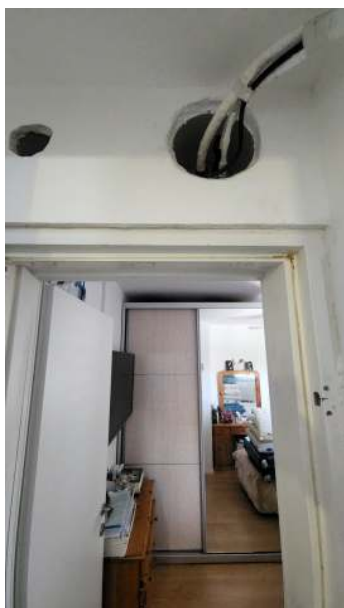
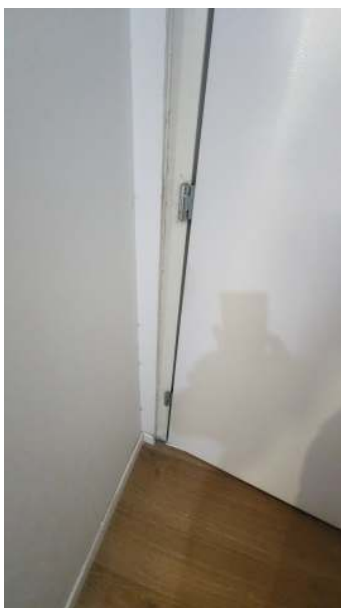
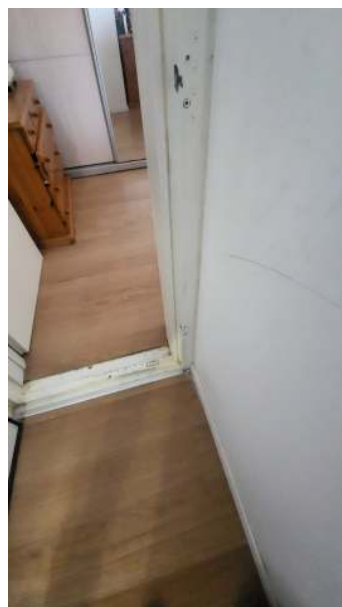
5.3.4 - התגלה גמר לא אסתטי מסביב למשקוף דלת ממד

במהלך הבדיקה **לא נצפתה בעיית גמר סביב משקוף דלת הממ"ד**. הגמר נראה תקין, אחיד, וללא פגמים גלויים או חריגות מגמר מקובל.

נכון למועד הבדיקה, **לא נמצא ליקוי בגמר סביב משקוף דלת הממ"ד**, ואין הצדקה לביצוע תיקון כלשהו בעניין זה.

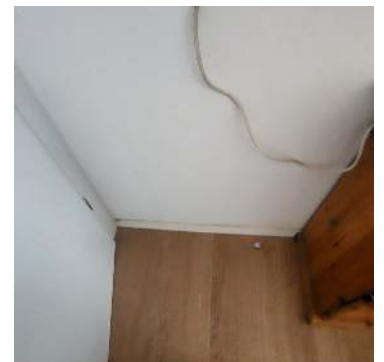
5.3.5 - קיר כניסה לממד לא מישורי (יש לבצע ישור טיח).

במהלך הבדיקה **לא נצפתה בעיית מישוריות** בקיר הכניסה לממ"ד, לא מבחינה חזותית ולא במדידה בשטח. בנוסף, **מדובר בקיר מחופה בלוחות גבס תעשייתיים**, אשר מיוצרים במפעל בתהליך תקני ומבוקר, ועומדים בדרישות לדיוק גיאומטרי. לוחות אלה **אינם דורשים ישור טיח** במידה והם מותקנים כראוי.

יתרה מכך, **לא הוצגה מדידה או אינדיקציה לסטייה מהמישוריות** העולה על ערך הסף המותר לפי **תקן ישראלי ת"י 1920 - עבודות טיח**, הקובע כי סטייה של עד **8 מ"מ לאורך 2 מטר** נחשבת תקנית.

הטענה אינה מבוססת מדידה תקנית ולא נתמך ממצא בשטח. לפיכך, **אין הצדקה לדרישת ישור טיח או כל פעולה מתקנת**, אלא אם תוצג סטייה חריגה המאומתת באמצעי מדידה מתאים.

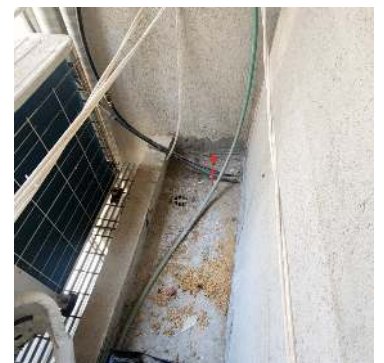
5.4.1 - התגלה גמר שליכט לא תקין ברצפת מרפסת שירות

במהלך הבדיקה נצפה כי קיימים אזורים מצומצמים עם גמר שאינו אחיד או מוקפד בשליכט הרצפה במרפסת השירות. יחד עם זאת, ביצוע תיקונים אלה מותנה בכך שעבודות השליכט לרצפה כלולות במפורש בתכולת העבודה של הקבלן, בהתאם להסכם והחוזה שנחתם בין הצדדים.

ככל שעבודות השליכט לרצפת מרפסת השירות נכללות במסגרת התחייבויות הקבלן לפי החוזה והמפרט, יש לבצע תיקונים מקומיים לגמר בהתאם לסטנדרט הביצוע הנדרש. במידה ולא – אין חובה על הקבלן לביצוע התיקון.

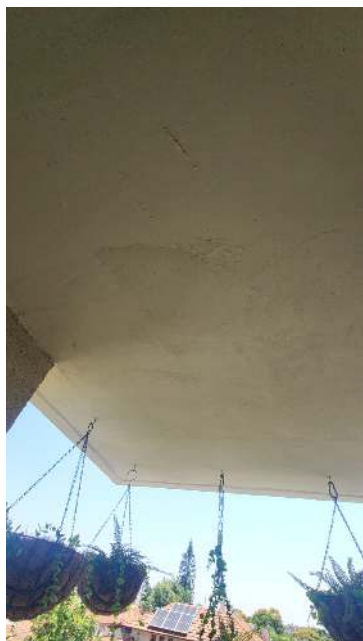
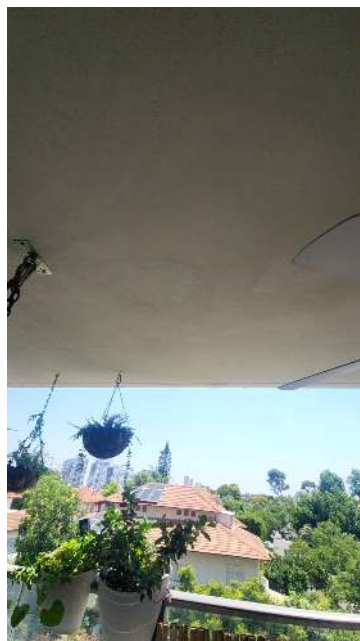
5.4.2 - התגלה גמר טיח וצבע לא תקין בתקרת מרפסת

במהלך הבדיקה אכן **נמצא כי קיימים אזורים מצומצמים בתקרת המרפסת בהם גמר הטיח והצבע אינו אחיד**, ככל הנראה כתוצאה מחוסר אחידות בביצוע.

ככל שמרפסת זו כלולה בהיקף אחריות הקבלן לפי החוזה, **יש לבצע תיקוני גמר מקומיים בטיח ובצבע**, בהתאם לסטנדרט המקובל.

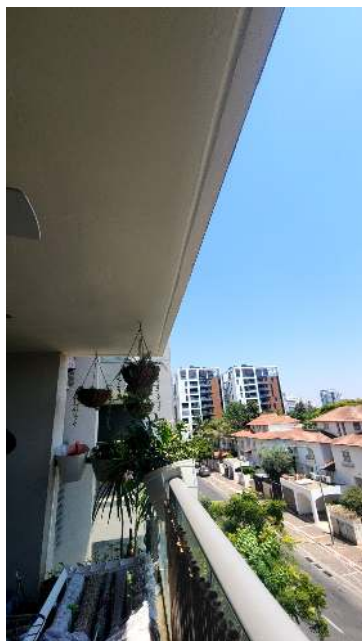
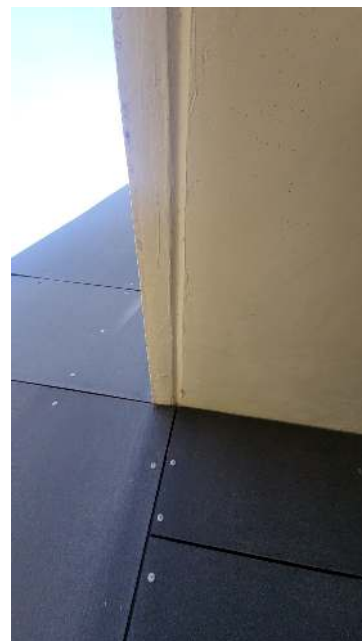
**לא נדרש מענה נוסף** מעבר למה שכבר צוין וטופל במסגרת הסעיף המקורי. יש לשמור על עקביות ולמנוע כפילויות בדוח לצורך בהירות ואחידות הממצאים.

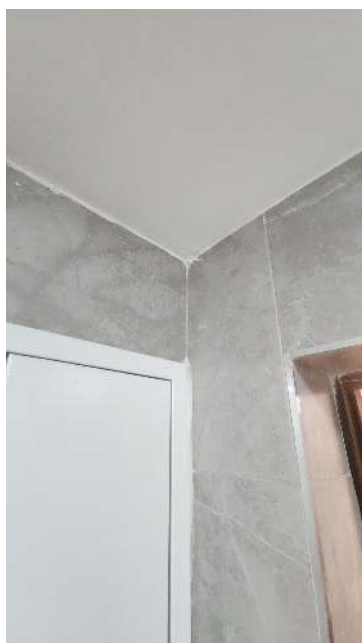
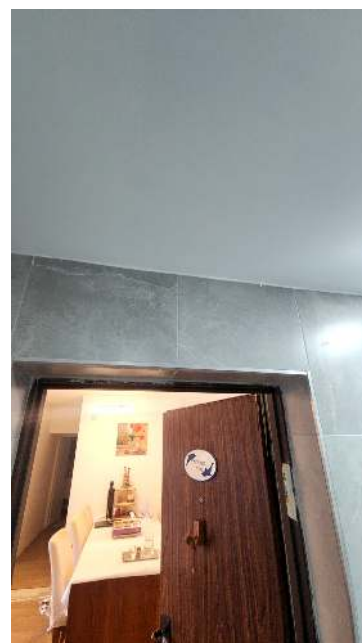
הטענה אינה רלוונטית לדירה המדוברת, **לא נמצא ליקוי בשטח**, והנושא ככל שקיים – באחריות גורם אחר (יזם/ועד בית) בהתאם להגדרת הרכוש המשותף.

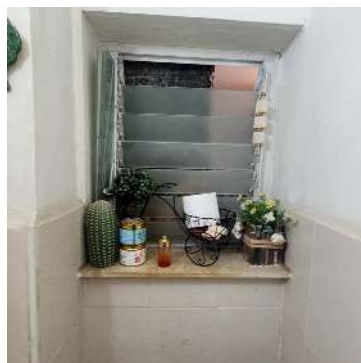
שירותים

ככל שיוצג מסמך מחייב המעיד על התחייבות להחלפת החלונות - הנושא יתוקן בהתאם והדוח יעודכן.  
בהיעדר מסמך כזה - אין לראות בכך ליקוי או סטייה מההסכם.

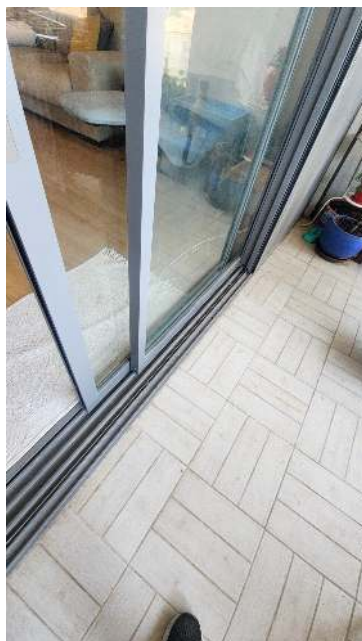
המסילה תקינה ומקובעת. **לא אומת ליקוי בפועל**, ואין הצדקה לביצוע פעולה כלשהי בנושא זה.

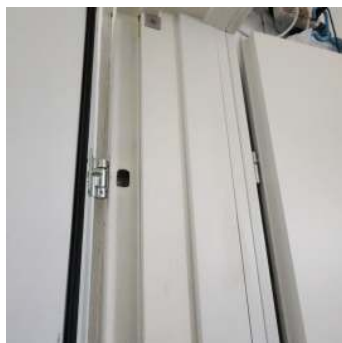
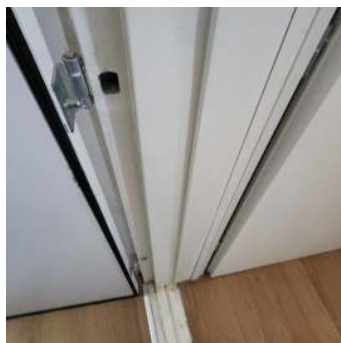
**אין ליקוי בצביעת משקוף דלת הממ"ד**, והעבודה בוצעה בהתאם לרמת הגמר הנדרשת. לפיכך, **לא נדרשת פעולה נוספת** בסעיף זה.

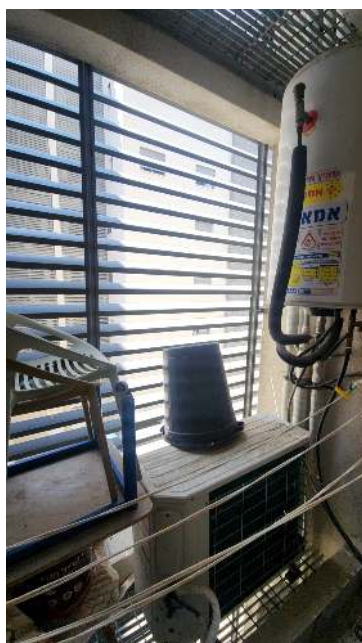
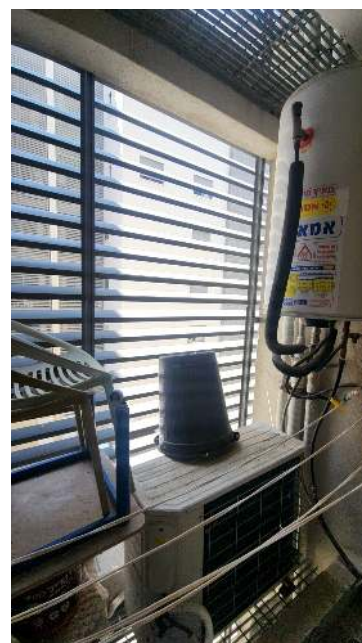
ככל שיוצג תיעוד או מדידה ברורה – ניתן יהיה לשוב ולבחון את הנושא.

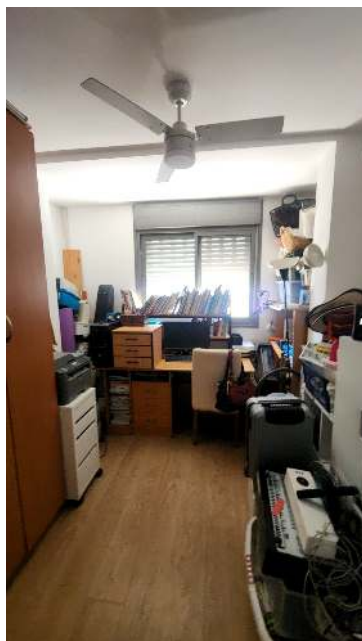
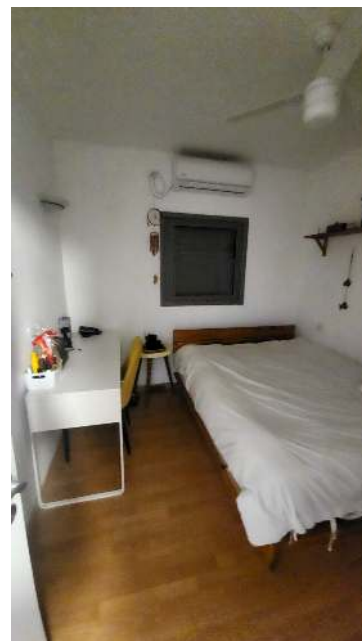
ככל שקיימת התחייבות כתובה ומפורשת מצד הקבלן להתקנת סורגים – **יש להציג בפני ח"מ, והדוח יעודכן בהתאם. עד להצגת מסמך כאמור, אין לראות בטענה זו ליקוי מחייב.**

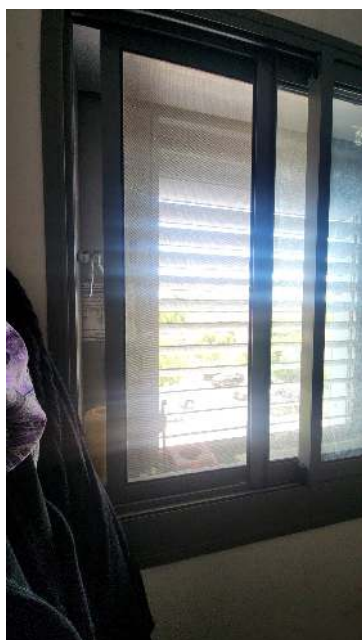
**הטענה אינה תואמת את מצב השטח בפועל, מאחר והרשתות קיימות ותקינות – ולכן אין מקום להתייחס לכך כליקוי או לדרוש השלמה כלשהי.**

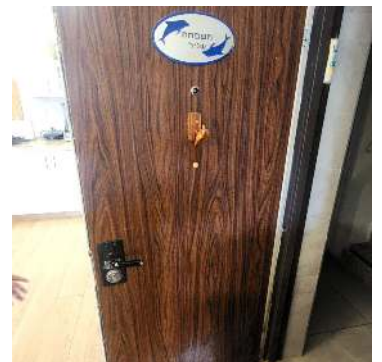
לא נמצא ליקוי בדלת הכניסה, ולפיכך **אין הצדקה להחלפתה או לביצוע פעולה מתקנת כלשהי** בסעיף זה.

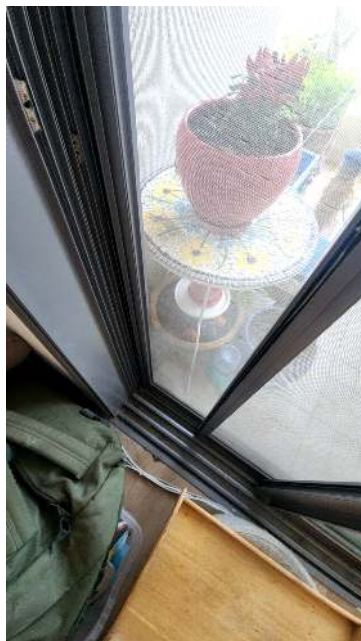
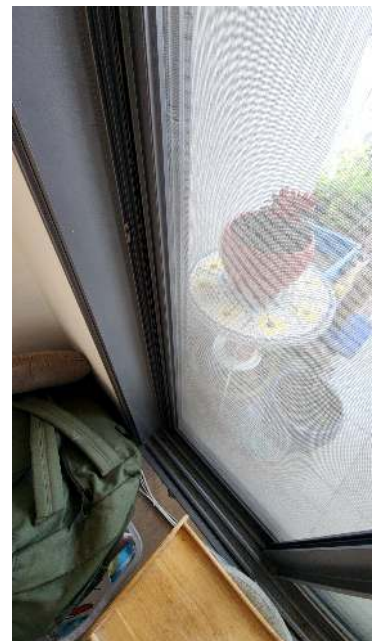
לא נמצא ליקוי בפועל, ולכן אין צורך בפעולה מתקנת כלשהי בסעיף זה.

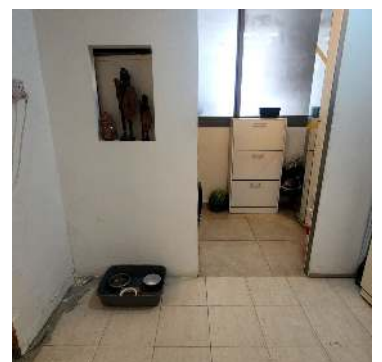
ככל שיוצגו מסמכים מחייבים המצביעים על התחייבות הקבלן להשלים פתחים אלה – הנושא ייבחן והדוח יעודכן בהתאם. בהיעדר אסמכתא, אין לראות בכך ליקוי מחייב.

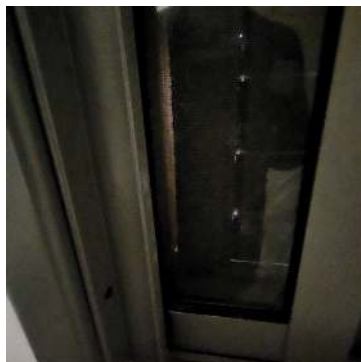
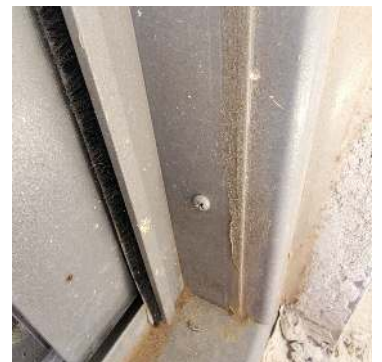
7.2.3 - תריס בחדר שינה הורים קצר (יש להחליף).

במהלך ביקורי בנכס, **לא נמצא כל פגם או קיצור במידות תריס החלון בחדר השינה של ההורים.**  
התריס נצפה מותקן בגודל התואם את מידות הפתח ומבצע את פעולתו כנדרש, **ולפיכך אין כל הצדקה להחליפו.**

**לא נמצא ליקוי או חריגה במידות התריס,** ואין צורך בהחלפה או בפעולה מתקנת בנושא זה.

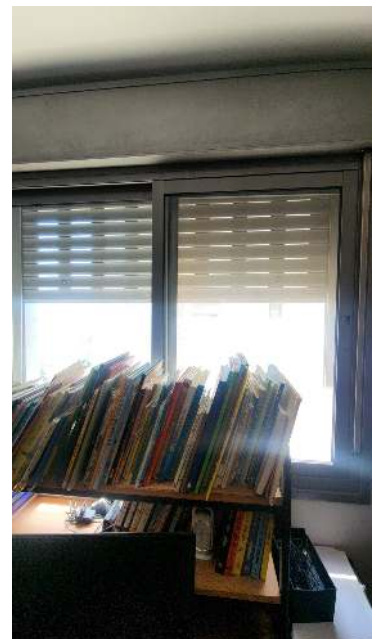
אין עדות לליקוי בתריס הגלילה, ולפיכך לא נדרשת פעולה כלשהי בסעיף זה.

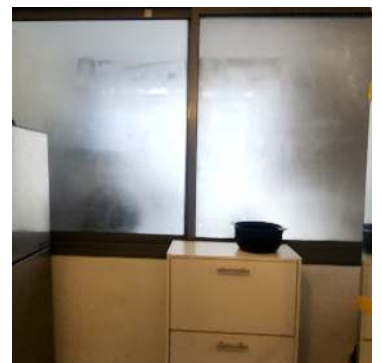
7.2.5 - יש להשלים תריסים לחלון ויטרינת חדר כביסה

במהלך הבדיקה לא הוצגה לח"מ כל אסמכתא או מפרט המורה כי הקבלן מחויב לספק או להשלים תריסים בחדר השירות/חדר הכביסה.

לפיכך, אין לראות בטענה זו ליקוי מחייב בשלב זה.

יש לוודא מול המפרט והתחייבויות החוזיות האם קיימת דרישה מפורשת לספק תריסים במיקום זה. ככל שתוצג התחייבות מפורשת מצד הקבלן - הדוח יעודכן בהתאם.

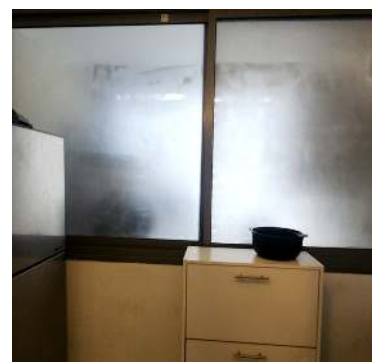
7.2.6 - יש להחליף זגוגית חלון חדר כביסה לזגוגית חלבית

במהלך הבדיקה לא הוצגה לח"מ כל אסמכתא, מפרט טכני או התחייבות חוזית המעידים כי הקבלן מחויב להתקין זכוכית חלבית בחלון חדר הכביסה.

הזיגוג הקיים הותקן בהתאם לסטנדרט המקובל, וללא חריגה מהדרישות שנמסרו לבדיקה.

אין לראות בכך ליקוי מחייב, אלא אם תוצג אסמכתא מפורשת להסכם או מפרט שמורה אחרת. ככל שתוצג התחייבות שכזו – הדוח יעודכן בהתאם.

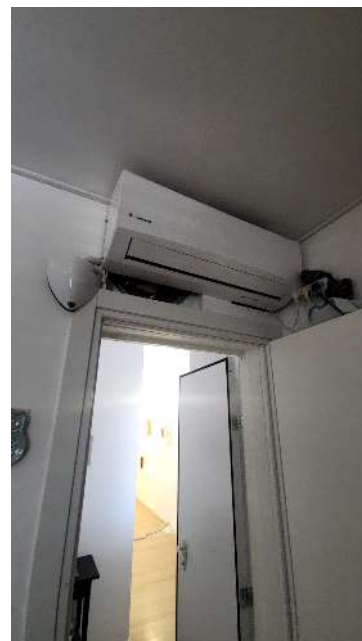
9.1 - יש לפתוח את פתחי האוורור ומיזוג אוויר בקיר חוץ ממד הפונה למסדרון

בעת ביקורי בנכס **נמצא כי בממ"ד מותקנת מערכת מיזוג אוויר פעילה** (מזגן עילי), אשר מספקת אוורור וחילוף אוויר כנדרש.

לכן, **אין צורך תכנוני או תפקודי לפתיחת פתחי אוורור נוספים בקיר החוץ**, מה גם שפעולה כזו אינה תואמת את דרישות ההתגוננות האזרחית ותקנות פיקוד העורף, הקובעות את תנאי האטימות של הממ"ד.

פתיחת פתחי אוורור חיצוניים בקירות ממ"ד **אינה נדרשת ואף אינה מומלצת**, במיוחד כאשר קיימת מערכת מיזוג פעילה. **לפיכך, אין לראות בטענה זו ליקוי ואין לבצע שינוי.**

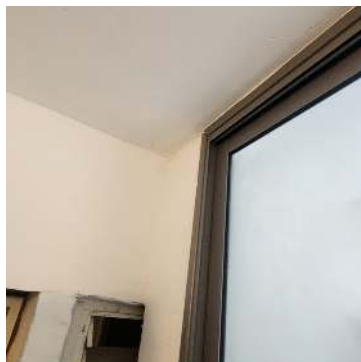
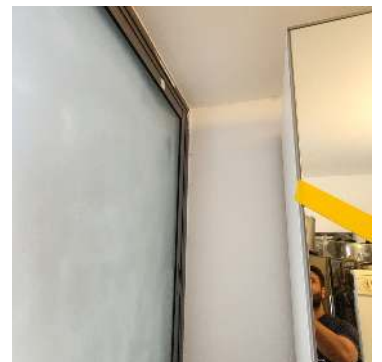
10.1.1 - התגלה כתם רטיבות יבש בתקרת מרפסת שירות

בעת ביקורי בנכס **לא נמצאה כל אינדיקציה לרטיבות פעילה או סימני נזק כתוצאה מרטיבות** באזור המדובר.  
**לא נצפה כתם, שינוי בגוון הצבע, התנפחות או סדיקה**, העלולים להעיד על רטיבות קיימת או לשעבר.

בשלב זה **לא אומתה הטענה לליקוי**, ולא נדרשת פעולה כלשהי.

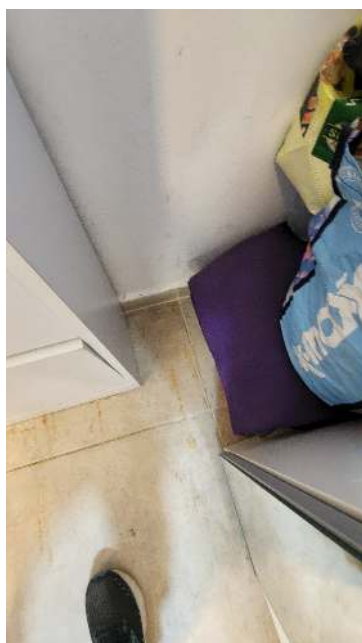
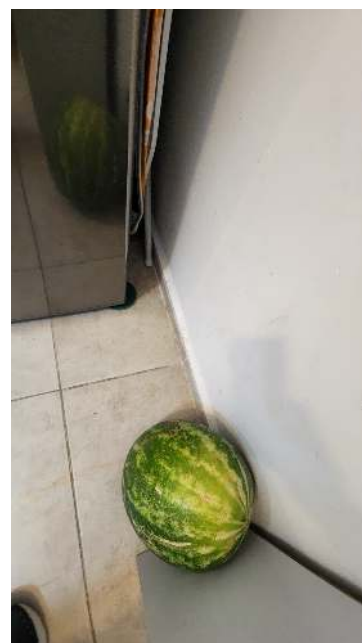
10.1.2 - התגלו שאריות רטיבות בחדר כביסה

בעת ביקורי בנכס לא אותרו סימני רטיבות כלשהם בחדר הכביסה, לרבות כתמים, סימני לחות, קילופי צבע או ריח אופייני. הקירות, התקרה והריצוף נצפו יבשים, ללא אינדיקציה לרטיבות קיימת או לשעבר.

הטענה לא אומתה בבדיקה בשטח, ולפיכך לא נדרשת פעולה מתקנת.

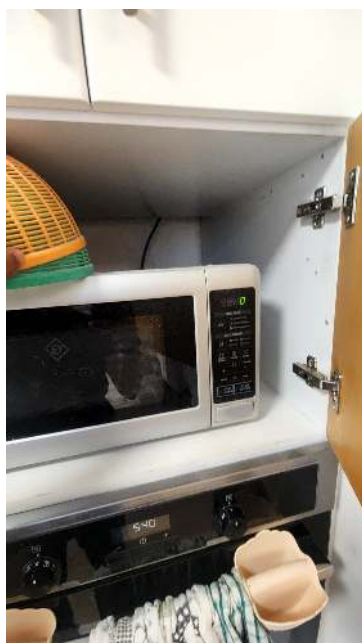
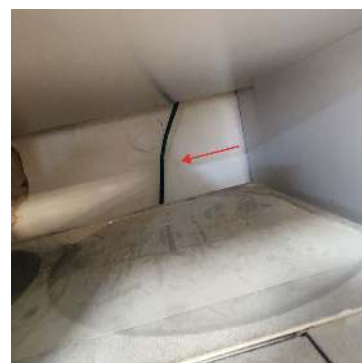
1. חוות דעת של חשמלאי מוסמך בנושא אופן העברת הכבל.
  2. אסמכתא חוזית או מפרט טכני המבהירים את אחריות הקבלן לביצוע פרט זה.
- בהיעדר מסמכים אלה, לא ניתן לקבוע שמדובר בליקוי המחייב טיפול.

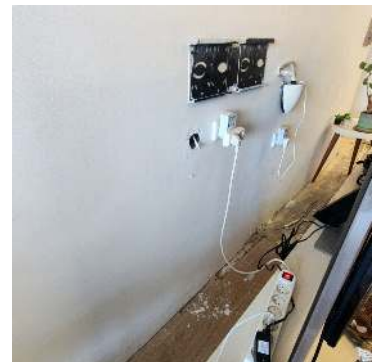
בשלב זה אין ממצא המאמת את הטענה, ולא נדרשת פעולה מתקנת.  
ככל שתוצג בהמשך אסמכתא תיעודית או תמונה המאשרת את הטענה, ניתן יהיה לבחון אותה בשנית.

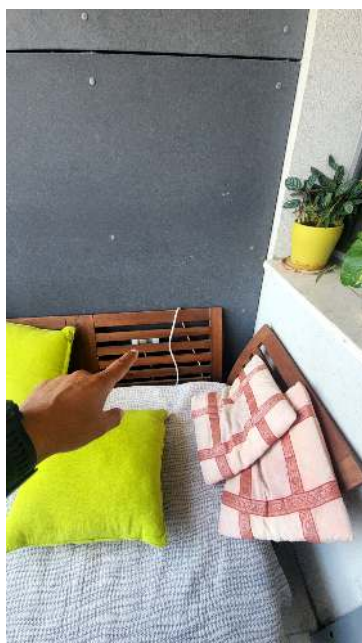
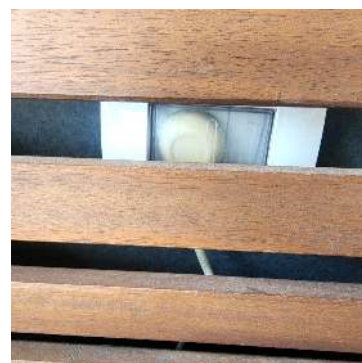
ככל שיתברר כי אכן נדרשו שני שקעים על פי מפרט מאושר – יש להשלים את השקע החסר, ודוח זה יעודכן בהתאם. בהיעדר מסמך מחייב – אין ביסוס לקביעה כי מדובר בליקוי.

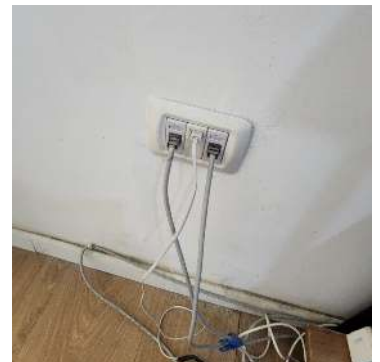
הטענה כי נקודת התקשורת אינה פעילה אינה נכונה, ואין הצדקה להשאירה בדוח.

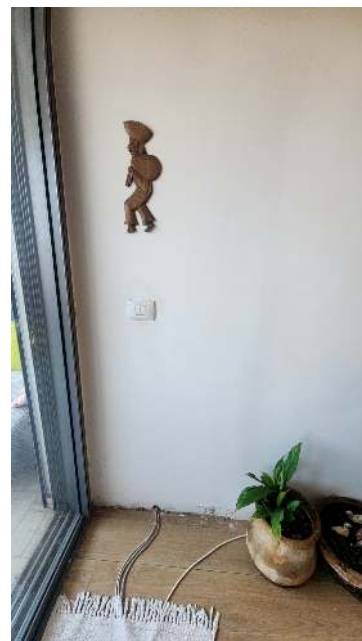
- יש לקבל **בדיקה וחוות דעת רשמית של חשמלאי מוסמך** לאימות קיום ליקוי בטיחותי בפועל.
- יש לוודא **מול המפרט והחוזזה** האם פרט זה כלול באחריות הקבלן.
- בהיעדר ממצאים טכניים ומסמכים מחייבים – **לא ניתן לקבוע שמדובר בליקוי המחייב טיפול.**

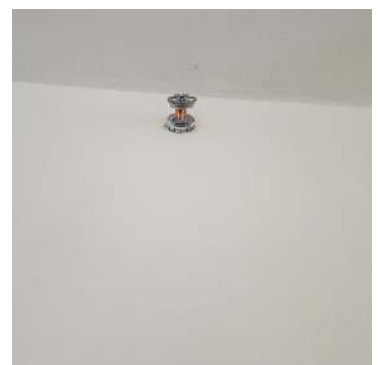
לא נמצא ליקוי בכיוון המתז, אך נדרשת הסרת נצרת ההגנה בהתאם לנהלים.

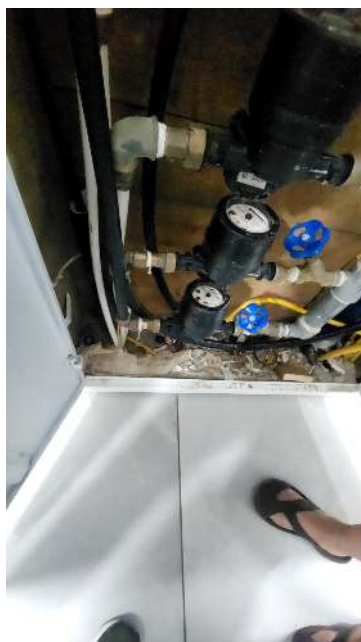
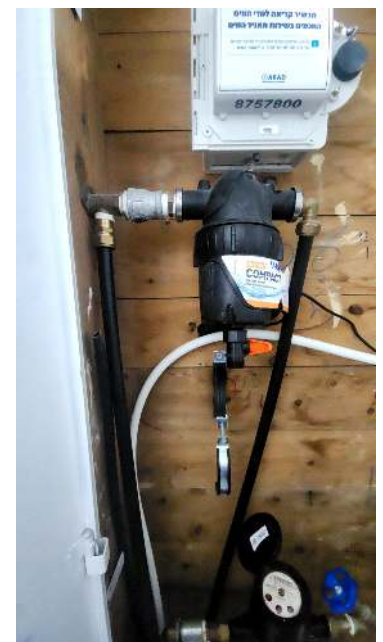
בהיעדר אסמכתא מחייבת – לא ניתן לקבוע שמדובר בליקוי או בחוסר בביצוע מצד הקבלן.

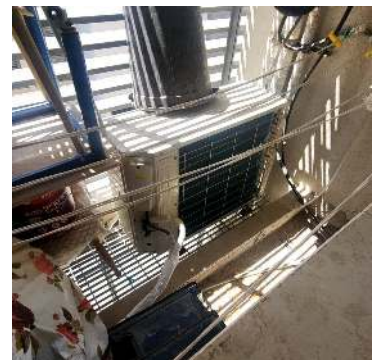
הטענה אינה תואמת את מצב הביצוע בפועל, ועל כן מומלץ להסיר סעיף זה מהדוח.

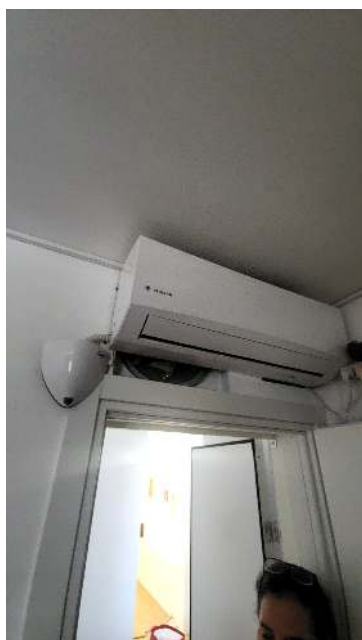
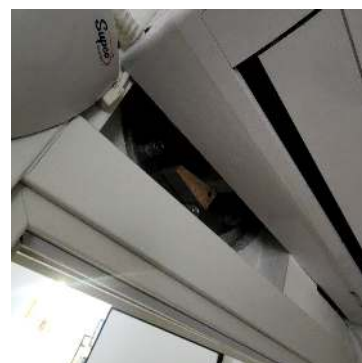
בהיעדר מסמך מפרט מחייב או ממצא טכני המצביע על חוסר בהכנה, **לא ניתן לקבוע קיומו של ליקוי**, והמצב הקיים מתפקד כנדרש.

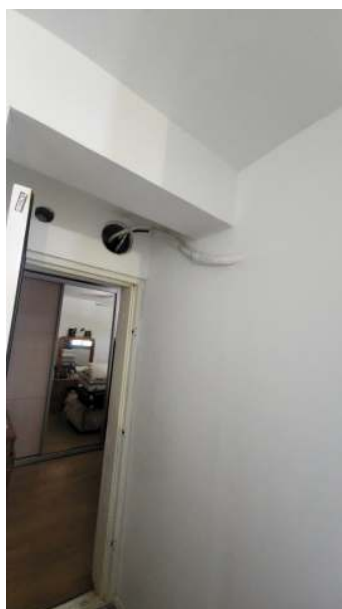
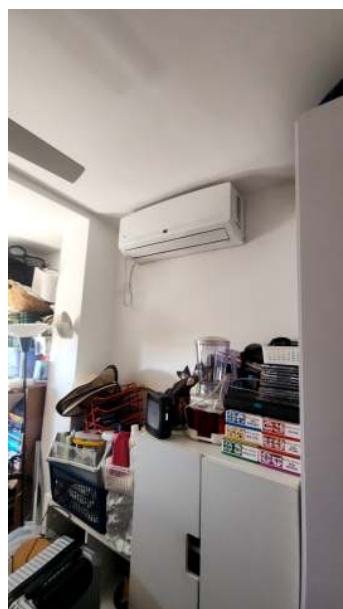
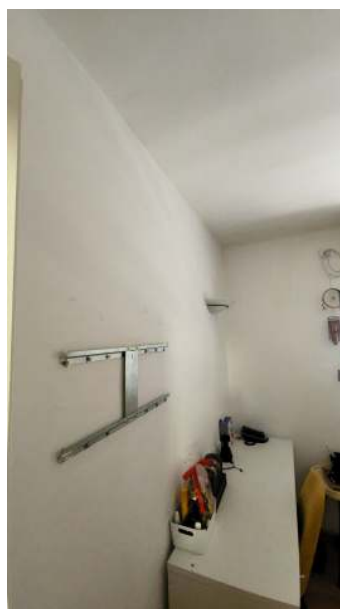
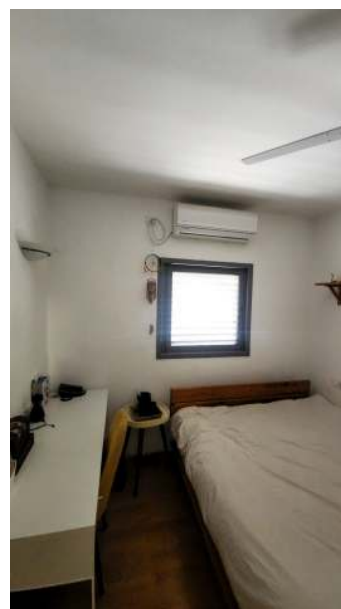
בהיעדר תיעוד מצב קיים טרום העבודות או הוראה חוזית מפורשת, **לא ניתן לקבוע כי מדובר בליקוי**.

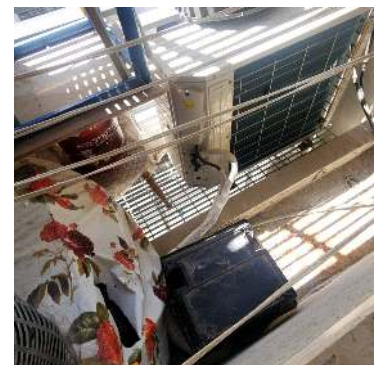
המצב בשטח תקין, הטענה אינה תואמת את ממצאי הבדיקה בפועל, ואין צורך בפעולה מתקנת.

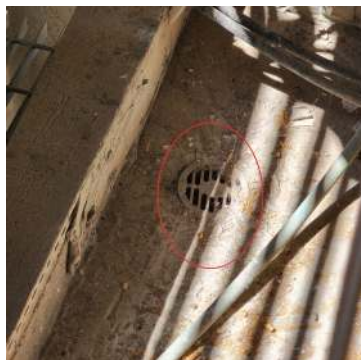
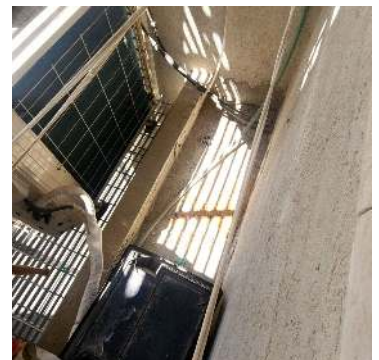
המצב בפועל תקין, ולכן מומלץ למחוק סעיף זה מהדוח.

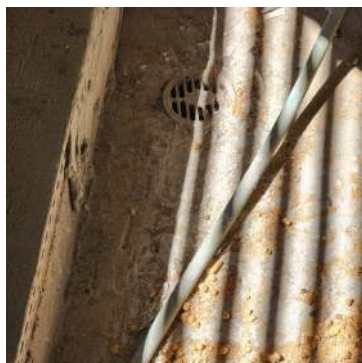
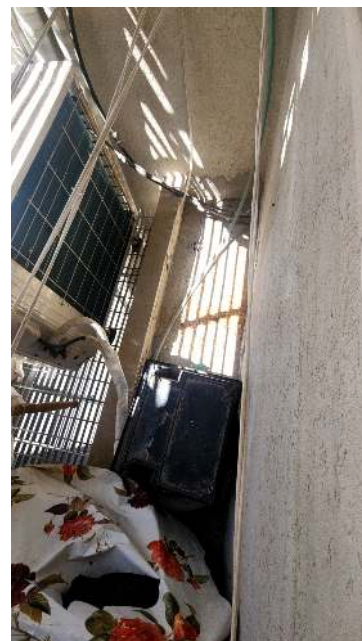
הטענה אינה מבוססת נתונים ולכן אין להתייחס אליה כממצא מחייב. במידה ותוצג בדיקה מוסמכת עם ערכים מדודים, ניתן יהיה לשוב ולבחון את הנושא ולעדכן את הדוח בהתאם.

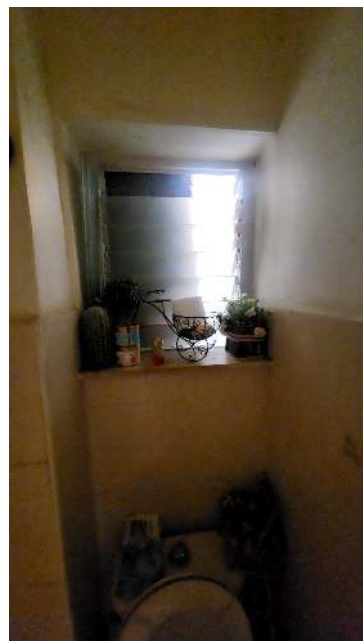
בהיעדר ראיה מחייבת במפרט או בהסכם, לא ניתן לקבוע שמדובר בליקוי. במידה ותוצג אסמכתא רלוונטית – הדוח יעודכן בהתאם.

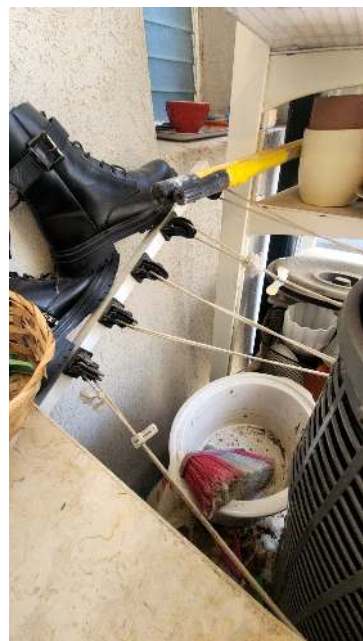
המצב בפועל תואם את דרישות השימוש ואין צורך בפעולה מתקנת.  
מומלץ למחוק סעיף זה מהדוח.

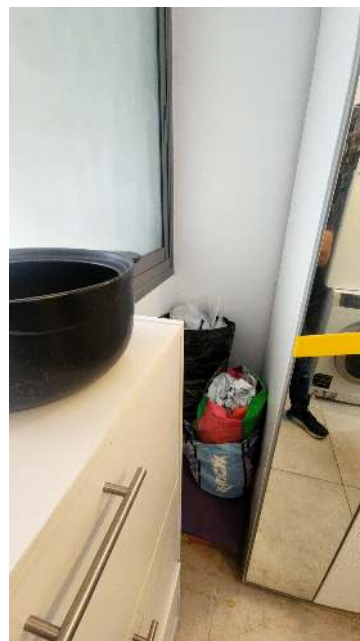
בהיעדר דרישה תכנונית או חוזית – אין הצדקה לביצוע שינוי, והטענה אינה מבוססת. במידה ותוצג אסמכתא רלוונטית, הדוח יעודכן בהתאם.

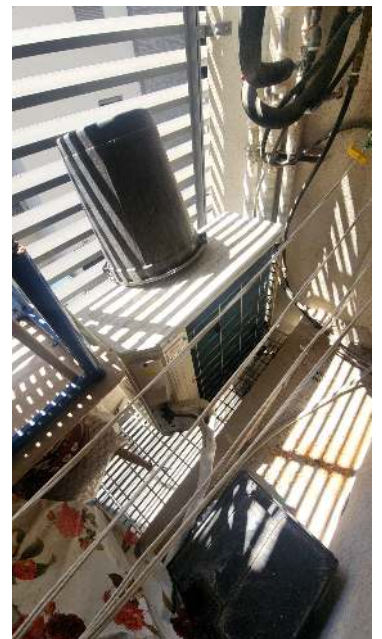
הטענה אינה משקפת את מצב הדברים בפועל, ומומלץ למחוק סעיף זה מהדוח.
