## חוות דעת מומחה

נושא הביקורת : ליקויי בנייה בנכס.

תיאור הנכס : דירת פנטהאוז בת חמישה חדרים ומרפסות .

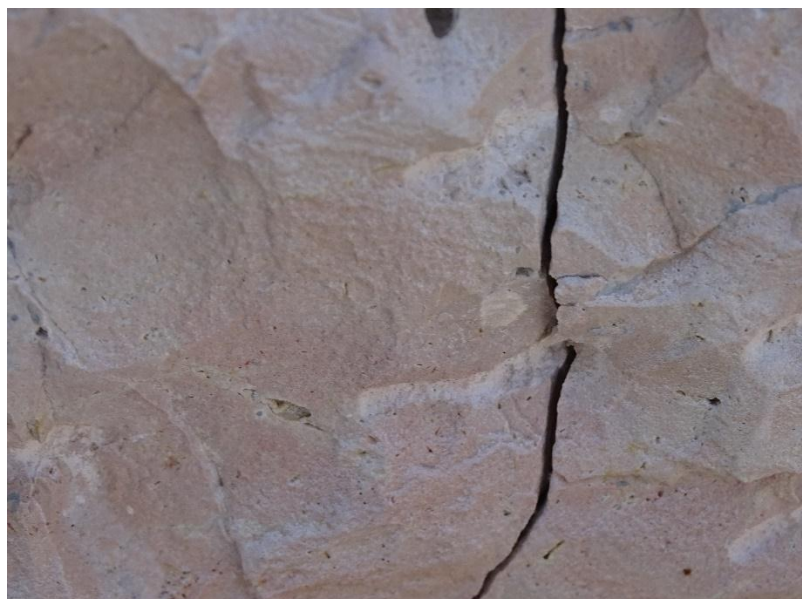
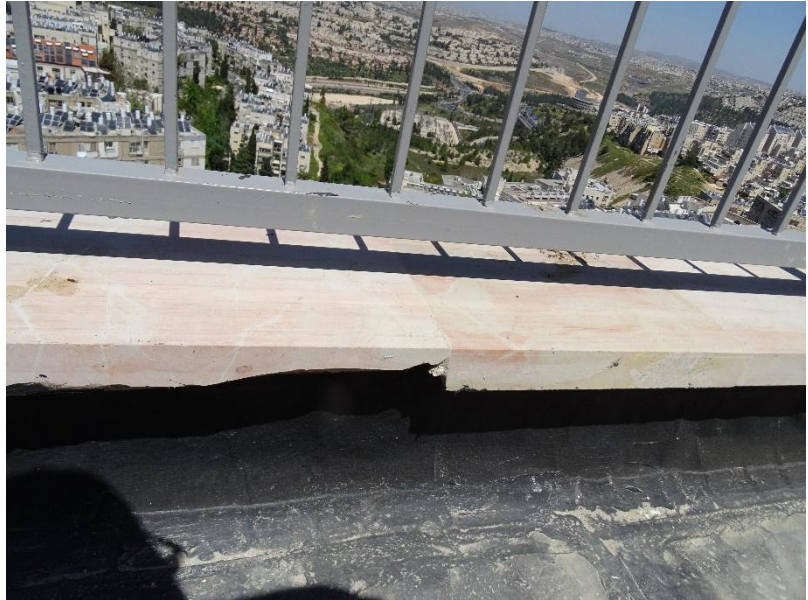
1. מרפסת גדולה – מרפסת סלון – כתמי טיט על לוחות אבן.

2. לוחות קופינג שבורים ולוחות אבן פגומות

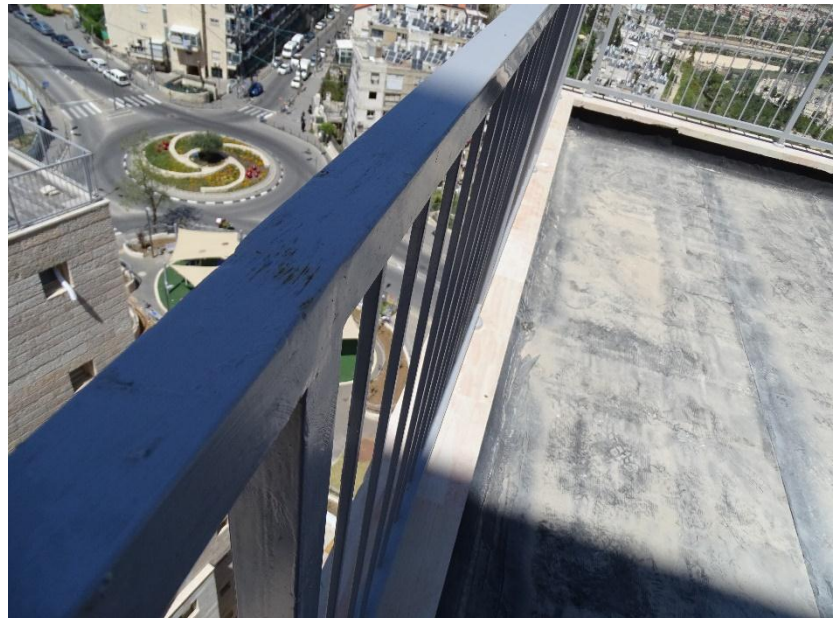
3. זפת על לוחות קופינג.

4. קורוזיה וקילופי צבע במעקה מתכת.

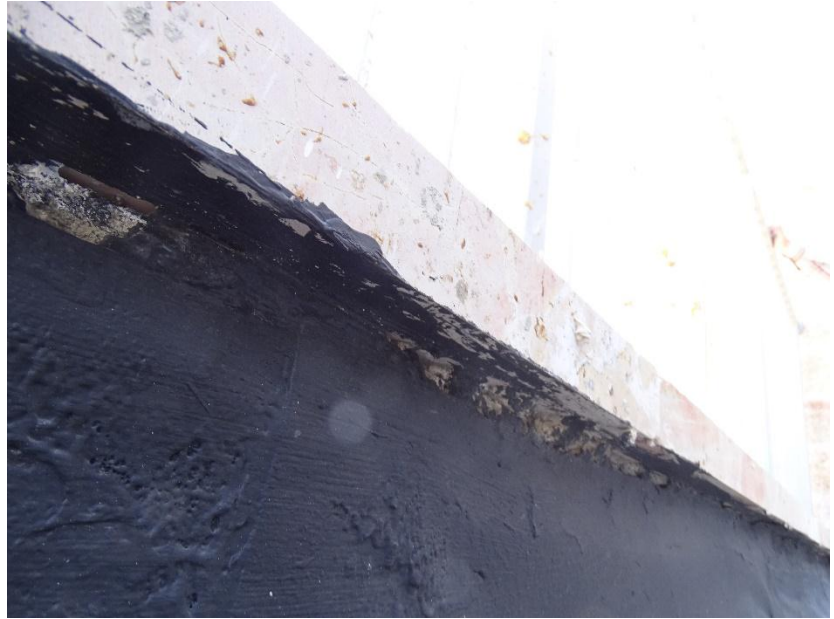
5. חורים בקירות חיצוניים.

6. חסר מילוי כוחלה אנכי בין לוחות אבן .

7. טרם הותקנה שורת אבן תחתונה.

8. חסרות ארמטורות / כיסויי מנורות.

9. טיט על מעקות מתכת.

10. גוף תאורה במרפסת הותקן כשהוא סמוך לריצוף.

11. הייתה חדירת רטיבות לדירה תחתונה, בוצע איטום, אולם מתחת לקופינג יש טיט חשוף וחללים שסופגים מים.

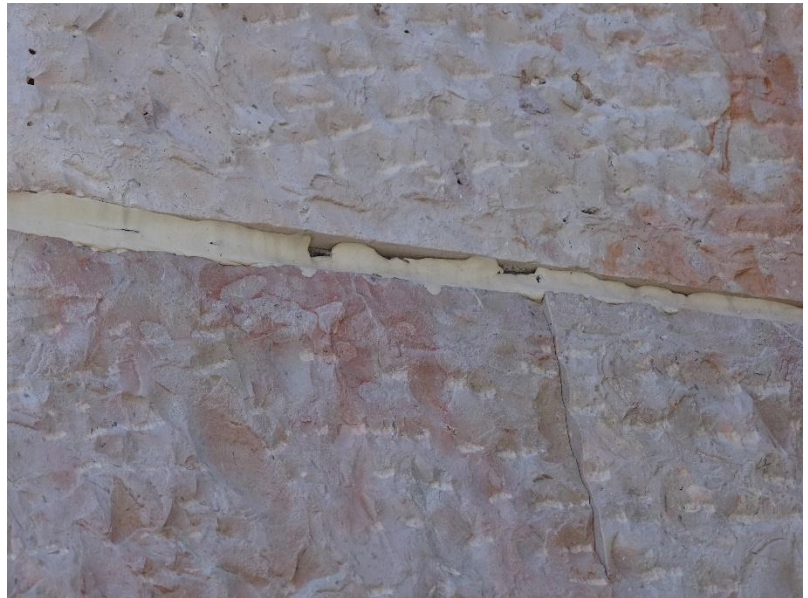
12. בליטות חריגות יפריעו בהמשך לריצוף או התקנת דק .

13. גם תפרי קירות חיצוניים לא אטומים כראוי-סדקים באיטום .

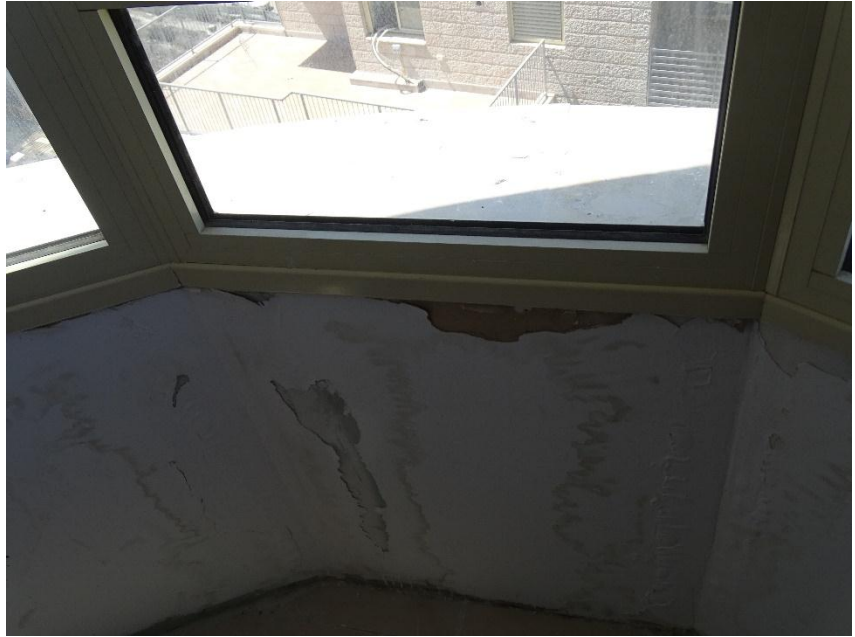
14. בתקרות הדירה יש סימני רטיבות חדשים אף על פי שאטמו את מרפסת דירה עליונה וצבעו את התקרה –

15. חדר שינה הורים עם חלון עגול – רטיבות רבה בקיר חיצוני- יש לזמן קבלן איטום מיומן לאיטום חיצוני ובסיום לבצע בדיקה בהמטרה ואישור מכון התקנים-איטום פנימי שבוצע אינו אפקטיבי !

חדירת רטיבות גורמת בלאי מואץ למבנה, פגיעה באיכות החיים וירידת ערך הנכס -לכן יש לבצע תיקונים יסודיים על ידי קבלן איטום מיומן - איטום כראוי מרפסות של דירה עליונה, ואיטום כל המרפסות של דירה זאת ובסיום בדיקת הצפה ל-72 שעות ואישור מכון התקנים . בנוסף לכך יש לבדוק אטימות צנרת דירה עליונה ,

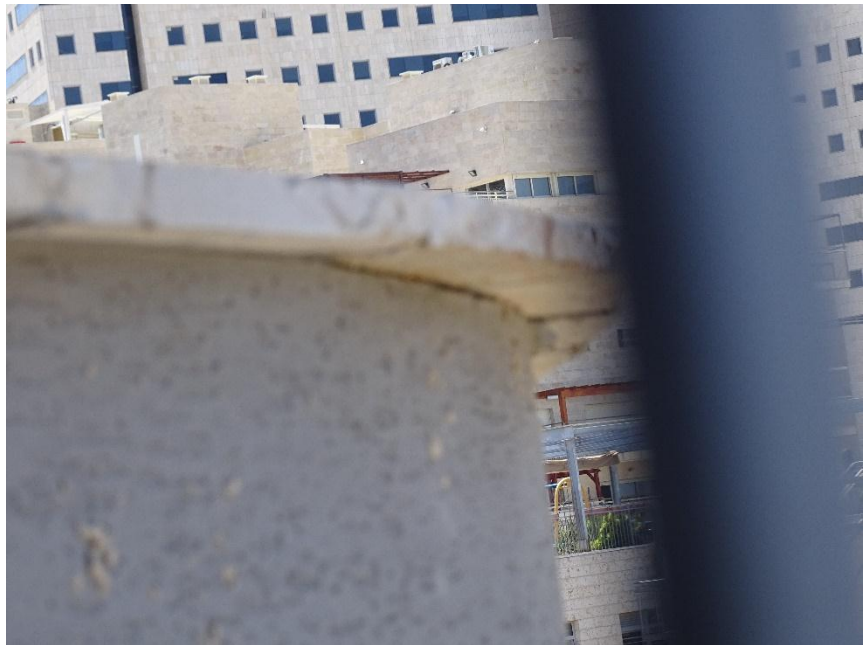
16. אין אפי מים מתחת ללוחות קופינג בחלון עגול ולא סיימו שליכט מתחת ללוחות אבן.

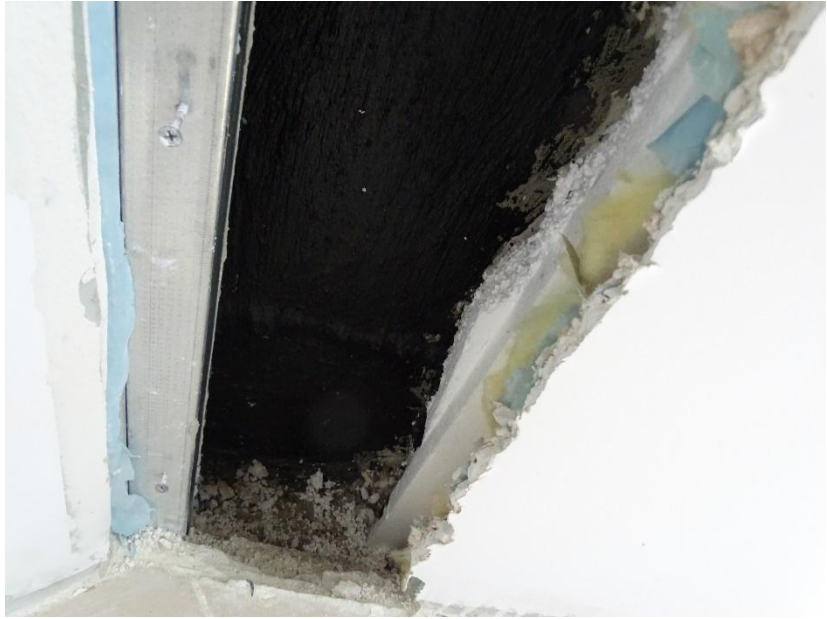
17. חדר הורים – אפי מים עקומים מעל חלון חדר הורים.

18. לוחות גבס שבורים.

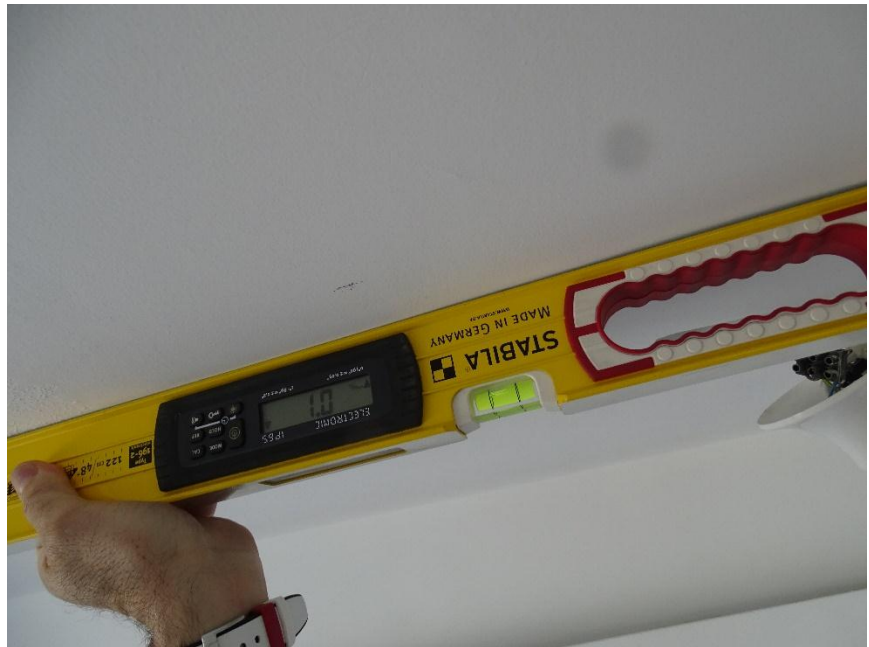
19. תקרה עקומה ואינה מפולסת ויש אזורים בסטייה של עד 11 מ"מ/מ' למ"א.

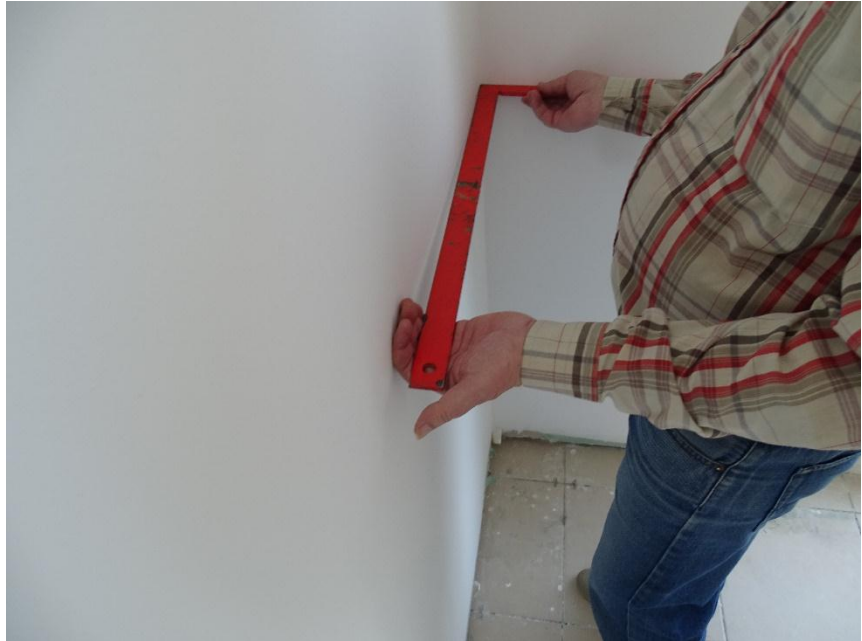
20. אין זווית ישרה בחדר הורים במפגש מחיצות משמאל לויטרינה.

22. רטיבות בתחתית קיר מתחת לויטרינה, הרטיבות חדרה מהמרפסת.

23. חדר הורים - משמאל לחלון עגול אין זווית ישרה 90 מעלות במפגש מחיצות .

21. יש לנקות ולכוון את כל פרטי האלומיניום + התקנת אטמי רוח בכל הדירה.

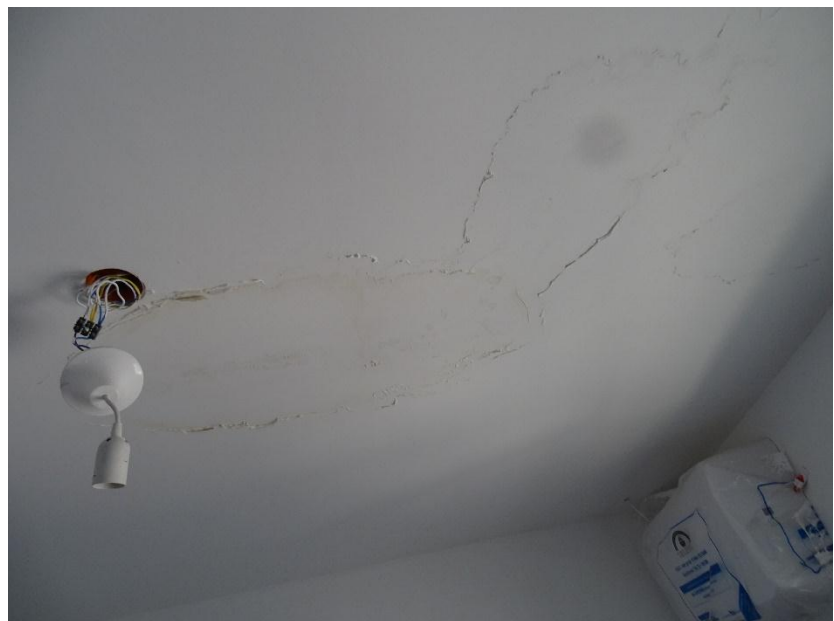
24. מספר שקעים ומפסקים בולטים מלוחות גבס וטיח הדירה .
25. בכל הדירה יש לנקות כתמי צבע ממשקופים, מפסקים שקעים ופרטי אלומיניום.
26. נדרשים תיקוני טיח וצבע מקומיים בלוחות גבס וטיח הדירה .
27. פרוזדורים – מפגש עקמומי של לוחות גבס לתקרה.
28. ממ"ד - כיסוי צבע לא אחיד במשקוף, וכן גימור לקוי ללוחות גבס בהיקף משקוף.
29. כתמי רטיבות רבים בתקרת ממ"ד.

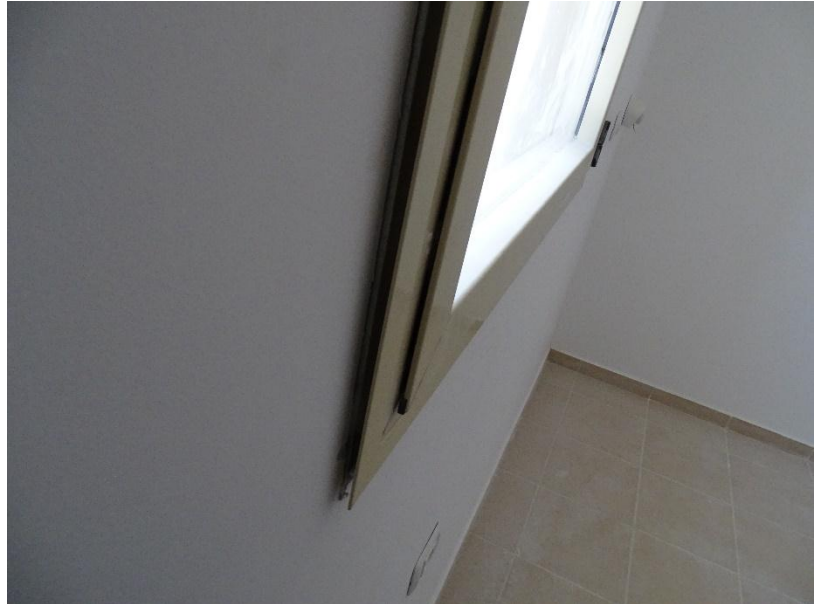
30. חלון גזים מרוחק מלוחות גבס.
31. חסר חור לניקוז מי גשמים במסילת תריס ממ"ד.
32. חלון ממ"ד פוגע בגוף תאורה.
33. סף תחתון בממ"ד לא צבוע.
34. מעיכות בחלון גזים בממ"ד ולא השלימו לוחות גבס בהיקף החלון.

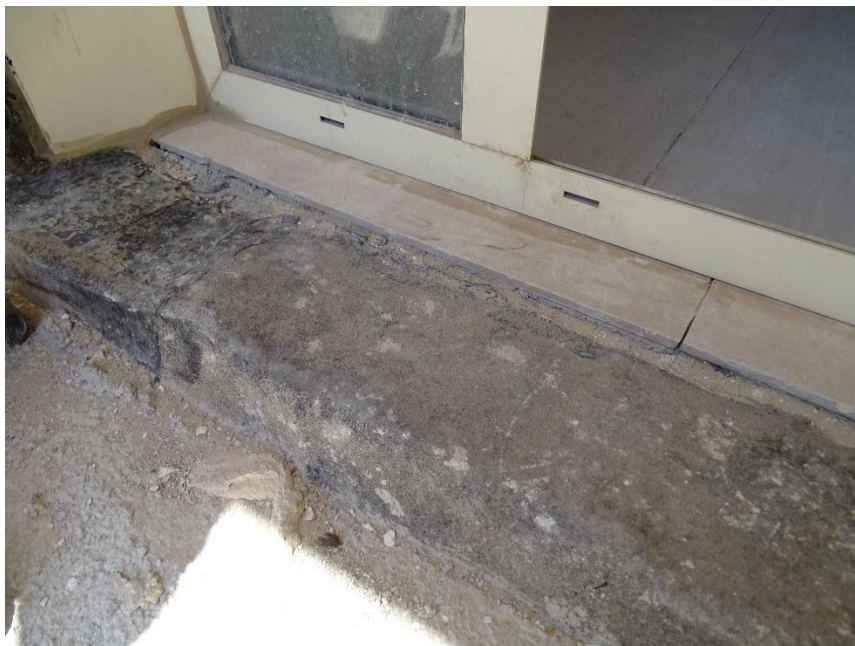
37. מרפסת קטנה – לא התקינו ריצוף ושורת אבן תחתונה.

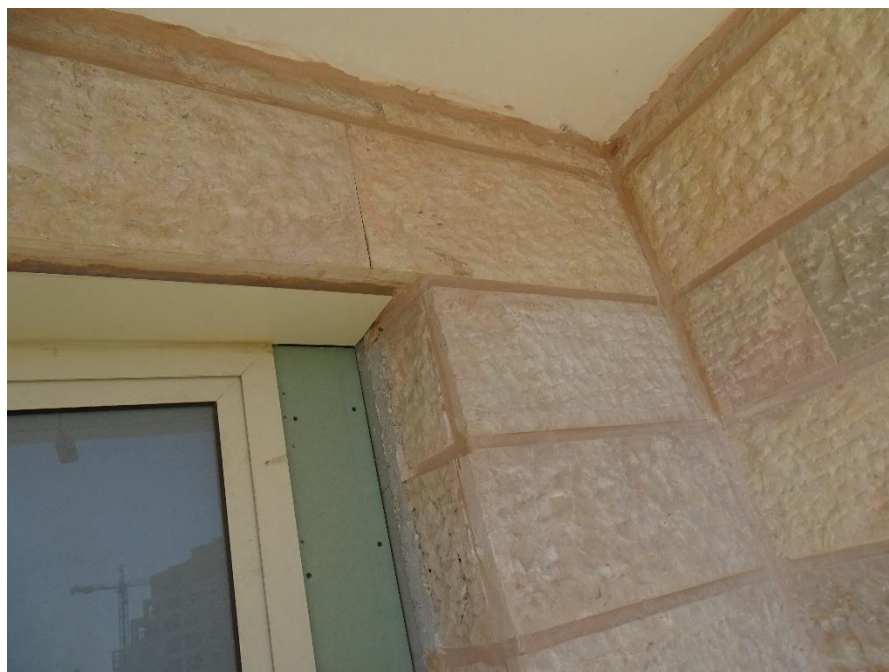
38. התקינו חלון אלומיניום קטן בהרבה ממידות הפתח, וסגרו בלוח גבס, לוחות גבס גם מעל ויטרינת יציאה למרפסת.

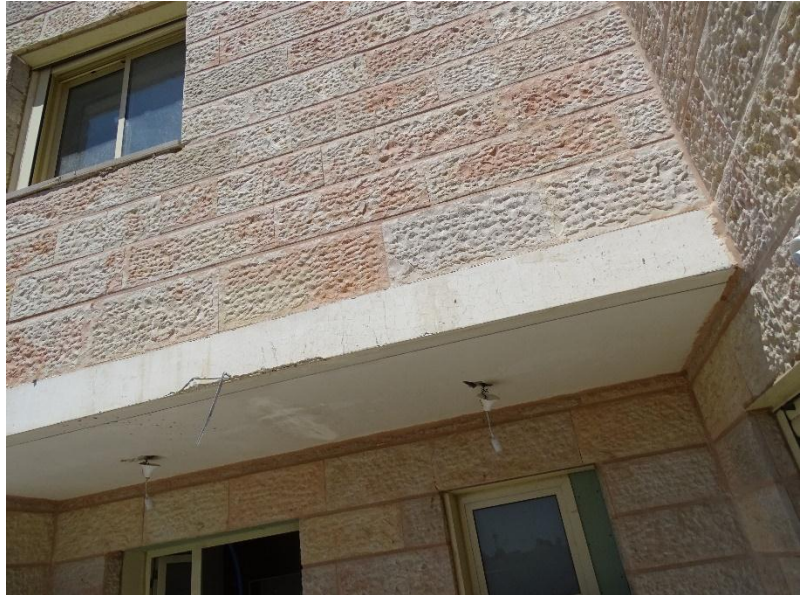
39. סימני חדירת רטיבות מדירה עליונה לתקרת מרפסת.

40. סף בטון ביציאה למרפסת גבוה מאוד ולכן אין מקום לריצוף ולא ל"דק".

41. זוויתן מתכת מעוץ בתקרת מרפסת.

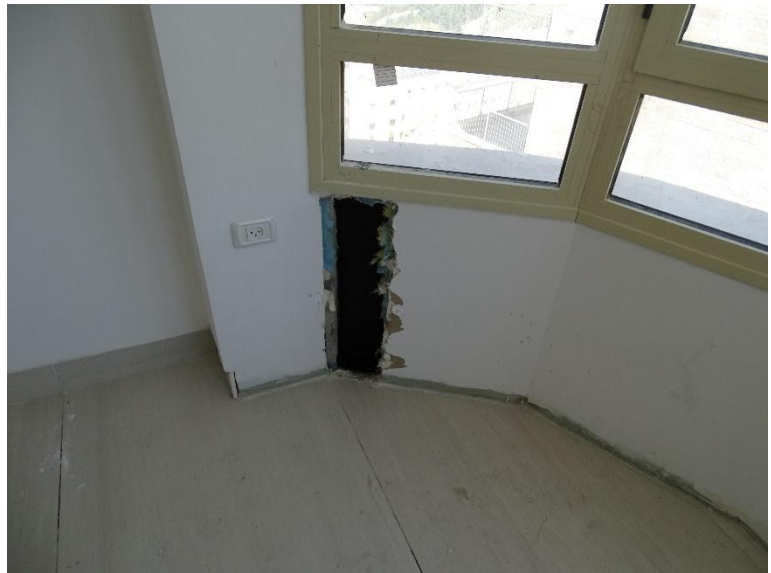
53. חורים גדולים בלוחות גבס בקיר חיצוני בהיקף חלונות עגולים.

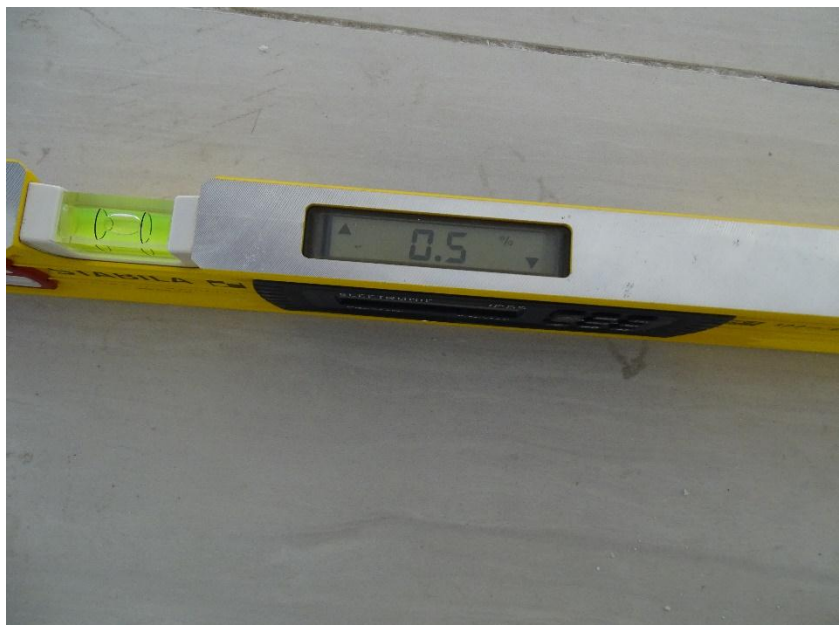
65. הגבהות בטון ביציאה למרפסת יפריעו להתקנת ריצוף.
66. התקינו לוחות גבס מעל דלת יציאה למרפסת.
67. שיפוע של כ 5 מ"מ/ למ"א במטבח מול ארון חשמל ובמקומות נוספים
