## חוות דעת הנדסית - בדק בית

תאריך ביקור בנכס: [12.02.2024]

סוג הנכס: דירת מגורים, 3 חדרים בקומה 5

בדיקה במעמד: פרוטוקול טרום מסירה

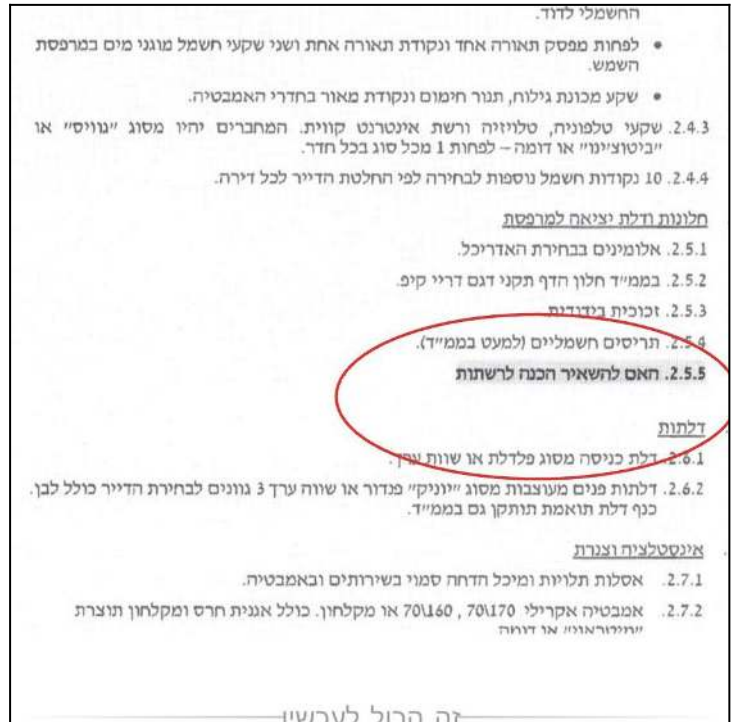
לא הותקנו תריסים חשמליים, למעט חלון אחד ביחידת הורים-  
אין הכנה לרשתות

## יש להשלים בהתאם למפרט המכר

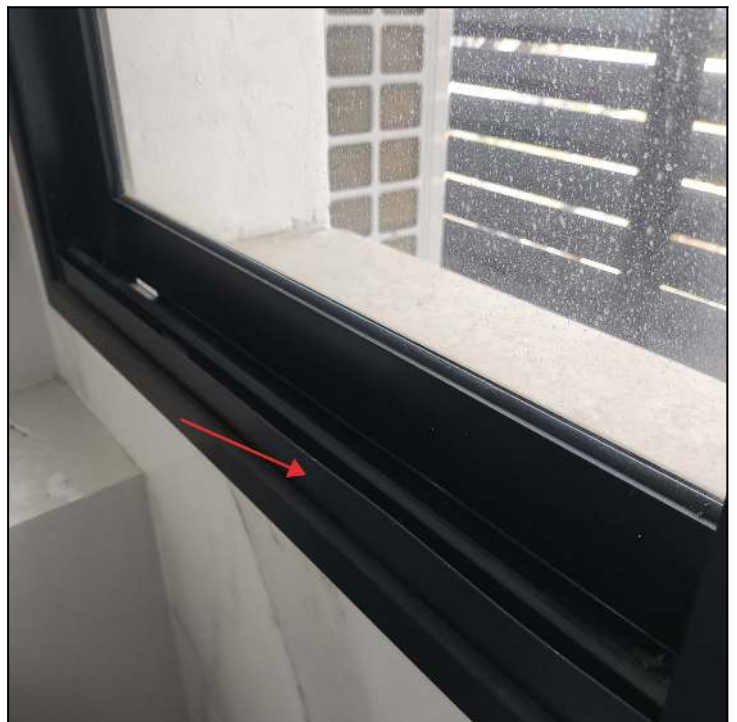
פרופילי האלומיניום נמצאו עם פגיעות מכניות

לתקן בצורה מקצועית על פי התקן ובמידת הצורך להחליף אם נדרש

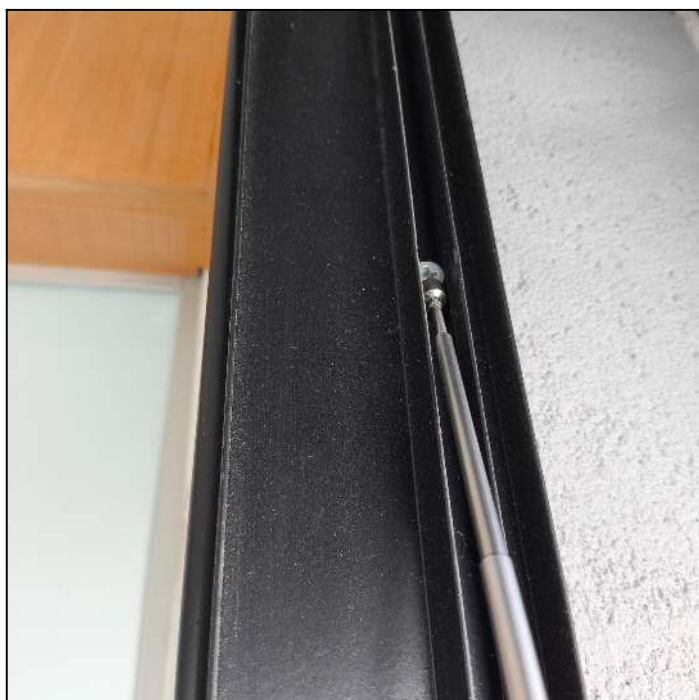
כלל הבית

הותקנו ברגים רגילים מחלידים או מתמגנטים

זאת בניגוד לת"י 1068/1

יש להתקין ברגי נירוסטה

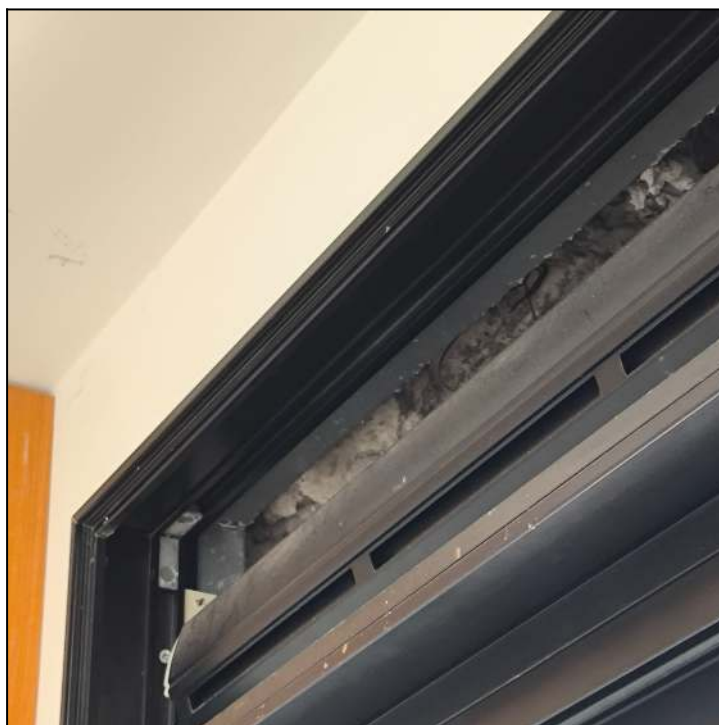
יחידת הורים

לא נמצא בידוד תרמי בארגז תריס

יש להתקין בידוד תרמי בארגז התריס מסוג קלקר F20 או שו"ע לפי אישור יועץ תרמי של הפרויקט

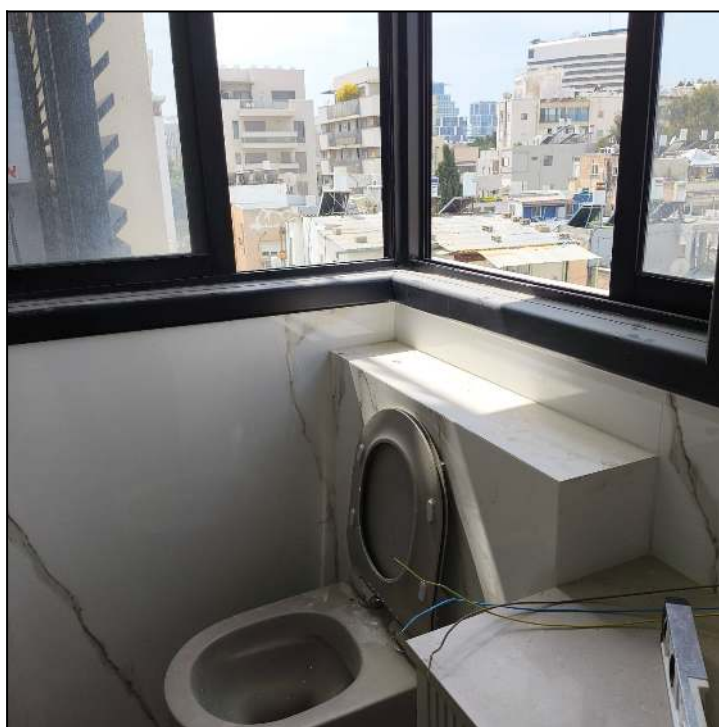
חדר רחצה הורים

אסלה מהווה מדרך, משמש לטיפוס: סכנה בטיחותית. ( תיקני : 105 ס"מ מרצפה או לחלופין ממדרך ברוחב 4.5 ס"מ לפחות)

יש למצוא פתרון הולם ע"י אדריכל הפרויקט לשביעות רצון בעל הנכס ובהתאם לכללי בנייה מקובלים ואישור מחלקת ההנדסה תל אביב-יפו

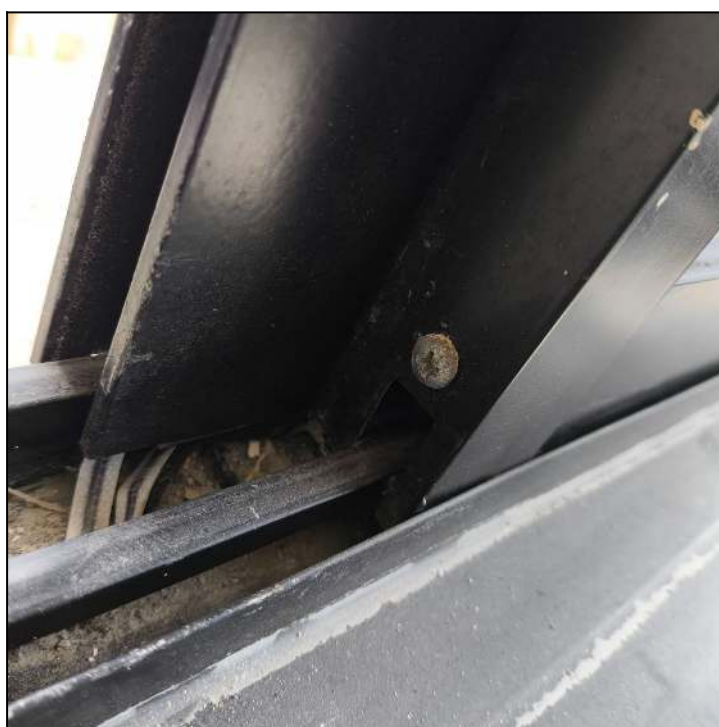
מכסי בורג אינם מחוברים כראוי(מנותקים)/חסרים/שבורים  
יש לחבר בצורה תקינה/ להשלים / להחליף  
300ש (מחיר ליחידה: 300ש, כמות: 1 קומפ')

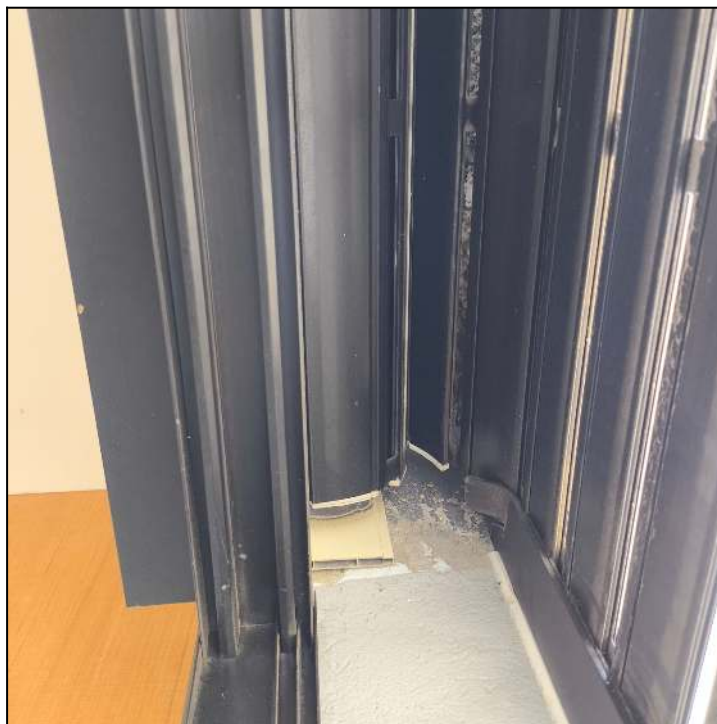
חסרים מחסומי רוחות בתחתית ארגז התריס  
יש להשלים למניעת חדירת רוחות ו/או חרקים

זאת בניגוד לת"י 1509/2 סעיף 3.6.1: "יחידות הארגז מורכבות מארגז וממכסה. מבנה יחידת הארגז יהיה כזה, שהמרווח a1 (ציורים 2א, 2ב) לא יהיה גדול מ"מ 10 (מ, והמרווח a2 (ציור 2) לא יהיה גדול מ"מ 15

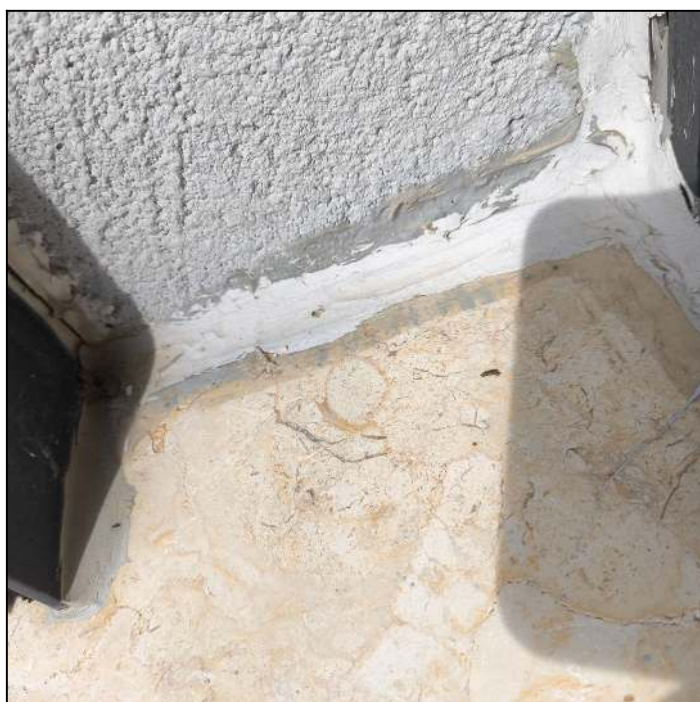
לא בוצע איטום בין פרופילי החלונות לרכיבי המבנה. מהווה פגם אסתטי ועלול להחדיר מים או רוחות למבנה. יש לאטום היטב ע"י חומר אילסטי(מסטיק) או שרפים אקרילים.

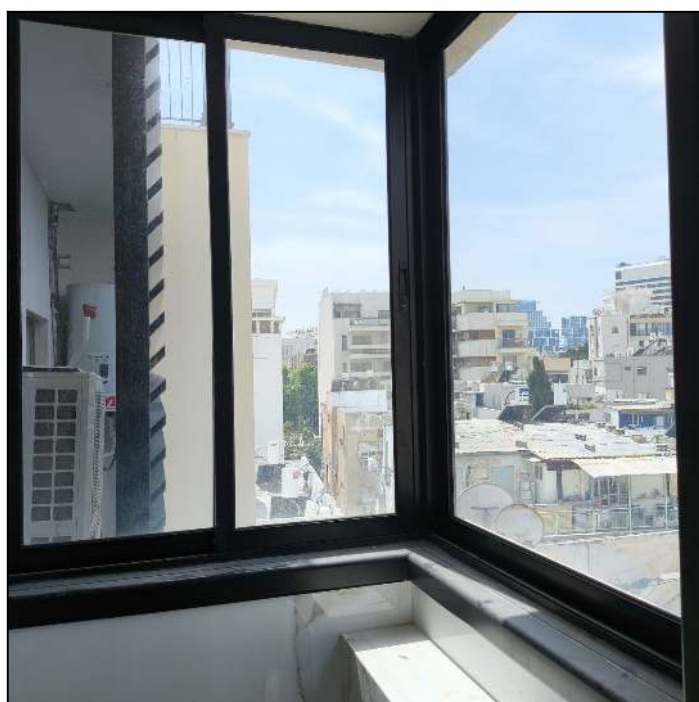
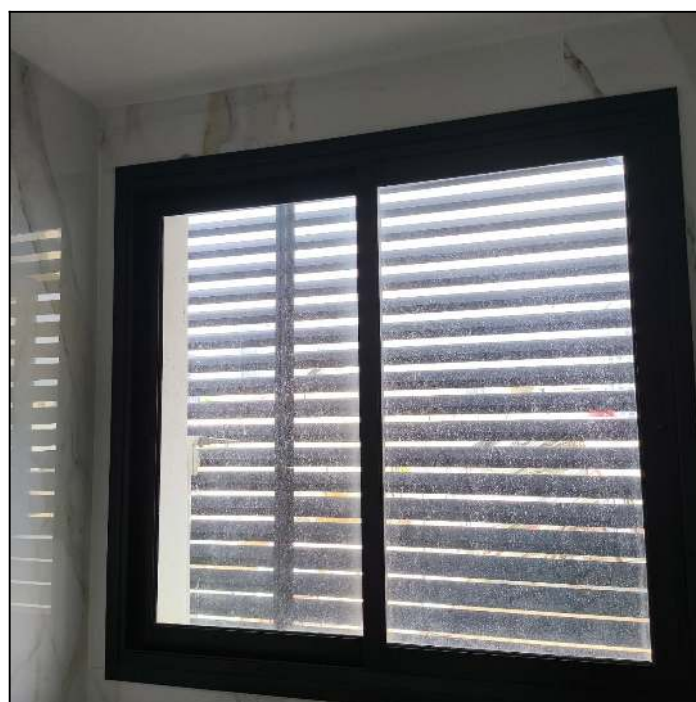
חדר רחצה כללי, חדר רחצה הורים

הותקנה זכוכית שקופה:יש להתקין זכוכית חלבית לצורך הצנעה למשתמשים בחדר הרחצה

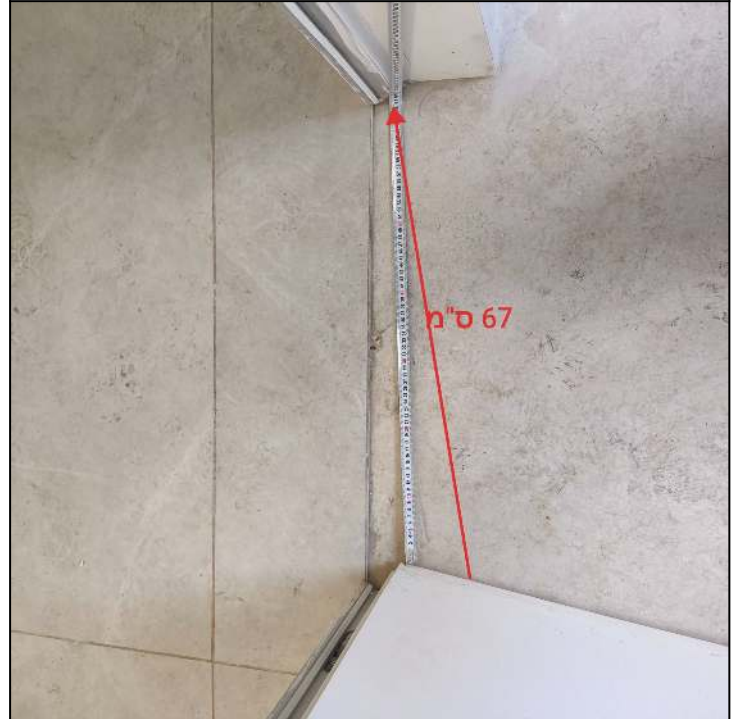
רוחב דלתות פנים בדירה נמדד 67 ס"מ, במידה לא תקינה, פוגע בנגישות ושימוש סביר בדירה  
חדר רחצה כללי  
נדרש לבצע רוחב פתח מינימלי של 70 ס"מ. (תמחור כולל החלפת דלת)  
7,000 ₪ (מחיר ליחידה: 7,000 ₪, כמות: 1 קומפ')

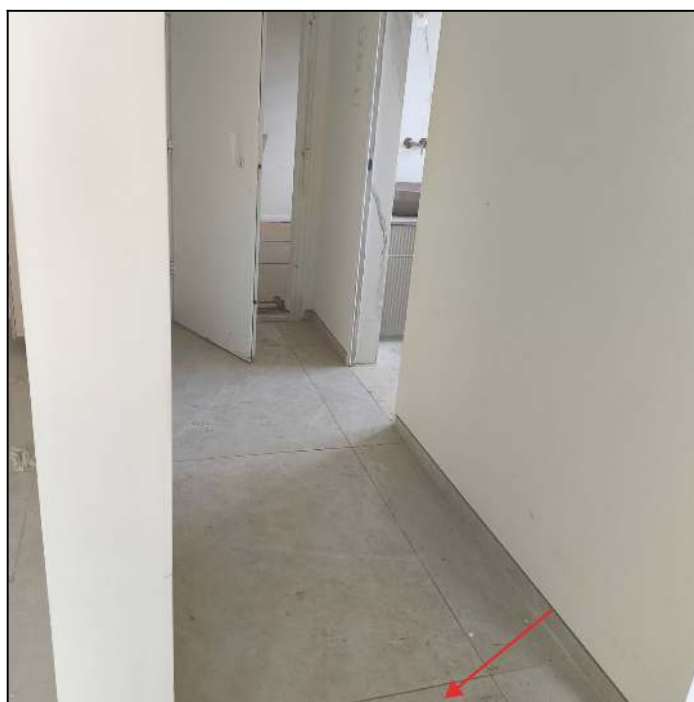
מישקי ביניים - מישקים לא מולאו ע"י חומר גמיש, קטנים 6 מ"מ בין אריחי הציפוי במפגשי מישורים  
חדר רחצה כללי, חדר רחצה הורים

יש לחרוץ מילוי קיים, להרחיב את המישק ע"י ניסור באמצעות מכשיר GOP ולבצע מילוי מישקי ביניים בעזרת  
חומר אילסטי

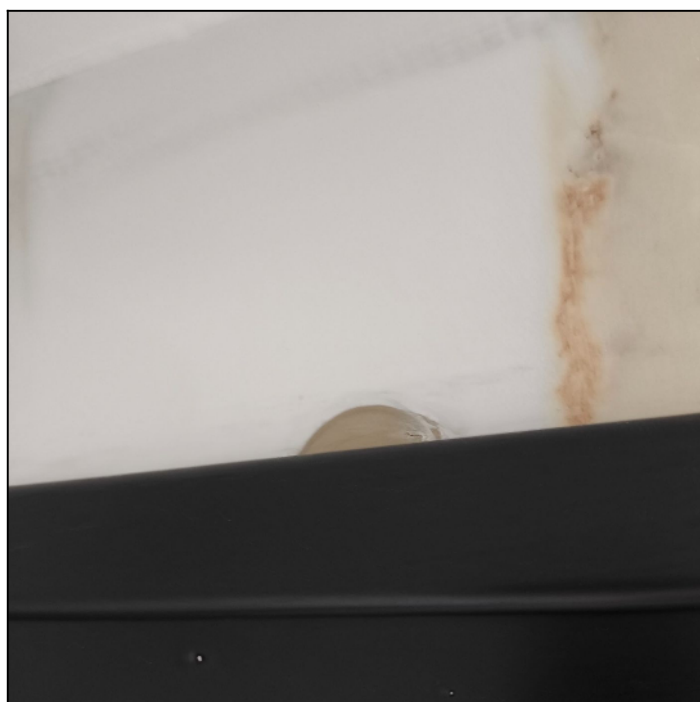
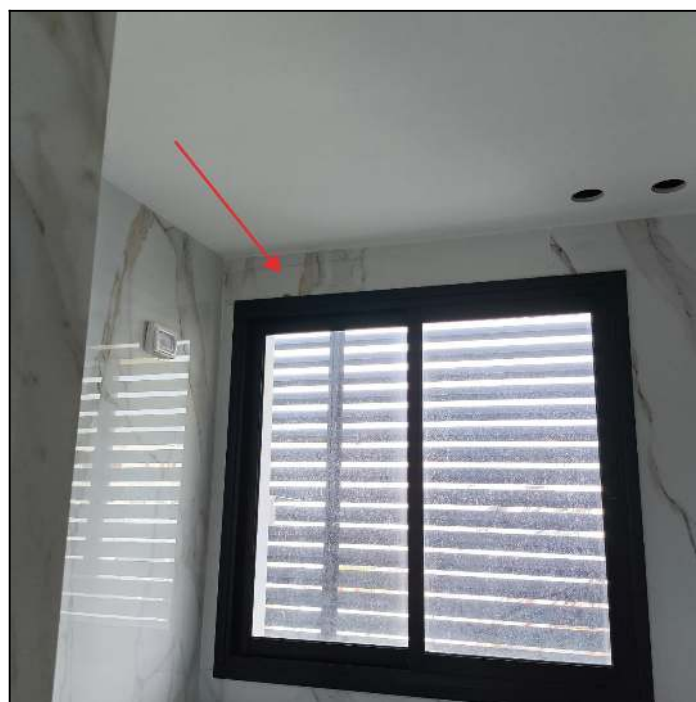
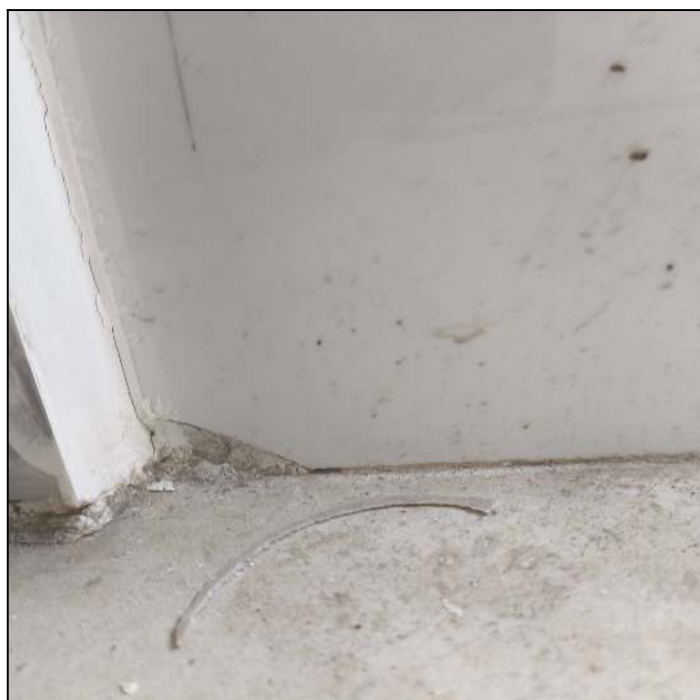
חדר רחצה כללי

אריחי קרמיקה שבורים/סדוקים בחיפוי קירות

יש לפרק את האריחים הפגומים ולהחליפם באריחים תיקנים שלמים

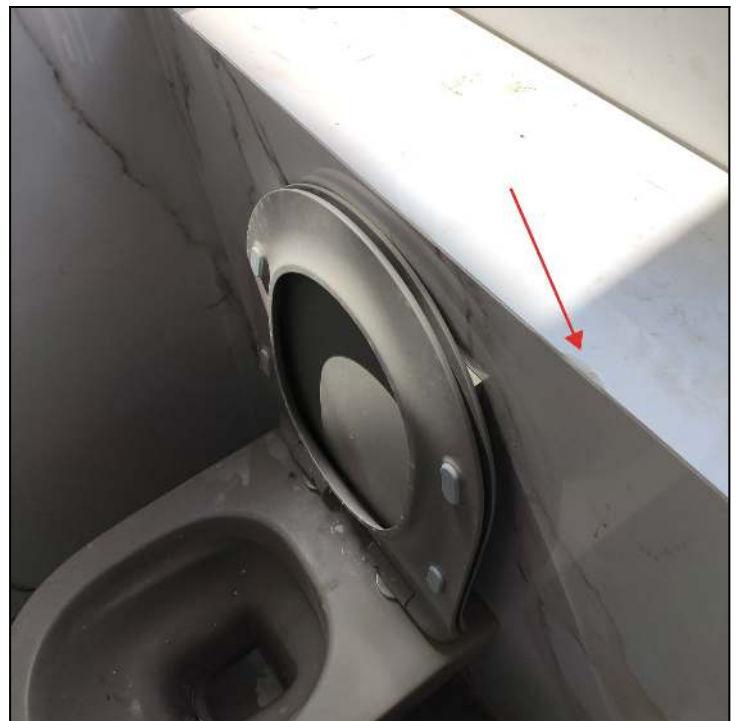
חדר רחצה הורים

אריחי קרמיקה שבורים/סדוקים בחיפוי קירות

יש לפרק את האריחים הפגומים ולהחליפם באריחים תיקנים שלמים

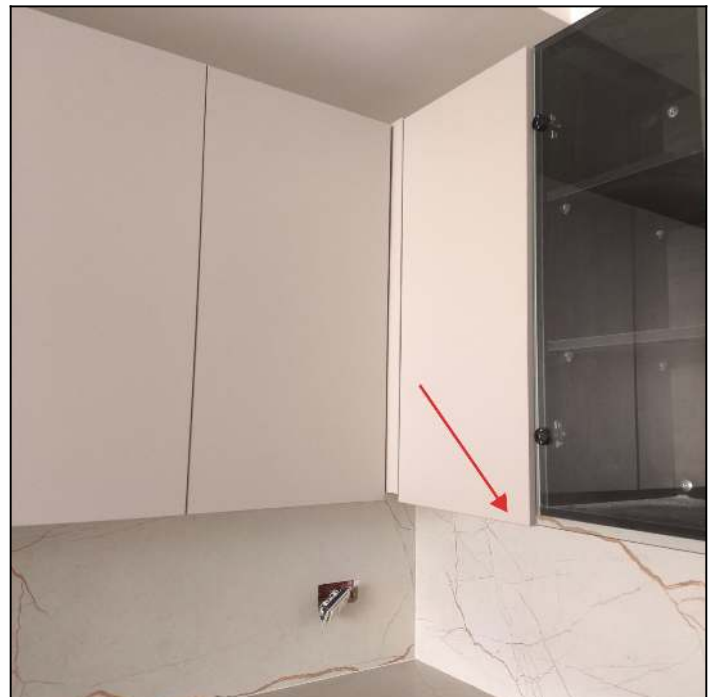
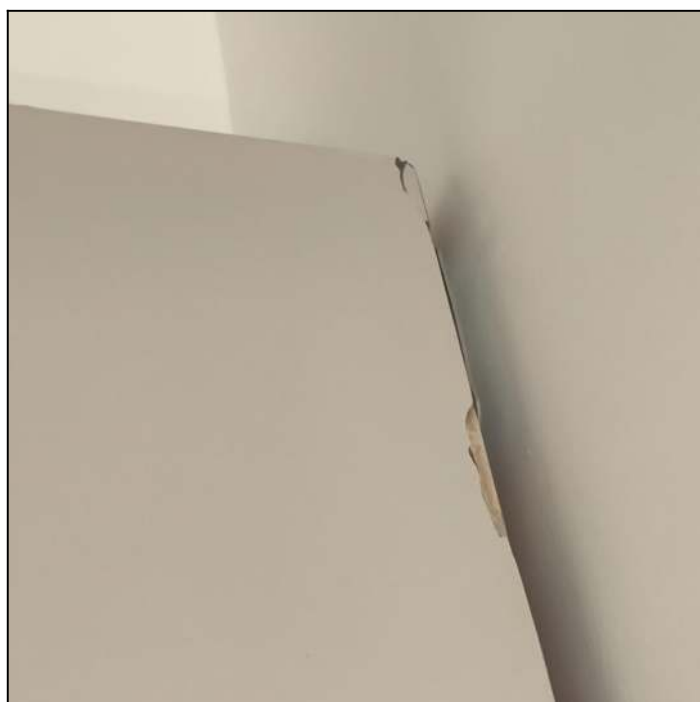
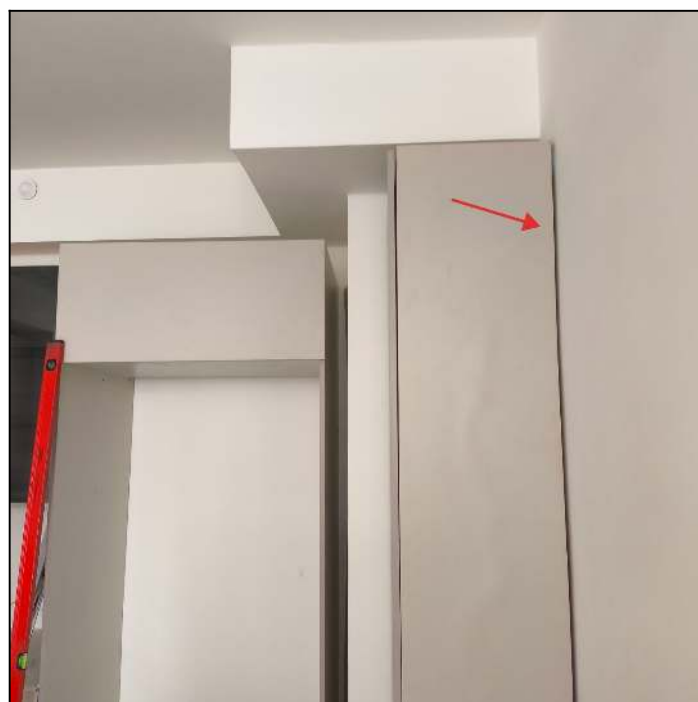
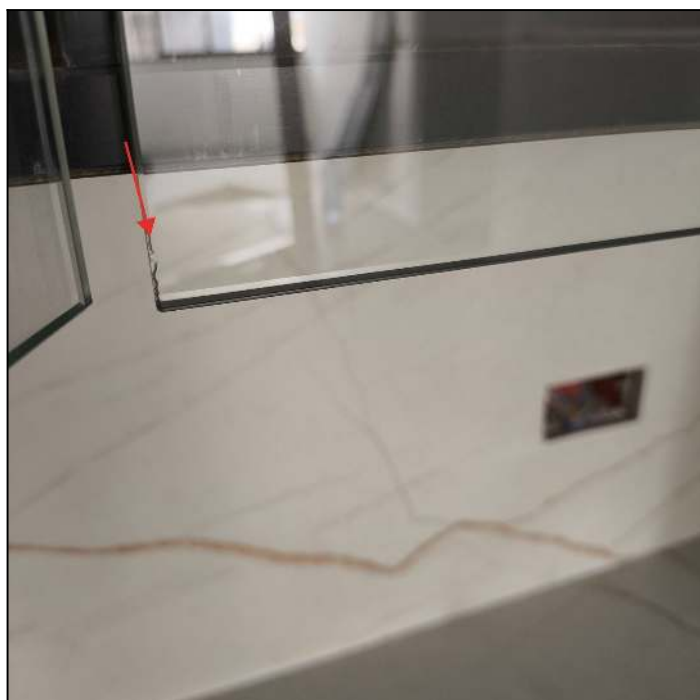
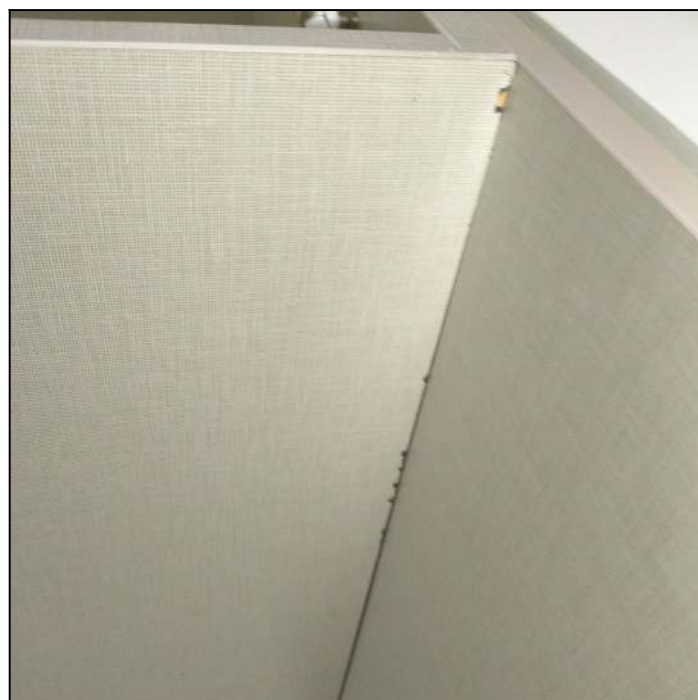
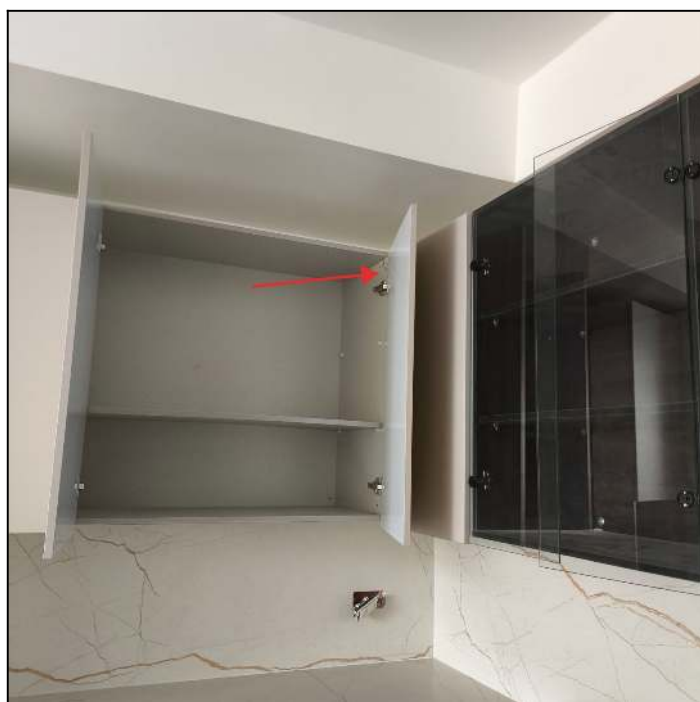
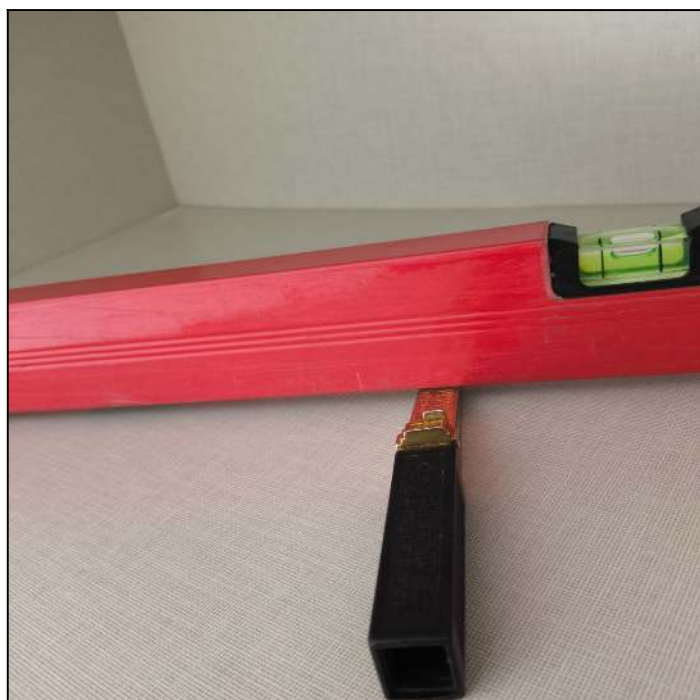
A

דלתות ארונות מטבח פגומות וחיפוייהן מתקלף.  
נמצאו עיוותים במדפים (ראה תמונה A)

תחתית קלפה מעל מקרר

הדבר מהווה פגם אסתטי ותפקודי, יש לפרק ולהחליף את הדלתות/ארונות

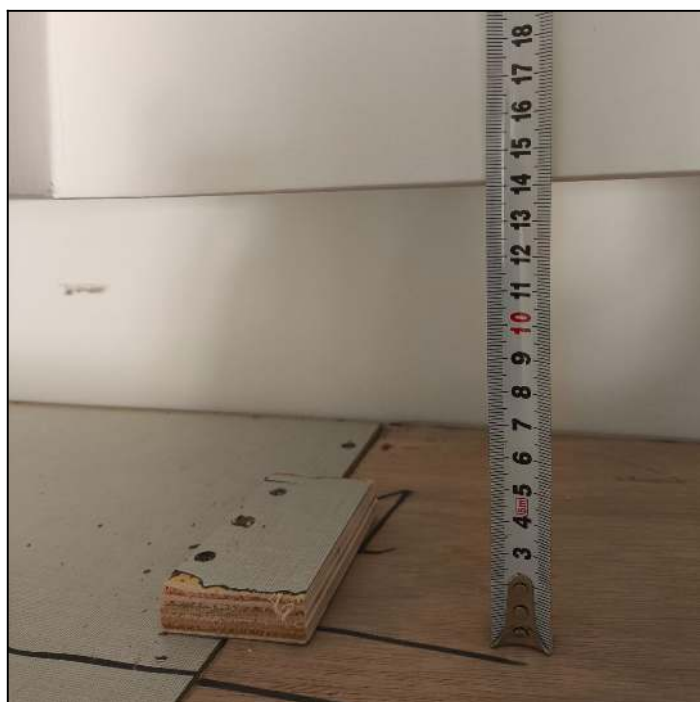
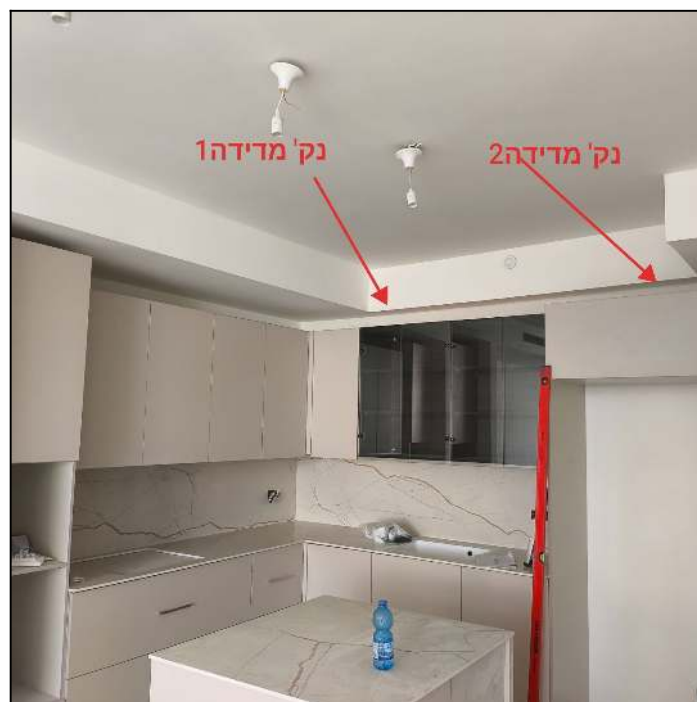
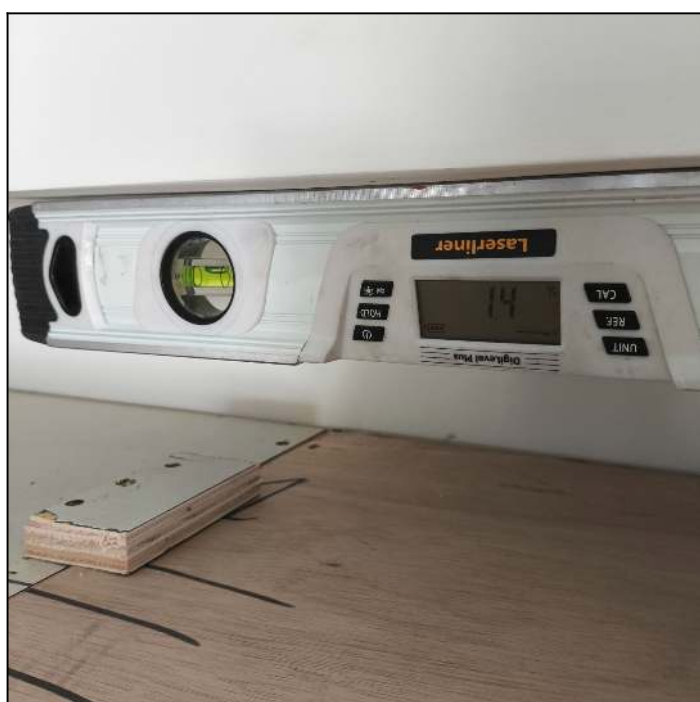
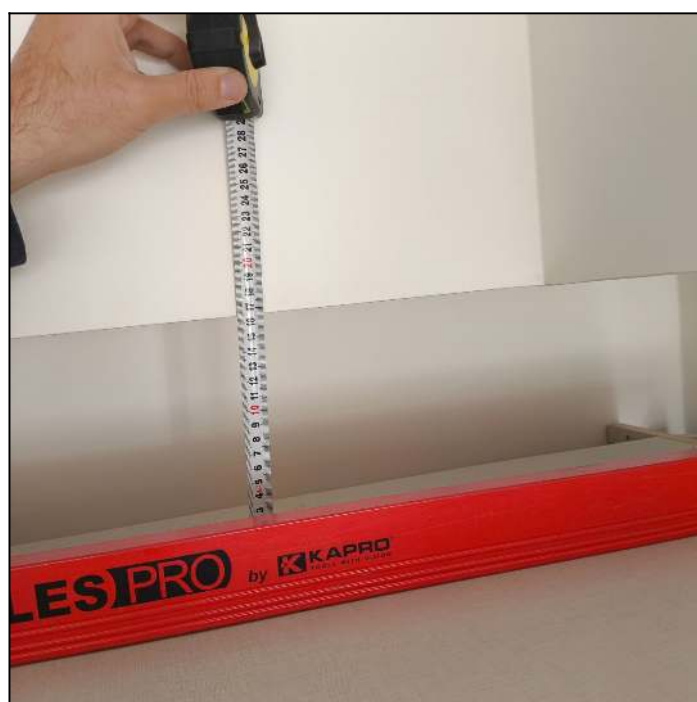
מטבח

נמדדה סטיה של 2.5 ס"מ ל 2 מ"א במישוריות של תקרת הגבס.  
הליקוי ניכר לעין במרווחים לא אחידים בין התקרה לארונות

פירוק לוחות הגבס לצורך פילוס מערכת פרופילי פלדה ולוחיות התליה המחוררות המחוברות לתקרת הבטון  
2,500 ש" (מחיר ליחידה: 2,500 ש" (כמות: 1 קומפ'))

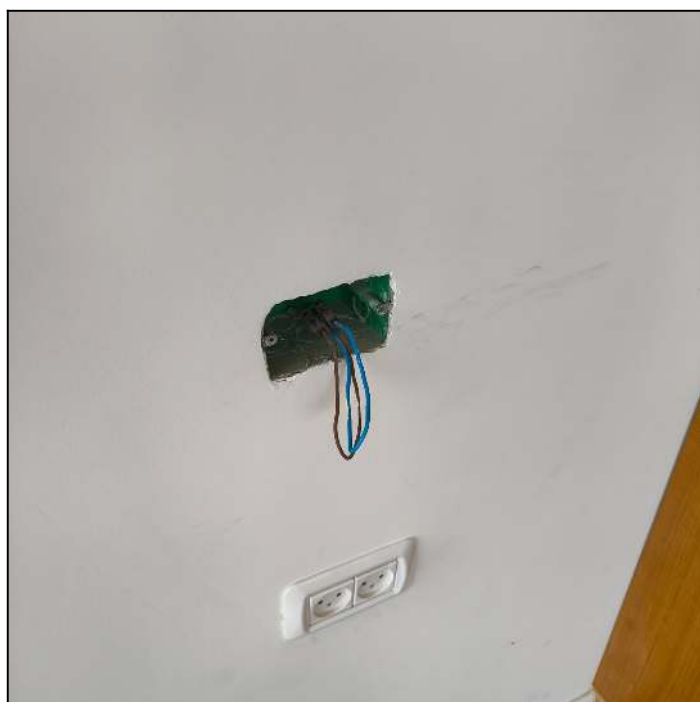
כלל הבית

במהלך ביקור הדירה נמצא כי עבודות החשמל טרם הושלמו.  
טרם הורכבו אביזרי קצה בקופסאות חשמל בקירות וכבלי חשמל בולטים מפני הקיר.  
נקודות גופי תאורה מותקנות באופן רופף ואינן מקובעות לקיר/תקרה

השלמת עבודות ע"י חשמלאי מוסמך

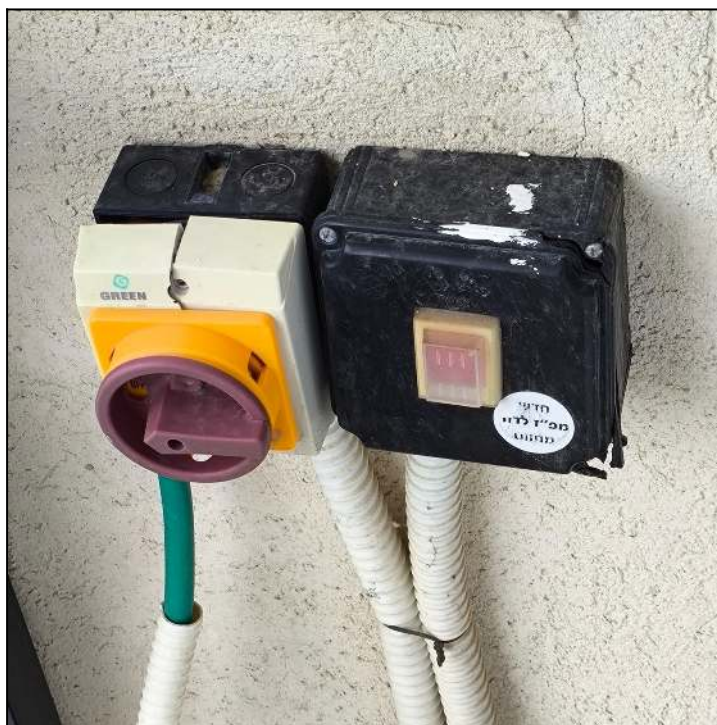
1. לא בוצע סימון הנתיכים (מקרא) בלוח החשמל.
2. לוח חשמל לא שלם - להשלים PVC היכן שאין מאמ"תים
3. חסרה דלת לארון תקשורת

1. יש לבצע מקרא למאמ"תים בלוח חשמל
2. יש להשלים גב PVC ומכסים במקומות הפתוחים
3. השלמת ארון תקשורת

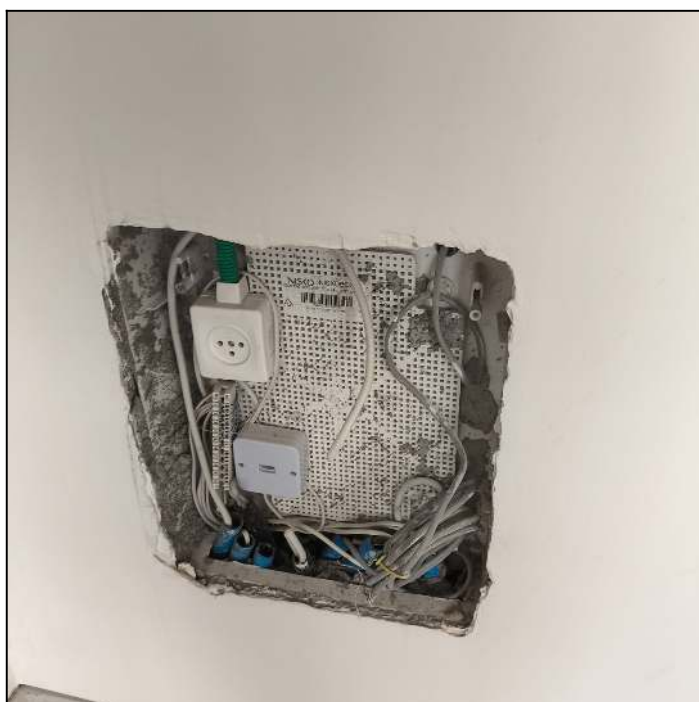
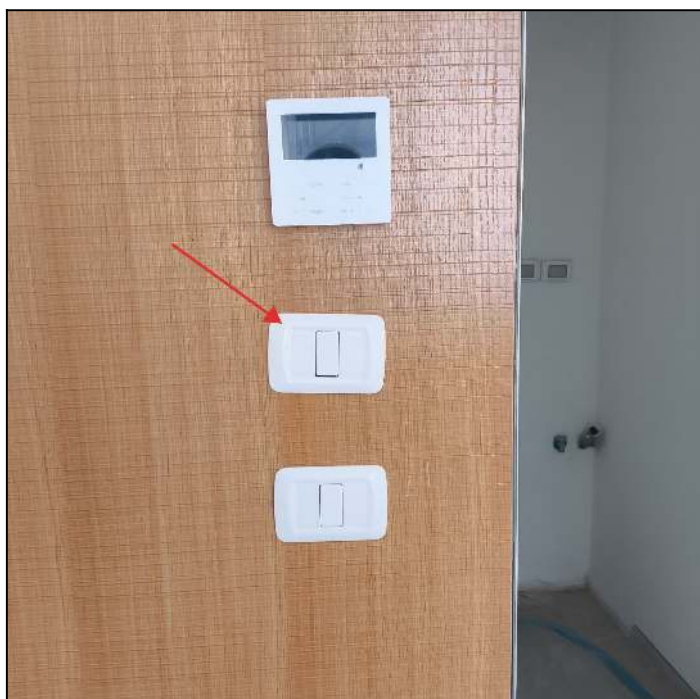
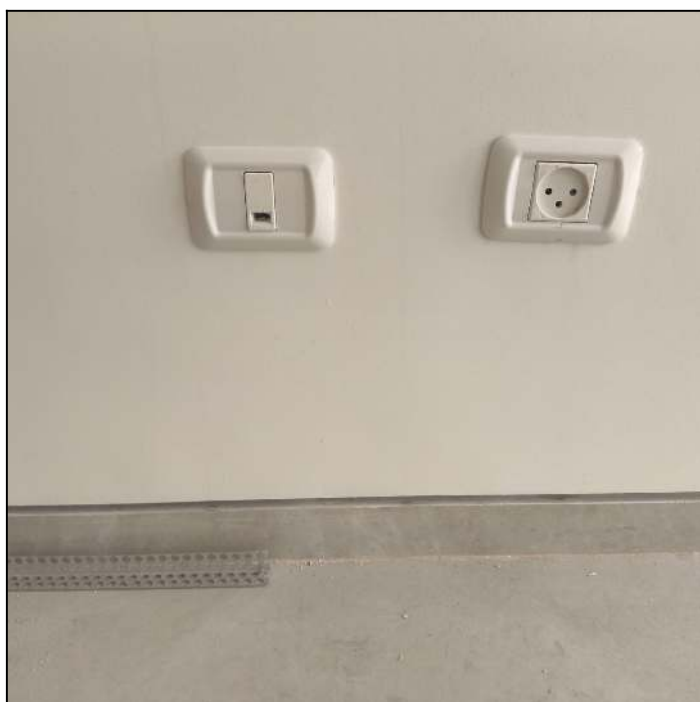
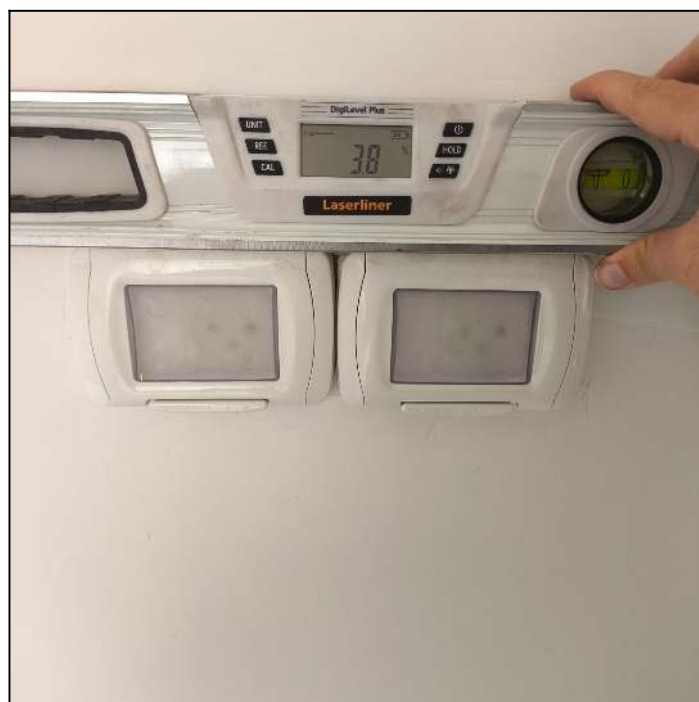
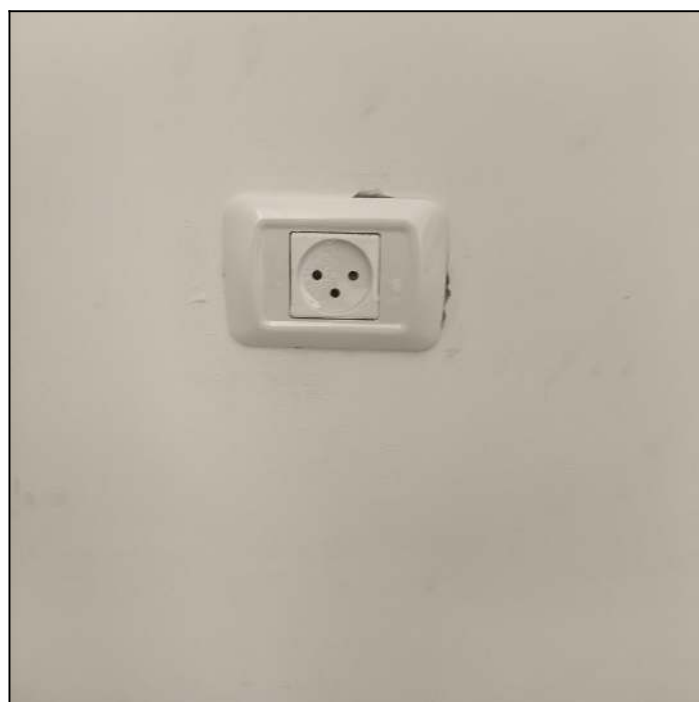
קופסאות חשמל הותקנו בסטיה מקו אופקי  
יש להתקין בצורה מפולסת  
700 ש" (מחיר ליחידה: 700 ש", כמות: 1 קומפ')

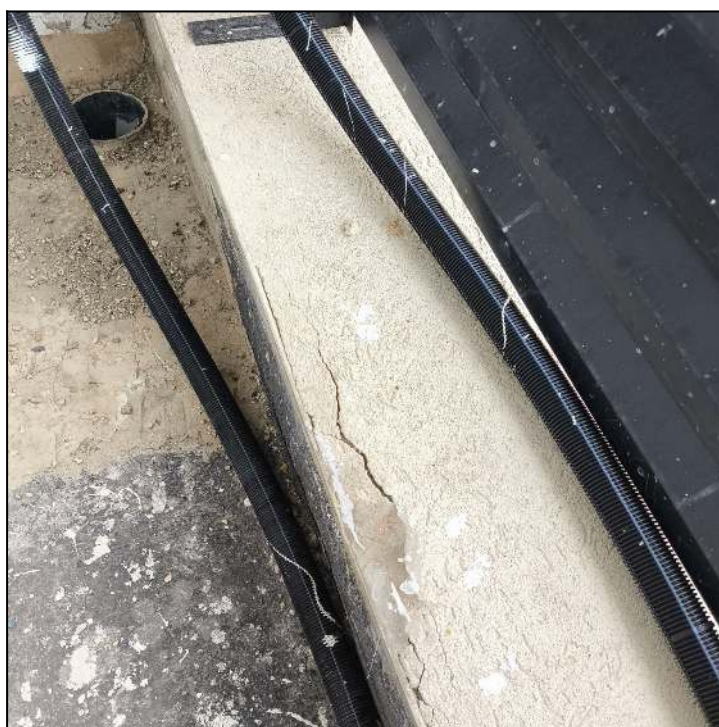
מסתור כביסה

בטון שבור/סדוק

יש להסיר שברי בטון רופף ולנקות היטב, להזריק חומר אפוקסי לתיקון בטון ולחדש צביעה

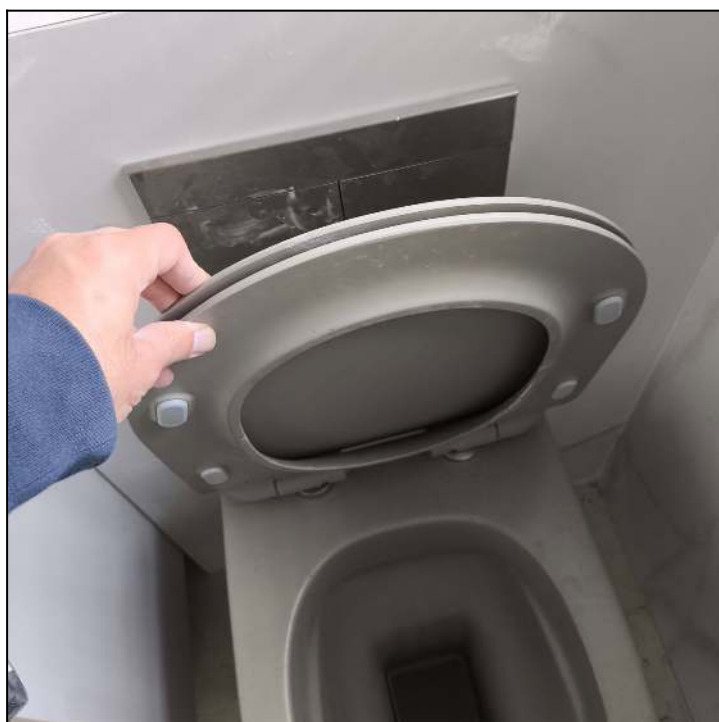
חדר רחצה כללי, חדר רחצה הורים

לחצן הדחה ממוקם מאחורי מכסה האסלה (הורכב מנגנון הדחה נמוך), המשמעות שכדי להדיח את המים יש להוריד את המכסה, מונע שימוש סביר/נוח

פירוק הקרמיקה והרכבת מנגנון הדחה גבוה

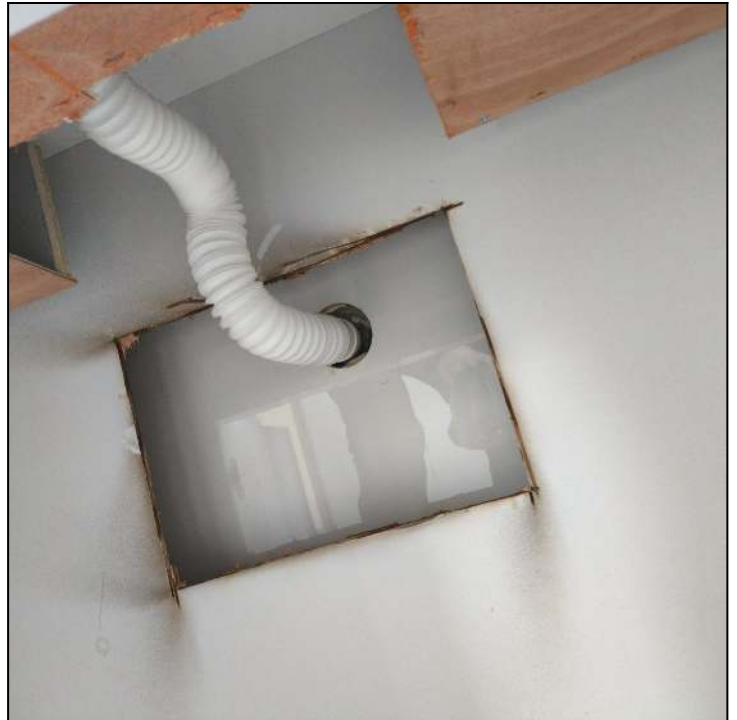
חדר רחצה כללי, חדר רחצה הורים

בוצע סיפון לכיור בעזרת צנרת שרשורית אשר מהווה חומר אינו תיקני לשימוש בסיפון

קיים מעבר של לכלוך לצנרת הדלוחין אשר יגרום לסתימות בעתיד, יש להחליף צינור שרשורי בצינור קשיח לפי חומר מתאים על פי התקן

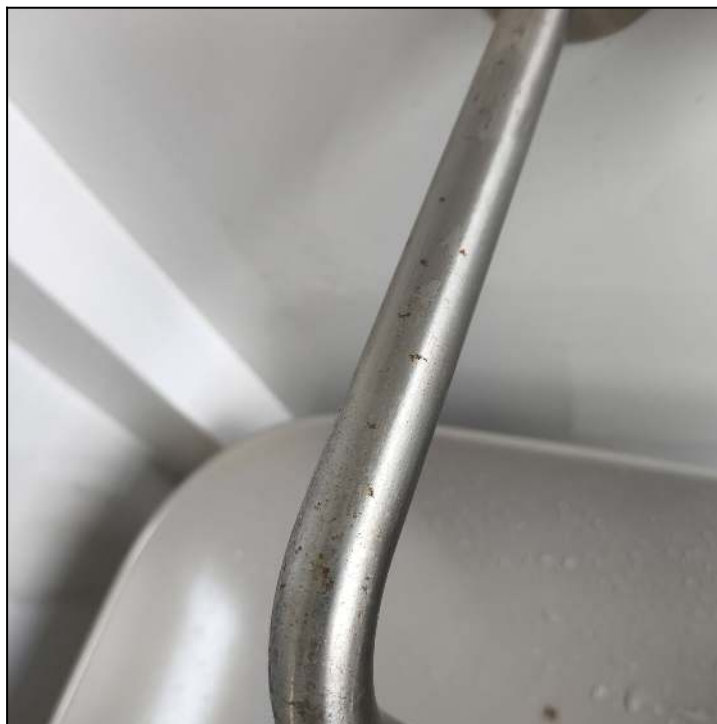
חדר רחצה כללי, חדר רחצה הורים

ברזי נירוסטה עם סימני שיתוך (כורים)

החלפה

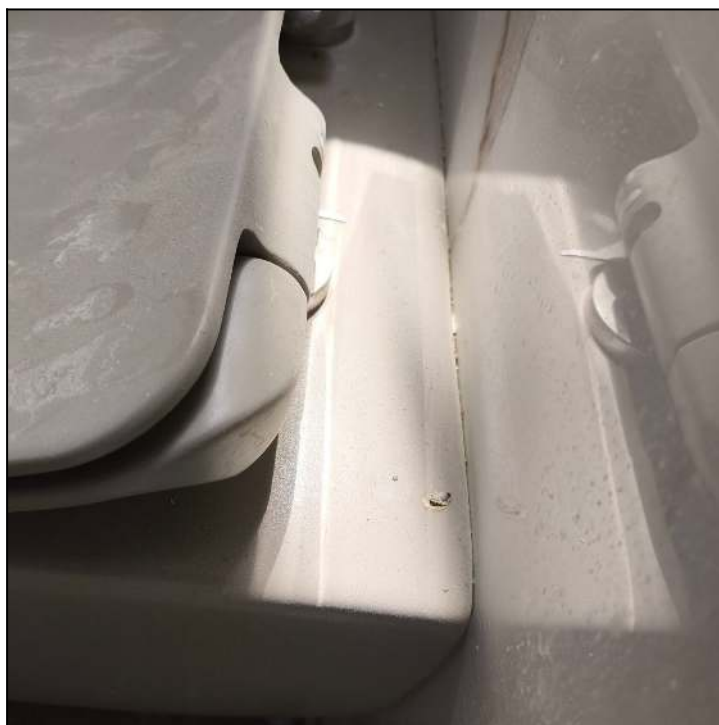
חדר רחצה הורים, חדר רחצה כללי

אסלה רופפת, ללא איטום

קיבוע ברגי עיגון ואיטום בחומר אילסטי דוחה עובש

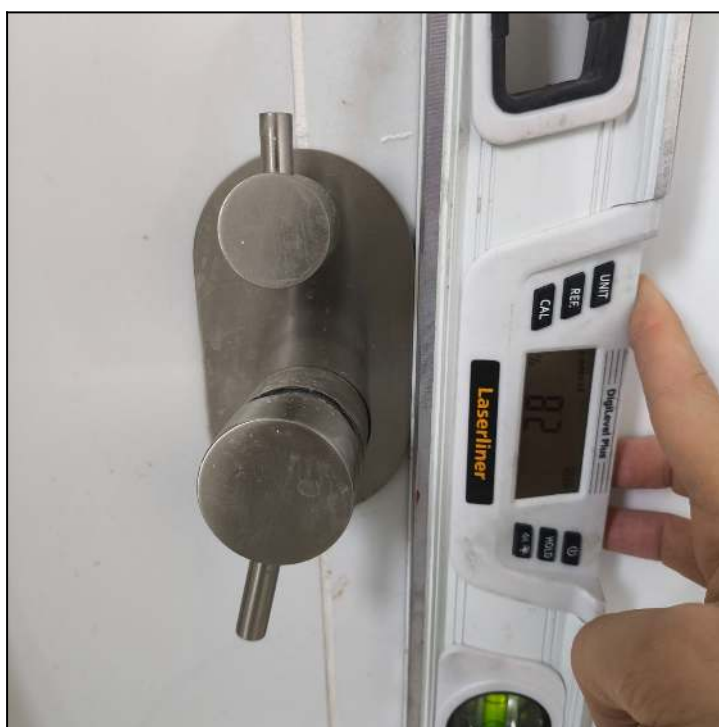
אינטרפוף הורכב בסטייה של כ-3% מהווה מפגע אסתטי  
יש לפרק ולהרכיב בהתאם לכללי המקצוע המקובלים.  
800ש (מחיר ליחידה: 800ש, כמות: 1 קומפ')

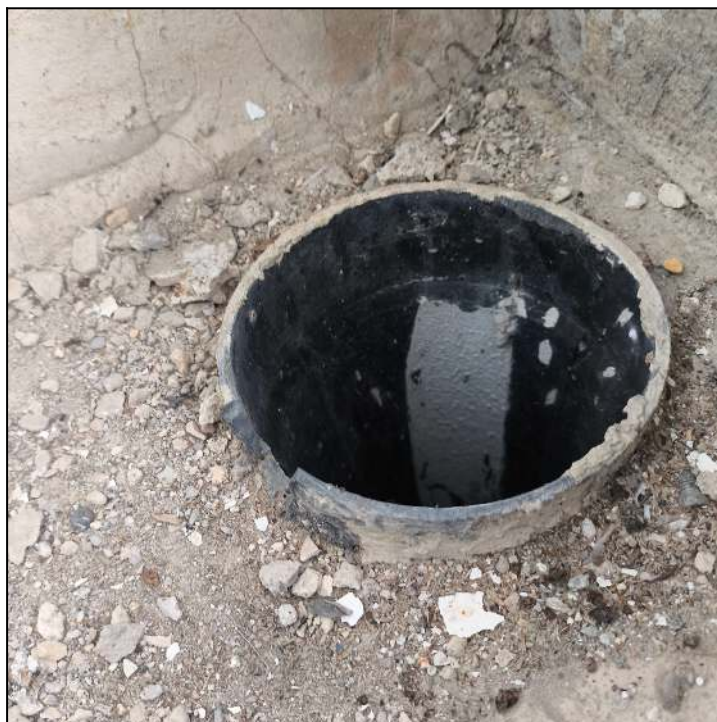
מסתור כביסה

צנרת ניקוז נמצאה בולטת מפני ריצוף

יש לפלס רשתות/מכסים של קופסאות ביקורת עם מפלס פני ריצוף כך שלא יהוו מפגע בטיחותי למשתמש

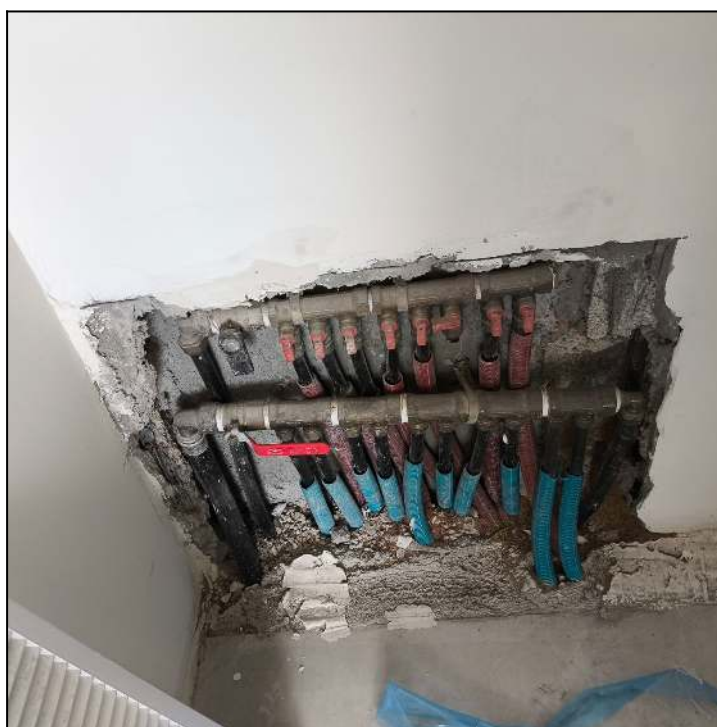
מסתור כביסה

לא בוצע בידוד תקני לצנרת אספקת מים

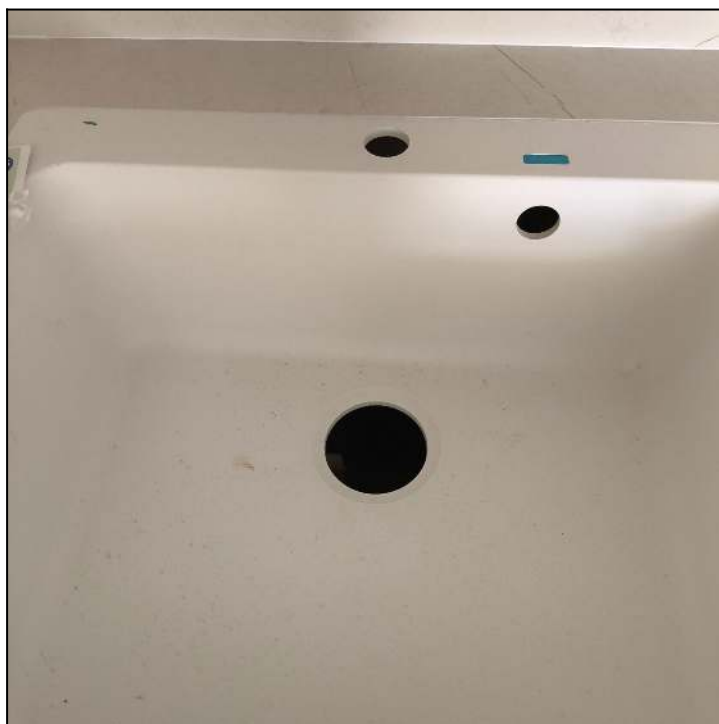
**11.9 ממצא** טרם הורכבו: ברז, מערכת ניקוז, ונטיל, וחיבור פתח OVERFLAW
