## חוות דעת הנדסית - בדק בית

תאריך ביקור בנכס: [12.02.2024]

סוג הנכס: דירת מגורים, 3 חדרים בקומה 5

בדיקה במעמד: פרוטוקול טרום מסירה

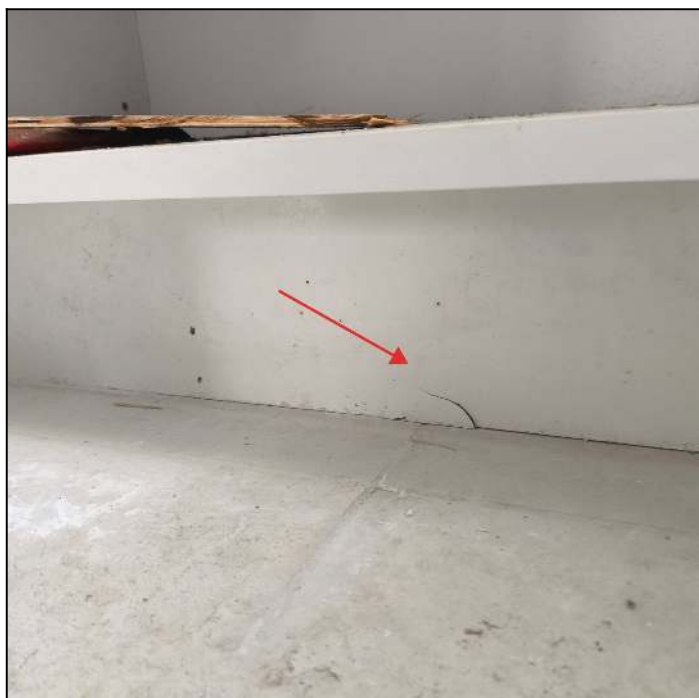
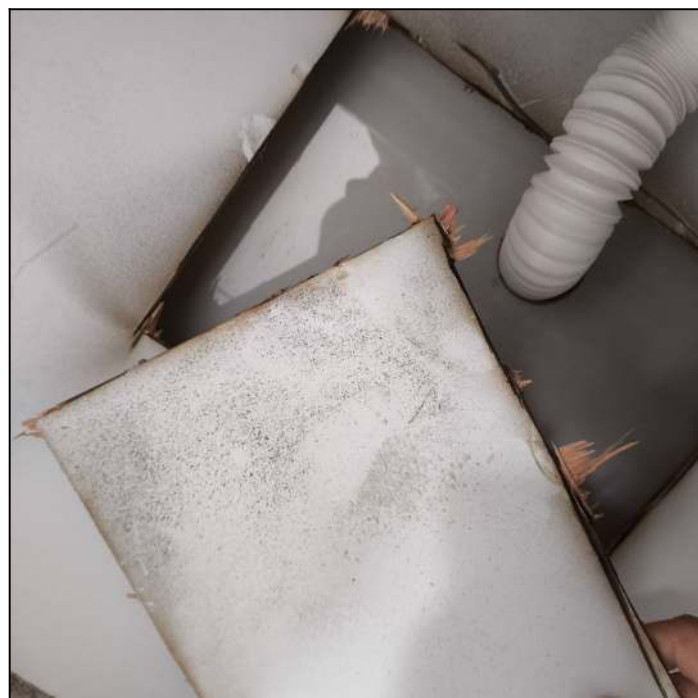
ארון אמבטיה: מגירה פגומה, בסיס ארון ללא ציפוי

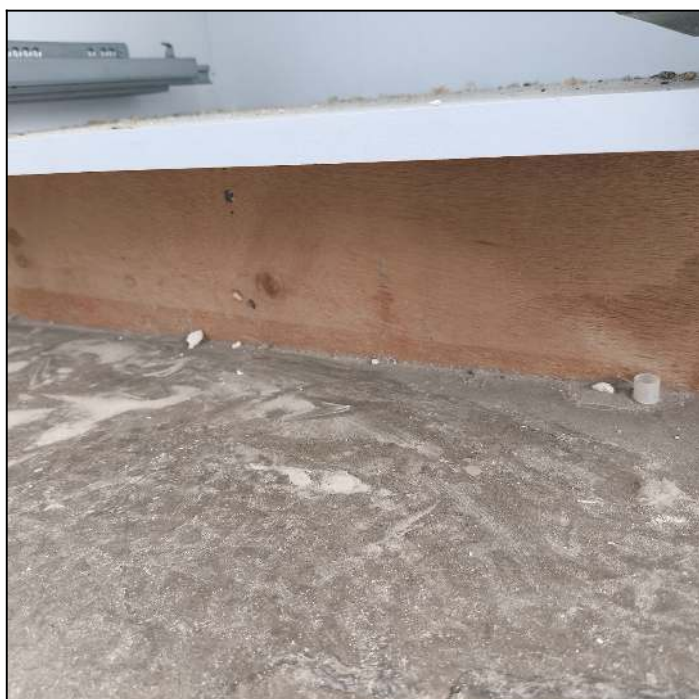
- נגרמו סימני חריכה כתוצאה מניסור בגב הארון  
-בסיס ארון פגום  
חדר רחצה כללי

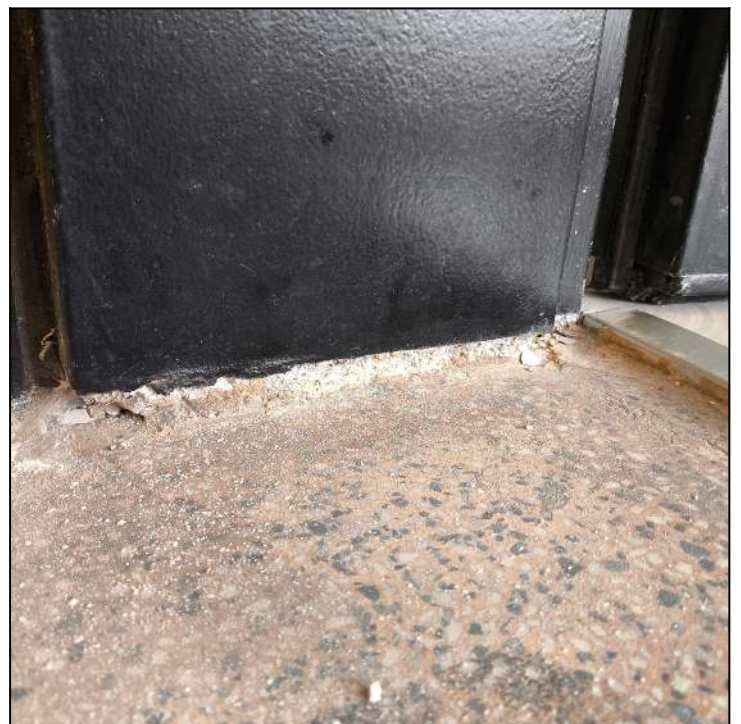
לא הותקן מעצור וסוגר עליון בדלת הכניסה.  
חסר פתח לעיינית הצצה.

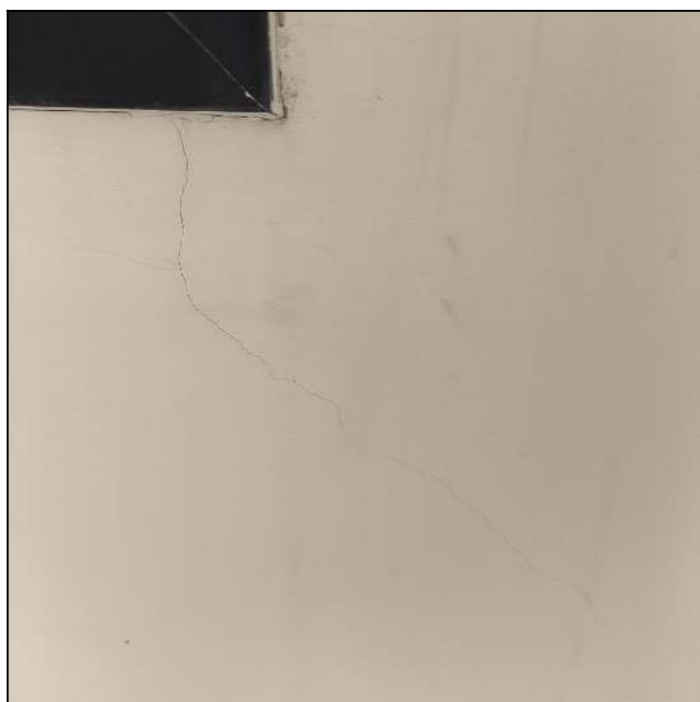
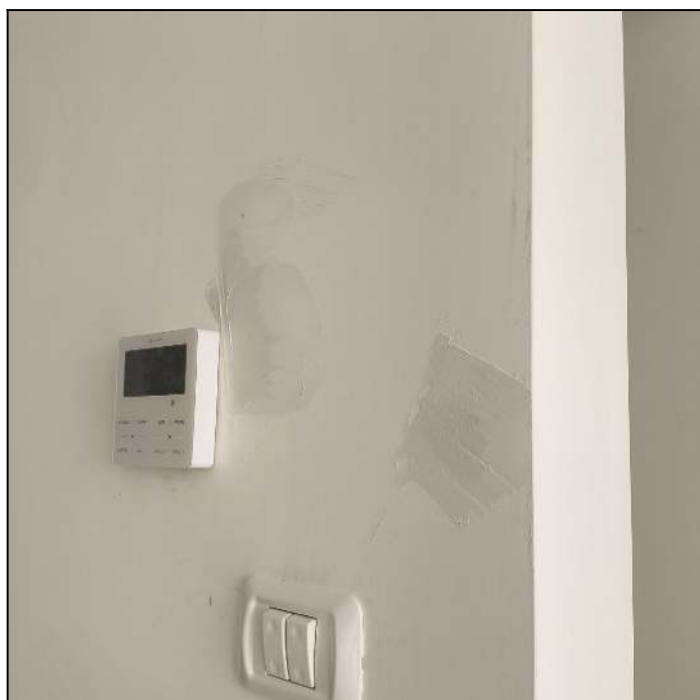
גמר טיח וצבע לקוי : מתבטא בפגיעות, קילופים, חספוסים וסדקים.  
להלן תמונות מדגמיות:

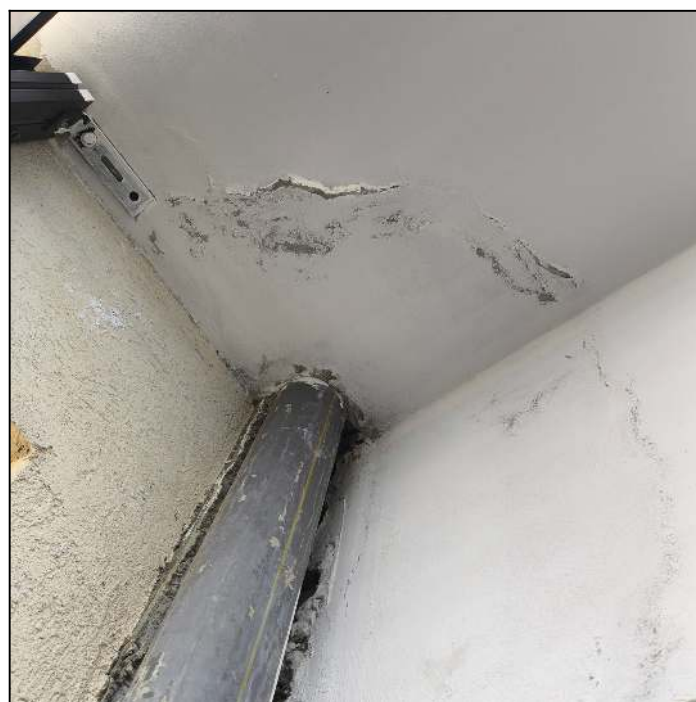
חוסר איטום/חללים פתוחים ביציאת צינורות

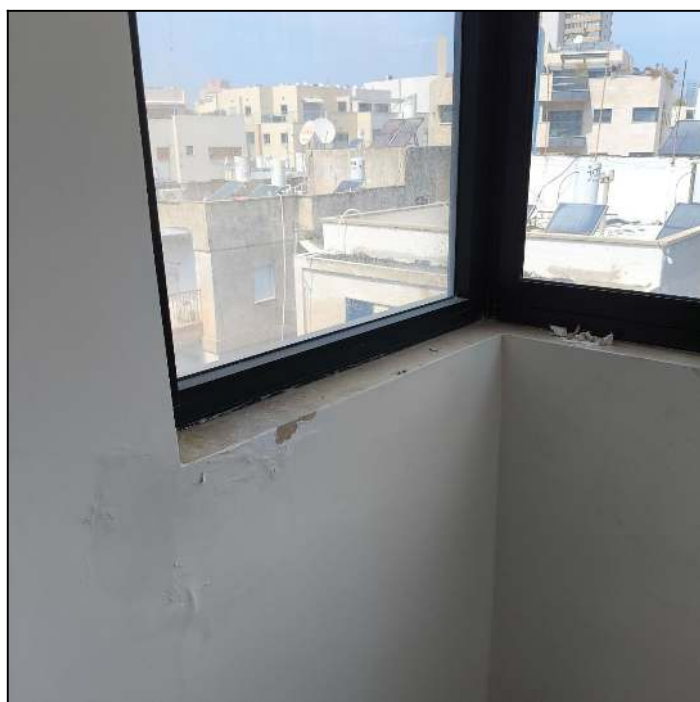
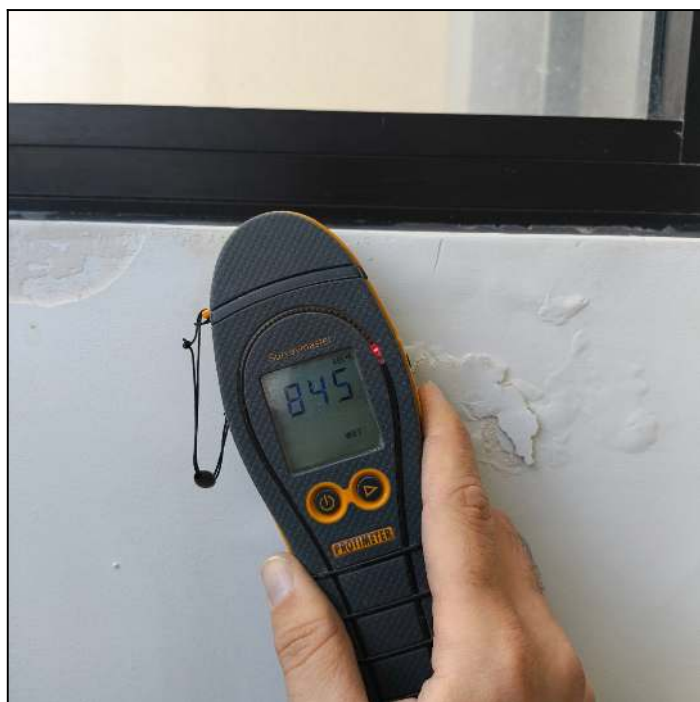
אותרה חדירת רטיבות דרך החלון המלווה בסימני רטיבות בצורת בועות והתקלפות הטיח סביב החלון.

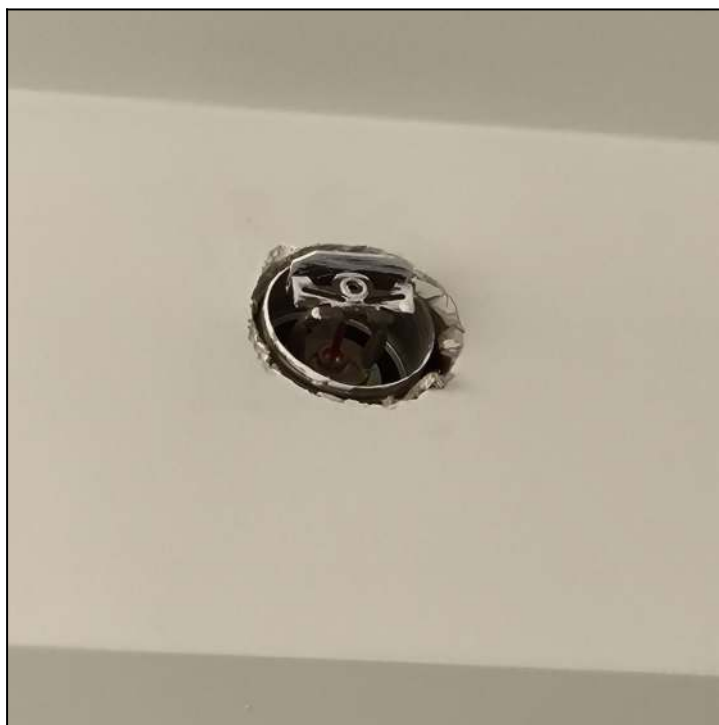
יחידת הורים

קפסולת מתז מים שקועה בגבס ללא גימור תקין  
יש לשפר התקנה ולהשלים רוזטה ע"י גורם מוסמך  
150ש (מחיר ליחידה: 150ש, כמות: 1 קומפ')

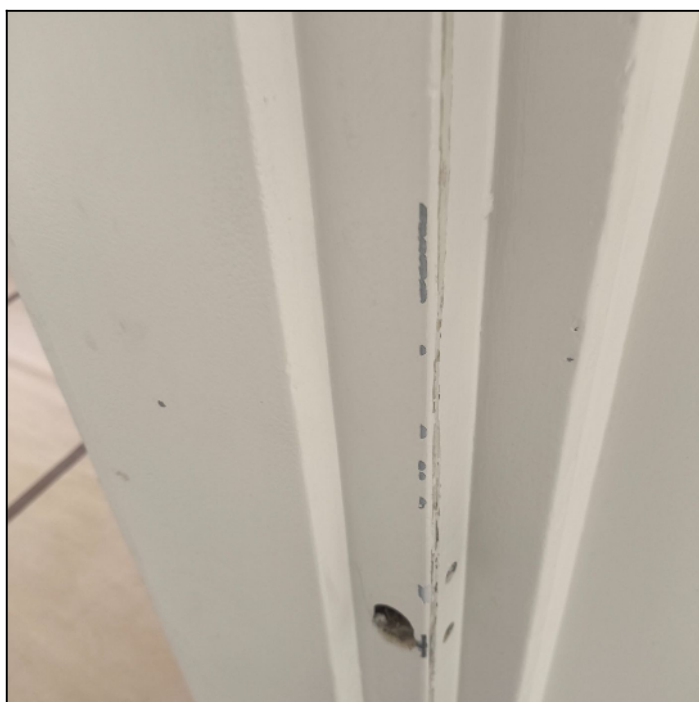
חסרה הכנה להתקנה של דלת עץ במלבן דלת הממ"ד.

יש להשלים
